MAISEMASELVITYS, SAARELAN
NISSILÄNTIE 12

1 Tausta ja tavoite

Oulun Saarelassa sijaitseva Nissiläntie 12 kiinteistö on täydennysrakennuskohde, jolle ollaan laatimassa vaikutuksiltaan vähäistä kaavamuutosta. Kaavassa tehtävä muutos ja sitä seuraava rakentaminen voi vaikuttaa paikalliseen maisemaan monin tavoin, ja vaikutukset riippuvat alueen nykyisen maiseman arvosta ja herkkyydestä.

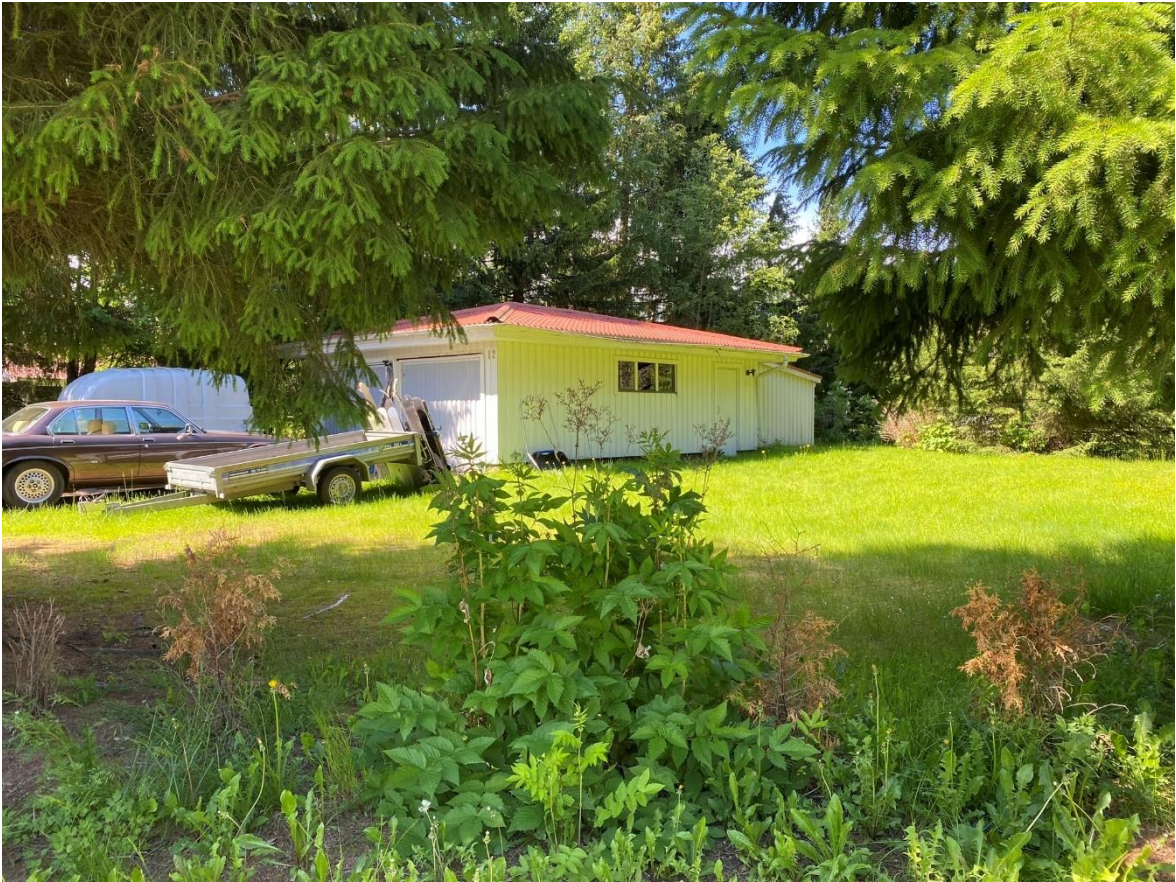
Kuva 6. Autotallin näkymä Nissiläntien ja Pyrästien liittymästä, kuusiaidanteen välisestä raosta. Istutetut tuijat matalia ja ruskeita, välissä mesiangervo. Autotallin takana toinen aidanne.

Häiriöksi voidaan lukea tuija-aidanteen huonokuntoinen osa (Pyrästien ja Nissiläntien liittymässä tontin rajalla), ja osin huonokuntoinen autotalli, joka näkyy luoteessa olevan naapurin puolelle kiinteistöä. Kumpikaan näistä häiriökohteista ei kuitenkaan vaikuta alueella esiintyviin, arvokkaisiin näkymiin, vaan häiritsevät tekijät sijaitsevat eri näkymäalueella.

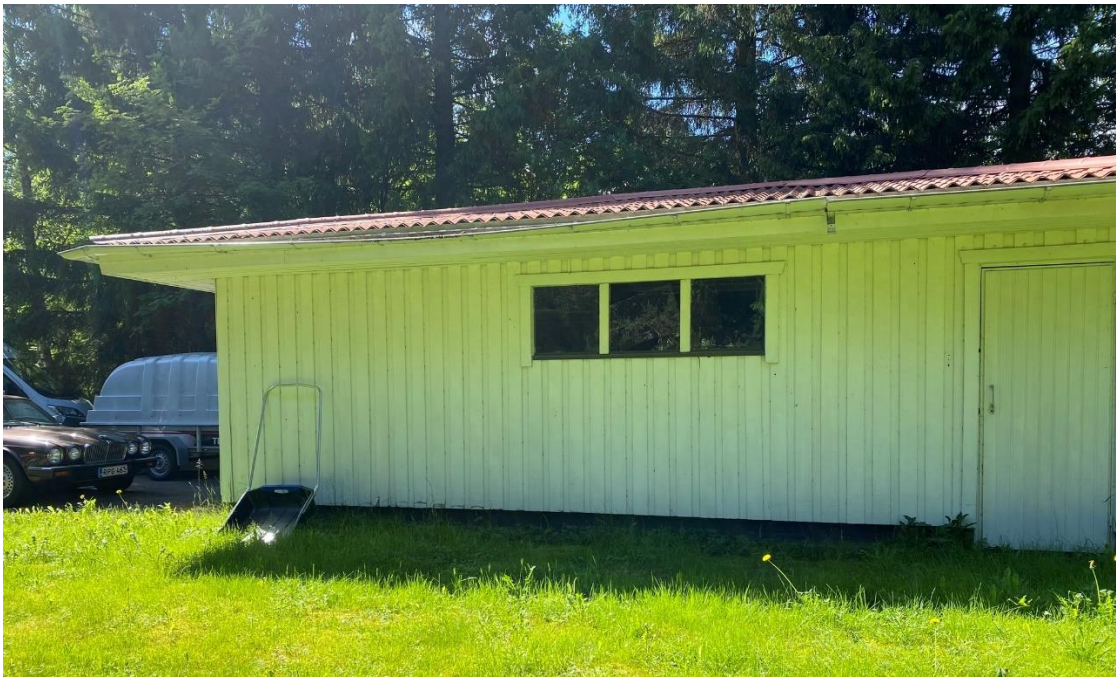
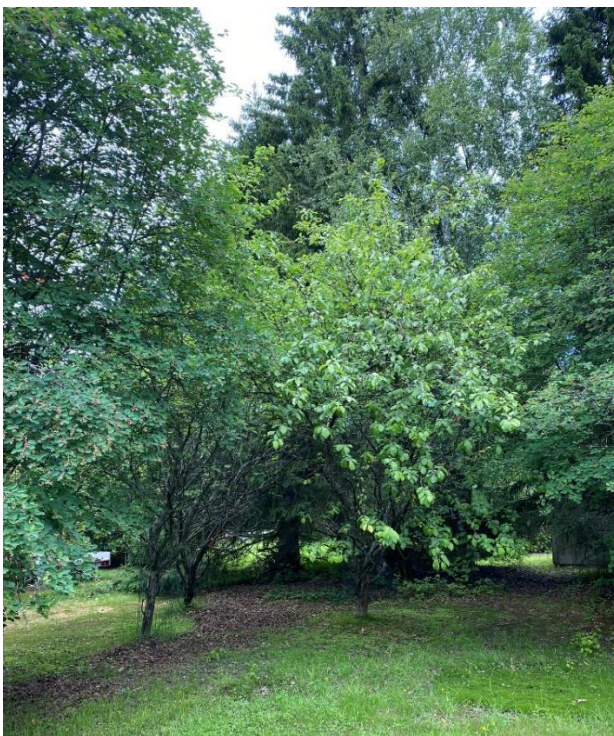
Kuva 7. a) Autotallin sivulla oli korkea kuusiaidanne. Autotallissa rikkonaiset ikkunat. b) Autotallin ja etupihan rajaamaa aidannetta, jossa kasvoi kuusen lisäksi leppää, pihlajaa ja koivua (takana). Etupihan puolella aidanteen katveessa kasvoi myös ilmeisesti varjoon jääneitä ja siksi osin lehdettömiä omenapuita (etualalla).

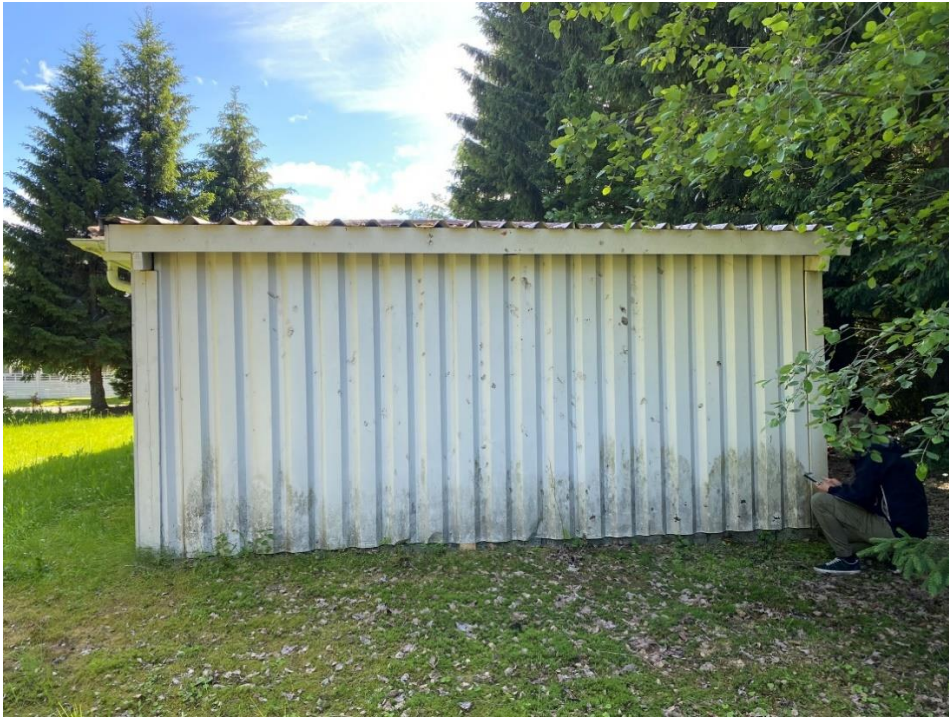
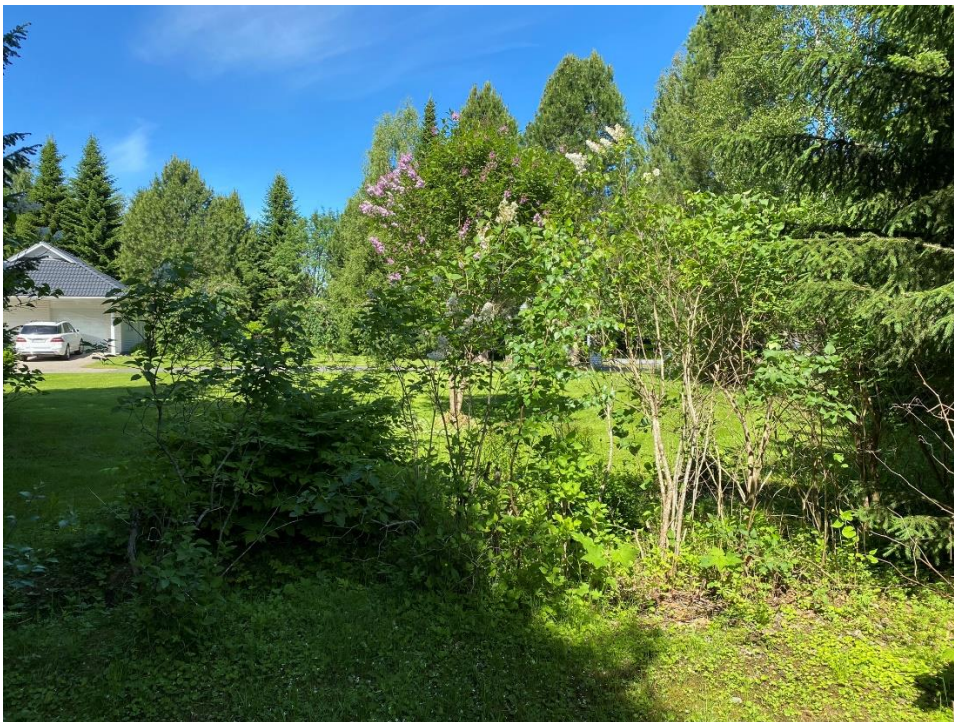
Kuva 8. a) Autotallin takaseinä ja b) sen näkymää vain hieman rajoittava syreeniaidanne. Autotallin takaseinän näkymä oli muilta osin kuusiaidanteen ja muun kasvillisuuden peittämä. Autoallin vieressä tiheä aidanne.

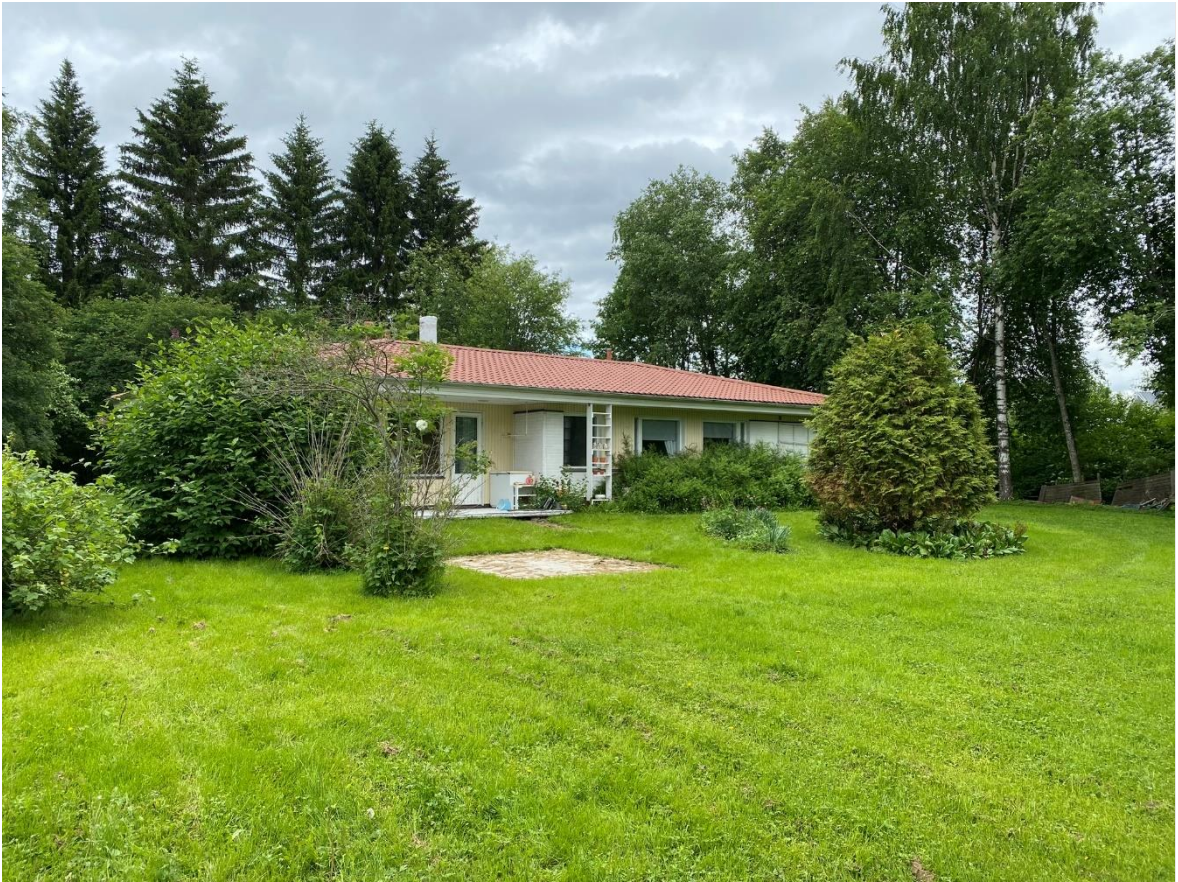
Kuva 11. Asuintalon näkymä takapihalta. Takana pihaa jakava korkea kuusiaidanne ja toisella sivulla kaakon puoleinen leppä- ja koivuvaltainen aidanne. Pihassa istutusalueita, norjanangervoa, syreeniä, tuijia ja huonokuntoinen lumipalloheisi.

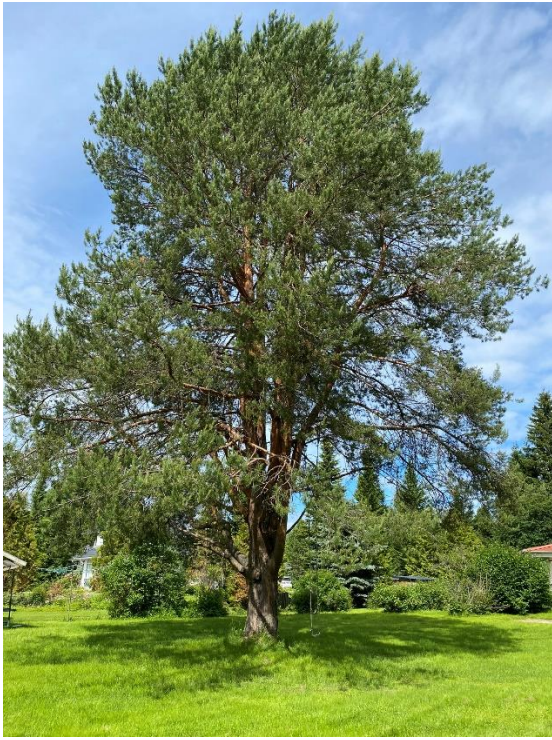
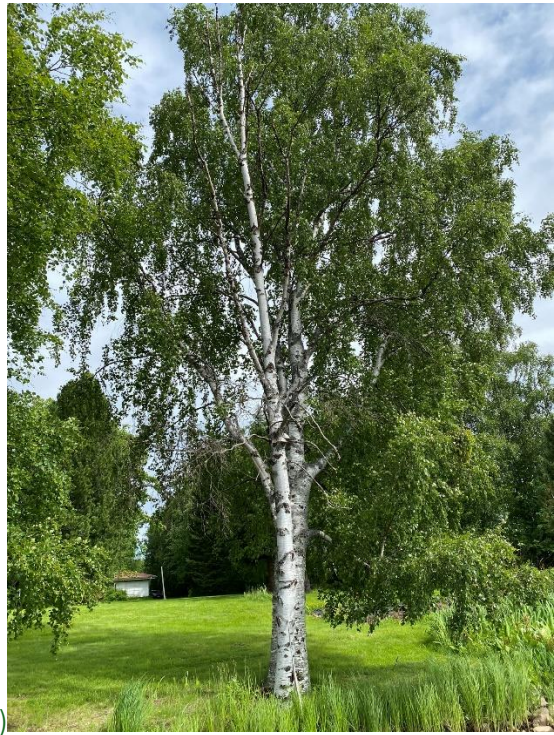
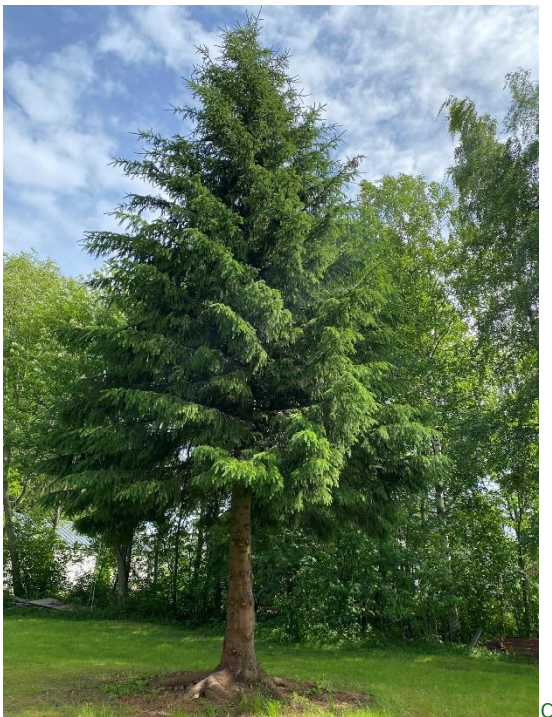
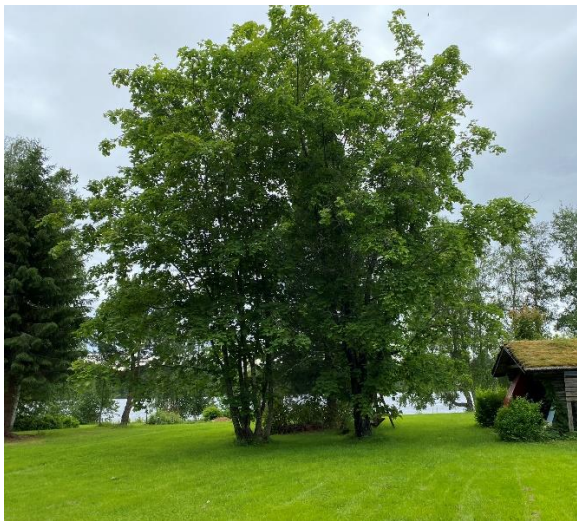
Kuva 14. Tontin suuria puita a) kiipeilyyn käytetty mänty b) virkistysalueen rantakoivu c) yksittäinen kuusi d) vaahteroita.

Maisemallisesti kiinteistön arvokkaimmat kohteet olivat takapiha-alueen suuret puut. Piha-alueen ja aidanteiden suuret, monilatvaiset puut, erityisesti kiipeilypuuna käytetty suuri mänty, ovat arvokas osa kohteen maisemakokonaisuutta. Suuri mänty on muotoutunut leveäoksaiseksi ja monihaaraiseksi kiipeilykäytössä, mutta ei täytä kriteerejä yksittäisen puun suojelusta luonnonsuojelulain luonnonmuistomerkkinä (Luonnonsuojelulaki 9/2023). Mänty kuitenkin ehdotetaan tässä selvityksessä kokonsa ja harvinaislaatuisuutensa vuoksi säilytettäväksi. Jokinäkymä on erityisen miellyttävä ja maisemallisesti arvokas piirre kohteen ulkopuolelle jäävässä maisemassa.

Kohteen muutossuunnittelussa ja rakentamisessa tulee huomioida tässä selvityksessä esitetyt maisemallisesti arvokkaat kohteet, ja jättää säilytettäväksi ehdotettu suuri mänty rakentamisen ulkopuolelle. Viheralueeksi kaavoitetun joenranta-alueen ominaispiirteiden (ml. viheryhteys, kulttuurimaisema-arvo, virkistyskäyttö) säilyttäminen tulee huomioida kohteen rakentamisessa.

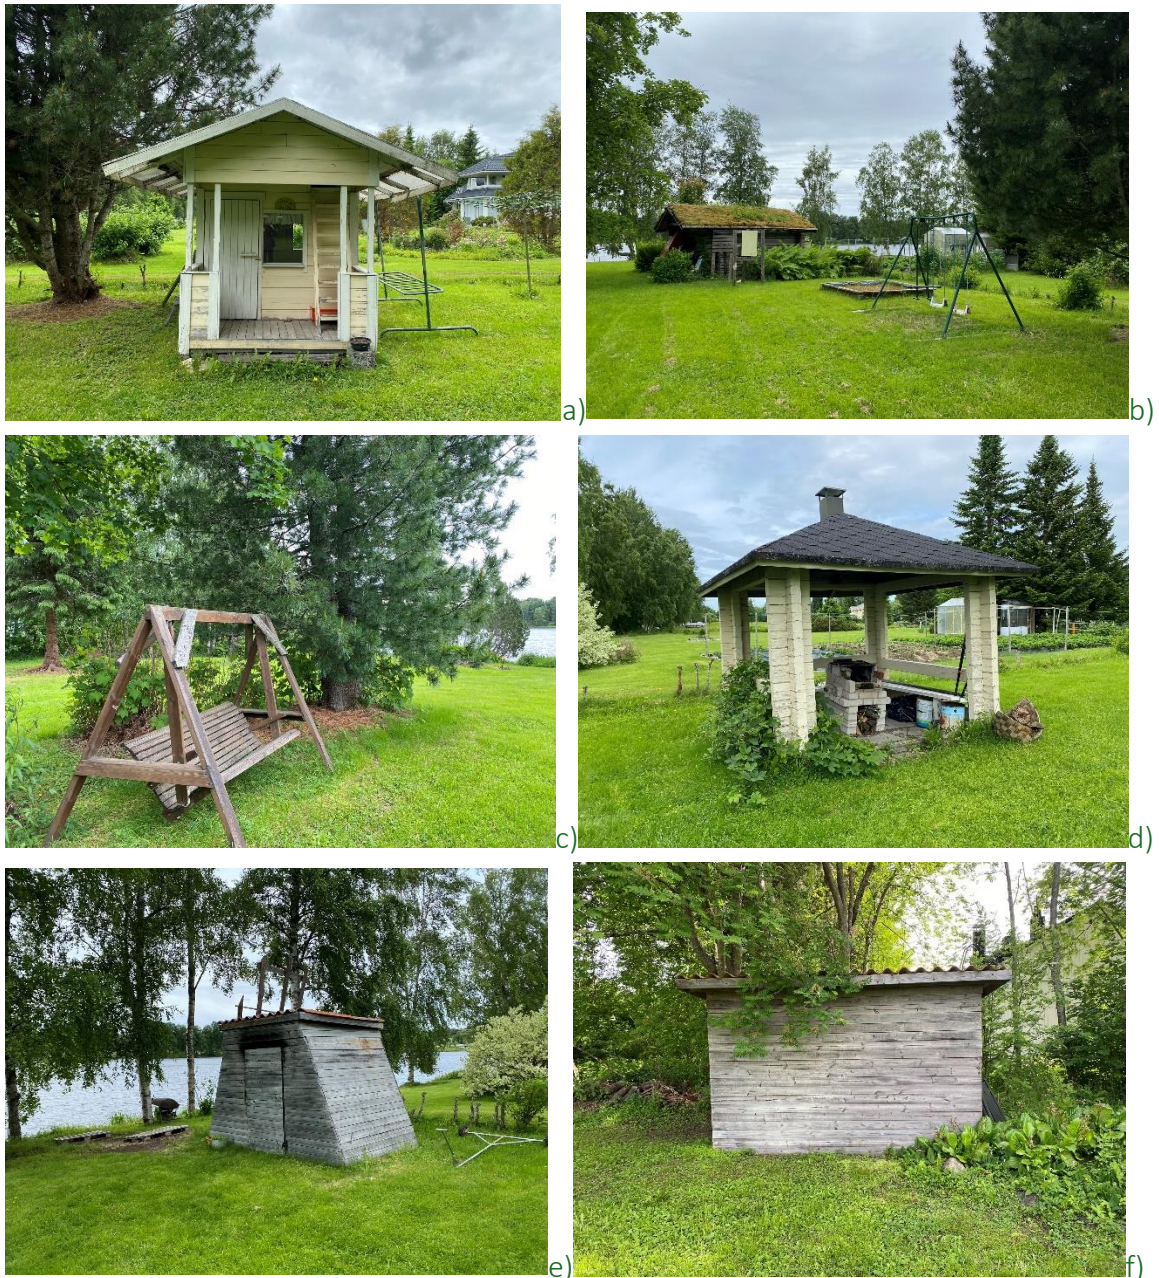
Rakennelmina alueella olivat leikkimökki, pieni varasto, grilli, keinuja ja hiekkalaatikko, sammalkattoinen pieni rakennus sekä rannassa olevalla viheralueella ilmeisesti leikkikäyttöön tarkoitettu puinen rakennelma (Kuva 15). Rannassa oli myös laituri. Ranta-alue on nykyisen asukkaan käytössä, ja siellä on myös mansikkamaa (Kuva 16).

Kuva 15. Kohteessa olevat rakennelmat ja pihakeinu talolta rantaan päin a) leikkimökki, b) leikkivälineitä ja sammalkattoinen pieni hirsimökki c) pihakeinu d) grilli e) leikkikäyttöön

tarkoitettu rakennelma sekä f) kaakon puoleisen naapurin tontin rajalla selvityskohteen asuinrakennuksen kulmalla oleva puinen varasto.
