RAKENNUSHISTORIASELVITYS

Valteri-koulu/Oppimis- ja ohjauskeskus Valteri, Tervaväylän toimipiste, Merikartanon yksikkö

Entinen Oulun kuuromykkäinkoulu, Lossikuja 6
OULU 1.6.2018 ARKKITEHTITOIMISTO JORMA TEPPO OY

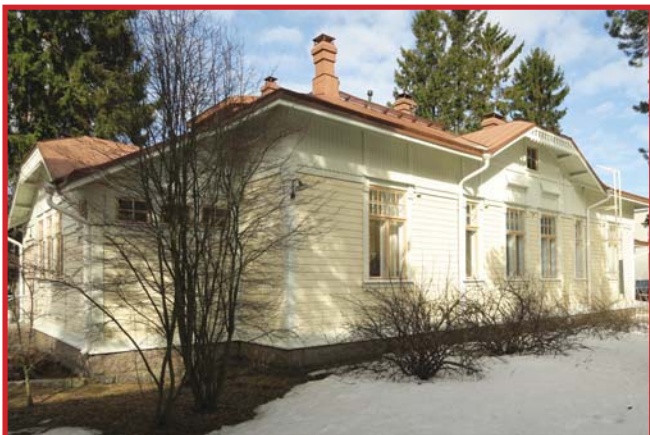
Entinen johtajan asunto
Arkkitehti Theodor Granstedt
Suunnitelmat päivätty 14.11.1902
Valmistui 1906

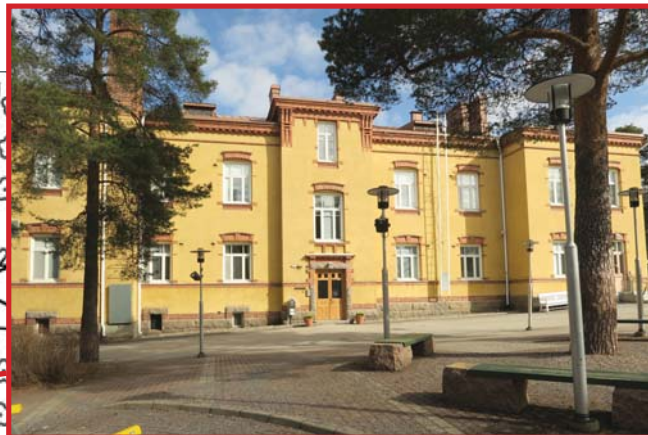
Asuntolarakennus
Arkkitehti Theodor Granstedt
Suunnitelmat päivätty 14.11.1902
Valmistui 1906

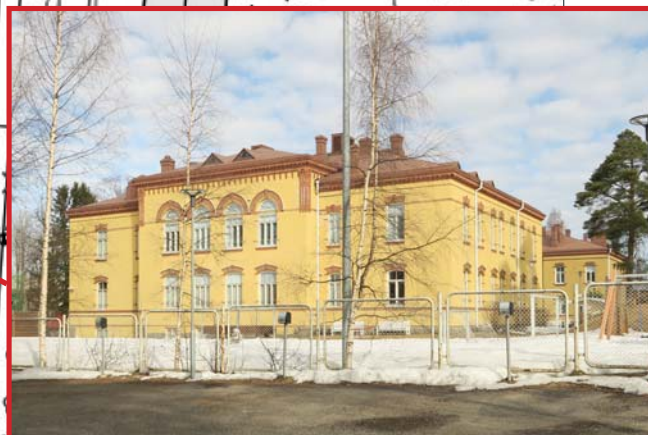
Koulurakennus
Arkkitehti Theodor Granstedt
Suunnitelmat päivätty 14.11.1902
Valmistui 1906

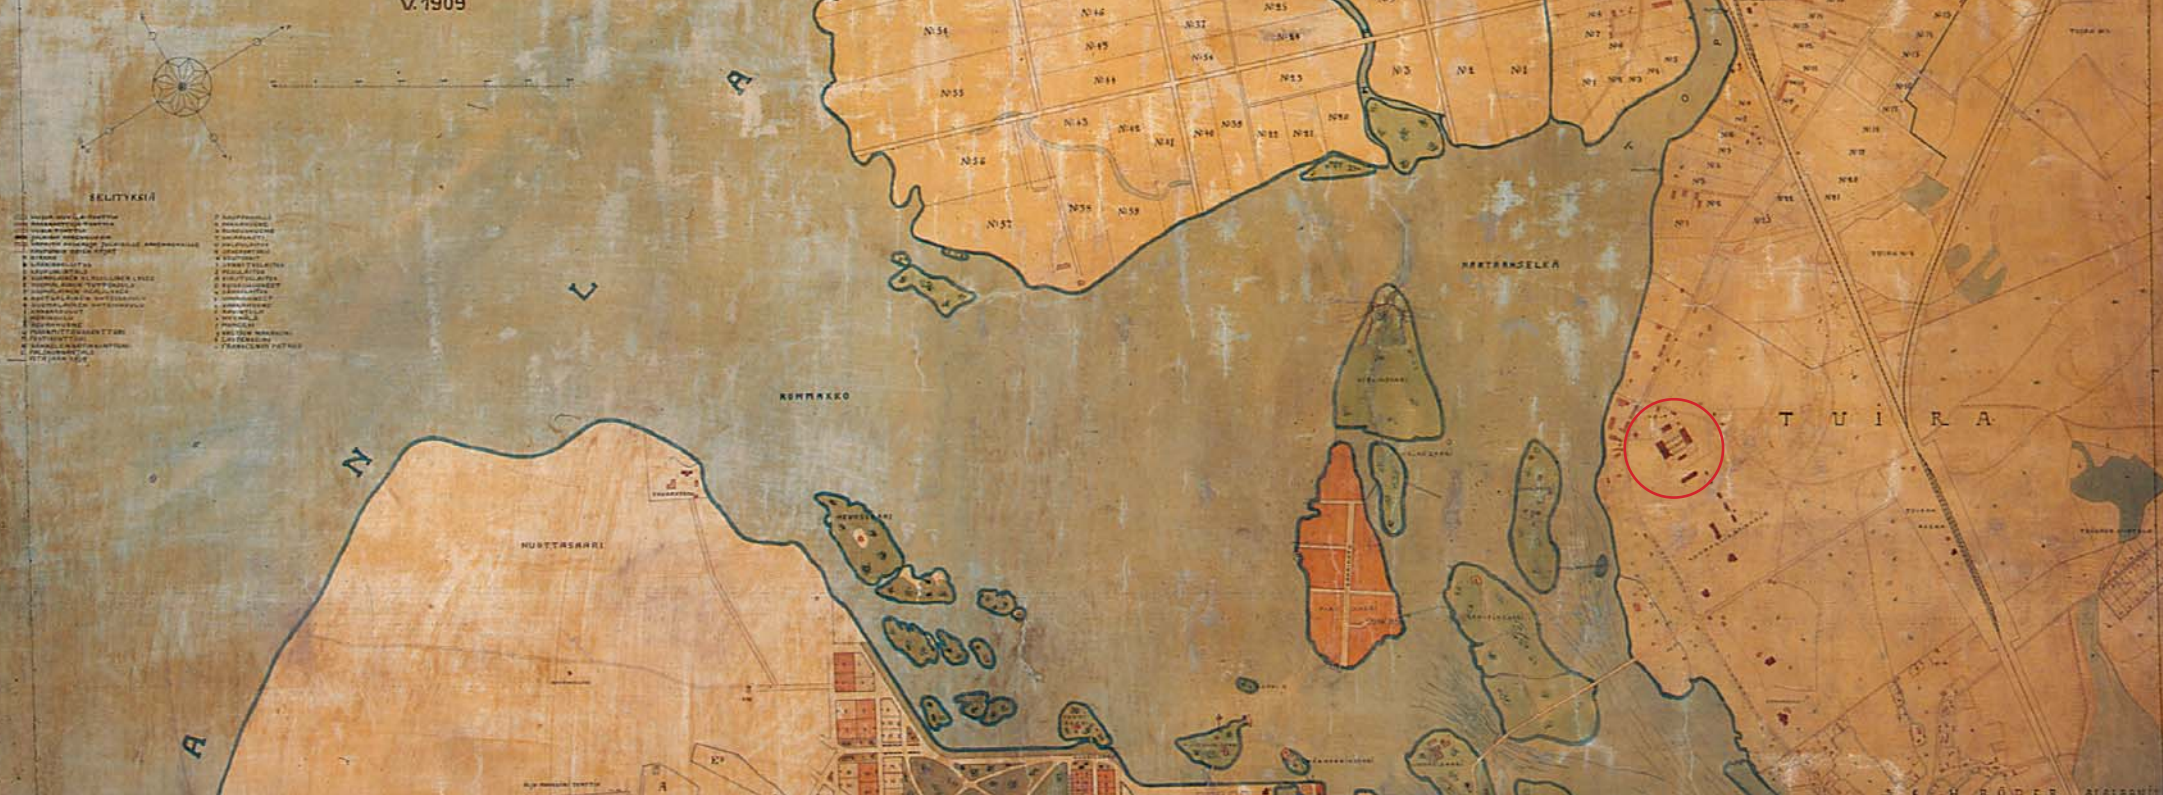
4. Vuoden 1909 asemakaavakartassa näkyy Oulun kuuromykkäinkoulun ja viereisen Tuiranpuiston kunnallissairaalan rakennukset. Niiden alapuolisessa rannassa on liimatehdas ja pikitehdas. Rautatieyhteys johtaa Toppilan satamaan ja siitä erkanee vuonna 1902 avattu Tornion rataosuus. (Kartta: Oulun kaupunki, Yhdyskunta- ja ympäristöpalvelut, kaavoitus)

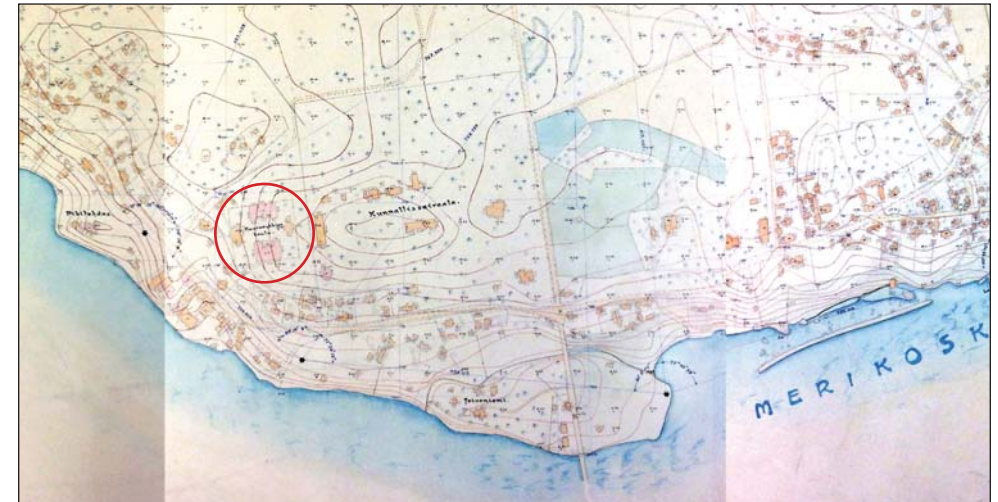
5. Karttaote Tuiran- ja Alalaanilan tilasta vuodelta 1913. Kartassa näkyy hyvin pienimittakaavaisen työväen asutuksen sijoittumien Tuiraan Toppilaan johtavan tien varrelle. Alalaanilan puolella asutus on vielä runsaampaa. Kuuromykkäinkoulu, Kunnallissairaala, Pikitehdas ja Saippuatehtaan rakennukset näkyvät myös kartassa. (Oulun kaupungin arkisto)

Vuoden 1908 Oulun asemakaava ei vielä ulottunut Oulujoen pohjois-puolelle. Vuonna 1909 laaditussa asemakartassa on varsinaisen kaava-alueen lisäksi esitetty myös kaupungin ympäristöä mukaan lukien Tuira ja Hietasaari. Kartassa näkyy kuuromykkäinkoulun rakennusten lisäksi myös pihan puurivejä. Koulun viereisillä tonteilla on kunnallissairaala, pikitehdas ja saippuatehdas.⁵

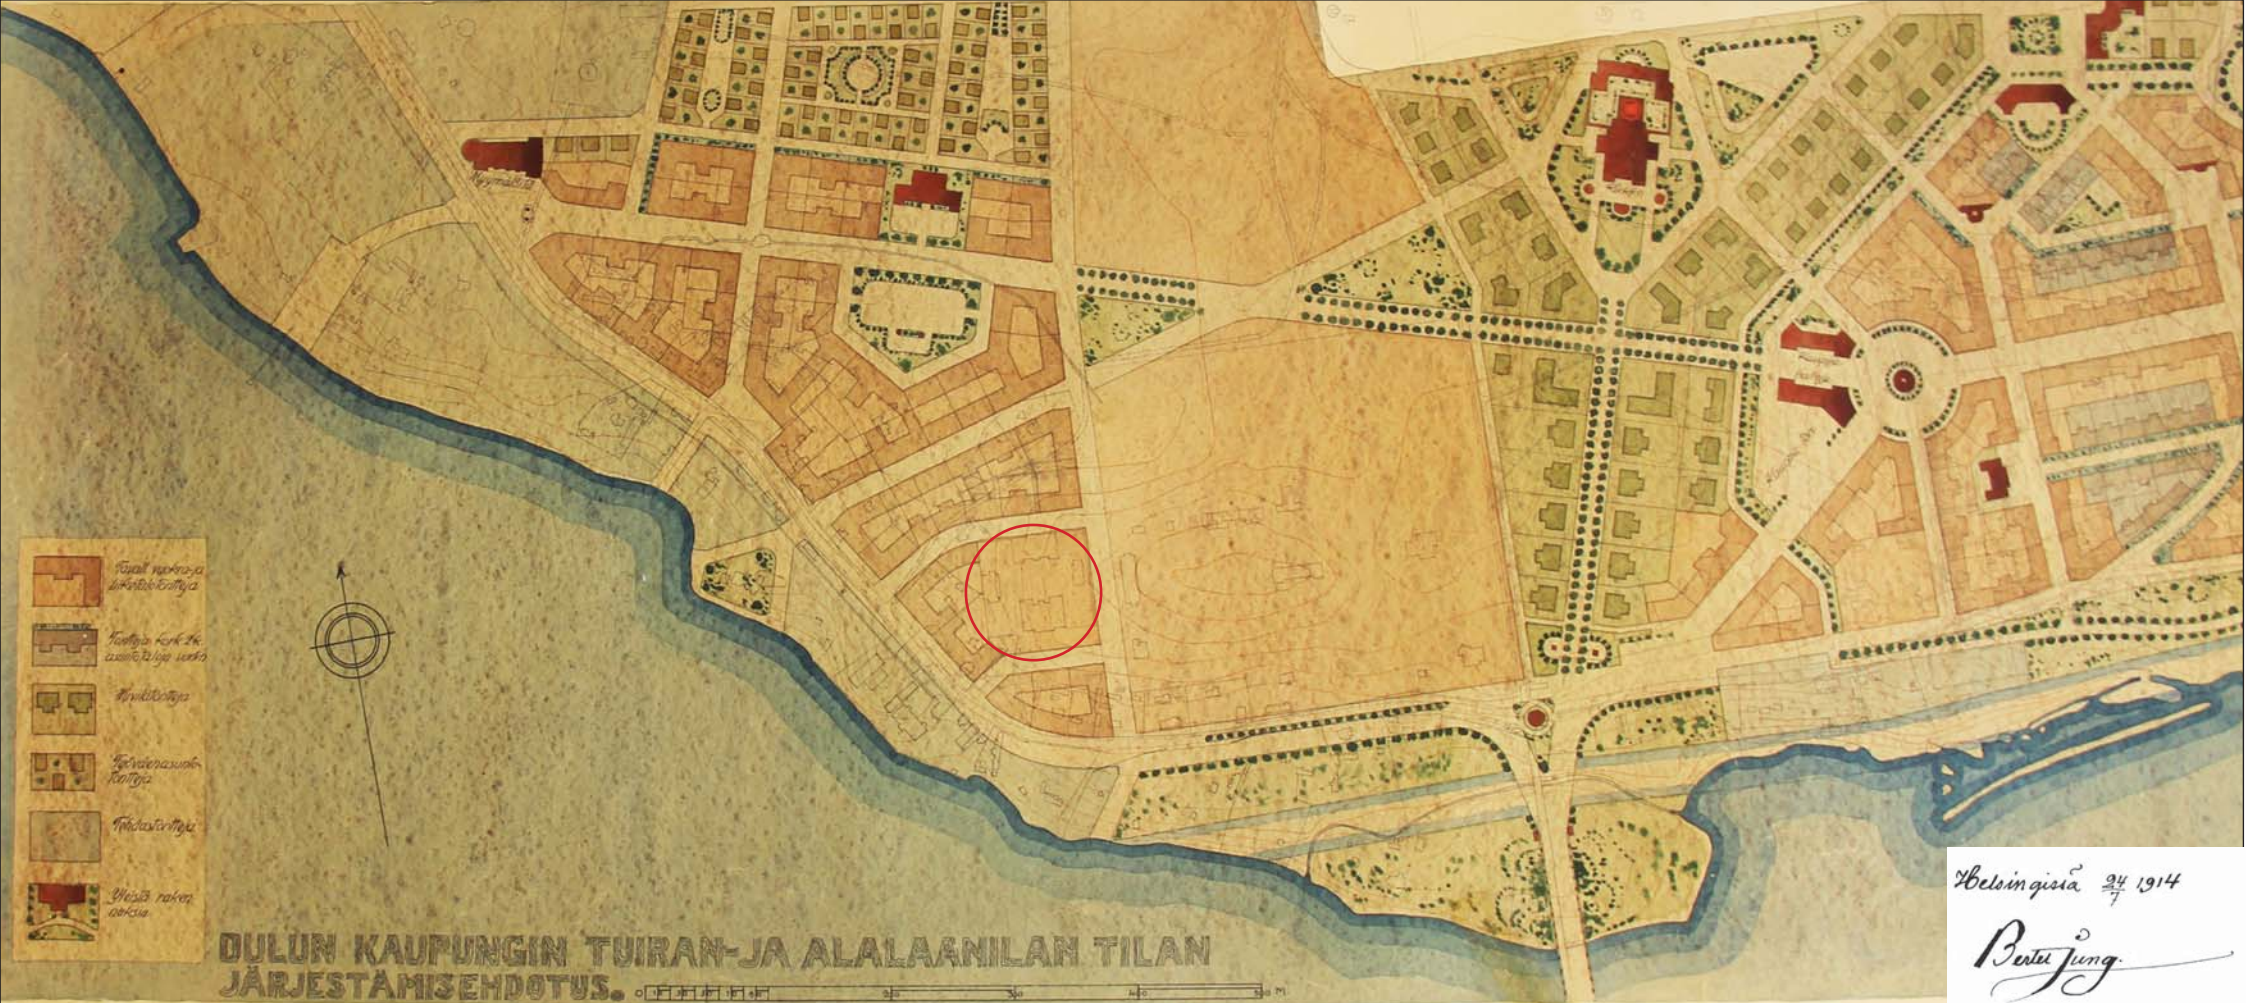
6. Ote Bertel Jungin asemakaavasta Tuiran ja Alalaanilan tilan järjestämiseksi vuodelta 1914. (Oulun kaupunginarkisto)

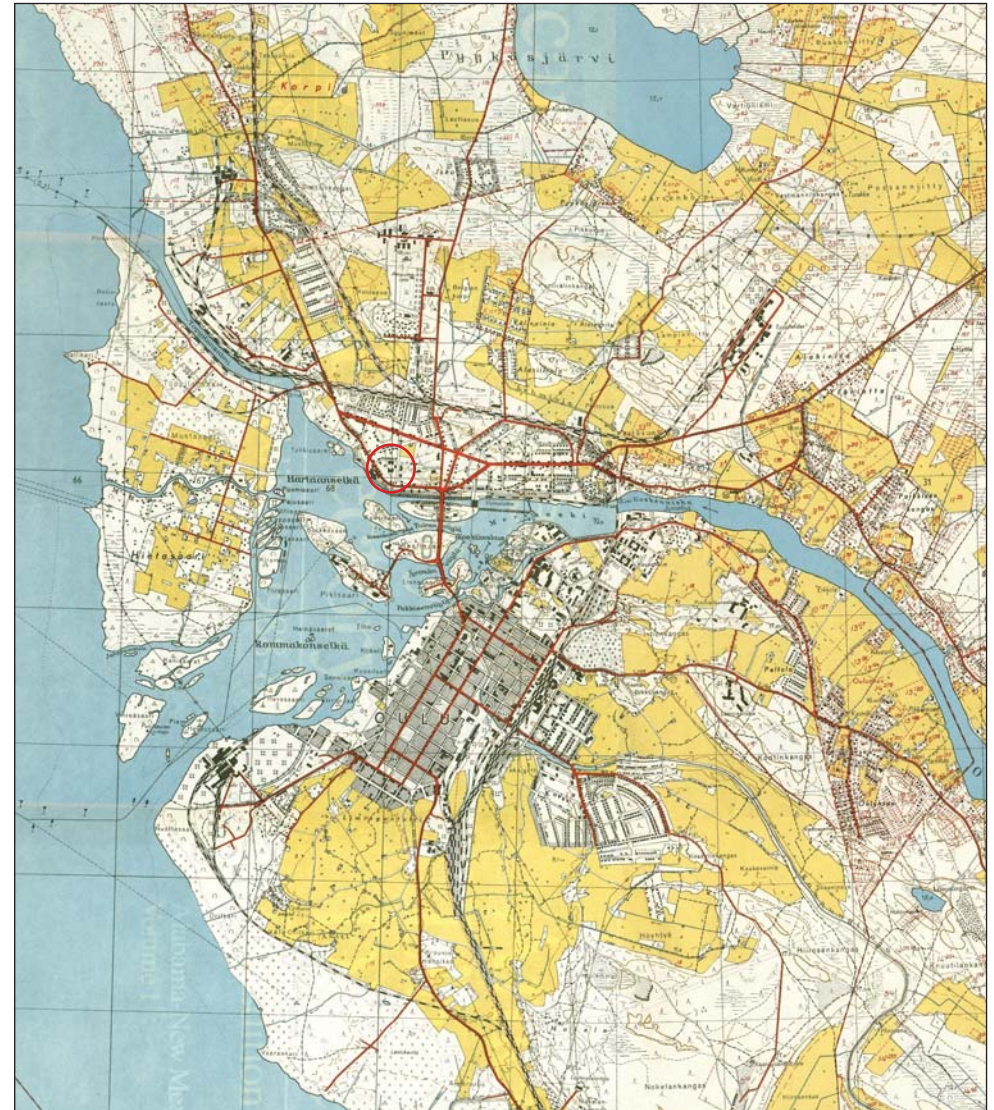
11. Oulun peruskartta noin vuodelta 1953. Jälle rakennuskauden asuinalueet ovat alkaneet toteutua, mutta vuoden 1952 yleiskaavan mukainen lähiöperiaate ei vielä hahmotu. (xxxxx)

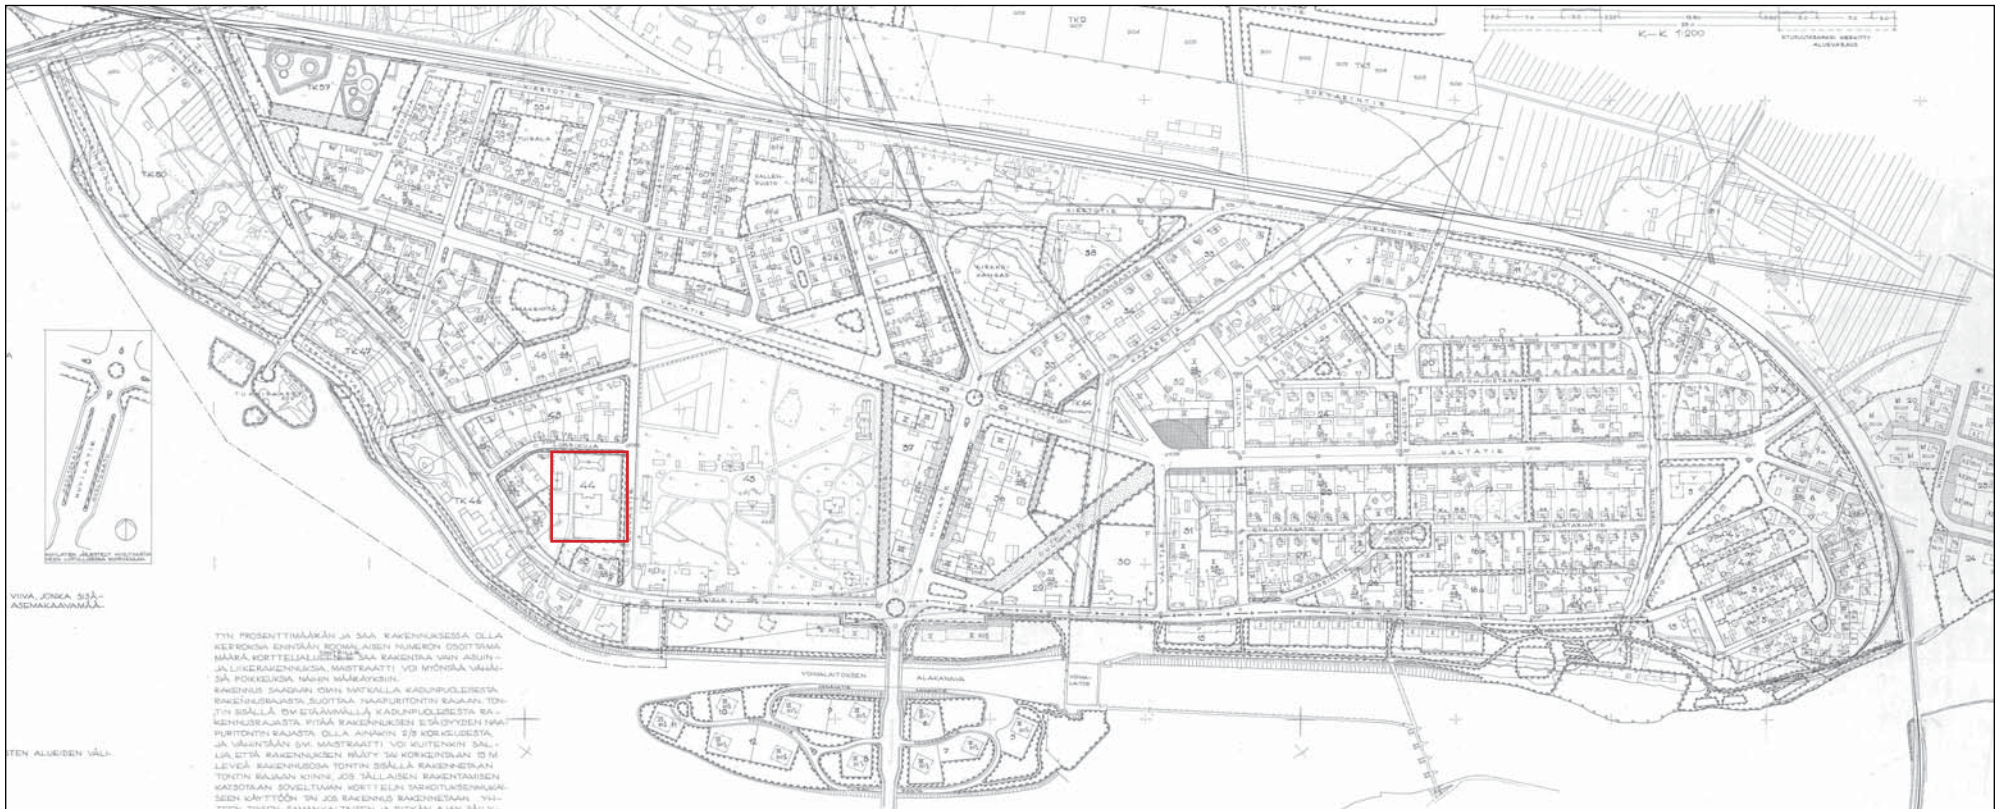
Niilo Mattilan asemakaava 1954

12. Tuiran asemakaava vuodelta 1954. Kuuromyökkäinkoulun ympäristöön kaava ei tuonut suuria muutoksia. (Oulun kaupunki, Yhdyskunta- ja ympäristöpalvelut, kaavoitus)

Niilo Mattila oli Oulun kaupungin ensimmäinen kaavoitusarkkitehti. Hän laati Tuiran uuden asemakaavan vuonna 1954. Vuonna 1915 vahvistettu katuhierarkia ja aksiaalisuus säilyivät. Mattila päivitti kaavaa kuitenkin toteutumattomien julkisten rakennusten osalta. Keskuspuiston ympäröimä kirkko oli edelleen keskeinen osa suunnitelmaa, mutta sinne johtava huvilakatu oli muuttunut korkeiden kerrostalolamellien reunustamaksi Merikoskenkaduksi.¹⁴ Kuuromyökkäinkoulun alue on kaavassa muuttumaton, kuten myös suurin osa sitä ympäröivistä alueista. Koulun eteläpuoleiseen asuinkortteliin mahdollistettiin kolmikerroksinen rakentaminen.

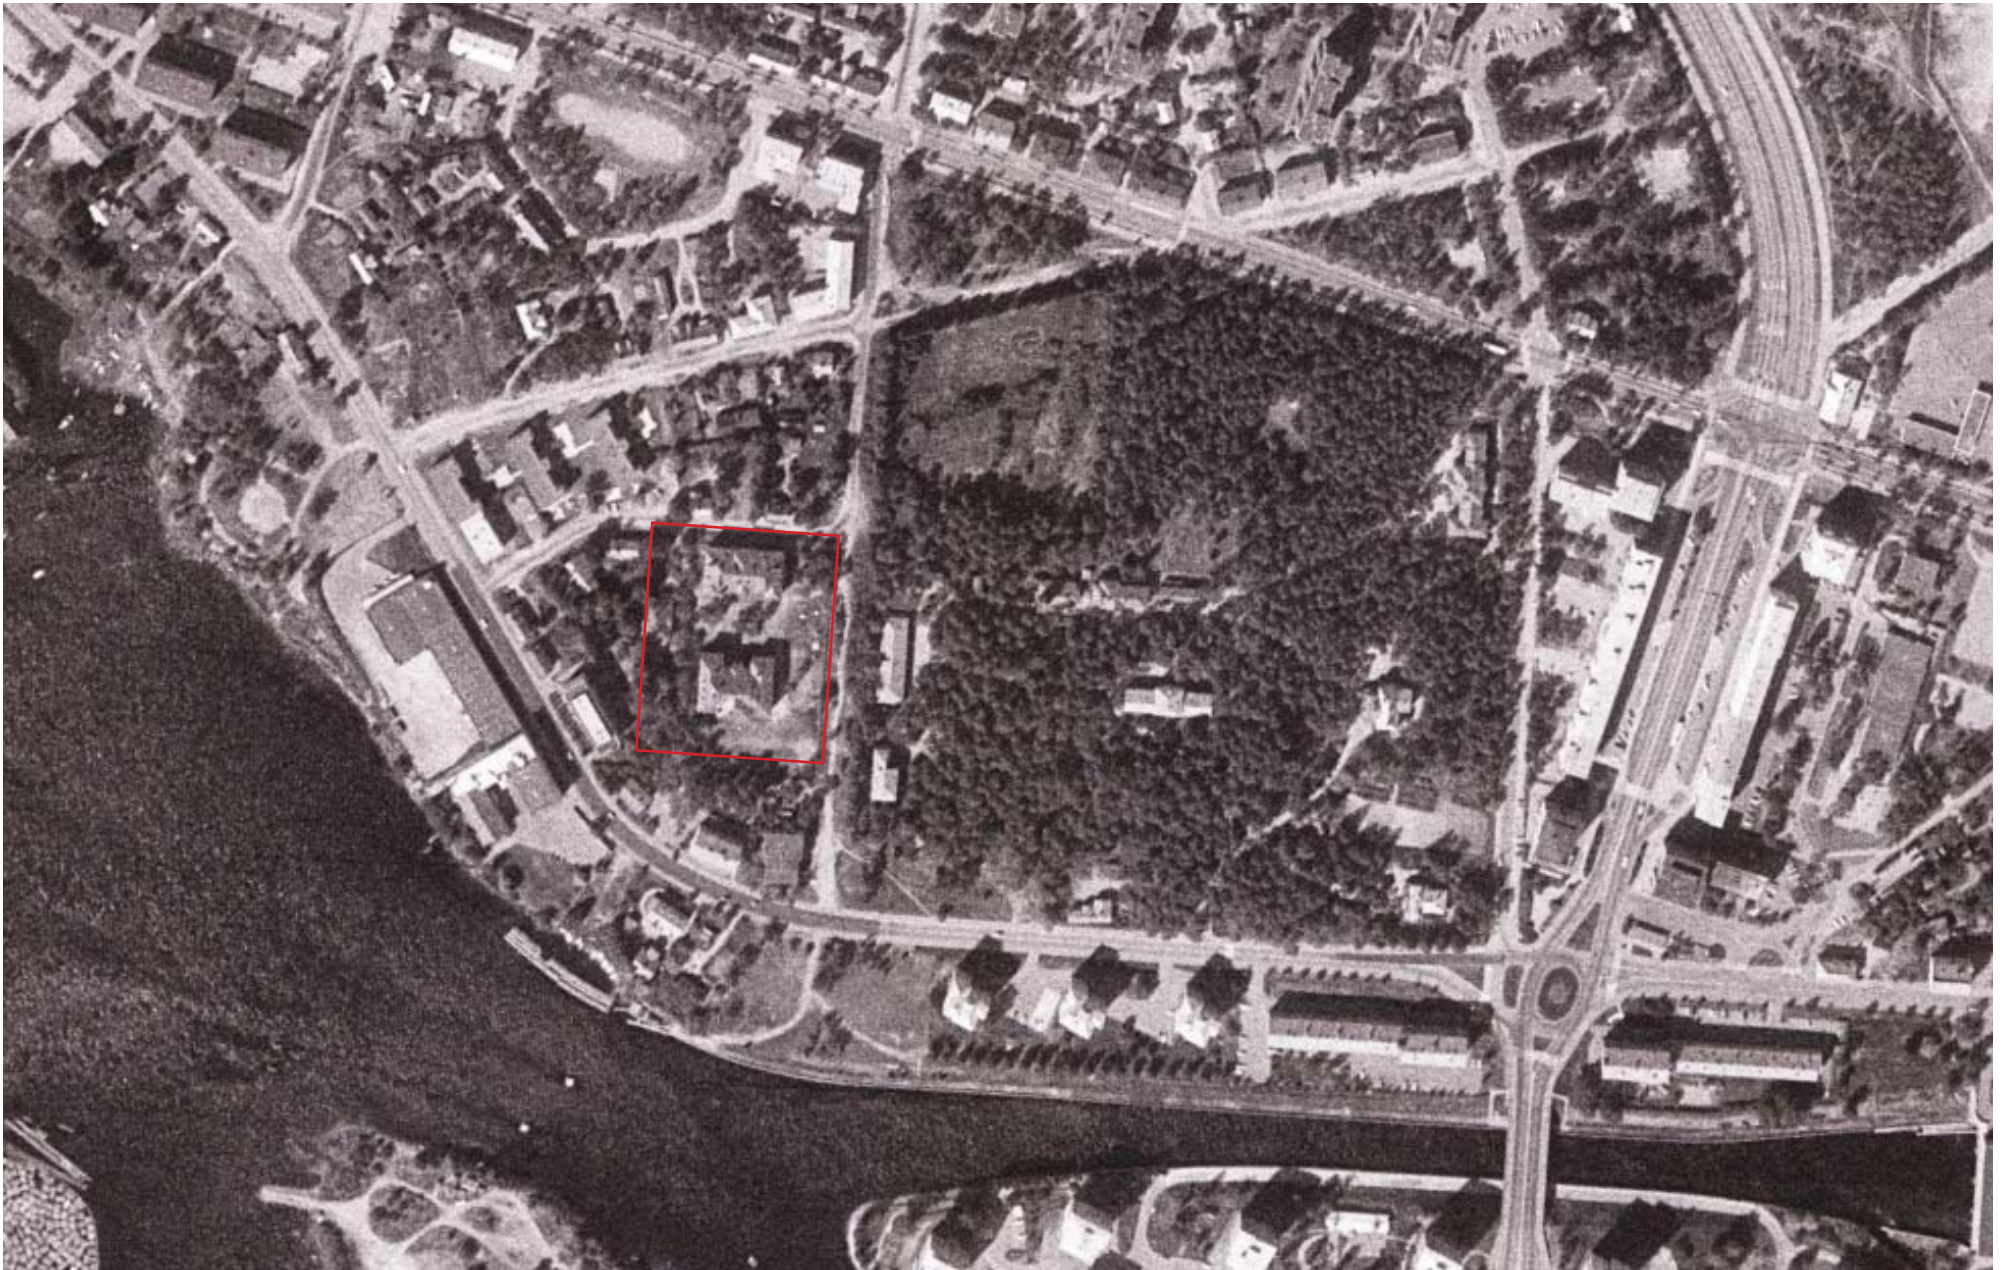
17. Ilmakuva vuodelta 1980. Kuvassa näkyy Kisakentän ympäristö ennen 1980- ja 1990-luvun palvelurakentamista. Koulun ympäristössä on vielä jäljellä muutamia puutaloja. Merijalin tehdas toimii rannassa. (Kuva: Oulun kaupunki, Yhdyskunta- ja ympäristöpalvelut)

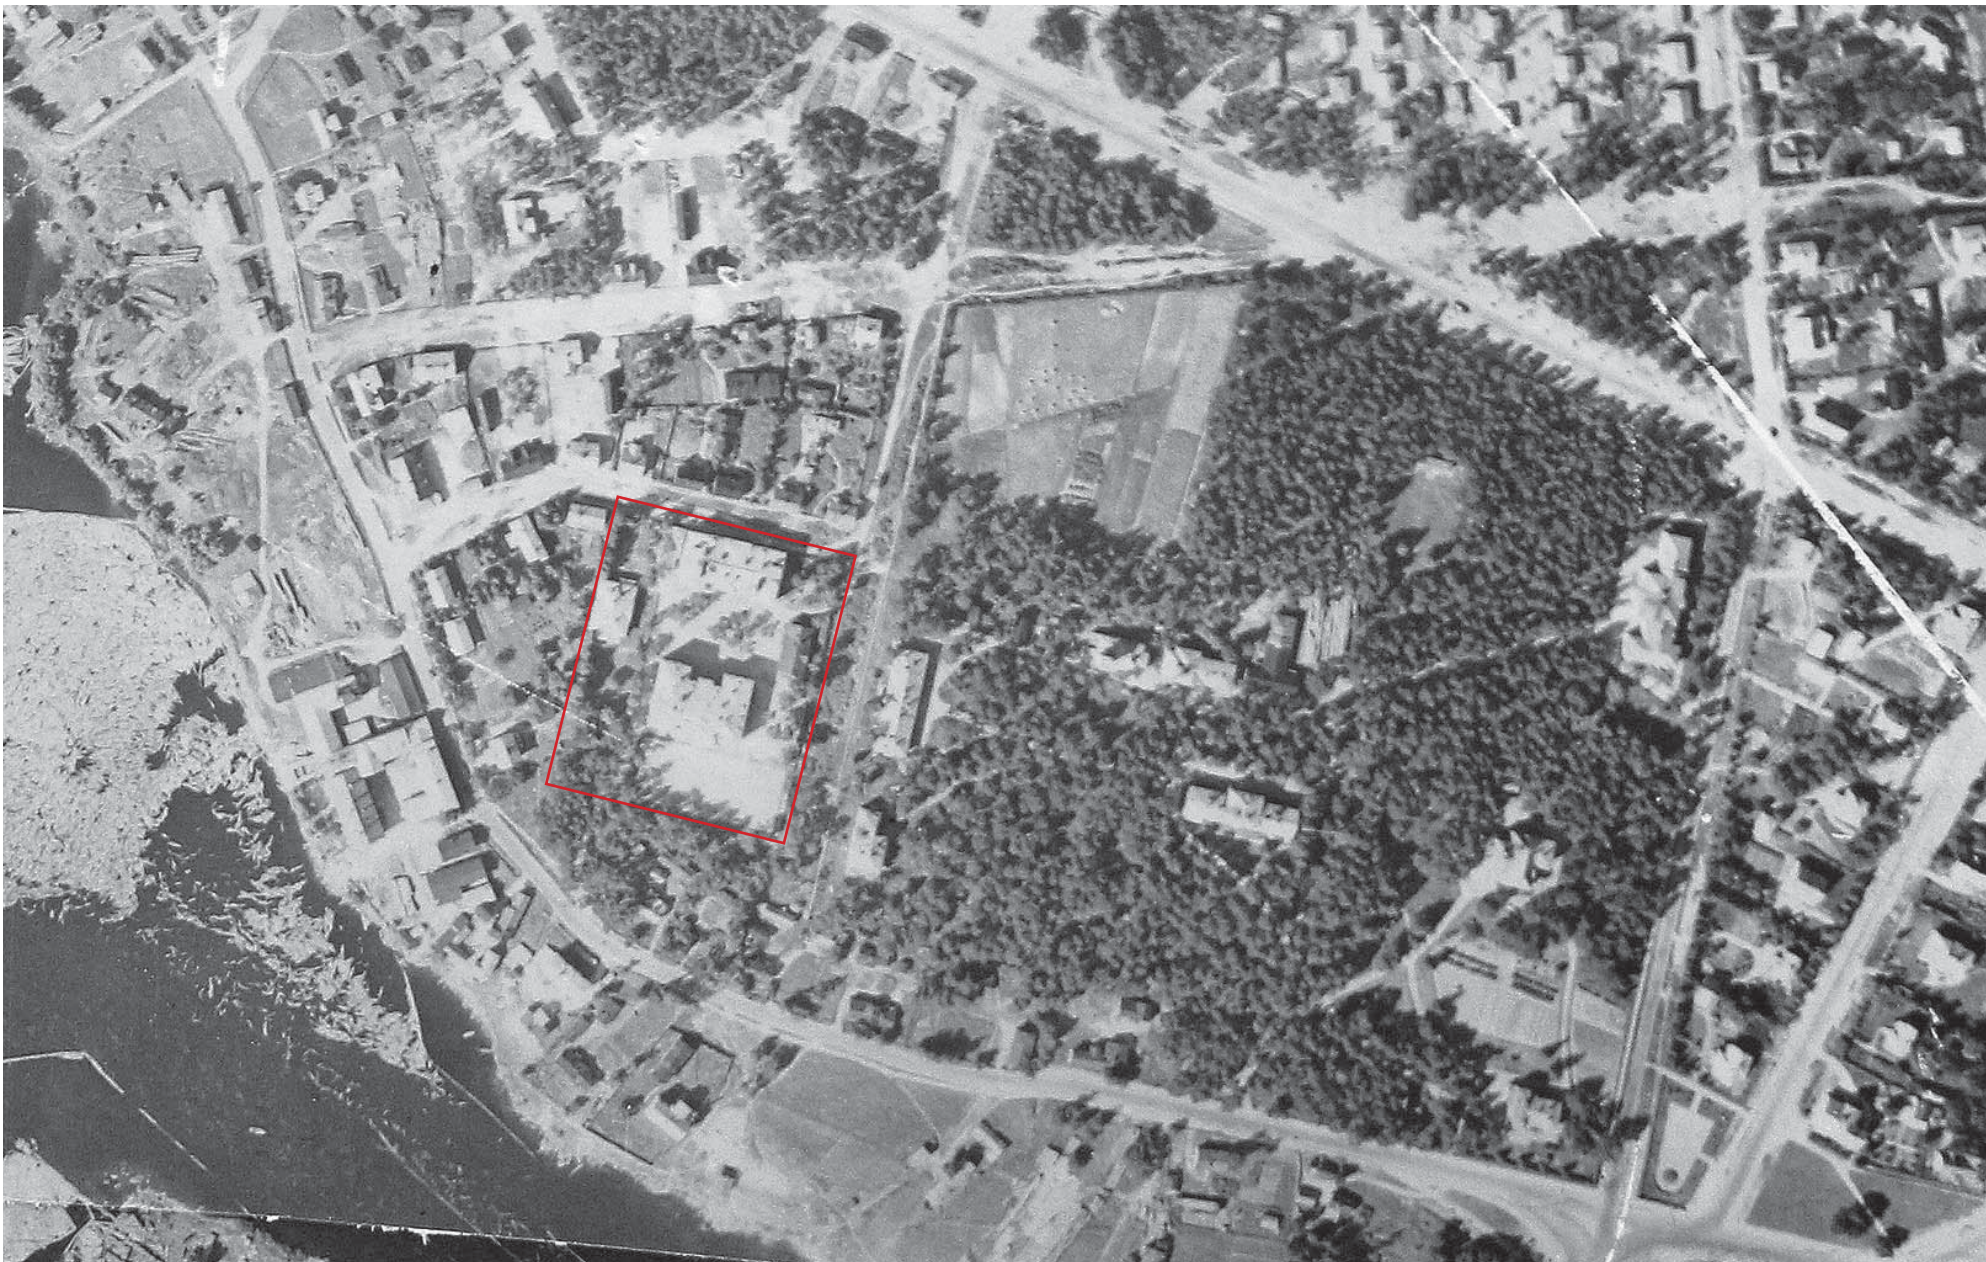
18. Ilmakuva vuodelta 1939. Kuvassa näkyy Bertel Jungin kaavan toteutuminen liikennejärjestelyjen osalta. Kuumyökkäinkoulun rakennukset erottuvat kuvasta hyvin, sillä puusto on tontilla vähäistä. Kuvassa näkyy myös vuonna 1937 valmistunut uusi urheilu- ja leikkikenttä. (Kuva: Veljekset Karhumäki, Oulun kaupunki, Yhdyskunta- ja ympäristöpalvelut, arkisto)

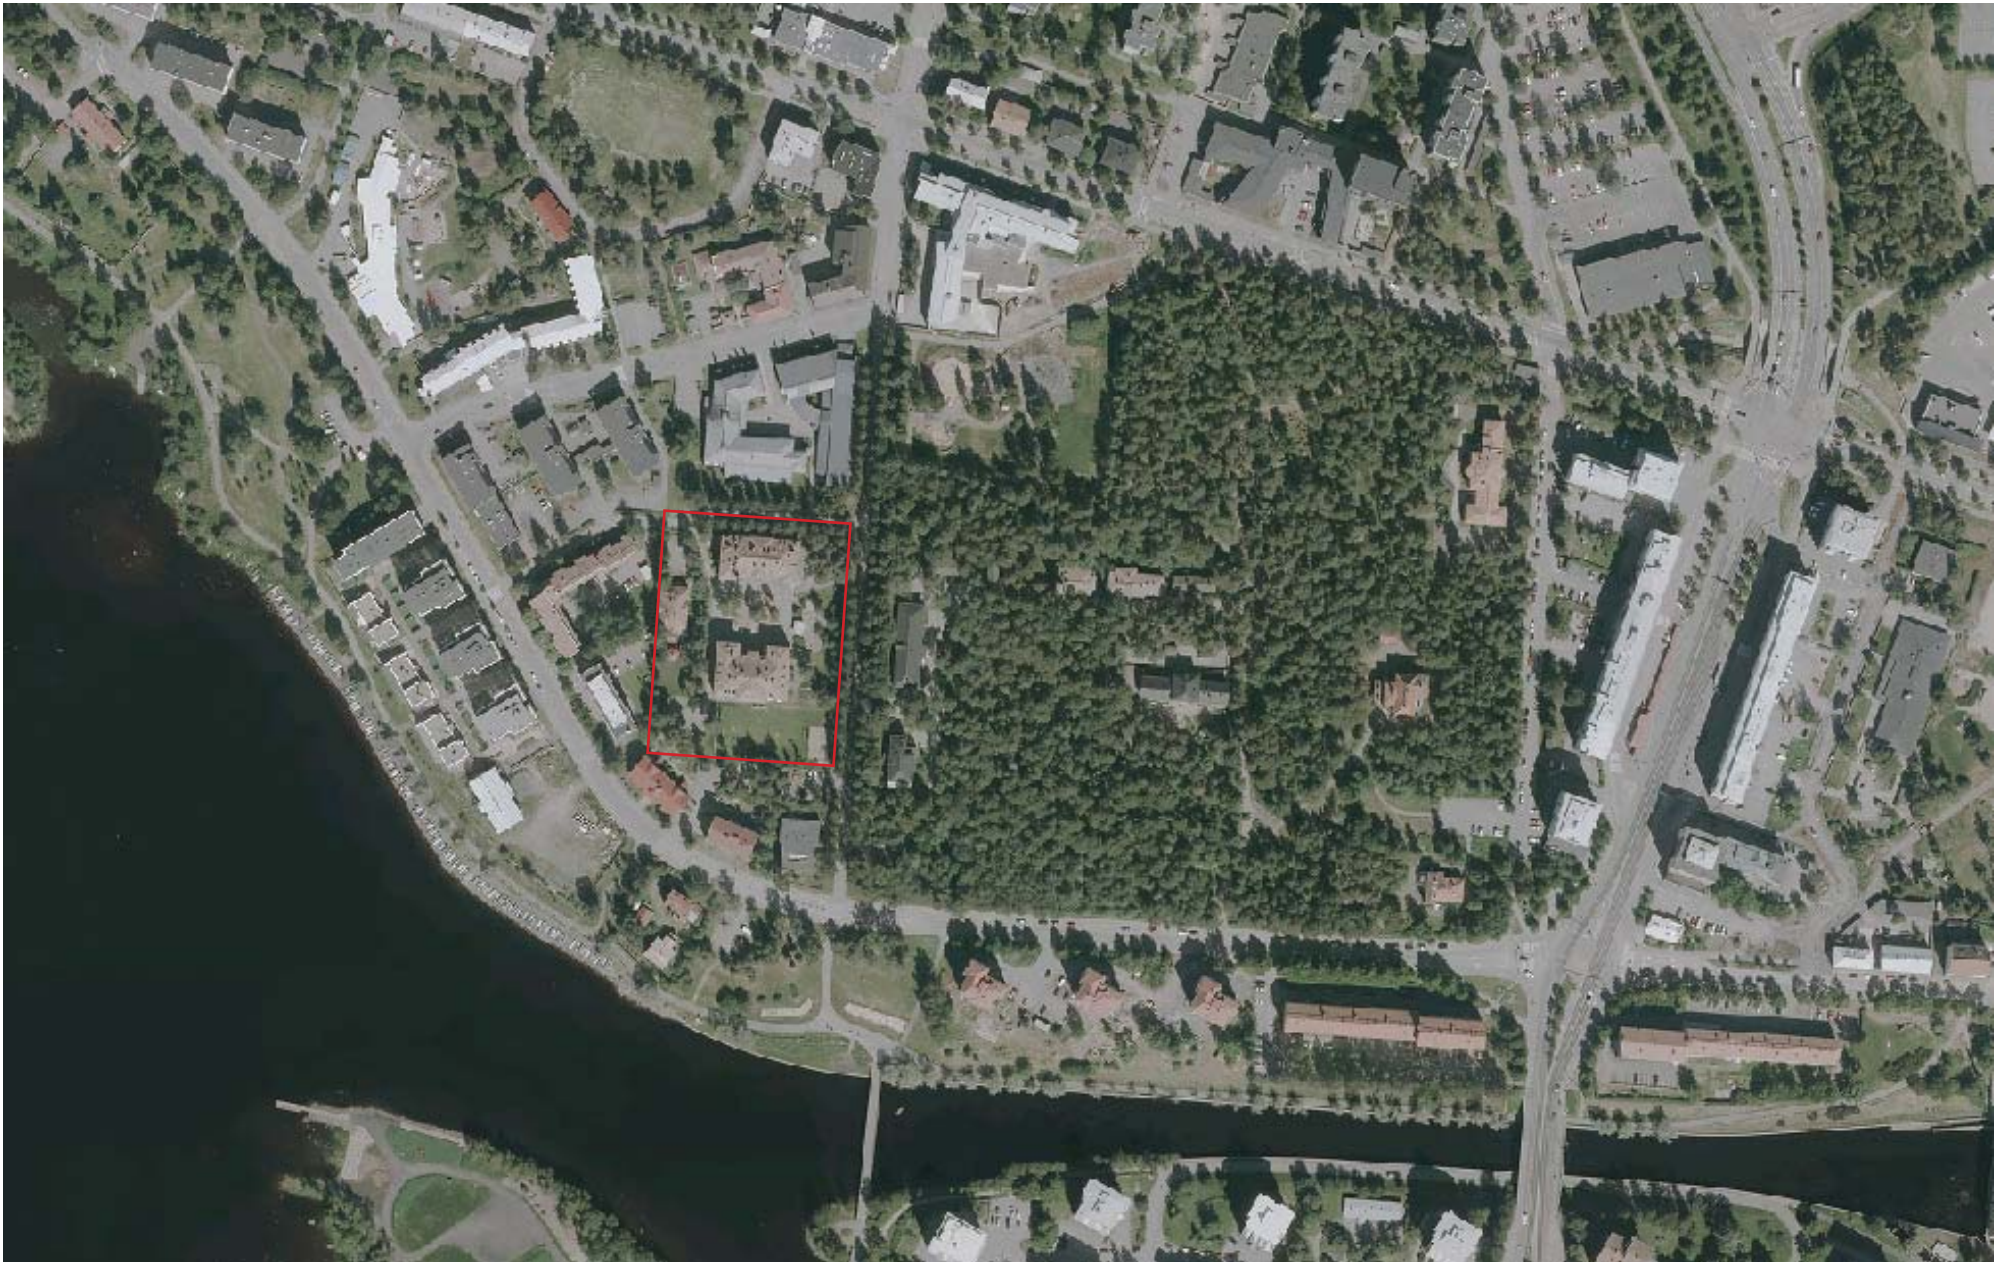
19. Ilmakuva vuodelta 2017. Koulun tontilla ja viereisen Tuuranpuiston alueella ei ole tapahtunut suuria muutoksia. 1960-luvulla puretun piharakennuksen paikalla on nyt leikkialue. Pienimittakaavainen puurakentaminen on vaihtunut Koskitien, Merikoskenkadun ja Kangastien varrelle ryhmiteltyihin kerrostaloihin. (Kuva: Oulun kaupunki, Yhdyskunta- ja ympäristöpalvelut)

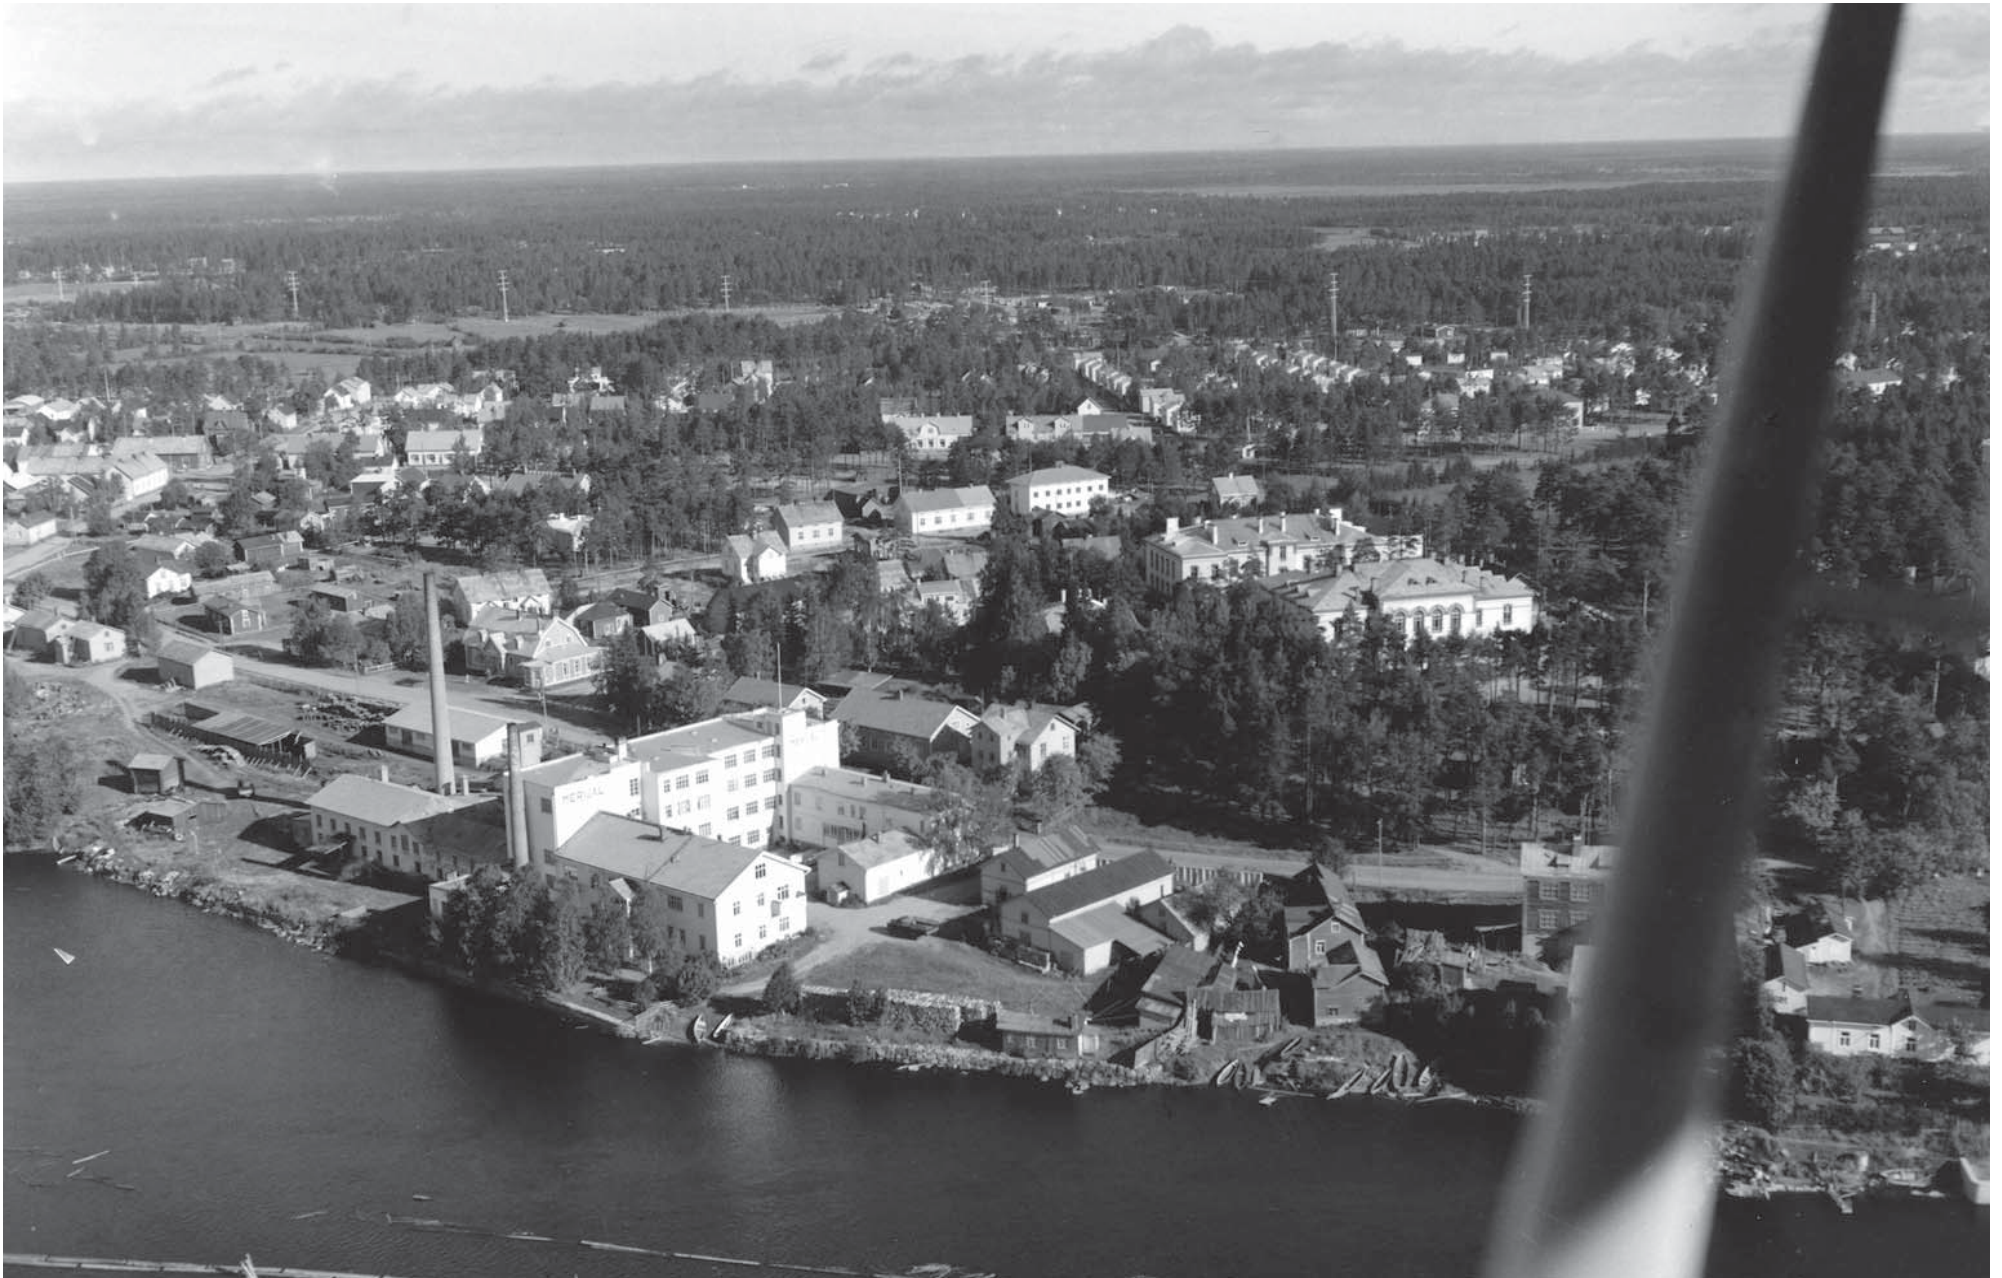
20. Ilmakuva Merijälven rannasta. Vuonna 1950 otetussa kuvassa metsikön keskellä kohoavat kuurojenkoulun koulu- ja asuntolarakennukset. (Pohjois-Pohjanmaan museo, Uuno Laukan kuva-arkisto)

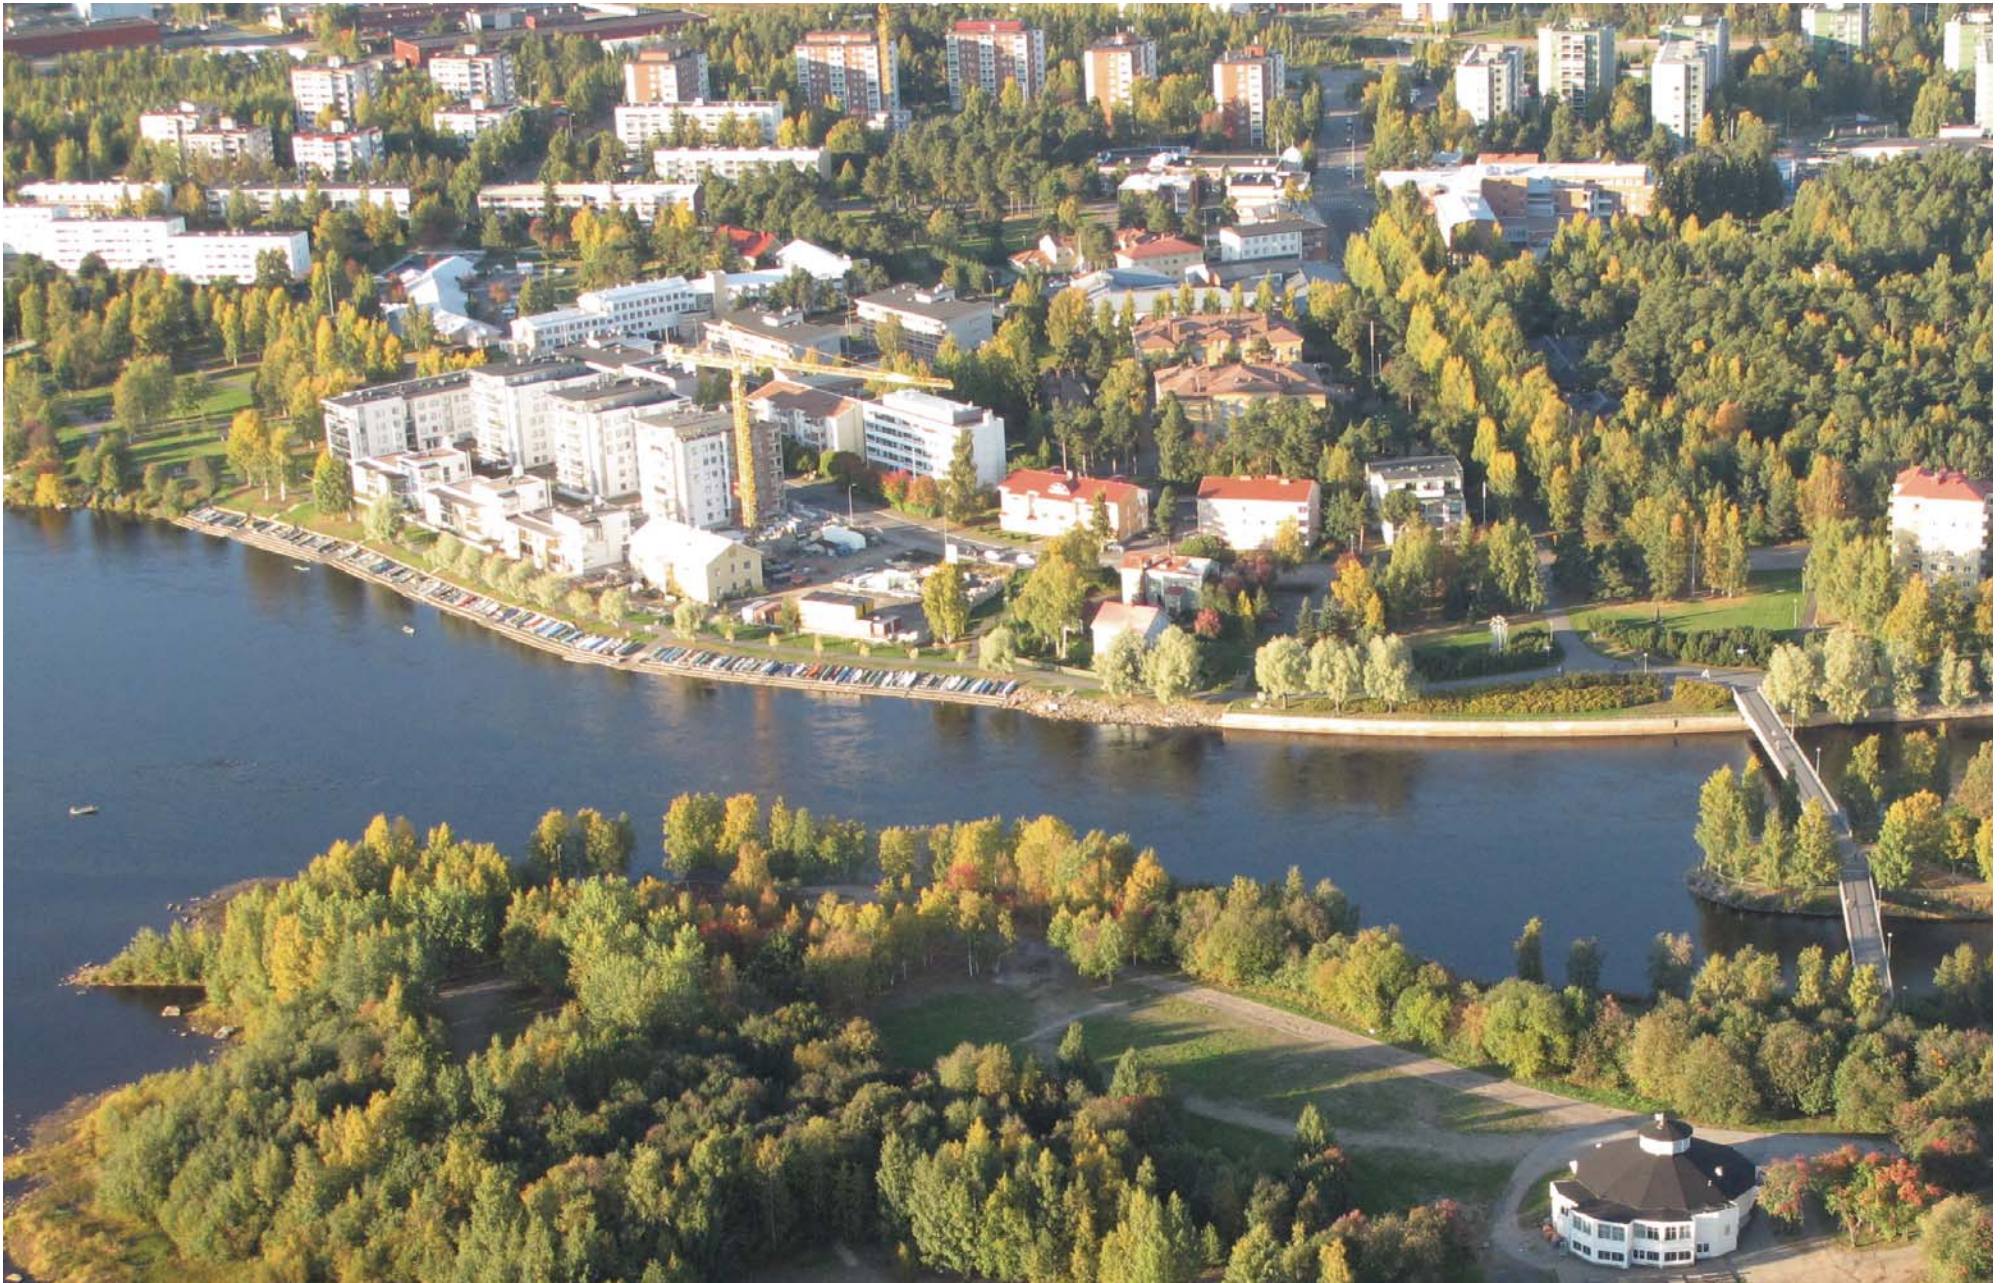
21. Ilmakuva Merijalin rannasta syyskuussa 2013. Entinen kuurojenkoulu on säilynyt muuttumattomana, vaikka alue ympärillä on kokenut mittavia muutoksia. (Kuva: Riitta Kosonen 2013)

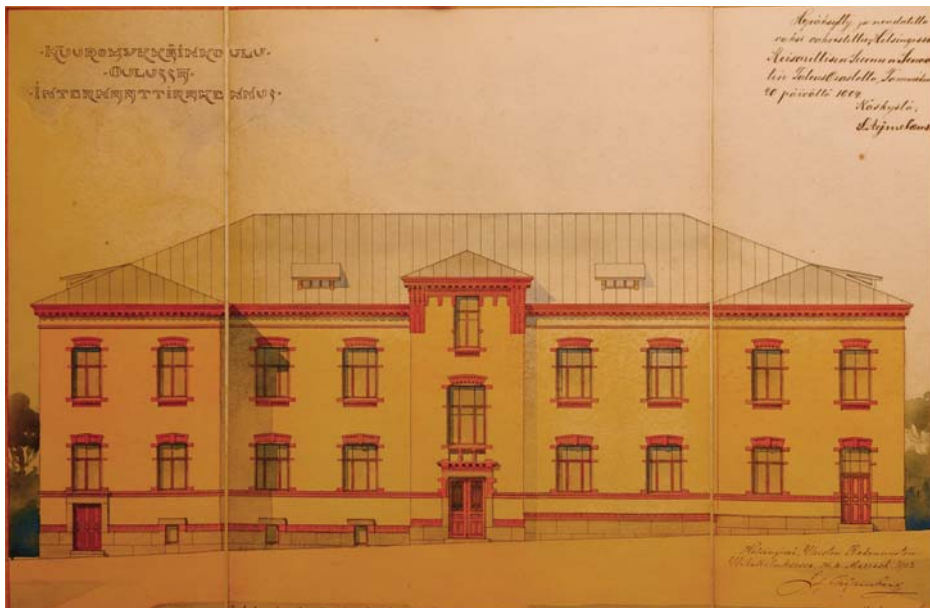
43. Asuntolarakennuksen julkisivut vuodelta 1902. Yllä pohjois- ja alla eteläjulkisivu. (RakH II Ide. 27:/- - 1-5. [Oulu, kuuromykkäinkoulu: asuinrakennus])
