RAKENNUSHISTORIASELVITYS

Valteri-koulu/Oppimis- ja ohjauskeskus Valteri, Tervaväylän toimipiste, Merikartanon yksikkö

Entinen Oulun kuuromykkäinkoulu, Lossikuja 6
OULU 1.6.2018 ARKKITEHTITOIMISTO JORMA TEPPO OY

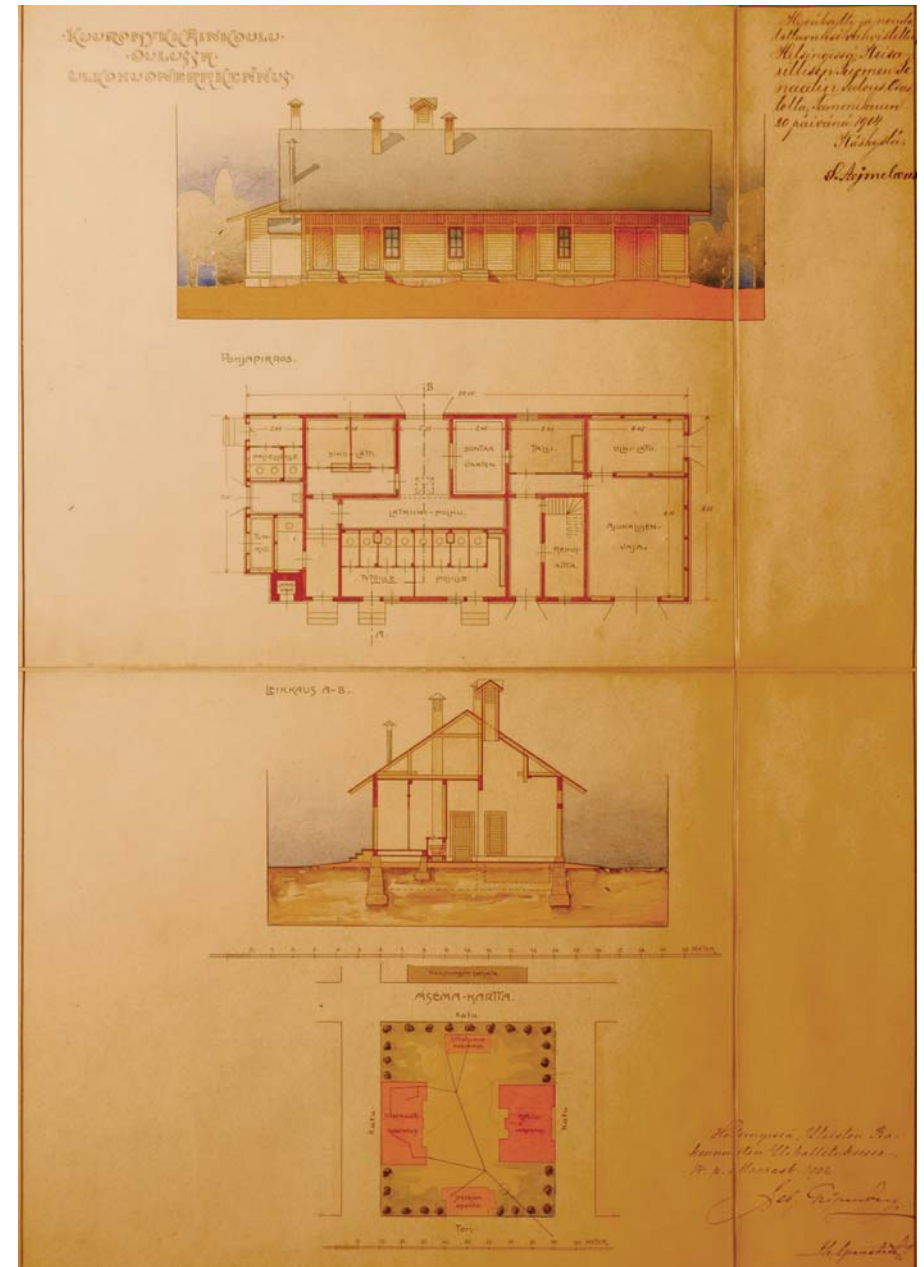
51. Kuuromykkäinkoulun ulkorakennuksen alkuperäinen piirustus vuodelta 1902. (RakH II Ide. 30:/- - 1. [Oulu, kuuromykkäinkoulu: ulkorakennus])

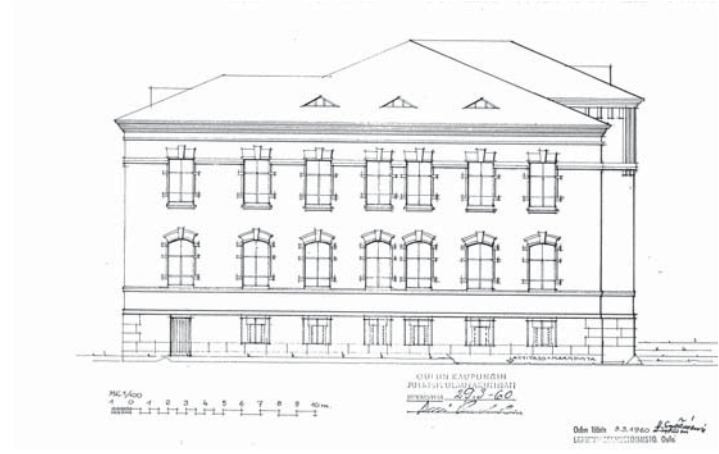
53. Kuuromykkäkoulun koulurakennuksen muutostyöt 1960-61. Vasemmalla kellarikerroksen pojapiirros ja oikealla julkisivut ja leikkaus. (Senaatin arkisto)

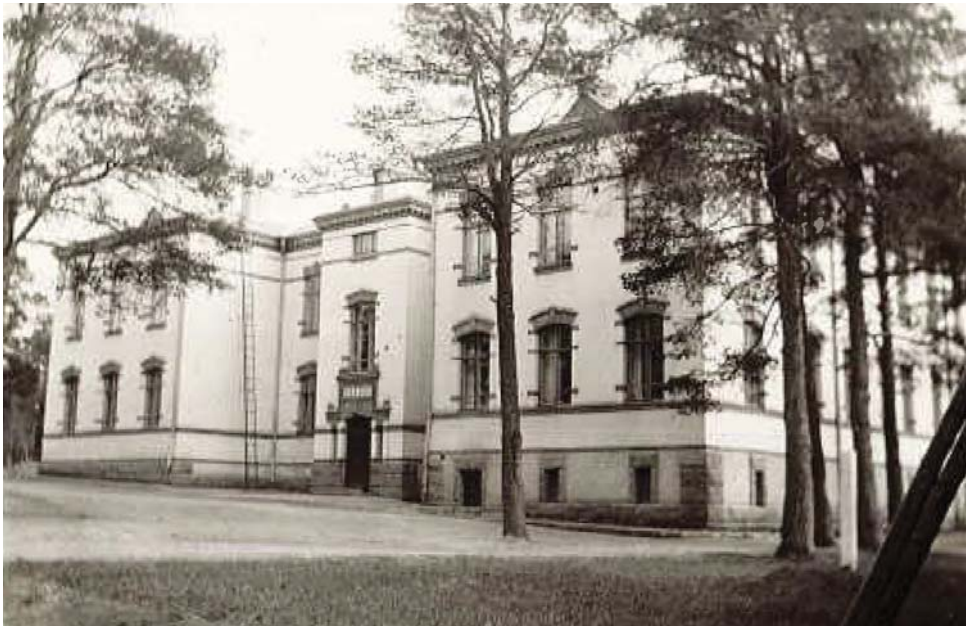
70. Merikartanon koulurakennuksen sisäänkäyntijulkisivu, kuvausaika tuntematon /ennen 1960 (kellarin ikkunat vielä suurentamatta). (Kuva Uno Kivimäki?)

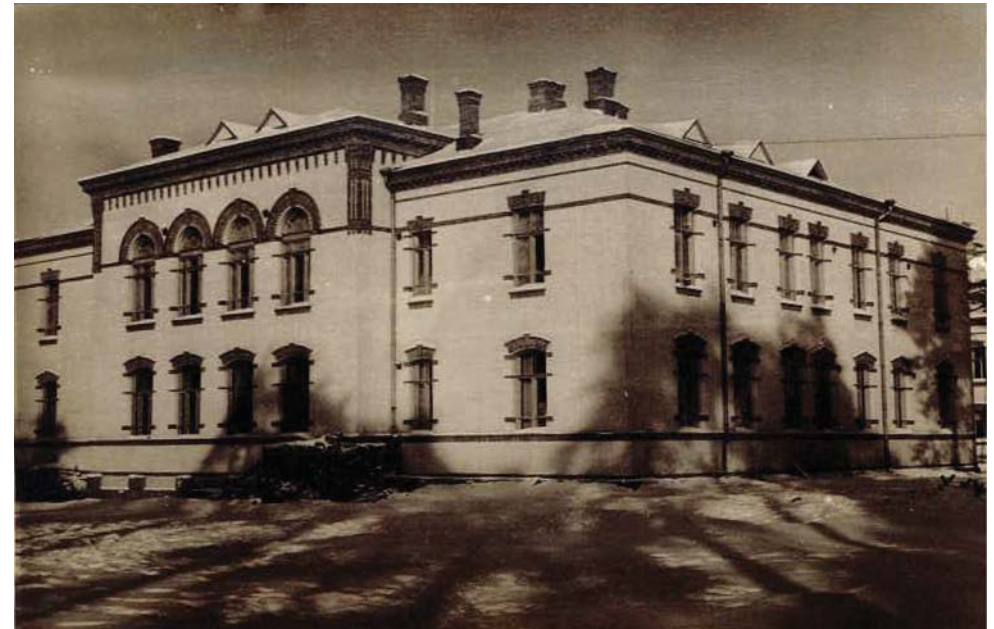
69. Merikartanon koulurakennus, kuvausaika tuntematon /ennen 1960 (kellarin ikkunoita ei ole vielä suurennettu). (Kuvaus Oy, Helsinki, Merikartanon koulun arkisto)

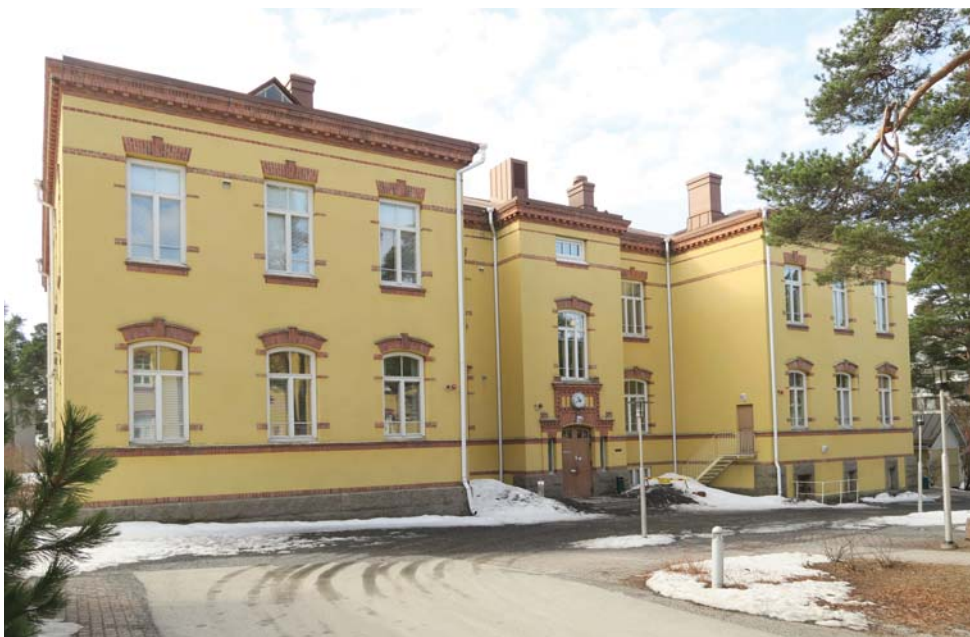
73. Merikartanon koulurakennuksen sisäänkäyntijulkisivu huhtikuussa 2018. Kuvassa näkyy myös 1970-luvulla lisätty poistumistieporras

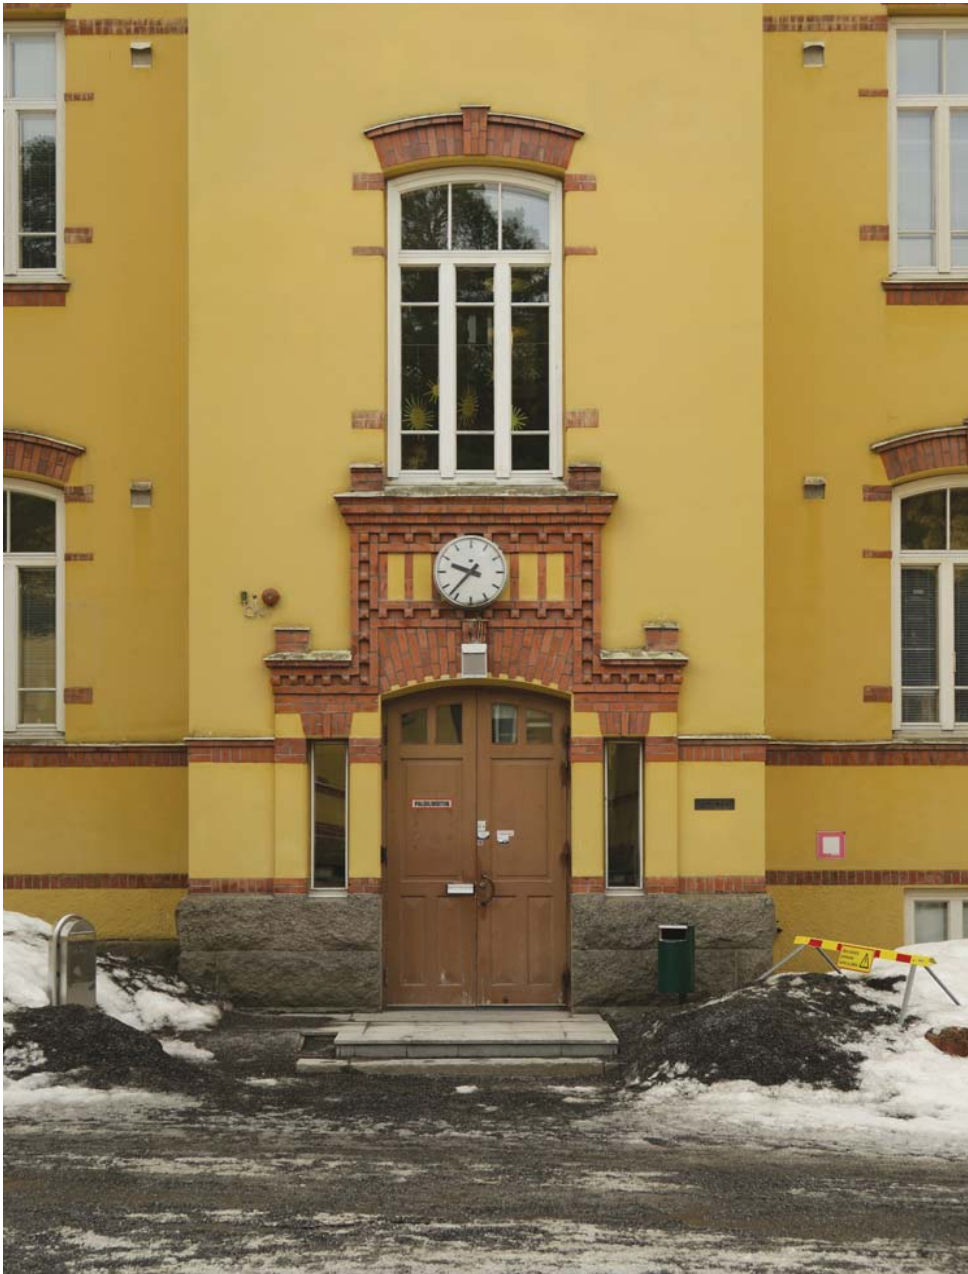
74. Merikartanon koulurakennuksen pääsisäänkäynti koristeellisine tiilimuurauksineen huhtikuussa 2018. Ikkunoiden vieressä näkyvissä vanhat raitisilmasäleiköt.

Kellarin ikkunat on suurennettu 1960-luvulla, kun kellarin tehtiin tilamuutoksia. Samassa yhteydessä kahden ikkunan paikalle puhkaistiin uudet sisäänkäynnit. 1970-luvulla ensimmäiseen kerrokseen lisättiin hätäpoistumistieovi ulkoisina poistumistieportaineen. Rakennuksen kaikki ulko-ovet on uusittu. Uusitut ovet mukailevat alkuperäisten suunnitelmien mukaisia puu-lasiovia. Poistumistieovi on panelipintainen. Kaikki ikkunat on uusittu vuosien 1984-85 korjauksessa. Nykyiset kolmilasiset puuikkunat noudattavat vanhaa puitejakoa. Ainoastaan ullakon kolmioikkunat ovat vanhat ja yksilasiset. Koska kaikki koulun ikkunaruudut särkyivät sotien aikana, eivät vanhat ikkunatkaan välttämättä ole alkuperäisiä.

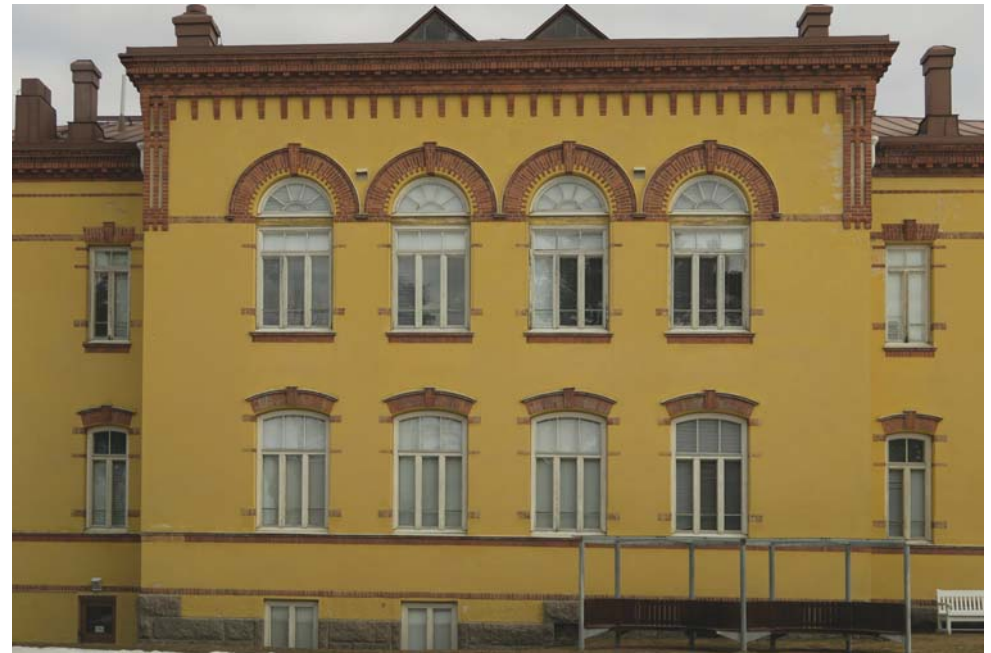
75. Merikartanon koulurakennuksen eteläjulkisivun ikkunat. Toisen kerroksen salin ikkunat ovat rakennuksen juhlallisimmat.

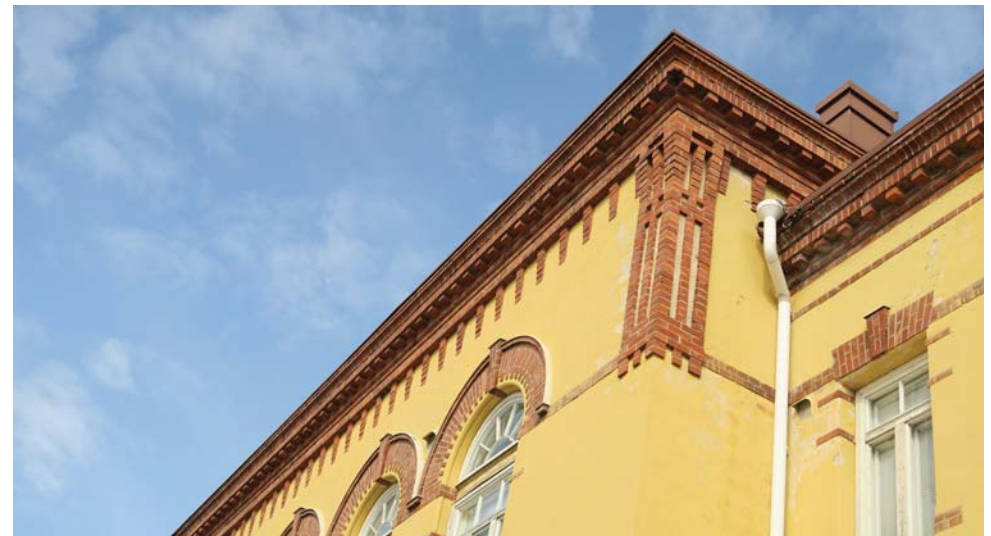
76. Merikartanon koulurakennuksen tiilisiä räystääsdetaljeja.

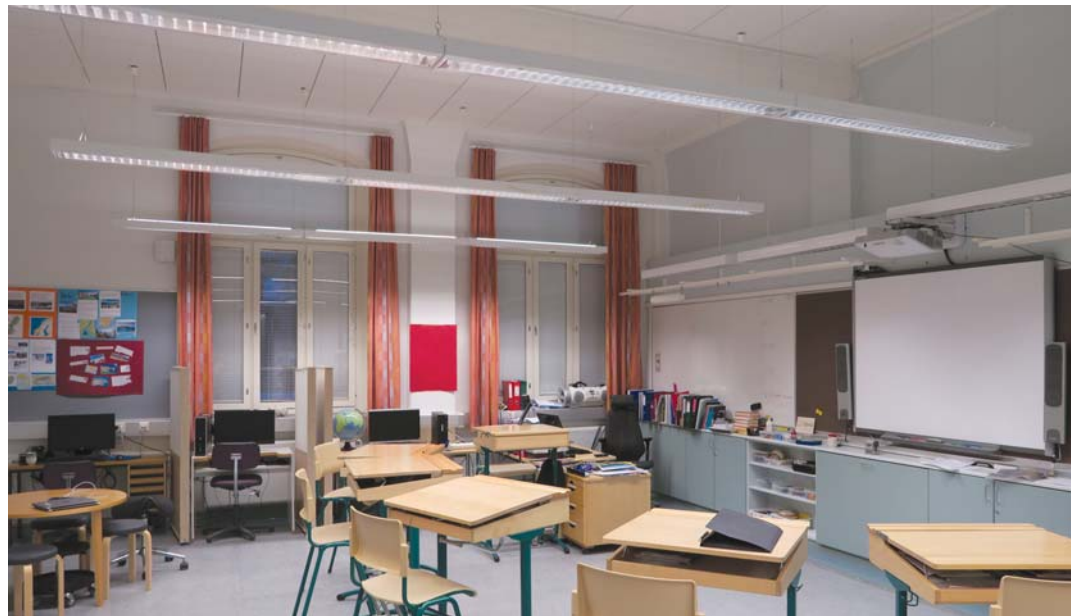
78. Merikartanon koulun ensimmäisen kerroksen luokkatila 107, eli entinen opetustarveluokka. Luokkatilojen järjestys ja luonne on säilynyt hyvin. Panelikatot ovat osin näkyvissä akustiikkalevykenttien välissä.

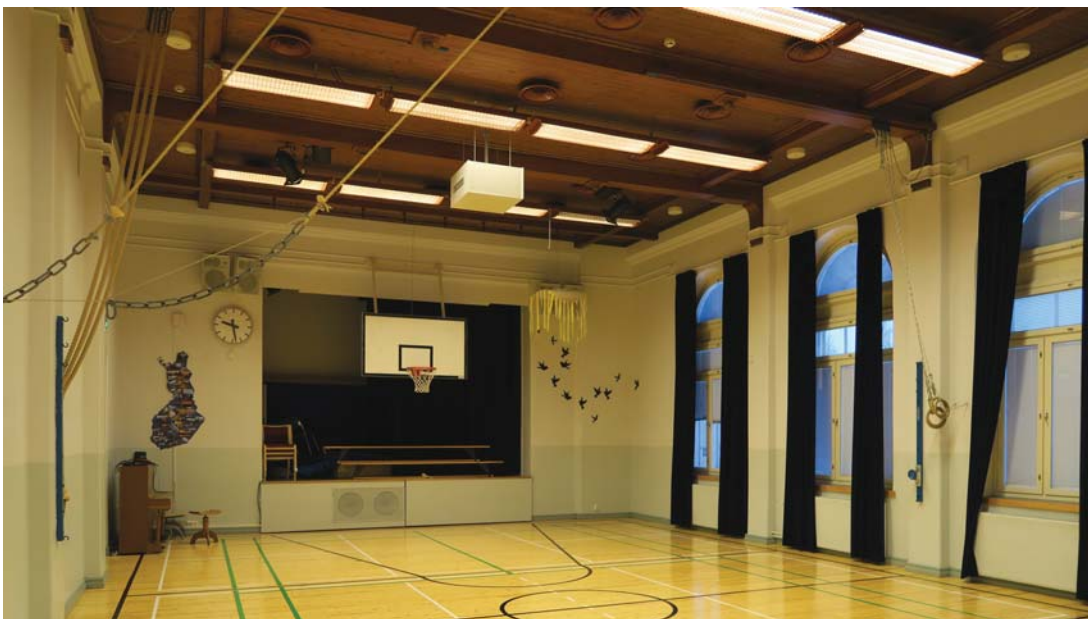
79. Merikartanon koulun voimistelusal. Salin panelikatto, kattokonsolit ja seiniä kiertävät koristelivat ovat säilyneet hyvin sähkö- ja ilmanvaihdon asennuksista huolimatta. Salin suurin muutos on 1970-luvulla tehty näyttämöaukko.

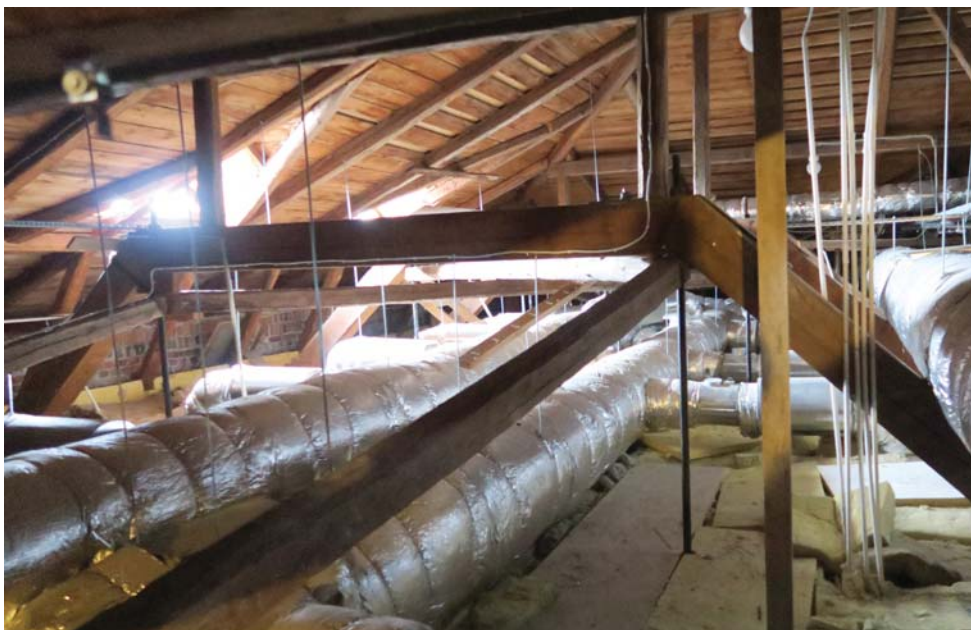
81. Ullakolla on näkyvissä salinkaton alkupeärinen ansarakenne. Myös vanhat puuristikot ovat näkyvissä IV-putkien lomassa.

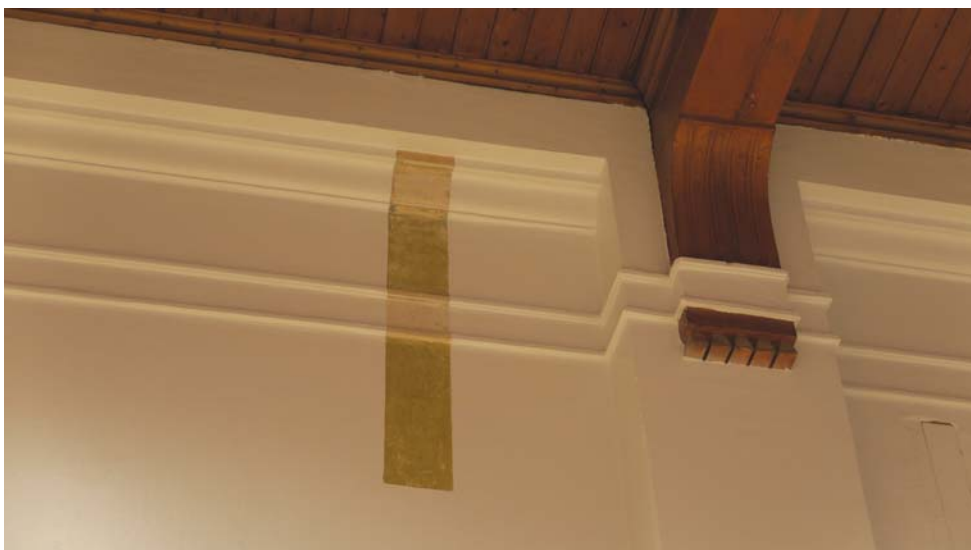
82. Salin seinälle on paljastettu vanha vihertävä maalikerros. Valmistuttuaan salin seinät olivat aikalaiskuvauksen mukaan tumman vihreät, ja niitä kiersi valkoinen friisi.

Alkuperäisiä kevyitä väliseiniä ei rakennuksessa enää ole. Muuratut seinät ovat ensimmäisessä ja toisessa kerroksessa rapattuja ja maalattuja sekä osin tapetoituja. Alkuperäisiä värisävyjä tai maalikerroksia ei ole nähtävissä, juhlasalin paljastettua sävyraitaa lukuunottamatta. Vanhoja maalikerroksia on säilynyt ainakin osassa tiloista, sillä lohkeilevan maalin alta näkyy joissakin tiloissa tummia maalisävyjä.

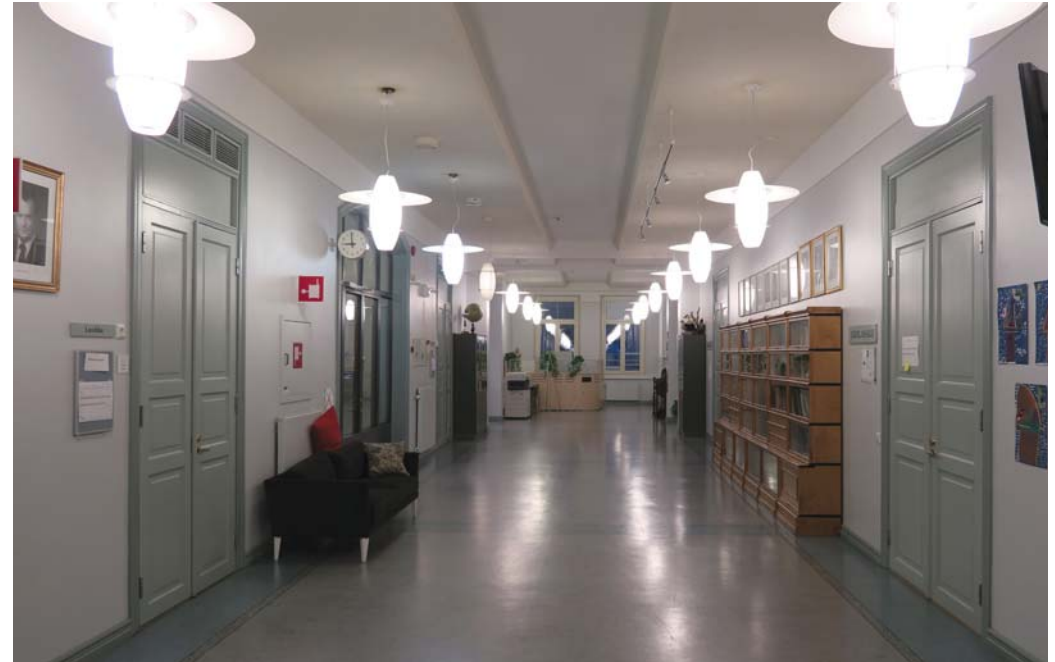
84. Yläaulan tilarakenne on säilynyt. Ovet on uusittu vanhan mallin mukaan. Kattopintaan on lisätty edellisessä remontissa akustointia.

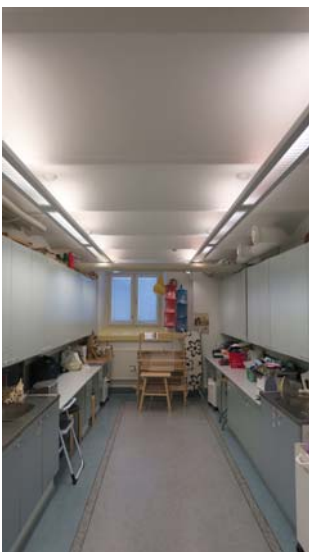
85. Kellarin kappaholvit käsityöluokassa 029.

Rapatut ja maalatut kappaholvirakenteet ovat näkyvissä portaikon välitasanteilla ja ensimmäisen kerroksen kansliassa ja taukotilassa sekä kellaritiloissa. Erityisen hyvin kattorakenne tulee esiin tilassa 029. Muualla kellarissa kappaholvit ovat osin runsaiden putkivetojen takana.

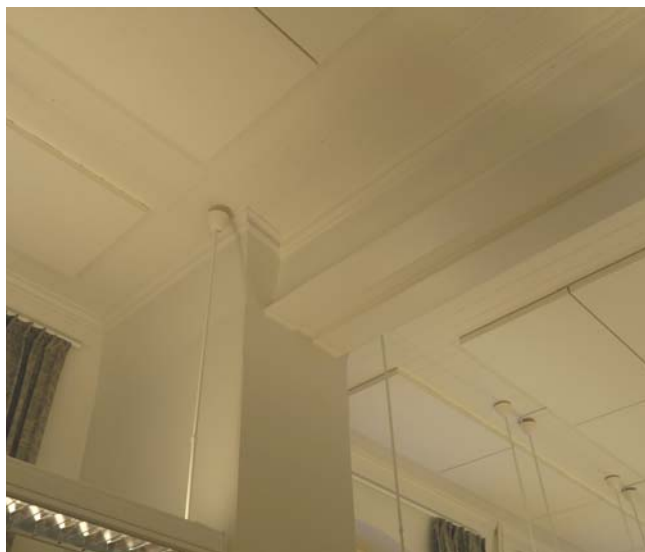
88. Luokkatilojen panelikatot ovat osittain näkyvissä akustiikkalevykenttien välissä.

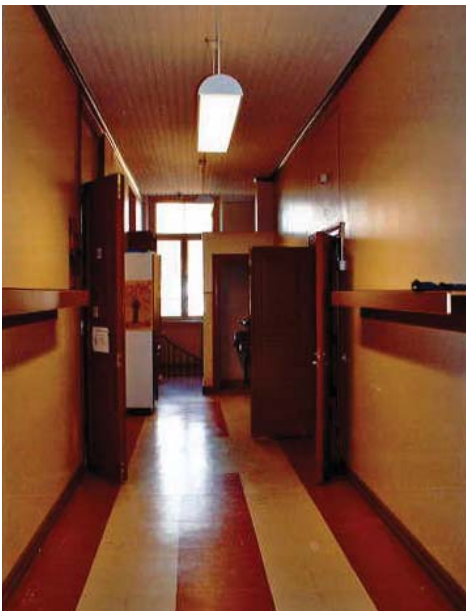
86. Toisen kerroksen sivukäytävä, jonka päätteinä poistumistieporras ennen 2003-2004 peruskorjausta. (Merikartanon koulun kuva-arkisto)

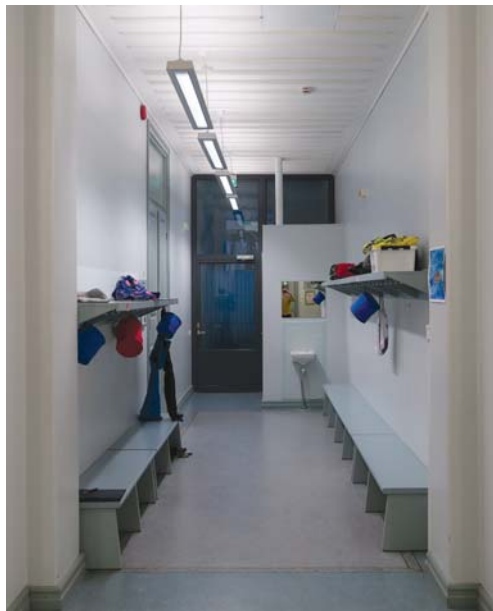
87. Toisen kerroksen sivukäytävä poistumistieportaaseen päin 2018.

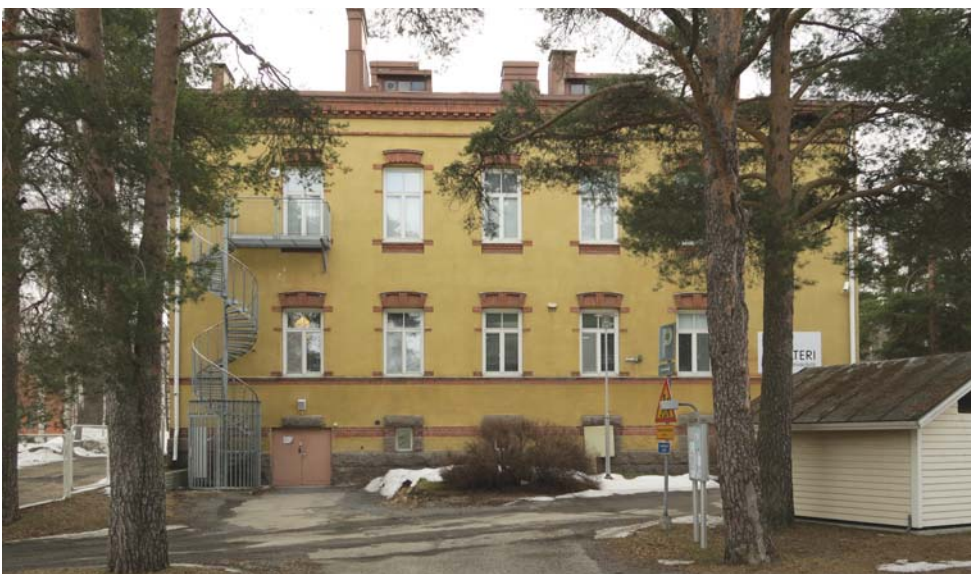
92. Merikartanon asuntolan länsijulkisivu huhtikuussa 2018.

Rakennuksen ikkunat on vaihdettu uusiin vuosien 1980-81 korjauksessa. Nykyiset kolmilasiset puuikkunat noudattavat vanhaa puitejakoa. Vanhoja ikkunoita on säilynyt kellarissa ja ullakolla. Kaikki asuntolan ikkunaruudut särkyivät sotien aikana, joten vanhat ikkunat eivät ainakaan lasiruutujen osalta ole alkuperäisiä. Osa kellarin alkuperäisistä ikkuna-aukoista on muurattu umpeen. Säilyneet kellarin ikkunat ovat kaksilasisia. Ullakon ikkunat ovat yksilasisia. Vanhoissa ikkunoissa on vanhat heloitukset.

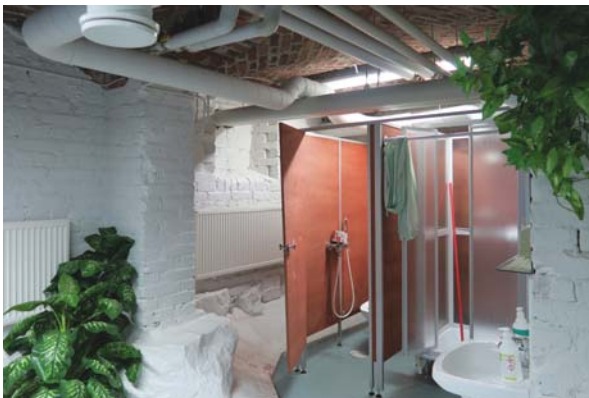
95. Kellarissa on osin näkyvissä savitiilipintaisia ristiholvauksia. Myös tiiliseiniä on runsaasti näkyvissä joko maalattuina tai puhtaaksi muurattuina. Pukuhuonetilassa ovat näkyvissä luonnonkivianturat, koska tila on 1950-luvulla syvennetty polttoainetarastoksi.

Kellarissa on muutoksista huolimatta näkyvissä yllättävän paljon alkuperäisiä pintoja kuten tiilipinnalla olevat holvit ja savitiiliseinät sekä luonnonkivianturat.

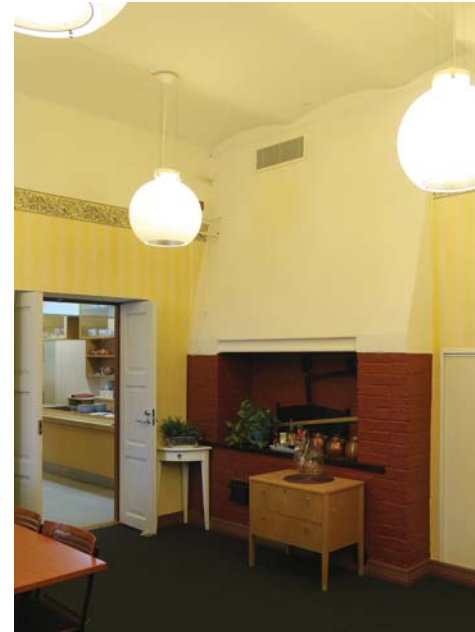
98. Asuntolan ainut säilynyt uuni on nykyisessä kapinetti-tilassa sijaitseva leivinuuni.

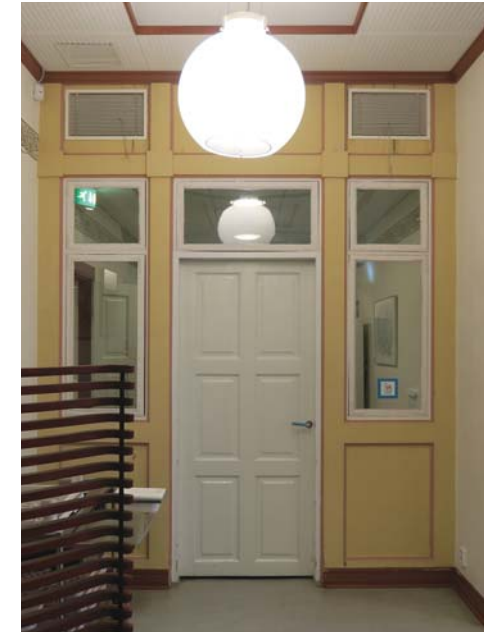
99. Ruokasalissa on kaksi vanhaa puu-lasi-seinää, jotka ovat todennäköisesti alkuperäiset. Ikkunat heloituksineen ja ovet ovat vanhat.

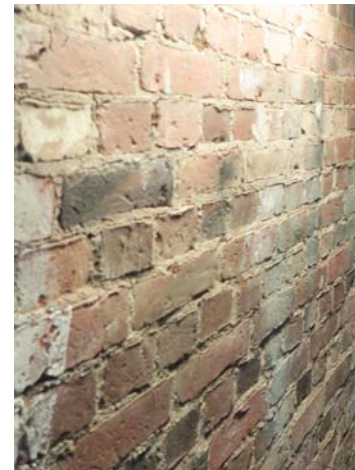
100. Kellarin käytävän savitiiliseiniä.

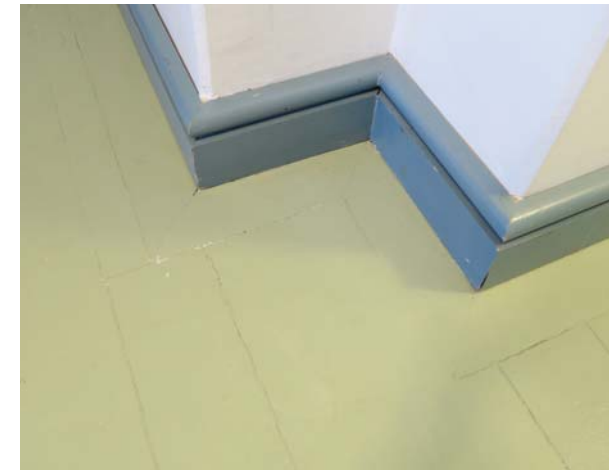
101. Toisen kerroksen päiväsalin lankkulattiaa listoituksineen.

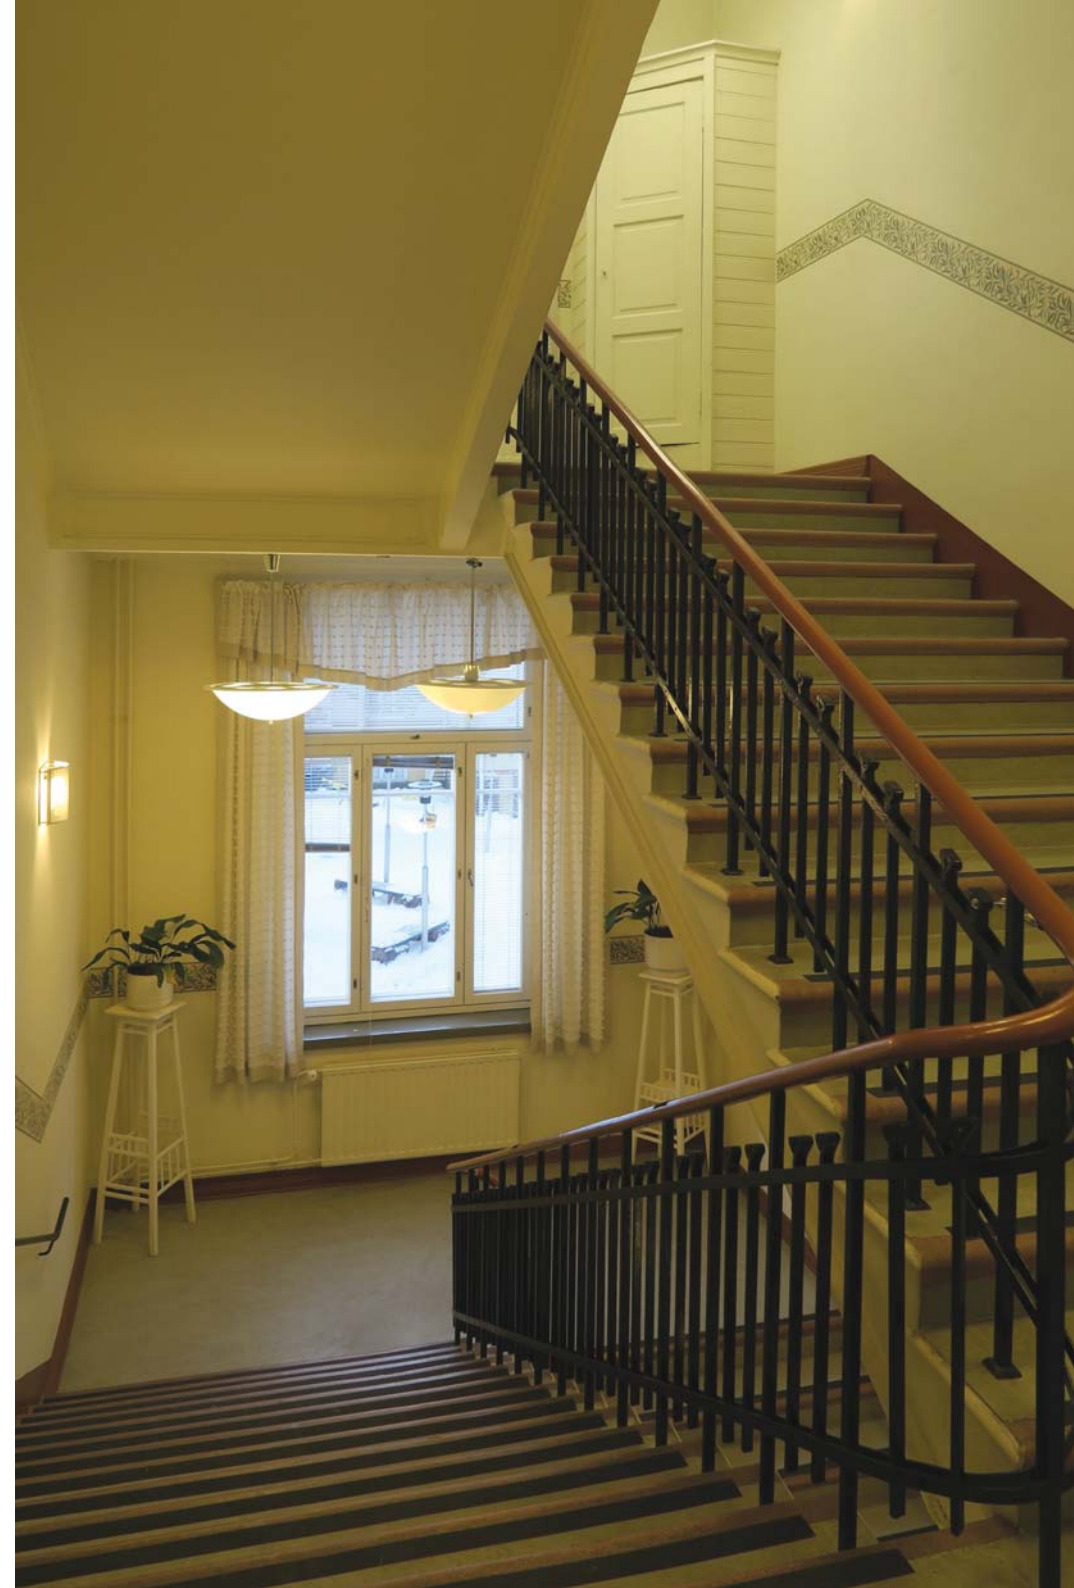
104. Asuntolan pääportaikossa on vanha metallikaide ja ylimmällä välitasanteella vanhat nurkkakomerot. Kappaholvikatot ovat näkyvissä, vaikka kaikki lattia-, katto- ja seinäpinnat on uusittu.

Rapatut ja maalatut kappaholvirakenteet ovat näkyvissä portaikoissa ja ensimmäisen kerroksen keittiössä, ruoka-ainevarastossa ja kapinetissa. Erityisen hyvin kattorakente tulee esiin kapinetissa eli entisessä leivintuvassa. Kappaholveja on myös kellarissa, jossa ne ovat näkyvissä, mutta osin runsaiden putkivetojen takana.

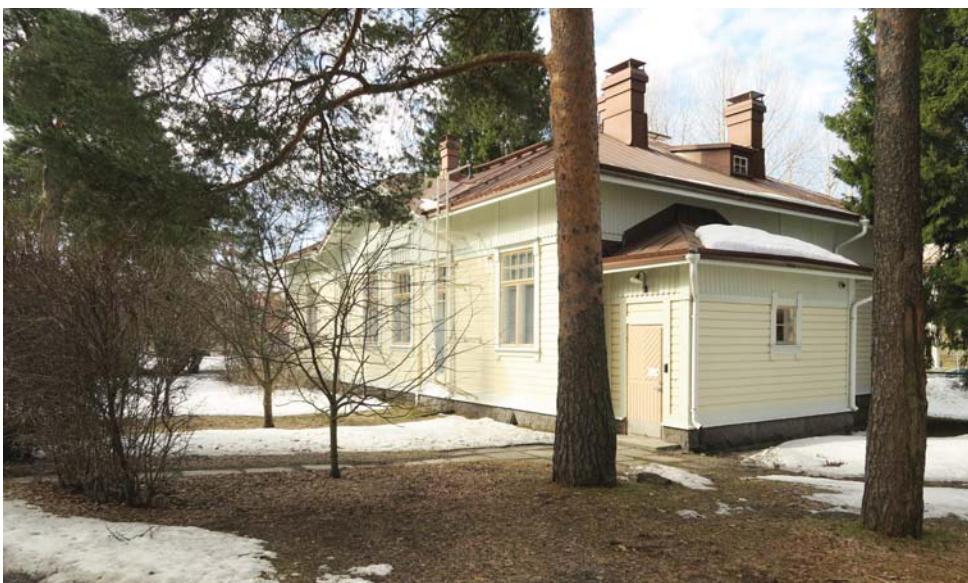
106. Johtajan asunnon koillisnurkka huhtikuussa 2018.

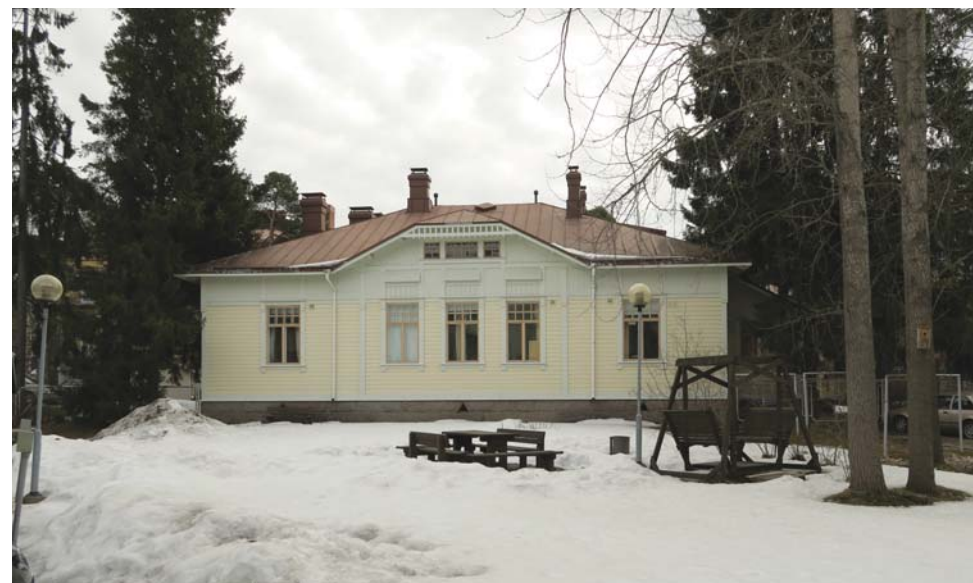
107. Johtajan asunnon länsijulkisivu huhtikuussa 2018.

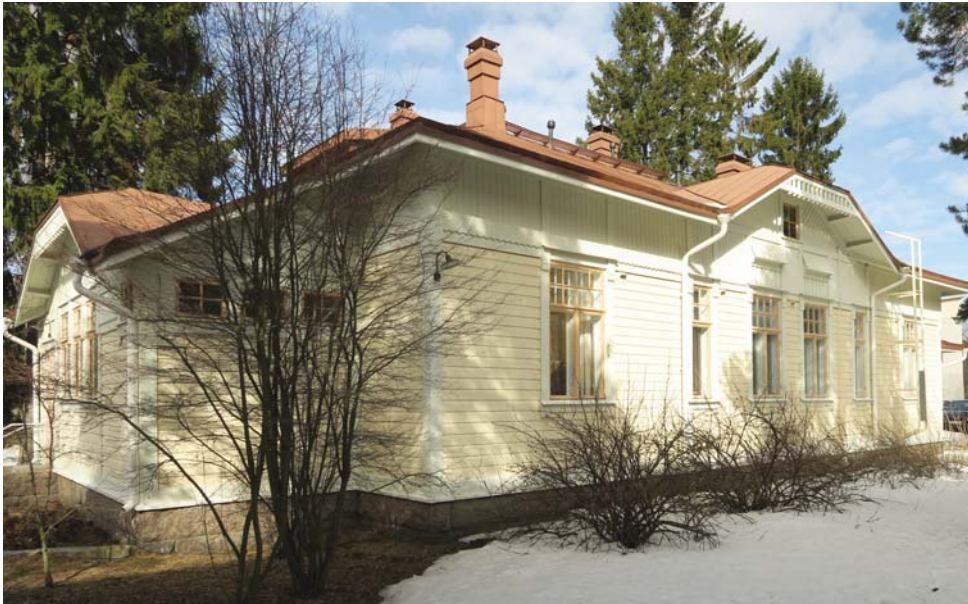
108. Johtajan asunnon itäjulkisivu huhtikuussa 2018.

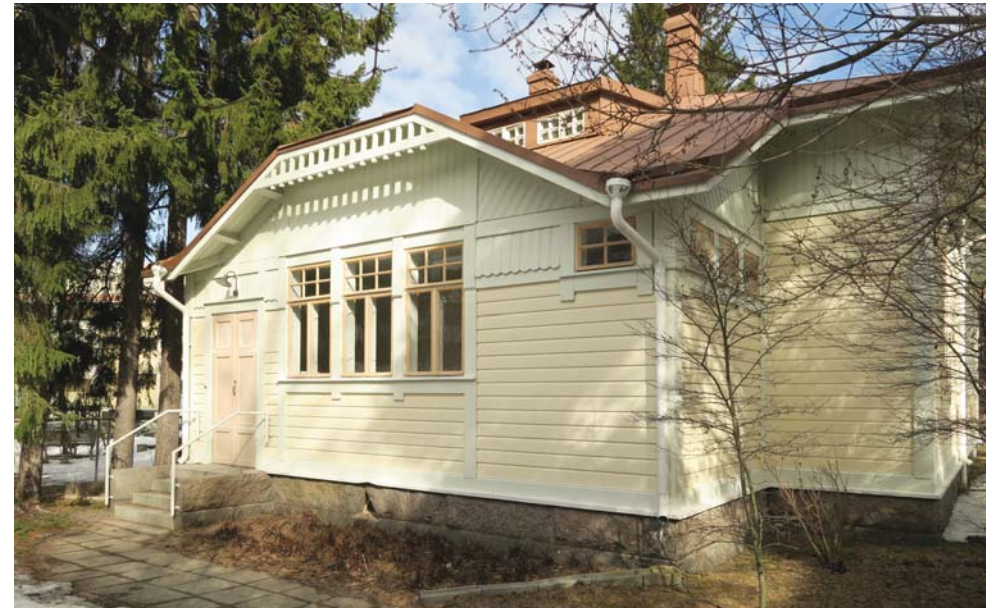
109. Johtajan asunnon eteläkuisti huhtikuussa 2018.

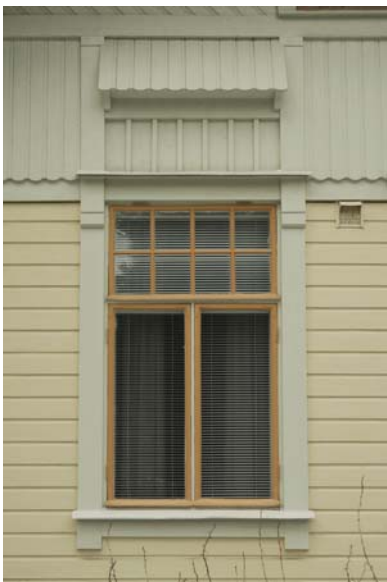
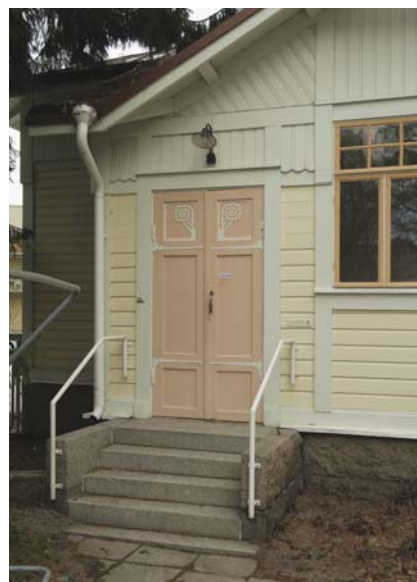
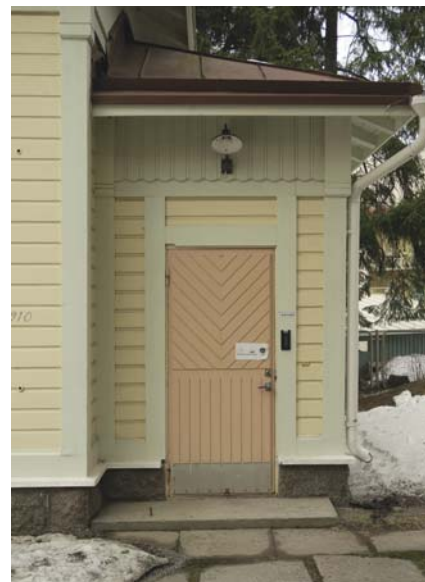
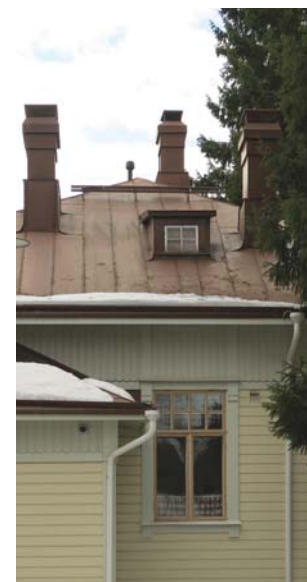
110. Johtajan asunnon ikkuna, eteläkuistin ulko-ovi, pohjoiskuistin ulko-ovi, pohjoisjulkisivun ikkunoita ja sokkelin tuuletusaukko huhtikuussa 2018.

Rakennuksen ikkunat ovat alkuperäiset kaksilasiset puuikkunat. Ullakon ikkunat ovat yksilaisia. Ikkunoissa on säilynyt vanhat heloitukset. Näkyvissä ovat myös vanhat metalliset ilmanvaihtorilät. Rakennuksen eteläpään kuistin ulko-ovi on vanha ja todennäköisesti alkuperäinen. Ovesa on koristeellisia puuleikkauksia ja osin vanhoja heloja. Pohjoispään kuistin ulko-ovi on vanha panelipintainen ovi. Ovi ei ole alkuperäisten suunnitelmien mukainen. Ovet ja ikkunat on kunnostettu 1990-luvulla.

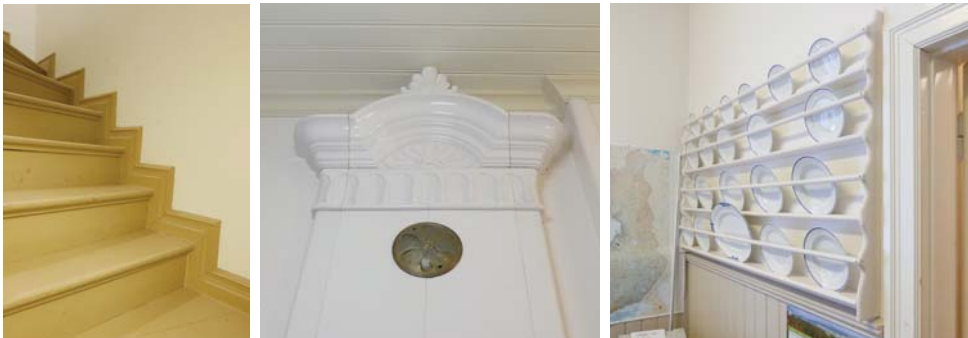
115. Vanha portaikko jalkalistoineen, eteisen kakluunin selkäpuoli, vanha lautasteline entisessä keittiössä.

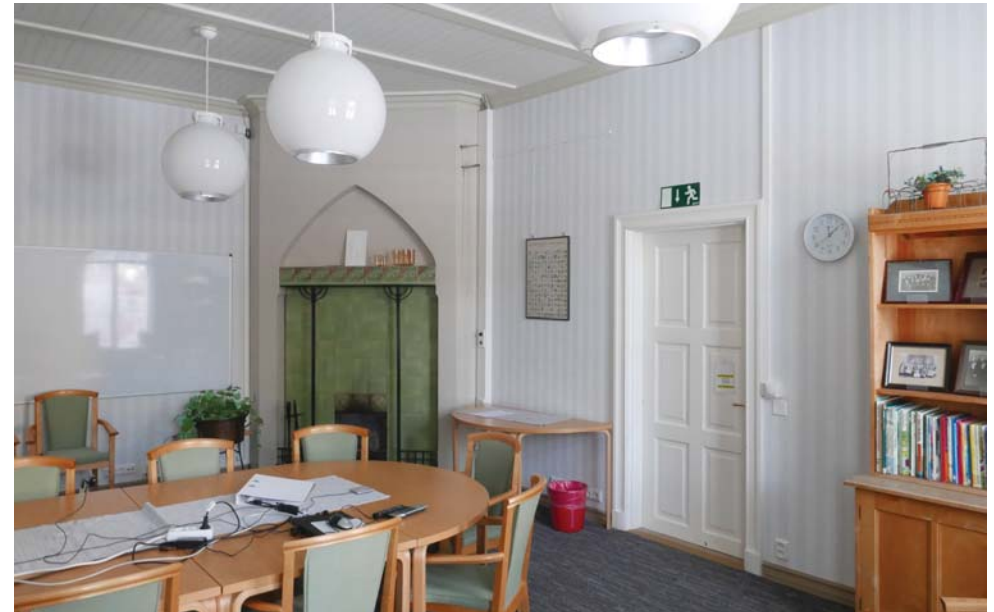
113. Johtajan asunnon entinen ruokasali. Salissa on komea kaakeliuuni ja listoin jäsennöity panelikatto.

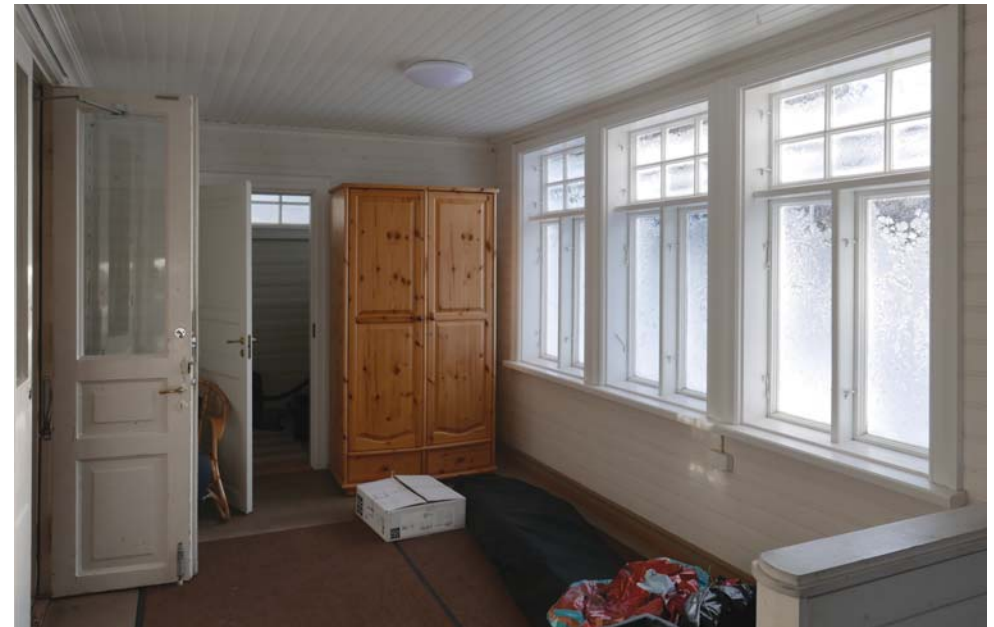
114. Johtajan asunnon kuisti. Kuistin ikkunat ja pariovet ovat vanhat.

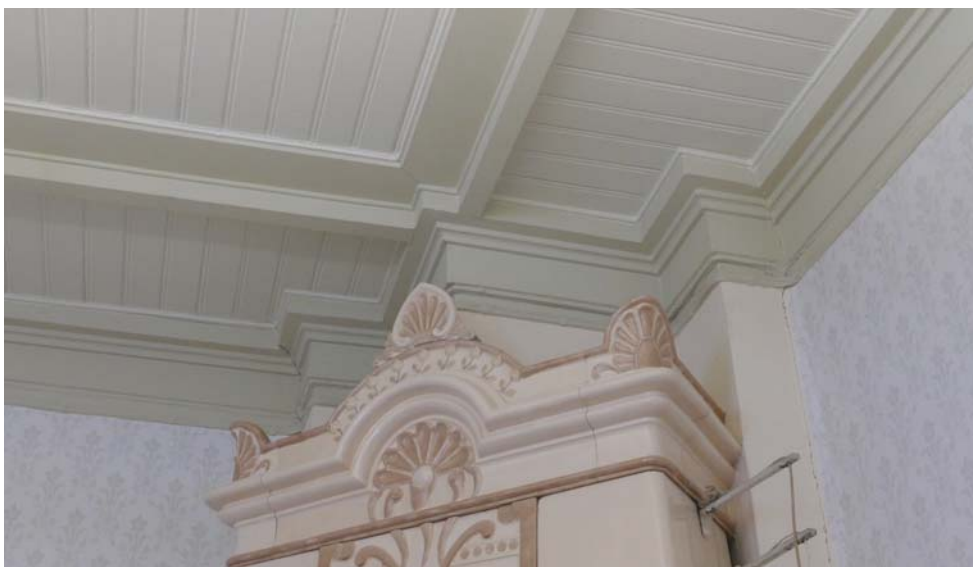
117. Johtajan asunnon salin kattopanelointia listoituksineen.

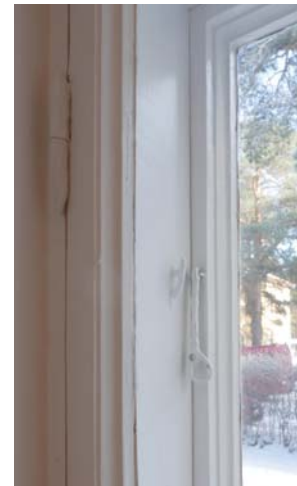
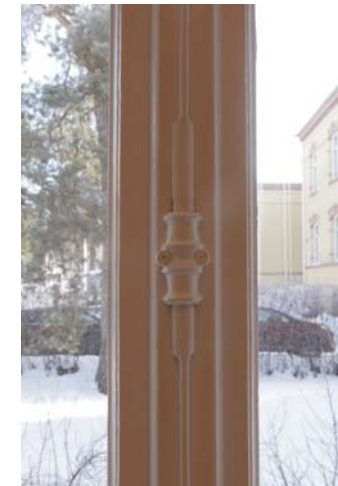
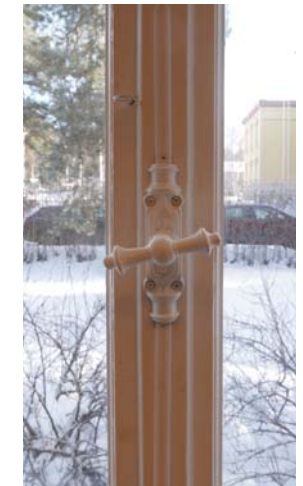
120. Johtajan asunnon ikkunoiden heloituksia. Kuvat entisestä makuuhuoneesta.

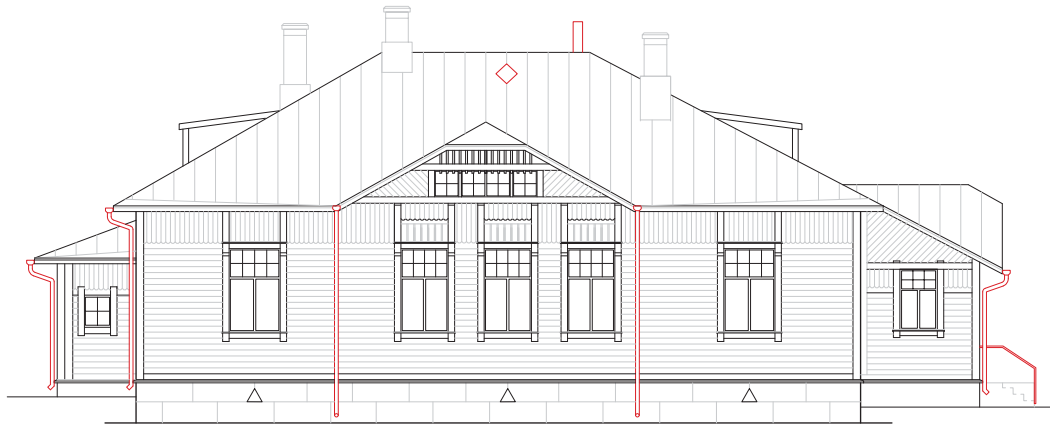
JULKISIVU LÄNTEEN

Kattojen osalta tarkastelu perustuu vuoden 2003 julkisivuihin. Kattomuodossa ei ole muutoksia, mutta kuvista saattaa puuttua kattosilloja ja hormeja, joiden sijaintia ja määrää ei voitu maasta käsin luotettavasti tarkistaa.

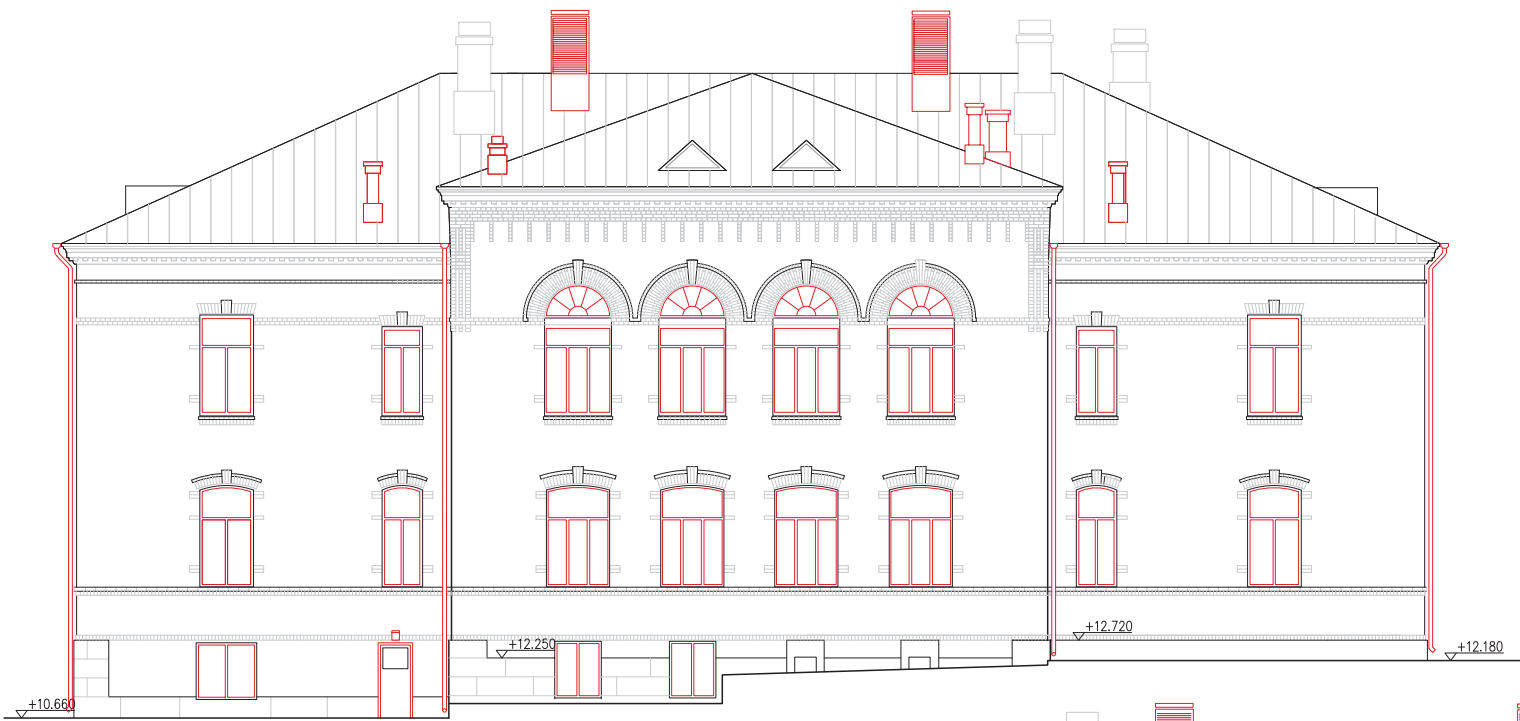
Julkisivu etelään 1:200

Kattojen osalta tarkastelu perustuu vuoden 2003 julkisivuihin. Kattomuodossa ei ole muutoksia, mutta kuvista puuttuu kattosilloja ja hormoneja, joiden sijaintia ja määrää ei voitu maasta käsin luotettavasti tarkistaa.
