RAKENNUSHISTORIASELVITYS

Valteri-koulu/Oppimis- ja ohjauskeskus Valteri, Tervaväylän toimipiste, Merikartanon yksikkö

Entinen Oulun kuuromykkäinkoulu, Lossikuja 6
OULU 1.6.2018 ARKKITEHTITOIMISTO JORMA TEPPO OY

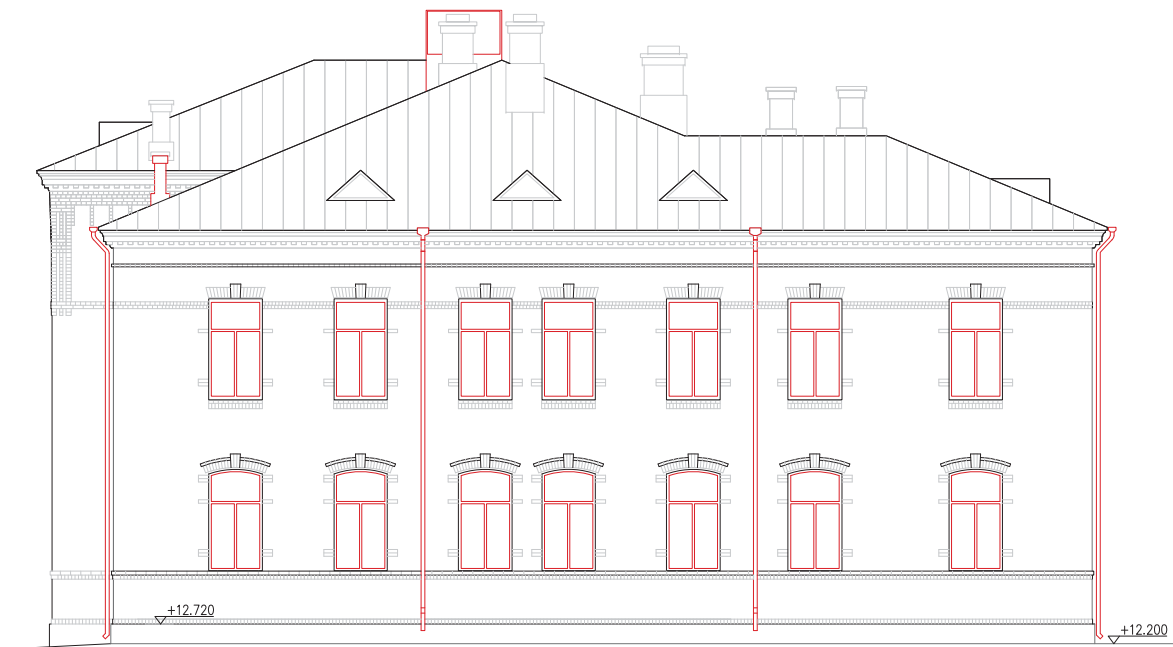
Julkisivu itään 1:200

Kattojen osalta tarkastelu perustuu vuoden 2003 julkisivuihin. Kattomuodossa ei ole muutoksia, mutta kuvista puuttuu kattosilloja ja hormoneja, joiden sijaintia ja määrää ei voitu maasta käsin luotettavasti tarkistaa.

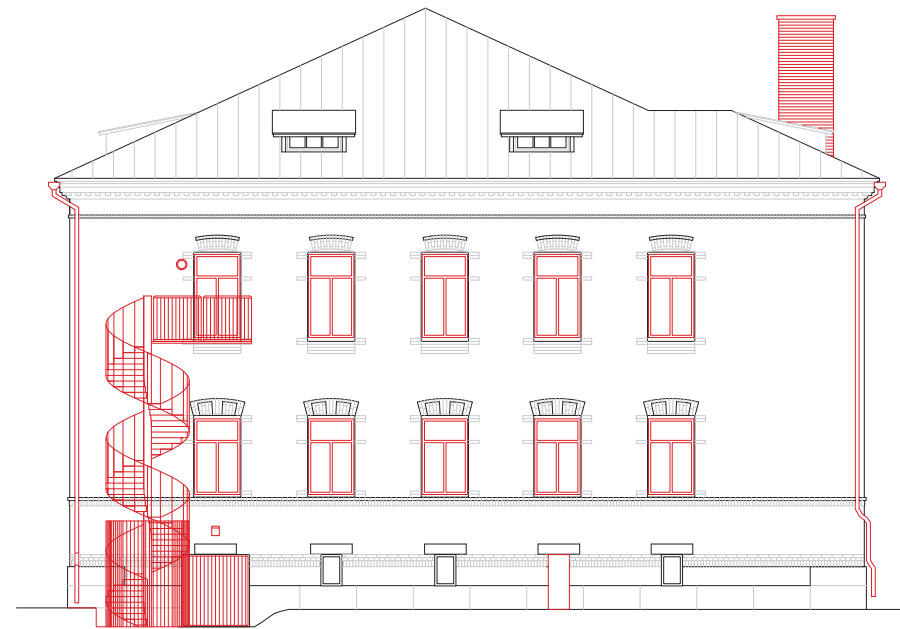
Julkisivu länteen 1:200

Kattojen osalta tarkastelu perustuu vuoden 2005 julkisivuihin, joihin ei ollut merkitty hormoneja, piippuja, kattosilloja yms.. Kattomuodossa ei ole muutoksia, mutta piippujen, hormien, kattosiltojen jne. sijaintia ja määrää ei voitu maasta käsin luotettavasti tarkistaa.

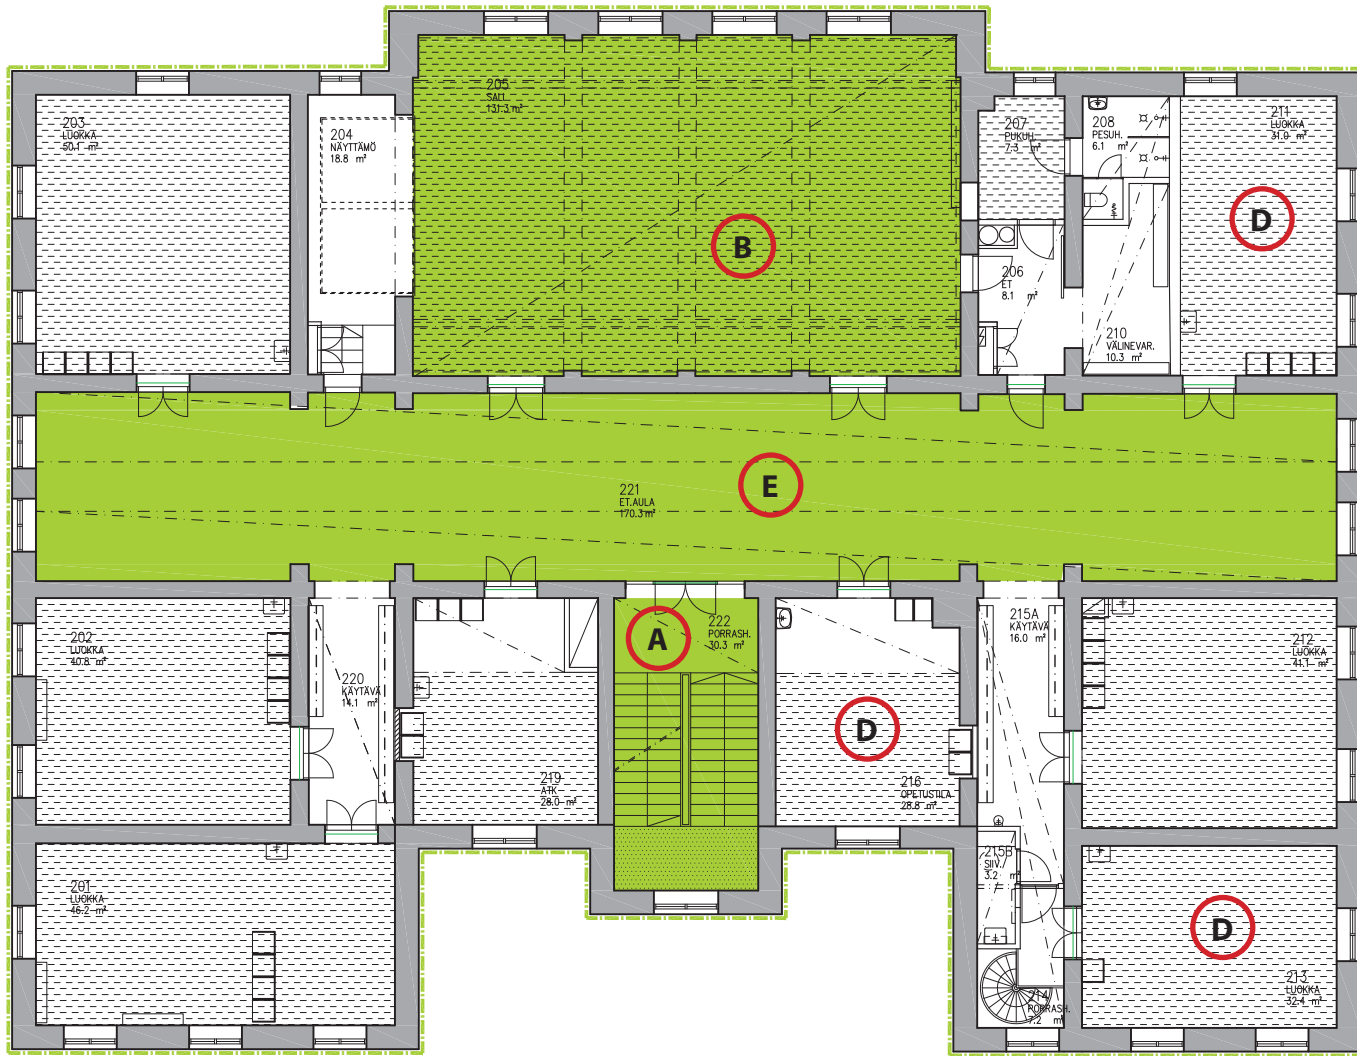
2-krs 1:200

- Parhaiten säilyneet tilat
- Hyvin säilyneet tilat
- Alkuperäiset muraatut seinät
- Vanha panelikatto näkyvissä
- Alkuperäiset kaakeliuunit
- Suojeltu julkisivu
- Vanha ovilehti
- Oviaukko alkuperäisellä paikalla
- Vanha ikkuna
- A Huonetilainventointikortti liitteenä

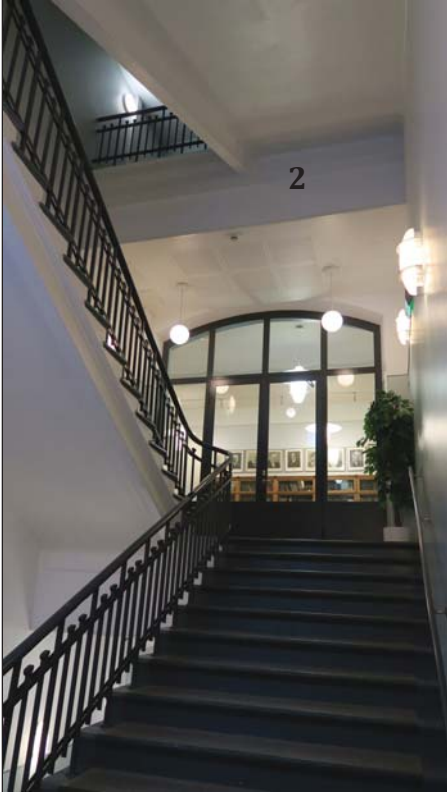
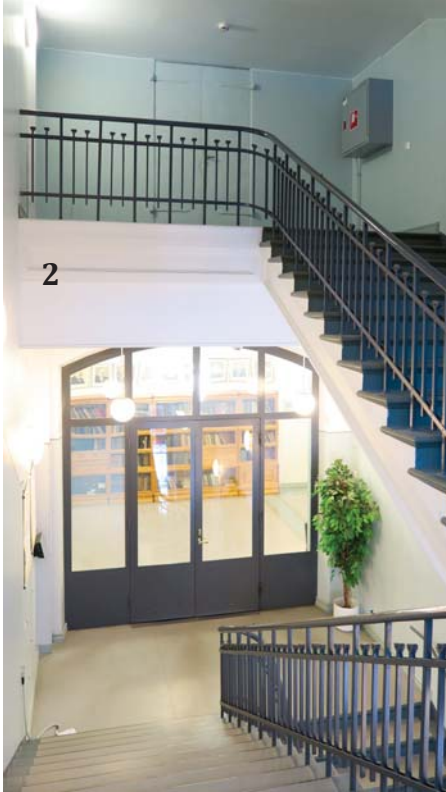
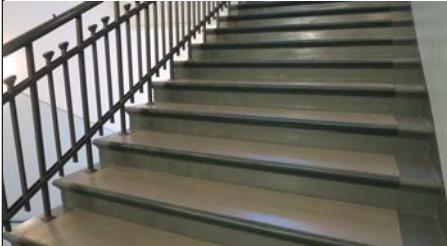
HUONETILAINVENTOINTI

<i>Huonetila</i> Pääporras	<i>Huoneen nro</i> 128, 222	<i>Kerros</i> 1, 2 ja ullakko	<i>Kohde</i> Valteri, Tervaväylä, Merikartanon yksikkö, ent. Kuuromykkäinkoulu		
<i>Alkup. käyttö</i> Pääporras			<i>Rakennus</i> Koulurakennus	<i>Päiväys</i> 29.1.2018	<i>Laatija</i> RK
<i>Lattia</i> <ul style="list-style-type: none">▪ sementtimosaiikkia jäljittelevä, sirotepinnoitteinen harmaa, matto▪ alla harmaaksi maalatut betoniporaat, portaan etureuna maalattu tummemmalla harmaalla			<i>Valokuvia</i>

<i>Jalkalista</i> <ul style="list-style-type: none">▪ maalattu puulista, vastaava kuin muissakin tiloissa					
<i>Seinät</i> <ul style="list-style-type: none">▪ maalatut, alaosa vihertävä, yläosa valkoinen▪ portaikko erotettu aulatiloista lasiseinällä, maalattu metalli tummanharmaa, lasi					
<i>Katto</i> <ul style="list-style-type: none">▪ osittain ääntä vaimentavaa alakattoa▪ välitasanteen alla kappaholvi näkyvissä (1)▪ portaan alapinnat maalattu betoni

<i>Kattolista</i> <ul style="list-style-type: none">▪ ei ole, portaan ja välitasanteen reunassa betonivalussa listamainen koriste (2)					
<i>Sisäovet</i> <ul style="list-style-type: none">▪ metallikehyksiset lasiset palo-ovet▪ ullakolle vanha metalliovi▪ tullikaappiin puiset lasi-aukolliset peiliovet▪ kellariin metallinen palo-ovi					
<i>Ikkunat</i> <ul style="list-style-type: none">▪ ikkunat uusittu vanhaa puitejakoa noudattaen▪ maalatut valkoisiksi▪ ylimmällä tasolla savunpoisto ikkuna

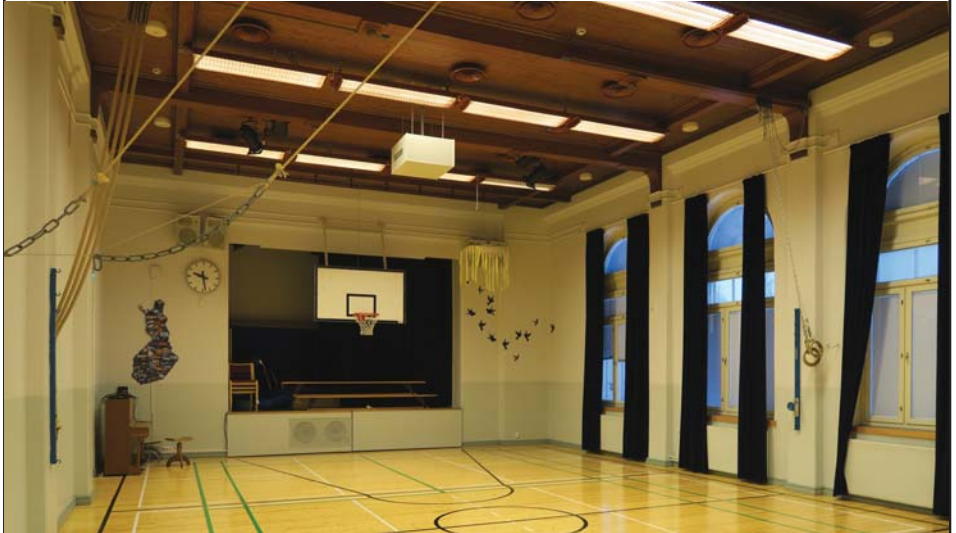
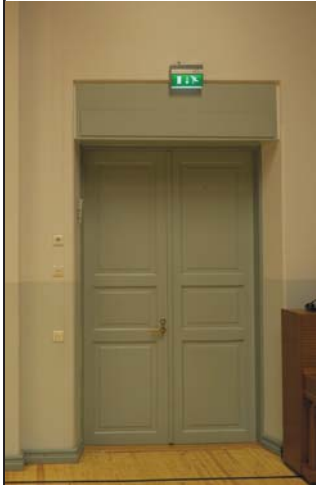
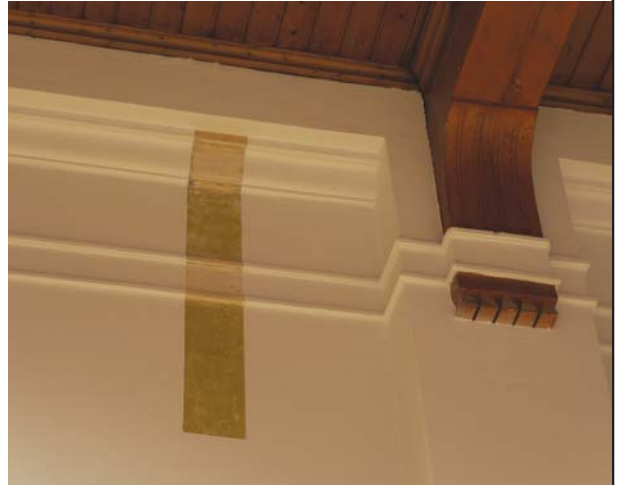
B 1/2**HUONETILAINVENTOINTI**

29.1.2018
			<i>Laatija</i>
			RK
<i>Lattia</i>	<ul style="list-style-type: none"> ▪ hiottu laotalattia, lakattu 		<i>Valokuvia</i>
<i>Jalkalista</i>	<ul style="list-style-type: none"> ▪ maalattu puulista, vastaava kuin muissakin tiloissa

<i>Seinät</i>	<ul style="list-style-type: none"> ▪ rappaus + tasoitus + maalaus ▪ alaosa vihertävä, yläosa valkoinen ▪ päädyssä akustoivaa levyä pinnassa 		
<i>Katto</i>	<ul style="list-style-type: none"> ▪ puupanelikatto, joka jäsennöity palkistolla ▪ kuultokäsitelty punertavan ruskeaksi

<i>Kattolista</i>	<ul style="list-style-type: none"> ▪ koristeellinen palkisto ja listoitus ▪ kattokonsolit liittyvät hausvasti seinän pilastereihin 		
<i>Sisäovet</i>	<ul style="list-style-type: none"> ▪ puupeiliovet, uusittu

<i>Ikkunat</i>	<ul style="list-style-type: none"> ▪ ikkunat uusittu vanhaa puitejakoa noudattaen ▪ maalatut valkoisiksi 		
<i>Valaisimet</i>	<ul style="list-style-type: none"> ▪ riippuvat loisteputkivalaisimet, käsitelty katon värisiksi

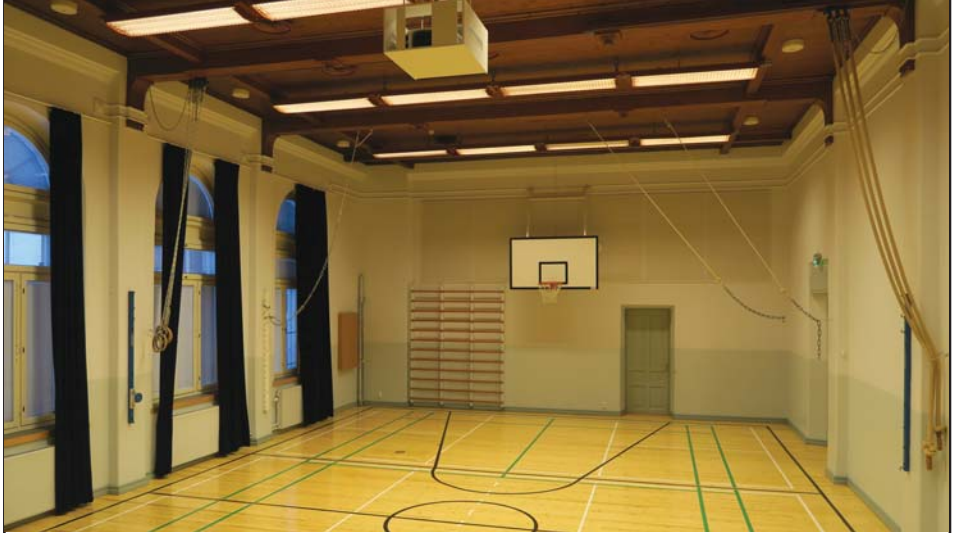
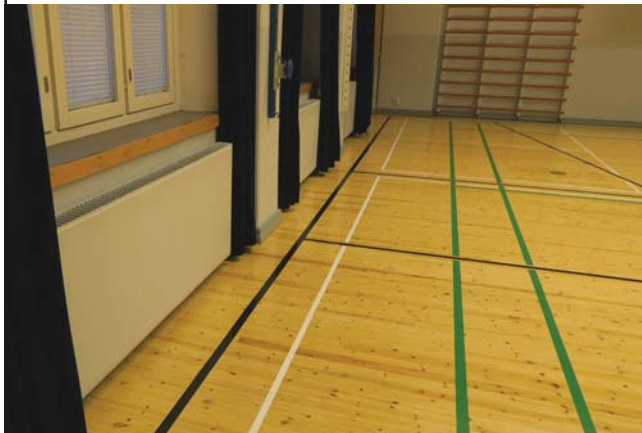
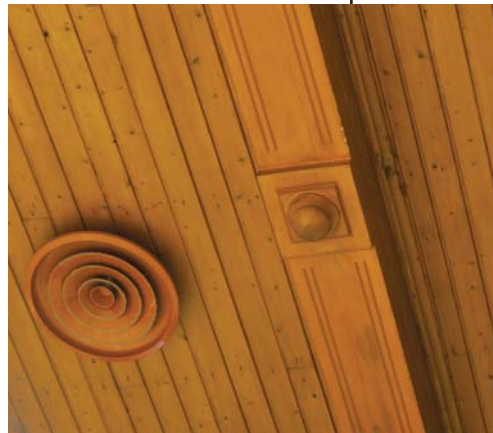
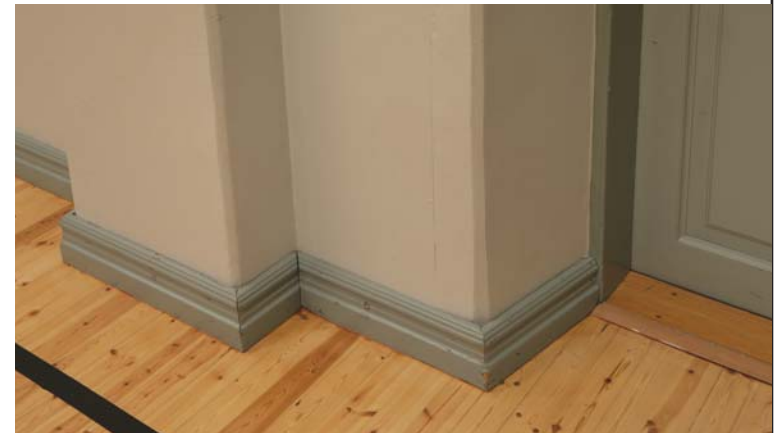
HUONETILAINVENTOINTI

<i>Huonetila</i> Sali	<i>Huoneen nro</i> 205	<i>Kerros</i> 2	<i>Kohde</i> Valteri, Tervaväylä, Merikartanon yksikkö, ent. Kuuromykkäinkoulu		
<i>Alkup. käyttö</i> Rukous ja voimistelusal			<i>Rakennus</i> Koulurakennus	<i>Päiväys</i> 29.1.2018	<i>Laatija</i> RK
<i>LVIS-asennukset</i> <ul style="list-style-type: none">vanhat levytatteritIV-tötteröt katossa sommiteltu osaksi katon koristeaiheita, käsitelty katon värisiksi.	<i>Valokuvia</i>

<i>Huomiot</i> <ul style="list-style-type: none">katon rajaan jätetty kaistale vanhoista maalikerroksista.seinän yläreunassa kiertää koristeellinen friisi, joka liittyy kattokonsoleihin ja pilastereihin.

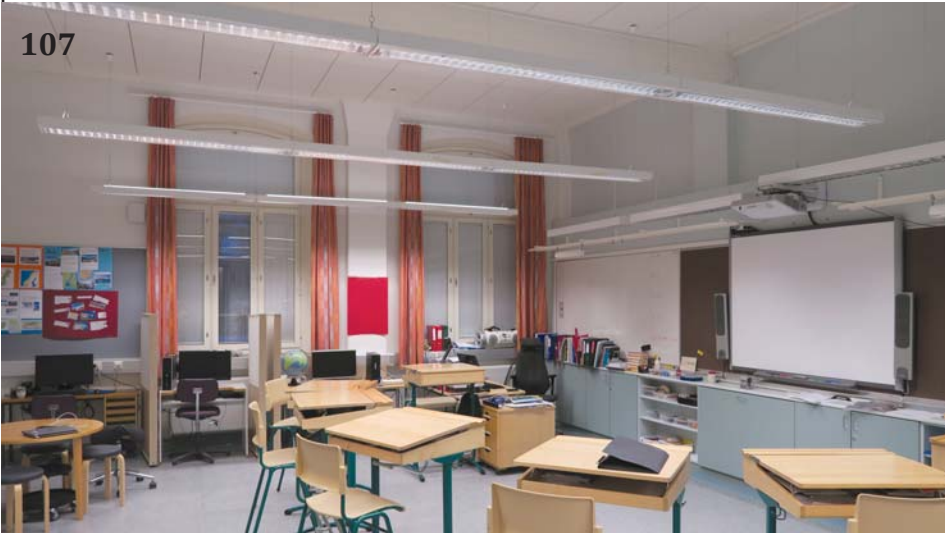
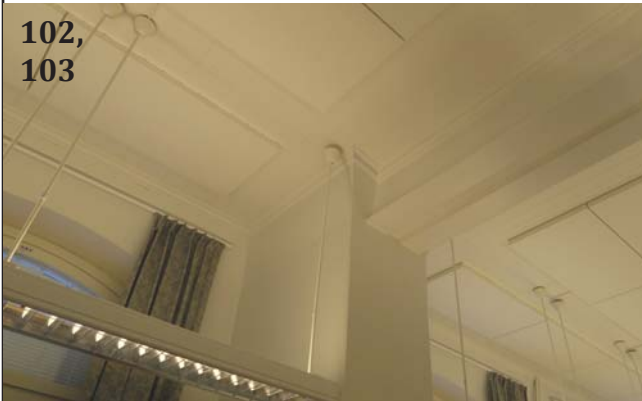
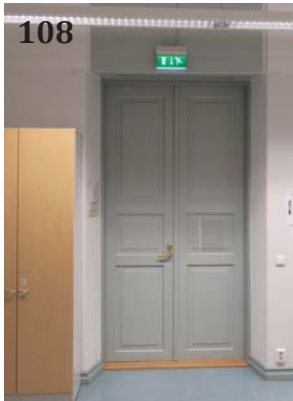
D 1/2**HUONETILAINVENTOINTI**

<i>Huonetilat</i>	<i>Huoneen nro</i>	102,103,107,108,201,202, 203,211,212,213,216,219	<i>Kerros</i>	1 ja 2	<i>Kohde</i>	Valteri, Tervaväylä, Merikartanon yksikkö, ent. Kuuromykkäinkoulu	
<i>Alkup. käyttö</i>	Luokkia, veistohuone tyttöjä varten, huone opetustarpeita varten, kanslia ja expeditiooni huone, piirustus-huone, opettaja huone, kirastohuone				<i>Rakennus</i>	<i>Päiväys</i>	<i>Laatija</i>
					Koulurakennus	29.1.2018	RK
<i>Lattia</i>	<ul style="list-style-type: none"> ▪ linoleum, kuvioitu ▪ keskellä harmaa, reunoilla vihertävä, lattiaa kiertää tummanharmaa koristenauha 				<i>Valokuvia</i>		
<i>Jalkalista</i>	<ul style="list-style-type: none"> ▪ maalattu puulista, vastaava kuin muissakin tiloissa 				107

<i>Seinät</i>	<ul style="list-style-type: none"> ▪ tasoitus + maalaus, valkoinen, osassa tiloista yksittäinen seinä vaaleansinivihreä ▪ osassa tiloista seinän yläosassa valkoista akustoivaa levyä

<i>Katto</i>	<ul style="list-style-type: none"> ▪ vanha panelikatto, maalattu ▪ tilojen keskiosissa kattopintaan kiinnitetty akustoivia levyjä 						
<i>Kattolista</i>	<ul style="list-style-type: none"> ▪ kapea puulista, maalattu 						
<i>Sisäovet</i>	<ul style="list-style-type: none"> ▪ puupeiliovet, uusittu 						
<i>Ikkunat</i>	<ul style="list-style-type: none"> ▪ ikkunat uusittu vanhaa puitejakoa noudattaen ▪ maalattu valkoiseksi 				102, 103

<i>Valaisimet</i>	<ul style="list-style-type: none"> ▪ riippuvat loisteputkivalaisimet, alumiini ▪ jossakin luokassa punavalkoisia seinävalaisimia ▪ tauluvalaisimet 					108

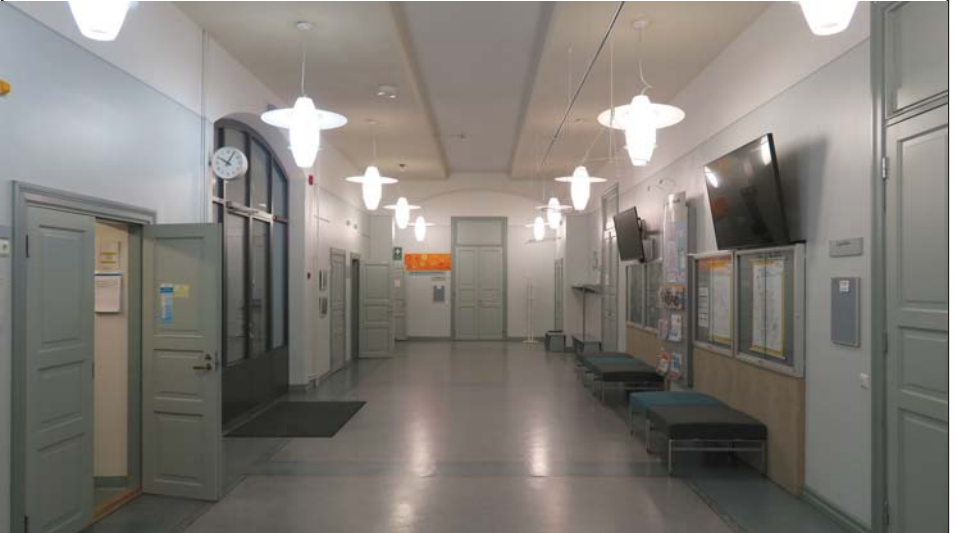
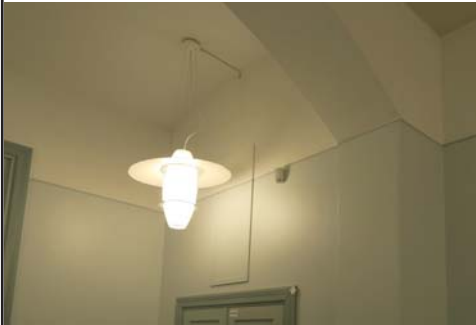
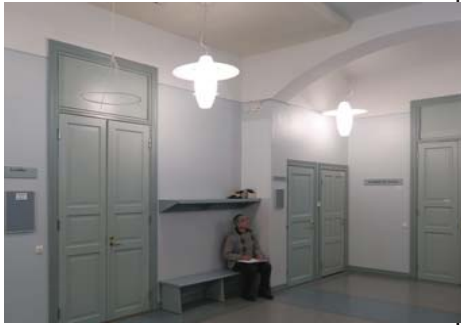
F 1/1**HUONETILAINVENTOINTI**

<i>Huonetila</i> Ala-aula	<i>Huoneen nro</i> 127	<i>Kerros</i> 1	<i>Kohde</i> Valteri, Tervaväylä, Merikartanon yksikkö, ent. Kuuromykkäinkoulu
<i>Alkup. käyttö</i> Eteinen			<i>Rakennus</i> Koulurakennus
			<i>Päiväys</i> 29.1.2018
			<i>Laatija</i> RK
<i>Lattia</i> <ul style="list-style-type: none"> ▪ linoleum, kuvioitu ▪ keskellä harmaa, reunoilla vihertävä, harmaita kenttiä kiertää tummanharmaa koristenauha 			<i>Valokuvia</i>

<i>Jalkalista</i> <ul style="list-style-type: none"> ▪ maalattu puulista, vastaava kuin muissakin tiloissa 			
<i>Seinät</i> <ul style="list-style-type: none"> ▪ tasoitus + maalaus 			
<i>Katto</i> <ul style="list-style-type: none"> ▪ osittainen alaslasku reunoilla valaisinrivistöjen kohdalla, akustoivaa materiaalia 			
<i>Kattolista</i> <ul style="list-style-type: none"> ▪ maalausraitat 			
<i>Sisäovet</i> <ul style="list-style-type: none"> ▪ puupeiliovet, uusittu ▪ pääportaaseen lasiaukolliset metallipalo-ovet

<i>Ikkunat</i>			
<i>Valaisimet</i> <ul style="list-style-type: none"> ▪ riippuvat kattovalaisimet 			
<i>Kiintokalusteet</i> <ul style="list-style-type: none"> ▪ pari naulakkoa ▪ vesipiste ▪ vitriini-infotaulut, esiteteline 			
<i>Irtokalusteet</i> <ul style="list-style-type: none"> ▪ istuinpenkkejä ja pehmustettuja jakkaroita, opasteet 			
<i>LVIS-asennukset</i> <ul style="list-style-type: none"> ▪ vanhat patterit 			
<i>Huomiot</i>

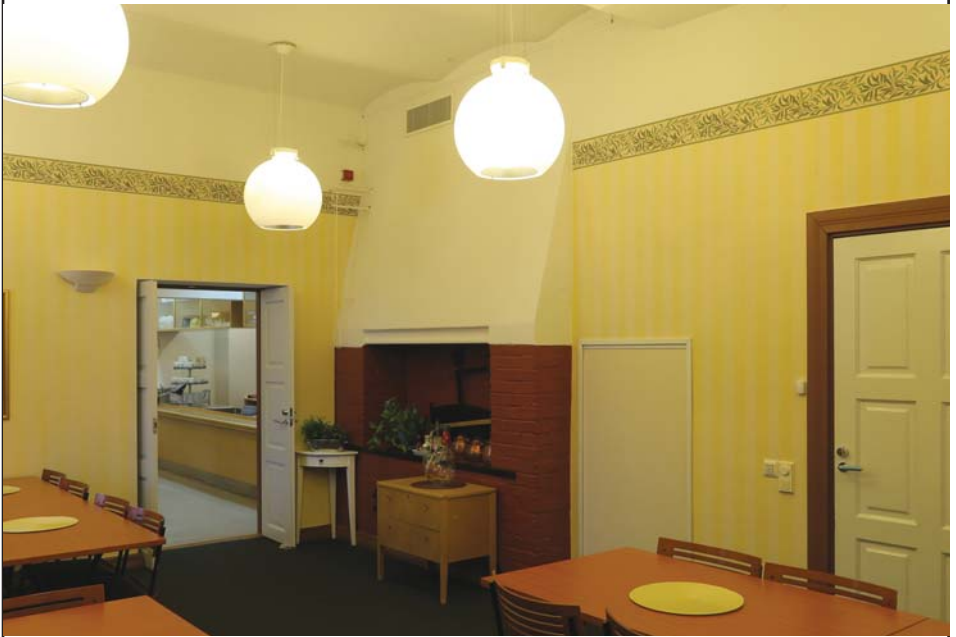
HUONETILAINVENTOINTI

<i>Huonetila</i> Kapinetti	<i>Huoneen nro</i> 108	<i>Kerros</i> 1.	<i>Kohde</i> Valteri, Tervaväylä, Merikartanon yksikkö, ent. Kuuromykkäinkoulu
<i>Alkup. käyttö</i> Leipomatupa			<i>Rakennus</i> Asuntola
			<i>Päiväys</i> 1.2.2018
			<i>Laatija</i> RK
<i>Lattia</i> <ul style="list-style-type: none">▪ akustinen palamatto			<i>Valokuvia</i>

<i>Jalkalista</i> <ul style="list-style-type: none">▪ puulista, maalattu, punaruskea			
<i>Seinät</i> <ul style="list-style-type: none">▪ tasoitus + maalaus, yläosa valkoinen▪ alaosa raidallinen keltasävyinen tapetti + lehtiaiheinen koristenauha			
<i>Katto</i> <ul style="list-style-type: none">▪ tasoitettu ja maalattu kappaholvi, valkoinen			
<i>Kattolista</i>			
<i>Sisäovet</i> <ul style="list-style-type: none">▪ uusi pariovi, puupeiliovi▪ vanha puupeiliovi keittiöön			
<i>Ikkunat</i> <ul style="list-style-type: none">▪ puuikkunat, uusittu 1980-luvulla

<i>Valaisimet</i> <ul style="list-style-type: none">▪ riippuvat pyöreät valaisimet, seinävalaisimia			
<i>Kiintokalusteet</i> <ul style="list-style-type: none">▪ leivinuuni, tiilimuurattu, maalattu punaruskea ja yläosa valkoinen▪ --> taakse pääsee rei'itetyn levyn kohdalta.			
<i>Irtokalusteet</i> <ul style="list-style-type: none">▪ ruokapöydät ja tuolit, vanha nurkkapöytä			
<i>LVIS-asennukset</i> <ul style="list-style-type: none">▪ vanhat levypatterit▪ kattovalaisimet pinta-asennettuina seinävalaisimien sähköt piilossa▪ ilmanvaihto uunin vierestä ja yläpuolelta			
<i>Huomiot</i>

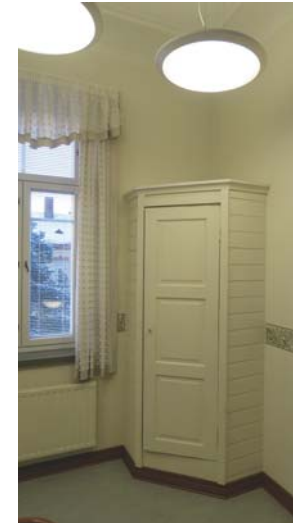
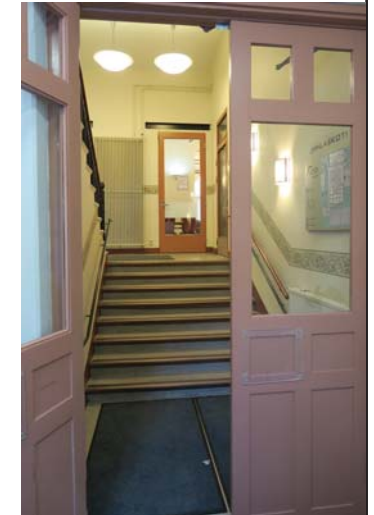
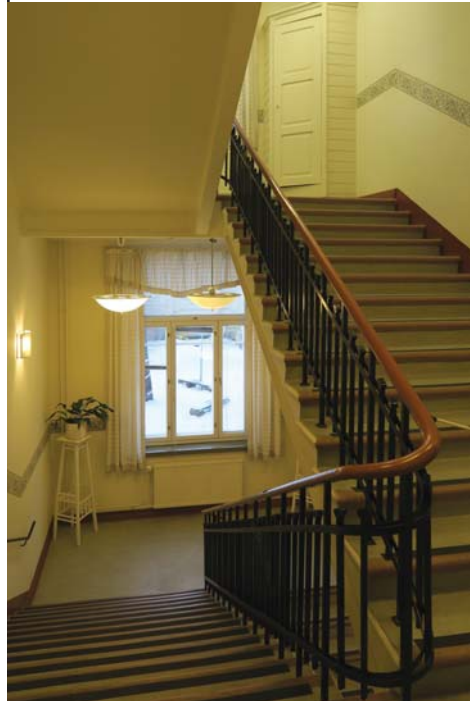
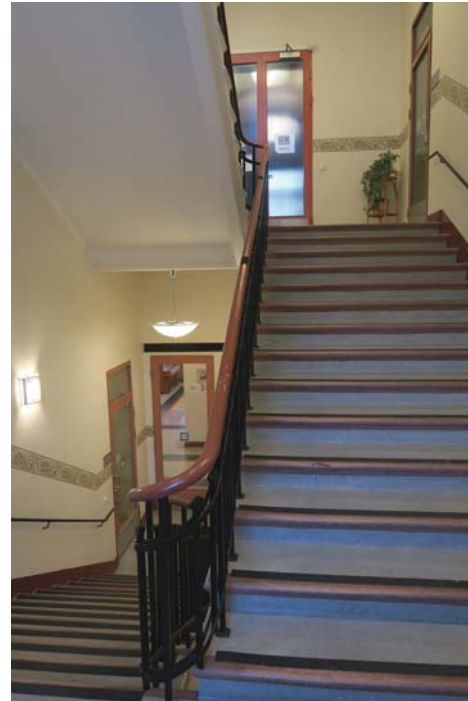
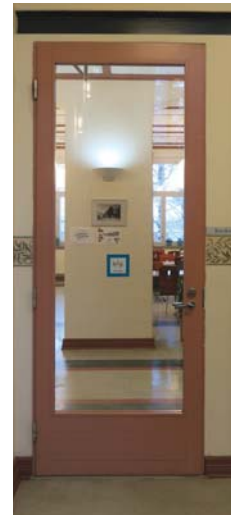
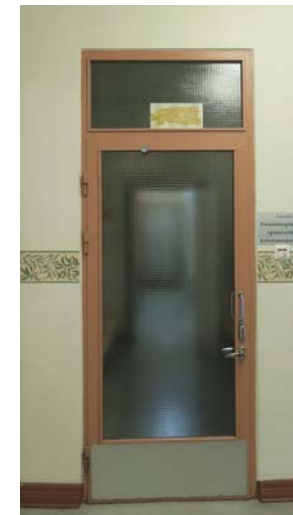
Valokuvia

- vanhat metallikaiteet puisella käsijohteella.
- portaan reunassa ja välitasanteiden reunoissa koristelliset urat

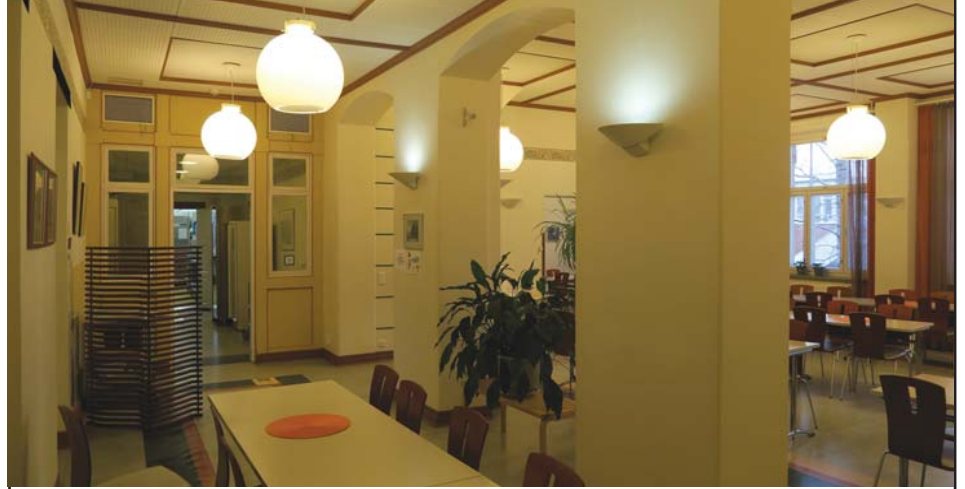
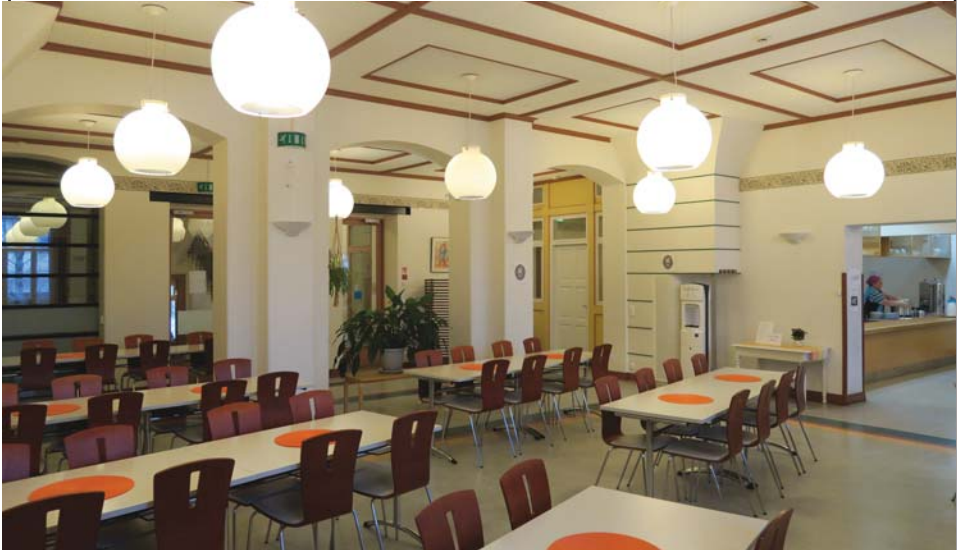
D 1/2**HUONETILAINVENTOINTI**

<i>Huonetila</i>	<i>Huoneen nro</i>	<i>Kerros</i>	<i>Kohde</i>						
Ruokasali ja jakelutila 107A, 107B ja 107C		1.	Valteri, Tervaväylä, Merikartanon yksikkö, ent. Kuuromykkäinkoulu						
<i>Alkup. käyttö</i>	Ruokasali (107A ja 107C), palvelijoiden huone ja ruoan kättämisen huone (107B)		<table border="1"> <thead> <tr> <th><i>Rakennus</i></th> <th><i>Päiväys</i></th> <th><i>Laatija</i></th> </tr> </thead> <tbody> <tr> <td>Asuntola</td> <td>1.2.2018</td> <td>RK</td> </tr> </tbody> </table>	<i>Rakennus</i>	<i>Päiväys</i>	<i>Laatija</i>	Asuntola	1.2.2018	RK
<i>Rakennus</i>	<i>Päiväys</i>	<i>Laatija</i>							
Asuntola	1.2.2018	RK							
<i>Lattia</i>	<ul style="list-style-type: none"> ▪ muovimatto, harmaa ▪ koristeraidat kellertävä, tummanvihreä ja punaruskea 		<i>Valokuvia</i>						
<i>Jalkalista</i>	<ul style="list-style-type: none"> ▪ maalattu puulista, punaruskea 								
<i>Seinät</i>	<ul style="list-style-type: none"> ▪ tasoitus + maalaus, valkoinen ▪ lehtiaiheinen koristenauha, sama kuin portaassa ja kapinetissa ▪ teräspalkit porrashuoneen ovien yläpuolella ▪ vanha puurakenteinen lasi-ovi-rakenne käytäviin 106 ja 132 ▪ uusi lasiseinä käytävään 118

<i>Katto</i>	<ul style="list-style-type: none"> ▪ osin rapattu ja maalattu, osin alaslaskettu akustinen kipsilevykatto ▪ punaruskeat koristelistat. 								
<i>Kattolista</i>	<ul style="list-style-type: none"> ▪ kapea uuden mallinen puulista, punaruskea

<i>Sisäövet</i>	<ul style="list-style-type: none"> ▪ vanhoissa lasiseinissä vanhat puupeiliovet ▪ portaikkoon lasi-puuovet ▪ kapinettiin uusi puupeilipariovi ▪ jakelutilasta käytävään 106 vanha puupeiliovi 								
<i>Ikkunat</i>	<ul style="list-style-type: none"> ▪ puuikkunat, uusittu 1980-luvulla 								
<i>Valaisimet</i>	<ul style="list-style-type: none"> ▪ riippuvat pyöreät valaisimet, ylösvalaisevat seinävalaisimet 								
<i>Kiintokalusteet</i>	<ul style="list-style-type: none"> ▪ jakelukeittiön tiski ja hylly 								
<i>Irtokalusteet</i>	<ul style="list-style-type: none"> ▪ ruokapöydät ja tuolit, piano

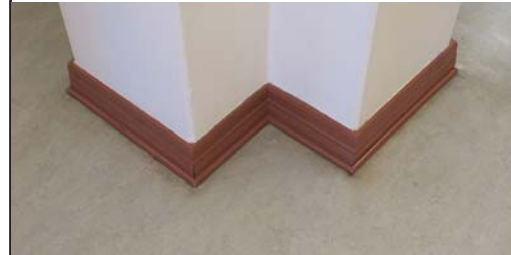
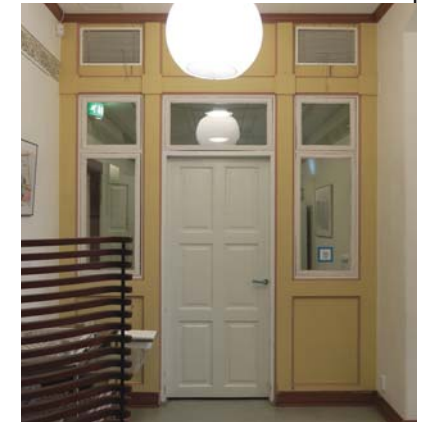
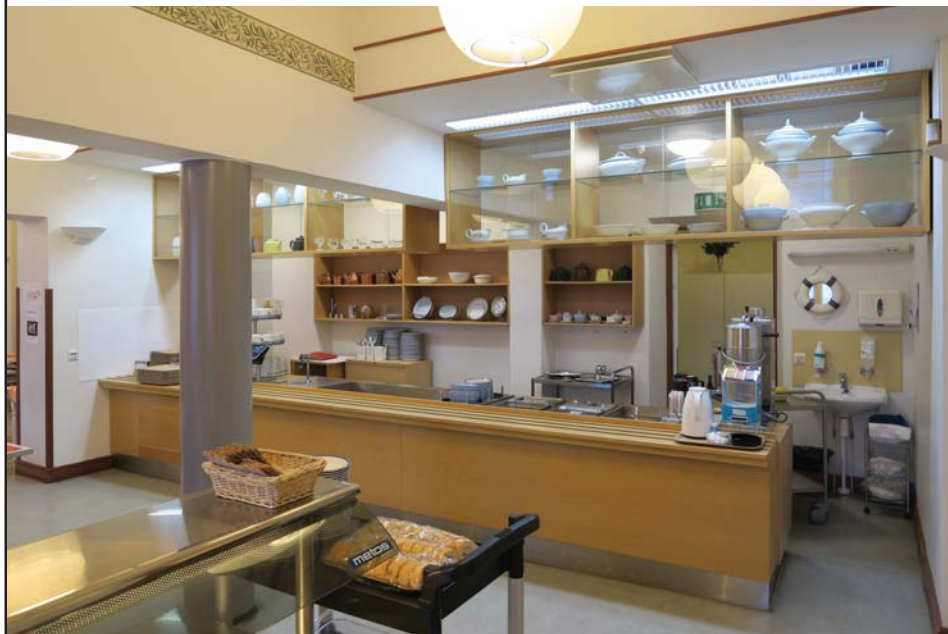
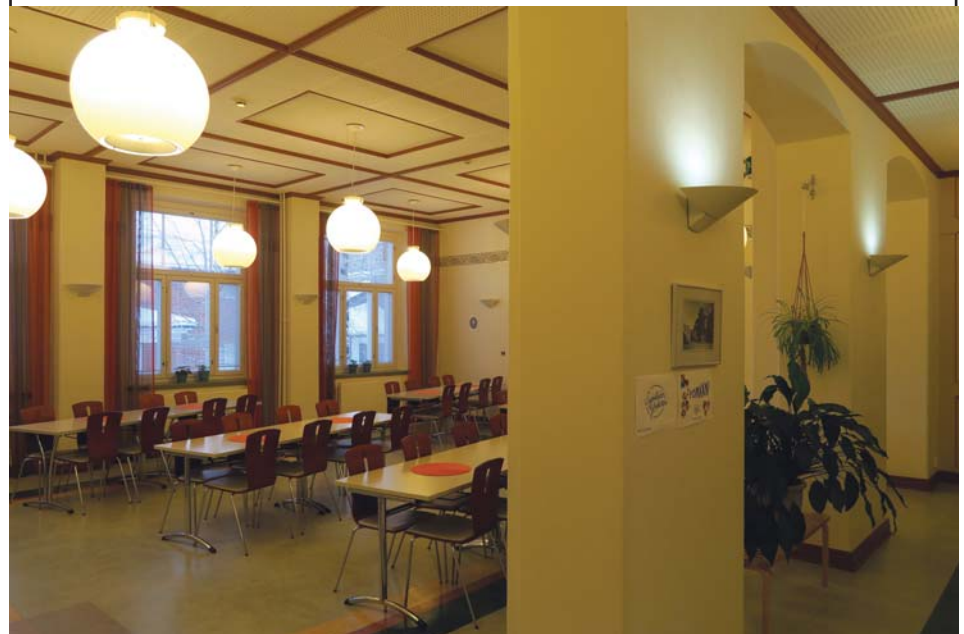
D 2/2

- vanhat levylämpöpatterit
- purettujen uunien paikalla uudet "tuloilmauunit"

- vanhat metallikaiteet puisella käsijohteet

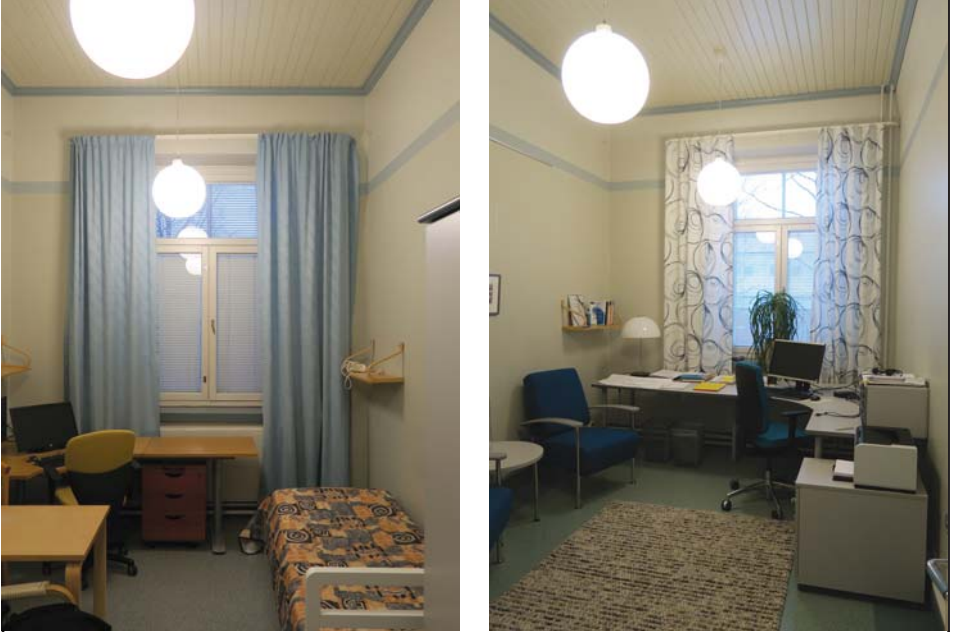
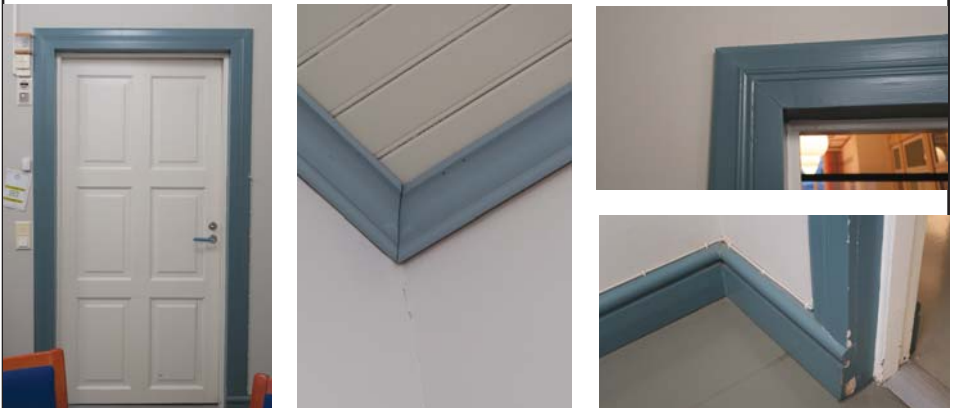
J 1/1**HUONETILAINVENTOINTI**

<i>Huonetila</i>	<i>Huoneen nro</i>	<i>Kerros</i>	<i>Kohde</i>
Toimisto 116 ja huoneet 134-137		1.	Valteri, Tervaväylä, Merikartanon yksikkö, ent. Kuuromykkäinkoulu
<i>Alkup. käyttö</i>			<i>Rakennus</i>
Pukuhuone, vaatesäilö, vaateluhuone, sauna			Asuntola
			<i>Päiväys</i>

1.2.2018
			<i>Laatija</i>
			RK
<i>Lattia</i>	<ul style="list-style-type: none"> ▪ linoleumi, kuviollinen, reunoilla yksivärinen harmaa ▪ tilassa 134 sinivihreät sävyt lattiassa 		
<i>Jalkalista</i>	<ul style="list-style-type: none"> ▪ paksu puulista, sininen 		
<i>Seinät</i>	<ul style="list-style-type: none"> ▪ tasoitus + maalaus, yläosa valkoinen, alaosa vaaleanharmaa, välissä vaaleansininen koristeraita 		
<i>Katto</i>	<ul style="list-style-type: none"> ▪ puupaneli, maalattu vaalean harmaa 		
<i>Kattolista</i>	<ul style="list-style-type: none"> ▪ puulista, maalattu sininen 		
<i>Sisäövet</i>	<ul style="list-style-type: none"> ▪ vanhat puupeiliovet, paitsi tilassa 135 		
<i>Ikkunat</i>	<ul style="list-style-type: none"> ▪ puuikkunat, uusittu 1980-luvulla 		
<i>Valaisimet</i>	<ul style="list-style-type: none"> ▪ riippuvat pallovalaisimet 		
<i>Kiintokalusteet</i>	<ul style="list-style-type: none"> ▪ kaappeja

<i>Irtokalusteet</i>	<ul style="list-style-type: none"> ▪ työpöytiä, sängyt, tuolit, vanha pieni pöytä 		
<i>LVIS-asennukset</i>	<ul style="list-style-type: none"> ▪ vanhat patterit, huoneissa 136 ja 137 ripapatterit 		
<i>Huomiot</i>			
	<i>Valokuvia</i>

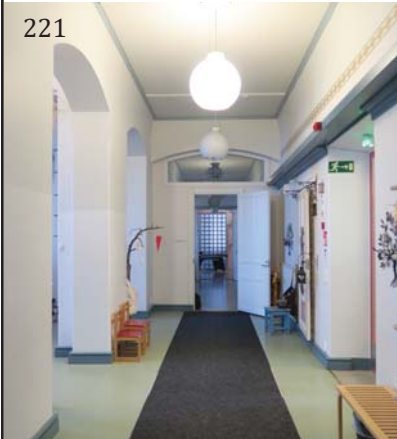
K 1/1

<i>Huonetila</i>	<i>Huoneen nro</i>	<i>Kerros</i>	<i>Kohde</i>
Päiväsali	221 ja 222	2.	Valteri, Tervaväylä, Merikartanon yksikkö, ent. Kuuromykkäinkoulu
<i>Alkup. käyttö</i>	<i>Rakennus</i>	<i>Päiväys</i>	<i>Laatija</i>
Päivähuone	Asuntola	1.2.2018	RK
<i>Lattia</i>	<i>Valokuvia</i>		
<ul style="list-style-type: none">▪ laualattia, maalattu vihreä	 		
<i>Jalkalista</i>	222		
<ul style="list-style-type: none">▪ paksu puulista, sininen			
<i>Seinät</i>			
<ul style="list-style-type: none">▪ tasoitus + maalaus, valkoinen▪ yläosassa salmiakkikuvioinen koristenauha			
<i>Katto</i>			
<ul style="list-style-type: none">▪ jäsennöity puupanelikatto, maalattu valkoinen			
<i>Kattolista</i>			
<ul style="list-style-type: none">▪ puulista, maalattu sininen			
<i>Sisäövet</i>			
<ul style="list-style-type: none">▪ uudet puupeiliovet, joiden yläpuolella kaarevat yläikkunat, 2kpl▪ vasikallinen teräs-lasipalo-ovi portaikkoon

<i>Ikkunat</i>			
<ul style="list-style-type: none">▪ puuikkunat, uusittu 1980-luvulla, yläosat kaarevat			
<i>Valaisimet</i>			
<ul style="list-style-type: none">▪ riippuvat pallovalaisimet			
<i>Kiintokalusteet</i>			
<i>Irtokalusteet</i>			
<ul style="list-style-type: none">▪ pöytiä, vanhoja puutuoleja, lasten tuoleja, sohvia, televisio, kiikkutuoli, hyllykkö, seinällä vanha puupeiliovi			
<i>LVIS-asennukset</i>			
<ul style="list-style-type: none">▪ vanhat levypatterit▪ vanhojen uunien kohdalla "tuloilmauunit"▪ katon sähkövedot pintavetoina			
<i>Huomiot</i>

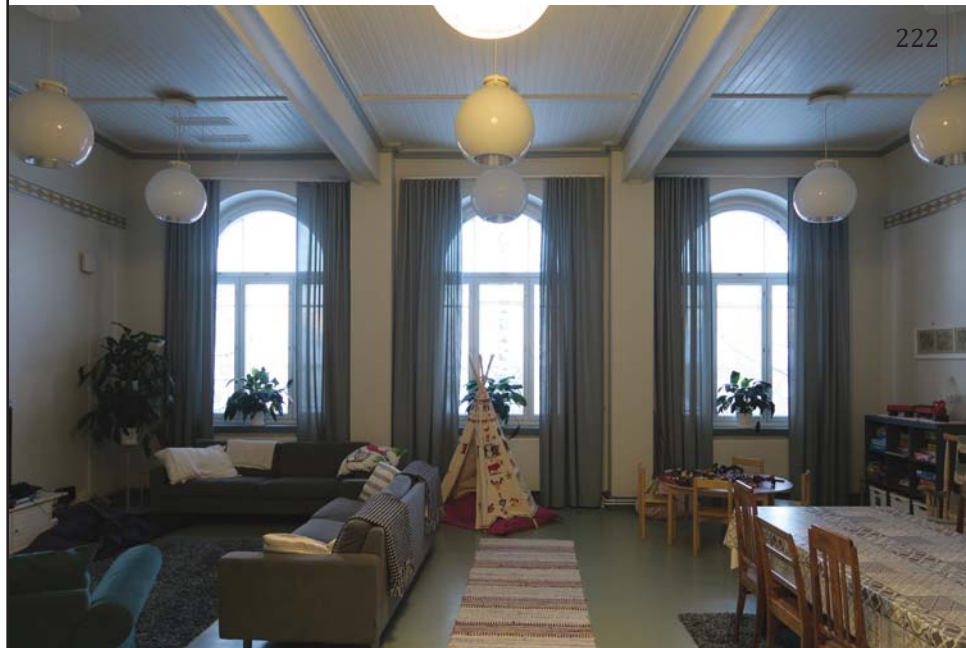
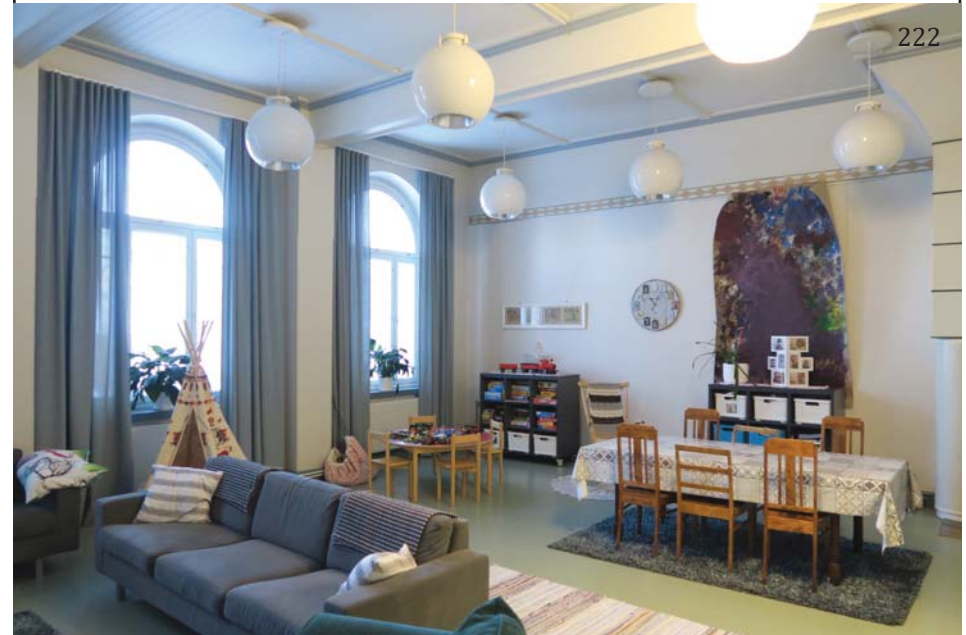
(X) 2/2

<i>Huonetila</i> Päiväsali	<i>Huoneen nro</i> 221 ja 222	<i>Kerros</i> 2.	<i>Kohde</i> Valteri, Tervaväylä, Merikartanon yksikkö, ent. Kuuromykkäinkoulu
<i>Alkup. käyttö</i> Päivähuone			<i>Rakennus</i> Asuntola
			<i>Päiväys</i> 1.2.2018
			<i>Laatija</i> RK

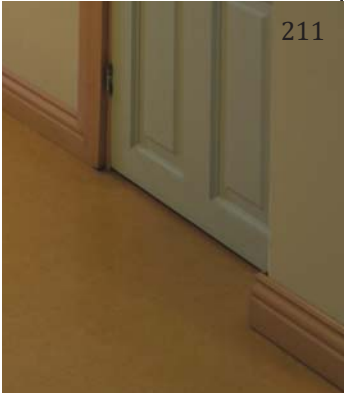
Y 1/2

Huonetilä	Huoneen nro	Kerros	Kohde
Keittiö ja käytävä	211 ja 214	2.	Valteri, Tervaväylä, Merikartanon yksikkö, ent. Kuuromykkäinkoulu
Alkup. käyttö	Rakennus	Päiväys	Laatija
Tualetti - huone	Asuntola	1.2.2018	RK
<i>Lattia</i> <ul style="list-style-type: none">▪ muovimatto, oranssisävy▪ keskellä vaaleansiniset kuviot, joita reunustaa harmaa raita	<i>Valokuvia</i>  		
<i>Jalkalista</i> <ul style="list-style-type: none">▪ paksu puulista, maalattu vaaleanpunainen			
<i>Seinät</i> <ul style="list-style-type: none">▪ tasoitus + maalaus, valkoinen▪ keittiön välitilassa laatoitus, valkoinen			
<i>Katto</i> <ul style="list-style-type: none">▪ puupanelikatto, maalattu valkoinen			
<i>Kattolista</i> <ul style="list-style-type: none">▪ puulista, maalattu valkoinen			
<i>Sisäovet</i> <ul style="list-style-type: none">▪ puuovet, maalattu vaaleansinisiksi▪ uusi puupeiliovi, 1kpl▪ vanhemmat puupeiliovet, wc, siivous 2kpl▪ vanhat korkeat paripuupeiliovet, 1kpl

<i>Ikkunat</i> <ul style="list-style-type: none">▪ puuikkunat, uusittu 1980-luvulla			
<i>Valaisimet</i> <ul style="list-style-type: none">▪ riippuvat kattovalaisimet			
<i>Kiintokalusteet</i> <ul style="list-style-type: none">▪ keittiökallusteet, komeroita, lokeri, naulakko			
<i>Irtokalusteet</i> <ul style="list-style-type: none">▪ pöytiä, tuoleja, vanha puusohva, vanha lipasto, vitriini, nojatuoli, ilmoitustaulu

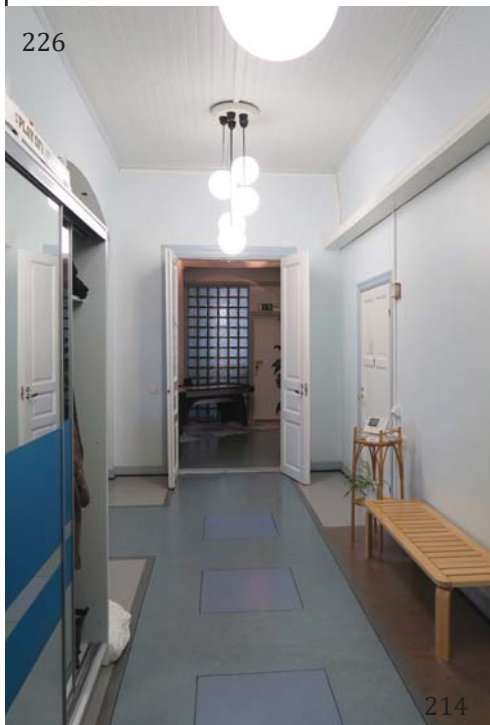
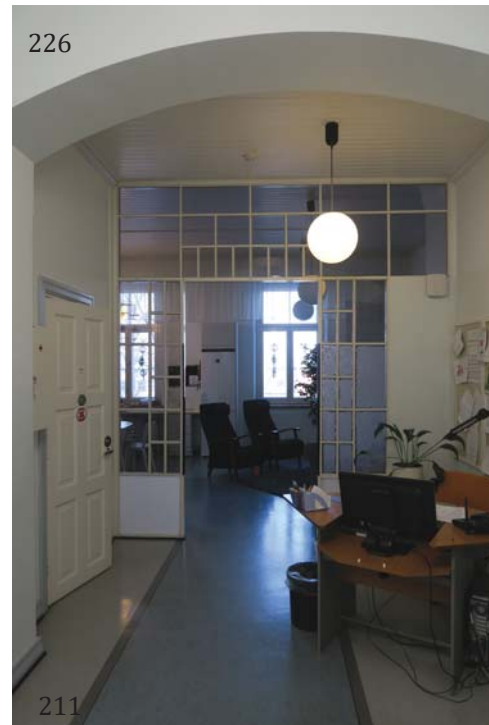
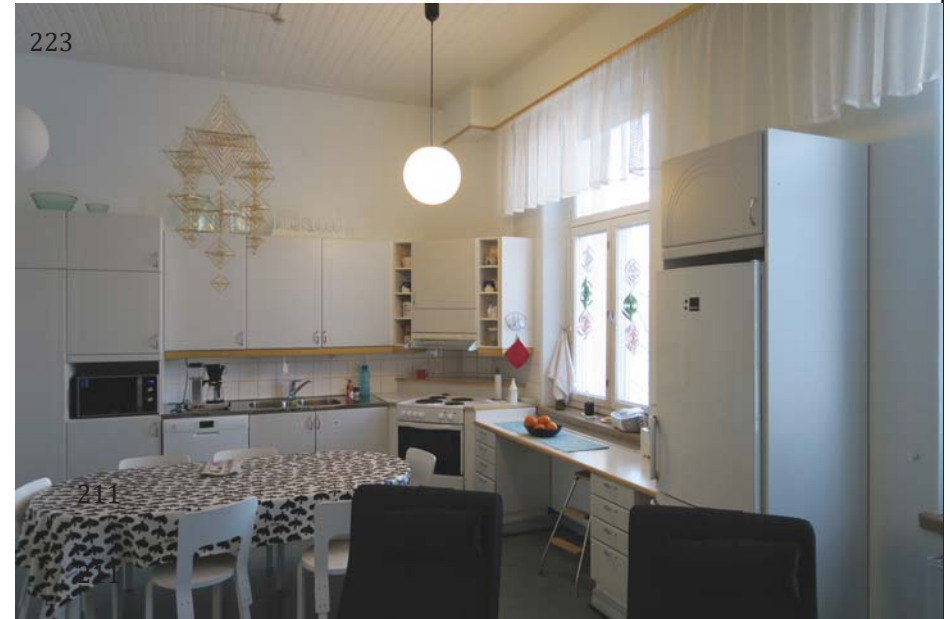
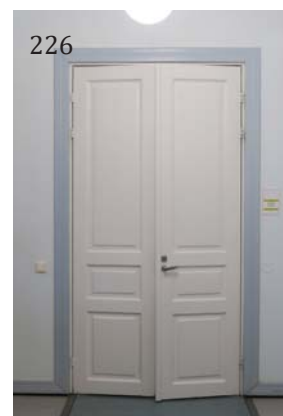
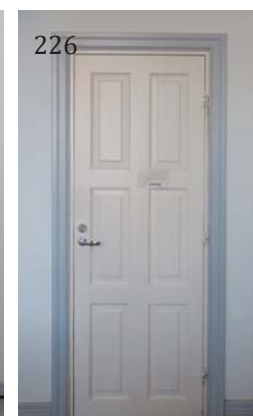
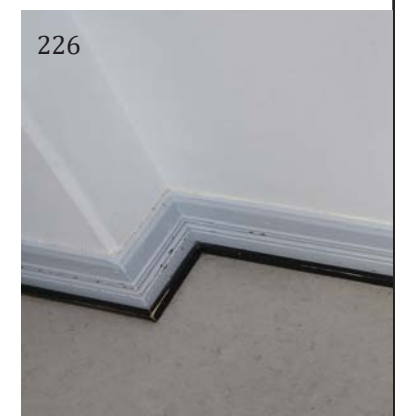
Z 1/2**HUONETILAINVENTOINTI**

<i>Huonetila</i>	<i>Huoneen nro</i>	<i>Kerros</i>	<i>Kohde</i>
Keittiö ja käytävä	223 ja 226	2.	Valteri, Tervaväylä, Merikartanon yksikkö, ent. Kuuromykkäinkoulu
<i>Alkup. käyttö</i>	<i>Rakennus</i>	<i>Päiväys</i>	<i>Laatija</i>
Tualetti - huone	Asuntola	1.2.2018	RK
<i>Lattia</i>	<ul style="list-style-type: none"> ▪ muovimatto, sinivihreä sävy, reunoilla vaalean- ja tummanharmaat koristeraidat, myös muita paikkauksia tai koristeita 		
<i>Jalkalista</i>	<ul style="list-style-type: none"> ▪ profiloitu puulista, maalattu vaaleansininen 		
<i>Seinät</i>	<ul style="list-style-type: none"> ▪ tasoitus + maalaus, valkoinen ▪ tilojen välissä pieniruutuinen lasiseinäke ▪ keittiön välitilassa laatoitus, valkoinen 		
<i>Katto</i>	<ul style="list-style-type: none"> ▪ puupanelikatto, maalattu valkoinen 		
<i>Kattolista</i>	<ul style="list-style-type: none"> ▪ puulista, maalattu valkoinen 		
<i>Sisäovet</i>	<ul style="list-style-type: none"> ▪ uusi puupeiliovi, 2kpl ▪ vanhemmat puupeiliovet, wc, siivous, komero 3kpl ▪ vanhat korkeat paripuupeiliovet, 1kpl

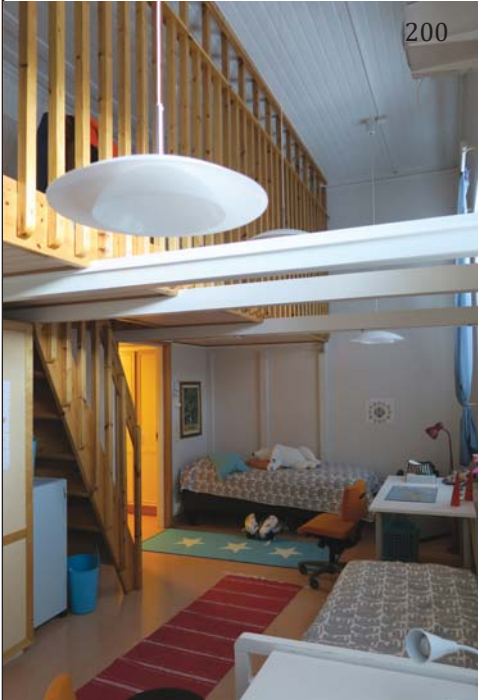
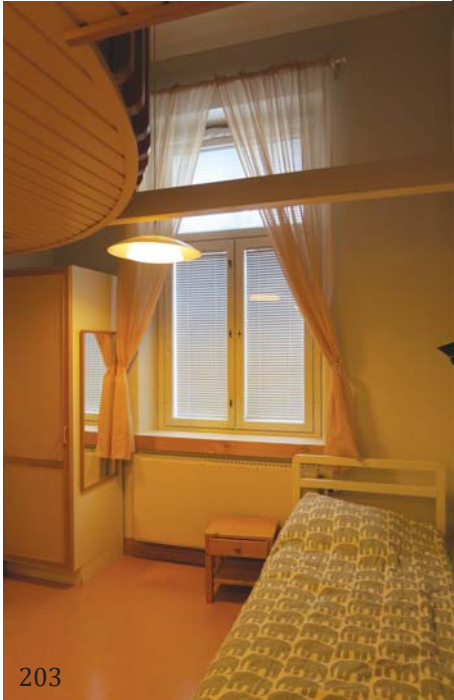
a 1/1

Huonetila	Huoneen nro	Kerros	Kohde
Huoneet	200-204	2.	Valteri, Tervaväylä, Merikartanon yksikkö, ent. Kuuromykkäinkoulu
Alkup. käyttö	Poikien makuuhuone		Rakennus Asuntola
			Päiväys 1.2.2018
			Laatija RK
<i>Lattia</i>	<ul style="list-style-type: none">▪ muovimatto, oranssi		<i>Valokuvia</i>
<i>Jalkalista</i>	<ul style="list-style-type: none">▪ käsittelemätön profiloitu puulista

<i>Seinät</i>	<ul style="list-style-type: none">▪ lasikuitutapetti + maalaus, valkoinen▪ ulkoseinät tasoitus + maalaus, valkoinen

<i>Katto</i>	<ul style="list-style-type: none">▪ ylempi: puupaneli, maalattu valkoinen▪ alempi = parvien kohdalla: puupaneli lakattu		
<i>Kattolista</i>	<ul style="list-style-type: none">▪ puulista, maalattu valkoinen		
<i>Sisäövet</i>	<ul style="list-style-type: none">▪ uudet puupeiliovet, 5kpl		
<i>Ikkunat</i>	<ul style="list-style-type: none">▪ puuikkunat, uusittu 1980-luvulla		
<i>Valaisimet</i>	<ul style="list-style-type: none">▪ roikkuvat kattovalaisimet + parven alla katossa valaisin

<i>Kiintokalusteet</i>	<ul style="list-style-type: none">▪ kaappeja		
<i>Irtokalusteet</i>	<ul style="list-style-type: none">▪ sängyt, pöydät, tuolit		
<i>LVIS-asennukset</i>	<ul style="list-style-type: none">▪ vanhat levytatterit		
<i>Huomiot</i>	<ul style="list-style-type: none">▪ huoneiden päällä parvet, jonne jyrkät puuportaat
