RAKENNUSHISTORIASELVITYS

Valteri-koulu/Oppimis- ja ohjauskeskus Valteri, Tervaväylän toimipiste, Merikartanon yksikkö

Entinen Oulun kuuromykkäinkoulu, Lossikuja 6
OULU 1.6.2018 ARKKITEHTITOIMISTO JORMA TEPPO OY

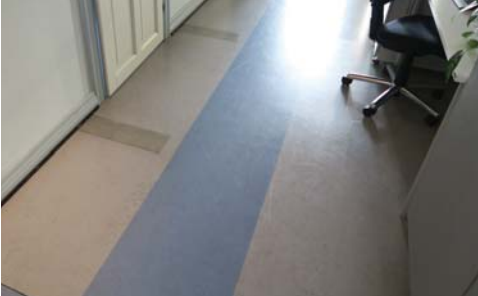
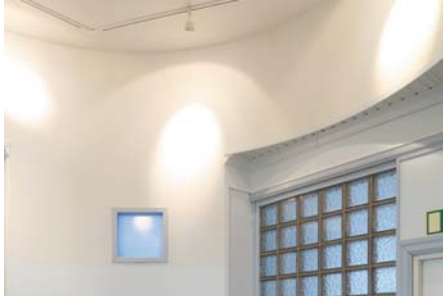
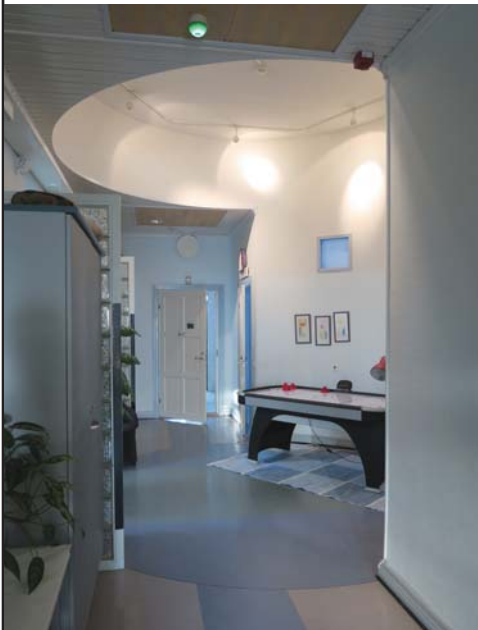
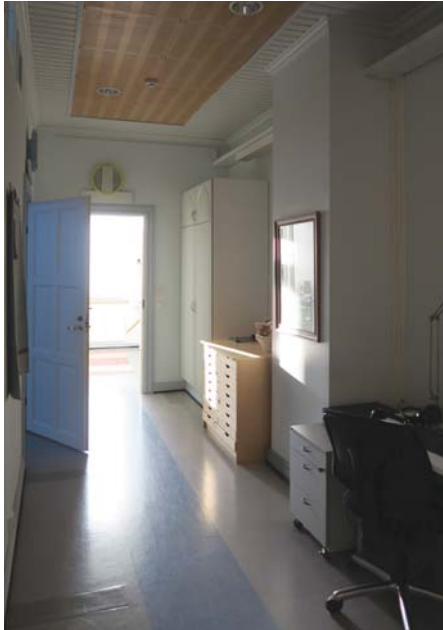
<i>Huonetila</i>	<i>Huoneen nro</i>	<i>Kerros</i>	<i>Kohde</i>
Aula	238	2.	Valteri, Tervaväylä, Merikartanon yksikkö, ent. Kuuromykkäinkoulu
<i>Alkup. käyttö</i>	<i>Rakennus</i>	<i>Päiväys</i>	<i>Laatija</i>
Tyttöjen makuuhuone	Asuntola	1.2.2018	RK
<i>Lattia</i>	<ul style="list-style-type: none"> ▪ muovimatto, keskellä sininen pyöreäkuvio, reunoilla harmaa ▪ paikkauksia tai vanhojen rakenteiden paikkoja ruskealla 		
<i>Jalkalista</i>	<ul style="list-style-type: none"> ▪ puulista, maalattu valkoinen 		
<i>Seinät</i>	<ul style="list-style-type: none"> ▪ lasikuitutapetti + maalaus, osittain tasoitus + maalaus ▪ poistumistieportaan kohdalla lasitiili 		
<i>Katto</i>	<ul style="list-style-type: none"> ▪ alaslaskettu panelikatto, maalattu valkoinen ▪ osittain keskialueilla rei'itetty akustoiva levy 		
<i>Kattolista</i>	<ul style="list-style-type: none"> ▪ puulista, maalattu valkoinen 		
<i>Sisäövet</i>	<ul style="list-style-type: none"> ▪ vanha paripuupeiliovi, 1kpl ▪ uudet puupeiliovet huoneisiin ja pesutiloihin, 4kpl ▪ uudet laakaovet poistumistieportaaseen ja leikkihuoneeseen, 2 kpl

<i>Ikkunat</i>	<ul style="list-style-type: none"> ▪ pienet neliöikkunat huoneisiin 		
<i>Valaisimet</i>	<ul style="list-style-type: none"> ▪ kattoon upotetut pyöreät alasvalot ▪ pyöreässä katon kohdassa halogeenispotit ▪ pitkällä sivulla seinän vieressä loisteputkivalaisimia 		
<i>Kiintokalusteet</i>	<ul style="list-style-type: none"> ▪ kaappeja 		
<i>Irtokalusteet</i>	<ul style="list-style-type: none"> ▪ ilmakiekko, työpöytä, piirustuslaatikosto, työtuoli, nojatuoli 		
<i>LVIS-asennukset</i>			
<i>Huomiot</i>	<ul style="list-style-type: none"> ▪ keskellä pyöreä "keskustila", jota korostettu alaslasketun katon nuodolla ja lattiamaton värityksellä. ▪ jokaiseen huoneeseen pieni neliöikkuna

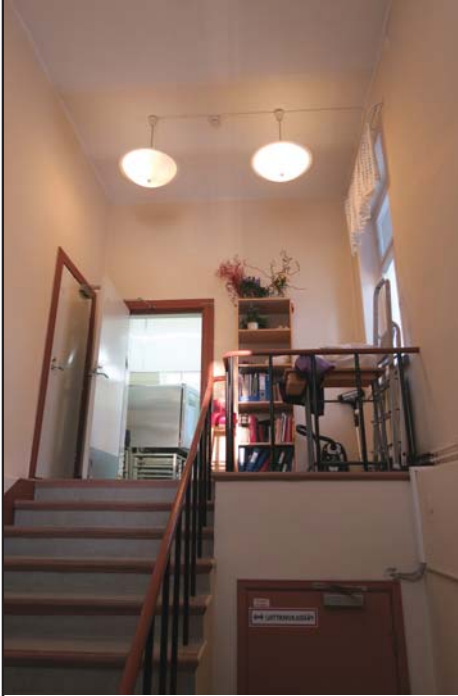
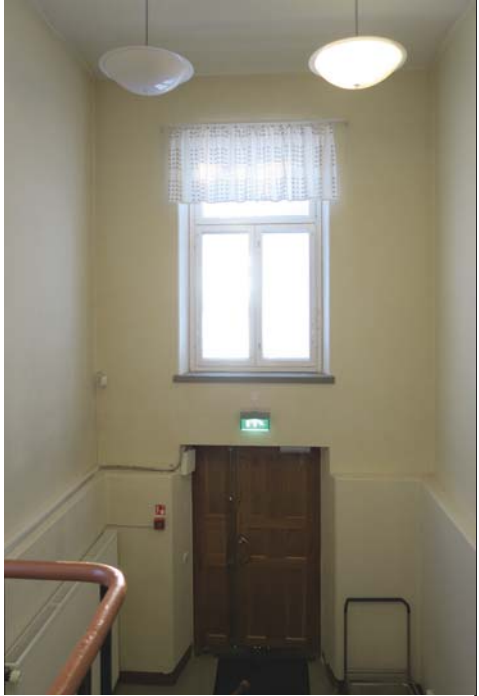
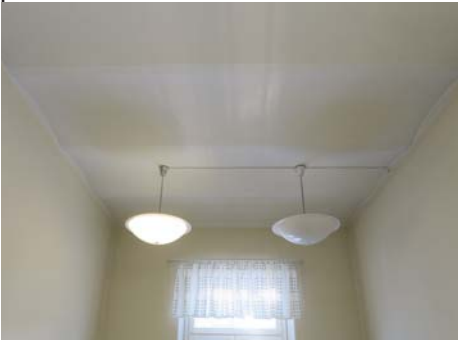
B 1/1**HUONETILAINVENTOINTI**

<i>Huonetila</i>	<i>Huoneen nro</i>	<i>Kerros</i>	<i>Kohde</i>
Keittiöportaikko	113	1. ja 2.	Valteri, Tervaväylä, Merikartanon yksikkö, ent. Kuuromykkäinkoulu
<i>Alkup. käyttö</i>		<i>Rakennus</i>	<i>Päiväys</i>
Keittiöportaikko		Asuntola	1.2.2018
			<i>Laatija</i>
			RK
<i>Lattia</i>	<ul style="list-style-type: none"> tasanteet: muovimatto, harmaa portaat: betoniporras, muovimatto + liukueste 		
<i>Jalkalista</i>	<ul style="list-style-type: none"> pääosin maalattu, punaruskea ylätasanteella maalattu puulista 		
<i>Seinät</i>	<ul style="list-style-type: none"> tasointu + maalaus, kellertävä valkoinen 		
<i>Katto</i>	<ul style="list-style-type: none"> tasointu ja maalattu kappaholvi, valkoinen 		
<i>Kattolista</i>			
<i>Sisäovet</i>	<ul style="list-style-type: none"> ulko-ovi: tammi-lasiovi, uusittu 2017 kellariin johtava ovi: metallinen palo-ovi, uusittu keittiöön ja toimistoon johtavat ovet: uusittu laakaovi

<i>Ikkunat</i>	<ul style="list-style-type: none"> puuikkunat, uusittu 1980-luvulla 		
<i>Valaisimet</i>	<ul style="list-style-type: none"> riippuvat valaisimet 		
<i>Kiintokalusteet</i>			
<i>Irtokalusteet</i>			
<i>LVIS-asennukset</i>	<ul style="list-style-type: none"> lämpöpatterit kattovalaisimet pinta-asennettuina 		
<i>Huomiot</i>	<ul style="list-style-type: none"> vanhat metallikaiteet puisella käsijohteel 		
	<i>Valokuvia</i>

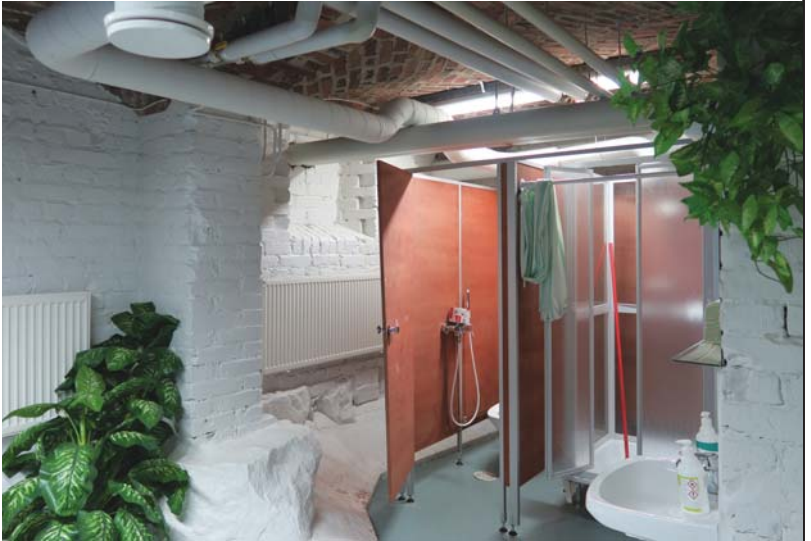
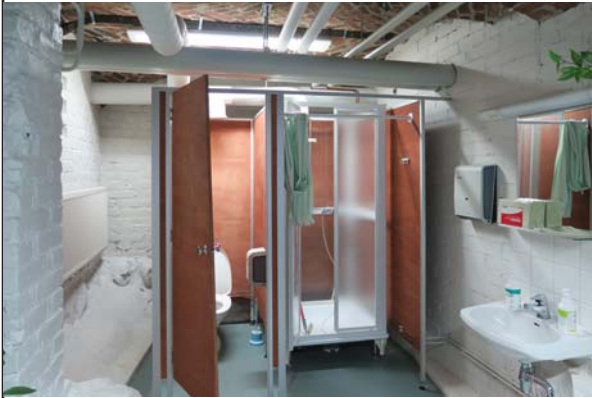
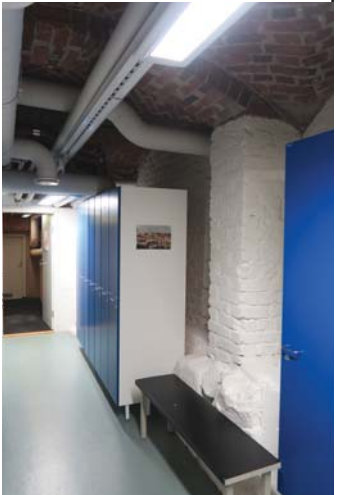
e 1/1

<i>Huonetila</i>	<i>Huoneen nro</i>	<i>Kerros</i>	<i>Kohde</i>		
Pukuhuone	005	Kellari	Valteri, Tervaväylä, Merikartanon yksikkö, ent. Kuuromykkäinkoulu		
<i>Alkup. käyttö</i>			<i>Rakennus</i>	<i>Päiväys</i>	<i>Laatija</i>
Puukellari			Asuntola	1.2.2018	RK
<i>Lattia</i>	<ul style="list-style-type: none">▪ hitsattu liukueste muovimatto				
<i>Jalkalista</i>	<ul style="list-style-type: none">▪ vanhaa kivianturaa				
<i>Seinät</i>	<ul style="list-style-type: none">▪ luonnonkiviä ja muurattua tiiliseinää, maalattu valkoiseksi				
<i>Katto</i>	<ul style="list-style-type: none">▪ ristiholvi, tiilipinnalla				
<i>Kattolista</i>					
<i>Sisäövet</i>	<ul style="list-style-type: none">▪ uusi laakaovi, 1kpl				
<i>Ikkunat</i>	<ul style="list-style-type: none">▪ vanha ikkuna-aukko muurattu umpeen				
<i>Valaisimet</i>	<ul style="list-style-type: none">▪ loisteputkivalaisimet katossa				
<i>Kiintokalusteet</i>	<ul style="list-style-type: none">▪ tilassa irrallisena vanerisin seinäkkein rajattu wc ja suihkukaappi▪ vesipiste▪ pukukaapit, ovet siniset, rungot valkoiset

<i>Irtokalusteet</i>	<ul style="list-style-type: none">▪ penkkejä				
<i>LVIS-asennukset</i>	<ul style="list-style-type: none">▪ katossa runsaasti lvi-putkia▪ uudet patterit				
<i>Huomiot</i>	<ul style="list-style-type: none">▪ seinä- ja kattopinnat alkuperäiset				
			<i>Valokuvia</i>

95. Kellarissa on osin näkyvissä savitiilipintaisia ristiholvauksia. Myös tiiliseiniä on runsaasti näkyvissä joko maalattuina tai puhtaaksi muurattuina. Pukuhuonetilassa ovat näkyvissä luonnonkivianturat, koska tila on 1950-luvulla syvennetty polttoainetarastoksi.

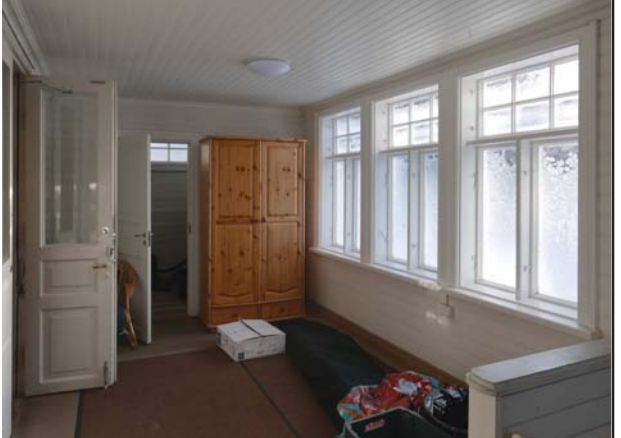
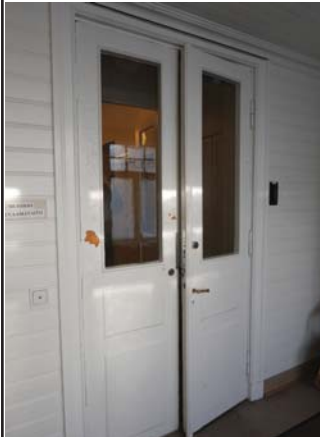
M 1/1

<i>Huonetila</i> Kuisti	<i>Huoneen nro</i> 012	<i>Kerros</i> 1.	<i>Kohde</i> Valteri, Tervaväylä, Merikartanon yksikkö, ent. Kuuromykkäinkoulu
<i>Alkup. käyttö</i> Komero			<i>Rakennus</i> Johtajan asunto
			<i>Päiväys</i> 20.2.2018
			<i>Laatija</i> RK
<i>Lattia</i> <ul style="list-style-type: none">▪ liukuesteinen muovimatto			<i>Valokuvia</i>  
<i>Jalkalista</i> <ul style="list-style-type: none">▪ puujalkalista, maalattu vaaleanruskea

<i>Seinät</i> <ul style="list-style-type: none">▪ leveä vaakasuuntainen helmiponttipaneli, maalattu valkoinen			
<i>Katto</i> <ul style="list-style-type: none">▪ helmiponttipanelikatto, maalattu valkoinen			
<i>Kattolista</i> <ul style="list-style-type: none">▪ puulista, maalattu valkoinen			
<i>Sisäovet</i> <ul style="list-style-type: none">▪ uusi puupeiliovikomeroon, 1kpl▪ vanha lasiaukollinen paripuupeiliovi tuulikaappiin, 1kpl▪ ulko-ovi paripuupeiliovi, 1kpl

<i>Ikkunat</i> <ul style="list-style-type: none">▪ vanhat yksilasiset puuikkunat, T-jako, yläosa pikkuruutuinen, 4kpl▪ vanhat yksilasiset pienet puuikkunat, ruutujako, 4kpl			 
<i>Valaisimet</i> <ul style="list-style-type: none">▪ kattoplatfondi			
<i>Kiintokalusteet</i> <ul style="list-style-type: none">▪ kaappi			
<i>Irtokalusteet</i>			
<i>LVIS-asennukset</i>			
<i>Huomiot</i> <ul style="list-style-type: none">▪ portaat ulko-ovelle

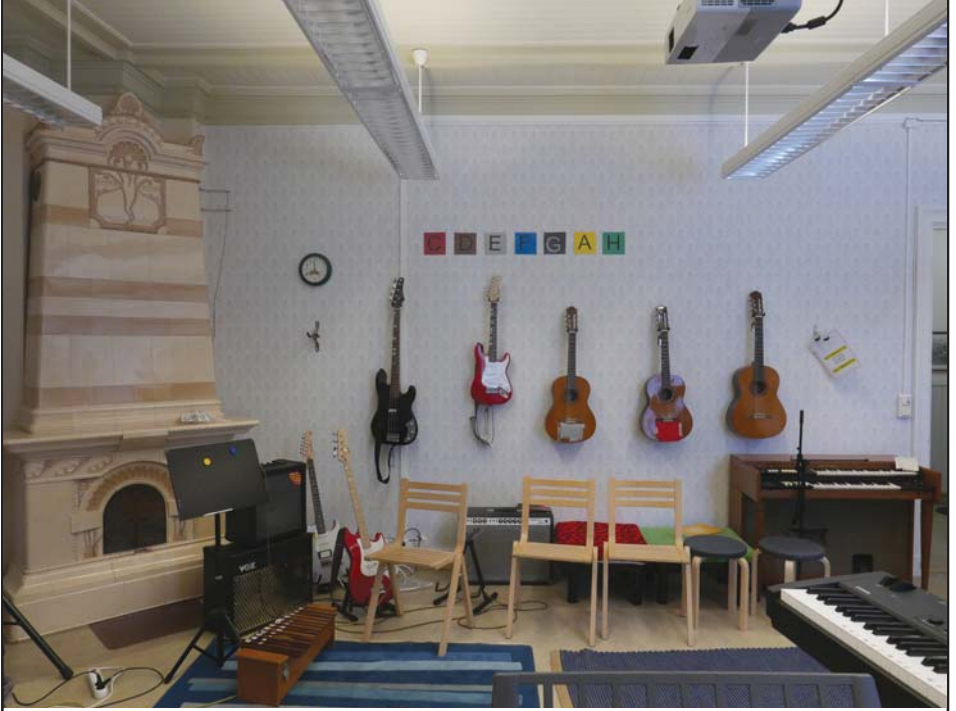
A 1/2**HUONETILAINVENTOINTI**

<i>Huonetila</i> Musiikkiluokka	<i>Huoneen nro</i> 002	<i>Kerros</i> 1.	<i>Kohde</i> Valteri, Tervaväylä, Merikartanon yksikkö, ent. Kuuromykkäinkoulu		
<i>Alkup. käyttö</i> Sali			<i>Rakennus</i> Johtajan asunto	<i>Päiväys</i> 20.2.2018	<i>Laatija</i> RK
<i>Lattia</i> <ul style="list-style-type: none">▪ linoleumi

<i>Jalkalista</i> <ul style="list-style-type: none">▪ puujalkalista, maalattu vaaleanruskea					
<i>Seinät</i> <ul style="list-style-type: none">▪ tapetti					
<i>Katto</i> <ul style="list-style-type: none">▪ helmiponttipaneli, reunat kasetoitu, maalattu valkoinen▪ jäsentävät jaot vaaleanharmaa					
<i>Kattolista</i> <ul style="list-style-type: none">▪ leveä puulista, maalattu vaaleanharmaa					
<i>Sisäövet</i> <ul style="list-style-type: none">▪ vanhat paripuupeiliovet, 2kpl					
<i>Ikkunat</i> <ul style="list-style-type: none">▪ vanhat kaksinkertaiset ikkunat, T-jako, yläosa pikkuruutuinen

<i>Valaisimet</i> <ul style="list-style-type: none">▪ loisteputkivalaisimet					
<i>Kiintokalusteet</i> <ul style="list-style-type: none">▪ kirjahylly, valkokangas					
<i>Irtokalusteet</i> <ul style="list-style-type: none">▪ soittimia, tuoleja, kaappi

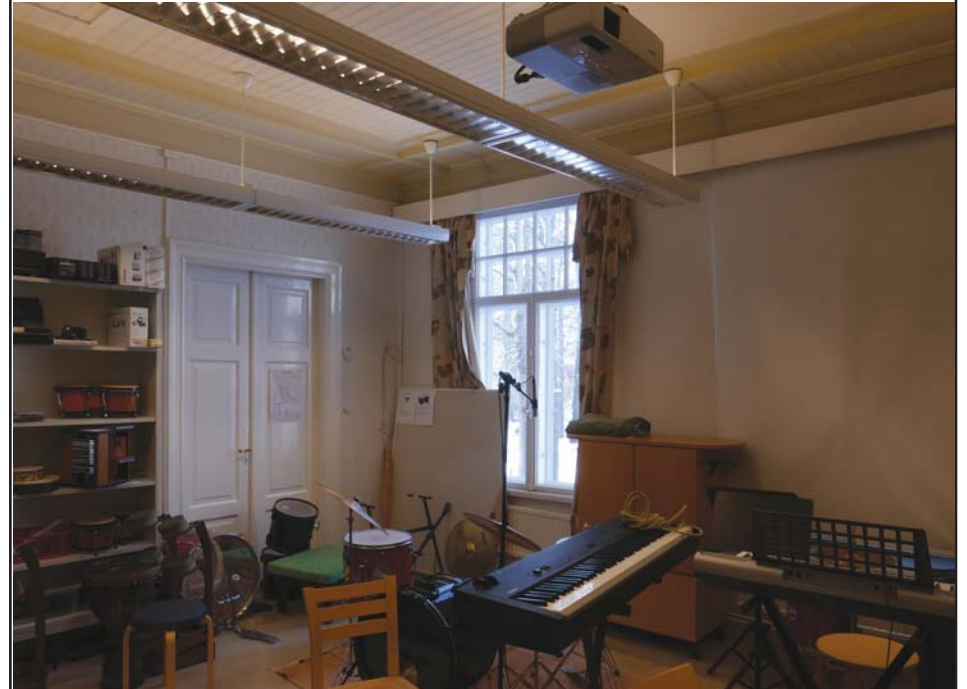
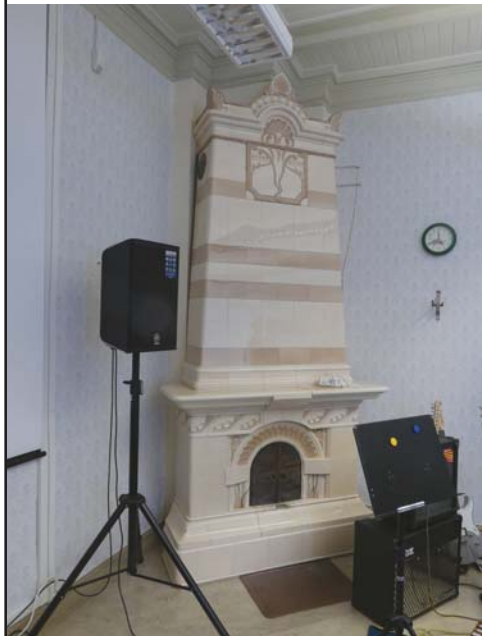
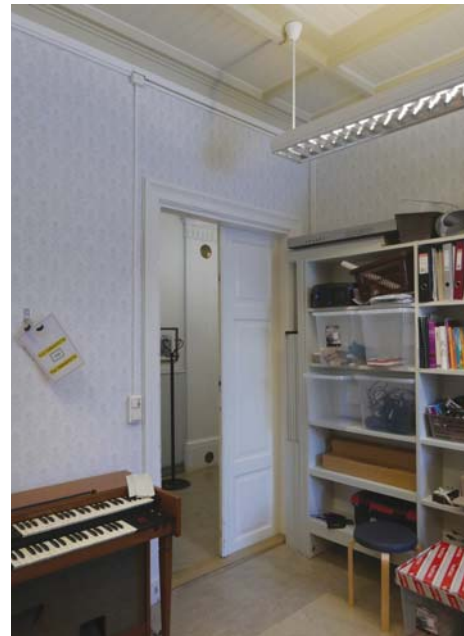
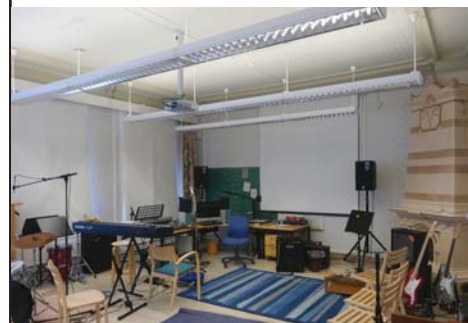
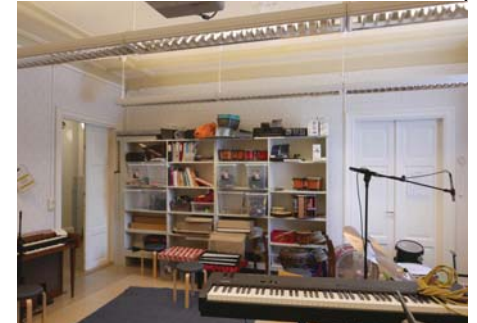
LVIS-asennukset

- sähköt pinta-asennuksina
- projektori
- uudet patterit

- alkuperäinen kaakeliuuni

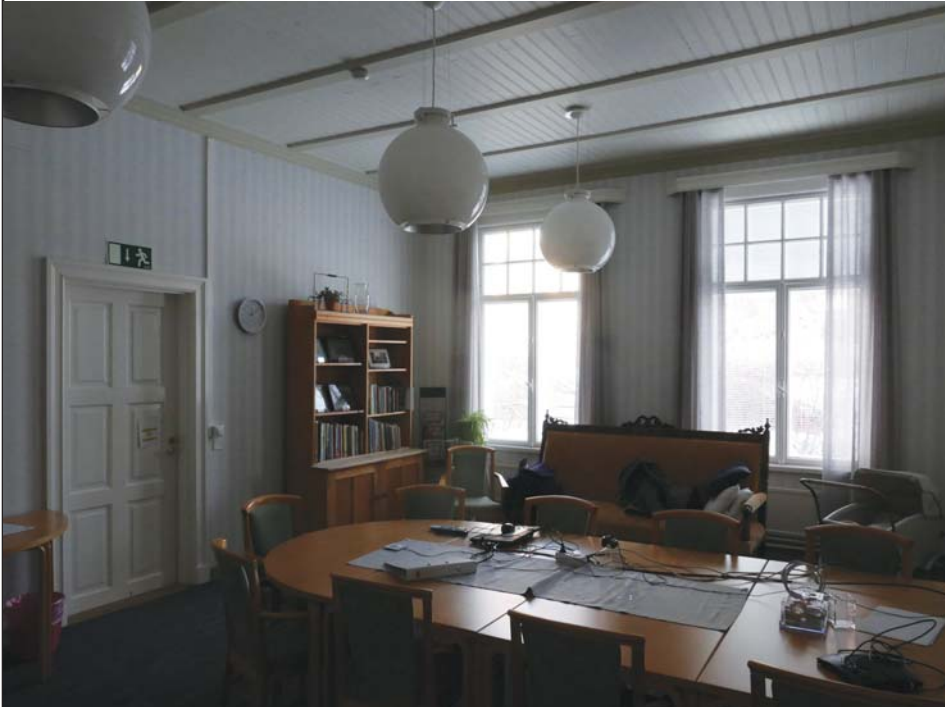
<i>Huonetila</i> Kokoushuone	<i>Huoneen nro</i> 006	<i>Kerros</i> 1.	<i>Kohde</i> Valteri, Tervaväylä, Merikartanon yksikkö, ent. Kuuromykkäinkoulu		
<i>Alkup. käyttö</i> Ruokasali			<i>Rakennus</i> Johtajan asunto	<i>Päiväys</i> 20.2.2018	<i>Laatija</i> RK
<i>Lattia</i> <ul style="list-style-type: none">▪ kokolattiamatto, meelerattu harmaa	<i>Valokuvia</i>

<i>Jalkalista</i> <ul style="list-style-type: none">▪ puujalkalista, maalattu vaaleanruskea					
<i>Seinät</i> <ul style="list-style-type: none">▪ tapetti					
<i>Katto</i> <ul style="list-style-type: none">▪ jäsennöity helmiponttipanelikatto, maalattu valkoinen▪ jäsentävät jaot vaaleanharmaa					
<i>Kattolista</i> <ul style="list-style-type: none">▪ leveä puulista, maalattu vaaleanharmaa					
<i>Sisäövet</i> <ul style="list-style-type: none">▪ vanhat paripuupeiliovat, 2kpl▪ vanha puupeiliovi, 1kpl					
<i>Ikkunat</i> <ul style="list-style-type: none">▪ vanhat kaksinkertaiset ikkunat, T-jako, yläosa pikkuruutuinen

<i>Valaisimet</i> <ul style="list-style-type: none">▪ riippuvat erikoispallovalaisimet, uudet					
<i>Kiintokalusteet</i> <ul style="list-style-type: none">▪ av-varusteet▪ tussitaulu					
<i>Irtokalusteet</i> <ul style="list-style-type: none">▪ kokouspöytä ja tuolit▪ vanhat sohva, kirjahylly, lastenvaunut ja kukkapöytä

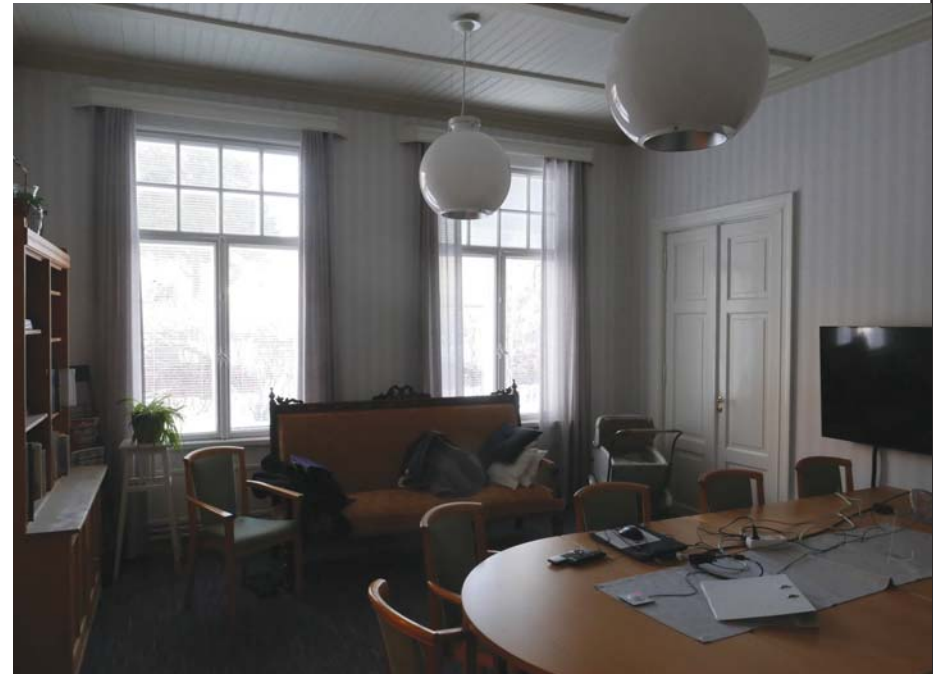
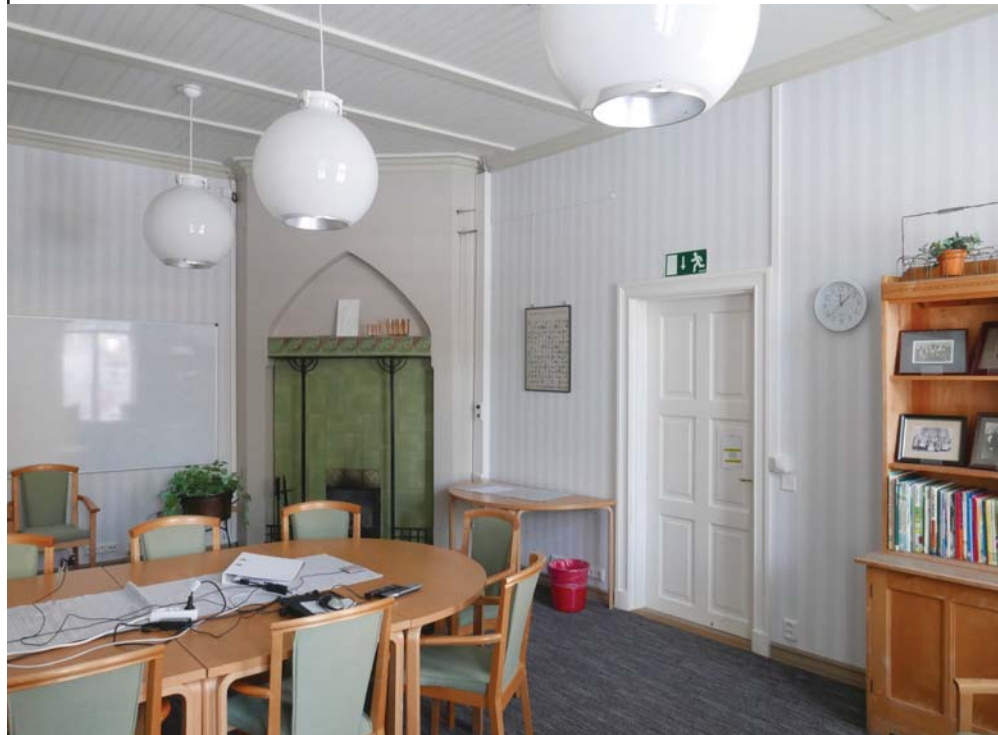
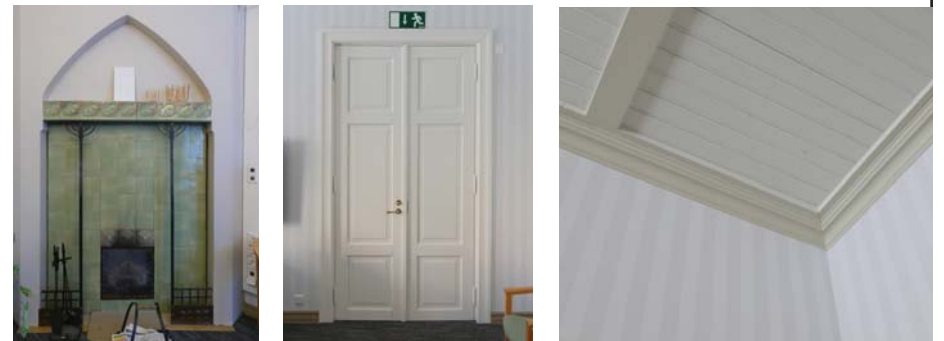
- alkuperäinen kaakeliuuni

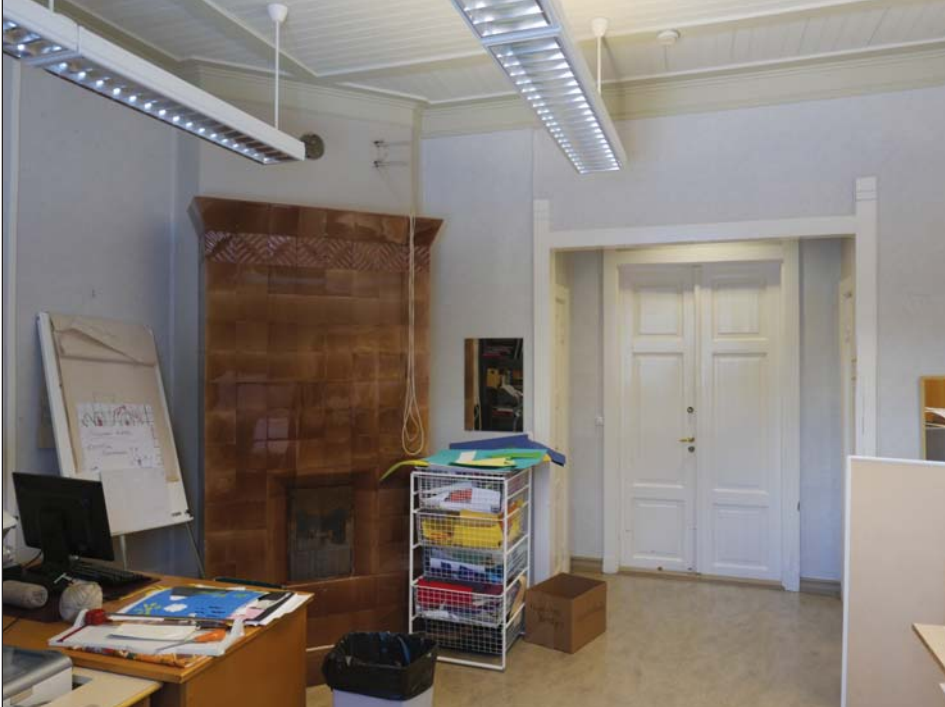
<i>Huonetila</i> Kuvaamataitoluokka	<i>Huoneen nro</i> 001	<i>Kerros</i> 1.	<i>Kohde</i> Valteri, Tervaväylä, Merikartanon yksikkö, ent. Kuuromykkäinkoulu
<i>Alkup. käyttö</i> Kanslia			<i>Rakennus</i> Johtajan asunto
			<i>Päiväys</i> 20.2.2018
			<i>Laatija</i> RK
<i>Lattia</i> <ul style="list-style-type: none">▪ linoleumi			<i>Valokuvia</i>

<i>Jalkalista</i> <ul style="list-style-type: none">▪ puujalkalista, maalattu vaaleanruskea			
<i>Seinät</i> <ul style="list-style-type: none">▪ tapetti			
<i>Katto</i> <ul style="list-style-type: none">▪ jäsennöity helmiponttipanelikatto, maalattu valkoinen▪ jäsentävät jaot vaaleanharmaa			
<i>Kattolista</i> <ul style="list-style-type: none">▪ leveä puulista, maalattu vaaleanharmaa			
<i>Sisäovet</i> <ul style="list-style-type: none">▪ vanhat paripuupeiliovat, 2kpl▪ vanhat puupeiliovat komeroihin, 2kpl▪ ovien peitelistöitukset eri malliset kuin muissa huoneissa

<i>Ikkunat</i> <ul style="list-style-type: none">▪ vanhat kaksinkertaiset ikkunat, T-jako, yläosa pikkuruutuinen			
<i>Valaisimet</i> <ul style="list-style-type: none">▪ loisteputkivalaisimet▪ Kiintokalusteet			
<i>Irtokalusteet</i> <ul style="list-style-type: none">▪ hyllyköt, pöydät, tuolit			
<i>LVIS-asennukset</i> <ul style="list-style-type: none">▪ uudet patterit

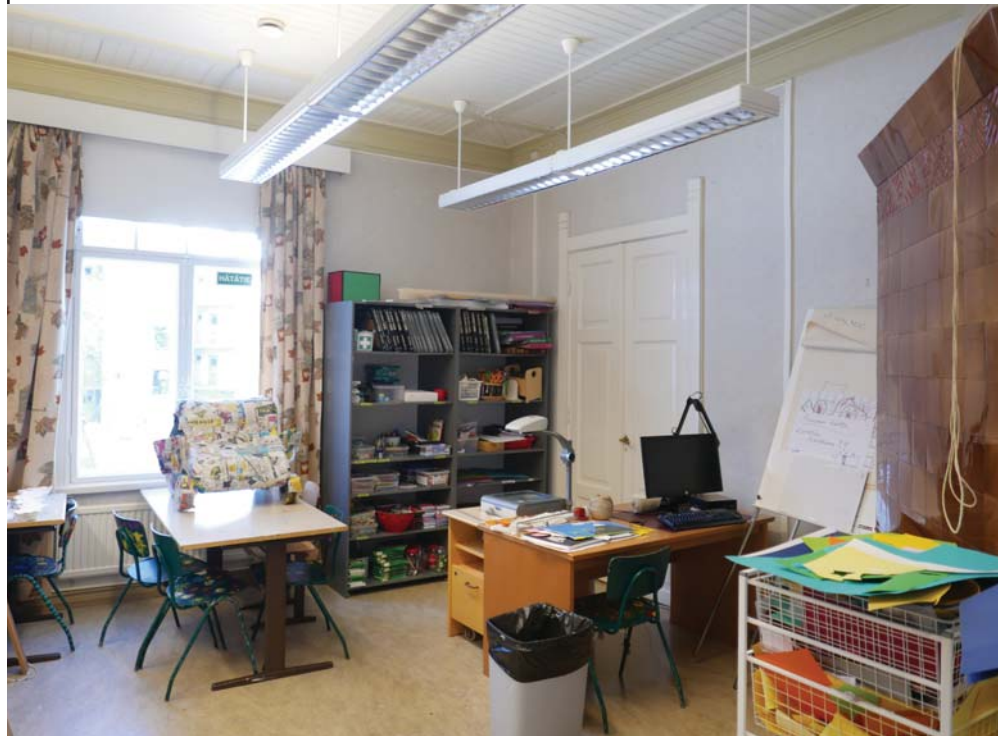
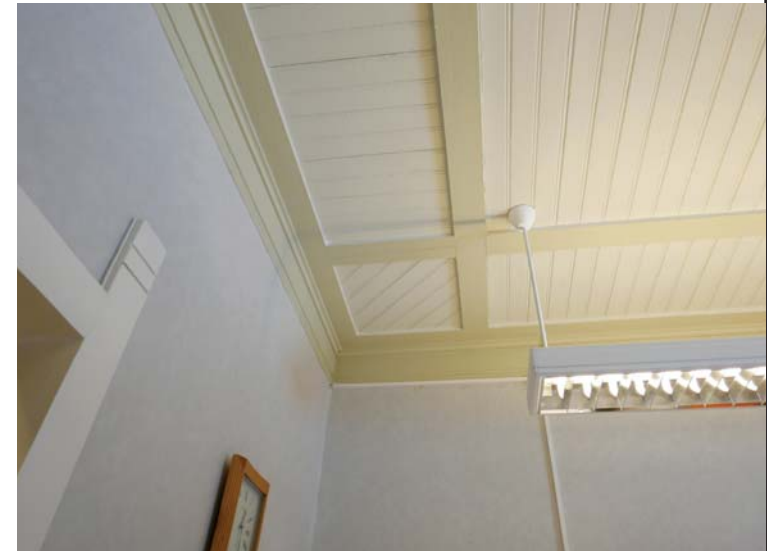
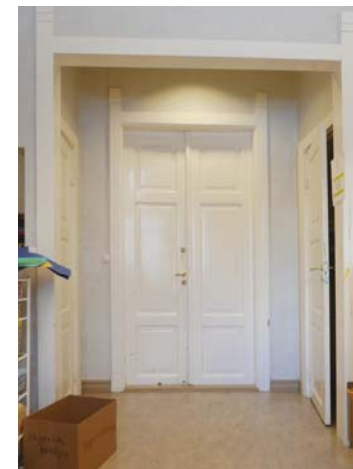
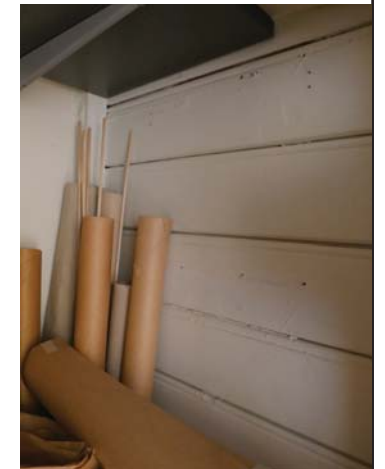
- alkuperäinen kaakeliuuni
- komeroissa leveä helmiponttipaneli seinissä, todennäköisesti alkuperäinen

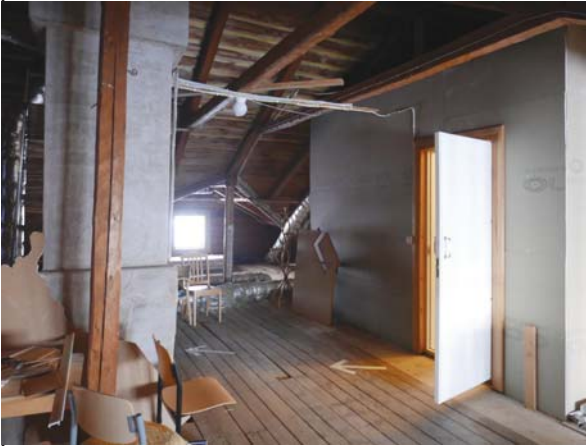
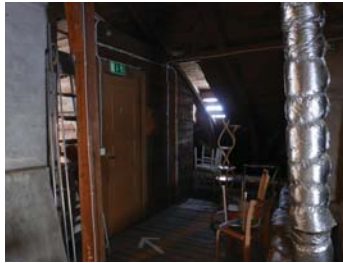
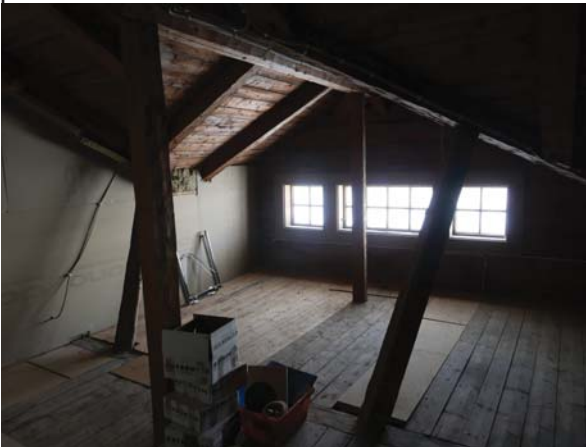
<i>Huonetila</i> Kylmä ullakko	<i>Huoneen nro</i> -	<i>Kerros</i> 2.	<i>Kohde</i> Valteri, Tervaväylä, Merikartanon yksikkö, ent. Kuuromykkäinkoulu		
<i>Alkup. käyttö</i> Kylmä ullakko			<i>Rakennus</i> Johtajan asunto	<i>Päiväys</i> 20.2.2018	<i>Laatija</i> RK
<i>Lattia</i> <ul style="list-style-type: none">▪ lautalattia			<i>Valokuvia</i>

<i>Seinät</i> <ul style="list-style-type: none">▪ hirsi▪ lämmin osa, levytys▪ hormit slammattu					
<i>Katto</i> <ul style="list-style-type: none">▪ aluslaudoitus, päällä havuvaneri					
<i>Kattolista</i>					
<i>Sisäövet</i> <ul style="list-style-type: none">▪ uusi peiliovi, 1kpl▪ vanha puupeiliovi, maalattu ruskea, 1kpl					
<i>Ikkunat</i> <ul style="list-style-type: none">▪ vanhat yksilasiset puuikkunat, ristikkojako

<i>Valaisimet</i>					
<i>Kiintokalusteet</i>					
<i>Irtokalusteet</i> <ul style="list-style-type: none">▪ säilössä vanhoja ovia
