# ELLINSUON LISÄSELVITYSALUEIDEN LUONTO- JA MAISEMASELVITYS

1.12.2023

# 1 TAVOITTEET JA LÄHTÖKOHDAT

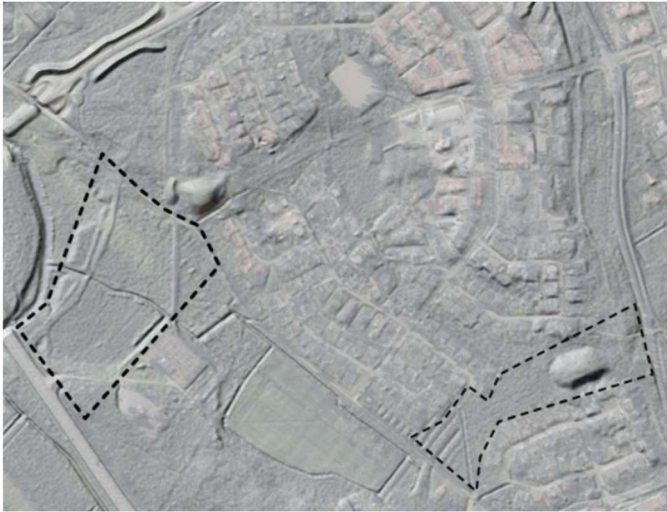
*Kartta 2. Rinnevarjoste (Paikkatietoikkuna).*

riskin todennäköisyys on hyvin pieni. Kartasta 2 voidaan havaita Maasälvänpuiston läjitysalue kohoumana ja vanhojen peltojen ojat ja peltotiet piirtyvät esiin.

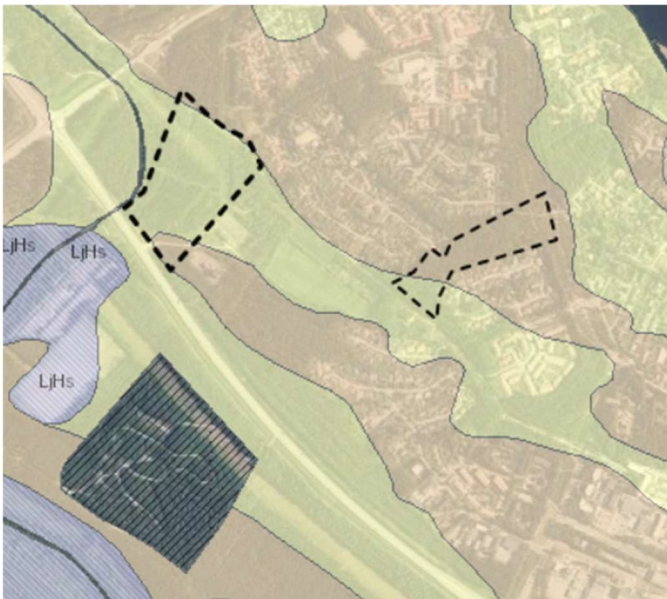
*Kartta 3. Maaperäkartta. Keltainen väri kuvaa karkeaa hie-  
taa ja ruskea hiekkamoreenia. (Paikkatietoikkuna).*

Maasto on selvitysalueilla pääosin tasaista. Knuutilankankaanpuiston selvitysalueella maaperä on pääosin karkeaa hietaa (kartta 3) ja selvitysalue sijoittuu lähes kokonaan happamien sulfaat-timaiden suuren riskin alueelle (kartta 4). Maasälvanpuiston maaperä on hiekkamoreenia (kartta 3). Maasälvanpuiston lounaisnurkkaan Sinkkivälkkeentien ja Karsinatien väliselle alueelle sijoit-tuu happamien sulfaattimaiden suuren riskin alue (kartta 4), kun muussa osassa selvitysalueetta

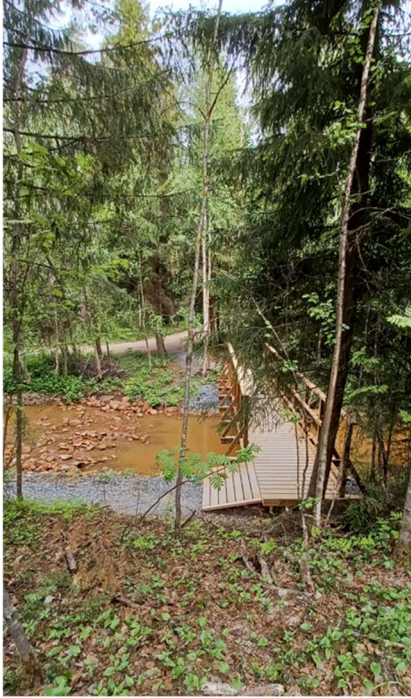
*Kuva 1. Hiiroseojan ylittävältä uudelta puusillalta tuleva ns. hybridireitti, joka palvelee mm. maastopyöräilijöitä, kävelijöitä ja polkujuoksijoita.*

Molempien selvitysalueiden maisemassa voidaan nähdä vanhojen peltoalueiden metsittyneitä ja pensoittuneita osia ja maisematilat muuttuvat avoimesta suljettuun metsätyyppien vaihdellissa. Knuutilankankaanpuistossa sijaitsee sähkölinjoja ja niille raivattuja aukkoja. Selvitysalueen läpi kulkee Kaupunginojaan laskeva, vanhoissa peruskartoissakin näkyvä kuivatusoja, joka muodostaa puistometsän läpi halkovan aukon maisemaan. Osassa Knuutilankankaanpuistoa sijaitsee kaunista lehtomaista kangasmetsää. Knuutilankankaanpuiston länsireunalla pohjois-eteläsuuntaisesti kulkenut vanha kärrytie yhtyy nykyään puiston pohjoisosan läpi menevään asfaltoituun kävely- ja pyörätieväylään. Tämä selvitysalueen läpi menevä polku toimii nykyään maastoliikuntareittinä, joita Oulun kaupungissa on rakennettu ja kunnostettu vuodesta 2022 lähtien. Reitti on osa laajempaa opastettua maastoliikuntareittiä (kuva 1), joita Oulun kaupungilla on tavoitteena rakentaa vuoteen 2030 asti (Oulun kaupungin nettisivut).

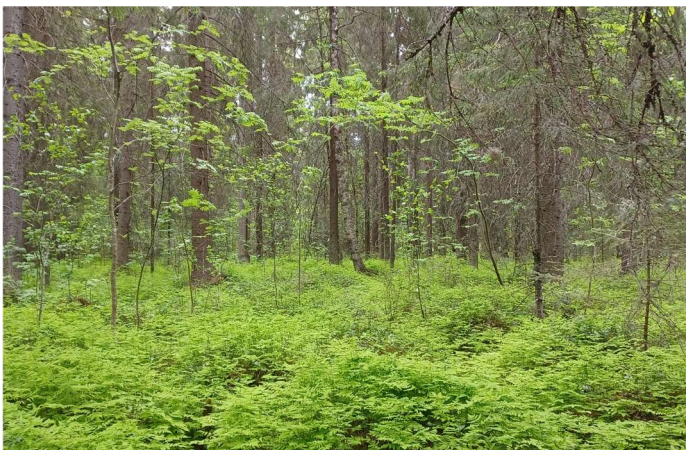
*Kuva 2. Kaunis lehtomainen kangasmetsä.*

Knuutilankankaanpuiston maiseman vahvuuksia on lehtomainen metsä (kuva 2) ja luonteeltaan erityyppiset metsämaisemat, joiden lomaan asettuu maisemasta kohoavia mäntyjä (kuva 3) ja muutama huomion arvoinen haaparyhmä polun varrella luoden maisemaan vaihtelua (kuva 4).

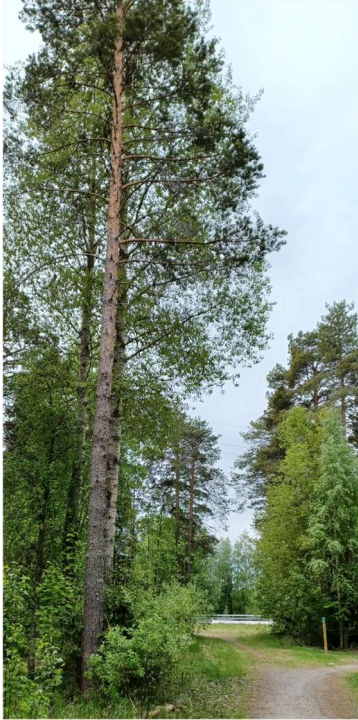
*Kuva 3. Kookkaija mäntyjä Knuutilankankaanpuistossa.*

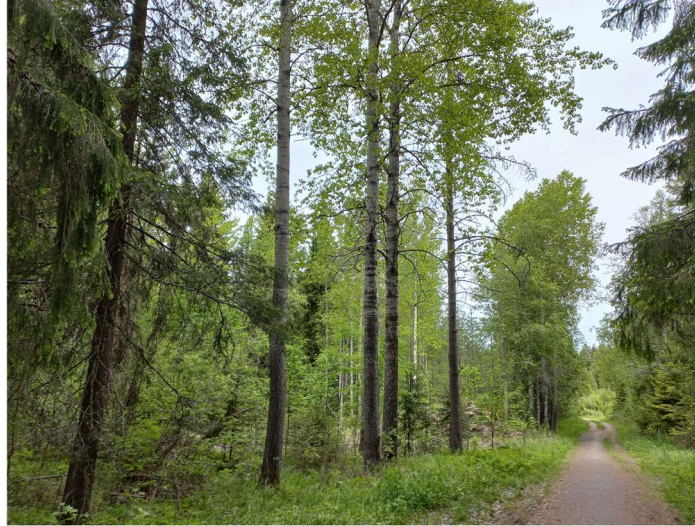
*Kuva 4. Maisemaan vaihtelevuutta tuovat haaparyhmät Knuutilankankaanpuistossa.*

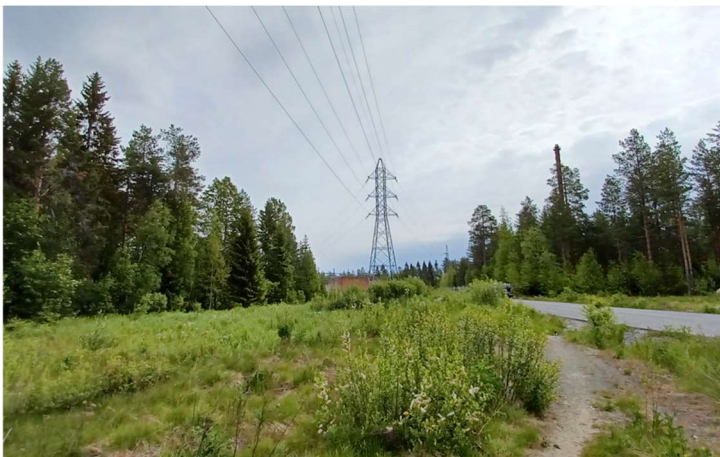
*Kuva 5. Knuutilankankaanpuiston sähkölinja.*

Knuutilankankaanpuiston maiseman heikkouksia ovat pohjois- ja eteläosia halkovat kaksi sähkölinjaa (kuva 5), jotka hallitsevat voimakkaasti lähialueen maisemaa sekä alueen läpi kulkevan kuivatusojan epäviihtyisän näköinen ympäristö johtuen rikkoutuneista pientareista ja ympäristössä näkyvistä perkausjätteistä (kuva 6). Kuivatusoja on maastokäynnin ajankohtana kesäkuun puolivälissä ympäristöön jääneistä jäljistä päätellen vasta kunnostettu. Kasvillisuus ei ole vielä ehtinyt uudelleen levittäytyä ojan pientareille. Knuutilankankaanpuistossa voidaan havaita myös roskaantumista ja kulumista metsässä (kuva 7).

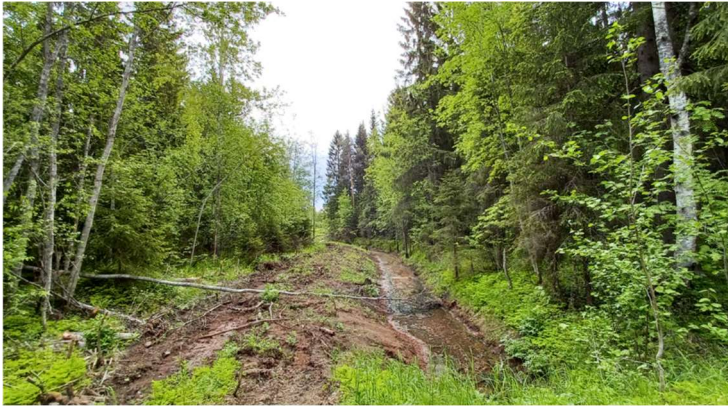
*Kuva 6. Maisemoimaton kuivatusoja Knuutilankankaanpuistossa.*

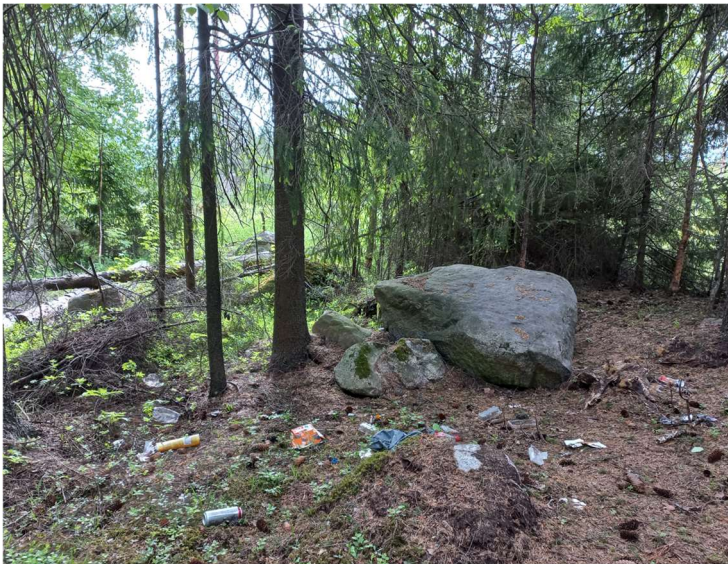
*Kuva 7. Roskaantumista ja kulumista Knuutilankankaanpuistossa.*

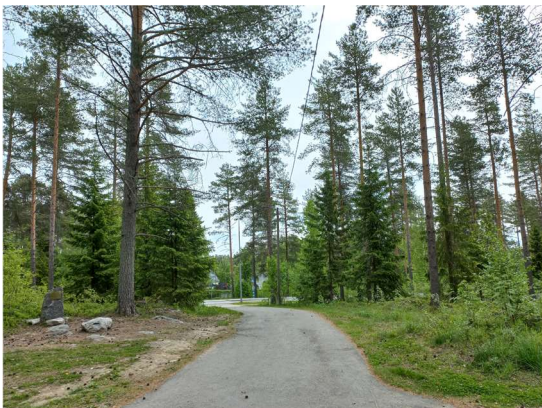
*Kuva 8. Näkymä kohti Kajaanintietä Maasälvanpuiston itäosassa.*

Maasälvanpuiston maiseman vahvuuksia ovat alueelle sijoittuvat yksittäiset kookkaat männyt (kuvat 8 ja 9).

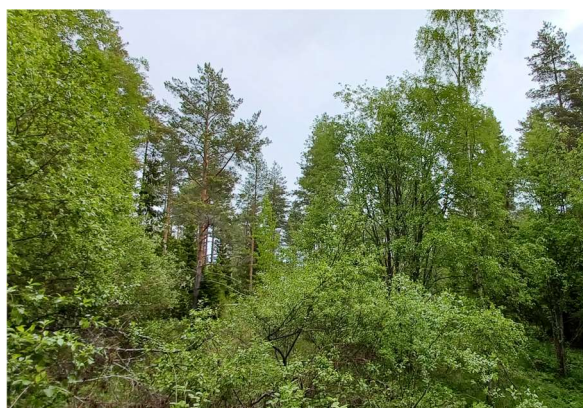
*Kuva 9. Näkymä läjitysalueen päältä Maasälvanpuistossa.*

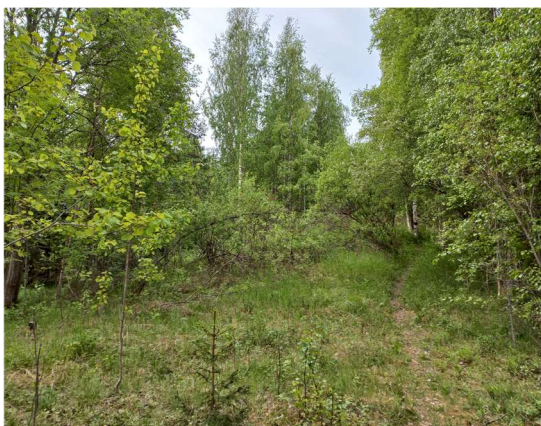
*Kuva 10. Maasälvänpuiston läjitysalueen umpeen kasvavaa tiheää sekametsää.*

Maasälvänpuiston maiseman heikkouksia ovat hoitamattomat umpeen kasvavat alueet, läjitysalueen tiheä hoitamaton sekametsä (kuva 10) ja osassa puistoaluetta sijaitsevat puutarhajätteet (kuva 11).

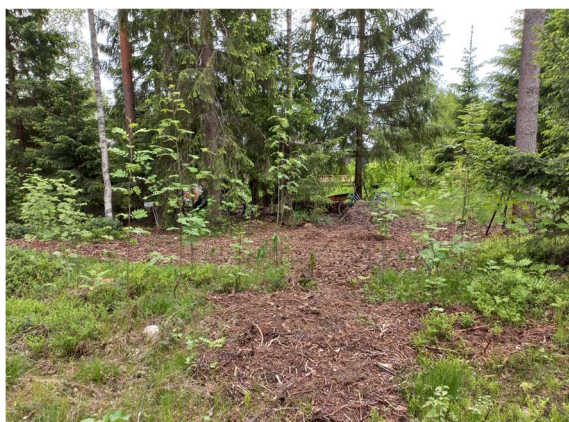
*Kuva 11. Puutarhajätettä Maasälvänpuistossa.*

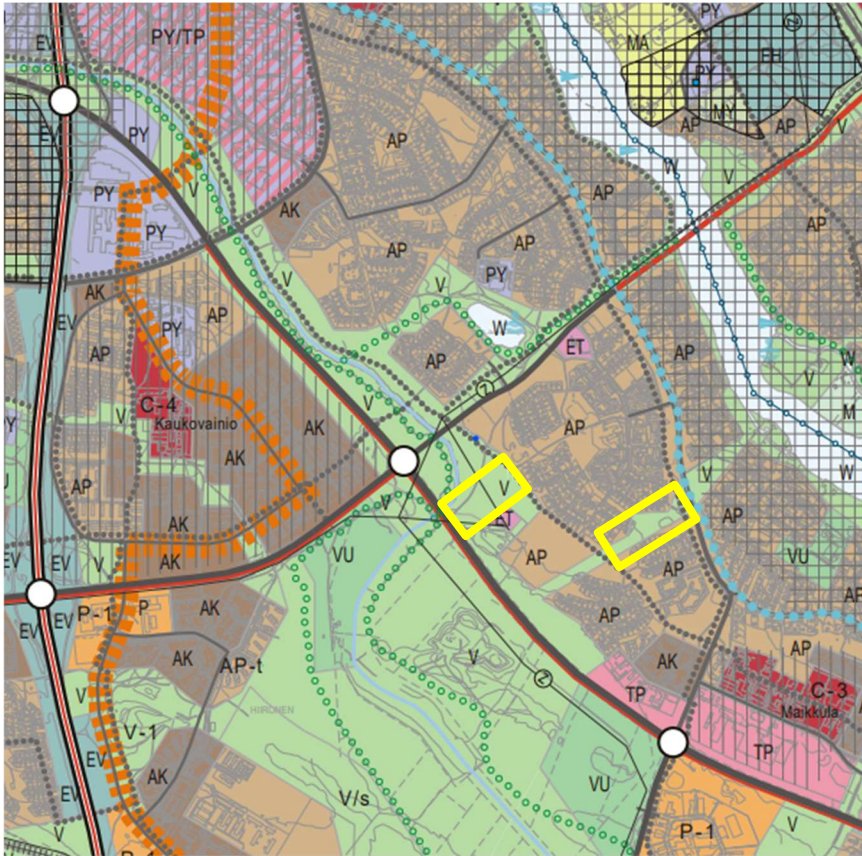
Kartta 11. Uuden Oulun yleiskaava 2030, keskeinen kaupunkialue. Selvitysalueet keltaisissa ruuduissa.

Selvitysalueet kuuluvat uuden Oulun yleiskaavan (2030) mukaisesti virkistysalueille, jossa sallittua on virkistystä ja ulkoilua palveleva rakentaminen (kartta 11). Maisemaa tai virkistyskäyttöä vaarantavaan toimintaan on saatava maisematyö lupa (MRL 128§).

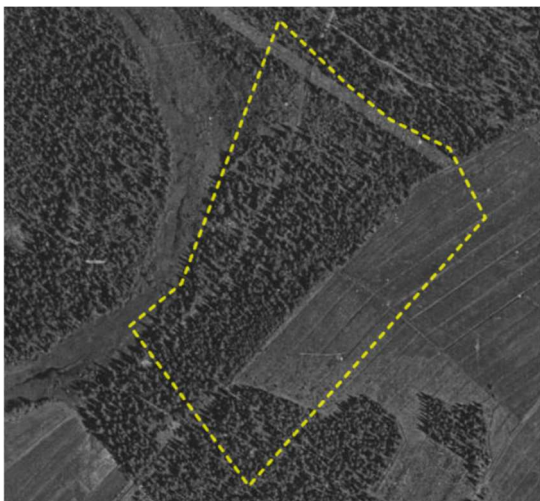
*Kartta 13. Knuutilankankaanpuistoa 1947 ilmakuvalla.*

Historiallisista ilmakuvista käy ilmi, että osa molemmista selvitysalueista on ollut aiemmin peltona (kartat 13 ja 14). Kumpikin raja näkyy selvästi maastossa toisistaan poikkeavina luontotyyppinä. Yleensä pellot kehittyvät erilaisiksi ruohoisiksi lehtimetsiksi, pensaikoiksi tai lehtomaisiksi.

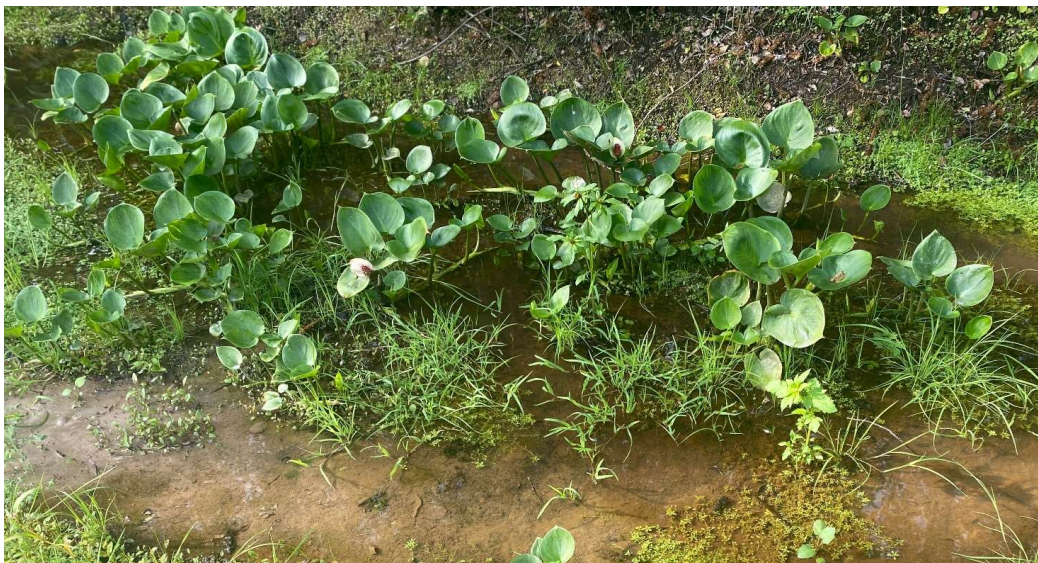
*Kuva 12. Vehkakasvuston alla keskellä vesihilven kohenevia, litteätuppisia lehtiä.*

Kiinnostavaa lajistoa on ojassa ja siitä kaivetuilla valleilla. Ojassa on kosteikkokasvillisuutta kuten vehkaa, tumma- ja säderusokkia, savijäkkärää, isovesitähteä, polvipuntarpäätä ja vesihilpeä. Vesihilpi on valtakunnallisesti erityisesti Oulun seudun erikoisuus, lähteiden ja ojien matalahko heinä. Se ei kärsi kohtuullisesta maan muokkauksesta, minkä takia sen uhanalaisluokitus lieenee "vain" silmälläpidettävä (NT, 2019). Lähin tunnettu esiintymä on Hiiosessa, joten sitä lieenee ollut alueen ojissa enemmänkin.

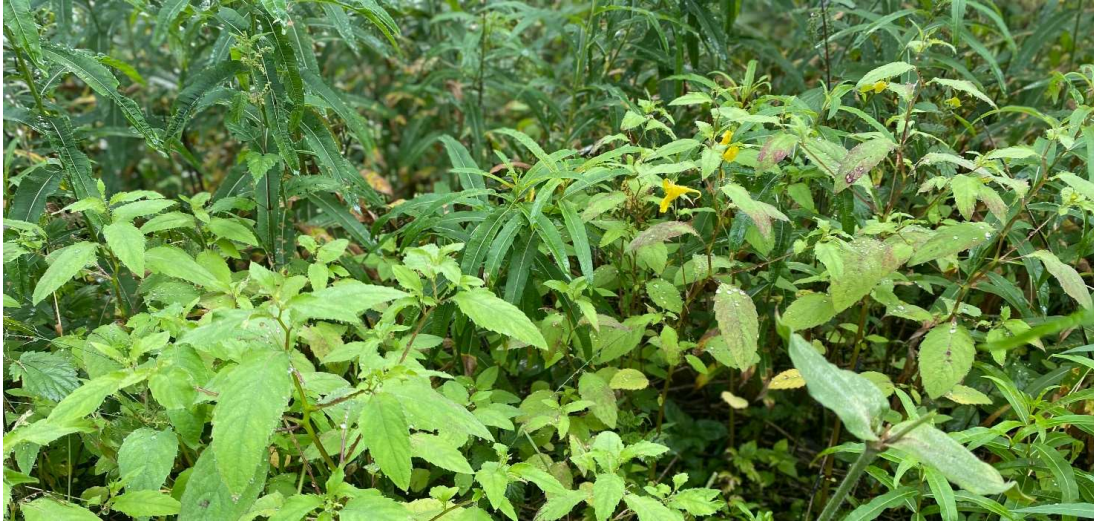
*Kuva 13. Lehtopalsamia polun vieressä.*

Knuutilankankaanpuistosta löytyi polun varresta myös noin 10 metrin kasvusto lehtopalsamia. Lehtopalsami on alkuperäislaji, jonka esiintymät on Pohjois-Pohjanmaalla rauhoitettu. Yleisesti on ajateltu, että rauhoitus tarkoittaisi tunnettuja alkuperäisiä esiintymäpaikkoja – kuten Venkaan lähde Pudasjärvellä – eikä ns. uustulokaspaikkoja, joihin se olisi levinnyt mahdollisesti ihmisen toimesta. Asiaa on kuitenkin haastettu, aina oikeudessa asti ja asia on tullut laajemmin esille Entisen Välivainion puutarhan luontoselvityksessä (Natans Oy, 2021). Laillisesti se kuuluu ryhmään Pohjois-Pohjanmaan, Kainuun ja Lapin maakunnissa rauhoitetut putkilokasvit (LSA 1997/160, liite 3c 2021/521).

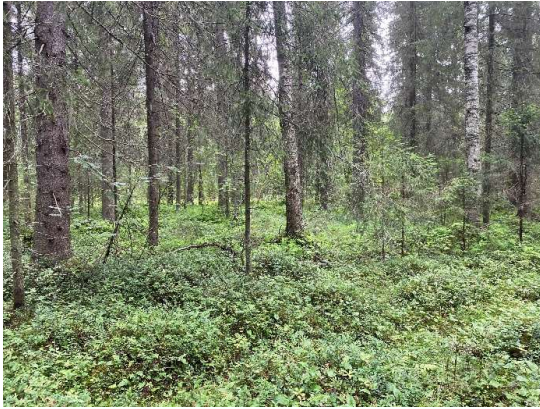
*Kuva 14. Lehtomaista kangasta.*

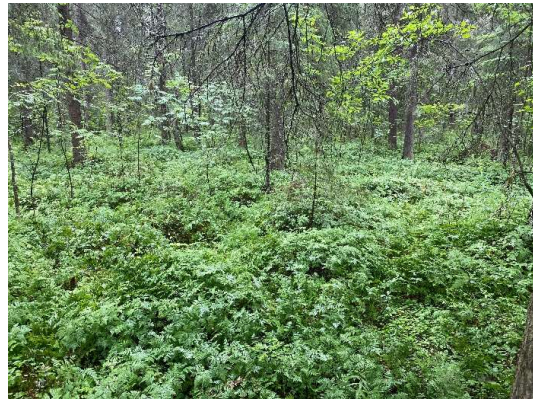
*Kuva 15. Lehtomainen kangas, metsäimmarrevariantti.*

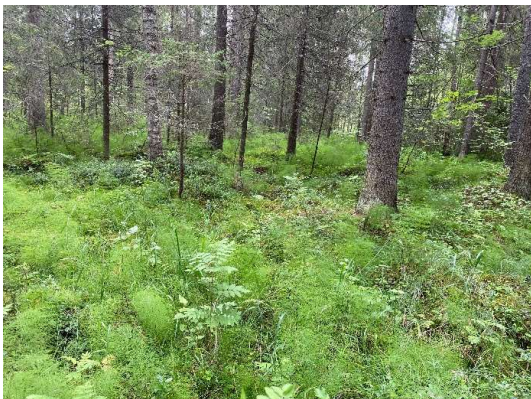
*Kuva 16. Lehtokorpimaisuutta.*

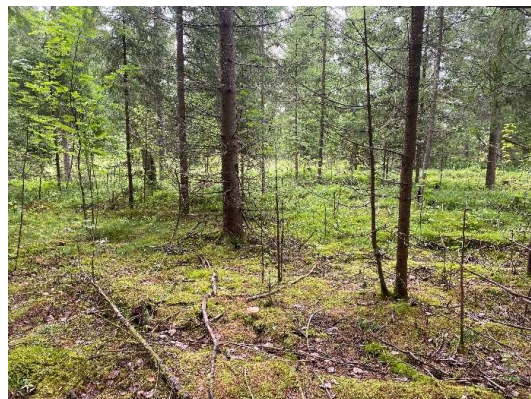
*Kuva 17. Entistä peltoa.*

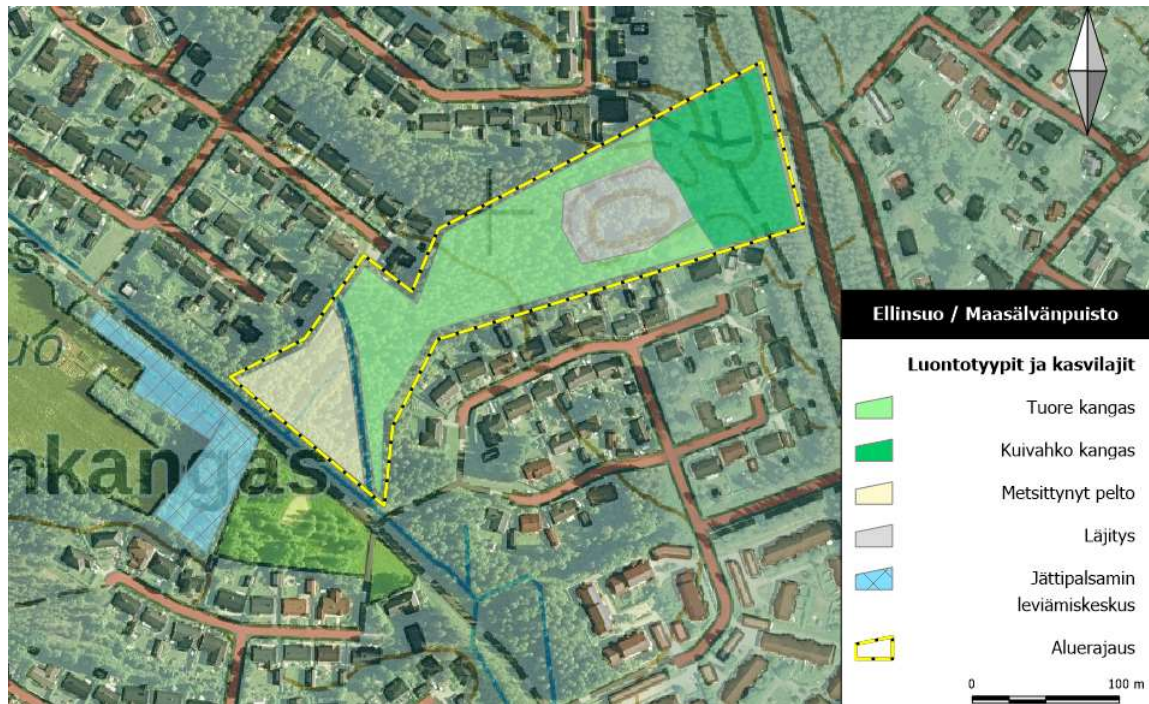
Kartta 22. Maasälvänpuiston luontotyytit

Maasälvänpuiston keskeinen luontotyyppi on keskiosien tuore mustikkatyyppin kangas, eteläosaltaan ilmeisesti kuivahtanutta korpea. Kyseessä on talousmetsäkäytössä ollut kangasmetsä, jonka puusto on harvahkoa ja nuorehkoa ja jossa esiintyy tavanomaisia metsäsammaleita. Metsään on sinne tänne levinnyt jättipalsamia.

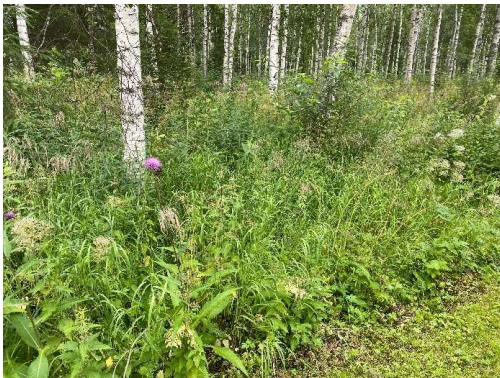
*Kuva 18. Entinen pelto, ruohoinen koivikko*

Metsittynyt pelto on alueen lounaisnurkassa. Sen erottaa metsästä vanha oja, joka näkyy myös historiallisessa ilmakuvassa (kartta 14). Pellosta on osa yhä jäljellä. Entinen pelto on nyt ruohoista koivikkoa. Ruohot ovat kookkaita: mesiangervoa, horsmaa, nokkosta, koiranputkea, huopaohdaketta, karhunputkea ja jättipalsamia. Jättipalsami on koko EU:n alueella haitalliseksi katsottu vieraslaji. Se on kookas kosteiden, rehevien paikkojen ruoho, joka tuottaa runsaasti noin seitsemän metrin päähän leviäviä siemeniä. Siemenpankki on kuitenkin lyhytaikainen, pari vuotta. Jättipalsami on levinnyt entiselle pellolle Ellinsuon palstaviljelyalueelta, jonne on syntynyt vieraslajin leviämiskeskus. Jättipalsamia on toisella puolella pyörätietä yli sadan metrin matkalla. Viljelypalstojen ympäristö oli mukana aiemmassa Maikkulan Ellinsuon luontoselvityksessä, mutta jättipalsamia ei silloin (kesäkuussa 2019) ole havaittu. Vanhoista valokuvista selviää, että

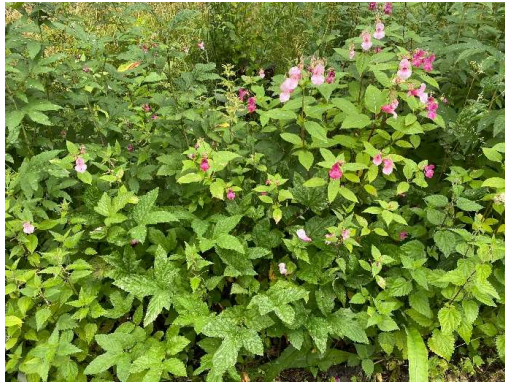
*Kuva 19. Jättipalsamia on siellä täällä entisellä pellolla.*

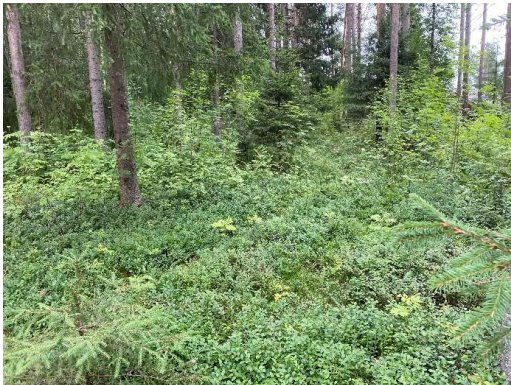
*Kuva 20. Entisen pellon takana on joskus ollut korpea.*

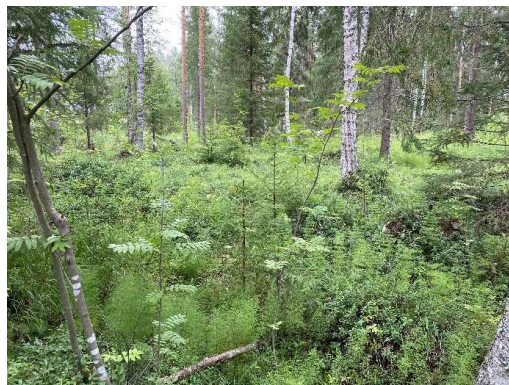
*Kuva 21. Tuore mustikkatyyppin kangas.*

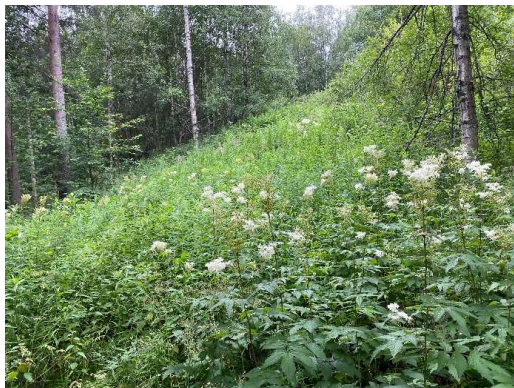
*Kuva 22. Läjitys on osin niittynä, osin koivutiheikkönä.*

Kajaanintietä vasten on kadun varressa puistomainen kaistale kuivahkoa puolukkakangasta. Metsään tehty maakasa on metsittynyt riukumaisilla koivuilla ja muilla puiden taimilla. Rinteissä on myös mesiangervoa, nokkosta, maitohorsmaa ja vadelmaa.

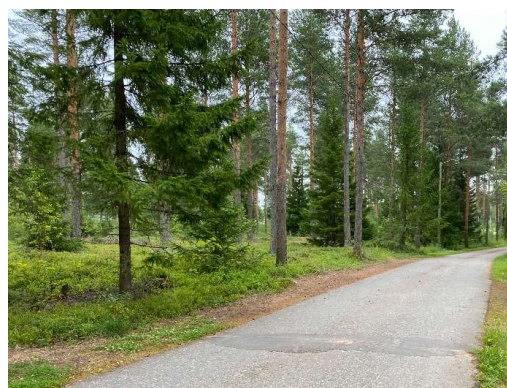
*Kuva 23. Kuivahkoa kangasta Kajaanintien varrella.*

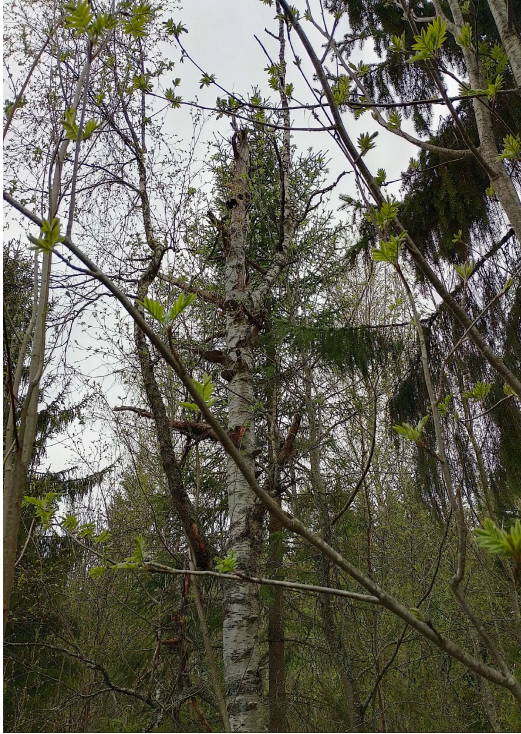
*Kuva 25. Hömötiaisen pesä koivupötkelössä luonnontilaisen metsän laidassa Knuutilankankaanpuistossa.*

Suomen toiseksi runsain lintulaji pajulintu on runsain pesimälaji molemmilla selvitysalueilla. Seuraavaksi runsaimpia ovat peippo, punakylkirastas ja räkättirastas, jotka ovat myös metsien yleislintuja. Muita lajeja löydettiin 1–2 paria kutakin. Havaituista lajeista hömötiainen on erittäin uhanalainen. Hömötiaisen pesä oli koivupötkkelössä Knuutilankankaanpuiston laidassa (kuva 25).

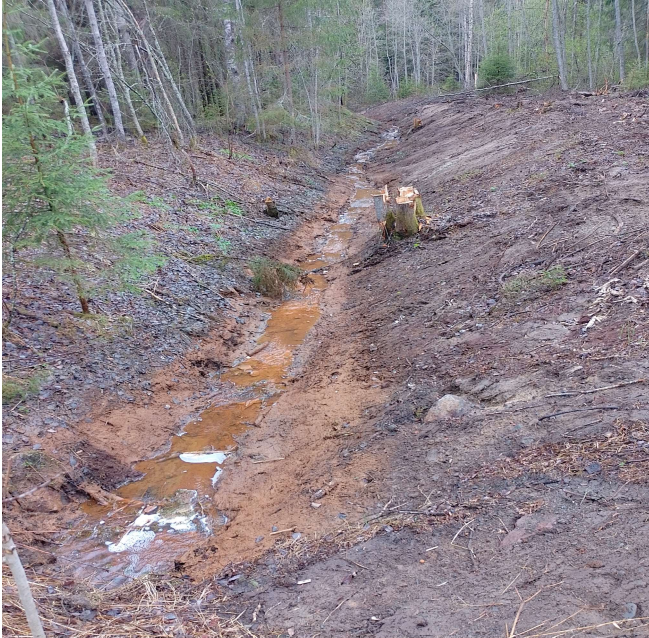
*Kuva 26. Ellinsuolta Kaupunginojaan laskeva oja on pääosin viitasammakoiden elinympäristöksi sopimatonta.*

Ellinsuolta laskevasta ojasta etsittiin viitasammakoita molemmilla laskentakerroilla. Oja on suurelta osin viitasammakolle sopimatonta (kuva 26). Ojan mutkissa oli viitasammakolle sopivia lampareita, joissa ei kuitenkaan havaittu merkkejä viitasammakoista.

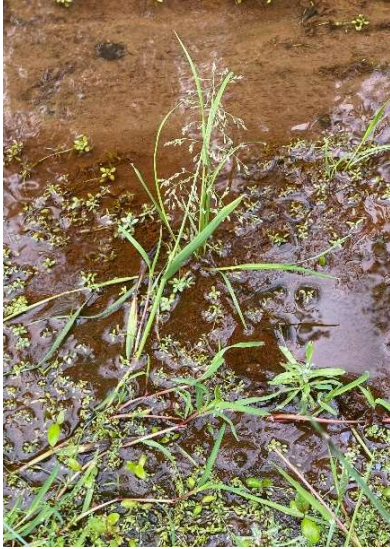
Kuva 28. Kukkiva vesihilpi.

Ellinsuolta tulevasta ojasta löytyi myös vesihilpeä (kuva 28). Se on silmälläpidettävä heinäkasvi, jonka kanta on valtakunnallisesti vahvimmillaan Oulun seudulla. Uhanalaisluokituksessa se kuuluu silmälläpidettäviin lajeihin (NT, Etelä-Suomi).
