OULUN ELEKTRONIIKKATIEN JATKEEN LUONTO- JA MAISEMASELVITYS

08.02.2021

Maisemaselvitys on tehty Oulun kaupungin Elektroniikkatien jatkeen asemakaavoituksen taustaselvitykseksi. Selvityksen on laatinut Maisema-arkkitehtitoimisto Väyrynen, Natans Oy ja Kosteikkomaailma. Lähtötiedot pohjautuvat Maanmittauslaitoksen, Kansalliskirjaston ja Oulun kaupungin aineistoon.

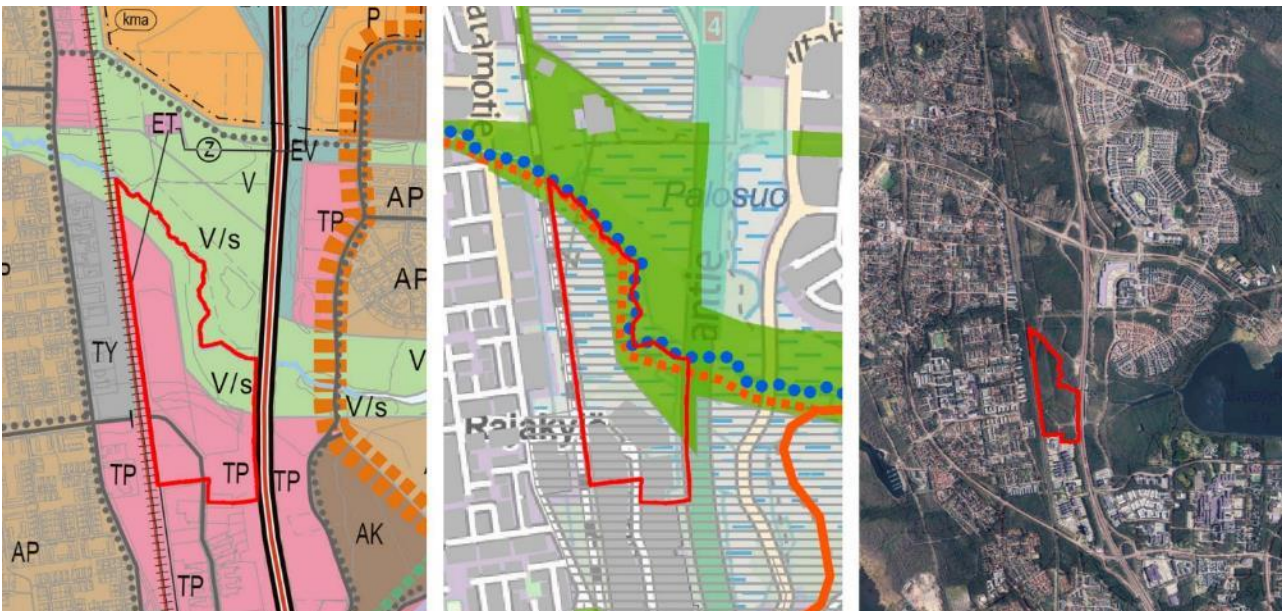
Kuva 11. Vasemmalla ote Uuden Oulun yleiskaavasta 2030 ja keskellä ote Oulun viheralueverkosto ja luonnon monimuotoisuus (Vilmo) viheralueverkostosta. Oikealla selvitysalue ilmakuvassa. Selvitysalueen rajausta on osoitettu punaisella viivalla.

Kuvassa 11 on vasemmalla Uuden Oulun yleiskaava 2030 sekä keskellä sitä varten laadittu Vilmo, Oulun viheralueverkosto ja luonnon monimuotoisuus -raportin viheralueverkosto. Selvitysalueen rajausta näkyy kuvan keskellä punaisella. Uuden Oulun yleiskaavassa 2030 selvitysalue on työpaikka-alue ja luonnonmukaisena säilytettävää virkistysaluetta. Vilmoissa on Kuivasojan suuntaisesti merkitty virkistysyhteyden tarve ja vesistö ekologisen yhteytenä. Selvitysalueen viherrakenne on osoitettu poikittain Kuivasojan suuntaisesti. Radan viereen on osoitettu myös kapea viheryhteys pohjoiseen.

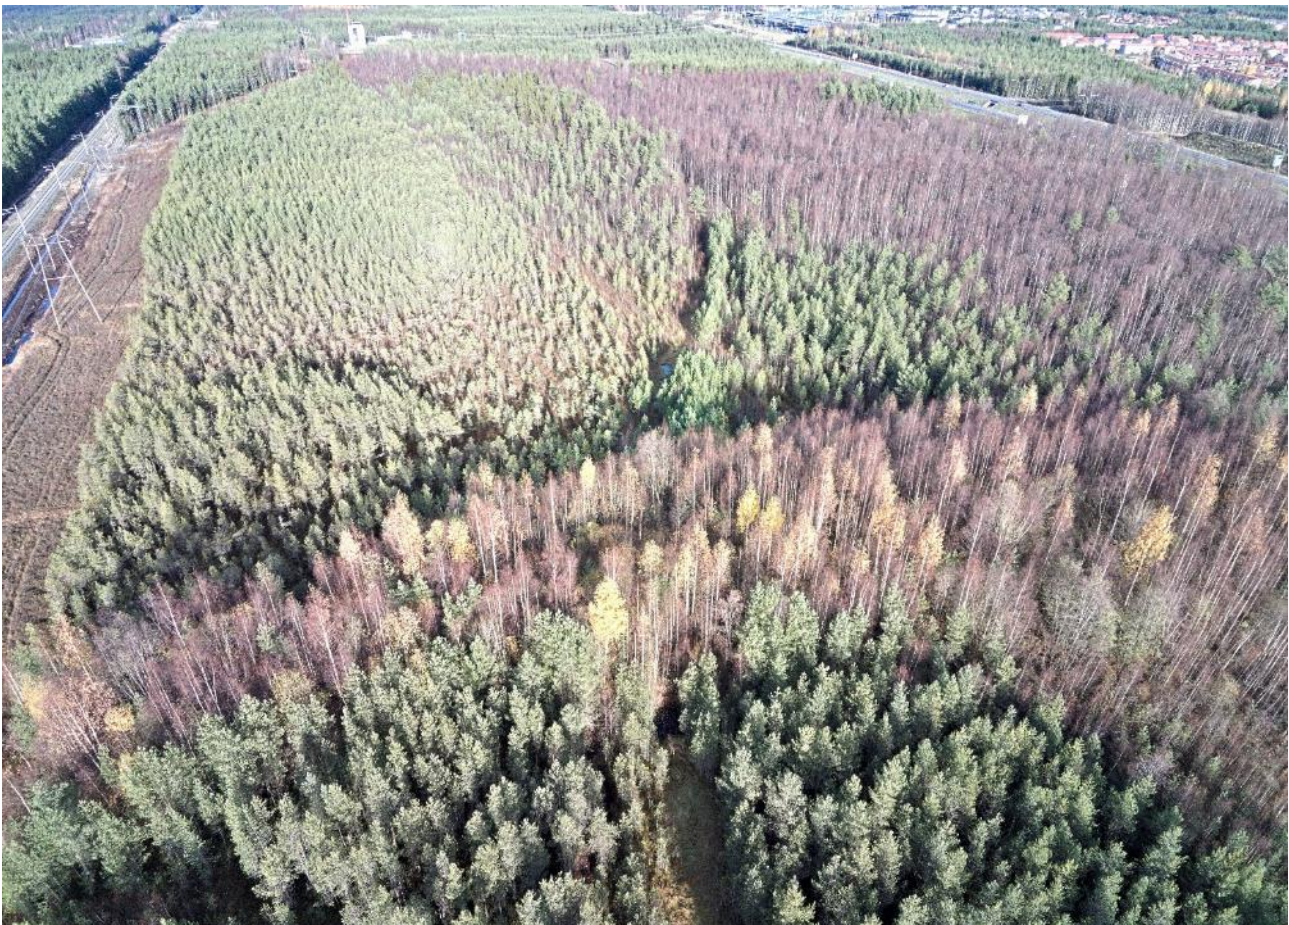
Kuva 12. Ilmakuva läjitysalueen eteläpuolelta pohjoiseen. Kuvassa keskellä näkyy hulevesiputken ja sen jatkeena olevan avo-ojan linjaus.

Selvitysalueen keskellä olevalle pienelle avosuolle ohjataan läjitysalueen eteläpuolelta hulevesiä. Hulevesiputken linjaus näkyy kuvan 12 alaosassa ja se purkautuu läjityksen pohjoispuolella saman suuntaiseen ojaan (kuva 9H). Avo-ojaa voisi kehittää edelleen viivyttävänä kosteikkona, jolla voitaisiin osaltaan turvata suon vesitalouden säilyminen.

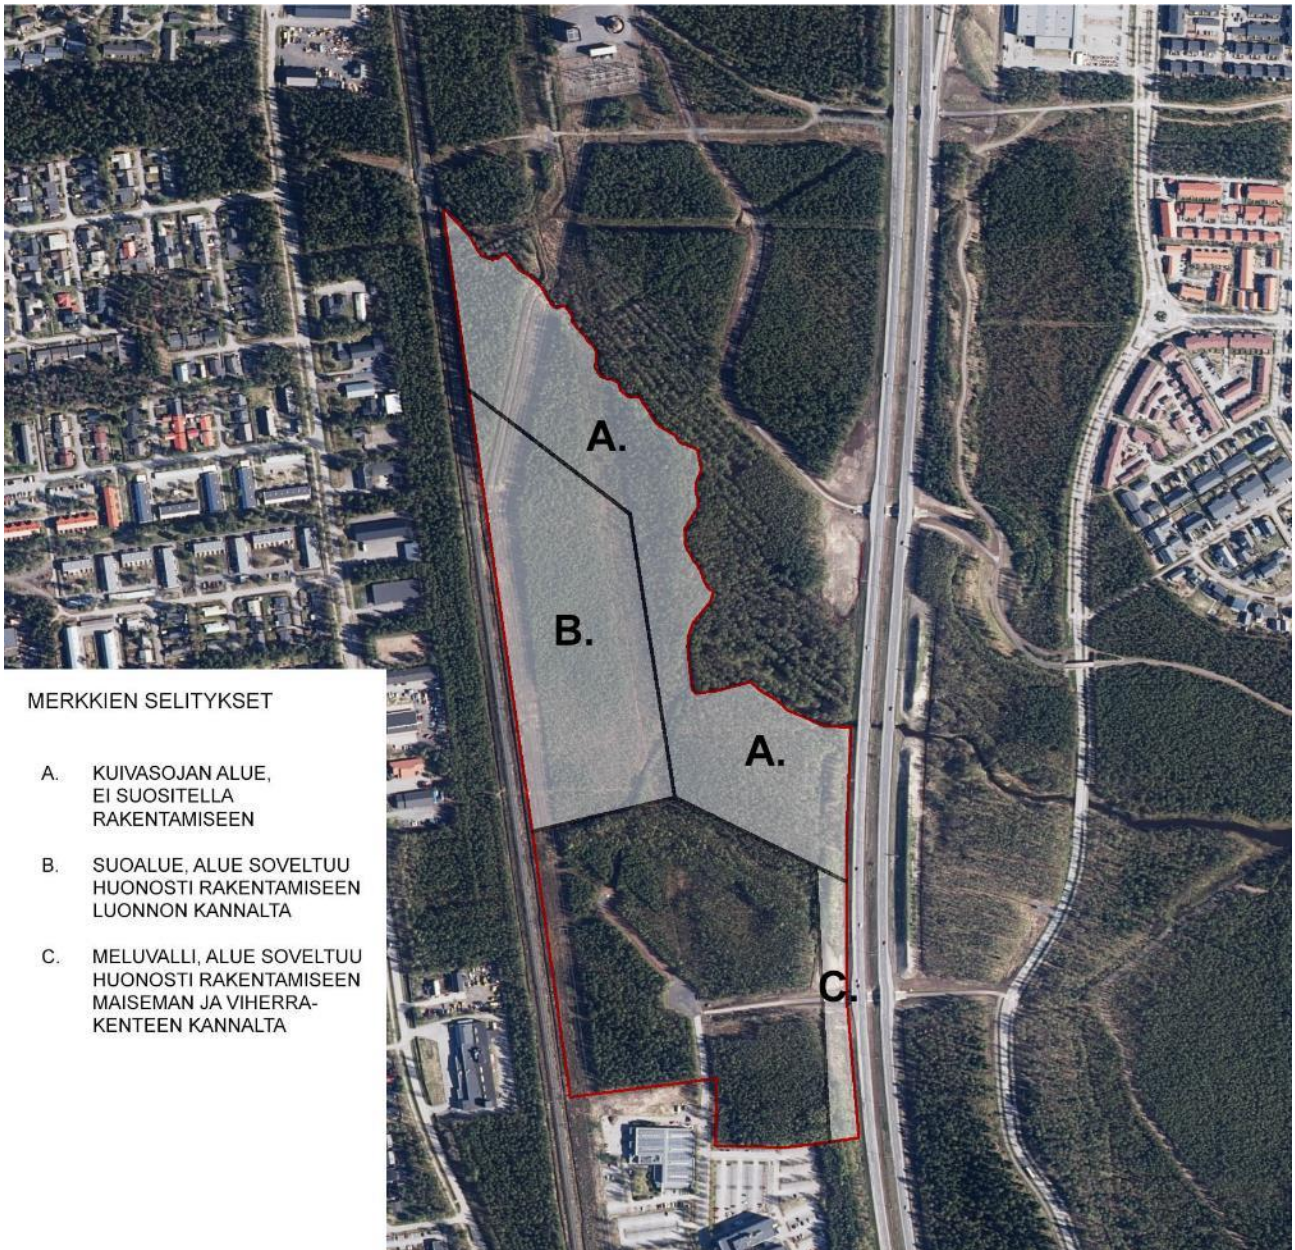
Kuva 17. Suositukset

- A. KUIVASOJAN ALUE, EI SUOSITELLA RAKENTAMISEEN
- B. SUOALUE, ALUE SOVELTUU HUONOSTI RAKENTAMISEEN LUONNON KANNALTA
- C. MELUVALLI, ALUE SOVELTUU HUONOSTI RAKENTAMISEEN MAISEMAN JA VIHERRAKENTEEN KANNALTA
