RAJA-TASKILAN ASEMAKAAVAN MUUTOS

Luonto- ja maisemaselvitys

9.12.2016

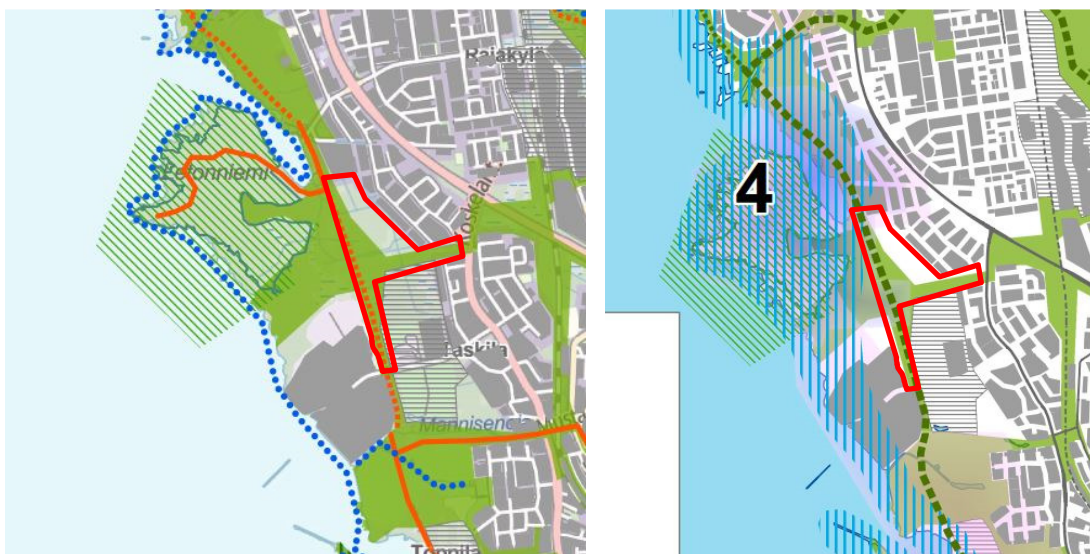
Kartat 9 ja 10. Oulun viheralueverkosto ja luonnon monimuotoisuus VILMO. Vasemmalla viheralueverkosto-kartalla on merkitty punaisella pistekatkoviivalla virkistysyhteystarve ja oikealla luonnon ja maiseman suosituksen maankäytölle -kartalla vihreällä katkoviivalla viheryhteys. Sinisellä viivoituksella kuvataan monimuotoisuus-alueita. Lähde: VILMO-suunnitelma, Oulu 2014. Viheralueverkosto, kartta 2.1 ja Luonnon ja maiseman suositukset maankäytölle, kartta 2.5. Selvitysalue on rajattu punaisella.

Oulun viheralueverkosto ja luonnon monimuotoisuus, VILMO-suunnitelmassa selvitysalueen länsireunaan on osoitettu viheryhteys sekä virkistysyhteystarve (kartat 9 ja 10). Viheryhteys on osa merenrannan viherakselia ja Vilmon suositus on, että tällä kohdalla on leveä viheralue. Kartalla 10 vihreällä esitetty alue on suositus viheralueeksi. Suunnitelmassa osa selvitysalueesta on osoitettu rakentamiselle varatuksi alueeksi, viitaten Uuden Oulun yleiskaavaan. Selvitysalue rajautuu lännessä luonnon monimuotoisuusalueeseen.
