Kiinteistö Oy Oulun Isokatu 14 / Oulun Osuuspankki
Isokatu 14
90100 Oulu

Pilaantuneisuustutkimus

101018196

3.1.2022

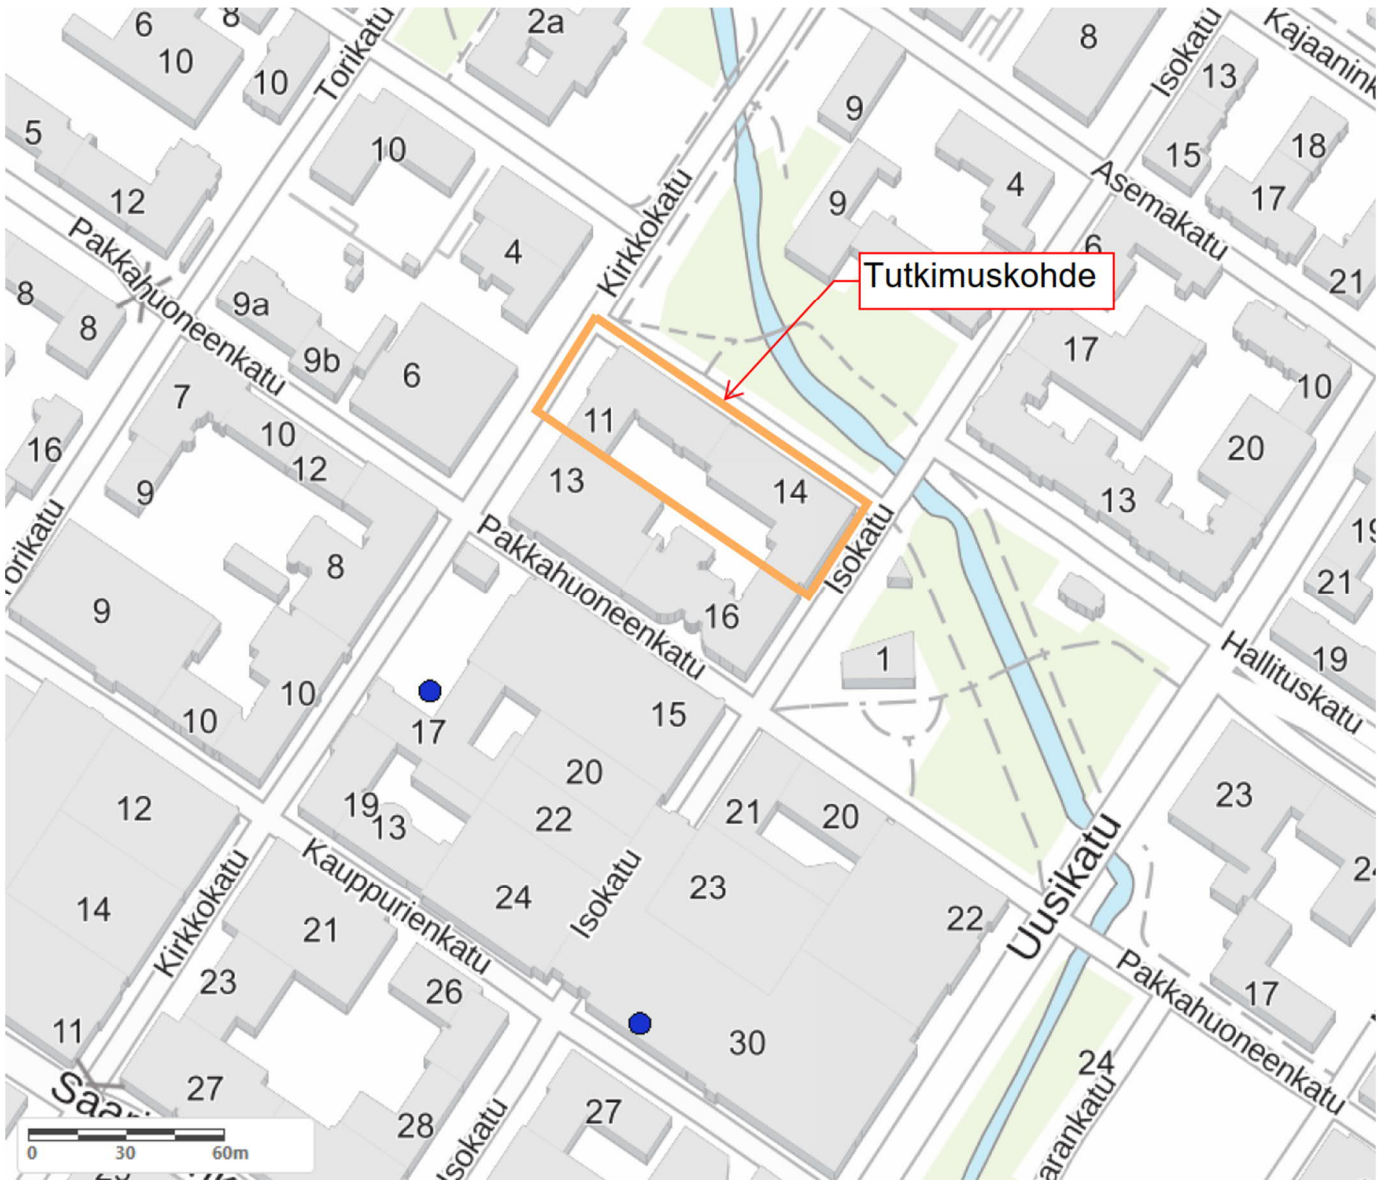
Kansi: Ympäristökarttapalvelu Karpalo (SYKE 2021). Siniset pisteet MATTI-kohteita (ks. luku 1).

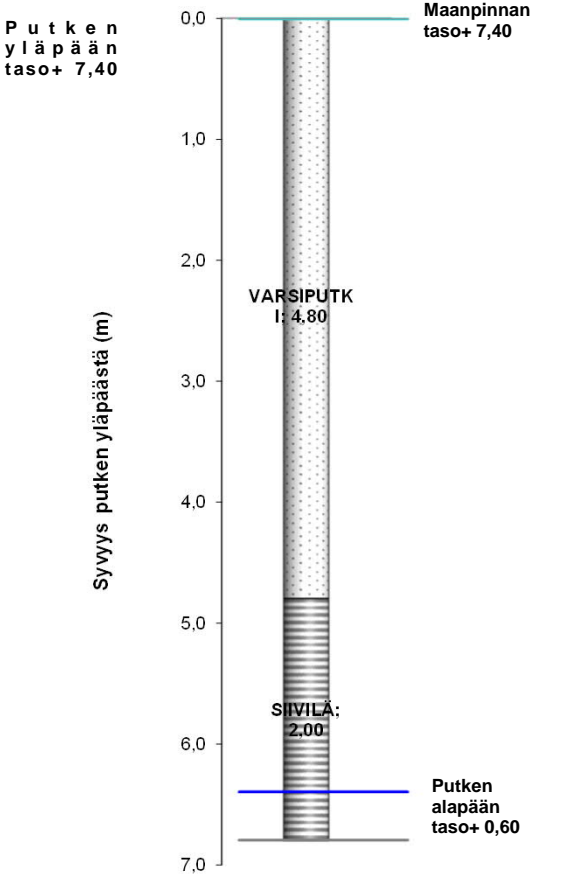
POHJAVESIPUTKIKORTTI

PUTKEN TUNNUS:		PVP703			
PROJEKTI:		101018196			
ASIAKAS / SIJAINTI:		Kiinteistö Oy Oulun Isokatu 14 / Oulun Osuuspankki			
X	(26)475134.4	Z putken yläpää	7,40	Koordinaattijärjestelmä	ETRS-GKn
Y	7212899.5	Z maanpinta	7,40	Korkeusjärjestelmä	N2000
MATERIAALI JA MITOITUS					
Putkimateriaali		PEH			
Putken sisähalkaisija		50	mm		
Putken ulkohalkaisija		63	mm		
Siivilän rakoleveys		0,3	mm		
Varsiputket, kokonaispituus		4,80	m		
Siivilät, kokonaispituus		2,00	m		
Putken kokonaispituus		6,80	m		
Putken pohjan taso		0,60	N2000		
POHJAVESITIEDOT					
Varsiputken yläpästä		N2000	Aika		
6,40	m	1,00	13.12.2021		
	m	#PUUTTUU!			
	m	#PUUTTUU!			
	m	#PUUTTUU!			
	m	#PUUTTUU!			
	m	#PUUTTUU!			
	m	#PUUTTUU!			
HUOMIOITA					
Putki asennettu: 7.12.2021					
Asentanut: Tero Luttinen/Harri Lähdetniemi					
Yhtiö: AFRY Finland Oy					
Kairaustiedot					
Syvyys (m)	Maalaji	Maanäytteet	Havainto		
0-0,1	Asfaltti	Mihin

0,1-0,6	Murske				
0,6-1,3	Hk				
1,3-3,2	hkSr				
3,2-5,8	siHk				
5,8-7,2	siHkMr				
Putken yläpään taso + 7,40

Maanpinnan taso + 7,40					
Putken yläpään taso + 7,40					
Syvyys putken yläpästä (m)					
VARSIPUTK I: 4,80					
SIIVILÄ: 2,00					
Putken alapään taso + 0,60
