OULUN OSUUSPANKKI

rakennushistoriaselvitys

Oulussa 27.10.2020 Arkkitehtitoimisto Laatio Oy

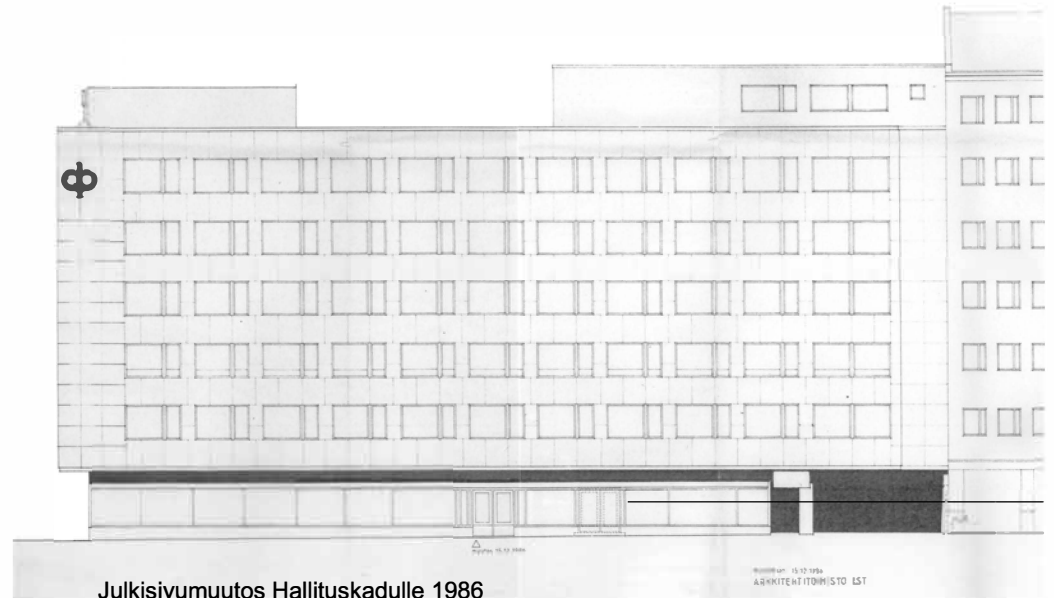
tuulikaapin siirto

Julkisivumuutos Hallituskadulle 1986
Arkkitehtitoimisto LST

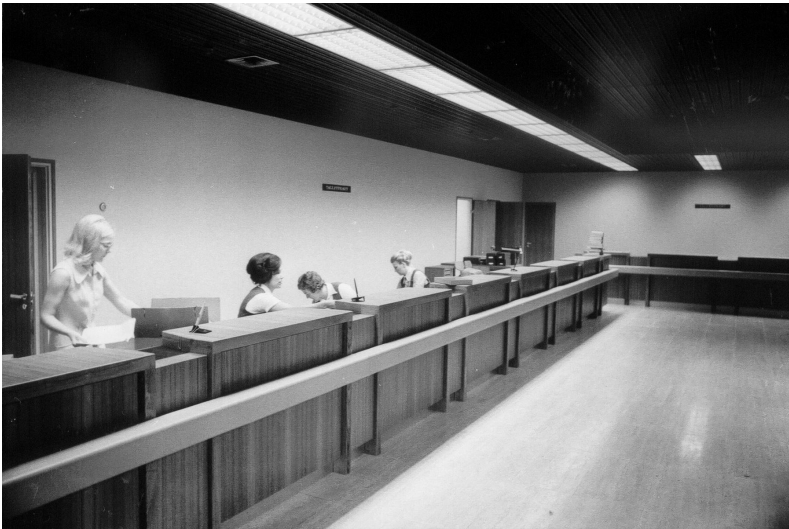
Pankkisalia laajennettiin 1977 ja kuvassa oleva takaseinä siirrettiin. Palvelupaikkojen järjestely on muuttunut vuosikymmenten saatossa avoimista palvelutiskeistä näkösuojin varustetuiksi tiskeiksi ja lopulta palveluhuonekkeiksi. Alakattoon upotetut valaisimet ovat palanneet pankkisaliin ja yleisvalon määrä on kasvanut. (Sanomalehti Kalevan kuva-arkisto).
