Kiertokaari Oy

Ruskon biokaasutankkausaseman laajennus, luontoselvitys 2020  
**Selvitystä päivitetty tammikuussa 2022**

## Luontoselvitys

Ruskon biokaasutankkausaseman laajennus, luontoselvitys 2020

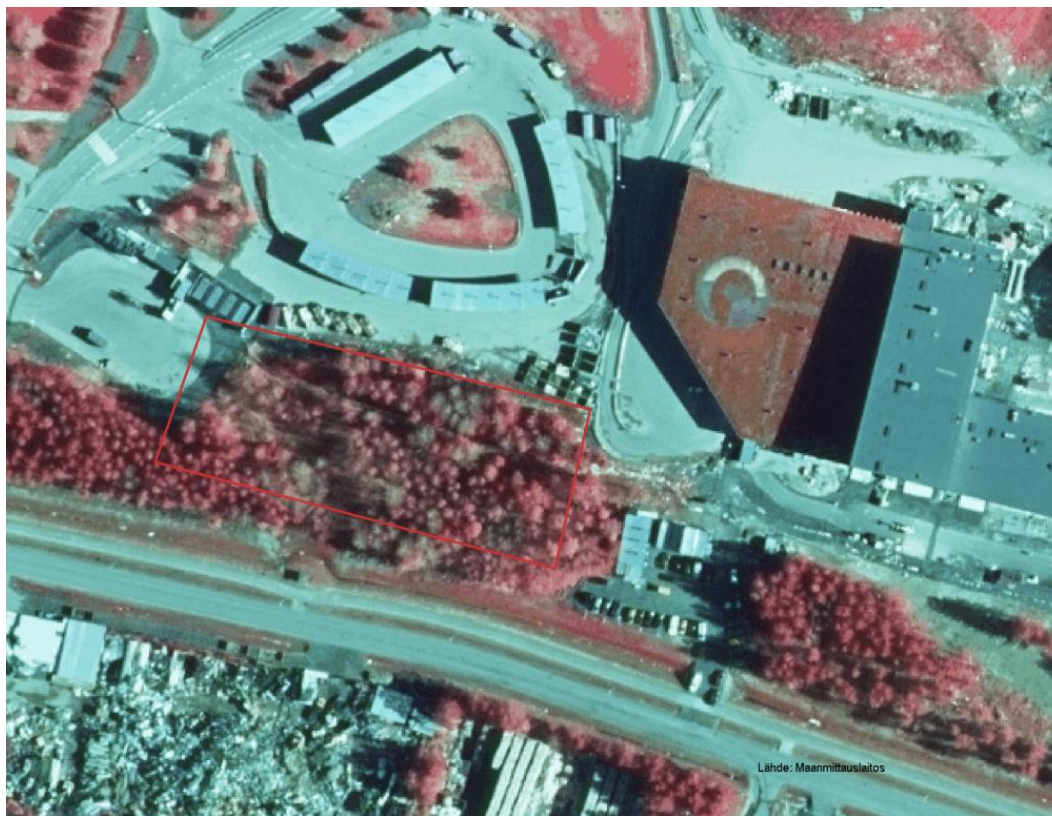
Kuva 1-1. Selvitysalue v. 2020 (punainen raja).

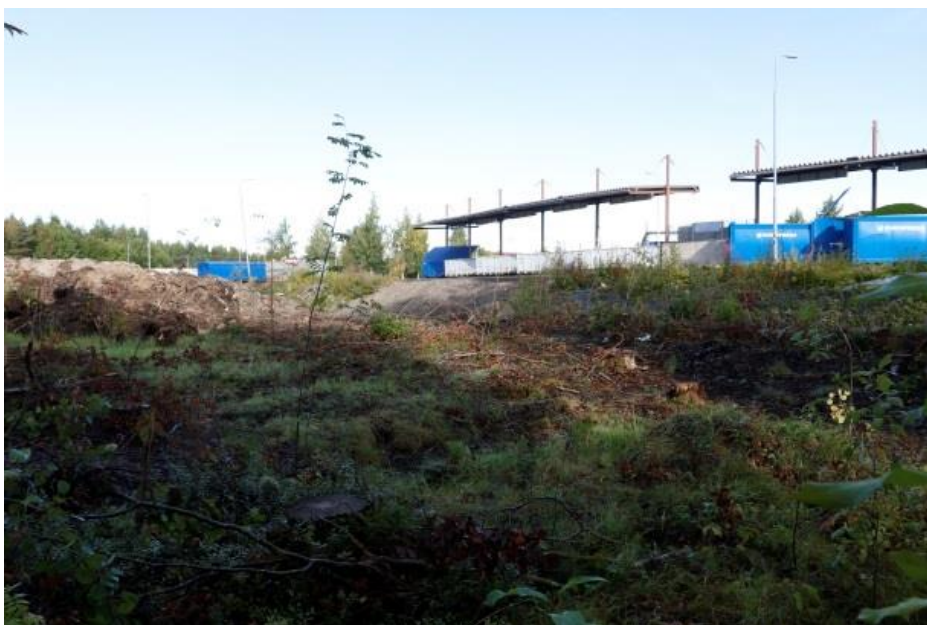
*Kuva 1-3. Laajennusalueen hakattu osuus. Näkymä länteen Oivapisteen suuntaan.*

Selvitysalue on yleisilmeiltään tavanomainen teollisuusympäristön lähimetsikkö, jossa ihmisvaikutus ilmenee muun muassa roskaisuutena sekä lajiston kulttuurivaikutteisuu-  
della. Pienialainen (noin 0,5 ha) selvitysalue kostuu metsästä, jonka lahoppuun määrä on vähäinen. Metsäisen alueen länsipuolella oli tuore hakkuu, jossa maata oli vasta käännetty ja kasattu (Kuva 1-3).

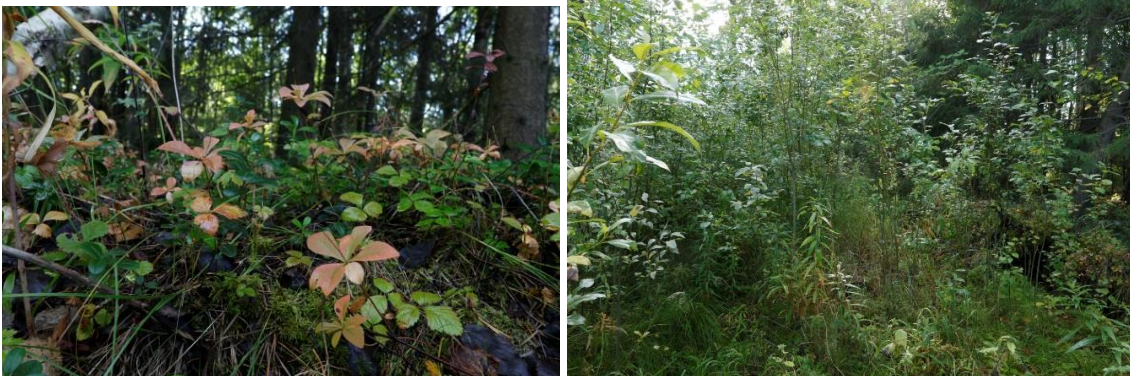
Kuva 3-1. Metsätähti on varpujen kanssa yleinen kenttäkerroksessa. Kuva 3-2. Pajua ja nuorta puustoa kasvaa paikoin tiheästi.

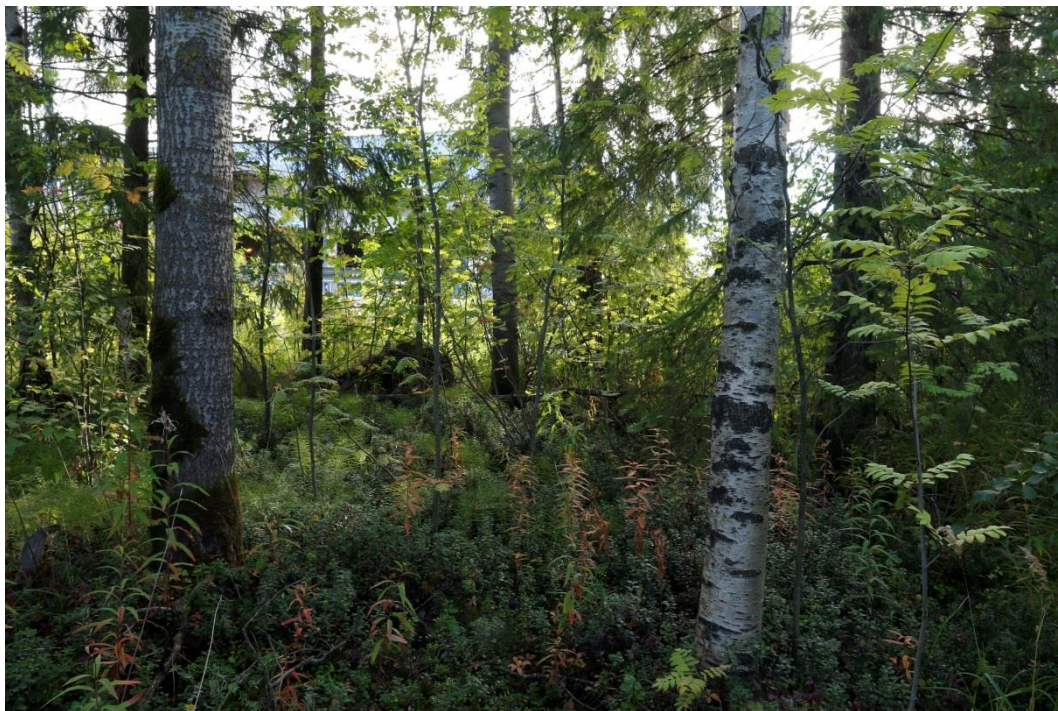
*Kuva 3-3. Selvitysalueen metsäistä osaa, jossa kasvaa isompia kuusia, haapoja ja koivuja.*

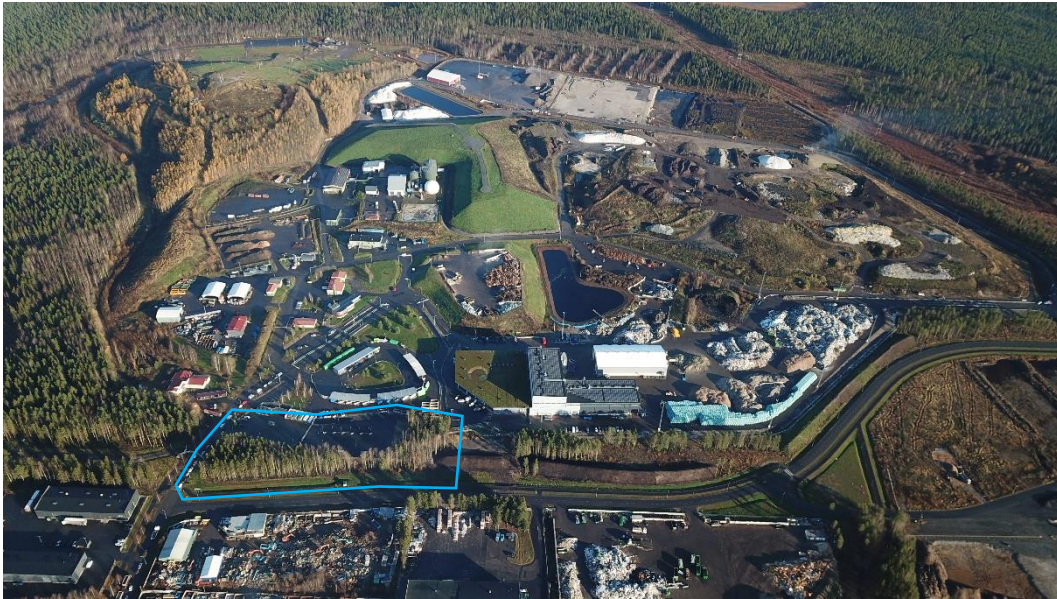
*Kuva 6-1. Yleiskuva Ruskon jätekeskuksen alueesta. Kuvaan rajattu kaavamuutosalue.*

Kuvissa (Kuva 6-1, Kuva 6-2, Kuva 6-3) on syksyllä 2021 otettuja viistoilmakuvia alueelta. Vuoden 2020 luontoselvityksessä selvitetty metsikkökuvio on raivattu suurelta osin hidastankkausaseman ensimmäisen vaiheen toteuttamisen myötä laajentuneen asfalttikentän tieltä. Metsikön itäpäättä on vielä jäljellä kapea kaistale, joka tulee häviämään hankkeen edelleen laajentuessa. Luontoselvityksessä metsikössä ei havaittu huomioitavia luontoarvoja eikä kohteella ole suojelullisesti huomioitavalle lajistolle soveltuvaa elinympäristöä.

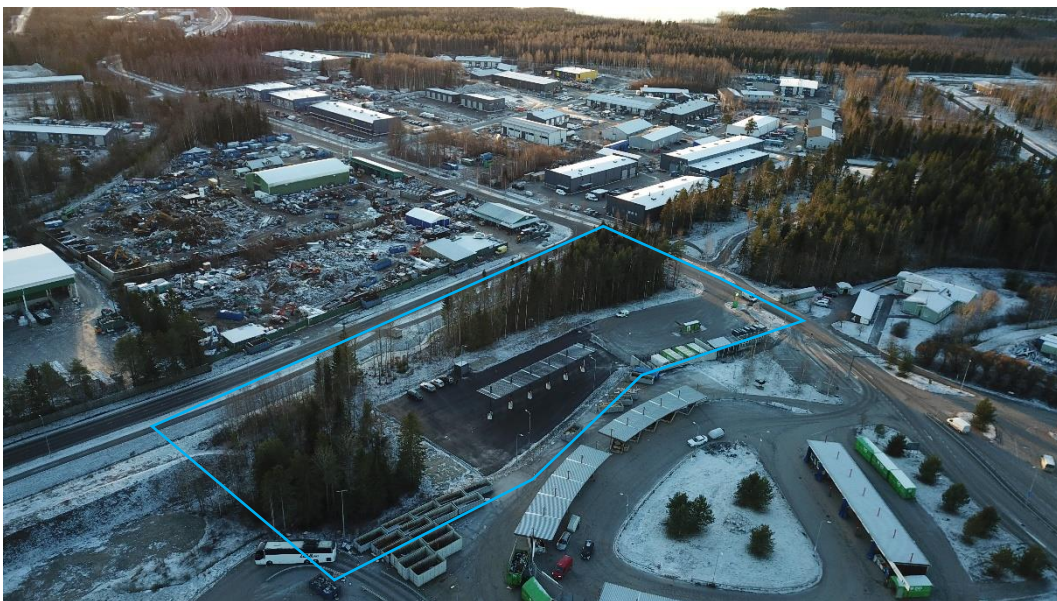
*Kuva 6-2. Kaavamuutosalue (rajattu kuvaan) jätekeskuksen suunnasta nähtynä. Etualalla vasemmalla näkyvä metsikkö raivataan pois tankkausaseman laajennuksen tieltä.*

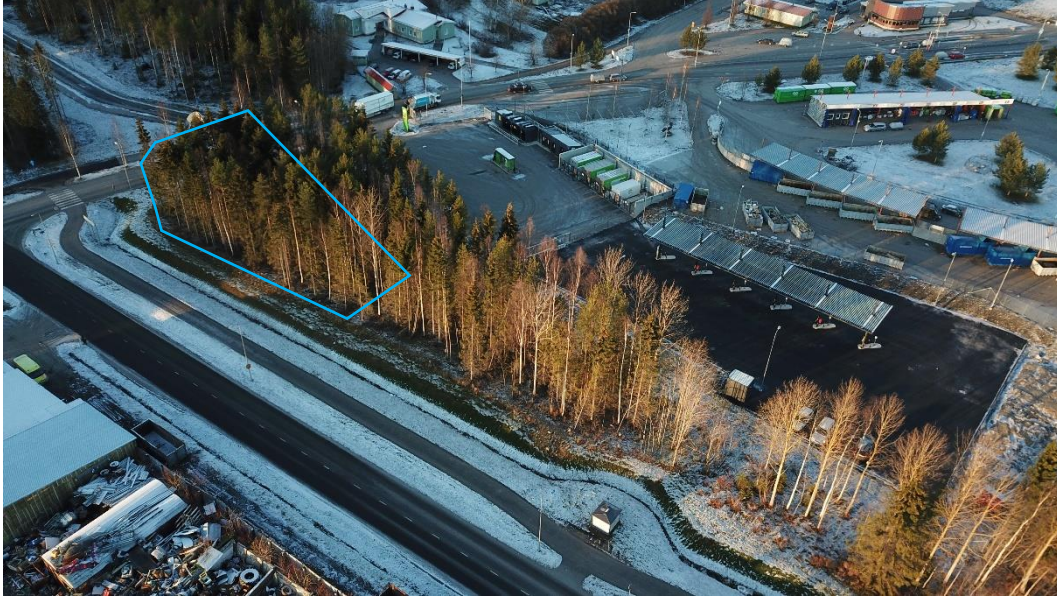
*Kuva 6-3. Kuva kaava-alueelle Ruskonseläntien suunnasta. Etualalla tien varren suojapuustoa. Kuvaan rajattu hankesuunnitelman mukainen, säästettävä metsikköalue.*

Yleissuunnitelman mukaan Ruskonseläntien varren EV-alueella nykyisin kasvava puustoinen alue supistuu niin, että siitä säästetään Ruskonniityntien ja Ruskonseläntien nurkukseen noin 590 m<sup>2</sup> kokoinen metsikkö suojapuustoksi (yleissuunnitelman metsäpohja). Metsikössä kasvaa havu- ja lehtipuustoa: enimmäkseen kuusia sekä yksittäisiä mäntyjä, koivuja ja haapoja. Kasvillisuudella on tärkeä rooli hulevesien suodattamisessa; metsäpohja toimii pintavalutuskentän tavoin pidättäen hulevesistä kiintoainesta ja epäpuhtauksia. Lisäksi pieni metsikkö on teollisuusalueella viihtyisyystekijä. Ruskonseläntien varren puustoinen alue jatkuu nykyisin yhtenäisenä noin 180 metriä Ruskonniityntieltä itään, jonka jälkeen metsikkö katkeaa teollisuuslaitoksen pihaan. Uuden Oulun yleiskaavaan liittyvässä, vuonna 2014 vahvistetussa VILMO-suunnitelmassa (Oulun viheralueverkosto ja luonnon monimuotoisuus) nykyinen metsäalue on merkitty metsäksi ja suojaviheralueeksi. Hankealueelle ei kohdistu VILMO-suunnitelmassa suosituksia tai muita merkintöjä. Metsikkö ei muodosta huomioitavaa ekologista yhteyttä. Ilmakuvatarkastelun perusteella kaavamuuotosalueella ei ole huomioitavia maisemapuita.
