Työ n:o 12588

Maaperän pilaantuneisuustutkimukset autohallin öljysäiliön ympärillä, Hallituskatu 29A, Oulu

Tutkimusraportti

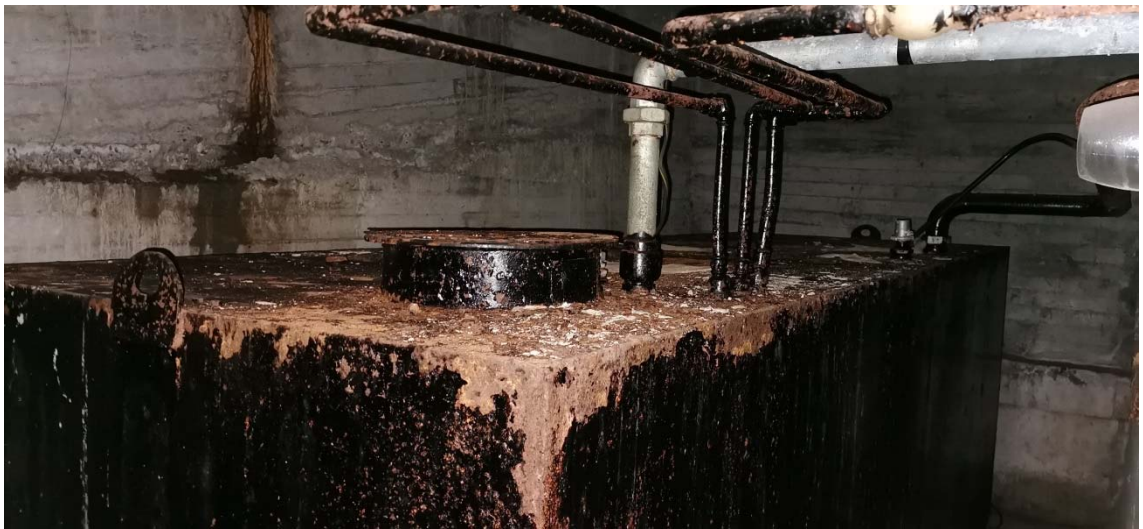
Taloyhtiön omistaa Visakauma Oy. Taloyhtiön käytöstä poistettu lämmitysöljysäiliö sijaitsee autohalliin menevän ajoluiskan alla. Säiliötilan seinät ja lattia ovat betonia. Säiliö on suorakulmainen metallisäiliö, kooltaan 15 m³. Käynti säiliötilaan tapahtuu parkkihallin seinässä n. 1,5 m korkeudella olevan neliön muotoisen luukun kautta.

Kuva 1. Autohallissa sijaitseva öljysäiliö

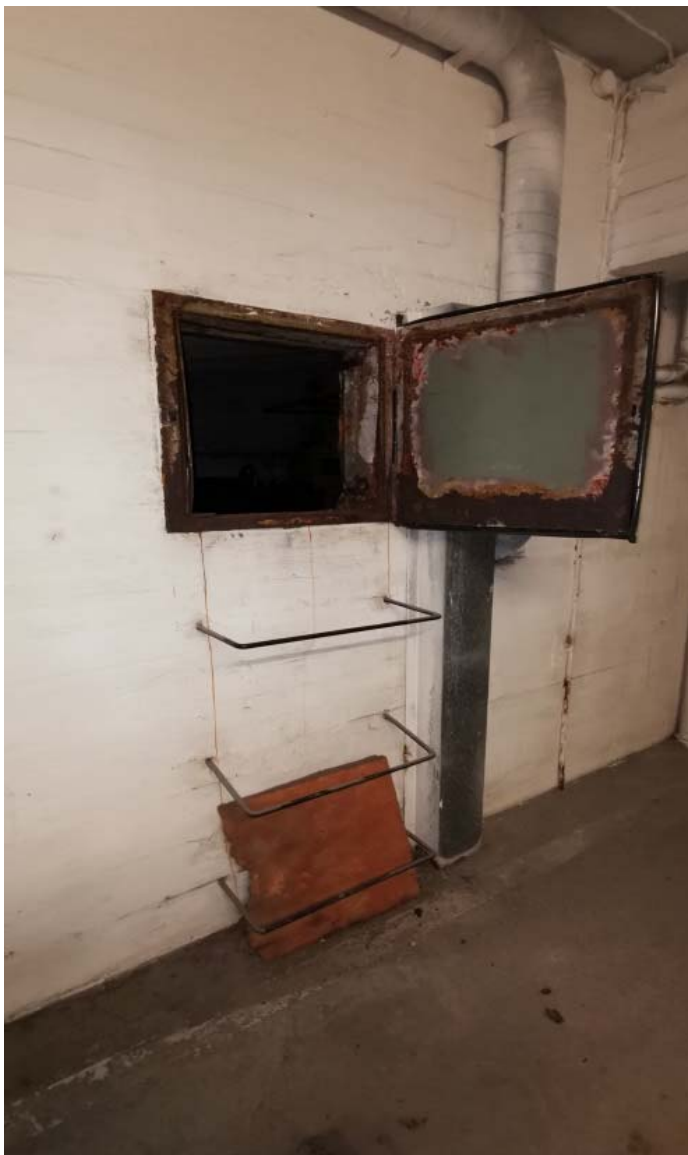
Kuva 2. Käyntiluukku öljysäiliöhuoneeseen autohallin puolelta

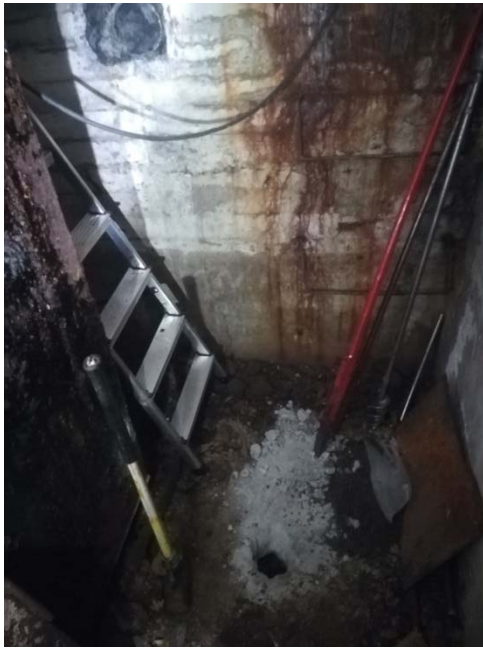
Kentällä tehtyjen PID-mittausten tulokset vaihtelivat pääosin 0,0...52,3 ppm välillä. Suurimmat PID- mittaustulokset saatiin pisteestä 3 syvyydeltä 0,12-0,27 m. Em. näytteen laboratorioanalyysissä öljyhiilivetyjen summapitoisuus C₅-C₄₀ oli 14 000 mg/kg, analyysitulokset ylittävät kynnysarvon ja sekä alemman että ylempään ohje-arvon. Pisteestä P1 0,2 metrin näytteessä öljyhiilivetyjen summapitoisuus C₅-C₄₀ oli 8900 mg/kg, joka ylittää kynnysarvon ja sekä alemman että ylempään ohje-arvon.

Kuva 3. Näytepiste 1.

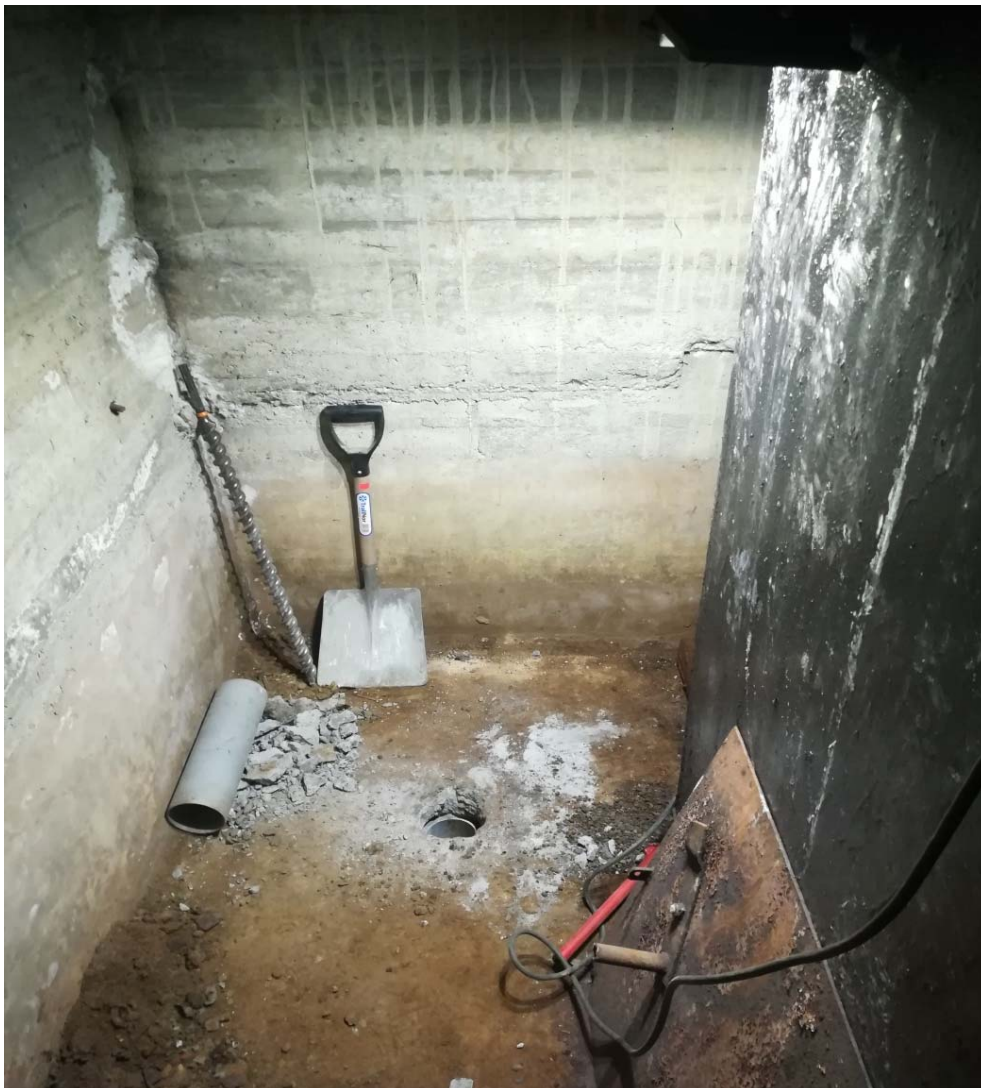
Tutkimuksien ja tutkimustulosten perusteella tutkimuspisteiden vaikuttamalla alueella maaperää on syytä pitää pilaantuneena. Pilaantuneisuustutkimuksessa havaittiin tutkimushetkellä merkkejä maaperän pilaantuneisuudesta öljysäiliöhuoneen betonilattian alla olevassa välikerroksessa. Betonin alla oleva maa-aineksi on lecasoraa. Lecasoran alla olevan toisen betonilaatan alla ei havaittu tutkimuspisteissä kynnysarvon ylittäviä pitoisuuksia.

Kuva 5. Näytepiste 3.

Tutkimusalueen rajoittavien tekijöihin vuoksi (paikalla oleva öljysäiliö, tilarajoitukset, ahtaus) on kohteessa syytä suorittaa lisätutkimuksia autohallin puolella, maaperän ja mahdollisen pohjaveden pilaantuneisuuden tarkemman rajaamisen vuoksi.

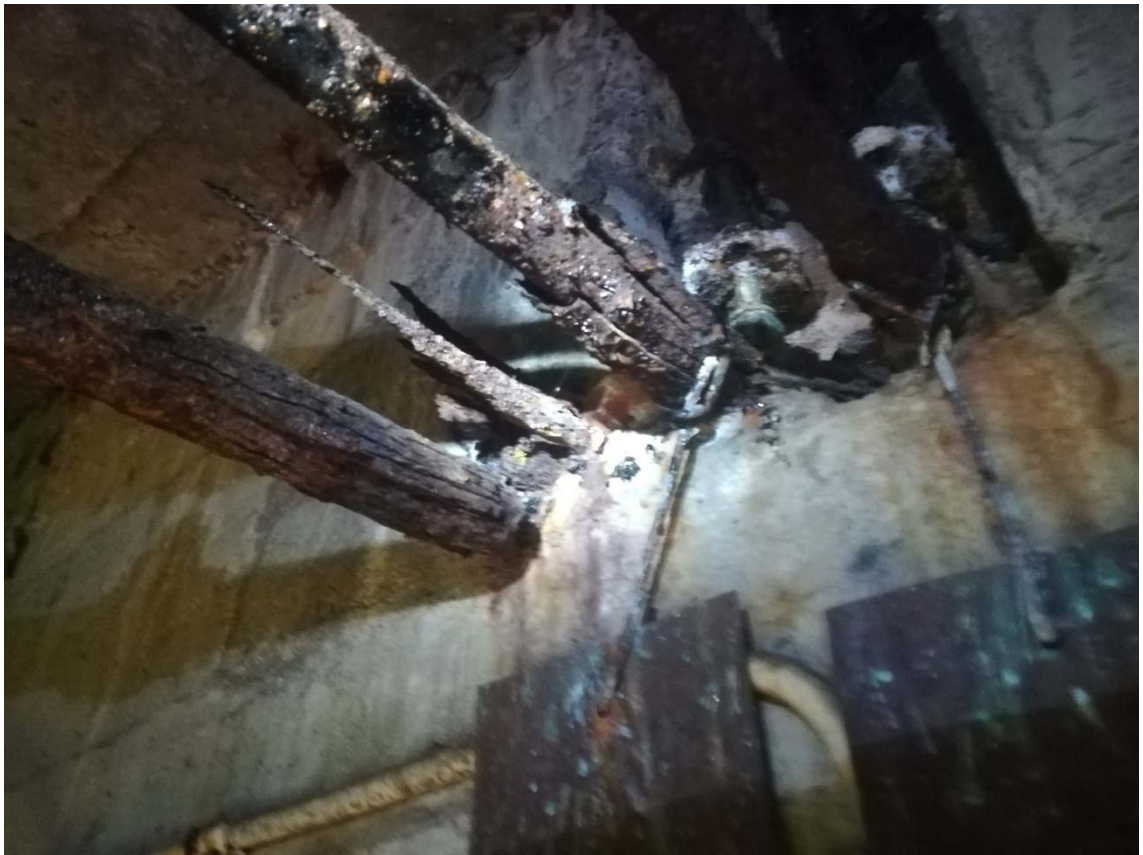
Kuva 6. Ruostuneita putkia, jotka menevät öljysäiliöön.
