Tuira kortteli 50, puutalojen ja kaupunginvarikon alueet
rakennushistoriaselvitys 11/2016

Sisällysluettelo

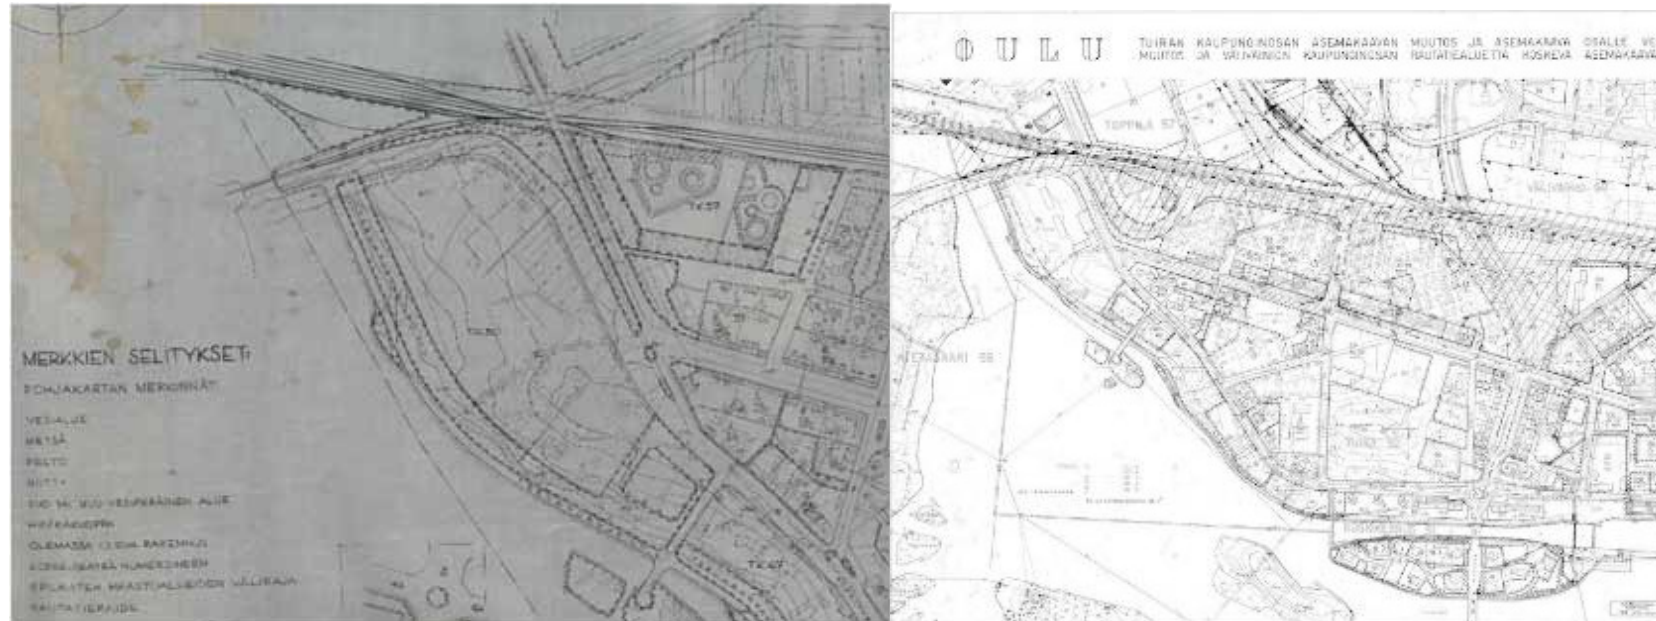
Vuoden 1953–54 kaava oli ensimmäinen korttelin 50 käsittävä kaava. Oikealla on vuoden 1969 kaava, joka käytännössä lähinnä sivuaa kortteliä 50.

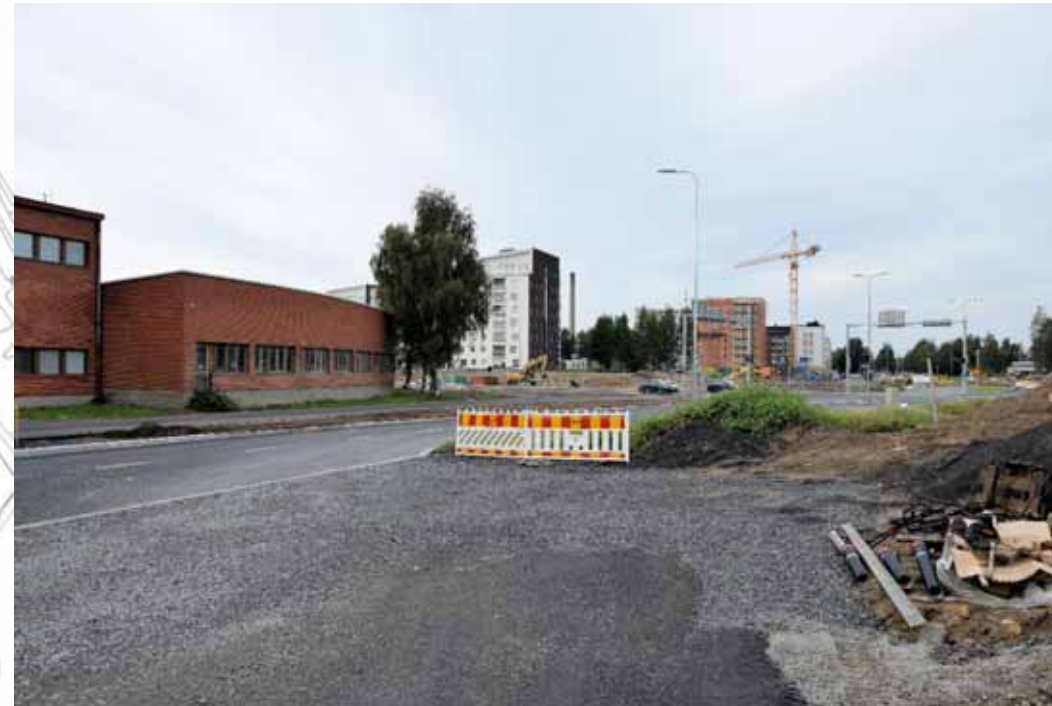
Tontin nykytilanne: harmaalla varikon rakennukset ja punaisella puutalot. Oikealla olevassa kuvassa näkyy tämänhetkinen tielinjaus.

Tontille sijoittuu varikko rakennuksineen ja kolme erillistä puurakennusta: kuvassa ovat harmaalla merkittynä varikon rakennukset ja punaisella pienemmät rakennukset piharakennuksineen. Liittymä alueelle on Koskitieltä. Kuvan kartassa näkyy Koskitien vanha linjaus, joka aikanaan on vaikuttanut autohallin muotoon. Oikealla alhaalla on

Google Mapsin mukainen linjaus, joka myös on jo vanhentunut. Tällä hetkellä Koskitie erkaantuu kauemmaksi rakennuksesta ja päättyy väljään liittymään, joka ei seuraa rakennusta. Kuva uudesta liikennejärjestelystä on ylhäällä oikealla.

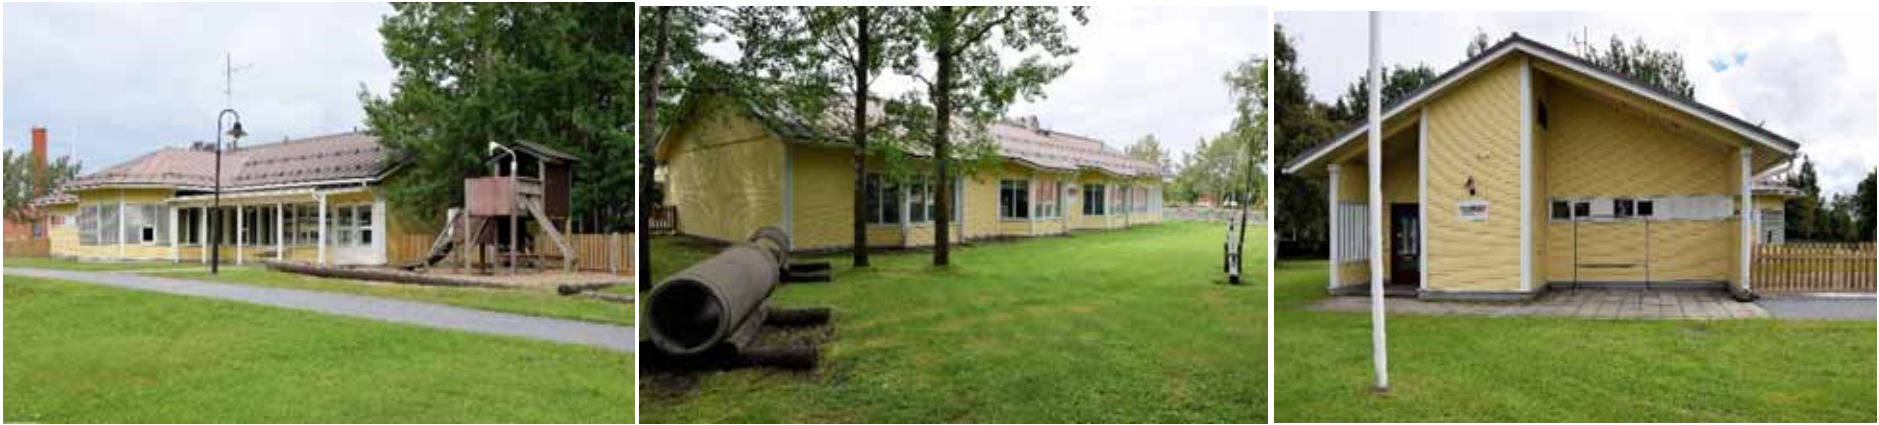
Pitkä sivu lounaaseen, pitkä sivu kaakkoon ja pääty luoteeseen ja alla koilliseen.

- perustus, alapohja: maanvarainen, betoni
- rakennelmat, katokset: sisäänkäyntien katokset, erkkerit
- sisäänkäynnit: pääsisäänkäynti kadun suunnasta, terassisisäänkäynti pihalta, tasot kivi, askelmat 0-1
- kaiteet, käsijohteet: ei ole
- varusteet: valaisimet, ulkopuolinen vedenpoisto, talo- ja kattotikkaat
- ovet: puu, osassa lasiaukkoja, paneeli, kuultokäsitelty tummanruskea ja valkoinen
- ikkunat: puu, jako pystysuuntainen, puitteet valkoiset, listat, maalatut, valkoiset, pellitykset, maalattu, valkoinen
- seinän rakenne: puuranka, pystypaneeli
- kattomuoto: satulakatto
- pintamateriaalit: sokkeli pinnoittamaton betoni, seinissä vaakapaneeli, nurkissa sileää

- pystypaneeli, maalattu, pääosin vaalea keltainen, nurkissa ja yksityiskohdissa paneeli valkoinen, kate pelti, punainen, hormit pelti, punainen
- erityistä: -
- tyylipiirteet: erkkerit, 1980 luonteenomaisia

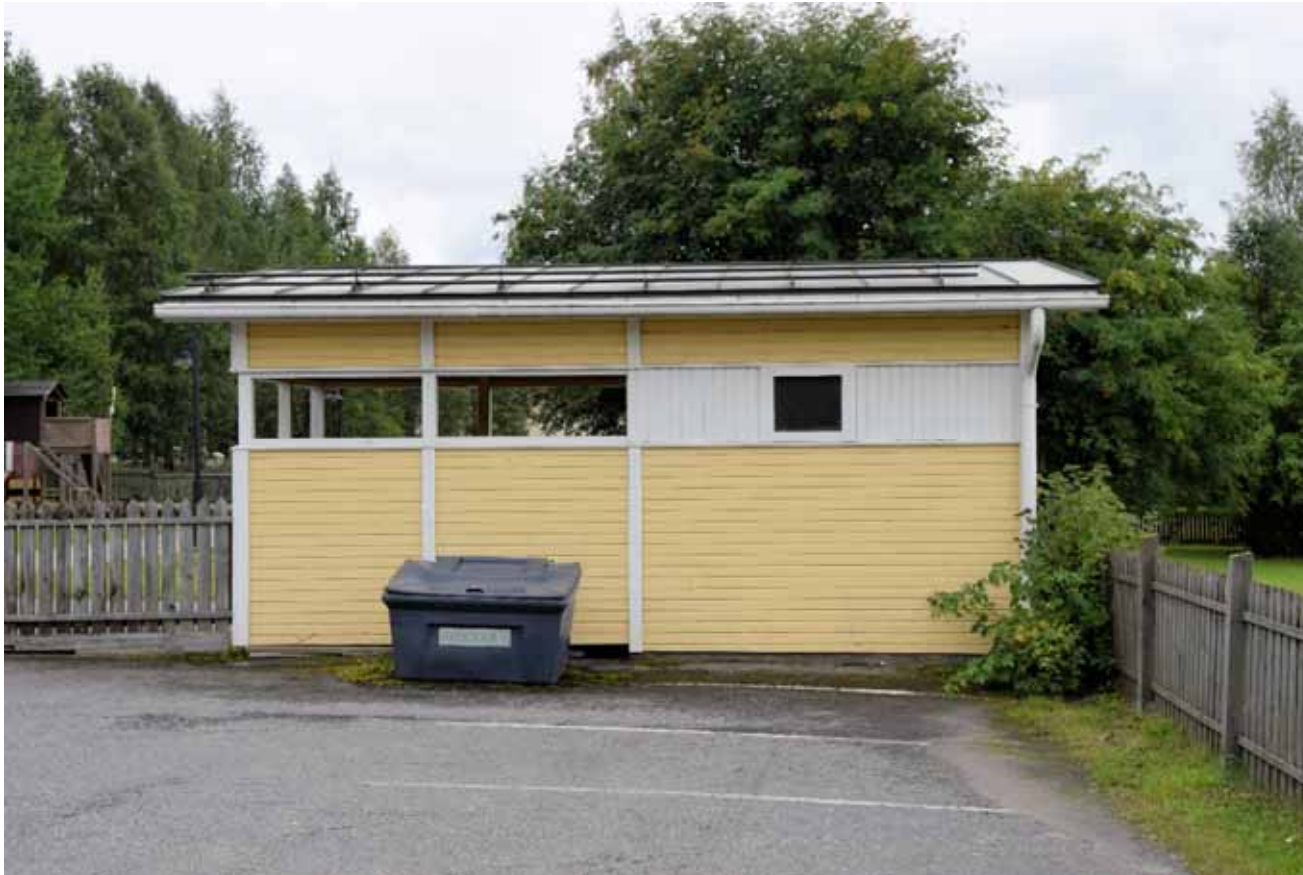
Piharakennus, julkisivut

- perustus: alapohja: maanvarainen, betoni
- rakennelmat: katokset: osin katosta
- sisäänkäynnit: varastoa, jätteet
- kaiteet, käsijohteet: ei ole
- varusteet: vedenpoisto, lumiesteet
- ovet: puu, paneeli, maalattu
- ikkunat: puu, maalattu valkoinen
- seinän rakenne: rankaseinä
- kattomuoto: pulpettikatto
- pintamateriaalit: sokkeli pinnoittamaton betoni, seinissä vaakapaneeli, nurkissa sileä pystylauta, paneeli maalattu pääosin, vaalea keltainen väri, nurkissa valkoinen, kate konesaumapelti
- erityistä: -
- tyylipiirteet: -

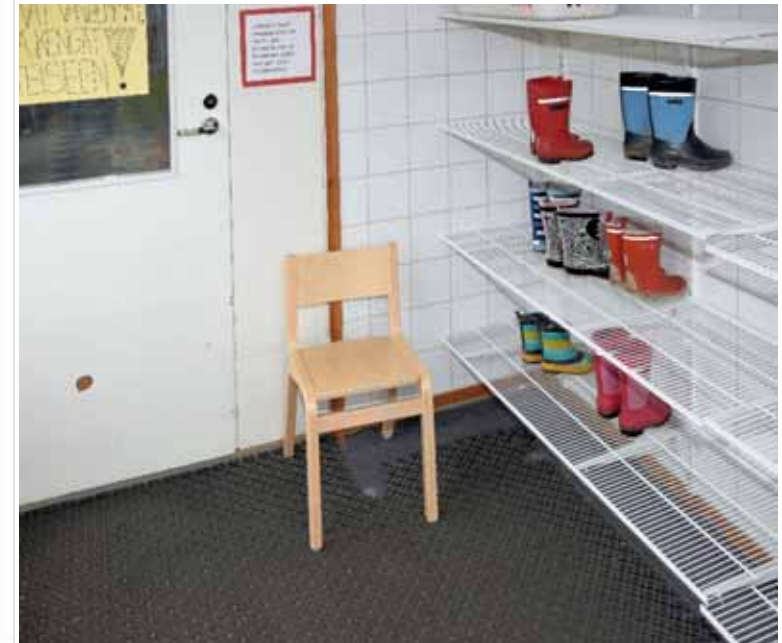
Tuulikaappi:

- tilajako: tuulikaappi
- lämmitysmuoto: radiaattorit
- lattiapinta: kumimatto
- jalkalistat: puu, suora, kuultokäsitelty, ruskea
- seinäpinta: laatta/levy, maalattu, valkoinen/valkoinen
- kattopinta: levy, maalattu, valkoinen
- kattolistat: ei ole
- kiinteät kalusteet, radiaattorit, hyllyt
- ovet: lasiaukolliset peiliovet, ulko-ovet kuultokäsiteltyt, valkoiset, välioivet maalatut, valkoiset
- erityistä: -
- tyylipiirteet: -

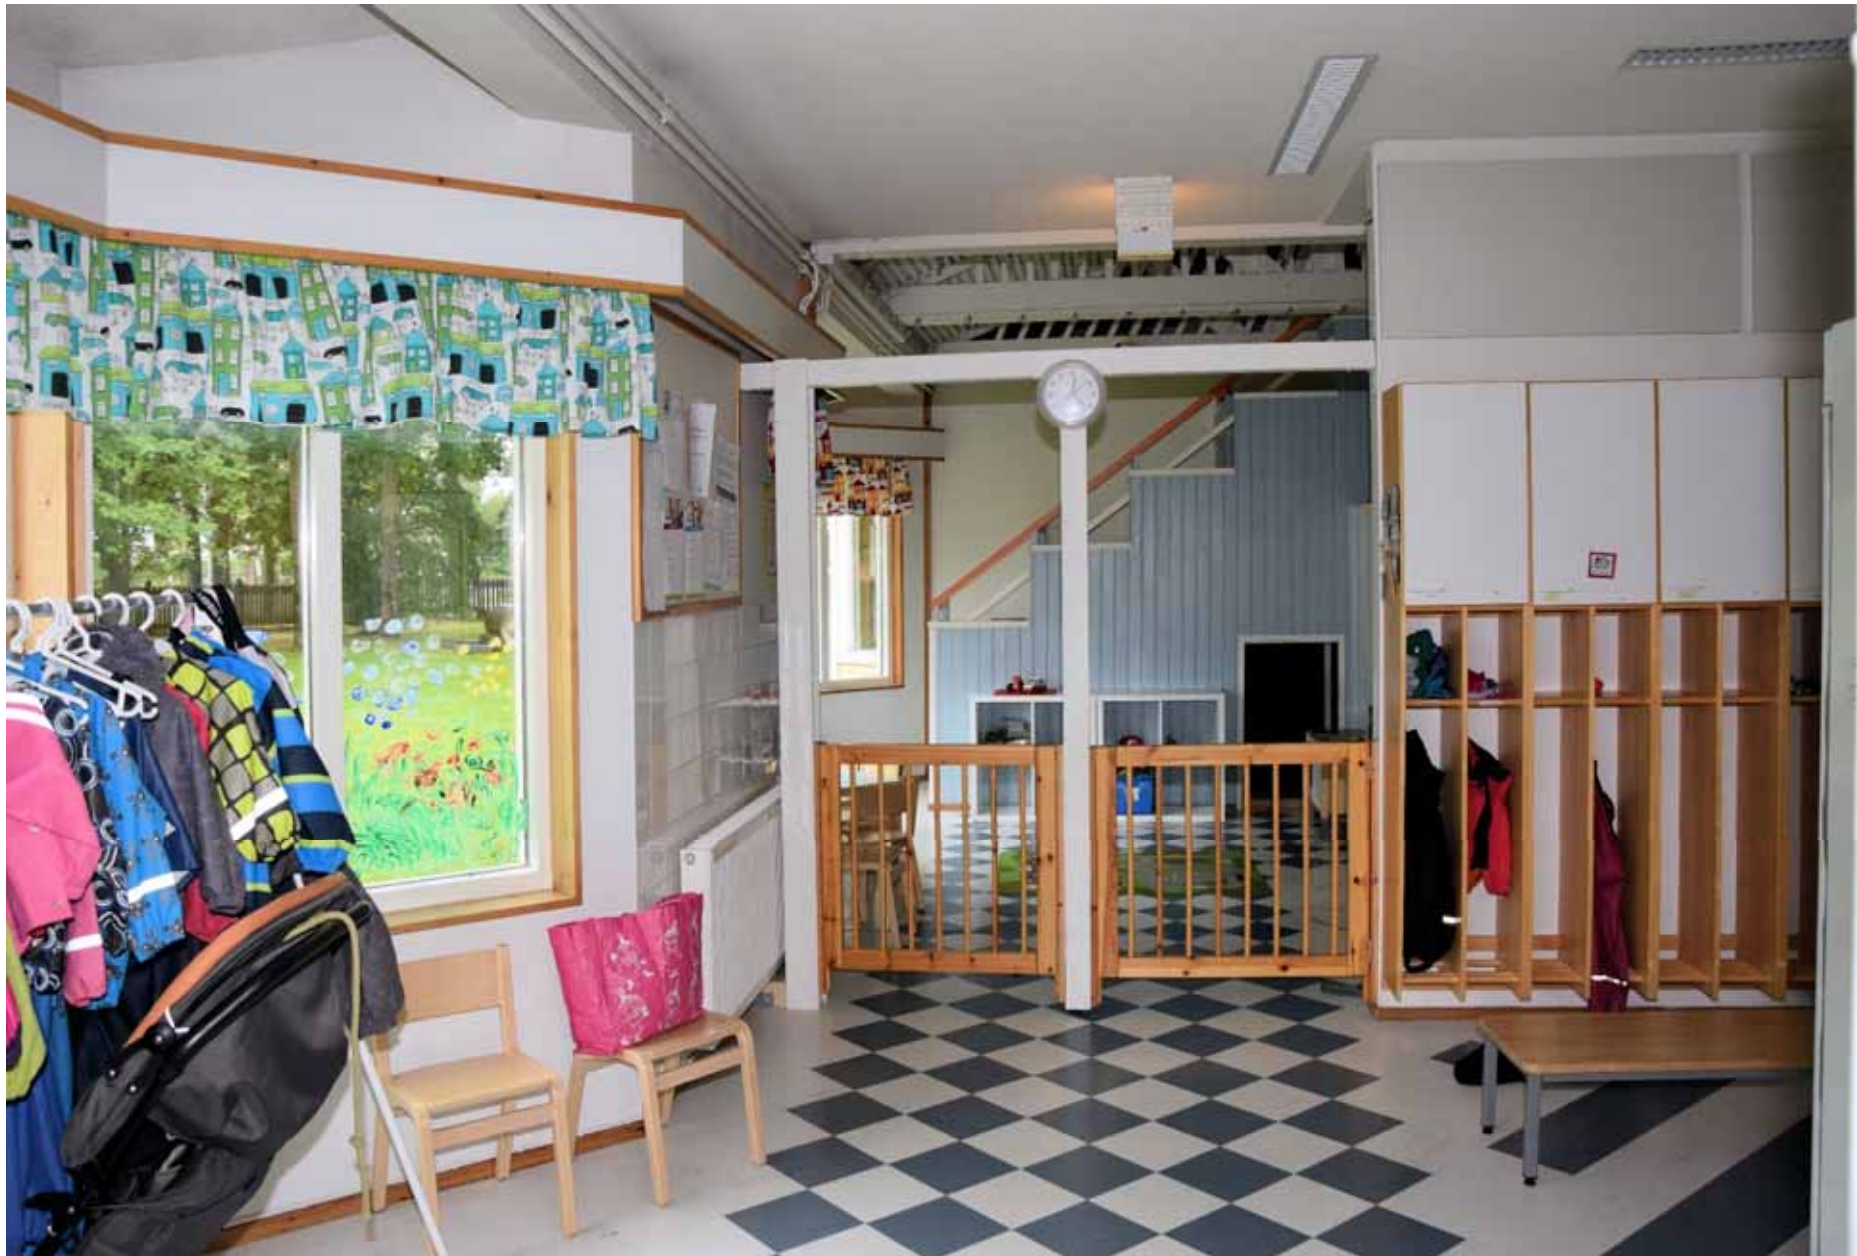
Eteisalue:

- tilanjako: eteisalue
 - lämmitysmuoto: radiaattorit
 - lattiapinta: muovilaatta, sinivalkokuvioitu
 - jalkalistat: puu, suora, kuultokäsitelty, ruskea
 - seinäpinta: levy, maalattu, valkoinen, seinävaimennuksia
 - kattopinta: levy, maalattu, valkoinen
 - kattolistat: puu, suora, valkoinen
 - kiinteät kalusteet: radiaattorit, koteloinnit, eteiskalusteet
 - ovet, ikkunat: viilupintaiset ovet,
- puukarmi, ikkunat maalatut valkoiset
 - erityistä: keskeinen tila
 - tyylipiirteet: erkkeri, kuultokäsitelty puu, 1980-luvulla tyyppilliset

Tilassa ovat kaikki eteistoiminnot.

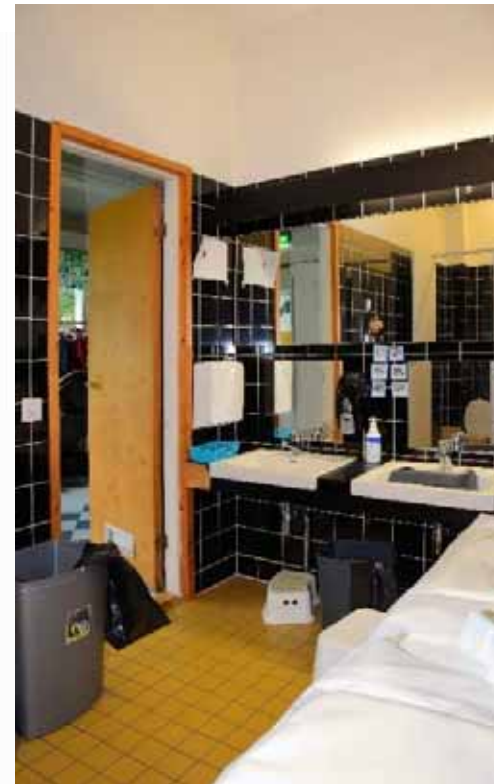
Lasten wc-tila:

- tilajako: wc, jossa eriöt
- lämmitysmuoto: lattialämmitys
- lattiapinta: lattiaaatta, keltainen
- jalkalistat: seinälaatta, musta
- seinäpinta: seinälaatta, musta
- kattopinta: levy, maalattu, valkoinen
- kattolistat: ei ole
- kiinteät wc kalustus
- ovet, ikkunat: viilutetut ovet ja puukarmit
- erityistä: -
- tyylipiirteet: ovi viilutettu

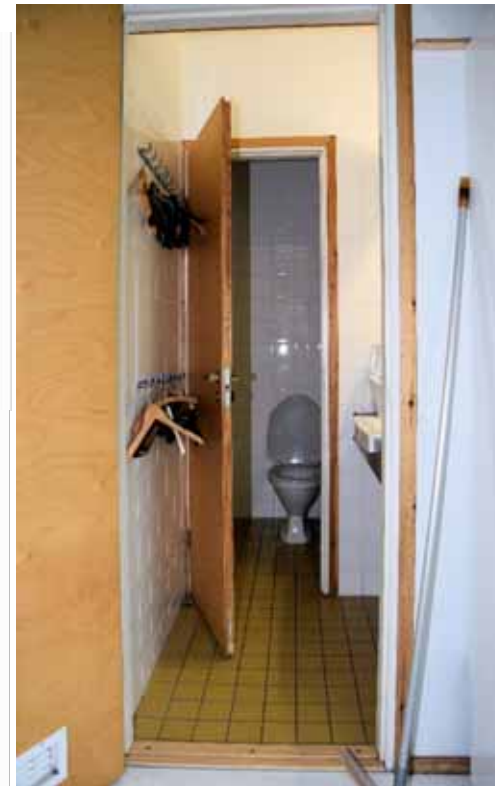
Henkilökunnan wc-tilat:

- tilajako: etuhuoneellinen wc
- lämmitysmuoto: lattialämmitys (?)
- lattiapinta: lattialaatta, keltainen
- jalkalistat: seinälaatta, valkoinen
- seinäpinta: seinälaatta, valkoinen
- kattopinta: levy, maalattu, valkoinen
- kattolistat: ei ole
- kiinteät kalusteet: wc kalustus
- ovet, ikkunat: viilutetut ovet ja puukarmit
- erityistä: -
- tyylipiirteet: ovi viilutettu

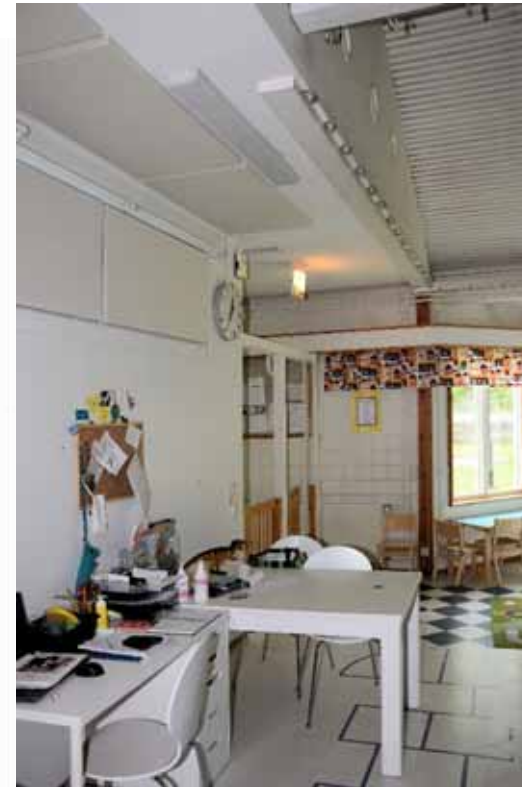
Entinen tarjoilutila:

- tilajako: rajattu osa huonetta
- lämmitysmuoto: radiaattorit
- lattiapinta: muovilaatta, sinivalkoinen, maalattuja kuvioita
- jalkalistat: puu, suora lista, kuultokäsitelty, ruskea
- seinäpinta: levy, maalattu, valkoinen, vaimennuslevyt
- kattopinta: levy, maalattu, valkoinen, vaimennuslevyt
- kattolistat: puu, suoralista, maalattu, valkoinen
- kiinteät kalusteet: käsienpesupiste
- ovet, ikkunat: viilutetut ovet ja puukarmit, ikkunat maalatut valkoiset, ei suoraan tilaan
- erityistä: käyttö muutettu
- tyylipiirteet: viilutetut ovet

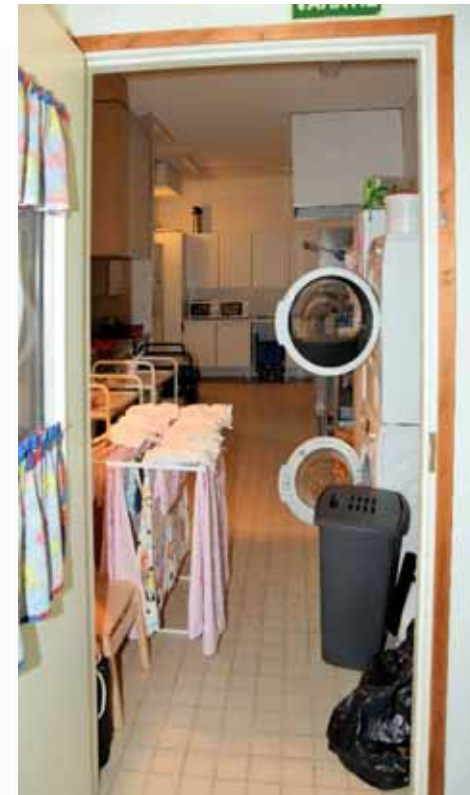
Keittiö:

- tilajako: huone
- lämmitysmuoto: radiaattorit
- lattiapinta: lattialaatta, vaalea
- jalkalistat: osin seinälaatta, osin ei ole
- seinäpinta: levy, maalattu, valkoinen
- kattopinta: roiskerappaus, valkoinen, seinälaatta, valkoinen
- kattolistat: ei ole
- kiinteät kalusteet: keittiökaluistus
- ovet, ikkunat: viilutetut ovet
- puukarmit, ikkunat: ei suoraa valoa
- erityistä: iv-lisäyksiä
- tyylipiirteet: viilutetut ovet

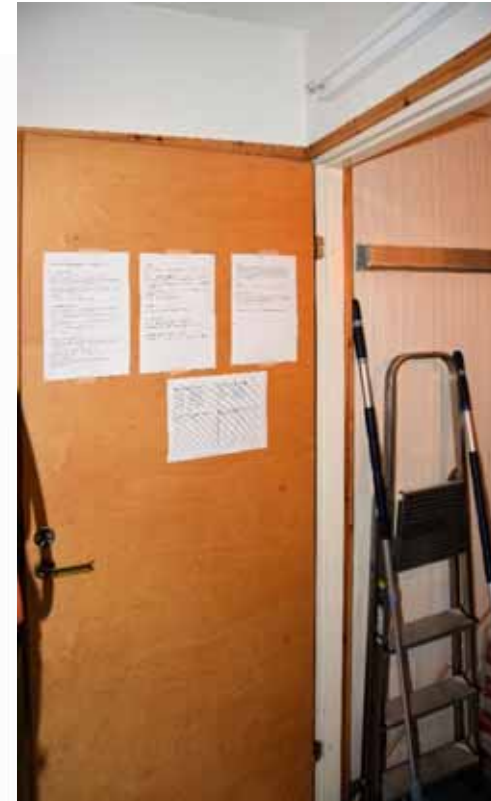
Siivoustila:

- tilajako: huone
- lämmitysmuoto: radiaattorit
- lattiapinta: muovimatto, sininen
- jalkalistat: seinämuovi, luonnonvalkoinen
- seinäpinta: seinämuovi, luonnonvalkoinen
- kattopinta: levy, maalattu, valkoinen
- kattolistat: puu, profiilista, valkoinen
- kiinteät kalusteet: radiaattorit, siivousvarusteet
- ovet, ikkunat: viilutetut ovet, puukarmit, ikkunat -
- erityistä: -
- tyylipiirteet: viilutetut ovet

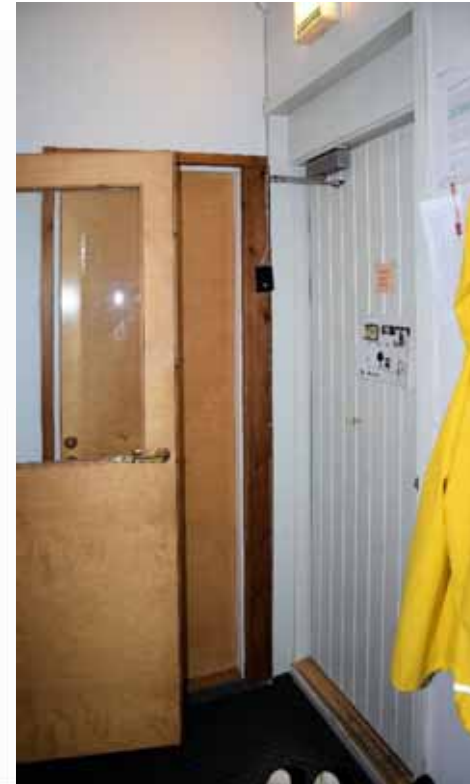
- tilajako: eteinen
- lämmitysmuoto: radiaattorit
- lattiapinta: tuulikaappimatto
- jalkalistat: puu, suora, kuultokäsitelty, ruskea
- seinäpinta: levy, maalattu, valkoinen
- kattopinta: levy, valkoinen
- kattolistat: puu, suora, valkoinen
- kiinteät kalusteet: entinen kylmiö varastotilana
- ovet, ikkunat: lasiaukolliset ja umpinaiset viilutetut ovet, puukarmit, ikkunat: -
- erityistä: -
- tyylipiirteet: viilutetut ovet

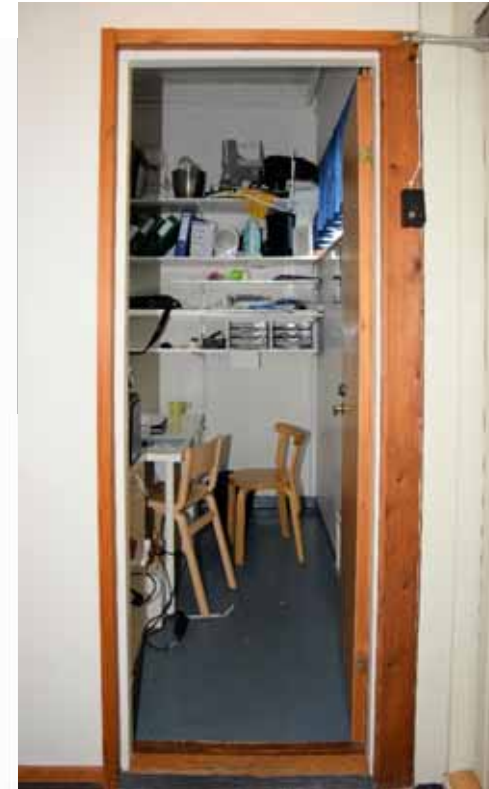
Sosiaalitila:

- tilajako: huone
- lämmitysmuoto: radiaattorit
- lattiapinta: muovi, sininen
- jalkalistat: muovi, sininen
- seinäpinta: levy, maalattu, valkoinen
- kattopinta: levy, maalattu, valkoinen
- kattolistat: puu, suora, valkoinen
- kiinteät kalusteet: hyllyt
- ovet, ikkunat: viilutetut ovet, puukarmit, ikkunat maalatut valkoiset
- erityistä: käyttö muutettu
- tyylipiirteet: viilutetut ovet

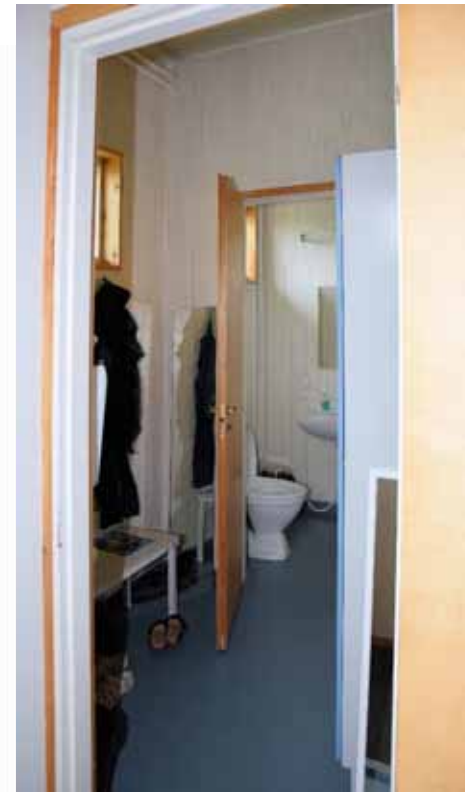
Sosiaalitila:

- tilajako: huone
- lämmitysmuoto: radiaattorit
- lattiapinta: muovi, sininen
- jalkalistat: muovi, sininen
- seinäpinta: levy, maalattu, valkoinen
- kattopinta: levy, maalattu, valkoinen
- kattolistat: -
- kiinteät kalusteet: sosiaalitila
- ovet, ikkunat: viilutetut ovet, puukarmi, ikkunat maalatut valkoiset
- erityistä: -
- tyylipiirteet: -viilutetut ovet

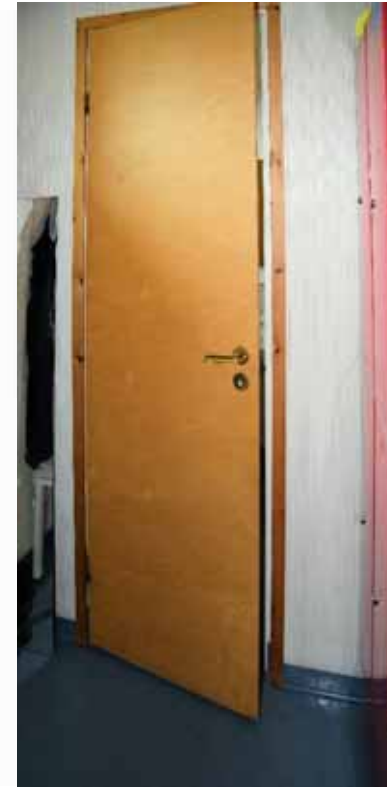
Sosiaalitalon wc:

- tilajako: huone
- lämmitysmuoto: radiaattorit
- lattiapinta: muovi, sininen
- jalkalistat: muovi, sininen
- seinäpinta: muovi, luonnonvalkoinen
- kattopinta: levy, maalattu, valkoinen
- kattolistat: -
- kiinteät kalusteet: sosiaalitalo
- ovet, ikkunat: viilutetut ovet, puukarmi, ikkunat maalatut valkoiset
- erityistä: -
- tyylipiirteet: -viilutetut ovet

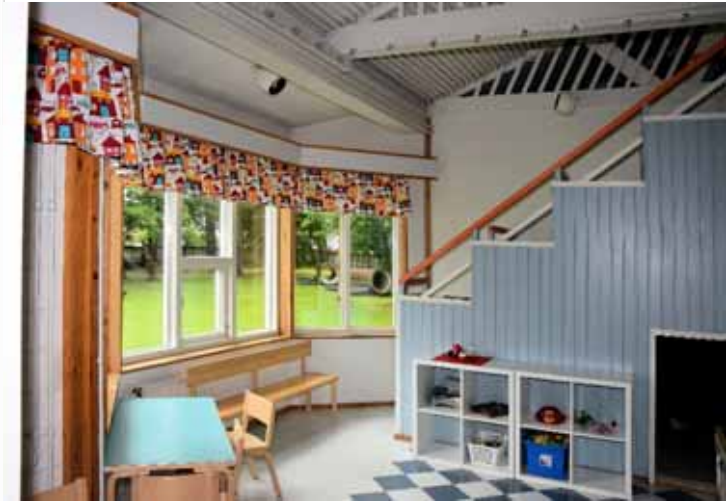
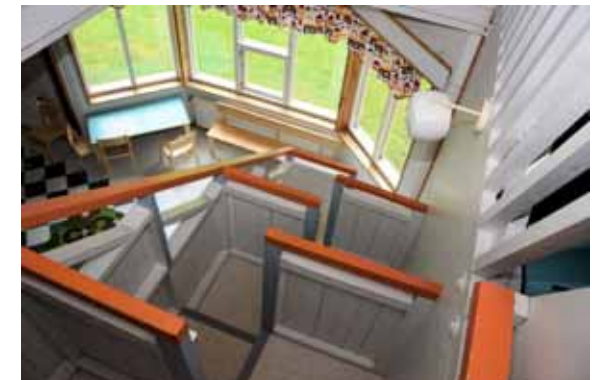
Päivätila:

- tilajako: keskeinen leikkutila
- lämmitysmuoto: radiaattorit
- lattiapinta: muovi-laatta, sinivalkoinen, kuvioitu
- jalkalistat: puu, kuultokäsittely, ruskea
- seinäpinta: levy, maalattu, valkoinen
- kattopinta: levy, maalattu, valkoinen, vaimennuslevyt
- kattolistat: puu, suora, maalattu, valkoinen
- kiinteät kalusteet: leikki-porras
- ovet, ikkunat: viilutetut ovet, puukarmit, ikkunat, maalattu, valkoinen
- erityistä:-
- tyyli-piirteet: tyyppinen 1980-luvun päiväkotitila

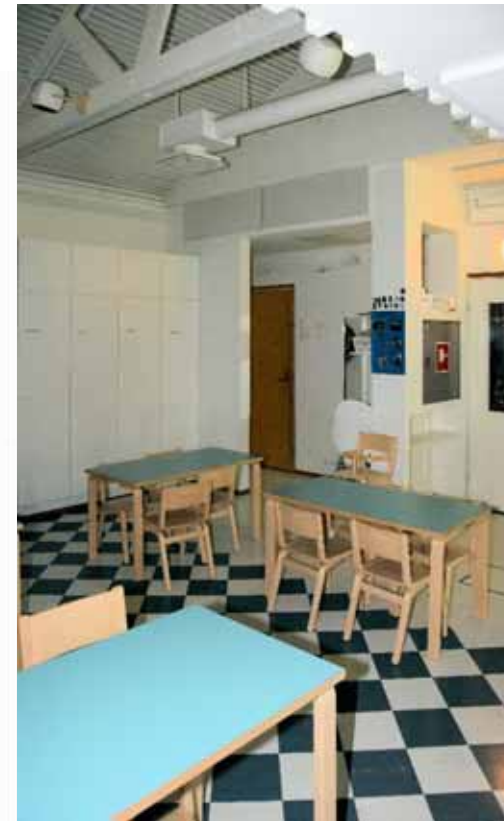
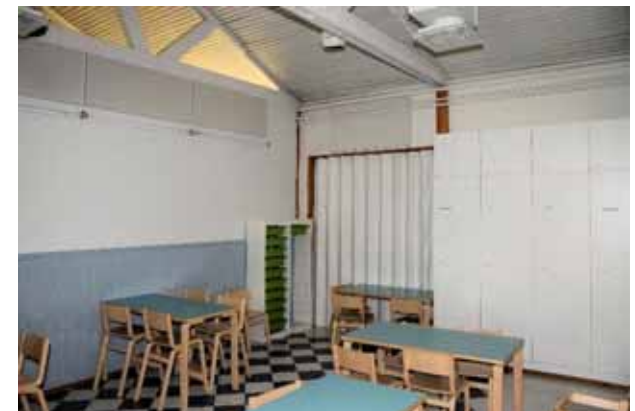
Leikkitala:

- tilajako: leikkitala
- lämmitysmuoto: radiaattorit
- lattiapinta: muovilaatta, mustavalkoinen
- jalkalistat: puu, suora, kuultokäsitelty, ruskea
- seinäpinta: levy, maalattu, valkoinen, seinävaimennuslevyt
- kattopinta: levy, maalattu, valkoinen
- kattolistat: puu, suora, valkoinen
- kiinteät kalusteet: kaapistot
- ovet, ikkunat: viilupintaiset ovet, puukarmit, ikkunat, ei ole
- erityistä: -
- tyylipiirteet: tyyppillinen 1980-luvun päiväkotitila

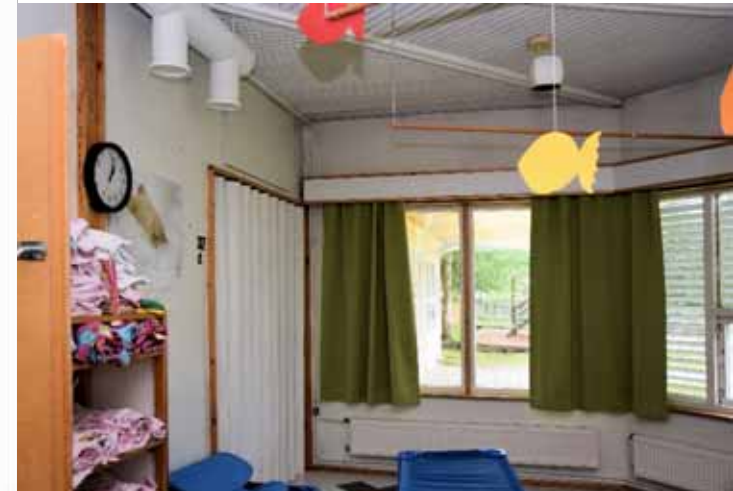
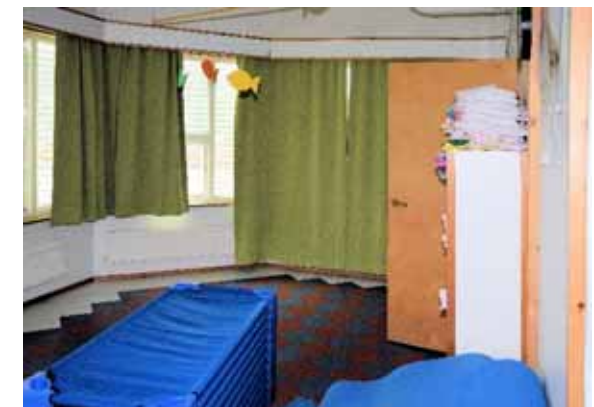
Soppi:

- tilajako: huonetila
- lämmitysmuoto: radiaattorit
- lattiapinta: muovilaatta, mustavalkoinen
- jalkalistat: puu, suora, kuultokäsitelty, ruskea
- seinäpinta: levy, maalattu, valkoinen
- kattopinta: paneeli, maalattu, valkoinen
- kattolistat: puu, suora, valkoinen
- kiinteät kalusteet: -
- ovet, ikkunat: viilutetut ovet, puukarmi, ikkunat, maalattu, valkoinen
- erityistä: -
- tyylipiirteet: erkkeri, katto, tyyppilliset 1980.luvulle

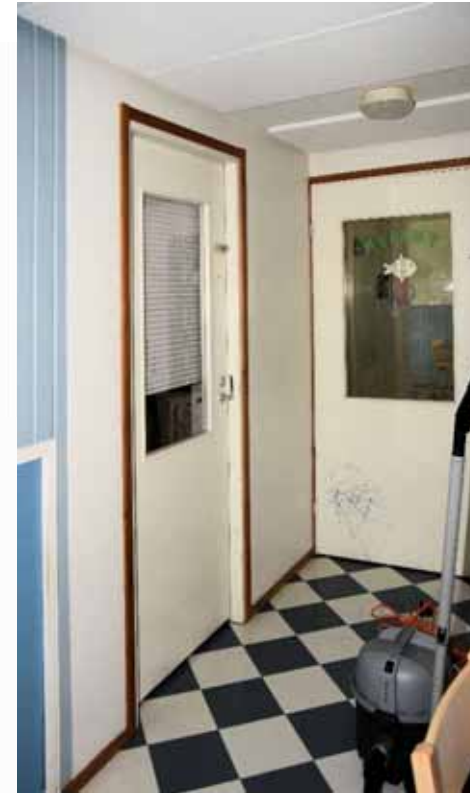
Käytävä toiseen ryhmään:

- tilajako: käytävä
- lämmitysmuoto: -
- lattiapinta: muovilaatta, sinivalkoinen
- jalkalistat: puu, suora, kuultokäsitelty, ruskea
- seinäpinta: levy, maalattu, valkoinen
- kattopinta: levy, maalattu, valkoinen, vaimennuslevyt
- kattolistat: ei ole
- kiinteät kalusteet: -
- ovet, ikkunat: lasiaukolliset laakaovet, maalatut, valkoiset, ikkunat, ei ole
- erityistä: ovet erilaiset kuin muissa tiloissa
- tyylipiirteet: -

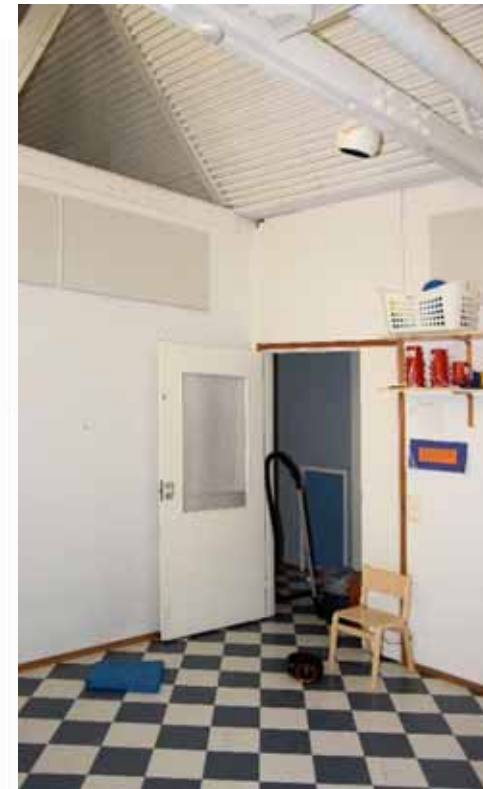
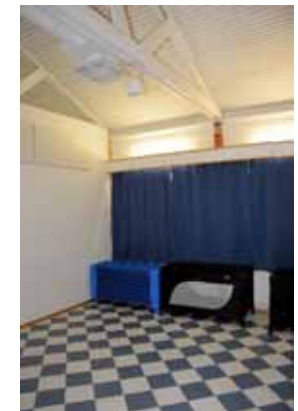
Unihuone:

- tilajako: huonetila
 - lämmitysmuoto: radiaattorit
 - lattiapinta: muovilaatta, sinivalkoinen
 - jalkalistat: puu, suora, kuultokäsitelty, ruskea
 - seinäpinta: levy, maalattu, valkoinen, vaimennuslevyt
 - kattopinta: paneeli, maalattu, valkoinen, vaimennuslevyt
 - kattolistat: puu, suora, valkoinen
 - kiinteät kalusteet: -
 - ovet, ikkunat: viilutetut ovet,
- puukarmi, valkoinen
 - erityistä: -
 - tyylipiirteet: 1980.luvulle
 - ikkunat, maalattu,
 - katto, tyypillinen

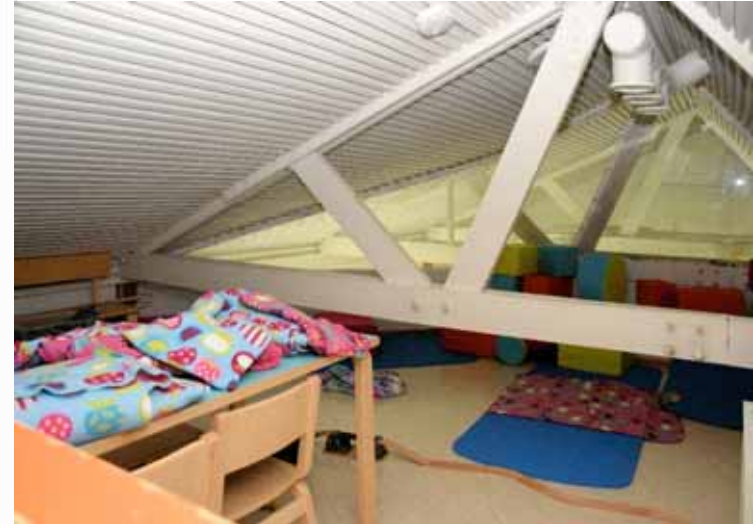
Toimiston päällä oleva parvi:

- tilajako: vajaakorkuinen leikkitala
- lämmitysmuoto: radiaattorit
- lattiapinta: muovimatto, ruskea
- jalkalistat: puu, suora, kuultokäsitelty, ruskea
- seinäpinta: ei ole
- kattopinta: paneeli, maalattu, valkoinen
- kattolistat: puu, suora, valkoinen
- kiinteät kalusteet: kattoristikot
- ovet, ikkunat: ikkunat, maalatut valkoiset
- erityistä: erillinen leikkitala
- tyylipiirteet: parvi ja sen katto, tyyppilliset 1980.luvulle

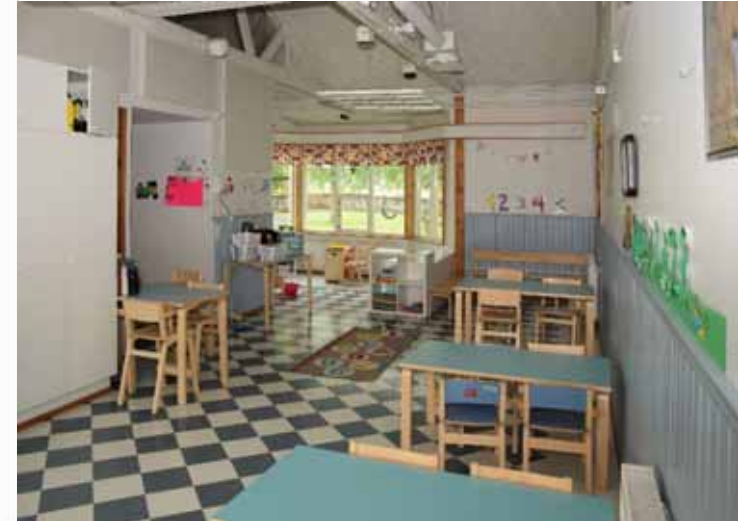
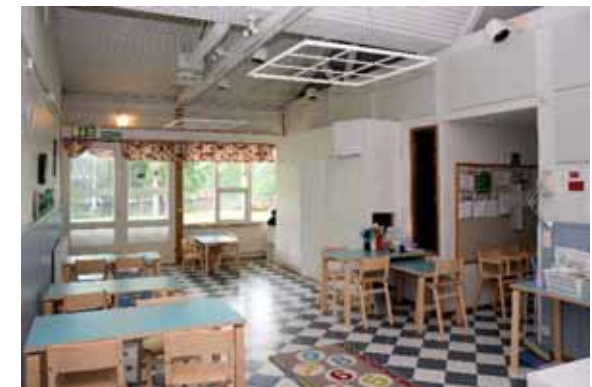
Päivätila:

- tilajako: leikkutilaa
- lämmitysmuoto: radiaattorit
- lattiapinta: muovilaatta, mustavalkoinen
- jalkalistat: puu, suora, kuultokäsitelty, ruskea
- seinäpinta: levy, maalattu, valkoinen, vaimennuslevyt
- kattopinta: levy, maalattu, valkoinen, vaimennuslevyt
- kattolistat: puu, suora, valkoinen
- kiinteät kalusteet: kaapistot
- ovet, ikkunat: viilupintaiset ovet,
- puukarmit, ikkunat, ei ole
- erityistä: -tyypillinen 1980-luvun päiväkotitila

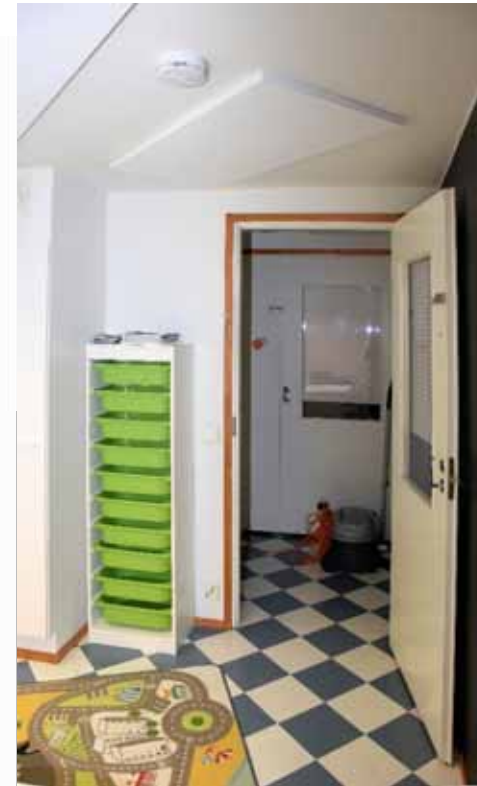
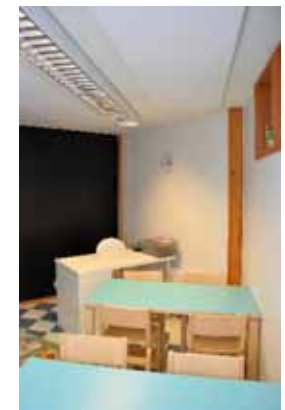
- tilajako: huone
- lämmitysmuoto: radiaattorit
- lattiapinta: muovilaatta, sinivalkoinen
- jalkalistat: puu, suora, kuultokäsitelty, ruskea
- seinäpinta: levy, maalattu, valkoinen, vaimennuslevyt, tehosteväri, musta
- kattopinta: levy, maalattu, valkoinen, vaimennuslevyt
- kattolistat: ei ole
- kiinteät kalusteet: kaapistot
- ovet, ikkunat: valkoinen lasiaukollinen ovi, ikkunat, maalattu, valkoinen
- tyylipiirteet: -

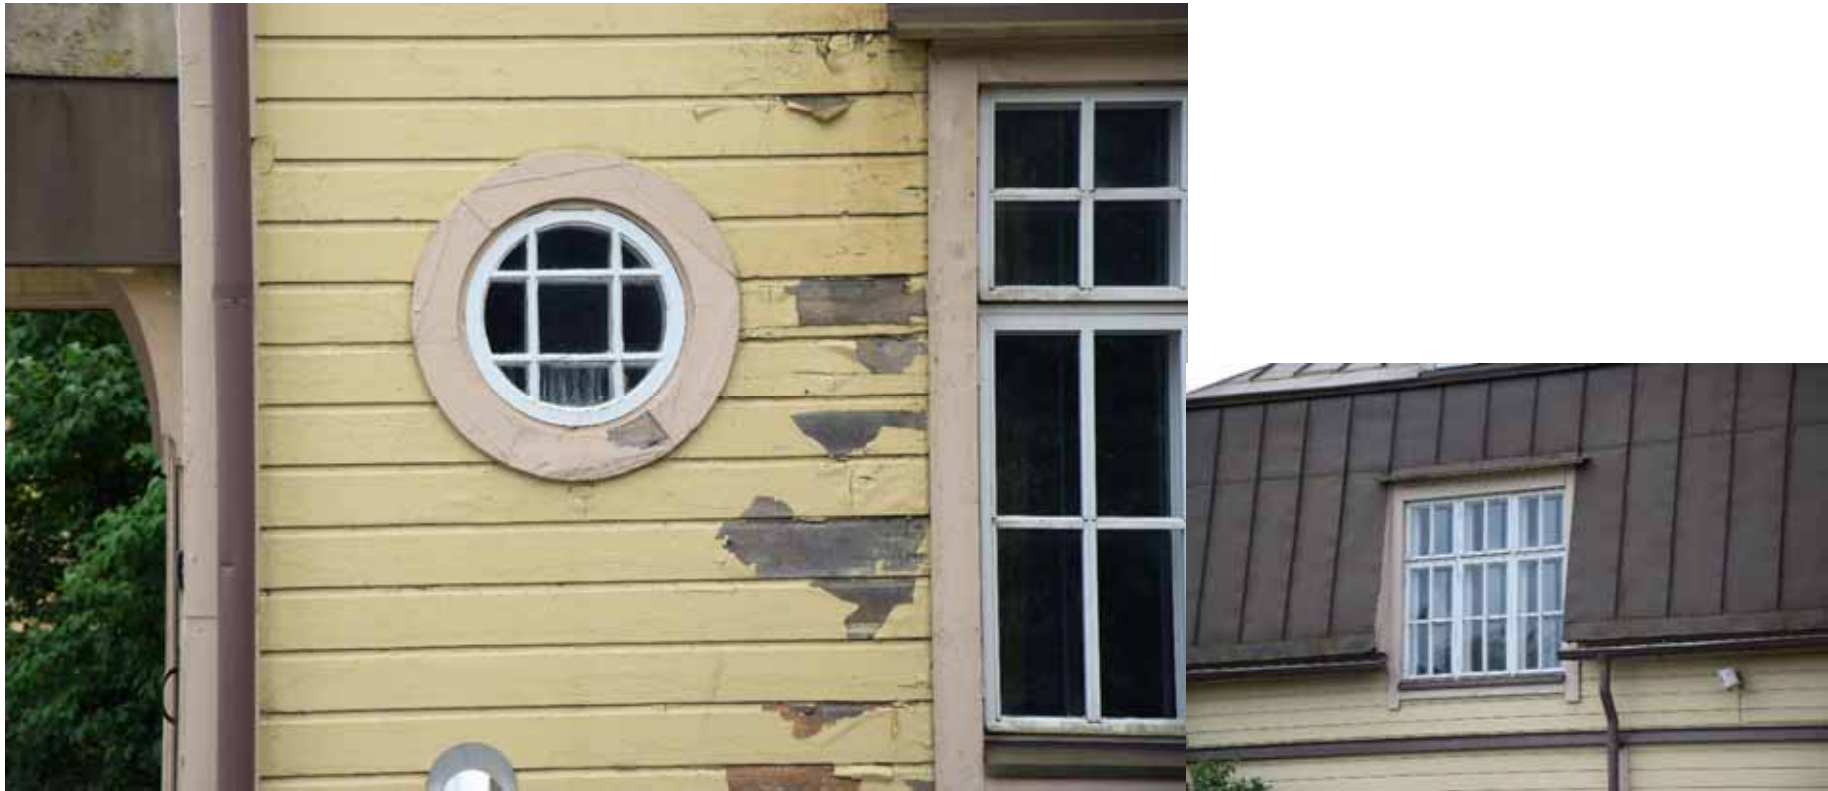
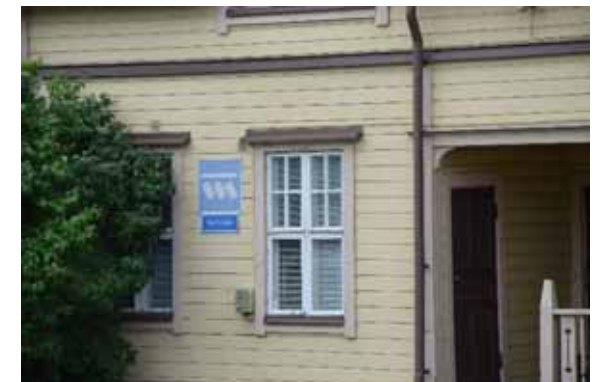
Jugendyksityiskohtia, Villa Lipporanta julkisivut:

- perustus, alapohja: kellari, betoni, maalattu
- rakennelmat, katokset: sisäänkäynnin katos, parvekkeiden ja terrassien katokset
- sisäänkäynnit: pääsisäänkäynti pihan suunnasta, taso, puu, askelmat 3-4 askelmaa
- kaiteet, käsijohteet: puukaiteet
- varusteet: valaisimet, ulkopuolinen vedenpoisto, talo- ja kattotikkaat
- ovet: puu, peiliovet, maalattu, tummanruskea
- ikkunat: puu, pieniruutuiset ja useaan osaan jaetut, lisäksi erikoisikkunoita
- seinän rakenne: puuranka, vaakapaneeli, vaakajako
- kattomuoto: satulakatto
- pintamateriaalit: sokkeli betoni, maalattu, seinissä vaakapaneeli, maalattu, pääosin vaalea keltainen, kate pelti, tumma ruskea, hormit pelti, harmaa, yksityiskohtia, harmaa
- erityistä: -selkeästi tyylipiirteitä
- tyylipiirteet: rakennusosat ja yksityiskohdat jugendtyyliset

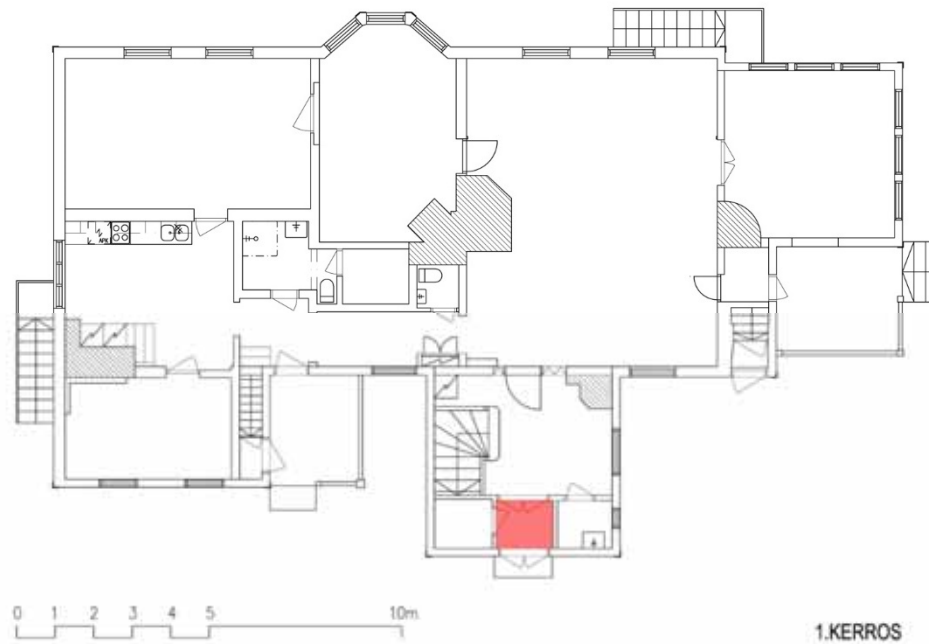
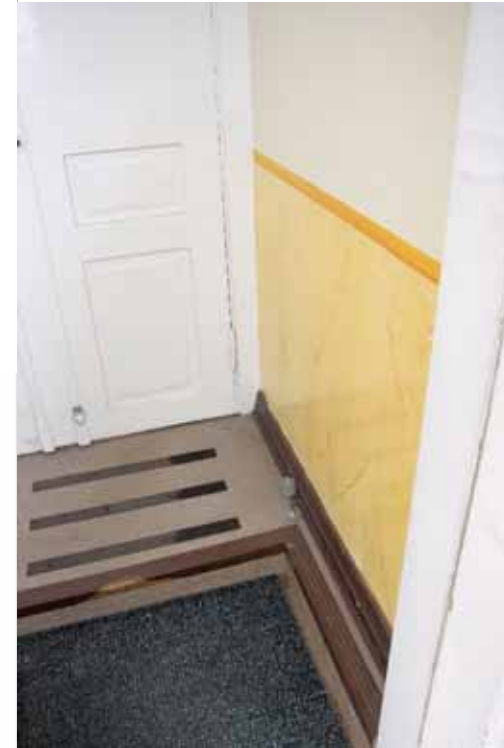
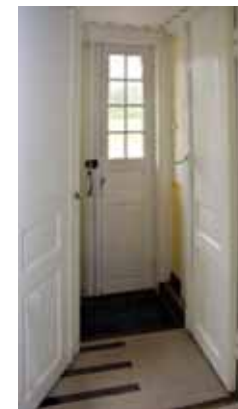
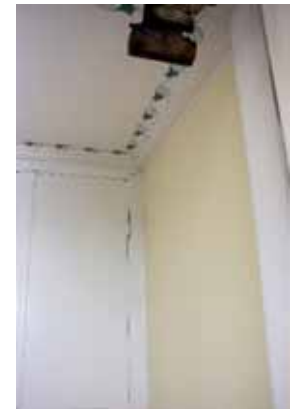
Tuulikaappi:

- tilajako: pieni tila
- lämmitysmuoto:-
- lattiapinta: muovimatto, ruskea, tuulikaappimatto
- jalkalistat: puu, ruskea
- seinäpinta: maali, valkoinen, koristemaalattu puolipaneeli
- kattopinta: maalattu levy, valkoinen, koristemaalaus
- kattolistat: muotolista, valkoinen
- kiinteät kalusteet: lattiakotelo
- ovet, ikkunat: peiliovet, maalatut, valkoiset, ikkunat, ovesa
- erityistä: maalaus käsittelyt
- tyylipiirteet: jugendtyyliset maalaukset

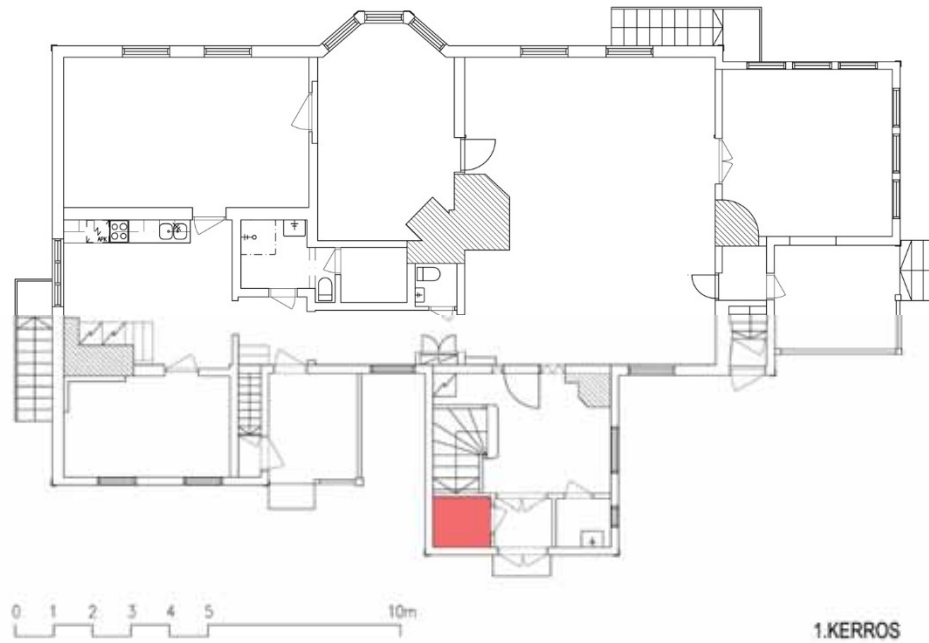
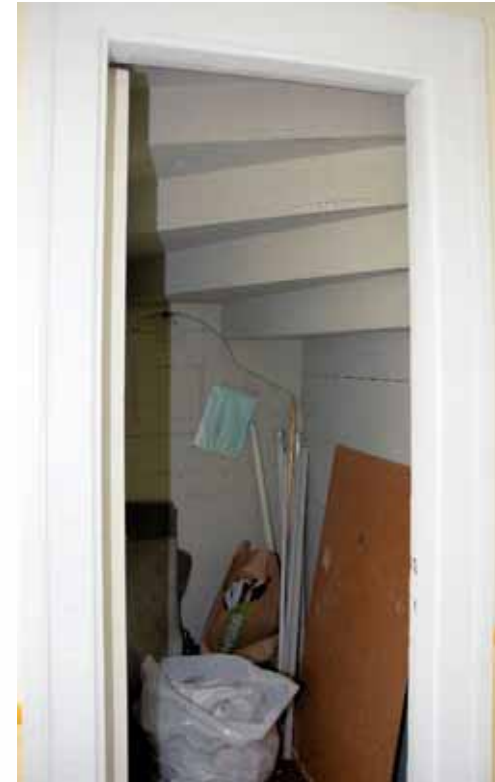
- tilajako: pieni tila
- lämmitysmuoto: -
- lattiapinta: muovimatto, ruskea
- jalkalistat: puu, ruskea
- seinäpinta: laatta/maali, valkoinen
- kattopinta: levy, maalattu, valkoinen
- kattolistat: ei ole
- kiinteät kalusteet: portaiden alustila
- ovet, ikkunat: peiliovet, maalatut, valkoiset, ikkunat, ei ole
- erityistä: -
- tyylipiirteet: ei erityisiä

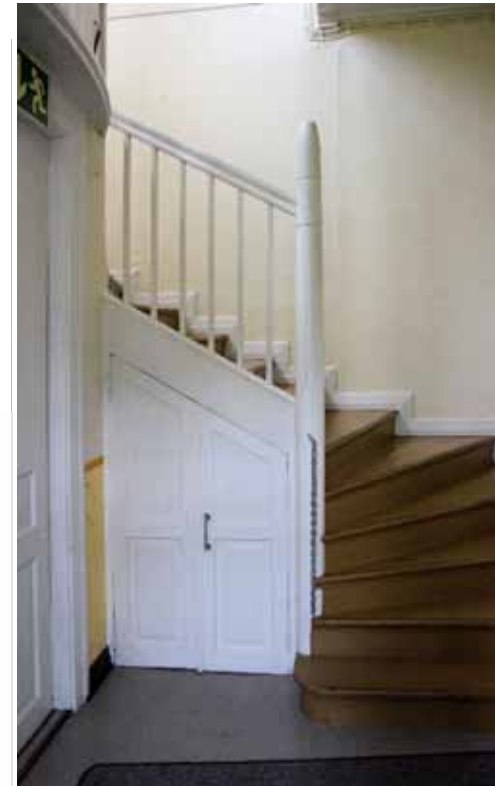
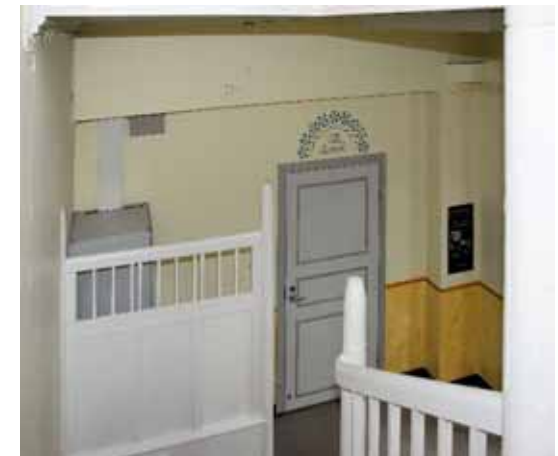
Porrastila:

- tilajako: päätiloja
- lämmitysmuoto:
- lattiapinta: linoleumi, ruskea
- jalkalistat: puu, profiililista, maalattu, ruskea
- seinäpinta: maalattu levy, valkoinen, kellertävä
- kattopinta: maalattu levy, valkoinen
- kattolistat: puu, profiililista, valkoinen
- kiinteät kalusteet: porras
- ovet, ikkunat: peiliovet, maalatut, valkoiset/harmaat, ikkunat, maalatut,

valkoiset

- erityistä: ovi ei ole peiliovi, varjovaikutelma on maalattu
- tyylipiirteet: jugendtyylinen
