Tuira kortteli 50, puutalojen ja kaupunginvarikon alueet
rakennushistoriaselvitys 11/2016

Sisällysluettelo

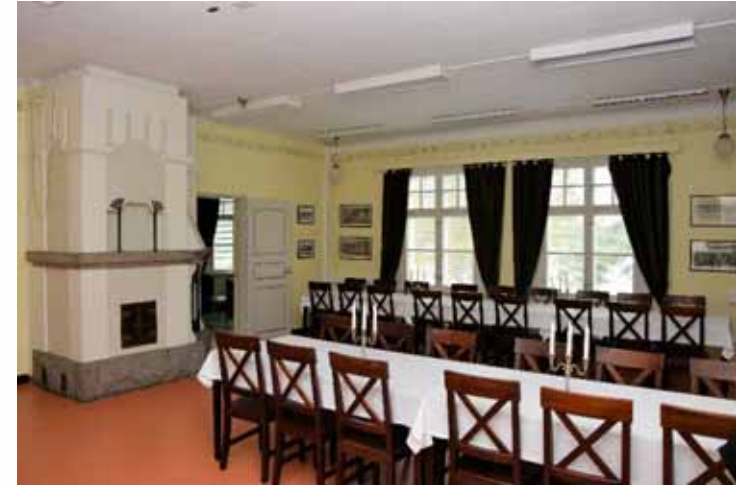
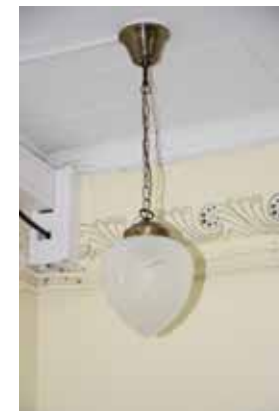
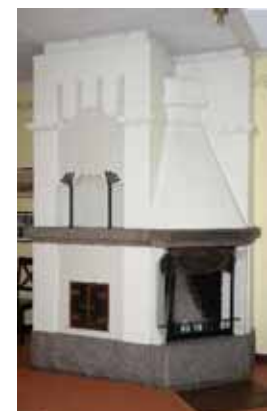
Salitila

- tilajako: päätilaa
- lämmitysmuoto: radiaattorit
- lattiapinta: muovimatto, punainen
- jalkalistat: puu, profiililista, maalattu, tummanruskea
- seinäpinta: levy, maalattu, keltainen
- kattopinta: levy, maalattu, valkoinen
- kattolistat: puu, profiililista, valkoinen
- kiinteät kalusteet: lämmityslaitte
- ovet, ikkunat: peiliovet, maalatut, harmaat, ikkunat, maalatut valkoiset
- erityistä: ovet eivät ole peiliovia, varjoaikutelma on maalattu, koristemaalaukset, uuni
- tyylipiirteet: jugendtyylinen

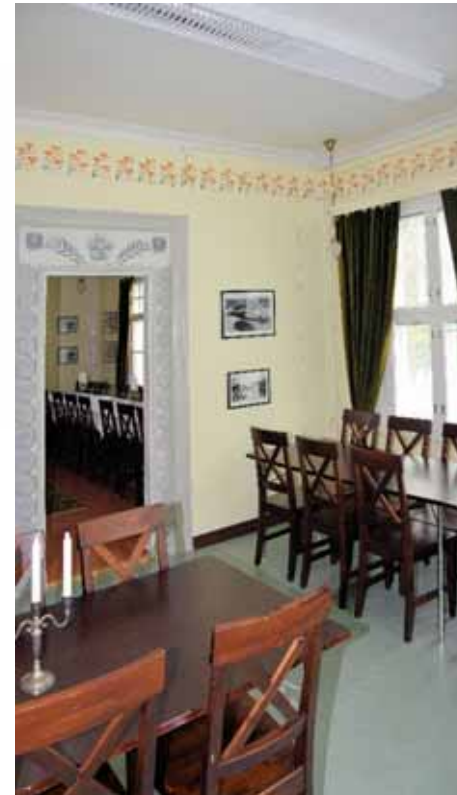
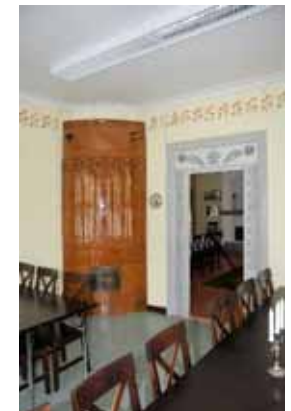
- tilajako: huonetila
- lämmitysmuoto: radiaattorit
- lattiapinta: muovimatto, sininen
- jalkalistat: puu, profiilista, maalattu, tummanruskea
- seinäpinta: levy, maalattu, keltainen
- kattopinta: levy, maalattu, valkoinen
- kattolistat: puu, profiililista, valkoinen
- kiinteät kalusteet: lämmityslaite
- ovet, ikkunat: peiliovet, maalatut, harmaat, ikkunat, maalatut valkoiset
- erityistä: ovet eivät ole peiliovia, varjovaikutelma on maalattu,
- koristemaalaukset
- tyylipiirteet: jugendtyylinen

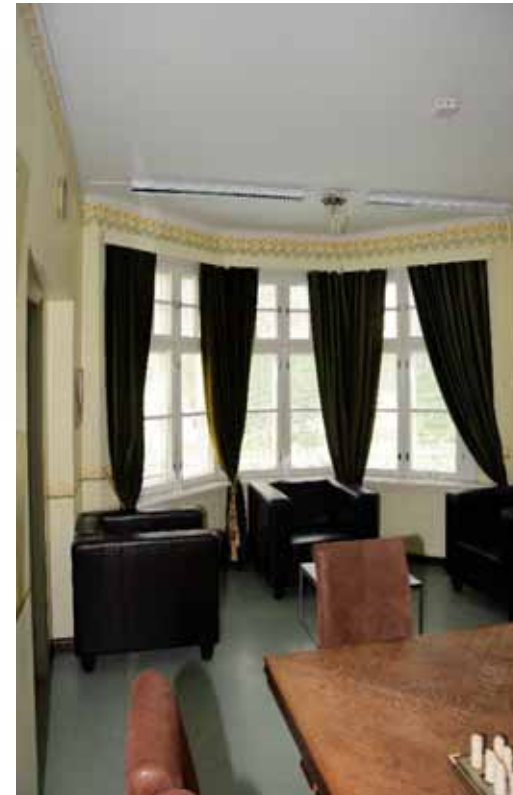
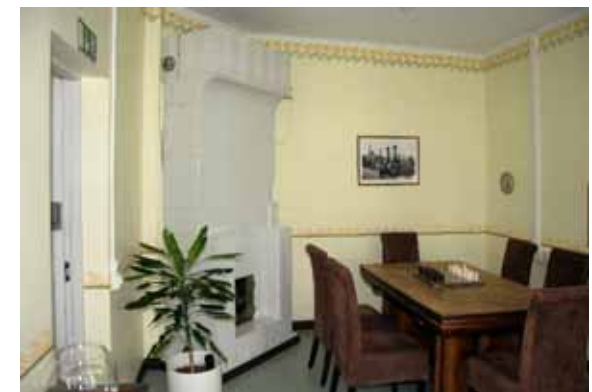
Kamari:

- tilajako: huonetila
- lämmitysmuoto: radiaattorit
- lattiapinta: muovimatto, sininen
- jalkalistat: puu, profiilista, maalattu, tummanruskea
- seinäpinta: levy, maalattu, keltainen
- kattopinta: levy, maalattu, valkoinen
- kattolistat: puu, profiilista, valkoinen
- kiinteät kalusteet: lämmityslaite
- ovet, ikkunat: peiliovet, maalatut, harmaat, ikkunat, maalatut valkoiset
- erityistä: ovet eivät ole peiliovia, varjovaikutelma on maalattu, koristemaalaukset, uuni
- tyylipiirteet: jugendtyylinen

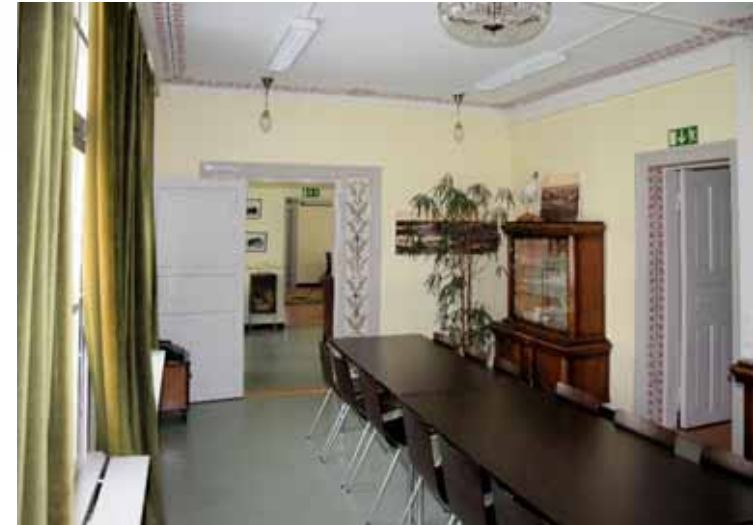
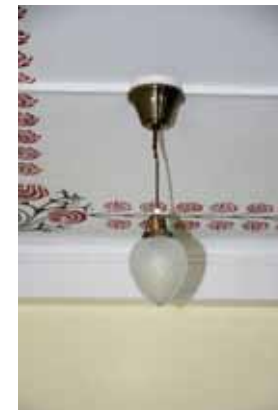
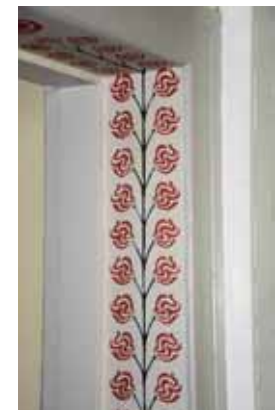
Kamari:

- tilajako: huonetila
- lämmitysmuoto: radiaattorit
- lattiapinta: muovimatto, sininen
- jalkalistat: puu, profiilista, maalattu, tummanruskea
- seinäpinta: levy, maalattu, keltainen
- kattopinta: levy, maalattu, valkoinen
- kattolistat: puu, profiilista, valkoinen
- kiinteät kalusteet: lämmityslaite
- ovet, ikkunat: peiliovet, maalatut, harmaat, ikkunat, maalatut valkoiset
- erityistä: ovet eivät ole peiliovia, varjovaikutelma on maalattu,
- koristemaalaukset
- tyylipiirteet: jugendtyylinen

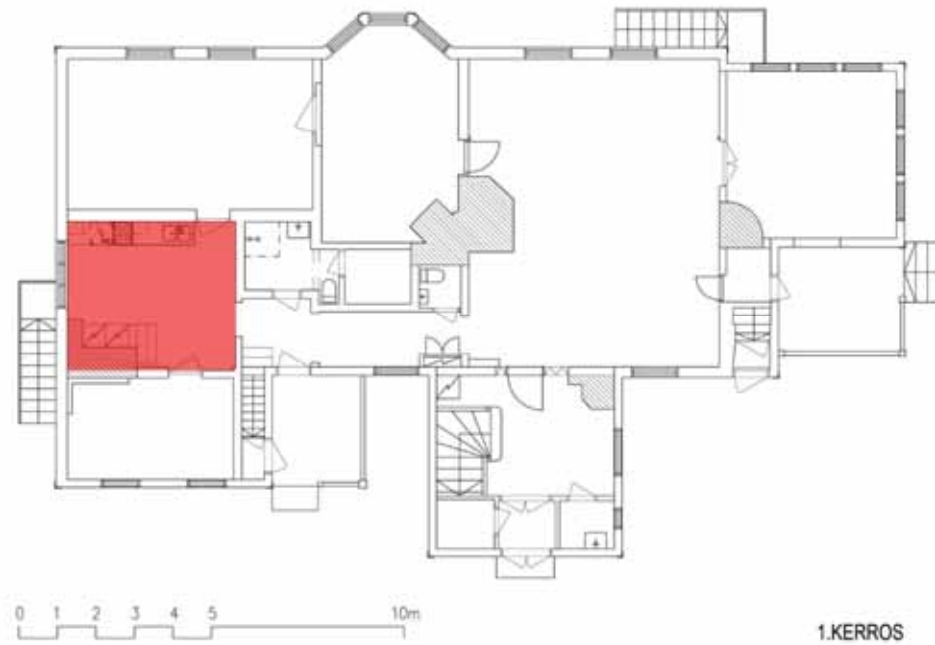
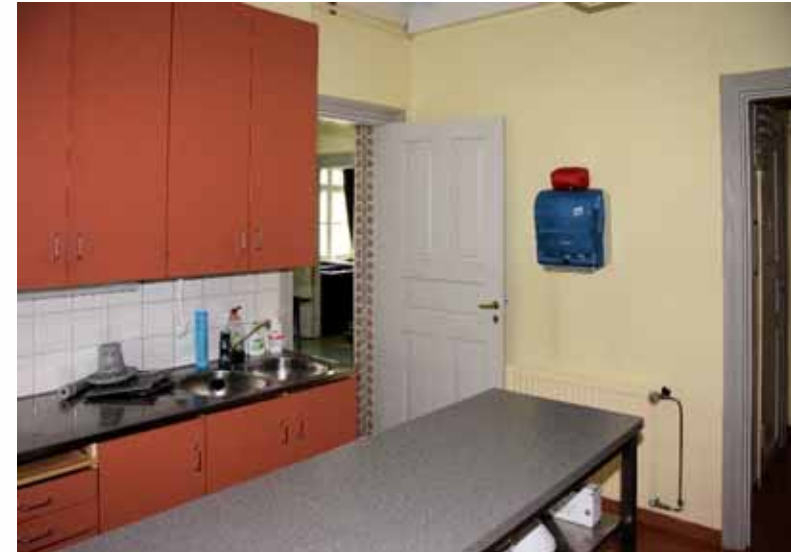
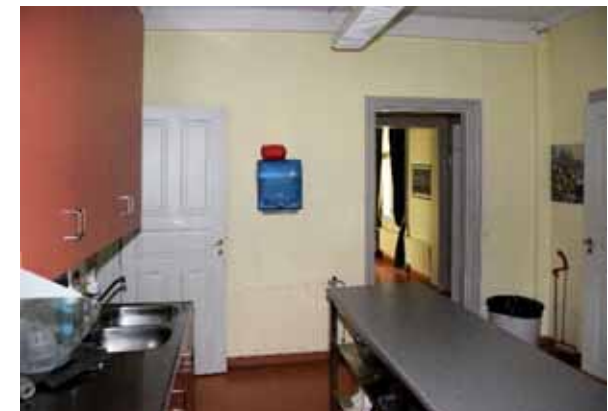
Keittiö:

- tilajako: huonetila
- lämmitysmuoto: radiaattorit
- lattiapinta: muovimatto, ruskea
- jalkalistat: matto, nostettu seinälle
- seinäpinta: levy, maalattu, keltainen
- kattopinta: levy, maalattu, valkoinen
- kattolistat: puu, profiililista, valkoinen
- kiinteät kalusteet: keittiökaluusteet
- ovet, ikkunat: peiliovet, maalatut, harmaat, ikkunat, maalatut valkoiset
- erityistä: -
- tyylipiirteet: jugendtyylinen

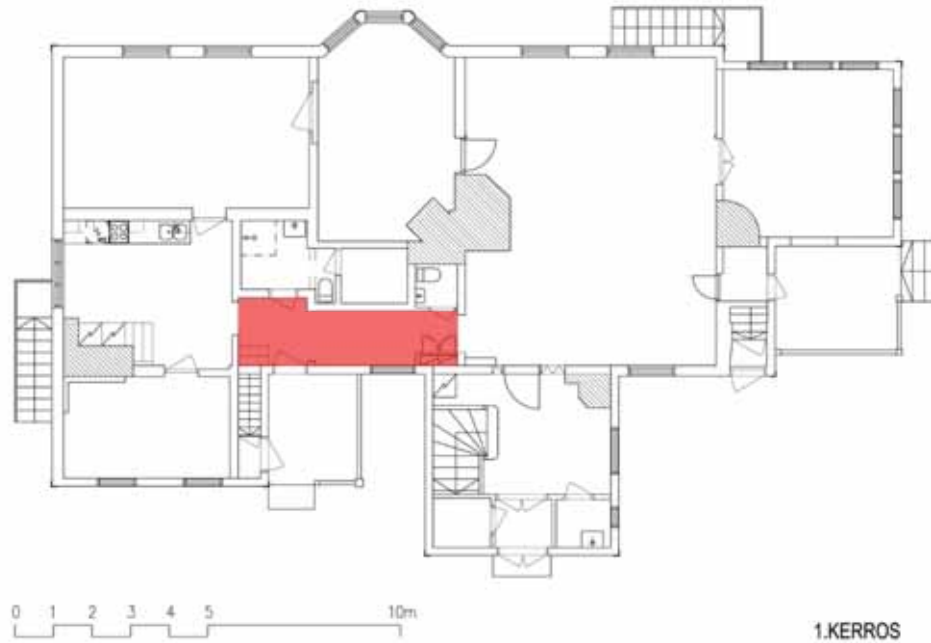
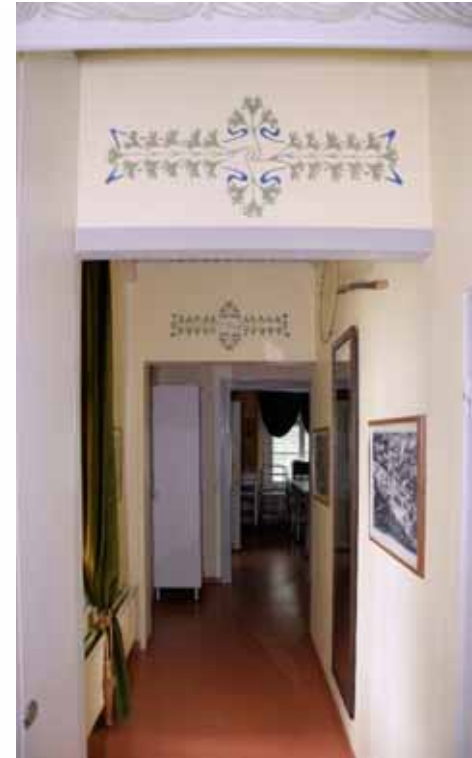
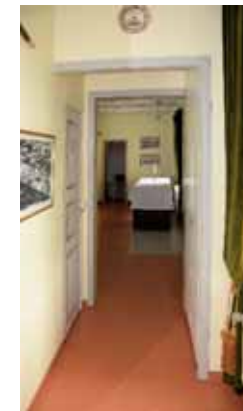
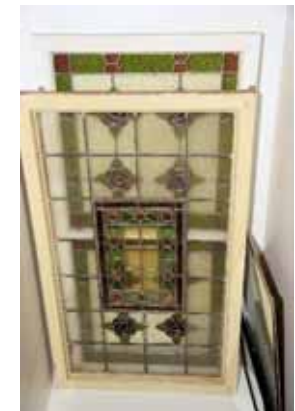
Käytävä:

- tilajako: välitila
 - lämmitysmuoto: radiaattorit
 - lattiapinta: muovimatto, punainen
 - jalkalistat: matto nostettu seinälle
 - seinäpinta: levy, maalattu, keltainen
 - kattopinta: levy, maalattu, valkoinen
 - kattolistat: puu, profiililista, valkoinen
 - kiinteät kalusteet: lämmityslaite
 - ovet, ikkunat: peiliovet, maalatut, harmaat, ikkunat, maalatut valkoiset
 - erityistä: vanhoja ikkunoita tallessa, koristemaalaukset
- tyylipiirteet: jugendtyylinen

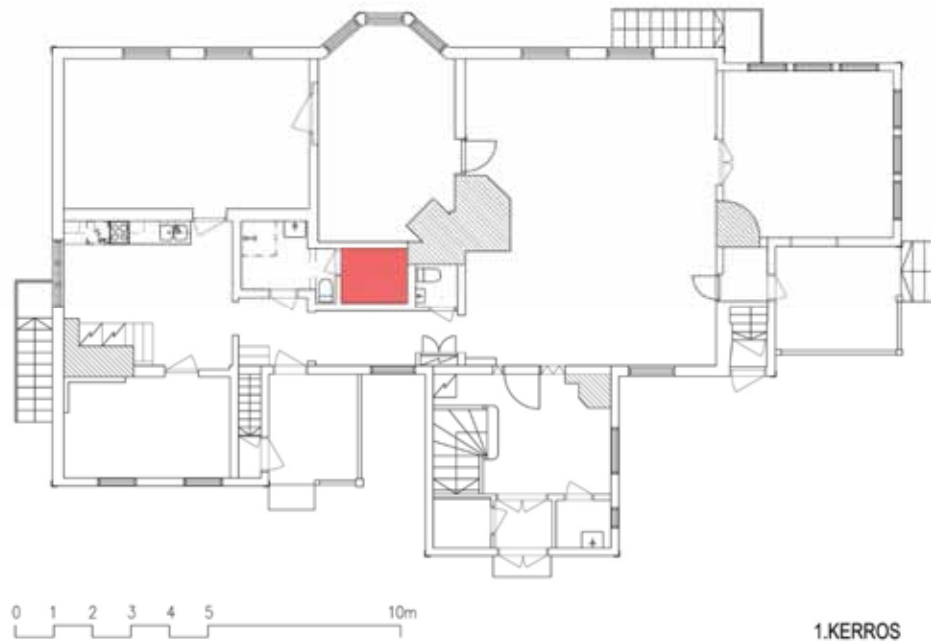
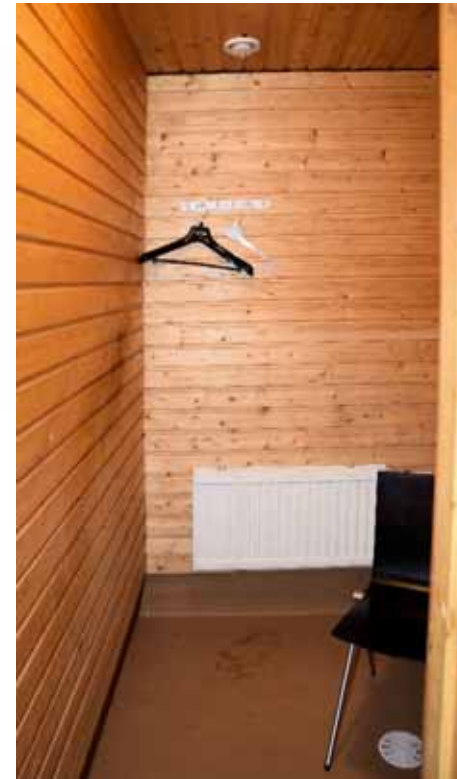
Löylyhuone

- tilajako: pieni tila
- lämmitysmuoto: radiaattori
- lattiapinta: muovimatto, tumman ruskea
- jalkalistat: matto nostettu seinälle
- seinäpinta: paneeli, lakattu
- kattopinta: paneeli, lakattu
- kattolistat: ei ole
- kiinteät kalusteet: ei ole, toiminto purettu
- ovet, ikkunat: puu, lakatut, puu, ikkunat, ei ole
- erityistä: ei ole
- tyylipiirteet: ei erityisiä

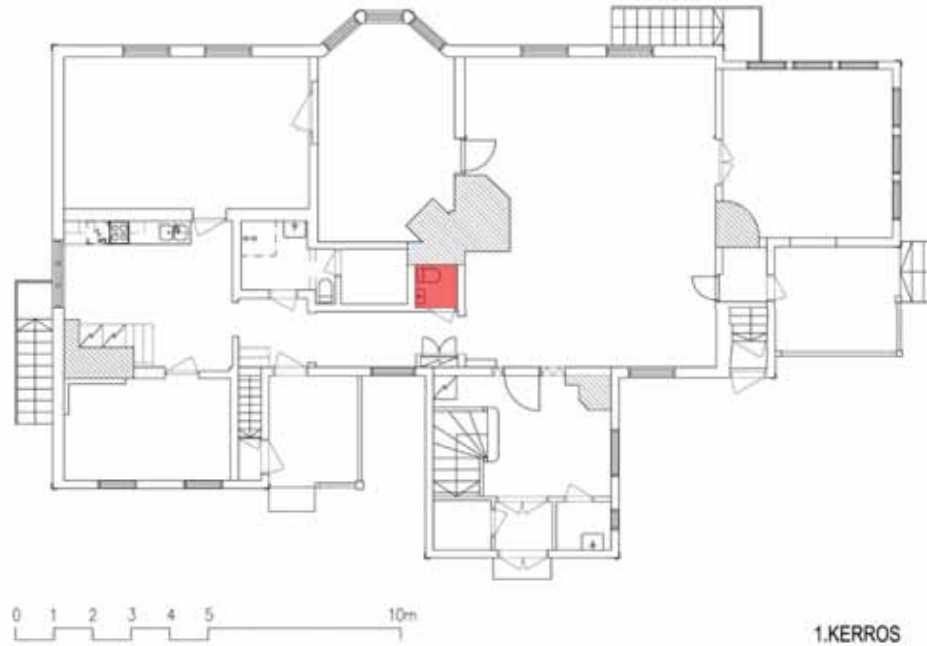
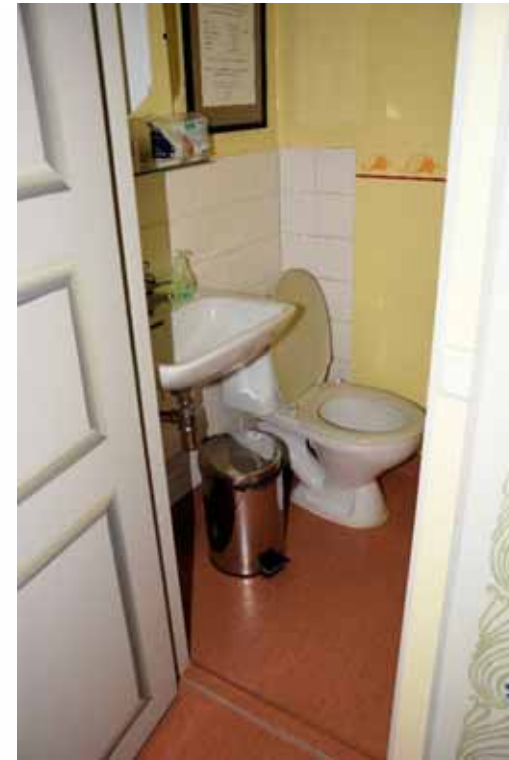
Wc:

- tilajako: pieni tila
- lämmitysmuoto: ei ole
- lattiapinta: muovimatto, punainen
- jalkalistat: matto nostettu seinälle
- seinäpinta: levy, maalattu, keltainen, laatta, valkoinen
- kattopinta: levy, valkoinen
- kattolistat: ei ole
- kiinteät kalusteet: wc-kalustus
- ovet, ikkunat: laakaovi, johon on maalattu peiliovi
- erityistä: ovi
- tyylipiirteet: ei erityisiä

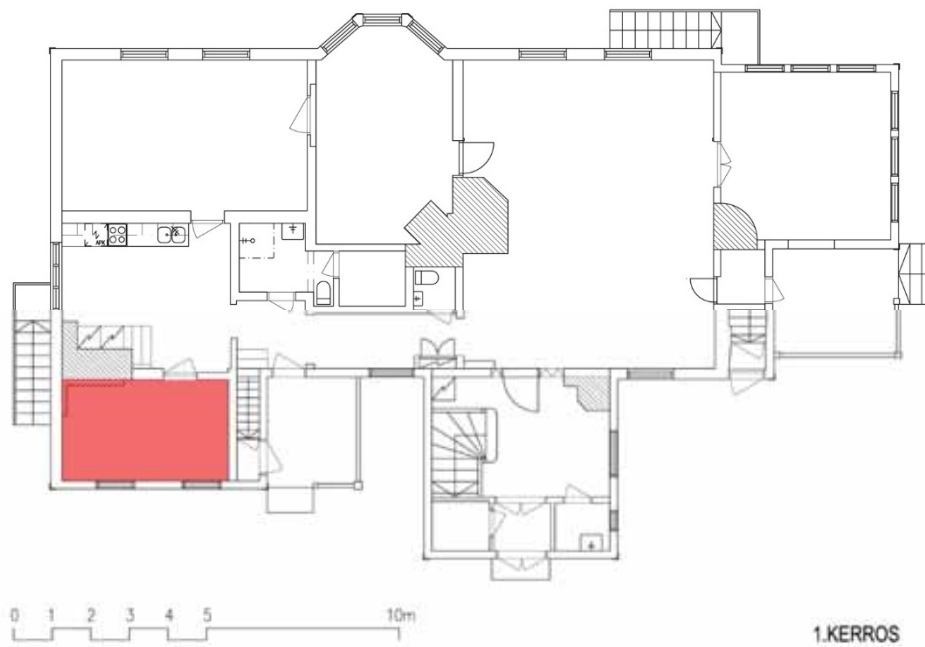
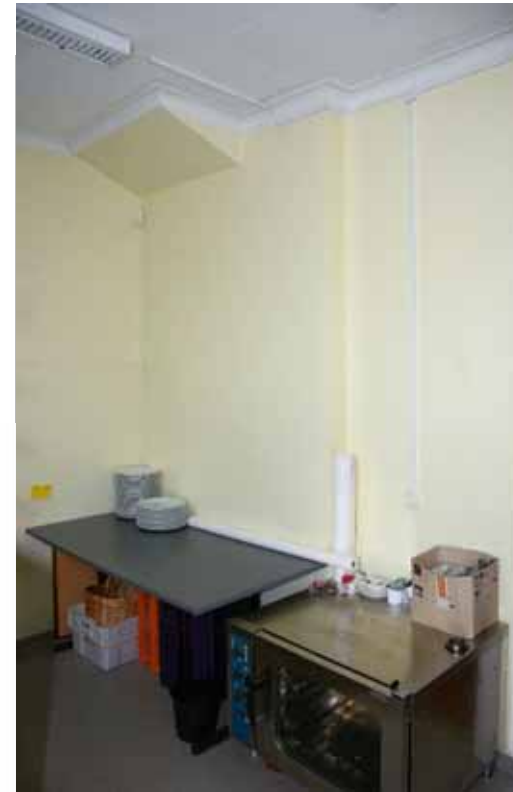
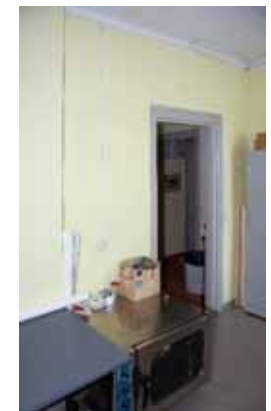
Keittiön autila:

- tilajako: pieni tila
- lämmitysmuoto: ei ole
- lattiapinta: muovimatto, harmaa
- jalkalistat: matto nostettu seinälle
- seinäpinta: levy, maalattu, keltainen
- kattopinta: levy, valkoinen
- kattolistat: puu, muotolista, valkoinen
- kiinteät kalusteet: keittiökaluksista
- ovet, ikkunat: laakaovi, johon on maalattu peiliovi
- erityistä: ovi

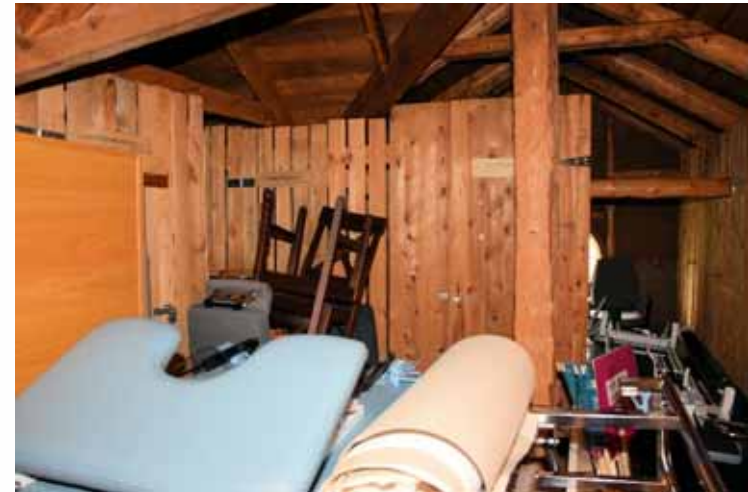
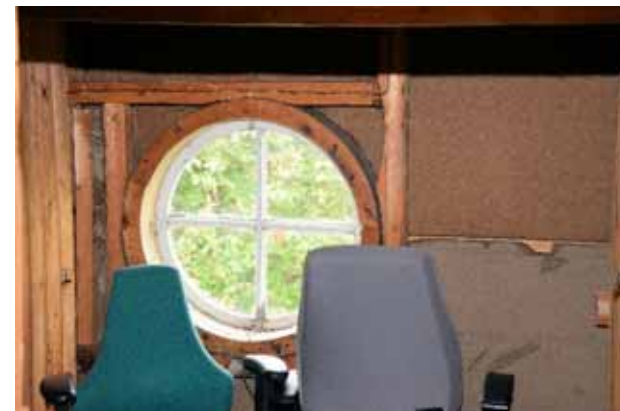
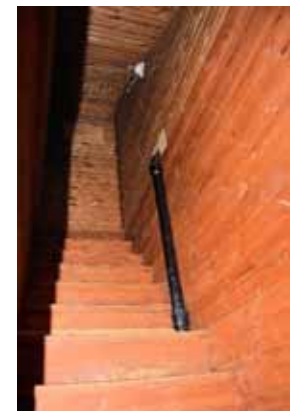
Porrastila ja ullakko:

- tilajako: liikennetila ja kylmä ullakko
- lämmitysmuoto: ei ole
- lattiapinta: puupinnat
- jalkalistat: -
- seinäpinta: puupinnat
- kattopinta: puupinnat
- kattolistat: ei ole
- kiinteät kalusteet: -
- ovet, ikkunat: laakaovi, johon on maalattu peiliovi
- erityistä: ovi

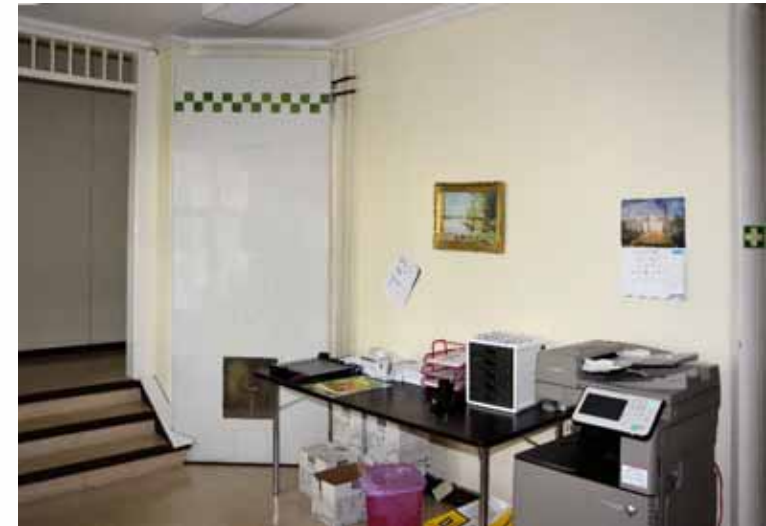
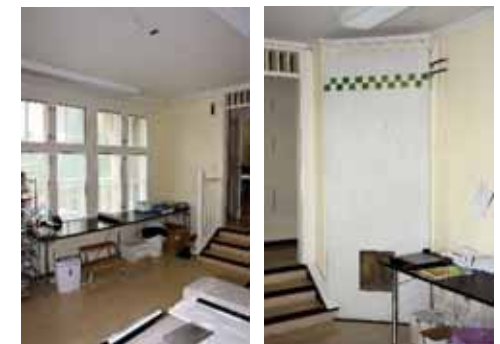
Yläaula:

- tilajako: liikennetila
- lämmitysmuoto: radiaattorit
- lattiapinta: muovimatto, ruskea
- jalkalistat: puu, suora, maalattu, tummanruskea
- seinäpinta: levy, maalattu, vaalea keltainen
- kattopinta: levy, maalattu, valkoinen
- kattolistat: puu, profiililista, valkoinen
- kiinteät kalusteet: ei ole
- ovet, ikkunat: peiliovet, maalattu, valkoinen, puuikkunat, maalattu, valkoinen
- erityistä: kaakeliuuni

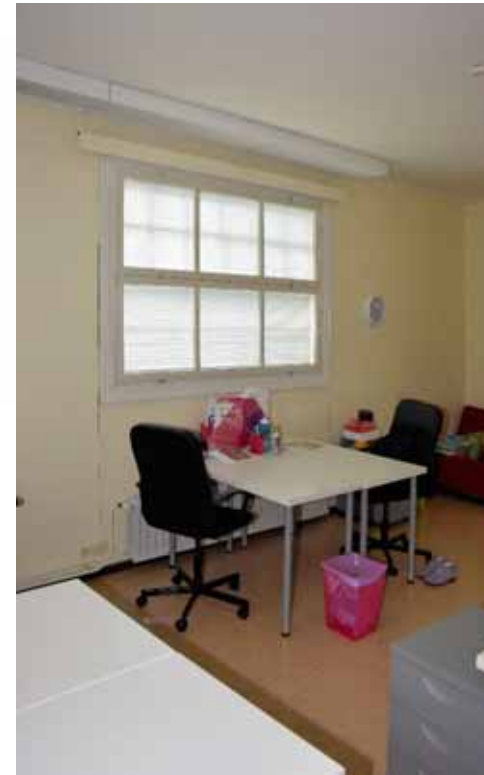
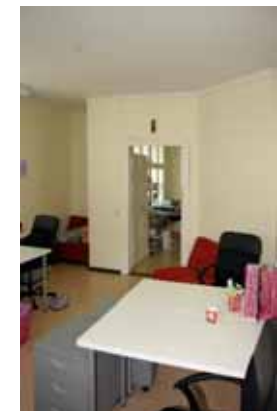
Kamari:

- tilajako: huonetila
- lämmitysmuoto: radiaattorit
- lattiapinta: muovimatto, ruskea
- jalkalistat: puu, suora, maalattu
- seinäpinta: levy, maalattu, vaaleankeltainen
- kattopinta: levy, valkoinen
- kattolistat: puu, profiililista, valkoinen
- kiinteät kalusteet: ei ole
- ovet, ikkunat: peiliovet, puu, maalattu, valkoinen, ikkunat, puu, maalattu valkoinen
- erityistä: -

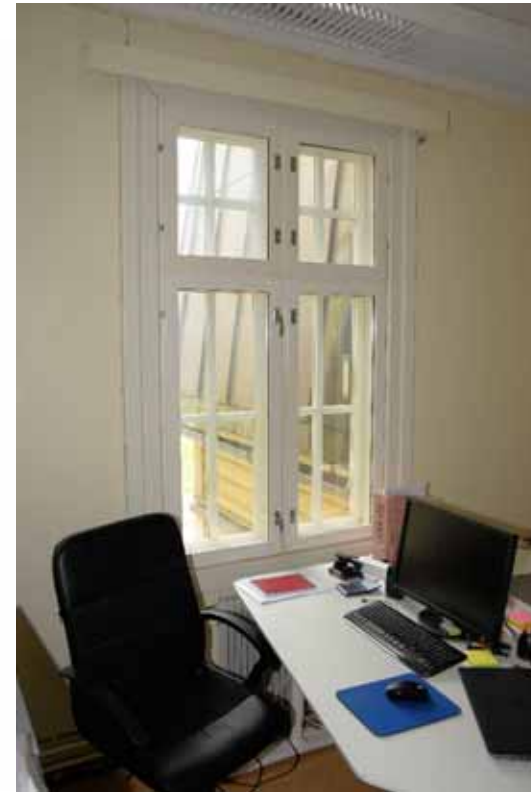
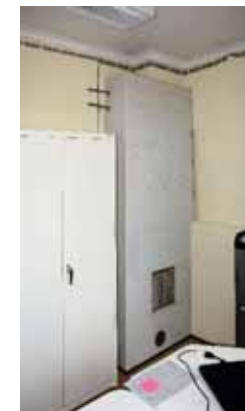
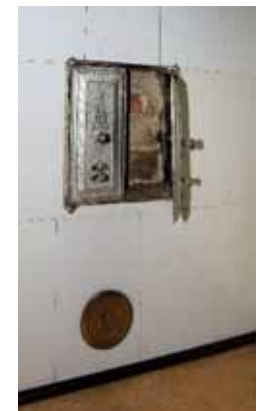
Kamari:

- tilajako: huonetila
- lämmitysmuoto: radiaattorit
- lattiapinta: muovimatto, ruskea
- jalkalistat: puu, suora, maalattu
- seinäpinta: levy, maalattu, vaaleankeltainen
- kattopinta: levy, valkoinen
- kattolistat: puu, profiililista, valkoinen
- kiinteät kalusteet: ei ole
- ovet, ikkunat: peiliovet, puu, maalattu, valkoinen, ikkunat, puu, maalattu valkoinen
- erityistä: kaakeliuuni

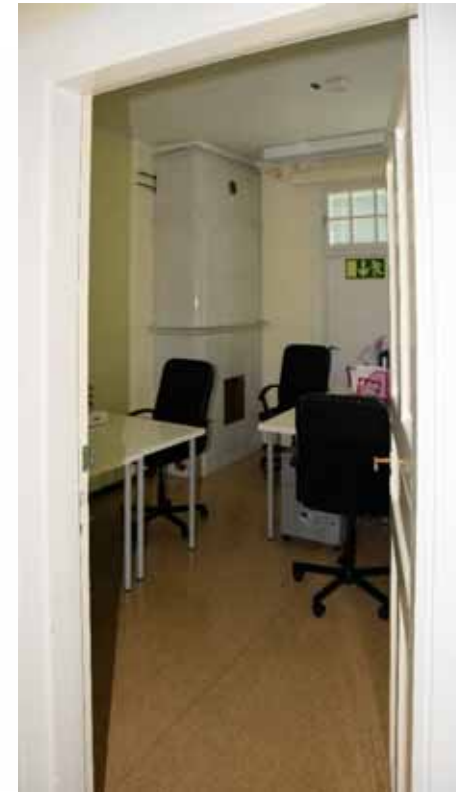
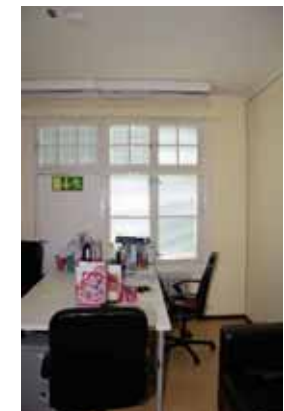
- tilajako: huonetila
 - lämmitysmuoto: radiaattorit
 - lattiapinta: muovimatto, ruskea
 - jalkalistat: puu, suora, maalattu
 - seinäpinta: levy, maalattu, vaaleankeltainen
 - kattopinta: levy, valkoinen
 - kattolistat: puu, profiililista, valkoinen
 - kiinteät kalusteet: ei ole
 - ovet, ikkunat: peiliovet, puu, maalattu, valkoinen, ikkunat, puu, maalattu valkoinen
 - erityistä: kaakeliuuni
- tyylipiirteet: jugendpiirteitä

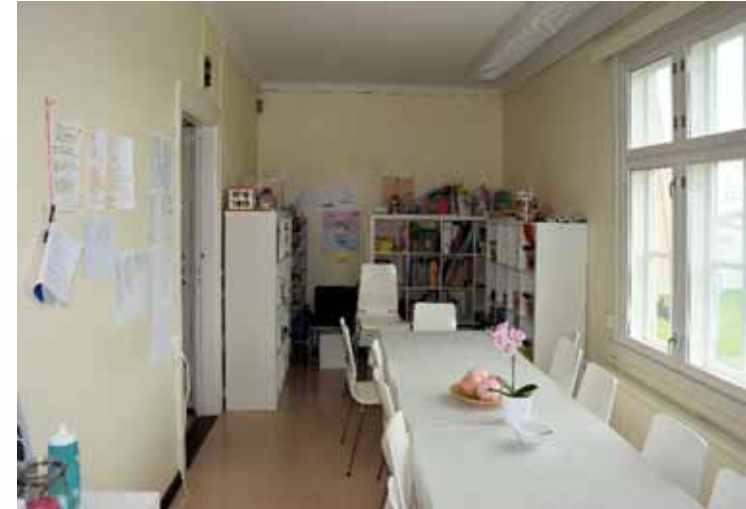
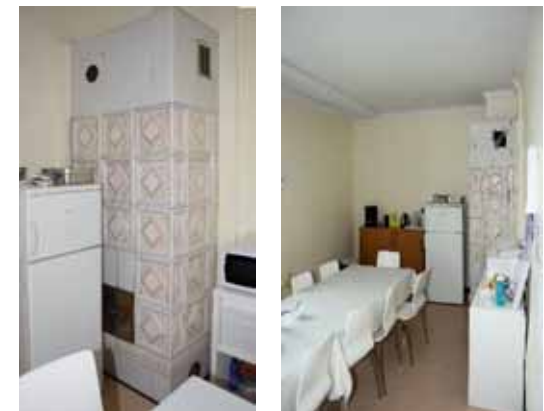
Kamari:

- tilajako: huonetila
- lämmitysmuoto: radiaattorit
- lattiapinta: muovimatto, ruskea
- jalkalistat: puu, suora, maalattu
- seinäpinta: levy, maalattu, vaaleankeltainen
- kattopinta: levy, valkoinen
- kattolistat: puu, profiililista, valkoinen
- kiinteät kalusteet: taukokuonevarustus
- ovet, ikkunat: peiliovet, puu, maalattu, valkoinen, ikkunat, puu, maalattu valkoinen
- erityistä: kaakeliuuni
- tyylipiirteet: jugendpiirteitä

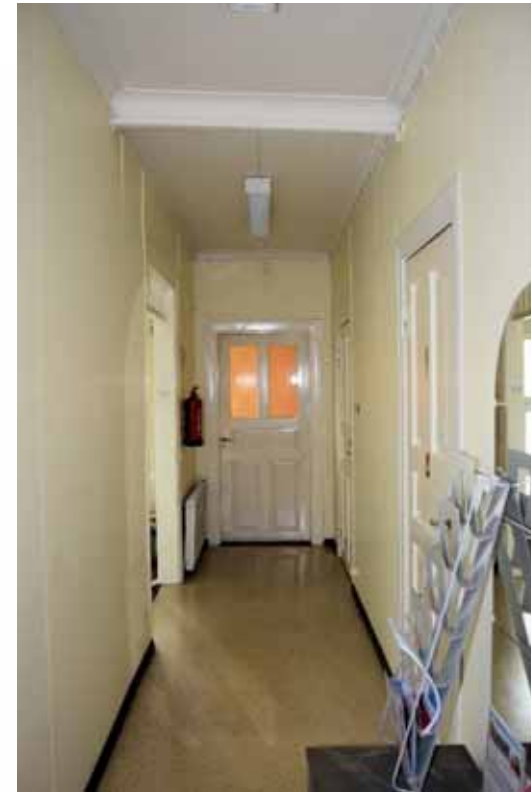
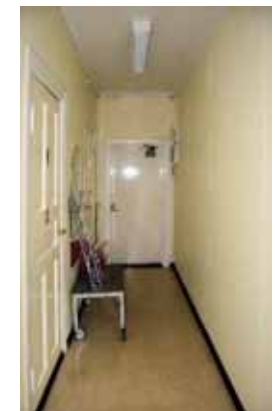
Käytävä:

- tilajako: liikennetila
 - lämmitysmuoto: ei ole
 - lattiapinta: muovimatto, ruskea
 - jalkalistat: puu, suora, maalattu
 - seinäpinta: levy, maalattu, vaaleankeltainen
 - kattopinta: levy, valkoinen
 - kattolistat: puu, profiililista, valkoinen
 - kiinteät kalusteet: -
 - ovet, ikkunat: peiliovet, puu, maalattu, valkoinen
 - erityistä:
- tyylipiirteet: jugendpiirteitä

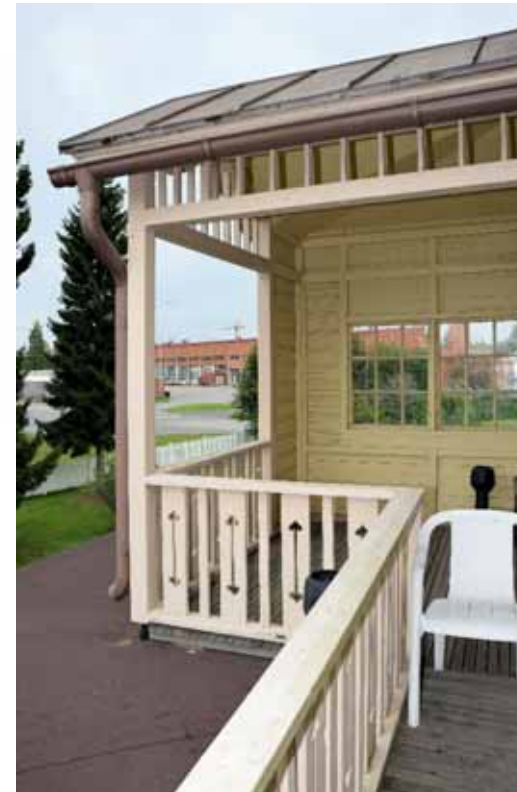
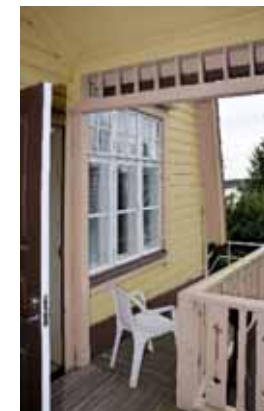
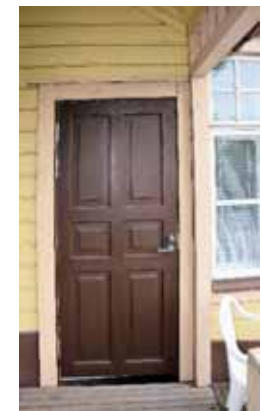
Parveke:

- tilajako: ulko-oleskelutila
- lämmitysmuoto: ei ole
- lattiapinta: puusäleikkö, harmaa
- jalkalistat: seinäpaneeli, ruskea
- seinäpinta: ulkoseinä, vaakapaneeli, keltainen
- kattopinta: levy, vaaleankeltainen
- kattolistat: puu, profiili, keltainen
- kiinteät kalusteet: -
- ovet, ikkunat: peiliovi
- erityistä: detaljit, kaiteet, ristikot
- tyylipiirteet: jugendpiirteitä

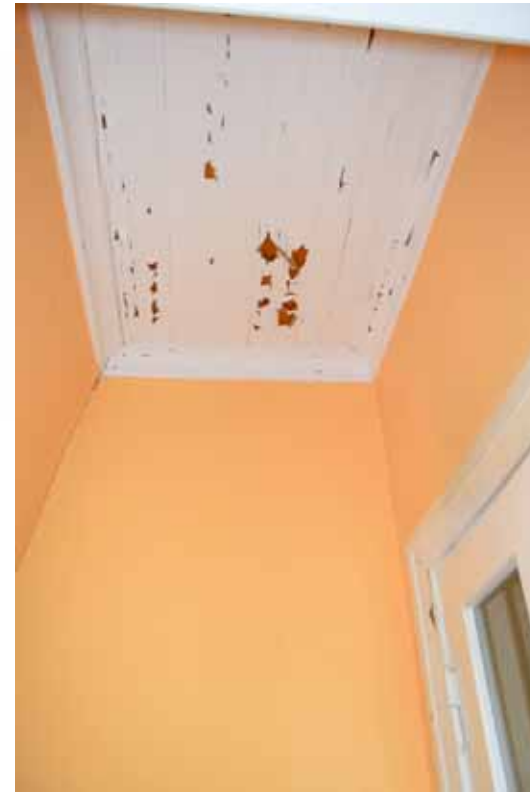
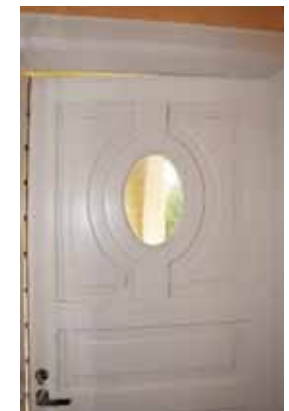
Tk:

- tilajako: liikennetila
- lämmitysmuoto: ei ole
- lattiapinta: muovimatto, ruskea
- jalkalistat: puu, suora, ruskea
- seinäpinta: levy, maalattu, keltainen
- kattopinta: paneeli, valkoinen
- kattolistat: puu, profiililista, valkoinen
- kiinteät kalusteet: -
- ovet, ikkunat: peiliovet, puu, maalattu, valkoinen, ikkunaovet, ovaali-ikkuna
- erityistä: ovet

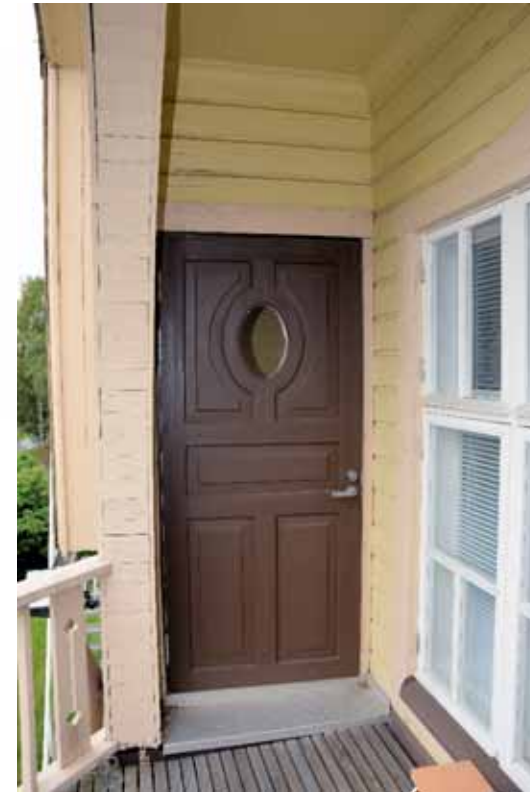
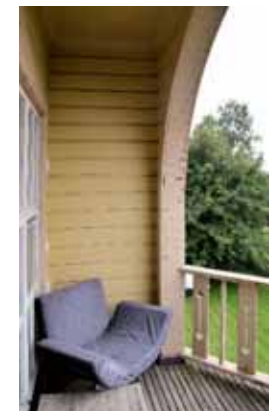
Parveke:

- tilajako: u lko-oleskelutila
- lämmitysmuoto: ei ole
- lattiapinta: puusäleikkö, harmaa
- jalkalistat: seinäpaneeli, ruskea
- seinäpinta: ulkoseinä, vaakapaneeli, keltainen
- kattopinta: levy, vaaleankeltainen
- kattolistat: puu, profiili, keltainen
- kiinteät kalusteet: -
- ovet, ikkunat: peiliovi
- erityistä: detaljit, kaiteet, ristikot
- erityistä: julkisivun päämuoto
- tyylipiirteet: jugend piirteitä

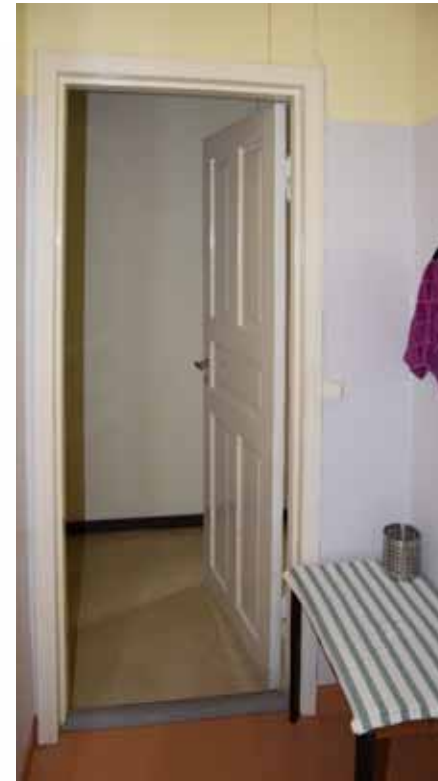
Henkilökunnan pesutila:

- tilajako: aputilaa
- lämmitysmuoto: radiaattorit
- lattiapinta: muovimatto, ruskea
- jalkalistat: matto nostettu seinälle
- seinäpinta: levy, maalattu, keltainen, muovipinnoite, sinertävä
- kattopinta: puu, paneeli, valkoinen
- kattolistat: puu, profiililista, valkoinen
- kiinteät kalusteet: pesuhuonekalustus
- ovet, ikkunat: peiliovi, maalattu, valkoinen
- erityistä: ovi
- tyylipiirteet: lvi-asennuksia

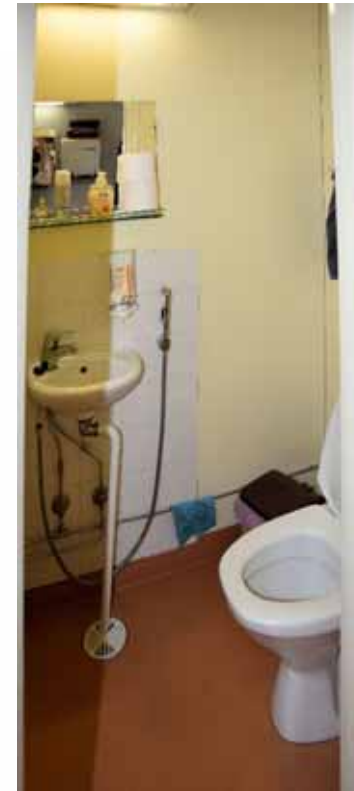
Wc:

- tilajako: pieni tila
- lämmitysmuoto: ei ole
- lattiapinta: muovimatto, ruskea
- jalkalistat: matto nostettu seinälle
- seinäpinta: levy, maalattu, keltainen, laatta, valkoinen
- kattopinta: levy, valkoinen
- kattolistat: ei ole
- kiinteät kalusteet: wc-kalustus
- ovet, ikkunat: laakaovi, johon on maalattu peiliovi
- erityistä: ovi

tyylipiirteet: ei erityisiä

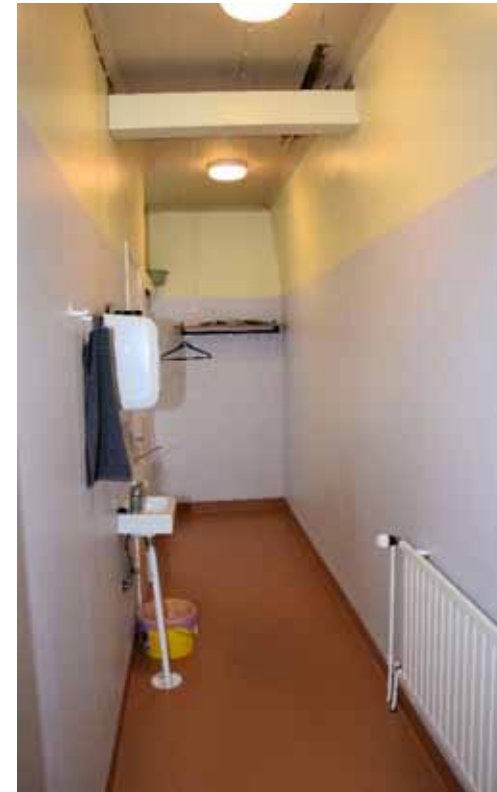
Wc:

- tilajako: pieni tila
- lämmitysmuoto: radiaattorit
- lattiapinta: muovimatto, ruskea
- jalkalistat: matto nostettu seinälle
- seinäpinta: levy, maalattu, keltainen, muovipinnoite, sinertävä
- kattopinta: paneeli, valkoinen
- kattolistat: puu, profiililista, valkoinen
- kiinteät kalusteet: pesuhuonekalustus
- ovet, ikkunat: peiliovi
- erityistä: ovi

tyylipiirteet: lvi-asennuksia

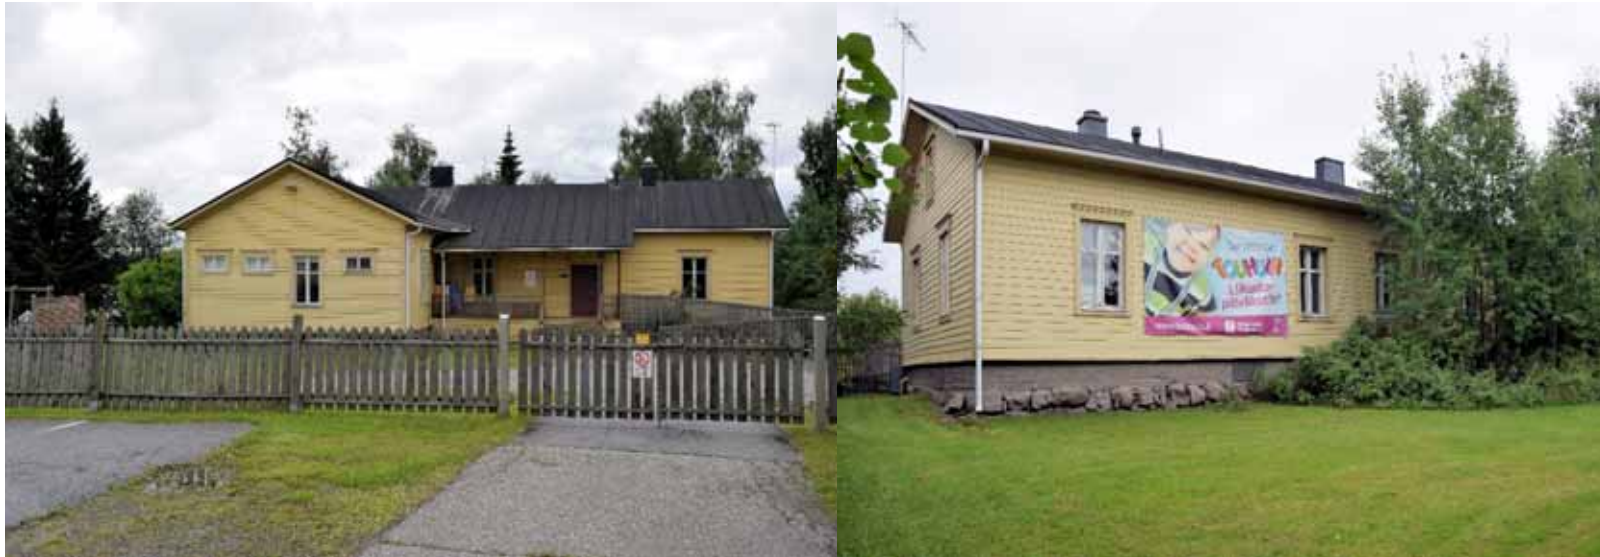
Talo Store, julkisivut:

- perustus, alapohja: rossipohja, betoni ja luonnonkivi
- rakennelmat, katokset: sisäänkäynnin katos
- sisäänkäynnit: pääsisäänkäynti pihan suunnasta, taso, puu, askelmat 6-7 ja lisäksi luiskaus
- kaiteet, käsijohteet: puukaiteet
- varusteet: valaisimet, ulkopuolinen vedenpoisto, talo- ja kattotikkaat
- ovet: puu, peiliovet, maalattu, punertavan tummanruskea
- ikkunat: puu, jako pystysuuntainen ja väljako vaakasuuntainen, puitteet valkoiset, listat, maalatut, kellertävät, pellitykset, maalattu, valkoinen/kellertävä
- seinän rakenne: puuranka, vaakapaneeli
- kattomuoto: satulakatto
- pintamateriaalit: sokkeli pinnoittamaton

- betoni ja luonnonkivi, seinissä vaakapaneeli, maalattu, pääosin vaalea keltainen, kate pelti, harmaa, hormit pelti, harmaa
- erityistä: -
- tyylipiirteet: ovet, ikkunat ja listoitukset, erityisesti sijoitukset ja ikkunajaot vaatimatonta kertaustyyliä, julkisivulaudoitukset eivät seuraa uusrenessanssia

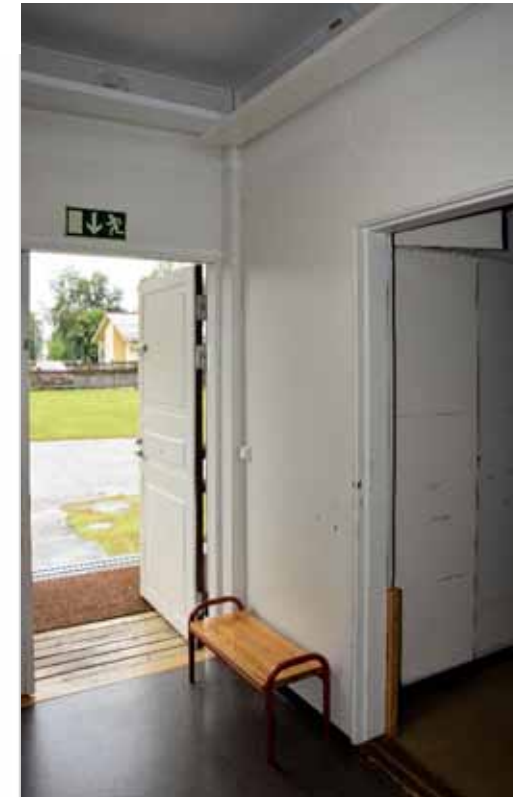
Tuulikaappi:

- tilajako: sisäänkäyntitila
- lämmitysmuoto: .
- lattiapinta: muovi, tumman harmaa
- jalkalistat: puu/muovi, suora, maalattu/muovi, tummanharmaa
- seinäpinta: levy, maalattu, valkoinen
- kattopinta: levy, maalattu, valkoinen
- kattolistat: ei ole
- kiinteät kalusteet: -
- ovet, ikkunat: peiliovi, maalatut, valkoiset, ikkunat, maalatut valkoiset
- erityistä: pintaan asennetut sähköt erottuvat
- tyylipiirteet: kynnykset, ovet osin rakentamisajankohdan mukaiset

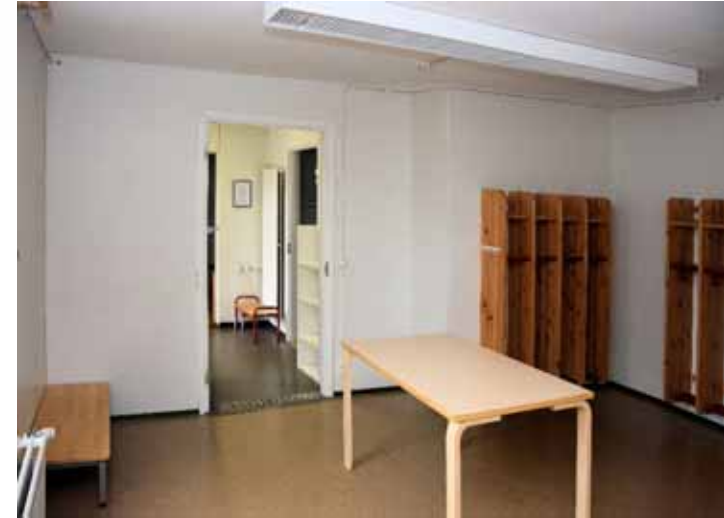
Päiväkotieteinen:

- tilajako: huone
- lämmitysmuoto: radiaattorit
- lattiapinta: muovimatto, ruskea
- jalkalistat: puu, suora, maalattu, tummanharmaa
- seinäpinta: levy, maalattu, valkoinen
- kattopinta: levy, maalattu, valkoinen
- kattolistat: ei ole
- kiinteät kalusteet: eteiskalusteet
- ovet, ikkunat: ovet poistettu, ikkunat, puu, maalattu, valkoinen
- erityistä: -

- tyylipiirteet: kynnyksissä ja ikkunalistoissa jälkeä vanhasta

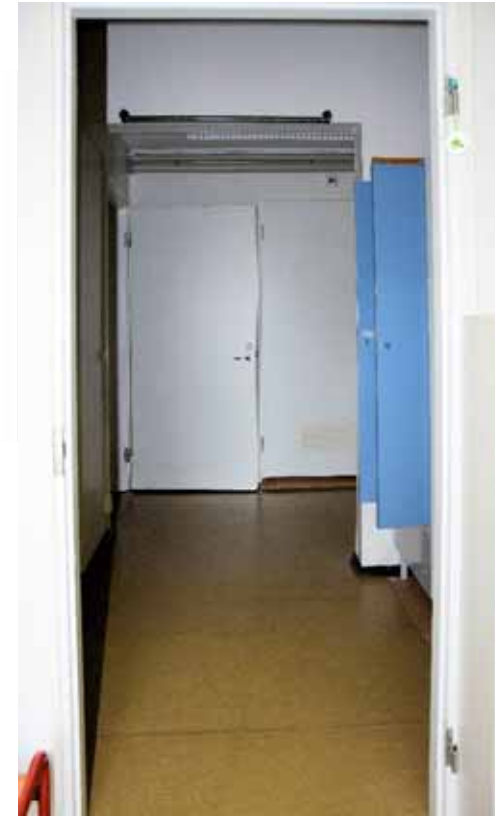
Välikäytävä:

- tilajako: sisäänkäyntitila
 - lämmitysmuoto: .
 - lattiapinta: muovi, tumman harmaa
 - jalkalistat: puu/muovi, suora, maalattu/muovi, tummanharmaa
 - seinäpinta: levy, maalattu, valkoinen
 - kattopinta: levy, maalattu, valkoinen
 - kattolistat: ei ole
 - kiinteät kalusteet: kaappikalusteita
 - ovet, ikkunat: osin poistettu, laakaovi, maalatut, valkoiset, ikkunat, maalatut
- valkoiset
 - erityistä: pintaan asennetut sähköt erottuvat
 - tyylipiirteet: kynnykset ehkä alkuperäisiä tai vanhoja

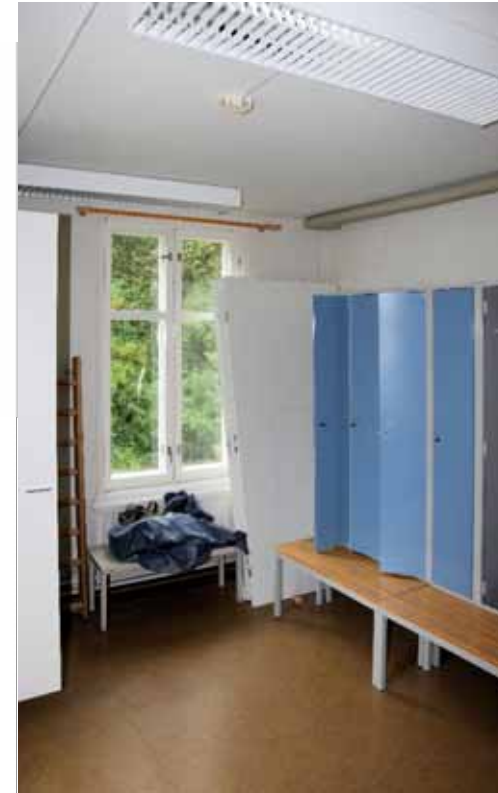
- tilajako: huone
- lämmitysmuoto: radiaattorit
- lattiapinta: muovi, ruskea
- jalkalistat: maton seinälle nosto
- seinäpinta: levy, maalattu, valkoinen
- kattopinta: levy, maalattu, valkoinen
- kattolistat: puu, profiililista, valkoinen
- kiinteät kalusteet: radiaattorit, muuri (lämmitys), käsienpesuvarustus
- ovet, ikkunat: laakaovi valkoinen, ikkunat, maalatut valkoiset
- erityistä: pintaan asennetut sähköt ja lvi-kotelot erottuvat

- tyylipiirteet: kynnyksissä ja ikkunalistoissa jälkeä vanhasta

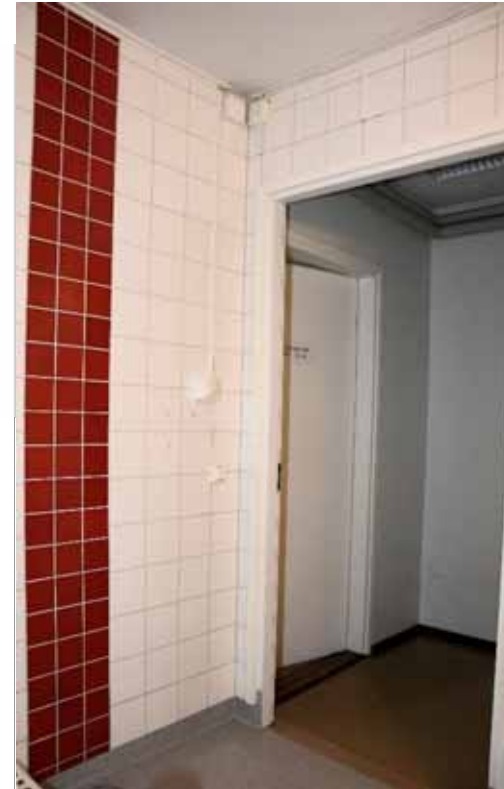
Liikuntaesteetön wc-tila:

- tilajako: pieni tila
- lämmitysmuoto: -
- lattiapinta: muovimatto, harmaa
- jalkalistat: maton seinälle nosto
- seinäpinta: seinälaatta, valkoinen ja punainen
- kattopinta: levy, maalattu, valkoinen
- kattolistat: ei ole
- kiinteät kalusteet: le-wc kalustus
- ovet, ikkunat: laakaovi valkoinen
- erityistä: pintaan asennetut lvi-putket erottuvat

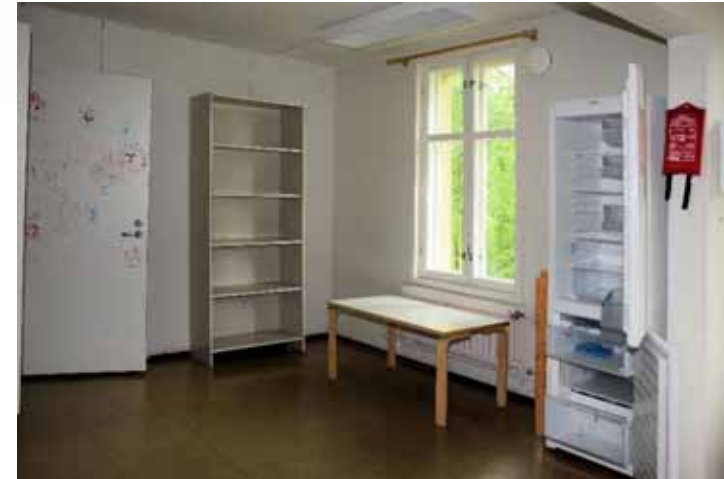
Päiväkotikeittiö

- tilajako: huone
- lämmitysmuoto: radiaattorit
- lattiapinta: muovimatto ruskea
- jalkalistat: puu, suora, maalattu, tummanharmaa
- seinäpinta: levy, maalattu, valkoinen
- kattopinta: levy, maalattu, valkoinen
- kattolistat: puu, varjolista, valkoinen
- kiinteät kalusteet: keittiökalusteita jäljellä tiloissa
- ovet, ikkunat: laakaovet, valkoiset, ikkunat, maalatut valkoiset
- erityistä: -

- tyylipiirteet: kynnyksissä ja ikkunalistoissa jälkeä vanhasta

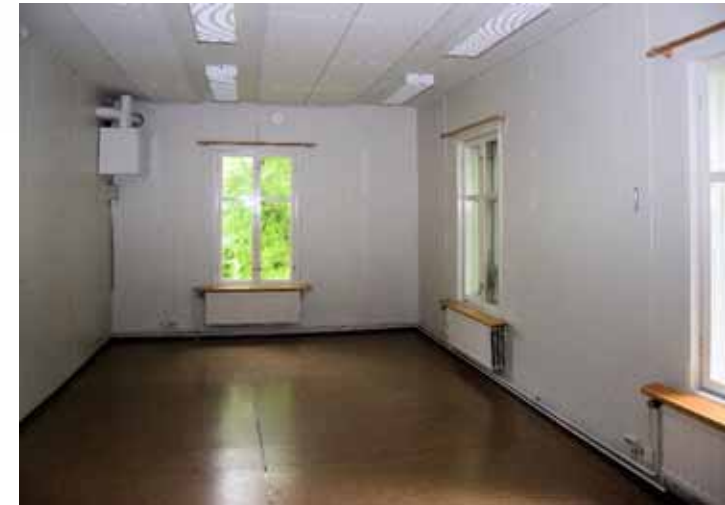
Leikkitila

- tilajako: huone
- lämmitysmuoto: radiaattorit
- lattiapinta: muovimatto ruskea
- jalkalistat: puu, suora, maalattu, tummanharmaa
- seinäpinta: levy, maalattu, valkoinen
- kattopinta: levy, maalattu, valkoinen
- kattolistat: puu, varjolista, valkoinen
- kiinteät kalusteet: kaappeja
- ovet, ikkunat: laakaovet, valkoiset, ikkunat, maalatut valkoiset
- erityistä: -

- tyylipiirteet: kynnyksissä ja ikkunalistoissa jälkeä vanhasta, kaakeliuuni
