Tuira kortteli 50, puutalojen ja kaupunginvarikon alueet
rakennushistoriaselvitys 11/2016

Sisällysluettelo

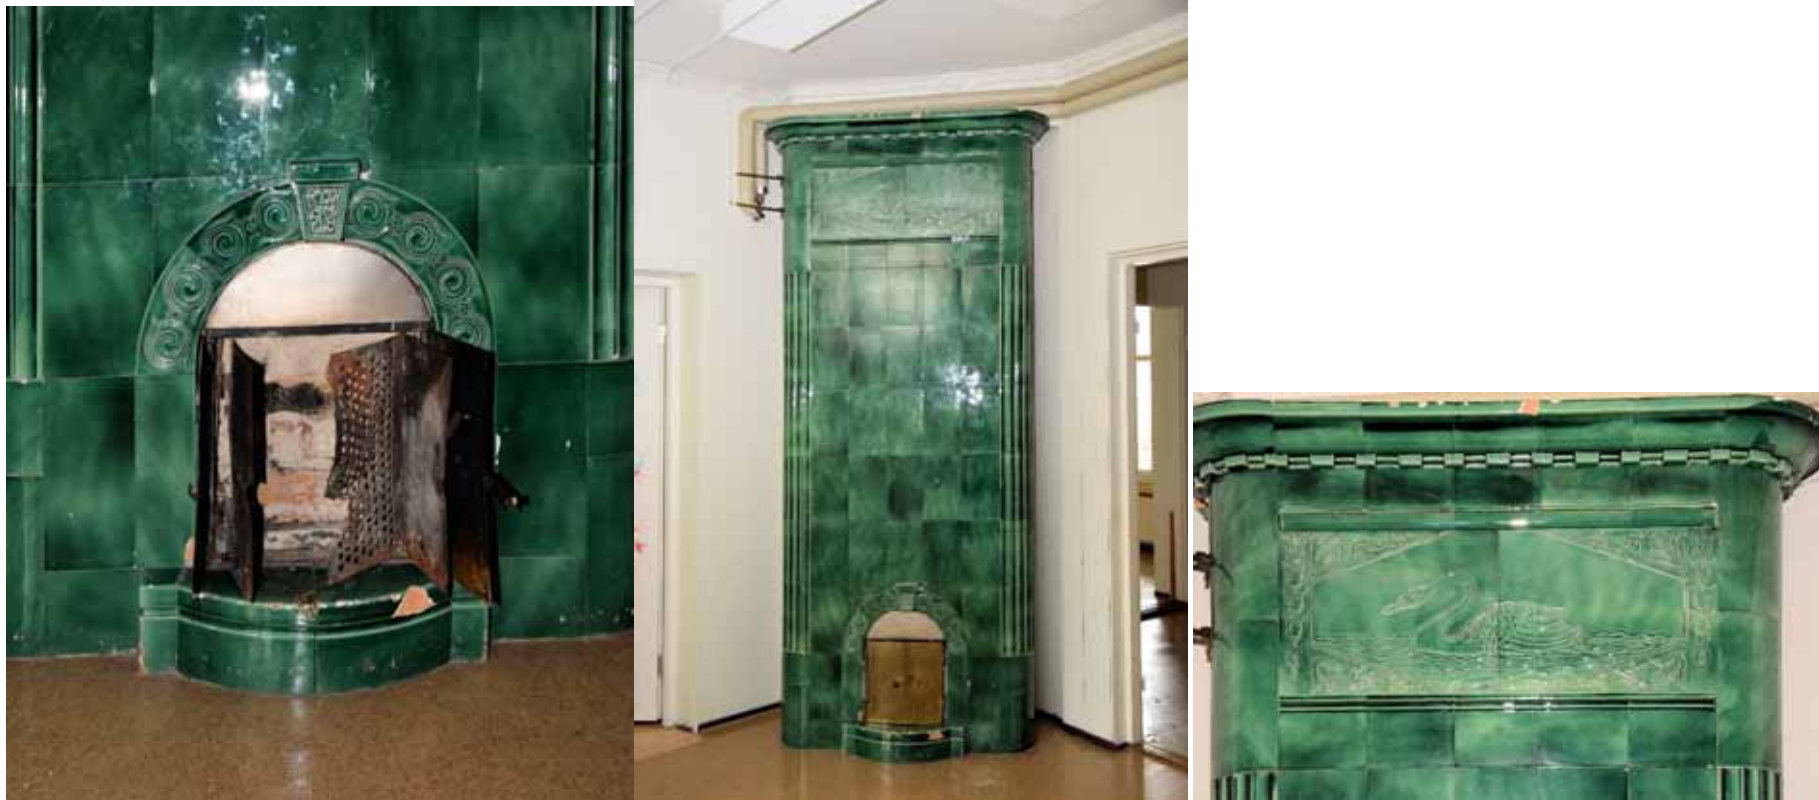
Kaakeliuuni.

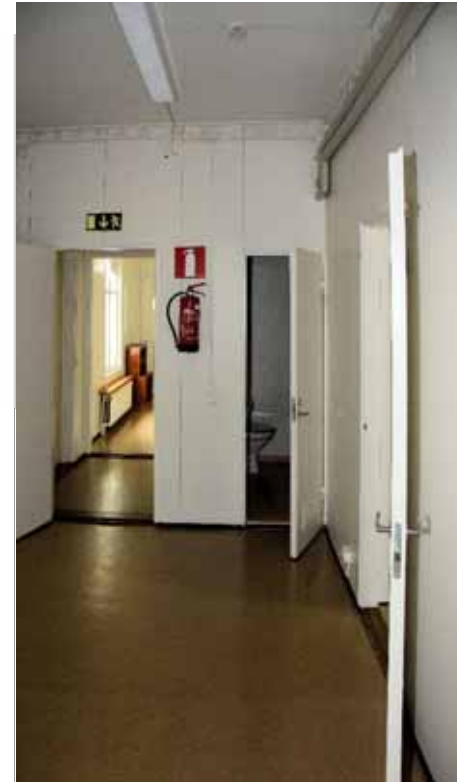
Käytävä:

- tilajako: välikäytävä
- lämmitysmuoto: .
- lattiapinta: muovi, tumman harmaa
- jalkalistat: puu/muovi, suora, maalattu/muovi, tummanharmaa
- seinäpinta: levy, maalattu, valkoinen
- kattopinta: levy, maalattu, valkoinen
- kattolistat: ei ole
- kiinteät kalusteet: kaappikalusteita
- ovet, ikkunat: osin poistettu, laakaovi/peiliovi, maalatut, valkoiset, ikkunat, maalatut valkoiset

- erityistä: pintaan asennetut sähköt erottuvat

tyylipiirteet: kynnykset, ovi

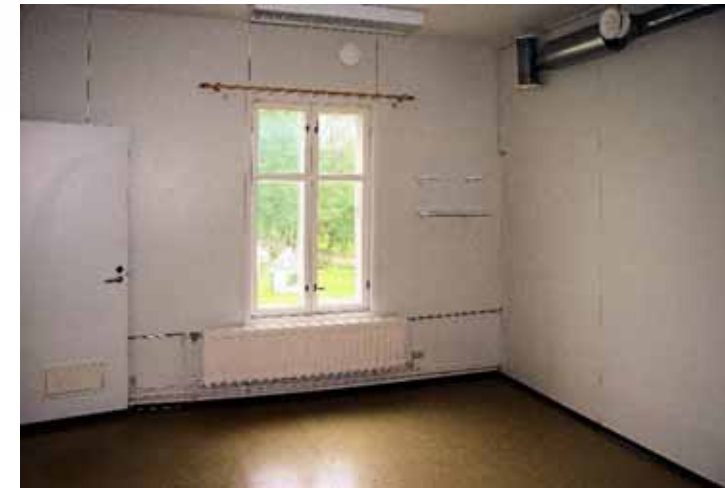
Leikkitila:

- tilajako: huone
 - lämmitysmuoto: radiaattorit
 - lattiapinta: muovimatto ruskea
 - jalkalistat: puu, suora, maalattu, tummanharmaa
 - seinäpinta: levy, maalattu, valkoinen
 - kattopinta: levy, maalattu, valkoinen
 - kattolistat: puu, varjolista, valkoinen
 - kiinteät kalusteet: kaappeja
 - ovet, ikkunat: laakaovet, valkoiset, ikkunat, maalatut valkoiset
 - erityistä: -
- tyylipiirteet: kynnyksissä ja ikkunalistoissa jälkeä vanhasta, kaakeliuuni

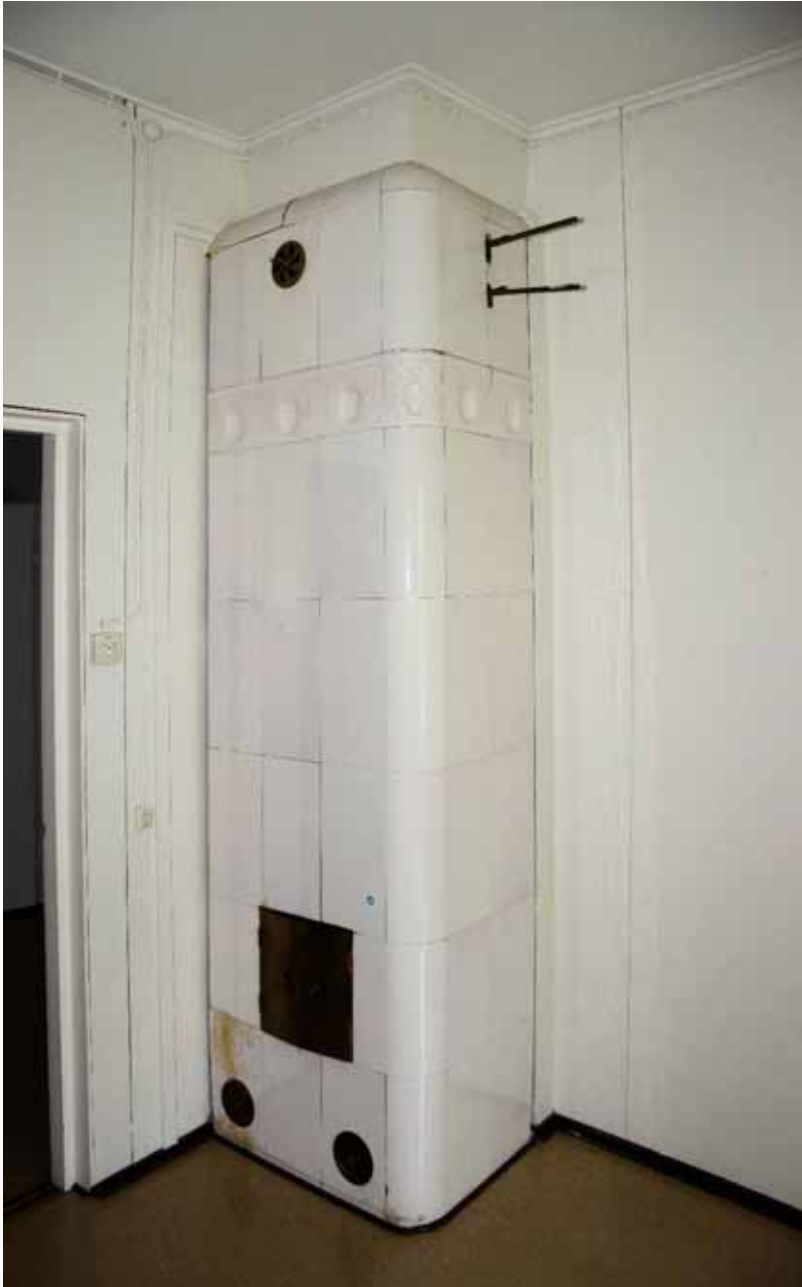
Kaakeliuuni.

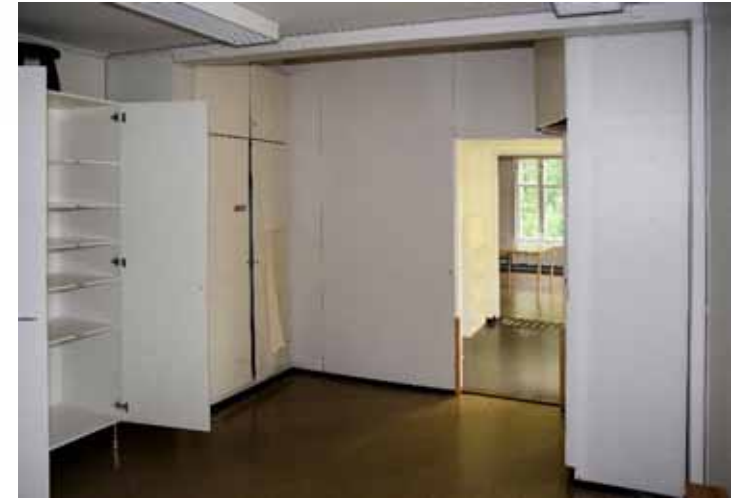
Toimisto:

- tilajako: huone
- lämmitysmuoto: radiaattorit
- lattiapinta: muovimatto ruskea
- jalkalistat: puu, suora, maalattu, tummanharmaa
- seinäpinta: levy, maalattu, valkoinen
- kattopinta: levy, maalattu, valkoinen
- kattolistat: puu, varjolista, valkoinen
- kiinteät kalusteet: kaappeja
- ovet, ikkunat: laakaovet, valkoiset, ikkunat, maalatut valkoiset
- erityistä: -
- tyylipiirteet: kynnyksissä ja ikkunalistoissa jälkeä vanhasta, kaakeliuuni

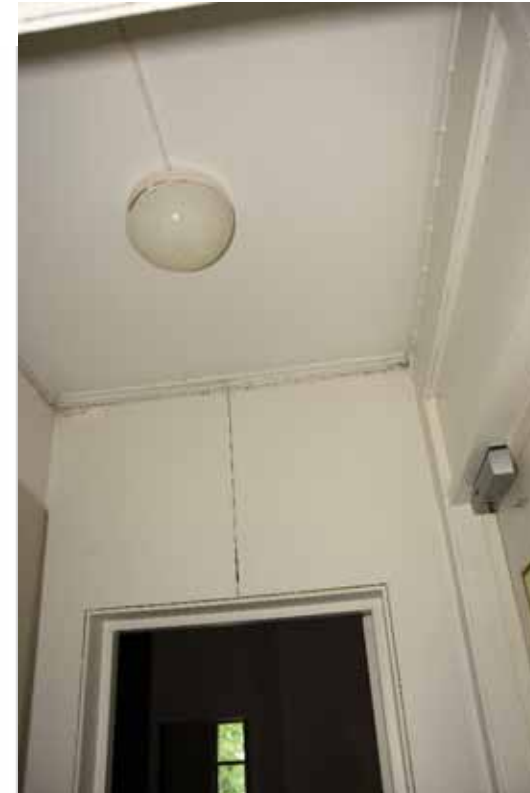
Tuulikaappi:

- tilajako: liikennetila
 - lämmitysmuoto: radiaattorit
 - lattiapinta: muovimatto ruskea
 - jalkalistat: puu, suora, maalattu, tummanharmaa
 - seinäpinta: levy, maalattu, valkoinen
 - kattopinta: levy, maalattu, valkoinen
 - kattolistat: puu, varjolista, valkoinen
 - kiinteät kalusteet: -
 - ovet, ikkunat: laakaovet/peiliovet, valkoiset, ikkunat, maalatut valkoiset
- erityistä: -
 - tyylipiirteet: kynnyksissä ja ikkunalistoissa jälkeä vanhasta, peiliovet

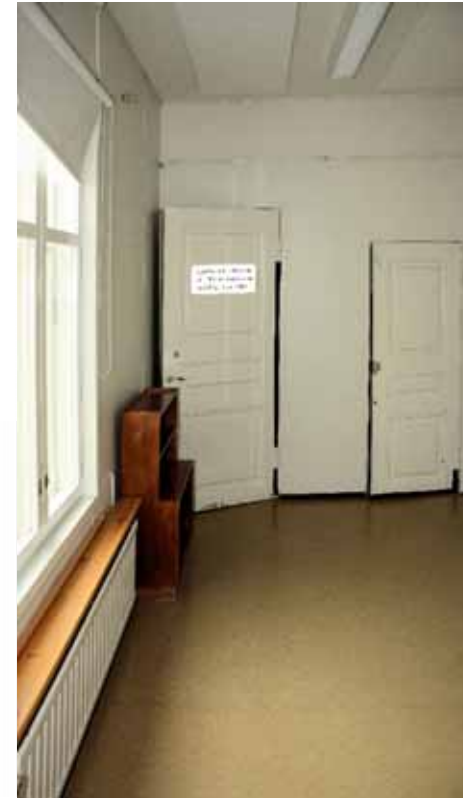
Liikuntatila:

- tilajako: huone
- lämmitysmuoto: radiaattorit
- lattiapinta: muovimatto ruskea
- jalkalistat: puu, suora, maalattu, tummanharmaa
- seinäpinta: levy, maalattu, valkoinen
- kattopinta: levy, maalattu, valkoinen
- kattolistat: puu, varjolista, valkoinen
- kiinteät kalusteet: -
- ovet, ikkunat: peiliovet, valkoiset, ikkunat, maalatut valkoiset

- erityistä: -
- tyylipiirteet: kynnyksissä ja ikkunalistoissa jälkeä vanhasta, peiliovet

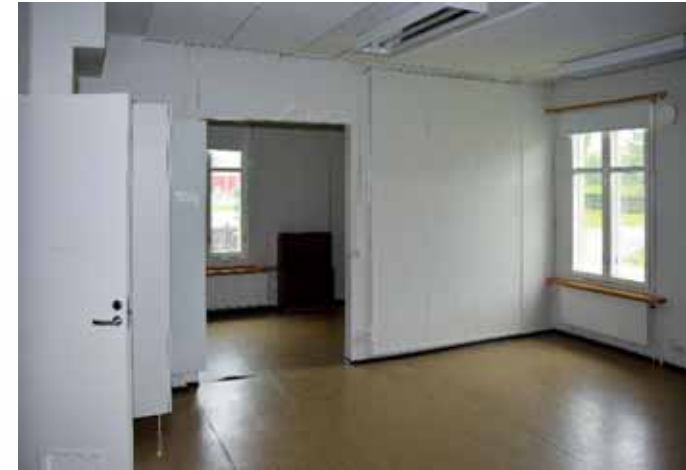
Leikkitila:

- tilajako: huone
- lämmitysmuoto: radiaattorit
- lattiapinta: muovimatto ruskea
- jalkalistat: puu, suora, maalattu, tummanharmaa
- seinäpinta: levy, maalattu, valkoinen
- kattopinta: levy, maalattu, valkoinen
- kattolistat: puu, varjolista, valkoinen
- kiinteät kalusteet: -
- ovet, ikkunat: laaka/peiliovet, valkoiset, ikkunat, maalatut valkoiset
- erityistä: -
- tyylipiirteet: kynnyksissä ja ikkunalistoissa jälkeä vanhasta, peiliovet

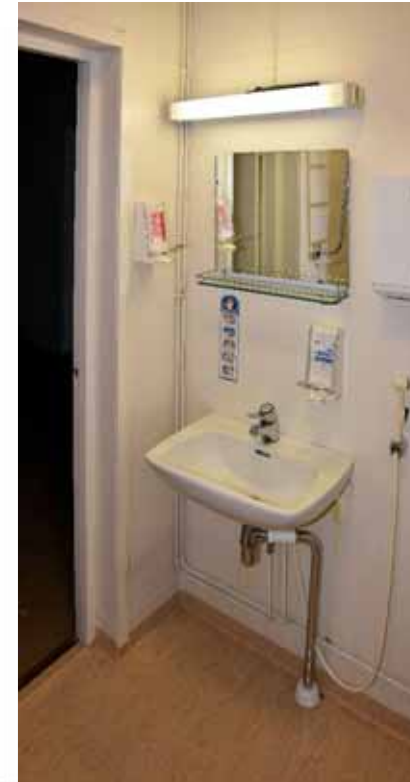
Wc:

- tilajako: huone
 - lämmitysmuoto: radiaattorit
 - lattiapinta: muovimatto, ruskea
 - jalkalistat: maton seinälle nosto
 - seinäpinta: levy, maalattu, valkoinen
 - kattopinta: levy, maalattu, valkoinen
 - kattolistat: -
 - kiinteät kalusteet: wc kalusteet
 - ovet, ikkunat: laakaovet, maalatut, valkoiset
 - erityistä: -
- tyylipiirteet: -

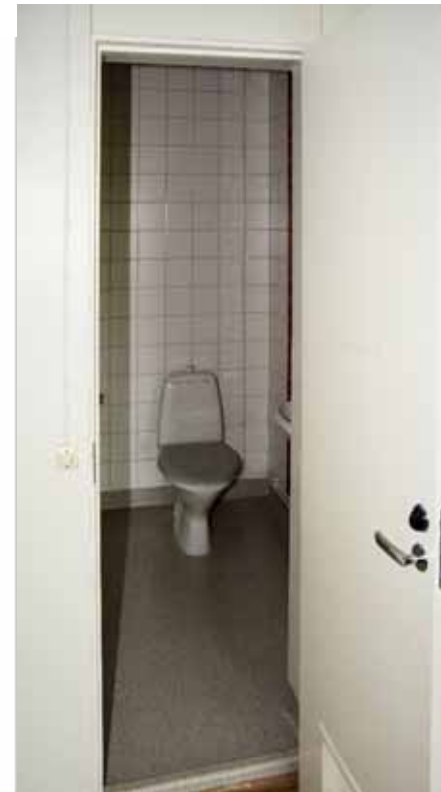
Wc:

- tilajako: huone
- lämmitysmuoto: radiaattorit
- lattiapinta: muovimatto, harmaa
- jalkalistat: maton seinälle nosto
- seinäpinta: laatta, valkoinen
- kattopinta: levy, maalattu, valkoinen
- kattolistat: -
- kiinteät kalusteet: wc kalusteet
- ovet, ikkunat: laakaovet, maalatut, valkoiset
- erityistä: -
- tyylipiirteet: -

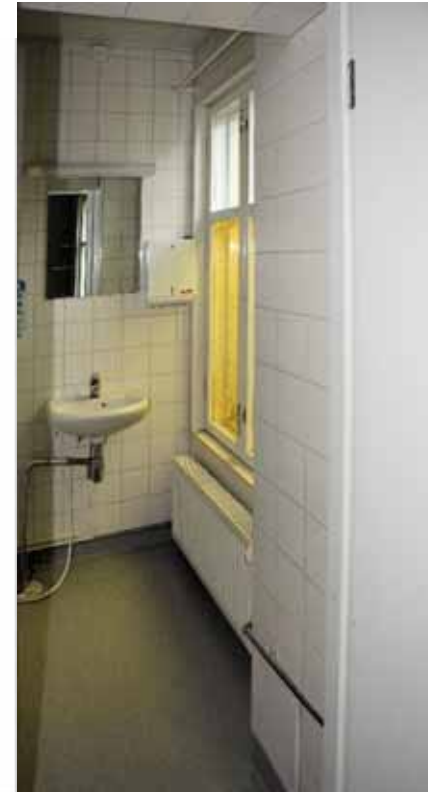
Wc:

- tilajako: huone
 - lämmitysmuoto: radiaattorit
 - lattiapinta: muovimatto, harmaa
 - jalkalistat: maton seinälle nosto
 - seinäpinta: laatta, valkoinen
 - kattopinta: levy, maalattu, valkoinen
 - kattolistat: -
 - kiinteät kalusteet: wc kalusteet
 - ovet, ikkunat: laakaovet, maalatut, valkoiset
 - erityistä: -
- tyylipiirteet: -

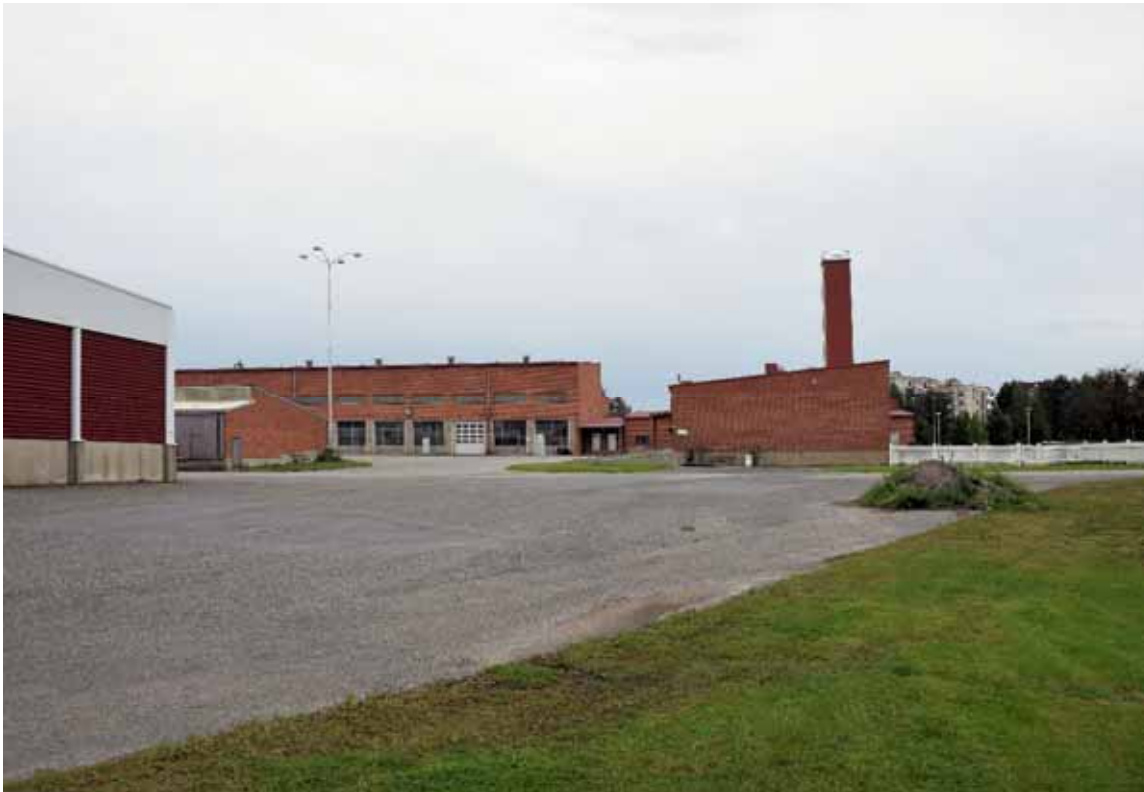
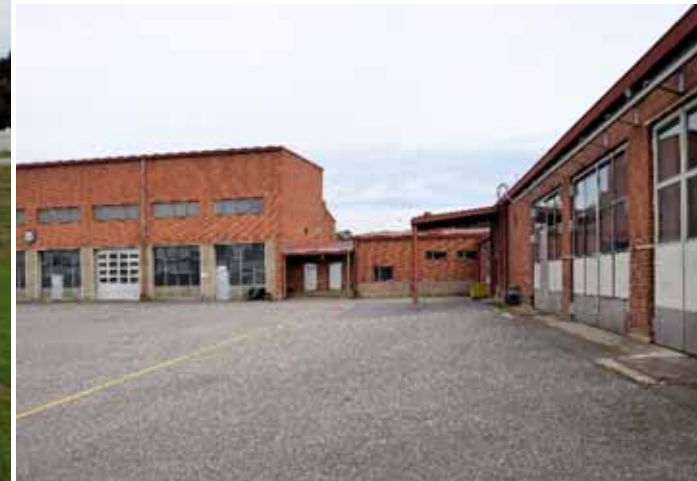
Toimistorakennus pihan suunnasta:

- perustus, alapohja: kellari, betoni
- rakennelmat, katokset: sisäänkäynnin katos, piippu
- sisäänkäynnit: pääsisäänkäynti kadun suunnasta, taso, betoni, askelmat 3 askelmaa
- kaiteet, käsijohteet:-
- varusteet: valaisimet, ulkopuolinen vedenpoisto, talo- ja kattotikkaat
- ovet: metalli, maalattu, punaruskea, harmaa
- ikkunat: puu, sileät, maalatut
- seinän rakenne: pilaripalkkirunko, teräsbetonia, tiiliseinät keveitä, vaikka yksiaineisia (ristilimitys)
- kattomuoto: pulpettikatto
- pintamateriaalit: sokkeli betoni, maalattu, seinissä tiiliverhous, punainen, kate pelti, tumma ruskea tai kupari, pellitykset ikkunaliittymissä ovat kuparia
- erityistä: selkeästi tyylipiirteitä 1950–1960

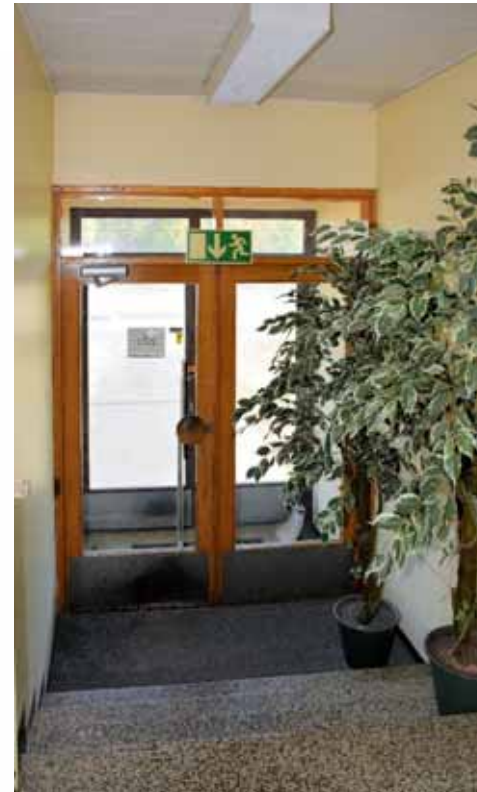
Pääsisäänkäynnin tuulikaappi:

- tilajako: pieni tila, pääsisäänkäynti
- lämmitysmuoto: ei ole
- lattiapinta: mosaiikkibetoni, mattosyvennys
- jalkalistat: ei ole
- seinäpinta: betoni, maalattu, keltainen
- kattopinta: betoni, maalattu, valkoinen
- kattolistat: ei ole
- kiinteät kalusteet: -
- ovet, ikkunat: laakaovi, puu, lakattu, lasiaukollinen
- erityistä: -
- tyylipiirteet: selkeästi tyylipiirteitä 1950–

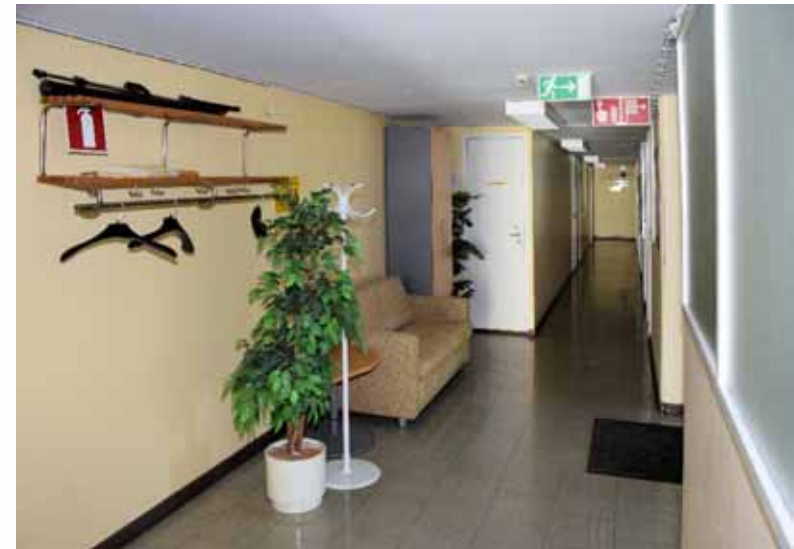
Aula ja käytävä pääsisäänkäynti:

- tilajako: keskeinen liikennetila
 - lämmitysmuoto: radiaattorit
 - lattiapinta: (Hovi)laatta, harmaa
 - jalkalistat: puu, suora, maalattu, tummanruskea
 - seinäpinta: betoni/levy, maalattu, keltainen/valkoinen, laatta, valkoinen
 - kattopinta: betoni, valkoinen
 - kattolistat: ei ole
 - kiinteät kalusteet: ei ole
 - ovet, ikkunat: laakaovet, maalattu, valkoinen, lasiaukkoja
 - erityistä: kapea, käytävä
- tyylipiirteet: selkeästi tyylipiirteitä 1950–1960

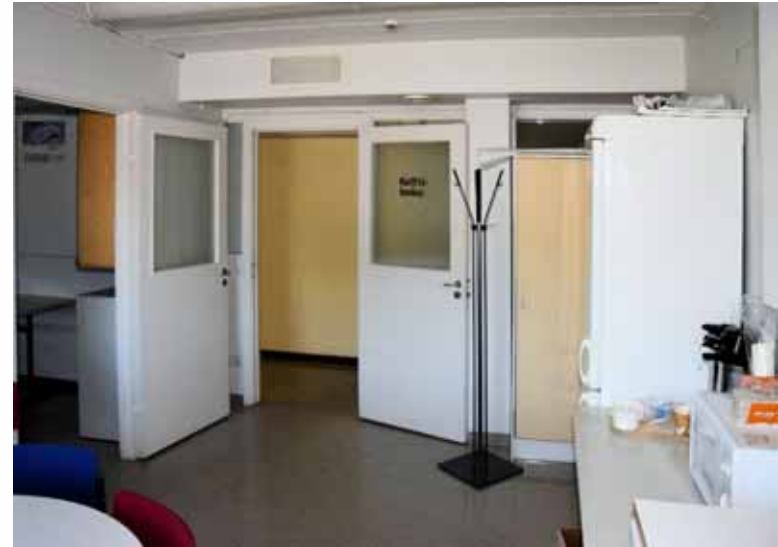
Taukhuone:

- tilajako: huonetila
- lämmitysmuoto: radiaattorit
- lattiapinta: muovimatto, harmaa
- jalkalistat: muovi, harmaa
- seinäpinta: levy, maalattu, valkoinen
- kattopinta: betoni, maalattu, valkoinen, kattoon liimatut vaimennuslevyt
- kattolistat: varjolista, puu, suora, valkoinen
- kiinteät kalusteet: keittiökalustus
- ovet, ikkunat: laakaovet, maalattu, valkoinen, puuikkunat, maalattu, valkoinen
- erityistä: -

tyylipiirteet: selkeästi tyylipiirteitä 1950–1960

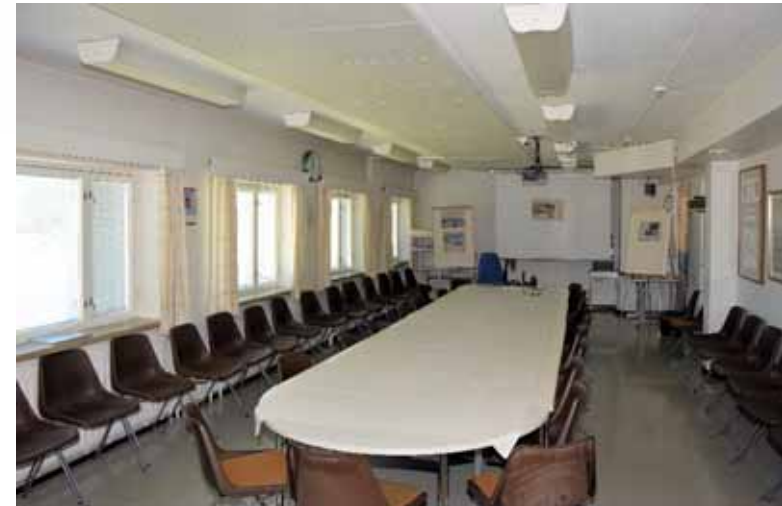
Neuvottelutila:

- tilajako: huonetila
- lämmitysmuoto: radiaattorit
- lattiapinta: muovimatto, harmaa
- jalkalistat: muovi, harmaa
- seinäpinta: levy, maalattu, valkoinen
- kattopinta: betoni, maalattu, valkoinen, kattoon liimatut vaimennuslevyt
- kattolistat: varjolista, puu, suora, valkoinen
- kiinteät kalusteet: keittiökalustus
- ovet, ikkunat: laakaovet, maalattu, valkoinen, puuikkunat, maalattu, valkoinen
- erityistä: -
- tyylipiirteet: selkeästi tyylipiirteitä 1950–1960

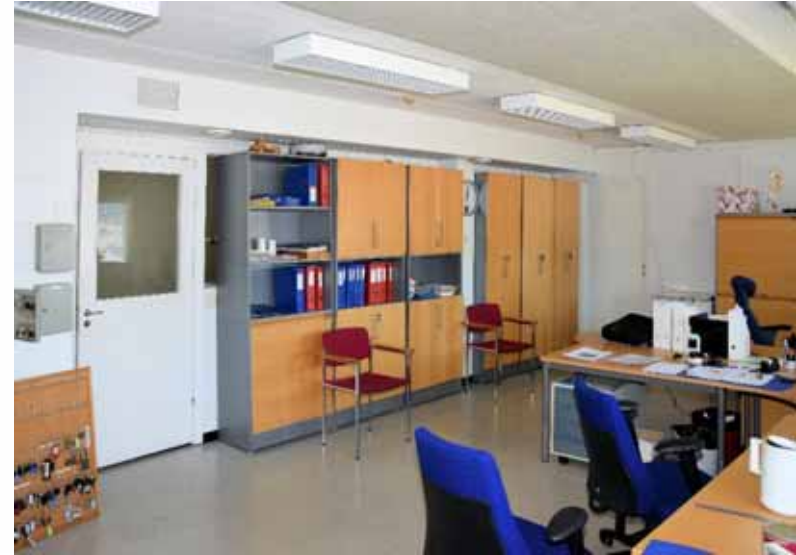
Työhuone:

- tilajako: huonetila
- lämmitysmuoto: radiaattorit
- lattiapinta: muovimatto, harmaa
- jalkalistat: muovi, harmaa
- seinäpinta: levy, maalattu, valkoinen
- kattopinta: betoni, maalattu, valkoinen, kattoon liimatut vaimennuslevyt
- kattolistat: varjolista, puu, suora, valkoinen
- kiinteät kalusteet: keittiökalustus
- ovet, ikkunat: laakaovet, maalattu, valkoinen, puuikkunat, maalattu, valkoinen
- erityistä: -
- tyylipiirteet: selkeästi tyylipiirteitä 1950–

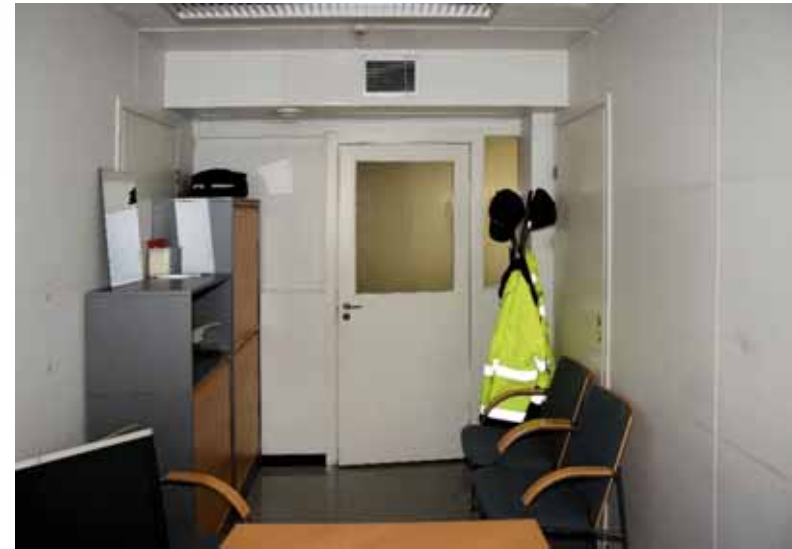
Työhuone:

- tilajako: huonetila
- lämmitysmuoto: radiaattorit
- lattiapinta: muovimatto, harmaa
- jalkalistat: muovi, harmaa
- seinäpinta: levy, maalattu, valkoinen
- kattopinta: betoni, maalattu, valkoinen, kattoon liimatut vaimennuslevyt
- kattolistat: varjolista, puu, suora, valkoinen
- kiinteät kalusteet: keittiökalustus
- ovet, ikkunat: laakaovet, maalattu, valkoinen, puuikkunat, maalattu, valkoinen
- erityistä: -
- tyylipiirteet: selkeästi tyylipiirteitä 1950–

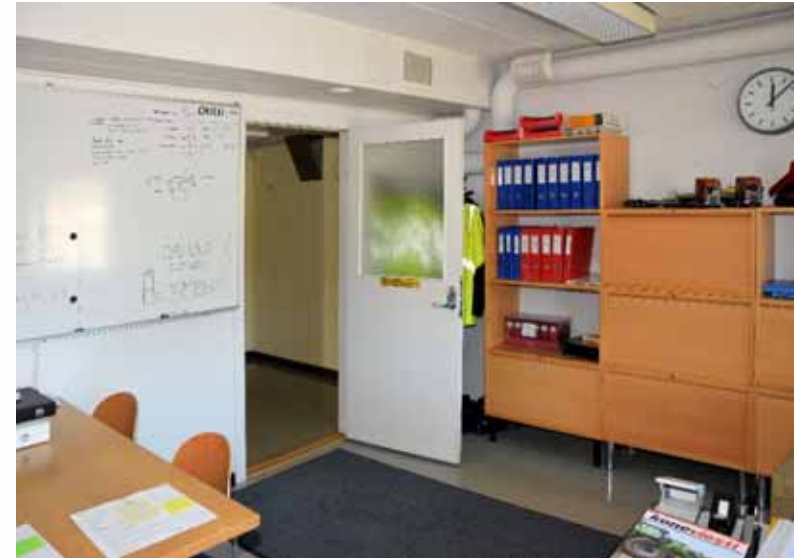
Työhuone

- tilajako: huonetila
- lämmitysmuoto: radiaattorit
- lattiapinta: muovimatto, harmaa
- jalkalistat: muovi, harmaa
- seinäpinta: levy, maalattu, valkoinen
- kattopinta: betoni, maalattu, valkoinen, kattoon liimatut vaimennuslevyt
- kattolistat: varjolista, puu, suora, valkoinen
- kiinteät kalusteet: keittiökalustus
- ovet, ikkunat: laakaovet, maalattu, valkoinen, puuikkunat, maalattu, valkoinen
- erityistä: -
- tyylipiirteet: selkeästi tyylipiirteitä 1950–

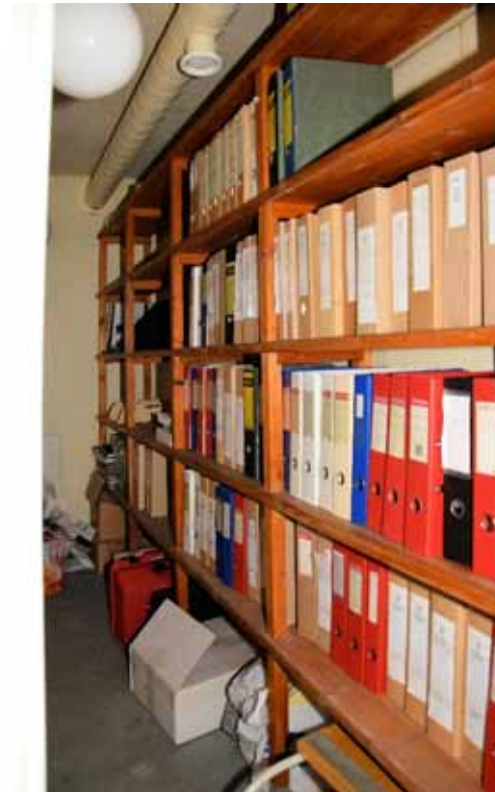
Varasto:

- tilajako: pieni tila
- lämmitysmuoto: ei ole
- lattiapinta: muovimatto, harmaa
- jalkalistat: matto nostettu seinälle
- seinäpinta: levy, maalattu, keltainen
- kattopinta: levy, valkoinen
- kattolistat: ei ole
- kiinteät kalusteet: -
- ovet, ikkunat: laakaovi, maalattu, valkoinen
- erityistä: ovi
- tyylipiirteet: ei erityisiä

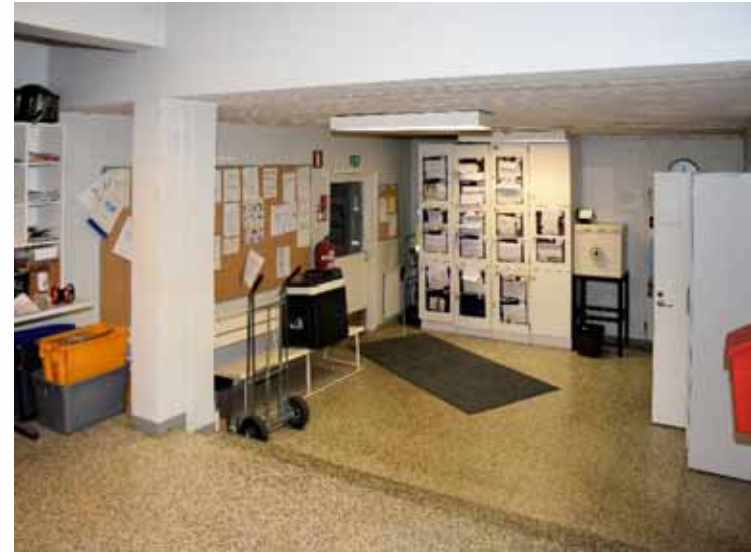
Porrassaula:

- tilajako: liikennetila, keskeinen
- lämmitysmuoto: ei ole
- lattiapinta: marmoribetoni, ruskea
- jalkalistat: maalattu, harmaa
- seinäpinta: levy/betoni, maalattu, valkoinen, laatta
- kattopinta: betoni, valkoinen
- kattolistat: ei ole
- kiinteät kalusteet: -
- ovet, ikkunat: laakaovet, maalattu, valkoinen
- erityistä: -

tyylipiirteet: selkeästi tyylipiirteitä 1950–1960

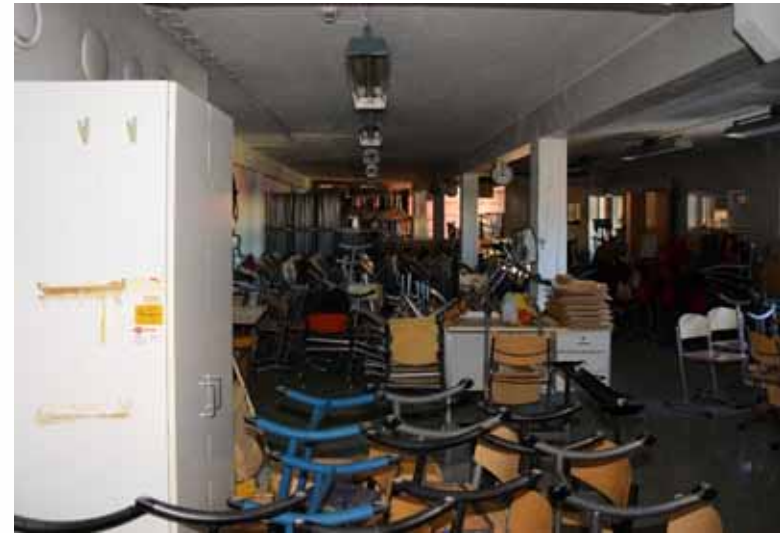
Varasto ja tekniikkatila toimiston ja huoltotilan alla:

- tilajako: suuria kellaritiloja
 - lämmitysmuoto: radiaattorit
 - lattiapinta: maalattu, harmaa
 - jalkalistat: puu, maalattu, harmaa, maalattu, harmaa
 - seinäpinta: levy/betoni, maalattu, valkoinen
 - kattopinta: betoni, valkoinen
 - kattolistat: ei ole
 - kiinteät kalusteet: -
 - ovet, ikkunat: laakaovi, maalattu
 - erityistä: tilasta on yhteys huoltosiiven alapuolella oleviin kellarivarastoihin
- tyylipiirteet: ei erityisiä

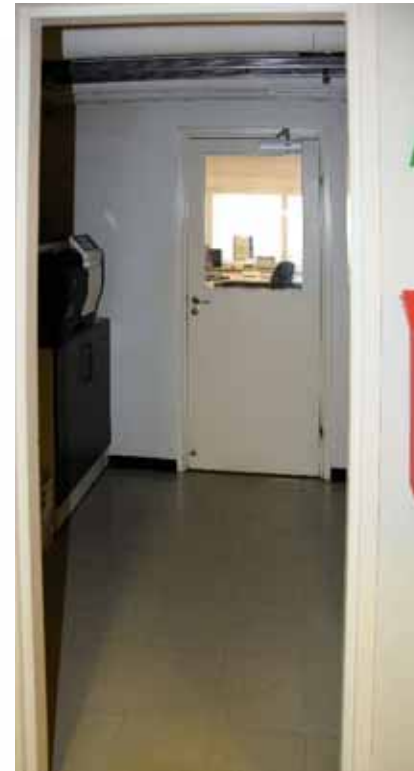
Eteinen:

- tilajako: liikennetila
- lämmitysmuoto: radiaattorit
- lattiapinta: (Hovi)laatta, harmaa
- jalkalistat: puu, suora, tumman ruskea
- seinäpinta: levy, maalattu, valkoinen
- kattopinta: betoni, valkoinen
- kattolistat: ei ole
- kiinteät kalusteet: -
- ovet, ikkunat: laakaovi, maalattu, valkoinen, lasiaukko
- erityistä: -
- tyylipiirteet: selkeästi tyylipiirteitä 1950–

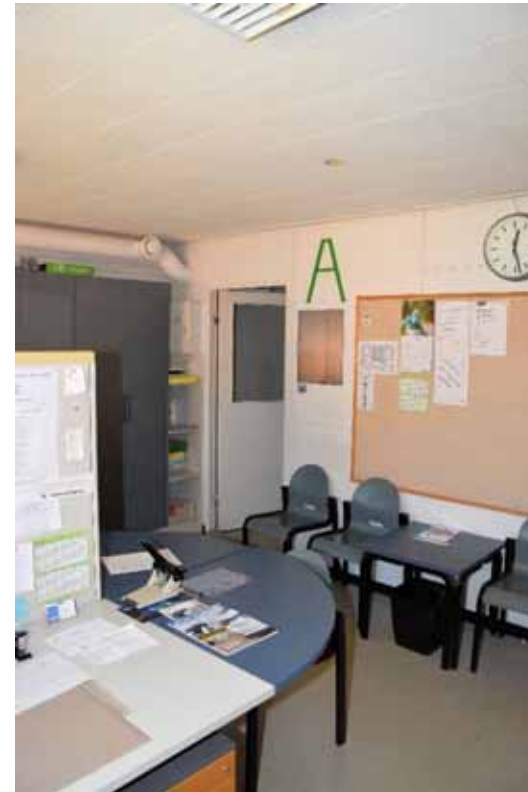
Työhuone:

- tilajako: huonetila
- lämmitysmuoto: radiaattorit
- lattiapinta: muovimatto, harmaa
- jalkalistat: muovi, harmaa
- seinäpinta: levy, maalattu, valkoinen
- kattopinta: betoni, maalattu, valkoinen, kattoon liimatut vaimennuslevyt
- kattolistat: varjolista, puu, suora, valkoinen
- kiinteät kalusteet: toimistokalustus
- ovet, ikkunat: laakaovet, maalattu, valkoinen, puuikkunat, maalattu, valkoinen
- erityistä: -
- tyylipiirteet: selkeästi tyylipiirteitä 1950–1960

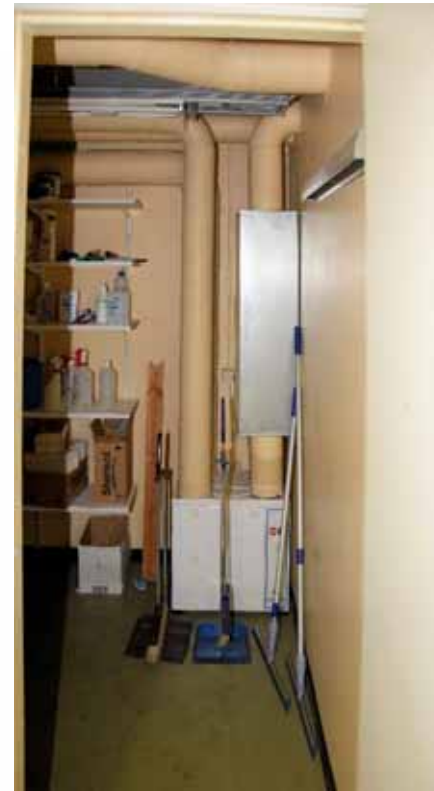
Siivoustila:

- tilajako: pieni tila
- lämmitysmuoto: radiaattorit
- lattiapinta: muovimatto, vihreä
- jalkalistat: muovi, tumman harmaa
- seinäpinta: levy, maalattu, keltainen, laatta, valkoinen
- kattopinta: levy, valkoinen
- kattolistat: ei ole
- kiinteät kalusteet: siivouskalustus
- ovet, ikkunat: laakaovi, maalattu, valkoinen
- erityistä: -
- tyylipiirteet: ei erityisiä

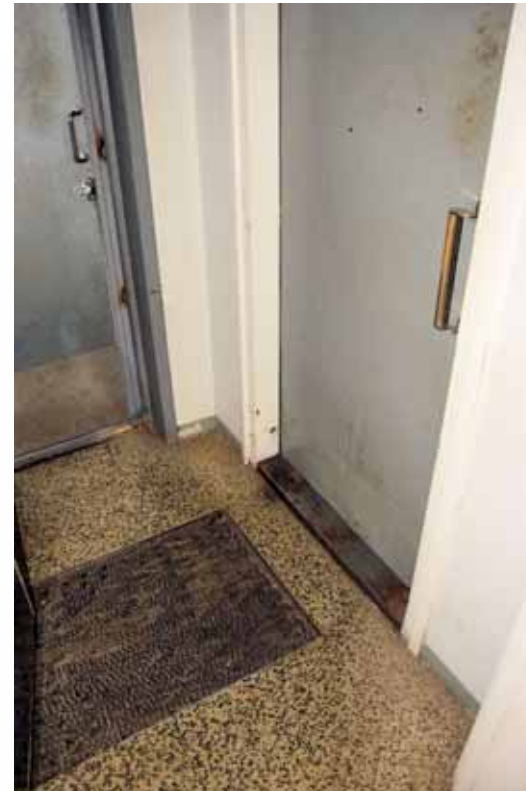
Pihan puolen tuulikaappi:

- tilajako: pieni tila
- lämmitysmuoto: ei ole
- lattiapinta: mosaiikkibetoni, ruskea
- jalkalistat: maalattu
- seinäpinta: levy/betoni, maalattu, valkoinen
- kattopinta: betoni, valkoinen
- kattolistat: ei ole
- kiinteät kalusteet: mattosyvennys
- ovet, ikkunat: metalliovet, harmaa
- erityistä: -
- tyylipiirteet: ei erityisiä

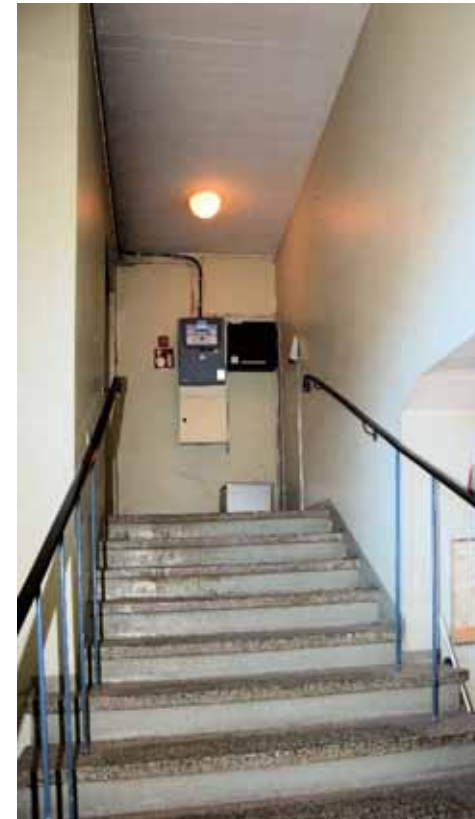
Pääporras kellariin ja alatila:

- tilajako: liikennetila
 - lämmitysmuoto: radiattorit
 - lattiapinta: (Hovi)laatta, ruskea
 - jalkalistat: maalattu
 - seinäpinta: levy/betoni, maalattu, valkoinen
 - kattopinta: betoni, valkoinen
 - kattolistat: ei ole
 - kiinteät kalusteet: -
 - ovet, ikkunat: metalliovet, harmaa
 - erityistä: -
- tyylipiirteet: selkeästi tyylipiirteitä 1950–1960

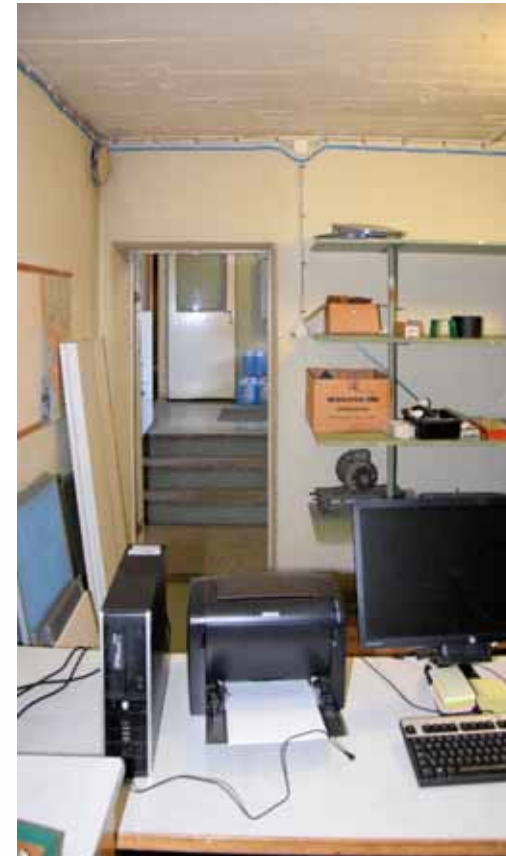
Työhuone:

- tilajako: huonetila
- lämmitysmuoto: radiaattorit
- lattiapinta: muovimatto, harmaa
- jalkalistat: nostettu seinälle jalkalistaksi
- seinäpinta: levy/betoni, maalattu, valkoinen
- kattopinta: betoni, valkoinen
- kattolistat: ei ole
- kiinteät kalusteet: -
- ovet, ikkunat: laakaovet, harmaa
- erityistä: -
- tyylipiirteet: ei erityisiä

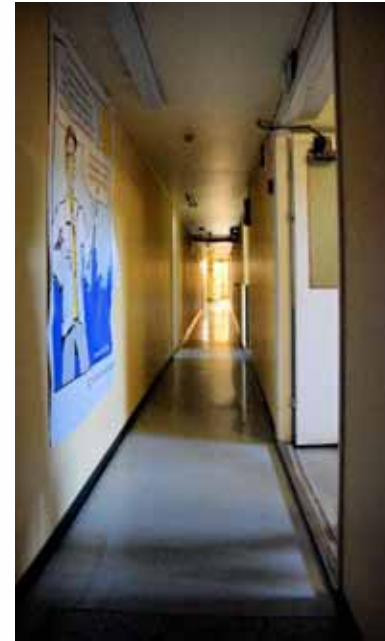
Kellarikäytävä:

- tilajako: liikennetila
- lämmitysmuoto: ei ole
- lattiapinta: mosaiikkibetoni, ruskea
- jalkalistat: maalattu
- seinäpinta: tili/betoni, maalattu, valkoinen
- kattopinta: betoni, valkoinen
- kattolistat: ei ole
- kiinteät kalusteet: mattosyvennys
- ovet, ikkunat: metalliovet, harmaa
- erityistä: -
- tyylipiirteet: ei erityisiä

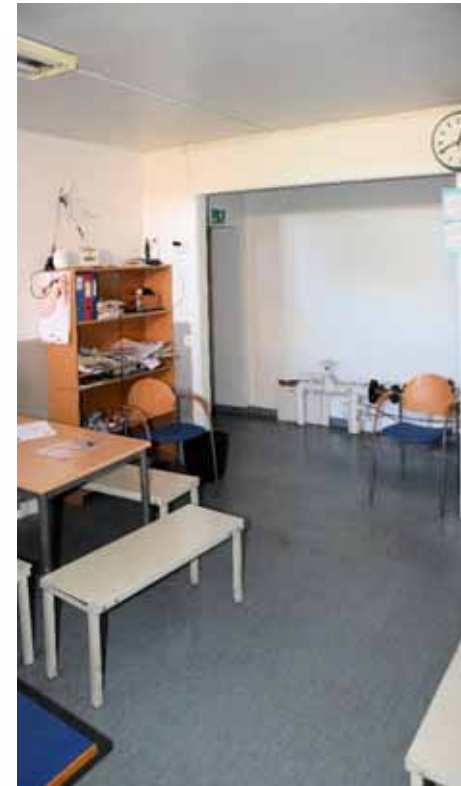
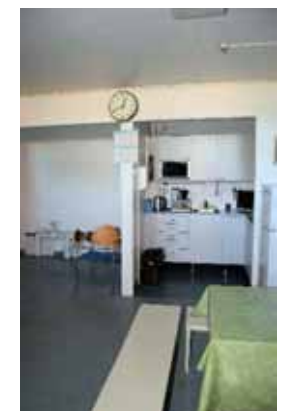
Taukuhuone:

- tilajako: huonetila
- lämmitysmuoto: radiaattorit
- lattiapinta: muovimatto, sininen
- jalkalistat: muovi, sininen
- seinäpinta: levy/betoni, maalattu, valkoinen
- kattopinta: betoni, valkoinen
- kattolistat: ei ole
- kiinteät kalusteet: keittiökalusteet
- ovet, ikkunat: laakaovet, valkoinen
- erityistä: -
- tyylipiirteet: ei erityisiä

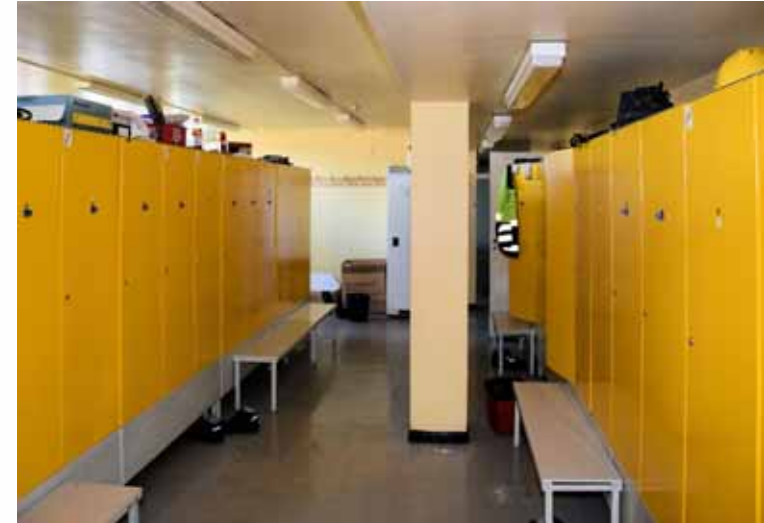
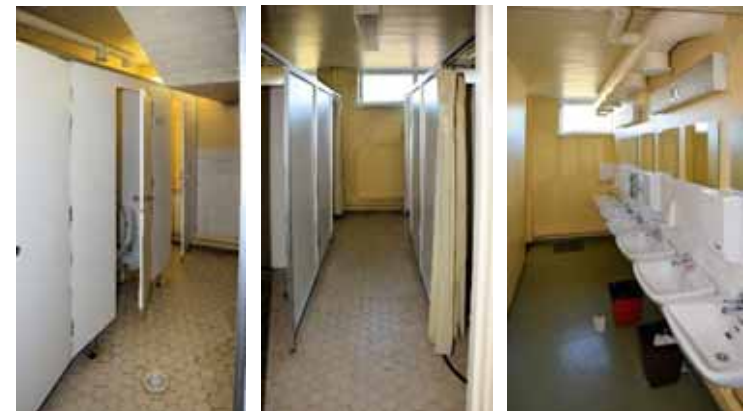
Sosiaalilat:

- tilajako: kellarin tilaryhmä
- lämmitysmuoto: radiaattorit
- lattiapinta: (Hovi)laatta, harmaa, laatta, beige
- jalkalistat: maalattu, laatta, beige
- seinäpinta: levy/betoni, maalattu, valkoinen/kellertävä, laatta valkoinen
- kattopinta: betoni, valkoinen
- kattolistat: ei ole
- kiinteät kalusteet: sosiaalilavarusteet
- ovet, ikkunat:
- erityistä: -
- tyylipiirteet: ei erityisiä

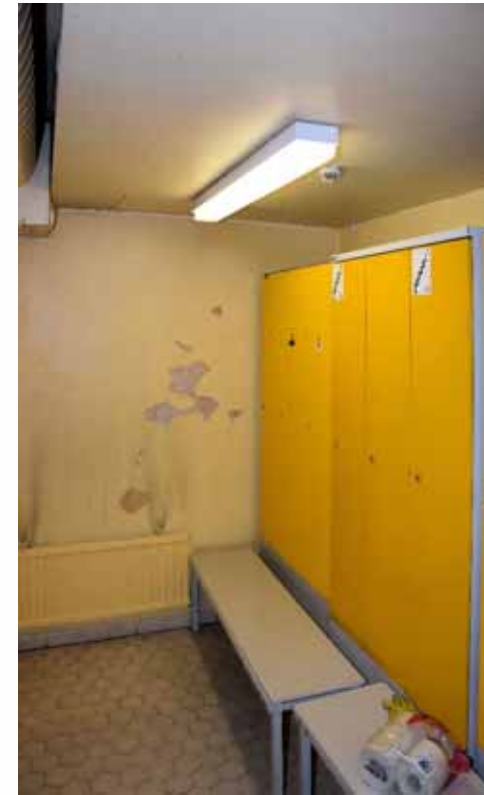
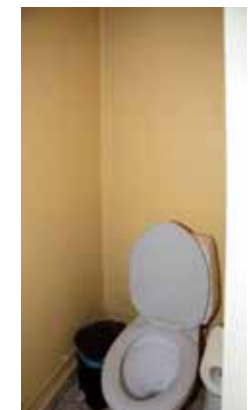
Sosiaalitalat:

- tilajako: pieni tila
- lämmitysmuoto: radiaattorit
- lattiapinta: laatta, beige
- jalkalistat: maalattu, laatta, beige
- seinäpinta: levy/betoni, maalattu, valkoinen, laatta valkoinen
- kattopinta: betoni, valkoinen
- kattolistat: ei ole
- kiinteät kalusteet: sosiaalitalakalusteet ja laitteet
- ovet, ikkunat: laakaovet, valkoiset
- erityistä: -
- tyylipiirteet: ei erityisiä

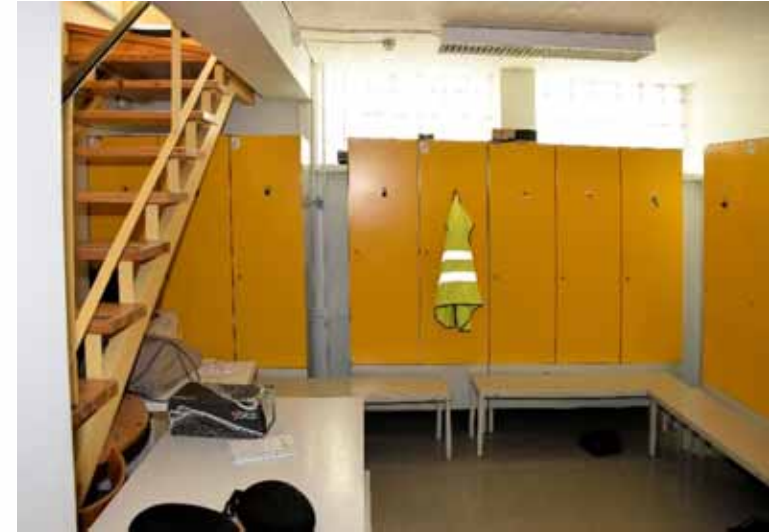
Taukokuone:

- tilajako: huonetila
- lämmitysmuoto: radiaattorit
- lattiapinta: (Hovi)laatta, harmaa
- jalkalistat: maalattu
- seinäpinta: levy/betoni, maalattu, valkoinen, lasitiili
- kattopinta: betoni, valkoinen
- kattolistat: ei ole
- kiinteät kalusteet: sosiaalitila kalusteet
- ovet, ikkunat: laakaovi, valkoinen
- erityistä: -
- tyylipiirteet: ei erityisiä

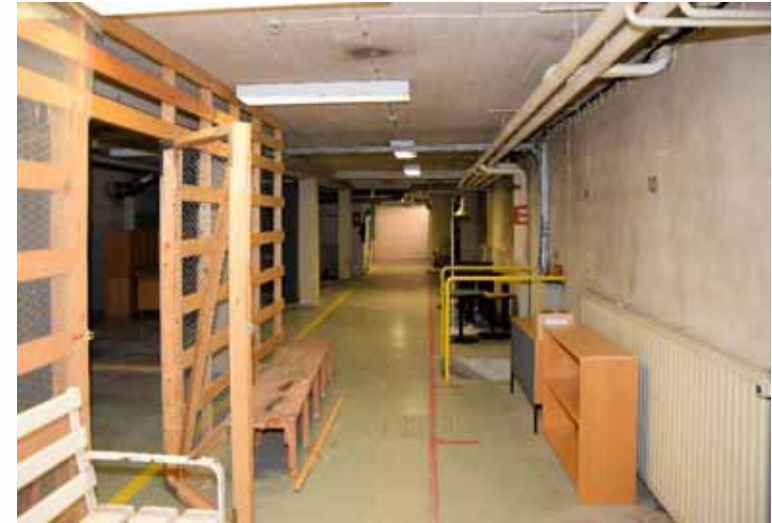
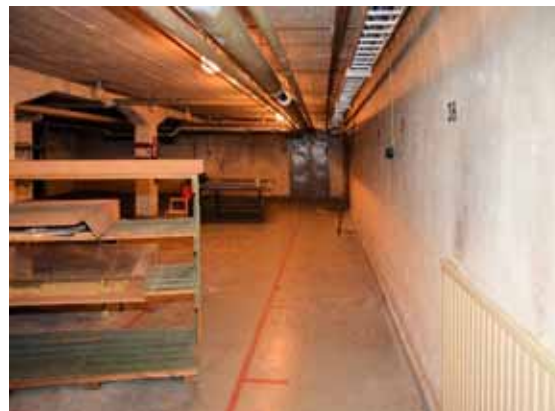
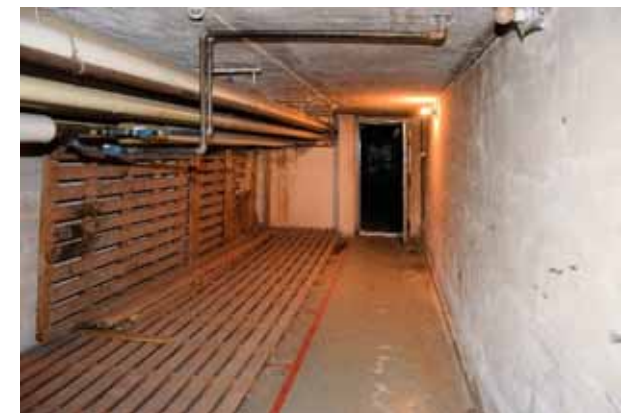
Varastot toimiston ja huoltorakennuksen alapuolella:

- tilajako: suuria kellaritiloja
- lämmitysmuoto: radiaattorit
- lattiapinta: betonilaatta
- jalkalistat: ei ole
- seinäpinta: puuranka/betoni
- kattopinta: betoni, valkoinen
- kattolistat: ei ole
- kiinteät kalusteet: varastokalusteita
- ovet, ikkunat: metalliovet, harmaa
- erityistä: -
- tyylipiirteet: ei erityisiä

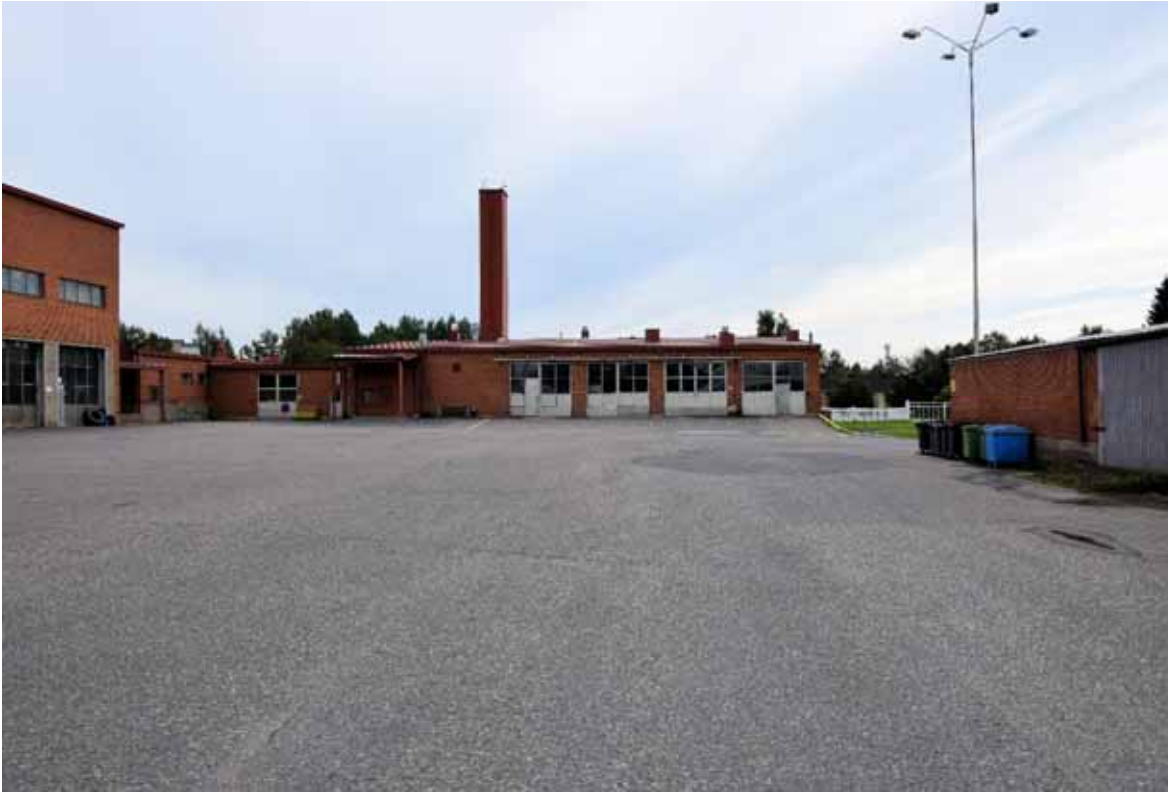
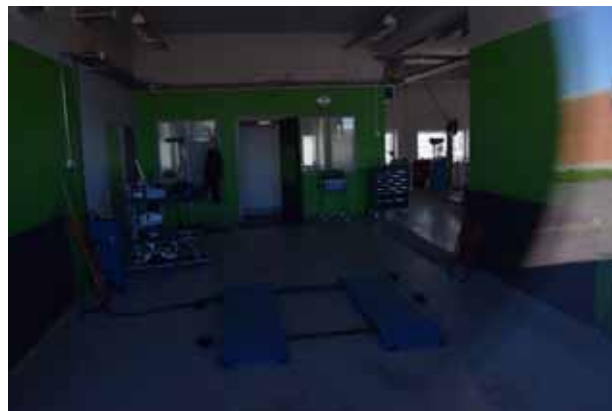
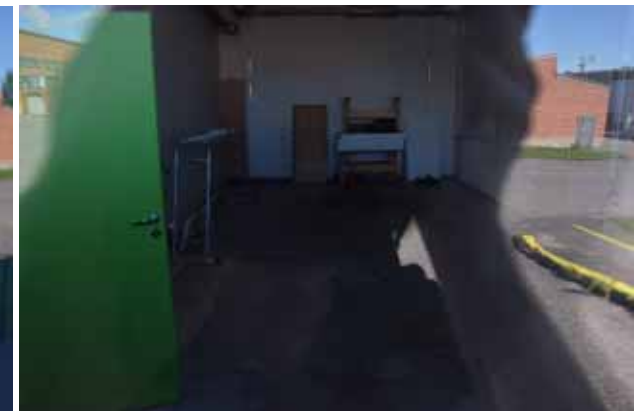
Huoltorakennuksen ensimmäinen kerros on yksityisessä hallinnassa, eikä sinne pääse valokuvaamaan.

- ikkunasta kuvattuna, tilat ovat yksittäisiä pieniä autonkorjaushalleja ja aputiloja
