Tuira kortteli 50, puutalojen ja kaupunginvarikon alueet
rakennushistoriaselvitys 11/2016

Sisällysluettelo

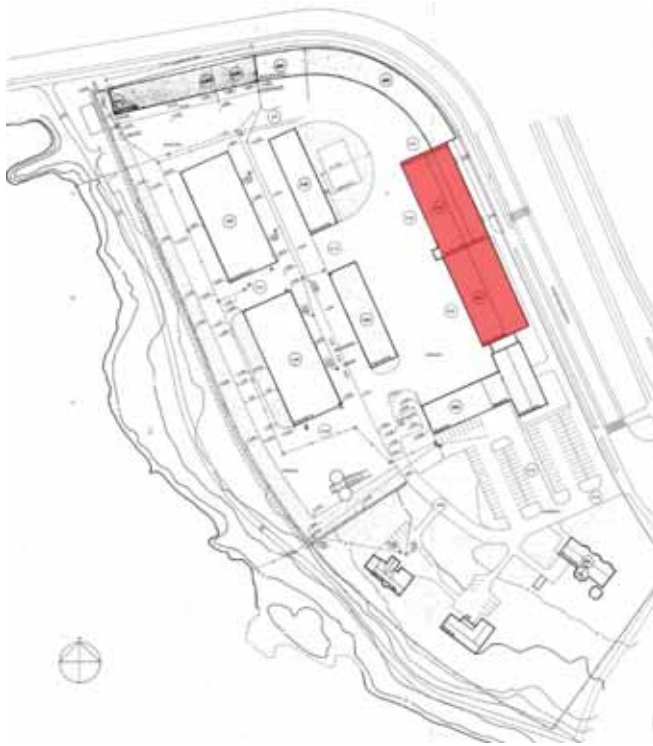
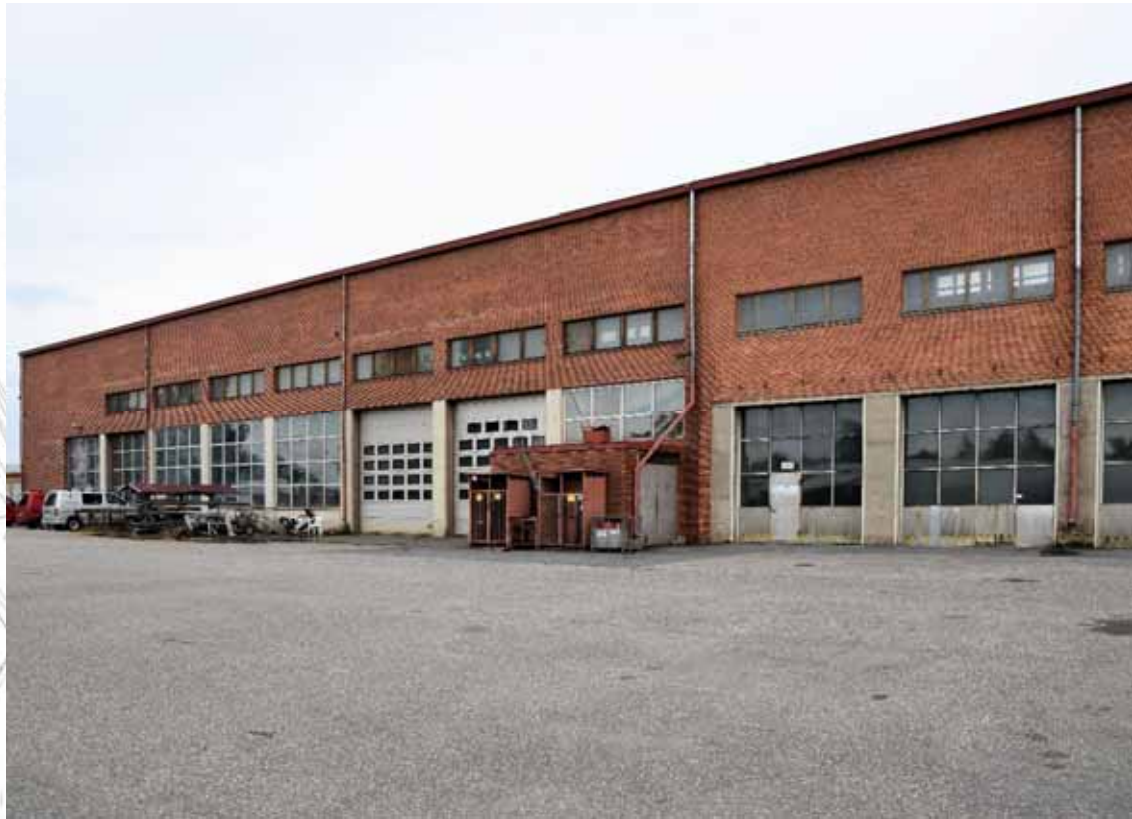
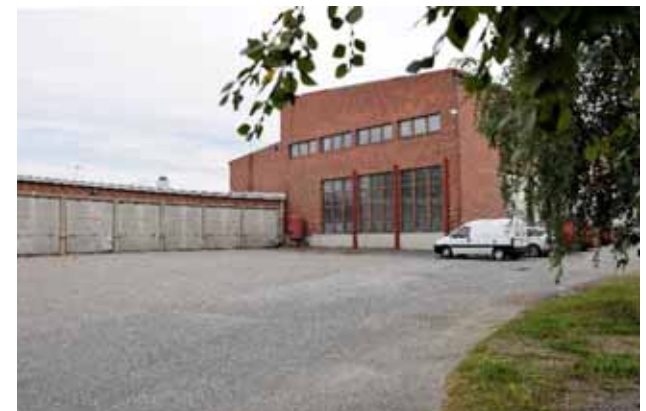
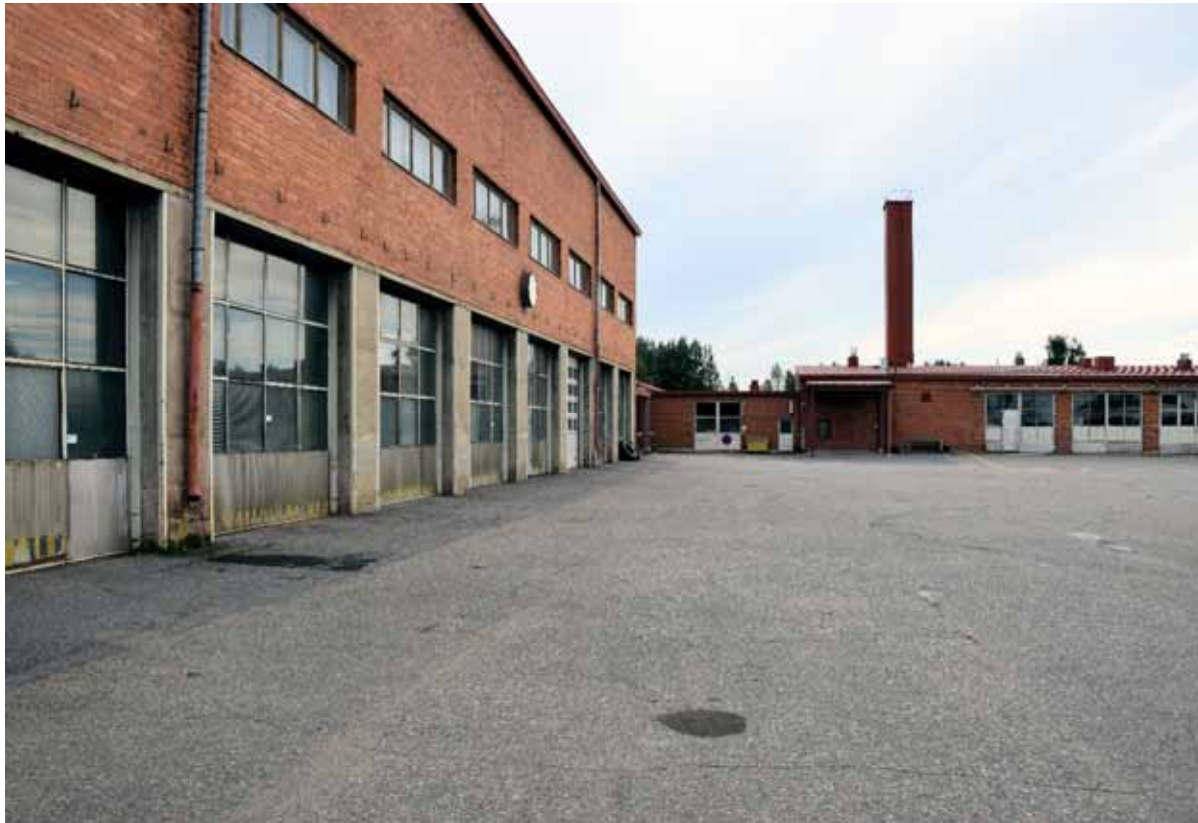
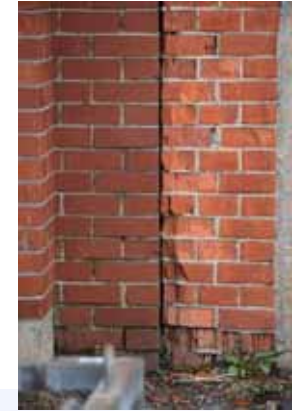
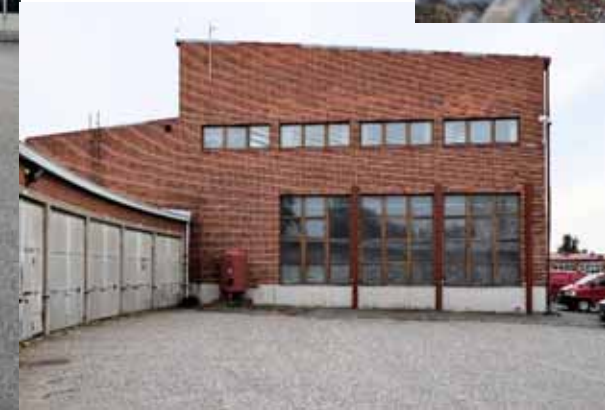
Julkisivut ja sisätilat Varikon korjaamorakennus, korjaamohallit

Korjaamohallit: oikealla on vanhempi ja vasemmalla uudempi halli.

- perustus, alapohja: betoni, matalaperustus
- rakennelmat, katokset: ei ole, ulkopuolinen varastotila uudemman osan kyljessä
- sisäänkäynnit: huolto-ovet kauttaaltaan julkisivuissa
- kaiteet, käsijohteet: ei ole
- varusteet: valaisimet, ulkopuolinen vedenpoisto, talo- ja kattotikkaat
- ovet: metalliovet, harmaat, punaiset
- ikkunat: puu/metalli, harmaat/punaiset
- seinän rakenne: tiiliverhous, punatili, limitys

- erilainen vanhalla ja uudella osalla (kuva oikealla, vanha limitys on ristilimitys)
- kattomuoto: pulpettikatto
- pintamateriaalit: sokkeli betoni, maalattu, seinissä punatili, maalattu, kate pelti, tumma ruskea, yksityiskohtia, kuparipellitykset
- erityistä: vanhassa ja uudessa osassa on erilainen rakenne
- tyylipiirteet: rakenne-ero kertoo hallien ikäeron

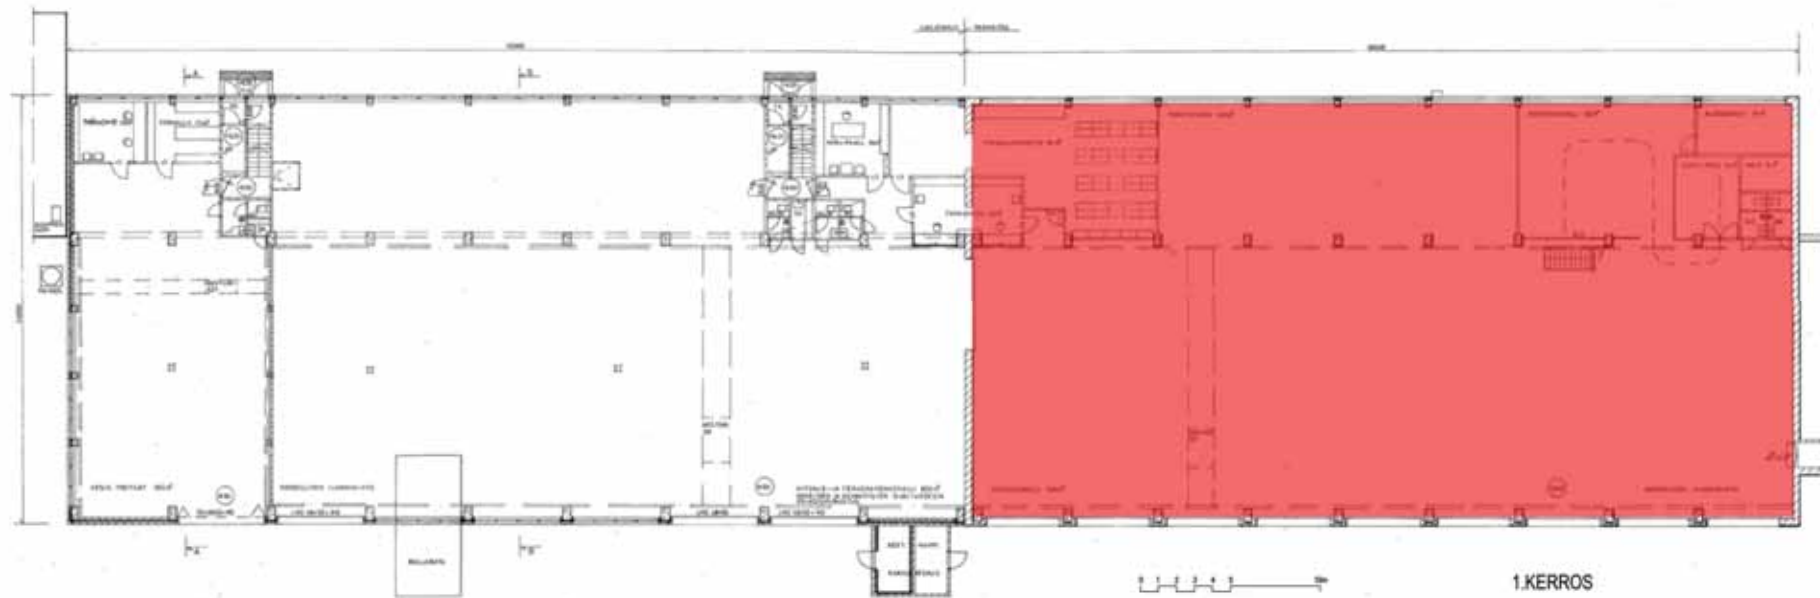
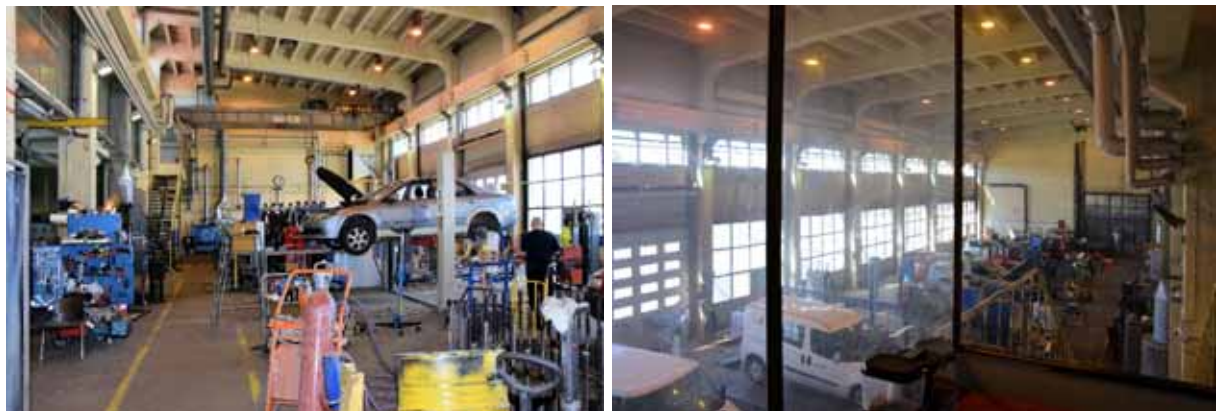
Vanhempi korjaamohalli:

- tilajako: suuri hallitila
- lämmitysmuoto: radiaattorit
- lattiapinta: betoni, ruskean harmaa
- jalkalistat: maalattu
- seinäpinta: tiili/levy/betoni, maalattu, harmaa, likainen, valkoinen
- kattopinta: betoni, valkoinen, rakenteet
- kattolistat: ei ole
- kiinteät kalusteet: korjaamovarustus
- ovet, ikkunat: metalliovet, harmaa, lasiseinät, sisäikkunat
- erityistä: -
- tyylipiirteet: ei erityisiä

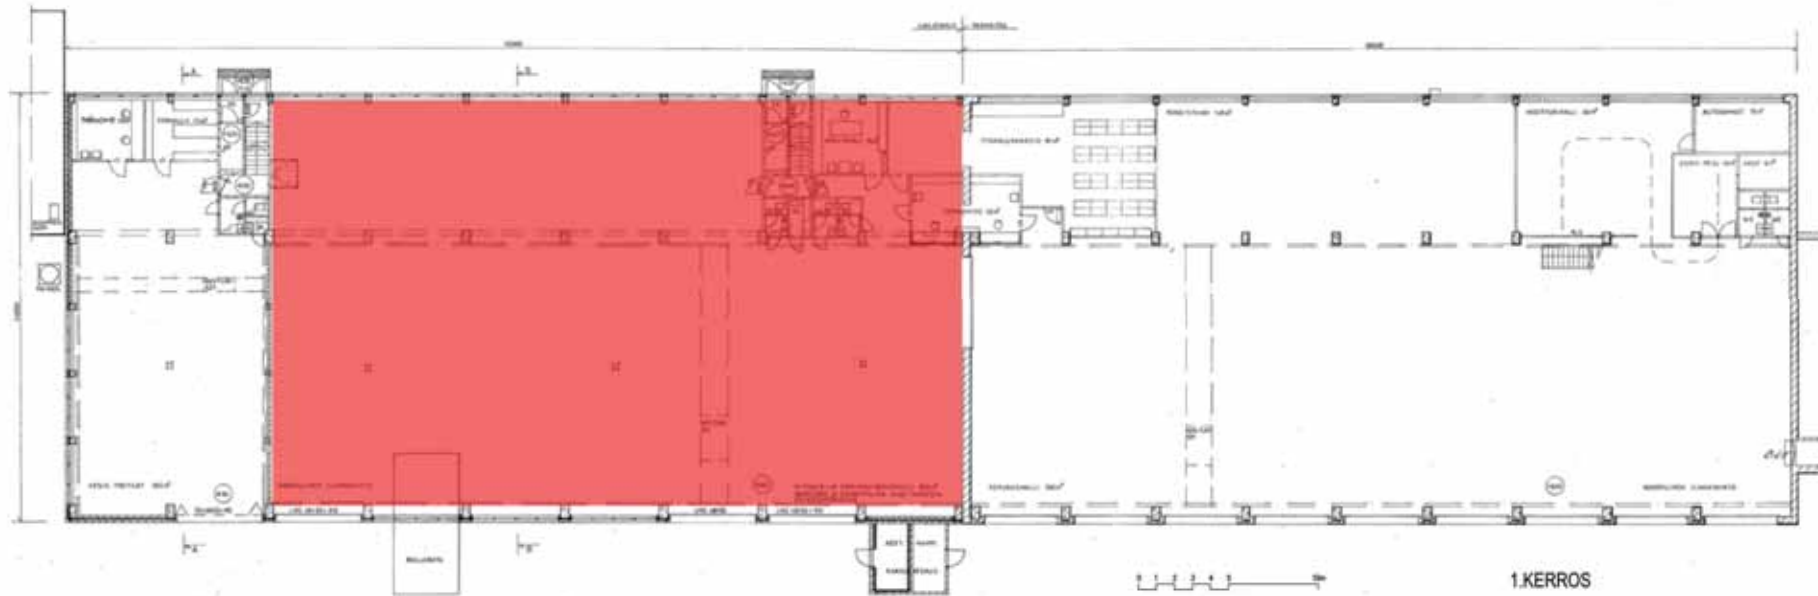
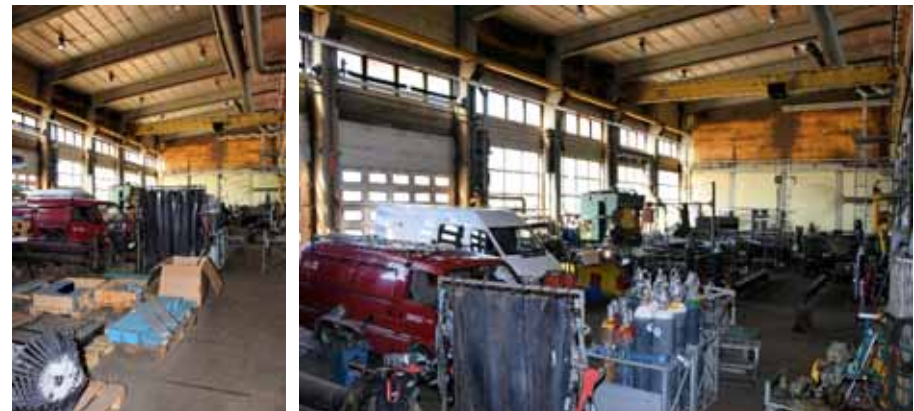
Uudempi korjaamohalli:

- tilajako: suuri hallitila
- lämmitysmuoto: radiaattorit
- lattiapinta: betoni, ruskean harmaa
- jalkalistat: maalattu
- seinäpinta: tiili/levy/betoni, maalattu, valkoinen, likainen, rakenteet
- kattopinta: betoni, valkoinen
- kattolistat: ei ole
- kiinteät kalusteet: korjaamovarustus
- ovet, ikkunat: metalliovet, harmaa, lasiseinät harmaa, sisäikkunat, keltainen
- erityistä: -
- tyylipiirteet: ei erityisiä

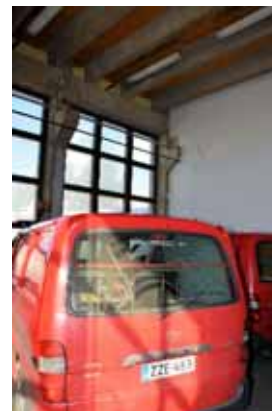
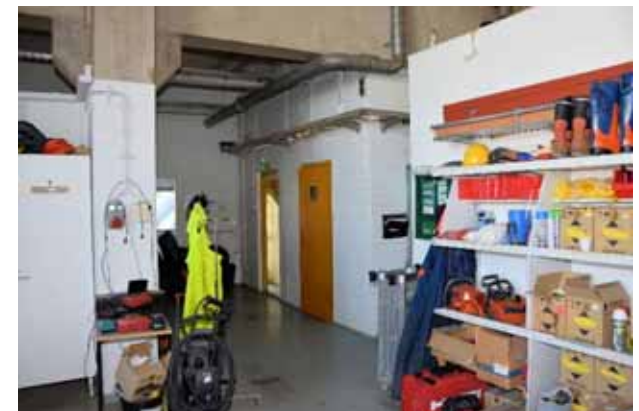
Pieni halli uudemman korjaushallin jatkeena:

- tilajako: korjaamohallia, muuta työtilaa
- lämmitysmuoto: radiaattorit
- lattiapinta: betoni, harmaa
- jalkalistat: maalattu
- seinäpinta: tiili/levy/betoni, maalattu, valkoinen
- kattopinta: betoni, harmaa, rakenteet
- kattolistat: ei ole
- kiinteät kalusteet: korjaamokalustus
- ovet, ikkunat: metalliovet, harmaa
- erityistä: -
- tyylipiirteet: ei erityisiä

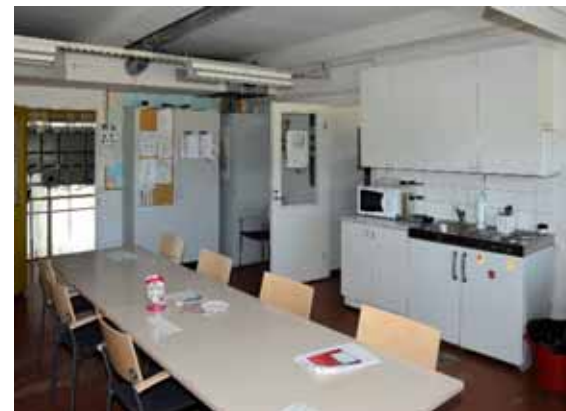
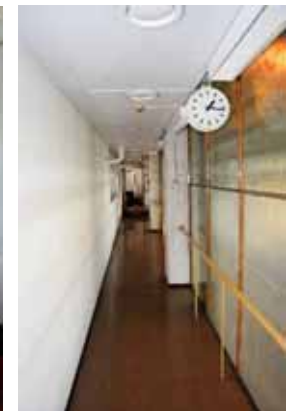
Vanhan korjaamohallin toinen kerros:

- tilajako: parvityla kaksikerroksisen hallin sivussa ja toimistohuoneet
- lämmitysmuoto: radiaattorit
- lattiapinta: muovi- tai linoleumi, ruskea
- jalkalistat: muovi, ruskea
- seinäpinta: tiili/levy/betoni, maalattu, valkoinen
- kattopinta: betoni, valkoinen
- kattolistat: ei ole
- kiinteät kalusteet: erilaisia taukotila ja toimistokalusteita
- ovet, ikkunat: metalliovet, harmaa
- erityistä: -
- tyylipiirteet: ei erityisiä

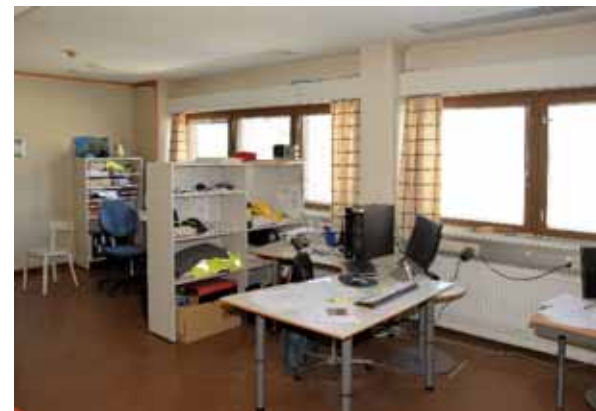
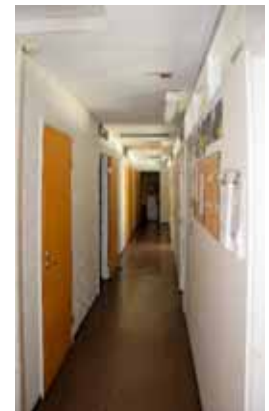
Toimistotilat pienen korjaamohallin yläpuolella:

- tilajako: huonetiloja
 - lämmitysmuoto: radiaattorit
 - lattiapinta: muovimatto ruskea
 - jalkalistat: muovi, ruskea
 - seinäpinta: tiili/betoni, maalattu, valkoinen, kellertävä
 - kattopinta: betoni, valkoinen
 - kattolistat: ei ole
 - kiinteät kalusteet: toimistokalustuksia
 - ovet, ikkunat: laakaovet, keltainen, ikkunat, puu, ruskea
 - erityistä: -
- tyylipiirteet: ei erityisiä

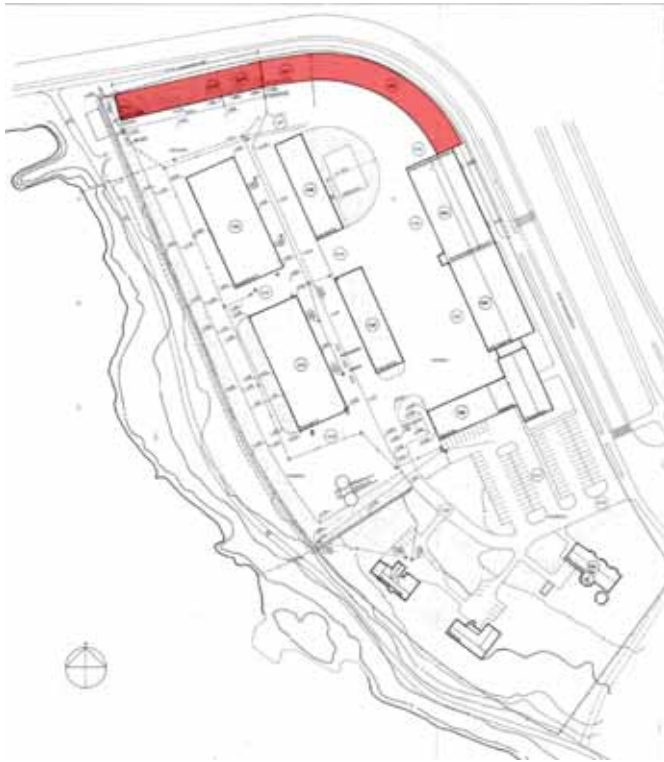
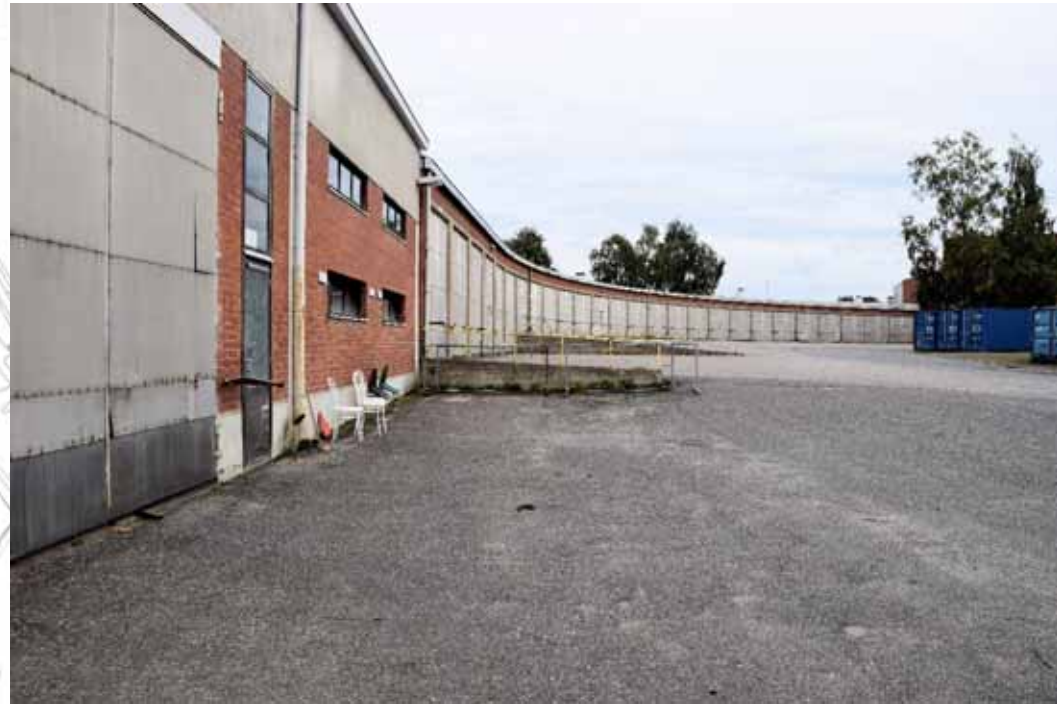
Julkisivut ja sisätilat Varikon korjaamorakennus, autohallit, korjaamot ja varastot

Oikealla on vanha kaareva halli ja vasemmalla uudempi suora hallin laajennus. Alemmassa kuvassa kadun suunnasta oikealla on uudempi halli.

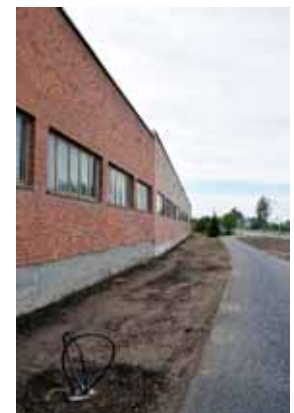
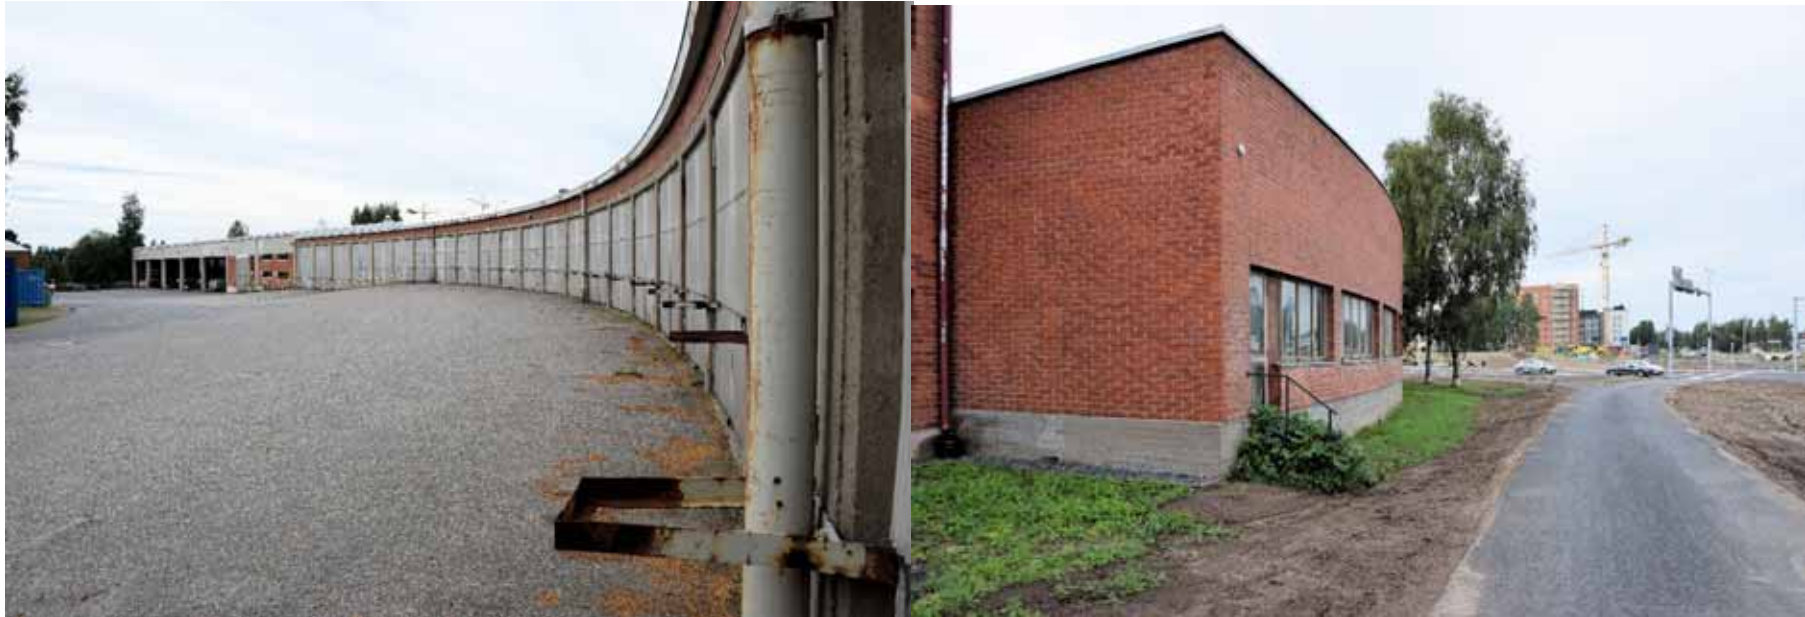
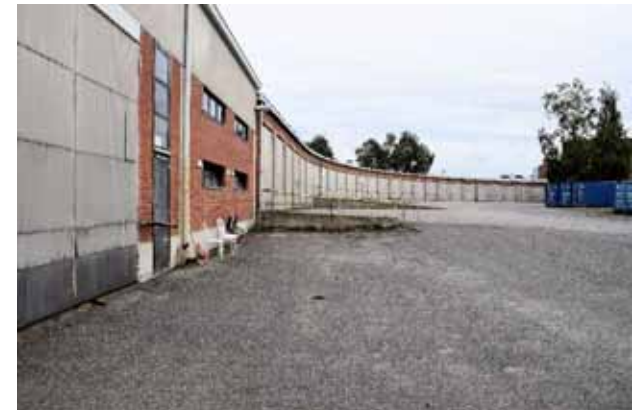
Vanhin autohalli, julkisivu pihan suuntaan ja kadun puolelle:

- perustus, alapohja: betoni
- rakennelmat, katokset: kylmä halli
- sisäänkäynnit: pääsisäänkäynti kadun suunnasta, taso, betoni, askelmat 3 askelmaa, pihan suuntaan huolto-ovet koko rakennuksen mitalla
- kaiteet, käsijohteet: pääsisäänkäynnissä pieni kaide
- varusteet: valaisimet, ulkopuolinen vedenpoisto
- ovet: metalli, maalattu, harmaa, pääsisäänkäynnissä lasiovi, puu, lakattu
- ikkunat: puu, sileät, maalatut
- seinän rakenne: pilaripalkkirunko, teräsbetonia, tiiliseinät keveitä
- kattomuoto: pulpettikatto
- pintamateriaalit: sokkeli betoni, harmaa, seinissä tiiliverhous, punainen, kate pelti, tumma ruskea tai kupari, pellitykset ikkunaliittymissä ovat kuparia
- erityistä: selkeästi tyylipiirteitä 1950–1960

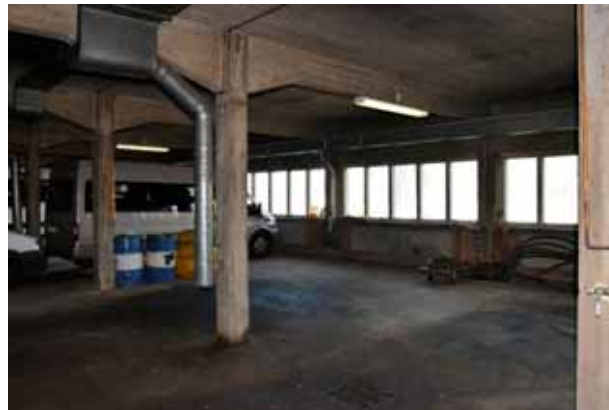
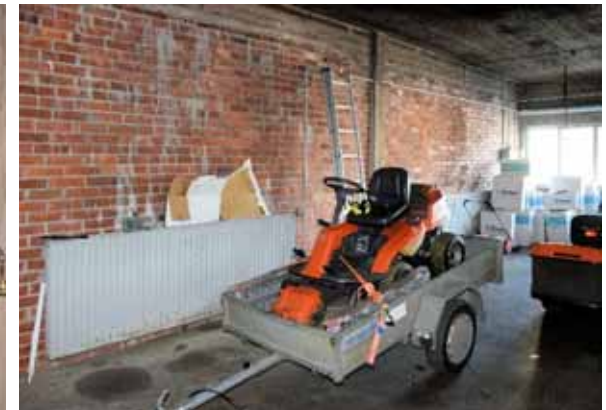
Vanhin autohalli, ylätasanne:

- tilajako: yhtenäinen avohalli
- lämmitysmuoto: ei ole
- lattiapinta: betoni, harmaa
- jalkalistat: ei ole
- seinäpinta: tiili/betoni, punatiili, harmaa betoni
- kattopinta: betoni, harmaa
- kattolistat: ei ole
- kiinteät kalusteet: teknisiä laitteita
- ovet, ikkunat: metalliovet, harmaa. puuikkunat, sisäänpäin valkoiset, ulospäin ruskeat
- erityistä: -
- tyylipiirteet: selkeästi tyylipiirteitä 1950–1960

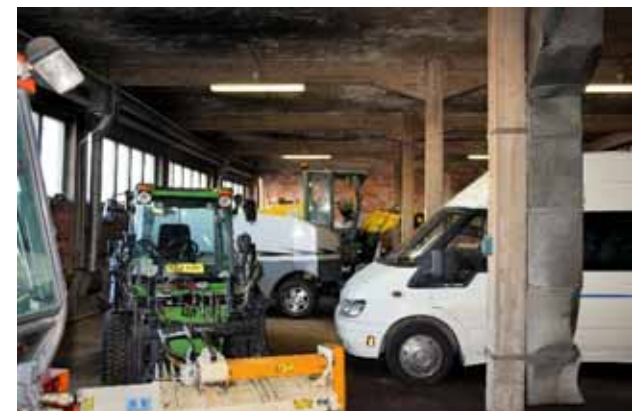
Vanha autohalli, alatasanne:

- tilajako: yhtenäinen avohalli
 - lämmitysmuoto: ei ole
 - lattiapinta: betoni, harmaa
 - jalkalistat: ei ole
 - seinäpinta: tiili/betoni, punatiili, harmaa betoni
 - kattopinta: betoni, harmaa
 - kattolistat: ei ole
 - kiinteät kalusteet: teknisiä laitteita
 - ovet, ikkunat: metalliovet, harmaa. puuikkunat, sisäänpäin valkoiset, ulospäin ruskeat
- erityistä: -
 - tyylipiirteet: selkeästi tyylipiirteitä 1950-1960 luvuilta

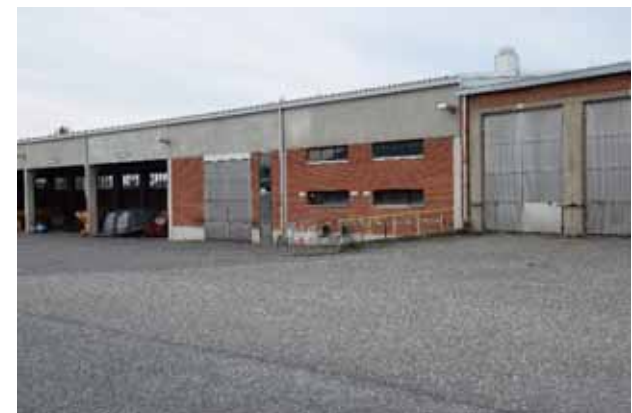
Autohallin laajennus:

- perustus, alapohja: betoni, osin maanvarainen avovarasto
- rakennelmat, katokset: kylmä halli
- sisäänkäynnit: pääsisäänkäynti pihan suunnasta, pihan suuntaan huolto-ovet koko rakennuksen mitalla, osin avoin
- kaiteet, käsijohteet: -
- varusteet: valaisimet, ulkopuolinen vedenpoisto
- ovet: metalli, maalattu, harmaa, ikkunat: metalli, sileät, harmaat
- rakenne: pilaripalkkirunko, teräsbetoni/liimapuu, tiiliseinät keveitä
- kattomuoto: pulpettikatto
- pintamateriaalit: sokkeli betoni, harmaa, seinissä tiiliverhous, punainen, kate pelti, harmaa
- tyylipiirteet: ei erityisiä

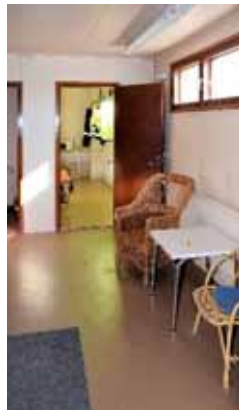
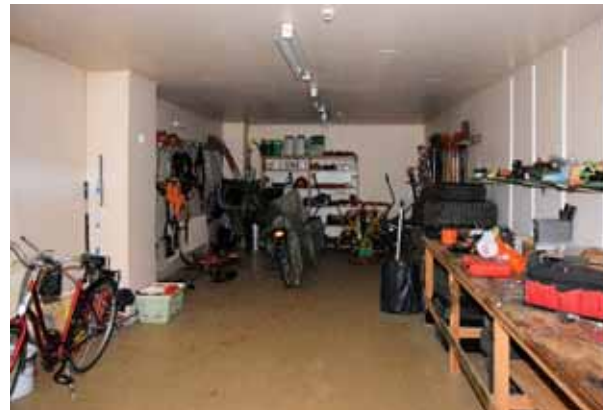
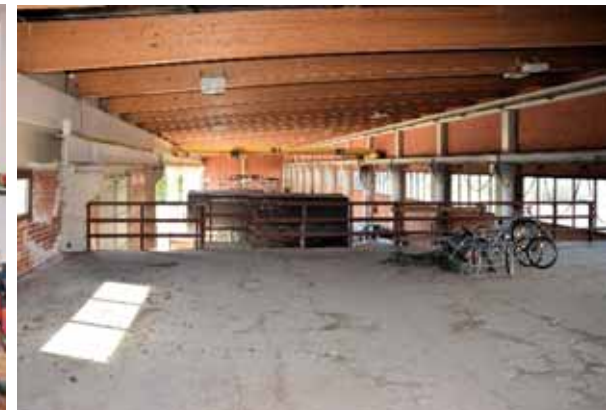
Hallitila, työtilat ja niiden yläpuolinen parvi:

- tilajako: hallitila, parvi, työtilaa
- lämmitysmuoto: ei ole/radiaattorit
- lattiapinta: betoni, harmaa, muovimatto, ruskea
- jalkalistat: ei ole/muovi, ruskea
- seinäpinta: levy/betoni, harmaa/maalattu, valkoinen
- kattopinta: pelti, ruskea/betoni, valkoinen
- kattolistat: ei ole
- kiinteät kalusteet: työtilat varustettu eri tavoin
- ovet, ikkunat: metalliovet, harmaa, laakaovet, ruskea
- erityistä: -
- tyylipiirteet: ei erityisiä

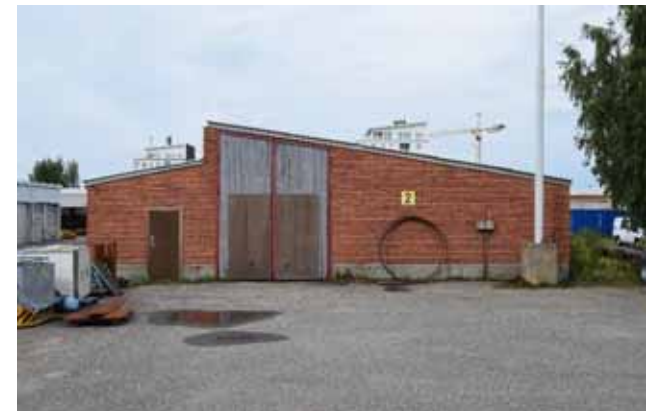
Vanhemmat varastot:

- perustus, alapohja: betoni, matalaperustettu, osin maanvaraiset kylmät varastot
- rakennelmat, katokset: kylmä halli
- sisäänkäynnit: pääsisäänkäynti päädyistä pihan suunnasta, pihan suuntaan huolto-ovet koko rakennuksen mitalla, osin avoin
- kaiteet, käsijohteet: -
- varusteet: valaisimet, ulkopuolinen vedenpoisto
- ovet: puu, maalattu, harmaa, ikkunat: ei ole
- rakenne: pilaripalkkirunko, puu, tiiliseinät keveitä
- kattomuoto: pulpettikatto
- pintamateriaalit: sokkeli betoni, harmaa, seinissä tiiliverhous, punainen, kate mahdollisesti mineriitti, harmaa
- tyylipiirteet: ei erityisiä

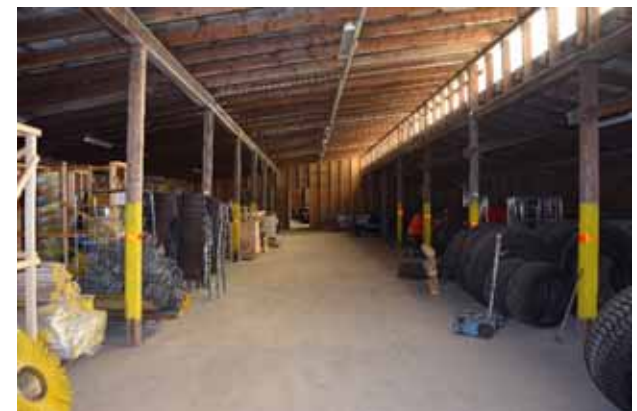
Vanhemmat varastot:

- tilajako: hallimainen varastotila
(samanlaiset varastot)
- lämmitysmuoto: ei ole
- lattiapinta: betoni, harmaa
- jalkalistat: ei ole
- seinäpinta: tiilipinta, puu oviaalueella
- kattopinta: kattoverhouslevy puurakenteen
varassa
- kattolistat: ei ole
- kiinteät kalusteet: hyllyjä
- ovet, ikkunat: puuovet, harmaa
- erityistä: -
- tyylipiirteet: 1950–1960

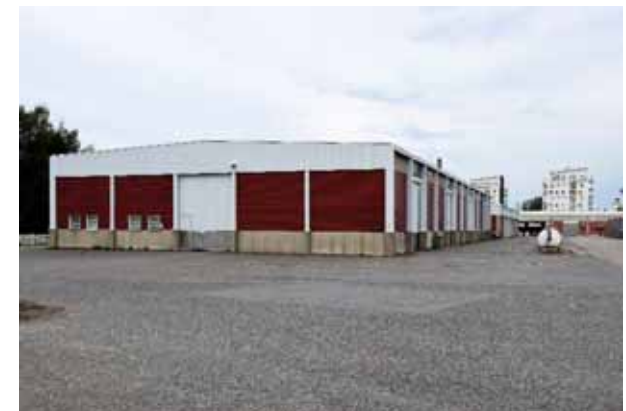
Uudemmat varastot:

- perustus, alapohja: betoni, matalaperustettu, osin maanvaraiset kylmät varastot
- rakennelmat, katokset: kylmää hallia, osin avohallia
- sisäänkäynnit: pääsisäänkäynti päädyistä pihan suunnasta, pihan suuntaan huolto-ovet koko rakennuksen mitalla, osin avoin
- kaiteet, käsijohteet: -
- varusteet: valaisimet, ulkopuolinen vedenpoisto
- ovet: pelti, maalattu, harmaa, metalli, maalattu, harmaa
- rakenne: pilaripalkkirunko, peltiverhous
- kattomuoto: loiva satulakatto
- pintamateriaalit: sokkeli betoni, harmaa, seinissä peltiverhous, punainen/valkoinen, kate mahdollisesti pelti, vaalea harmaa
- tyylipiirteet: ei erityisiä

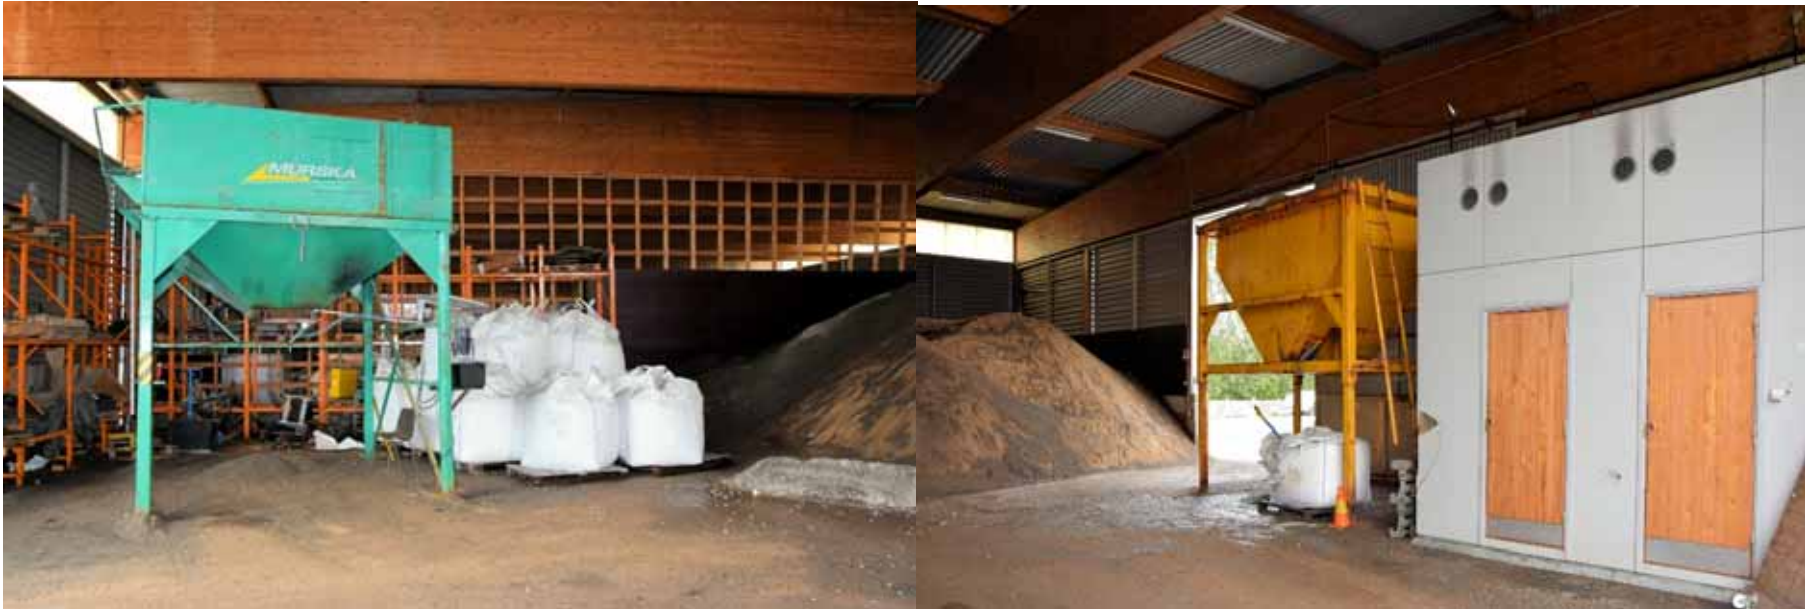
Uudemman hallin sisätilaa:

- tilajako: hallitilaa, osin avohallia
- lämmitysmuoto: ei ole
- lattiapinta: betoni, harmaa
- jalkalistat: ei ole
- seinäpinta: levy/betoni, maalattu, valkoinen, julkisivumateriaalin sisäpinta, pelti, harmaa tai rakenneaine, liimapuu, omassa värissä
- kattopinta: liimapuupalkit, katelevy, mahdollisesti pelti
- kattolistat: ei ole
- kiinteät kalusteet: työlaiteistoa
- ovet, ikkunat: metalliovet, harmaat, metalli, harmaa
- erityistä: -
- tyylipiirteet: ei erityisiä

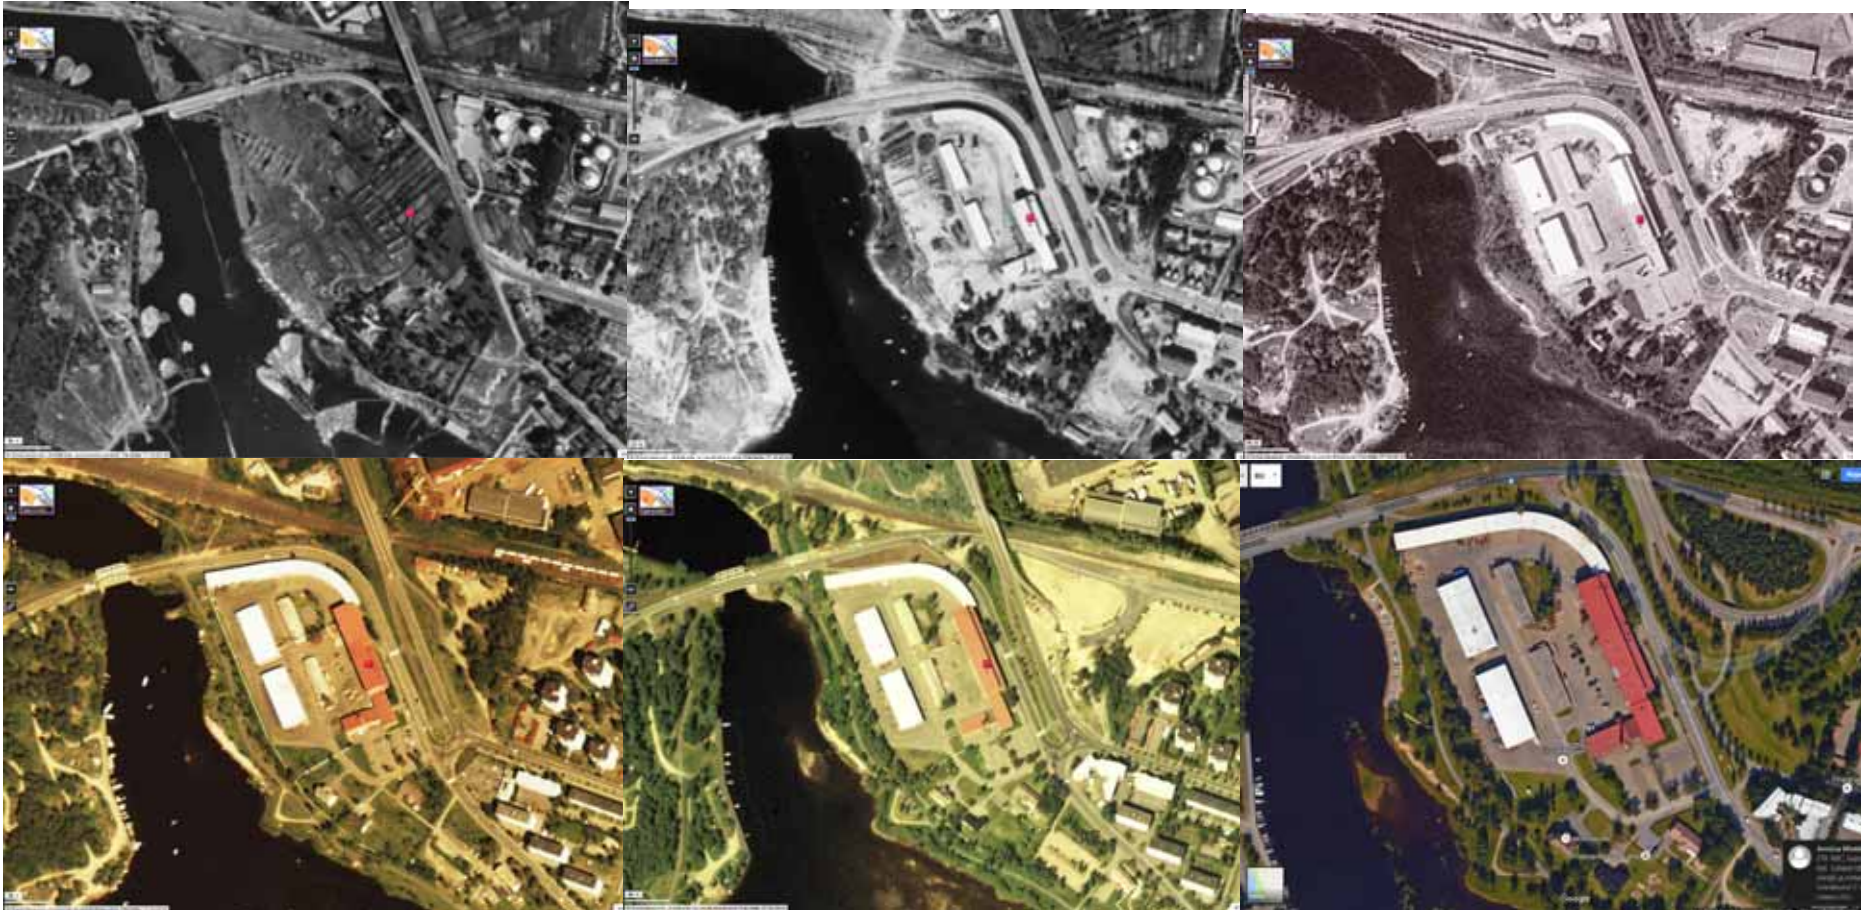
Kaupunginosa 52, Tuira, kortteli 50, tontit 1 ja 2, Koskitie 2: selvitysalue vasemmalta lukien 1947, 1965, 1980, 1990 ja uusimman Google Maps kartan mukaan.

vuodelta 1990. Muutokset tielinjauksessa ovat muuttaneet varikon autohallin merkitystä ympäristössä. Rakennus ei enää rajaudu Koskitien linjaukseen.

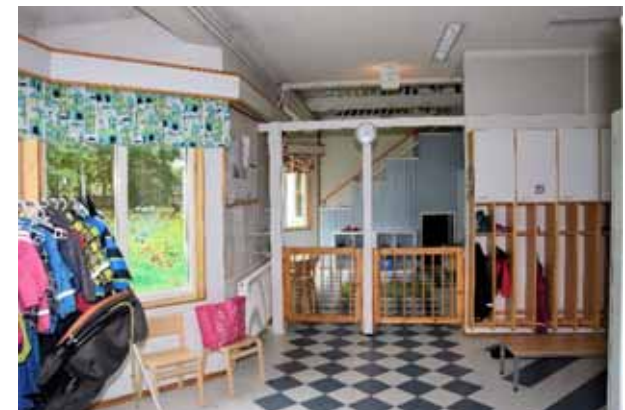
Meriheinän päiväkoti:

- tilajako: ruokasali on jaettu pienempiin tiloihin, lisätty leikkiparvi
- lämmitysmuoto: alkuperäinen
- lattiapinta: osin uusittu, kuvioita
- jalkalistat: alkuperäinen
- seinäpinta: osin alkuperäinen, seiniä lisätty, pintakorjauksia
- kattopinta: osin alkuperäinen, muutoksia ilmanvaihdon sovitukseen vuoksi
- kattolistat: alkuperäiset
- kiinteät kalusteet: ei varmuutta
- ovet: alkuperäiset viilutetut ovet ja uusia ovia uusissa tiloissa, valkoisia laakaovia
- erityistä: parvi ja sinne johtava leikkiporras tehty päiväkotikäyttöä varten
- tyylipiirteet: säilyneet hyvin, listoitettut verhokoteloinnit ehkä lisätty päiväkotikäyttöön otettaessa, tyyppilliset 1980-luvun lopulla

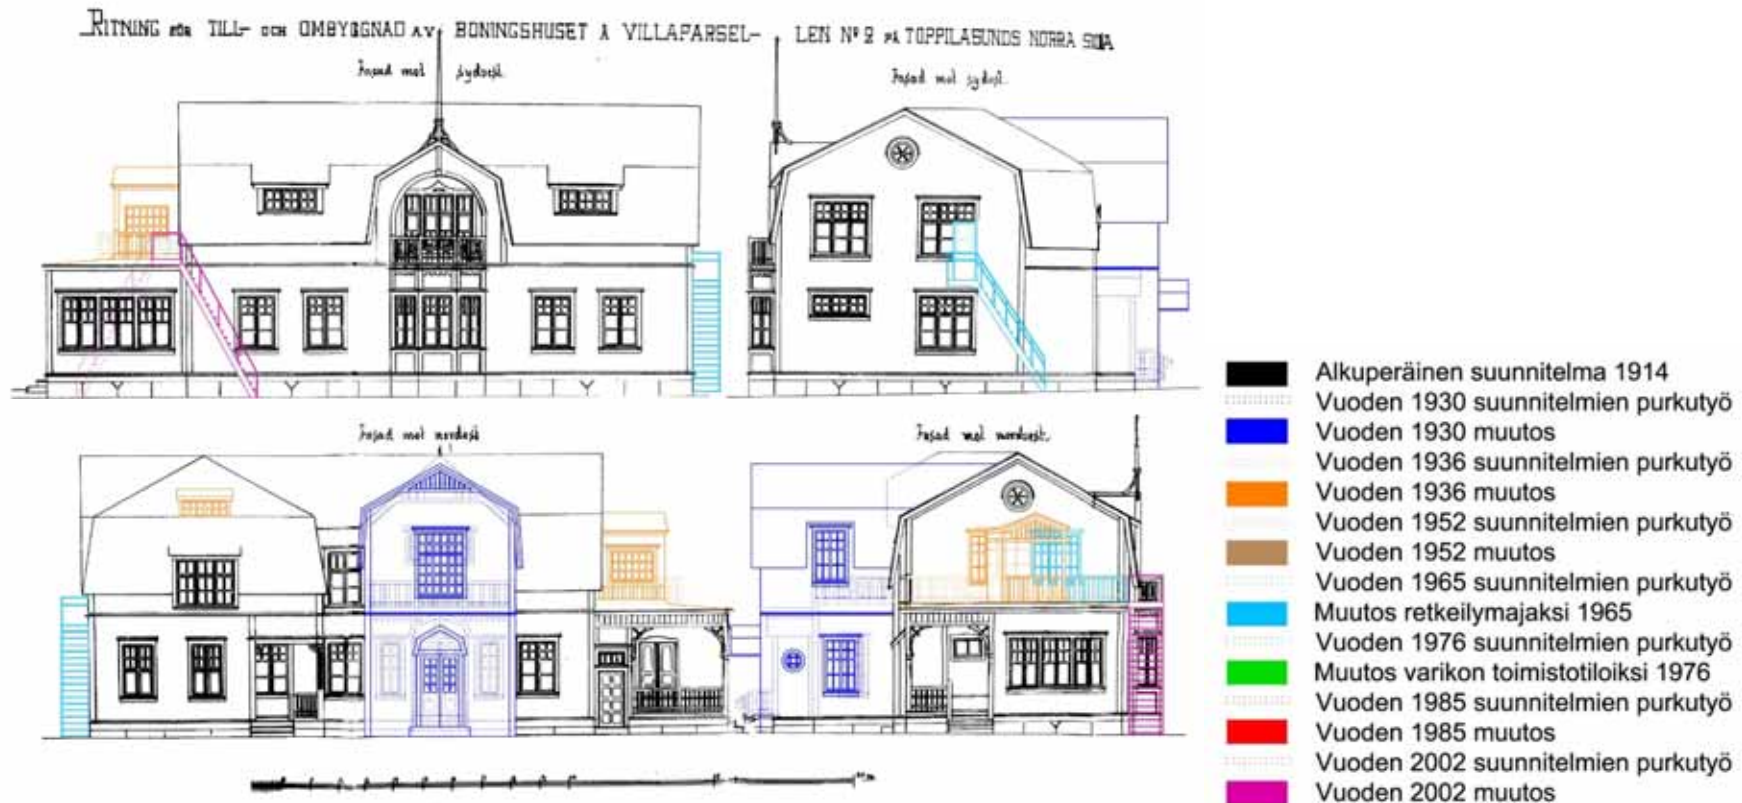
Villa Lipporanta julkisivut:

- erityistä: rakennuksen perusluonne on hyvin säilynyt monista muutoksista huolimatta, julkisivuvärien kerrokset tulisi selvittää tutkimuksella, alkuperäisestä väristä ei ole havaintoja
- tyylipiirteet: säilyneet, rakennus on jugendtyylinen

analysoida ja rakennus maalata sopivaan väriin alkuperäisten kerrosten arvottamisen perusteella. Myös rakennuksen tekninen kunto on huono. Voi olettaa, että märkätilojen lisääminen sisätiloihin on johtanut kosteusvaurioihin. Kosteusvaurioiden vaikutus sisäilmaan tuntuuikin selvemmin kuin viereisessä Talo Storessa, joka ei ole käytössä ollenkaan. Mikäli säilyttäminen tulisi kyseeseen, niin kosteusvauriot on syytä korjata. Tässä suositellaan nyt rakenteiden korjausta, ei ilmanvaihdon lisäämistä. Tehokas ilmanvaihto voi johtaa rakennuksen lopulliseen pilaantumiseen.

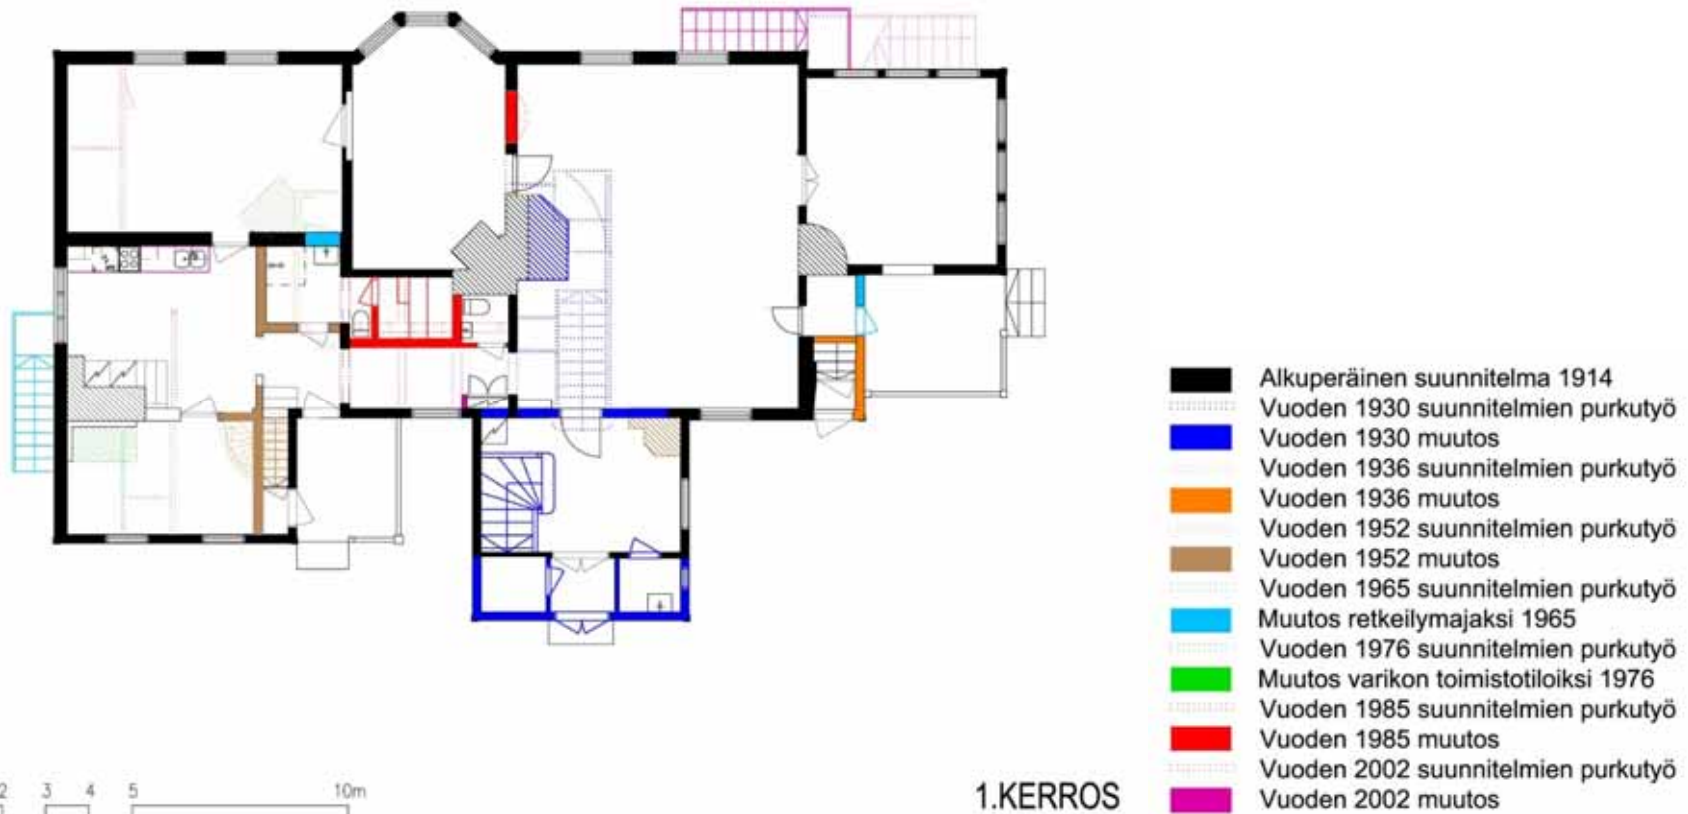
Villa Lipporanta, sisätilat, 1. krs:

- tilajako: perusrakenne säilynyt, muutoksia kuistilla, porrastilastoissa ja aputiloissa
 - lämmitysmuoto: uusittu, radiaattorit
 - lattiapinta: uusittu
 - jalkalistat: uusittu
 - seinäpinta: uusittu, voi olla alkuperäistä materiaalia jäljellä, mm. ikkunoita säilynyt, listoja säilynyt
 - kattopinta: uusittu
 - kattolistat: osin uusittu
 - kiinteät kalusteet: uusittu
 - ovet, ikkunat: ovet pääosin uusittu
 - erityistä: pintaan asennetut sähköt ja lvi-kotelot erottuvat
 - tyylipiirteet: säilyneet
- Rakennuksessa on kellari, joka ei ole pääkäyttötarkoituksessa, eikä sitä ole inventoitu

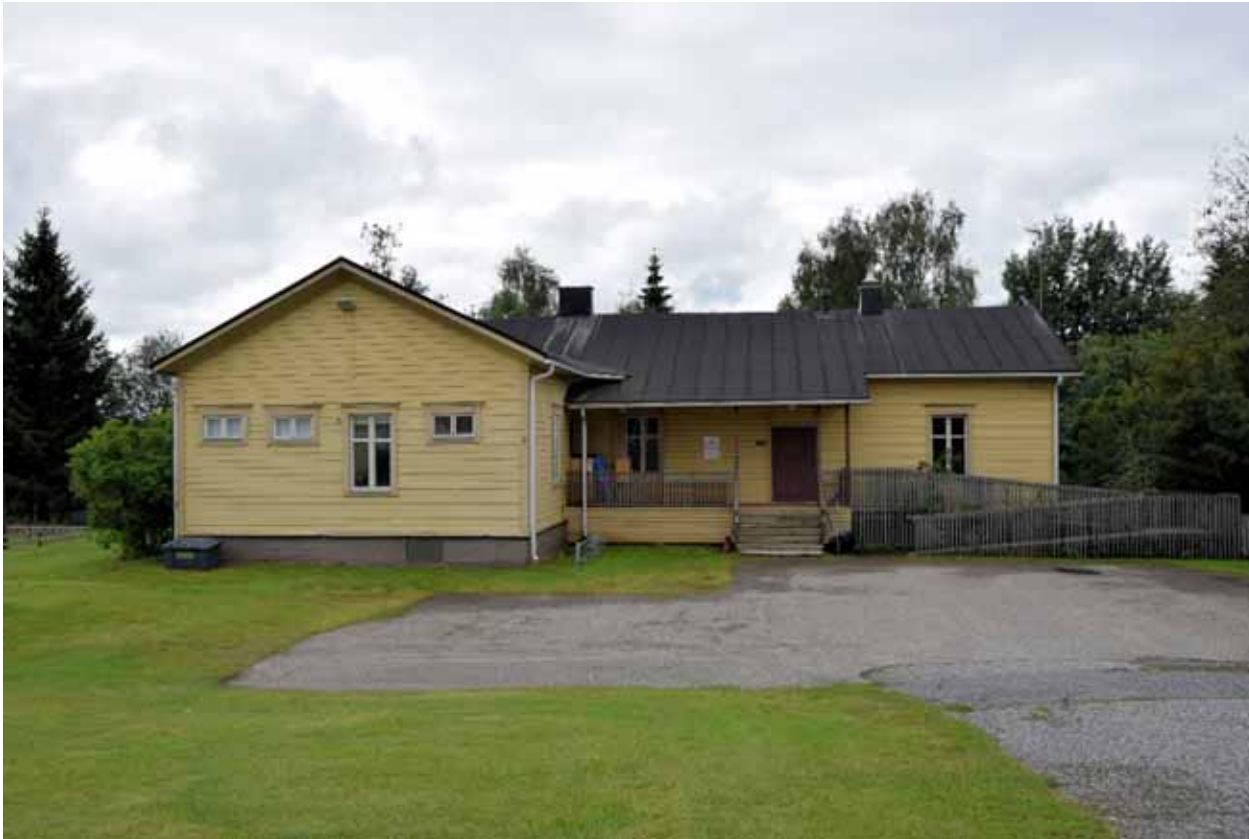
Villa Lipporanta, sisätilat, 2 krs:
