Tuira kortteli 50, puutalojen ja kaupunginvarikon alueet
rakennushistoriaselvitys 11/2016

Sisällysluettelo

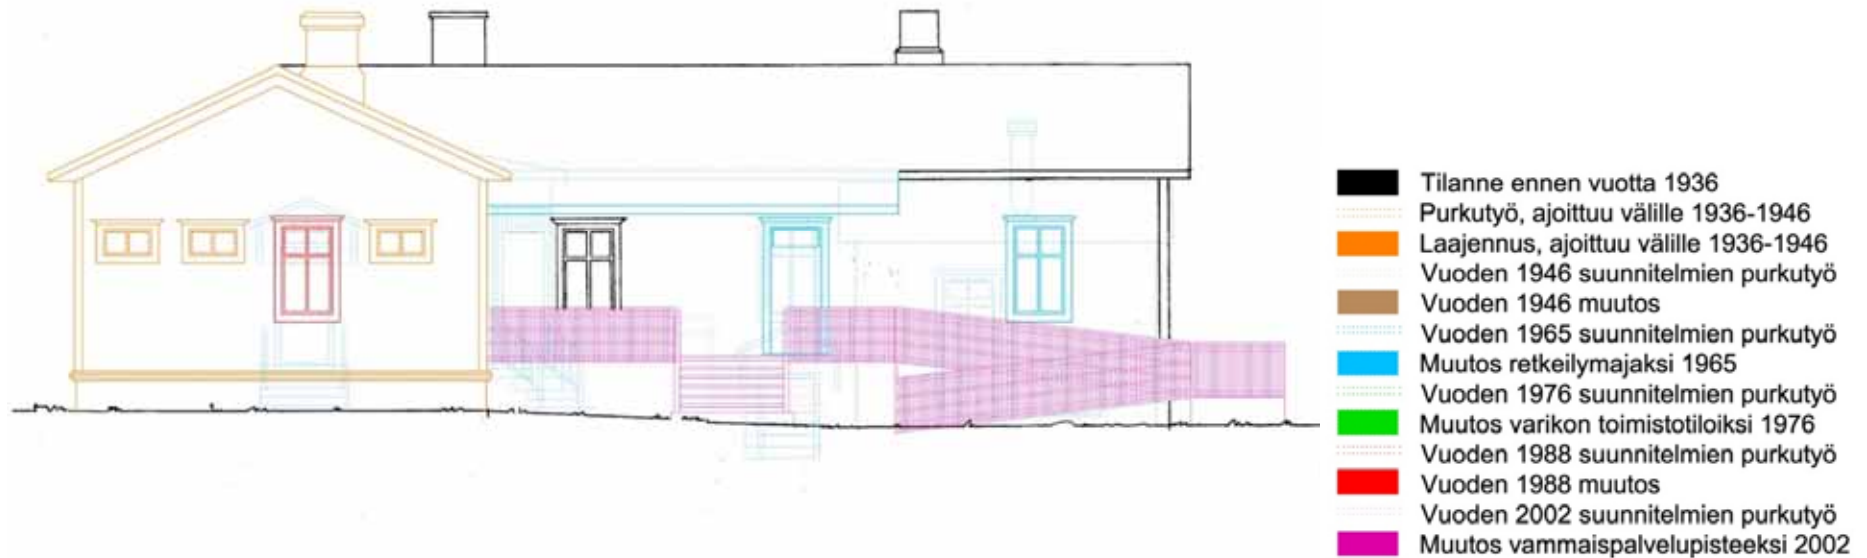
Talo Store julkisivut:

- tilajako: alkuperäisessä osassa osin säilynyt, merkittävä laajennus, aputiloja lisätty, osin muuttaneet päätiloja
- lämmitysmuoto: uusittu, radiaattorit
- lattiapinta: uusittu
- jalkalistat: uusittu
- seinäpinta: uusittu
- kattopinta: uusittu
- kattolistat: uusittu tai poistettu tai muutoin vanhoja
- kiinteät kalusteet: uusittu, alkuperäisiä tai muuten vanhoja uuneja säilynyt
- ovet, ikkunat: muutamia peiliovia pääosin 1946 laajennuksen alueella, muutoin uusittu, ikkunat uusittu
- erityistä: pintaan asennetut sähköt ja lvi-kotelot erottuvat
- tyylipiirteet: ikkuna-aukkojen sijainti säilynyt, kynnyksistä osa alkuperäisiä

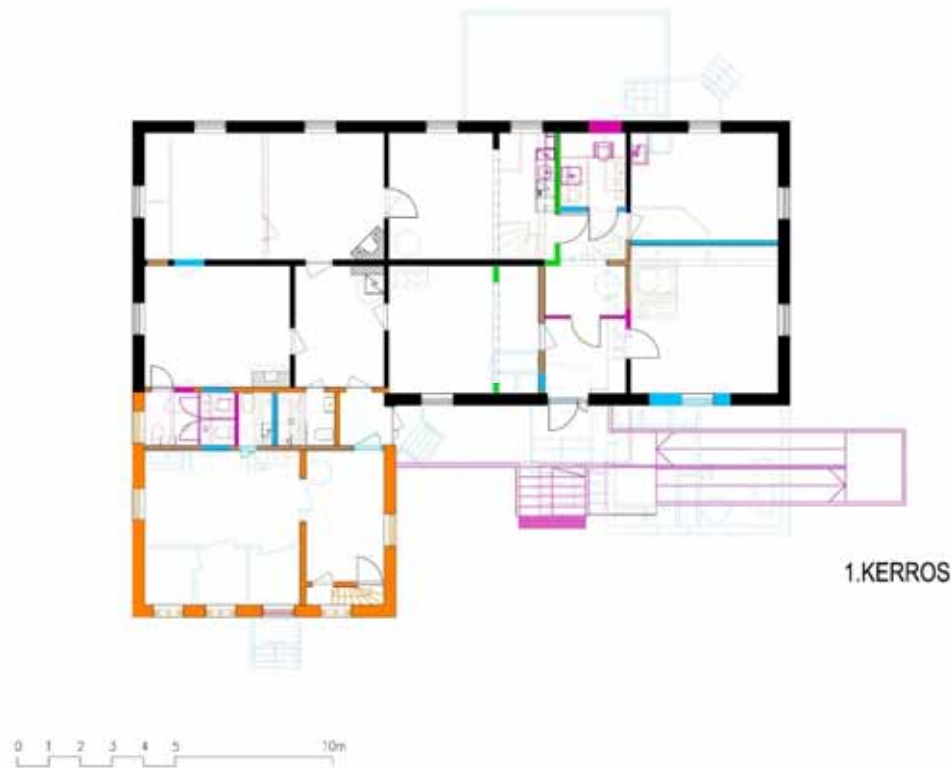
- perustus: alkuperäinen, eri ajoilta
- rakennelmat, katokset: päämassa alkuperäinen, sitä vasten kohtisuorassa on laajennusosa, ulkopuoliset rakennelmat ovat käytön eri vaiheilta, alkuperäiset portaat ja kellariyhteys ulkoa on purettu
- sisäänkäynnit: alkuperäisellä paikalla
- kaiteet, käsijohteet: uusittu
- varusteet: uusittu
- ovet: uusittu
- ikkunat: uusittu

- seinän rakenne: rakenne alkuperäinen
- kattomuoto: alkuperäinen, räystäsmittoja muutettu
- pintamateriaalit: paneeli tuskin on alkuperäinen
- erityistä: alkuperäisen osan ikkuna-aukkojen sijainti on lähes alkuperäinen
- tyylipiirteet: ikkuna-aukkojen sommittelu vastaa oletettua rakentamisaikaa, sen uusrenessanssityyliä (oletus rakentamisajankohdasta on 1890-luku).

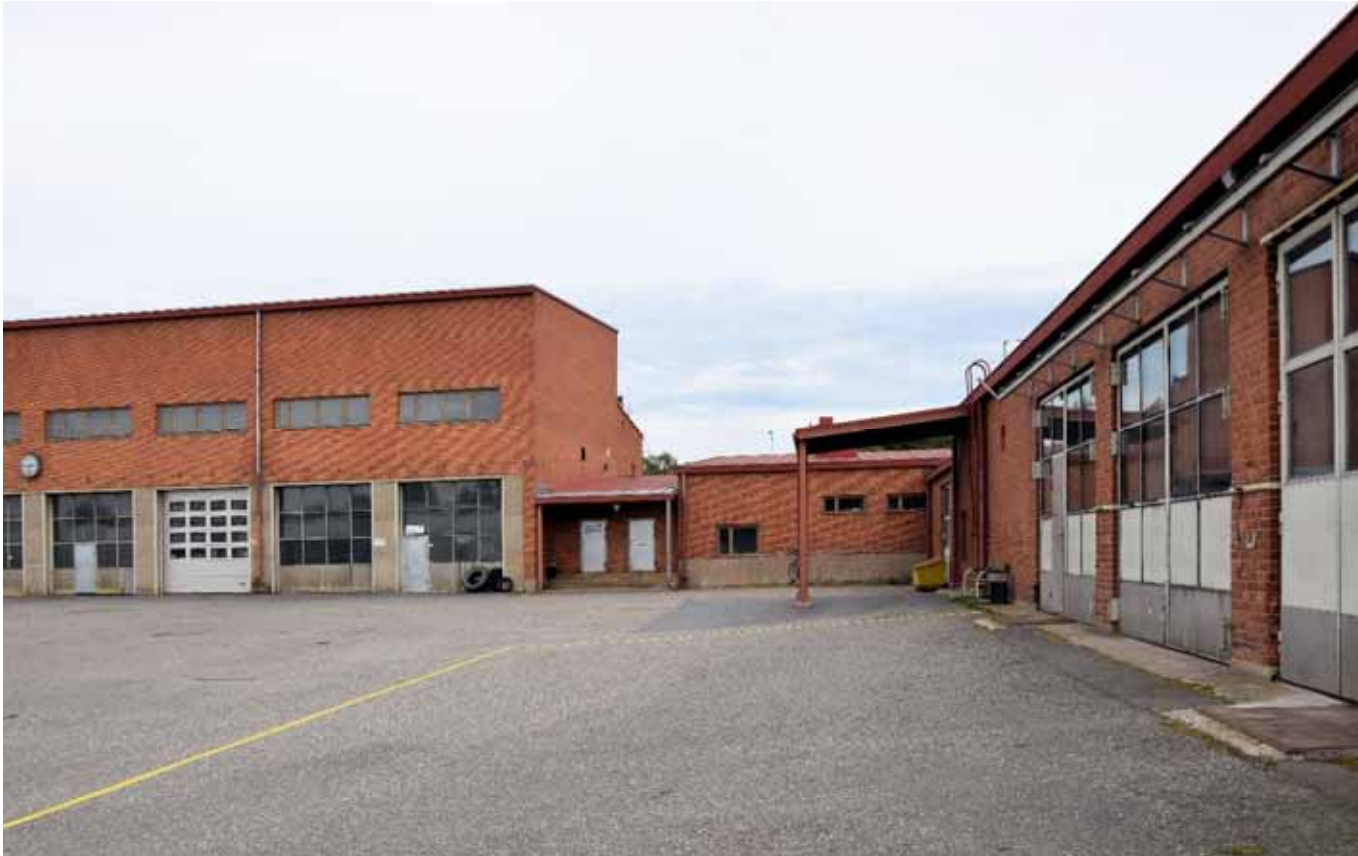
Julkisivut ja sisätilat varikon toimisto:

- perustus: alkuperäinen, kellarillinen rakennus
- rakennelmat, katokset: päämassa alkuperäinen, katokset ja sisäänkäynti alkuperäiset
- sisäänkäynnit: alkuperäisellä paikalla
- kaiteet, käsijohteet: -
- varusteet: alkuperäiset
- ovet: osin alkuperäiset, pihan puolelta osin uusittu
- ikkunat: alkuperäiset
- seinän rakenne: rakenne alkuperäinen
- kattomuoto: alkuperäinen
- pintamateriaalit: alkuperäinen
- erityistä: kupariset pellitykset, alkuperäiset
- tyylipiirteet: aukotus, alkuperäinen

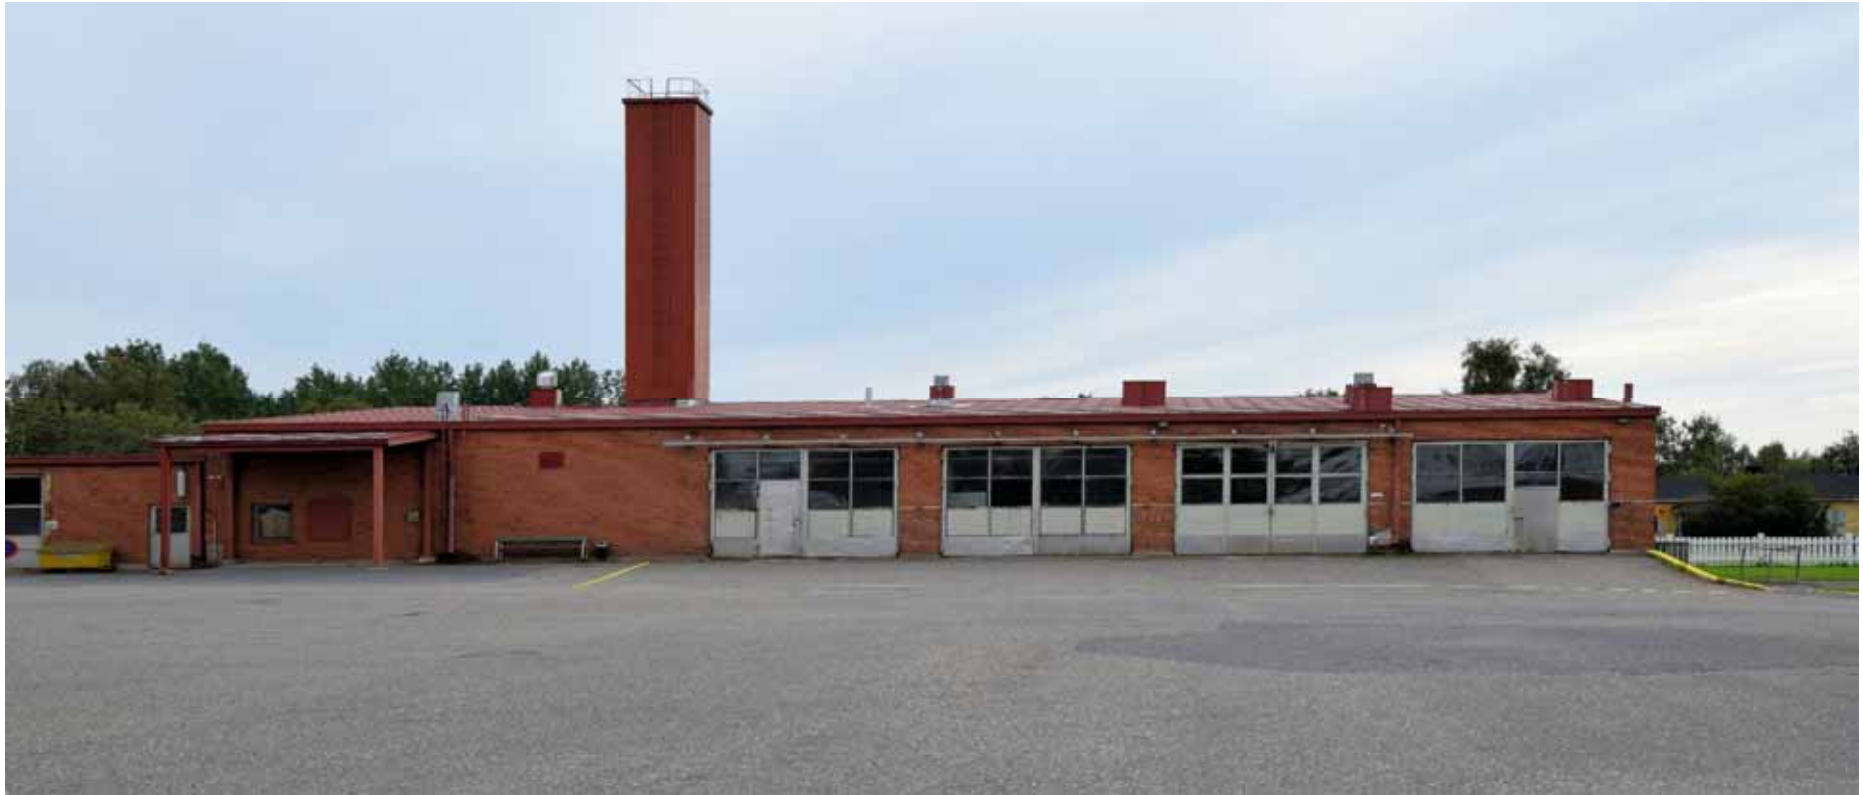
Julkisivut ja sisätilat varikon huoltorakennus:

- ikkunat: osin alkuperäiset
- seinän rakenne: rakenne alkuperäinen
- kattomuoto: alkuperäinen
- pintamateriaalit: alkuperäinen
- erityistä: kupariset pellitykset, alkuperäiset
- tyylipiirteet: aukotus, alkuperäinen, lukuun ottamatta laajennusta

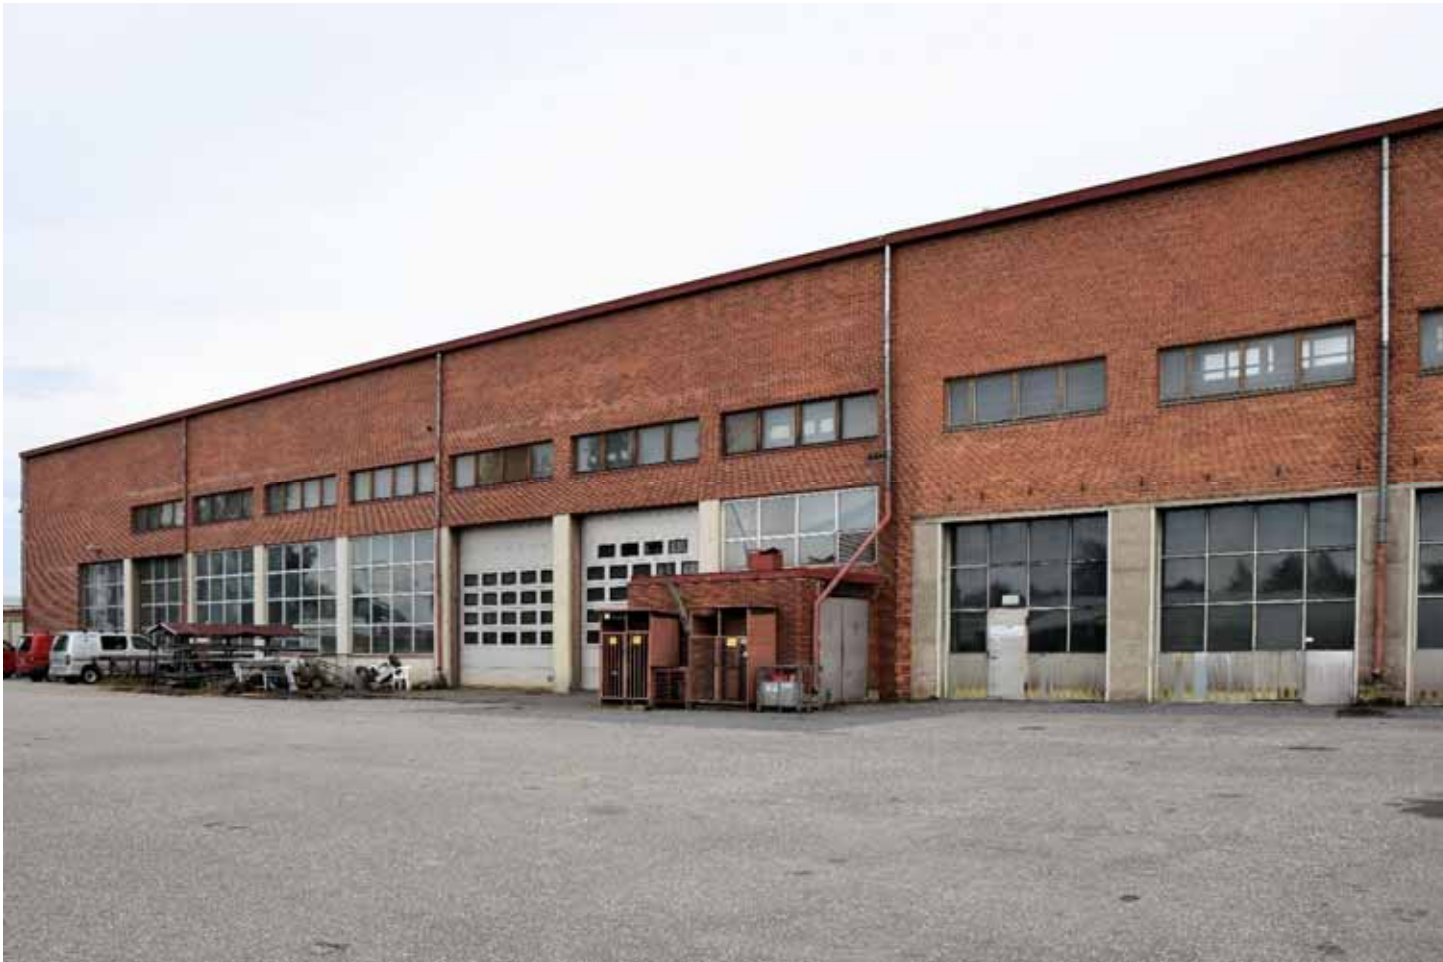
Julkisivut ja sisätilat varikon korjaamo:

- tilajako: vanhemmassa osassa alkuperäinen lukuun ottamatta 1978 laajennuksen yhteydessä tehtyjä pieniä muutoksia, laajennuksen päässä, toimiston alapuolella ensimmäisessä kerroksessa on dokumentoimattomia väliseinämuutoksia (pieniä halliosaa on jaettu)
- lämmitysmuoto: alkuperäinen
- lattiapinta: alkuperäinen -57 ja -81
- jalkalistat: alkuperäiset -57 ja -81
- seinäpinta: alkuperäinen -57 ja -81
- kattopinta: alkuperäinen -57 ja -81
- kattolistat: alkuperäinen -57 ja -81
- kiinteät kalusteet: osin uusittu
- ovet, ikkunat: alkuperäinen -57 ja -81
- erityistä: ei ole
- tyylipiirteet: alkuperäiset -57 ja -81

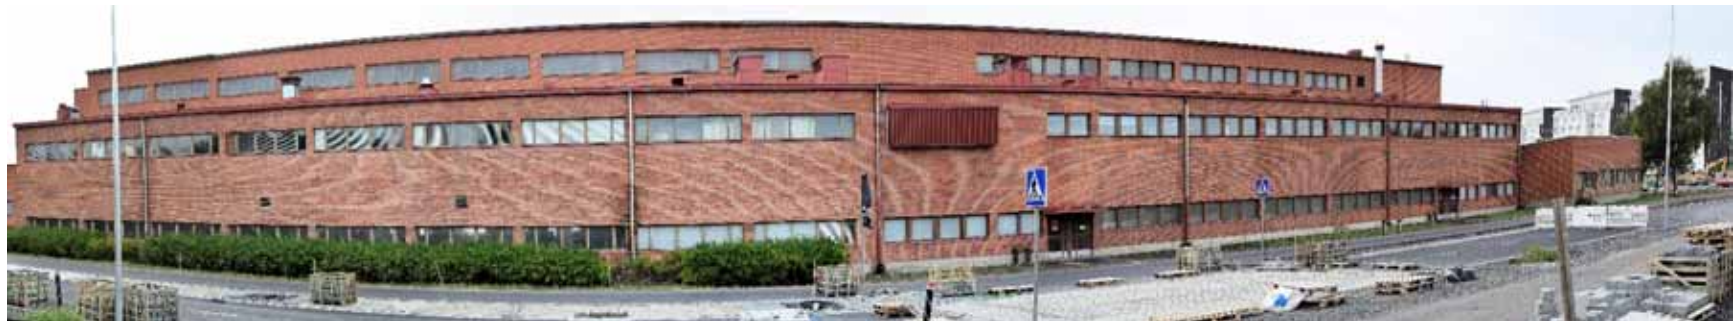
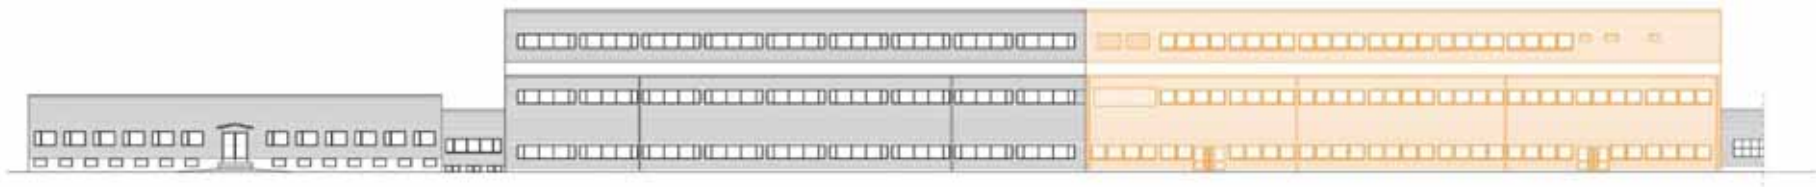
Korjaamo-osan julkisivu on kuvassa oleva kolmekerroksinen osa

Varikon korjaamo julkisivut:

- perustus: alkuperäinen -57 ja -81
- rakennelmat, katokset: alkuperäiset -57 ja -81
- sisäänkäynnit: alkuperäiset -57 ja -81
- kaiteet, käsijohteet: -
- varusteet: alkuperäiset -57 ja -81
- ovet: pääosin alkuperäiset -57 ja -81
- ikkunat: alkuperäiset -57 ja -81
- seinän rakenne: alkuperäinen -57 ja -81
- kattomuoto: alkuperäinen -57 ja -81
- pintamateriaalit: alkuperäiset -57 ja -81
- erityistä: kupariset pellitykset, alkuperäiset vanhemmalla osalla
- tyylipiirteet: aukotus, alkuperäinen

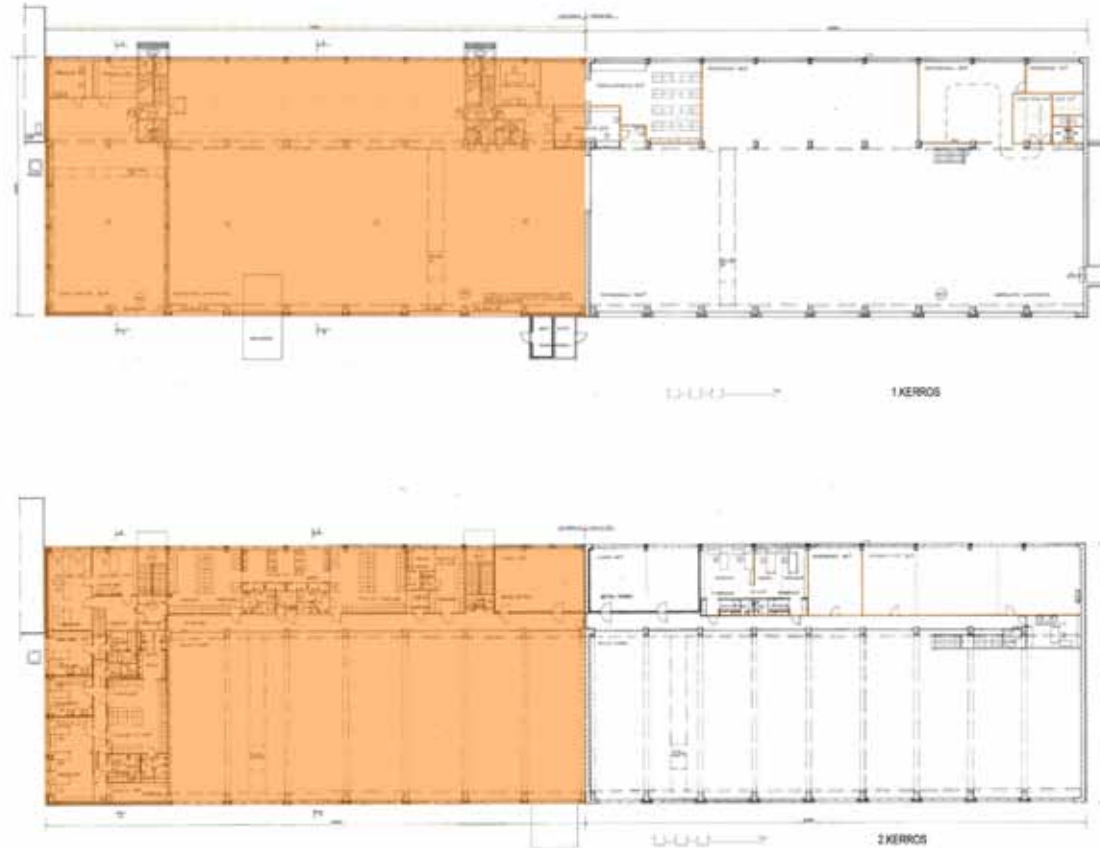
- Alkuperäinen suunnitelma 1957
- Vuoden 1978 laajennuksen ja saneerauksen purkutyö
- Laajennus ja saneeraus vuonna 1978
- Vuoden 1981 suunnitelmien purkutyö

Varikon korjaamo sisätilat:

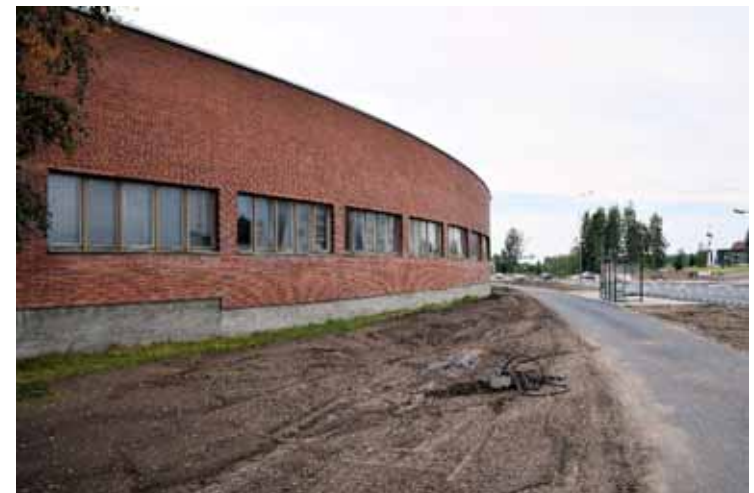
Julkisivut ja sisätilat varikon autohalli:

Varikon autohalli sisätilat ja julkisivut: on rakentamisajankohtansa (1959) mukaisessa tilassa lukuun ottamatta 1993 tehtyä pientä tilarajausta, tekniikkatiloja (erilliset pienet tilat kadun puoleisen julkisivun puolella) on dokumentoimattomasti muutettu.

Varikon alueen suhde ympäristöönsä on muuttunut uusien tielinjausten vuoksi. Koko Varikon leimaavin ja symbolisin rakennus on ollut 1950-luvun lopulta lähtien kaareva autohalli, jonka kaareva linja on mukailtu ohi kulkevan kadun linjaa. Tämä kohta Oulua lienee tuttu kaikille Oulussa asuneille.

Tekstissä korostetaan autohallin vaikuttavuutta katumaisemassa: mutta autohalli ei enää ole samalla tavalla vaikuttava uudessa katulinjauksessa. Sen asema maamerkinä ei ole säilynyt.

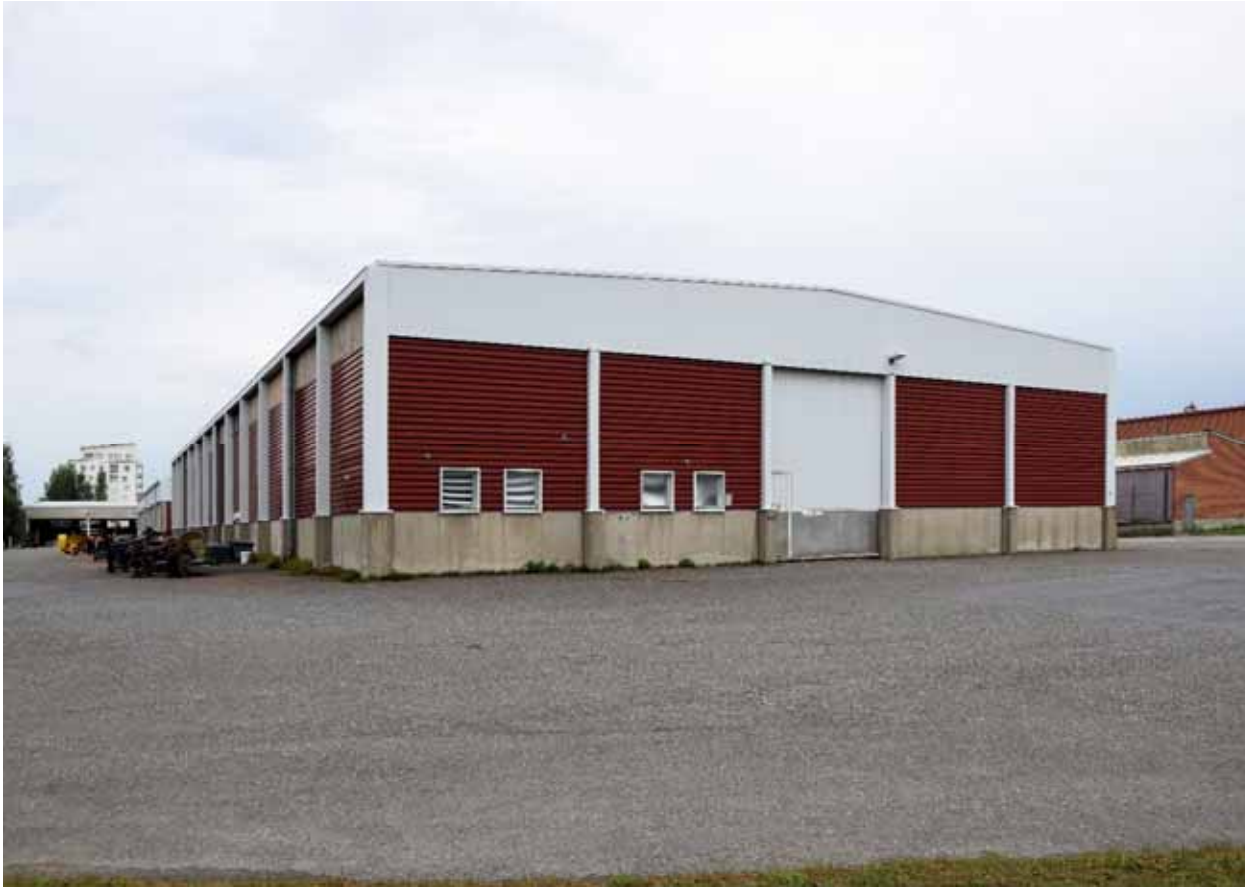
Julkisivut ja sisätilat varikon varastohalli ja auto- ja konehalli

Varikon varastohalli ja auto- ja konehalli julkisivut ja sisätilat: ovat rakentamisajankohtansa (-76 ja -77) mukaisessa tilassa lukuun ottamatta vanhempaan varastohalliin -83 seinillä rajatun konekeskuksen lisäystä.

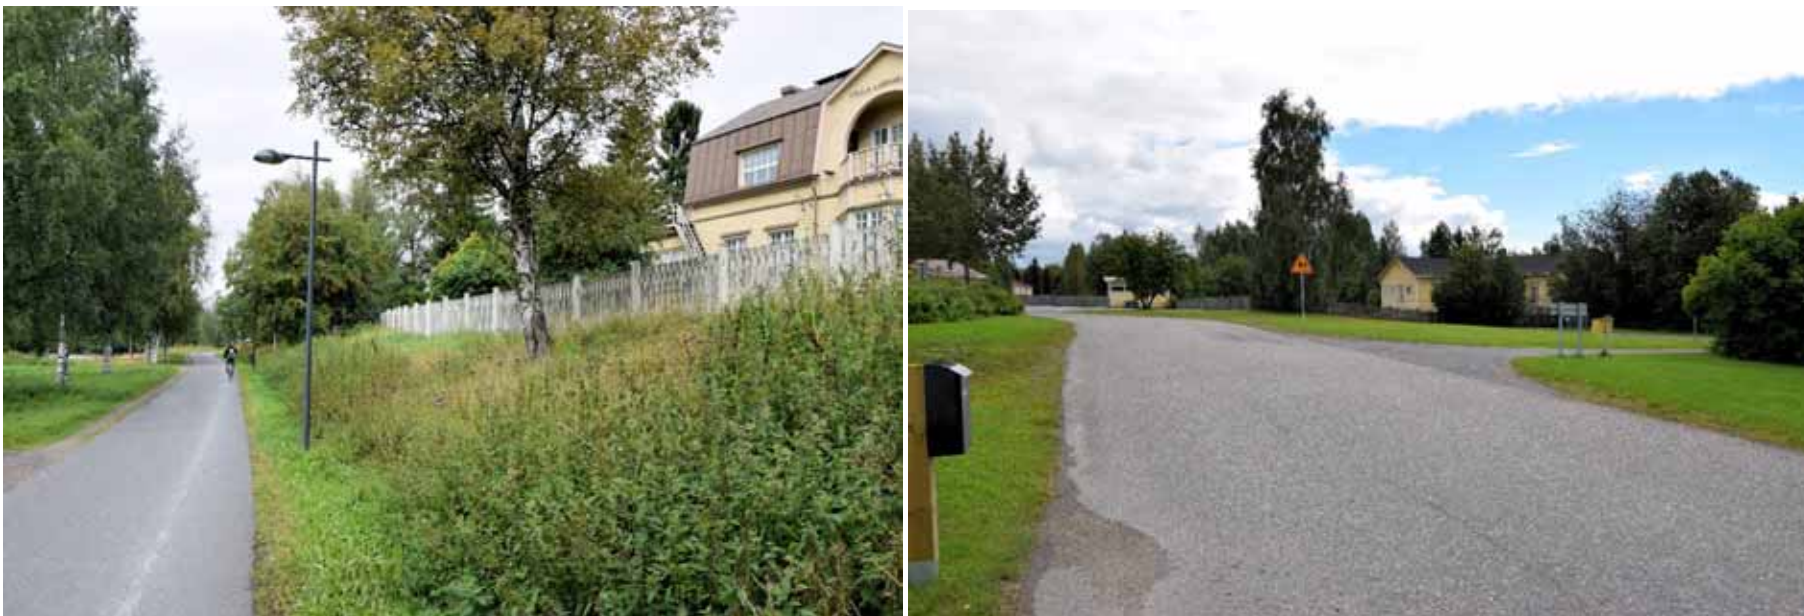
Varikon uusin rakennus on vuodelta 1984 ja siihen liittyvät aputilat ovat vuodelta 1986.

Näkymä kevyenliikenteen reitiltä vasemmalla, oikealla on pihakenttää liittymäalueen puolelta.

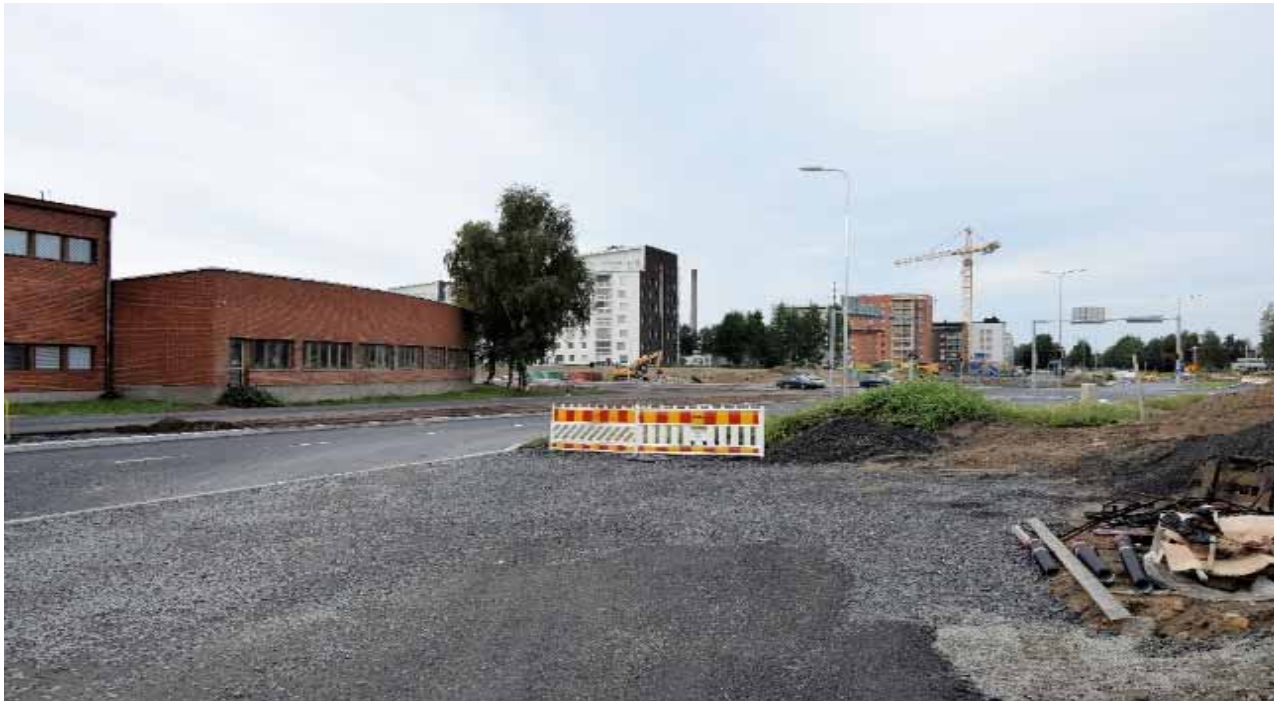
Varikon alueen ja ympäröivien katujen suhde on oleellisesti muuttunut. Edellinen katulinjaus, joka myös on vanhentunut, näkyy alhaalla oikealla.

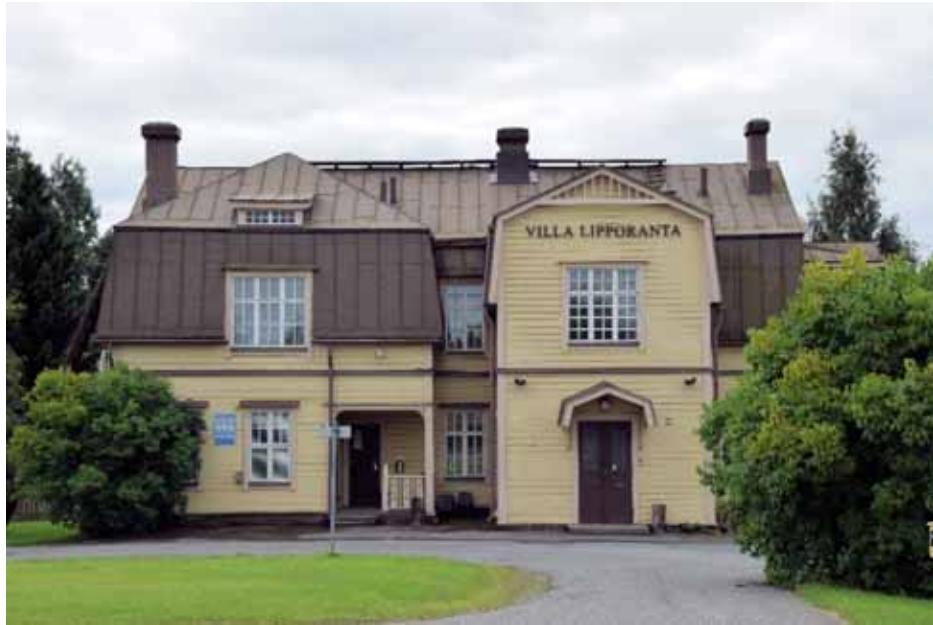
Villa Lipporanta nyt ja alussa.

Rakennuksen alkuperäinen jugendhenki on voimakas: rakennuksesta löytyvät lähes kaikki jugendpiirteet. Niitä on kattomuodossa, ikkunoissa, ovissa, kaiteissa ja katoksissa. Toisinaan rakennuksen luonne tyyllisään voi olla niin vahva, että se suuntaa muutostilanteita alkuperäiseen tyylin luonnostaan. Näin on voinut käydä Villa Lipporannan kohdalla. Tyyli on säilynyt, vaikka säilyneisyys alkuperäistä uudemalla materiaalilla mitattuna on vähäinen.

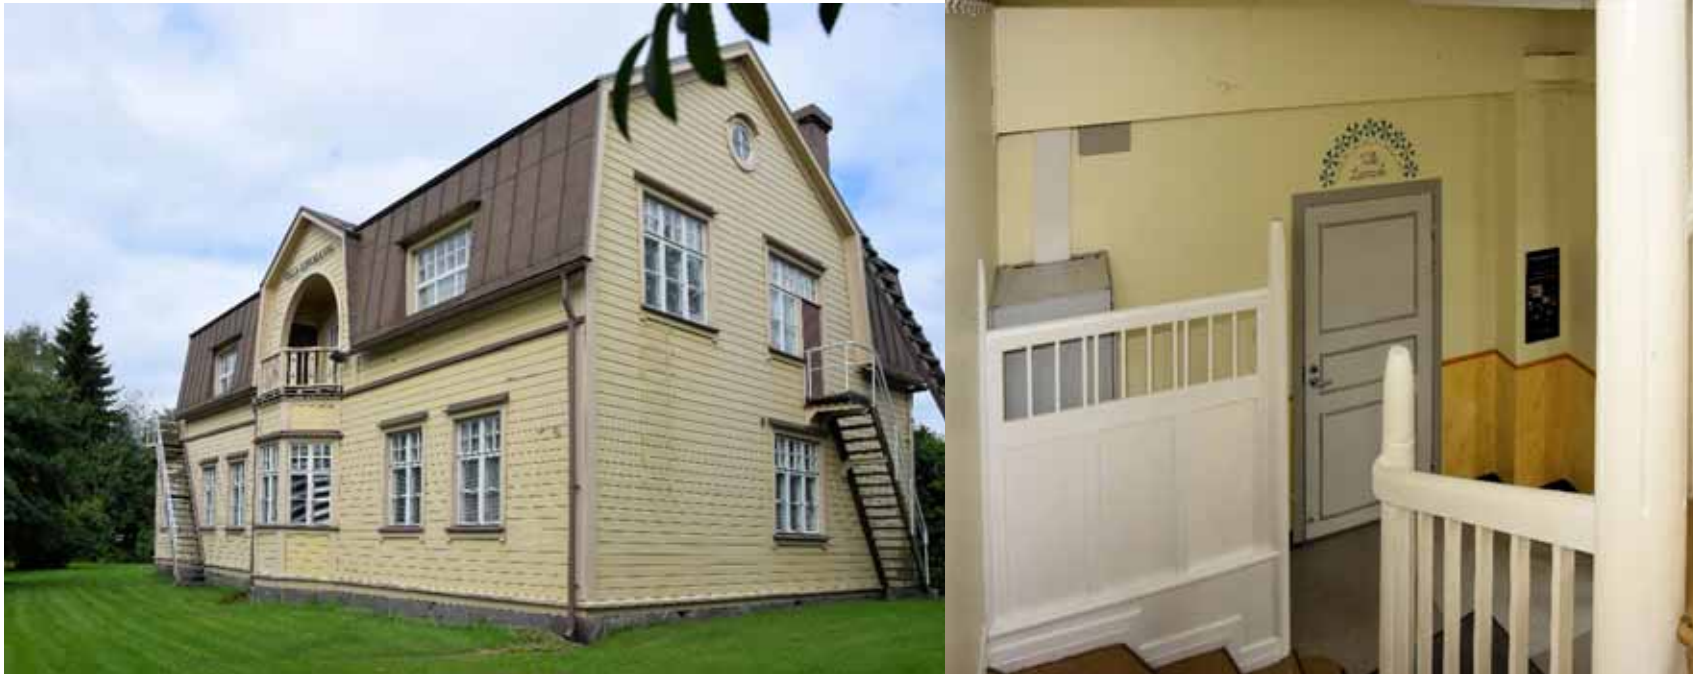
Villa Lipporanta takaa ja sisältä.

Tilanne on samalainen sisätiloissa: muutokset ovat joko sopeutuneet tyyliin tai ne tietoisesti jatkavat ja vahvistavat olevia tyylipiirteitä. Esimerkiksi porrashuoneen pääporras jatkaa alkuperäistä tyyliä kaiteissa ja yksityiskohdissa ja uusin sisustuskorjaus on tietoisesti suunniteltu vahvistamaan jugendpiirteitä. Näin rakennuksen vahva luonne tukee sen tyylin säilymistä. Tyyli on korjauksissa koettu tärkeäksi. Juuri tyylin vuoksi Villa Lipporanta voisi hyvin muodostua puistomaisen alueen visuaaliseksi kiintopisteeksi.

analysoida ja rakennus maalata sopivaan väriin alkuperäisten kerrosten arvottamisen perusteella. Myös rakennuksen tekninen kunto on huono. Voi olettaa, että märkätilojen lisääminen sisätiloihin on johtanut kosteusvaurioihin. Kosteusvaurioiden vaikutus sisäilmaan tuntuuikin selvemmin kuin viereisessä Talo Storessa, joka ei ole käytössä ollenkaan. Mikäli säilyttäminen tulisi kyseeseen, niin kosteusvauriot on syytä korjata. Tässä suositellaan nyt rakenteiden korjausta, ei ilmanvaihdon lisäämistä. Tehokas ilmanvaihto voi johtaa rakennuksen lopulliseen pilaantumiseen.

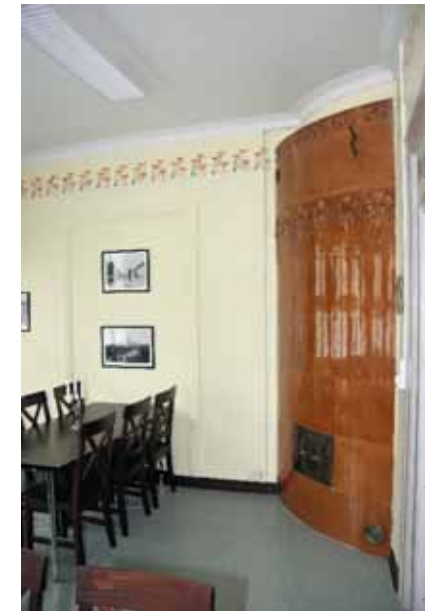
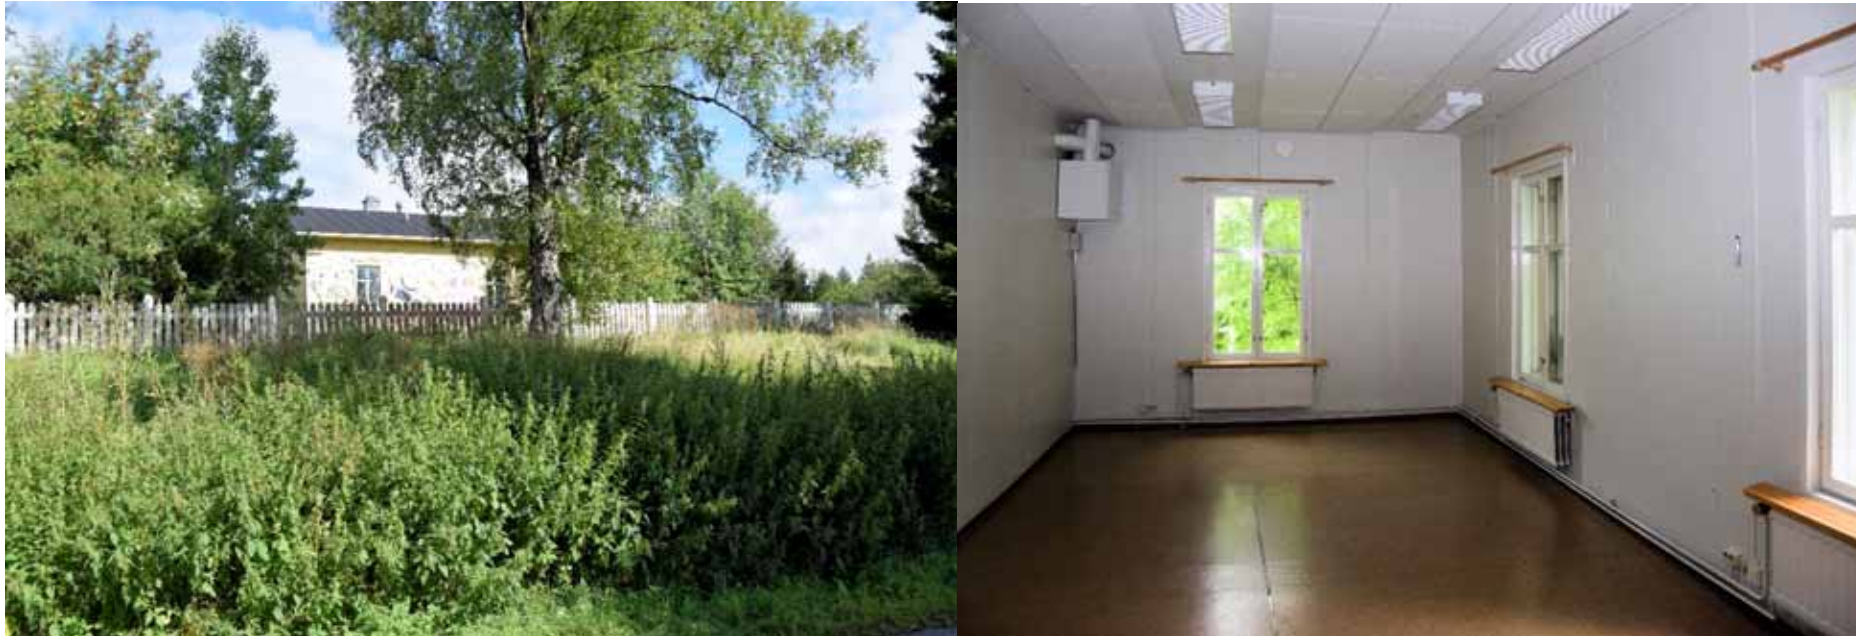
Talo Store julkisivu rannan suuntaan ja sisätila.

Julkisivut ja sisätilat Talo Store
Talo Store on alueen vanhin rakennus. Sen vaatimattomasta olemuksesta löytyy kertaustyylien ajalle vielä tyyppillinen staattinen sommittelu: aukot on sijoitettu niin julkisivuissa kuin sisätiloissakin harkitun yksinkertaisesti, aina mieluiten seinäpintojen keskelle ja rauhalliselle etäisyydelle toisissaan. Aukotuksissa ei ole leikillisyyttä, kuten klassismin ajan aukotuksissa tai jugendtalojen aukotuksissa eikä dynaamisuutta, kuten funktionalismin ajan aukotuksissa. Myös ikkunoiden koko, suhteet ja jaotukset ovat kertaustyylien ajalle tyyppilliset.

tilanne kuin Villa Lipporantaa: säilyneisyys on rakennusmateriaalin säilymisen näkökulmasta vähäinen. Rakennuksessa ja tiloissa on tapahtunut paljon muutoksia.

Talo Storen alkuperäisiä suunnitelmia ei ole, joten ei voida arvioida nykyistä rakennusta niihin verraten. Epäillä voi, että korjauksissa Talo Storea on enemmän ”uudistettu” eli tyylipiirteitä on purettu korjauksissa. Esimerkiksi kertaustyyillisille taloille tyyppillinen tapa, jakaa julkisivupintaa erisuuntaisille laudoituksille (renessanssitalojen tapaan), puuttuu kokonaan. Tyylipiirteiden karsiminen on siinä määrin johdonmukaista, että ei voida todeta juurikaan edes kerroksellisuutta sisätiloissa tai julkisivuissa.

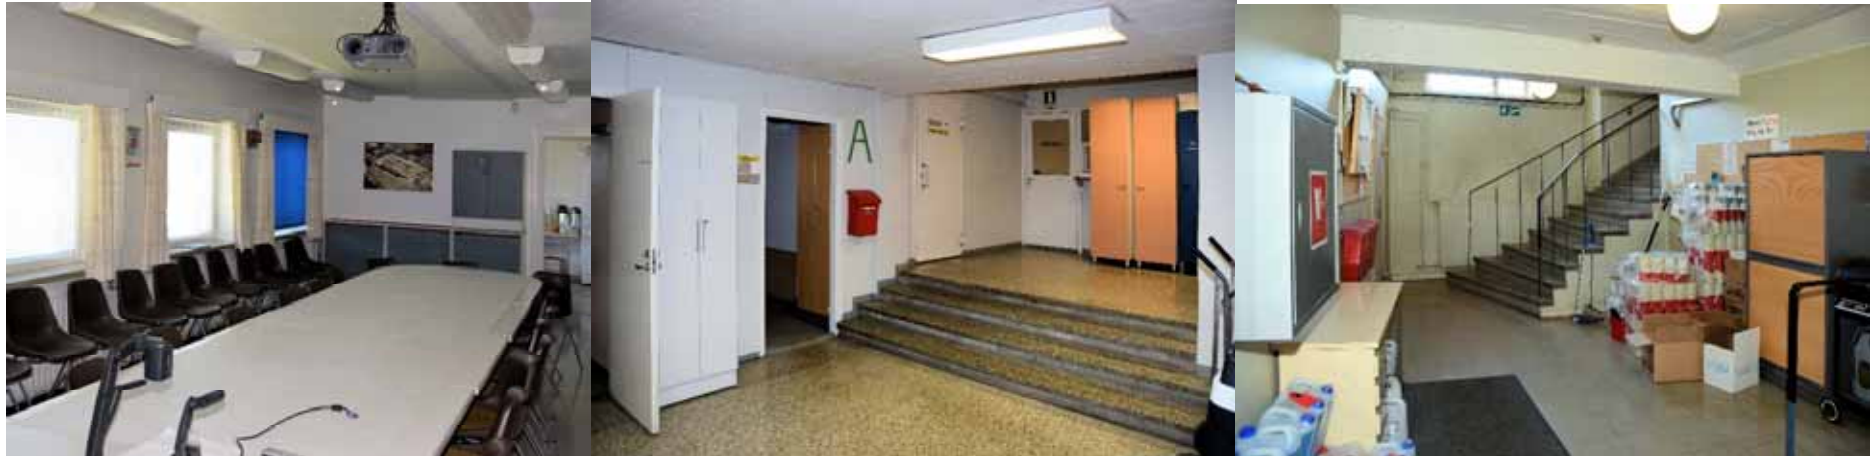
Vasemmassa reunassa olevassa neuvottelutilan kuvassa näkyy tilojen korkeus peruskattoon asti, oikealla näkyvät pihan puolen pääaula ja kellariin johtava muotoiltu porras. Alinna on kadunpuoleisen pääsisäänkäynnin aula ja tiukasti mitoitettu käytävä.

Toimisto-osan, vanhan korjaamon ja uuden korjaamon, vanhan autohallin ja vahojen kylmien varastojen sisällä on tehty niin vähäisesti muutoksia, että tunnelma niissä on hyvin alkuperäinen. Sisällä tunnelma edustaa melkein puhtaammin 1950–60-luvun murrosaikaa kuin julkisivuissa: huonekorkeus toimisto-osassa on matala, ikkunat tuntuvat nauhamaisilta, väliseinät ovat ohuita ja tilamitoitus on tiukka. Ainoastaan pihan puoleisen sisäänkäyntiaulan ja tuulikaapista alaspäin lähtevän porrastilan tunnelmassa on jotain 1950-luvun alkupuolen henkistä: mosaiikkibetonilattiaa ja käsijohteita sekä tasoeroja. Pääsisäänkäynnin puoleinen tasoero tuntuu tiukan mitoituksen vuoksi tyyliin kuuluvalla. Tilat vanhoissa osissa ovat hyvin säilyneet, mutta: korjaamojen käytettävyys

riippuu tarpeesta, hallitila ei tuollaisenaan ole helposti käytettävää, sama koskee varastoja. Toimisto-osan käyttö nykytilanteessa vastaavassa käytössä vaatii uutta suhtautumista: tilat ovat niin matalat. Nykyaikaisen ilmanvaihdon sovittaminen niihin on haasteellista.

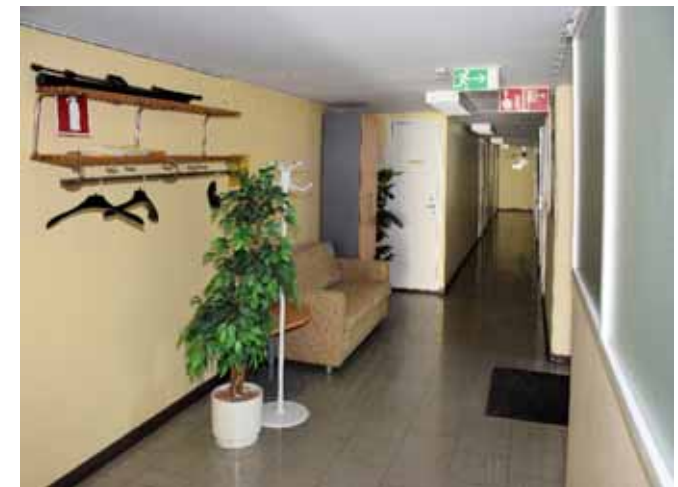
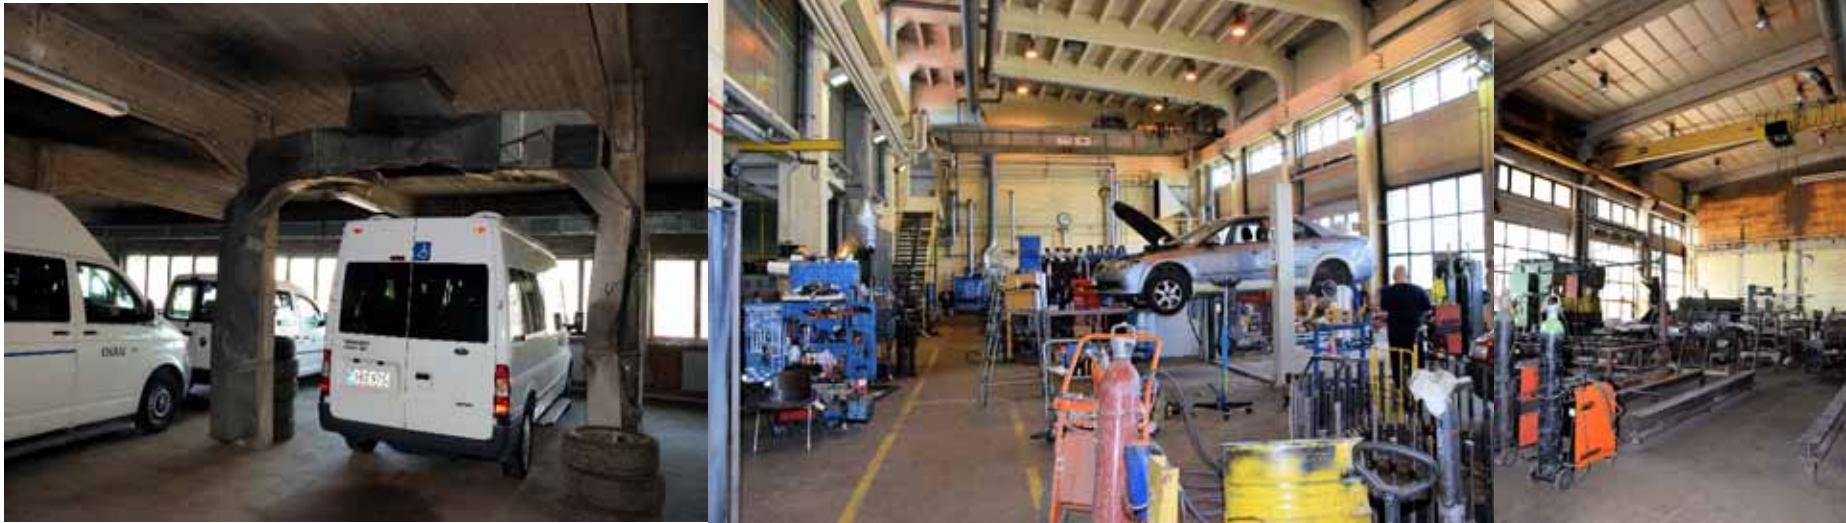
Kuvissa vasemmalta lukien: vanha autohalli. vanha koriaamohalli ja uusi koriaamohalli. alinna vanha kvlmä varasto.

Varastorakennusten tarve, puurakenteisina ja niin suurina kuin ne nyt ovat, voi olla kyseenalainen. Toimiston kerroskorkeus on vähäinen. Autohalli on suunniteltu isoille autoille, syvärunkoiseksi. Pienet autot voi parkkeerata tehokkaasti vain peräkkäin. Tilaa ulkoseinän suuntaisesti jaettaessa menetetään kaikki valo ja läpinäkyvyys tiloista. Miljööarvokin kyseenalaistuu, kun rakennus ei enää tue katulinjaa.
