OULU, HIETASAARI, VAAKUNAKYLÄ
Arkistoseelvitys ja arkeologiset tutkimukset

7.9.-6.10.2020

Marika Hyttinen ja Tuuli Matila
Arkeologian laboratorio
Oulun yliopisto
2020

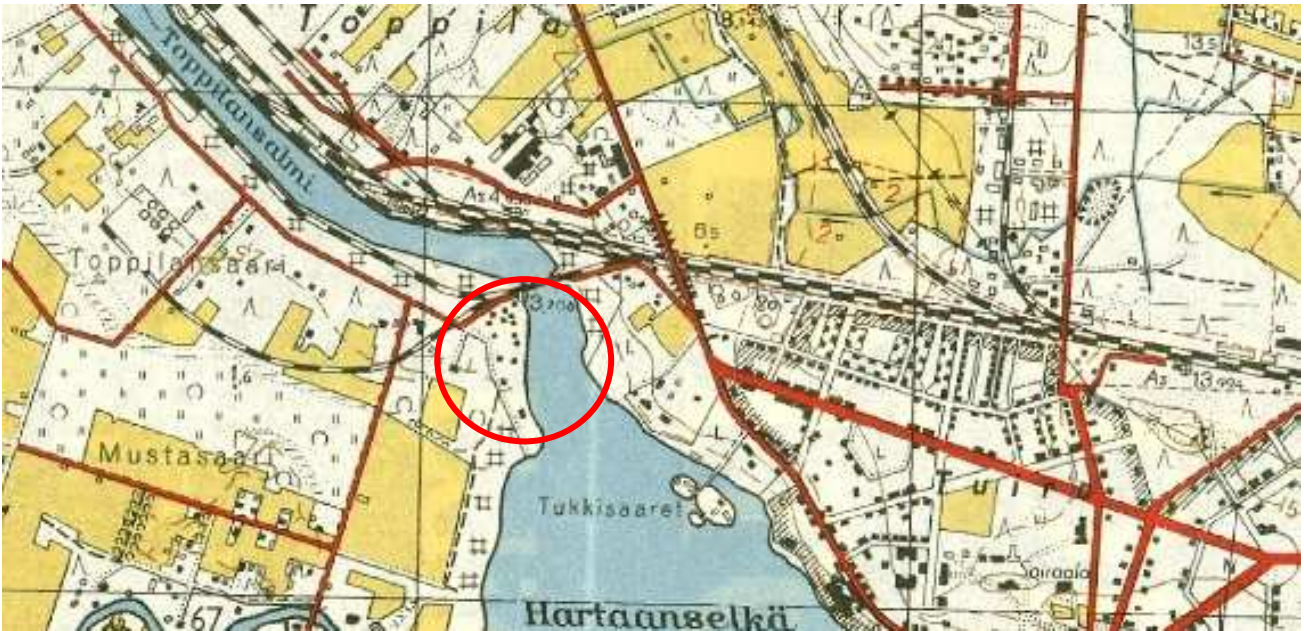
Kuva 1. Vaakunakylän rakennuskanta vuonna 1953. Vuoden 1953 peruskarttaote. Ei mittakaavassa. Lähde: Timo Meriluodon vanhat kartat -sivusto. <<https://timomeriluoto.kapsi.fi/>>.

Sodan loputtua parakit jäivät Suomen Puolustusvoimille, joka huutokauppasi rakennukset. Parakkeja ostaneet ihmiset olivat sodan myötä asunnottomiksi jääneitä huono-osaisia. Alueelle muuttaneet laajensivat ja kunnostivat parakkeja rakentaen myös uusia ulkorakennuksia ja saunoja sekä perustaen kasvimaita (kuva 1). Kaupungin silmissä alue oli harmaata vyöhykettä: asukkailla ei ollut laillista asumisoikeutta vuokrasopimusten puuttuessa. Alun perin alue oli suunniteltu tyhjennettäväksi parakeista ja siistittäväksi viheralueeksi vuoden 1955 loppuun mennessä.⁹ Suunnitelma, joka ei toteutunut, näkyy kuitenkin Oulun vuoden 1961 opaskartassa, jossa Vaakunakylän alue on merkitty rakentamattomaksi viheralueeksi (kuva 2). 1970-luvulta alkaen kaupunki alkoi vähitellen ostaa ja purkaa parakkeja. 1980-luvulle tultaessa Vaakunakylää pidettiin laittomana ja rähjäisenä ongelma-alueena, josta haluttiin päästä lopullisesti eroon. Viimeiset parakit purettiin 1980-luvun lopulla.¹⁰

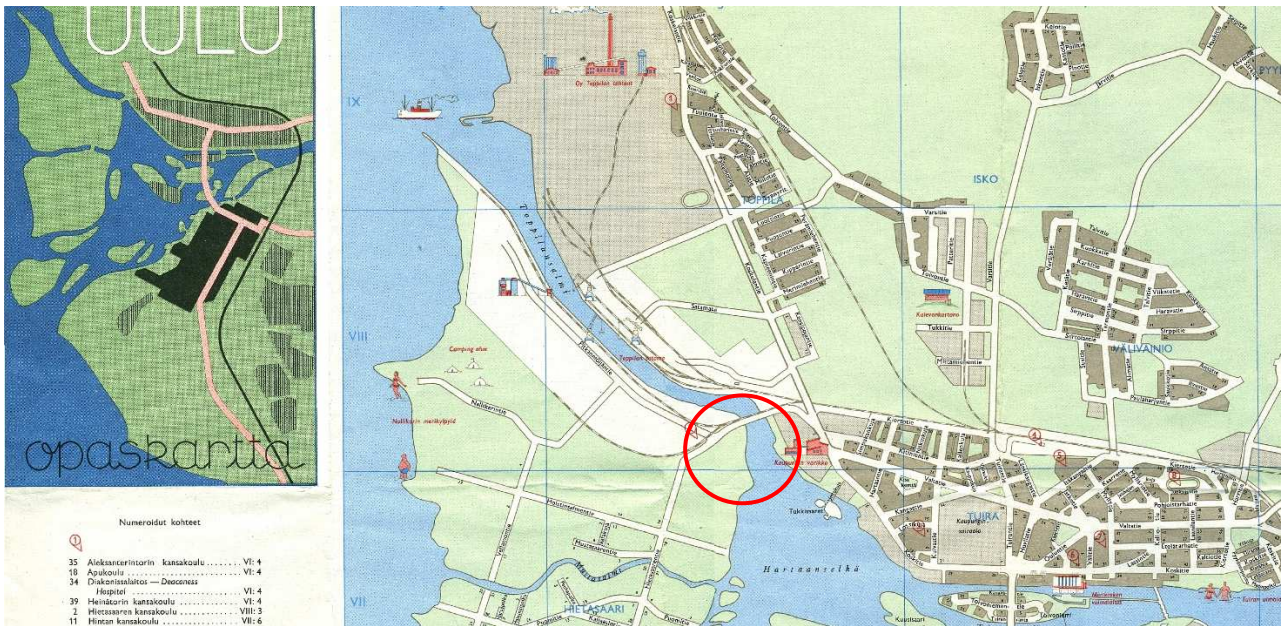
Kuva 2. Ote Oulun opaskartasta vuodelta 1961. Vaakunakylän alue on merkitty opaskarttaan rakentamattomana viheralueena. Ei mittakaavassa. Lähde: Timo Meriluodon vanhat kartat -sivusto. <<https://timomeriluoto.kapsi.fi/>>.

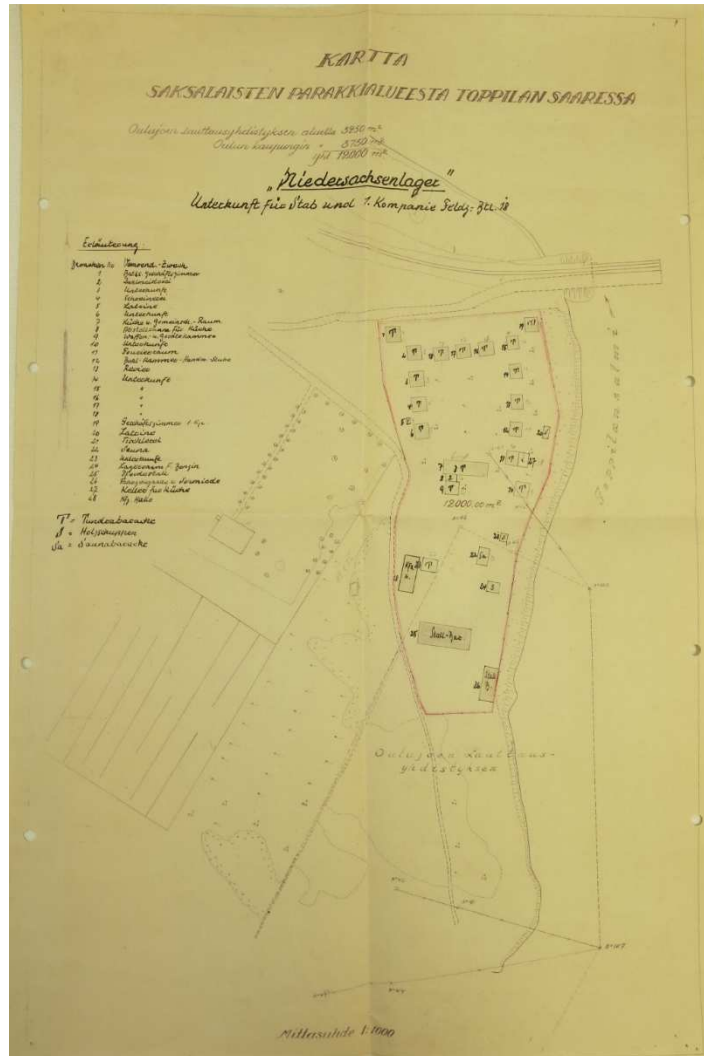
Kuva 3. Vaakunakylän asemakartta vuodelta 1942. OuKa, Majoituslautakunta, Ha:1.

Kartan mukaan alueella sijaitsi kaikkiaan 28 rakennusta. Parakit olivat suomalaisen Puutalo Oy:n valmistamia ja ns. tundra-tyyppiä¹³, jonka mitat olivat 6,5 x 6,9 m sisäpinta-alan ollessa 44,9 m².¹⁴ Parakeista 9 oli asuinparakkeja (nrot 3, 6, 10, 14-18 ja 23). Muita parakkeja olivat kaksi alueen

rautatienpuoleisessa päässä sijainnutta kauppaliikettä (nrot 1 ja 19), taloudenhoito (nro 2), vaatevarasto (nro 12), kaksi puusepänverstasta (nrot 4 ja 21), sairastupa (nro 13), vaatevarasto (nro 14), ruokala & keittiö (nro 7), ruokavarasto (nro 8) ase- ja väline-/tarvikevarasto (nro 9), ruokavarasto (nro 27). Käymälät (nrot 5 ja 20) olivat puurakenteisia. Lisäksi alueella sijaitsevat autohalli (nro 28), puurakenteinen bensiinivarasto (nro 24), hevostalli (nro 25), ajoneuvohalli (nro 26) sekä sauna (nro 22).

Oulun kaupunginarkiston osalta käytiin läpi kaikki Oulun kaupungin Majoituslautakunnan arkistoaineisto sekä Kunnalliskertomukset. Tärkeimmät löydöt Oulun Kaupunginarkistosta olivat Majoituslautakunnan asiakirjoista löytyneet Vaakunakylän asemakartta (kuva 3) sekä alueesta tehty Oulun kaupungin ja saksalaisten välinen vuokrasopimus.¹² Asemakartasta saatiin selvitettyä Vaakunakylän 1940-luvun rakennuskanta ja rakennusten käyttötarkoitus.

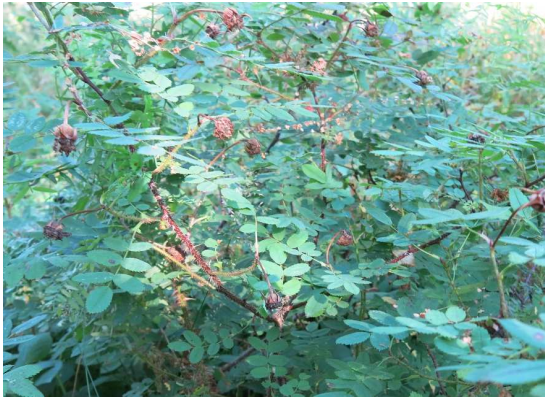
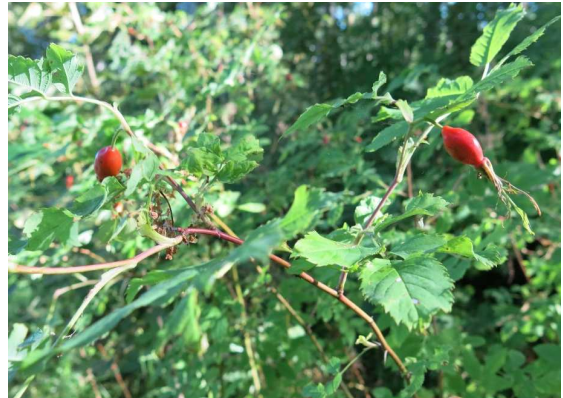
Kuvat 4 ja 5. Vaakunakyläisten puutarhoista muistuttavat alueella edelleen kasvavat ruusulajikkeet (mm. juhannusruusu, vasen). Kuvituskuvat, M. Hyttinen.

tavataan kulleroita, isoritarinkannuksia, ruusuja (kuvat 4 ja 5), ruskoliljoja sekä isomaksaruohoja. Lisäksi alueen itäosassa kasvaa viitapihlaja-angervoa.¹⁷

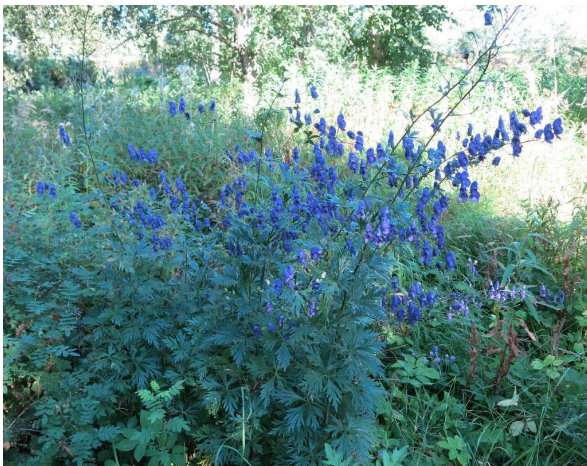
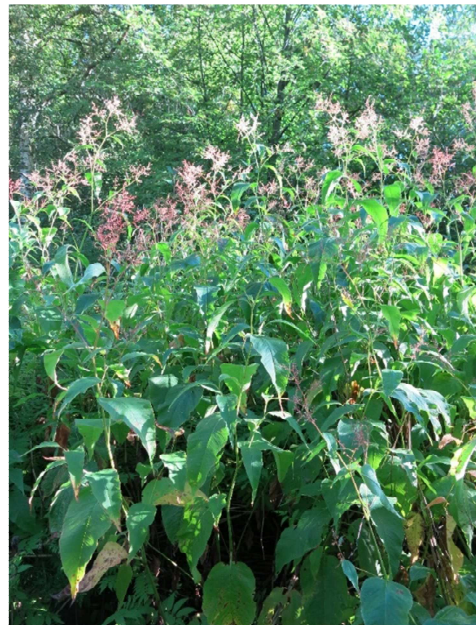
Kuvat 6 ja 7. Muita havaittuja viljelyjäänteitä olivat Ukonhattu (vasen) ja Suomenröyhytatar (oikea). Kuvituskuvat, M. Hyttinen.

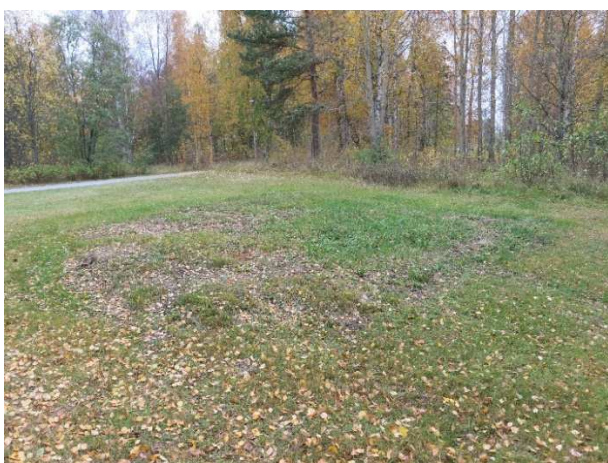
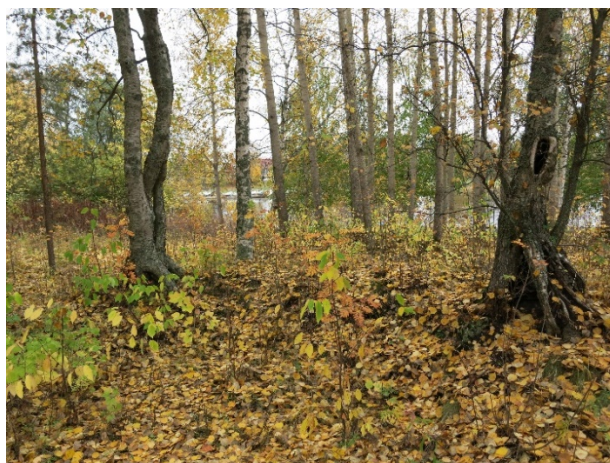
Kuvat 8 ja 9. Vasen: Rakennuksenpohja nro 1 Vaakunakylän eteläpäässä. Mahdollisesti osa hevostallia (vuoden 1942 asemakartassa rakennus nro 25). Oikea: Valli nro 1 Vaakunakylän eteläosassa. Puut sijoittuvat vallin kahteen kulmaan. Digitaaliset kuvat nrot 7 ja 8, Oulun yliopisto, arkeologian laboratorio.

jätekuoppia tai tunkioita, joihin on hylätty myös parakkien purkamisen yhteydessä syntynyttä rakennusjätettä. Muita maastossa havaittuja rakenteita olivat kahdeksan rakennuksen pohjaa, jotka erottuivat ympäröivästä maastosta korkeampina kohtina sisältäen kiveä ja tiiltä (kuva 8). Lisäksi alueella havaittiin kuusi valliä tai vallin osaa (kuva 9). Sotilasta Vaakunakylän portilla esittävän valokuvan perusteella parakit oli perustettu maavalleille (kuva 10). Millaisia perustusrakenteita vallien sisällä oli, ei ole tiedossa. Samasta kohtaa 1980-luvulla otetun kuvan perusteella parakkien aliset vallit eivät enää erotu selvästi (kuva 11). Sodan jälkeisellä ajalla parakkeja tiedetään muokatun mm. laajentamalla ja kunnostamalla,¹⁸ ja alla olevan valokuvaparin perusteella niihin on puhkaistu uusia ikkuna-aukkoja (kuva 11).

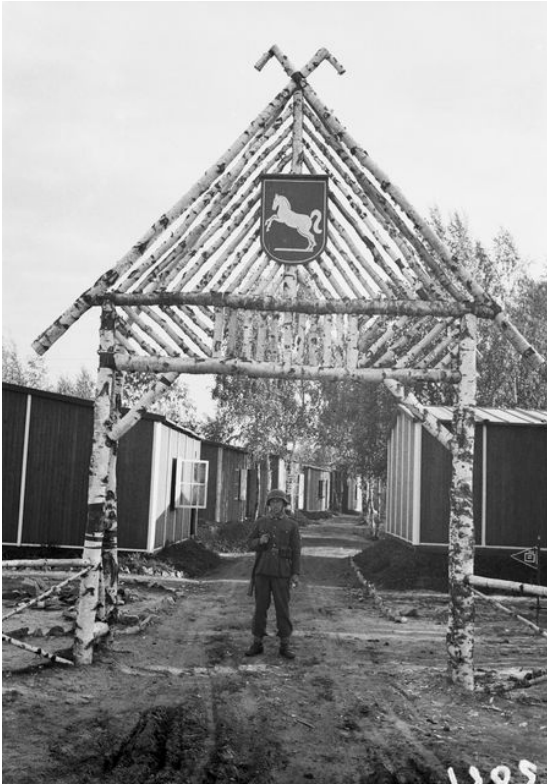
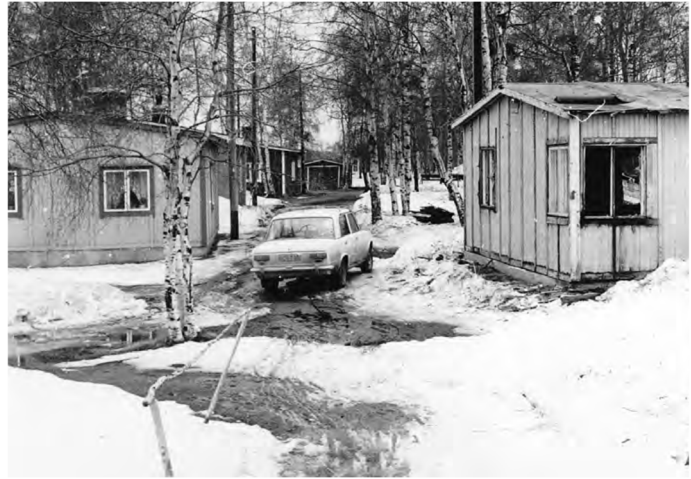
Kuvat 10 ja 11. Vasen: Saksalainen SS-alppijääkäri Vaakunakylän portilla 1.9.1942. Lähde: JOKA, kuva JOKAKAL3B:5798. Oikea: Vaakunakylä kuvattuna samasta paikasta vuonna 1981. Pohjamo 2011, 181 kuva alun perin Pirkko Kingelinin vuoden 1981 harjoitustyöstä.

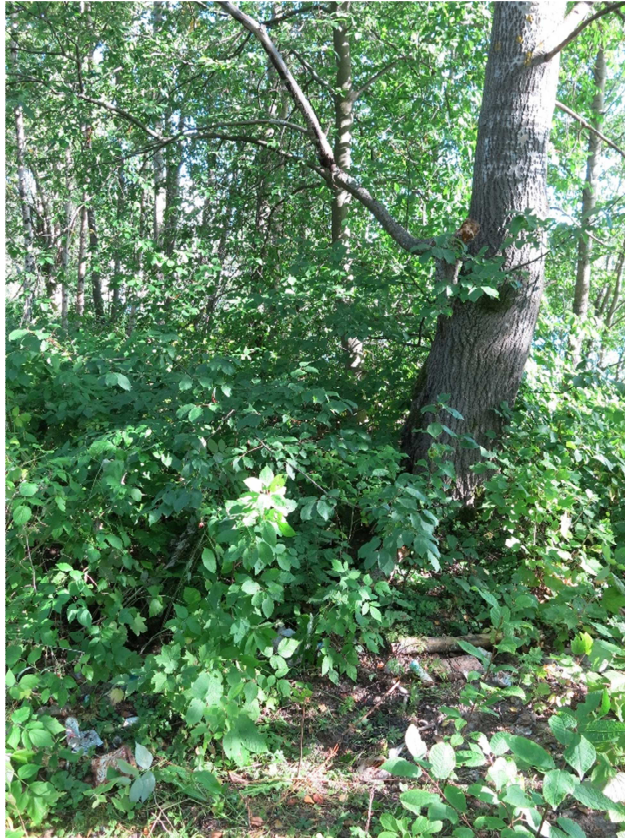
Kuva 12. Jätekuoppa erottui maastossa loivana painanteena, jonka pinnassa oli 1980-luvulle ajoittuvaa jätemateriaalia. Digitaalinen kuva nro 2, Oulun yliopisto, arkeologian laboratorio.

Yksi jätekuopista (Liite 1, kuopan reunat merkattu sinisillä neliöillä) päätettiin tutkia koekaivauksin. Kohteeksi valikoitui rannan tuntumassa sijainnut ja maanpinnalle painaumana näkynyt kuopanne (Ø 3 m), jonka pintakerroksissa oli runsaasti 1970- ja 1980-luvulle ajoittuvaa jättemateriaalia. Kaivaukset aloitettiin raivaamalla kuopan päällä sijainnut pintakasvillisuus (kuva 12).

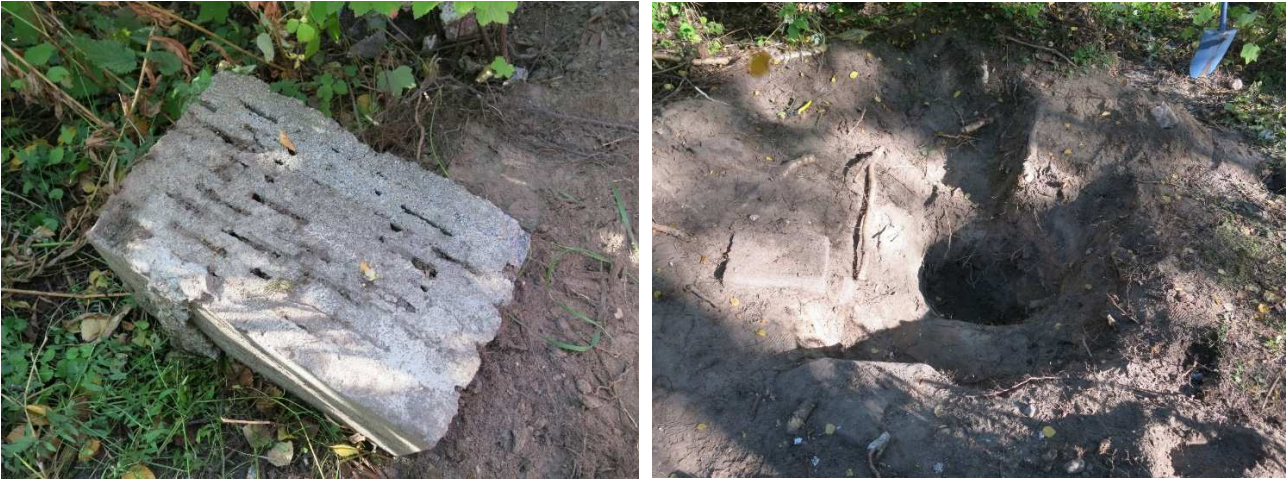
Kuvat 13 ja 14. Vasen: Jätekuopan täytössä oli kaksi suorakulmaista betonipalkkia. Oikea: Jätekuoppa syveni keskiosastaan lähes metrin syvyyseksi ulottuen myös kaivettua laajemmalle alueelle. Kuvassa etualalla lounaisseinämässä sijainnut astinkivi ja toinen täytön betonipalkeista. Digitaaliset kuvat nrot 5 ja 6, Oulun yliopisto, arkeologian laboratorio.

Kuopan täyttö kaivettiin lapioin pois yksikkönä 2. Maa-aines koostui hiekan ja saven sekaisesta multamaasta, jossa oli runsaasti kasvien juuria sekä hieman hiiltä. Yksikön yläkerroksesta tuli esille vain muutamia löytöjä ja kaksi betonipalkkia, joiden koko oli 25 x 25 x 40 cm (kuva 13). Palkit eivät muodostaneet rakennetta, vaan ne oli hylätty kuopan täyttöön rakennusjätteenä. Palkit voivat olla esimerkiksi alkuperäisiä parakkien perustuspilareita. Kuopan lounaispuolella oli isohko kivipaasi (kuva 14), joka lienee toiminut astinkivenä. Kiven ja betonipalkkien päällä ja välissä sijainneesta maa-aineksessa havaittiin runsaasti styroxia sekä sementtivalua, jonka toisella puolella oli orgaanisekoitteista ainesta laattana. Kyse on todennäköisesti eristemateriaalista. Lisäksi kohdasta löytyi paljon kattuhuopaa. Kuopan täytöstä löytyneen jättesäkin sisällä olleesta erittäin likaisesta maa-aineksista otettiin maanäyte, jonka makrofossiilijäänteet analysoi FT Annamari Tranberg. Analyysin tulokset liitetään raporttiin niiden valmistuttua.

Kuvassa 14 näkyvästä kuopan keskikohdasta alkoi tulla huomattavan paljon esinelöytöjä tunkiokerroksen muuttuessa entistä likaisemmaksi. Kuoppa näytti myös levenevän kaivettua laajemmalle alueelle. Koska tutkimuksiin varattu aika oli lopussa, kaivaminen lopetettiin hieman alle metrin syvyyteen, vaikka täyttökerros jatkui tätäkin syvemmälle. Kuoppa peitettiin jätesäkillä odottamaan mahdollisia lisätutkimuksia ja lapiointiin umpeen kaivetulla maalla. Tehtyjä löytöjä olivat posliinikuppien- ja lautasten osat, kahvilusikat, muovilelut ja -kamat, marmorikuula, punasavisten kukkaruukkujen sirpaleet, kirkas ikkuna- ja esinelasi, lasipullot, napit, hammasharja, lääkepullot ja pillerirasiat, eläintenluut (ruokajäte), naulat ja erilaiset rauta- ja metalliesineiden jäänteet.

Kuopan astinkiven ja rakennusjätteen, eristeiden, kattohuovan ja betonipalkkien, perusteella paikalla on alun perin sijainnut rakennus, jonka poisurun myötä kohtaan muodostunutta kuoppaa on alettu käyttää tunkiona. On myös mahdollista, että rakennus tai osa siitä on ollut pystyssä vielä jätekuopan käytön ajanakin. Kuopan täyttäminen on löytyneiden esineiden perusteella voinut alkaa aikaisintaan 1950-luvulla, mutta todennäköisemmin vasta 1960-luvulla. Kuopan käyttäminen tunkiona on jatkunut pitkään, aivan Vaakunakylän purkamiseen saakka, minkä osoittaa kuopan pintakerroksen 1980-luvulle ajoittuva roska-aines.

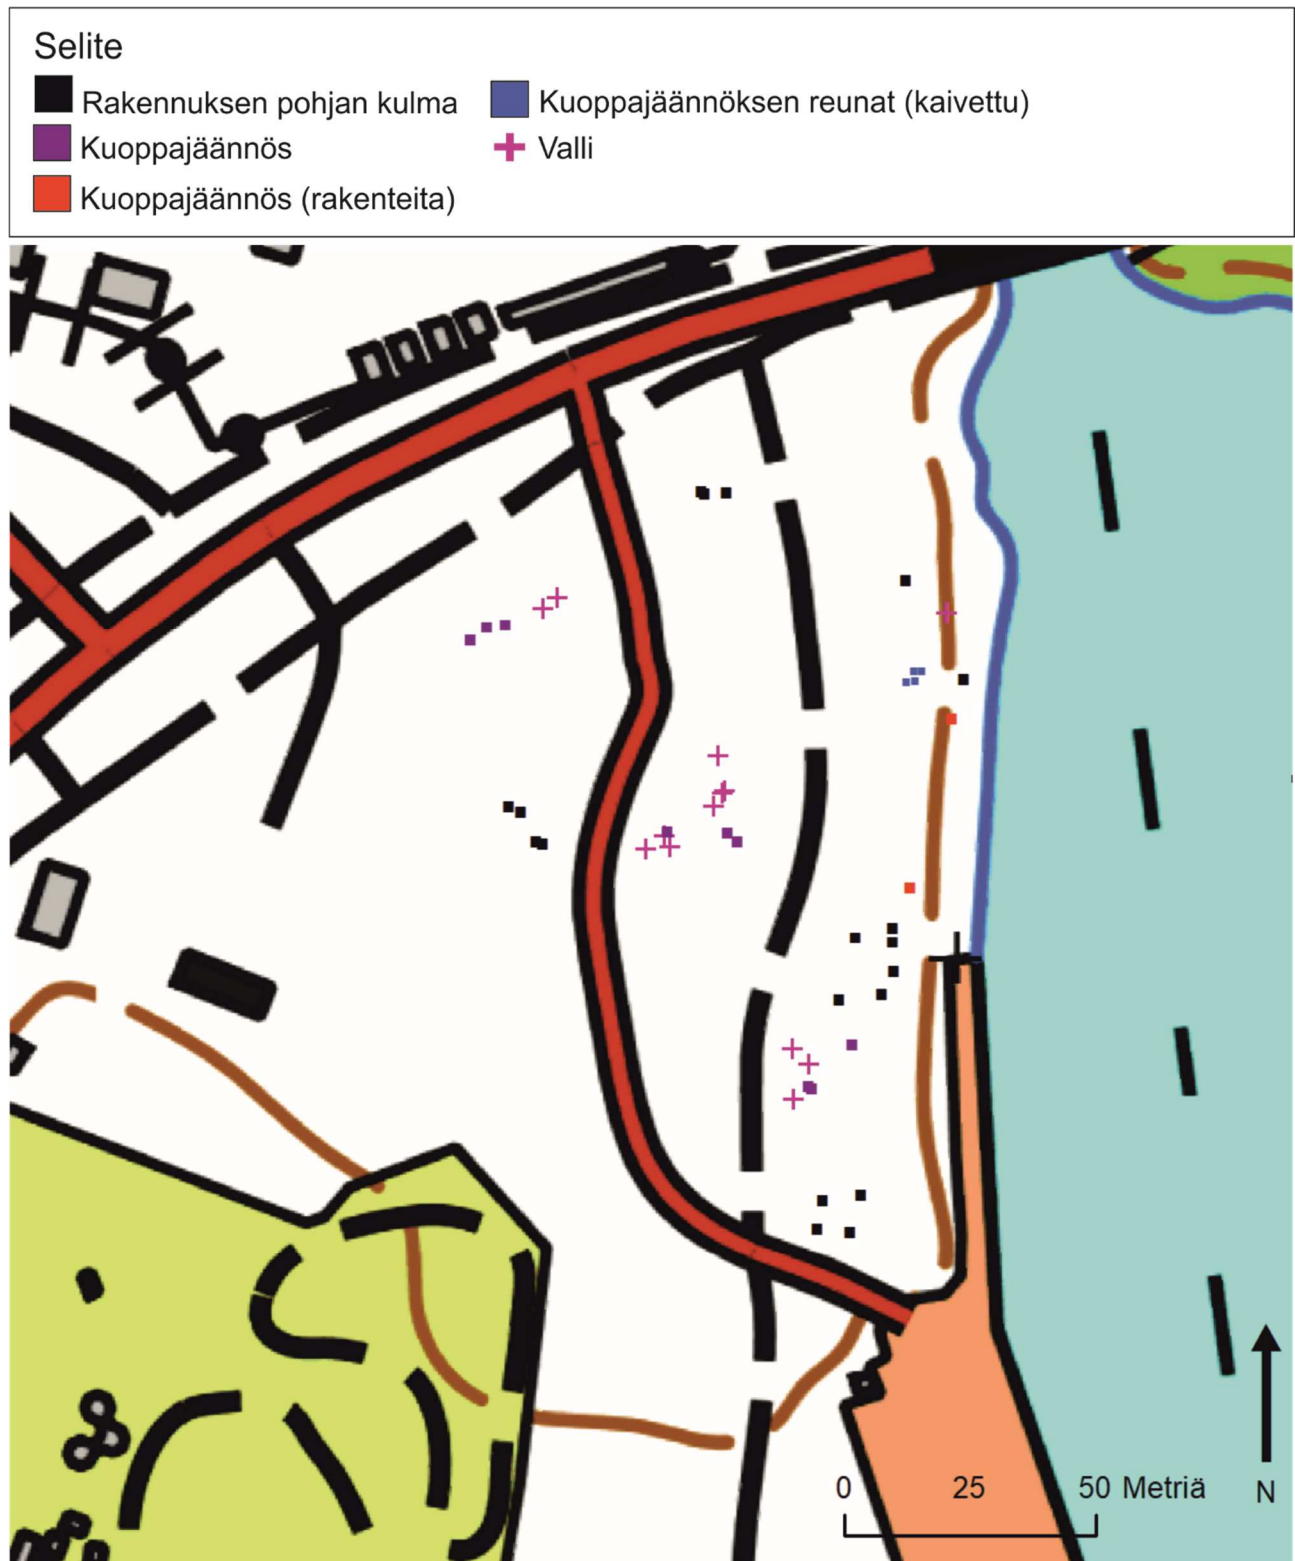
LIITE 1.

Kartta maastosta havaituista rakennusten pohjista ja kuoppajäänöksistä.

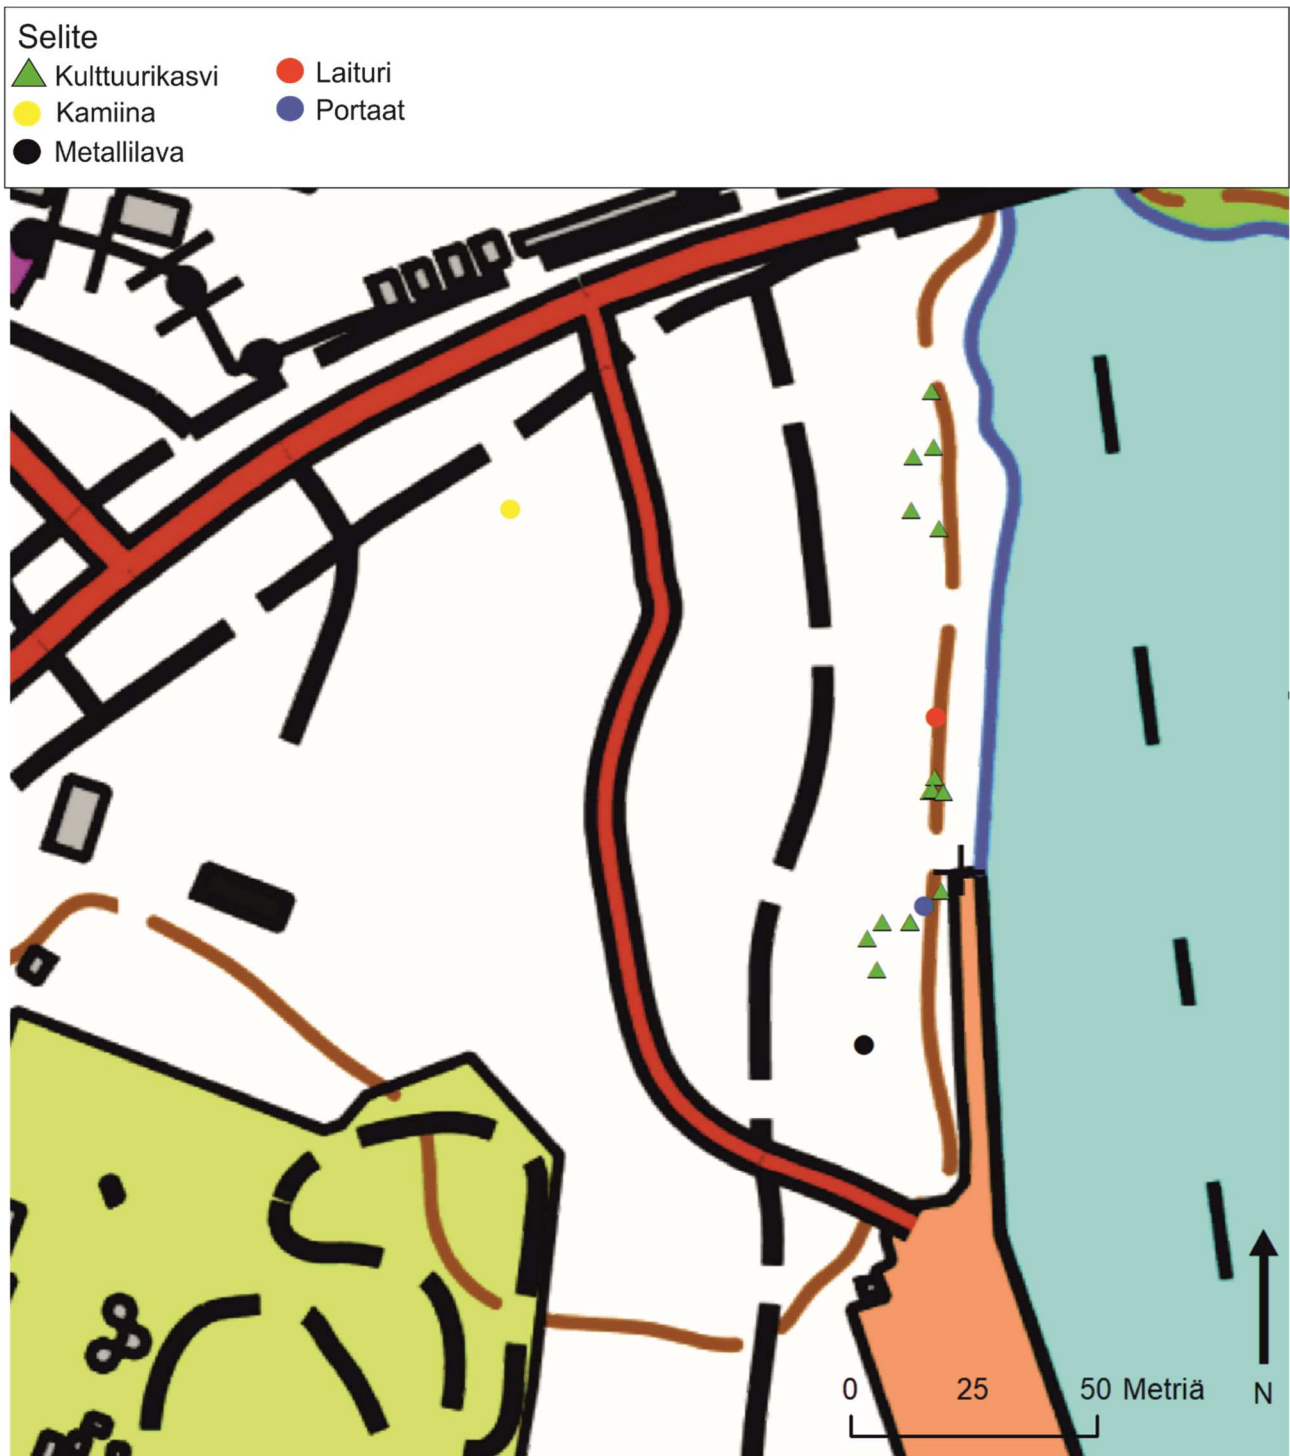
LIITE 2.

Kartta kulttuurikasveista ja muista kulttuurijäänöksistä.

Lisäksi löydettiin alueelle todennäköisesti parakkien purkamisen yhteydessä hylättyä isokokoista metalliromua, rautalava ja kamiina. Kamiina lienee ns. Porin Matti -lämmitysuuni¹⁹, joita käytettiin parakkien lämmityslaitteina Kastor- ja Handol-kaminoiden ohella.²⁰ Lisäksi Vaakunakylän rantatörmältä kartoitettiin kahdet portaat, joista toisen yhteydessä oli säilyneenä puurakenteinen laituri (Liite 2. Kartta kulttuurikasveista ja muista kulttuurijäännöksistä).
