OULU, HIETASAARI, VAAKUNAKYLÄ

Arkeologiset kaivaustutkimukset

2.8.-20.8.2021

Tuuli Matila & Marika Hyttinen
Arkeologian laboratorio
Oulun yliopisto
2021

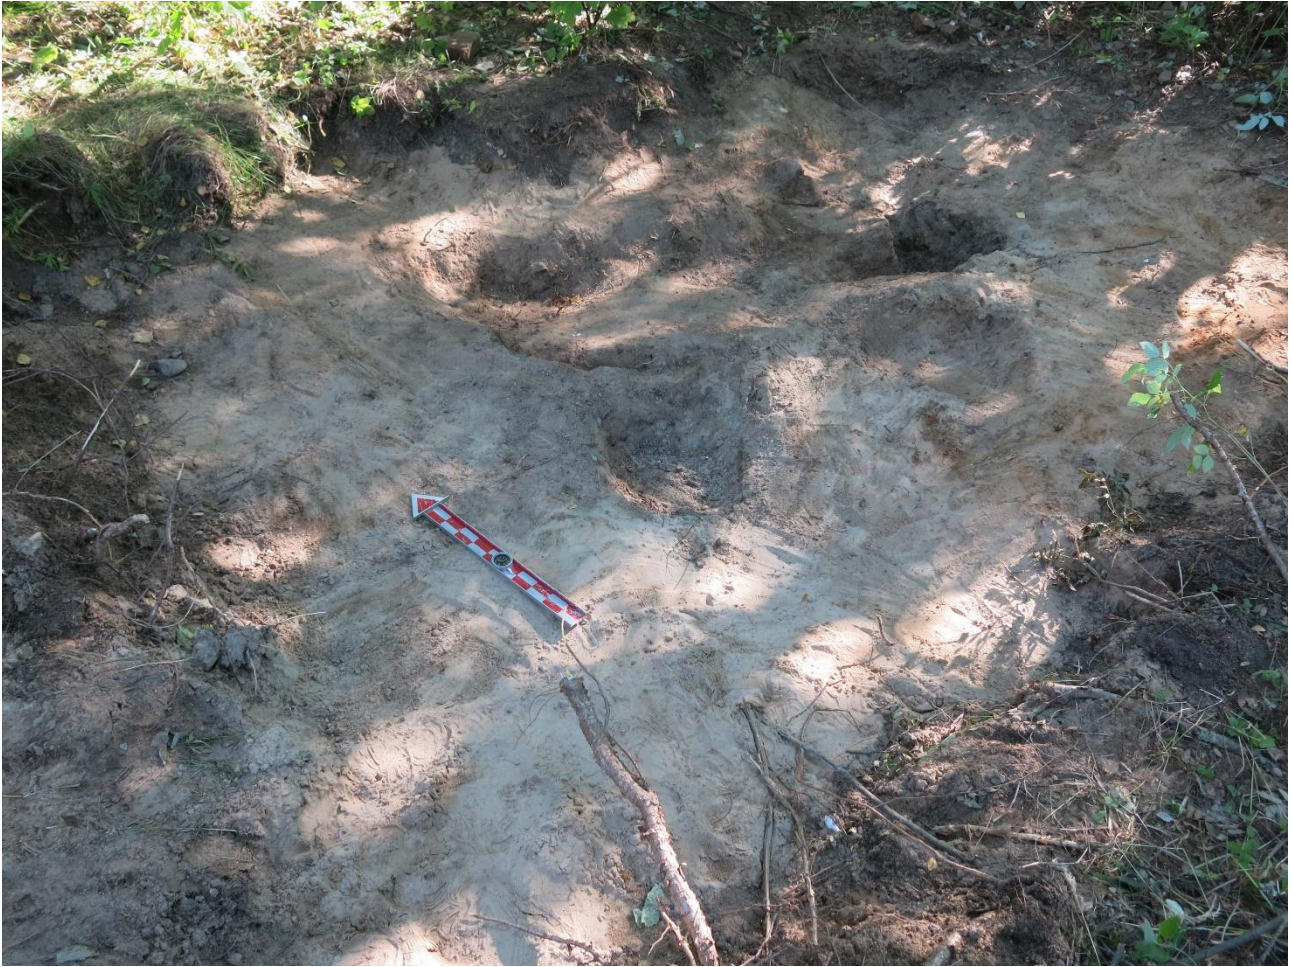
Kuva 7. "Huussi 1" kuvattuna koilliseen päin (kuva numero 30, Oulun yliopisto, ark. lab.).

Vuonna 2020 tehtyjen kartta-asemointien perusteella yritettiin kaivausten ensimmäisinä päivinä paikallistaa saksalaisten käymälää alueen länsiosasta (Vaakunakylän vuoden 1942 asemakartassa rakennus nro 12). Kaivinkoneella avattiin noin 10 m² laajuinen alue, ”huussi 1” vuoden 2020 tutkimuksissa avatun jätekuopan luoteispuolelle (liitekartta 2). Käymälän sijaan esille saatiin viisi pientä kuopannetta, jotka oli kaivettu pohjamaahan ja täytetty sota-aikaa uudemmallalla, määrältään vähäisellä jätemateriaalilla (kuva 7). Kuoppien halkaisija oli noin 40–50 cm ja syvyys noin 15–25 cm, joten ne tulkittiin jätekuoppien sijaan jonkinlaisiksi jätekeskittymiksi. Kuopille ei annettu omia järjestysnumeroita.

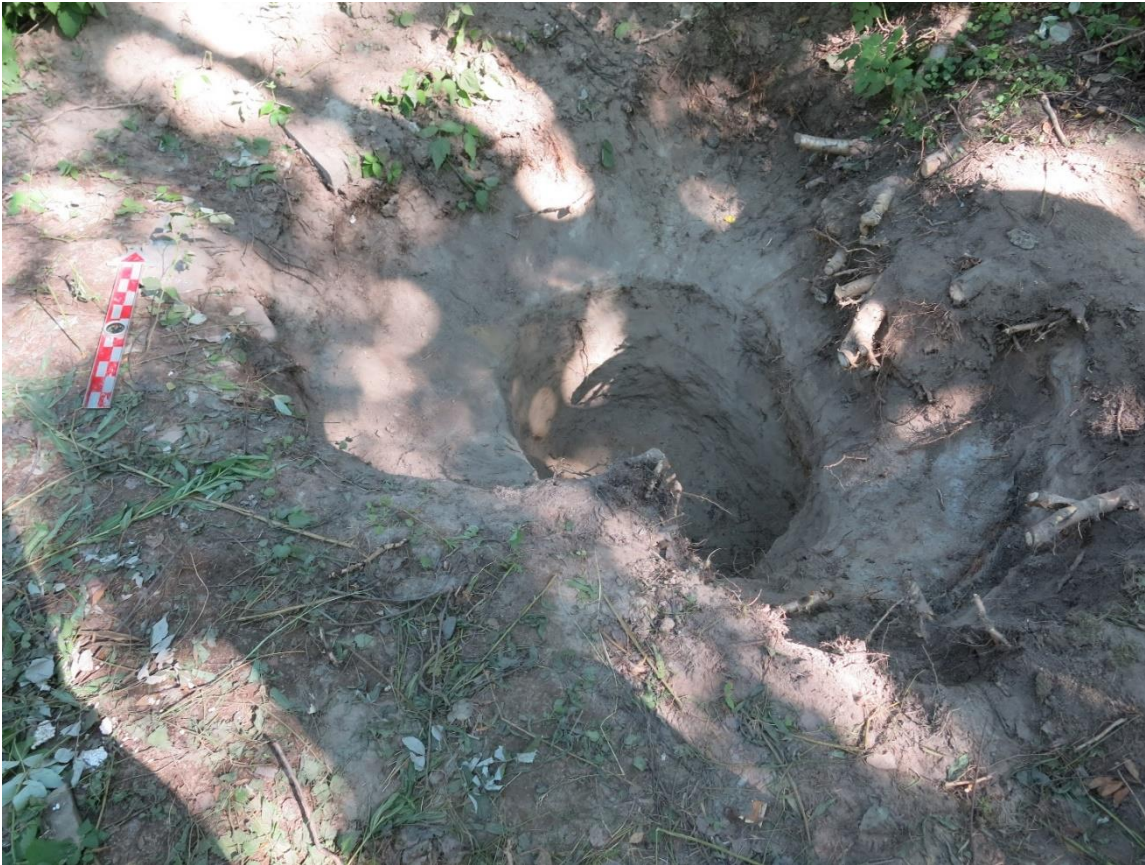
Kuva 8. Vuoden 2020 kuoppa pohjaan kaivettuna (kuva numero 51, Oulun yo, ark.lab.).

Kuopan halkaisija oli noin kolme metriä (\varnothing 3 m) ja syvyys noin 100 cm (kuva 8). Vuoden 2020 tutkimuksissa todettiin kuopan täytön pintaosissa olevan runsaasti 1970- ja 1980-luvulle ajoittuvaa jätemateriaalia sekä rakennusjätettä, kuten kattuhuopaa, styroksia, erilaisia eristysmateriaaleja sekä kaksi betonipalkkia, joiden koko oli 25 x 25 x 40 cm.¹⁷ Kuopan maa-aines

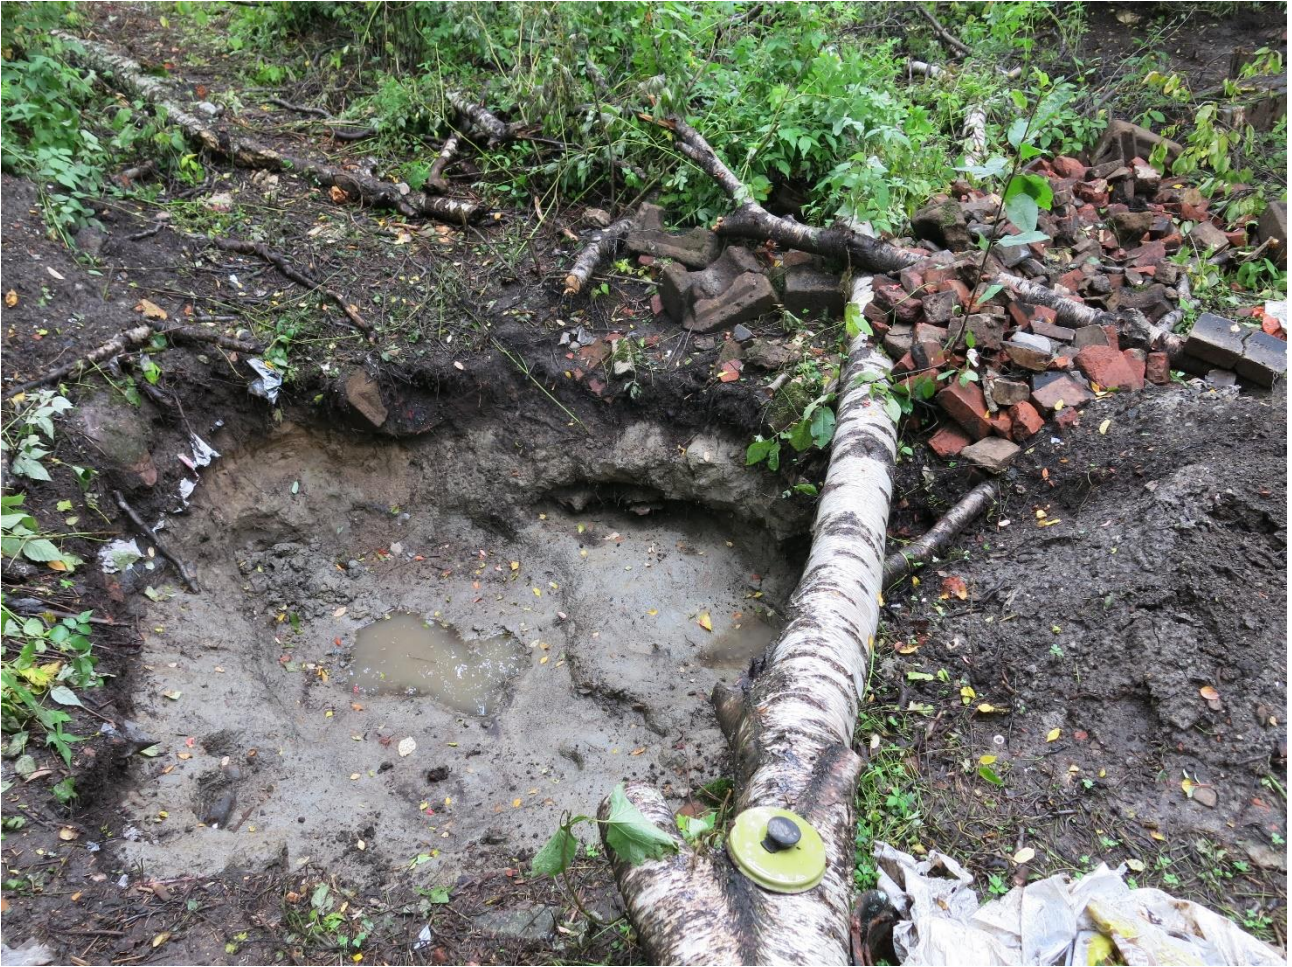
Kuva 9. Jätekuoppa 6 pohjaan kaivettuna sekä täytön tiilimateriaalia (kuva numero 187, Oulun yo, ark.lab.).

Kuopat 6, 7 ja 8 havaittiin selkeinä, suurina painanteina Vaakunakylän pohjoisosasta, Hietasaarentien puoleisesta osasta (karttaliite 1). Kuoppa 6 oli näistä kooltaan suurin, halkaisijaltaan peräti 2,5 metriä. Kuopan täytössä oli erityisen runsaasti tiiltä, joka lienee heitetty jätekuoppaan alueen parakkien purun yhteydessä (kuva 9). Kuopan koillispuolelta löydettiin parakin perustusten jäännökset (ks. alaluku 4.2.1 parakin pohja), joten jätekuoppa 6, kuten myös kuopat 7–8, lienee täytetty kyseisen parakin asukkaiden arjessa syntyneellä talousjätteellä. Löydetty jätemateriaali koostui pääosin 70–80-luvuille ajoittuvista elintarvikepakkauksista ja muusta käyttötavarasta. Yhdessä voipurkin kannessa oli parasta ennen -päiväys vuodelle 1987, joten jätekuopan viereinen parakki on ollut viimeisten purettujen joukossa. Kuopasta löytyi useita lelujen kappaleita, kuten nukkeja, legopalikoita ja pikkuautojen osia. Kuoppa 6:sta otettiin maanäyte täytemaasta läheltä kuopan pohjaa.

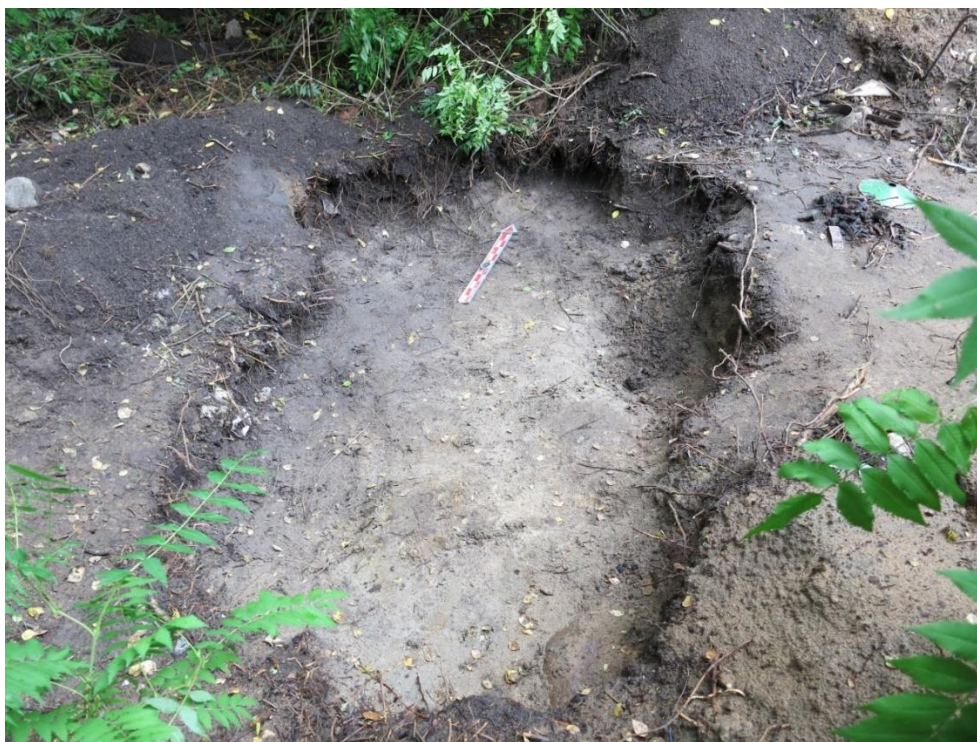
Kuva 10. Kuoppa 10 pohjaan kaivettuna (kuvannumero 160, Oulun yo, ark.lab.).

Kuopan koko oli noin 3 x 1,9 metriä (kuva 10). Tästä kuopasta tuli kaivausten ensimmäiset saksalaisiin liittyvät löydöt, kuten 6 kiväärin hylsyä, joista kolme oli suomalaisvalmisteisia ja kolme saksalaisvalmisteisia, sekä hiiltyneitä palasia saksankielisen kirjan tai lehden sivuista. Lisäksi löydettiin muun muassa saksalaisen sotilasuniformun nappi, armeijan ruokapakki sekä saksan armeijan käyttämän taskulampun lasikupu. Kuopan 10 esineet edustivat selkeästi kaivausten vanhinta löytömateriaalia. Kuopasta 10 löytyi kuitenkin myös uudempaa

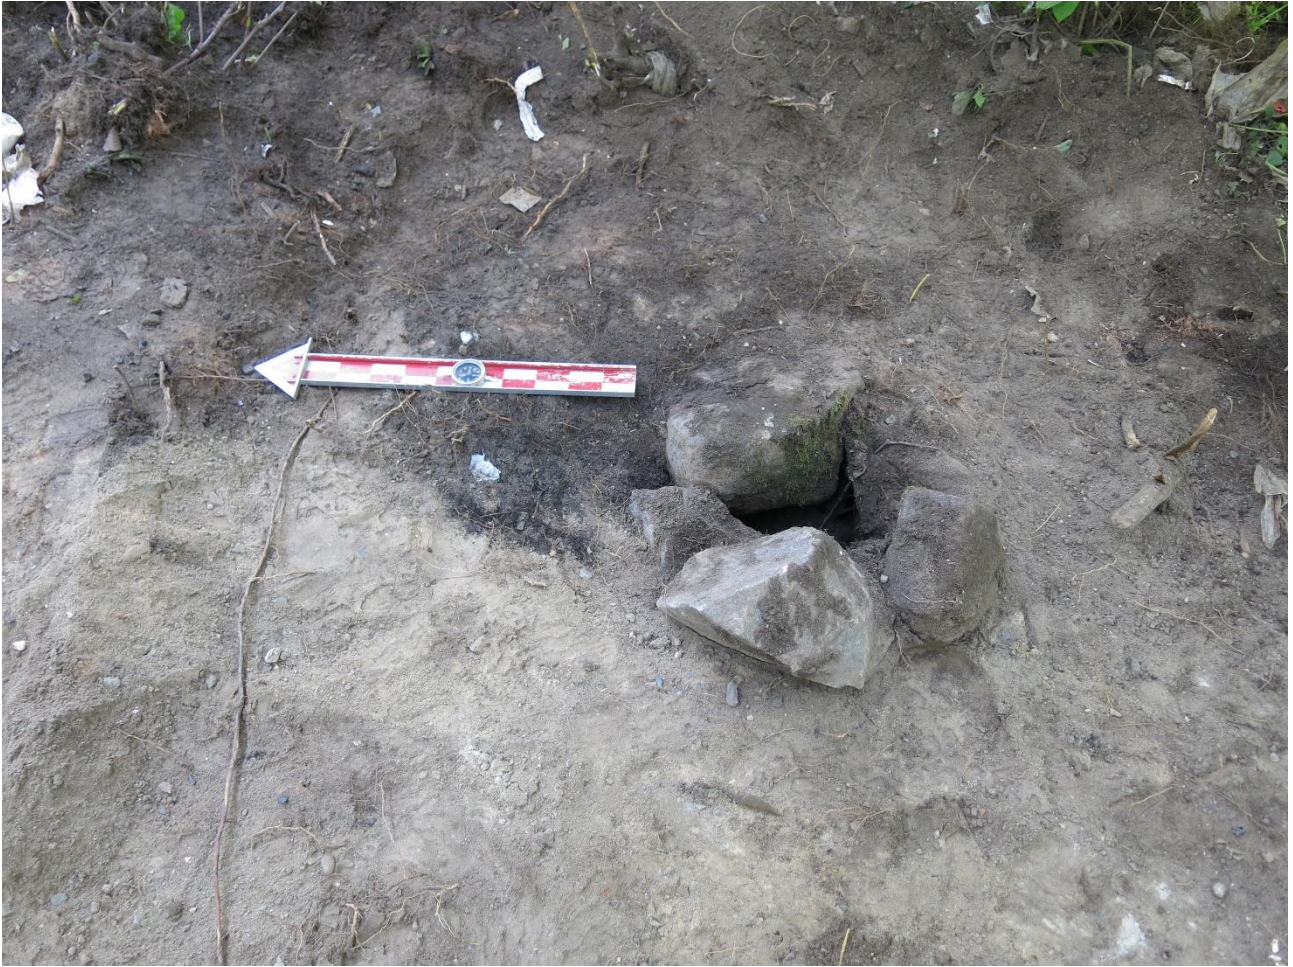
Kuva 11. Kivikuoppa pintapuhdistuksen jälkeen (kuva numero 104, Oulun yo, ark.lab.).

Kivikuopaksi nimetty ilmiö sijoittui jätekuopan 11 läheisyyteen Vaakunakylän Hartaanselän puoleiselle alueelle rannan tuntumaan kaivausalue 2:lle (karttaliitteet 1 ja 2). Paikalla näkyi maan pinnalle rykelmä kiviä, mikä herätti ajatuksen mahdollisesta kivrakenteesta. Vuoden 1942 asemakaavan perusteella tällä kohtaa olisi pitänyt sijaita ruokakellari (saks. *keller für küche*) nro 27. Maata poistettiin koneellisesti laajalta alueelta kivien ympäriltä (karttaliite 2, kaivausalue 2), mutta jo maanpinnalle havaittujen kivien lisäksi muita rakenteita ei tullut esille. Kivikohdan kaivamista jatkettiin käsin. Paikalle hahmottui pieni, reunoiltaan kivetty kuoppa (kuva 11). Kuopassa oli kivien lisäksi sekalaista maa-ainesta ja modernia muovijätettä, kuten yksi 60-luvulle ajoittuva lääkepurkki.

Kivikuoppa toi mieleen kivetyn paalunpaikan, kun taas kuopan jätemateriaali viittasi jätekuoppaan. Toistaiseksi kuopan luonne on avoin.

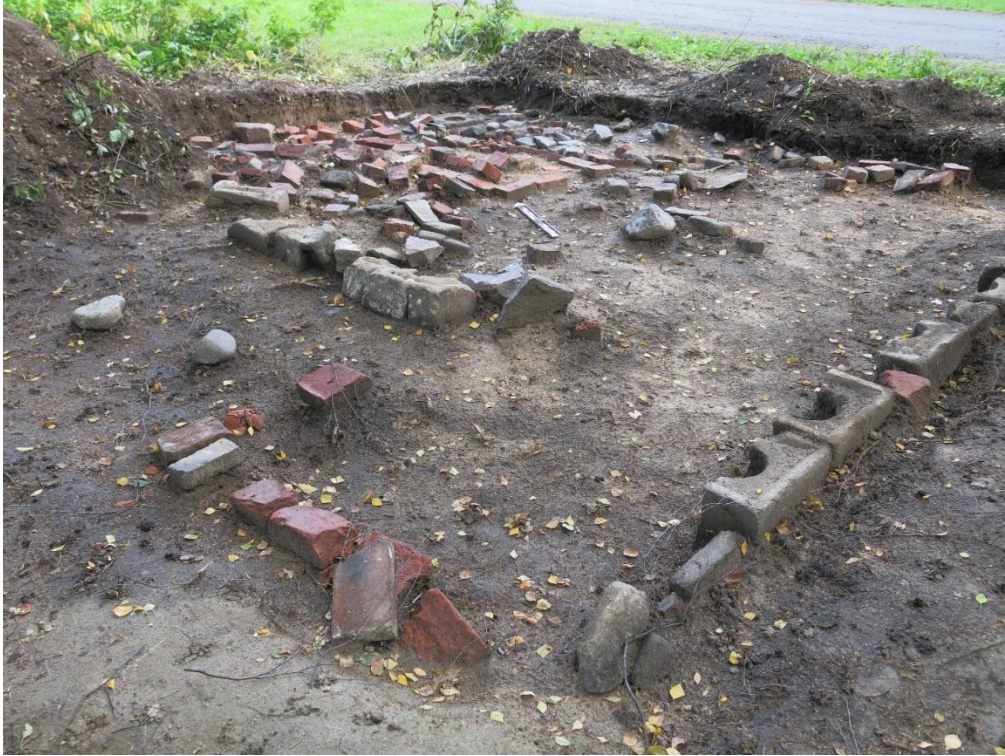
Kuva 12. Yleiskuva parakista. Kuisti ja rakennusmateriaalina käytetyt piippuelementit etualalla (kuva numero 256, Oulun yo, ark.lab.).

Parakin pohjaksi nimetty rakenne tuli esiin kaivinkoneella Vaakunakylän pohjoisosasta, Hietasaarentien puoleisesta osasta jätekuopan 6 läheisyydestä (karttaliite 2). Parakin pohja ei erottunut maanpinnalle millään lailla, mutta koneella kaivettaessa alkoi esille tulla tiilisiä rakenteita. Kaivamista jatkettiin tästä eteenpäin käsin. Rakenne, eli parakin perustus, muodostui tiilestä, kivistä ja saksan armeijan käyttämien piippuelementtien puolikkaista. Parakin pohjan koko oli noin 4,8 x 5,5 metriä, ja siihen liittyi kapeahko, metrin mittainen kuisti parakin länsipuolella (kuva 12).

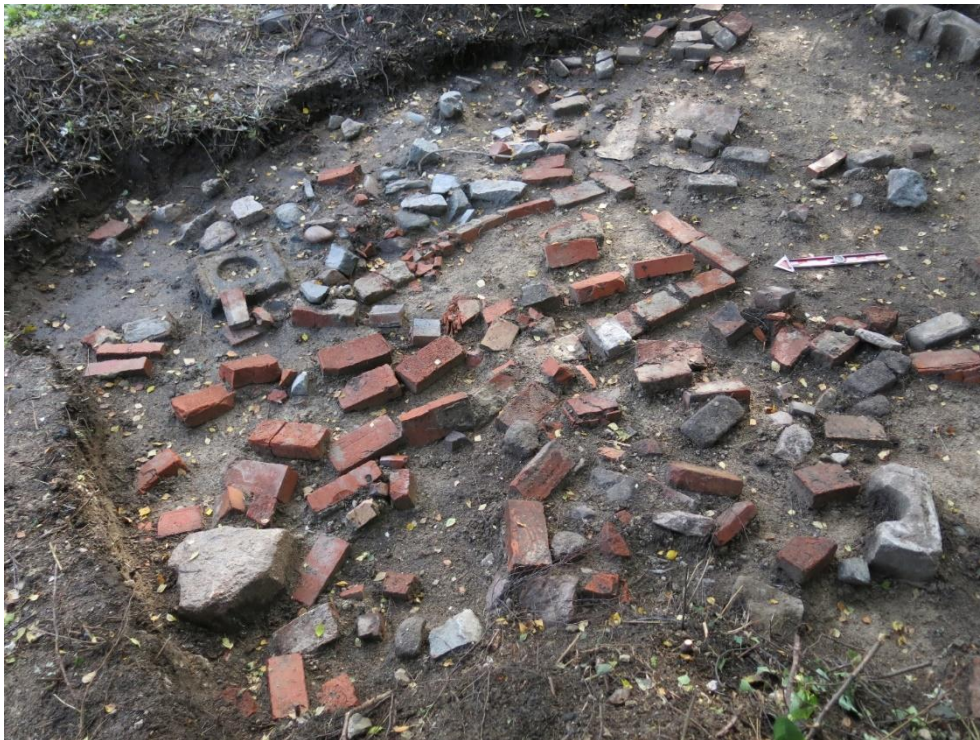
Kuva 13. Tulisijan paikka parakkirakenteen sisällä (kuva numero 247, Oulun yo, ark.lab.).

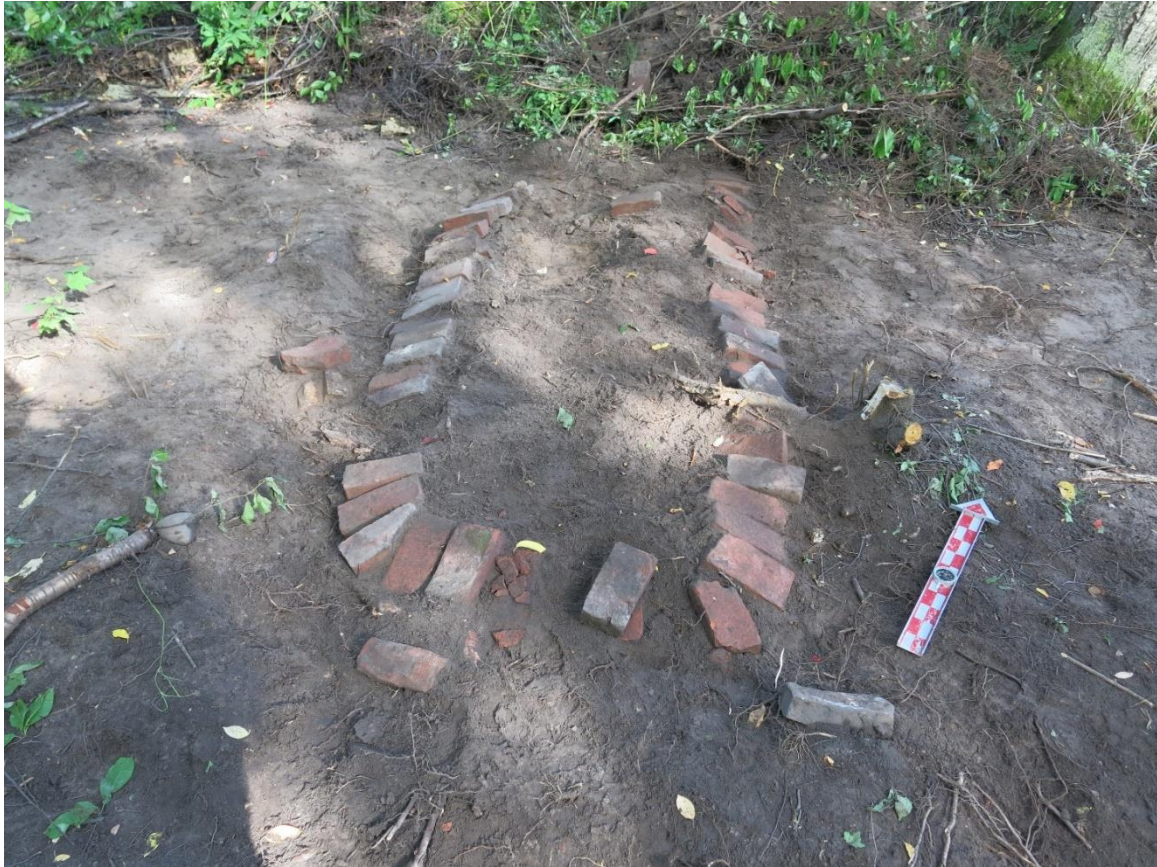
Kuva 14. Kukkapenkki parakin vieressä (kuva numero 125, Oulun yo, ark.lab.).

Parakin pohjan länsipuolelta tuli esille tiilirakenne, joka nimettiin aluksi tulisijaksi, mutta vaihdettiin myöhemmin kukkapenkiksi (karttaliite 2). Rakenne on todennäköisesti alueen somistukseen tarkoitettu piharakenne, joka muodostui soikeasta, hiekkaiseen multamaahan ladotusta tiilikehästä, jonka sisäpuolella oli multaa (kuva 14). Tiilirakenne oli kooltaan 1,2 x 2,8 metriä. Rakenteen itäreunalta, aivan tiilikehän vierestä tuli esiin kaksi ampumatonta, valtion asetetaan tuotantoa olevaa kiväärin patruunaa, jotka oli upotettu maahan pystyasennossa. Syy patruunoiden sijaintiin kukkapenkin reunassa jäi mysteeriksi. Koska luodit olivat ampumattomia, niistä soitettiin hätäkeskukseen. Hätäkeskus hälytti paikalle poliisipartion, joka haki vaaralliseksi todetut ammuksiset pois hävittääkseen ne valvotuissa oloissa.

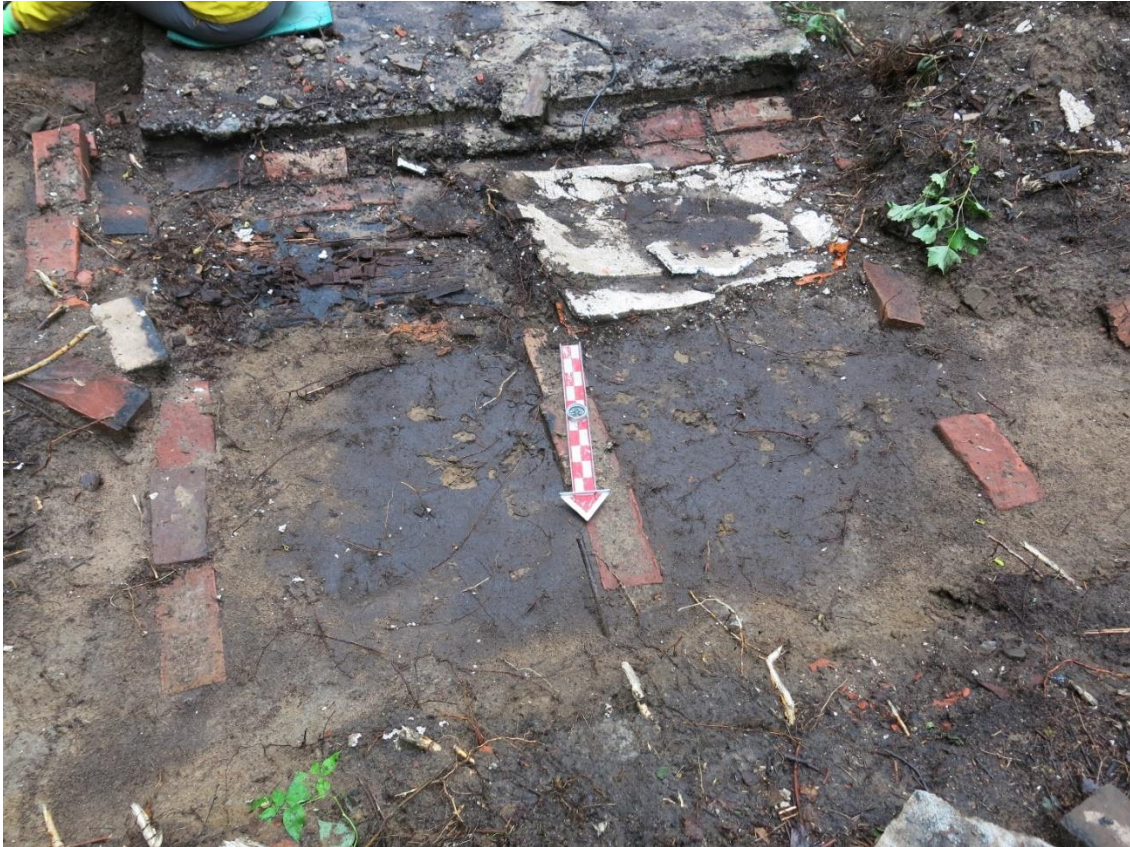
Kuva 15. Betonilaatan pohjoispuolella oli tili- ja puurakenteita, joiden päällä oli tervapaperia, styroksia ja muovia (kuva numero 71, Oulun yo, ark.lab.).

Vuoden 2020 kuopan viereen kohtaan, jossa näkyi maanpinnalle painauma ja tiiltä, päätettiin avata koneellisesti kaivausalue (karttaliite 2). Paikassa ajateltiin olevan saksalaisten toisen käymälän jäännös, joten kaivausalue nimettiin aluksi ”huussi 2”:ksi. Kaivinkoneella kaivettaessa paljastui neliönmallinen betonilaatta kooltaan 2,1 x 2,15 metriä, jota kiersi ladotut tiilireunukset. Lisäksi betonilaatan pohjoispuolelle oli ladottu tiiltä, jonka päällä oli puuta, tervapaperia ja näiden päällä styroksia ja muovia erityksenä (kuva 15). Rakenteen kaakkoisnurkassa oli betonipalkki, joka oli ulkonäöltään identtinen vuoden 2020 jätekuopasta löydettyjen kahden palkin kanssa. Betonipalkit ovat tulkittavissa rakennuksen nurkkapalkeiksi.

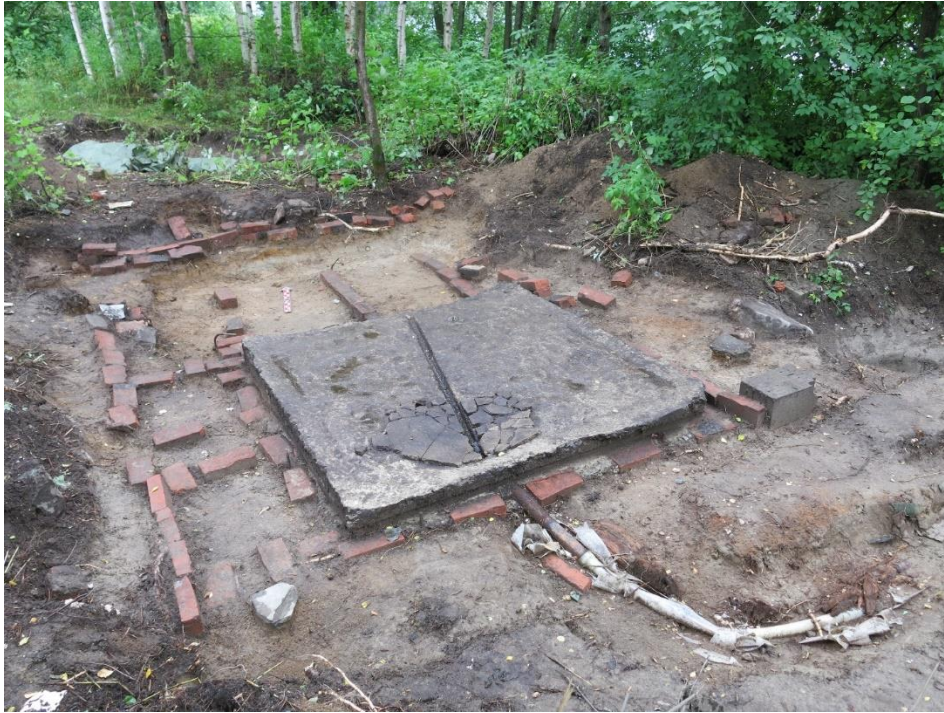
Kuva 16. Yleiskuva pesulaparakin jäännöksistä. Keskellä betonilaattaa kulkee vesikouru, jonka ulostuloon on asennettu rautaputki ja myöhemmin muoviputki (kuva numero 163, Oulun yo, ark.lab.).

Kourun ulostulossa, rakenteen eteläpäässä sijaitsi rautaputki, jota oli jatkettu pitkällä, maan sisään kaivetulla muovisella putkella. Muovinen poistoputki oli eristetty kattohuovalla, puulla ja muovilla. Myöhemmin rakennukselle tehtyjen muokkausten perusteella parakkia on käytetty samankaltaisena märkätilana sodan jälkeenkin. Kaivauksilla vierailleen entisen Vaakunakyläläisen muistin mukaan paikalla oli sijainnut saunan vielä aivan alueen loppuaikoina. On mahdollista, että entinen pesula on muutettu myöhemmin saunaksi, vaikkakin sodan jälkeisten asukkaiden tiedetään rakentaneen myös kokonaan uusia saunoja alueelle. Vuoden 1942 asemakaavan mukaan saksalaisten sauna sijaitsi kuitenkin Vaakunakylän alueen eteläosassa parakissa nro 22.

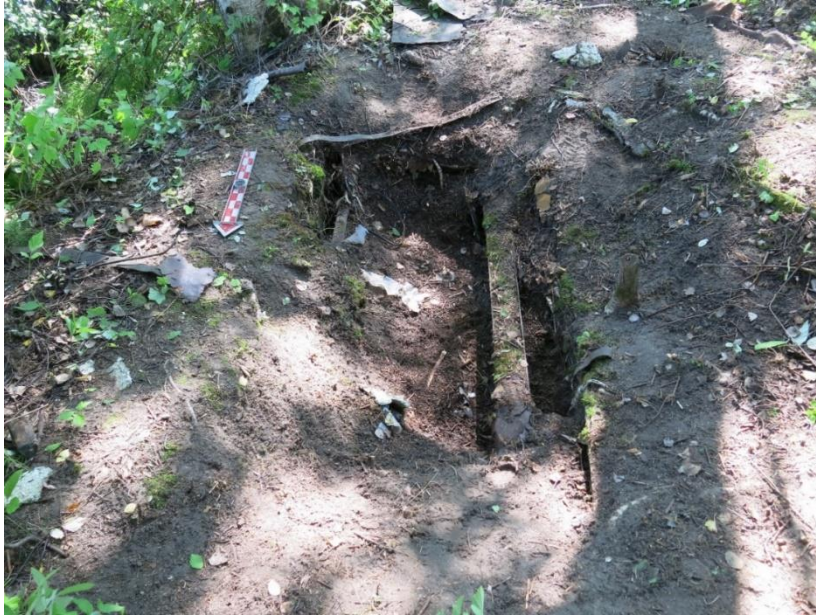
Kuva 17. Metallikuoppa pintapuhdistuksen jälkeen. Rakenteen pinnassa näkyvät kaksi uusiokäytettyä rataakiskoa (kuva numero 41, Oulun yo, ark.lab.).

Vuoden 2020 inventoinnissa havaittiin Vaakunakylän Hartaanselän rantatörmän alueella metallirakenteita sisältänyt kuoppajäännös (kuva 17), jota arveltiin jo tuolloin Vaakunakylän vuoden 2020 asemakartan perusteella saksalaisten käymäläksi (saks. *latrine*) eli rakenteeksi nro 20.²¹ Rakenne vaikutti kuitenkin maanpinnalle näkyvien jäännösten perusteella liian raskastekoiselta ja

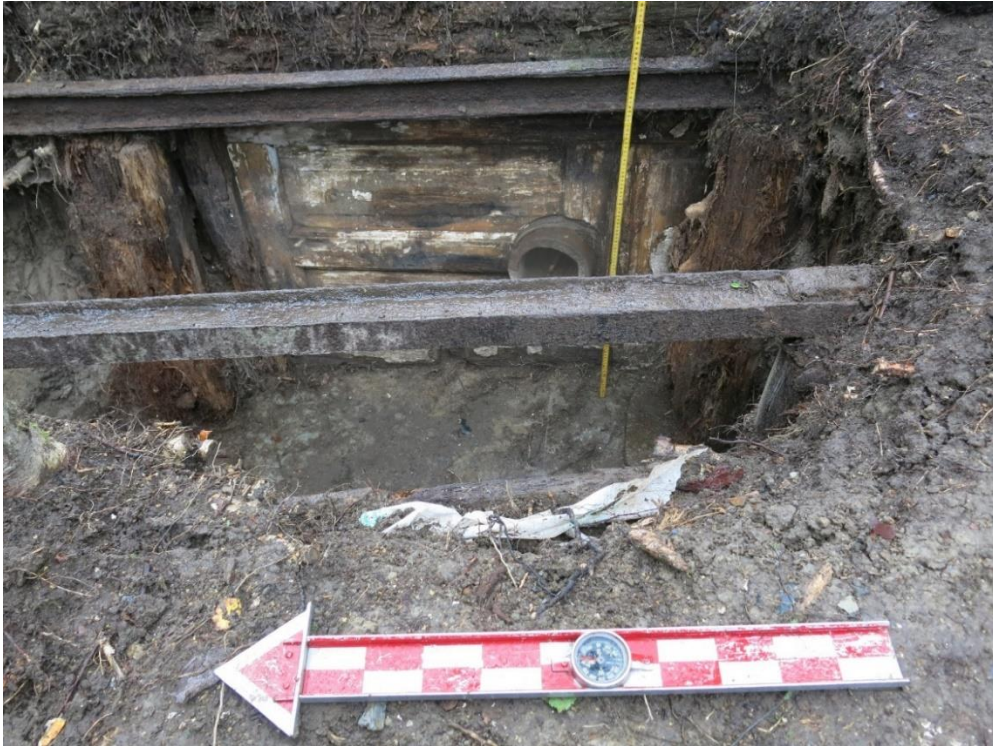
Kuva 18. Latriinirakenne pohjaan kaivettuna. Sodan jälkeen saostuskaivona toimineen käymälän itäseinämän, jota on vahvistettu ovella, lävistää betoninen putki, jonka kautta sinne johdetut vedet valuiivat rantatörmää pitkin jokisuistoon. Puisten pystypaalujen päälle on asetettu metallikiskot, joiden tarkoitus rakenteessa jäi avoimeksi. (Kuva numero 204, Oulun yo, ark.lab.).

Rakenteen esille kaivettu koko oli 1 x 2,2 m ja syvyys oli noin 1,2 m. Rakenteesta oli vaikea hahmottaa, mitkä osat kuuluivat sen alkuperäiseen muotoon. Rakenteen itä- ja länsiseinämiä oli myöhemmässä vaiheessa vahvistettu puisilla ns. peiliovilla, joissa toisessa oli jäljellä lukkomekanismi ja avaimen hela. Oven irronnut ripa löytyi kuopan täyttömaasta. Ovet oli eristetty maaseinistä muovilla. Seinissä oli eristeenä käytetty myös styroksia ja eristevillaa. Rakenteen nurkissa oli jykevät puupaalut, jotka oli pystytetty laakeiden kivien ja tiilien varaan. Paalujen varassa lepäsi kaksi kappaletta rataakiskoja, joiden funktio rakenteessa ei selvinnyt tutkimuksissa (kuva 18).

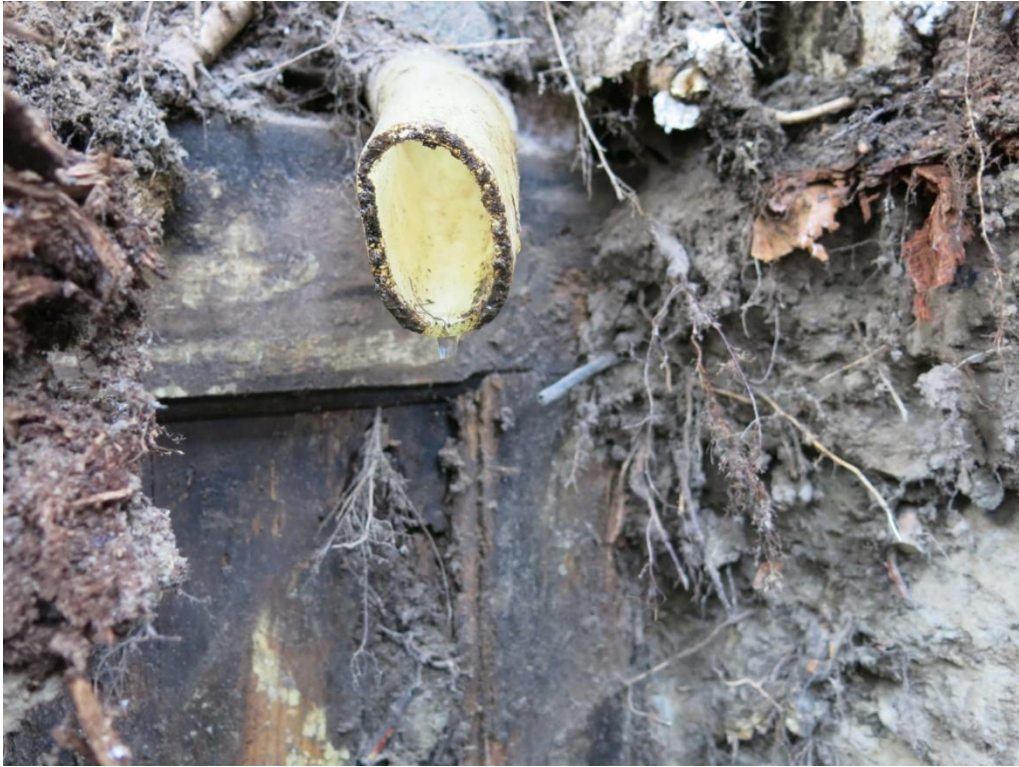
Kuva 19. Pesulaparakin muovinen poistoputki oli johdettu latriinin sisäpuolelle (kuva numero 215, Oulun yo, ark.lab.).

Lisäksi pesulaparakin muovisen vesiputken todettiin laskevan suoraan rakenteen sisäpuolelle (kuva 19). Vastaavasti rakenteen rannanpuoleisen seinämän lävisti myöhemmin asennettu ja eristein vuorattu betoniputki, joka tuli ulos rantatörmästä. Rakenteen alkuperäistä funktiota käymälänä epäiltiin pitkään, koska rakenne vaikutti sellaiseksi epätyypilliseltä. Käymäläfunktiolle saatiin kuitenkin varmistus, sillä aivan rakenteen pohjalta paljastui maksimissaan 5 cm paksuinen kerros hienoisesti ulosteelta haisevaa tummaa, likaista savi- ja multamaata. Kerroksesta otettiin maanäyte. Koska kerros oli näin ohut, on rakenteen sisäpuolella todennäköisesti sijainnut jonkinlaiset keruuastiat, kuten esimerkiksi tynnyrit, joihin uloste on kerätty. Tynnyreiden täytyttyä ne on tyhjennetty, jolloin rakenteen sisäpuoli ei ole päässyt täyttymään ulostemassalla. Rakenteen pohjalla ollut ohut kerros lienee syntynyt tynnyreiden ylivuodon seurauksena. Latriinin pohjan likaisen savimaakerroksen lisäksi maanäyte otettiin rakenteen seinämästä.

Sodan jälkeisten muokkausten perusteella rakenne ei siis ole toiminut käymälänä elinkaarensa loppuun saakka. Koska pesulaparakin poistovesiputki oli johdettu rakenteeseen ja rakenteeseen oli lisätty veden betoninen ulostuloputki, voidaan käymälä tulkita muutetun jonkinlaiseksi alkeelliseksi harmaan veden eli kotitaloudessa syntyvien jätevesien saostuskaivoksi. Kaivoon on kerätty pesulaparakissa syntyneet pesuvedet, josta ne on edelleen johdettu Oulujokeen. Tulkintaa näyttäisi tukevan käymälän täyttömaasta löydetty Itä-saksassa valmistetun vaatteen pesulappu. Pesulapun löytyminen vahvistaa myös tulkintaa siitä, että pesulaparakki on pysynyt vaatteiden pesupaikkana myös sodan jälkeisellä ajalla.
