Maaperän PAH- pilaantuneisuuden tar- kentavat tutkimukset

- *Hietasaari, Oulu*
- *101012637, 4.10.2019*

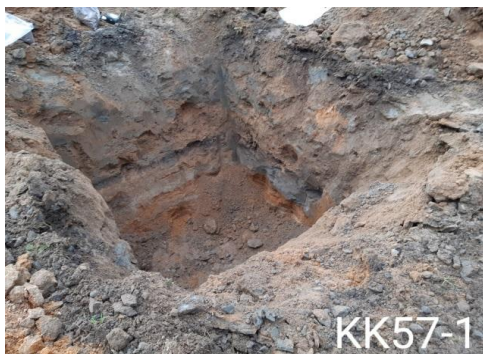
0,0-0,2 Si, hk 0,2-0,8 Sr 0,8-0,9 Hm, hk 0,9-1,5 Hk 1,5 Hk	0 0 0 0 0	PAH PAH	Tuhkaa/tumma kerros
KK57-2 ETRS-GK26 N: 7214454.628 E: 26473634.223

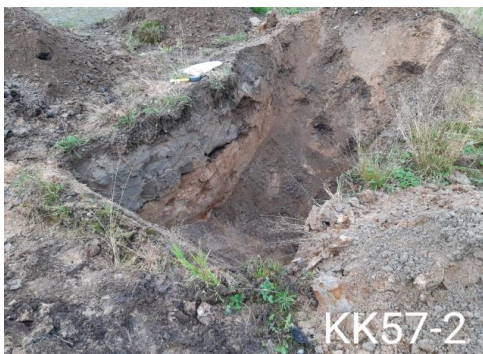
0,0-0,2 Hm, sr 0,2-0,7 Si, hk 0,7-0,8 Hm 0,8-1,5 Hk 1,5 Hk	0 0 0 0 0	PAH PAH	hm ja tuhkaa

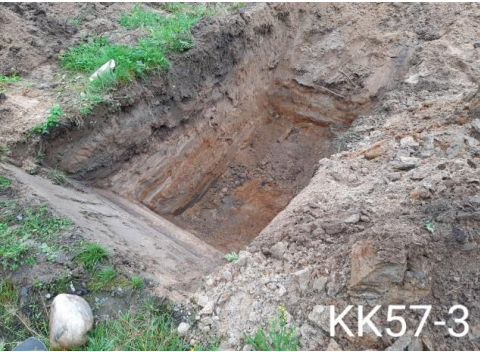
Pistetunnus KK57-3		Maaperän kerrosjärjestys ja näytteiden ottotasot	Havainnot näytteistä Hajuhavainnot: 0= ei hajua - 3=voimakas hajua		
Sijaintitiedot N: 7214430.187 E: 26473661.959	ETRS-GK26	Syvyys [m] Maalaji	Haju	Laboratorio- analyysi	Havainnot

0,0-0,2 Hm, sr	0	PAH	
		0,2-0,5 Hk	0		
		0,5-0,7 Hm	0		
		0,7-1,6 Hk	0		
		1,6 Hk	0

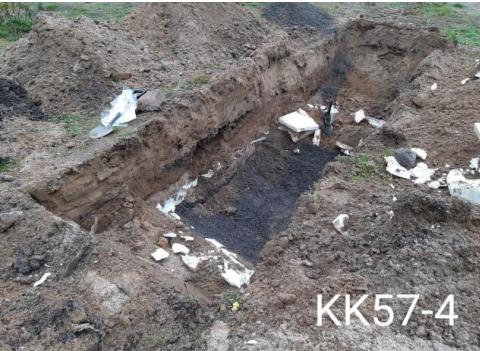
Pistetunnus KK57-4		Maaperän kerrosjärjestys ja näytteiden ottotasot	Havainnot näytteistä Hajuhavainnot: 0= ei hajua - 3=voimakas hajua		
Sijaintitiedot N: 7214403.646 E: 26473650.269	ETRS-GK26	Syvyys [m] Maalaji	Haju	Laboratorio- analyysi	Havainnot

Koekuopassa KK57-4 havaittiin mursketta tasolla 1,0–1,3 m. Ko. kuopassa esiintyi 0,8-1,0 tasolla styroksia ja 0,4-0,5 m syvyydellä tuhkaa, lasivillaa ja tiiliä. Tuhkaa havaittiin myös koekuopissa KK57-1 tasolla 0,8-0,9 m ja KK57-2 (0,7-0,8 m).

0,0-0,4 Hm, hk	0	PAH	tuhka, lasivilla, tiiliä 0,8-1,0 tasolla styrokseksi
		0,4-0,5 Hm, hk	0		
		0,5-0,8 Sr	0		
		1,0-1,3 Murske	0		
		1,3 Hk	0

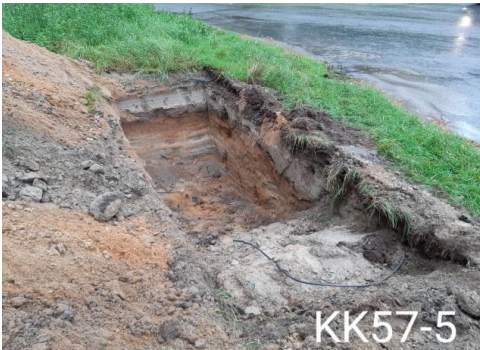
Pistetunnus KK57-5		Maaperän kerrosjärjestys ja näytteiden ottotasot	Havainnot näytteistä Hajuhavainnot: 0= ei hajua - 3=voimakas hajua		
Sijaintitiedot N: 7214430.735 E: 26473612.758	ETRS-GK26	Syvyys [m] Maalaji	Haju	Laboratorio- analyysi	Havainnot

0,0-0,2 Hm	0	PAH	
		0,2-0,4 Hk	0		
		0,4-0,6 Hm	0		
		0,6-1,5 Hk	0		
		1,5 Hk	0

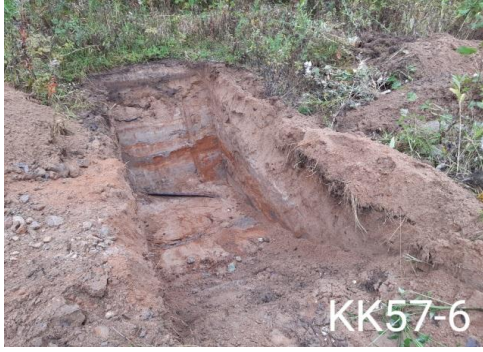
Pistetunnus KK57-6	Maaperän kerrosjärjestys ja näytteiden ottotasot	Havainnot näytteistä Hajuhavainnot: 0= ei hajua - 3=voimakas haju		
Sijaintitiedot ETRS-GK26 N: 7214475.501 E: 26473631.721	Syvyys [m] Maalaji	Haju	Laboratorio- analyysi	Havainnot

0,0-0,4 Hm, hk	0	PAH	
	0,4-1,5 Hk	0		
	1,5 Hk	0

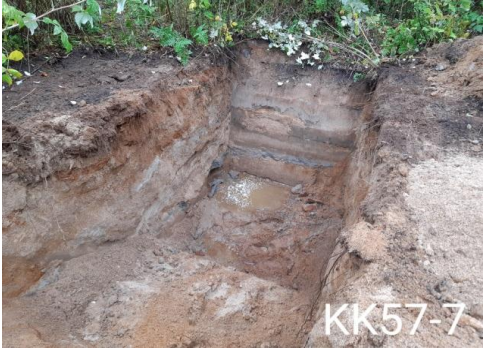
Pistetunnus KK57-7	Maaperän kerrosjärjestys ja näytteiden ottotasot	Havainnot näytteistä Hajuhavainnot: 0= ei hajua - 3=voimakas haju		
Sijaintitiedot ETRS-GK26 N: 7214396.351 E: 26473667.783	Syvyys [m] Maalaji	Haju	Laboratorio- analyysi	Havainnot

Pohjavesi oli koekuopassa KK57-7 tasolla 1,4 m. Vesinäytteitä ei otettu.

0,0-0,1 Hm, hk	0	PAH	Pohjavesi 1,4m tasolla
	0,1-1,4 Hk	0		
	1,4 Hk	0
