Hintanranta

Rakennushistoriaselvitys

19.12.2019

Arkkitehtitoimisto Kanttia2 Oy
Säilynoja Anu ja Teppo Päivi

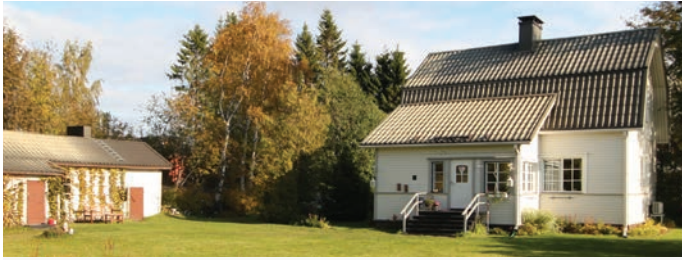
Kohde: Koivuranta
Kiinteistötunnus: 564-404-7-292, 564-404-7-300
Sijainti: Jokivarrenpolku 9
Käyttötarkoitus: asuinrakennus (Rakennettu todennäköisesti huvilakäyttöön.)
Kiinteistön omistaja: Reino ja Maila Ontero
Valmistunut: 1911
Rakennuttajat: toimitusjohtaja G.F. Astrén
Rakentajat: ei tiedossa
Laajuustiedot: tontti: 1350 m², kerros- ja huoneistoala: 90 m² (rakennus- ja huoneistorekisteri)
Muutokset:
1960-luvun tienoilla umpikuistin rakentaminen ja sitä seuranneet pohja- ja porrasmuutokset.
1975 jälkeen nykyisen omistajan toimesta lukuisia pieniä muutoksia pitkin vuosikymmeniä. Rakennuksen muuttaminen pääasiallisesti asuinkäyttöön; katemateriaalin ja räystäiden muutos, ikkunat, sauna yläkertaan, toisen kuistin oven poisto, alakerran lattian uusiminen ja pönttöuunien korvaaminen muuratulla takalla.
Julkisivumateriaalit: Vaaka- ja pystykenntiin jaettu, vaaleaksi maalattu sahaponttilauta, katemateriaalina ennen pakotettu saumapeltikatto, nykyisin tiilikuvioinen vihreä tiiliprofiilipeltikatto. Perustus jälkikäteen ruskeaksi maalattua lohkokiveä.

Kaavatilanne: Tontti on asemakaavassa puistona (P) ja yleiskaavassa virkistysalueena (V)

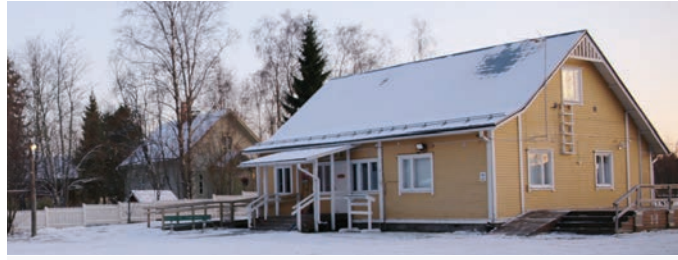
Kohde: Jokirinne ja Kotiranta
Kiinteistötunnus: 564-404-7-45, 564-404-7-61
Sijainti: Jokivarrenpolku 5
Käyttötarkoitus: asukastupa (Rakennettu asuinkäyttöön.)
Kiinteistön omistaja: Oulun kaupungin tilakeskus
Valmistunut: 1928 (rakennus- ja huoneistorekisteri)
Rakennuttajat: Matilda ja Kalle Saarela
Rakentajat: ei tiedossa
Laajuustiedot: 564-404-7-45: tontti 1000 m², kerrosala 100 m² ja huoneistoala 65 m². 564-404-7-61: tontti 500 m², ei rakennuksia (rakennus- ja huoneistorekisteri)
Muutokset: Lukuisia muutoksia eri vuosikymmeninä: 1950-luvulla Saarelat jakoivat talon kahteen huoneistoon; molemmille puolille olohuone ja keittiö sekä makuuhuone. Terassi lämpimäksi tilaksi. Uusi kuisti. Lisäksi: katemateriaalin vaihto, ikkunoiden vaihto, piipun ja tulisijan purku.
2003 jälkeen Hintta-Parkkisenkankaan kiinteistöyhdistyksen uusinut sisäpinnat, rakentanut kaksi wc:tä, avannut salin isoksi koko rakennuksen mittaiseksi tilaksi aukottamalla seiniä. On rakentanut saunan, piharakennukset, terassit, laiturit, valokatokset ja luiskat.

Julkisivumateriaalit: Vaakasuuntainen, keltaiseksi maalattu sahaponttilauta, katemateriaalina ennen huopa ja punainen kolmiorimahuopa, nykyisin sinkitty profiilipeltikatto. Perustus betonia.
Kaavatilanne: Tontti on asemakaavassa siirtolapuutarha-alueetta (RP) ja yleiskaavassa yhdyskuntateknisen huollon alueena (ET).
Muuta tietoa: Tunnetaan Myllyojan asukastupana

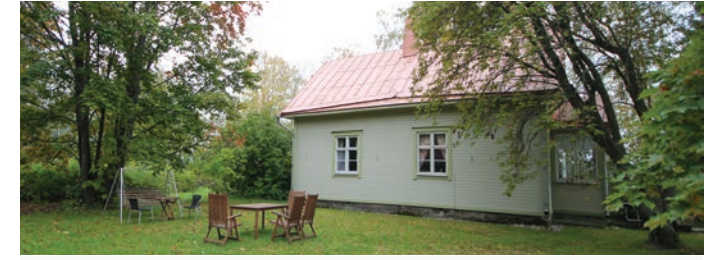
Kohde: Törmälä
Kiinteistötunnus: 564-404-7-44
Sijainti: Jokivarrenpolku 1
Käyttötarkoitus: Vapaa-ajan rakennus (Rakennettu todennäköisesti huvilakäyttöön.)
Kiinteistön omistaja: Hilkka Jussila, Anna-Maija Eskelinen, Pirkko Nevalainen ja Ulla Törmäkangas
Valmistunut: 1930
Rakennuttajat: Wilho ja Martta Lång
Rakentajat: Matti Honkanen ja Heimo Karkusaari
Laajuustiedot: tontti 2340 m², kerrosala 67 m² (huoneistoalasta ei tietoa, rakennus- ja huoneistorekisteri)
Muutokset: ei merkittäviä muutoksia julkisivussa tai tiloissa. Huvilan lattiapinnat on entisoitu n. 2010. Ikkunat on entisoitu, kellari on kunnostettu, sisätiloista tapetit on uusittu tai maalattu ja pinkopahvit kiristetty. Piharakennus on oikaistu. Kesällä 2019 piharakennus on myös maalattu uudestaan.
Julkisivumateriaalit: Vaakasuuntainen, vihreäksi maalattu sahaponttilauta, katemateriaalina alkuperäinen pakotettu, sinkitty ja punaiseksi maalattu saumapeltikatto. Perustus betonia.

Kaavatilanne: Tontti on asemakaavassa siirtolapuutarha-alueetta (RP) ja yleiskaavassa yhdyskuntateknisen huollon alueena (ET).
Muuta tietoa: Omistajat kutsuvat tilaa Villalongiksi

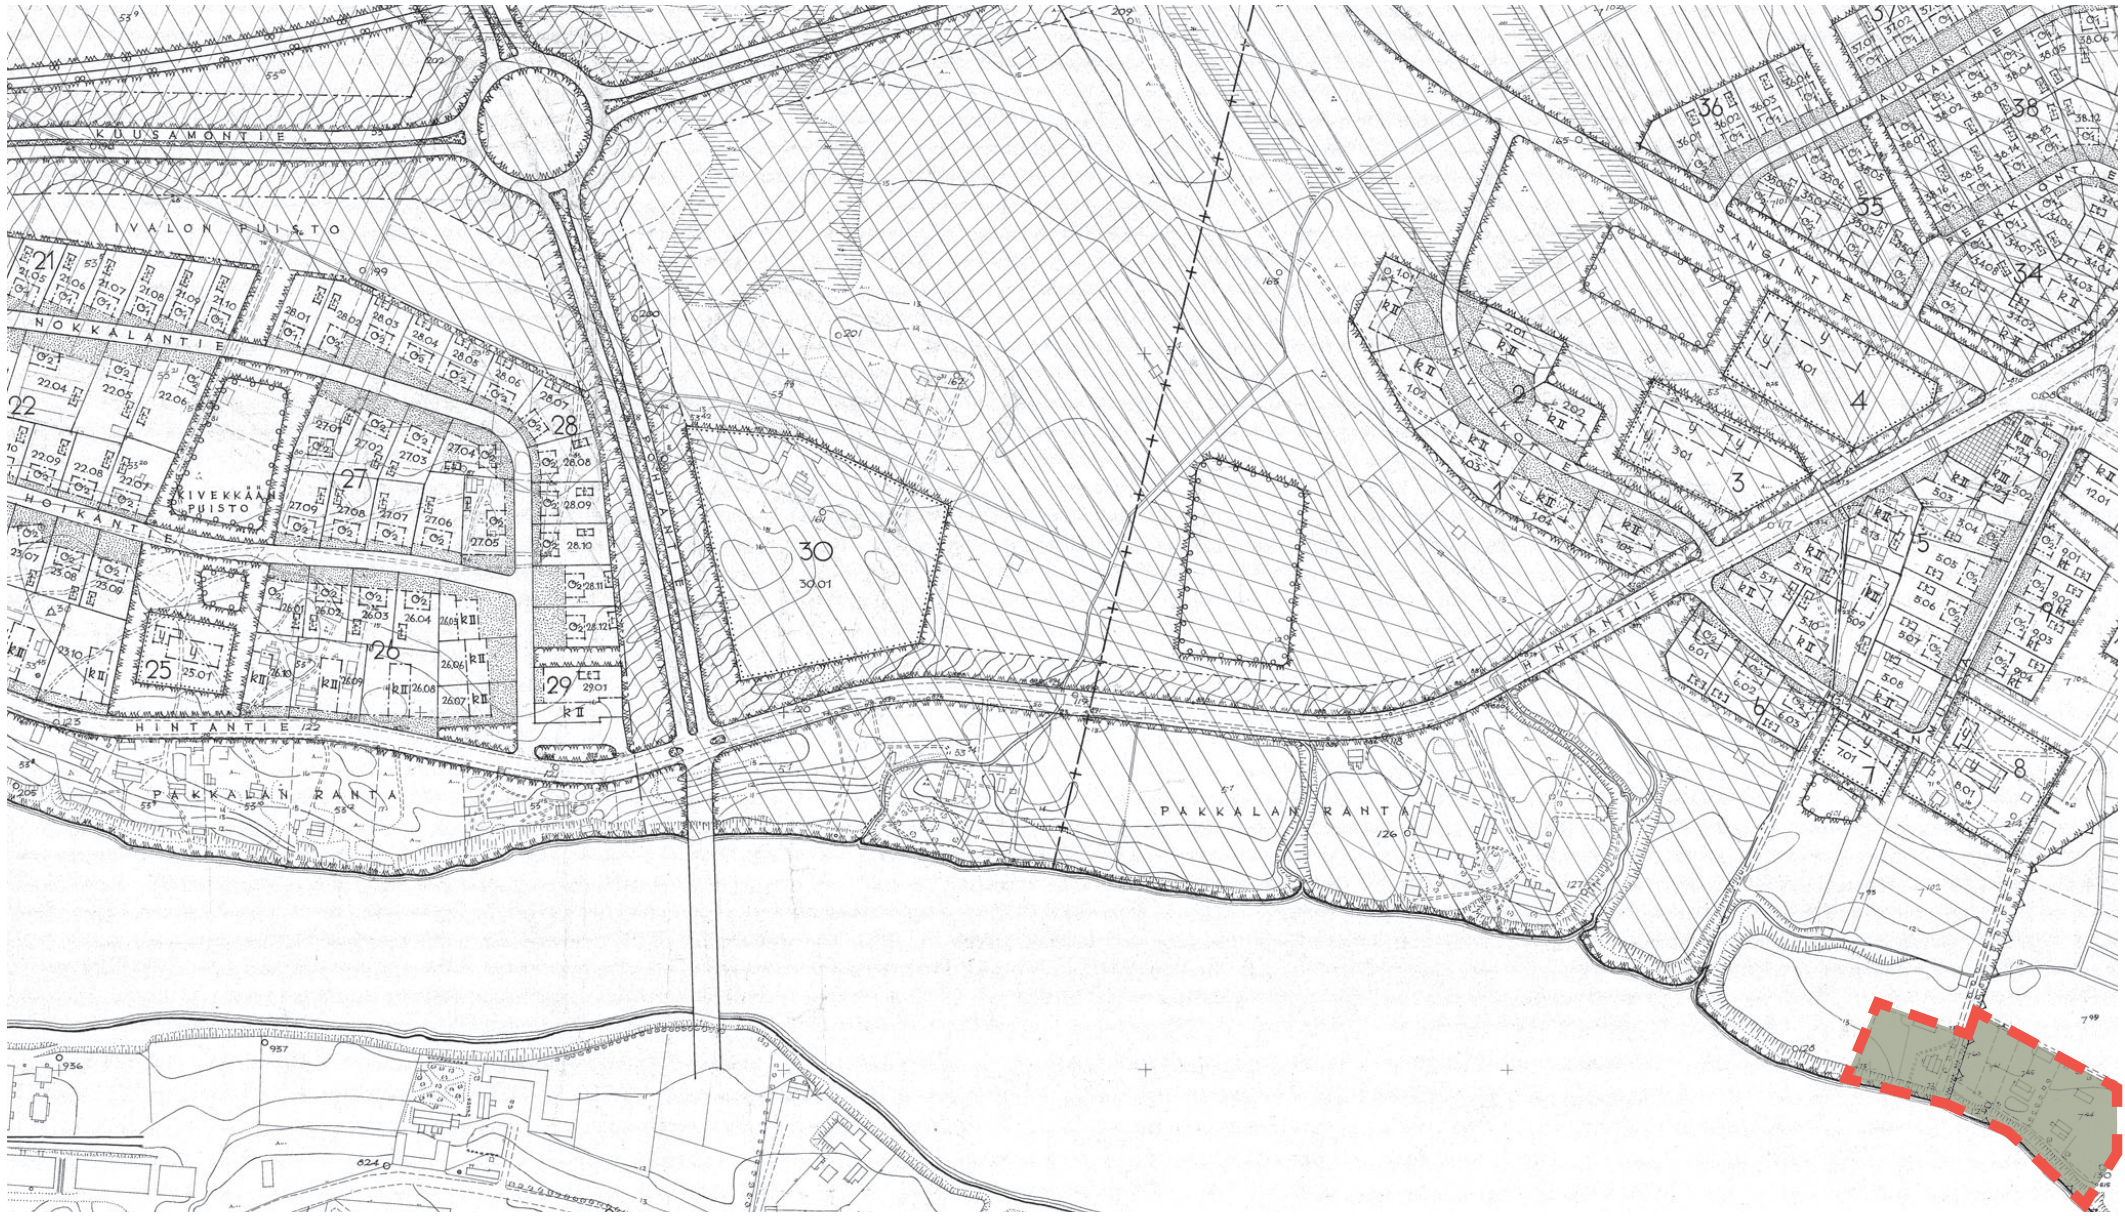
Kuva 33. Kaavakartassa näky ensimmäinen kaavatilanne alueelta ja voimassa oleva kohteen kaava. Korostettuna aluerajaus. Asemakaavan muutuskarttaote 564-64, Taka-Tuiran asemakaava, s. V:5. 2002. Oulun kaupunki, karttapalvelu. 10.10.2019. Kuusamon- ja Tornionteistä tehtiin tontittomia suojavyöhykkeellisiä säteisväyliä, jonka varsille kaavoitettiin jo pyörä- ja jalankulkuväylät. Saman kaavan yhteydessä pohdittiin ja perusteltiin Vaalantien pitämistä kylämäisenä tienä sen sijasta, että se levitettäisiin Parkkisenkankaan ja Hintan kohdalla pikatieksi aina Vaalaan asti. Säteisväylät ja uudet asuinalueet yhdistettiin uudella valtatiellä ja vanhan vesilaitoksen kohdalla joen ylittävällä sillalla (nykyinen moottoritie) Oulun kaupunki, Taka-Tuiran asemakaavaselvostus 564-64.

Tonteilla on voimassa 28.12.1951 vahvistettu Taka-Tuiran asemakaava, jossa Onteron tontti on merkitty puistoalu- eeksi ja Myllyojan asukastuvan tontit sekä Villa Långin tontti on merkitty siirtolapuutarha-alueeksi. Sama vuoden 1951 kaava on ulottunut koko Hintan alueelle. Kaava-alue on jatkunut yli viisi kilometriä pitkänä 1,5-2 kilometriä leveänä Oulujokea myötäilevänä vyöhykkeenä aina enti- sestä Oulujoen kunnan rajasta Tuiran entisen ratapihan länsipäähän asti. Hintanranta on sisällytetty kaavassa alueeseen, jolle on osoitettu siirtolapuutarha- aluetta kerrostaloasukkaiden virkistytymistä varten. Taka-Tuiran asemakaavassa näitä alueita oli osoitettu nimenomaan Hintan kaupunginosaan.¹⁹

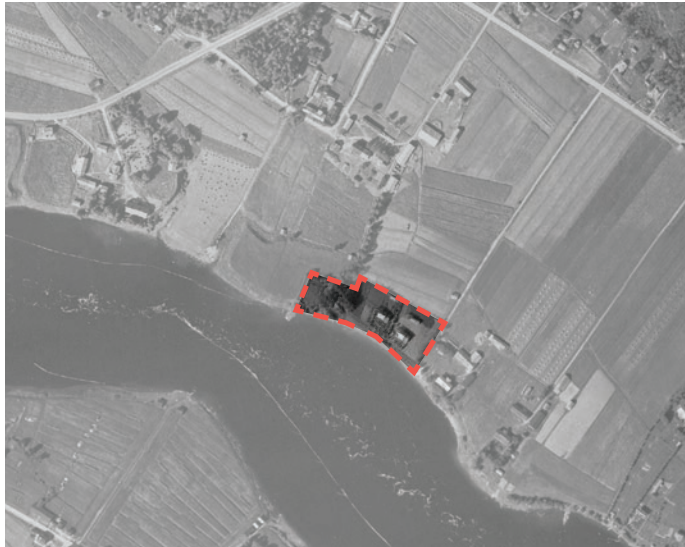
Kuva 39. Ilmakuva 1939. Hintta on vielä maaseutua ja tukit uivat joessa. Rannalla on ohjauspuomit. Pelloilla on heinäseipäitä ja ja tanhuat johtavat joenpenkereen tilakeskuksiin. Hintanmutkan asutus, huvilat ja kantatilat muodostavat pääosan rakennetusta ympäristöstä. Puustoa on vähän.

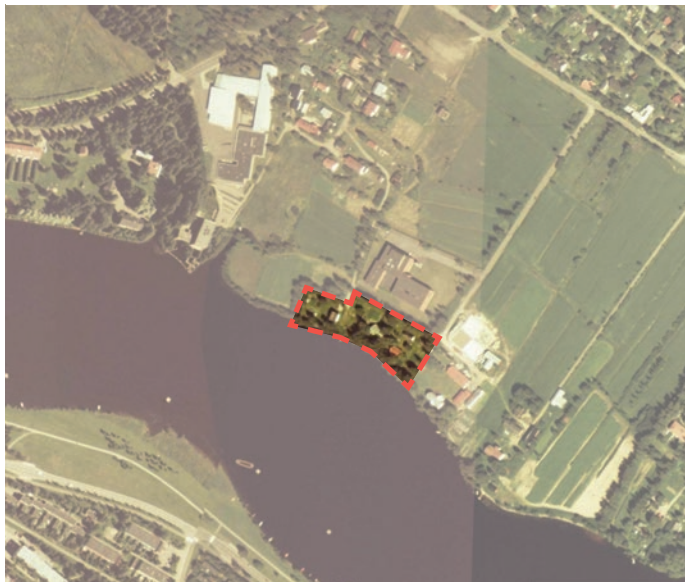
Kuva 41. Ilmakuva 1990. Vastarannalla Värttö rantapuistoineen on rakennutun ja Laanilan koulua on laajennettu. Kohteen naapurissa Yrjänäisen tilalla on alkanut kasvihuoneetointa.

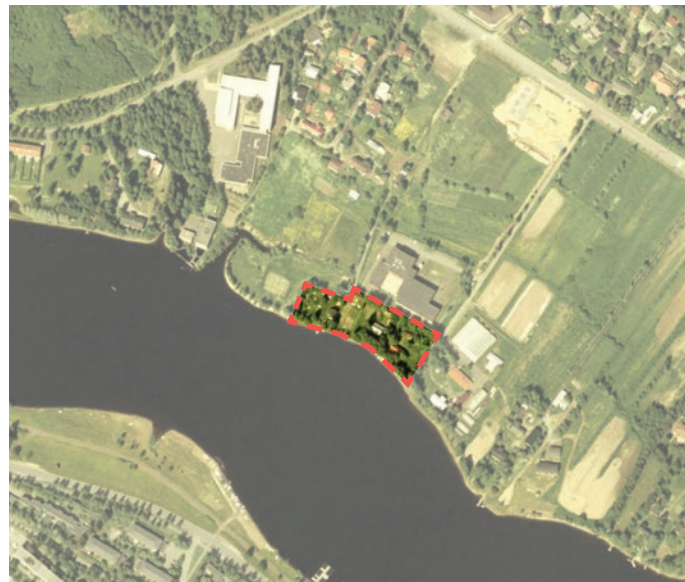
Kuva 42. Ilmakuva 1999. Hintan vesilaitosta on laajennettu ja Hintan ensimmäinen rivitalo- kerrostalokortteli on alkanut rakentua Sangintien varteen.

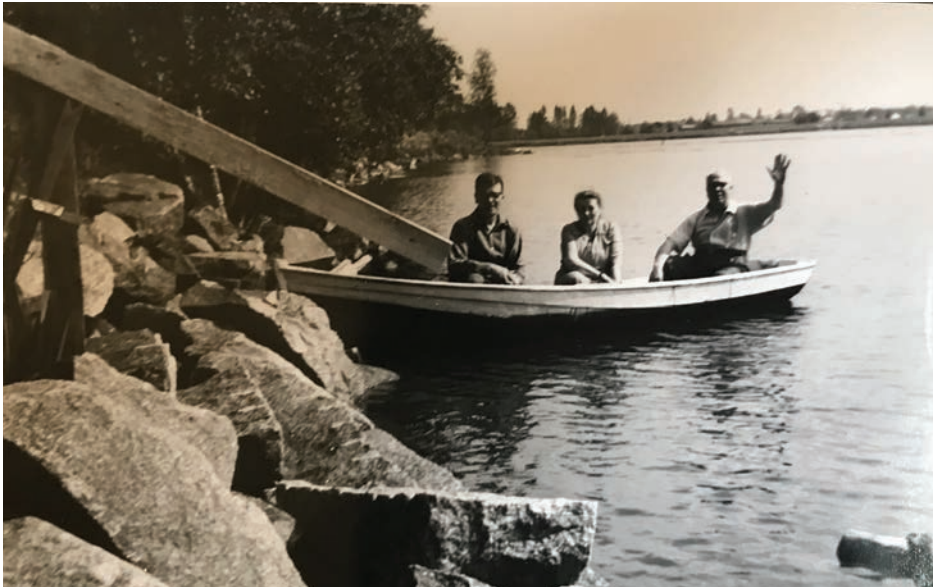
Kuva 48. Villa Långin yksityiset arkistot. Kuva rannasta patoamisen jälkeen. Vuosiluku ei tiedossa. Oulujoella oli hyvät hiekkarannat aina padon rakentamiseen asti kunnes nostetun patoaltaan reunoille tuotiin suuria lohkokiviä. Näitä Hintan rantojen lapset käyttivät uimakinä (Jussila, haastattelu 2019).

Hintan rantamaisema on muuttunut voimakkaasti ensimmäisen kerran Merikosken patoamisen myötä 1948 ja toisen kerran patoaltaan korottamisen myötä 1997⁴⁰. Oulujoessa on haastateltujen asukkaiden mukaan ennen patoamisia ollut hyvät hiekkarannat uintiin. Rannoilla korkeat penkereet ja kivikkoiset koskipaikat ovat aikoinaan tehneet joesta dramaattisen oloisen ympäristön (ks. kuva 46). Huviloiden väki on uinut hietikkorannoilla tukkipuomien takana tukkien virratessa ohi. Patoamisen jälkeen eroosiota estämään tuodut lohkokivet ovat toimineet karuina, mutta hauskoina leikkipaikkoina.⁴¹ Harrastuskalastusta taloissa harrastetaan edelleen, mutta aikaisemmin se oli tiloille todellinen lisäelinkeino.

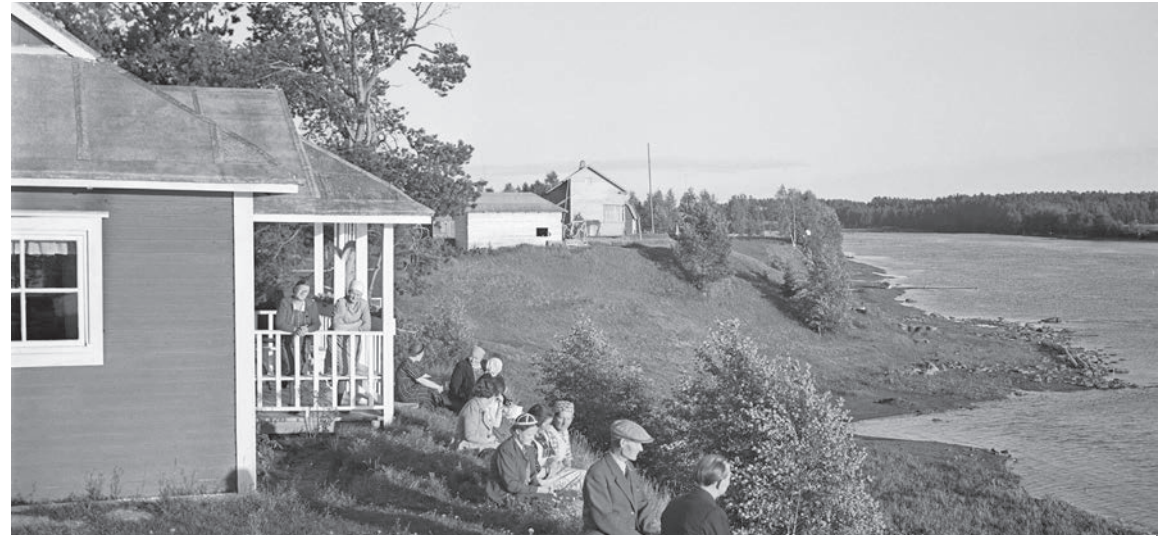
Kuva 46. Kaleva, Journalistinen kuva-arkisto JOKA, Museovirasto. Oulun työväenopiston kesämaja Myllyojan suussa 1940. Myllyojan suun rantapenger on yhä jyrkkä, mutta kuvassa näkyy vielä rannan jyrkät töyräät, kun vedenpinta on vielä alhaalla ja paljastaa ja kivikkoisen vesistön.

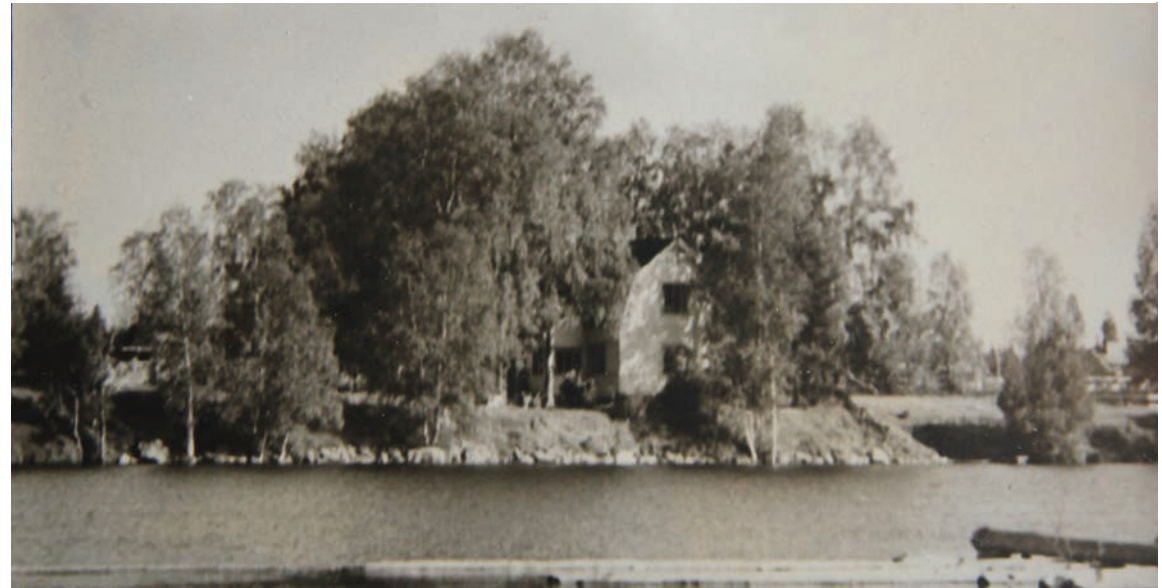
Kuva 47. Onteroiden yksityiset arkistot. Kuva jyrkästä rantatöyrästä ennen patoamista ja naapurirakennusten rakentamista. Tarkka vuosiluku ei tiedossa.

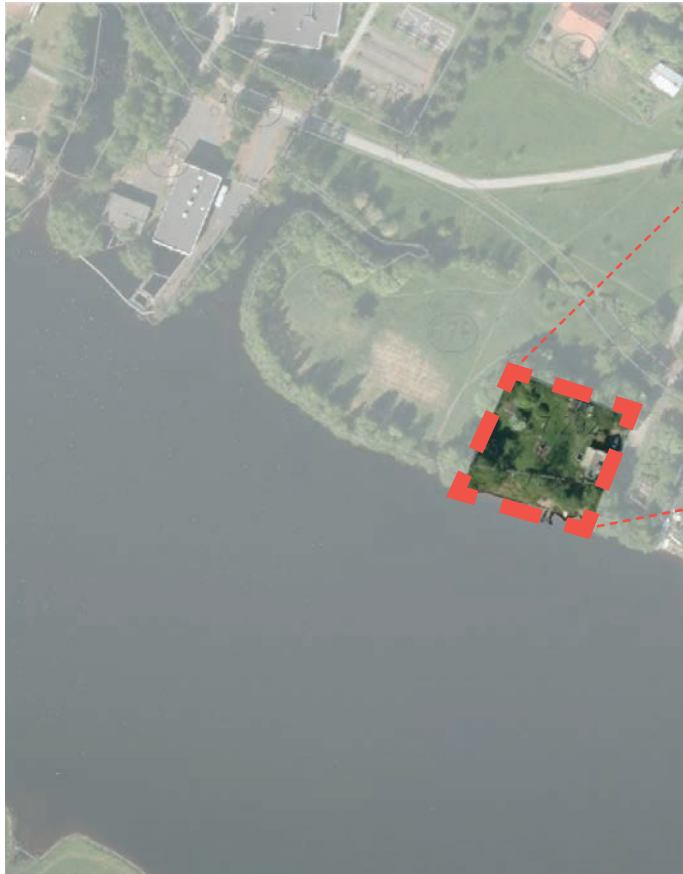
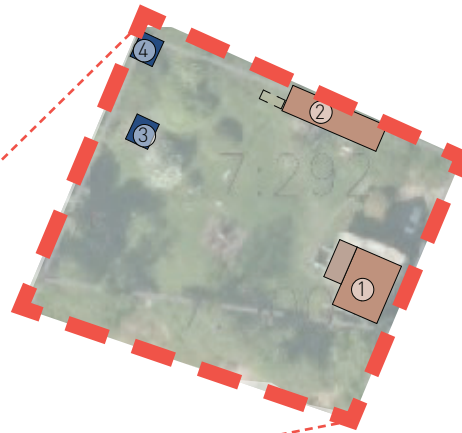
Kuva 58. Ilmakuva 2018. Oulun kaupungin karttapalvelu . Kohde korostetuna kartalle.

1. Asuinrakennus (1911)
2. Piharakennus (alkuperäinen)
3. Pihamökki (~1985)
4. Autotalli/pihavaja (~1985)

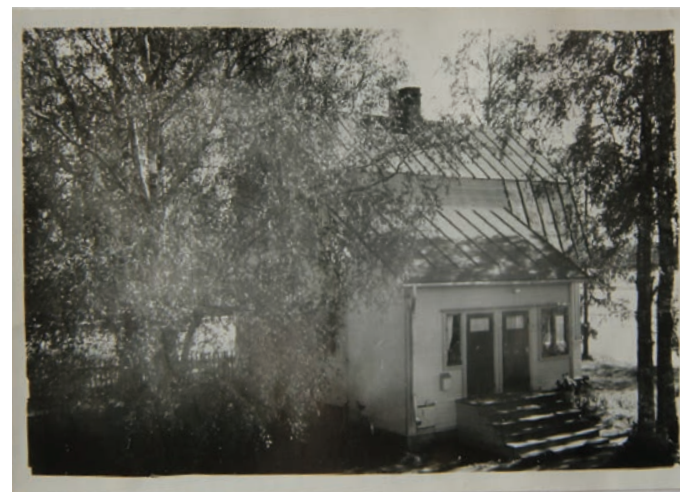
Kuva 61. Koivuranta: Näkyvissä kahden oven muutos. Onteroiden yksityiset arkistot. Vuosi ei tiedossa.

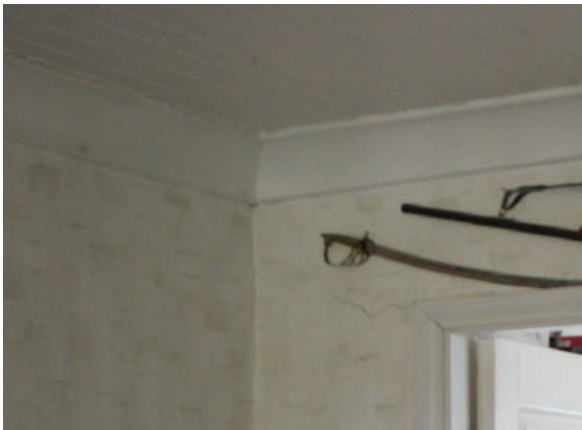
Kuva 63. Vinttikamarin leveät kattolistat ovat todennäköisesti alkuperäiset. Säilynoja, 2019.

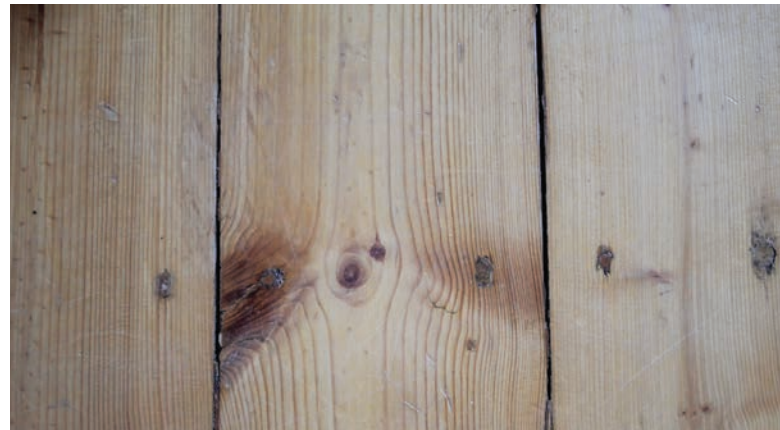
Kuva 64. Vintin puutapein kiinnitetyt lattialaudat. Säilynoja, 2019

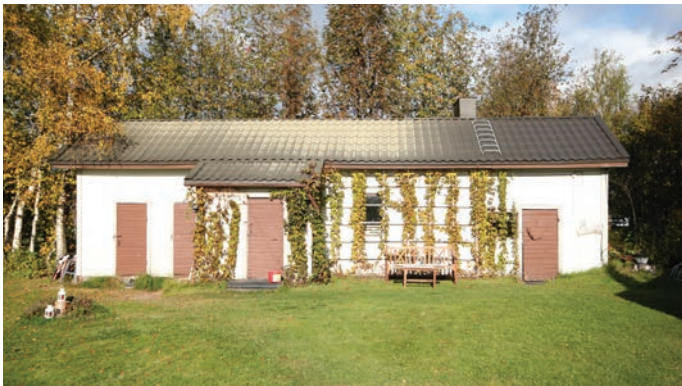
Kuva 66. Koivurannan piharakennus nykytilassa. Oikealla rakennuksessa käytössä oleva puusauna. Keskellä luultavimmin vuokrattuna ollut huone ja vasemmalla puuliiteri sekä varasto. Säilynoja, 2019.

Piharakennuksen päässä on ollut pieni lisäosa kahdelle huusille, mutta tämä matala lappeeltaan piharakennuksesta poikkeava osa on purettu⁸³. Piharakennuksessa ovet ovat punaruskeita vaakalautaisia. Muutoin siinä on väriykseltään päärakennuksen kanssa yhtenäiset värisävyt. Päärakennuksen perustukset ovat samalla ruskealla jälkikäteen maalattua lohkokiveä.

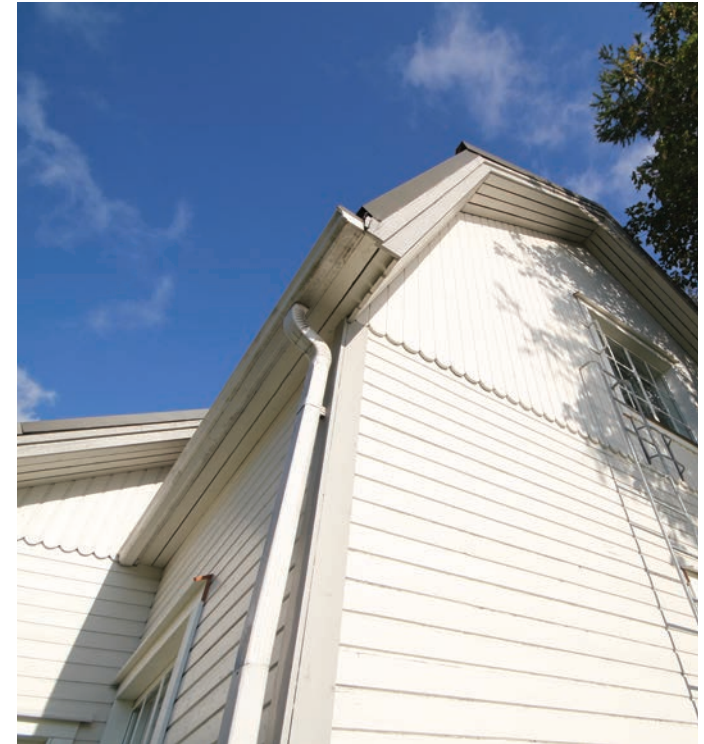
Kuva 68. Kuvassa rakennuksen eteläpääty ja alkuperäistä vuorausta. Räystäslaudoitus on tehty jälkikäteen. Säilynoja, 2019.

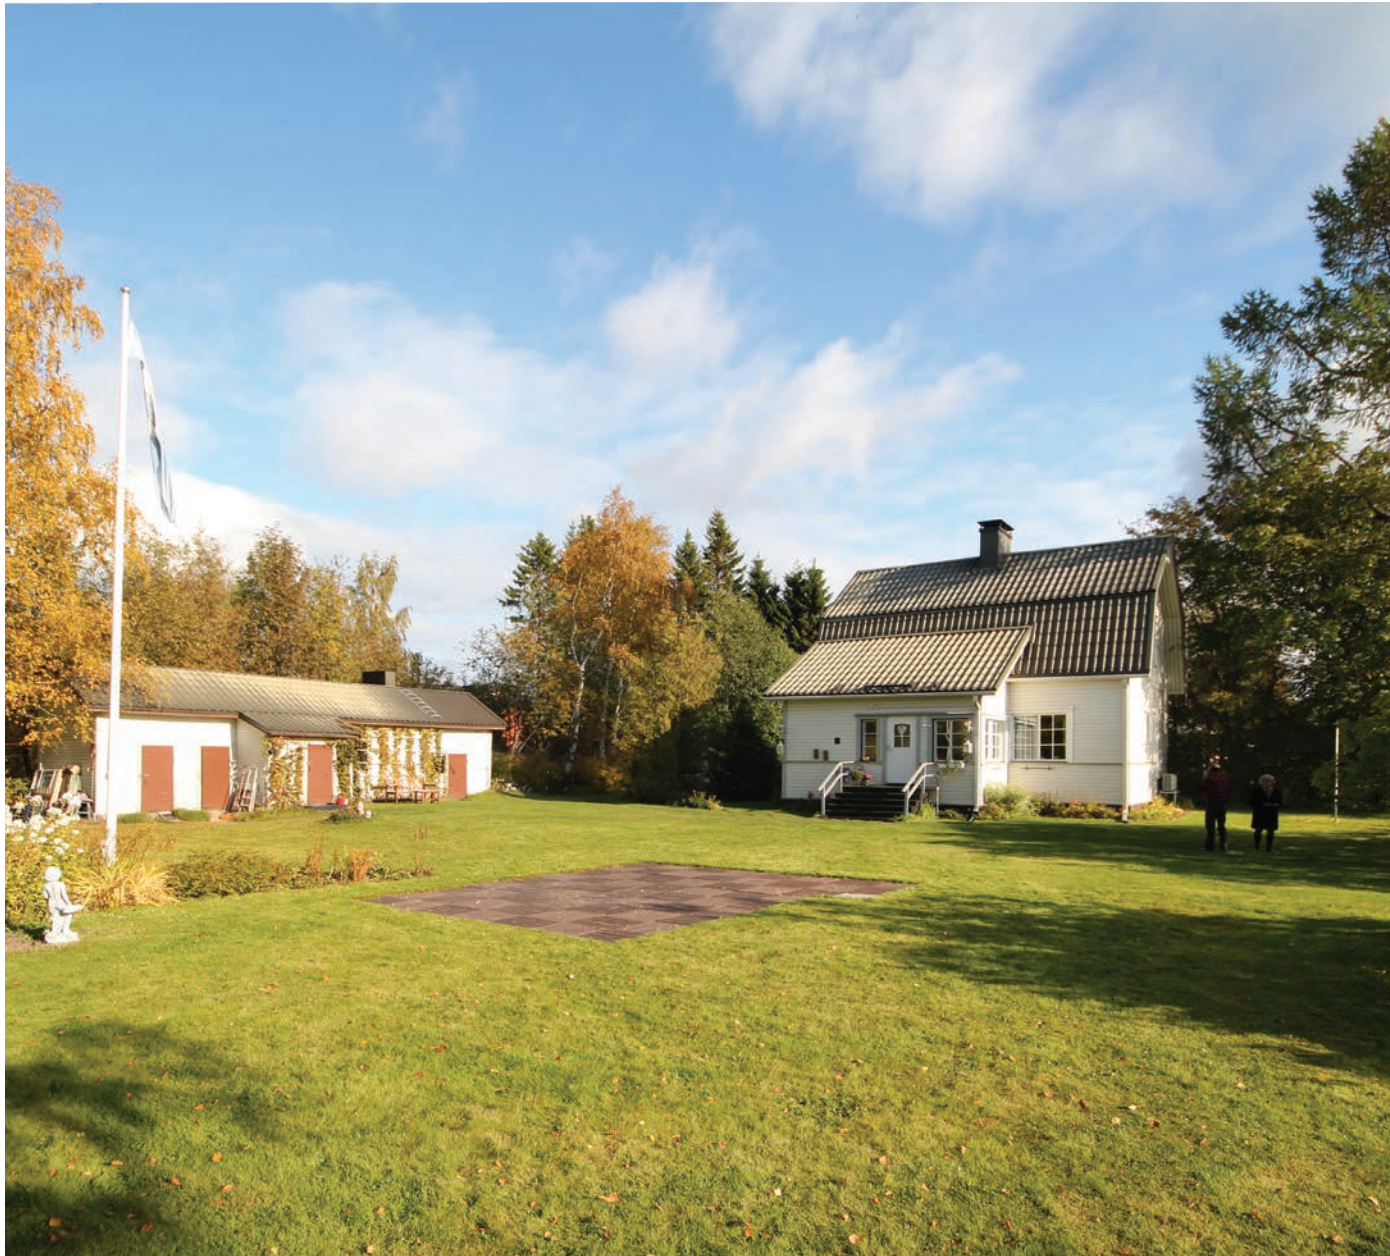
Kuva 69. Koivuranta nykytilassaan. Säilynoja, 2019

Koivurannan kokonaishahmo on jokseenkin säilynyt. Kaupunkikuvallisesti alkuperäisestä poikkeavat ominaisuudet ovat maalattu kivisokkeli, laudoitetut pidennetyt räystäät ja romantisoidut pintalistat eteisen ikkunoissa, aaltopeltikate ja ovi. Kuistia on alkuperäisestä muokattu muutamaan otteeseen, mikä on kuistirakenteille tyypillistä. Kuistiin ja katemateriaaliin liittyvät muutokset ovat palautettavissa rakennusajankohtaa vastaaviksi. Ikkunat eivät ole alkuperäiset, mutta noudattavat jaoltaan alkuperäistä muualla paitsi kuistissa. Piharakennus on todennäköisesti alkuperäisessä asussaan. Muut kaksi piharakennusta poikkeavat ajallisesti, mutta ne eivät tule esiin ja ovat sitten pihapiirissä merkitykseltään vähäisiä.

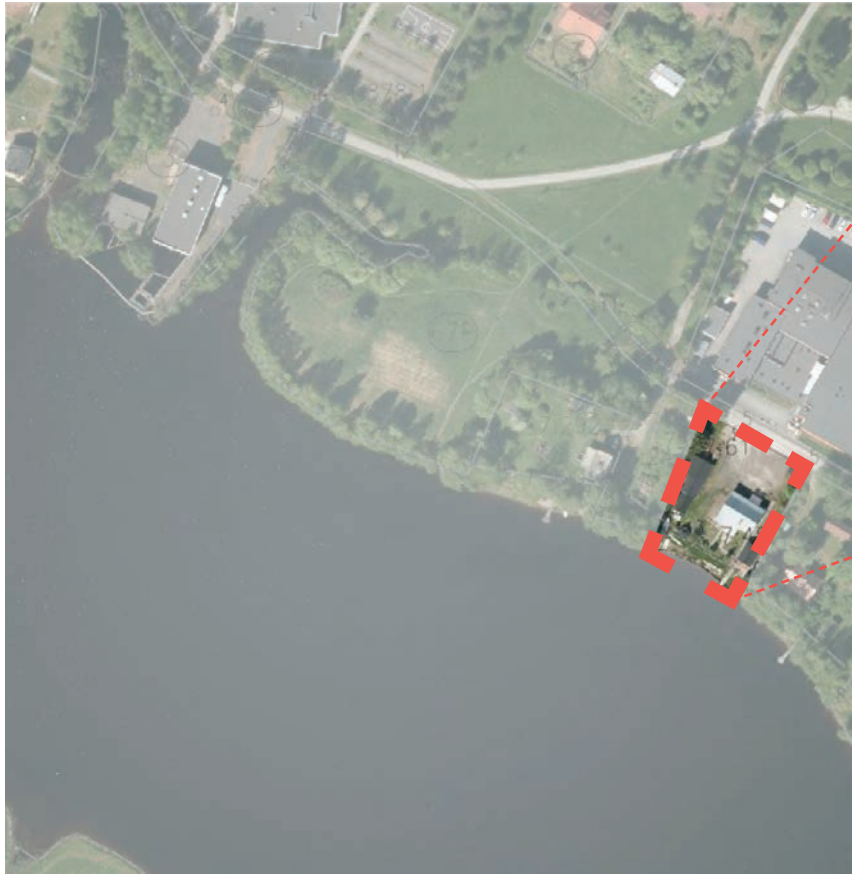
Kuva 73. Ilmakuva 2018. Oulun kaupungin karttapalvelu. Kohde korostettuna kartalle.

1. Pyöräpajatilat (2008)
2. Varasto (tilapäinen rakennuslupa 2004-2009)
3. Kota (2007)
4. Sauna (2009) ja palju (2007)
5. Katos (2006)
6. Terassi / esiintymislava
7. Katos ja luiskat
8. Jätehuoltokatos (n.2004)
9. Päärakennus (1930)
10. Alkuperäinen piharakennus (purettu n.2000)
11. Puutyötilat (2009 jälkeen)

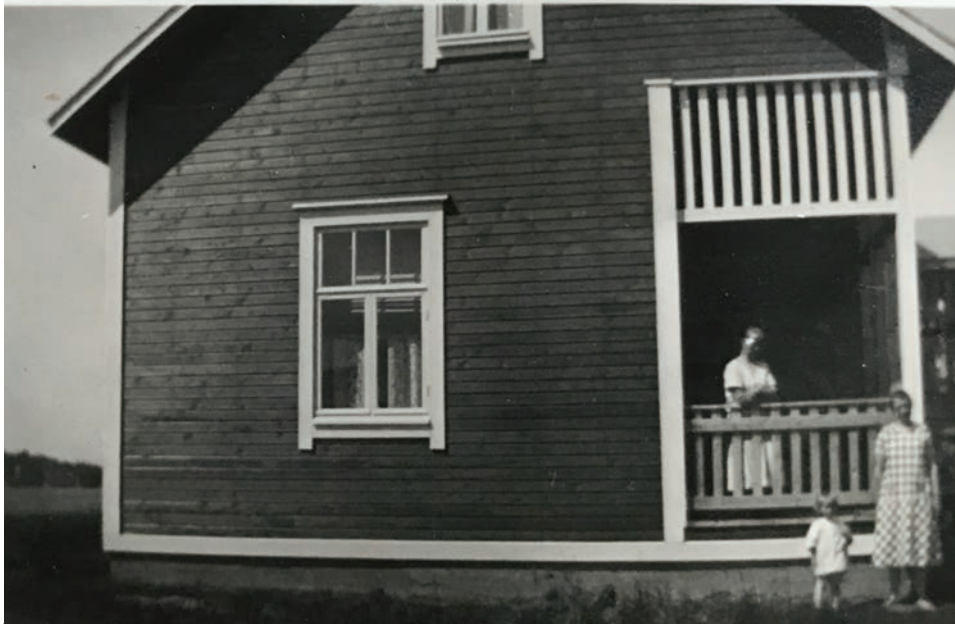
Kuva 77. Jokirinne, päärakennus pian valmistumisensa jälkeen. Kuvassa myöhemmin umpeen rakennettu kusiti ja T-jaolliset korkeat kansallisromantiikan ikkunat. Villa Långin yksityiset kuva-arkistot. Vuosi ei tiedossa

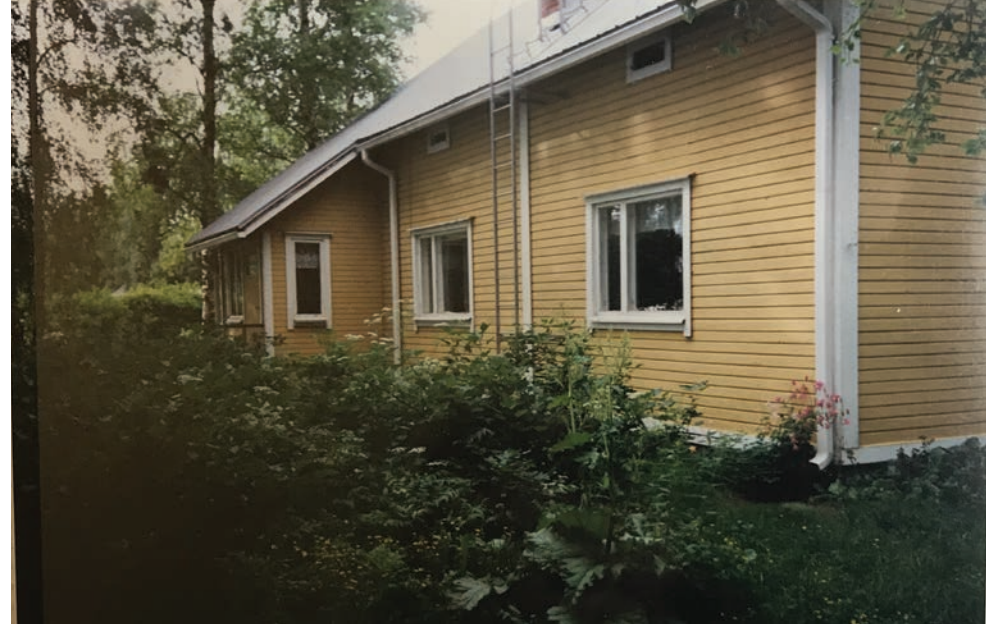
Kuva 78. Jokirinne, Törmälän/Långin, rannan puolelta kuvattuna. Taakse rakennettu kuisti ja katemateriaali vaihdettu punaisesta huovasta konesaumapeltiä imitoivaan sinkittyyn aaltopeltiin. Villa Långin yksityiset kuva-arkistot. Vuosi ei tiedossa.

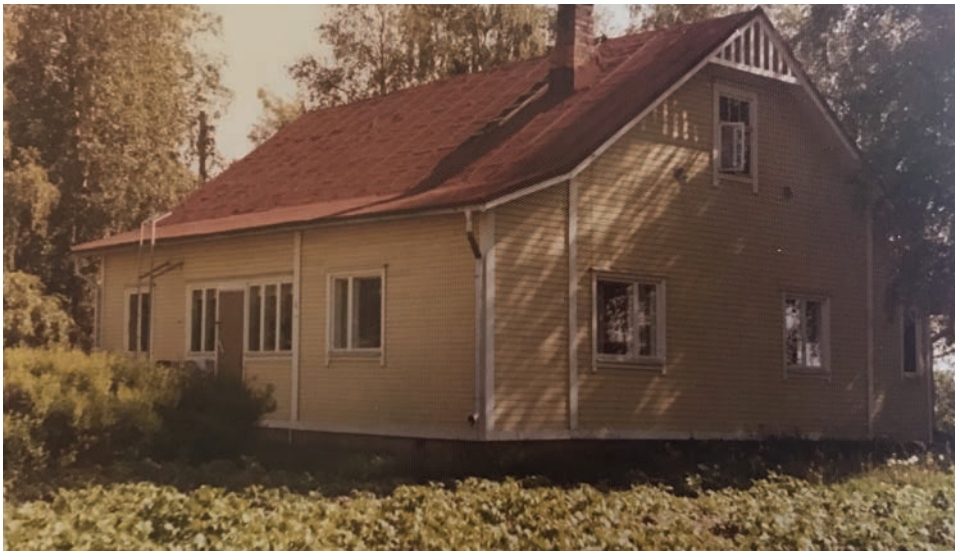
Kuva 79. Jokirinne, päärakennus vuonna 1975. Ikkunat on pienennetty toisen maailmansodan jälkeistä tyyliä vastaaviksi. Yläkerran ikkunoissa näkyy vielä alkuperäinen jaotus. Tien puoleinen julkisivu on saanut uutta lämmintä tilaa koko julkisivun pituudelta uuden loivemman lappeen alla. Villa Långin yksityiset kuva-arkistot, 1975.

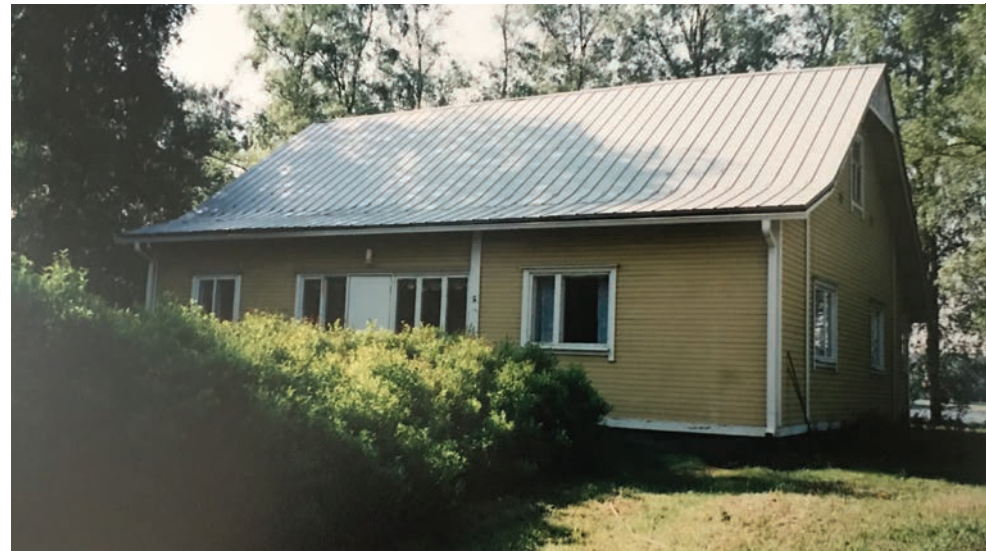
Kuva 80. Jokirinne, päärakennus tieltäpäin kuvattuna. Piippu on purettu. Villa Långin yksityiset kuva-arkistot. Vuosi ei tiedossa

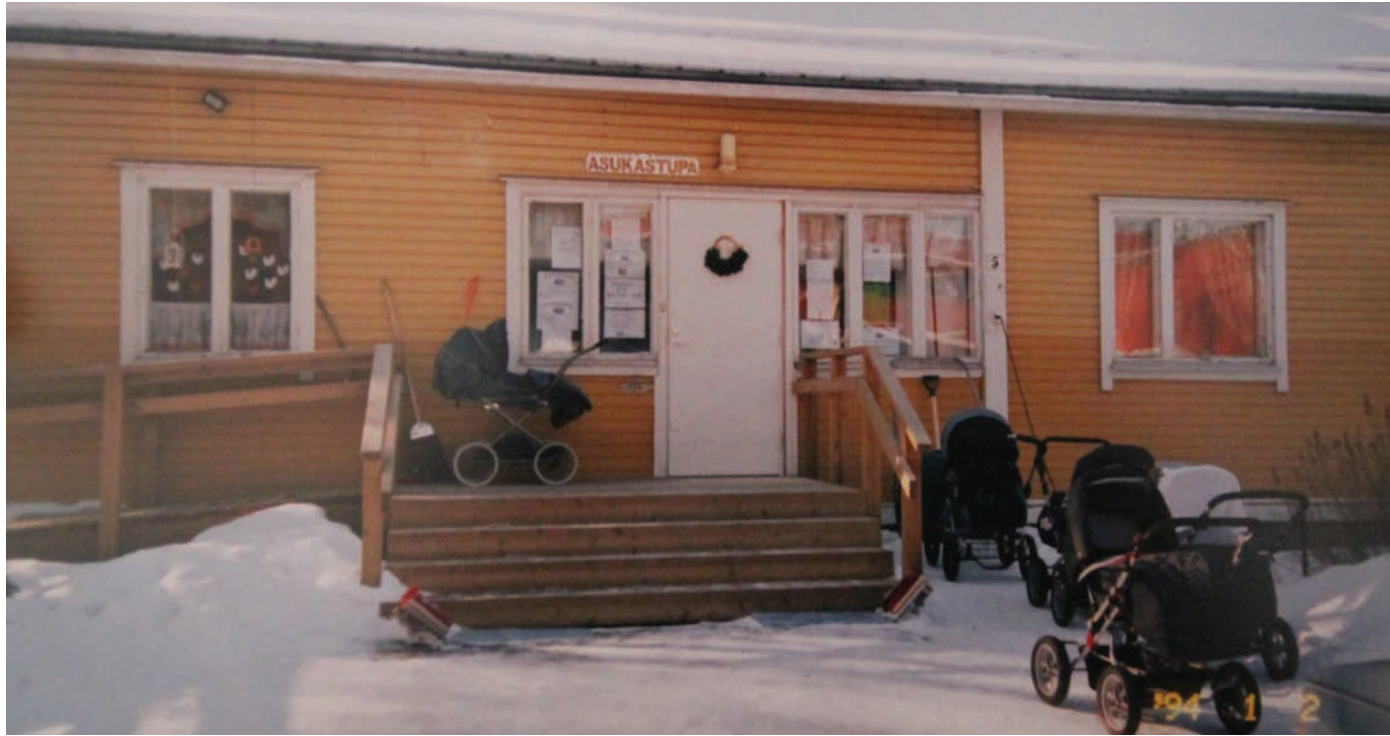
Kuva 83. Jokirinne, pääsisäänkäynti asukastupakäytössä. Portaat ja luiskat on jo rakennettu. Myllyojan asukastuvan kuva-arkistot. Kuvausvuodesta ei vahvistettua tietoa.

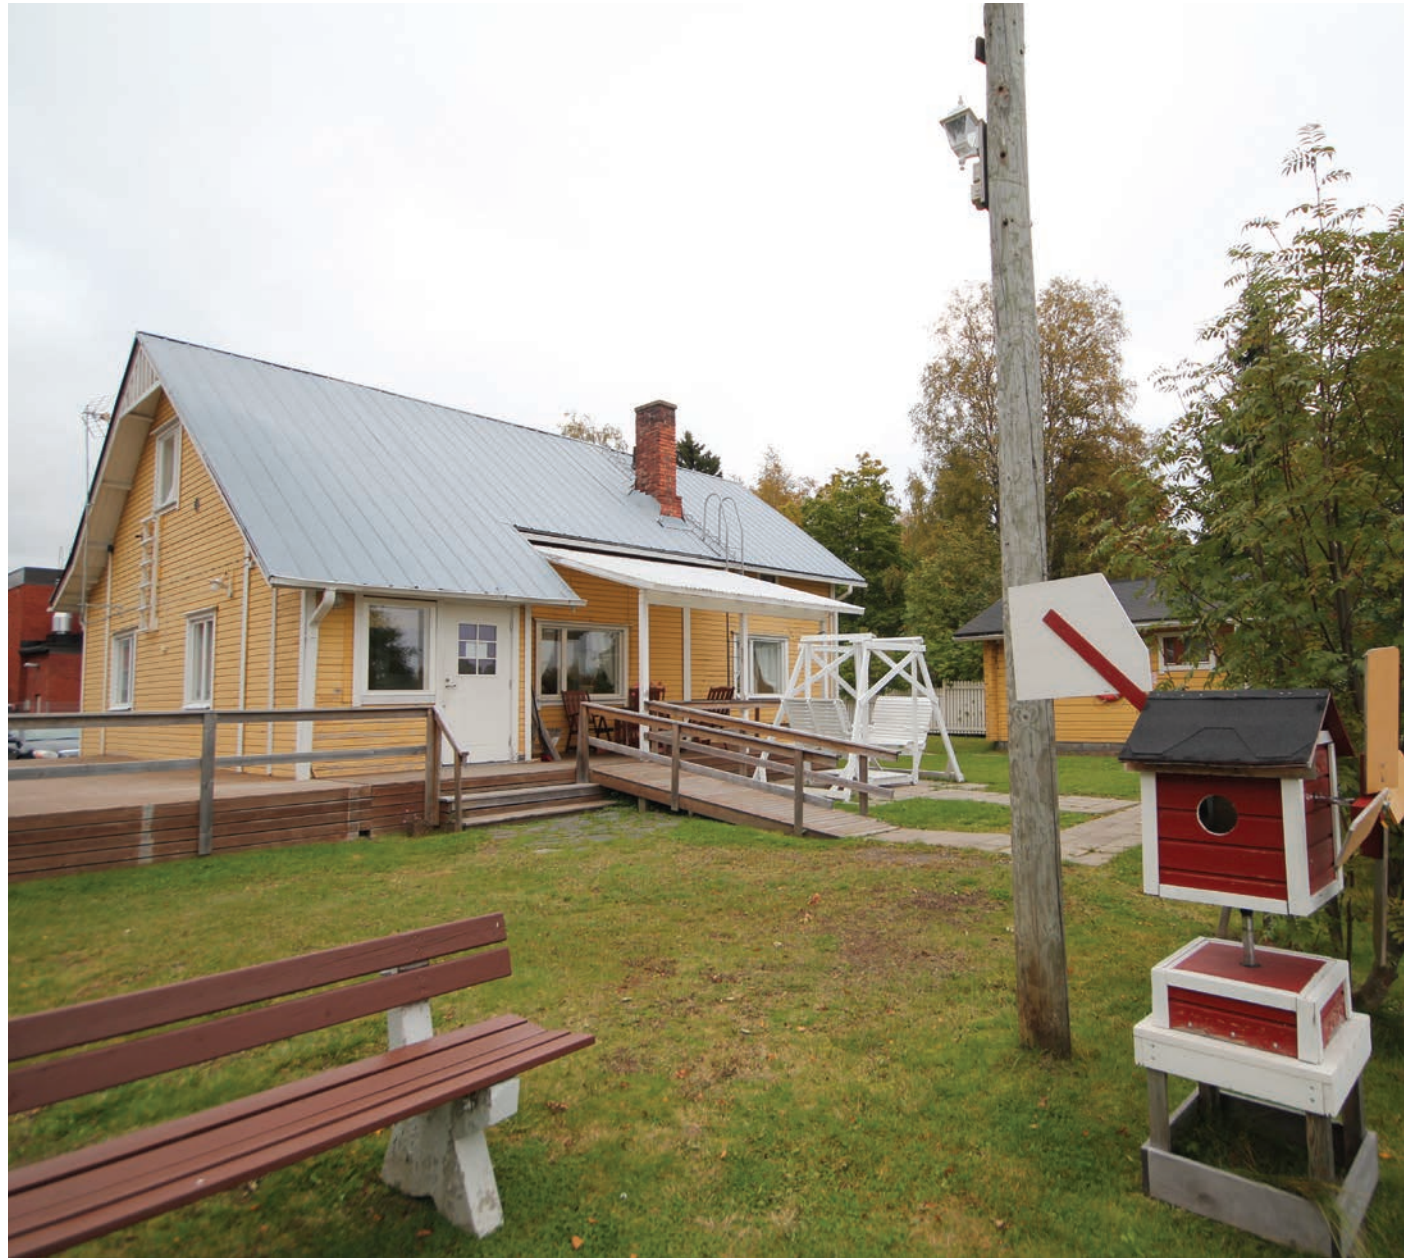
Kuva 87. Jokirinne, päärakennus nykyisessä asukastupakäytössä. Säilynoja, 2019

Nykyisin päärakennus on ajan saatossa tehtyjen muutosten ja lisäysten vuoksi sattumanvaraisen monimuotoinen. Sen eriaikaiset laajennukset ja muutokset hämärtävät alkuperäistä rakennusaikaa. Jokirinteen kiinteistöä laajennuksineen voi luonnehtia runsasmuotoiseksi. Siitä ei ole hahmotettavissa selkeää ajallista kerrostumaa, vaan sen laajennukset, siivet ja laajennusten myötä poikkeuksellisesti taittuva lape tekevät rakennuksesta varsin ristiriitaisen kokonaisuuden ympäristöönsä ja maisemaan nähden. Tontilla tehdyt muutokset ja raivaukset vaikuttavat pitkälle maisemaan ristiriitaisena ja sen jatkuvuutta pirstaloivana elementtinä. Maisema olisi eheytyneissä vain peittävän kasvillisuuden avuin. Rakennuksella on sen asukastupakäytön vuoksi lähinnä 15 vuoden ajalta muodostunutta yhteisöllisyyteen ja toimintaan perustuvaa identiteettiä, mutta sen rakennustaiteelliset ja kaupunkikuvalliset arvot on muutosten myötä tuhottu.

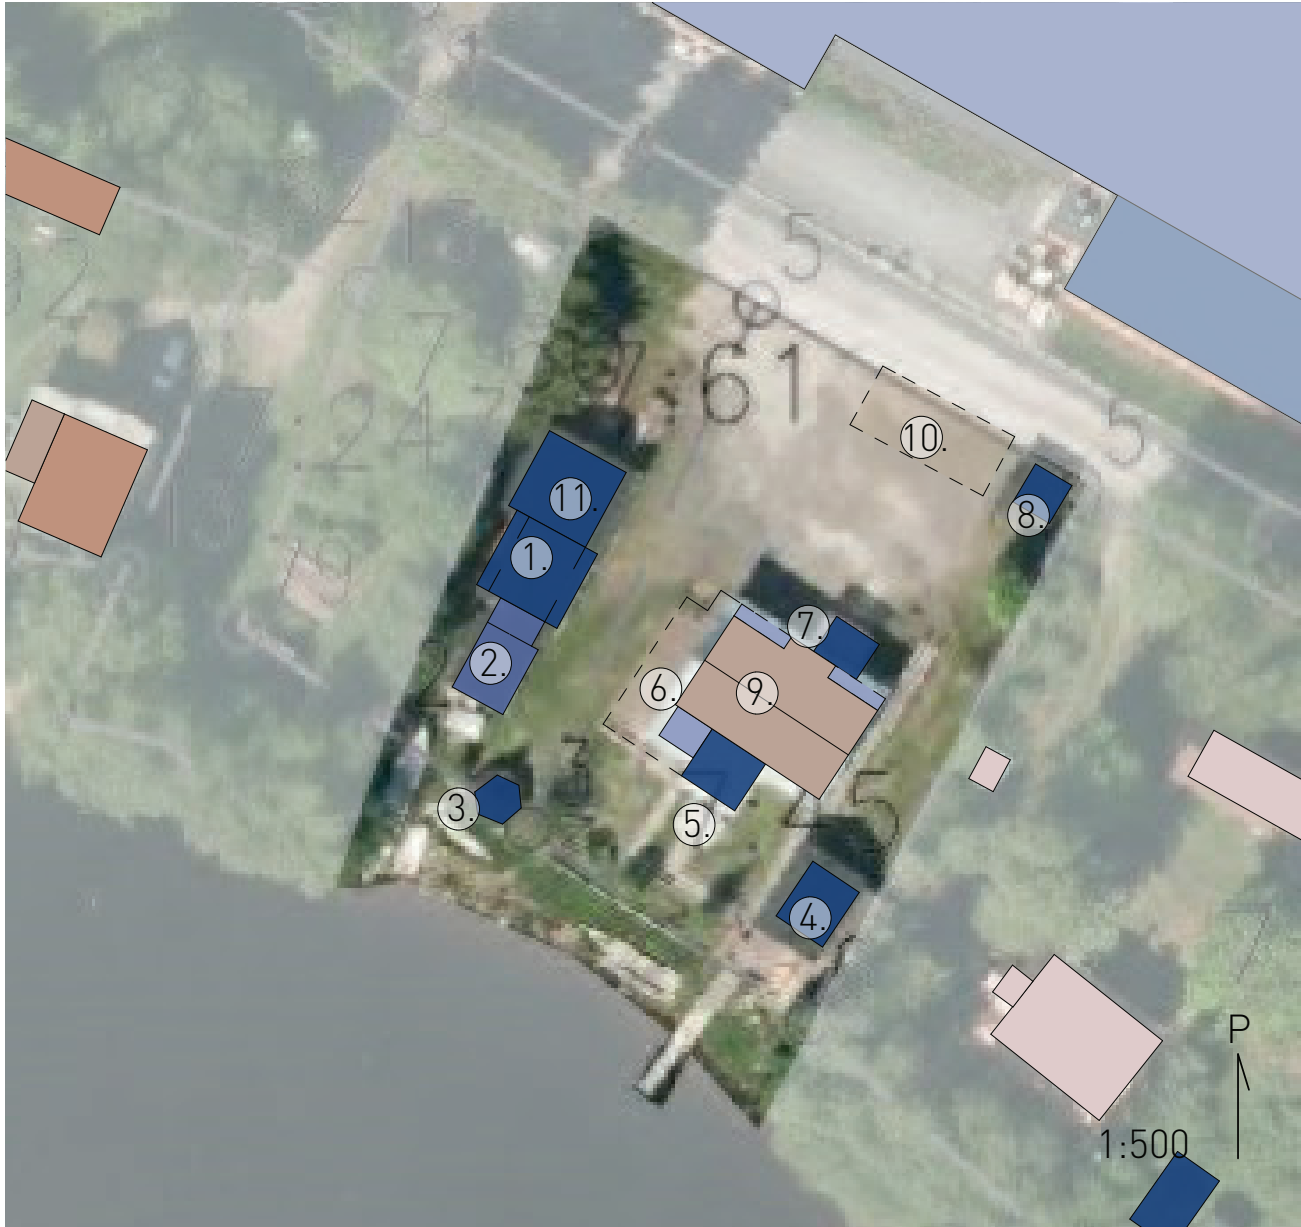
Kuva 88. Kaavio Päivi Teppo Oulun kaupungin ilmakuvan ja asemakaavan pohjalta.

Päärakennus sijoittuu rantatörmälle. Sen harja on joen suuntainen. Pihapiirissä on paljon erilaisia, eri kokoisia ja -näköisiä piharakennuksia. Pihapiirin pitkänomainen piharakennusmassa on Kotiranta-nimisen tilan puolella. Se asemoituu pitkittäin tontin rajan myötäisesti ja vastakkain joen juoksusuuntaa. Tämä pitkä piharakennus koostuu kolmesta erillisestä osasta. Käyttäjien mukaan ensimmäinen lähimpänä rantaa oleva osa on tehty kevythirrestä. Sitä on myöhemmin jatkettu tielle päin höylätystä hirrestä tehdyllä osalla. Viimeisimmässä tietä lähinnä olevassa kierrätetystä hirrestä tehdyssä jatkeessa on vain kolme seinää. Kyseiset aitta- ja varastorakennukset ovat joen puolelta maalle luetellen seuraavissa käytöissä: puutarhavarasto, pyöräpaja ja korunhiontapaja sekä puutyöpaja. Rannassa on kaksi isoa laituria. Toisen kohdalla on rantsauna wc-tiloineen ja kylppääljuineen. Pääsisäänkäynnin yhteyteen on rakennettu pitkä L:n mallinen luiska. Lisäksi pihapiirissä on pienempiä piharakennuksia ja useampia katoksia, muiden muassa tulistelupaikkana toimiva kota sekä jätekatos tien varressa. Tontin liittymä on kadonnut koko tontin levyiseksi sisäänajo- ja parkkialueeksi.¹¹⁴

1. Pyöräpajatilat (2008)
2. Varasto (tilapäinen rakennuslupa 2004-2009)
3. Kota (2007)
4. Sauna (2009) ja palju (2007)
5. Katos (2006)
6. Terrassi / esiintymislava
7. Katos ja luiskat
8. Jätehuoltokatos (n.2004)
9. Päärakennus (1930)
10. Alkuperäinen piharakennus (purettu n.2000)
11. Puutyötilat (2009 jälkeen)
