Hintanranta

Rakennushistoriaselvitys

19.12.2019

Arkkitehtitoimisto Kanttia2 Oy
Säilynoja Anu ja Teppo Päivi

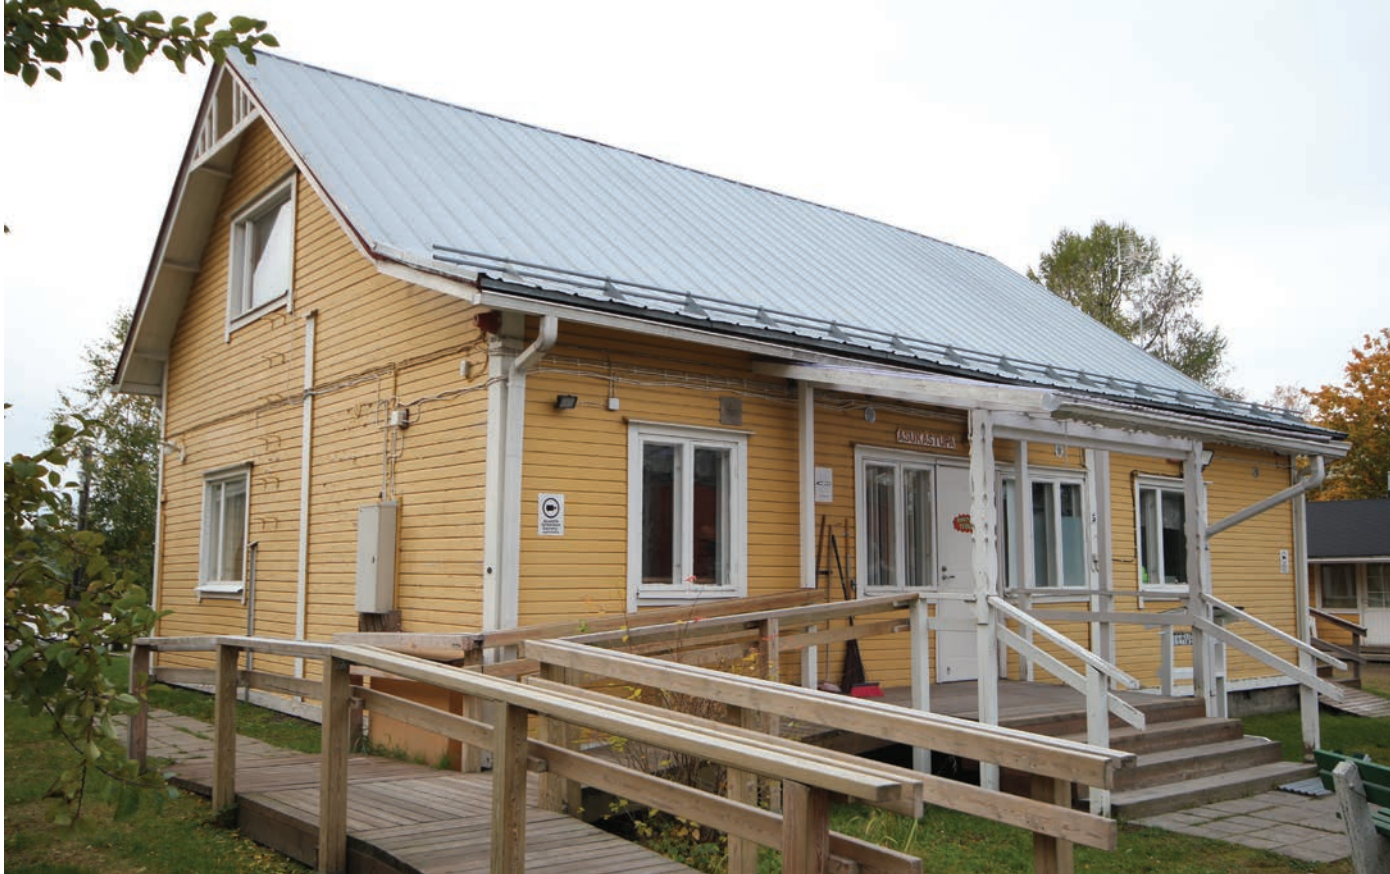
Kuva 94. Jokirinne, päärakennus nykyisessä asukastupakäytössä. Säilynoja, 2019

Nykyisin päärakennus on ajan saatossa tehtyjen muutosten ja lisäysten vuoksi sattumanvaraisen monimuotoinen. Sen eriaikaiset laajennukset ja muutokset hämärtävät alkuperäistä rakennusaikaa. Jokirinteen kiinteistöä laajennuksineen voi luonnehtia runsasmuotoiseksi. Siitä ei ole hahmotettavissa selkeää ajallista kerrostumaa, vaan sen laajennukset, siivet ja laajennusten myötä poikkeuksellisesti taittuva lape tekevät rakennuksesta varsin ristiriitaisen kokonaisuuden ympäristöönsä ja maisemaan nähden. Tontilla tehdyt muutokset ja raivaukset vaikuttavat pitkälle maisemaan ristiriitaisena ja sen jatkuvuutta pirstaloivana elementtinä. Maisema olisi eheytyneissä vain peittävän kasvillisuuden avuin. Rakennuksella on sen asukastupakäytön vuoksi lähinnä 15 vuoden ajalta muodostunutta yhteisöllisyyteen ja toimintaan perustuvaa identiteettiä, mutta sen rakennustaiteelliset ja kaupunkikuvalliset arvot on muutosten myötä tuhottu.

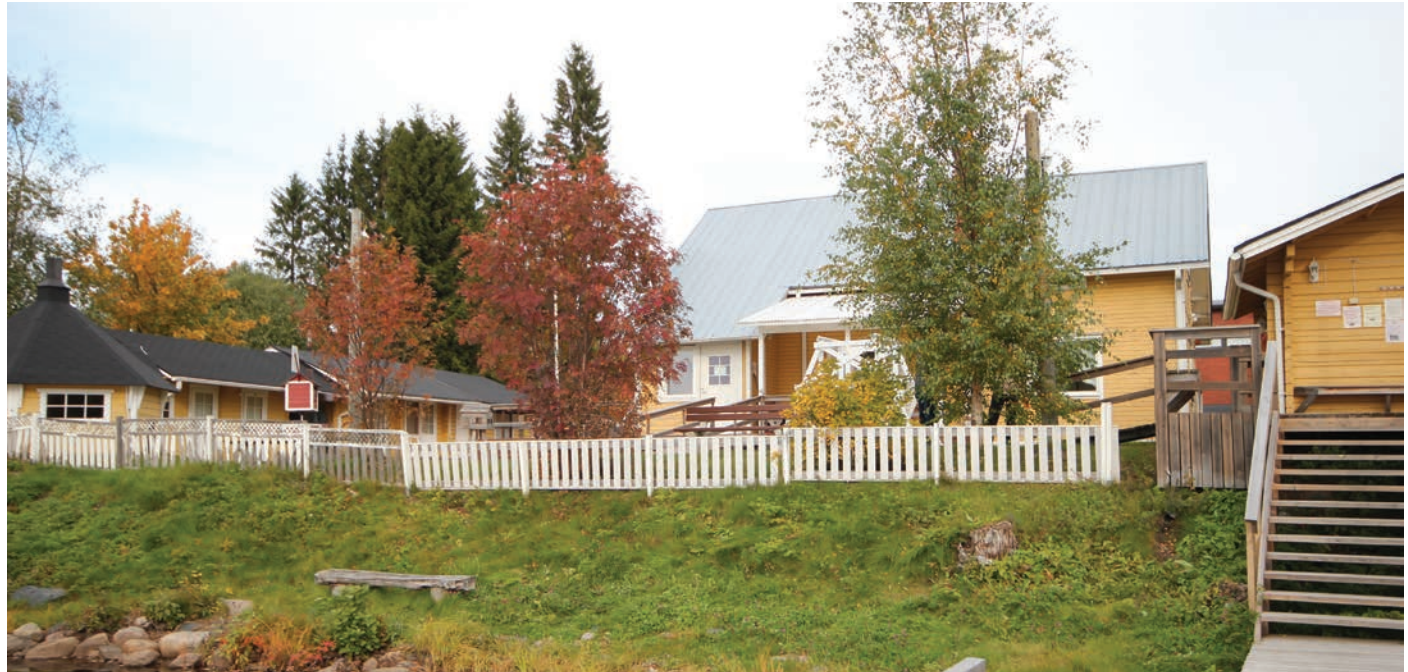
Kuva 95. Oikealla kuva: Jokirinne, päärakennus laiturilta kuvattuna nykyisessä asukastupakäytössä. Säilynoja, 2019

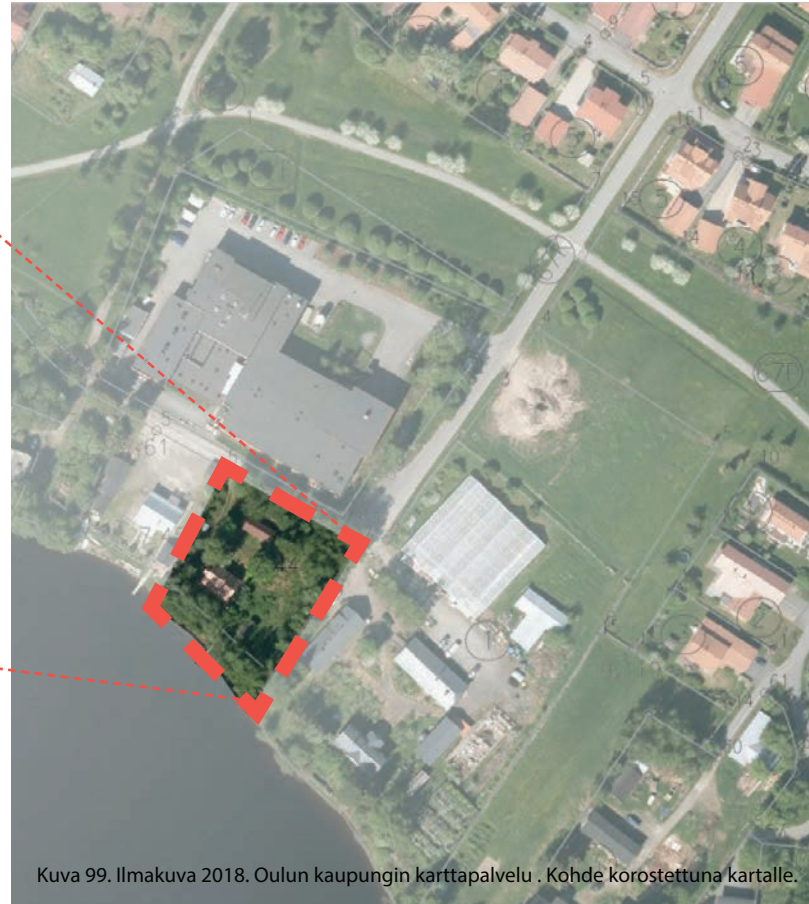
1:1000

1. Asuinrakennus (1930-luvun alkupuoli)
2. Piharakennus (alkuperäinen)
3. Leikkimökki (alkuperäinen Jokirinteen mökki)
4. Lamellihirsisauna (siirretty naapurista 2009)

Kuva 99. Ilmakuva 2018. Oulun kaupungin karttapalvelu . Kohde korostettuna kartalle.

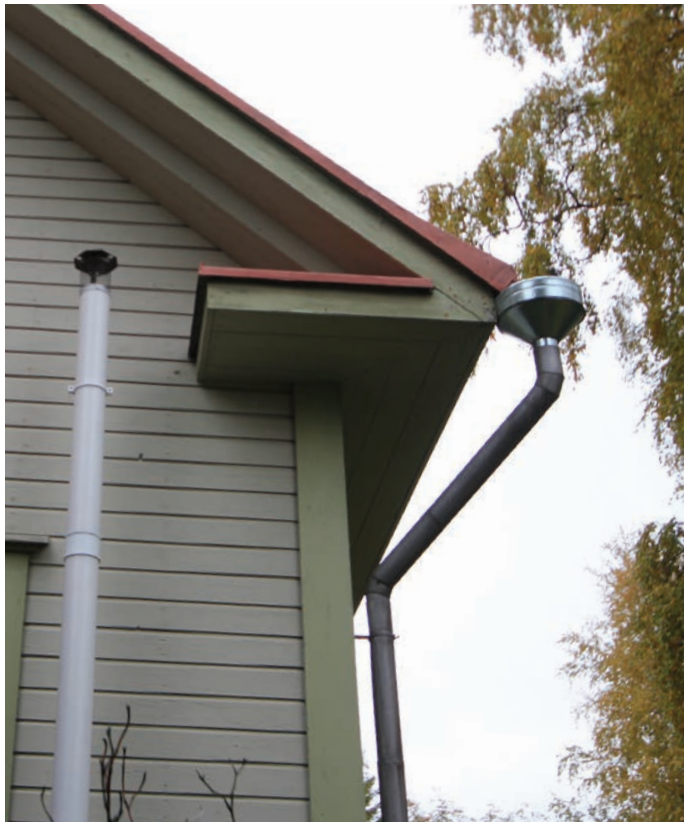
Kuva 111. Päätyräystästaite ja julkisivuun tuotu kuivakäymälän tuuletusputki. Säilynoja, 2019

tullaan lasiverannan ja eteisen, eli porstuan kautta. Talossa on keittiö, kamari, olohuone ja ruokakomero, eli kafferi. Rakennuksen entinen keittiön kylmä ruokakomero on muutettu kuiva-käymäläksi. Seinästä on viety ulos tuuletusputki, joka onkin julkisivun ainut tunnistettavissa oleva muutos talotikkaiden lisäksi. Talon alla on kellari ja kellarin luukun alainen ”halssi” portaineen. Talossa on koko rungon pituinen kylmä ullakko, joka toimii kesäisin nukkumapaikkana. Vintille sähköt on vedetty vasta noin kymmenen vuotta sitten.

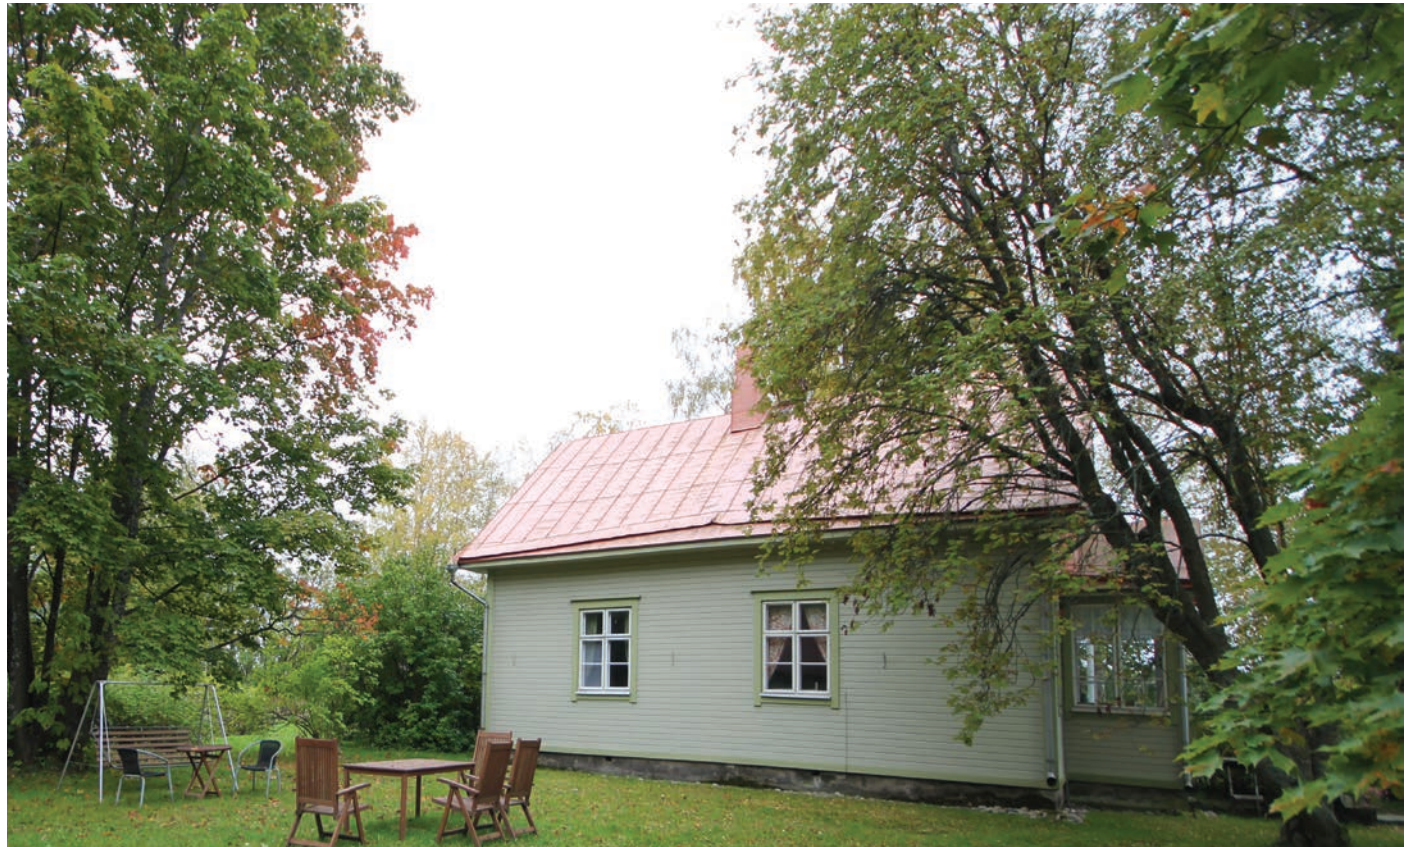
Kuva 112. Etupihan puoleinen julkisivu. Vasemmalla tuvan ikkuna ja oikealla kammarin ikkuna. Säilynoja, 2019

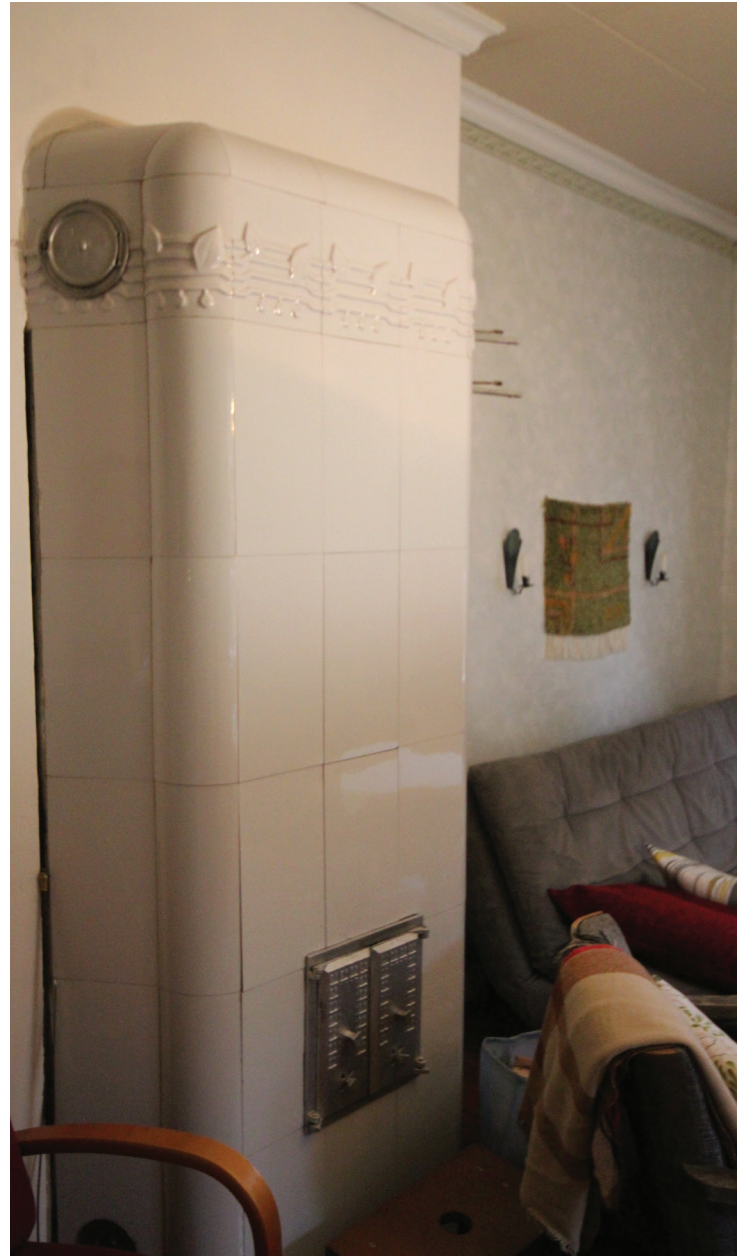
Kuva 116. Tuvan kaakeliuuni. Ryjijy alkuperäisellä paikallaan kuvien perusteella. Säilynoja, 2019

Talossa on ollut alun perin puulämmitys; keittiössä hella, kamarissa pönttöuuni ja olohuoneessa kaakeliuuni. 1972 taloon on asennettu sähköpatterit, jotka toimivat nyt rakennuksen ylläpitolämmön käytössä. Ne uusittiin vuonna 2008.¹³³

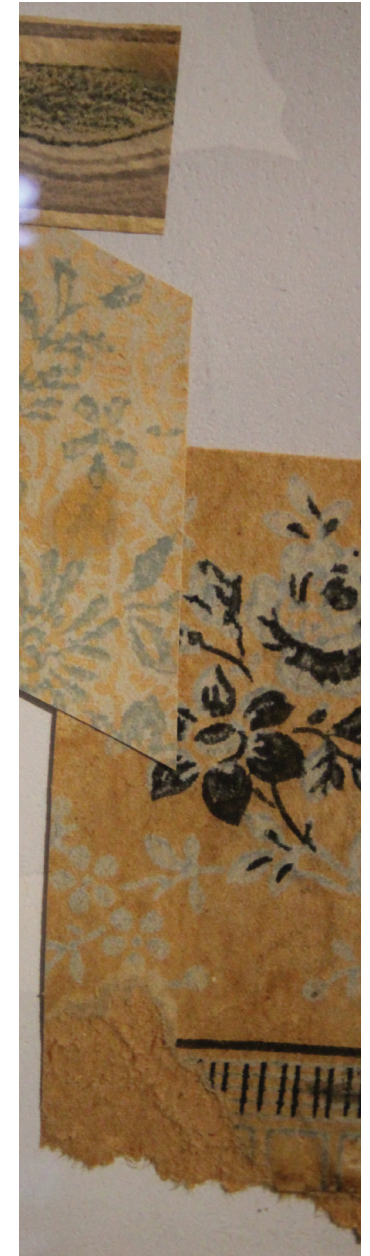
Kuva 117. Omistajat ovat ottaneet talteen ja kehystäneet alkuperäisiä tapettikerroksia ennen tapettien uusimista. Säilynoja, 2019

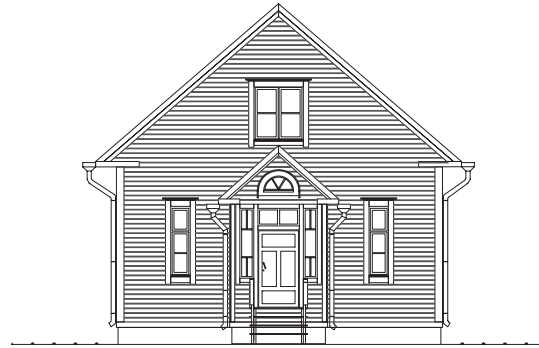
JULKISIVU LÄNTEEN 1:50

Kuva 121. Diplomi-insinööri Olli Nevalaisen tekemät tarkemittauspiirustukset talosta. Törmälän omistajat.

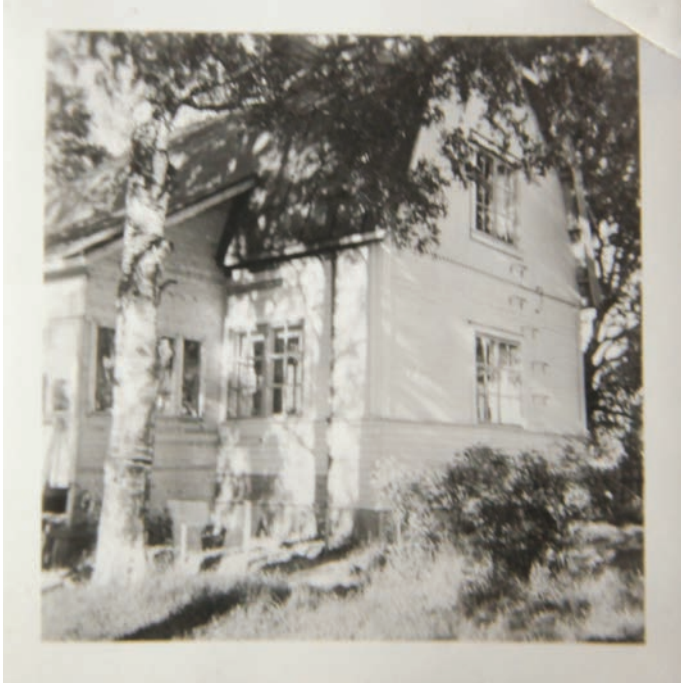
Kuva 123. Koivuranta ennen katemateriaalin ja räystääiden muutosta. Onteroiden yksityinen kuva-arkisto.

1911 rakennettu *Koivuranta* on kokonaisuuden rakennuksista vanhin. Se on ensimmäinen Hintan tilasta lohkottu huvilatontti ja edustaa pankkiiri Uiton huvilana Oulujoen vaatimattomampaa huvilakantaa. Rakennuksen pääty erottuu jokimaisemaan parina kohteen viereisen *Yrjänäisen* kantatilan päärakennuksen mansardikattoiselle poikkipäädylle. Koivuranta on piharakennuksineen pääpiirteittäin alkuperäisen mukainen, ja sen näkyvimpinä muutoksina on maalattu kivisokkeli, kuistin muutos avokuistista umpikuistiksi sekä katemateriaalin vaihdot ja räysäiden kasvaminen. Hahmoltaan se on kuitenkin maisemassa lähellä alkuperäistä.
