VÄLIVAINION PUUTARHAN JA SEN LÄHIYMPÄRISTÖN MAISEMASELVITYS

Maisemaselvitys Välivainion kaupunginosan kortteliin 22 (Paulaharjuntie 41) ja sen lähiympäristöön on laadittu kesällä 2017 ja sitä on tarkennettu keväällä 2018 sekä syksyllä 2020. Maisemaselvityksessä on määritetty avoin, suljettu ja puoliavoin maisematila, maiseman solmukohdat ja maamerkit, merkittävät näkymät, maisemallisesti arvokkaat kohteet, alueet ja puusto sekä maiseman häiriötekijät. Lisäksi selvitystyöhön on sisällytetty luontoselvitys, joka on laadittu kesällä 2021. Raportin liitteenä on kartta ja luontoselvitys. Selvityksen on tilannut Rakennusliike Lehto Oy, mutta työ on tehty Oulun kaupungin ohjeiden ja vaatimusten mukaisesti. Maisemaselvitystyön on tehnyt Eeva Huhtanen Suunnittelutoimisto Juuresta ja luontoselvityksen Lassi Kalleinen Natans Oy:stä.

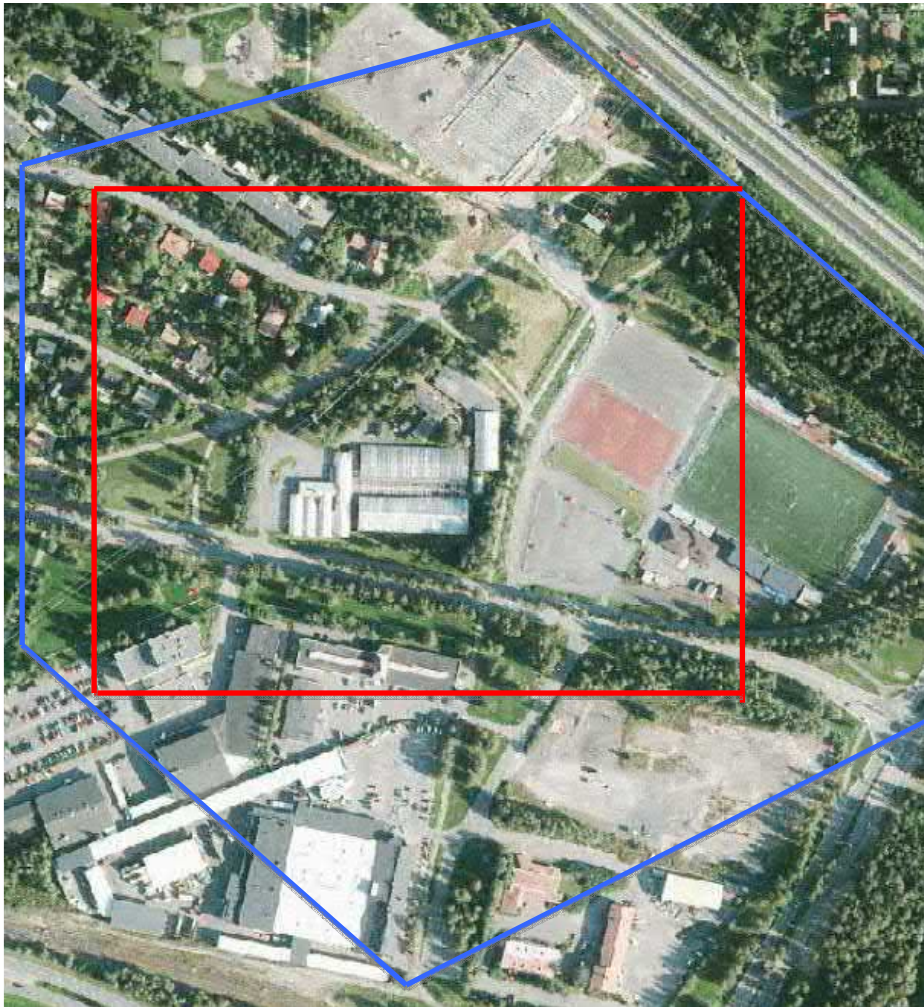
Kuva 1. Maisemaselvityksen tarkastelualue sinisellä ja karttarajaus punaisella.

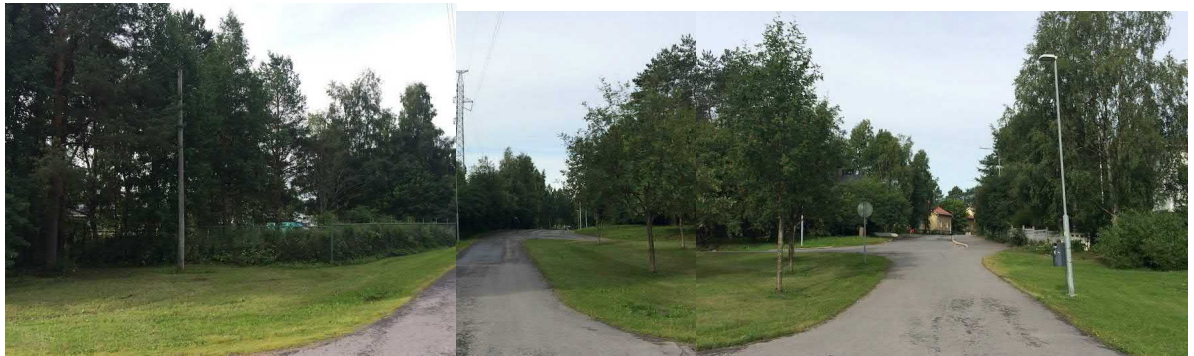
Kuva 2. Maiseman solmukohta: Puistokäytävien risteys, joka on maaston korkeimmalla kohdalla.

Maiseman solmukohtia ja portteja muodostuu selkeisiin maisematilojen rajakohtiin, alueen korkeimmille kohdille sekä rakenteiden tai luonnonelementtien muodostamiin kohtiin. Selvitysalueen merkittävin portti tai solmukohta muodostuu puutarhan pohjoispuolella sijaitsevaan polkujen risteyskohtaan, joka on myös alueen korkeimpia kohtia. Selvitysalueelta löytyy myös puiden muodostamia solmukohtia.

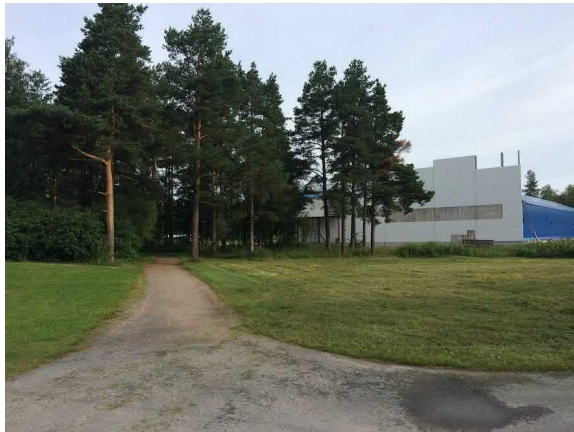
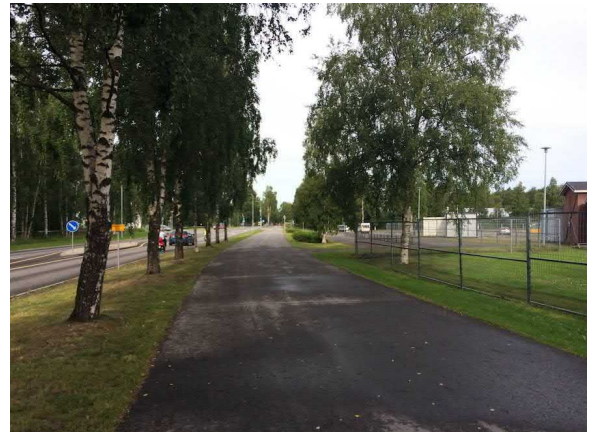
Kuvat 3 ja 4. Puiden muodostama portti OPSn hallin vieressä (kuva 3) ja alueelle saavuttaessa (4).

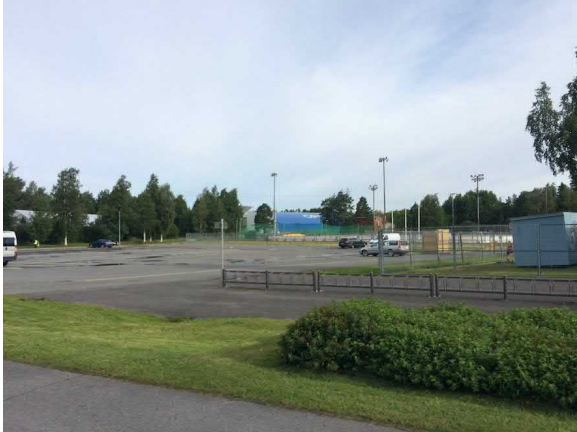
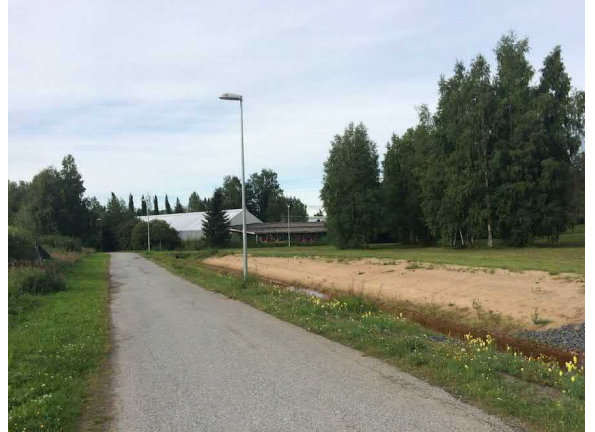
Kuvat 5 ja 6. Alueelle tullessa avautuu näkymä Castrenin urheilupuistoon (5). Castreninpolulta avautuu näkymä puutarhalle (6).

Tontilla näkymiä avautuu kulkureittien suuntaisesti. Laajoja näkymiä avautuu vain Castrenin urheilukeskuksen alueella (kuvat 5, 6, 15 ja 24).

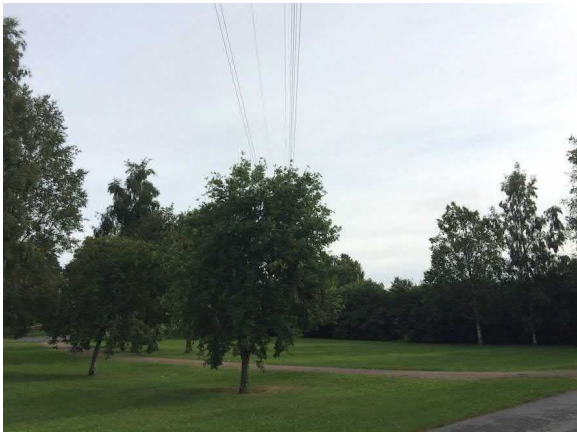
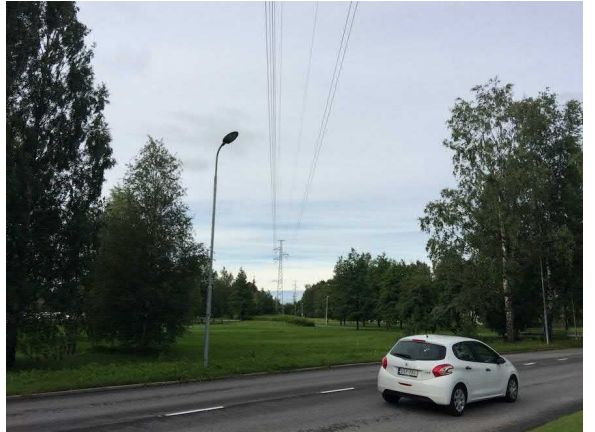
Kuvat 7 ja 8. Paulaharjuntieltä avautuvia näkymiä puutarhan (7) ja Tuiran (8) suuntaan.

Paulaharjuntieltä avautuu sähkölinjan kohdalla näkymät sekä puistoon että Tuiraan.

Puutarhan tontilta löytyy muutama maisemallisesti merkittävä puu, joiden korostaminen kaavamerkinnällä ei ole tarpeellista. Alueen länsi- ja pohjoisreunassa on mäntyjä, jotka sijoittuvat lähelle voimalinjaa (kuva 17). Puut latvotaan säännöllisesti voimalinjan läheisyydessä, jolloin niiden kasvu ja kunto heikentyy. Asuinrakennusten lähellä on sembramänty (kuva 18), joka erottuu maisemassa, mutta sen viereen on istutettu rautatienomenapuu liian lähelle. Molemmissa puissa näkyy vaurioita. Lisäksi piha-alueelta löytyy koivuja, jotka nykytilassaan ovat merkittäviä maisemassa, mutta eivät ikänsä tai kuntosuhteeltaan ole todennäköisesti säilytettäviä. Tarkesuunnittelussa tulisi teettää kuntoarviot puista. Tonttia rajaava orapihlaja-aita on maisemassa näkyvä elementti (kuva 7), ja sen säilyttäminen on suositeltavaa.

Maisemassa voimakkaana vauriona on 110 kW:n voimalinja, joka halkoo alueen. Voimalinjan negatiivinen merkitys korostuu avoimessa maisemassa. Hoidettu ja istutettu voimalinjan alusta puistoalueella häivyttää voimalinjan merkitystä (kuva 7).

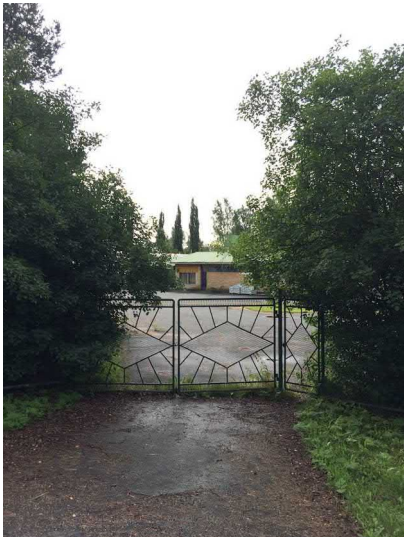
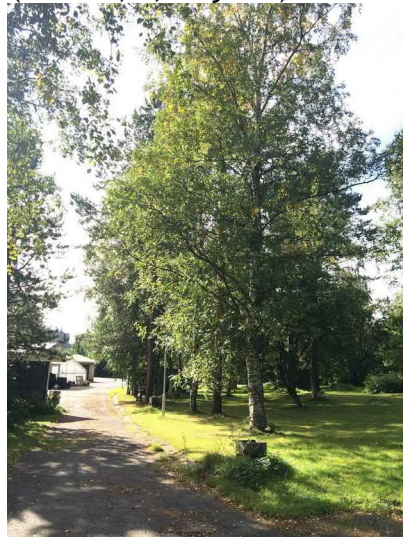
Kuvat 9 ja 10. Puutarhan tontille avautuva kapea näkymä, jonka päätteenä pylväshaavat (9). Tontilla kulkureitti muodostaa näkymälinjan, jota puut korostavat (10).

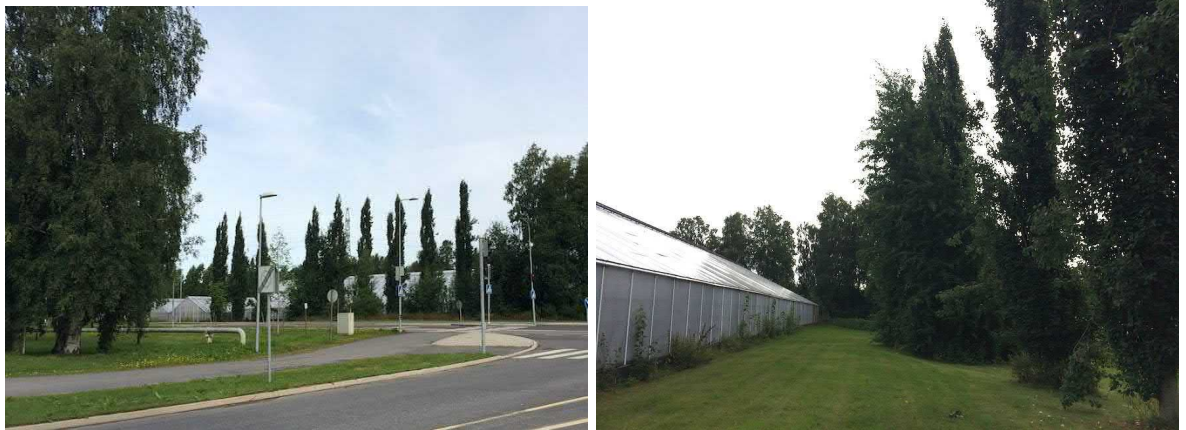
Kuvat 11 ja 12. Paulaharjuntien suuntaiset pylväshaavat erottuvat kauas maisemassa.

Puutarhan tontilla on maisemallisesti merkittävä puurivi; Paulaharjuntien suuntaiset pylväshaavat (10 kpl, kuvat 11-12). Tontilla on lisäksi kolme arvokasta, säilytettävää yksittäispuuta: kaksi riippapihlajaa ja hopeakuusi (kuvat 13-14). Toinen pihlajista on voimalinjan alla.

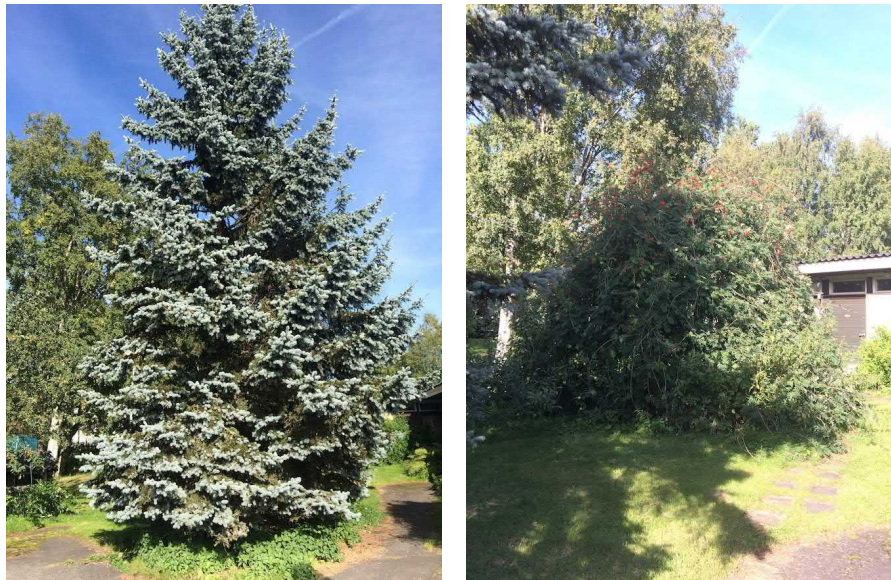
Kuvat 13 ja 14. Puutarhan asuinrakennuksen vieressä oleva hopeakuusi (13) ja riippapihlaja (14).

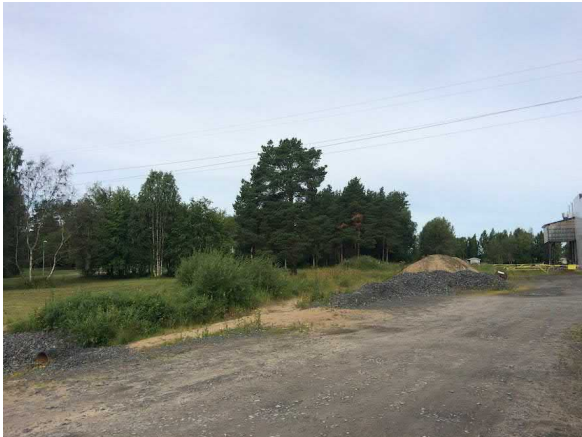
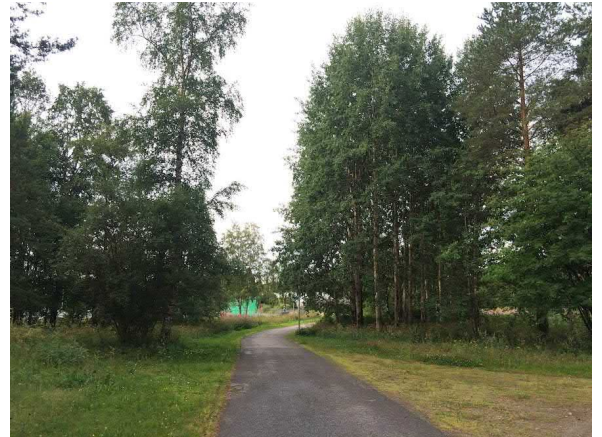
Kuvat 15 ja 16. Maisemamänty pallohallin vieressä (15). Haaparyhmä erottuu maisemassa erityisesti syksyllä (16).

Puisto- ja katualueen säilytettävät, arvokkaat yksittäispuut ja puuryhmät ovat Castreninpuistossa olevat mänty ja haaparyhmät (kuvat 15-16).

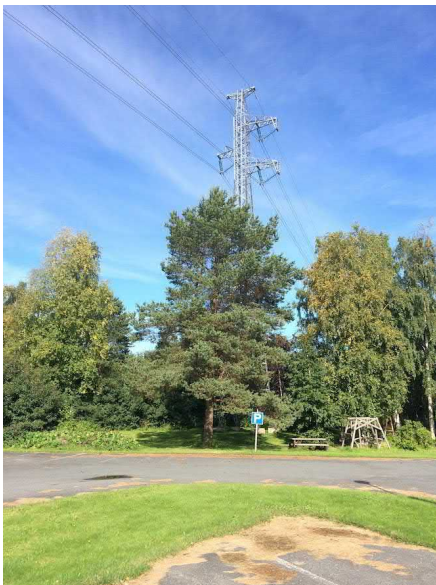
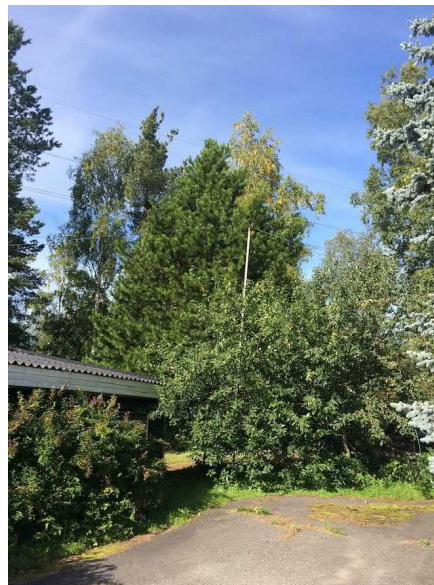
Kuvat 17 ja 18. Voimalinjan alle istutettu mänty (17). Mänty oli kaadettu v 2018. Sembramänty omenapuiden keskellä (18).

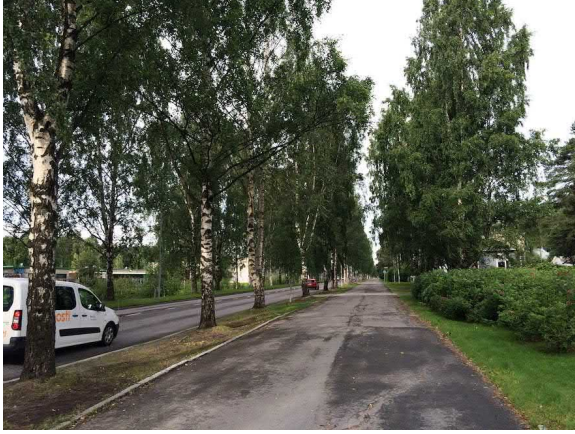
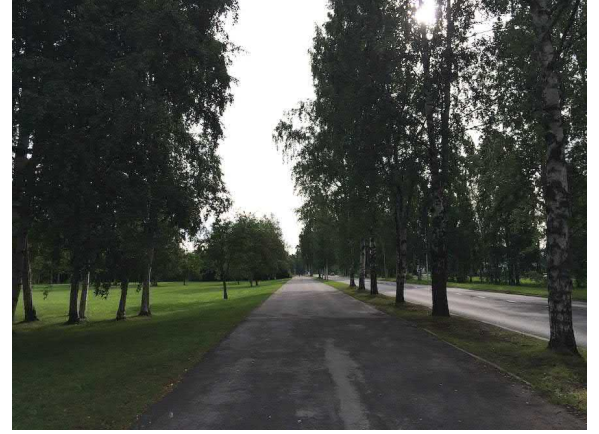
Kuvat 19 ja 20. Paulaharjuntien koivukujannetta voimalinjan läheisyydestä molempiin suuntiin kuvattuna.

Selvitysalueella on useita puukujanteita tai puurivejä. Merkittävin puukujanne on Paulaharjuntien koivukujanne, joka tosin katkeaa Korjaamotien ja Castrenin kentän kohdalla uusien liikennejärjestelyjen vuoksi (kuvat 19-20). Osa koivuista on jo vanhoja, ja kujanetta on jo paikoitellen uudistettu.

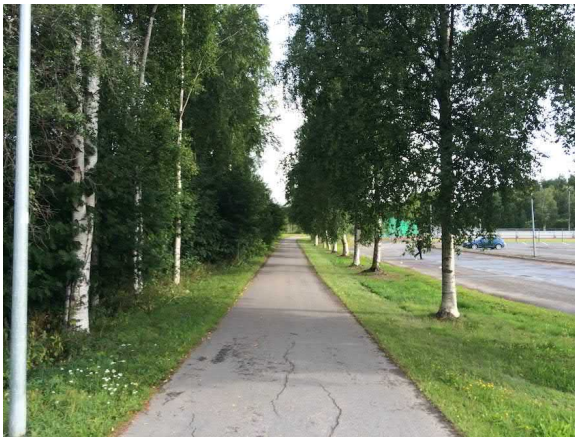
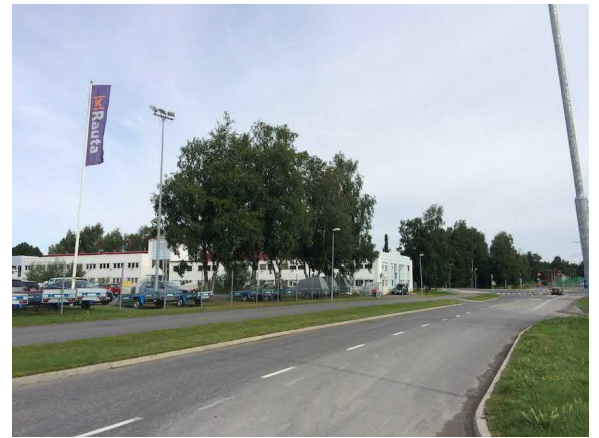
Kuvat 21 ja 22. Castreninpolulta pohjoiseen (21). Korjaamotien liiketontin koivurivi (22).

Myös Castreninpolkua rajaa koivukujanne, joka on maisemallisesti merkittävä (kuva 21). Korjaamotien liikerakennuksen tontilla on myös koivurivi, joka korostuu maisemassa (kuva 22).

Selvitysalueella epämiellyttäviä tiloja ovat Castrenin urheilupuiston ja liikerakennusten pihojen jäsentymättömät pysäköinti- ja varastointialueet (kuva 5, 22). Maisemahäiriöinä eli korjattavina tai poistettavina haittoina korostuvat rakentamisen aiheuttamat maa- ja roskakasat sekä rakennusten seinustoilla olevat graffitit. Puistoalueella maisemahäiriönä korostuu ojissa kasvavat pajukot, jotka aiheuttavat laajojen näkymien sulkeutumista (kuva 24).

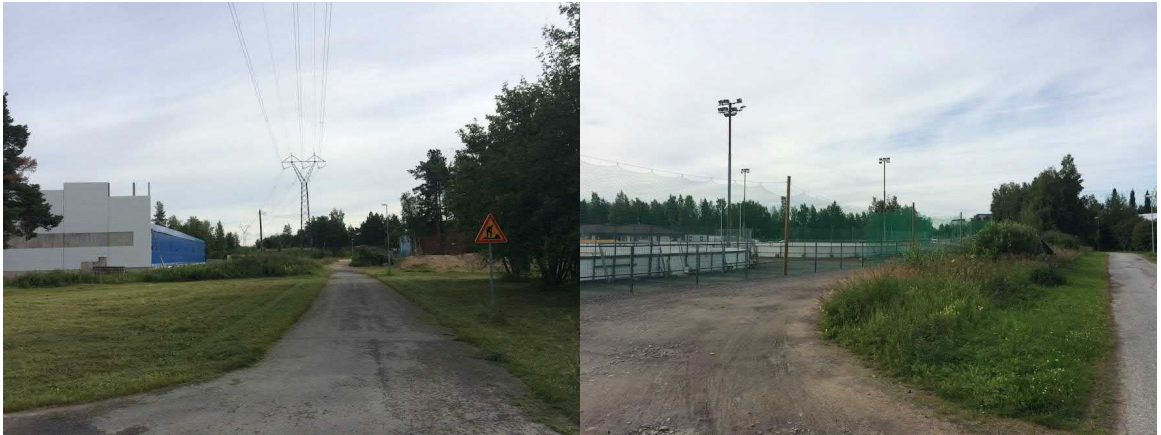
Kuvat 23 ja 24. Voimalinja korostuu avoimessa maisemassa (23). Urheilukenttien rakenteet erottuvat maisemassa (24).

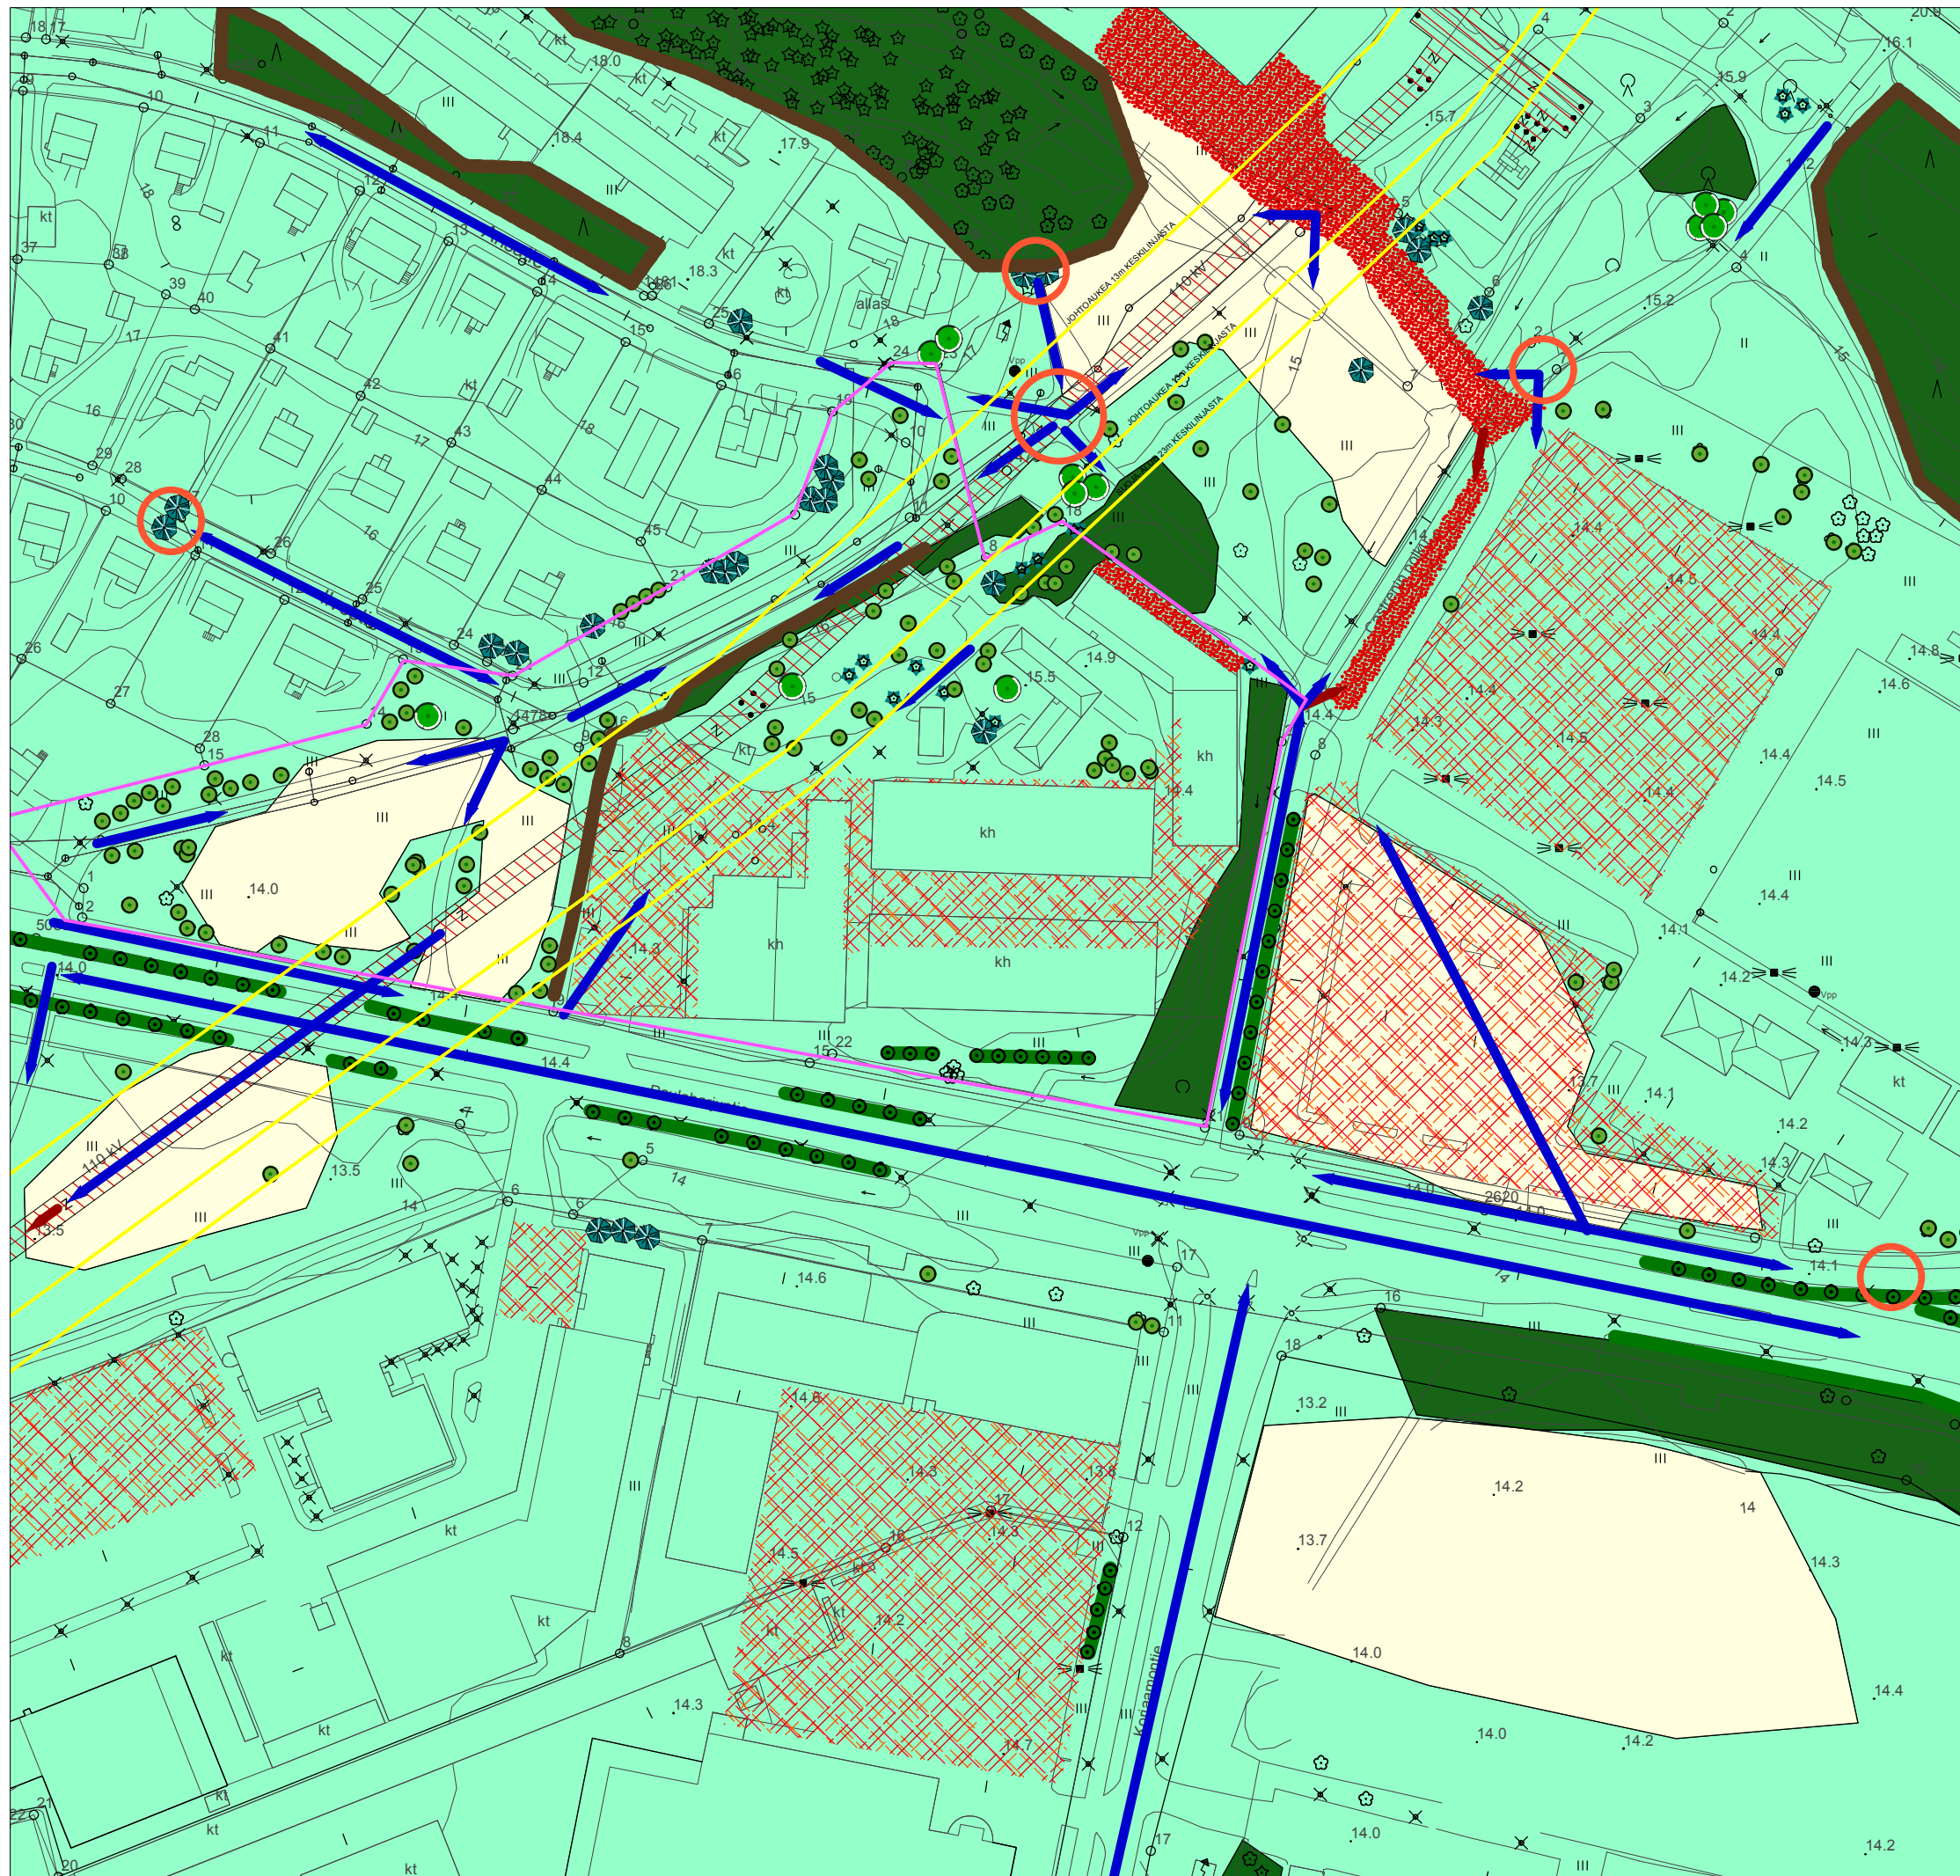
K.osa/kylä Välivainio	Kortteli/tila 22	Tontti/Rno	
Kohde Paulaharjuntie 41 90530 Oulu	Piirustuksen sisältö Maisemakuva	Mittakaava 1:1500	
Suunnittelija 	Päivämäärä 25.9.2020		1/1
Suunnittelutoimisto Juuri Raivaajantie 34, 90140 Oulu puh 040-7277700
