VÄLIVAINION PUUTARHA OY

Maaperän ja pohjaveden pilaantuneisuustutkimus

MAAPERÄN JA POHJAVEDEN PILAANTUNEISUUSTUTKIMUS

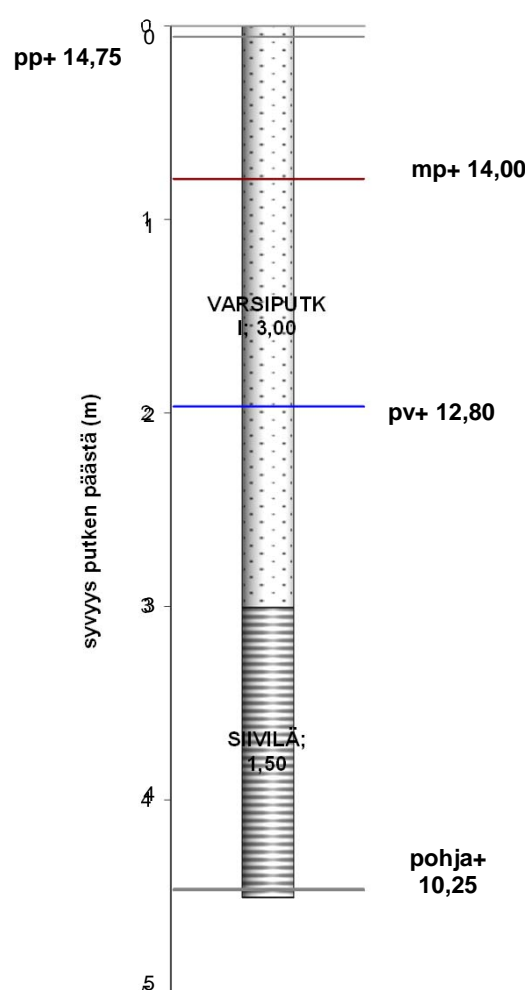
PVP1

Y	7214777	X	475925	Pohjaveden korkeustiedot		
				Putken päästä	Merenpinnasta	Päiväys
Putkityyppi	PEH			1,95 m	12,80 +mmpy	10.12.2014
Siivilän rakoleveys		0,3 mm		m	#N/A +mmpy	
Maanpinnan korkeus	14,00	+ mmpy		m	#N/A +mmpy	
Putken yläpään korkeus	14,75	+ mmpy		m	#N/A +mmpy	
Putken alapään korkeus	10,25	+ mmpy		m	#N/A +mmpy	
Putken kokonaispituus	4,50	m		m	#N/A +mmpy	
Muita havaintoja						
VARSIPUTKI	3,00	m				
SIIVILÄ	1,50	m		Muoviputki, "sähkömies", halkaisija 50 mm		
VARSIPUTKI		m		ETRS, N2000		
SIIVILÄ		m				
VARSIPUTKI		m				
SIIVILÄ		m		Asennus päivämäärä: 8.12.2014		
VARSIPUTKI		m		Asentanut: Aarne Käkelä		
POHJATULPPA	KYLLÄ			Yhtiö:		
Kairaustiedot						
Huom.						
0,0-0,2 Hm/HHk						
0,2-3,7 HHk						
3,7-4,5 Si						
Näytetiedot

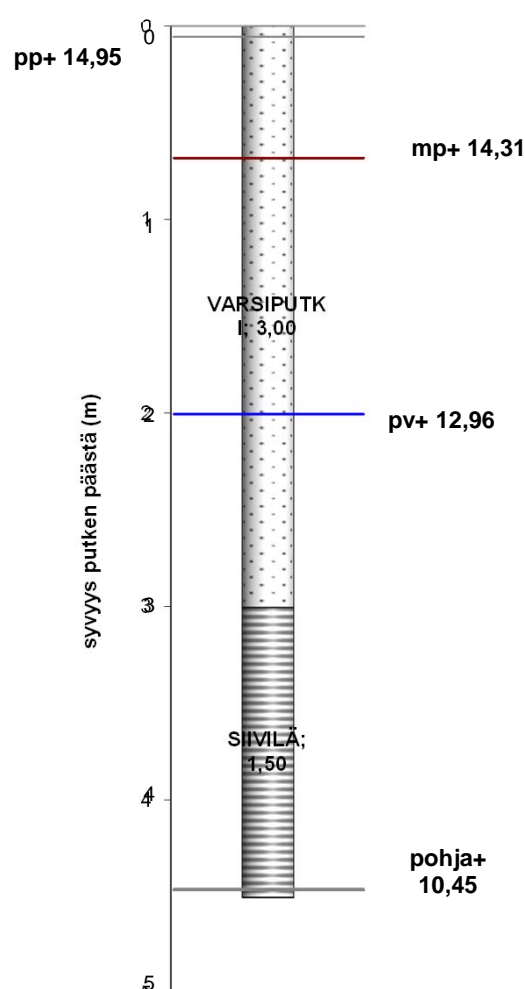
PVP2

Y	7214778	X	475982	Pohjaveden korkeustiedot		
				Putken päästä	Merenpinnasta	Päiväys
Putkityyppi	PEH			1,99 m	12,96 +mmpy	10.12.2014
Siivilän rakoleveys		0,3 mm		m	#N/A +mmpy	
Maanpinnan korkeus	14,31	+ mmpy		m	#N/A +mmpy	
Putken yläpään korkeus	14,95	+ mmpy		m	#N/A +mmpy	
Putken alapään korkeus	10,45	+ mmpy		m	#N/A +mmpy	
Putken kokonaispituus	4,50	m		m	#N/A +mmpy	
				Muita havaintoja		
VARSIPUTKI	3,00	m				
SIIVILÄ	1,50	m		Muoviputki, "sähkömies", halkaisija 50 mm		
VARSIPUTKI		m		ETRS, N2000		
SIIVILÄ		m				
VARSIPUTKI		m				
SIIVILÄ		m		Asennus päivämäärä: 8.12.2014		
VARSIPUTKI		m		Asentanut: Aarne Käkelä		
POHJATULPPA	KYLLÄ			Yhtiö:		
				Kairaustiedot		
				Huom.		
				0,0-0,15 Hm		
				0,15-1,1 Hk(täyttö)		
				1,1-1,7 Tv		
				1,7-4,5 HHk		
				Näytetiedot

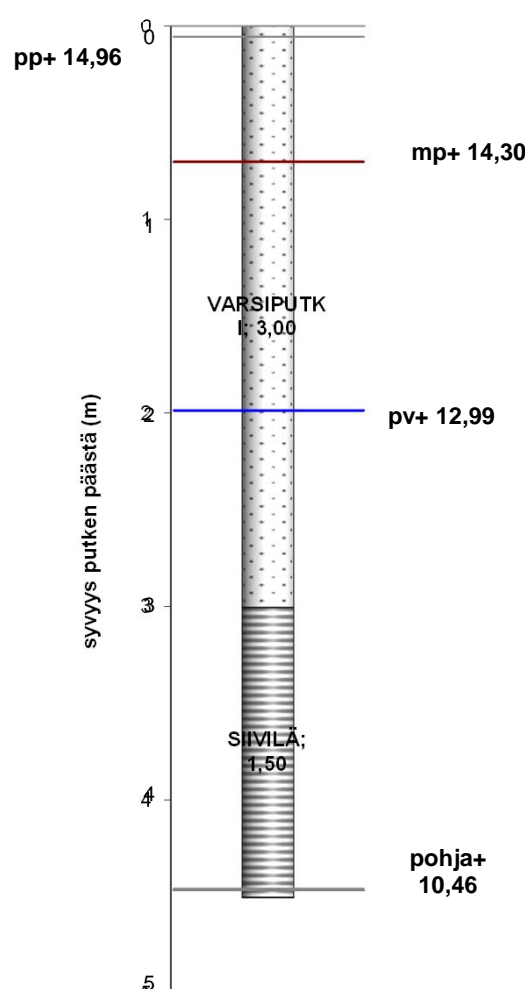
PVP6

Y	7214799	X	476034	Pohjaveden korkeustiedot		
				Putken päästä	Merenpinnasta	Päiväys
Putkityyppi	PEH			1,97 m	12,99 +mmpy	10.12.2014
Siivilän rakoleveys		0,3 mm		m	#N/A +mmpy	
Maanpinnan korkeus	14,30	+ mmpy		m	#N/A +mmpy	
Putken yläpään korkeus	14,96	+ mmpy		m	#N/A +mmpy	
Putken alapään korkeus	10,46	+ mmpy		m	#N/A +mmpy	
Putken kokonaispituus	4,50	m		m	#N/A +mmpy	
Muita havaintoja						
VARSHIPUTKI	3,00	m				
SIIVILÄ	1,50	m		Muoviputki, "sähkömies", halkaisija 50 mm		
VARSHIPUTKI		m		ETRS, N2000		
SIIVILÄ		m				
VARSHIPUTKI		m				
SIIVILÄ		m		Asennus päivämäärä: 8.12.2014		
VARSHIPUTKI		m		Asentanut: Aarne Käkelä		
POHJATULPPA	KYLLÄ			Yhtiö:		
Kairaustiedot						
Huom.						
0,0-0,5 Hm						
0,5-1,1 Hk						
1,1-1,7 Tv						
1,7-4,5 HHk						
Näytetiedot

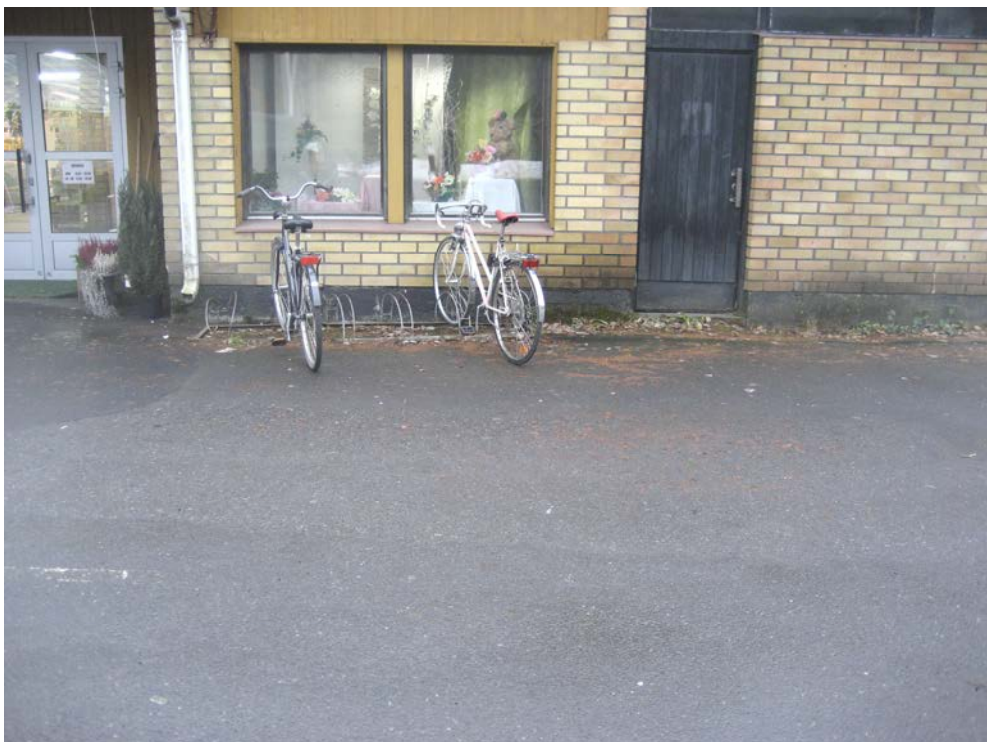
Kuva 4. Myymälä- ja huoltorakennuksen edustalla on ollut maanalainen öljysäiliö.

Sisäpihan alueella, entisen polttoöljysäiliön kohdalla, maaperässä havaittiin kynnyksiarvotason ylittänyt öljyhiilivetyjen pitoisuus (C10-C40).

Hyvin lievästi kohonnut öljyhiilivetyjen pitoisuus havaittiin sisäpihalla rakennuksen edustalla sijainneen poistetun öljysäiliön kohdalla. Öljyhiilivedyt havaittiin noin 1,5-2,0 m syvyydeltä analysoidussa maanäytteessä eli noin pohjavesipinnan tasolla.

Mikäli alueen käyttötarkoitus muuttuu, tulee kohteessa huomioida sisäpihan lievästi kohonnut öljyhiilivetyjen pitoisuus entisen polttoöljysäiliön kohdalla. Säiliö on poistettu maasta. Todennäköisesti pilaantuneisuus pienialainen ja pilaantuneiden maiden määrä on vähäinen.

Mikäli alueen käyttötarkoitus muuttuu tai aluetta ollaan uudisrakentamassa, tulee siinä yhteydessä tehdä lämmitysöljysäiliön alueella tarkentavaa näytteenottoa pilaantuneen alueen laajuuden ja pitoisuustason varmentamiseksi.

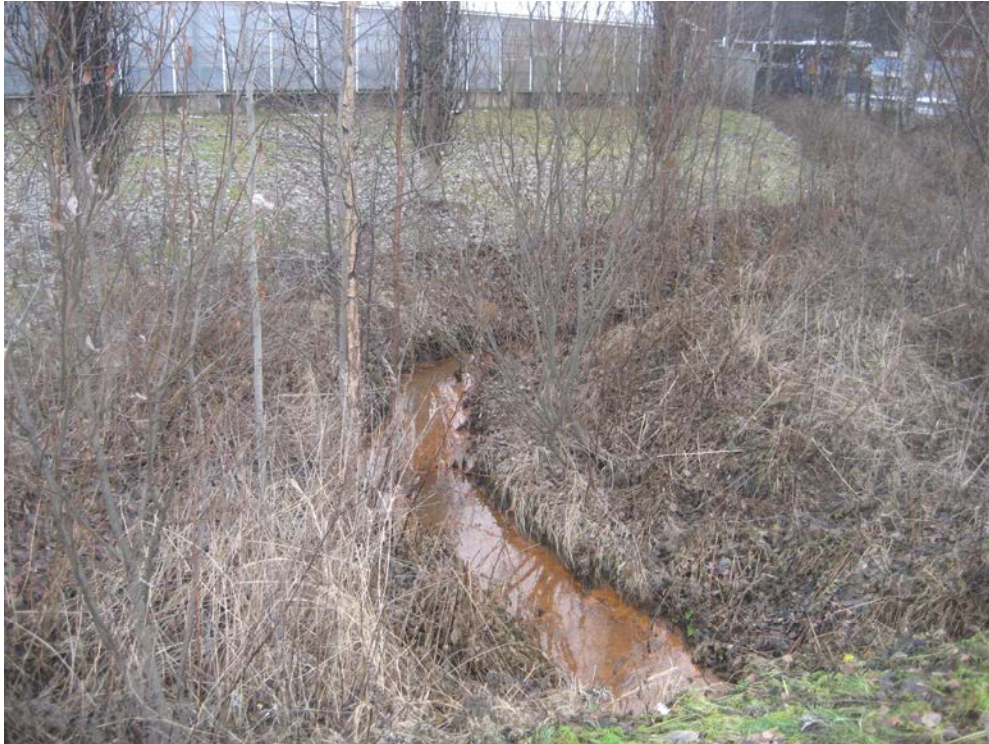
Lähin pintavesikohde, oja, sijaitsee välittömästi kohteen itäpuolella. Etäisyys Oulujokeen (etelään) on noin 850 m.

Kuva 9. Kasvihuoneiden itäpuolella virtaava puro, kuvaussuunta koilliseen.
