Maisemaselvitys

ismo@pihatyo.fi	
Asia	kevyt luonto- ja maisemaselvitys

Paikka	Kölitie 2, asemakaavan muutos (564-2482)
---------------	--

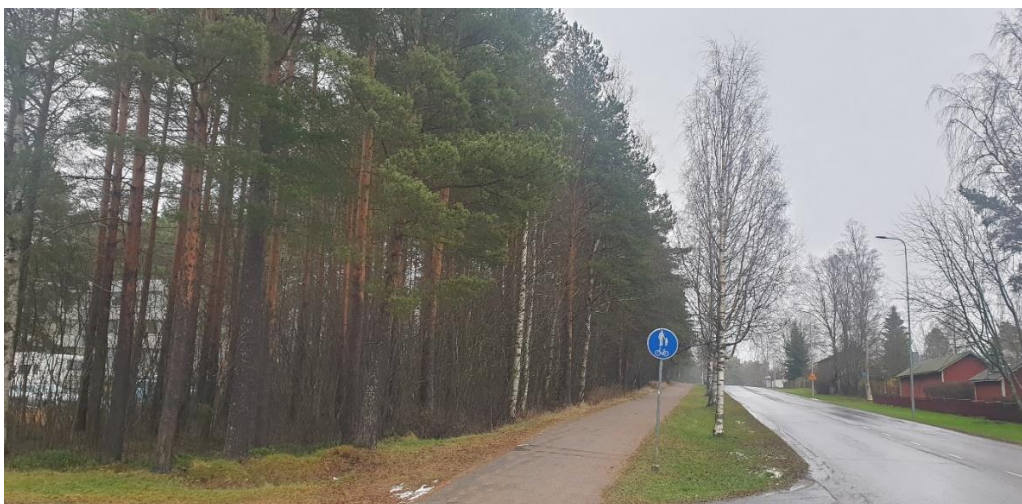
Kuva 1

Kaupunginosan maisemaa hallitsee mäntymetsä. Emäpuuntien varressa, sekä tontin eteläpuolella, on selkeä yhtenäinen mäntymetsä, joka on yleisilmeeltään, iältään ja tiheydeltään muun kaupunginosan tunnusmerkkien kaltainen. Maisemakuvan kannalta on merkittävää, että yhtenäiset alueet säilyvät, jolloin korttelin maisemakuva säilyy vahvana ja tunnistettavana.

Emäpuuntien varrella ja tontin eteläpuolella oleva yhtenäinen metsäkaistale tulisi säilyä yhtenäisenä. Maiseman kannalta tällä toimenpiteellä turvataan yhtenäisen kaupunkikuvan säilyminen kyseisellä alueella. Kuvat molemmilta puolin metsäaluetta.

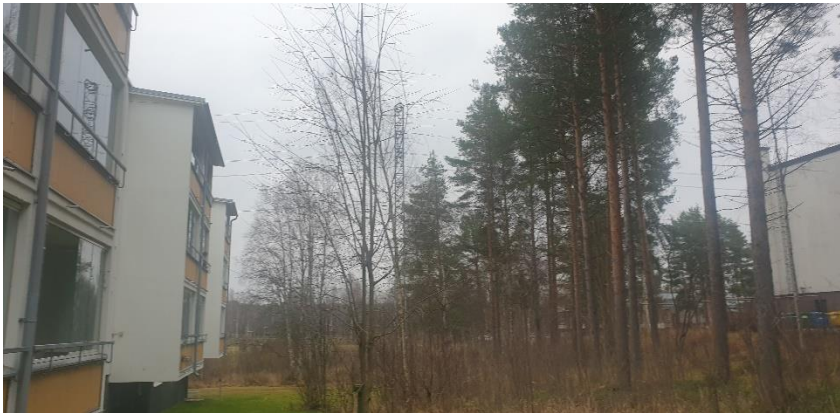
Kuva 3

Yhtenäinen metsäalue jatkuu nykyisen rakennuksen takana tontin eteläpuolella.

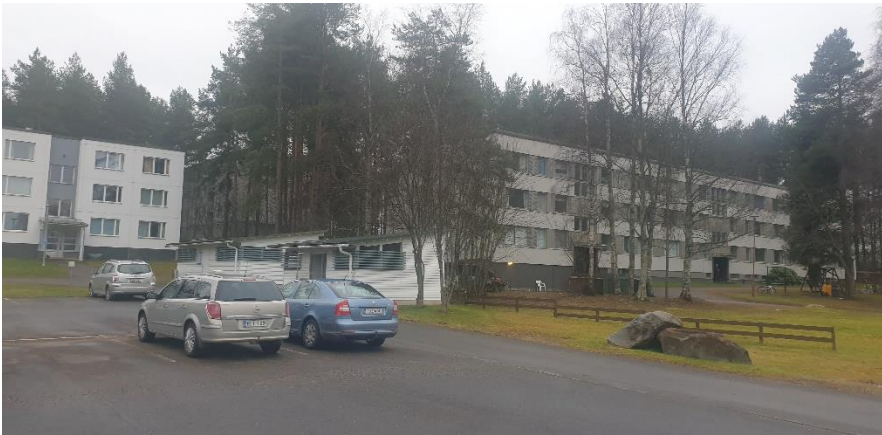
Kuva 4

Piha-alueella olevilla koivuilla ei ole alueella maisemallista arvoa. Nuoret koivut jäävät muun maiseman jalkoihin ja vanhemmat koivut ovat huonokuntoisia rakennettuun ympäristöön.

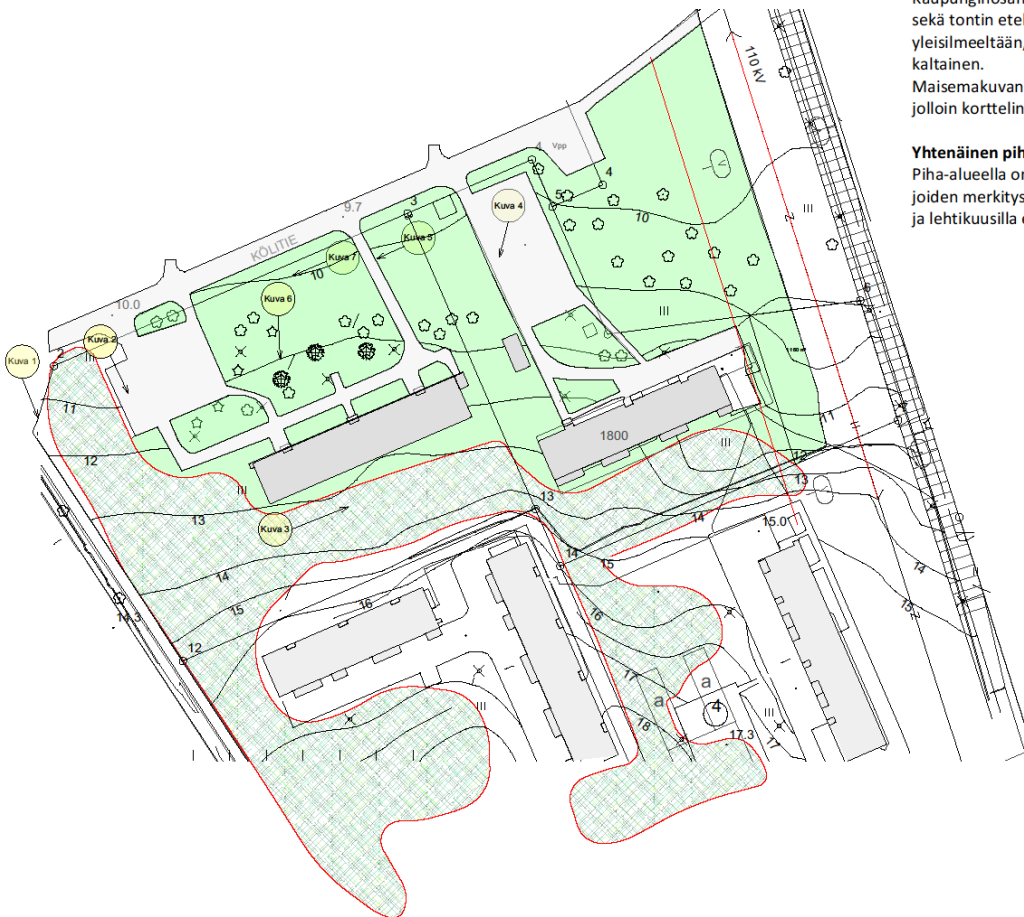
Kölintie 2, kevyt maisemaselvitys

Kaupunginosan maisemaa hallitsee mäntymetsä. Emäpuuntien varressa, sekä tontin eteläpuolella, on selkeä yhtenäinen mäntymetsä, joka on yleisilmeeltään, ältään ja tiheydeltään muun kaupunginosan tunnusmerkkien kaltainen.

Maisemakuvan kannalta on merkittävää, että yhtenäiset alueet säilyvät, jolloin korttelin maisemakuva säilyy vahvana ja tunnistettavana.

Piha-alueella on muutamia yksittäisiä maisemamännymiä, joiden merkitys on maisemakuvassa olennainen. Muulla lehtipuukasvillisuudella ja lehtikuusilla ei ole alueen kannalta maisemallista merkitystä.
