OULUN VÄLIKYLÄN YRITYSPUISTON LUONTO- JA MAISEMASELVITYS

30.12.2020

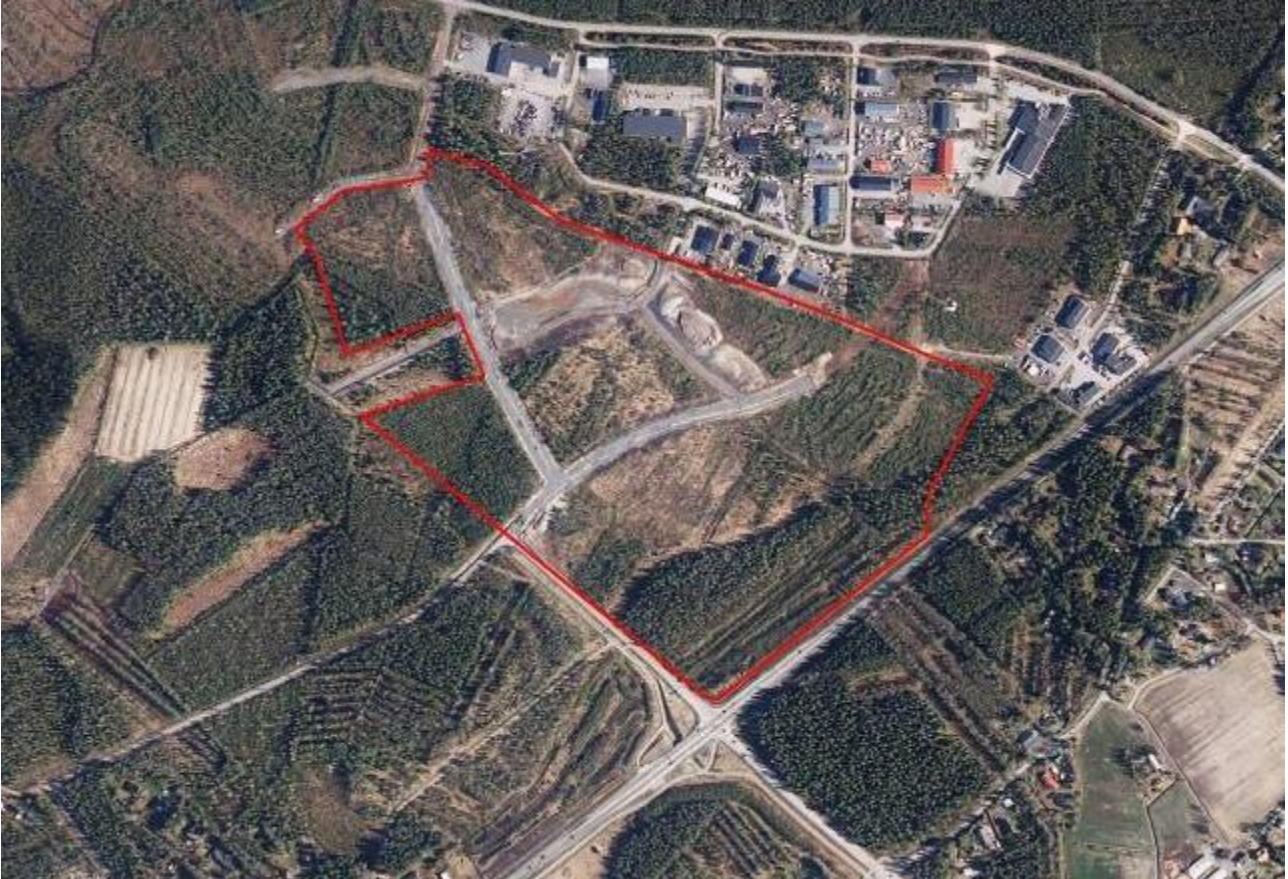
Kuva 1. Selvitysalueen sijainti ilmakuvassa. Selvitysalueen rajaus on osoitettu punaisella värillä.

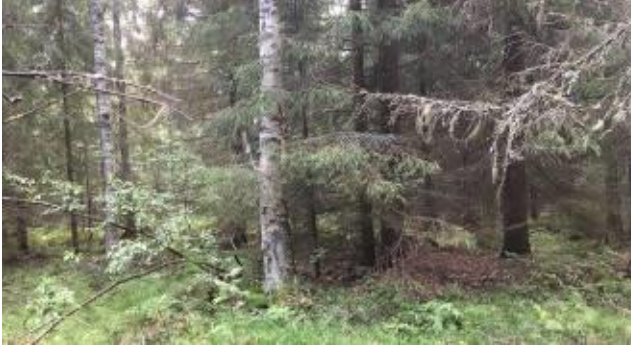
Kuva 3.1 Mustikkakangaskorpea. Luonnontilaisen kaltaista, mutta vanha ojitus. Tutkittiin myös potentiaalisena liito-oravahabitaattina. Kuusivaltainen. Valokuvat 3.8.2020.

Alueen ainoa puustoinen suo lähentelee mustikkakangaskorpea, mutta alkuperäinen luontotyyppi ei ole tiedossa. Korvessa on mustikkaa ja puolukkaa, mutta pinta-alasta yli puolet on rahkasammalilla ja muilla suokasveilla. Tyypillisin rahkasammal on korpirahkasammal (*Sphagnum girgensohnii*). Korpi on osin luonnontilaisen kaltainen. Vuoden 2018 uhanalaisuusluokituksessa kangaskorvet on määritetty erittäin uhanalaiseksi (EN, Etelä-Suomi).

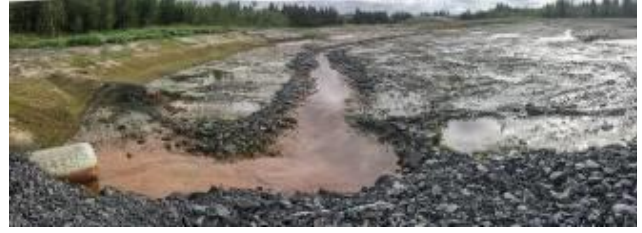
Kuva 3.2 Hongikkopuisto. Kuivatusjärjestelmän rakennusvaihe. Reunalla korpikastikkaa ja istutusnurmikkoa. Kalimenjoen valuma-alueen rautaongelma nähtävissä. Kuva 3 vastakkaiseen suuntaan.

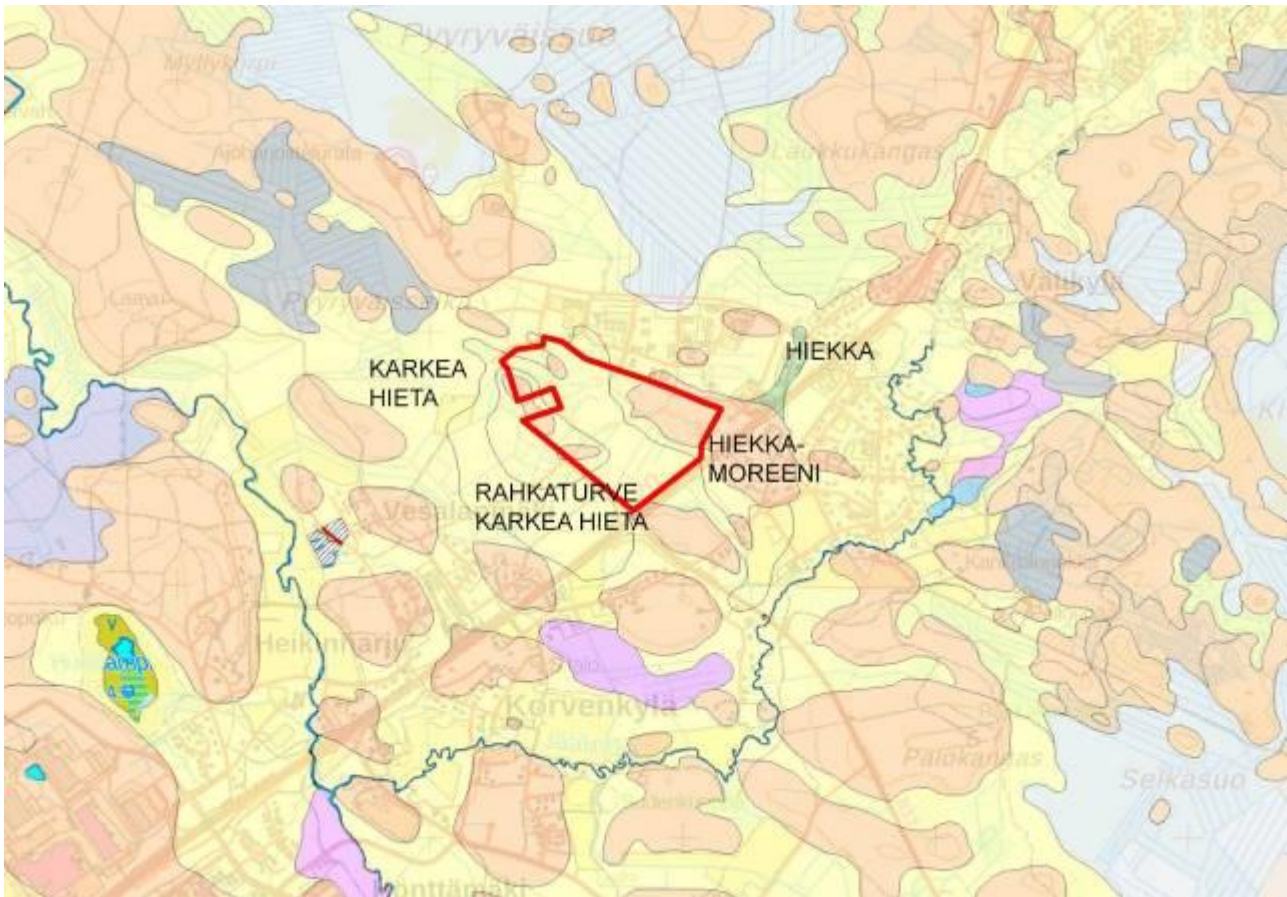
Kuva 4. Maaperäkartta.

Maaperäkartan mukaan suunnittelualueen koillisosassa on laajempi hiekkamoreenialue ja länsiosissa useita pienempiä hiekkamoreenisaarekkeita. Näiden välissä olevan alemmat laaksomuodostelmat ovat yleensä karkeata hiekkaa. Suunnittelualueen keskellä kulkee rengasmaisen vyöhyke, jossa pintamaalajina on rahkaturve ja pohjamaalajina karkea hieta.

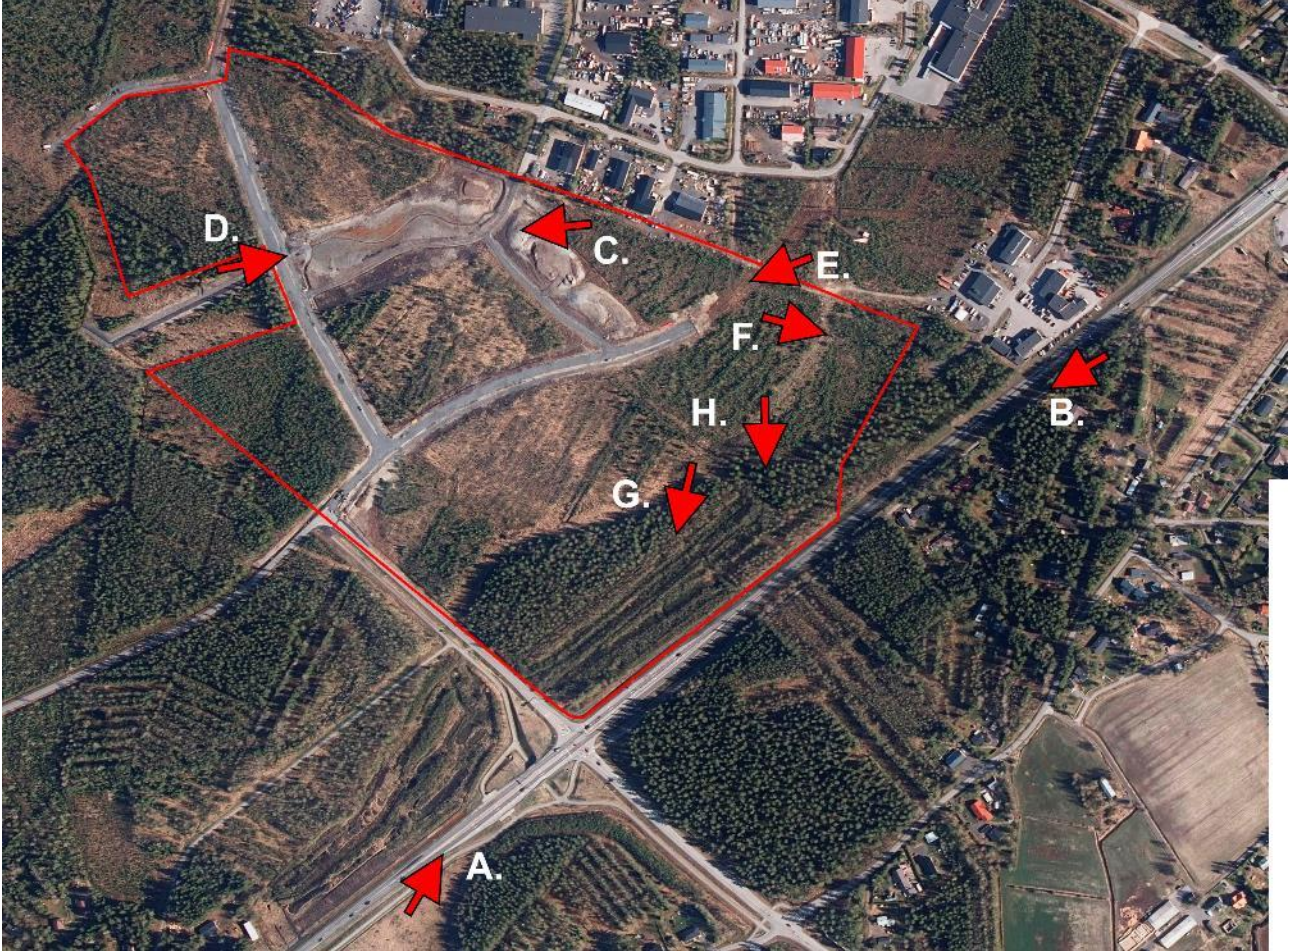
Kuva 8. Selvitysalueen rajausta ortokuvassa vuodelta 2020. Kuvan 9 kuvanottopaikat on merkitty punaisilla nuolilla. Punaisen nuolen kärki osoittaa kuvanottopaikan ja nuolen suunta kuvan suunnan.

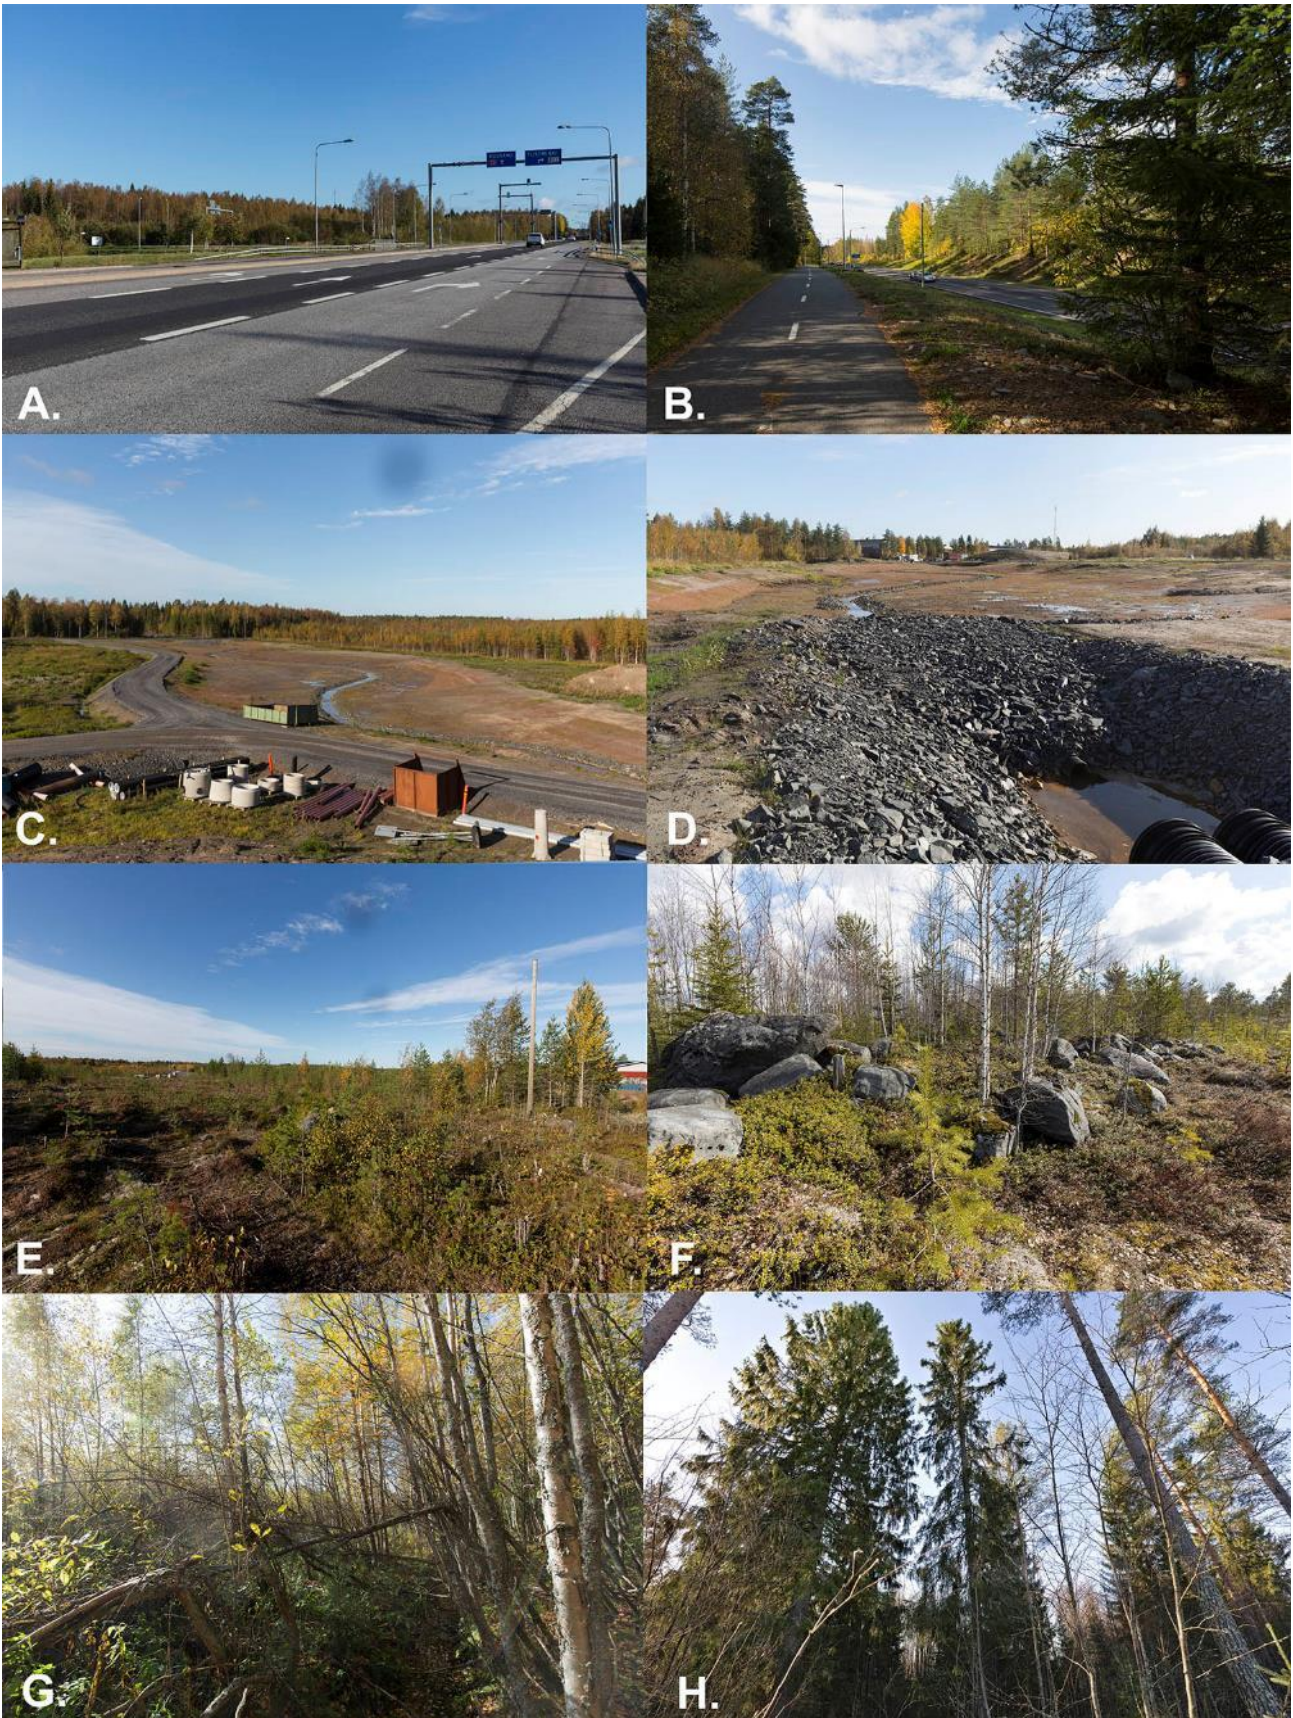
Kuva 9. Kuvia selvitysalueesta. Kirjaimet viittaavat kuvan 8 kuvanotto paikkoihin.

Selvitysalueen maanpinnan korkeustaso merenpinnasta on välillä +27 ja +38 metriä merenpinnan yläpuolella. Selvitysalueen itäreunalla oleva kivikkoinen hiekkamoreenimäki on alueen korkein kohta. Sen lakialueelta löytyy jääkauden jälkeistä huuhtoutunutta rantakivikkoa (kuva 9.F). Mäen ulkopuolella maasto on suhteellisen tasaista laskien lounaista ja etelää kohti. Korkeusmallissa ei vielä näy viherrakentamisen yhteydessä tehdyt maastonmuotoilu.

Selvitysalue on nykyisin selvimmin havainnoitavissa Oulun suunnasta saavuttaessa Ylikiimingintien risteysalueella (kuva 9A). Selvitysalue näkyy myös pohjoispuoleiselta teollisuusalueelta teitä pitkin katsottaessa yleensä tien päätteenä. Kevyenliikenteen osalta selvitysalue on havainnoitavissa parhaiten Kuusamontien vastakkaiselta puolelta katsottaessa. Pohjoisesta saavuttaessa avautuu mäen päältä suora näkymä selvitysalueen reunametsään (kuva 9B).

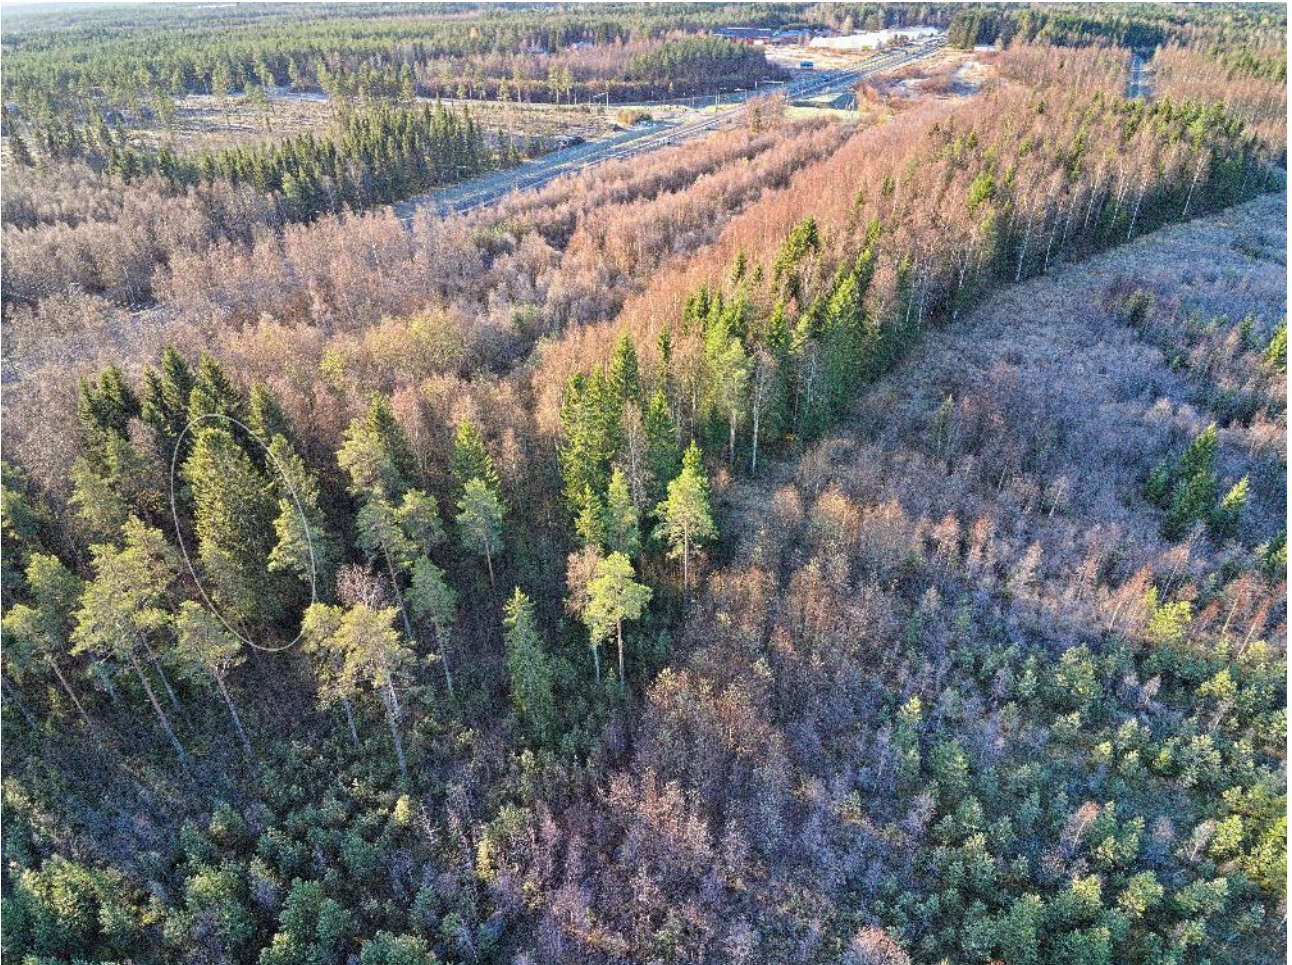
Kuva 11. Ilmakuva pohjoisesta Kuusamontien reunametsään. Kuvaan on merkitty paikallisesti arvokas kuusi.
