OULU

KAUPUNGINOJAN VARREN LUONTO- JA MAISEMASELVITYS 2019

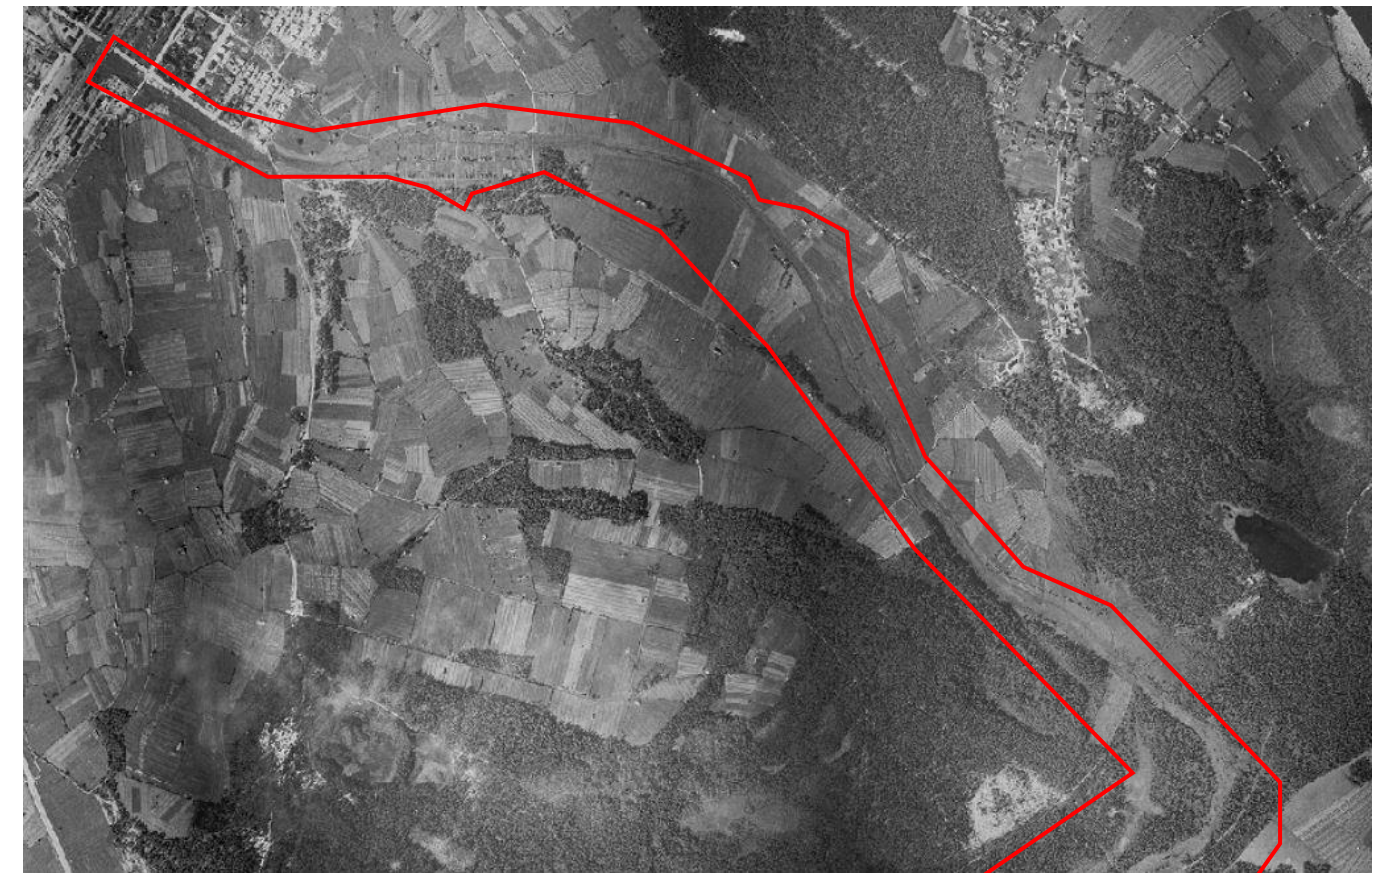
Kuva 18. Ilmakuvaote vuodelta 1939 Svaaninsuon ja Karjasillan väliseltä alueelta. Kaupunginoja on ollut luonnontilaisena kaapepiirteinen, josta se on kaivettu nykyiseen leveyteensä. Selvitysalueen rajaus on merkitty punaisella. (Karttatie 2019).

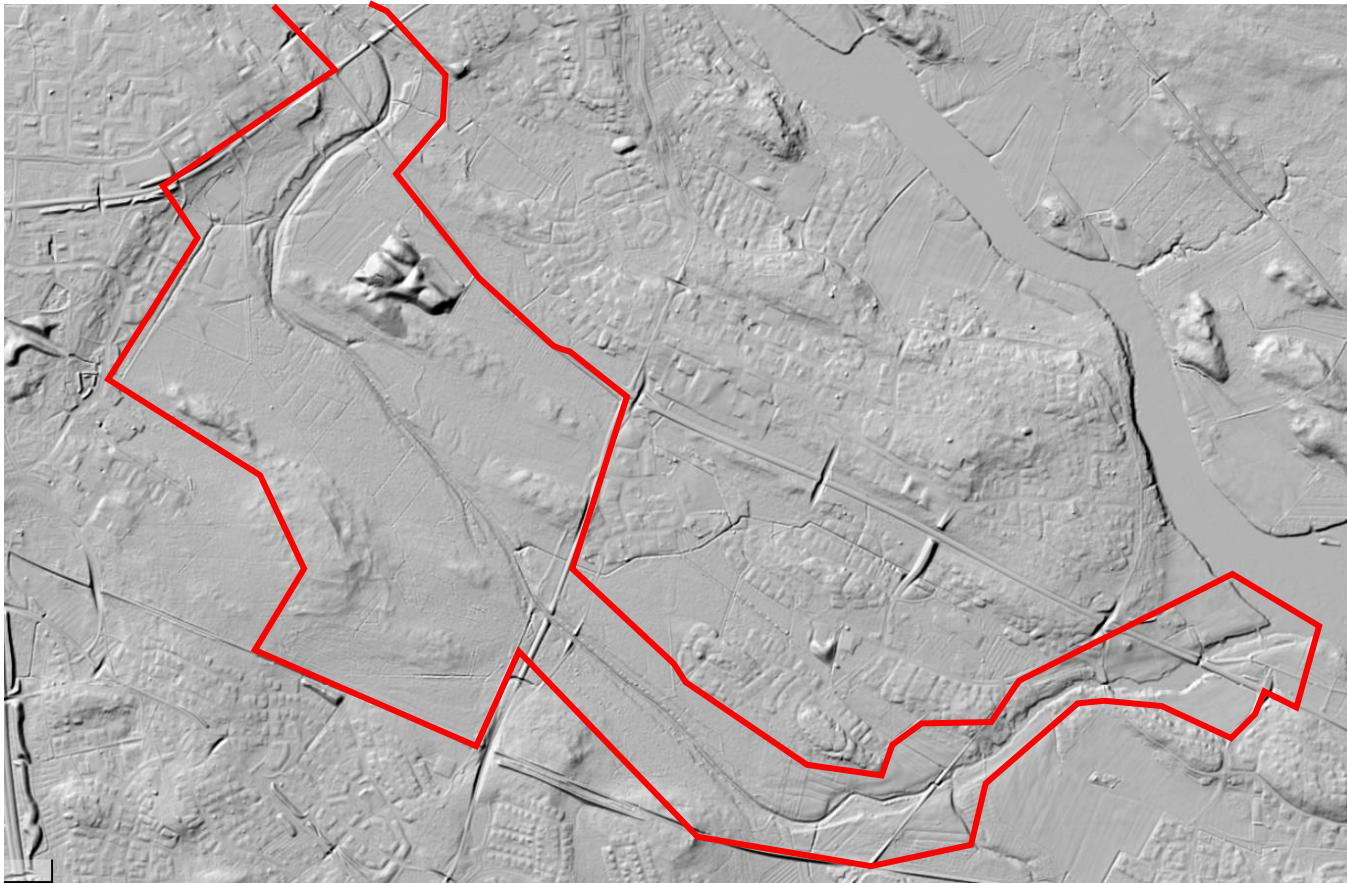
Kartta 18. Rinnevarjostus Heikkilänkankaalta Hiiroseen. Juurus- ja Kaupunginojan korkeareunaiset rannat, tieverkosto sekä alueen korkeimmat alueet erottuvat selkeästi kartalta. Alueen korkein kohta sijaitsee Ellinmaan entisellä maanläjitysalueella. Alueen muut korkeimmat kohdat sijoittuvat Tahkokankaalle, linattiin sekä Heikkilänkankaalle. Selvitysalueen rajaus on merkitty punaisella. (Paikkatietoikkuna, rinnevarjostus).

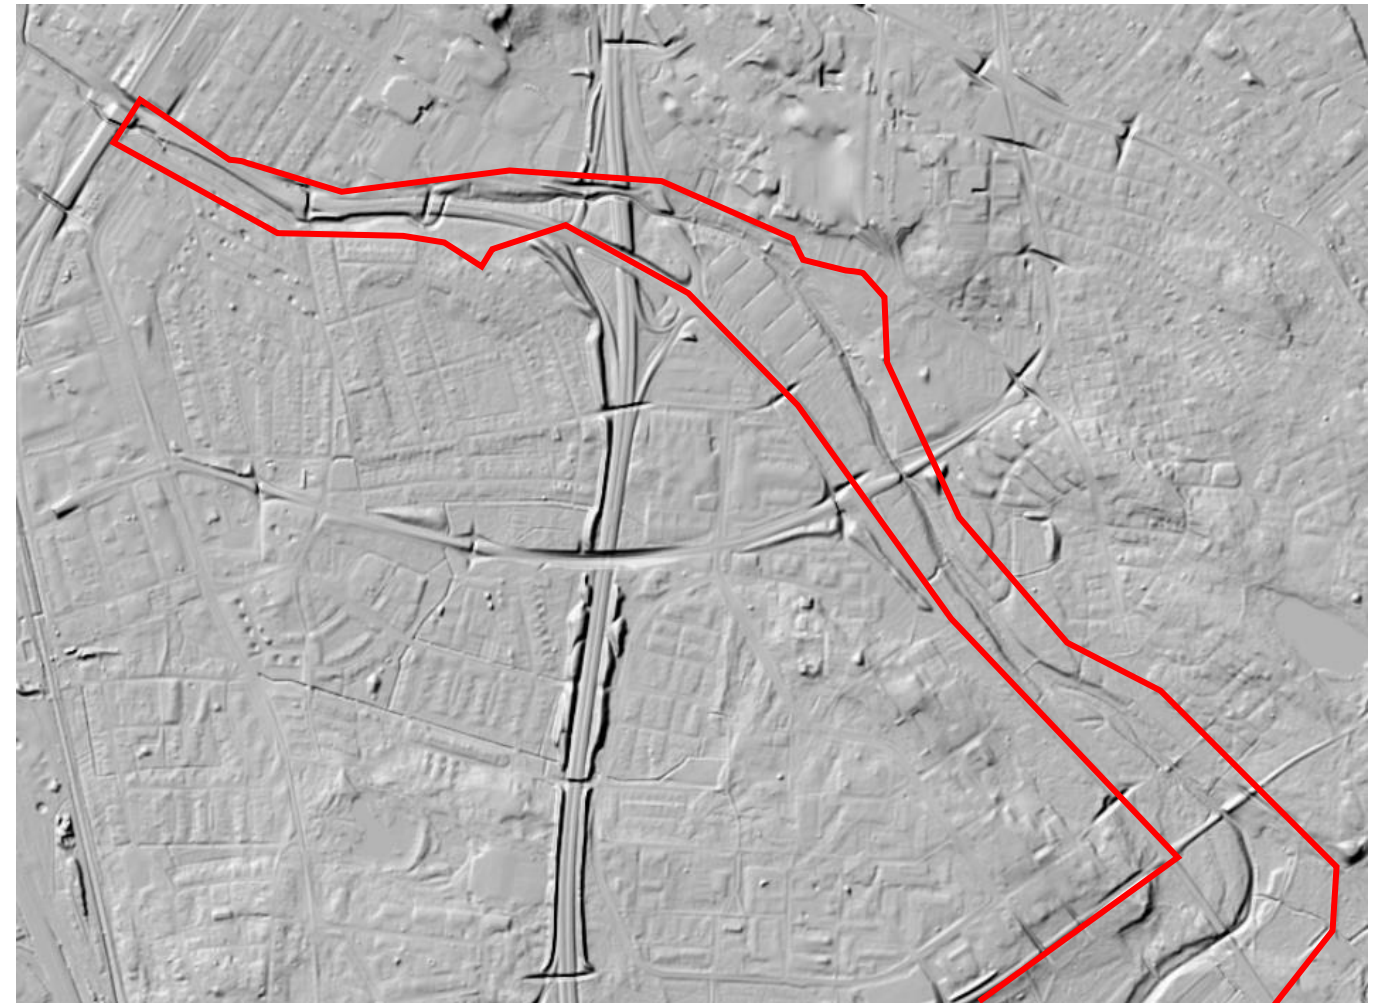
Kartta 19. Rinnevarjostus Svaaninsuolta Karjasillalle. Kaupunginoja erottuu kartalla matalimpana alueena. Tie- ja katuverkosto, erityisesti Pohjantie ja siihen liittyvät meluvallit ja rampit sekä pieni meluvalli Oulunsuuntien vieressä, näkyvät kartalla korkeimpina kohtina. Selvitysalueen rajaus on merkitty punaisella. (Paikkatietoikkuna, rinnevarjostus).

Svaaninsuon alueella selvitysalueen maisemarakenne on hyvin tasaista (kartta 19). Poikkimaantien tuntumassa maanpinta nousee korkeimmillaan +13,6 m mpy, mutta pääasiassa alueella pysytellään +9,4...13,4 m mpy. Kaupunginojan varressa korkeudet pysyttelevät noin +9...12 m mpy välillä. Poikkimaantie ja sen rampit erottuvat kartalla selkeästi muuta maastoa korkeammalla. Poikkimaantie on korkeimmillaan +15,4 m mpy ja ramppien väliin jäävät viheralueet noin +12...13 m mpy. Kaupunginojan ympäristö Poikkimaantien tuntumassa on keskimäärin noin +9,5 m mpy.

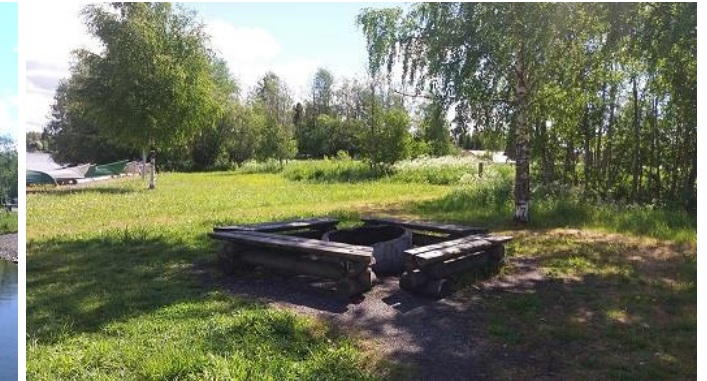
Kuva 23. Juurusojan venesataman nuotiopaikka.

Juurusojan venesataman ympäristössä on jonkin verran graffiteja ja nuotiopaikan ympäristön maanpinta on kulunut. Nuotiopaikan tulipesänä toimiva kaivonrengas on vaurioitunut (kuva 23). Kainuuntien varren levähdyspaikan kiveysalueet ovat rikkaruohottuneita ja alueen istutuksissa on käytetty haitallista vieraslajia kurturuusua (*Rosa rugosa*).

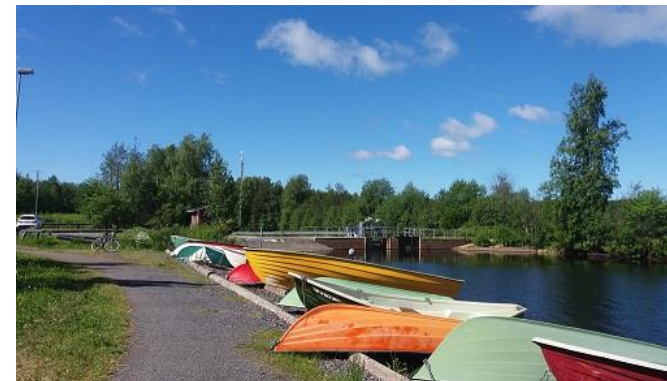
Kuva 24. Juurusojan venesatama ja taustalla näkyvä pato.

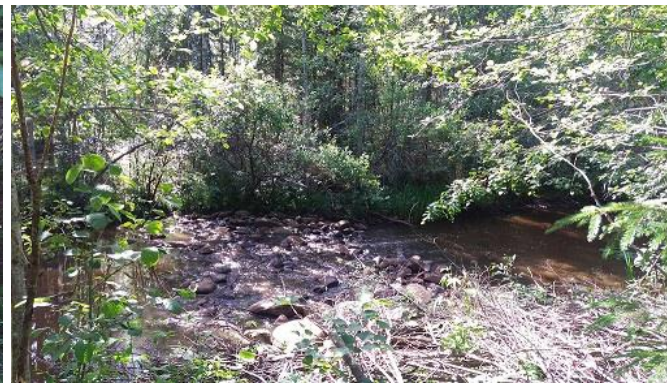
Oulunlahdentien itäpuolella, lähellä kuntopolun käännöspaikkaa ja levähdyskatosta, on reitiltä nähtävissä oleva kosteikko, jossa kasvaa runsaasti vehkaa (kuva 37). Kuntopolun varrella Oulunlahdentien pysäköintialueen lähellä on kuuluvissa veden solinaa. Ääni kuuluu Kaupunginojassa olevasta koskenomaisesta kivikkoisesta kohdasta, joka ei ole kuntopolulta käsin kuitenkaan nähtävissä (kuva 38). Kivikon rakentamisen ajankohta ja tarkoitus eivät ole tiedossa.

Kuva 38. Kaupunginojassa oleva koskenomainen kivikkoinen kohta.

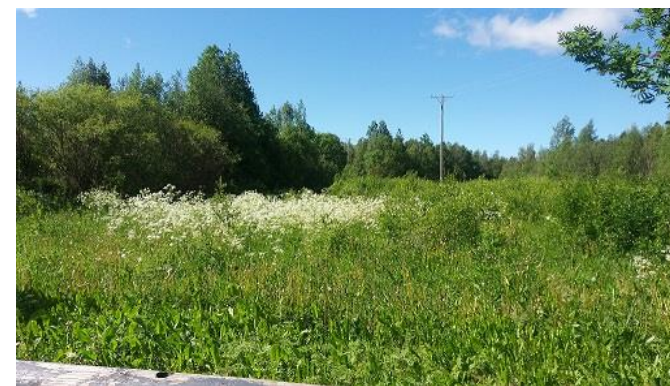
Kaikilla ojaan suoraan liittyvillä viljelykäytössä olevilla pelloilla ja omakotitalontonteilla ei ole riittävää suojaetäisyyttä vesistöön (kuva 33). Omakotitalontonttien nurmialueet jatkuvat paikoitellen vesirajaan saakka (kuva 32). Viljelykäytöstä poistuneet pellot ovat kasvaneet umpeen ja niissä on tiheä pajukko tai taimikko (kuva 41). Ojan varret ovat osittain umpeenkasvaneita, mikä estää näkymien avautumisen Juurusojalle.

Kuva 41. Pajuttuvia peltoalueita Juurusojan venesataman luona. Kuva 42. Selvitysalueen läpi kulkeva suurjännitelinja.

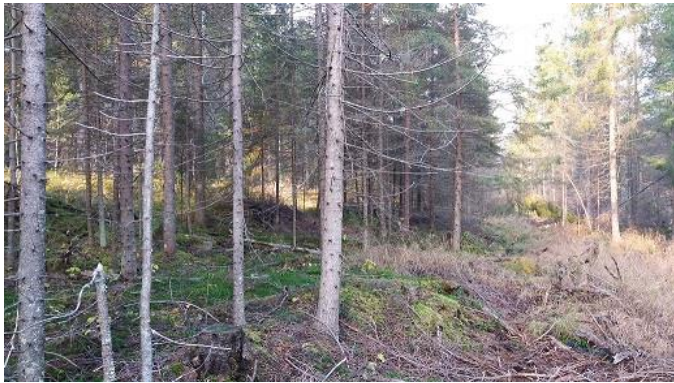
Kaupunginojan varressa on havaittavissa molemmin puolin ojaa suoralinjaiset kumpareet, jotka ovat muodostuneet läjitysmaista Kaupunginojaa kaivettaessa. Kaupunginojan varressa on havaittavissa selkeä laaksomainen alue Oulunlahdentiestä hieman länteen (kuva 49). Tämä alue sijoittuu Kaupunginojan eteläpuolelle ja se on havaittavissa lähimaisemassa metsässä kuljettaessa. Alue poikkeaa muusta Kaupunginojan varresta, sillä muualla ojan varrella on nauhamaisesti kasattuja kaivumaita. Tällä laaksomaisella alueella kaivumaita ei ole läjitetty ojan varteen vaan maasto laskee yhden jyrkemmän laskun jälkeen tasaisesti kohti ojan reunaa. Alueella esiintyy paikoitellen suurehkoja muuraishaiskekoja muun muassa Tahkokankaan ja Oulunlahdentien pysäköintialueen läheisessä kuusikossa (kuva 52).

Kuva 49. Laaksomainen alue Kaupunginojan rannalla.

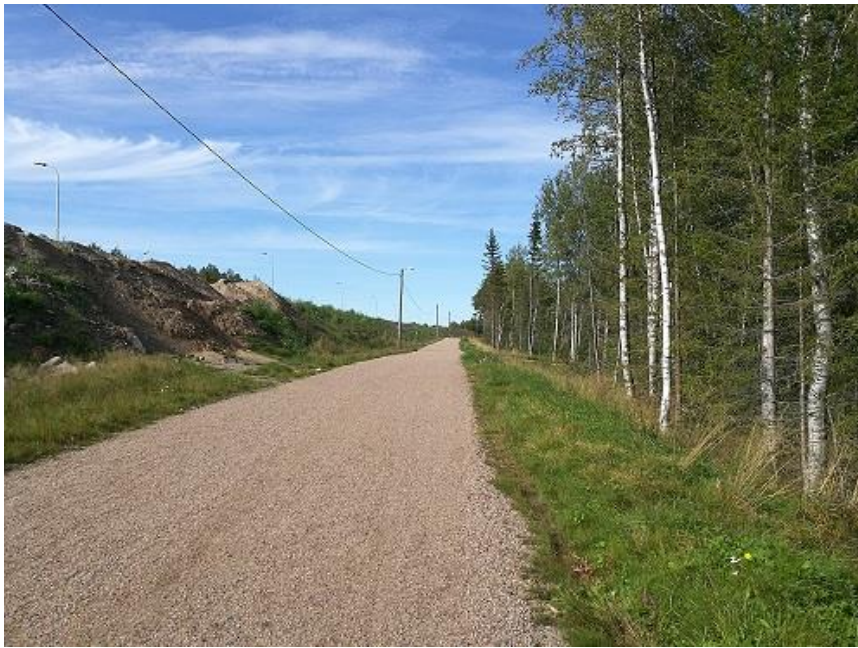
Kuva 98. Kainuuntien rakenteilla ollut meluvalli, joka on maisemaa hallitseva maisemähäiriö.

Kuntopolulta avautuu ajoittain puustoisia näkymiä Kaupunginojalle (kuva 97). Muutoin näkymiä avautuu vain silloilta. Erityisesti toiselta Svaaninsuon alueen puusillalta avautuu kaunis näkymä Kaupunginojalle, jota kehystävät harmaaleppien rivistö (kuva 101). Alueella oli maastokäynnin aikana käynnissä Kainuuntien parannushanke, jonka yhteydessä selvitysalueen rajalle oli rakentumassa maisemakuvassa selvästi esiin nouseva meluvalli (kuva 98). Meluvalli sijaitsee aivan kuntopolun vieressä.

Knuutilassa sijaitsevien suurjännitelinjoiden alustat ovat tiheästi vesakoituneita ja pajuttuneita. Knuutilan puolella sijaitsee myös laaja-alainen hakkuujätteen varastointipaikka, joka saattaa liittyä alueella tehtäviin Kainuuntien parannuksiin. Poikkimaantien molemmin puolin on havaittavissa eroosiovaurioita Kaupunginojaan laskevissa laskuojissa. Poikkimaantien lähellä Knuutilan puolella on epäsiisti maakumpare, jossa kasvaa suuria rikkakasveja. Kainuuntien varteen on rakenteilla meluvalli, joka hallitsee maisemaa ja on suoraan nähtävissä kuntopolulta (kuva 98). Meluvalli on maisemaa hallitseva maisemahäiriö.

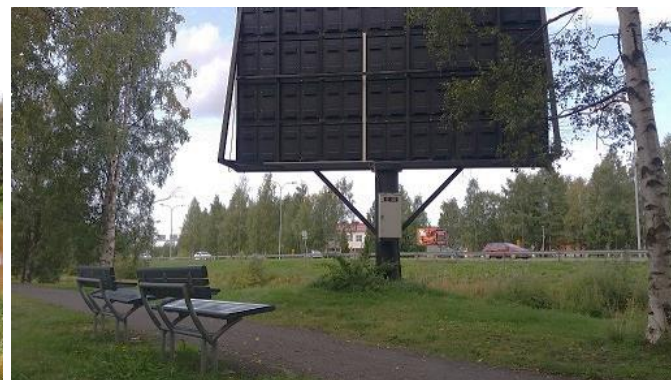
Kuva 109. Valomainostaulu Kaupunginojan varressa suoraan penkkien edessä.

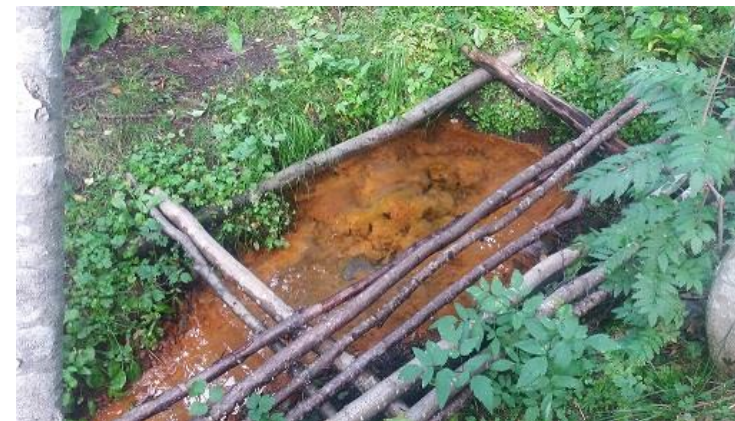
Kuva 112. Ruostevetinen lähde, jonka ympärille on tehty rakennelmia.

Oulunsuusta Svaaninsuon alueelta löytyi maastokäynnin yhteydessä lähde Kaupunginojan varresta (kuva 112), jota ei ole merkitty peruskarttoihin. Svaaninsuon alueella kasvaa runsaasti näyttäviä maisemamäntyjä entisten peltoalueiden kohdalla, jotka rajaavat nyt kevyen liikenteen väylää sekä kuntopolkua. Näistä maisemamänyistä osa kasvaa selkeässä rivissä, mikä viittaa siihen, että ne ovat kasvaneet aikoinaan peltoalueiden reunoilla. Suurimmat ja näyttävimmät näistä mänyistä kasvaa Kainuuntien varrella ja näistä suurimmat on nähtävissä Kainuuntieltä (kuva 99). Metsäkuviotietojen mukaan alueen Svaaninsuon alueen vanhimmat mänyt ovat 189-vuotiaita. Vanhoja ja näyttäviä maisemamäntyjä kasvaa Kainuuntien varressa aina Poikkimaantien tuntumaan saakka.

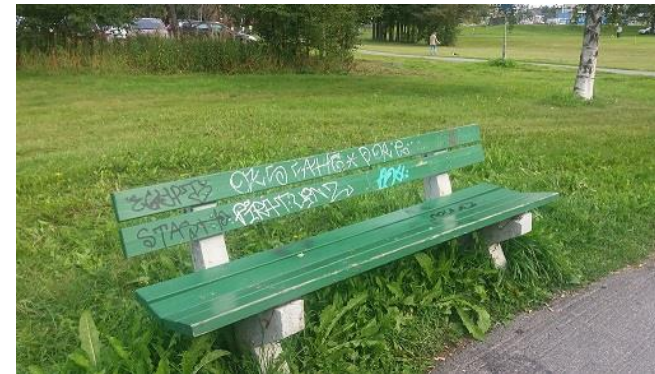
Kuva 115. Graffiteja.

Kontinkankaan alueella esiintyy runsaasti graffiteja alikulkujen kohdalla, kalusteissa ja rakenteissa (kuva 115). Kaupunginojaan johdetaan useammassa kohdassa hulevesiä, jotka ovat aiheuttaneet laajoja eroosiovaurioita (kuva 116). Kaupunginojan varret ovat umpeenkasvaneita Svaaninsuolta aina Kontinkankaalle saakka ja umpeenkasvua on nähtävissä myös Kaupunginojassa (kuva 117). Silloita avautuu lyhyitä näkymiä Kaupunginojalle, jotka katkeavat ojan ylle kaartuvien puiden oksistojen vuoksi.

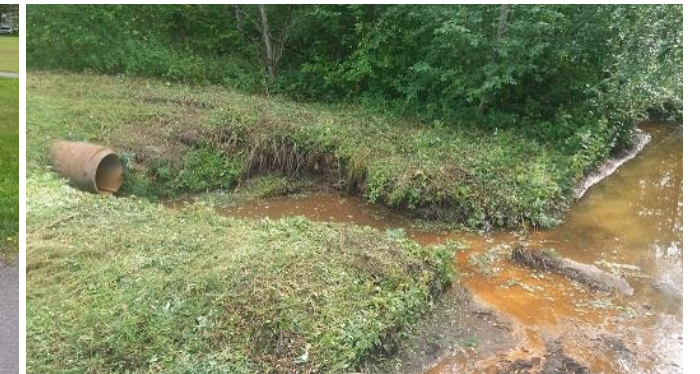
Kuva 116. Eroosiovaurioita Kaupunginojan varressa Kontinkankaalla.

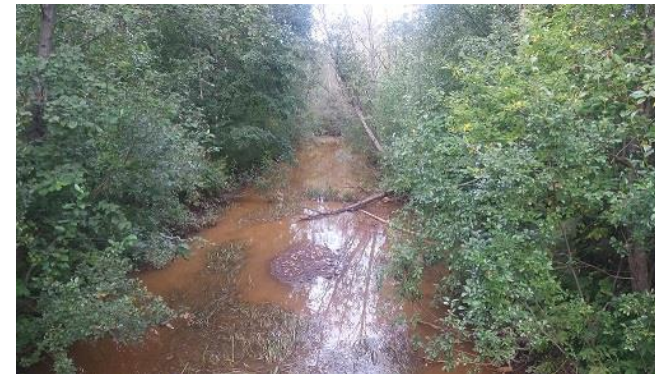
Kuva 117. Kaupunginojan varsia peittää tiheä lehtipuusto.

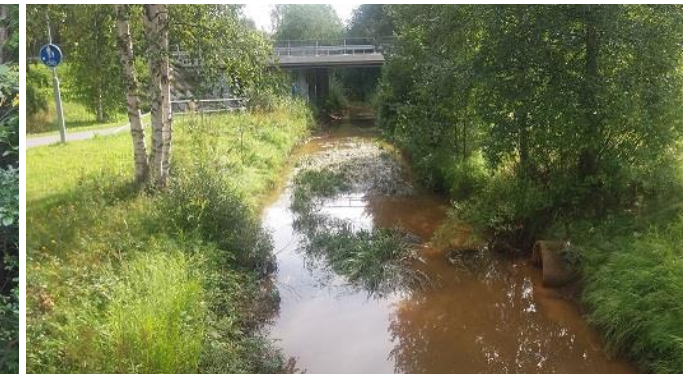
Kuva 118. Kaupunginojassa on umpeenkasvamisen merkkejä.

Oulunsuun puolella on runsaasti umpeenkasvaneita ja metsittyneitä entisiä peltoalueita ja Kaupunginojan ranta-alueita. Oulunsuun vilkkaan kevyen liikenteen väylän varrella olevissa kalusteissa ja siltarakenteissa on runsaasti graffiteja. Kaupunginojan varressa olevan lähteen vesi on rautapitoisuudesta johtuen ruskeaa (kuva 112). Lähteen ympäristöä on aikojen saatossa muokattu, mutta jatkossa sen ympäristö tulee jättää rauhaan. Siirryttäessä lähemmäs Oulunsuuntietä, Kaupunginojassa on havaittavissa jonkin verran ruovikoitumista (kuva 118).

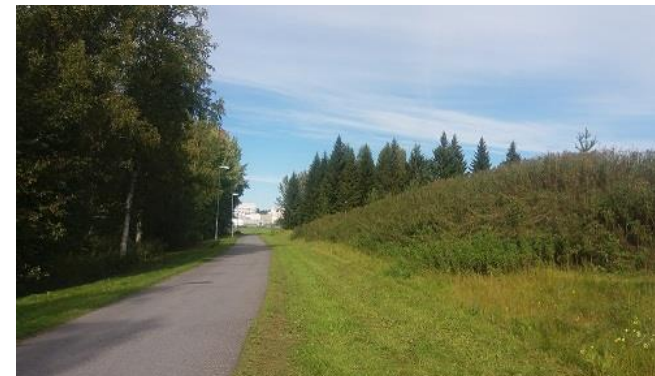
Kuva 119. Epäsiisti maakumpareet.

Kontinkankaalla maisemallisesti merkittävän avoimen Kaupunginojan laakson arvoja heikentävät muun muassa laajat pysäköintialueet. Kastellin monitoimitalon kohdalla maisemakuvaa heikentävät rikkakasvustoiset suuret maakumpareet, jotka luovat epäsiistin vaikutelman (kuva 119). Huuhkajapuiston laajalla viheralueella on yksi huonokuntoinen puurakenteinen kuntoiluväline (kuva 102). Puistossa on lisäksi rakennusjätettä (betonikiviä) kohdassa, jossa kuntopolkua on kunnostettu (kuva 120). Kainuuntien varressa on useampia keli- ja valomainostauluja.

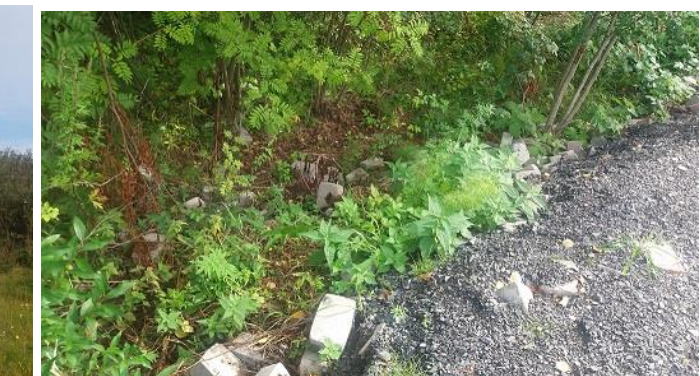
Kuva 120. Betonikiviä kuntopolun varrella.

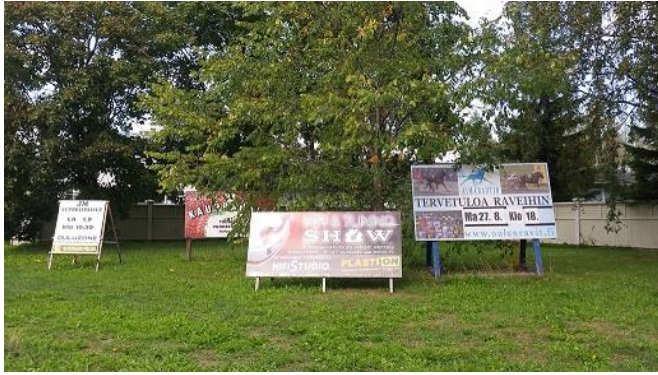
Kuva 121. Nurmi-alueella olevia yksittäisiä mainoksia.

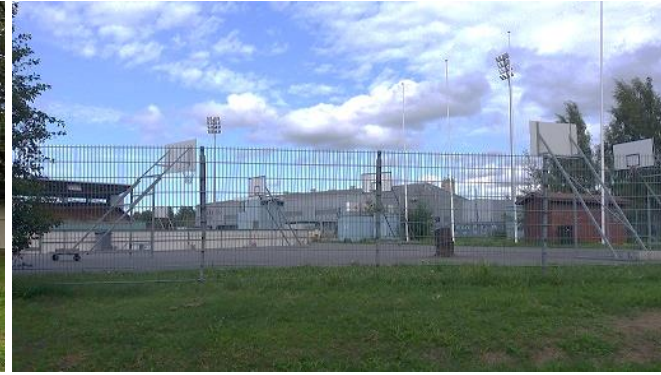
Kuva 122. Epäsiisti rajautuminen luistelukentän luona.

Kainuuntien liikenne aiheuttaa ruuhka-aikana runsaasti liikennemelua, joka kantautuu Karjasillan- ja Luulajanpuistoon. Luulajanpuistossa melusuoja antaa jonkin verran tiheämpi kasvillisuus sekä vasta rakennettu meluvalli (kuva 92). Maisemakuvaa hallitsevat Luulajanpuistossa sekä Raksilan puoleisella kevyen liikenteen väylällä keli- ja valomainostaulut, joista yksi on sijoitettu Luulajanpuistossa puistonpenkkien edustalle (kuva 109). Raksilan puolella on lisäksi yksittäisiä mainoskylttejä nurmialueella (kuva 121), jotka tekevät alueesta epäsiistin näköisen ja sekavan. Raksilan luistelukenttää rajaava metalliaita ei anna näkösuojaa urheilualueelle (kuva 122). Pesäpallostadionin julkisivua hallitsevat suuret mainokset (kuva 111).

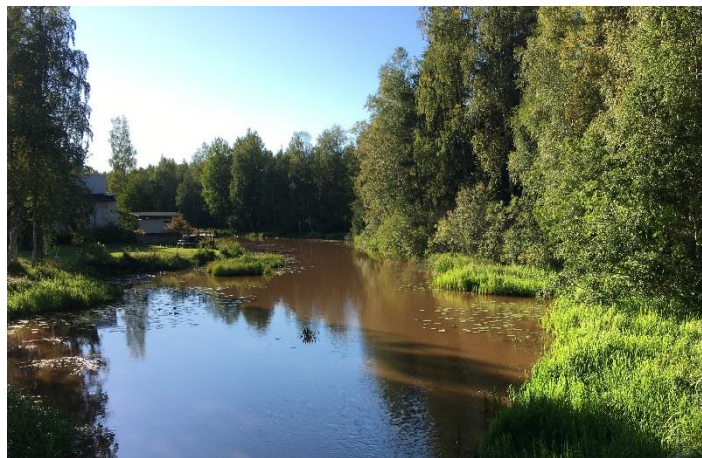
Kuva 124. Kaupunginoja Vesijaontien sillalta itään. Isosorsimon kasvupaikka muun muassa oikealla etualalla. Isosorsimo on vieraslaji.

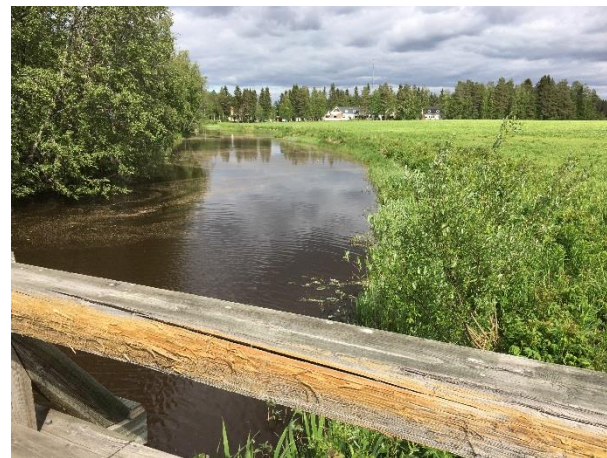
Kuva 125. Näkymä Ojalan sillalta itään Kuokkamaan pelloille. Pellon ja rannan välistä puuttuu suojavähyhyke.

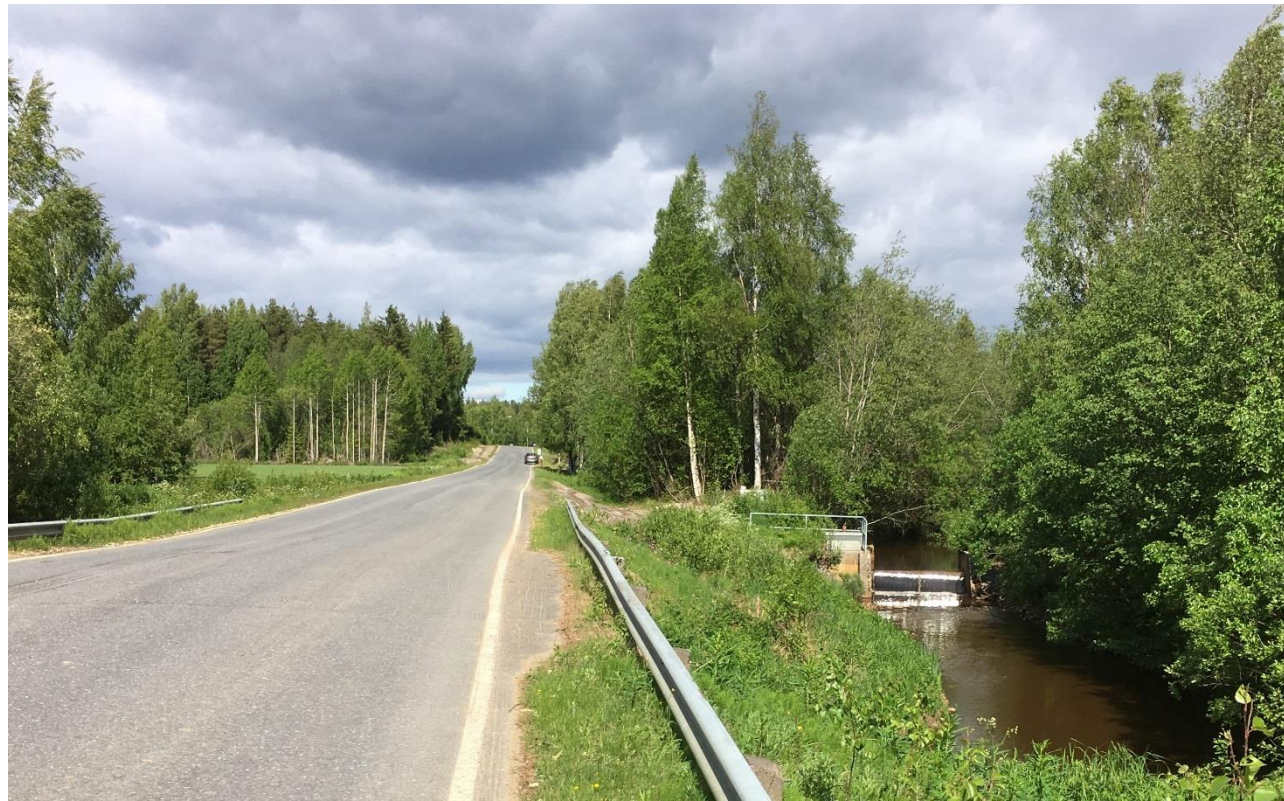
Kuva 127. Entiseen Vasikkaojaan rakennettu pato.
