KALLIOTIE 6 - KEVYT MAISEMASELVITYS 1/2

KALLIOTIE 6 - KEVYT MAISEMASELVITYS 2/2

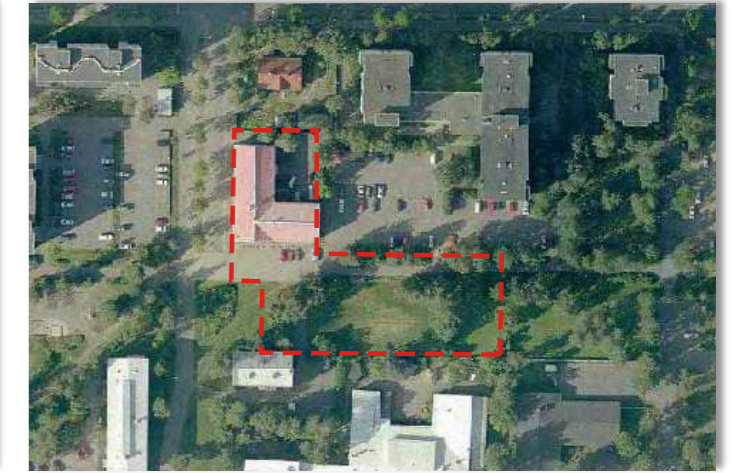
Ilmakuva vuodelta 2009. Kuva Oulun seudun karttapalvelu.

Ilmakuvien tarkastelun avulla voidaan todeta että selvitysalueella on elokuvateatteri Starin rakennuksen lisäksi ollut ainakin vuodesta 1939 vuoteen 1980 pientalo ja pihapiiriä. Vuoden 1990 ilmakuvasa alueella on nurmea ja vuoden 2017 ilmakuvasa asfaltoitu pysäköintialue.

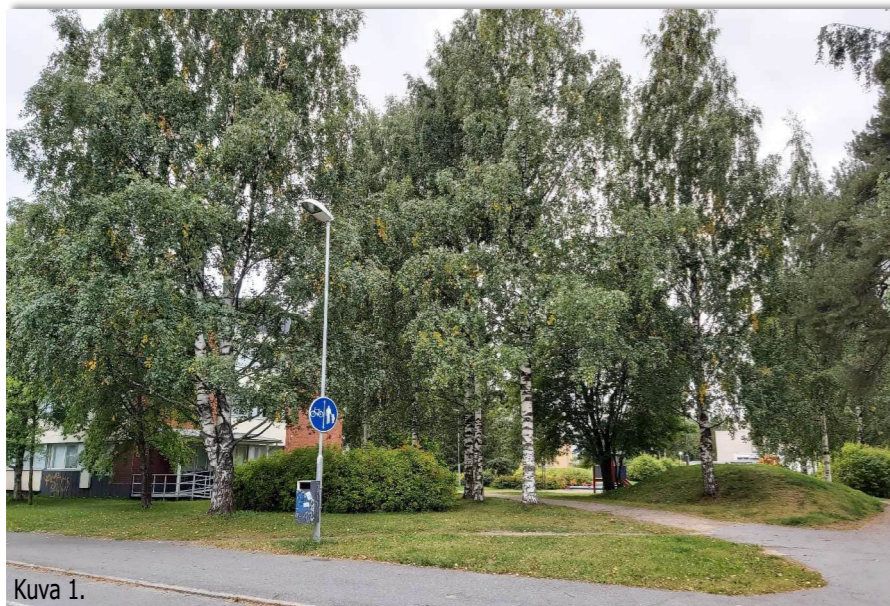
Kuva 1.

Selvitysalue rajautuu lännessä Kalliotiehen ja Kalliopolkuun. Selvitysalueelta on näkymät Lassinpuiston leikkipaikalle (kuva 1.), Lassinpuistoon (kuva 2.) ja Kalliotielle (kuva 3.).

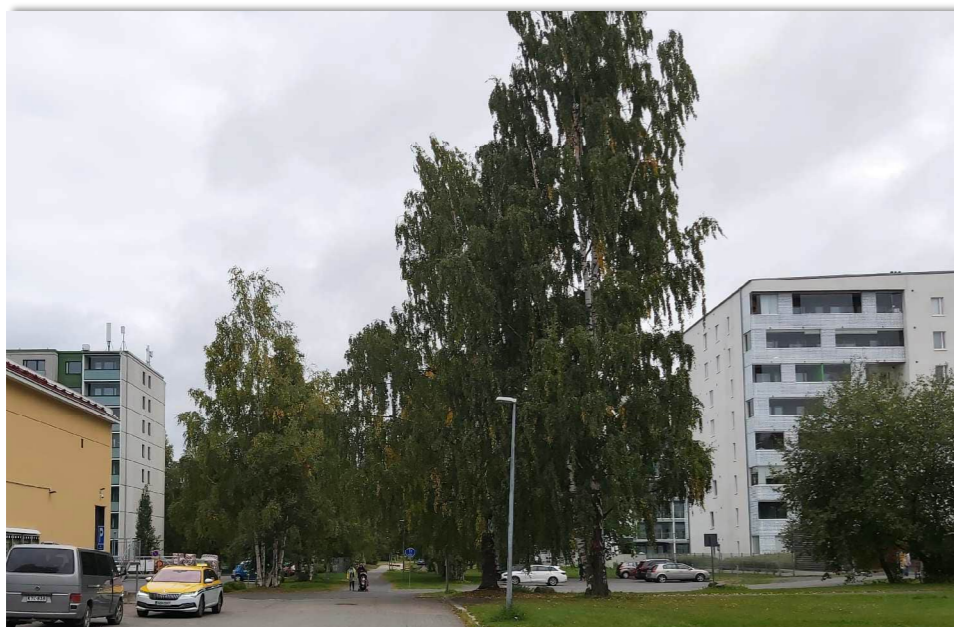
Kuva 4. Kuvassa etualalla maisemallisesti arvokkaat koivut.

Etelätarhanpolun varren koivukujan säilyttäminen on suositeltavaa.

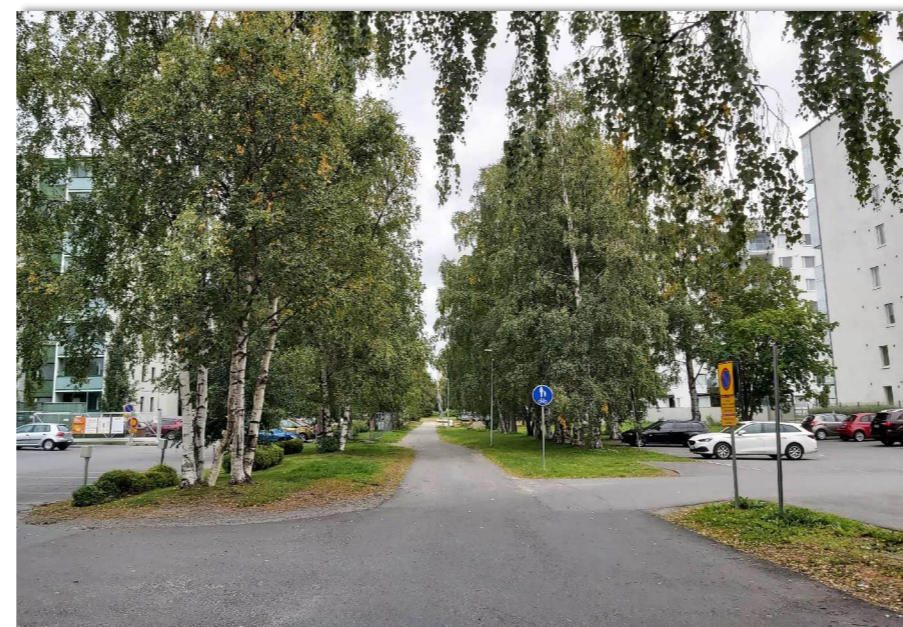
Kuva 5. Etelätarhan polkua selvitysalueelta itään päin katsottaessa rajaa koivukuja, joka on maisemallisesti tärkeä. Koivuja on täydennysistutettu kaadettujen tilalle.

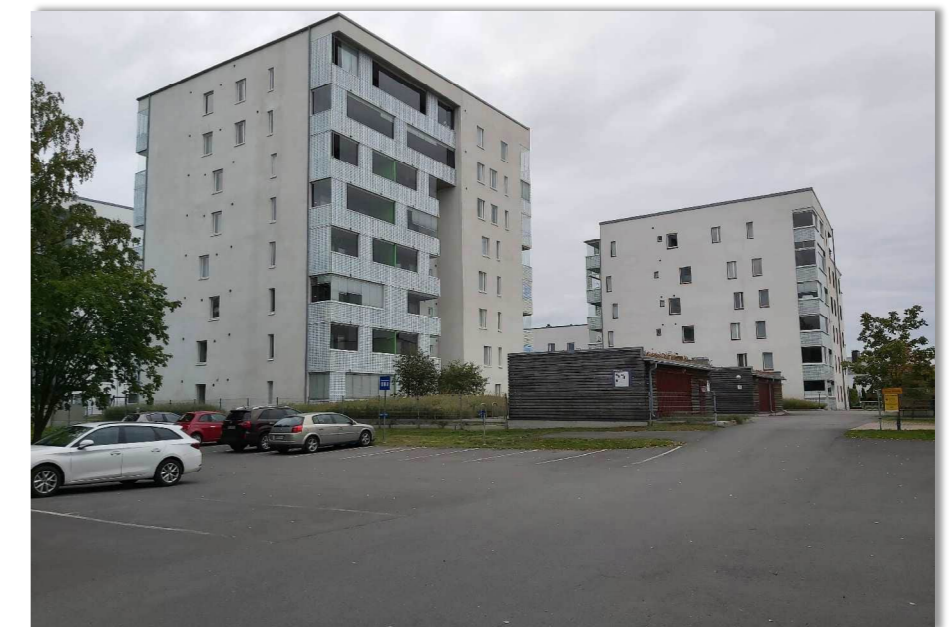
Kuva 6. Selvitysalueen eteläpuolella on uudisrakennuksia, joiden piha on rajattu metalliaidalla.
