# Oulu 10 B

Entinen Suomen Pankki

RAKENNUSHISTORIASELVITYS

Arkkitehtitoimisto Jorma Teppo Oy 20.3.2024

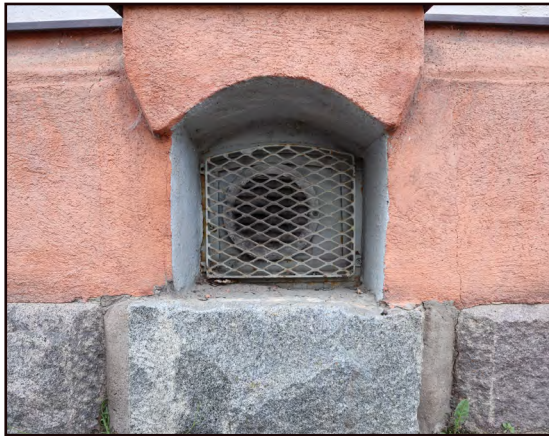
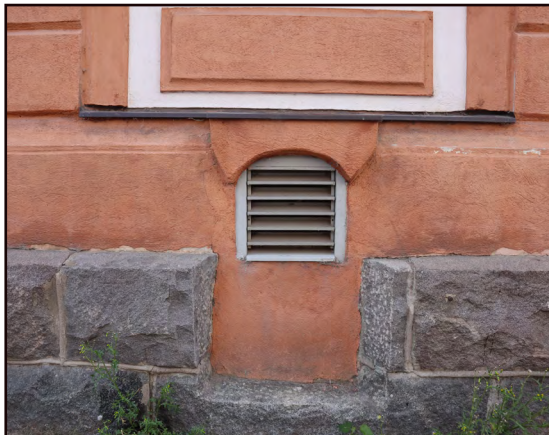
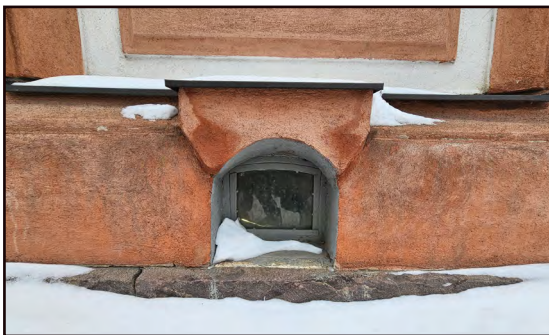
Rubble-muurattu tiilimuuri. Kellarin ikkunoista osissa on ritilät, osissa ummistukset ja osassa ikkunat.

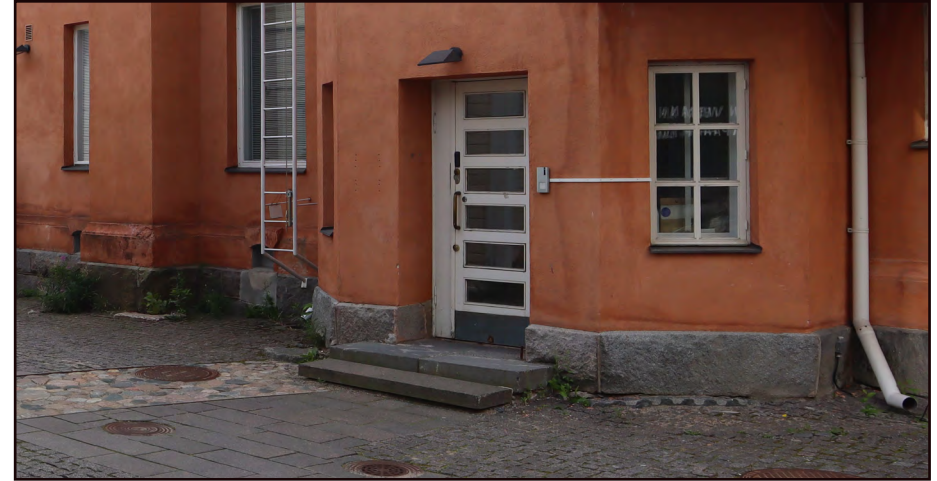
Sisäänkäyntien luonnonkiviportaat ovat säilyneet. Poikkeava lisäaskelma on myöhempi muutos.

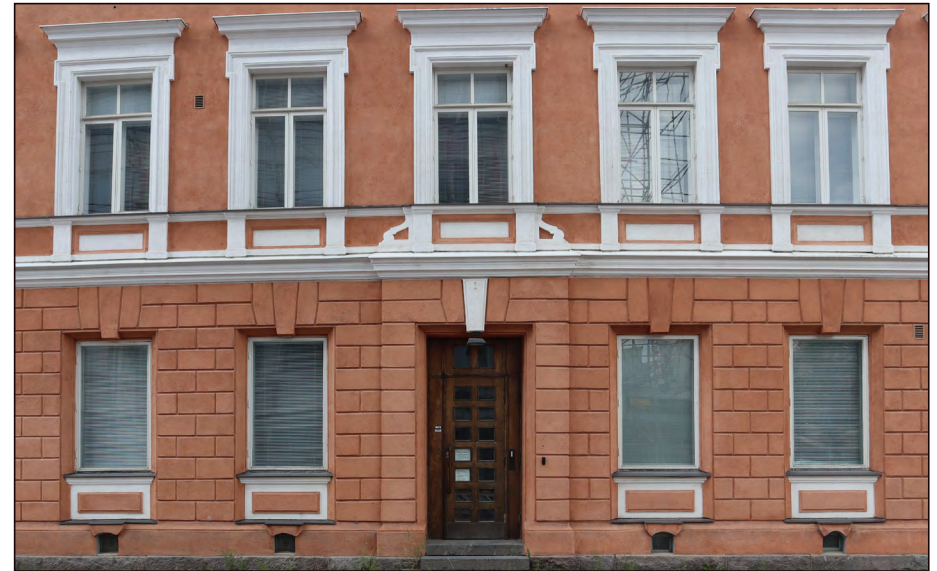
Uusrenessanssityylinen sisäänkäyntiportaali on säilynyt, vaikka ovi on vaihdettu. Ovea kehystää rustikoitu portaali, jossa oven yllä on lakikivi ja lakikiven molemmin puolin kiilakivet. Kerroslistan yllä on toisen kerroksen ikkuna, jonka vuorilautojen alapuolisiin pilastereihin liittyvät konsolit. Oikealla olevan ikkunan kohdalla on ollut alun perin ovi. Muutos on tehty vanhoja rakenneratkaisuja mukaillen.

Tammioven peilijako on tyypillinen 1800-luvun ensimmäiselle puoliskolle ja se tuli uudelleen muotiin 1900-luvulla. Alkuperäissuunnitelmissa ovina on pariovet. Tämä ovi näkyy jo 1900-luvun alkupuolen valokuvissa ja sen toteutusperiaate on selostettu vuoden 1937 selostuksessa.

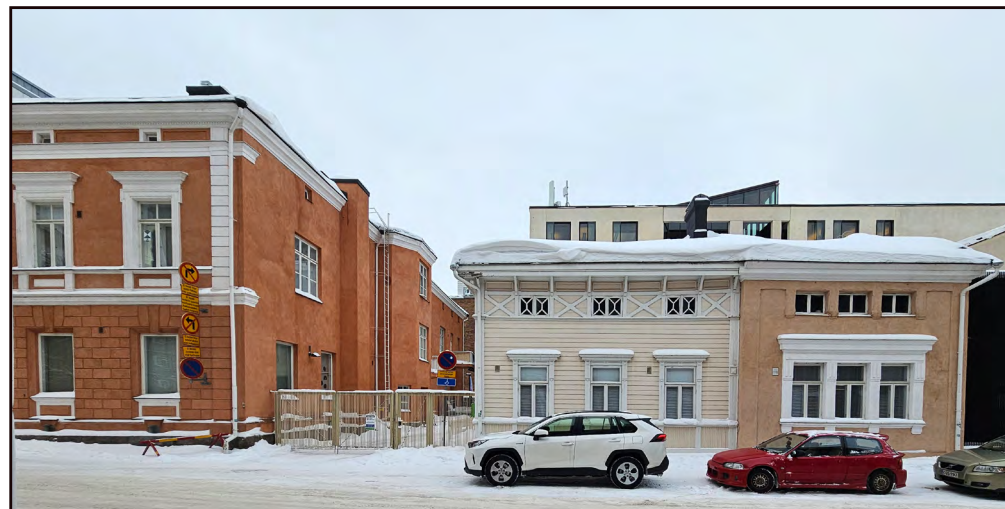
Hallituskadun varrella. Vasemmalla on entinen Suomen Pankin rakennus, jossa ensimmäisessä kerroksessa on 1960-luvulla uusitut välipuitteettomat puuikkunat, toisessa kerroksessa on ristipuitteiset puuikkunat ja ullakolla haukkaikkunat. Kellarin ikkunoista osa on ummistettu. Piharakennuksen ikkunat ovat säilyneet alkuperäissuunnitelmien mukaisina. Rakennusosat edustavat alueellisessa kaupunkikuvassa vähälukuista ajan arkkitehtuurista kertovaa historiallista kerrostumaa.

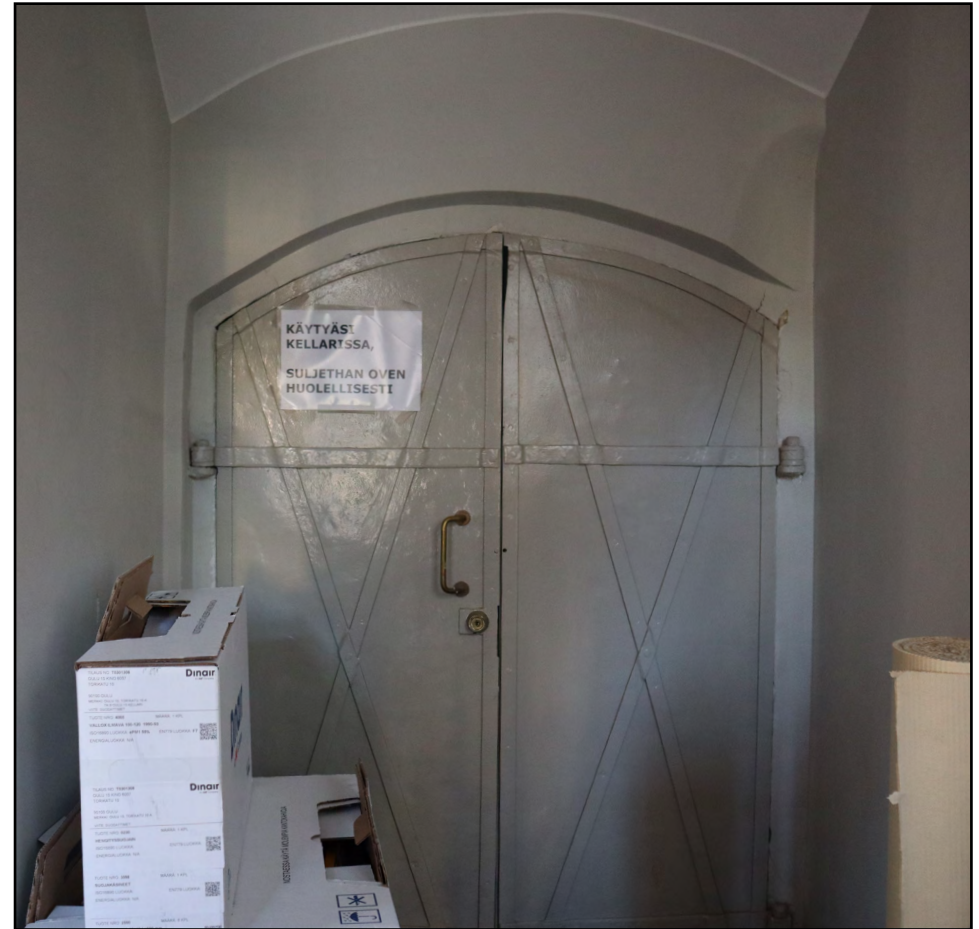
Jykevärakenteisessa, latoin jäykistetyssä, kaarevassa kellarin ovesa on taotut saranat.

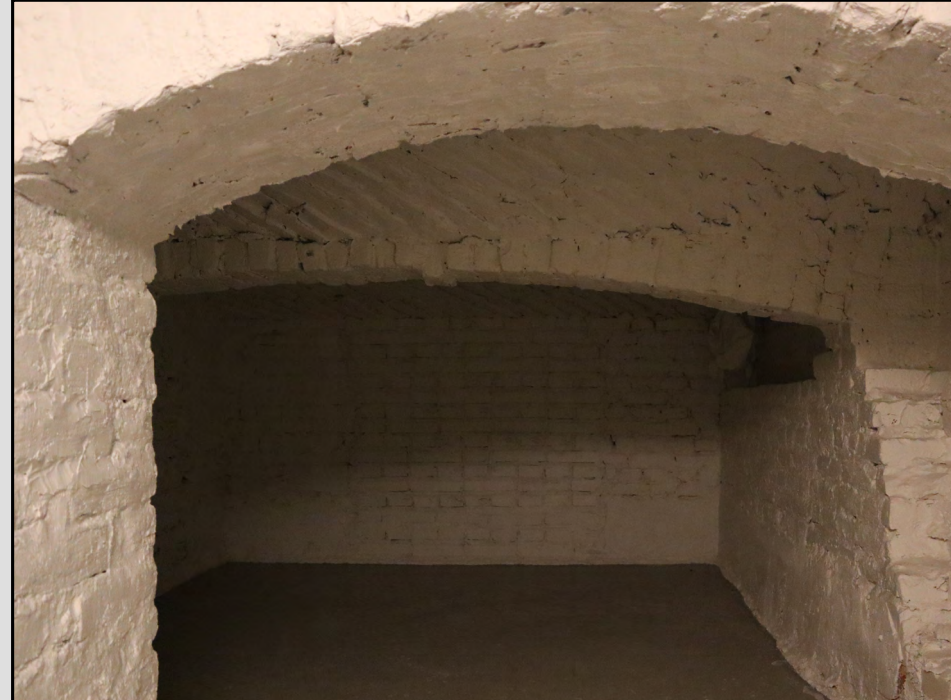
Osa kivrakenteista voi ajoittua 1700-luvulle, sillä rakennuksen kiviosat ovat säilyneet 1800-lu- vun kaupunkipaloista.

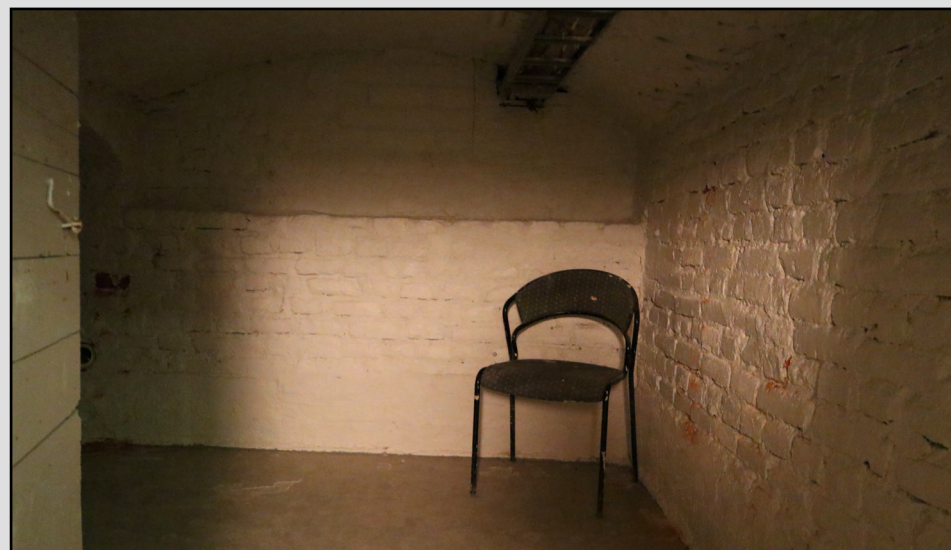
Tiilimuurattujen kaariholvien väleissä on ollut erilaisia varasto- ja holviloja. Suurin osa holveista on tynnyriholveja.

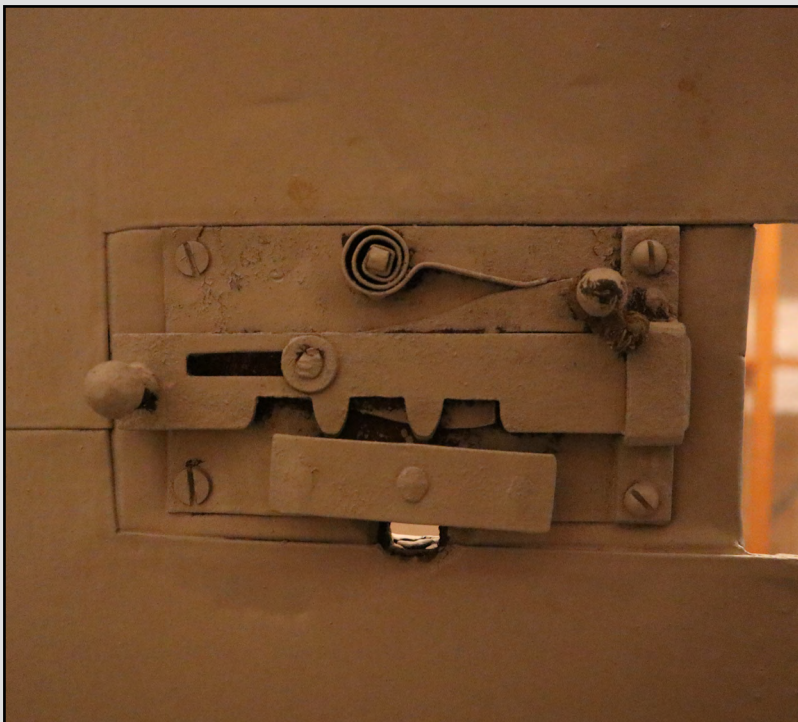
Tilan K1013 metallioessa on vanha lukitusjärjestelmä.

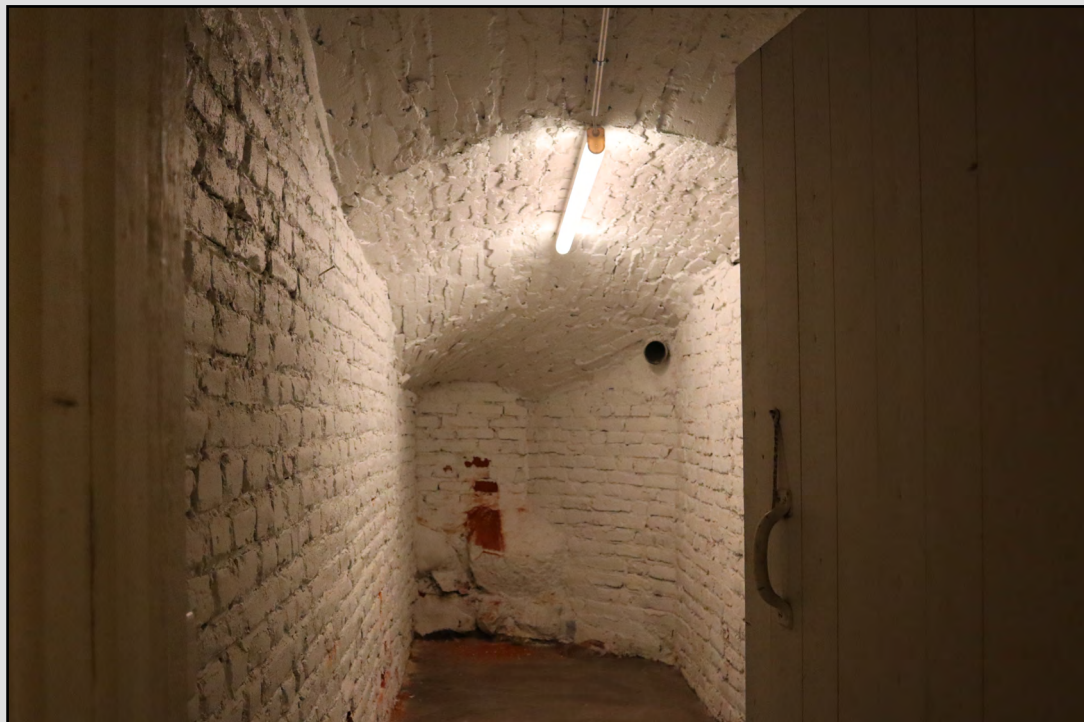
Portaiden alutila on säilynyt alkuperäissuunnitelmien mukaisena. Vasemmalla tiilimuuria yläpuolisten portaiden kielimuurin kohdalla. Portaiden tiiliholvaus kääntyy vaiheittain porrastuksien mukaisesti. Lautaovessa on käytetty toisella puolen kierrätettynä hellan kierrenuppia ja toisella puolella on pystyvedin. Perusmuurissa on rakenneavaus, jossa porauspöly on liejuuntunut. Valaistus on uusittu kauttaaltaan rakennuksessa 2000-luvulla.

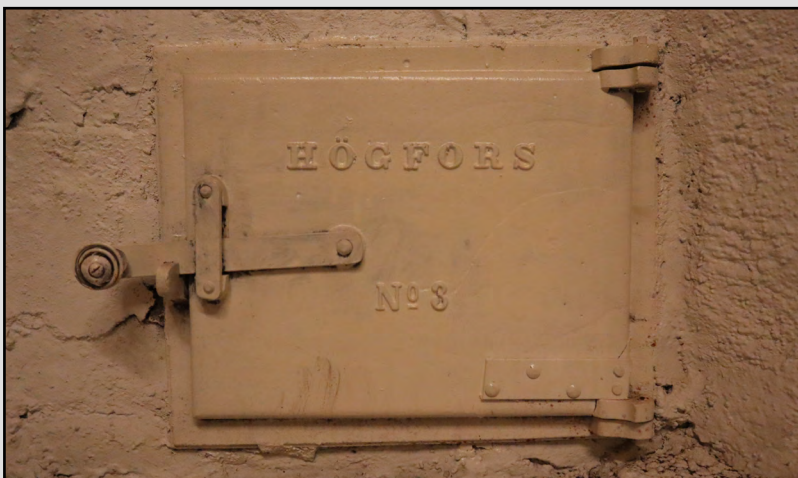
1930-luvulla kohteessa tehtiin lämmitysjärjestelmän uudistuksia, kun siirryttiin öljylämmitykseen. Vanhoja Högforsin uuniluukkuja on säilynyt kellarissa ja ullakolla. Vuonna 1957 lämmitysjärjestelmä uusittiin vesikiertoiseksi.

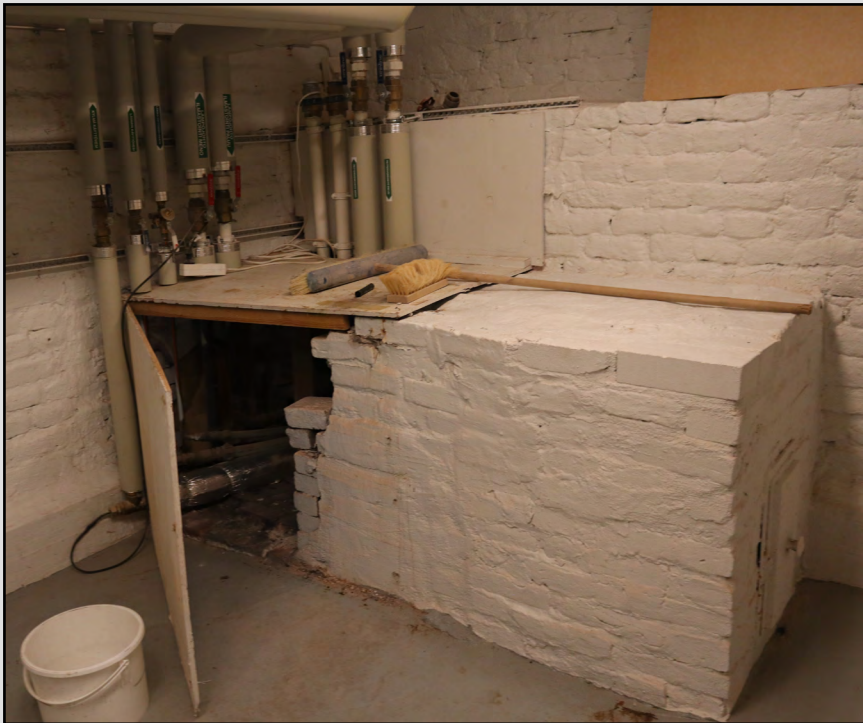
Tilan K1012 pannuhuoneeseen on keskitetty lvi-järjestelmien sulkuhanoja. Entisen pannuhuoneen uuniluukut ja tiililadottu uunipesä ovat luultavasti 1930-luvun muutoksista. 1930-luvun jälkeen öljylämmitysjärjestelmä uusittiin vuonna 1957 vesikiertoiseksi. LVI piirustusten mukaan kohdalta lähtee liittymät piharakennukseen meneviin käyttö- ja lämminvesijohtoihin.

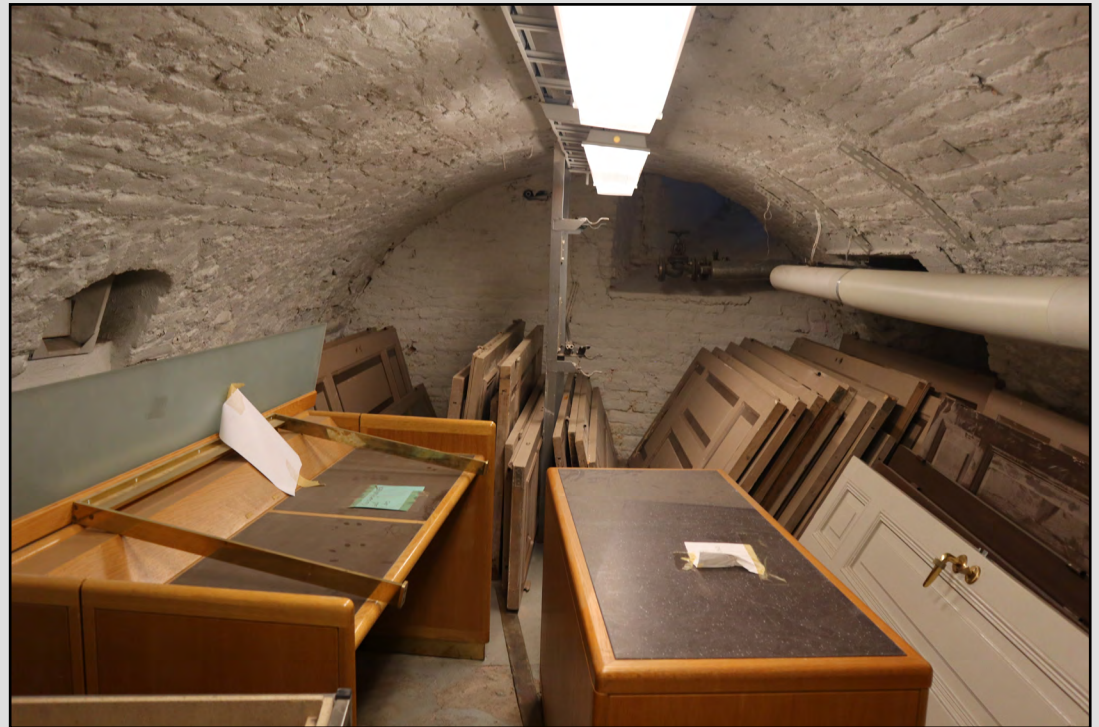
Tila K1011 on toiminut 1930-luvulla polttoainetarastona. Oikealla olevaa seinää ei ole ollut vaan tila on ylettänyt porrashuoneen kantavaan seinään saakka. 1970-luvulla tila on jo jaettu useaan eri tilaan, jolloin tässä tilassa on ollut polttoainetarasto. Nykyisin tilassa on varastoituna irtokalusteita, jotka muistuttavat vuoden 1960-luvun rahoitusuudistuksen yhteydessä tehtyjen sisustusmuutosten mukaisia irtokalusteita (kts. valokuvat muutoksia koskevassa luvussa). Tilassa on varastoituna myös alkuperäispiirustusten mukaisia kuusipeilisiä puuväliovia. Oven peilijako on aikansa arvokkaampi malli, jota käytettiin tyypillisesti kaupungeissa ja huviloissa. Ovesa on puoliranskalaiset peilit sekä nostosaranat. Osasta ovia on poistettu maalikerroksia ja osa ovista on maalattu eri sävyin.

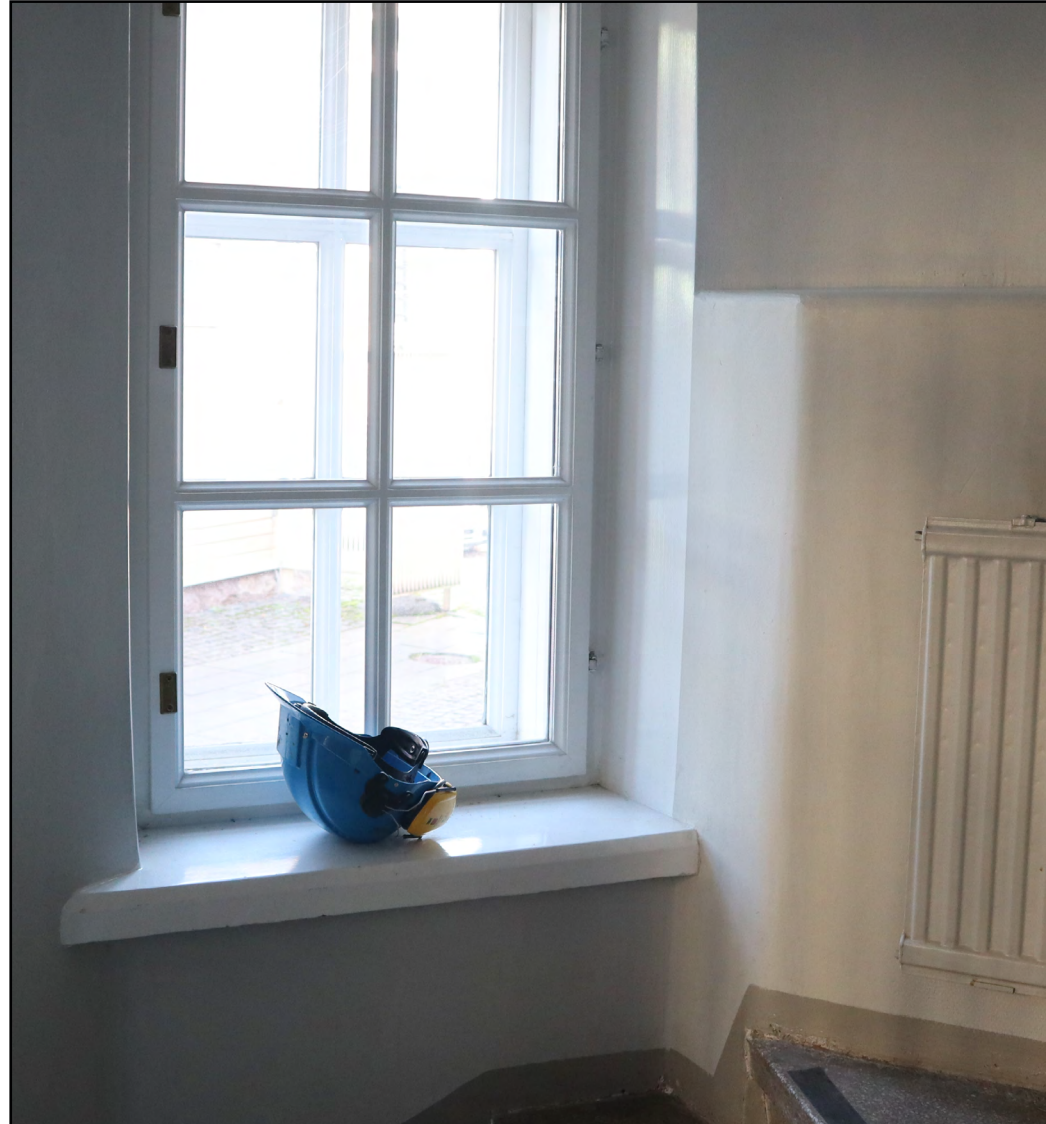
Sisäänkäyntitieteinen porrashuoneessa. Kuusiruutuinen ikkuna ja syvä ikkunapenkki ovat tyypillisiä ajan arkkitehtuurille. Radiaattorit ja sähkövalaisimet sekä -asennukset on kaikki vaihdettu uudempiin 2000-luvun standardimalleihin.

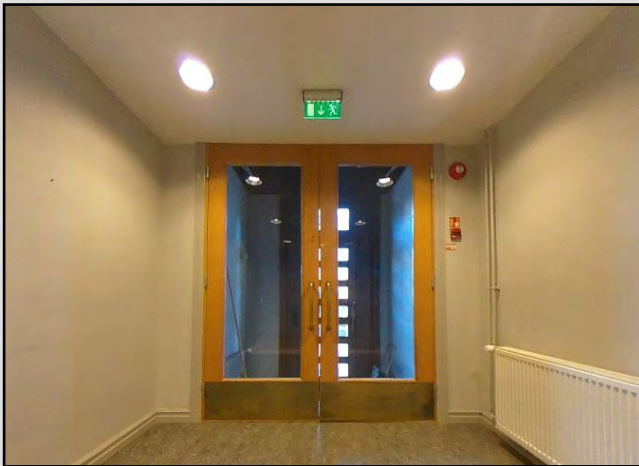
Tuulikaapissa on uudemmat väliovet. Pariovien käyntisovitus on tiukka. Taustalla näkyvässä pääovessa esiintyvä peilijako tuli uudelleen muotiin 1900-luvulla. Alkuperäisissä suunnitelmissa kohdalla on ollut pariovi.

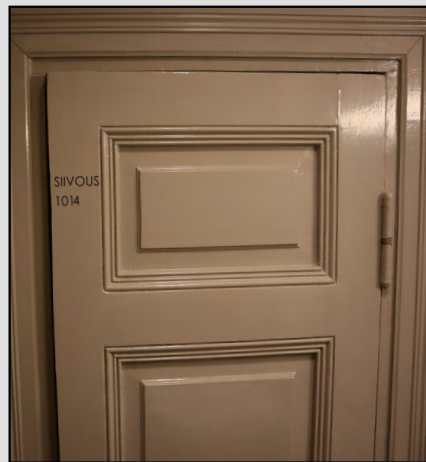
Puueiliovia on luultavasti kierrätetty eri aukkoihin rakennuksen sisätiloissa. Nelipeilistä ovimallia on käytetty ympäri rakennusta. Saranamalli viittaa 1900-luvulle. Täysranskalaiset peilimallit olivat suosittuja 1800-luvun loppupuoliskolla. Työselostusten mukaan ovia on kierrätetty rakennuksessa eri muutosvaiheissa.

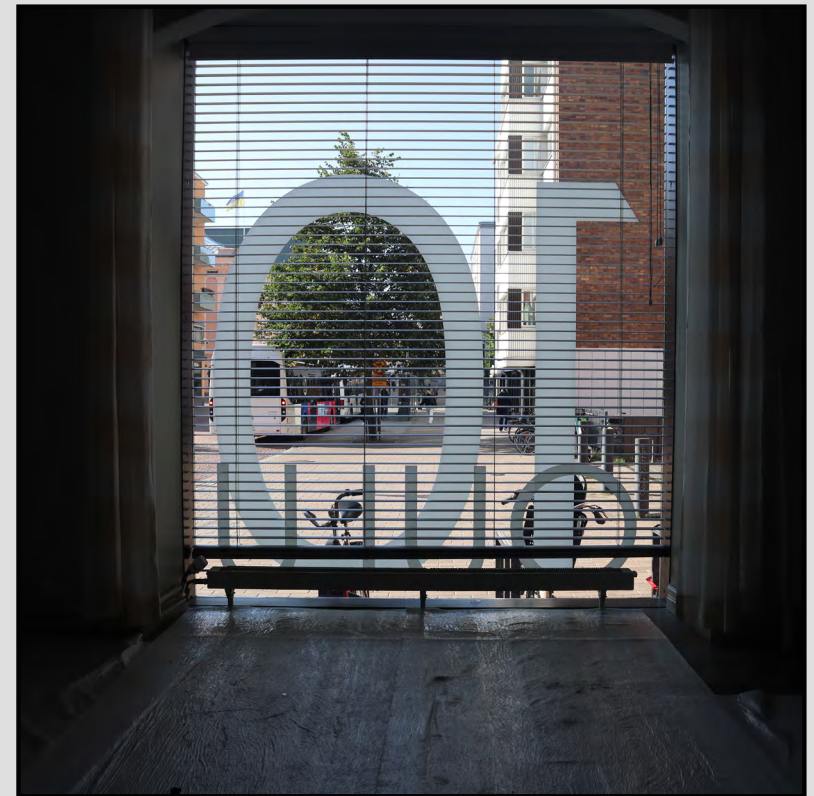
Turisti-infon entinen ikkuna poikkeaa alkuperäisarkkitehtuurista. Ikkunasta avautuu Torikadun suuntainen näkymä. Ulkoapäin ikkuna luo rakennukselle tunnistettavan identiteetin.

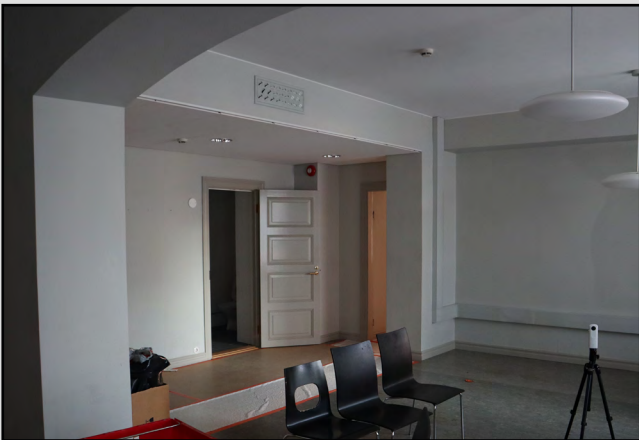
Tilan 1008 toimistotilan kohdalla on ollut alun perin konttori ja läpikäytävä Torikadulta sisäpihan puoleiseen porraskäytävään. Leikkauspiirustusten perusteella käytävä on ollut seiniltään paneaukentin rajattua ja yksityiskohdiltaan rikasta edustustilaa.

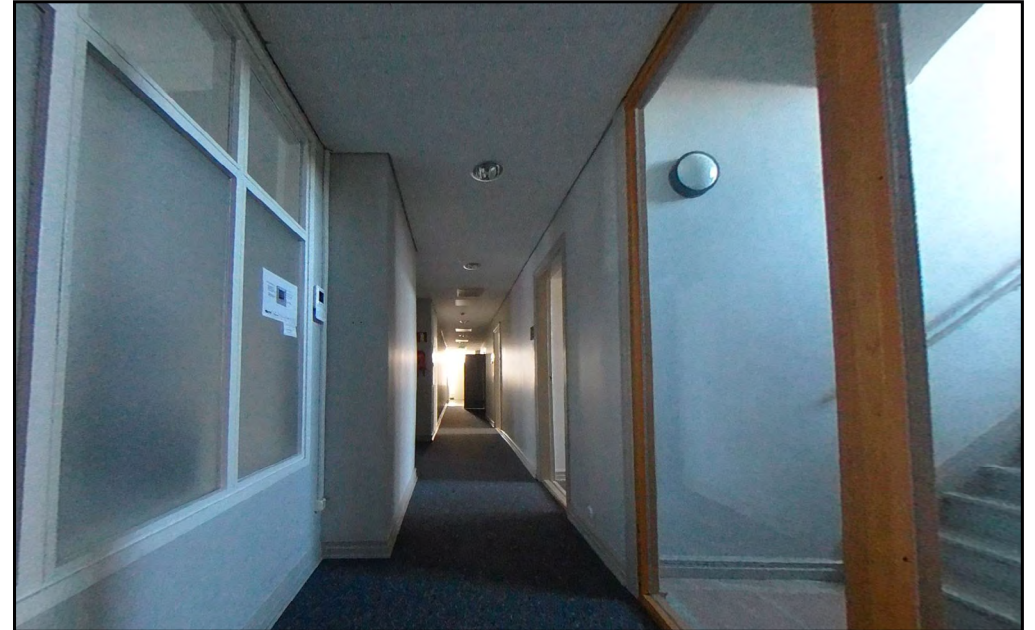
Toisen kerroksen käytävätilaa. Kuvakaappaus 360 kuvasta. Porrashuoneen profiiliseinän kohdalla on alun perinkin ollut lasi-ikkuna. Keskikäytävä on epätyypillinen ratkaisu uusrenessanssikohteissa, ja sitä on yleensä käytetty kulkureittinä tiloja yhdistävien ovien lisäksi. Keskikäytävään perustuva liikennöinti on rakentunut Oulu10 B -rakennukseen useassa vaiheessa.

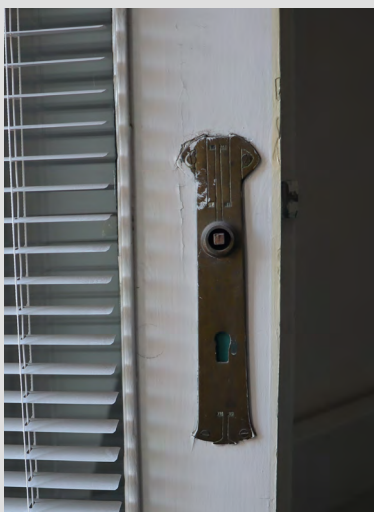
Parvekeovien messinkiheloituksissa on art deco -henkeä. Periaatteiltaan, puitejaoltaan ovi on säilynyt alkuperäissuunnitelmien mukaisena vaikka oviin on kohdistunut muutos- ja korjaustoimenpiteitä ja niiden alkuperäisyyden astetta ei voida täsmällisesti varmentaa.

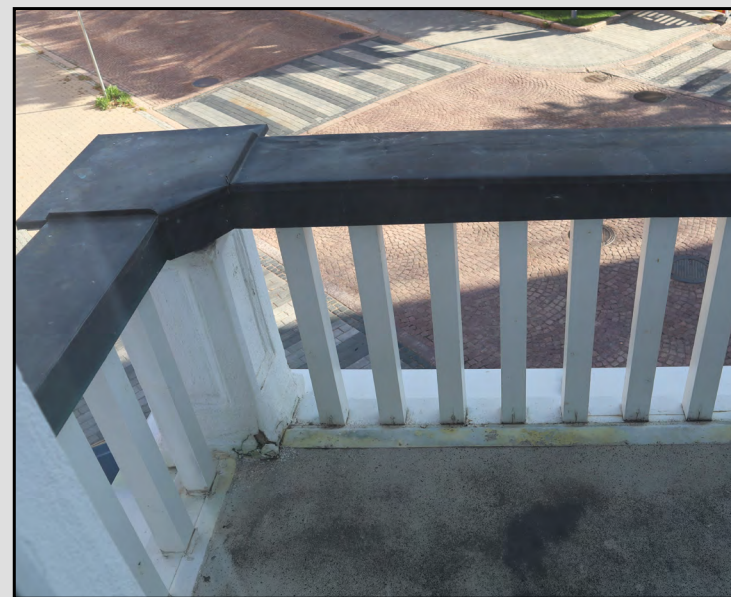
Uusrenessanssityylinen parveke on säilynyt. Parvekerakenteissa on patinaa. Alun perin parvekkeen kivirakenteisissa kaiteissa on ollut balustradepinnat, joissa on ollut sorvattua muotokieltä. Uusitut pinnat ovat suorat ja puuaineiset. Kaiderakenne on suojattu paikalla tehtävin pellityksin ja parvekelaatan pintaan on kohdistunut rakennusteknisiä toimenpiteitä. Rakennustekniikan ja teollisuuden uudistuessa ovat myös korjaustavat muuttuneet, jolloin esimerkiksi käsityötä tehdään vähemmän. Yleisesti ottaen monimuotoisten rakennusosien korjaus vaatii erityistä osaamista, mikä monimutkaistaa myös suunnittelua. Lisäksi korjaus- ja restaurointiperiaatteelliset arvot muuttuvat ajan saatossa ja voivat vaatia tapauskohtaista tarkastelua - erityisesti kun haetaan arvopohjaa päätöksille ja tehtäville ratkaisuille esimerkiksi huomioiden entisen Suomen Pankin rakennuksen kaupunkikuvallista asemaa historiallisena, julkisena rakennuksena. Kts. esim. Kalakoski 2013 ja 2016.

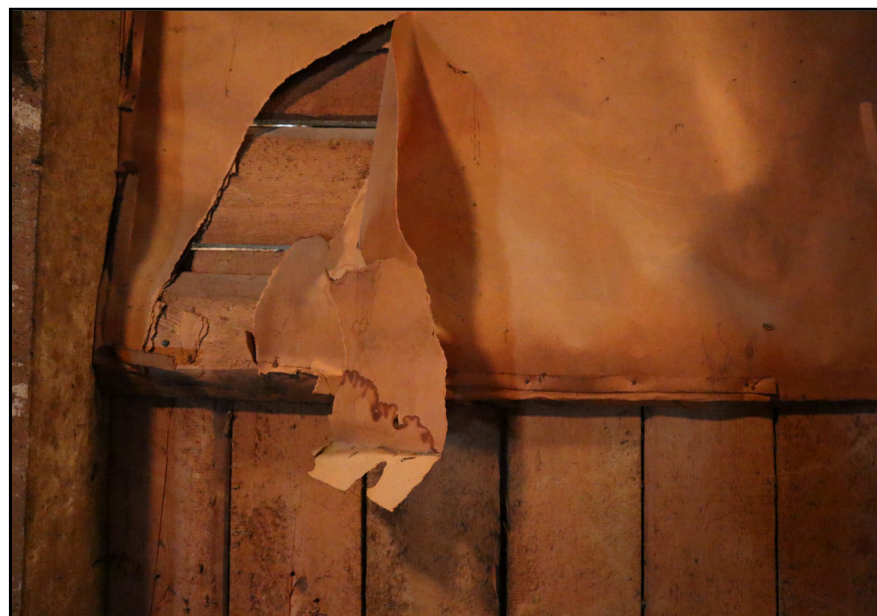
Entisen ullakkohuoneen pinkopahvitettu seinä.

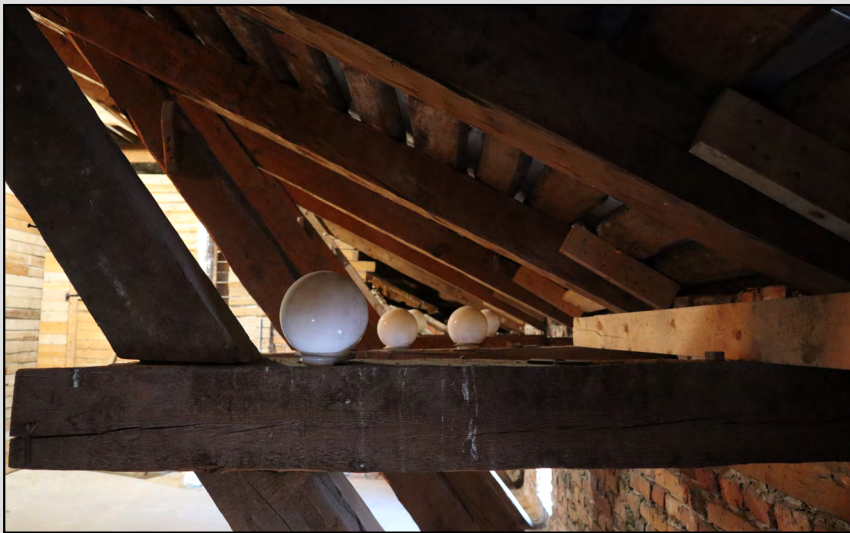
Käsinveistettyjen kattotuolirakenteiden päälle on aseteltu varastoitavaksi valaisinten opaailasikupuja. ruodelaudoitus on särmäämätöntä eli tuppeensahattua.

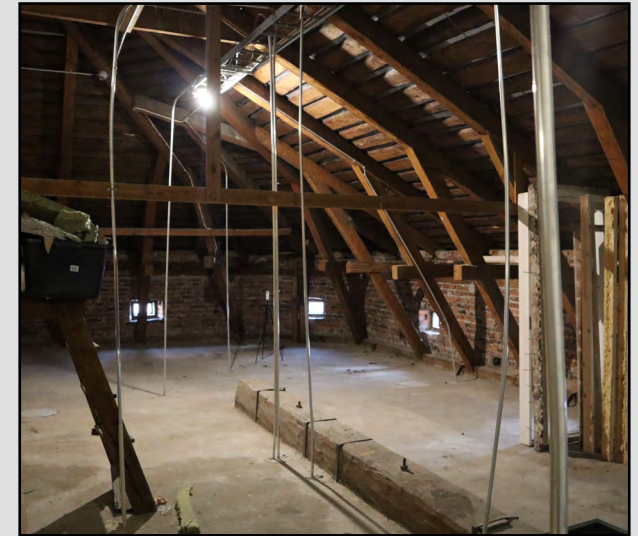
Vanha puupalkki nousee palopermannon päälle. Se on tuettu paikalleen rautaosin. Kromiputkistoa nousee vertikaalisesti palopermannon läpi

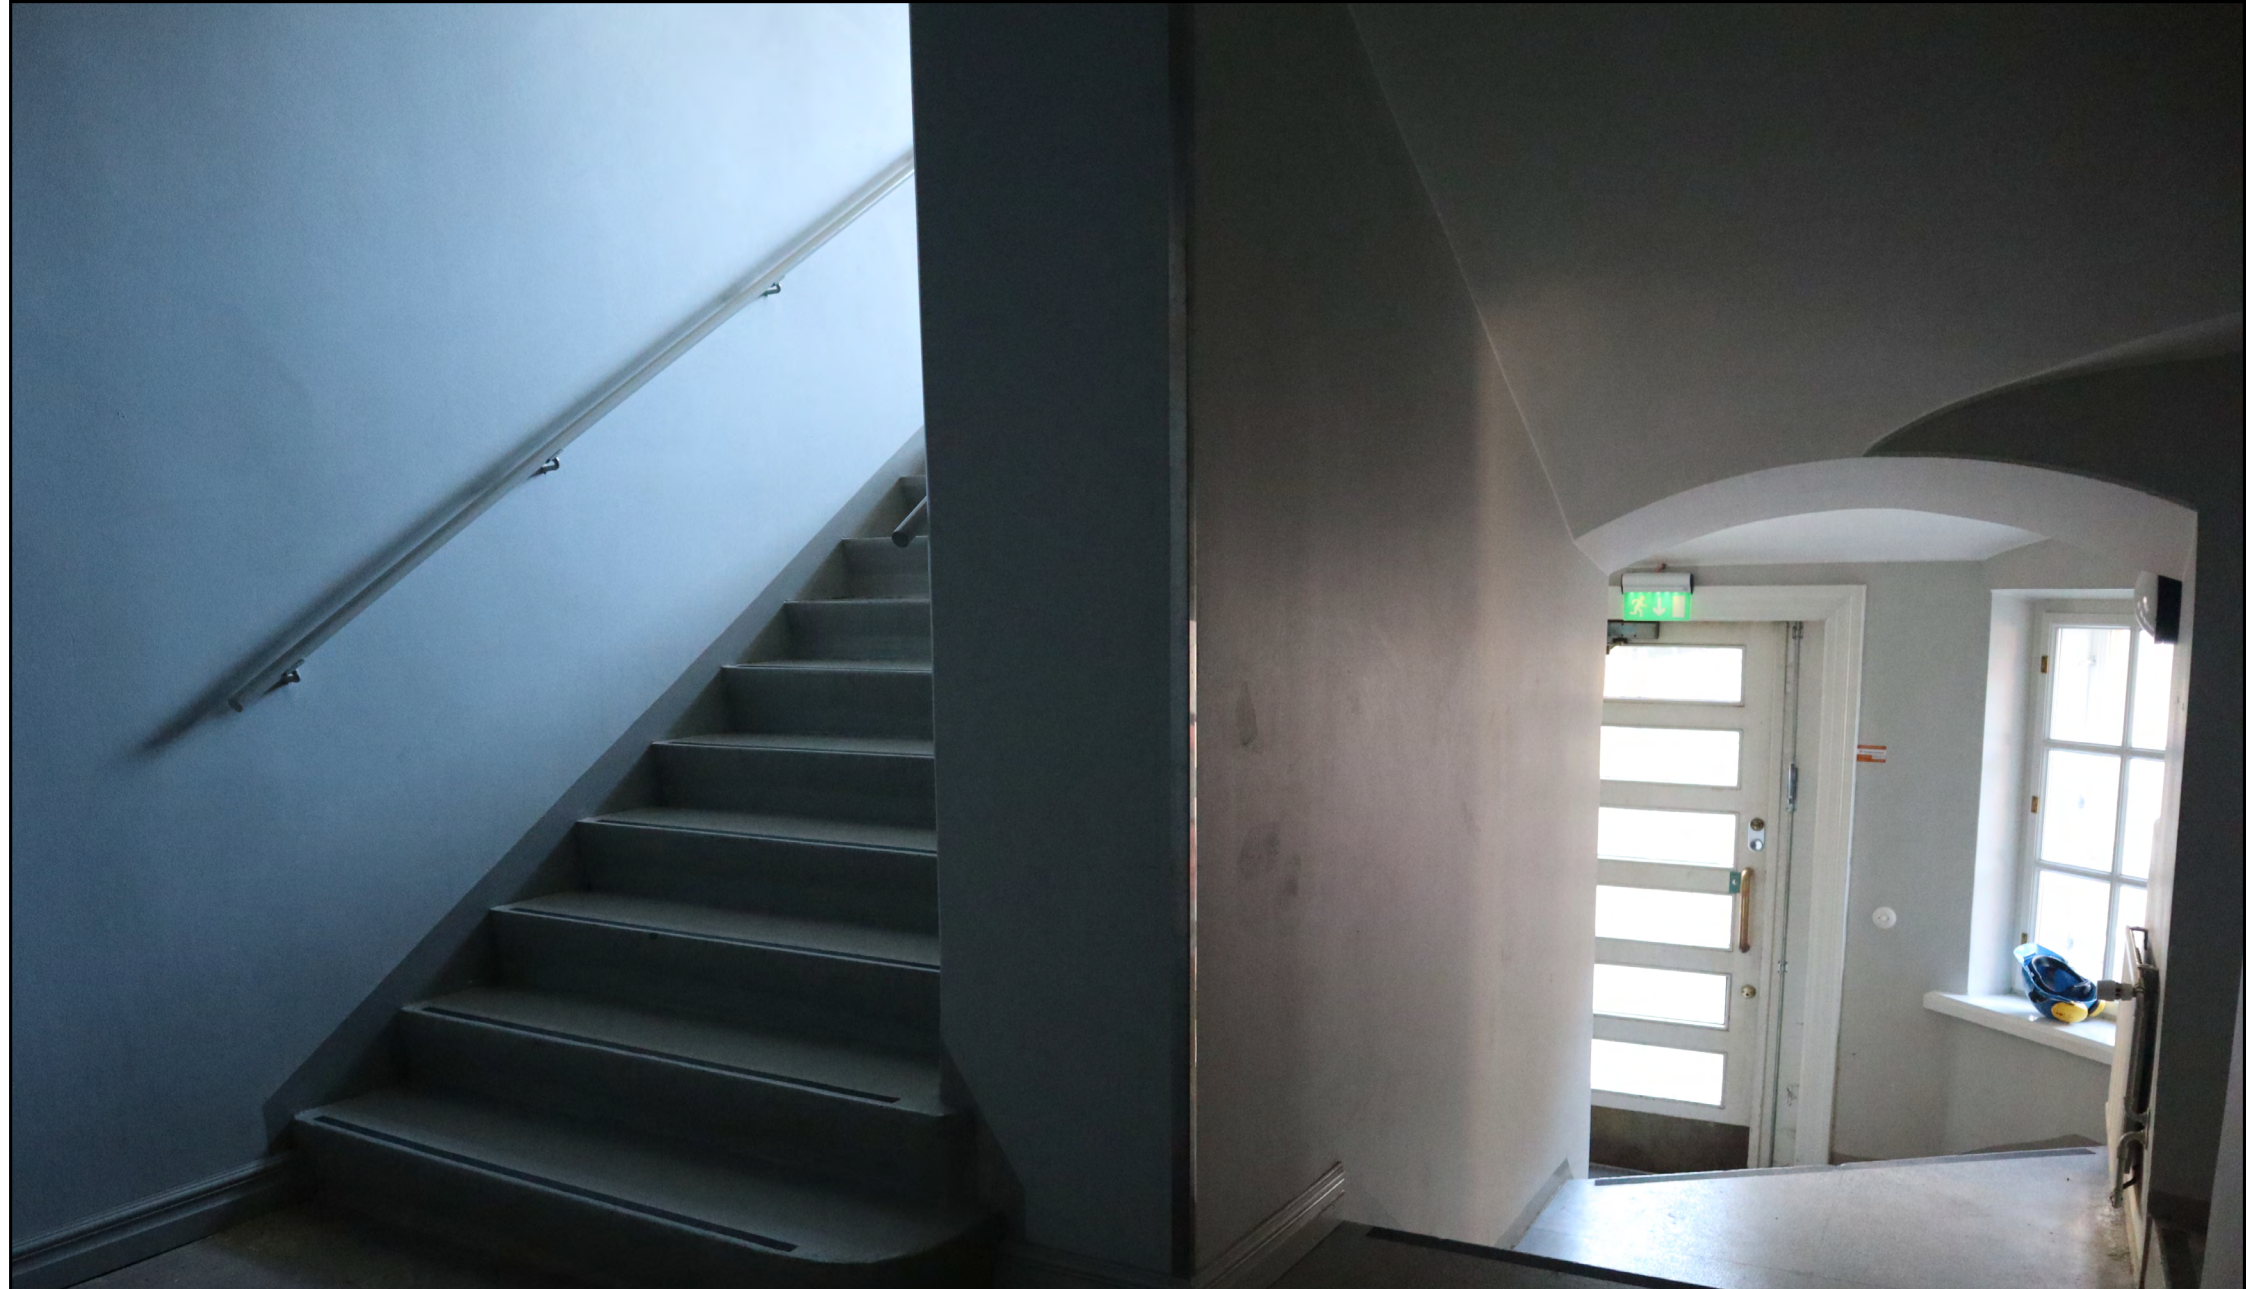
Porrashuone 1002. Alkuperäisissä suunnitelmissa keskellä ei ole ollut kielimuuria, vaan kiertoporras on ollut avonainen. Toteutuneesta ratkaisusta ei ole tarkkaa tietoa.

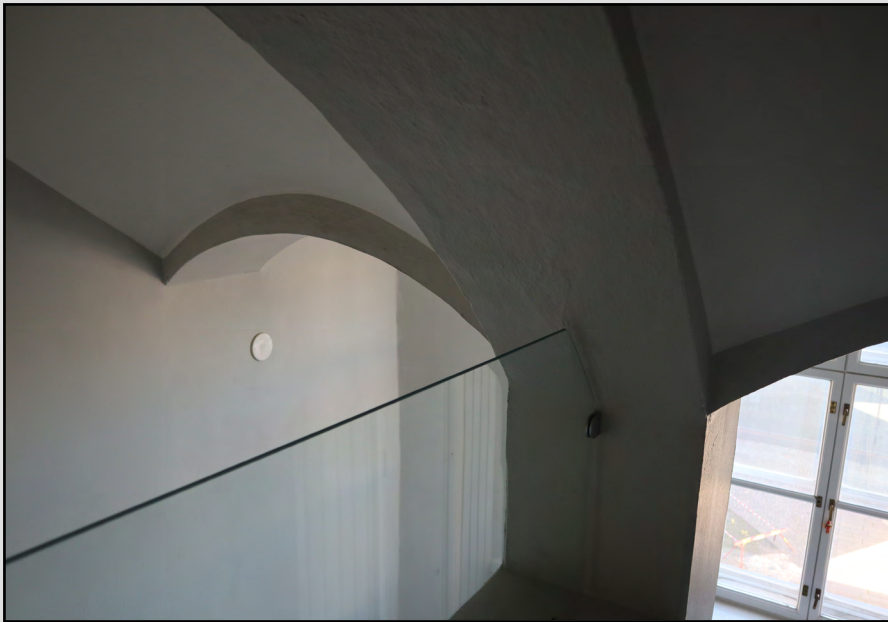
Ullakkokerroksen porrashuoneen holvirakenteet ovat alkuperäissuunnitelmien mukaiset. Lasi on lisätty putoamisenestosuojaksi.

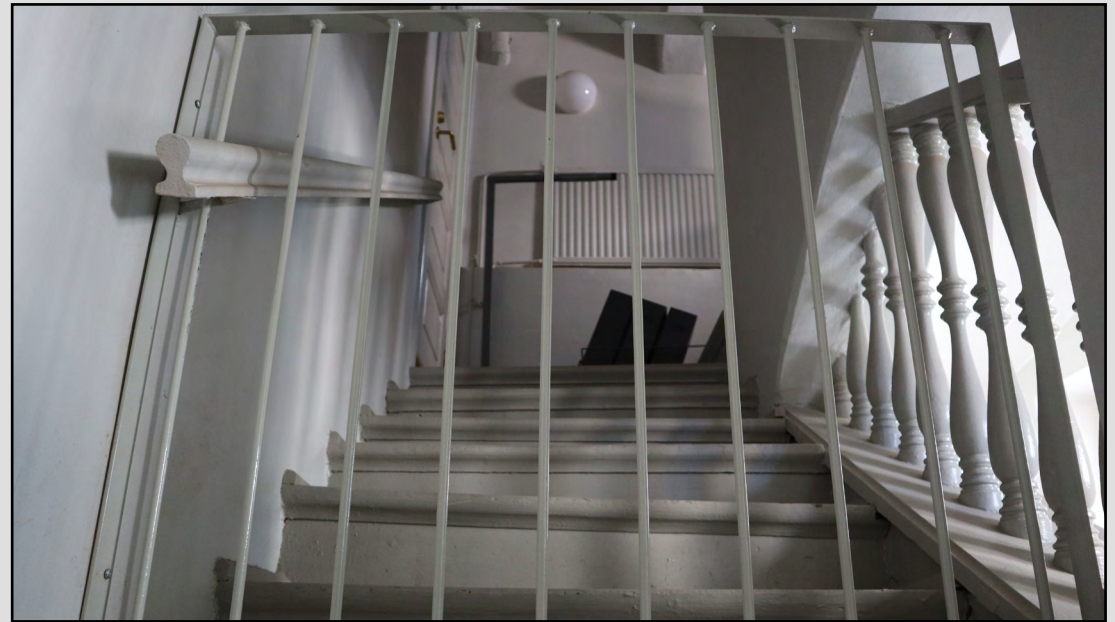
Portaat on katkaistu vuoden 1950 muutoksissa. Käsijohteessa on rataiskoprofilointi ja holviväliin on asennettu sorvatut kaiteet.

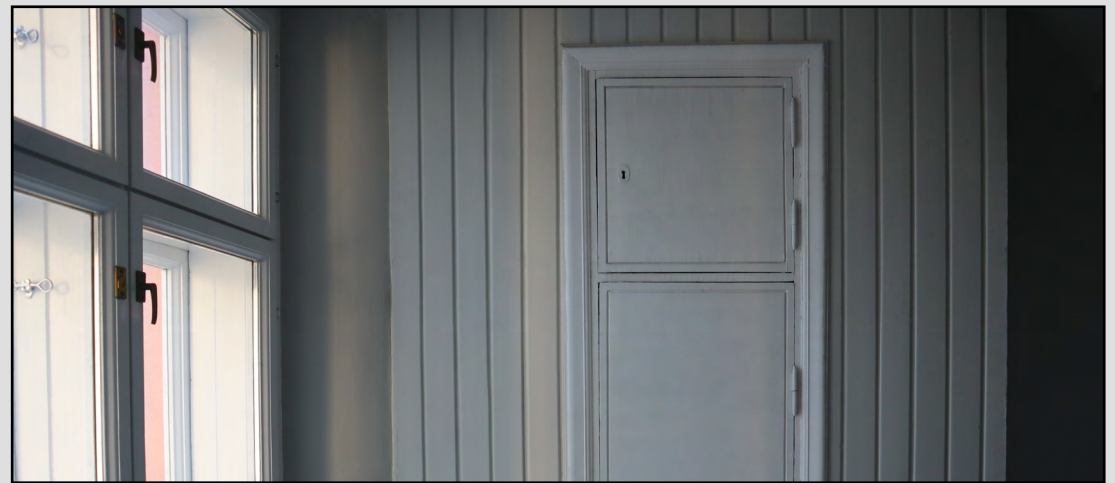
Tasanteella on komero, jonka ovissa on vanhempaa 1900-luvun vaihteelle tyypillistä suippokärkistä saranamallia. Alkuperäisleikkauksessa kohdalle ei ole piirretty komeroa.

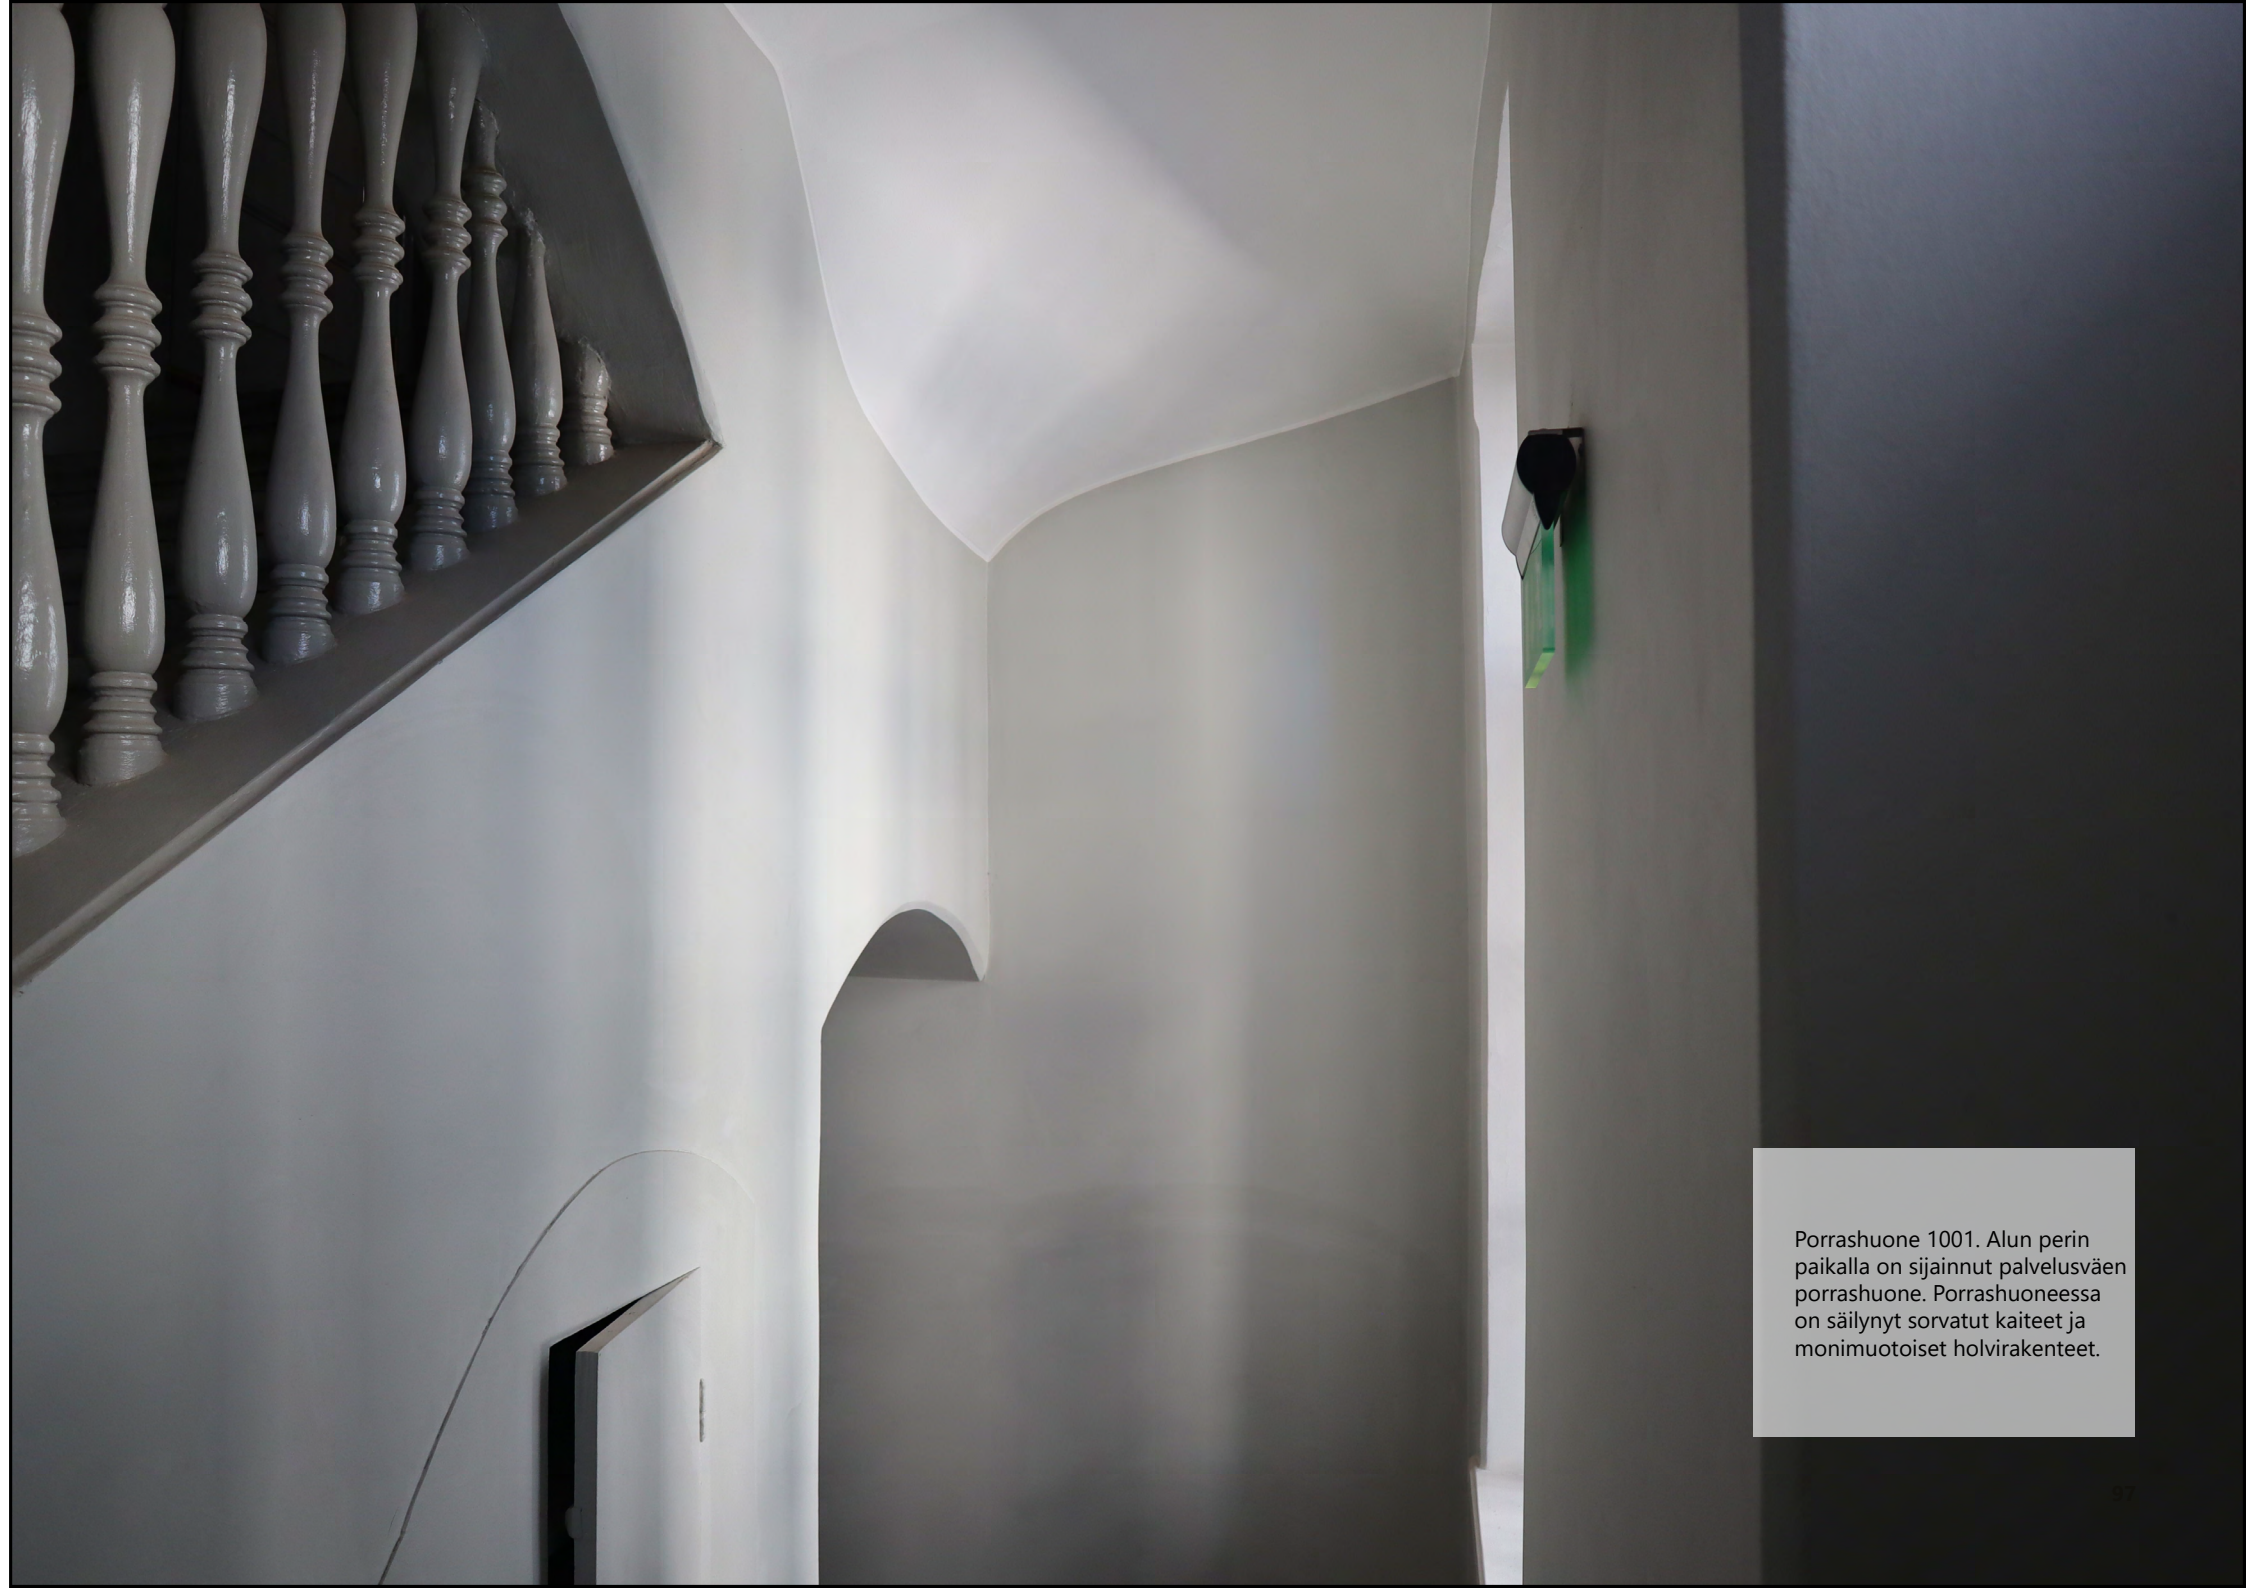
Porrashuone 1001. Alun perin paikalla on sijainnut palvelusväen porrashuone. Porrashuoneessa on säilynyt sorvatut kaitteet ja monimuotoiset holvirakenteet.
