# Oulu 10 B

Entinen Suomen Pankki

RAKENNUSHISTORIASELVITYS

Arkkitehtitoimisto Jorma Teppo Oy 20.3.2024

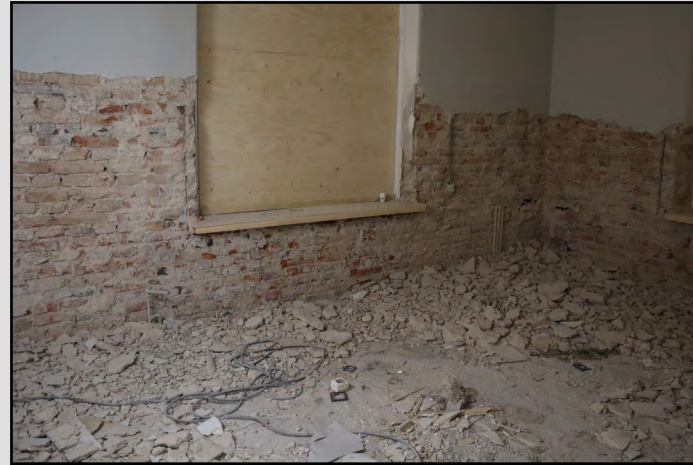
Ulkomuurin tiililimitystä. Tiililähdettä on ollut usean ihmisen yhteistyönä tehtävää käsityötä, jossa on käytetty apuvälineinä esimerkiksi ikkunakarmeja, eli materiaalia, jota on ollut käsien saatavilla. Muutostöiden suhde menneisyyteen ja rakennusperintöön kertoo asetetuista arvopohjista, siksi suhde rakennusperintöön on hyvä eritellä päätöksiä tehdessä - esimerkiksi korjausraportin muodossa.

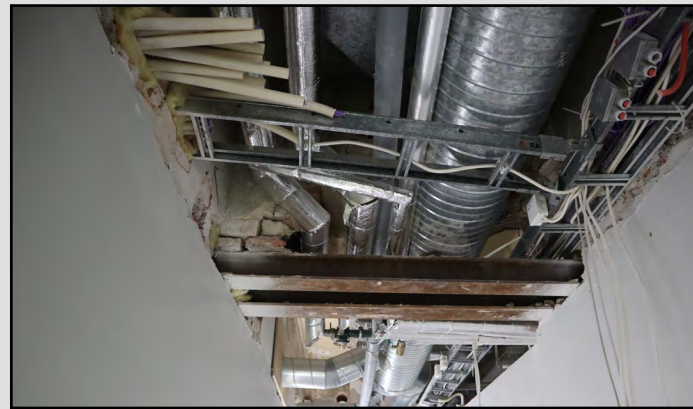
Toisen kerroksen käytävätilan sisäkaton ratakiskopalkit. Lisääntyvän talotekniikan ja erilaisten rakenteiden yhteensovitus vaatii vaihtoehtojen pohdintaa sekä yhteistyötä eri alan osaajien kesken. Ilman yhteistyötä ja arvopohdintaa jäävät tehty valinnat mysteereiksi.

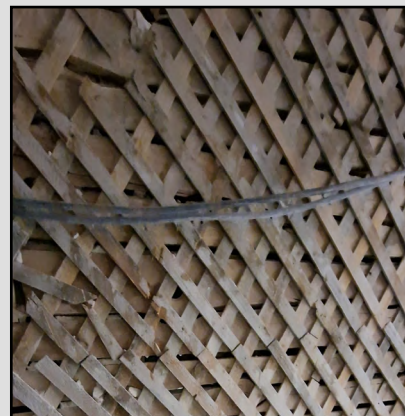
1800-luvun lopulta 1900-luvun alkuun kevyet väliseinät tehtiin yleensä puusta molemmiin puolin rapattuina Cloison-seinäinä. Seinärakenteessa välipohjajavasoihin naulattiin lankut ja seinän molemmiin puolin naulattiin kiinni ohuita päreitä tikkurappausta varten. Väliseinärakenne on ollut käytössä 1910-luvulle saakka. Rakenteen dokumentointi kertoo rakennustekniikan ja -tapojen uudistumisesta sekä tehtyjen töiden ja roolien muutoksista. Ilman rakenteiden dokumentointia, katoaa tieto muistista.

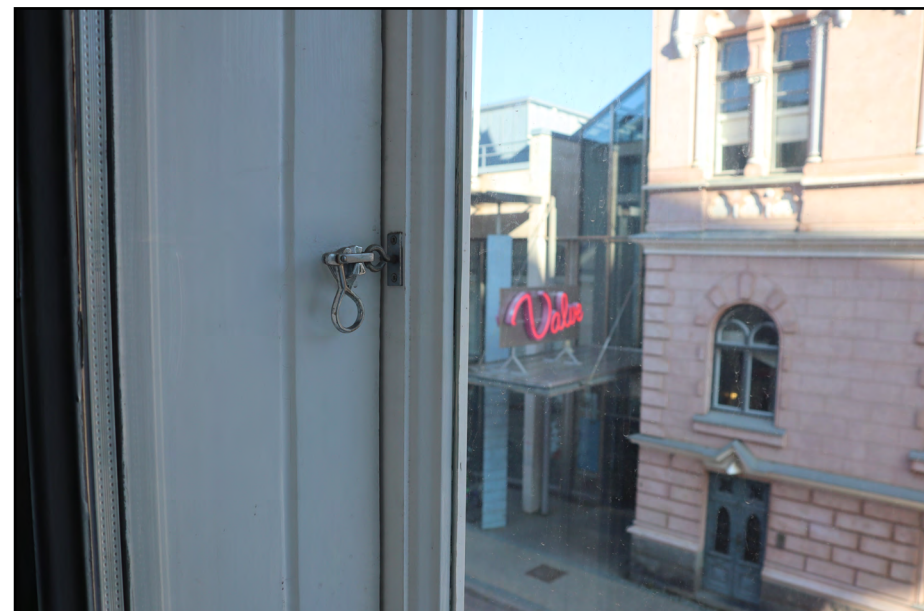
Ikkunoiden heloitukset on uusittu ja ikkunoiden lämpöaloutta on parannettu lämpölasielementein.

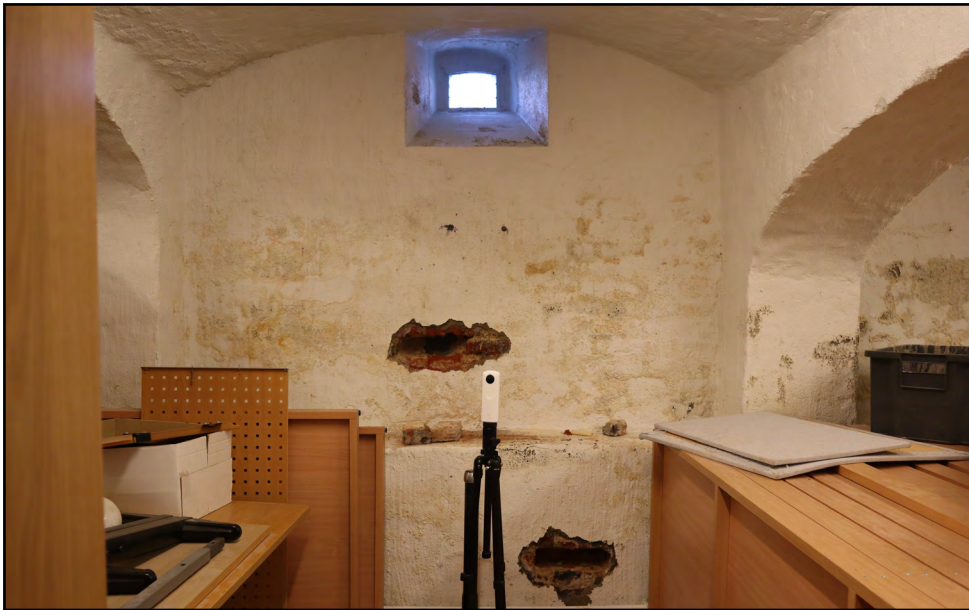
Rakennuksen sisätilat on dokumentoitu 360 kameralla. Taustalla kellarin holveja, jotka ovat voineet säilyä 1700-luvulta saakka.

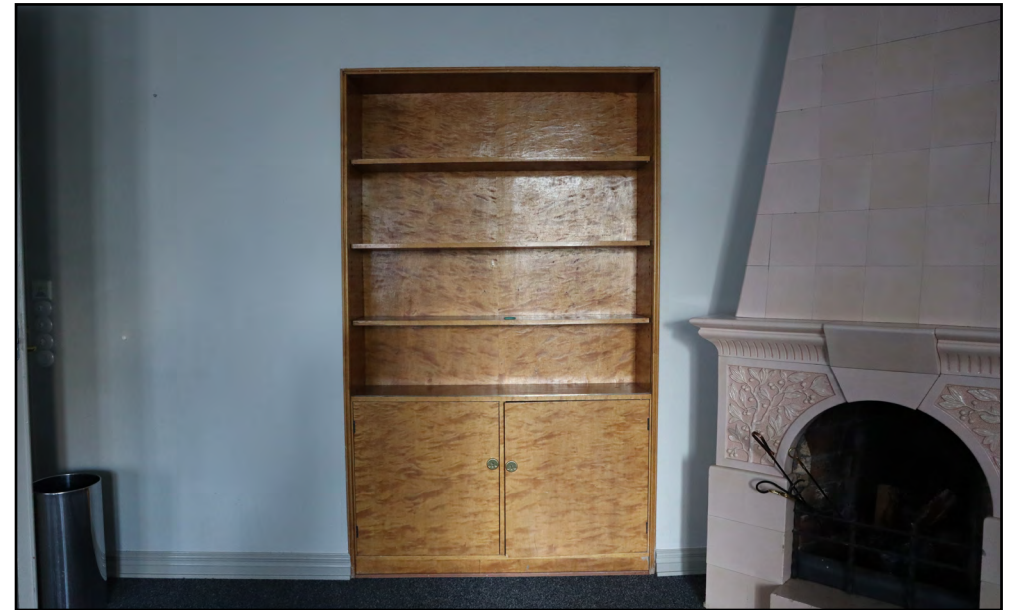
Toisessa kerroksessa on 1900-luvun puolivälille tyypillinen loimukoivukaluste ja tyylipiirteiltään 1900-luvun alkuun viittaava kakluuni.

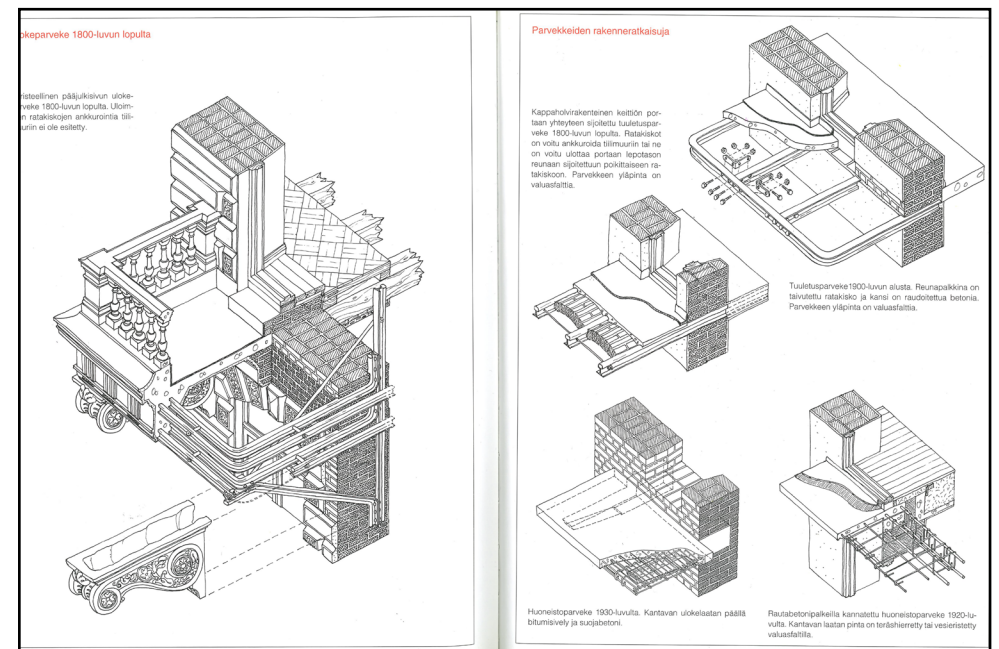
Rakennuksessa on oppikirjamainen esimerkki uusrenessanssi-parvekkeesta. Rakennus on julkisivultaan arkkityyppi ajan rakennustaiteellisista piirteistä KUVA: Neuvonen et al. 2002, 76.

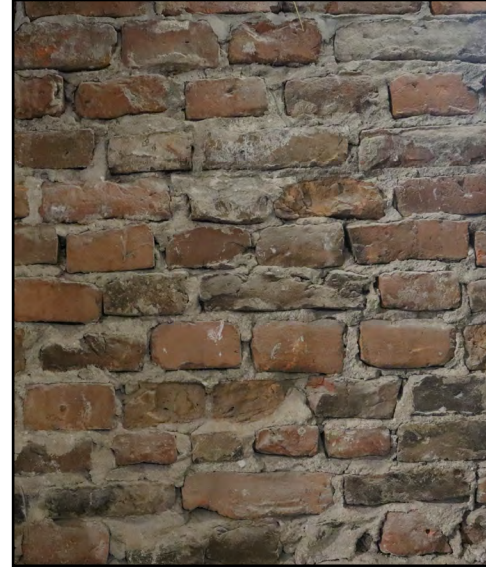
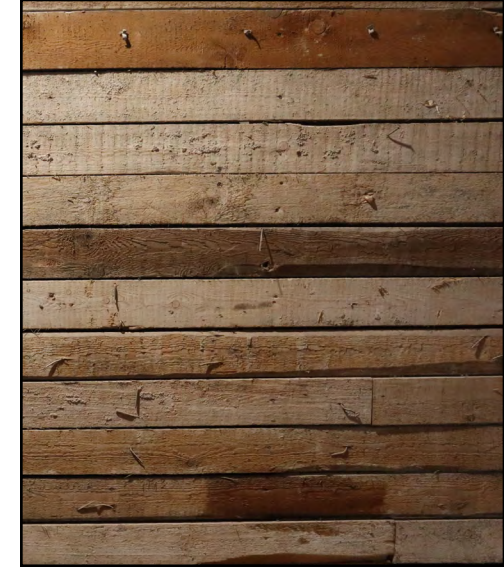
Alkuperäistä tiililimitystä porrashuoneen kohdalla. Patinoituneelle materiaalille voidaan tulkita ikäarvoa ja historiallista arvoa, joka liittyy aikansa tiilirakentamiseen. Jokainen tiili on kulkenut usean ihmiskäden kautta paikoilleen. Oikealla patinoitunutta lautaseinää.

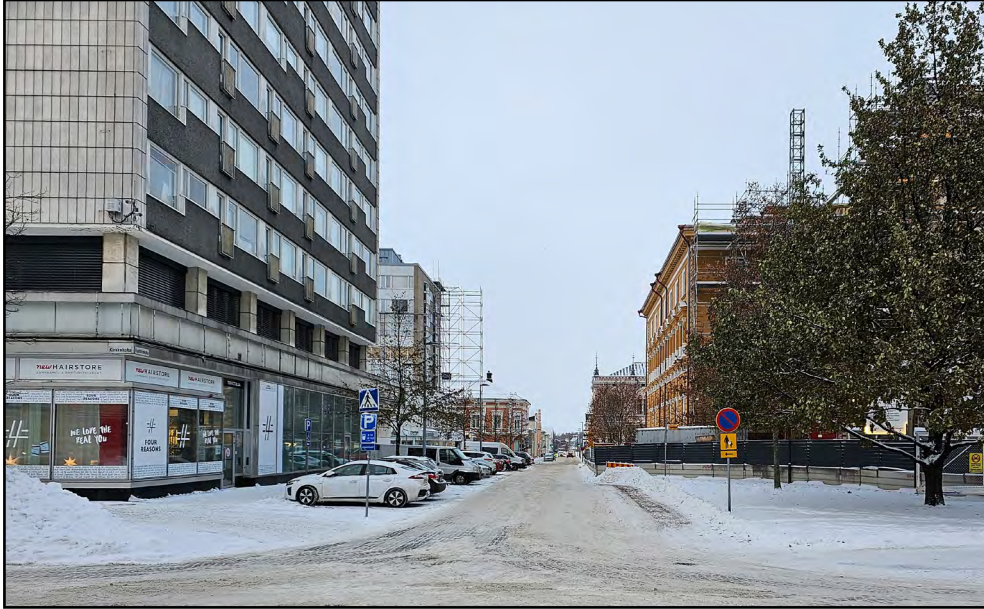
Oulu10 B:n asema kaupunkikuvassa on muuttunut erilaiseksi, kun ympäröivä rakennuskanta on kasvanut korkeutta.

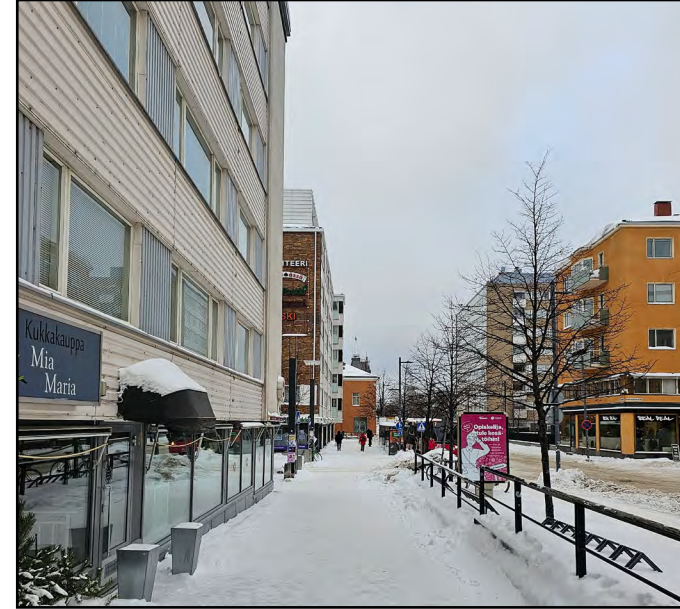
Rakennus muodostaa nykyisin päättteen Torikadun kevyen liikenteen väylälle.

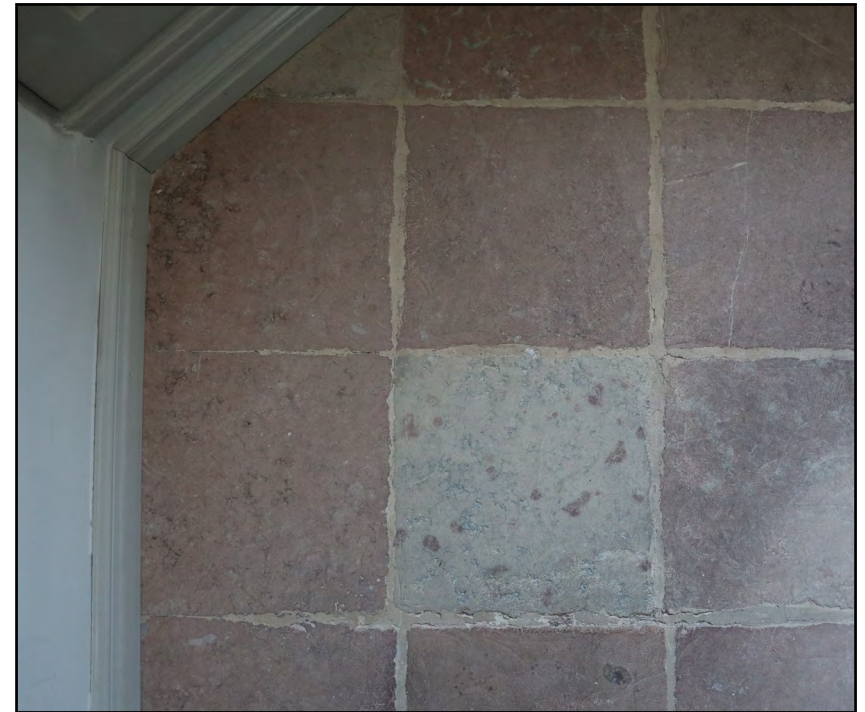
Porrashuoneen välitasanteella on hiekkakivilattiaa, jossa on käytetty erilaisia laattoja.
