HUVILARANNANTIE 28, OULU RAKENNUKSEN OMINAISPIIRTEIDEN SELVITYS

29.09.2020

Suunnittelu ja tekniikka Oy

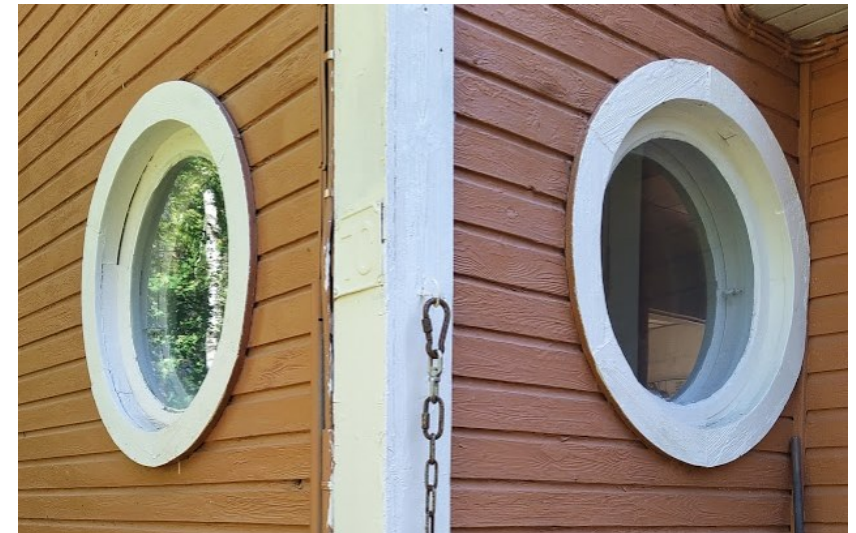
Rakennuksen erityispiirteinä ovat alkuperäisen rakennuksen kulmaikkunat ja pyöreät ikkunat (Kuva 38), sekä laajennusosan 1970-luvulle tyypilliset nauhaikkunat.

Kuva 38. Rakennuksen alkuperäisen osan pyöreät ikkunat.

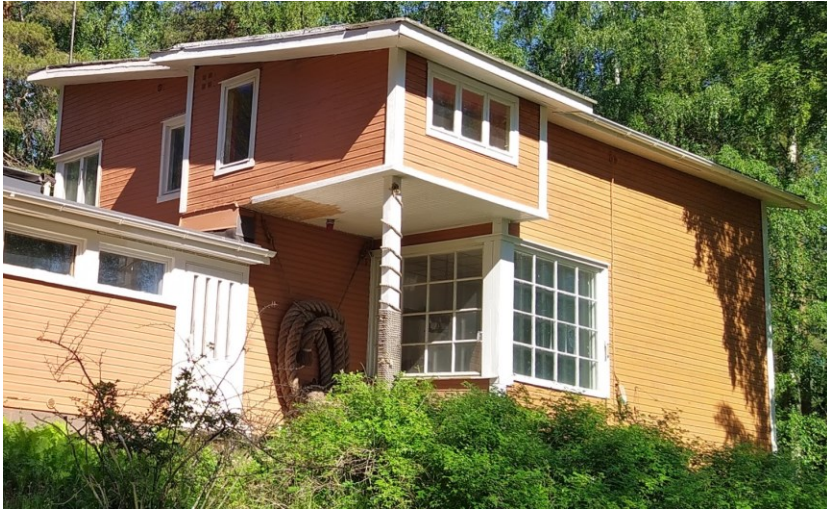
Rakennuksen luonteen ja sijainnin kannalta tärkeimpänä ikkunana voidaan pitää alkuperäisen rakennusosan alakerrassa sijaitsevan olohuoneen isoa ruudullista nurkkaikkunaa (Kuva

39), joka suuntautuu Pyykösjärvelle päin. Ikkunasta on avautunut todennäköisesti hieno järvimaisema varsinkin huvilan alkuvuosina, jolloin ranta ja kiinteistö eivät olleet vielä ainaakaan vanhan valokuvan perusteella niin voimakkaasti puuston ja muun kasvillisuuden peitossa kuin nykyään.

Kuva 39. Vanhan rakennusosan alakerran olohuoneen isosta nurkkaikkunasta avautuu näkymä Pyykösjärven suuntaan.

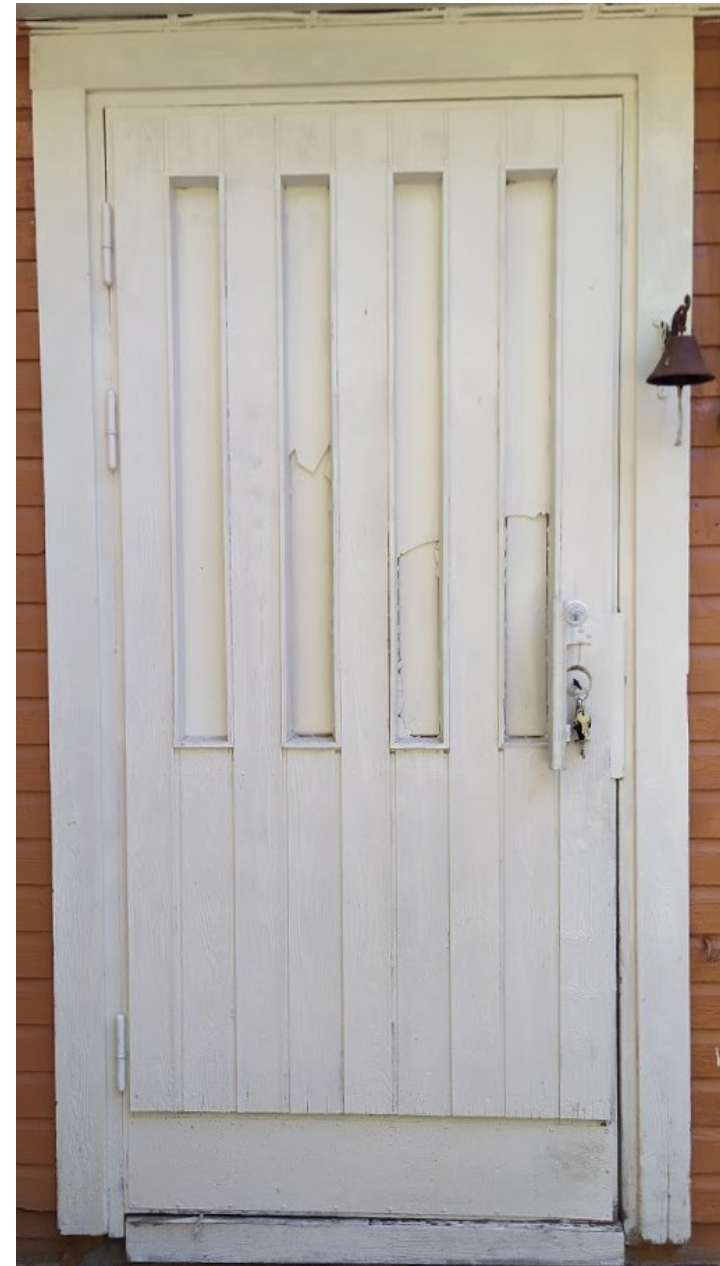
Ulko-ovet ovat puurunkoisia ja niissä on neliosainen, valkoiseksi maalattu, lasiaukotus (Kuva 40). Remontoitavana olevassa autotallissa on asukkaan mukaan väliaikainen ovi. Rakennusten ovien ja ikkunoiden tarkasta iästä ei ole tietoa, mutta kummankin rakennusosan osalta ikkunat ja ovet vaikuttaisivat alkuperäisiltä.

Kuva 40. Rakennuksen ulko-ovi sijaitsee laajennusosassa.

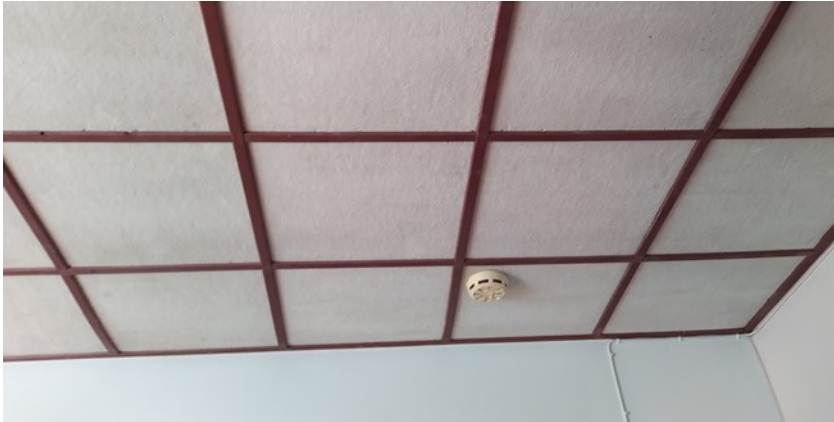
Päärakennuksen sisätilojen alakatoista löytyy vaihtelua. Alakatot eivät ole alas laskettuja. Alkuperäisen rakennusosan alakerran olohuoneesta ja makuuhuoneesta löytyy paljon vaa-leaa 1970-luvun Halltex-kattoa ruskealla rimoituksella (Kuva 45). Keittiön alakatto vaikuttaisi olevan kipsilevykattoa (Kuva 47).

Kuva 45. Alakerran Halltex-kattoa ruskealla rimoituksella.

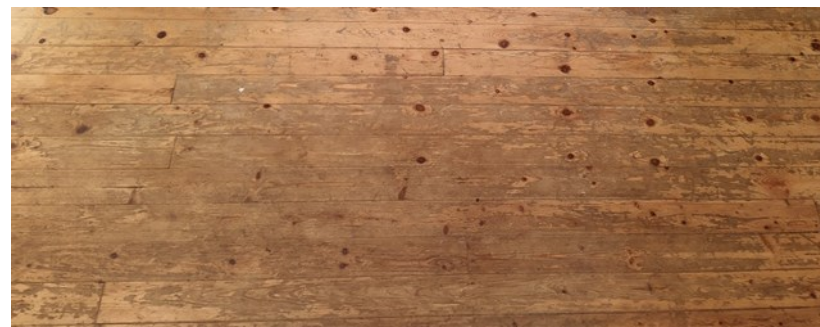
Alkuperäisen rakennusosan alakerran lattiataso on hieman korkeammalla kuin vuonna 1971 rakennetun laajennusosan lattia. Rakennuksen vanhan osan alakerran olohuoneessa ja makuuhuoneessa on lautalattia, joka on paikoitellen kulunut (Kuva 51). Keittiössä on puolestaan laminaattilattia (Kuva 47).

Kuva 51. Vanhan osan alakerran olohuoneen lattiaa.

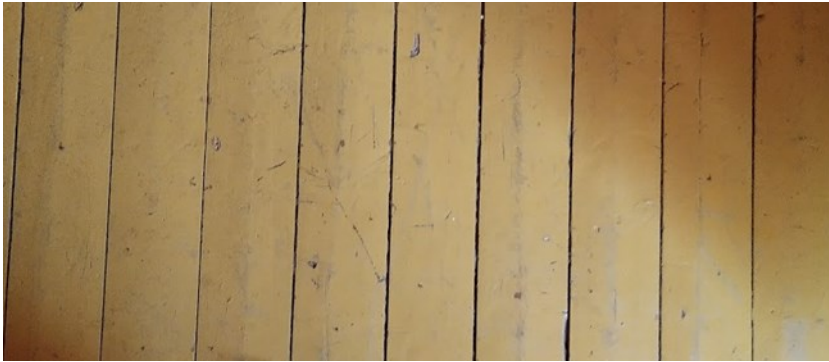
Päärakennuksen alkuperäisen osan yläkerrassa on asukkaan mukaan säilynyt alkuperäistä lautalattiaa (Kuva 52).

Kuva 52. Yläkerran alkuperäistä lautalattiaa.

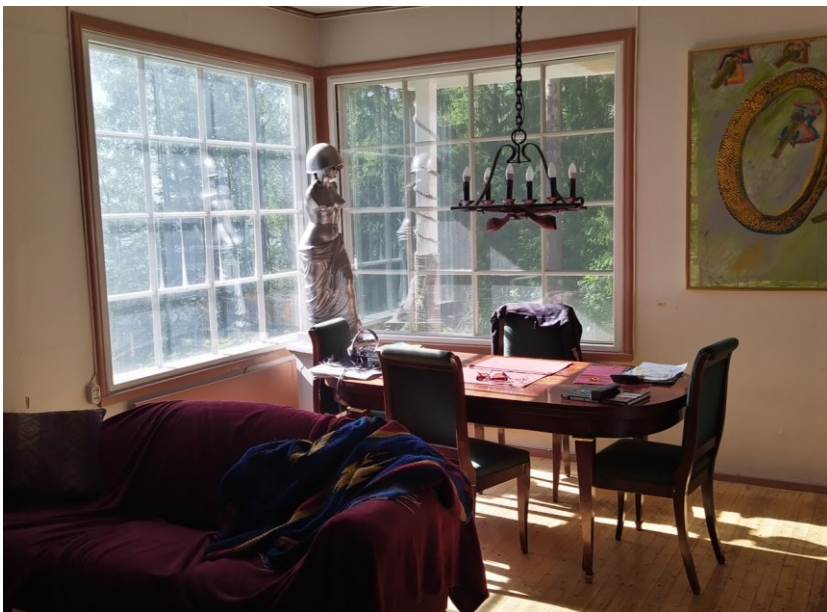
Päärakennuksen ikkunat ja niiden helat ovat alkuperäisiä (Kuvat 57 ja 58). Makuuhuonetta lukuun ottamatta ikkunoissa ei ole verhoja. Ikkunat ovat pääasiassa sisäseinän tasossa; ainoastaan saunan ikkuna on hieman syvempänä. Rakennuksen erikoisuuksia ovat jo edellä mainitut kulma- ja ympyräikkunat. Olohuoneen isosta nurkkaikkunasta (Kuva 57) avautuu näkymä Pyykösjärven suuntaan. Lisäksi rakennuksen laajennusosassa on 1970 -luvulle tyypilliset nauhaikkunat (Kuvat 59 – 60).

Kuva 57. Ensimmäisen kerroksen olohuoneen nurkkaikkuna.

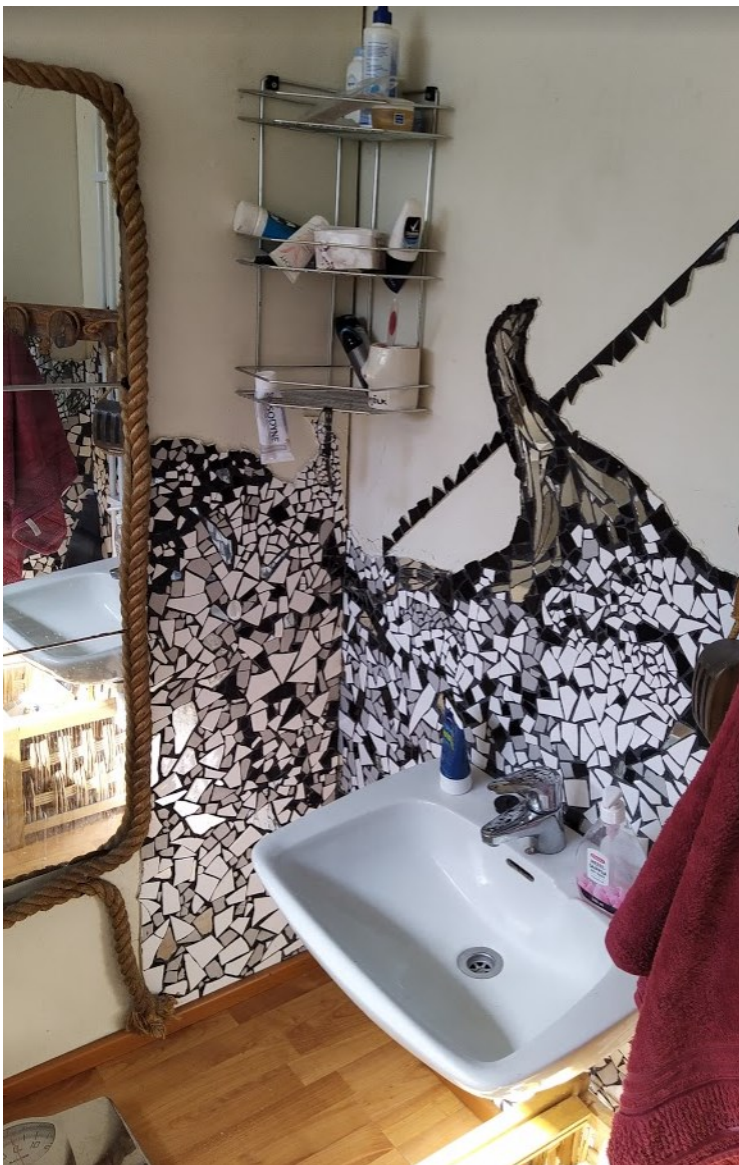
Rakennuksessa on yksi WC (Kuva 61) ensimmäisen kerroksen laajennusosassa. WC:ssä on lautalattia ja vaaleat, osittain koristellut, seinät. Saniteettitilaan mahdollisesti tehdystä remontista ei ole tietoa.

Kuva 61. Rakennuksen WC sijaitsee laajennusosassa.

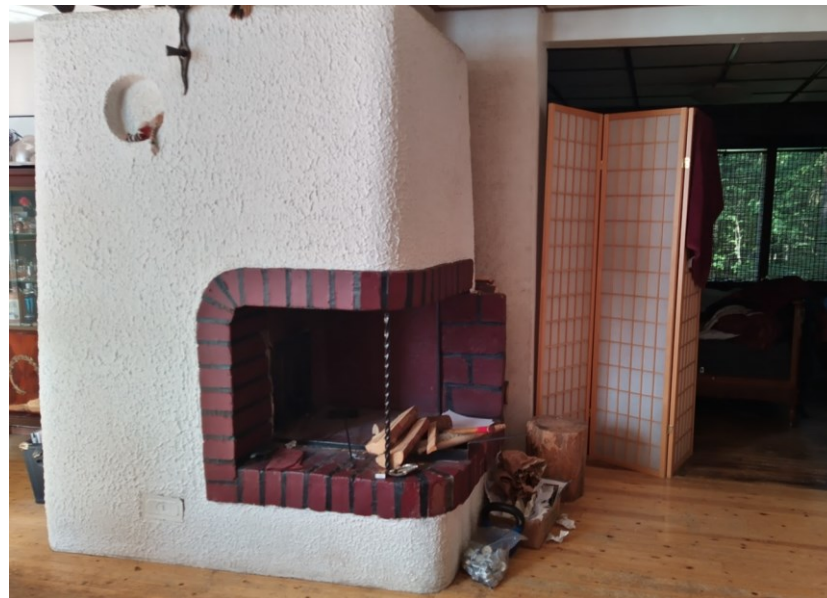
Rakennuksessa on sähkölämmitys ja takka, joka toimii osittain ilmanpoistona. Alkuperäisessä kunnossa olevaa takkaa (Kuva 62) pyöreine nurkkineen, roiskerappauksineen ja tiilikehyksiineen voidaan pitää yhtenä rakennuksen erityispiirteinä.

Kuva 62. Rakennuksen alkuperäisen osan alakerrassa on iso takka.
