YM 11/629/2006

NR-ristikoista rakennettujen kattojen, liimapuupalkkien sekä betonisten HI-palkkien rakenteellinen turvallisuus

Kiinteistöjen omistajien varoittaminen kattoristikoiden asennusvirheistä - riskialttiiden kohteiden spesifiointi

Liimapuun halkeilu

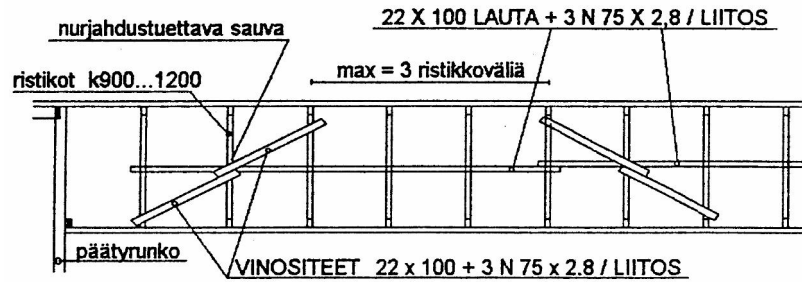
Esimerkki nurjahdustuennan vinoreivauksista

- Kaikki ristikkosuunnitelmassa nurjahdustuettaviksi merkityt sisä- ja reunasauvat on tuettu poikittaissuunnassa keskeltä tai usean tukilinjan tapauksessa tasavälein
(ks. esimerkkikuva yllä oikealla)
- Nurjahdustuen vinoreivauksia (ks. kuvat) on vähintään joka kolmannessa ristikossa tai vinosidonta on toteutettu rakennepiirustuksen mukaan (ei riitä, että vierekkäisten ristikkoiden sauvat yhdistetään toisiinsa tukilinjalla, joka on kiinnitetty ainoastaan rakennuksen pätyyn)
- Nurjahdustukilaudat ja sen vinoreivaukset on kiinnitetty rakennepiirustusten mukaan kuitenkin vähintään 2 naulaa/liitos ellei kiinnitystä ole esitetty piirustuksissa

*) Puuttuvat nurjahdustuennat, reivaukset ja niiden naulaukset on asennettava ennen talvea!

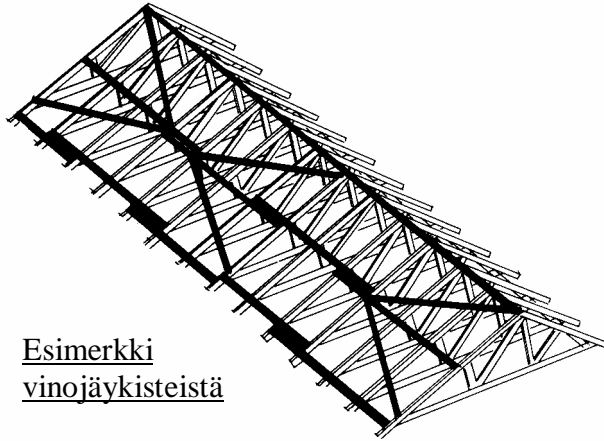
Esimerkki
vinojäykisteistä

- 1.4 Katon jäykistys. Ristikoiden yläpaarretason tulee aina olla jäykistetty. Vesikatteista ainoastaan profiilipelti toimii jäykistävänä rakenteena. Jäykistys on voitu toteuttaa myös huopakatteen alustana käytetyllä vanerilevytyksellä. **Mikäli katon jäykistävästä rakenteesta ei löydy rakennesuunnitelmaa, jäykistykseen tarkastus edellyttää A- tai AA-luokan puurakennesuunnittelijan pätevyyttä (ks. luettelo suunnittelijoista: www.fise.fi).**
