**Suomen Yliopistokiinteistöt Oy**

**OY Maunonkatu 2**

Maunonkatu 2  
90100 Oulu

## ESIPUHE

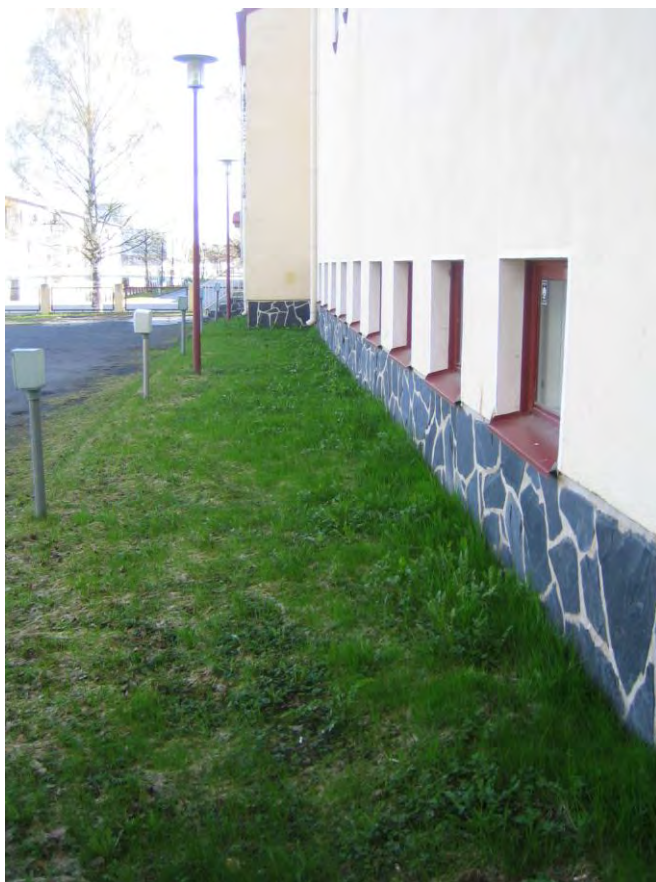
koin jopa virheellisesti rakennukseen päin (kuva 1). Maanpinnan kallistukset tulee korjata, jotta pintavedet eivät pääse kastelemaan rakenteita. Sokkelin ja nurmetuksen väliin suositellaan samalla asennettavaksi kiveys ja sokkelin suojaksi perusmuurilevyt.

Kuva 1: Nurmetus on sokkelissa kiinni ja maanpinnan kallistukset sokkelinvieressä ovat hyvin loivat.

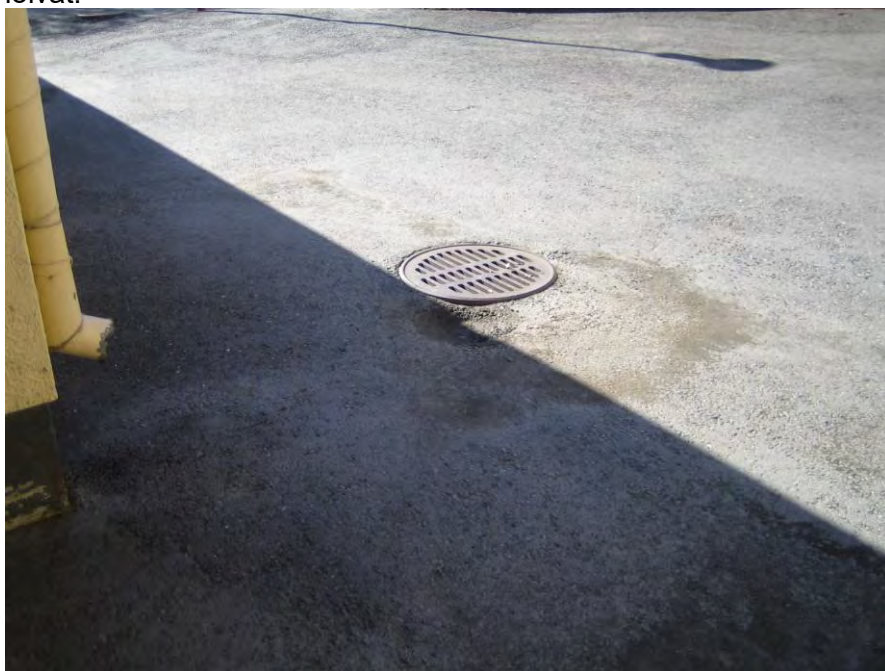
Tontin autopaikointus- ja liikennealueet ovat asfaltti-, betonilaatta- ja kivituhkapintaisia, peruskorjausvuonna 1986 uusittuja. Sisäpihan asfalttialueen pari sadevesikaivoa on liian korkealla (kuva 2) ja ne tulee madaltaa. Asfaltti on pinnaltaan tyydyttävässä kunnossa ja sen uusiminen on todennäköisesti edessä tarkastelujakson lopulla.

Kuva 2: Pyöräkatosten edessä oleva sadevesikaivo on liian korkealla ja asfaltissa on reikä.

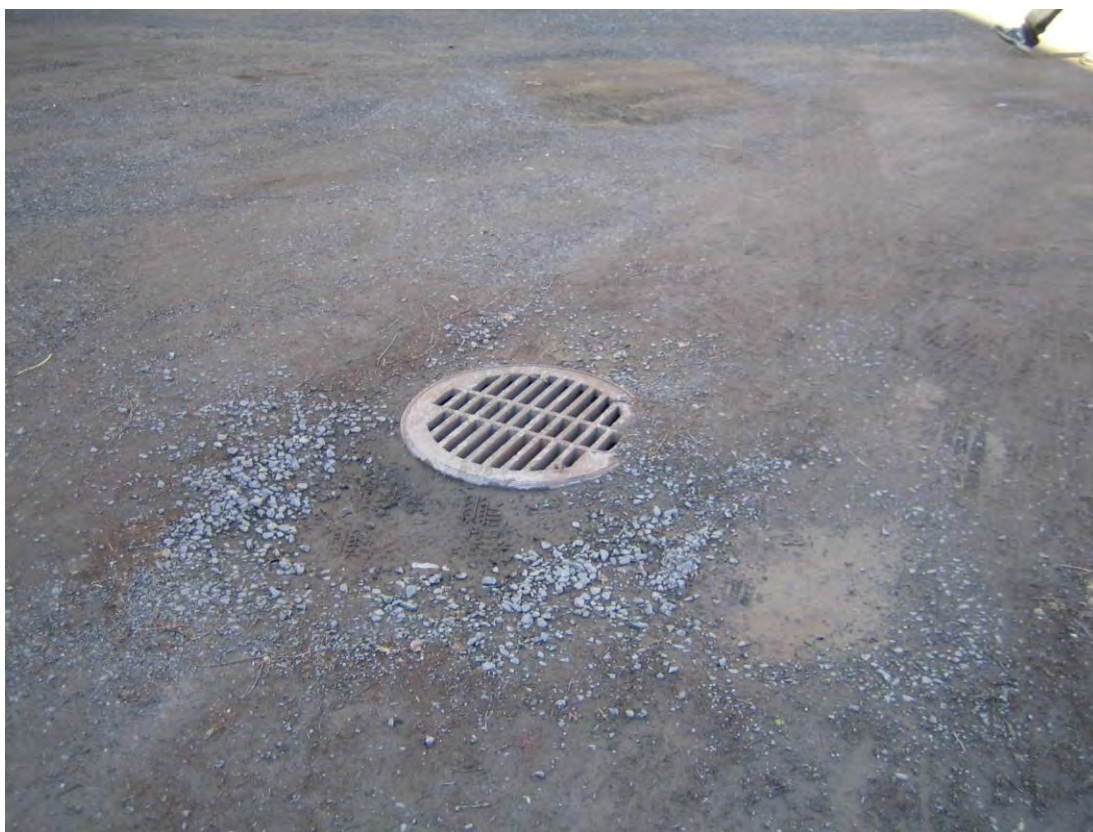
Takapihan kivituhka-alueen sadevesikaivot ovat osin liian korkealla ja vesi lammikoituu siten kaivojen kohdalla (kuva 3). Takapihan pintavesien poisohjaus esitetään korjattavaksi asfalttialueen korjausten yhteydessä, joko kaivoja madaltamalla tai maanpinnan kallistuksia korjaamalla.

Kuva 3: Takapihan kivituhka-alueella sadevesikaivot osin liian korkealla.

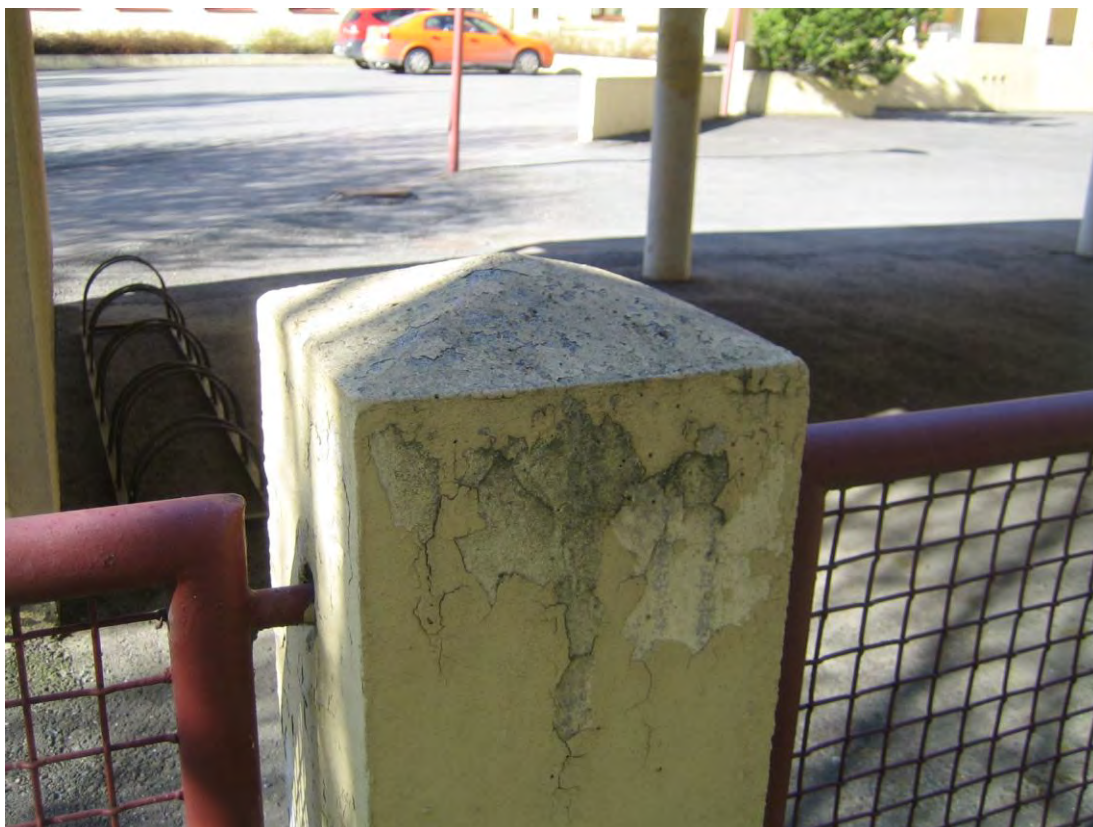
Tontin ympärillä kiertää betoni-teräsverkkoaita. Piirustusten mukaan aita on rakennettu vuonna 1986. Aidan teräspuutket ja –verkot ovat pinnoiltaan kohtalaisen hyvässä/tyydyttävässä kunnossa, mutta betoniosien maali-pinnat ovat monin paikoin huonossa kunnossa (kuva 4).

Kuva 4: Tontin ympärillä kiertävän aidan betoniosien maalipinnat ovat monin paikoin huonossa kunnossa.

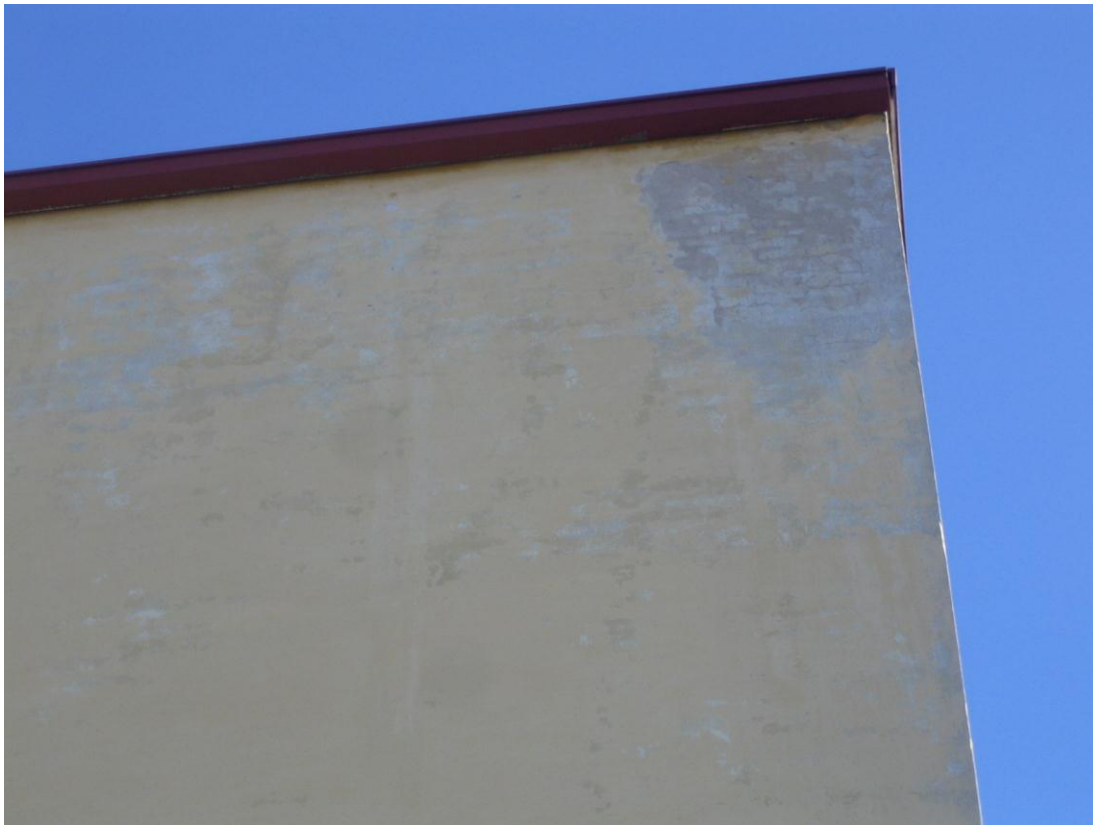
Julkisivuissa on nähtävissä kauttaaltaan paljon vaurioita kuten maalipinnan kulumista (kuvat 10 ja 11), halkeilua (kuva 12) ja vaikutti myös, että julkisivurappaus on osin irti alustasta (kuva 13). Lisäksi julkisivuissa on vesikourujen vuodoista aiheutuneita vaurioita (kuva 14). Julkisivujen peruskorjaus on edessä lähivuosina. Julkisivujen kunto ja oikea korjaustapa suositellaan tutkittavaksi tarkemmin talouskellarin kuntotutkimuksen yhteydessä.

Kuva 10: Rakennuksen Saunarannan puoleisen julkisivun maalipinnat ovat huonossa kunnossa.

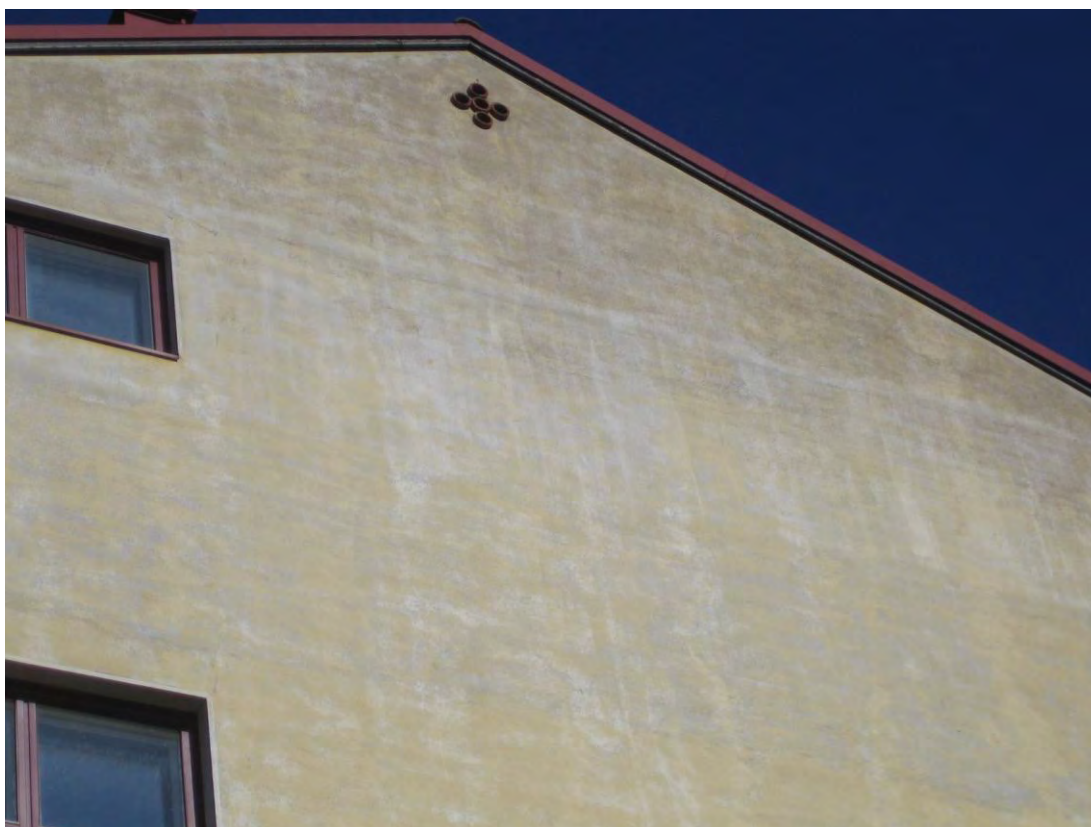
Kuva 11: Rakennuksen Maunonkadun puoleisen päädyn julkisivun maalipinnat ovat huonossa kunnossa.

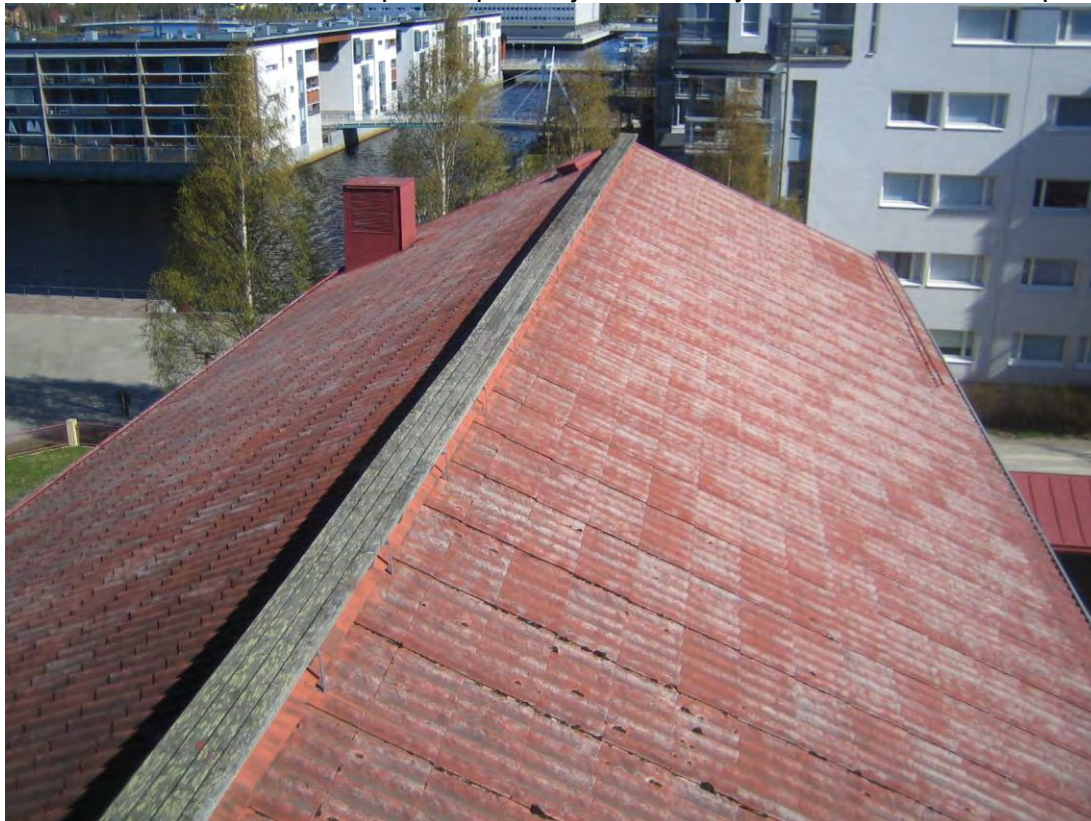
Kuva 17: Yleiskuvaa liikuntasaliosan vesikatolta. Varttikatteen maalipinnat huonossa kunnossa ja katolla sammalta.

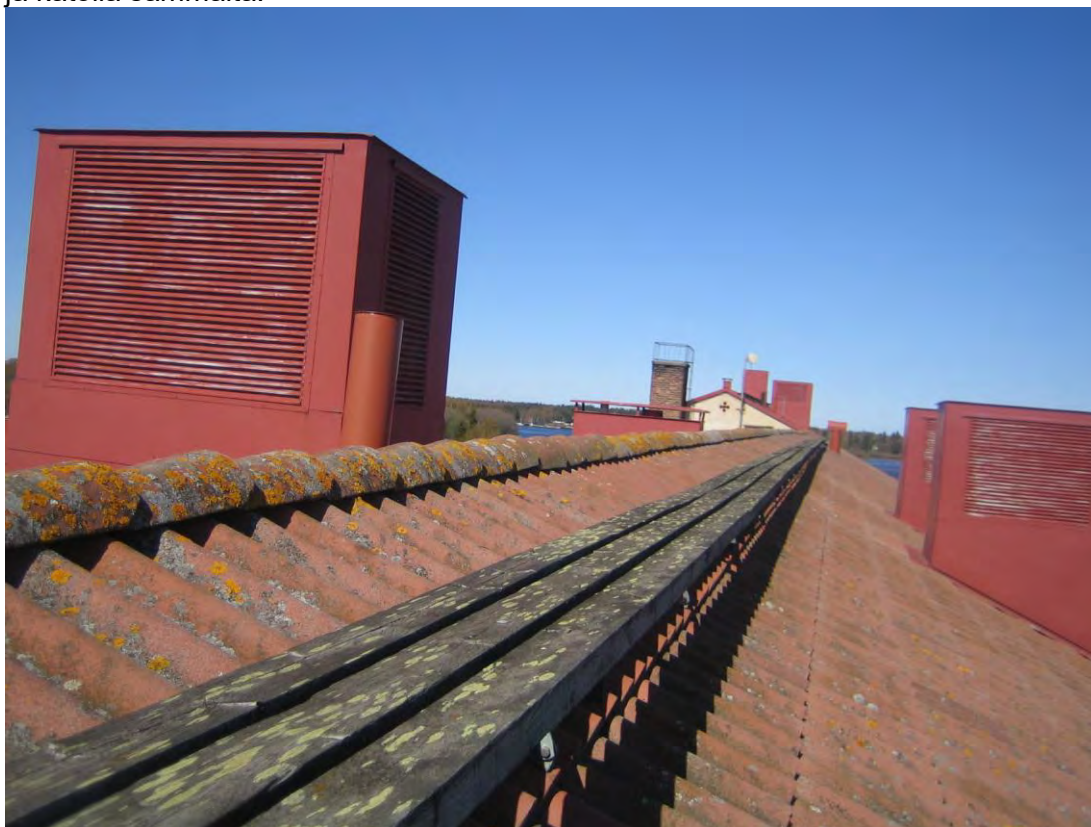
17). Korkean osan katto on aikalailla sammaloitunut (kuva 18). Peltikatteen maalipinta on myös huonossa kunnossa. Vesikatteiden tarvittavat kunnostukset esitetään tehtäväksi julkisivuremontin yhteydessä.

Kuva 18: Yleiskuvaa korkean osan vesikatolta. Katto aikalailla sammaloitunut.

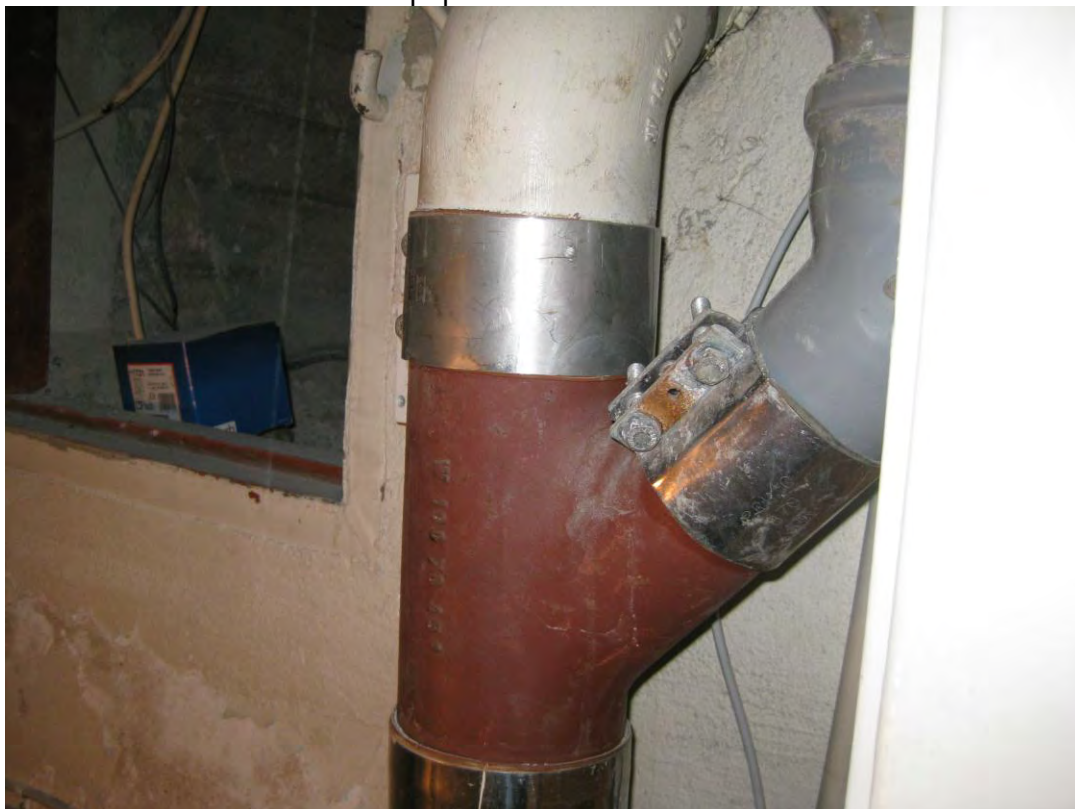
Kuva 2: viemäriverkostossa on alkuperäistä valurautaviemäriä käytössä (valkoinen putki punaisen putken yläpuolella).

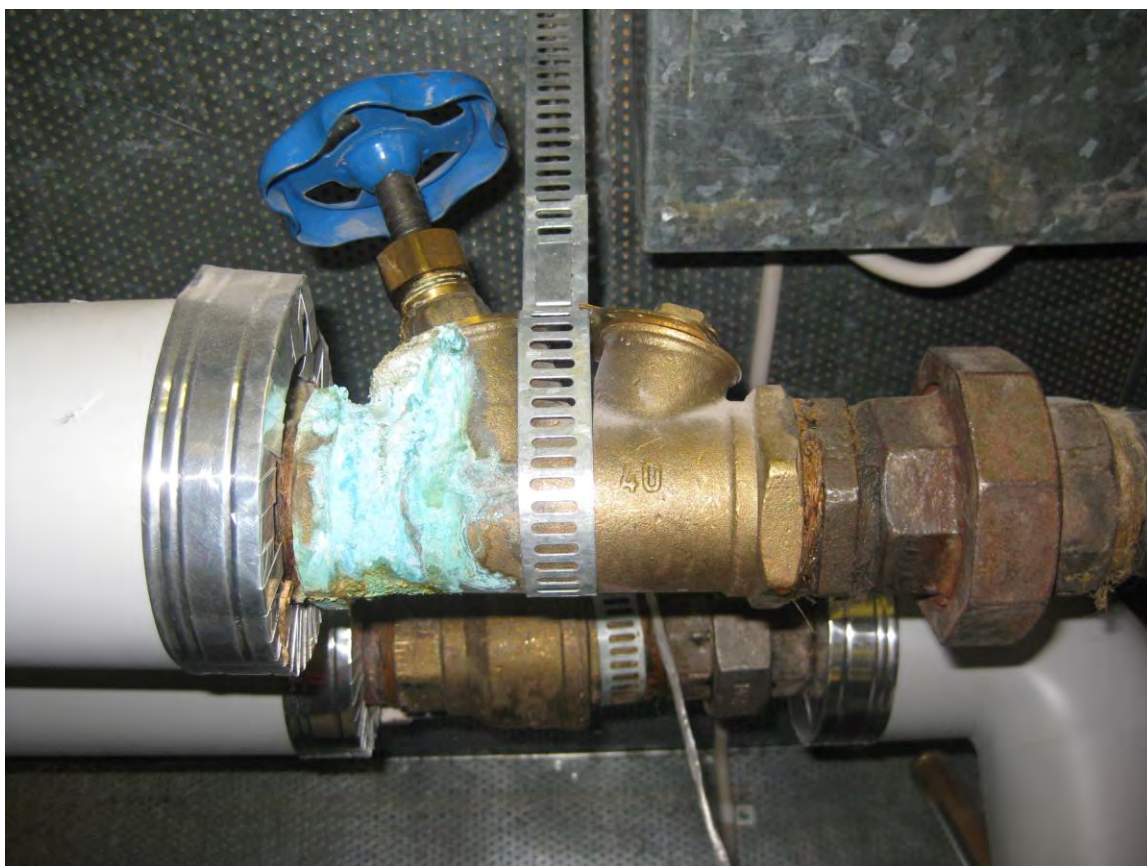
Kuva 3: lämmitys- ja käyttövesiverkostoissa on käytössä vanhoja istukkaventtiileitä.

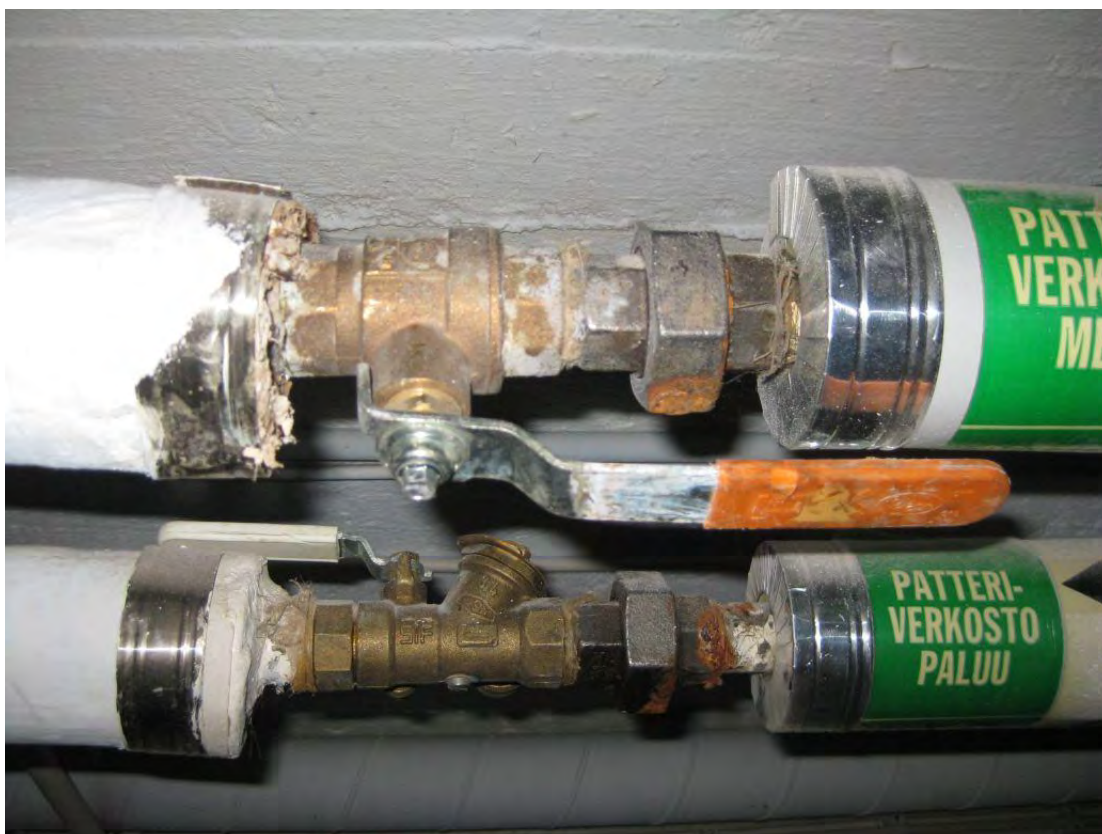
Kuva 5: lämmitysverkoston venttiileiden liittimissä vuotojälkiä. Lämmitysverkoston eristeissä mahdollisesti asbestia (vasen paluuputki)

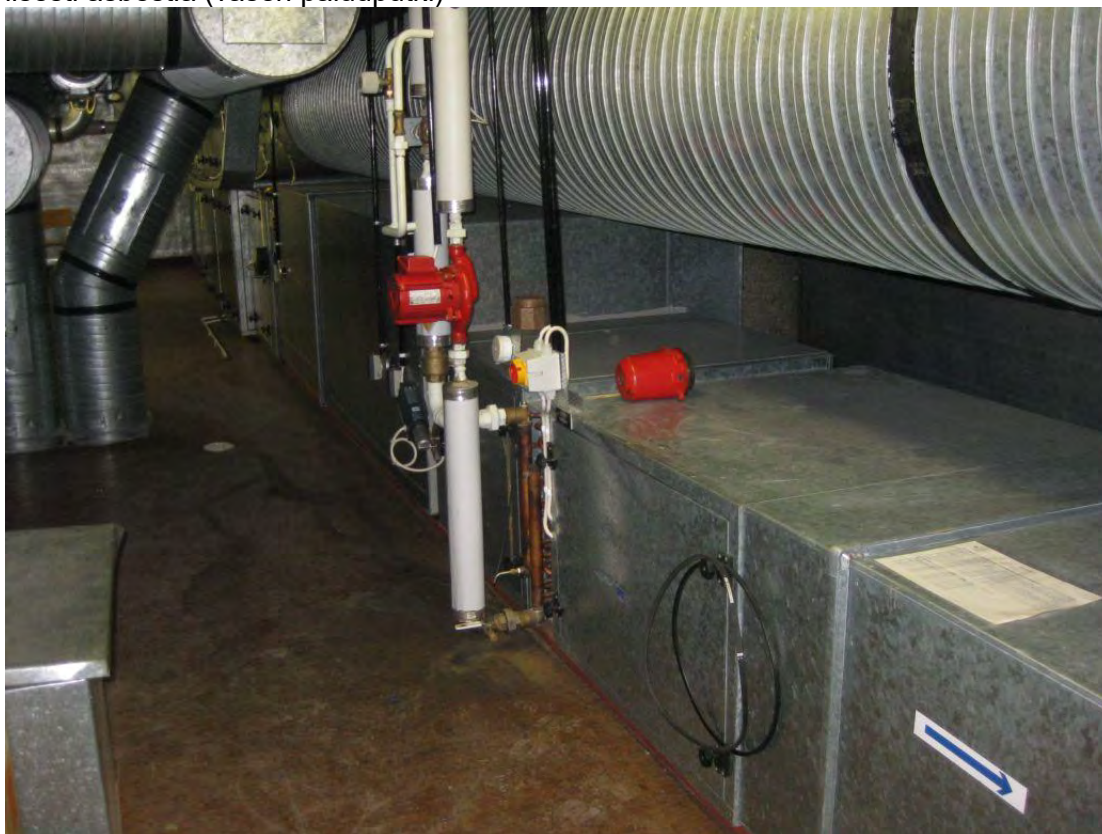
kuva 6: ilmanvaihtokoneet ovat vanhoja ja pienehköjä tarpeeseen nähden.

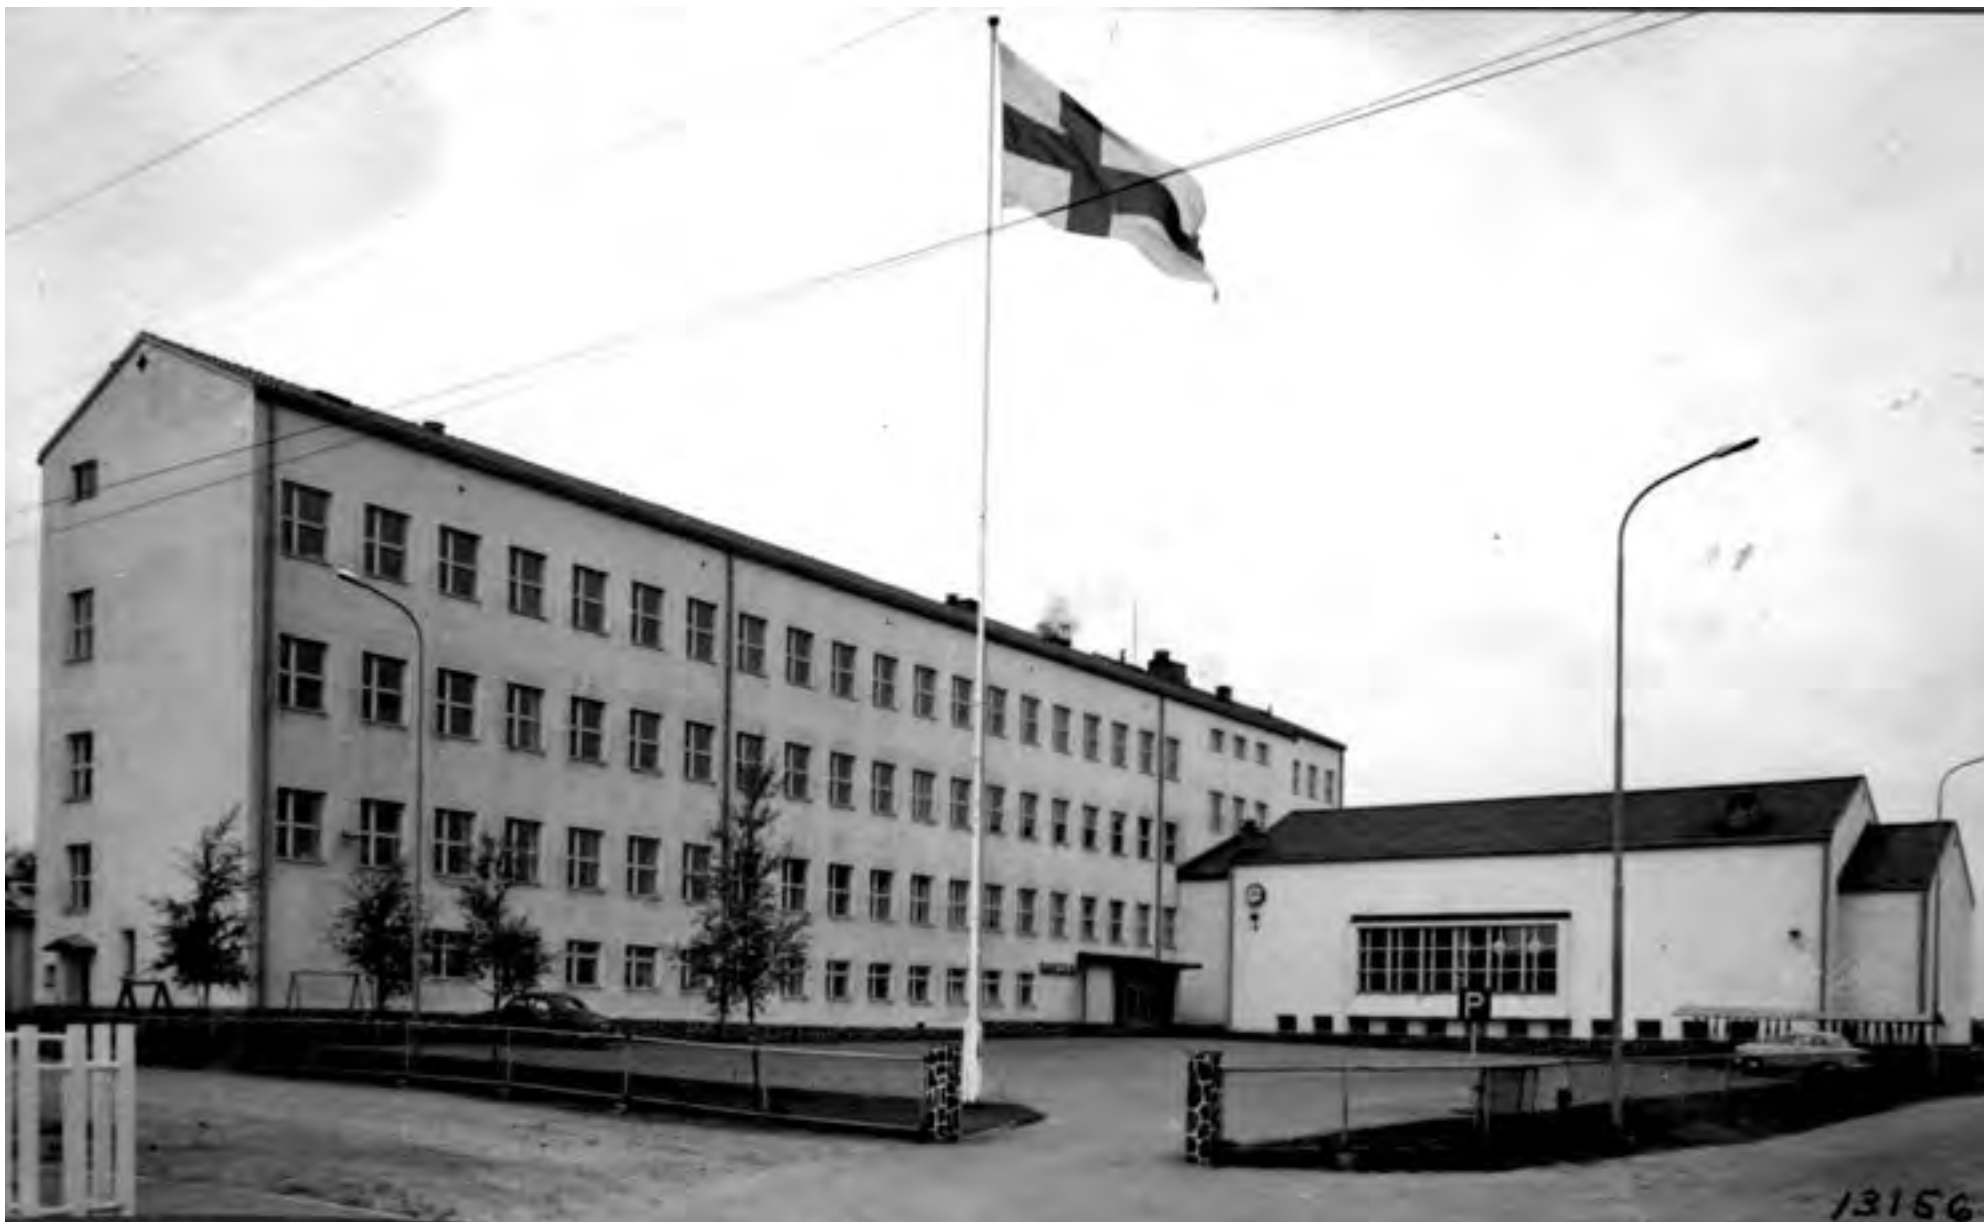
37. Koulurakennuksen pihalle toteutettiin asfaltointi kesällä 1957. Myös pääsisäänkäynnin viereen seinälle on ilmestynyt teksti *Kauppaoppilaitos*. Juhlasaliin ulkoseinässä on jo nähtävissä tuore pystyhalkeama, joka on nykyäänkin näkyvissä. Kuva on Kalevan arkistosta.

45. Koulurakennus valokuvattuna keväällä 1984. Julkisivut olivat päässeet heikkoon kuntoon. Kalkkipohjainen pintamaali oli peseytynyt pois laajoilta alueilta. Juhlasaliivissä näkyy pitkä pystyhalkeama, joka oli näkyvillä jo tuoreeltaan vuonna 1957 (kuva 37).

92. Juhlasalisiiven julkisivussa nähtävä, ilmeisesti perustuksen pettämisestä johtuva pitkä halkeama on havaittavissa myös sisätilassa.

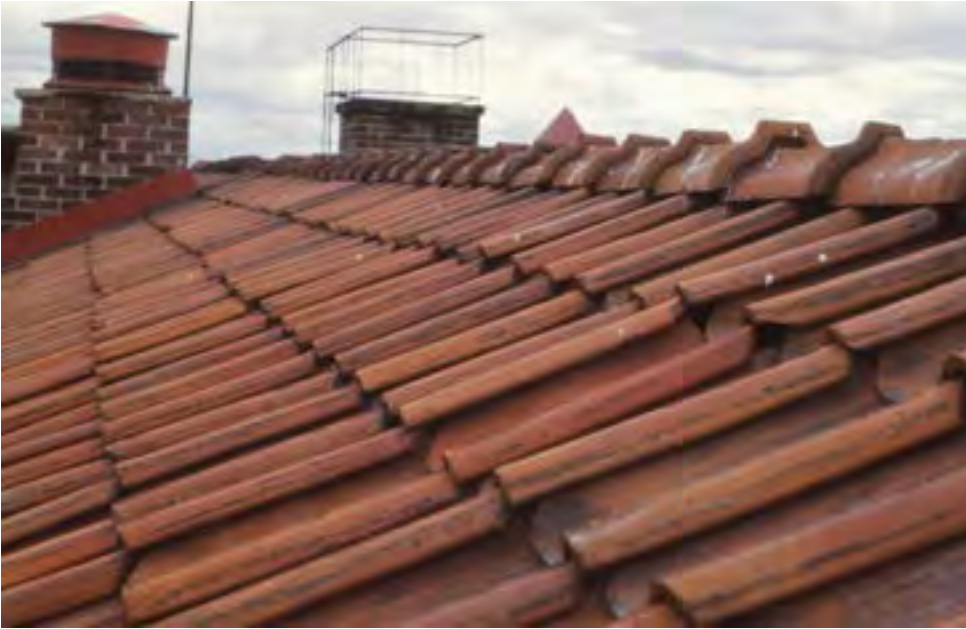
60. Kouluviiven savitiilikateen vaurioituneet tiilet uusittiin ehjiin. Juhlasaliiviin vuosina 1976-77 uusittu Minerit -vesikatemateriaali säilytettiin myös.

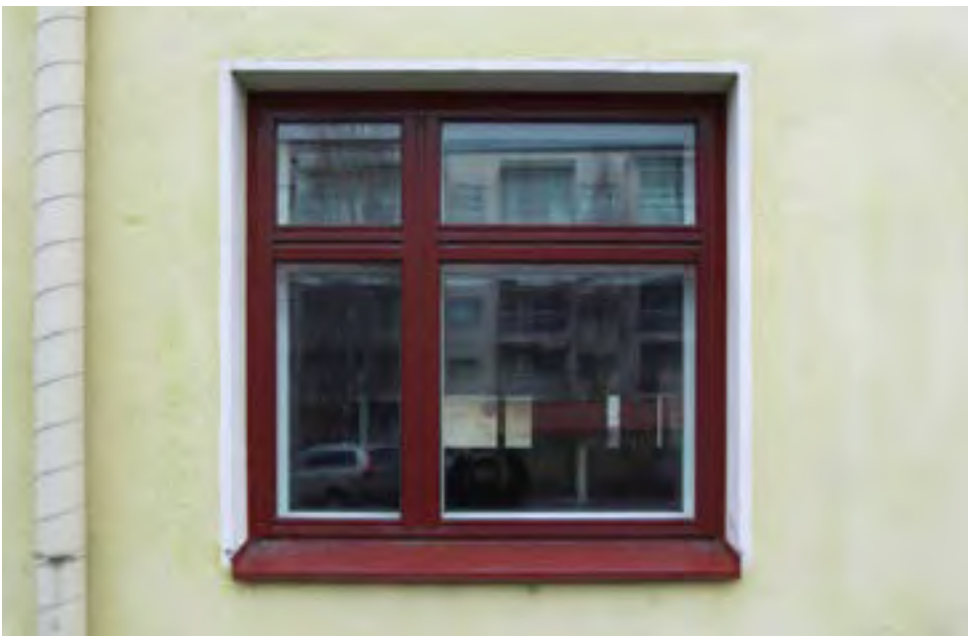
65. Rakennuksen ikkunat on uusittu vuonna 1996. Ikkunoiden uloimmat puitteet ovat alumiinia. Alkuperäinen puitejako säilytettiin. Ikkunat ovat hyväkuntoiset.

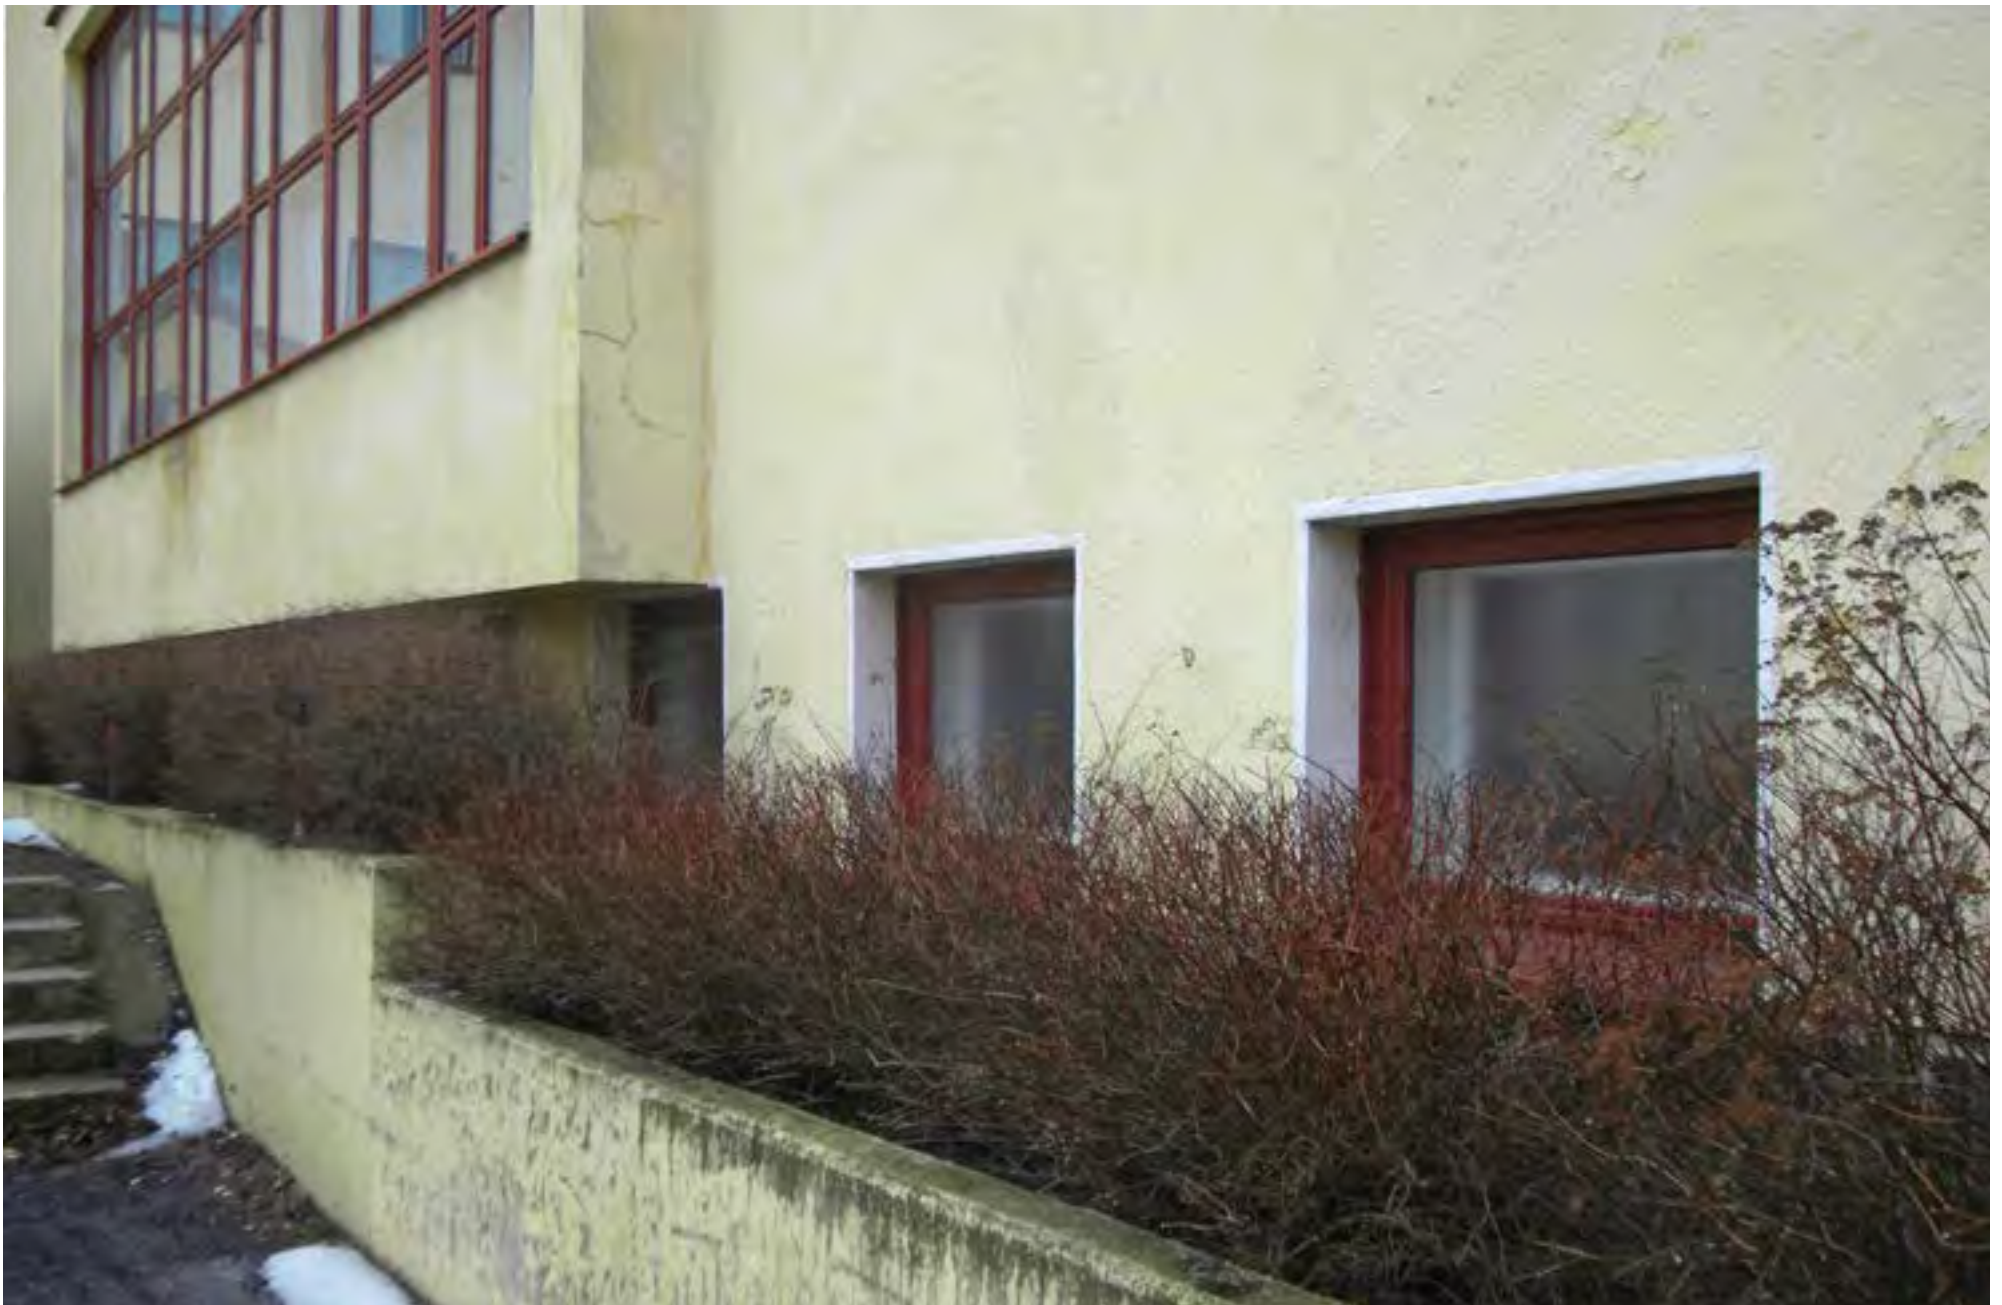
66. Yksityiskohta juhlasaliin julkisivusta. Vuosien 1986-87 peruskorjauksessa pääsisäänkäynnin pihan sokkelien vierustoille toteutettiin betoniset istutusaltaat. Rappaus- ja betonipintojen maalauskäsittelyt ovat heikkokuntoiset. Rappaukset ovat useassa kohtaa halkeilleet. Rappauksia ei peruskorjauksessa uusittu, vaan ne paikkakorjattiin ja ylimaalattiin.

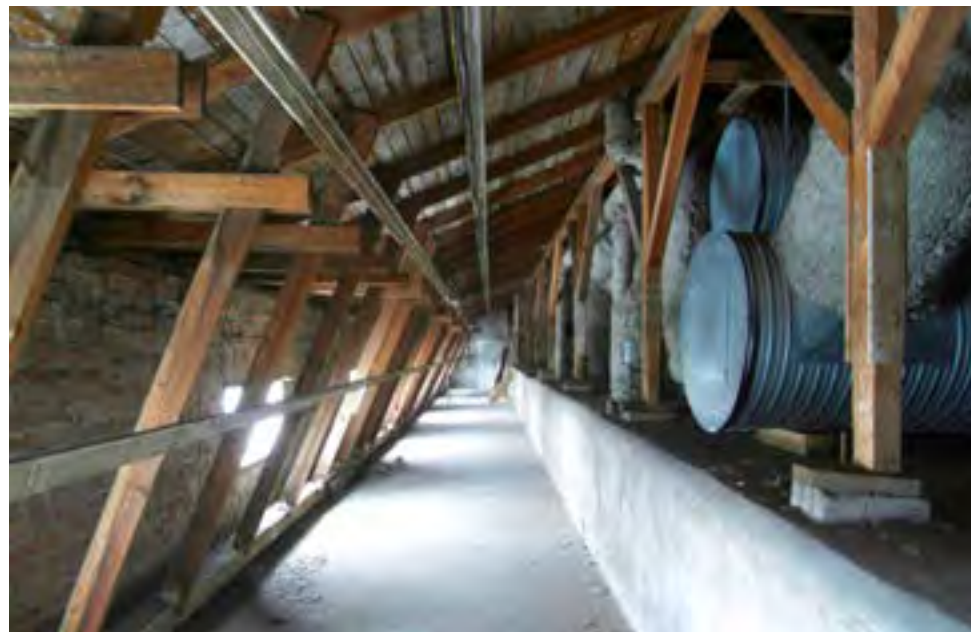
74. Koulusiiven ullakko on siistissä kunnossa. Vesikaton puurakenteet ovat kuivat ja hyväkuntoiset.

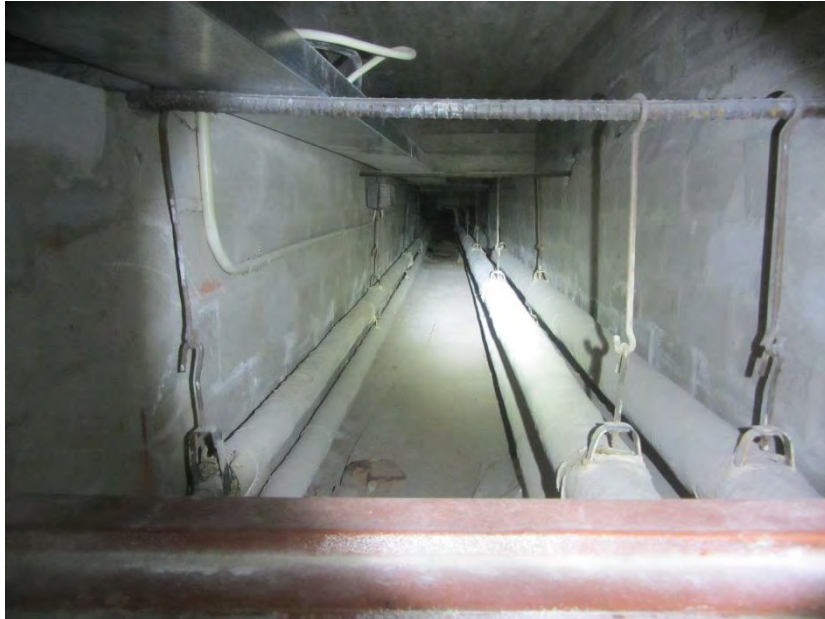
Kuva 1. Kanaalin 3 asbestia sisältävää putkieristemassaa.

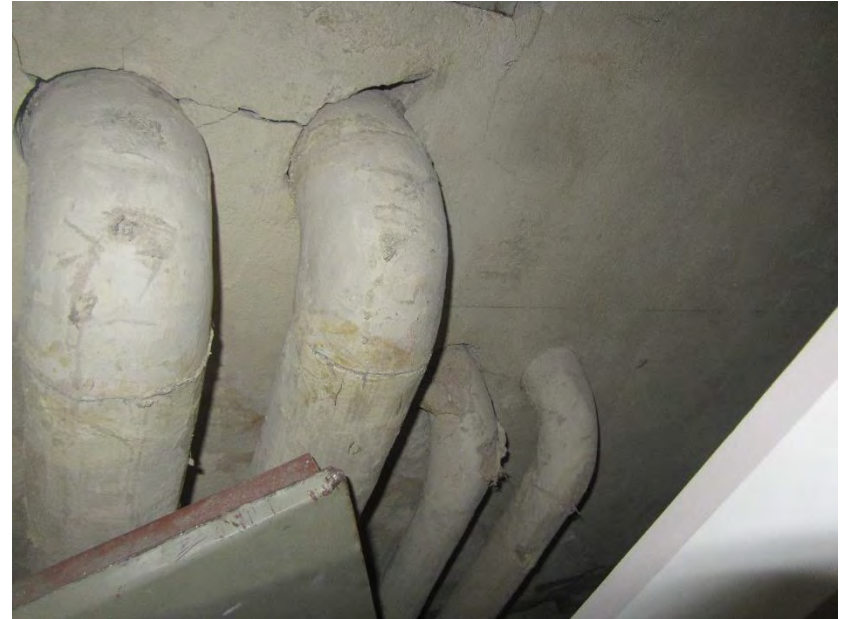
Kuva 2. Kuva kanaalin 3 luukulta.

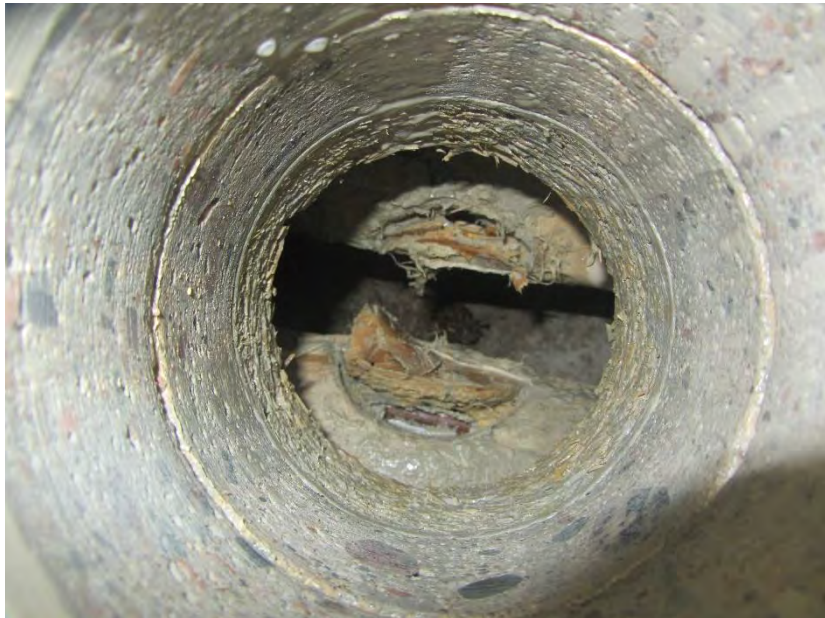
Kuva 3. Kanaalin 2 asbestipahvieristeisiä putkia.

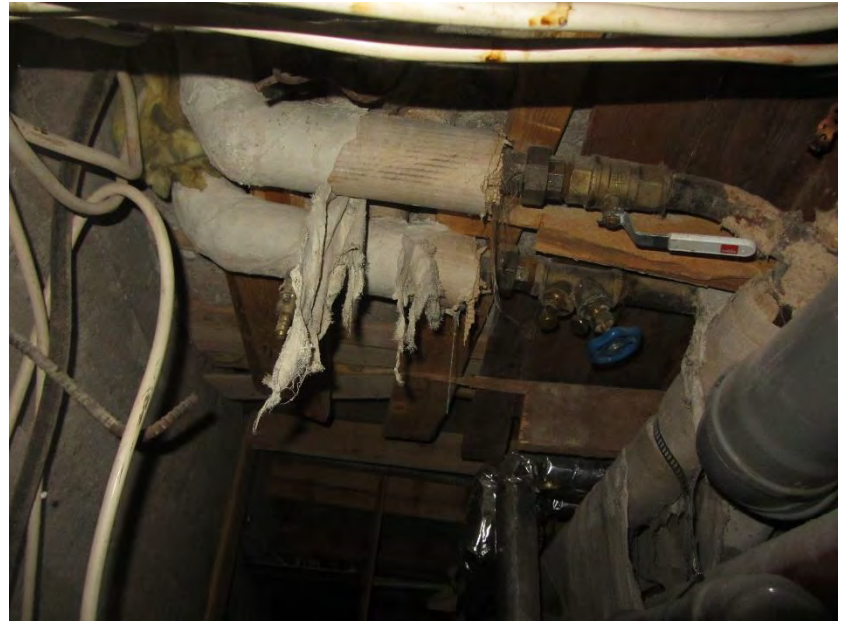
Kuva 4. Kanaalin 4 asbestieristeisiä putkia.

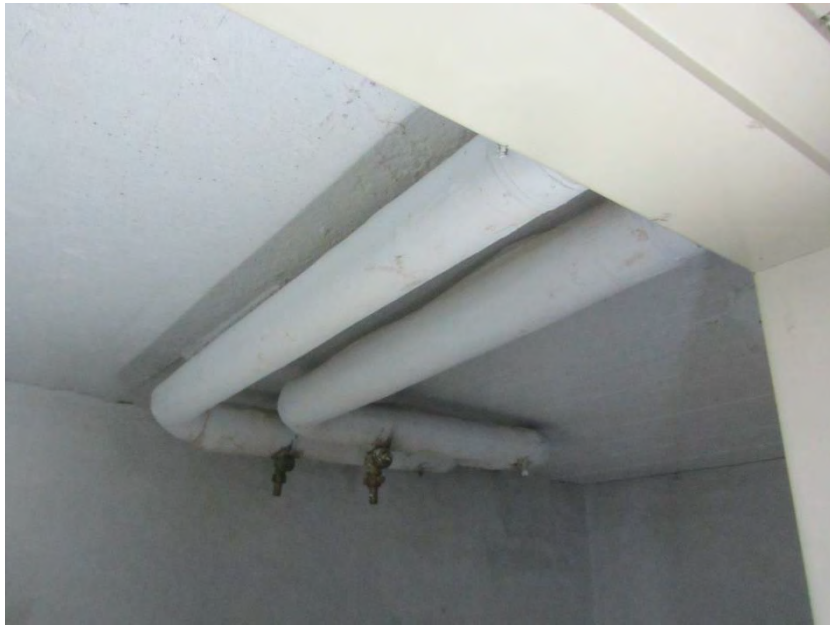
Kuva 5. Itäpäädyn kellarin katon rajassa kulkevia asbestieristettyjä putkia.

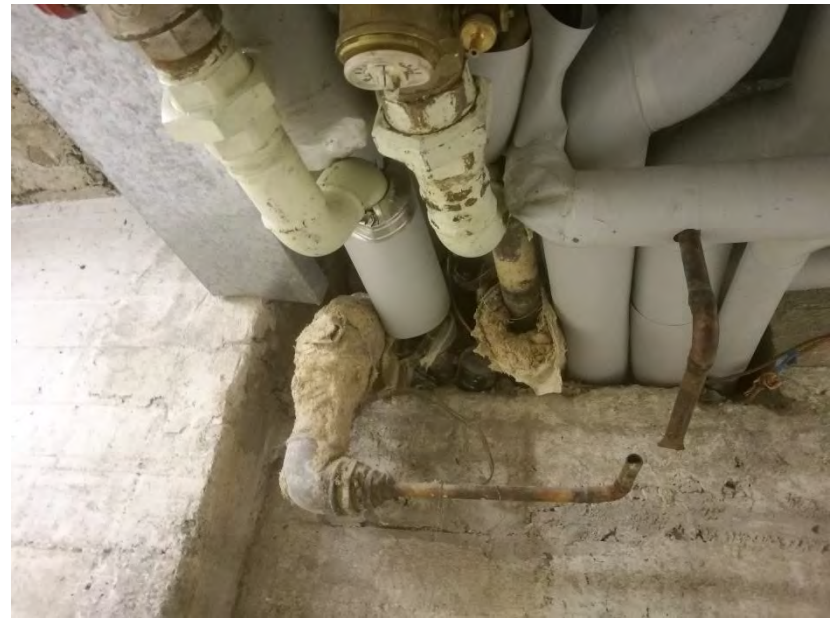
Lämmönjakoh. 010:ssa asbestimassaeristeisien putkien päät on jätetty tulppaamatta ja tilassa on asbestialtistumisvaara. (Kuva 6)

Kuva 6. Lämmönjakuhuoneen tulppaamattomia putkien asbestimassaeristeitä.

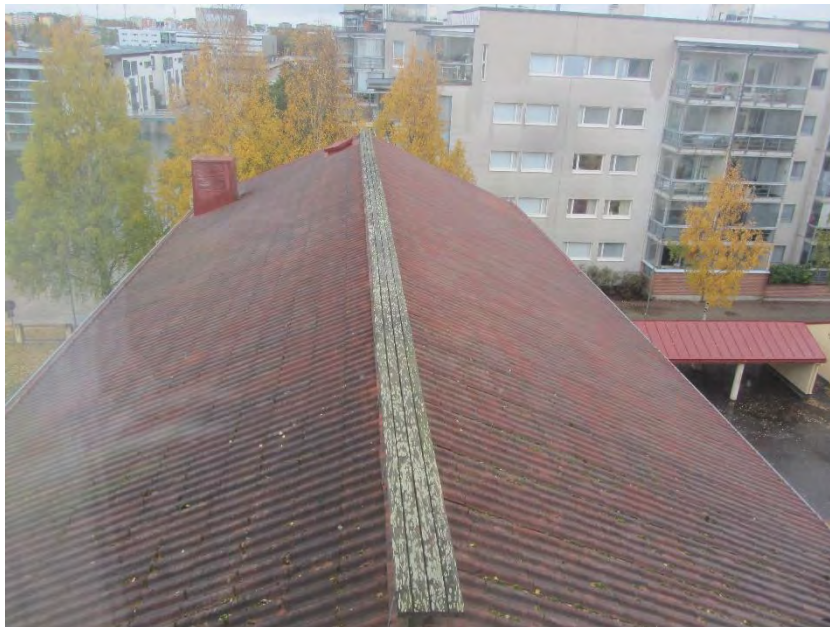
Juhlasalisiiven vesikatteenä on käytetty asbestia sisältävää aaltominerit-kattolevyä. (Kuva 7)

Kuva 7. Juhlasalisiiven asbestia sisältävä aaltominerit-katto.

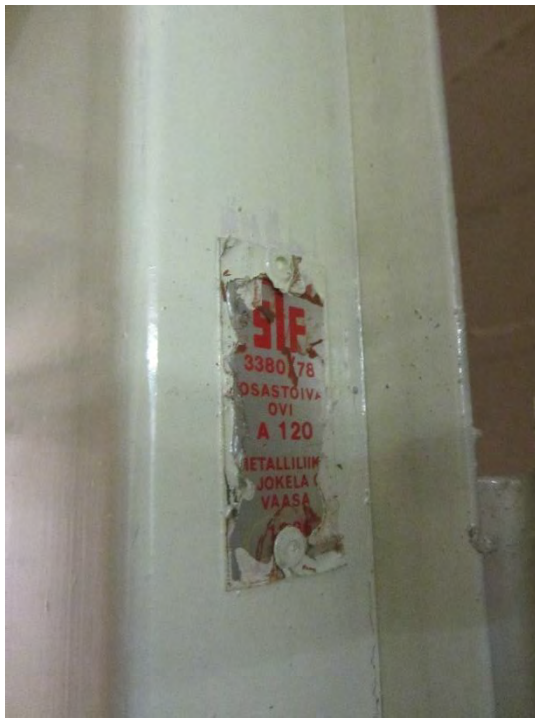
Osa rakennuksen palo-ovista on uusittu korjauksien yhteydessä. Kuitenkin vanhemmat palo-ovet sisältävät todennäköisesti asbestia. Asbestia voi olla käytetty myös verkkolasioivissa. Palo-ovissa asbestia on käytetty 90-luvulle saakka, joten kaikki tätä vanhemmat palo-ovet on syytä hävittää asbestijätteenä. (Kuva 9)

Kuva 9. Palo-ovet sisältävät todennäköisesti asbestia.
