**Suomen Yliopistokiinteistöt Oy**

**OY Maunonkatu 2**

Maunonkatu 2  
90100 Oulu

## ESIPUHE

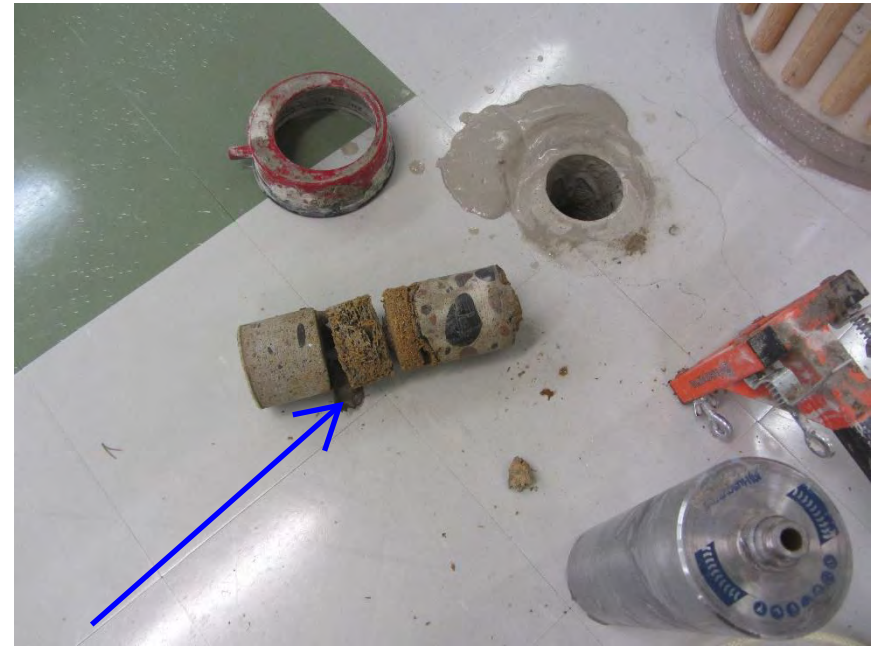
- 1. kerroksen länsipäädyn lankkulattian alla oleva tervapaperi
- 1. kerroksen alapohjan tervapaperi (Kuva 10)

Kuva 10. Ensimmäisen kerroksen alapohjan sekä länsipäädyn välipohjan tervapaperi sisältää PAH-yhdisteitä.

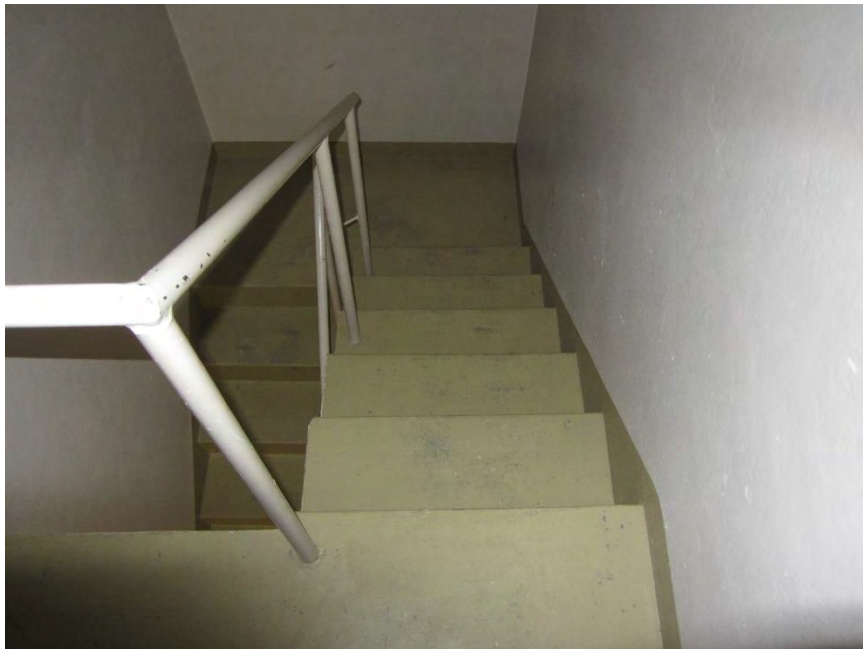
Kuva 11. Juhlasalin valo-ohjaushuoneen portaikon maali sisältää lyijyä.

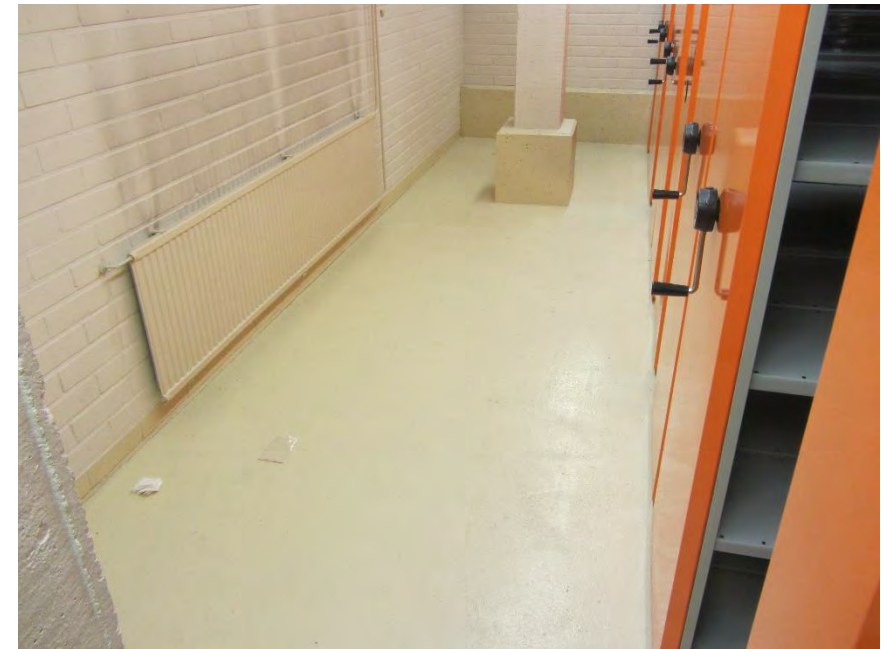
Kuva 12. Kellarin alapohjan maalit sisältävät raskasmetalleja.

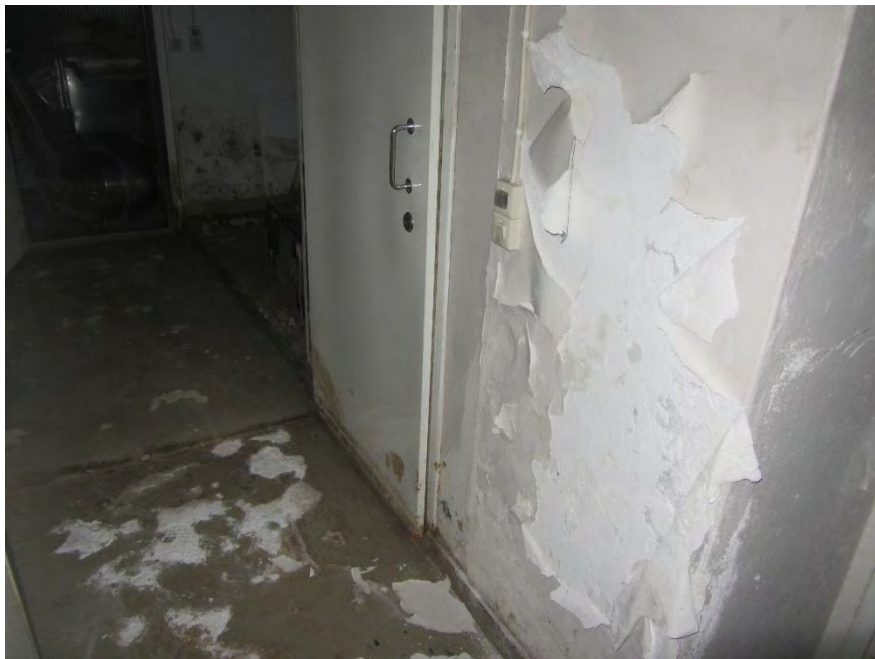
Kuva 13. Itäpäädyn kellarin lattian ja seinien maalit sisältävät raskasmetalleja.

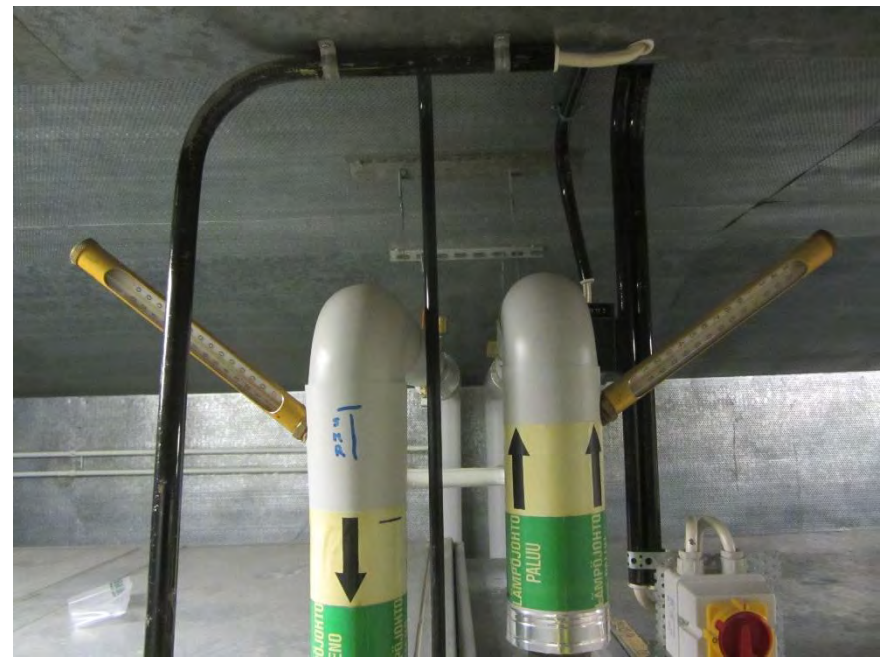
Kuva 14. Teknisissä tiloissa elohopeaa sisältäviä lämpömittareita.

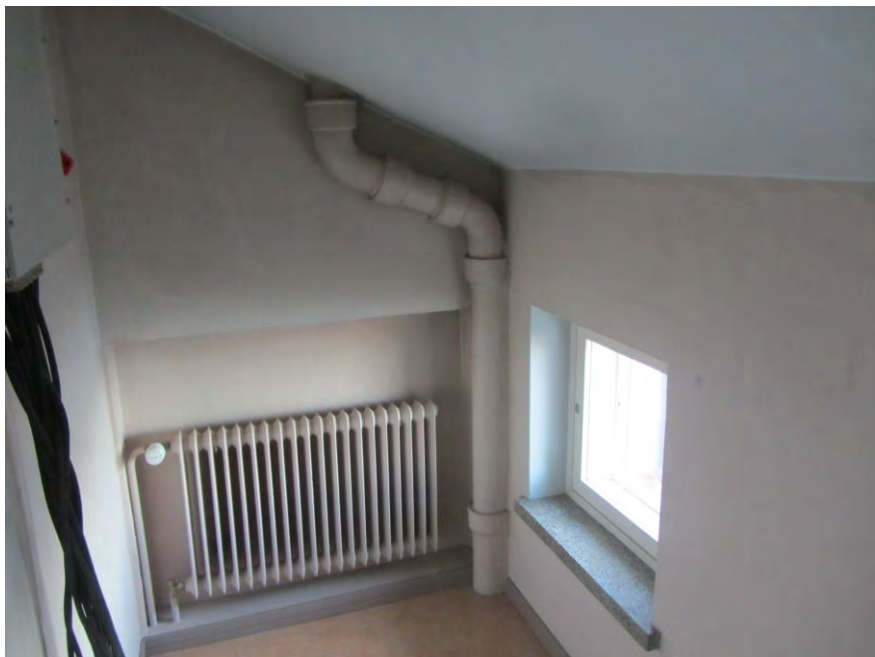
- Valurautaputkien liitokset sisältävät todennäköisesti lyijyä (Kuva 15)

Kuva 15. Valurautaputkien liitokset sisältävät todennäköisesti lyijyä.
