HUVILARANNANTIE 28, OULU RAKENNUKSEN OMINAISPIIRTEIDEN SELVITYS

29.09.2020

Suunnittelu ja tekniikka Oy

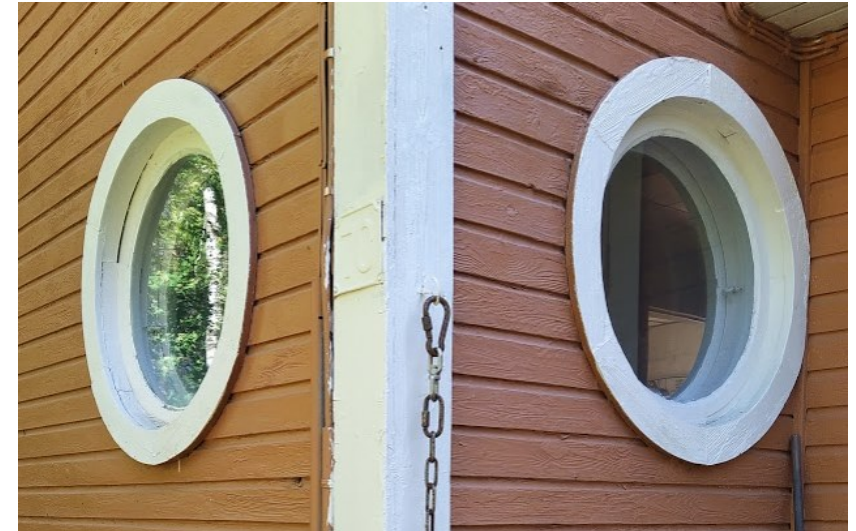
Rakennuksen erityispiirteinä ovat alkuperäisen rakennuksen kulmaikkunat ja pyöreät ikkunat (Kuva 38), sekä laajennusosan 1970-luvulle tyypilliset nauhaikkunat.

Kuva 38. Rakennuksen alkuperäisen osan pyöreät ikkunat.

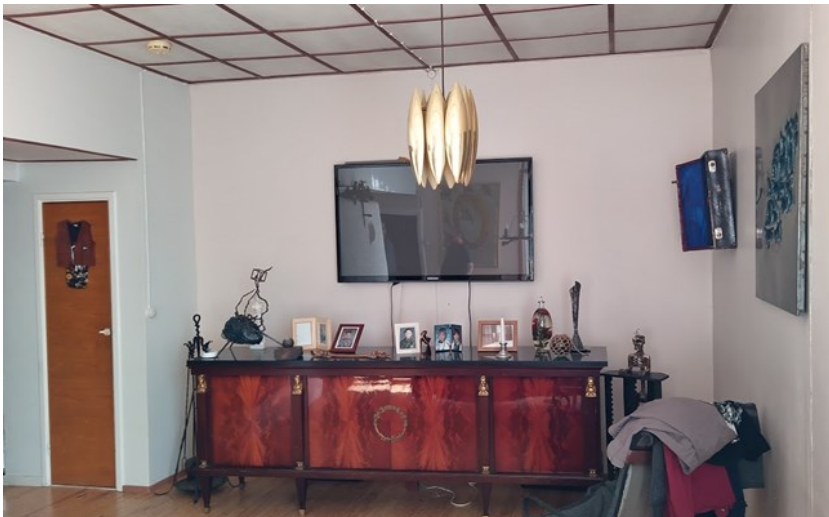
Kuva 41. Alkuperäisen rakennusosan ensimmäisessä kerroksessa sijaitseva olohuone.

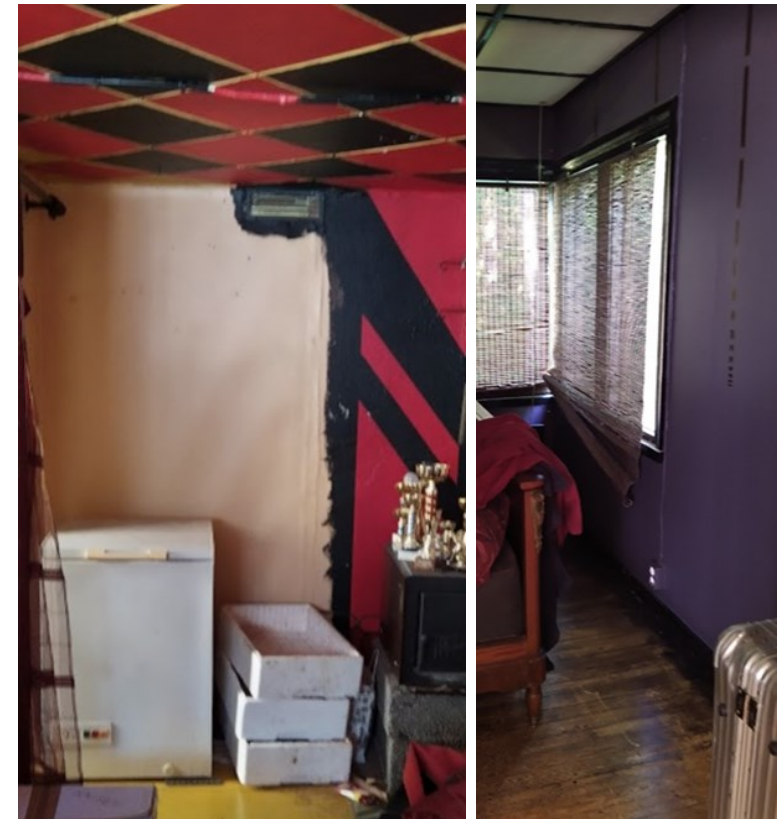
Päärakennuksen sisäseinät ovat lähes kauttaaltaan maalattua pinkopahvia. Sisätilat vaikuttaisivat olleen alkuperäiseltä väriytykseltään pääasiassa vaaleat. Nykyinen värityksen vaihtelee paljon; esimerkiksi alakerran makuuhuone on väriltään tumman violetti, keittiö kaapisto on mintunvihreä ja yläkerran toisesta huoneesta osa on maalattu punaisella ja mustalla maalilla (Kuvat 42 ja 43). Yleisesti väriytyksen voidaan sanoa olevan mielenkiintoinen, mutta ei yhtenäinen.

Kuvat 42 ja 43. Rakennuksen sisätiloista löytyy värikkäitä ratkaisuja. Vasemmalla kuva yläkerran toisesta huoneesta ja oikealla kuva alakerran makuuhuoneesta.

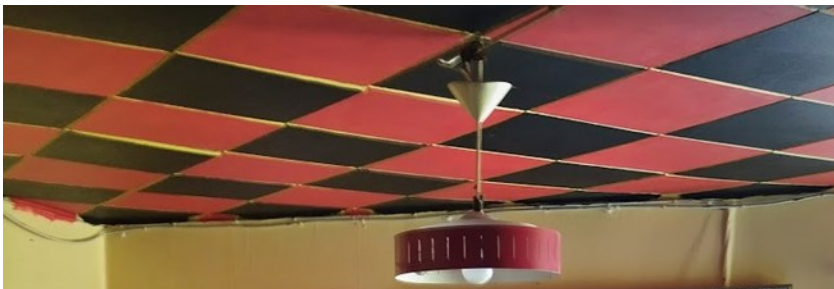
Yläkerroksen toisen huoneen alakatossa on puolestaan käytetty värinä punaista ja mustaa (Kuva 46).

Kuva 46. Yläkerroksen toisen huoneen värikäs alakatto.

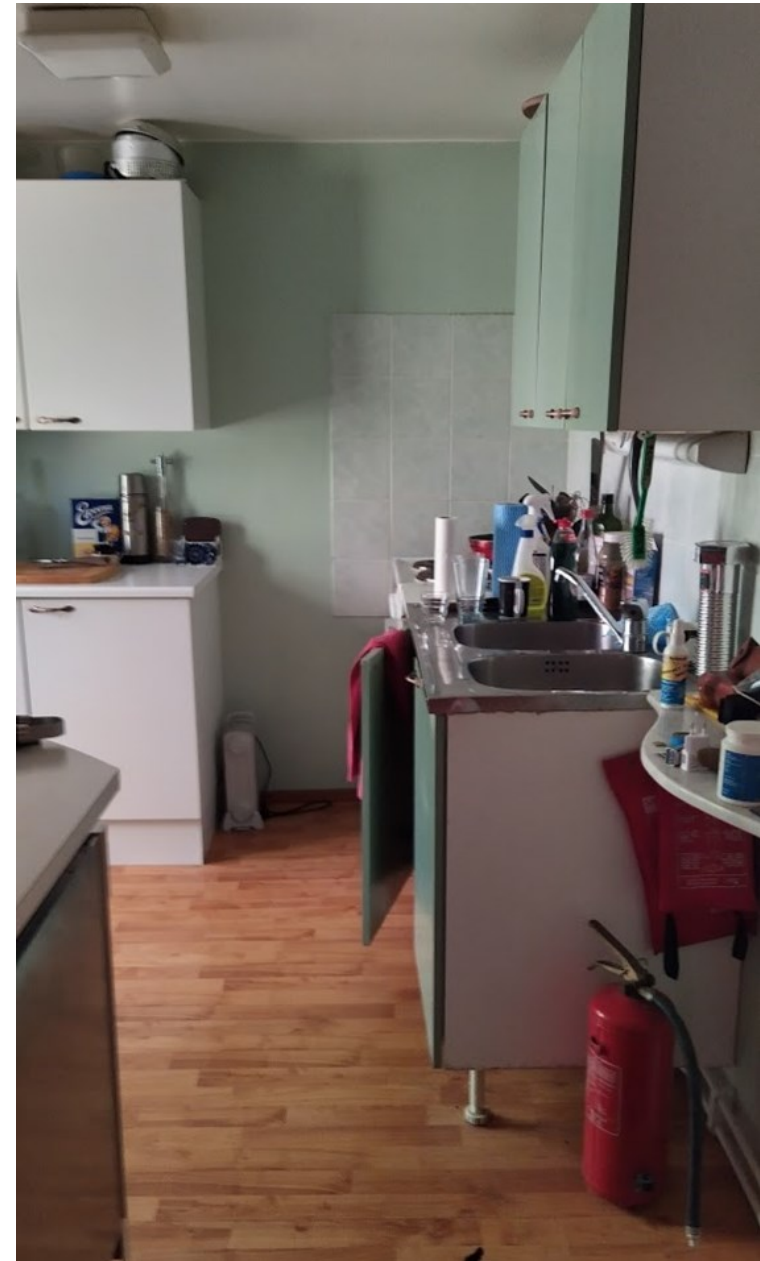
Kuva 47. Alkuperäisen osan alakerrassa sijaitseva keittiö.

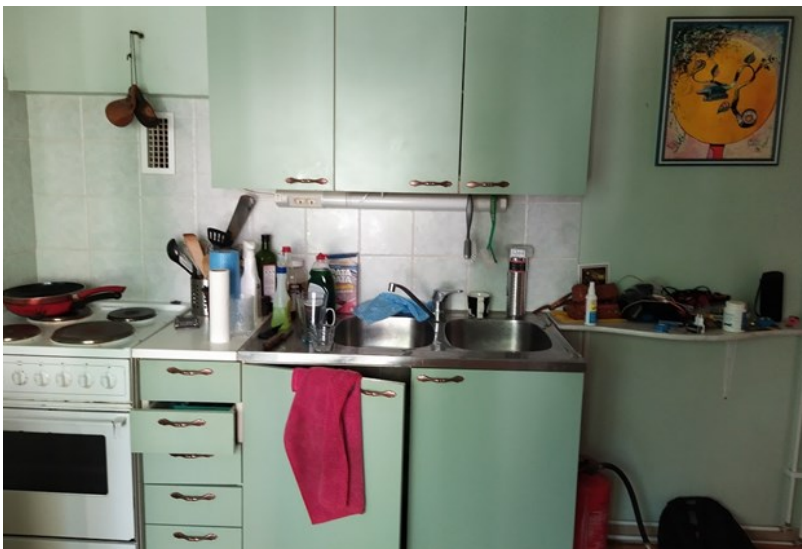
Kuva 48. Alkuperäisen osan alakerrassa sijaitseva keittiö.

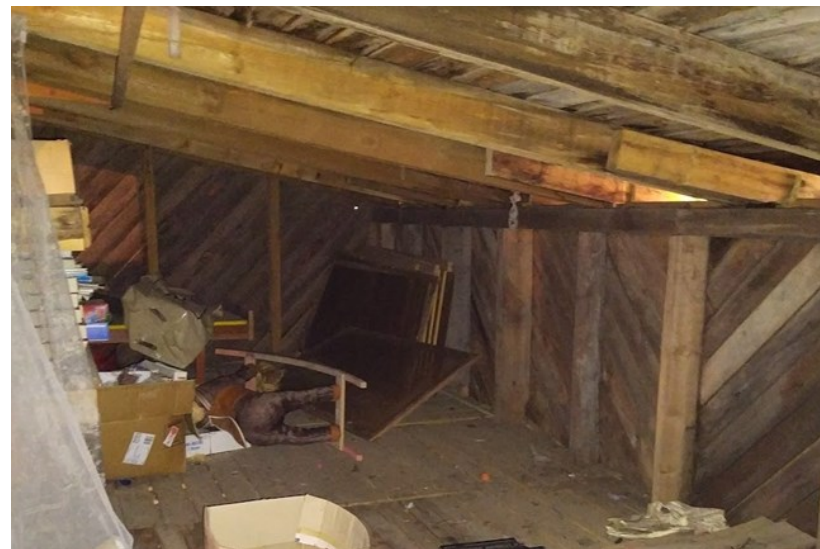
Alkuperäisen rakennusosan alakerrassa on makuuhuone, olohuone, kaksi vaatehuonetta ja keittiö, sekä yläkerrassa kaksi huonetta, parveke ja kylmä ullakotila. Ullakolta on kulku "linnunpönttö"-ulokkeeseen, joka on tosin tällä hetkellä suljettu kosteusvaurion takia.

Kuva 50. Ullakkotilat.

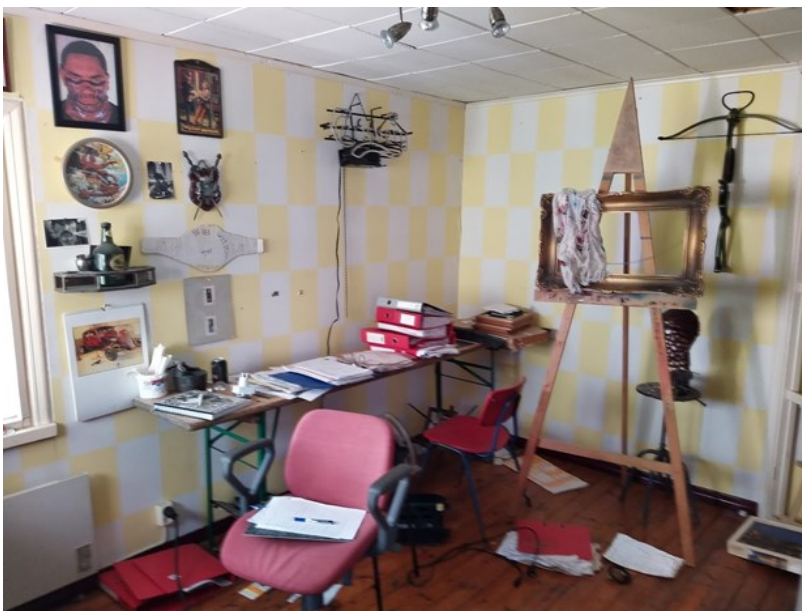
Kuva 49. Yläkerran toinen huone.

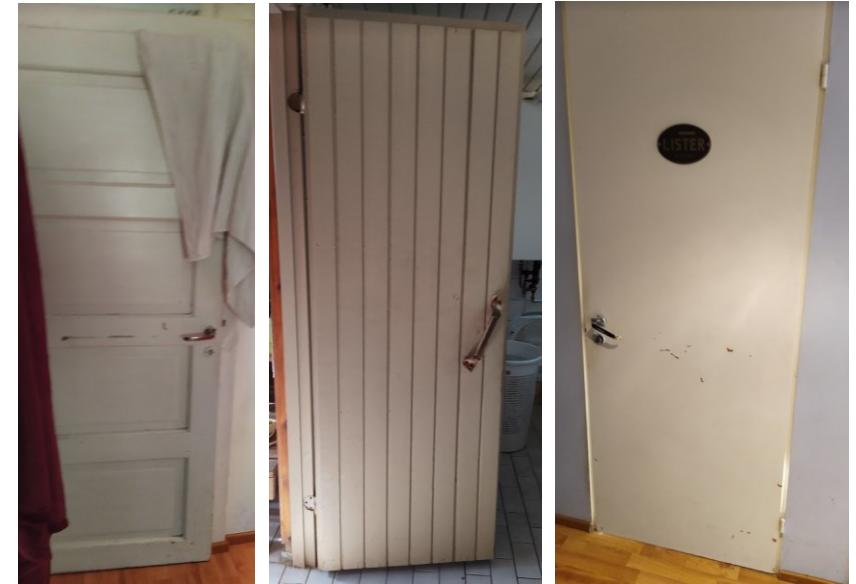
Päärakennuksen väliovet vaikuttaisivat olevan alkuperäisiä molempien rakennusosien osalta (Kuvat 54 – 56). Ovet ovat vaaleita ja pääsääntöisesti levy- tai paneeliovina mäntykehysellä. Komeroiden ovet ovat puolestaan lakattuja vaneriovia koivukehysellä.

Kuvat 54, 55 ja 56. Rakennuksen väliovia.

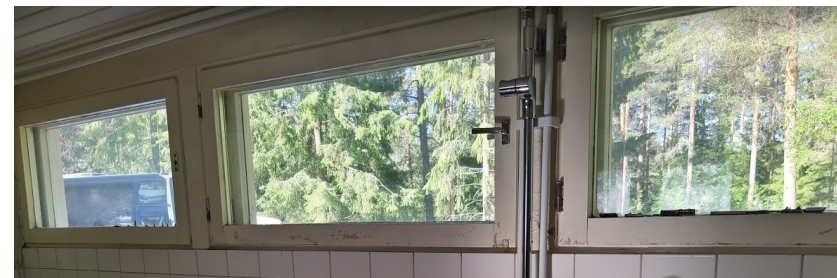
Kuva 59. Laajennusosassa peseytymistilan ikkunat.

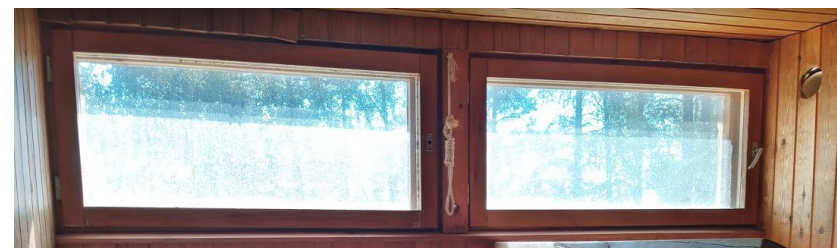
Kuva 60. Laajennusosassa saunan ikkunat.

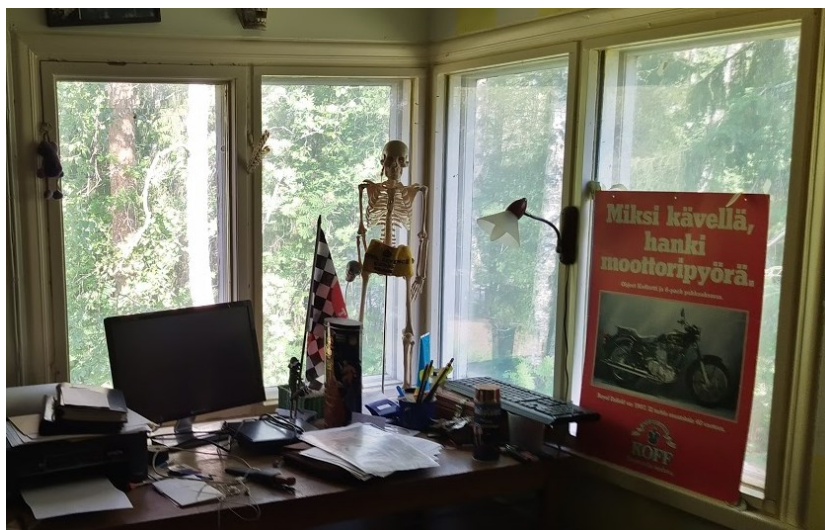
Kuva 58. Toisen kerroksen huoneen nurkkaikkuna.

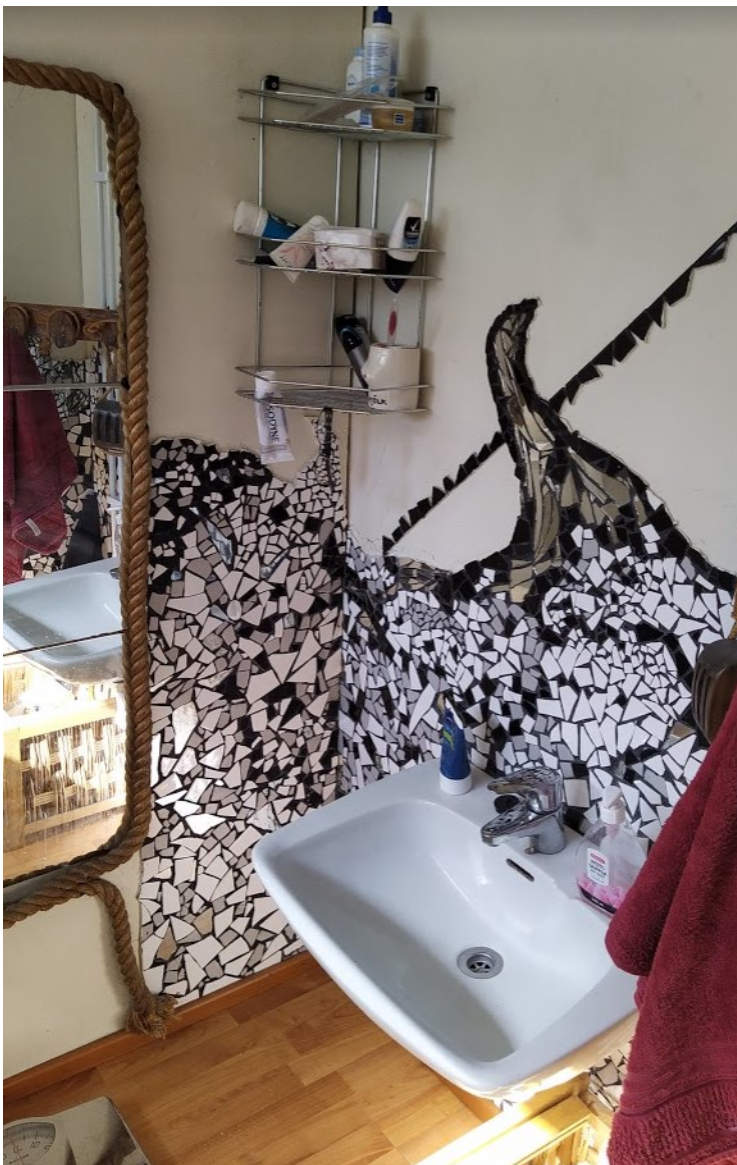
Rakennuksessa on yksi WC (Kuva 61) ensimmäisen kerroksen laajennusosassa. WC:ssä on lautalattia ja vaaleat, osittain koristellut, seinät. Saniteettitilaan mahdollisesti tehdystä remonista ei ole tietoa.

Kuva 61. Rakennuksen WC sijaitsee laajennusosassa.

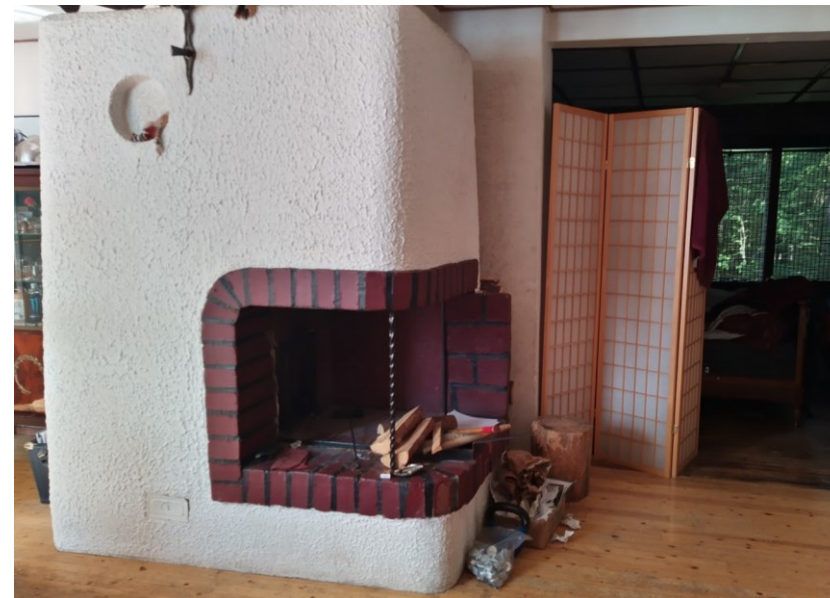
Rakennuksessa on sähkölämmitys ja takka, joka toimii osittain ilmanpoistona. Alkuperäisessä kunnossa olevaa takkaa (Kuva 62) pyöreine nurkkineen, roiskerappauksineen ja tiilikehyksiineen voidaan pitää yhtenä rakennuksen erityispiirteinä.

Kuva 62. Rakennuksen alkuperäisen osan alakerrassa on iso takka.
