Sisällysluettelo

Passeli kaupunki kaikille, Oulun esteettömyysstrategia valmistui ja hyväksyttiin vuonna 2009 Oulun kaupungissa noudatettavaksi ohjeellisenä maankäytön, väylien ja tilojen suunnittelussa. Strategia sisältää ajatuksen alueittaisten esteettömyyssuunnitelmien laatimisesta, joista ensimmäinen on laadittu nyt Tuiran kaupunginosaan.

Tuiran esteettömyyssuunnitelmassa on pyritty löytämään ka-tuympäristön, liikuntapaikkojen ja julkisten rakennusten sisäänkäyntien puutteet esteettömyyden näkökulmasta ja suunniteltu niihin korjaustoimenpiteet. Lisäksi joidenkin eniten käytettyjen yksityisten rakennusten (kuten pankit ja kaupat) sisäänkäyntien esteettömyys on kartoitettu.

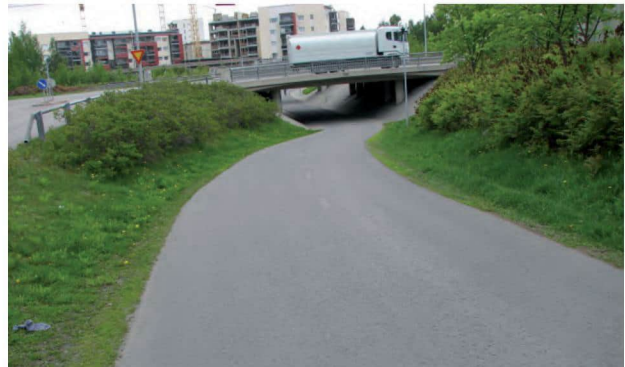
Tuirassa sijaitsevat alikulut ovat pääosin kunnossa esteettömyyden näkökulmasta. Joissakin alikuluissa valaistusta tulee kuitenkin parantaa. Alikulkuun johtavat väylät ovat myös hyvässä kunnossa. Muutamilla alikulkuihin johtavilla väylillä on maalattu ajokaistat erottavat merkinnyt, mutta ne ovat kuluneet. Jatkossa jokaiseen alikulkuun johtavalle väylälle olisi hyvä maalata kyseiset merkinnyt, sillä ne selkeyttävät väylää ja ovat liikkumisen apuna eri kevyen liikenteen käyttäjien näkökulmasta. Maalaukset maksavat alikulkua kohden muutamia satoja euroja.

Kuva 14. Alikulkuun johtavalle väylälle voisi maalata ajokaistat erottavat merkinnyt. Alikulkujen sekä pimeän että valoisan ajan valaistukseen (kontrasti muuhun väylävalaistukseen) tulisi kiinnittää huomiota.

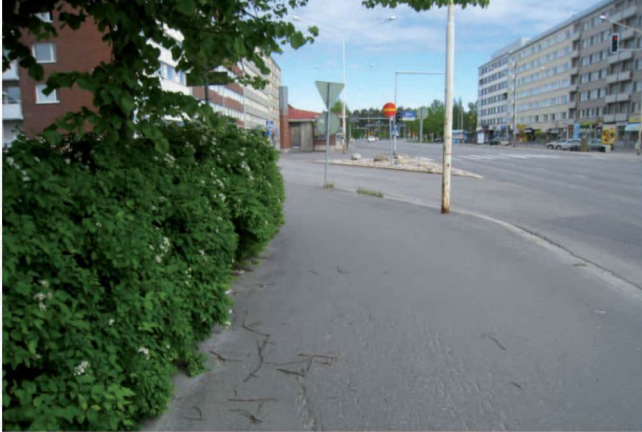
Kasvillisuutta tulee leikata muutamissa kohteissa, sillä kadulle työntyvät oksat muodostavat törmäysvaaran erityisesti näkövammaisille henkilöille. Matalienkin pensaiden oksien karsiminen parantaa lisäksi näkemiä esimerkiksi Merikoskenkadulla (kuva 23). Kasvillisuuden karsiminen ei aiheuta merkittäviä kustannuksia, vaan leikkaukset voidaan hoitaa normaalien viheralueiden kunnossapidon yhteydessä. Leikattavaa kasvillisuutta koskevat kohteet löytyvät liitteestä 2.

Kuva 23. Kasvillisuus aiheuttaa näkemäesteen Merikoskenkadulla.

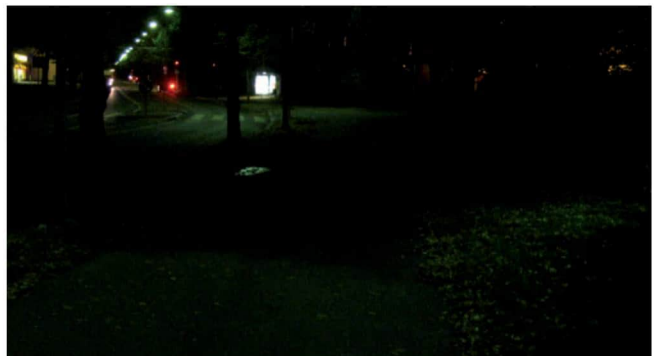
Tuirantiellä ja Myllytiellä valaisinten teho jää liian heikoksi, jonka vuoksi väylät ovat suhteellisen pimeitä. Koskitien ja Lassinkallionsillan välisellä väylällä valaistus on todella huono johtuen useista rikkiinäsistä lamputa. Tuiran torilla valaistuksen taso on huono. Tuiran uimarannan lähetyvillä valaistusta tulee myös parantaa. Lisäksi Merikoskenkadun linja-autopysäkkien valaistuksen tasoa tulee parantaa. Koskitien valaistus on pääosin hyvä. Myös rantareitti on hyvin valaistu.

Kuva 30. Valtatien kevyen liikenteen väylän pimeyttä (kirkas kohde edessä on pysäkkikatot).

Kiireellisin korjauksen kohde valaistuksen osalta on Valtatien valaistuksen parantaminen. Oulun kaupunkiin on laadittu valaistuksen yleissuunnitelma 2010, joka on pohjana kaupungin alueella tehtävälle mittavalle valaistusremontille lähivuosien aikana. Suunnitelman mukaan Tuirankin valaisimet ja pylväät uusitaan suurelta osin.

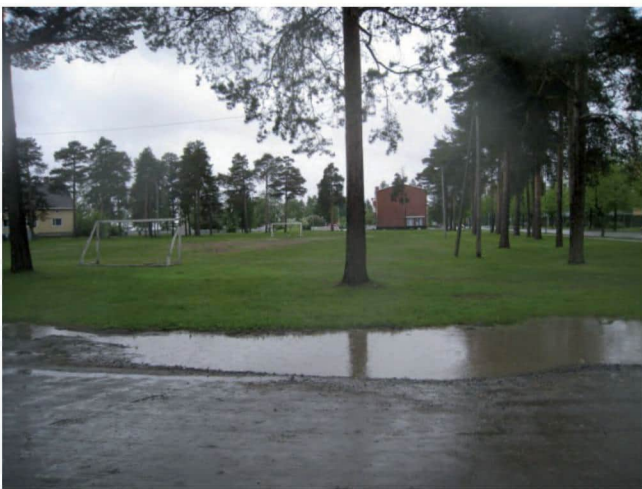
Länsi-Tuirassa Valtatien varrella sijaitseva pallokenttä on epätasainen ja nurmipintainen (kuva 36). Talvella kentällä on luistirata. Kentällä ei ole kiinteitä rakenteita. Kentälle autolla saapuvat pysäköivät autonsa kentän laidalle, läheisten asuintalojen lähetyville. Kenttä tulee kunnostaa ja samalla rakentaa muutama pysäköintipaikka kentän laidalle, joista ainakin yksi tulee olla esteetön. Pysäköintipaikalta tulee olla esteetön yhteys kentälle.

Kuva 36. Länsi-Tuirassa sijaiseva pallokenttä on nykyisin varsin huonokuntoinen.

Kentän pinta on syytä tasoittaa ja varmistaa, että kentällä on riittävä valaistus talviaikaan. Kentän laidalle pysäköintipaikkojen lähelle tulee sijoittaa muutama esteetön penkki, jotka ovat erityisesti talvella tarpeen luistimien jalkaan laittamiseksi.

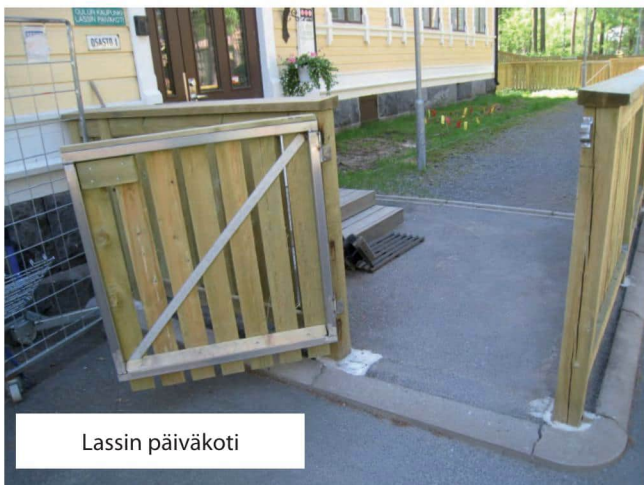
Lassin päiväkoti

Päiväkotien sisäänkäyntien esteettömyys vaihtelee melko paljon. Meriheinin ja Kisakentän päiväkodeissa sisäänkäynnit ovat esteettömyyden kannalta tarkasteltuina parhaimmalla kunnossa, sillä niihin pääsee suhteellisen vaivattomasti myös lastenvaunuilla ja pyörätuolilla. Sen sijaan Lassin päiväkodin sisäänkäynti edustaa toista ääripäätä, sillä kulkureitillä pääsisäänkäynnille on korkea betoninen reunatuki, portti ja portaat oven edessä.

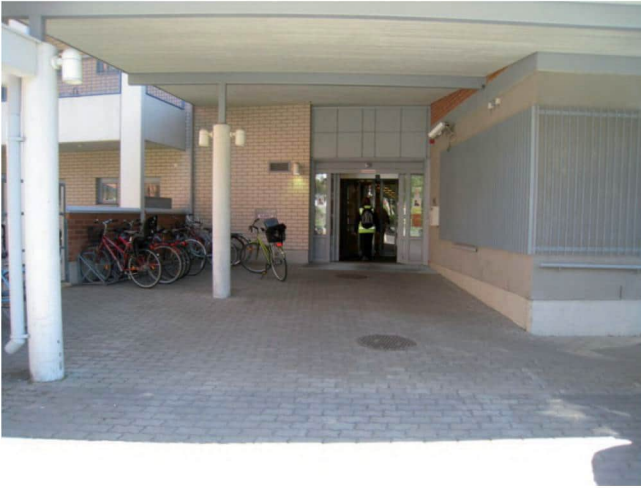
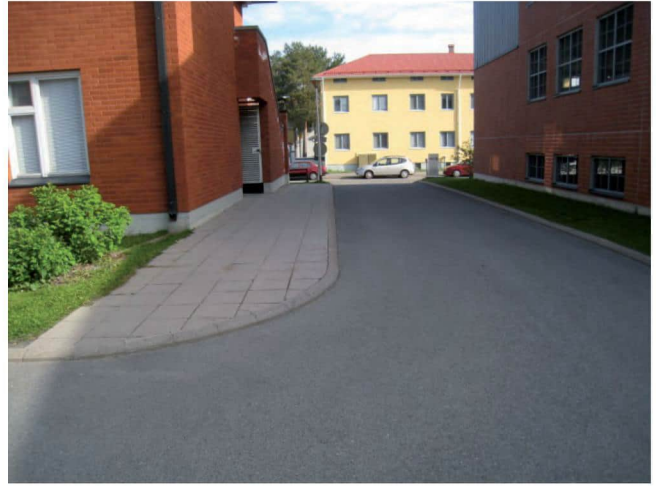
Sote-puolen kohteista erityisesti vanhusten palvelukeskusten sisäänkäynnit (Tuirankartano ja Lassintalon hoiva) ovat esteettömyyden näkökulmasta hyvässä kunnossa ja myös henkilökunta on niihin pääosin tyytyväisiä (kuvat 50-51). Kohteissa on automaattiset liukuovet. Tuirankartanossa ovelle johtavan kulkuväylän pituuskaltevuus on liian suuri, mutta henkilökunnan mukaan siitä ei aiheudu ongelmaa, koska heidän kaikki asiakkaansa tuodaan oven eteen joko taksilla, tai sitten heillä on mukanaan saattaja. Tuirankartanon sisäänkäynnin oikealla puolella olevat esteettömät autopaikat tulee merkitä paremmin (maalaamalla pyörätuoli-merkintä pysäköintiruutuun), sillä tällä hetkellä ne on osoitettu vai pienellä kilvellä. Lassintalon sisäänkäynnin edessä on yksi vieraspaikka, mutta varsinaista esteetöntä autopaikkaa ei ole.

Kuvat 50 ja 51. Vanhusten palvelukeskuksiin (Tuirankartano ja Lassin hoiva) on helppo kulkea myös rollaattorilla ja pyörätuolilla.

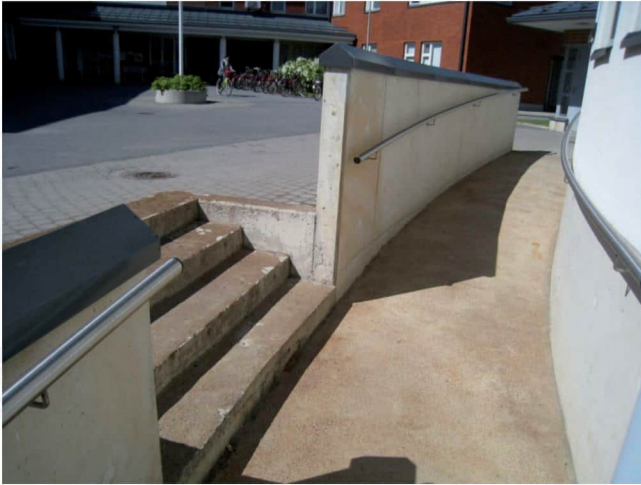
Terveysaseman vieressä sijaitsevaan pysäköintitaloon pääsee pihasta joko luiskaa pitkin, hissillä tai portaita käyttämällä (kuvat 54–55). Hissi ja portaat löytyvät oven takaa, mutta tilaan kulku on esteetön. Sen sijaan hissien mitoitus ei täytä esteettömyysvaatimuksia. Pysäköintitalossa on neljä esteetöntä autopaikkaa, jotka on merkitty. Pysäköintitalon ovien sulkijoita (säätöjä) tulee keventää.

Kuvat 54 ja 55. Pysäköintitalon esteettömyyttä tulee parantaa.

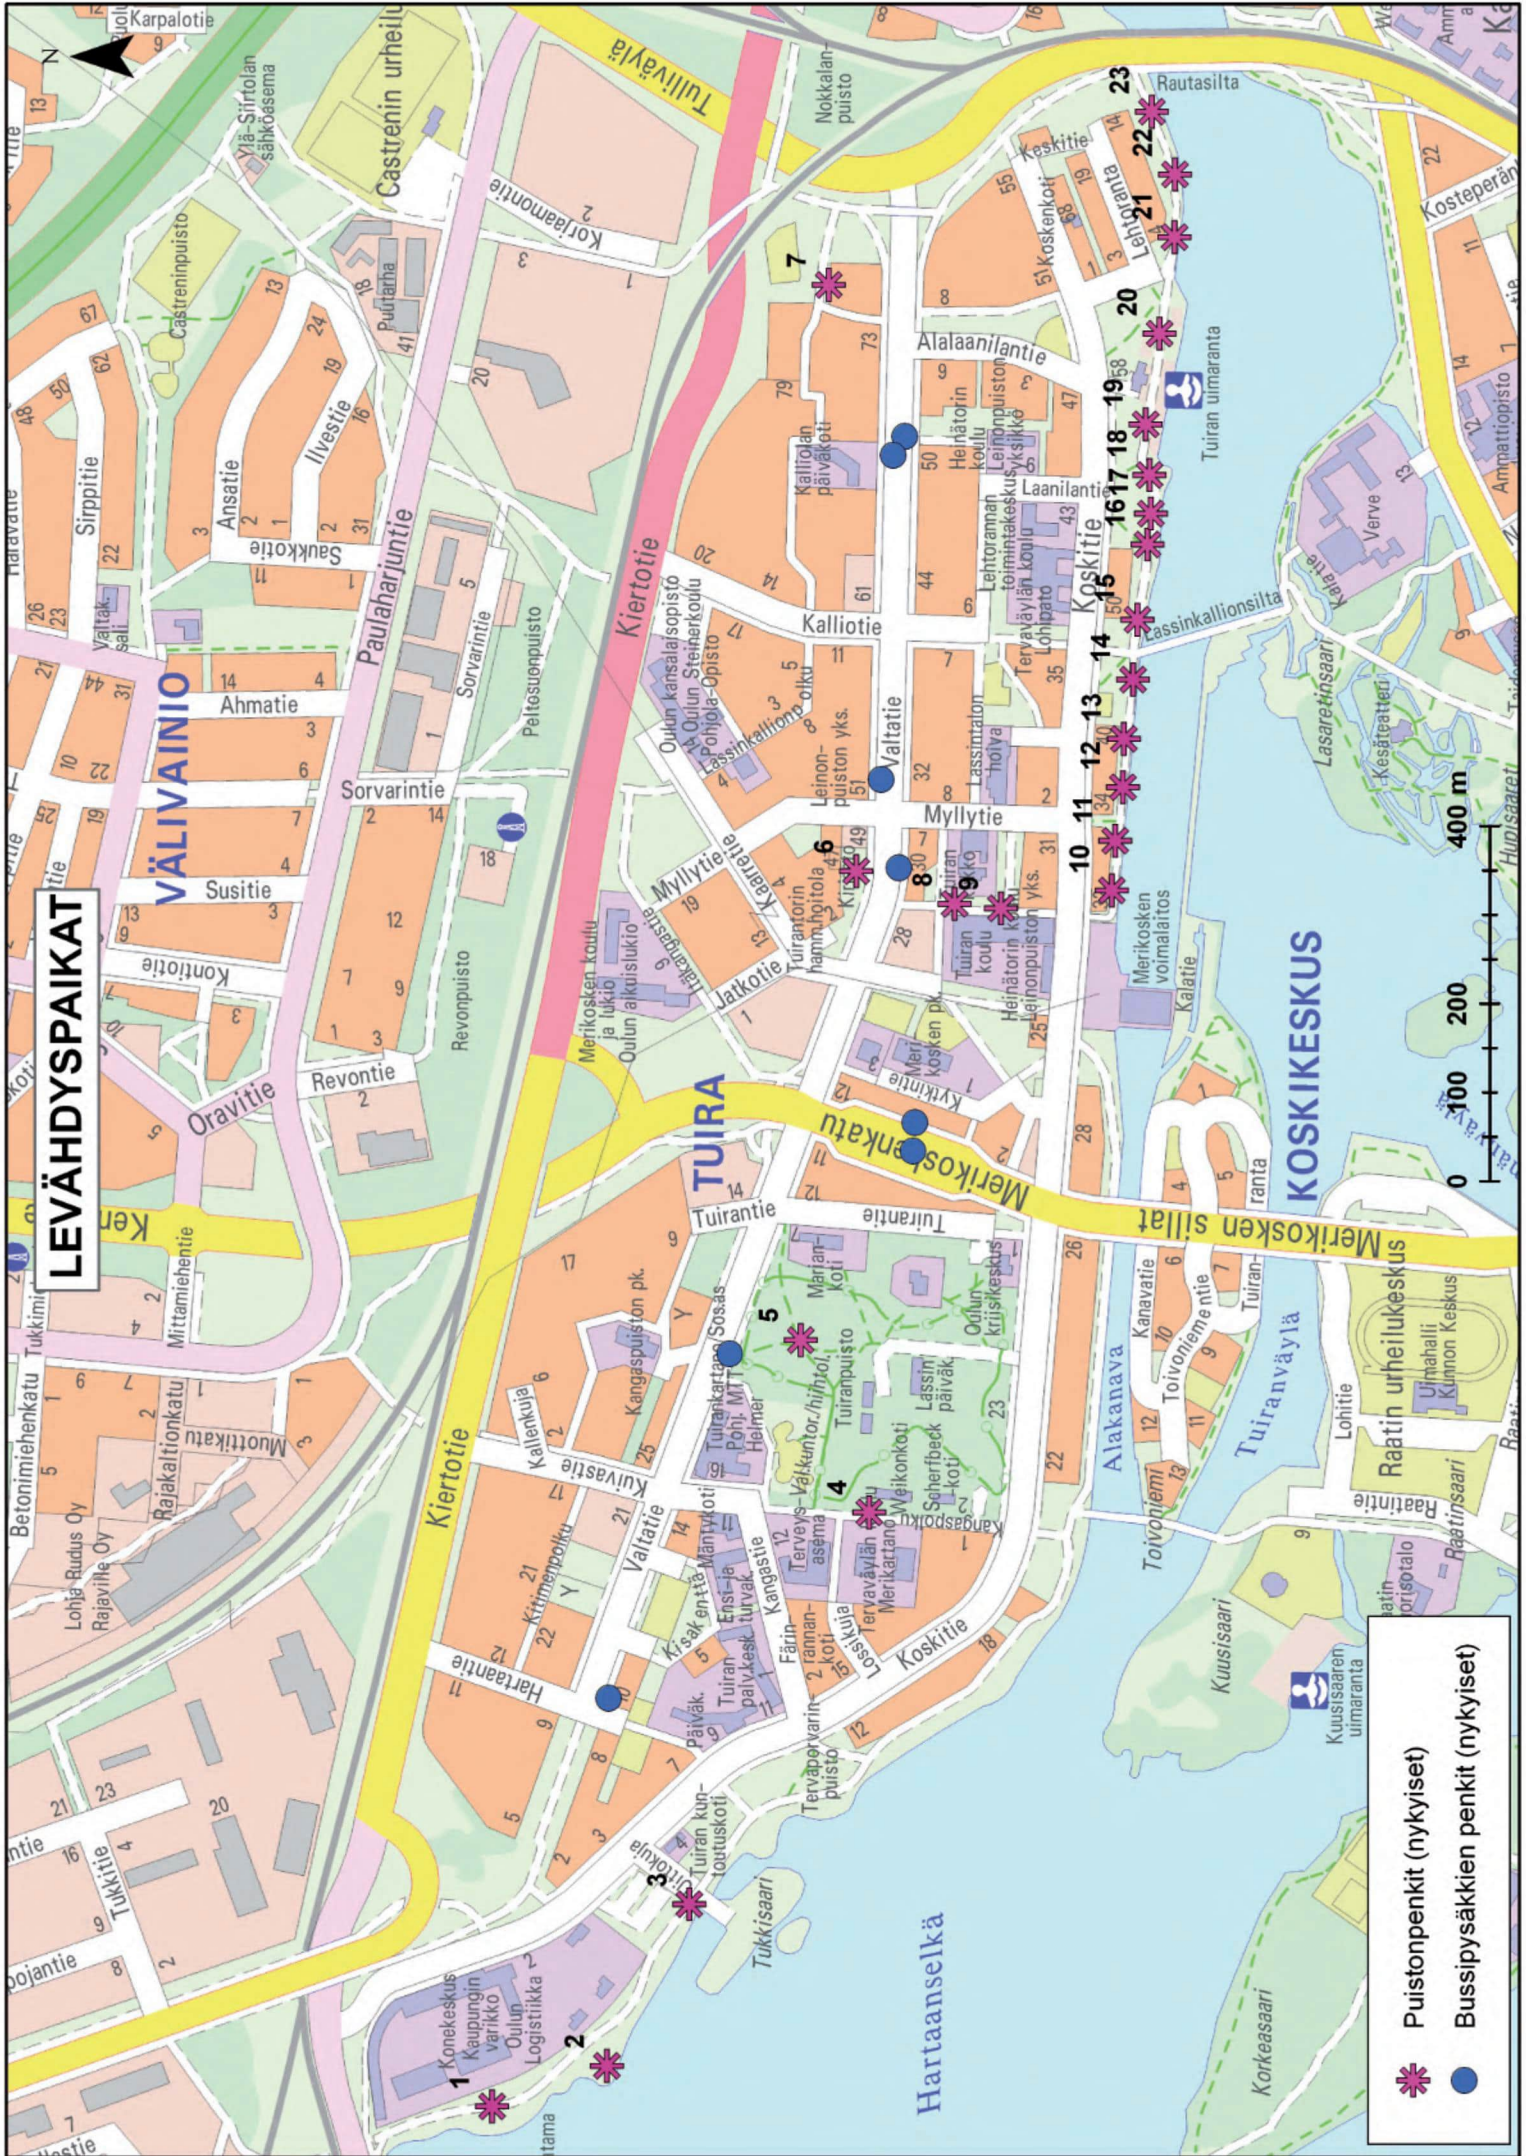
LEVÄHDYSPAIKAT

Nro	Kohde	Ongelman kuvaus	Osoite	Esteettömyyden tavoitetaso	Parannusehdotus	Kiireellisyys	Toteutus- vastuu
1	Levähdyspaikka	2 penkkiä ja roska-astia, penkeissä ei selkänojaa tai käsitukea, tilaa istuimen vieressä alle 90 cm, vapaata tilaa istuimen edessä väh 60 cm, istuinkorkeus 45 cm	Rantareitti (länsi)	Perustaso	Alueelle suunnitteilla venetelaranta.	3	Kaupunki
2	Levähdyspaikka	2 penkkiä ja roska-astia, penkeissä ei selkänojaa tai käsitukea, vapaata tilaa istuimen vieressä väh 90 cm, vapaata tilaa istuimen edessä väh 60 cm	Rantareitti (länsi)	Perustaso	Alueelle suunnitteilla venetelaranta.	3	Kaupunki
3	Levähdyspaikka	2 penkkiä ja roska-astia, penkeissä ei selkänojaa tai käsitukea, penkkien edessä murskettua, tilaa istuimen vieressä alle 90 cm, vapaata tilaa istuimen edessä väh 60 cm, istuinkorkeus 50 cm	Rantareitti (länsi)	Perustaso	Muutetaan jollakin aikavälillä esteettömäksi	2	Kaupunki
4	Levähdyspaikka	2 penkkiä ja roska-astia, penkeissä selkänoja, muttei käsitukea	Kangaspolku	Perustaso	Muutetaan jollakin aikavälillä esteettömäksi	2	Kaupunki

5	Levähdyspaikka	2 penkkiä, joissa ei selkänojaa tai käsitukea	Tuiranpuisto	Perustaso	Rakennetaan esteettömiä penkkejä joiden sijainti suunnitellaan Tuiranpuiston kehittämisen yhteydessä	1	Kaupunki
6	Levähdyspaikka	Useita penkkejä, joissa ei käsitukea mutta selkänoja on	Tuiran tori	Erikoistaso	Penkkien muuttaminen esteettömäksi mahdollisimman pian	1	Kaupunki
7	Levähdyspaikka	2 penkkiä ja roska-astia, penkeissä selkänoja, muttei käsitukea	Valtatie (itä)	Perustaso	Muutetaan jollakin aikavälillä esteettömäksi	3	Kaupunki
8	Levähdyspaikka	2 penkkiä ja roska-astia, penkeissä selkänoja, muttei käsitukea	Tuiran kirkon ja -koulun välissä	Erikoistaso	Levähdyspaikan muuttaminen esteettömäksi mahdollisimman pian	1	Kaupunki
9	Levähdyspaikka	2 penkkiä ja roska-astia, penkeissä selkänoja, muttei käsitukea	Tuiran kirkon ja -koulun välissä	Perustaso	Muutetaan jollakin aikavälillä esteettömäksi	2	Kaupunki
10	Levähdyspaikka	2 penkkiä ja roska-astia, penkeissä selkänoja, muttei käsitukea, tilaa istuimen vieressä alle 90 cm, vapaata tilaa istuimen edessä väh 60 cm, istuinkorkeus 50 cm	Rantareitti (itä)	Perustaso	Muutetaan jollakin aikavälillä esteettömäksi	2	Kaupunki

11	Levähdyspaikka	2 penkkiä ja roska-astia, penkeissä selkänoja, muttei käsitukea, tilaa istuimen vieressä alle 90 cm, vapaata tilaa istuimen edessä alle 60 cm, istuinkorkeus 50 cm	Rantareitti (itä)	Perustaso	Muutetaan jollakin aikavälillä esteettömäksi	2	Kaupunki
12	Levähdyspaikka	2 penkkiä ja roska-astia, penkeissä selkänoja, muttei käsitukea, tilaa istuimen vieressä alle 90 cm, vapaata tilaa istuimen edessä alle 60 cm, istuinkorkeus 50 cm	Rantareitti (itä)	Perustaso	Levähdyspaikan muuttaminen esteettömäksi mahdollisimman pian	1	Kaupunki

Nro	Kohde	Ongelman kuvaus	Osoite	Esteettömyyden tavoitetaso	Parannusehdotus	Kiireellisyys	Toteutus- vastuu
13	Levähdyspaikka	2 penkkiä ja roska-astia, penkeissä selkänöja, muttei käsitukea, tilaa istuimen vieressä alle 90 cm, vapaata tilaa istuimen edessä alle 60 cm, istuinkorkeus 50 cm	Rantareitti (itä)	Perustaso	Muutetaan jollakin aikavälillä esteettömäksi	2	Kaupunki
14	Levähdyspaikka	2 penkkiä ja roska-astia, penkeissä selkänöja, muttei käsitukea, istuinkorkeus 50 cm	Rantareitti (itä)	Perustaso	Muutetaan jollakin aikavälillä esteettömäksi	2	Kaupunki
15	Levähdyspaikka	2 penkkiä ja roska-astia, penkeissä selkänöja, muttei käsitukea, tilaa istuimen vieressä alle 90 cm, vapaata tilaa istuimen edessä väh 60 cm, istuinkorkeus 50 cm	Rantareitti (itä)	Perustaso	Levähdyspaikan muuttaminen esteettömäksi mahdollisimman pian	2	Kaupunki
16	Levähdyspaikka	2 penkkiä ja roska-astia, penkeissä selkänöja, muttei käsitukea, penkin vieressä heti nurmikko, penkki 30 cm päässä kevarin reunasta	Rantareitti (itä)	Perustaso	Muutetaan jollakin aikavälillä esteettömäksi	1	Kaupunki

17	Levähdyspaikka	2 penkkiä ja roska-astia, penkeissä selkänöja, muttei käsitukea, istuinkorkeus 50 cm	Rantareitti (itä)	Perustaso	Muutetaan jollakin aikavälillä esteettömäksi	2	Kaupunki
18	Levähdyspaikka	Penkki ja roska-astia, istuinkorkeus 50 cm	Rantareitti (itä)	Perustaso	Muutetaan jollakin aikavälillä esteettömäksi	2	Kaupunki
19	Levähdyspaikka	2 penkkiä ja roska-astia, penkeissä selkänöja, muttei käsitukea	Rantareitti (itä)	Perustaso	Tuiran uimarannan kunnostamisen yhteydessä rakennetaan uimarannan alueelle useita esteettömiä penkkejä	1	Kaupunki
20	Levähdyspaikka	2 penkkiä ja roska-astia, penkeissä selkänöja, muttei käsitukea, istuinkorkeus 50 cm	Rantareitti (itä)	Perustaso	Muutetaan jollakin aikavälillä esteettömäksi	2	Kaupunki
21	Levähdyspaikka	2 penkkiä ja roska-astia, penkeissä selkänöja, muttei käsitukea, istuinkorkeus 50 cm	Rantareitti (itä)	Perustaso	Muutetaan jollakin aikavälillä esteettömäksi	2	Kaupunki

22	Levähdyspaikka	2 penkkiä ja roska-astia, penkeissä selkänöja, muttei käsitukea, istuinkorkeus 50 cm	Rantareitti (itä)	Perustaso	Muutetaan jollakin aikavälillä esteettömäksi	2	Kaupunki
23	Levähdyspaikka	2 penkkiä ja roska-astia, penkeissä selkänöja, muttei käsitukea, istuinkorkeus 50 cm	Rantareitti (itä)	Perustaso	Levähdyspaikan muuttaminen esteettömäksi mahdollisimman pian	1	Kaupunki

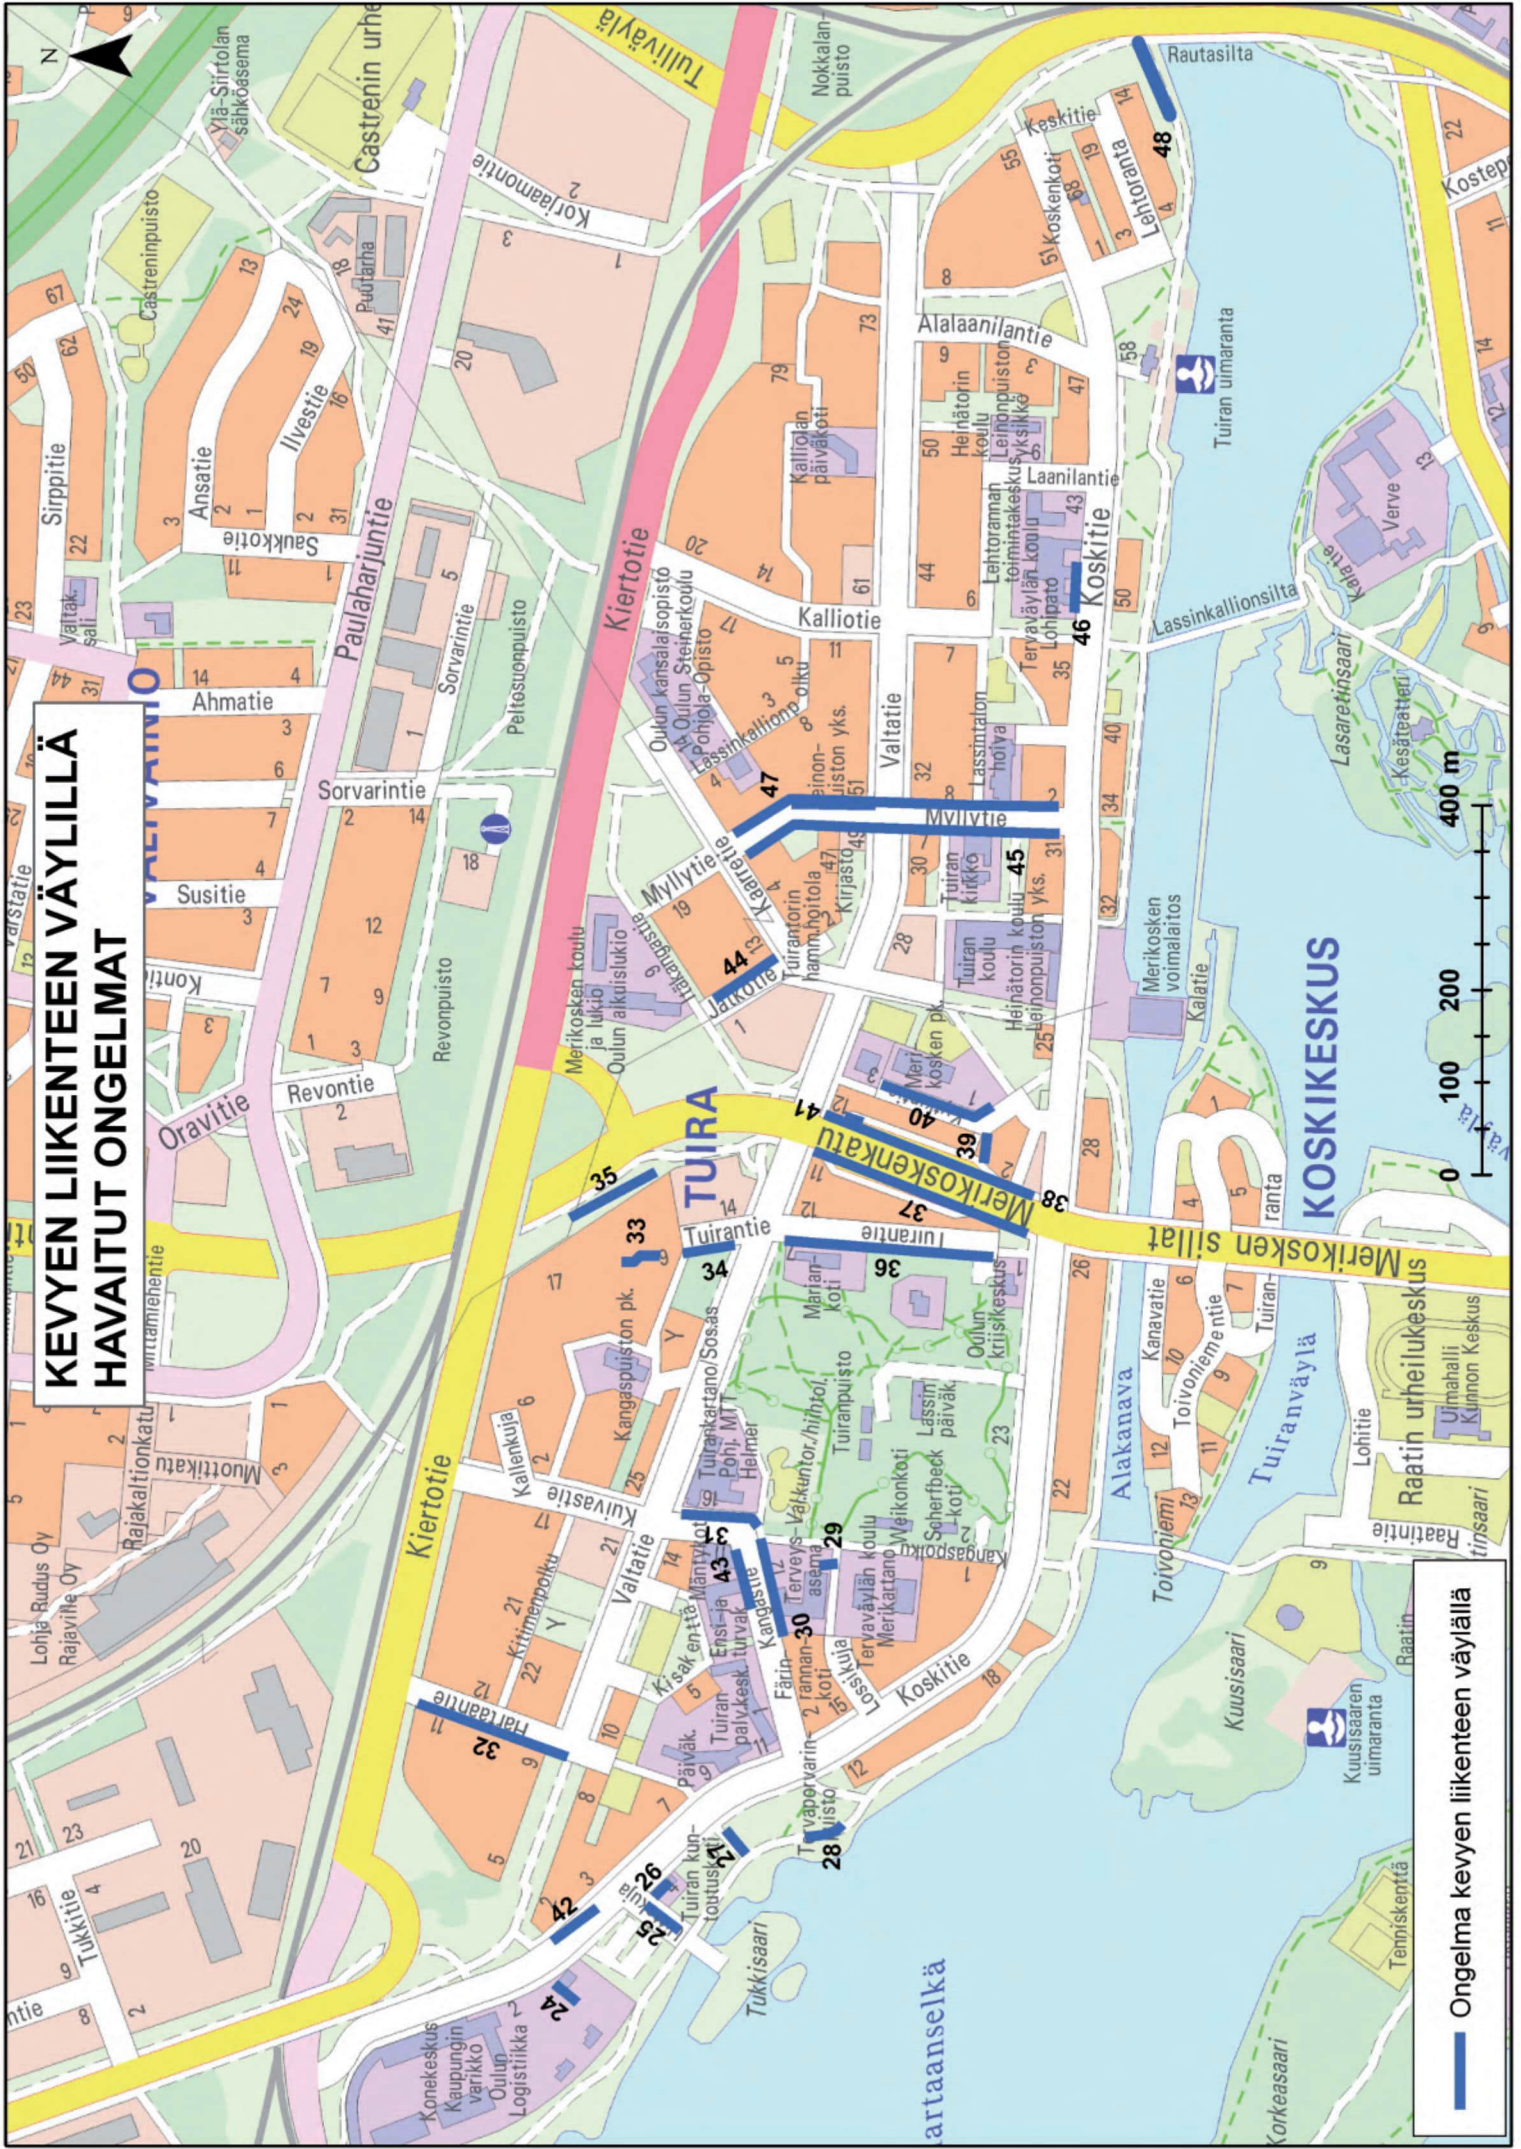
KEVYEN LIIKENTEEN VÄYLILLÄ HAVAITUT ONGELMAT

Nro	Kohde	Ongelman kuvaus	Osoite	Esteettömyyden tavoitetaso	Parannusehdotus	Kiireellisyys	Toteutus- vastuu
24	Kevyen liikenteen väylä	Puut kaventavat kevyen liikenteen väylän 1,3 m leveäksi, aukko 1,5 m	Koskitie (länsi)	Perustaso	Väylän levenyttäminen edellyttäisi puiden ja kantojen poistamista, mutta puut säilytetään ympäristösyistä.	2	Kaupunki
25	Kevyen liikenteen väylä	Uittokujalla pituuskaltevuus 11,5 %. Valtatien kevyen liikenteen väylä päättyy Uittokujan molemmilla puolilla epämaäräisesti.	Uittokuja	Perustaso	Pituuskaltevuuden pienentäminen < 8%:iin, kevyen liikenteen väylän jäsentely selkeämmäksi?	3	Kaupunki
26	Kevyen liikenteen väylä	Suojatien itäpuolella pituuskaltevuutta 8,7 %	Koskitie (länsi)	Perustaso	Pituuskaltevuuden pieni muutos (<8%:iin) esim. uudelleenpäilytyksen yhteydessä.	3	Kaupunki
27	Kevyen liikenteen väylä	Kevyen liikenteen väylällä pituuskaltevuus 14,4 %	Koskitie (länsi)	Perustaso	Tervaporvarinpuiston rakentamiseen sisältyy uuden, vinoasti rinnettä laskeutuvan polun rakentaminen. Polku lähtee tämän väylä yläpäästä.	3	Kaupunki

28	Kevyen liikenteen väylä	Kevyen liikenteen väylällä mutkassa sivukaltevuutta 6,1 % -6,4 %	Rantareitti (länsi)	Perustaso	Sivukaltevuuden pienentäminen 3%:iin Korjataan Tervaporvarinpuiston rakentamisen yhteydessä.	3	Kaupunki
29	Kevyen liikenteen väylä	Terveyskeskukselle johtava väylä, pituuskaltevuus 9,0 % ja viereisellä väylällä sivukaltevuus 2,3 % - 4,9 %	Kangaspolku	Perustaso	Pituuskaltevuuden muutos (<5%:iin), sivukaltevuuden muutos < 2%:iin.	3	Kaupunki
30	Kevyen liikenteen väylä	Terveyskeskuksen kohdalla sivukaltevuus osassa väylää 5,3 %. Terveyskeskuksen puolella sivukaltevuus 3,6 %.	Kangastie	Erikoistaso	Sivukaltevuuden pienentäminen 3%:iin esim. uudelleen päilytyksen yhteydessä	3	Kaupunki
31	Kevyen liikenteen väylä	Valaisinpylväät ja liikennemerkkit aiheuttavat törmäysvaaran ja kaksi kaivonkantta montussa	Kangastie	Erikoistaso	Katuvalopylväiden ja liikennemerkkien siirto lähemmäksi kadun reunaa. Lisäksi väylän jäsentely esim. betonikiveytyksellä siten että katuvalopylväät ja liikennemerkkit jäävät kiveytyksalueelle.	2	Kaupunki

32	Kevyen liikenteen väylä	Valopylväät ja liikennemerkkit aiheuttavat törmäysvaaran	Hartaantie	Perustaso	Katuvalopylväiden ja liikennemerkkien siirto lähemmäksi kadun reunaa. Lisäksi väylän jäsentely esim. betonikiveytyksellä siten että katuvalopylväät ja liikennemerkkit jäävät kiveytyksalueelle.	3	Kaupunki
33	Kevyen liikenteen väylä	Väylä mutkikas, kapein kohta 1,55 m (tontilla)	Tuirantie	Perustaso		3	Kiinteistön omistaja
34	Kevyen liikenteen väylä	Sivukaltevuus 4,3 % -8,8 %	Tuirantie	Perustaso	Sivukaltevuusmuutos < 3%:iin	2	Kaupunki
35	Kevyen liikenteen väylä	Väylällä sivukaltevuus 3,7 %	Merikoskenkadun suuntainen kevyen liikenteen väylä	Perustaso	Uudelleenpäilytyksen yhteydessä sivukaltevuuden pieni muutos <3%:iin	3	Kaupunki
36	Kevyen liikenteen väylä	Liikennemerkkit ja valopylväät aiheuttavat törmäysvaaran koko Tuirantiellä	Tuirantie	Perustaso	Väylän jäsentely esim. betonikiveytyksellä siten että katuvalopylväät ja liikennemerkkit jäävät kiveytyksalueelle.	2	Kaupunki

37	Kevyen liikenteen väylä	Pysäkkile mentäessä kaivonkansi ja sen reunakivi pahasti koholla. Paikoin sivukaltevuutta 4,6 %, liikennemerkkit väylällä (osa myös liian alhaalla). Portaita ei ole eroteltu väylästä. Entisen Nordean edessä parkkialueen ja kevyenliikenteenväylän erottaminen toisistaan huono. Eteläosassa pylväät väylällä.	Merikoskenkatu (länsi)	Erikoistaso	Merikoskenkadun kokonaisvaltainen suunnittelu ja toteutus.	2	Kaupunki

Nro	Kohde	Ongelman kuvaus	Osoite	Esteetömyyden tavoitetaso	Parannusehdotus	Kiireellisyys	Toteutus- vastuu
38	Kevyen liikenteen väylä	Yleisesti sivukaltevuutta 4,5 - 6,5 %. Suojateiden välinen alue: laatta epätasainen ja monttuja, sivukaltevuutta paikoin 6,4 % ja pituuskaltevuutta 9,4 %, kadun varressa olevan pysäkin lähellä oleva valopylväs ja mainos aiheuttavat törmäysvaaran. Bussipysäkeille johtava väylä: pylvyvät keskellä katua, laattapinta jossa paljon painaumuksia, 2 penkkiä, katos, S-marketille päin johtavan aidan pää ja liikennemerkit väylän alussa aiheuttaa törmäysvaaran molemmilta puolilta. Kauppojen sisäänkäyntien portaita ei ole eroteltu, eikä niissä ole luisia sisääntuloissa.	Merikoskenkatu (itä)	Erikoistaso	Merikoskenkadun kokonaisvaltainen suunnittelu ja toteutus.	2	Kaupunki
39	Kevyen liikenteen väylä	Kevyen liikenteen väylä etelälaidalta erittäin kalteva, sivukaltevuus jopa 21,1 %. Esim. rollaattori ohjautuu helposti väylältä ulos. Rajoittaa väylän käytön koko leveydeitä.	Merikoskenkatu (itä)	Erikoistaso	Sivukaltevuuden väliön korjaus <3%:iin	1	Kaupunki ja kiinteistö

45	Kevyen liikenteen väylä	Suojatietolpat ja katuvalopylväät voivat aiheuttaa molemmin puolin Myllytieä törmäysvaaran näkövammaisille	Myllytie	Perustaso	Väylän jäsentely esim. betonikiveytyksellä siten että katuvalopylväät ja liikennemerkit jäävät kiveytysalueelle.	2	Kaupunki
46	Kevyen liikenteen väylä	Väylän leveys puiden kohdalla 1,2 m, toisen puun kohdalla routavaurioita, puun juuret työntyneet pyörätielle, erotettu reunatuella	Koskitie (itä)	Perustaso	Päällysteen korjaus, puut säilytetään ympäristöystävällisellä tavalla, leveämpi väylä kadun vastakkaisella puolella	2	Kaupunki
47	Kevyen liikenteen väylä	Väylän sivukaltevuus 5,8 % ja pituuskaltevuus 4,3 % Sillalta tultaessa pituuskaltevuus 10,1 %	Myllytie	Perustaso	Sivukaltevuus muutos <3%:iin	3	Kaupunki
48	Kevyen liikenteen väylä	hiekkapäällysteisellä väylällä	Rantareitti (itä)	Perustaso	Perusparantamisen yhteydessä pituuskaltevuus pienennetään < 8%:iin	3	Kaupunki

65	Suojatie	Luiska puuttuu ja reunakivi noin 50 mm. Suojatiemerkinnät puuttuvat, joten suojatiellä ei ohjaavuutta.	Valtatie (länsi)	Erikoistaso	Maalataan uudet suojatiemerkinnät. Reunakiven korjaaminen suunnitteluhjeiden mukaisesti.	1	Kaupunki
66	Suojatie	Ei kunnollista luiskaa, eikä lainkaan reunakiveä. Ei suojatiemerkintöjä. Keskisaarekkeellinen suojatie. Suojatiellä painaumuksia. Eteläpuolella monttu ennen suojatieltä.	Valtatie (länsi)	Erikoistaso	Maalataan uudet suojatiemerkinnät. Reunakiven korjaaminen suunnitteluhjeiden mukaisesti. Korjataan päällystevauriot.	2	Kaupunki
67	Suojatie	Luiska on, jonka leveys 2m. 2 m:n levyinen kevyen liikenteen väylä rajattu reunakivellä. Suojatiemerkinnät puuttuvat.	Valtatie (länsi)	Erikoistaso	Maalataan uudet suojatiemerkinnät. Reunakiven korjaaminen suunnitteluhjeiden mukaisesti.	2	Kaupunki
68	Suojatie	Liikennevalot, joissa ei painonappia. Luiskan leveys 2 m ja reunakiven korkeus 20-30 mm. Reunakivi ei koko matkalta yhtä korkea. Suojatiemerkinnät kuluneet.	Valtatie (länsi)	Erikoistaso	Maalataan uudet suojatiemerkinnät. Reunakiven korjaaminen suunnitteluhjeiden mukaisesti.	2	Kaupunki

112	Suojatie	Luiskan leveys 1,75 m. Reunakiven korkeus suojatien länsipuolella 40 mm ja itäpuolella 50 mm. Luiska itäpuolella huonokuntoinen. Suojatiemerkinnot puuttuvat. Liikennevalot.	Valtatie (itä)	Perustaso	Korjataan suojatie suunnitteluohjeiden mukaisesti. Maalataan uudet suojatiemerkinnot. Reunatuon madaltaminen.	2	Kaupunki
113	Suojatie	Suojatien sivukaltevuus 6,8 %. Reunakivi puuttuu kokonaan. Liikennevalot.	Valtatie (itä)	Perustaso	Korjataan suojatie suunnitteluohjeiden mukaisesti. Maalataan uudet suojatiemerkinnot.	2	Kaupunki
114	Suojatie	Korotettu keskisaarekkeellinen suojatie. Suojatiemerkinnot eivät erotu kunnolla. Reunakiven korkeus ei vastaa täysin suunnitteluohjetta.	Koskitie (länsi)	Perustaso	Uusitaan suojatien kohdalla laatoitusta niin, että suojatiemerkinnot näkyvät selvemmin. Korjataan reunakiven korkeus suunnitteluohjeiden mukaisesti (ei kiireellinen)	3	Kaupunki
116	Suojatie	Suojatie hieman katveessa joka voi aiheuttaa vaaratilanteita hitaasti liikkuville ihmisille kun autot ajavat kovalla vauhdilla Kiertotien suunnasta	Hartaantie	Perustaso	Korotetun suojatien rakentaminen	2	Kaupunki

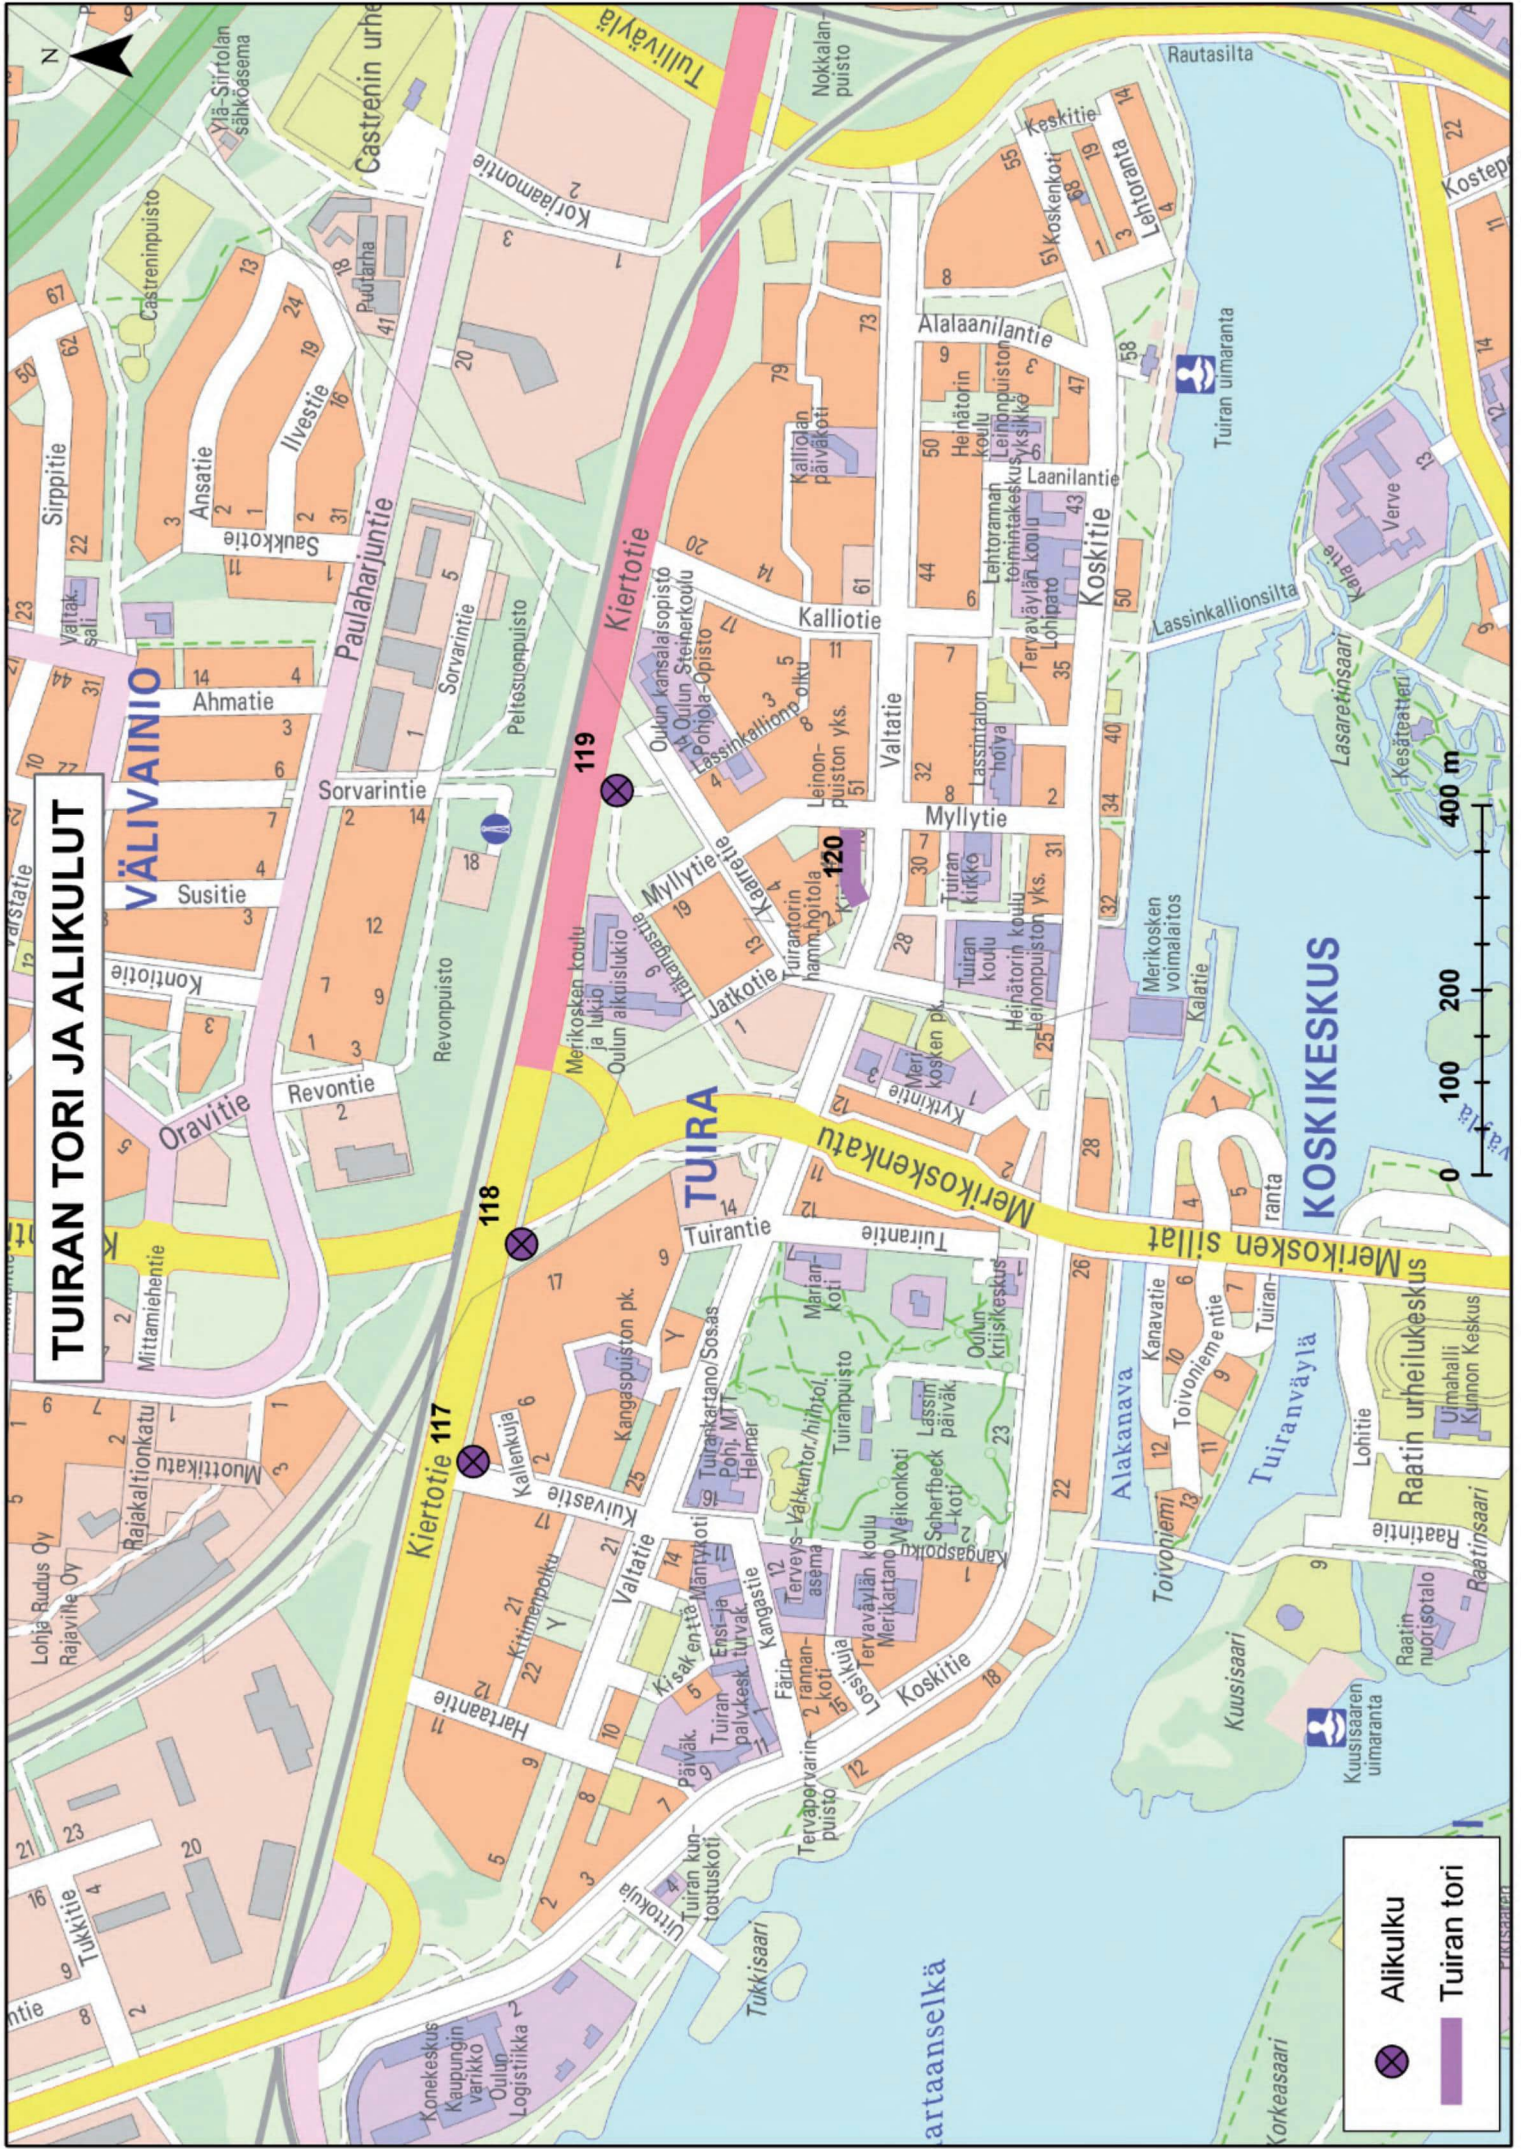
TUIRAN TORI JA ALIKULUT

Nro	Kohde	Ongelman kuvaus	Osoite	Esteettömyyden tavoitetaso	Parannusehdotus	Kiireellisyys	Toteutus- vastuu
117	Aikukku	Aikulun pituuskaltevuus 6.9 %, valaistus aikukulussa heikko	Kuivastie / Kiertotie Merikoskenkatu /	Perustaso	Uusitaan valaistusta	2	Kaupunki
118	Aikukku	Aikulussa sivukaltevuus max 3.8 %, aikukku pimeä	Kiertotie	Perustaso	Uusitaan valaistusta	2	Kaupunki
119	Aikukku	Aikukkuun johtavalla väylällä ohjaavat viivat kuluneet	Lassinkallionpolku / Kiertotie	Perustaso	Maalataan uudet viivat	2	Kaupunki
120	Tuiran tori	Laattojen väleissä isot raot. Pyöräilyä ja jalankulkua ei ole eroteltu alueella. Penkkejä 8 kpl. Valaisinlamput jäävät puiden katveeseen. Ei juuri luisia rakennusten sisäänkäyntien edessä. Autoja pysäköidään aukiolla. Rakennusten portaat ulkonevat. Sadevesien purkupaikat aiheuttavat törmäysvaaran.	Tuiran tori	Erikoistaso	Alueen kokonaisvaltainen suunnittelu ja toteutus.	2	Kaupunki

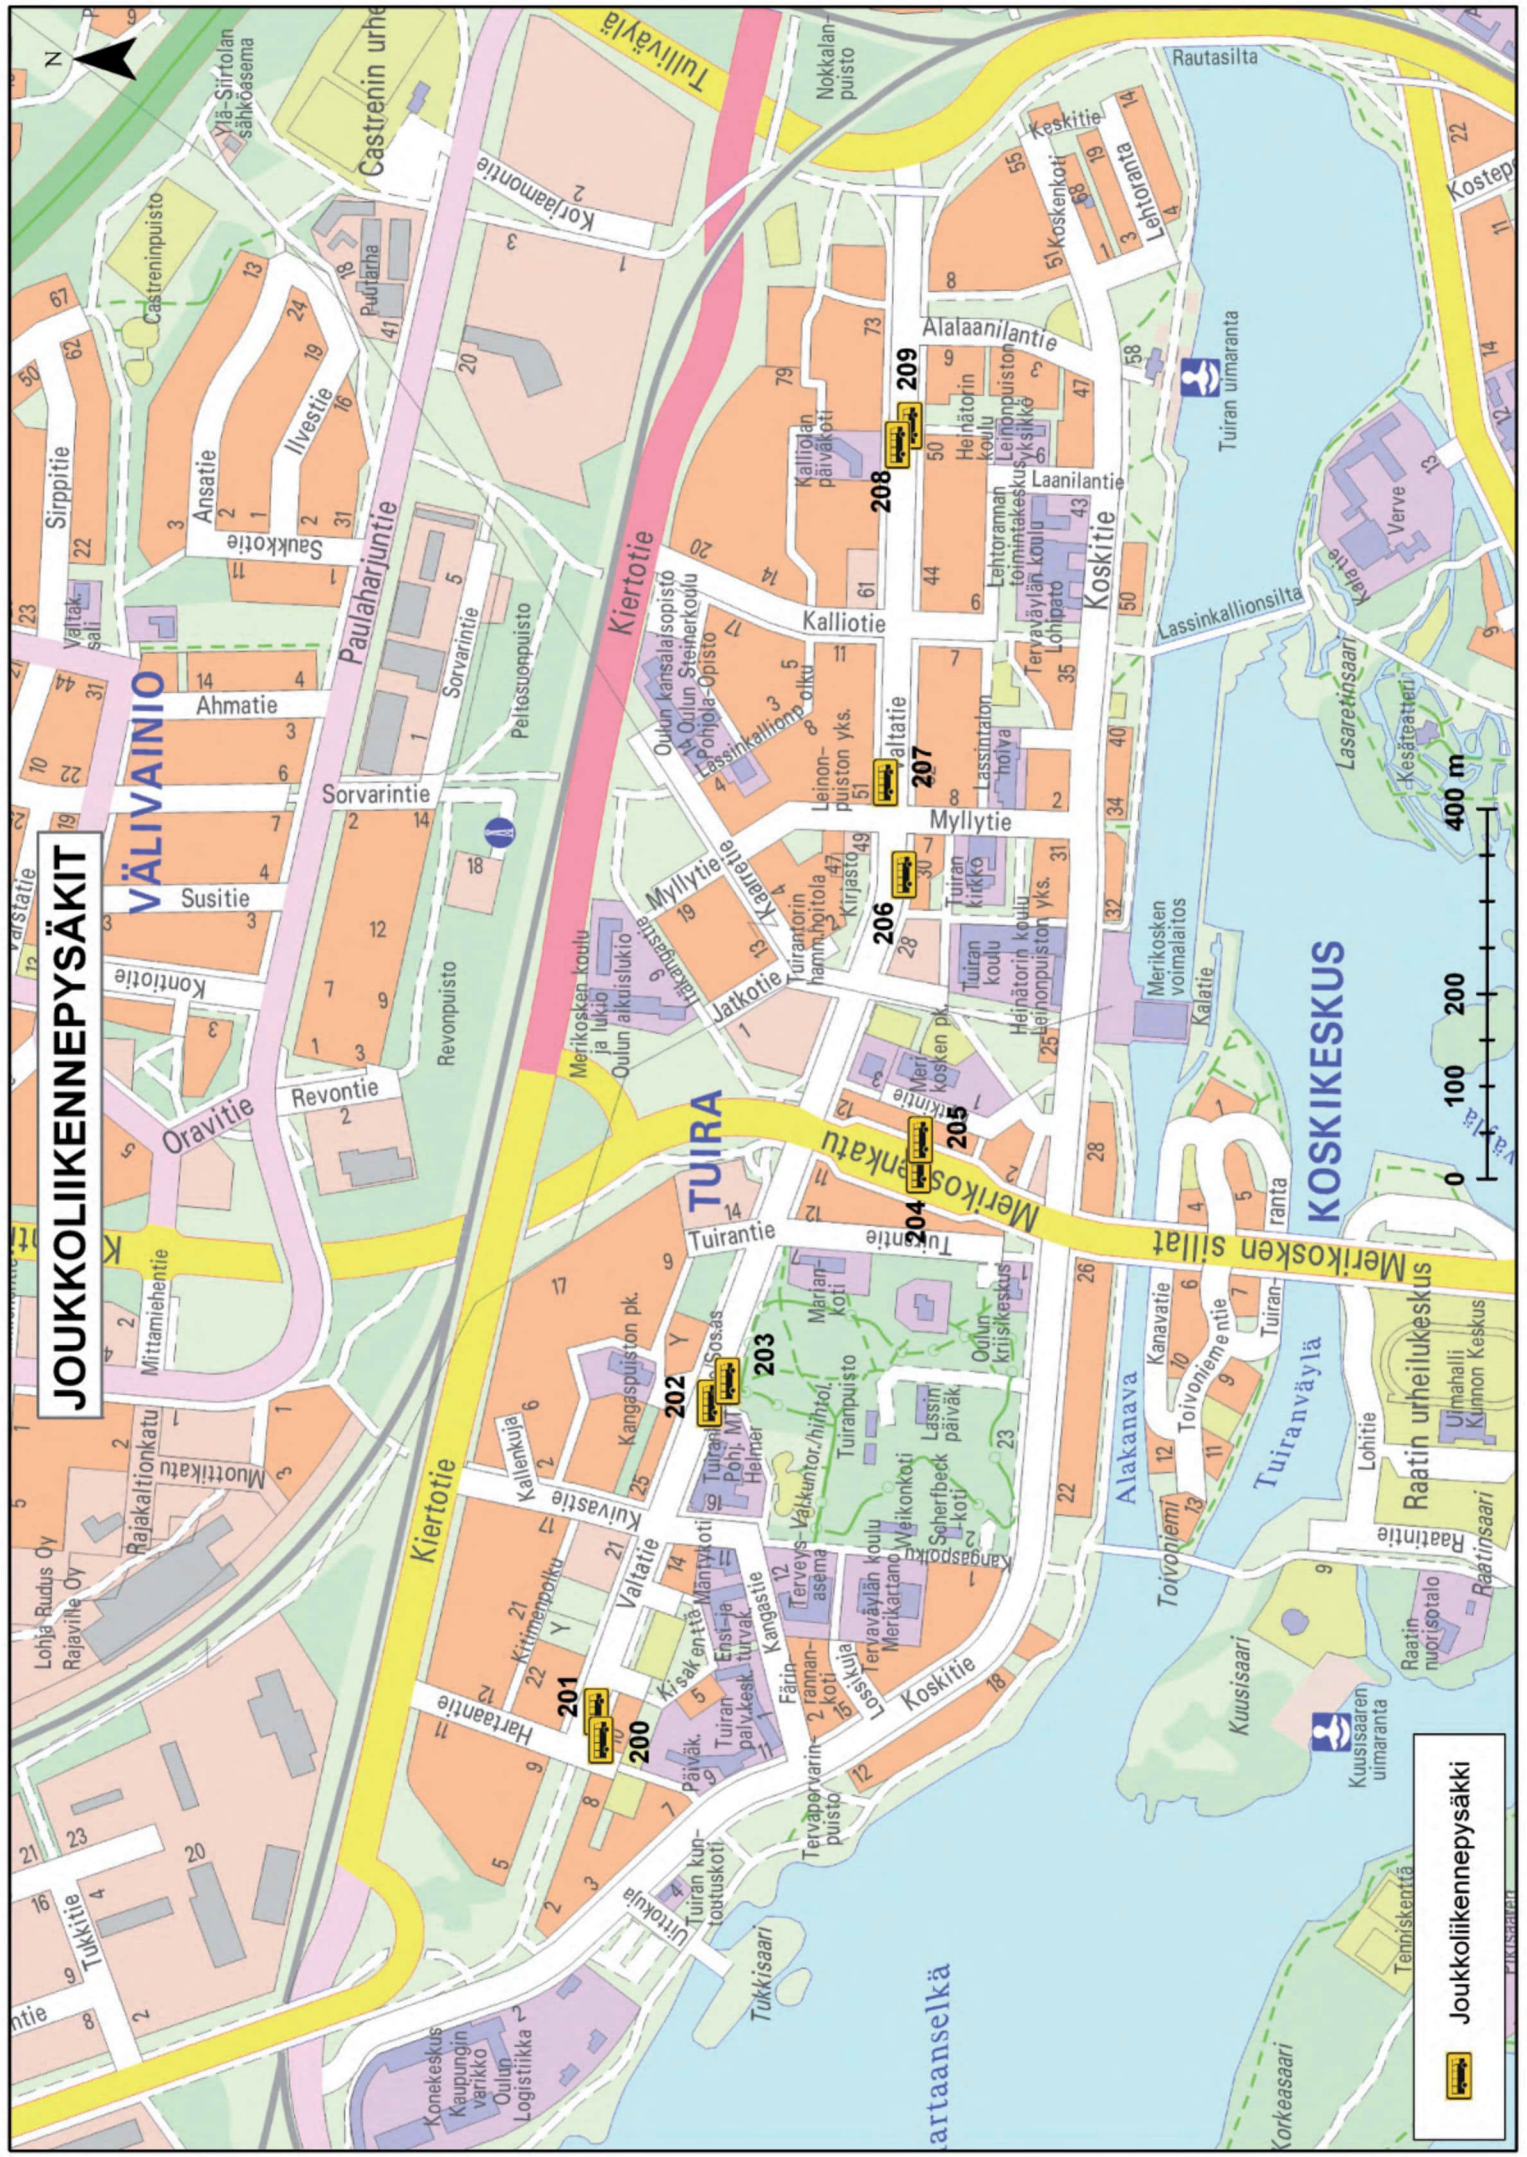
JOUKKOLIKENNEPYSÄKIT

209	Linja-autopysäkki	Odotustila korkeammalla kadusta 10 cm, odotustilan leveys 150 cm, laatoitettu, päässä odotustilalle luiska, odotustila paikoin huonokuntoinen. Suojatilan syvyys < 1,5 m. Kevyen liikenteen väylä odotustilan ja katoksen välissä.	Valtatie (itä)	Perustaso	Odotustilan korjaaminen. Katuremontin yhteydessä tutkitaan, voiko katos olla odotustilan yhteydessä.	2	Kaupunki
