Sisällysluettelo

Passeli kaupunki kaikille, Oulun esteettömyysstrategia valmistui ja hyväksyttiin vuonna 2009 Oulun kaupungissa noudatettavaksi ohjeellisenä maankäytön, väylien ja tilojen suunnittelussa. Strategia sisältää ajatuksen alueittaisten esteettömyyssuunnitelmien laatimisesta, joista ensimmäinen on laadittu nyt Tuiran kaupunginosaan.

Tuiran esteettömyyssuunnitelmassa on pyritty löytämään ka-tuympäristön, liikuntapaikkojen ja julkisten rakennusten sisäänkäyntien puutteet esteettömyyden näkökulmasta ja suunniteltu niihin korjaustoimenpiteet. Lisäksi joidenkin eniten käytettyjen yksityisten rakennusten (kuten pankit ja kaupat) sisäänkäyntien esteettömyys on kartoitettu.

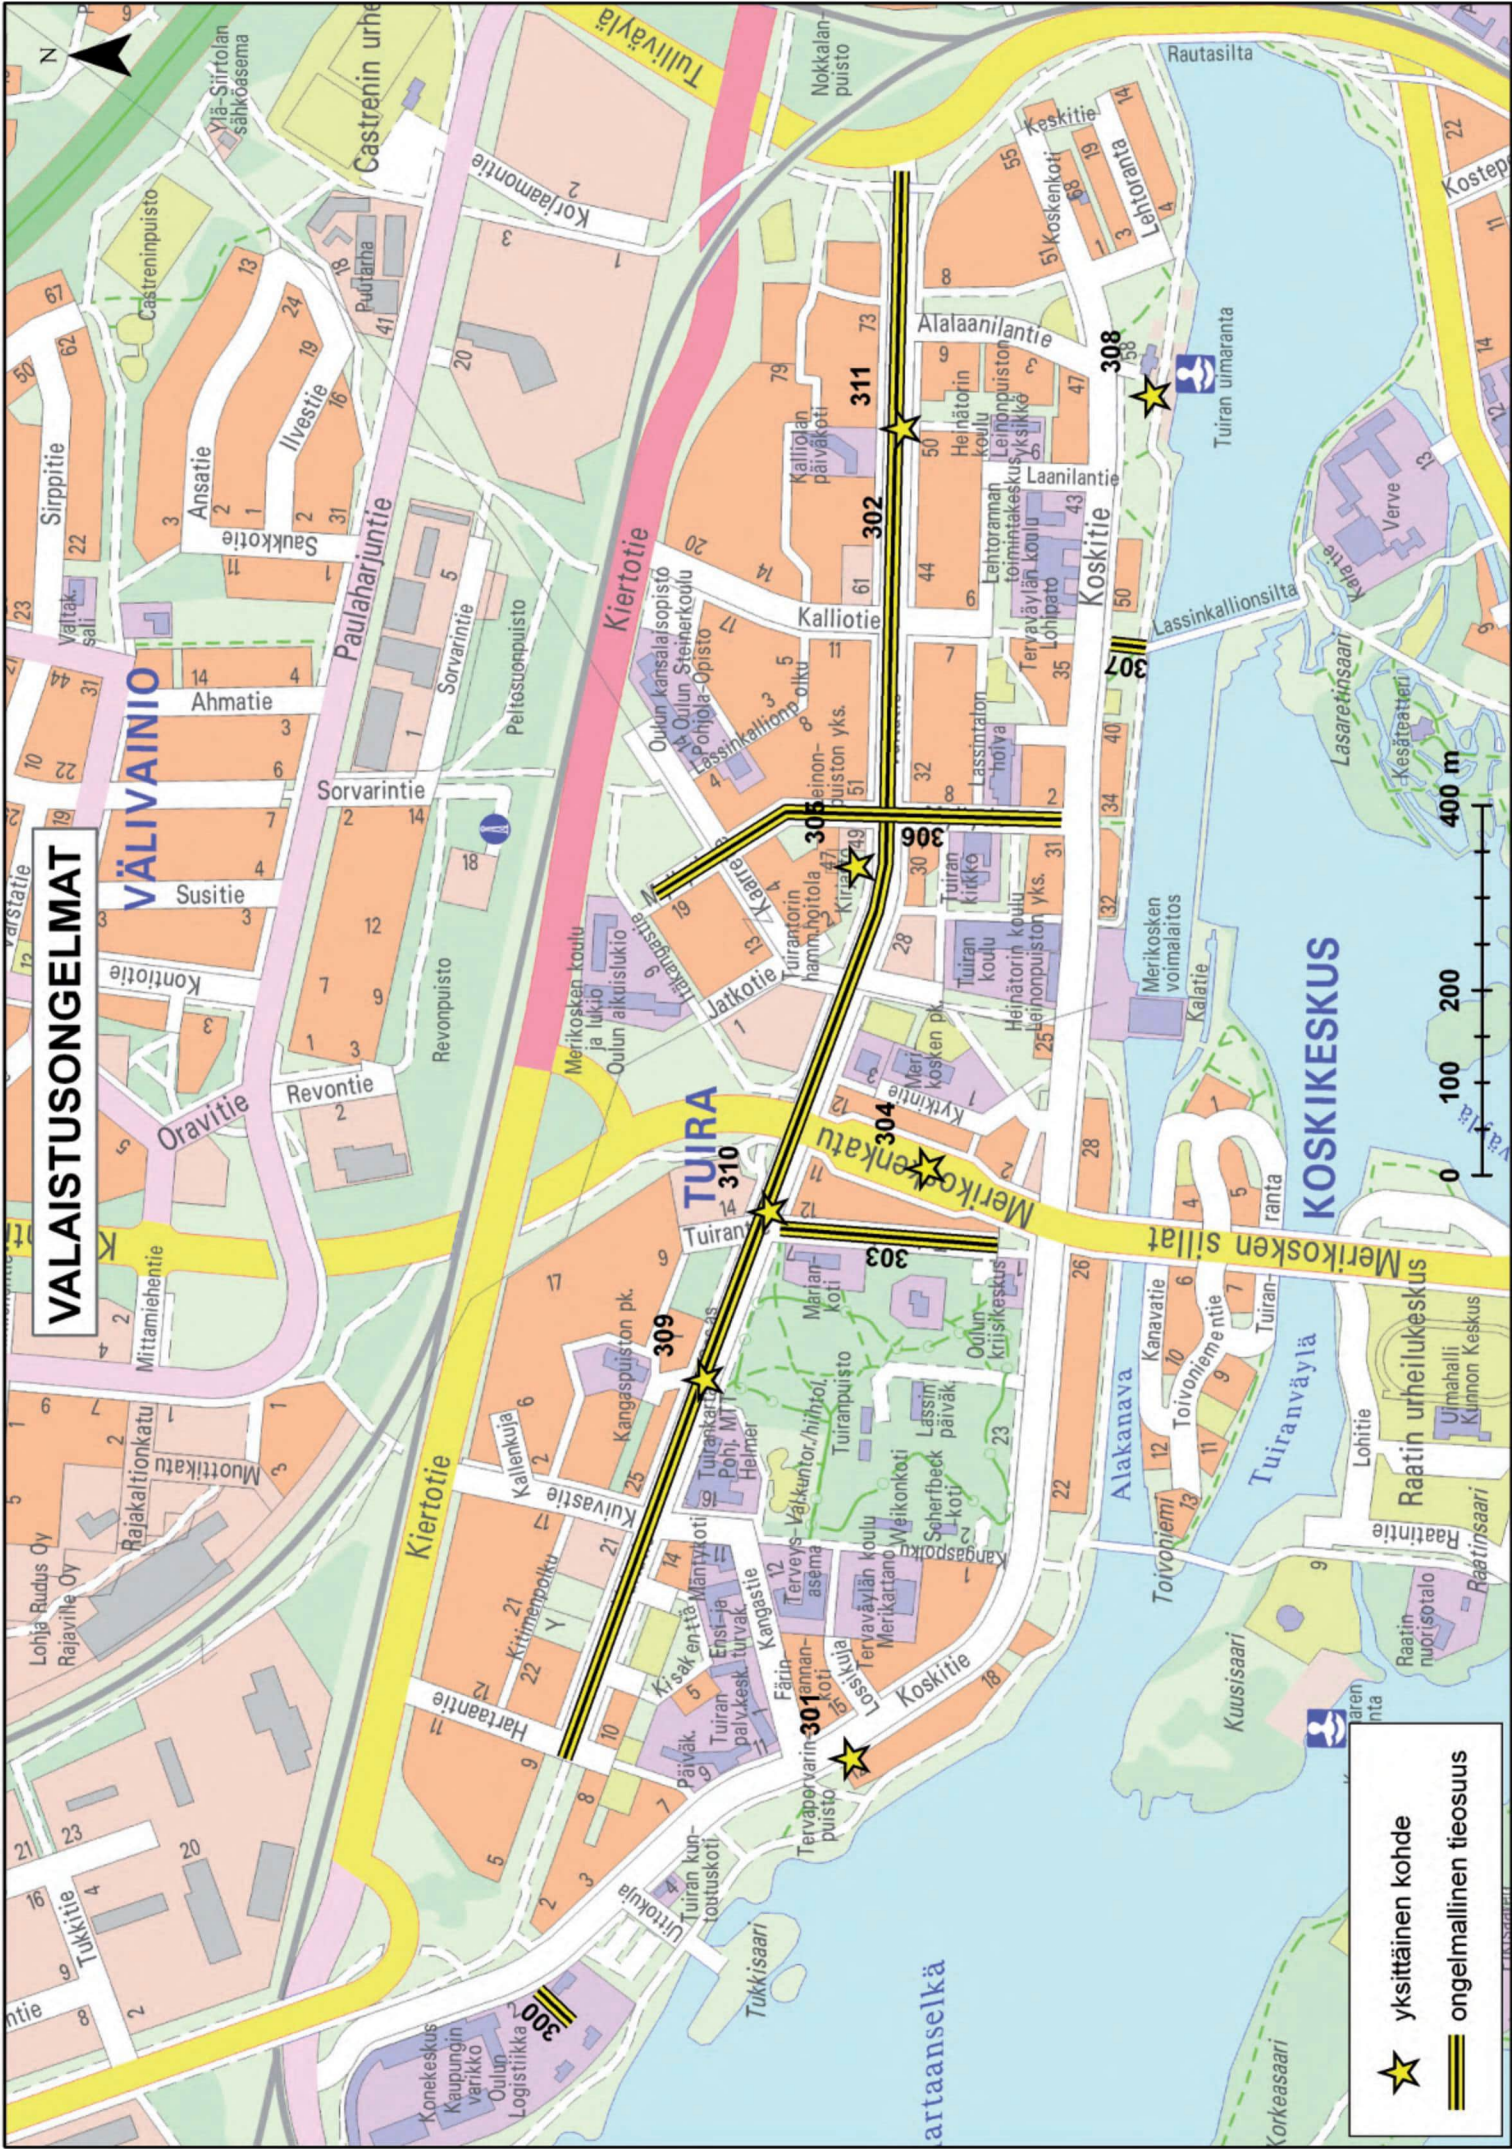
VALAISTUSONGELMAT

Nro	Kohde	Ongelman kuvaus	Osoite	Esteettömyyden tavoitetaso	Parannusehdotus	Kiireellisyys	Toteutus- vastuu
300	Valaistus	Meriheimän päiväkodille johtava kulkuväylä heikosti valaistu	Koskitie (länsi)	Perustaso	Parannetaan valaistusta.	2	Kaupunki
301	Valaistus	Koskitie 12:n kohdalla uusien kerrostalojen kohdalta puuttuu yksi valaisin	Koskitie (länsi)	Perustaso	Lisätään valaisinpylväs.	1	Kaupunki
302	Valaistus	Koko Valtatie heikosti valaistu. Valaistus riittävä ajoradoilla, mutta kevyen liikenteen väylät molemmin puolin pimeitä.	Valtatie	Perustaso / Erikoistaso	Uusitaan koko Valtatien valaistus.	1	Kaupunki
303	Valaistus	Tuirantien pimeä, sillä valaisinten teho heikko. Merikoskenkadulla erityisesti linja-autopysäkkien kohdalla valaistuksen taso vaatimaton. Erikoistason alueella valaistuksen tulee olla tehokkaampi.	Tuirantie	Perustaso	Parannetaan valaistusta.	1	Kaupunki
304	Valaistus	Tuiran torin valaistus heikko.	Merikoskenkatu	Erikoistaso	Parannetaan valaistusta.	1	Kaupunki

305	Valaistus	Myllytie varsin pimeä, sillä valaisinten teho heikko. Lassinkallionsillalle johtavalla väylällä valaistus todella huono, sillä useista valaisimista palanut lamppu	Tuiran tori	Erikoistaso	Jos heikko valaistus ei johdu menellään olevasta remontista, parannetaan valaistusta.	1	Kaupunki
306	Valaistus	Tuiran uimarannan lähellä rantareitillä valaistuksen taso varsin heikko.	Myllytie	Perustaso / Erikoistaso	Parannetaan valaistusta.	2	Kaupunki
307	Valaistus	Linja-autopysäkin lähellä olevalla suojatiellä valaistus heikko	Lassinkallionsilta	Perustaso	Vaihdetaan lamput.	1	Kaupunki
308	Valaistus	Lidlin kohdalla suojateillä heikko valaistus.	Rantareitti (itä)	Perustaso	Parannetaan valaistusta.	2	Kaupunki
309	Valaistus	Linja-autopysäkin lähellä olevalla suojatiellä valaistus heikko	Valtatie (länsi)	Erikoistaso	Suojatien valaistus paranee samalla, kun koko Valtatien valaistus uusitaan.	1	Kaupunki

310	Valaistus	Linja-autopysäkin lähellä olevalla suojatiellä valaistus heikko	Valtatie (länsi)	Erikoistaso	Suojatien valaistus paranee samalla, kun koko Valtatien valaistus uusitaan.	1	Kaupunki
311	Valaistus	Linja-autopysäkin lähellä olevalla suojatiellä valaistus heikko	Valtatie (itä)	Perustaso	Suojatien valaistus paranee samalla, kun koko Valtatien valaistus uusitaan.	1	Kaupunki

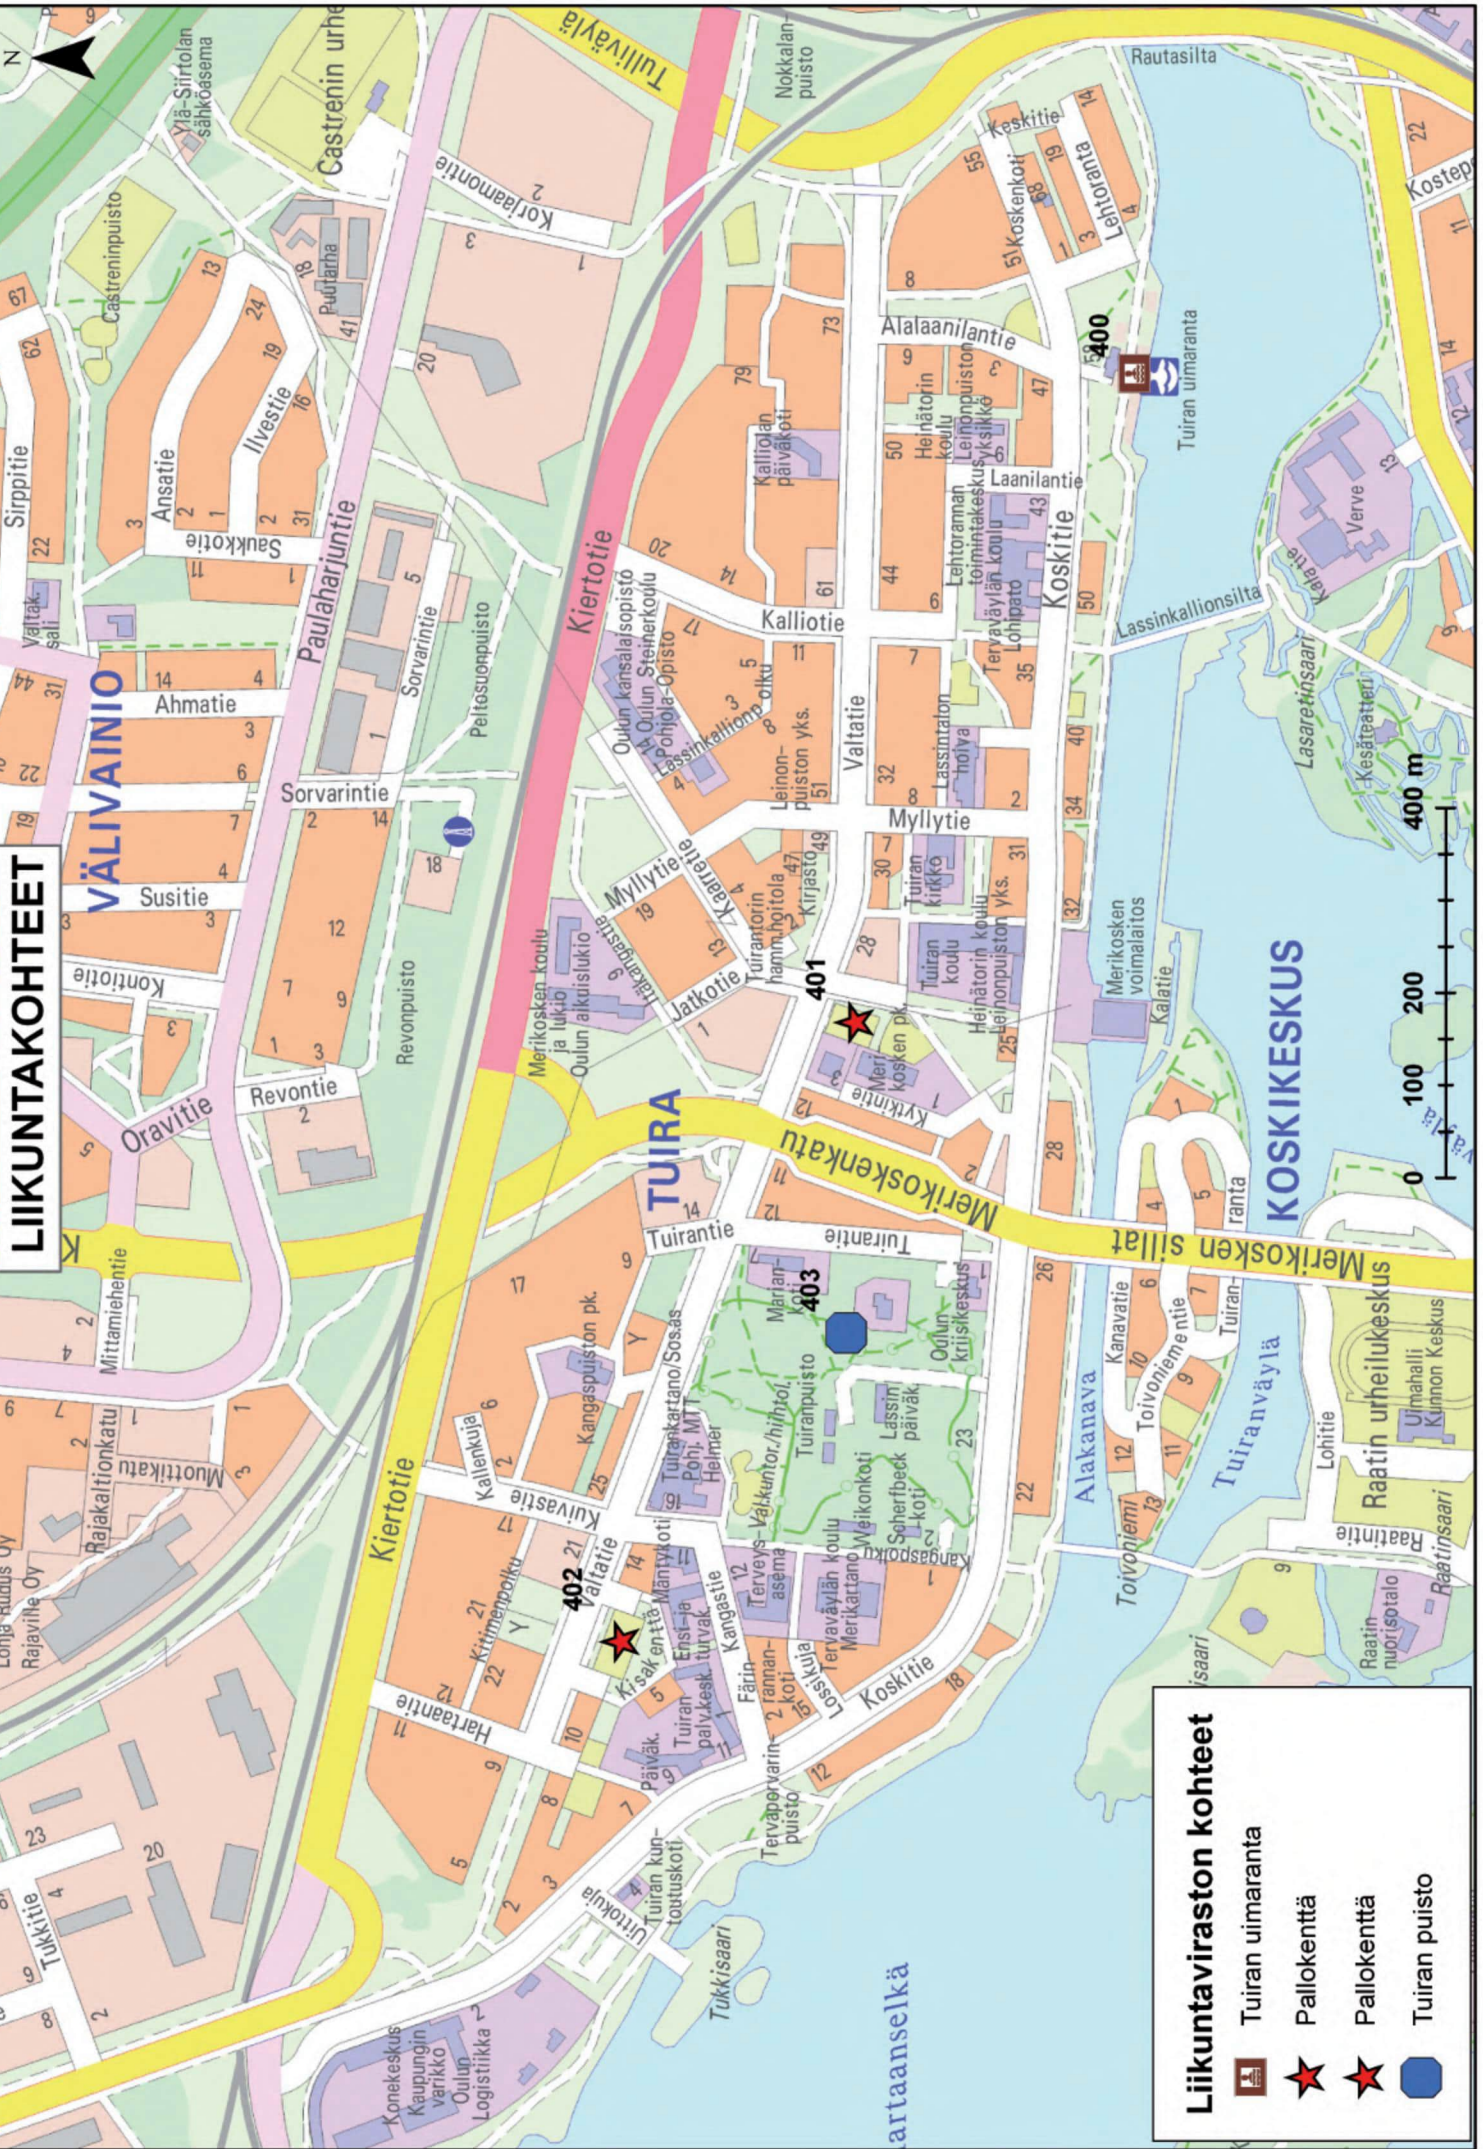
LIIKUNTAKOhteet

Nro	Kohde	Ongelman kuvaus	Osoite	Esteettömyyden tavoitetaso	Parannusehdotus	Kiireellisyys	Toteutus- vastuu
400	Tuiran uimaranta	Laiturille johtava luiska hankaloittaa kevyen liikenteen väylällä kulkijoita, esim. pyörätuolilla liikkuvia. Laiturille menevä luiska 66 cm leveä, laituri 95 cm leveä, sivulla päässä portaat veteen, laiturilla puinen käsikohde molemmin puolin mutta ei alkuosassa, jossa voi tippua veteen oikealle puolelle. Uimaranta esteettömyyden näkökulmasta huonossa kunnossa.	Koskitie (itä)	Perustaso (Erikoistaso)	Uimaranta uusittava esteettömäksi, josta on tehtävä erillinen tarkempi suunnitelma. Toimenpide-esityksiä käsitelty raporttitekstissä.	2	Kaupunki
401	Pallokenttä	Pallokenttä huonossa kunnossa, pelkkä sorapinta, rakenteet puuttuvat. Talvella kentällä luistinrata.	Valtatie (itä)	Perustaso	Pallokenttää koskevia toimenpide-esityksiä käsitelty raporttitekstissä.	2	Kaupunki
402	Pallokenttä	Pallokentältä puuttuvat rakenteet ja pinta epätasaista nurmea. Talvella kentällä luistinrata, joka ei kovin hyväkuntoinen. Puistossa ei kunnollisia reittejä esteettömyyden näkökulmasta. Reitin varrella kaksi penkkiä. Valaistus heikko. Pururadalla ei voi liikkuu esteettömästi.	Valtatie (länsi)	Perustaso	Pallokenttää koskevia toimenpide-esityksiä käsitelty raporttitekstissä.	3	Kaupunki

403	Tuiran puisto		Valtatie (länsi)	Perustaso	Tuiran puistoa koskevia toimenpide-esityksiä käsitelty raporttitekstissä.	2	Kaupunki

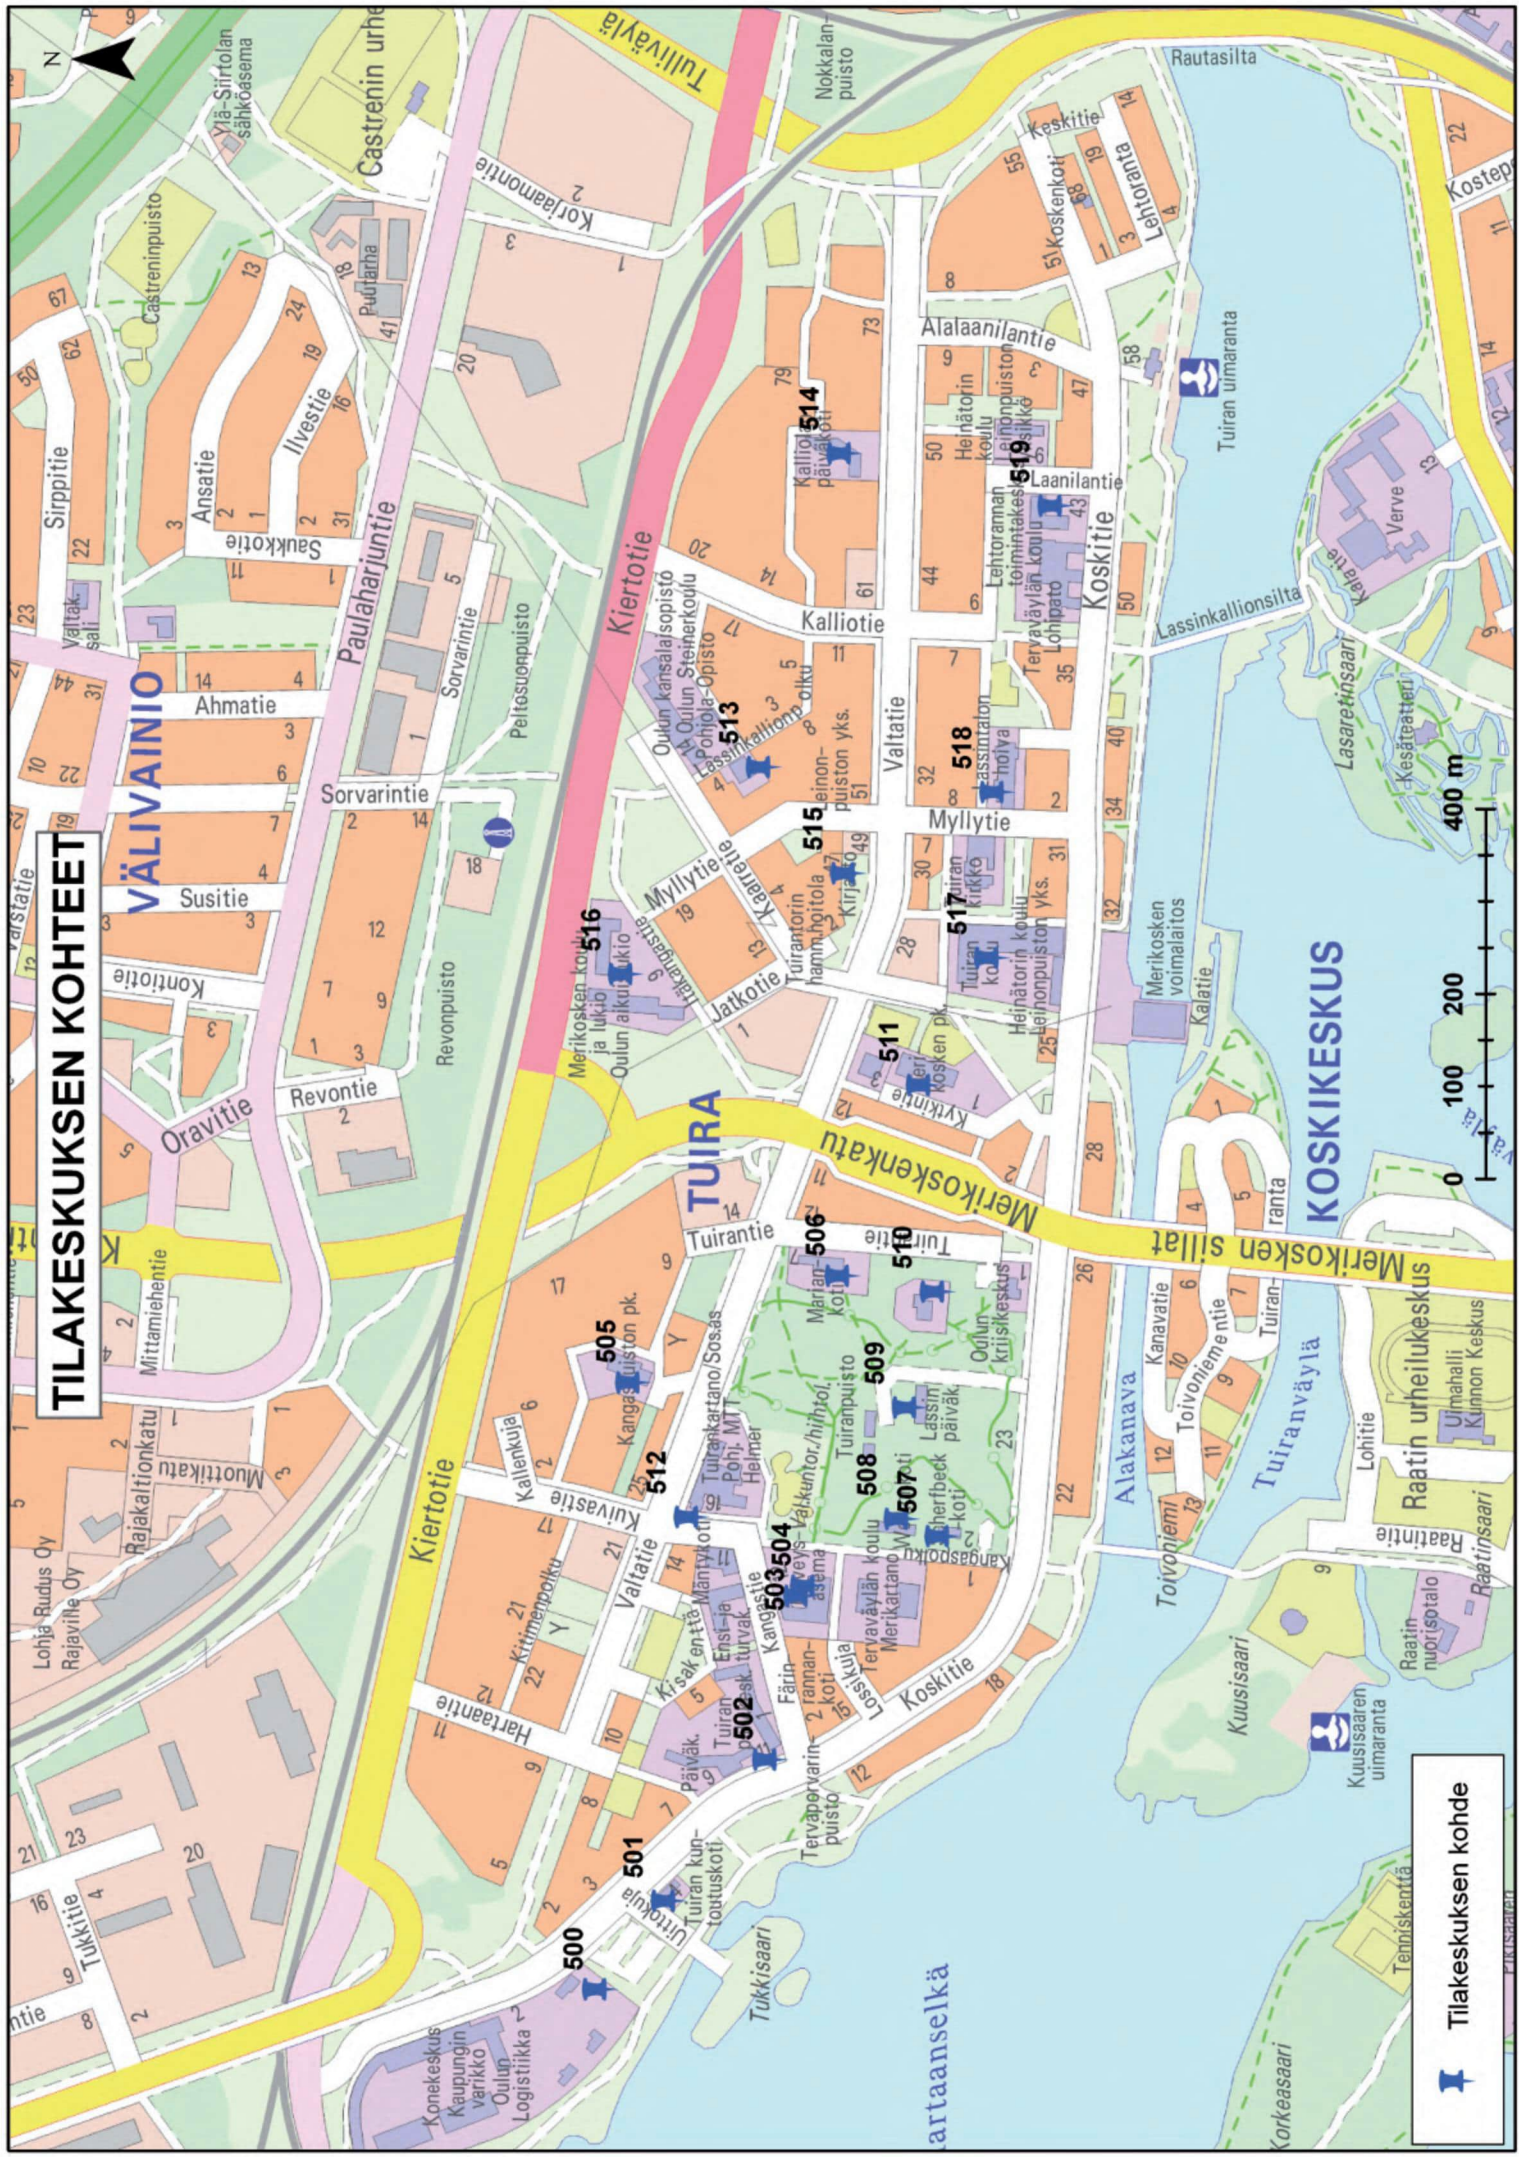
TILAKESKUKSEN KOHTEET

Nro	Kohde	Ongelman kuvaus	Osoite	Esteettömyyden tavoitetaso	Parannusehdotus	Kiireellisyys	Toteutus- vastuu
500	Tilakeskuksen kohde	MERIHEINÄN PÄIVÄKOTI: Ei esteettöntä autopaikkaa, oven leveys 97 cm, oven edessä kynnyks 5 cm, oven edessä oleva alue esteetön, pihalla-alue porttien takana jotka vähän hankala avata. Oven jäykkyyttä ei päästy mittaamaan. Pihalla ei opastusta, mutta pääsisäänkäynti helppo löytää. TUIJAN KUNTOUTUSKOTI (UIITTO): Takapihalla jyrkät portaat ja ei luiskaa. Takaoven leveys 85 cm ja ovivaukko 79 cm. Kynnyks 5 cm ja oven vetovoima 6,1 kg. Takapihalla ensimmäisen portaan korkeus 28 cm, muut 13 cm ja portaiden syvyys 28-35 cm. Ovi aukeaa kääntämällä kahvasta ja vetämällä. Etupihan (Koskitie) puoleisesta ovesta pääsee pyörätuolilla, oven leveys sama kuin toisella puolella ja ovikello, oven vetovoima 8 kg. Sisäänkäynti epäselvä, ei selkeästi opastettu kumpi on pääovi.	Koskitie (länsi)	Perustaso	Oven edessä olevaa kynnystä tulee madallata kriteerien mukaiseksi (max. 2 cm).	3	Kaupunki

501	Tilakeskuksen kohde	KISAKENTÄN PÄIVÄKOTI: Sivuoven edessä ahdasta, kynnyksen korkeus 9 cm, portaan leveys 175 cm ja syvyys 50 cm, oven leveys 83 cm, laatoituksessa koloja muutamassa kohden, muuten hyvä, pihalla pituuskaiteuus 5,9 %. Pihalla ei ole esteetöntä autopaikkaa. PÄÄOVI (rakennuksen takana): oven leveys 94 cm, luiskan leveys 127 cm ja pituus 100 cm, luiskan pituuskaiteuus 10,8 %, luiskan päissä pienet pykäliät, jotka noin 3 cm, tuulikaapissa kynnyksiä, sisäpihan ulko-ovien jäykkyyks 2,95 kg ja 3,3 kg, päiväkodin pihan yksi aidan portin salpa raskas nostaa (kentälle mentäessä)	Uittokuja	Perustaso	Opastuksen parantaminen, jotta käy ilmi, mikä on rakennuksen pääsisäänkäynti ja esteetön sisäänkäynti. Mikäli pääsisäänkäynti Koskitien puolella, tulee pääoven jäykkyyttä pienentää (max 1 kg). Oven leveys ei täytä esteettömyyden minimivaatimuksia (väh. 85 cm). Esteetön autopaikan merkitseminen pihalle ja pysäköintipaikoilta opastus pääsisäänkäynnille.	2	Kaupunki

518	Tilakeskuksen kohde	<p>LEHTORANNAN TOIMINTAKESKUS: Oven leveys 85 cm, mutta oven leveys 107 cm jos koko ovi avataan. Luiskan pituuskaltevuus 8,7 % ja painanne luiskan alareunassa. Penkit hieman kulkuväylällä. Portin leveys 110 cm. Ovelle johtavan väylän kaltevuus on 4,6 %.</p>	Myllytie	Perustaso	<p>Esteettömien autopaikkojen lisääminen sisäänkäynnin lähetyville ja polkupyörien säilytyspaikan siirtäminen toiseen paikkaan</p>	2	Kaupunki
519	Tilakeskuksen kohde	<p>LEHTORANNAN TOIMINTAKESKUS: Oven leveys 85 cm, mutta oven leveys 107 cm jos koko ovi avataan. Luiskan pituuskaltevuus 8,7 % ja painanne luiskan alareunassa. Penkit hieman kulkuväylällä. Portin leveys 110 cm. Ovelle johtavan väylän kaltevuus on 4,6 %.</p>	Koskitie (itä)	Perustaso	<p>Luiskan pituuskaltevuuden pienentäminen (max 8 %) ja painanteen poistaminen. Penkkien siirtäminen pois kulkuväylältä. Pihalla sivukaltevuuden pienentäminen (max. 3 %).</p>	2	Kaupunki

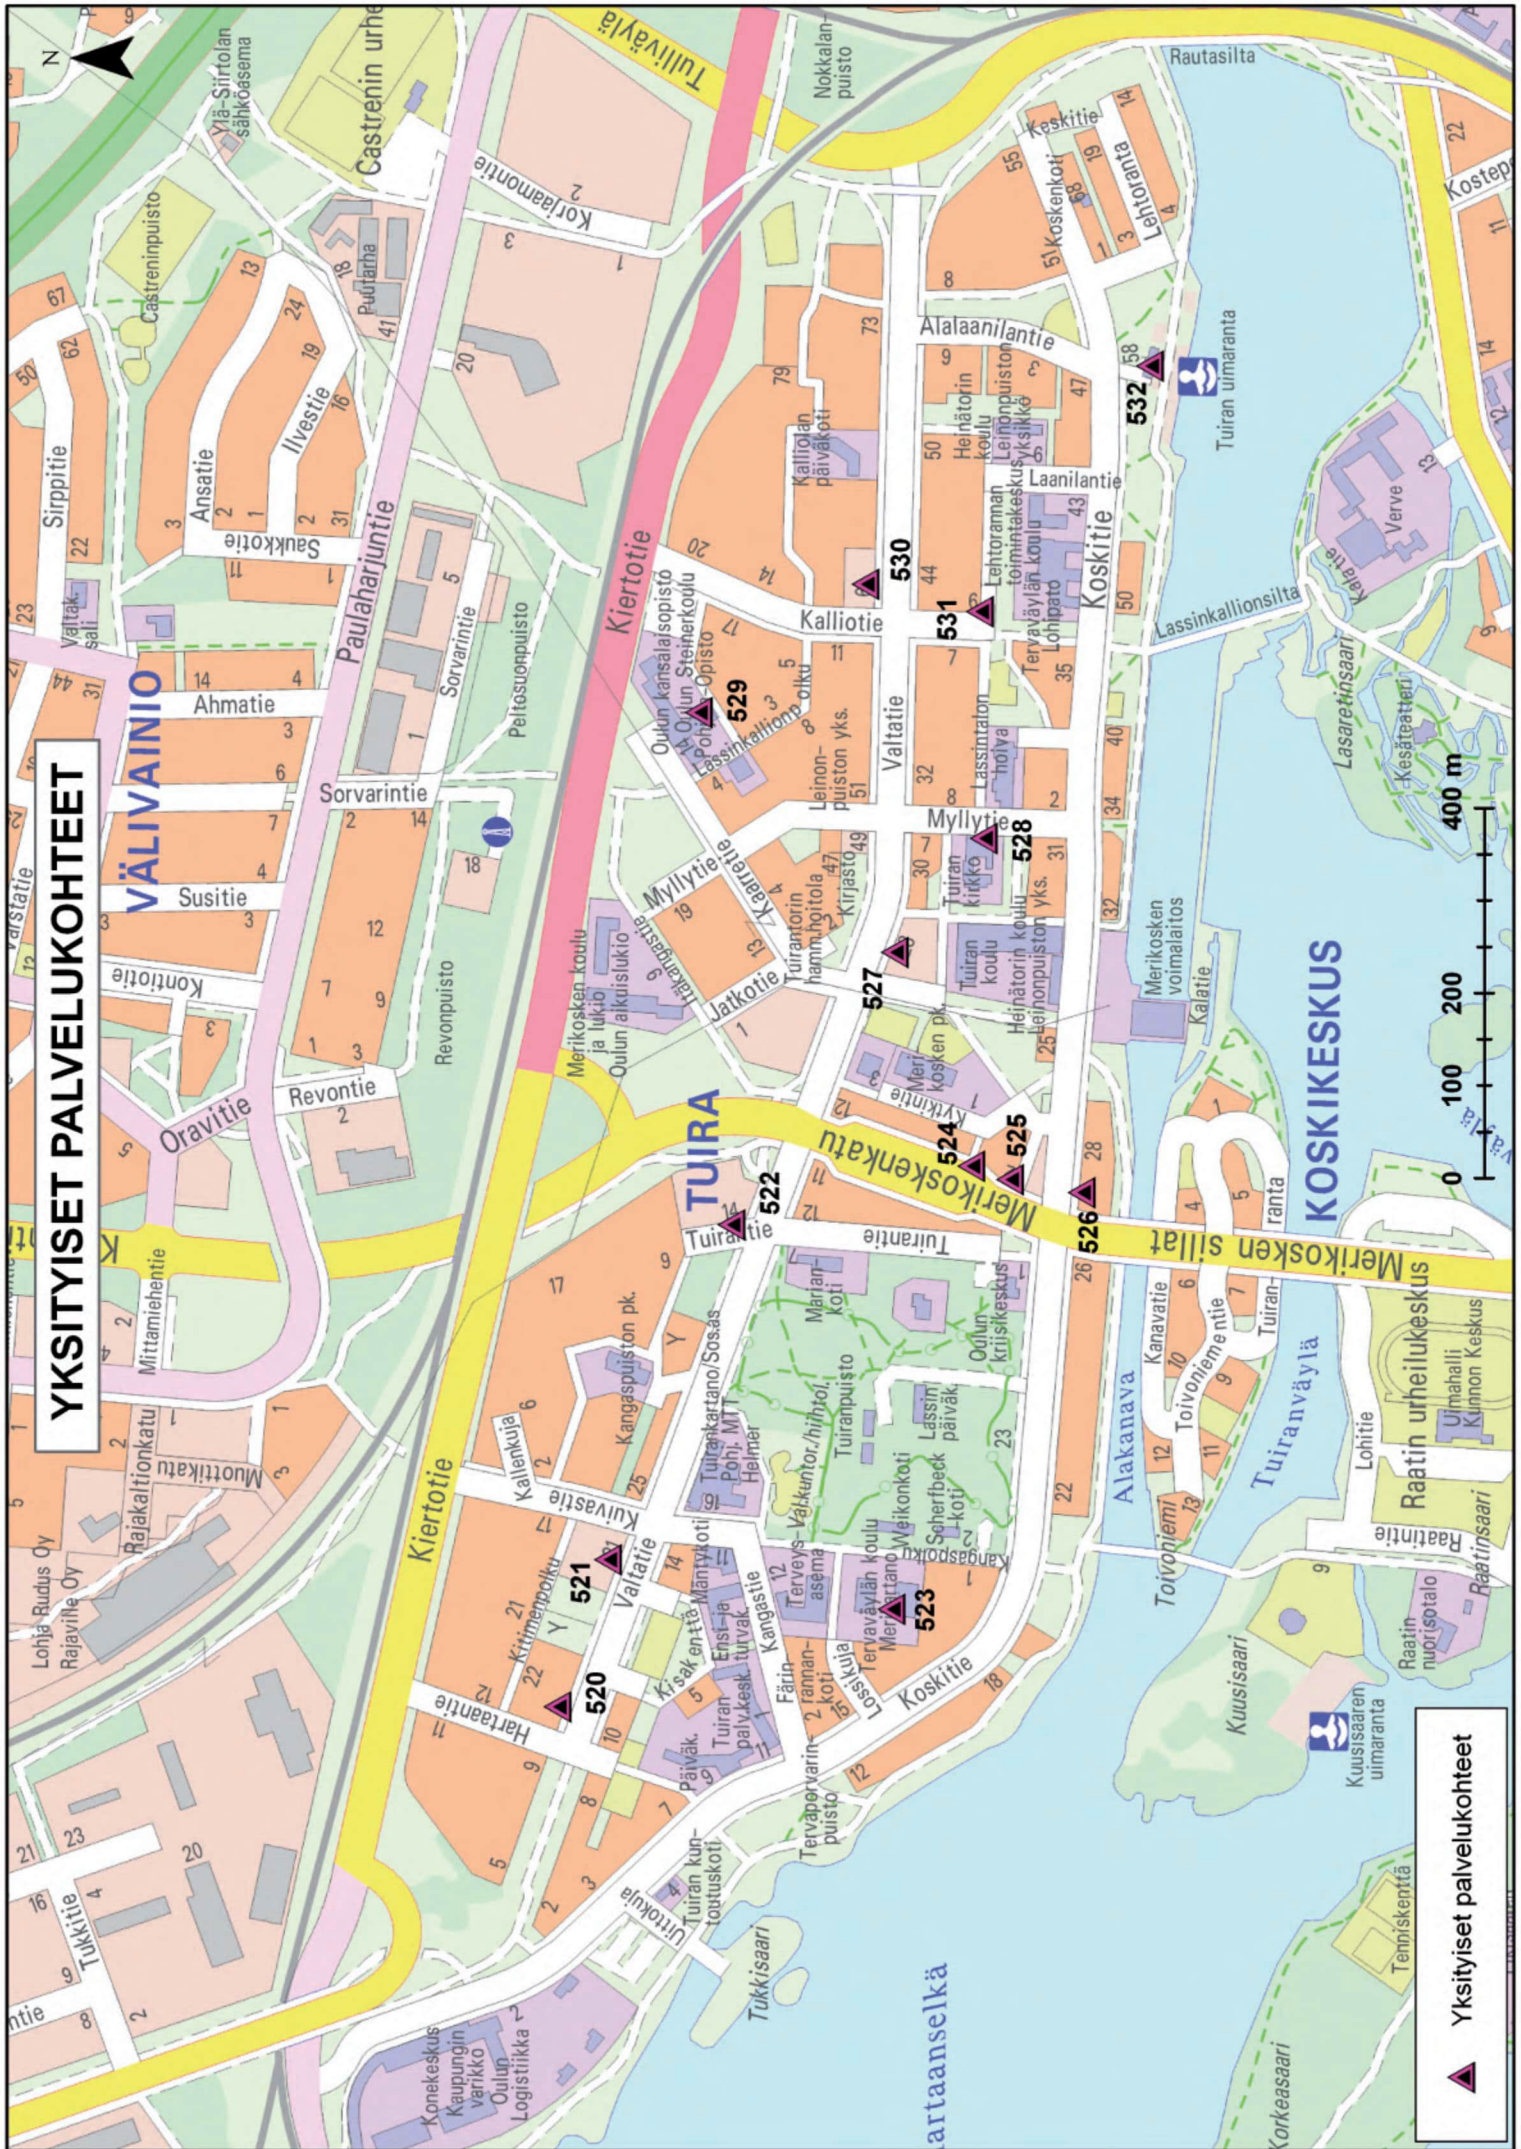
YKSITYISET PALVELUKOhteet

Nro	Kohde	Ongelman kuvaus	Osoite	Esteetömyyden tavoitetaso	Parannusehdotus	Kiireellisyys	Toteutus- vastuu
520	Yksityinen palvelu	SIWA: Luiskan pituuskaltevuus 25.5 %, luiskan leveys 1 m ja pituus 1.2 m. Käsihohde luiskan toisella puolella, tasanne 2.2 m. Ovi 98 cm leveä. 2 porrasta, joista toinen 14 cm kork ja 29 cm syvä. Portaissa ei käsihohdetta. Vasemman oven vetovoima 5 kg ja oikean 3.8 kg.	Hartaantie	Perustaso	Luiskan pituuskaltevuuden loiventaminen (max. 8 %) ja käsihohteen lisääminen myös toiselle puolelle. Portaasiin käsihohdeten lisääminen molemmin puolin. Oven jätkeyyden pienentäminen (max. 1 kg).		Kiinteistön omistaja
521	Yksityinen palvelu	LÄNSI-TUIRAN OSTOSKESKUS: Parkkipaikalta 10 cm reunakivi liikkeiden edessä olevalle tasanteelle. Ei luiskia. Laatoitetulla alueella ovat kaivon kannet koholla. Ostoskeskuksesta käynti Kitimenpolulle: laatoitus osin huonossa kunnossa, reunatuki 4 cm, ei luiskaa. Valtatielle johtava väylä: yksi laatta huonosti, pyöräteline kulkuväylällä, pituuskaltevuus enimmillään 9,9 %. Väylä pimeä. Kuivastietä tulo ostoskeskukselle: pituuskaltevuus 12,4 %, vedet johdetaan kulkureitille, tolppa aiheuttaa törmäysvaaran. Luiska liikkeiden oven edessä ainoastaan Saleen, muihin kynnys. Salen oven leveys 77 cm ja sisäoven leveys 80 cm, Salen oven aukaisuvoima max 6.2 kg.	Kuivastie	Perustaso	Luiskien rakentaminen parkkipaikalta ja Kitimenpolulta. Laatoituksen korjaaminen. Sisäänkäyntien parantaminen liikkeisiin, esim. kynnyksen madaltaminen max. 2 cm:iin. Oven jätkeyyksen pienentäminen (max. 1 kg). Pyörätelineiden ja mainosten pitäminen pois kulkuväylältä. Pituuskaltevuuksien pienentäminen (max. 8 %). Valaistuksen parantaminen. Salen oven leventäminen (väh. 85 cm).	1	Kiinteistön omistaja
