Sisällysluettelo

Passeli kaupunki kaikille, Oulun esteettömyysstrategia valmistui ja hyväksyttiin vuonna 2009 Oulun kaupungissa noudatettavaksi ohjeellisenä maankäytön, väylien ja tilojen suunnittelussa. Strategia sisältää ajatuksen alueittaisten esteettömyyssuunnitelmien laatimisesta, joista ensimmäinen on laadittu nyt Tuiran kaupunginosaan.

Tuiran esteettömyyssuunnitelmassa on pyritty löytämään ka-tuympäristön, liikuntapaikkojen ja julkisten rakennusten sisäänkäyntien puutteet esteettömyyden näkökulmasta ja suunniteltu niihin korjaustoimenpiteet. Lisäksi joidenkin eniten käytettyjen yksityisten rakennusten (kuten pankit ja kaupat) sisäänkäyntien esteettömyys on kartoitettu.

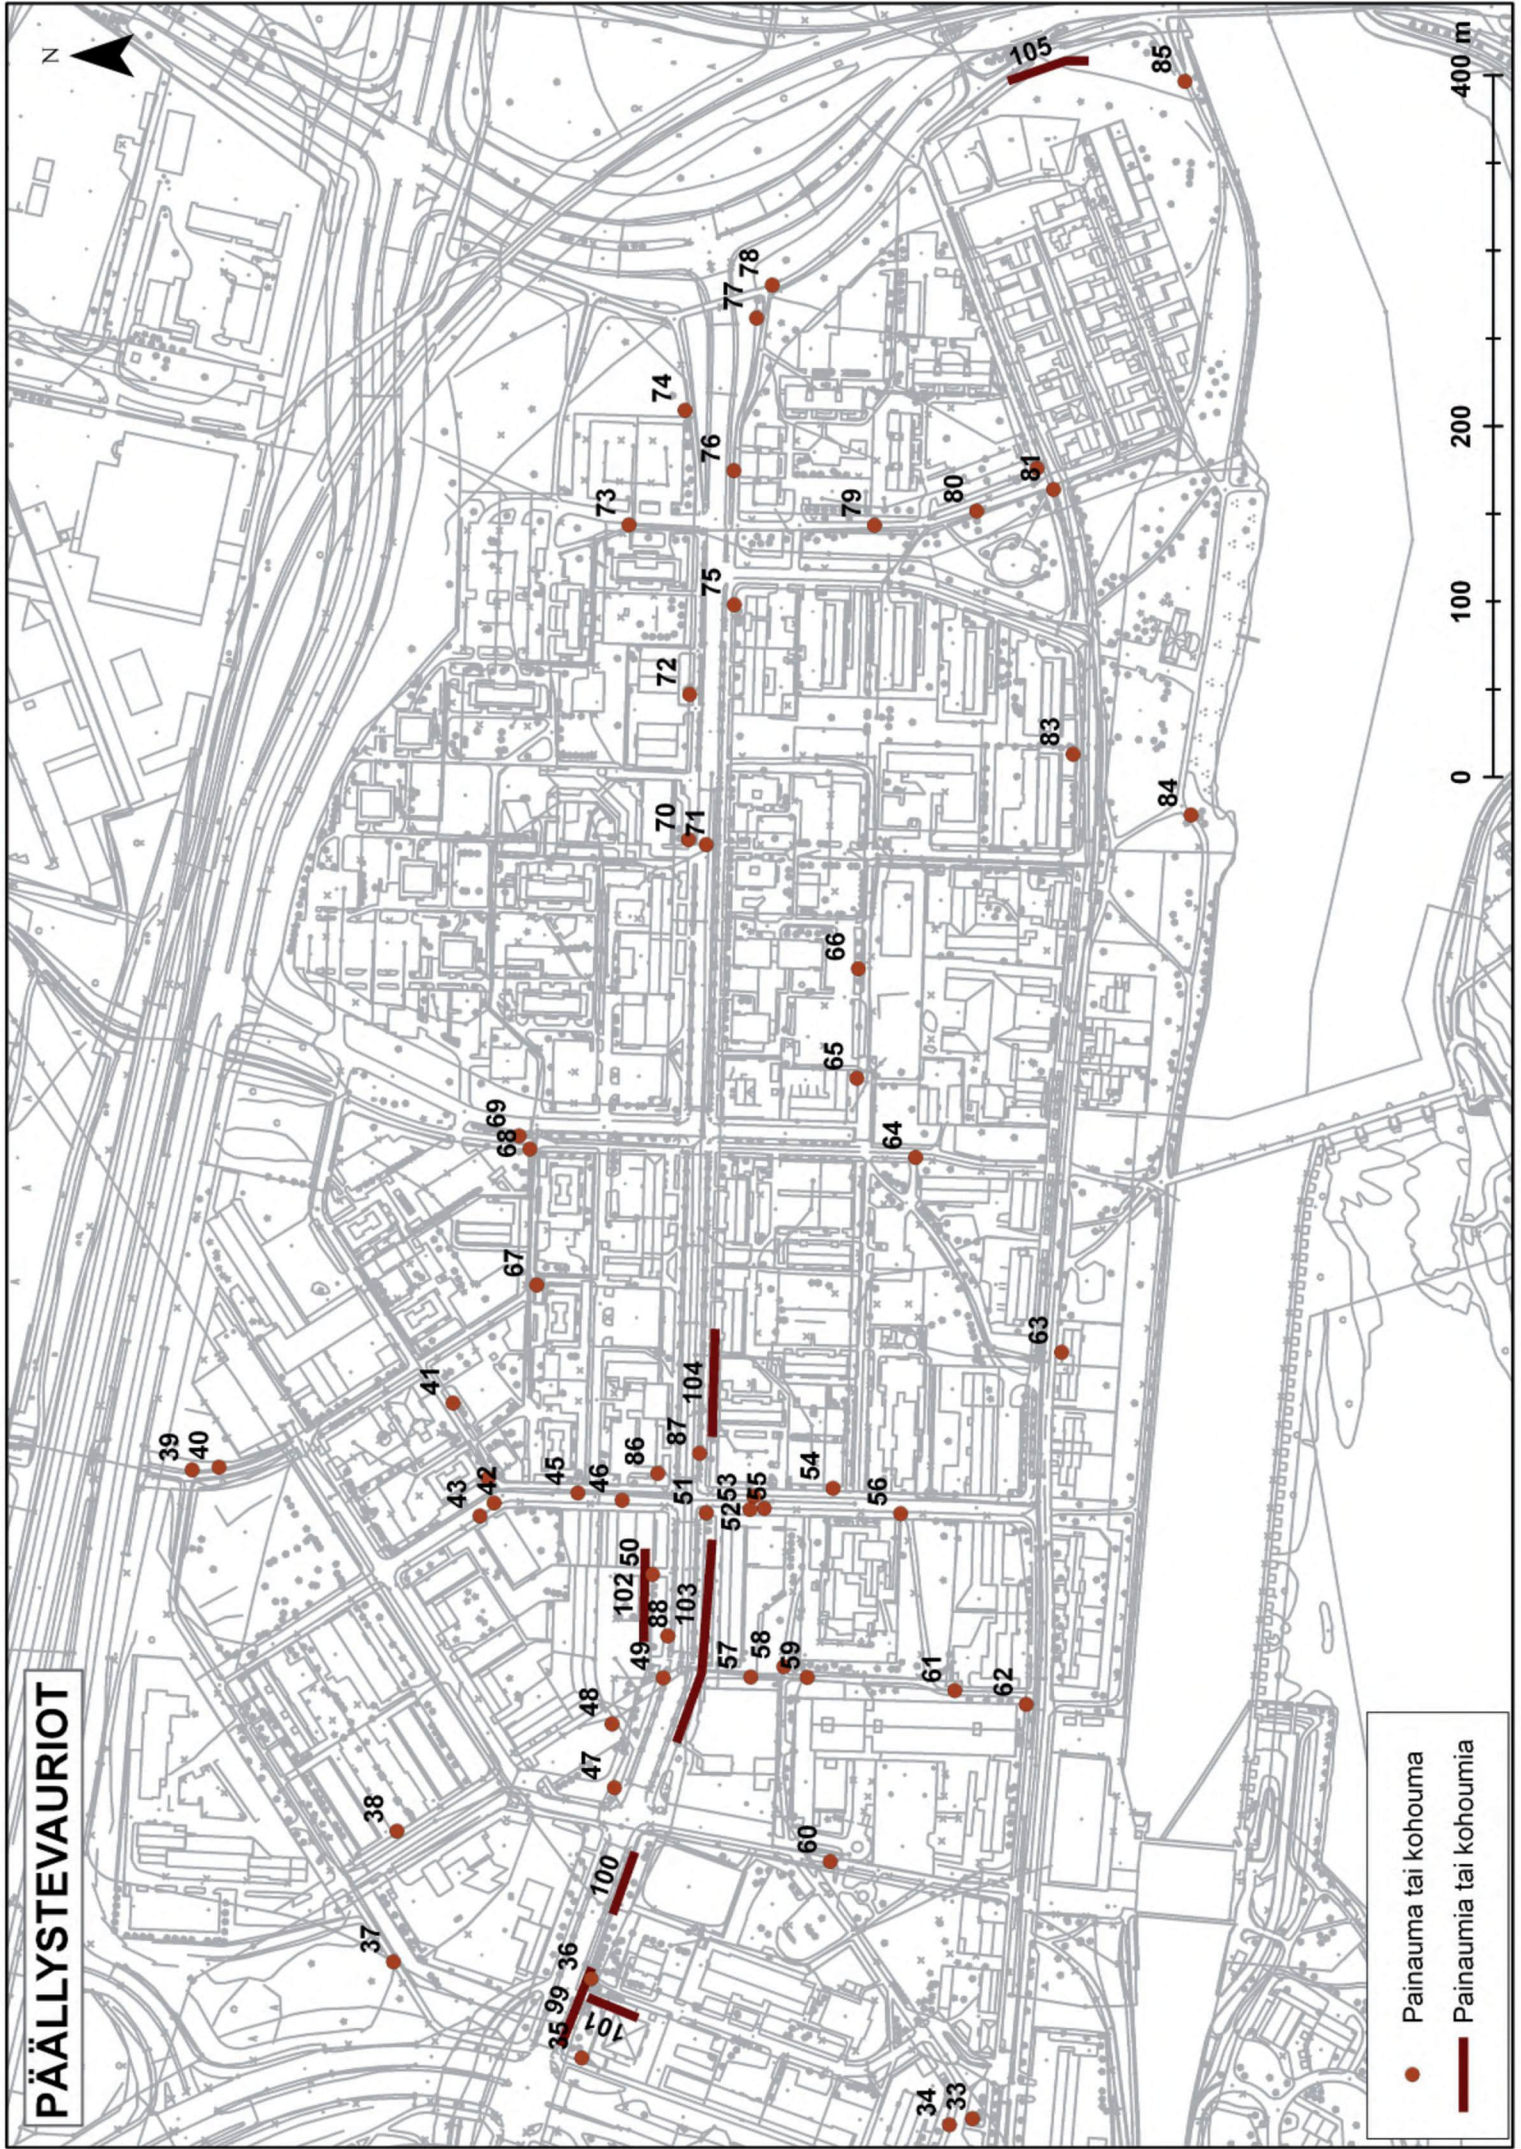
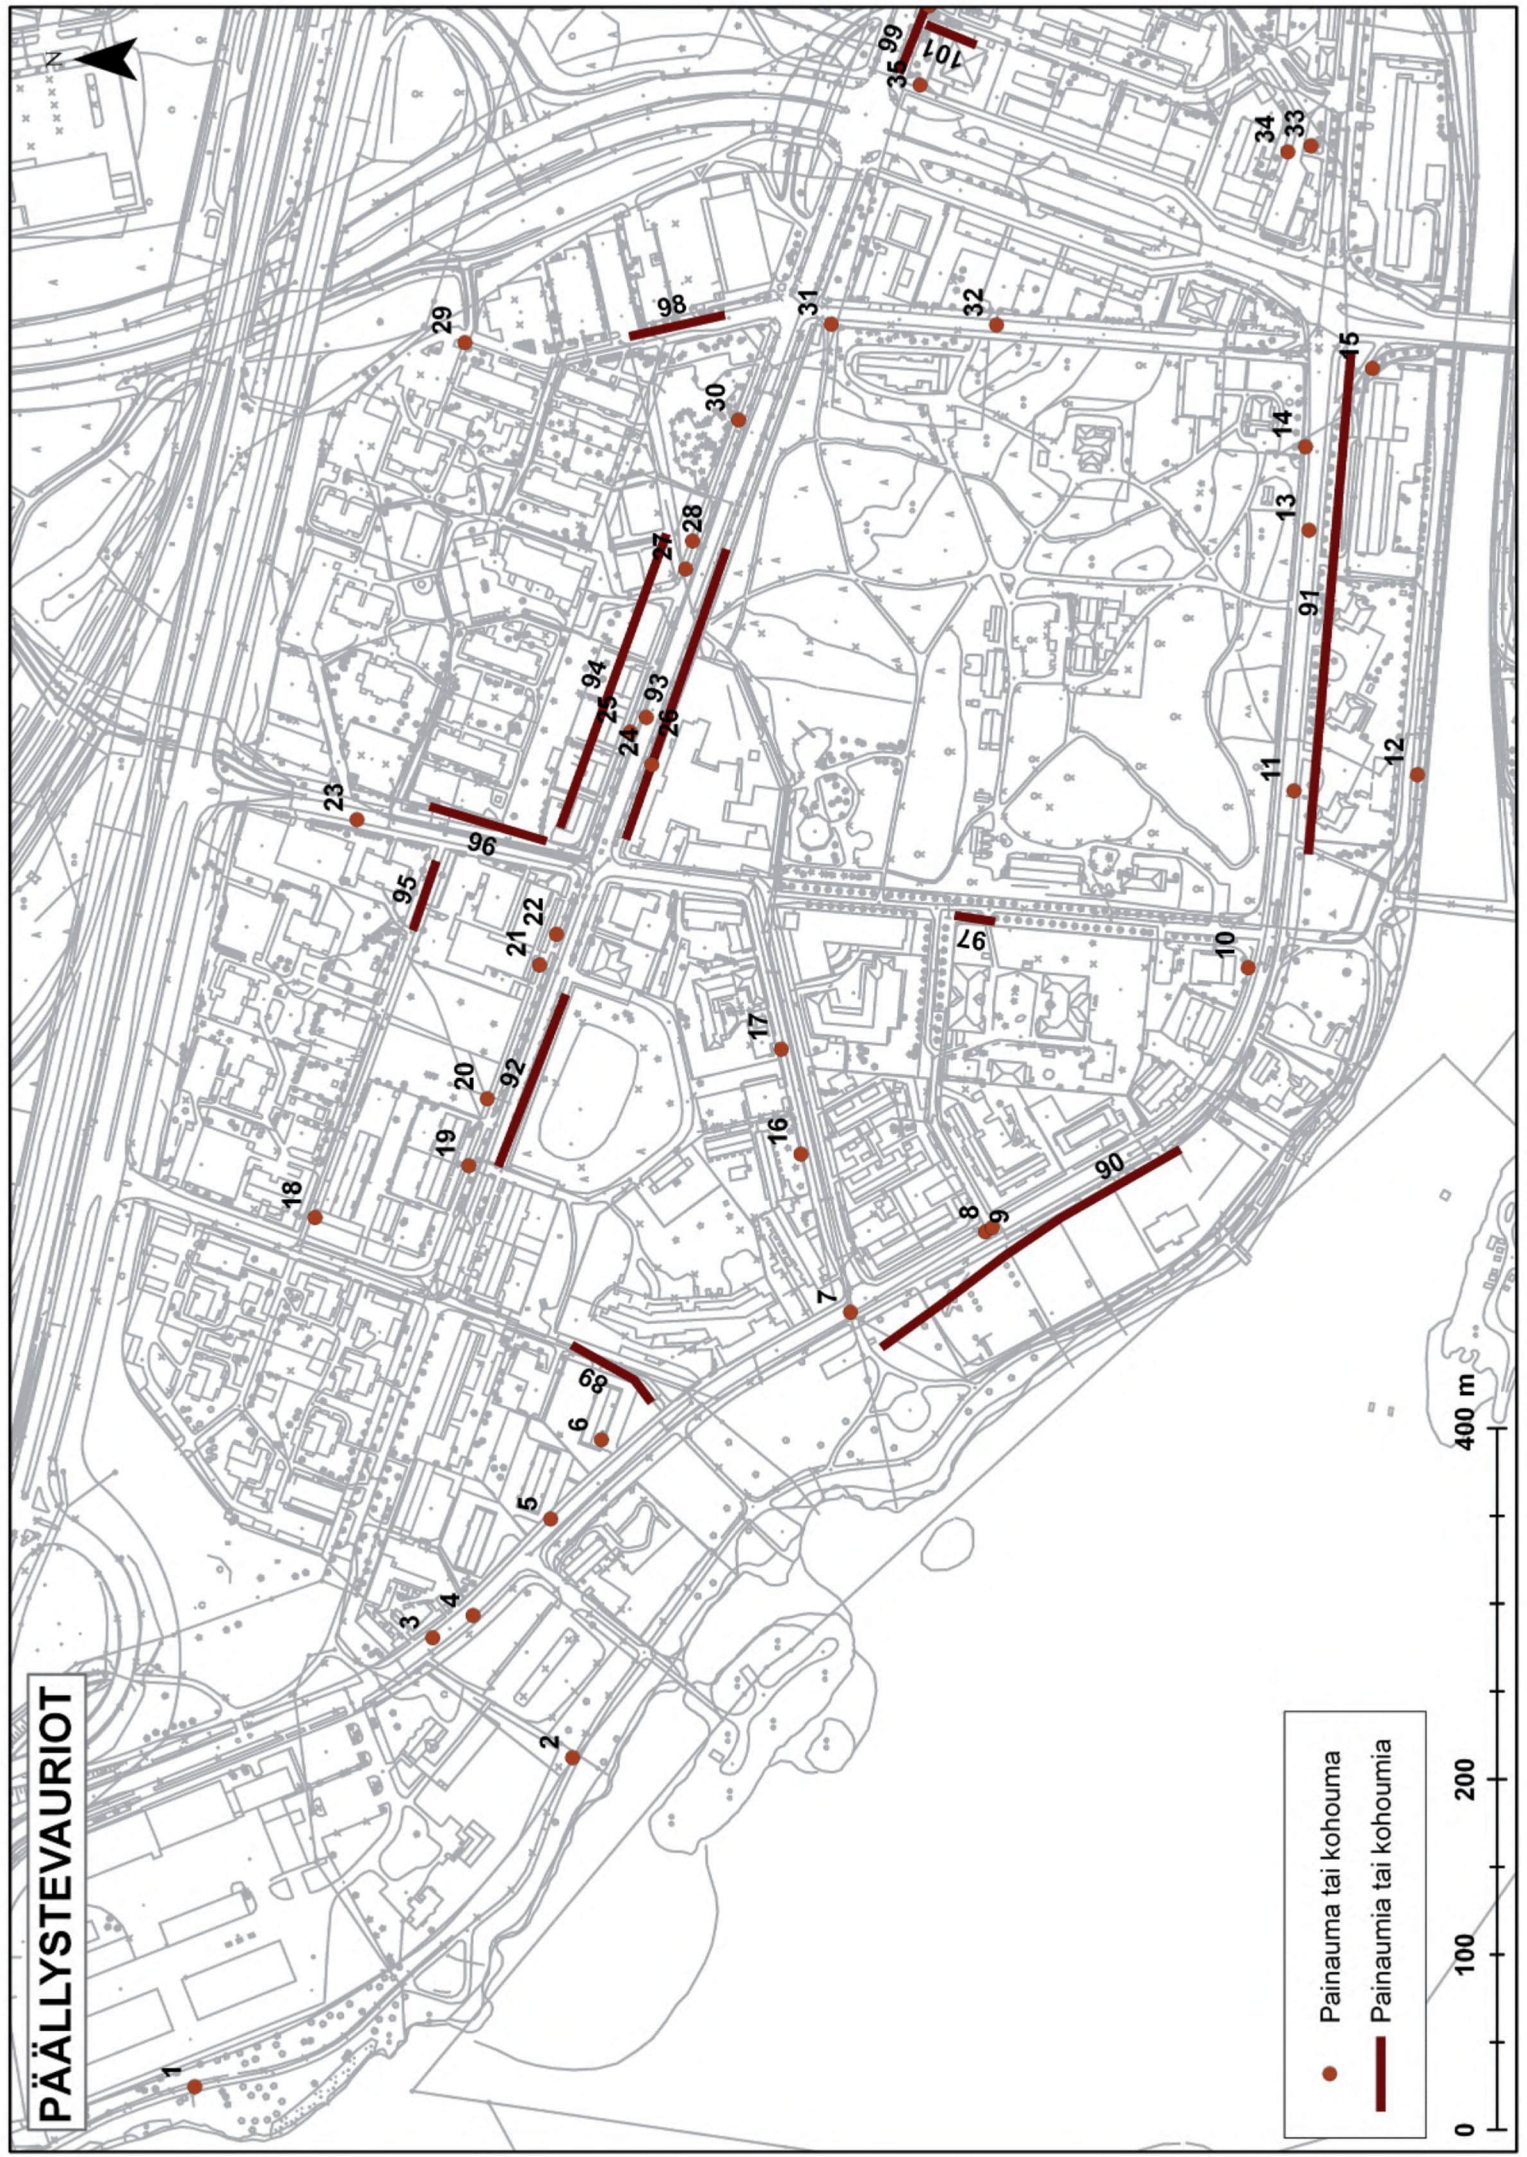
Liite 1
KEVYEN LIIKENTEEN VÄYLILLÄ OLEVAT PAINAUMAT / KOHOUMAT SEKÄ PÄÄLLYSTEVAURIOIOT

Nro	Kohde	Engelman kuvaus	Osoite	Esteettömyyden tavoitetaso	Parannusehdotus	Kiireellisyys	Toteutusvastuu
1	Painauma tai kohouma	Painaumia tai kohoumia jotka aiheuttavat kompastumisvaaran	Koskitie (länsi)	Perustaso	Uudelleen päällystys ja routavauriotapauksissa lisäksi päällysrakenteen uusiminen	1	Kaupunki
2	Painauma tai kohouma	Pyörätiesä kauttaaltaan epätasaisuutta kevyen liikenteen väylän kadun puoleisella osalla kaltevuus 11,5 % ja lisäksi monttu. Vaarallinen.	Koskitie (länsi)	Perustaso	Uudelleen päällystys ja routavauriotapauksissa lisäksi päällysrakenteen uusiminen	1	Kaupunki
3	Painauma		Koskitie (länsi)	Perustaso	Päällysteen korjaaminen ja kaltevuuden korjaus pelkästään mikäli rakenne on muuten hyvä.	1	Kaupunki
4	Painauma	Pieniä kuoppia, kuopat yli 2 cm syviä	Koskitie (itä)	Perustaso	Korjattava viimeistään uudelleen päällystyksen yhteydessä, tarvittaessa päällysrakenteen uusiminen	2	Kaupunki

28	Painauma	Pieni painauma ulkoreunassa	Valtatie (itä)	Perustaso	Korjattava viimeistään uudelleen päällystykseen yhteydessä	2	Kaupunki
29	Painauma	Kaivonkansi selvästi alempana kevyen liikenteen väylän sisäreunassa. Vaarallinen.	Valtatie (itä)	Perustaso	Korjattava pikaisesti	1	Kaupunki
30	Painauma	Kaivonkansi hieman alempana	Valtatie (itä)	Perustaso	Korjattava viimeistään uudelleen päällystykseen yhteydessä	2	Kaupunki
31	Painauma	Päällystevaurioita ja painaumia 30 m matkalla	Valtatie (itä)	Perustaso	Päällysrakenteen uusiminen sekä päällystys	2	Kaupunki
32	Painauma	Kuoppa päällysteen reunassa kevyen liikenteen väylän ulkoreunalla	Valtatie (itä)	Perustaso	Korjattava viimeistään uudelleen päällystykseen yhteydessä	2	Kaupunki
33	Painauma	Painauma keskellä kevyen liikenteen väyliä	Valtatie (itä)	Perustaso	Korjattava viimeistään uudelleen päällystykseen yhteydessä	2	Kaupunki
34	Painauma	Pieni 2 cm syvä leveysuuntainen kuoppa keskellä	Valtatie (itä)	Perustaso	Korjattava viimeistään uudelleen päällystykseen yhteydessä	2	Kaupunki

41	Painauma	Koko väylällä pahoja painaumia, pitäisi korjata kokonaan	Lassinkallionpolun ja Myllytien välissä	Perustaso	Päällysrakenteen uusiminen sekä päällystys	1	Kaupunki
42	Painauma	Reunakivivaurio	Myllytie	Perustaso	Korjattava viimeistään uudelleen päällystyksen yhteydessä	2	Kaupunki
43	Painauma	Kuoppa	Myllytie	Perustaso	Korjattava viimeistään uudelleen päällystyksen yhteydessä	2	Kaupunki
44	Kohouma	Puun juuret työntyneet asfaltin läpi	Itäkangastie	Perustaso	Korjattava viimeistään uudelleen päällystyksen yhteydessä	2	Kaupunki
45	Painauma	Kaivon kansi 5 cm montussa	Lassinkallionpolku	Perustaso	Korjattava pikaisesti	1	Kaupunki
46	Painauma	Kaivon kannet vähän matalalla	Lassinkallionpolku	Perustaso	Korjattava viimeistään uudelleen päällystyksen yhteydessä	2	Kaupunki
47	Painauma	Päällyste rikkoutunut, laaja-alaisten ei kovin syvä monttu	Kalliotie	Perustaso	Korjattava viimeistään uudelleen päällystyksen yhteydessä	2	Kaupunki

48	Painauma	Reunakivivaurioita väylän länsipuolella 10 m matkalla	Lassinkallionpolku	Perustaso	Korjattava viimeistään uudelleen päällystyksen yhteydessä	2	Kaupunki
49	Kohouma	Vesijohdon venttiilit 3 kpl ylhäällä	Lassinkallionpolku	Perustaso	Korjattava viimeistään uudelleen päällystyksen yhteydessä	2	Kaupunki
50	Painauma	Kevyen liikenteen väylän länsireunassa pieni monttu	Valtatie (itä)	Perustaso	Korjattava viimeistään uudelleen päällystyksen yhteydessä	2	Kaupunki
51	Painauma	Kaivonkansi isossa montussa kevyen liikenteen väylällä. Vaarallinen.	Valtatie (itä)	Perustaso	Korjattava pikaisesti	1	Kaupunki
52	Painauma	Monttu keskellä kevyen liikenteen väylää ja myös sen laidassa	Alalaanilantie	Perustaso	Korjattava viimeistään uudelleen päällystyksen yhteydessä	2	Kaupunki
53	Painauma tai kohouma	Päällystevaurioita 50 m matkalla	Alalaanilantie	Perustaso	Päällysrakenteen uusiminen sekä päällystys	2	Kaupunki

66	Painauma	Mutkassa melko syvä kuoppa	Tuiran kirkon ja - koulun välissä	Perustaso	Korjattava viimeistään uudelleen päällystyksen yhteydessä	2	Kaupunki
67	Painauma tai kohouma	Pieniä pintavaurioita pitkin matkaa	Kaarretie	Erikoistaso	Päällysrakenteen uusiminen sekä päällystys	2	Kaupunki
68	Painauma	Kiinteistön pihalta tuleva sadevesiviemärikouru kulkee poikittain kevyen liikenteen väylän poikki. Vaarallinen.	Jatkotie	Perustaso	Hulevesikouru poistettava kevyenliikenteenväylältä ja kouru päällystettävä. Kiinteistön johdettava hulevedet asianmukaisesti kaupungin verkkoon.	1	Kaupunki / kiinteistön omistaja
69	Painauma tai kohouma	Päällystevaurioita	Tuiran tori	Erikoistaso	Päällysteen uusiminen, tarvittaessa päällysrakenteen uusiminen	2	Kaupunki

75	Painauma	Monttu joen puoleisella reunalla	Rantareitti (itä)	Perustaso	Painauman korjaaminen	2	Kaupunki
76	Painauma	Pieniä kuoppia ja päällysteessä vaurioita koko matkalla	Rantareitti (länsi)	Perustaso	Päällysteen uusiminen, tarvittaessa päällysrakenteen uusiminen	2	Kaupunki
77	Kohouma	Kaivon kansi pohjoispuoleisessa reunassa koholla	Rantareitti (länsi)	Perustaso	Korjattava viimeistään uudelleen päällystykseen yhteydessä	2	Kaupunki
78	Painauma	Pieni kuoppa kevyen liikenteen väylän itäreunalla	Rantareitti (länsi)	Perustaso	Korjattava viimeistään uudelleen päällystykseen yhteydessä	2	Kaupunki
79	Painauma	Päällystevaurioita, osa kaivon kansista liian alhaalla ja piha-alueen jäsentäminen	Kittimenpolku	Perustaso	Päällysteen uusiminen, tarvittaessa päällysrakenteen uusiminen ja kansistojen tason säätö. Piha-alueen suunnittelu nykyistä paremmaksi ja sen rakentaminen.	2	Kaupunki / kiinteistön omistaja

80	Painauma tai kohouma	Päällystevaurioita	Kuivastie	Perustaso	Päällysteen uusiminen, tarvittaessa päällysrakenteen uusiminen	2	Kaupunki
81	Painauma tai kohouma	Puun juuret ja kunnossapito rikkoneet pinnan, paljon pieniä monttuja ja epätasainen	Kangastie	Erikoistaso	Päällysteen uusiminen, tarvittaessa päällysrakenteen uusiminen	2	Kaupunki
82	Painauma tai kohouma	Päällystevaurioita ja sivukaltevuus 3,9 % Ensikodin kohdalla	Kangastie	Erikoistaso	Päällysteen uusiminen, tarvittaessa päällysrakenteen uusiminen. Sivukaltevuuden korjaus.	2	Kaupunki
83	Kohouma	Huono asfalttipäikkäus, koholla 3 cm	Tuirantie	Perustaso	Paikkauksen uusiminen	1	Kaupunki
84	Painauma	Koko väylän levyinen painauma, väylän pinta vaatii uudistusta	Tuirantie	Perustaso	Päällysteen uusiminen, tarvittaessa päällysrakenteen uusiminen	2	Kaupunki
85	Painauma	Syviä kuoppia reunassa. Vaarallinen.	Tuirantie	Perustaso	Päällysteen uusiminen, tarvittaessa päällysrakenteen uusiminen	1	Kaupunki

Nro	Kohde	Ongelman kuvaus	Osoite	Esteettömyyden tavoitetaso	Parannusehdotus	Kiireellisyys	Toteutusvastuu
88	Painauma	Noin 5 mm syvä pitkäsuuntaisia uria	Koskitie (länsi)	Perustaso	Päälysteen uusiminen	2	Kaupunki
89	Painauma tai kohouma	Routavaurioita ja kaivon kansi koholla	Hartaantie	Perustaso	Päälysrakenteen uusiminen sekä päälylystys. Kaivon kannen korkeusaseman korjaus.	1	Kaupunki
90	Painauma tai kohouma	Kevyen liikenteen väylä huonossa kunnossa, päälylyste epätasainen ja eritasossa	Koskitie (länsi)	Perustaso	Päälysrakenteen uusiminen sekä päälylystys	1	Kaupunki
91	Painauma	Painaumia ja pintavaurioita	Koskitie (länsi)	Perustaso	Päälysrakenteen uusiminen sekä päälylystys	2	Kaupunki
92	Painauma	Kevyen liikenteen väylän päälylyste korjauksen tarpeessa kentän kohdalla	Valtatie (länsi)	Perustaso	Päälylysteen korjaus, tarvittaessa päälylysrakenteen uusiminen	2	Kaupunki
93	Painauma	Kevyen liikenteen väylän päälylyste huonossa kunnossa	Valtatie (länsi)	Erikoistaso	Päälylysteen korjaus, tarvittaessa päälylysrakenteen uusiminen	2	Kaupunki

94	Painauma	Kevyen liikenteen väylän päälylyste huonossa kunnossa	Valtatie (länsi)	Erikoistaso	Päälylysteen korjaus, tarvittaessa päälylysrakenteen uusiminen	2	Kaupunki
95	Painauma	Pahoja päälylystevaurioita, keväällä kerääntyy paljon vettä	Kitimenpolku	Perustaso	Päälylysrakenteen uusiminen sekä päälylystys. Kuivatusjärjestelyjen riittävyuden arviointi.	2	Kaupunki
96	Painauma	Päälylystevaurioita	Kuivastie	Perustaso	Päälylysteen korjaus, tarvittaessa päälylysrakenteen uusiminen	2	Kaupunki
97	Painauma	Kevyen liikenteen väylällä monttuja, joiden korjaus ei ole onnistunut yrityksistä huolimatta kunnolla	Kangaspolku	Perustaso	Uudelleennpäälylystys	2	Kaupunki
98	Painauma	Kevyen liikenteen väylän pinta huonossa kunnossa.	Tuirantie	Perustaso	Päälylysteen korjaus, tarvittaessa päälylysrakenteen uusiminen.	1	Kaupunki
99	Painauma	Kevyen liikenteen väylän reuna vaarallinen, voi pudota isoon kuoppaan	Valtatie (itä)	Erikoistaso	Kuopan korjaaminen	1	Kaupunki

100	Painauma	Kevyen liikenteen väylällä poikittaishalkeama kuopalla	Valtatie (itä)	Erikoistaso	Päälylysteen korjaus, tarvittaessa päälylysrakenteen uusiminen	2	Kaupunki
101	Painauma tai kohouma	Kevyen liikenteen väylä todella huonossa kunnossa yleisesti, isoja laajoja monttuja ja koholla olevia kaivonkansia	Kytkintie	Erikoistaso	Päälylysrakenteen uusiminen sekä päälylystys. Kansistojen korkeusaseman korjaaminen.	1	Kaupunki
102	Kohouma	Valtatie ja kevyen liikenteen väylän välissä kohoumia (puun juuret)	Valtatie (itä)	Erikoistaso	Päälylysteen korjaus, tarvittaessa päälylysrakenteen uusiminen. Viheralueen leventäminen väylän uusimisen yhteydessä.	2	Kaupunki
103	Painauma tai kohouma	Huonokuntoinen päälylyste	Valtatie (itä)	Erikoistaso	Päälylysteen korjaus, tarvittaessa päälylysrakenteen uusiminen	2	Kaupunki
104	Painauma tai kohouma	Pintavaurioita ja painaumia	Valtatie (itä)	Perustaso	Päälylysrakenteen uusiminen sekä päälylystys	2	Kaupunki

105	Painauma tai kohouma	Päälylystevaurioita kevyen liikenteen väylän länsireunalla noin 20 m matkalla	Tulliväylän suuntainen kevyen liikenteen väylä rautatiesillan ja Koskittien välissä	Perustaso	Korjattava viimeistään uudelleen päälylystykseen yhteydessä, tarvittaessa päälylysrakenteen uusiminen	2	Kaupunki
