# 1 Pilaantuneen maaperän riskikohteet

| Liminka-Oulu-ratasuunnittelu<br>Pilaantuneen maan kohteet | | KAU46765 | | |

# OULUN RATAPIHA-ALUE PIMA-YHTEENVETO

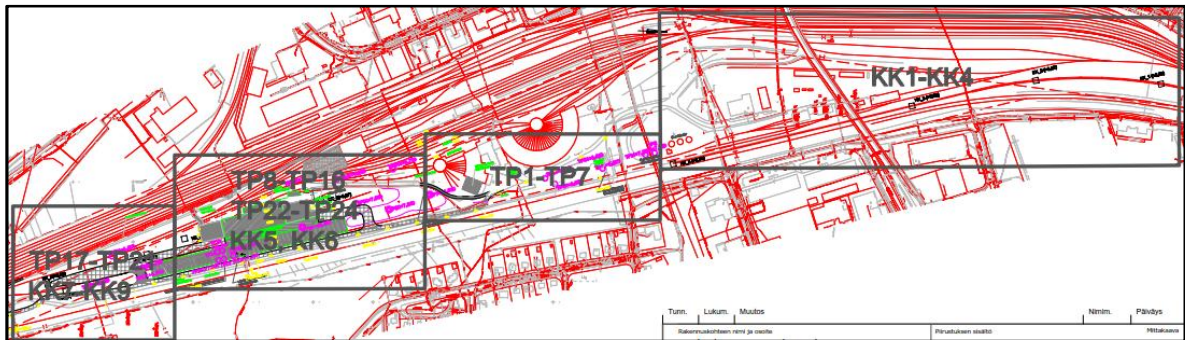
Kuva 8. Ramboll Finland oy:n 2011 tutkimuksen tutkimusalueet

Ramboll Finland Oy toteutti lokakuussa 2011 maaperän ja pohjaveden pilaantuneisuustutkimukset suunniteltujen uusien juna- ja pesuhallin sekä raiteisto- ja vaihteistomuutosten alueilla (kuva 8). Tutkimuksissa otettiin maaperänäytteitä 29 kaivinkoneen koekuopasta ja 5 kairapisteestä. Tutkimuspisteet sijoitettiin historia- ja haastattelutietojen perusteella mahdollisesti pilaantumisesta aiheuttaviin riskipaikkoihin ratapihan alueella. Lisäksi otettiin pohjavesinäytteet 4 havaintoputkesta (kohta 5). Maanäytteille (yht. 88 kpl) tehtiin seuraavat haitta-aineanalyytit: XRF (raskasmetallit) 61 kpl, PetroFLAG (kokonaishiilivedyt) 42 kpl, metallit (laboratorio) 8 kpl, öljyhiilivedyt C10-C40 (laboratorio) 18 kpl, PAH-yhdisteet (laboratorio) 6 kpl, liukoisuustestaus (laboratorio) 3 kpl. Otetuista pohjavesinäytteistä määritettiin laboratoriossa metallit, öljyhiilivedyt ja PAH-yhdisteet.

Tutkimuksissa ylittyi VNa:n (214/2007) mukainen ylempi ohjearvo metallien osalta neljässä näytenäytteessä. Tavallisimmin ylemmän ohjearvon ylittivät kuparin, nikkelin ja sinkin pitoisuudet. Lisäksi alemman ohjearvon ylityksiä todettiin kolmessa näytteessä ja kynnysarvon ylityksiä tämän lisäksi useassa näytteessä. Öljyhiilivetyjen alempi ohjearvo ylittyi keskitisleiden (C10-C21) osalta yhdessä näytteessä ja raskaiden jakeiden (C21-C40) osalta neljässä näytteessä. Vaarallisen jätteen raja-arvon ylittäviä pitoisuuksia ei tutkimuksissa todettu.
