NOORA JUUKOLA DIPLOMITYÖ - ARKKITEHTUURI

KULTTUURITALO

**V A L V E**

rakennehistoriaselvitys

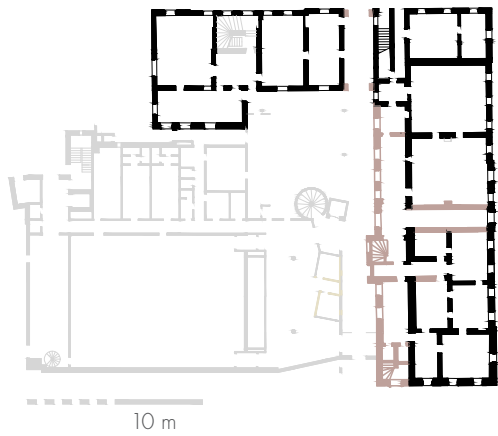
1. kerros

- 1. rakennusvaihe 1883
- 2. rakennusvaihe 1893-1895
- myöhemmin lisätyt muutokset

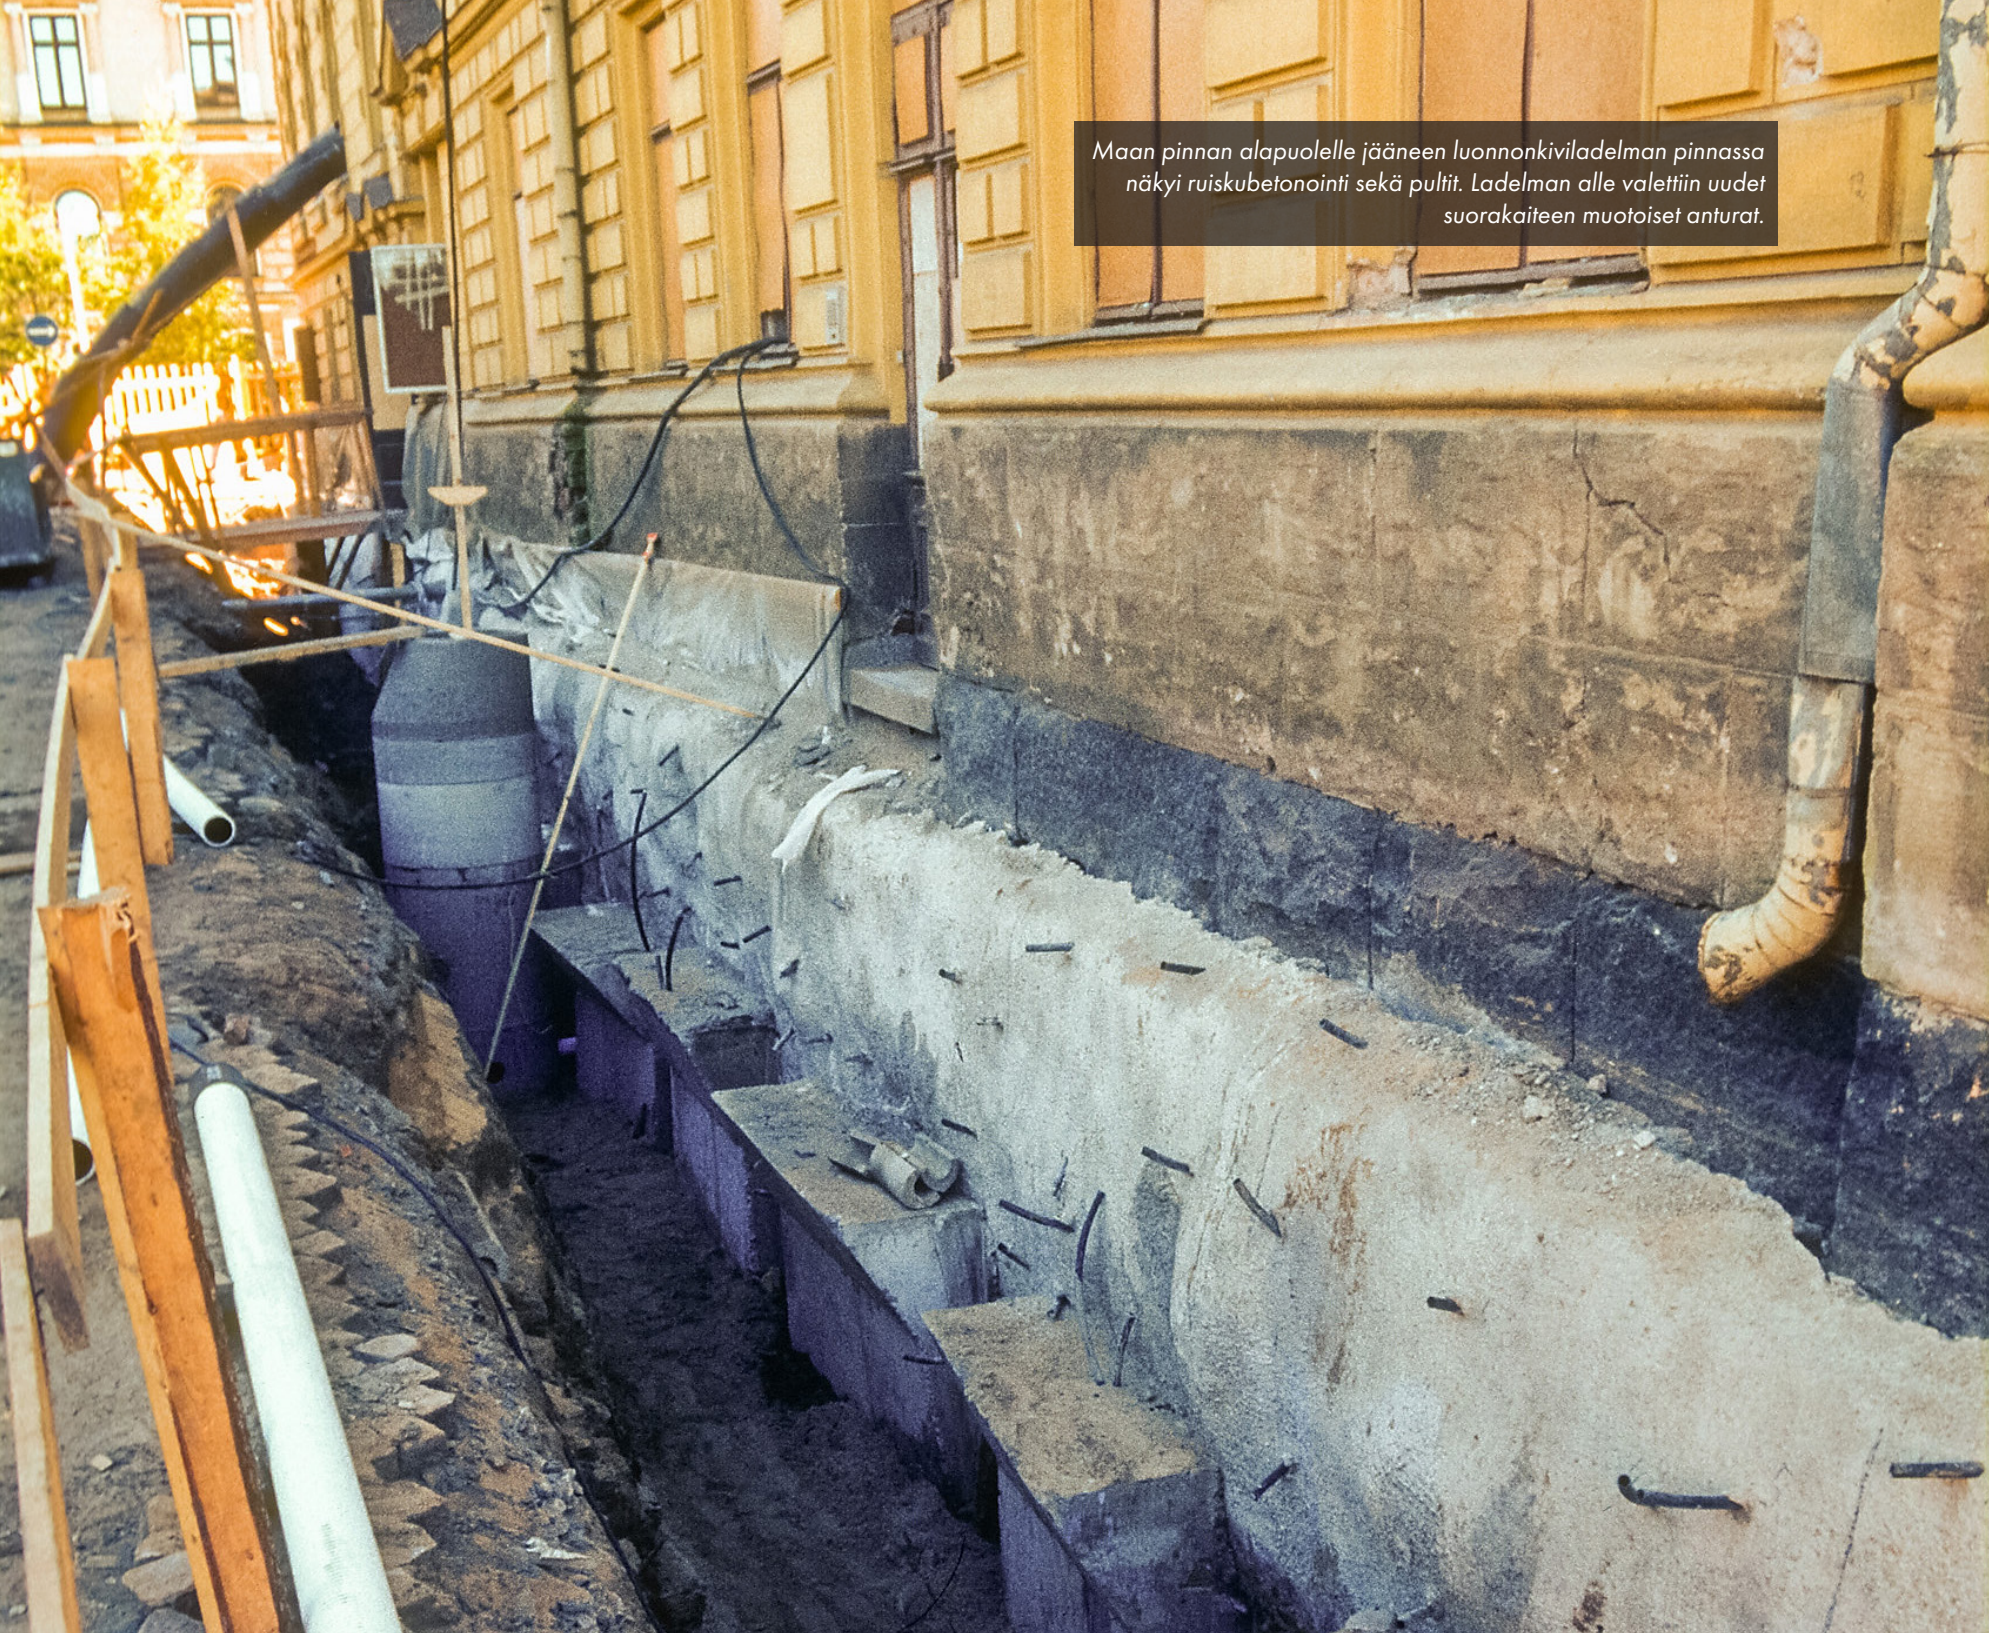
*Hallituskatua rajannut poliisivankilasiipi purettiin. Siiven sijainti näkyi vanhimman osan, eli entisen kaupungintalon julkisivussa.*

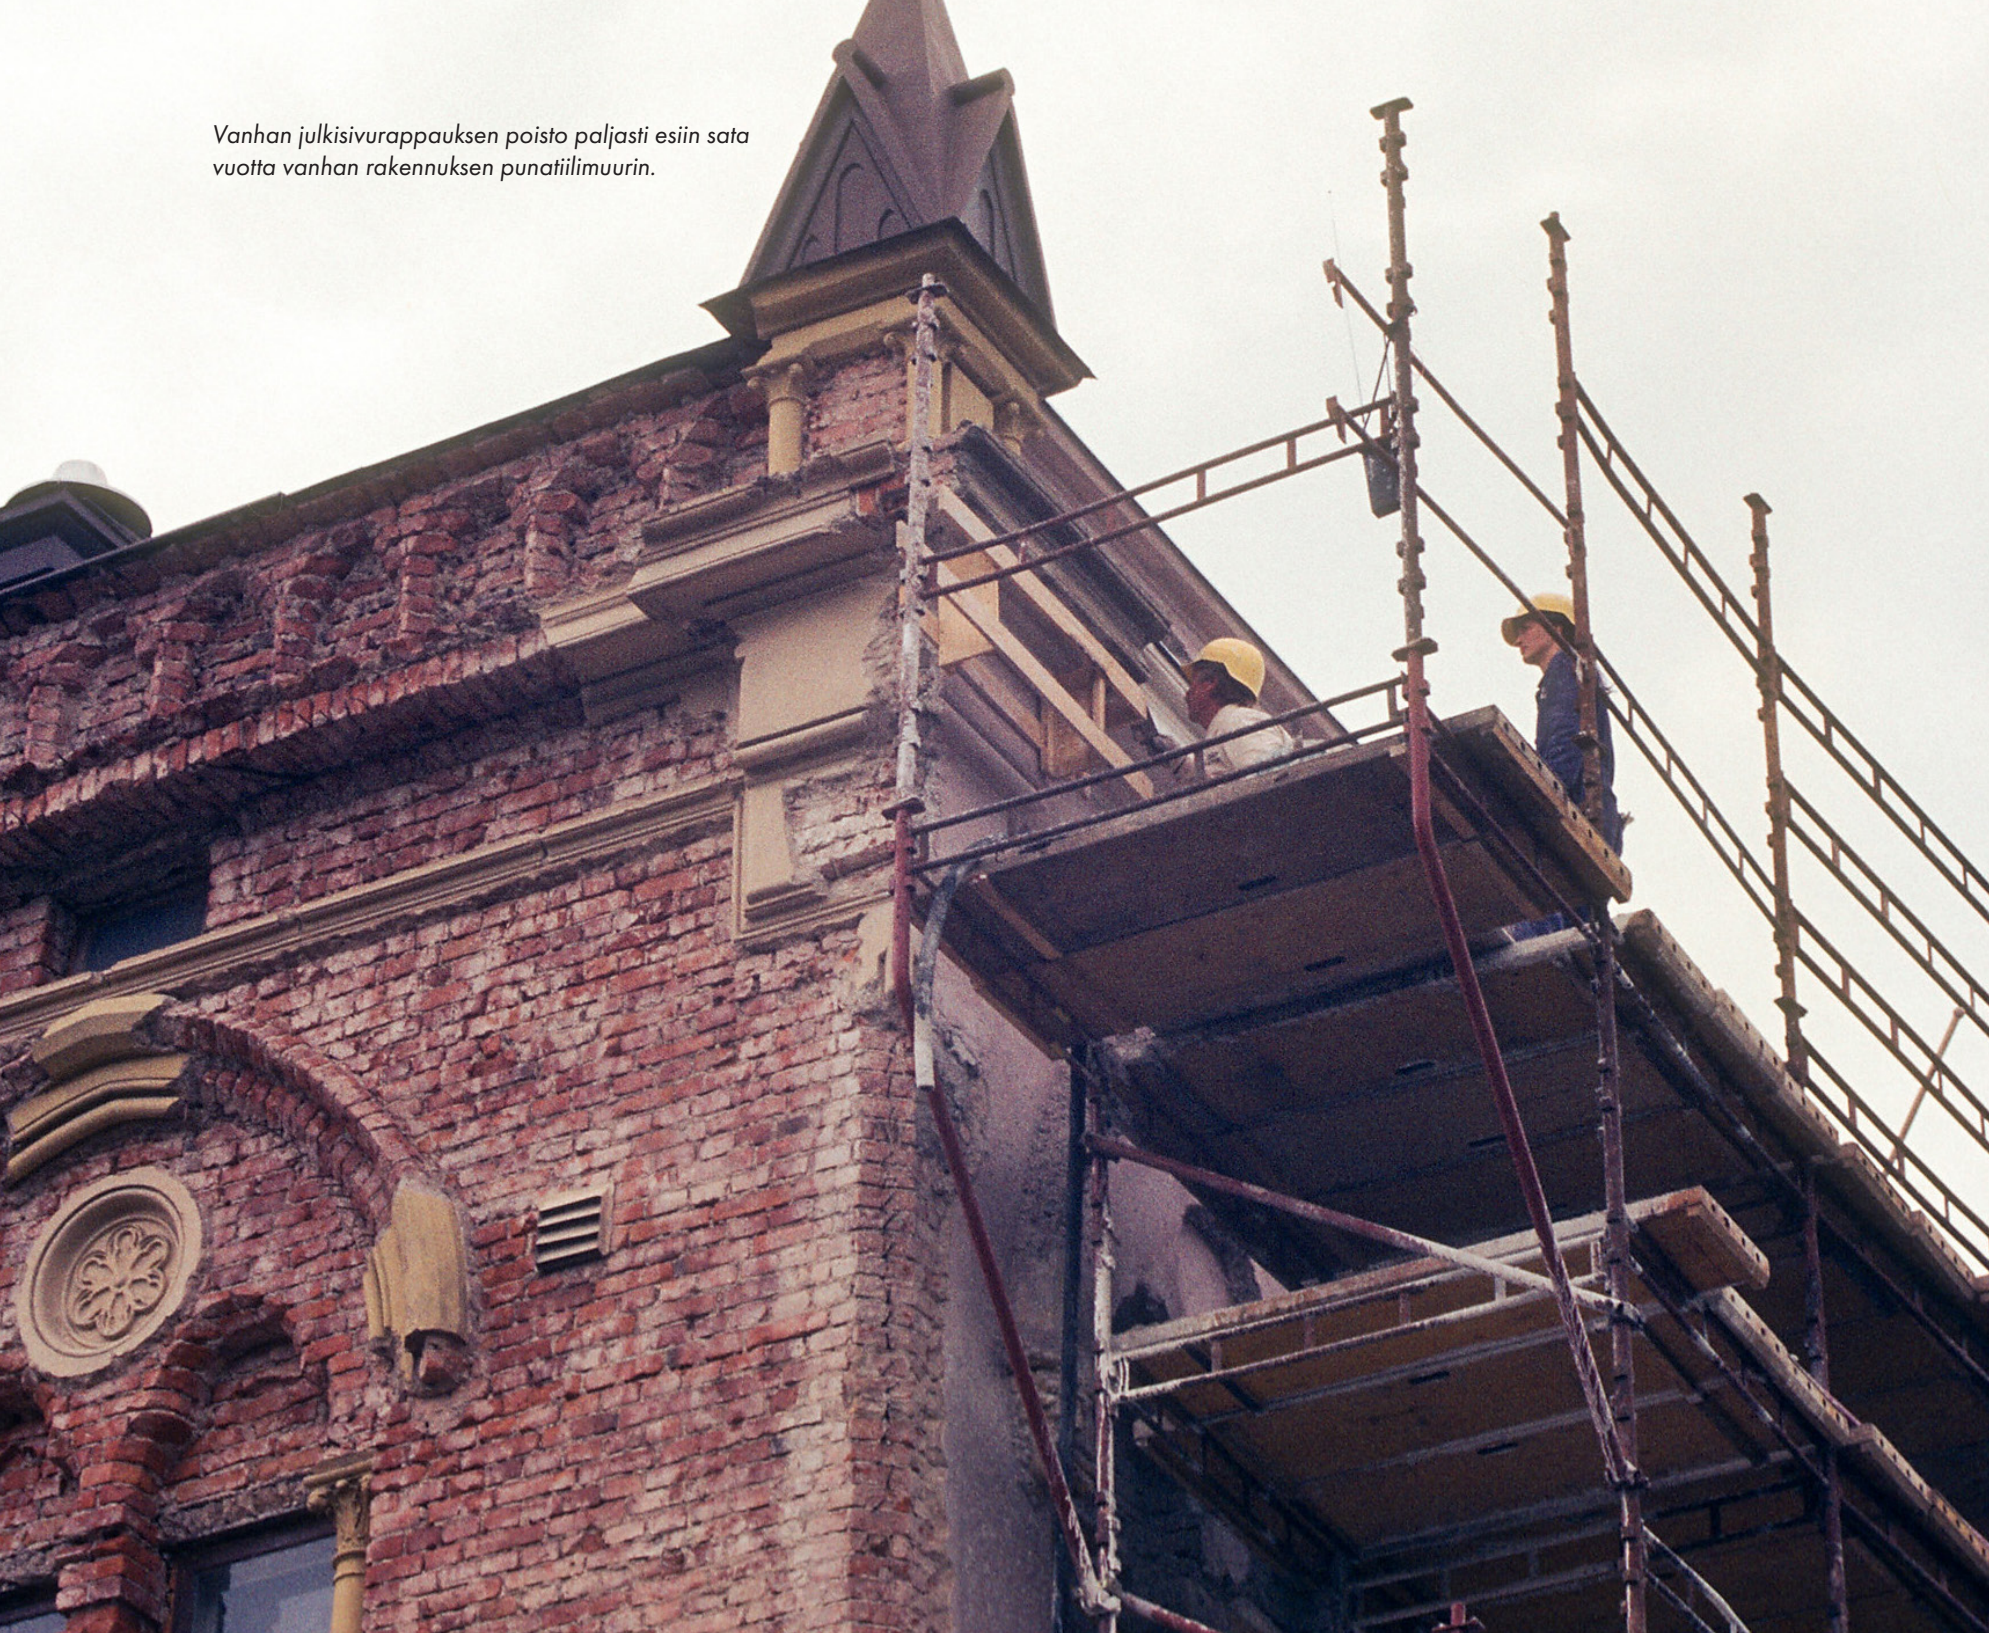
*Vanhan julkisivurappauksen poisto paljasti esiin sata vuotta vanhan rakennuksen punatilikimuurin.*

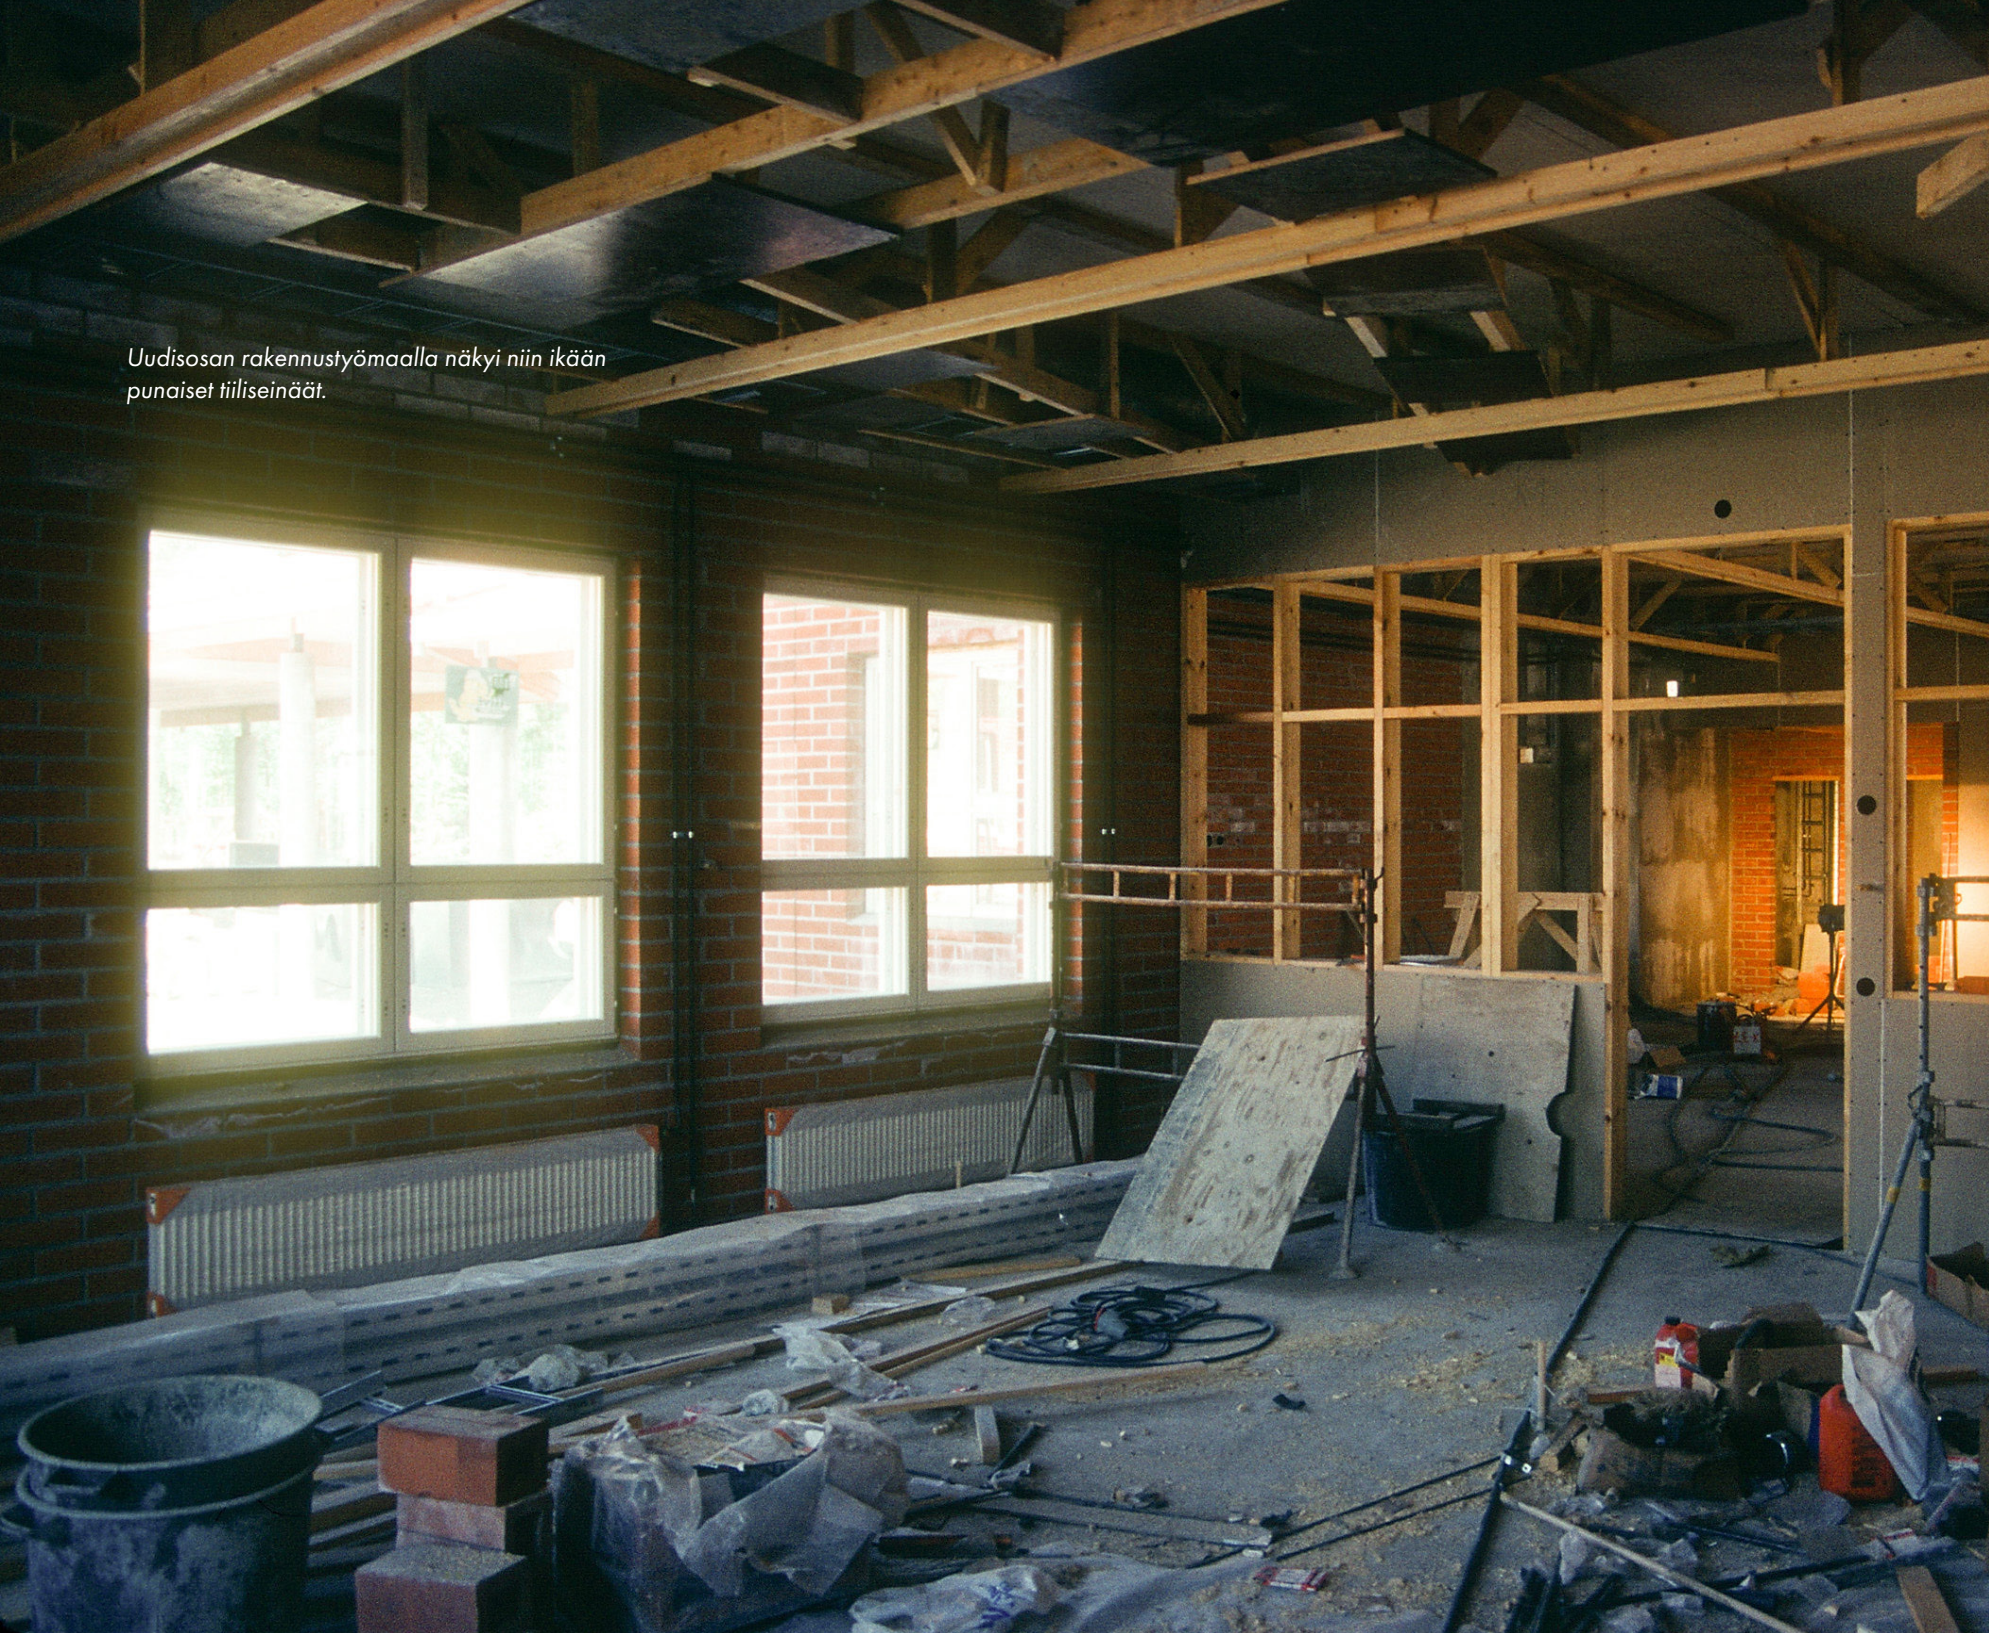
*Uudisosan rakennustyömaalla näkyi niin ikään  
punaiset tiiliseinät.*

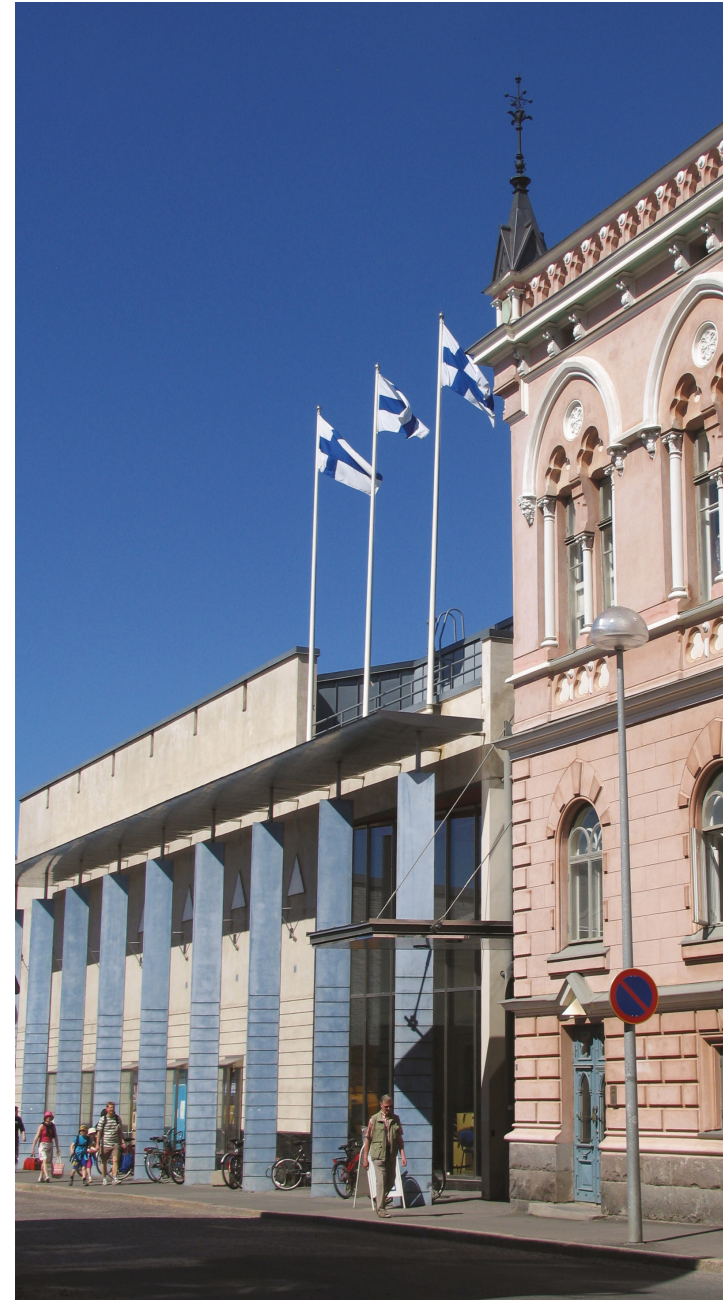
Lasikatetta kannatteli teräksinen runko. Sen primäärirunko tukeutui teräspilareihin tukeutuvan teräsristikon päälle. Primäärirunko kannatteli sekundäärirunkoa, joka oli niin ikään tehty teräksisistä profiileista.<sup>260</sup> Ojakadun puolella uusi lasikate yhdistyi vanhaan peltikatteeseen, ja näiden kohtien liitos oli vedeneristetty käyttäen ruiskutettavaa polyuretaanipinnoitetta.<sup>261</sup>
