Hulevesiselvitys ja alustava hallintasuunnitelma

Pikisaaren Luova Kylä
20.08.2024

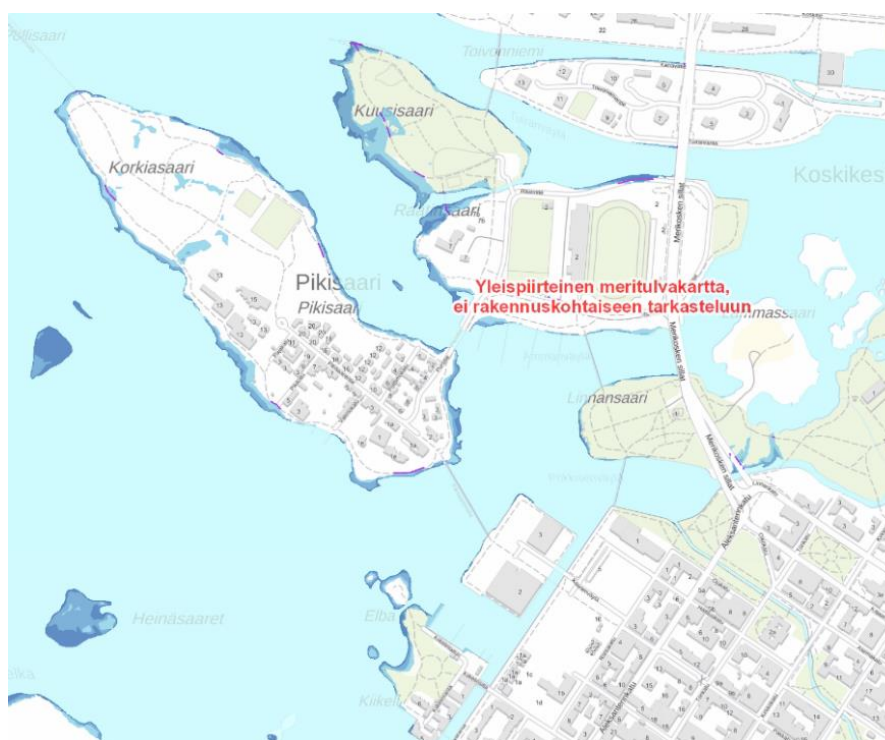
Kuva 3. Hyvin yleinen meritulva 1/5a (Lähde: Tulvakeskuksen tulvakarttapalvelu)

Kuvassa 3 on esitetty hyvin yleinen kerran 5 vuodessa esiintyvä tulva Pikisaaren alueella. Uusille ja nykyisille rakennuksille ei ole haittaa yleisistä tulvista.

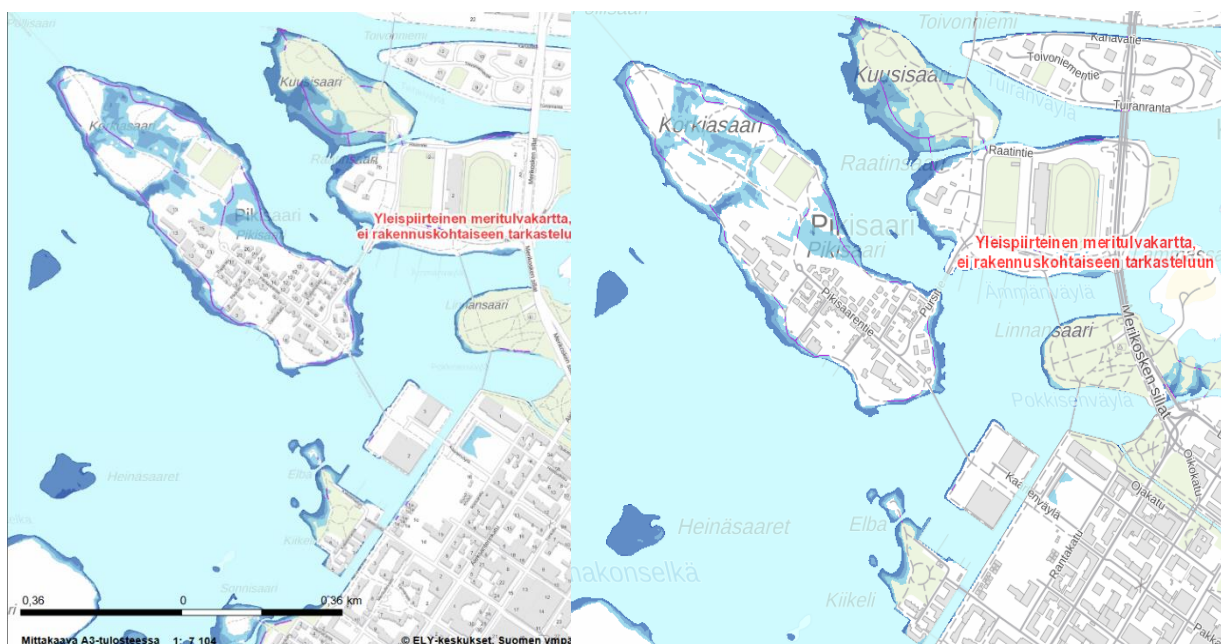
Kuva 4. Erittäin harvinainen meritulva $1/250a$ $N2000 + 2.45$ vasen ja harvinainen meritulva, $1/100a$ oikea $N2000 + 2.27$ (Lähde: Tulvakeskuksen tulvakarttapalvelu)

Erittäin harvinaisessa kerran 250 vuodessa tapahtuvan tulvan leviämialue $N2000 + 2.5$ on esitetty kuvassa 4. Alimpia rakentamiskorkeuksia määrittäessä tulvakorkeuksiin on syytä lisätä aaltoilu vara 0,3 metriä. Näin harvinainen tulva ulottuu melkein nykyisille rakennuksille. Tulva-alueet ovat nykyisiä ranta- ja puistoalueita.

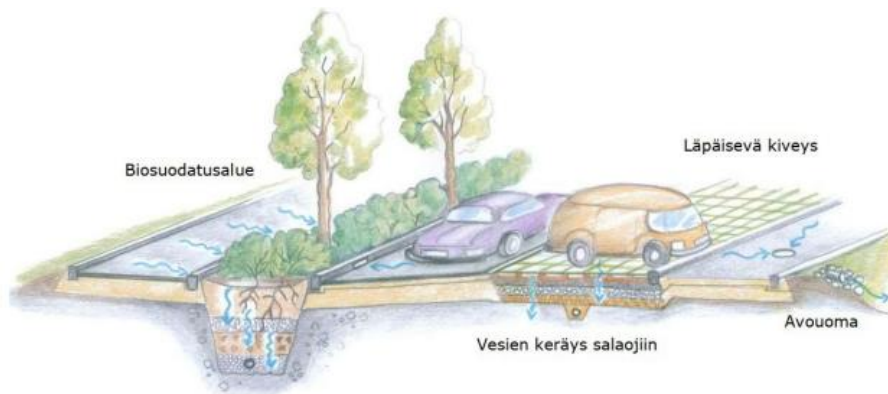
Kuva 8. Esimerkki läpäisevästä kiveyksestä ja suodatusalueesta (Lähde: Oulun viherkerrointyökalun käyttöohje)

Korttelin alueella syntyvät hulevedet eivät kuormita tällä hetkellä tai tulevaisuudessa olemassa olevaa hulevesiverkostoa. Tontilta kerääntyviä puhtaita vesiä esim. kattovesiä ohjataan kasvillisuudelle ja imeytetään maaperään, mikäli kohdalla ei ole maanalaisia rakenteita. Uusien kiveyksien saumat ja sen alapuoliset kerrokset ehdotetaan osoitettavan vettä läpäiseviksi kuva 8.
