UITON TALO

KOSKITIE 4, OULU

RAKENNUSHISTORIASELVITYS

Oulu 30.11.2020 Arkkitehtitoimisto Jorma Teppo Oy

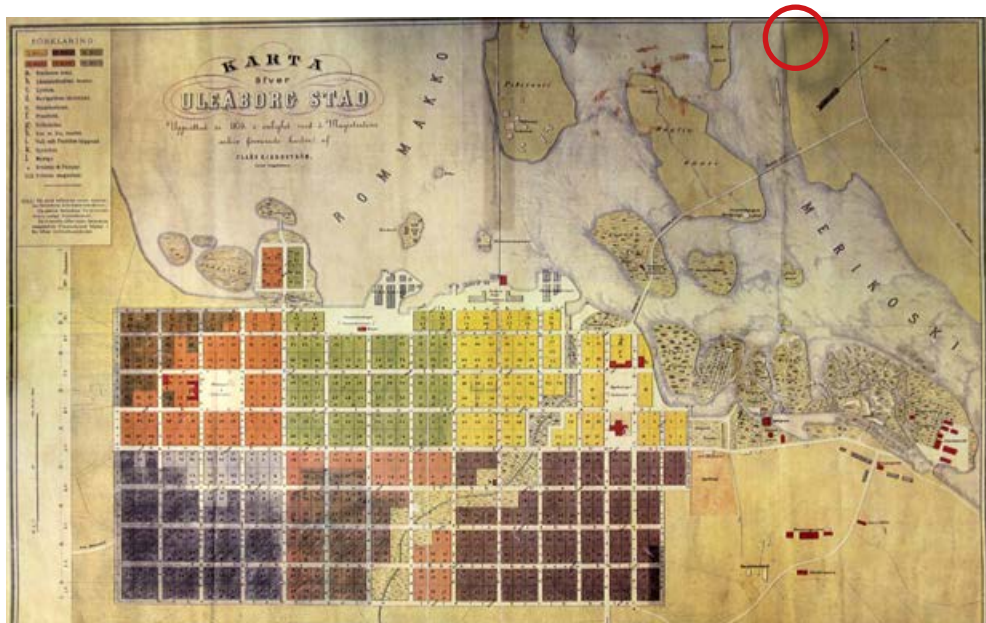
13. Claes Kjerrströmin vuonna 1876 painettu asemakartta esittää Tuiran ja Alalaanilan alueet rakentamattomina. Karttaan on merkitty vuonna 1869 valmistuneet Oulujoen sillat sekä joen pohjoisrannalla Tornioon ja Kuusamoon haarautuva maantie. Kartta: Oulun Kaupungin arkisto

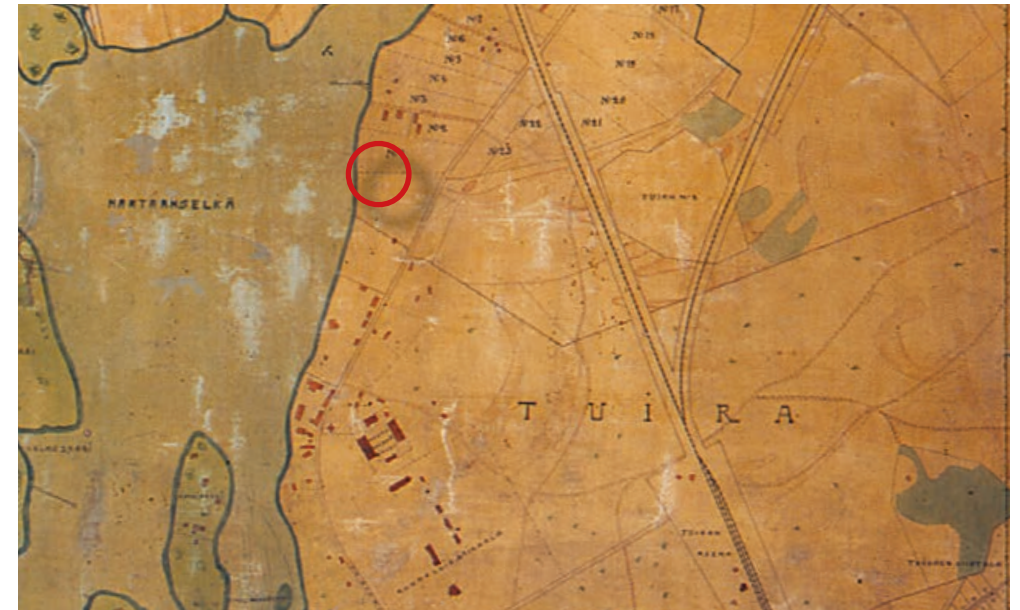
14. Osasuurennos Oulun kaupungin asemakartasta vuodelta 1909, jolloin Tuiran tila oli siirtynyt Oulun kaupungin omistukseen. Kartan keskellä näkyy rakenteilla oleva kaupunginsairaalan alue ja sen vieressä valtion perustama kuuromykkäinkoulu. Rannassa on teollisuuslaitoksia. Rautatie haarautuu Toppilan satamaan ja Tornioon. KUVA: Oulun kaupunginarkisto

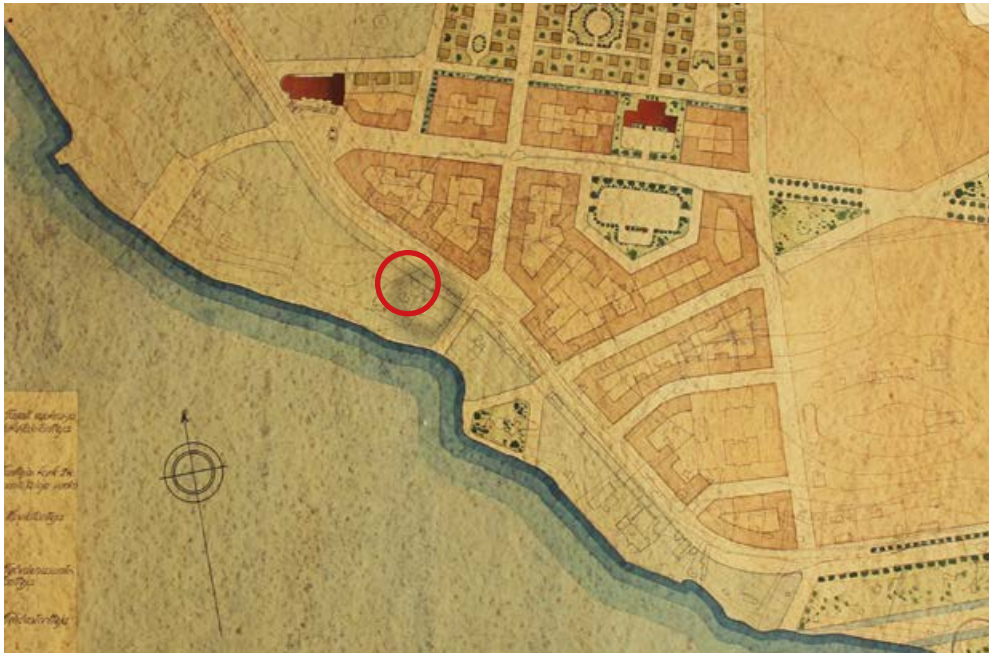
Bertel Jungin kaava 1914

15. Arkkitehti Bertel Jungin vuonna 1914 laatima asemakaava oli ensimmäinen Tuiran ja Alalaanilan rakentamista ohjaava kaava. Tulevan Uiton talon tontin (punainen ympyrä) itä laidalla on asuinrakennus ja pihapiiri. Tontin länsipuolella on Castrénin huvila ja Talo Store. Asemapiirroksen ei ole piirretty Tottisaarta. KUVA: Oulun kaupunginarkisto

Tuiran ja Alalaanilan ensimmäisen asemakaavan laati vuonna 1914 helsinkiläinen asemakaava-arkkitehti Bertel Jung, joka oli toiminut Oulun kaupungin asiantuntijana jo vuoden 1908 asemakaavatyössä.⁵ Jungin taiteellinen kaava jäsensi Tuiran katuverkon leveisiin pääliikenneväyliin ja kapeisiin asutokuihin. Pääväylien varsille hän sijoitti näyttäviä akselisolmitelmia sekä julkisia rakennuksia. Kerrostaloista muodostettujen umpikortteleiden väliin jäi puistomainen keskusalue. Työväen asuinkortteleista muodostettiin tiivis pientaloalue Tuiran pohjoislaidalle.

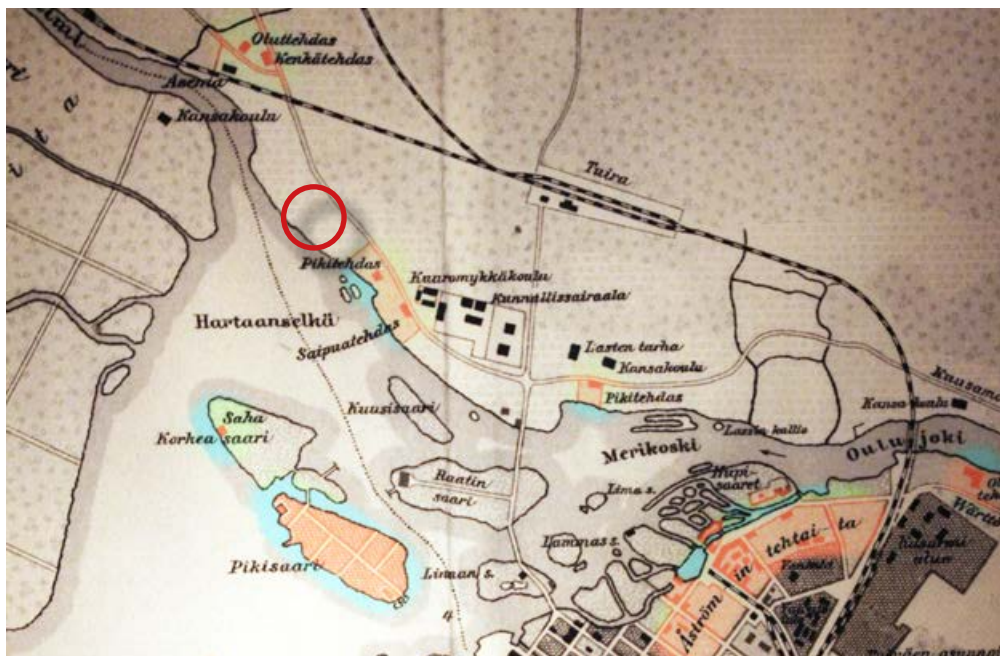
17. Länsi-Tuirassa Koskitien alapuoliselle rantavyöhykkeelle sijoittui 1860-luvulta alkaen teollisuuslaitoksia. Vuoden 1910-karttaan on merkitty Merikoski Ab:n pikitehdas ja saippuatehdas. Vuonna 1915 ne saivat rinnalleen pula-ajan tuotteita valmistavan Merijal Oy:n. KUVA: Suomen kartasto 1910, Oulun maakuntamuseon näyttely.

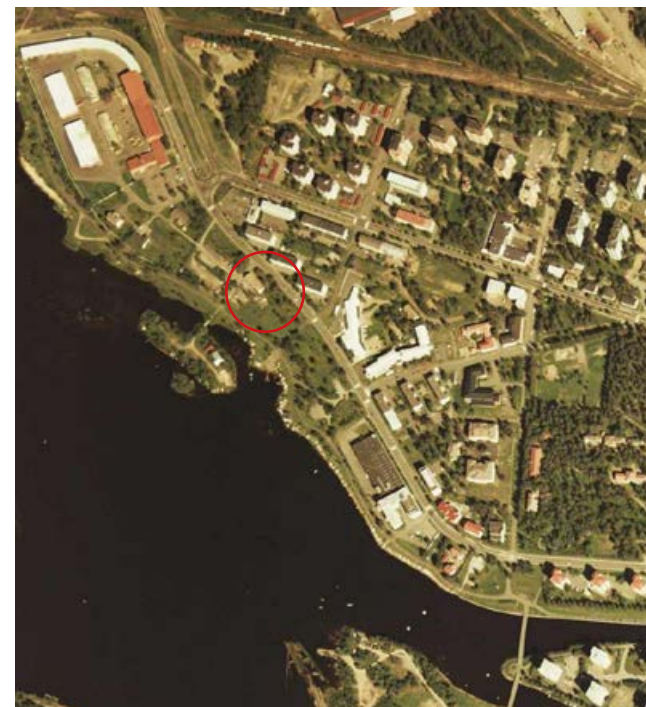
1990

28. Länsi-Tuiran kerrostaloalueet ovat valmistuneet ja alueelle on muodostunut hyvinvointipalveluiden keskittymä. Uiton talo toimii osana Kaupunginvarikkoa ja Tukkiisaaren rakennuskanta on lähes kokonaan purettu. Rannassa kulkee kevyenliikenteenväylä Tervaporvarintie, joka pian saa siltayhteyden keskustan suunnasta. KUVA: Oulun kaupungin yhdyskunta- ja ympäristöpalvelut

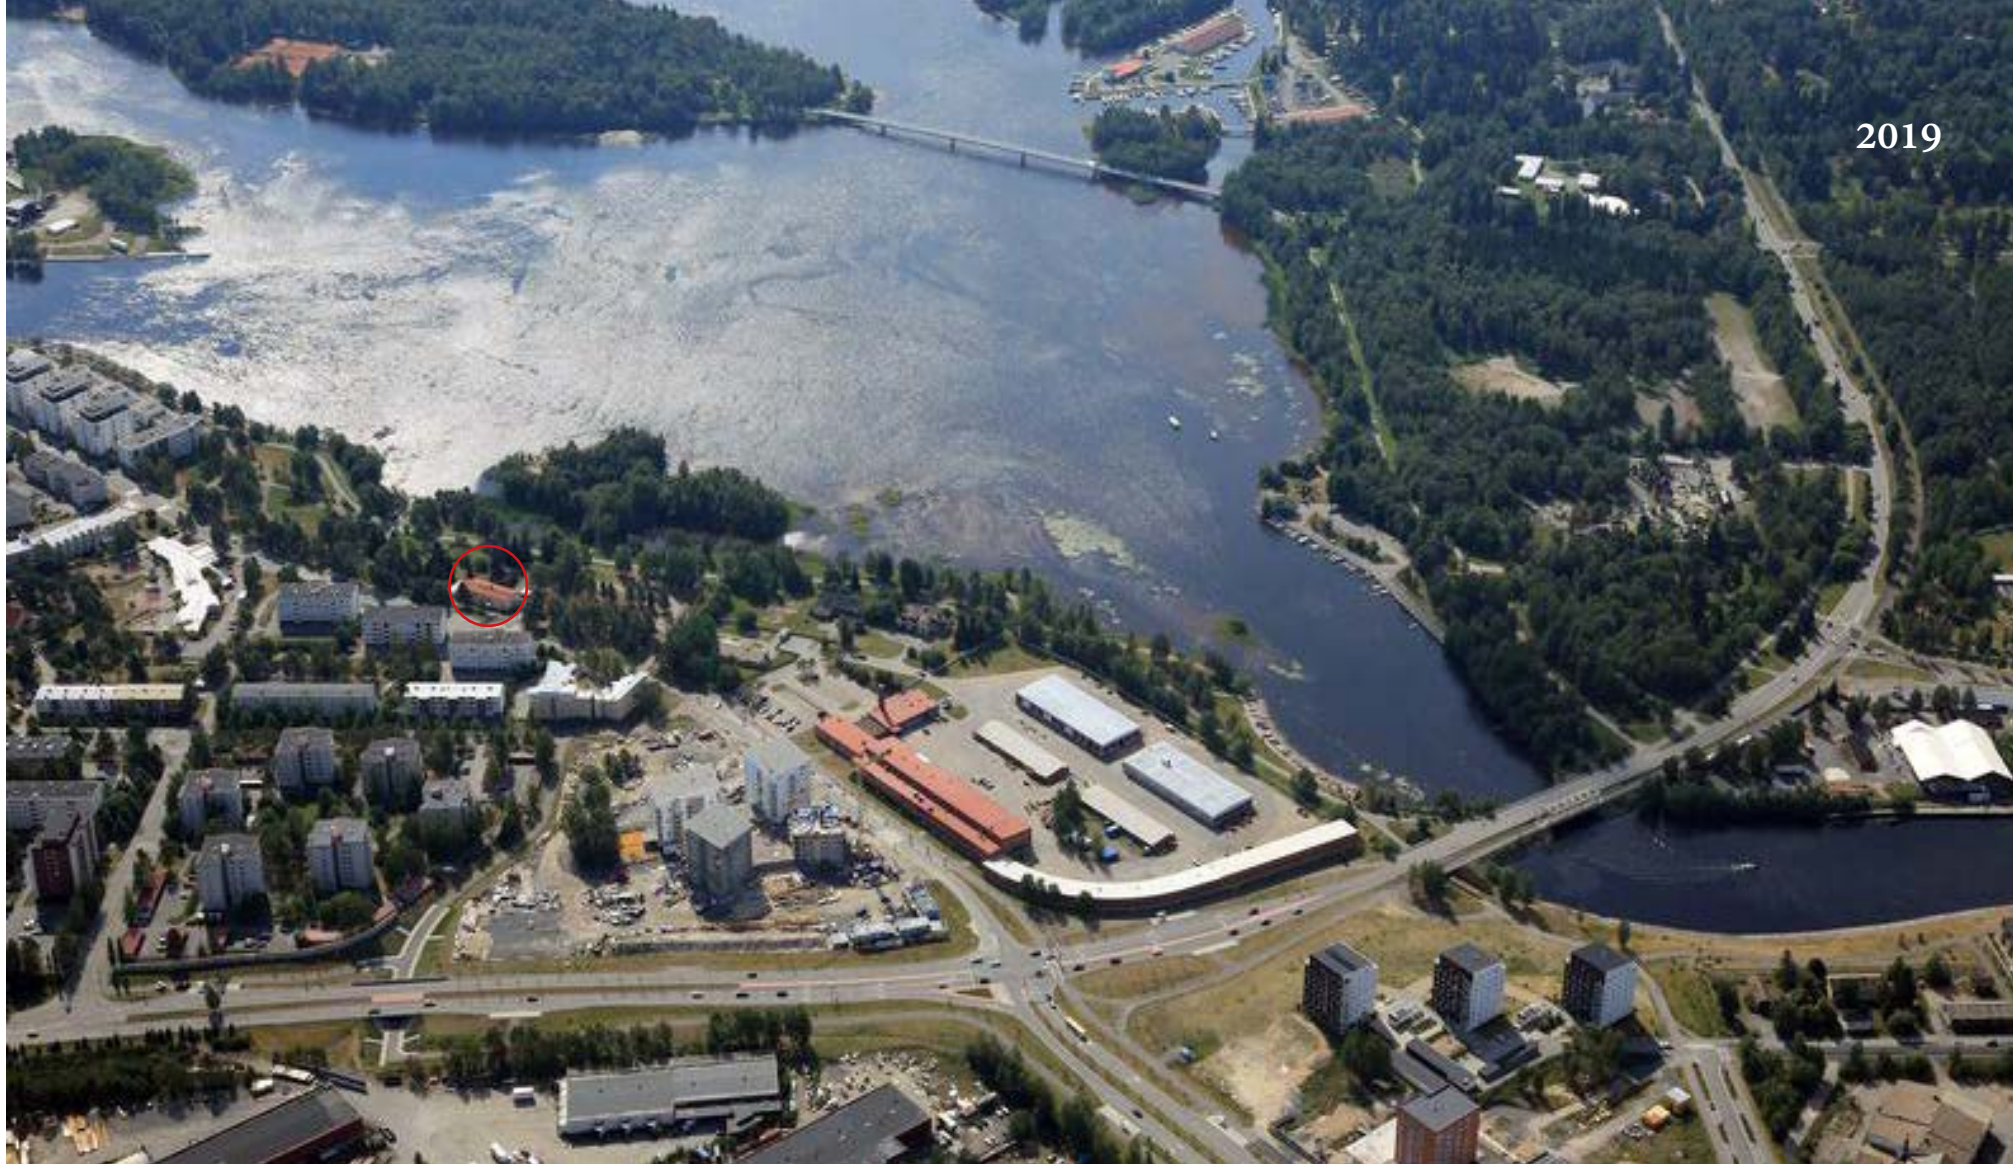
29. Vuonna 2019 pohjoisen suunnasta otettu viistoilmakuva esittää asuttomessualueeksi suunnitellun alueen nykytilan. Etualalla kulkeva Bertel Jungin tie jatkuu Hietasaareen ja haarautuu Toppilan uudelle asuinalueelle. Kuvan keskellä on Kaupunginvarikon alue. Uiton talo on ympyröity kuvaan punaisella. KUVA: Oulun kaupungin yhdyskunta- ja ympäristöpalvelut

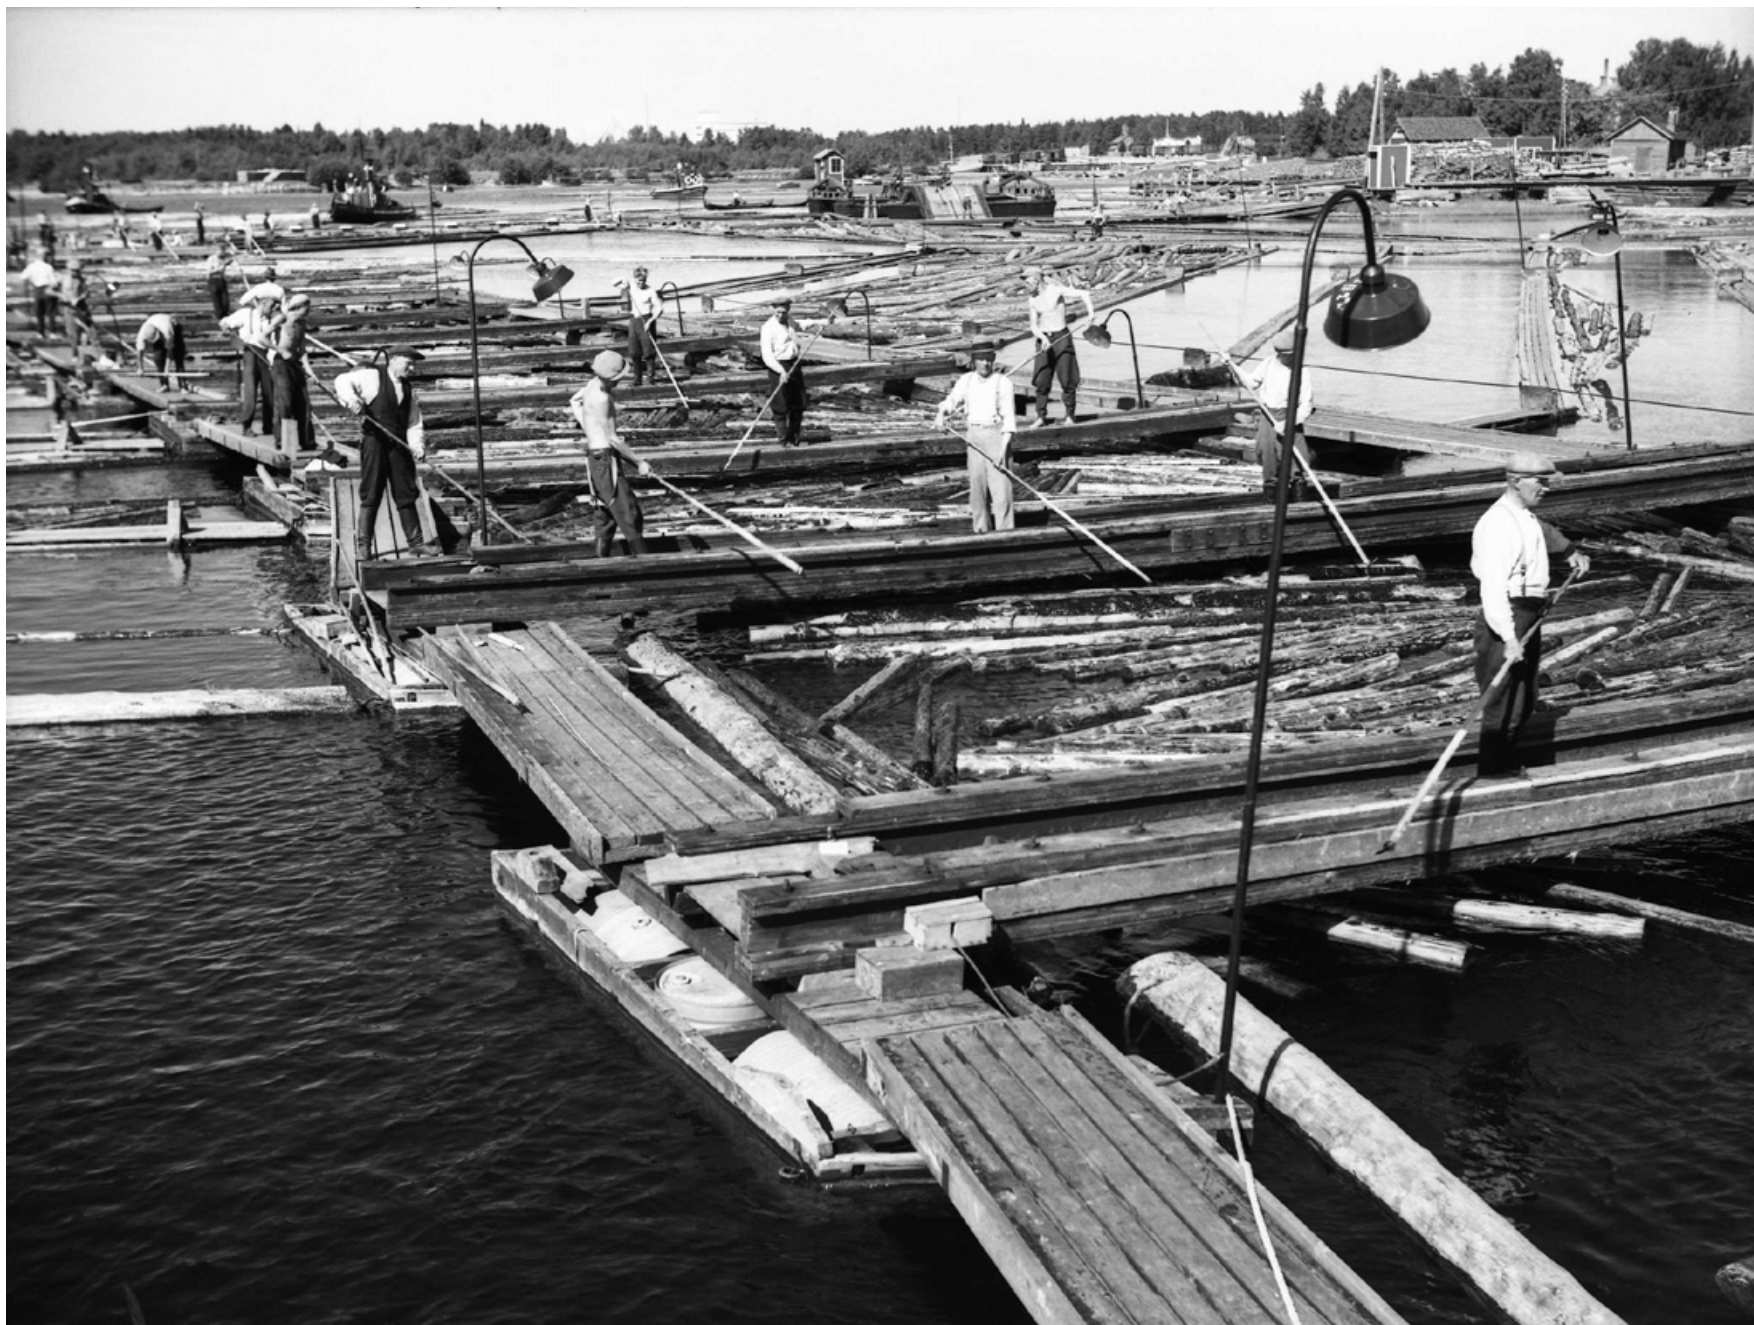
1948

44. Erottelu käynnissä. 1940-luvun lopulla erottelupaikka oli varustettu sähkövalaisimilla. Kuvan keskellä näkyy tukkien niputuslaitos. Oikeassa reunassa näkyvät sauna ja paja ovat Tukkisaa-resta sillalla erotetussa saaresta. KUVA: Mauno Manneinin kokoelma

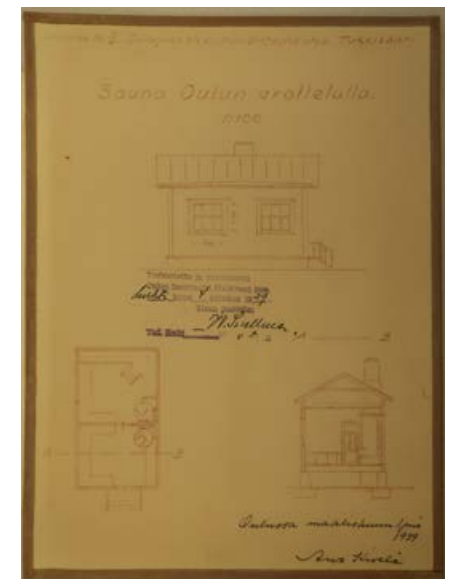
47. Kolmas samassa yhteydessä haettu lupa koski saunarakennusta. Suunnitelma on identtinen E. Pukinkorvan vuoden 1928 suunnitelman kanssa. KUVA: Oulun kaupunginarkisto

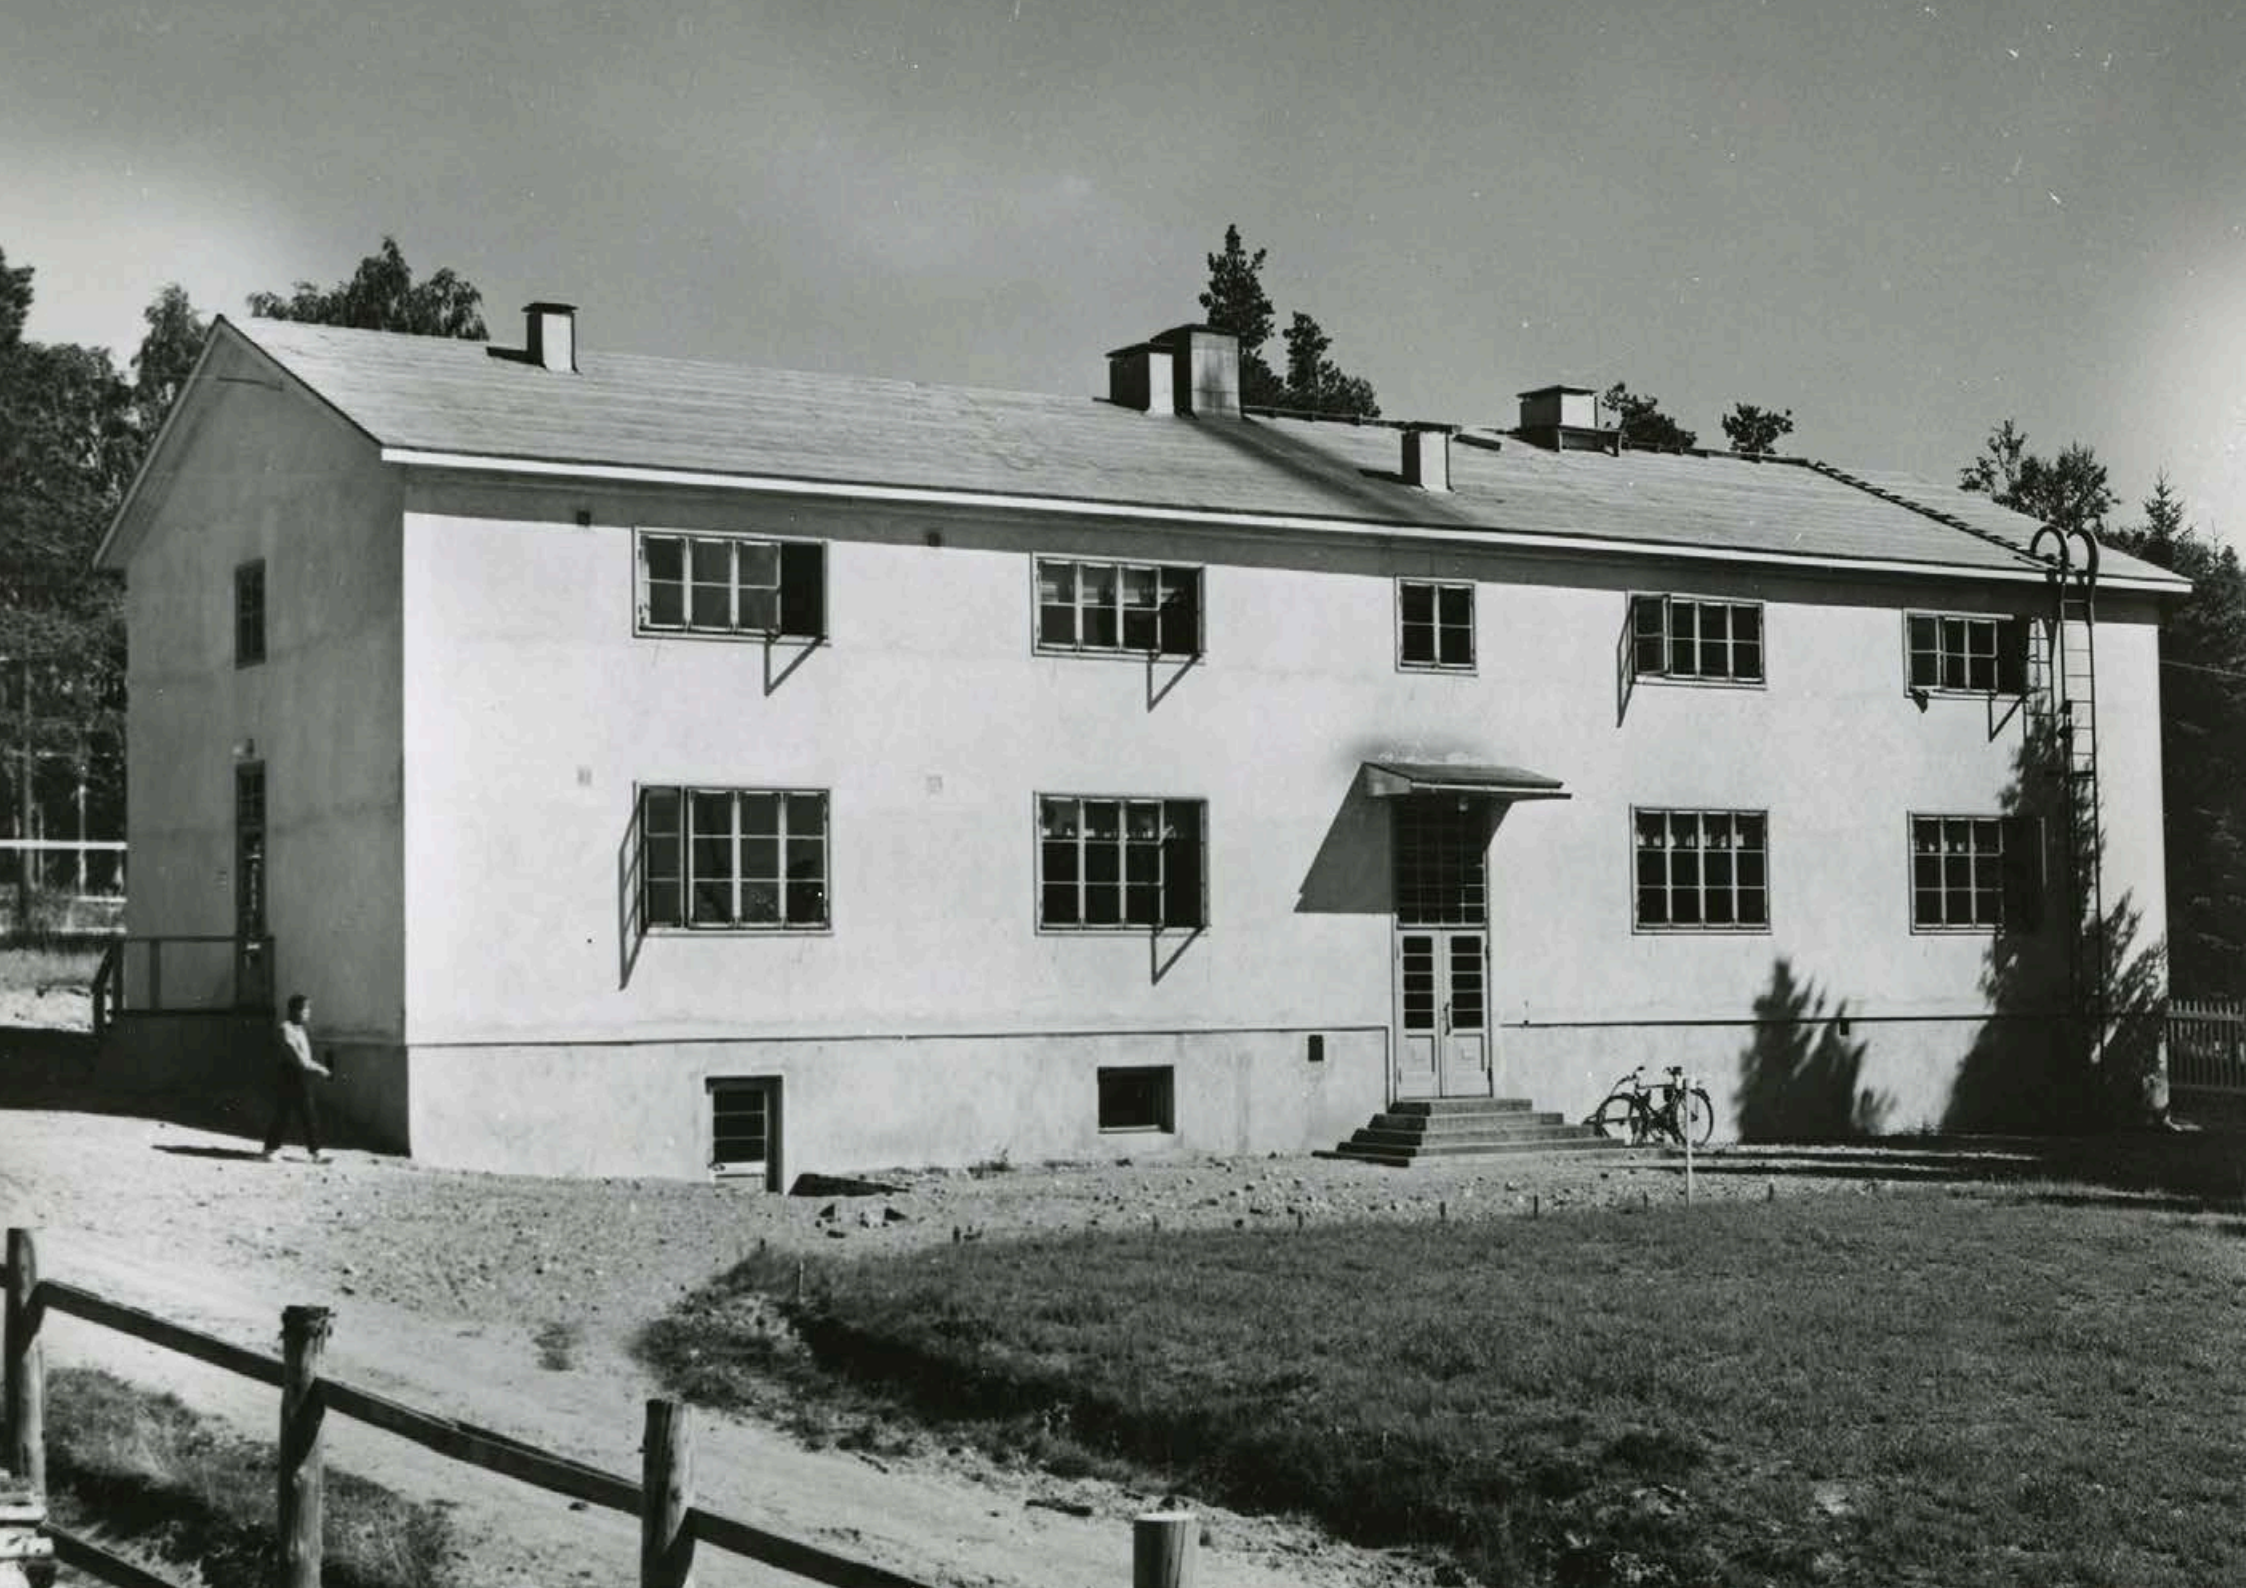
50. VIEREINEN SIVU: Juuri valmistuneen Uiton talon päädyistä näkyy eri telinekorkeudelta tehdyt rappaukset. Piha on sorastettu ja rantaa kohti laskevaan rinteeseen on istutettu nurmikko. Aitaa tai porttia ei ole vielä rakennettu. KUVU: Pohjois-Pohjanmaan museo

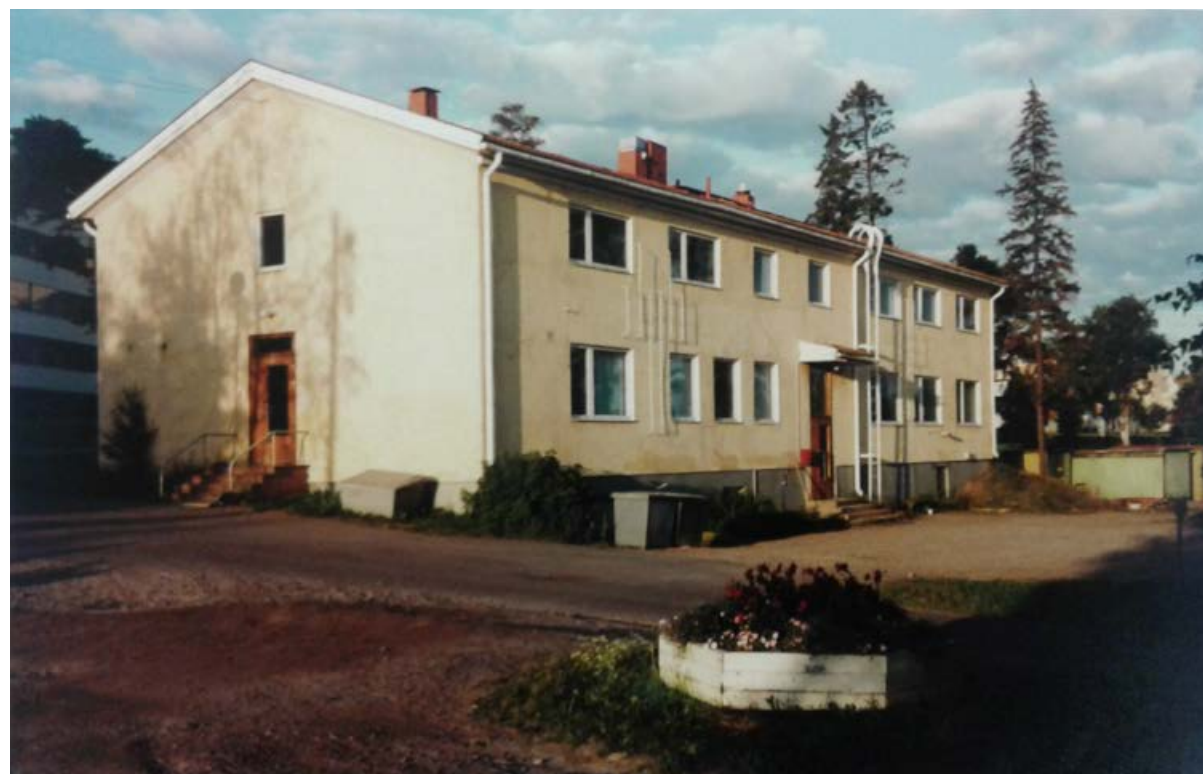
74. Uiton talo vuoden 1983 muutokorjauksen jälkeen. Kuvassa näkyvät 1950-luvulla vaihdetut ulko-ovet ja ikkunat. Vesikatto on päällystetty kattotiilillä. Julkisivuihin on lisätty verkkomaiset palotikkaat. Katolla näkyy uuden ilmanvaihtokoneen hormi. Piha on sorastettu ja vanha aita purettu. KUVA: Jouko Karjalaisen kokoelma

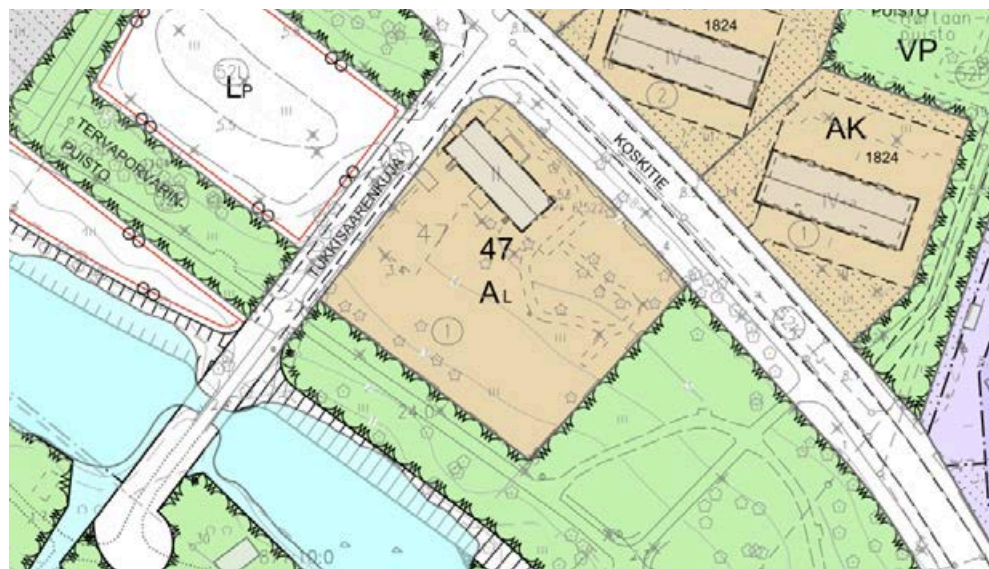
90. Voimassaoleva asemakaava on vuodelta 1969. Siinä Uiton talon kortteli on merkitty asuin- ja liiketalojen kortteliksi (AL). KUVA: Oulun kaupungin yhdyskunta- ja ympäristöpalvelut

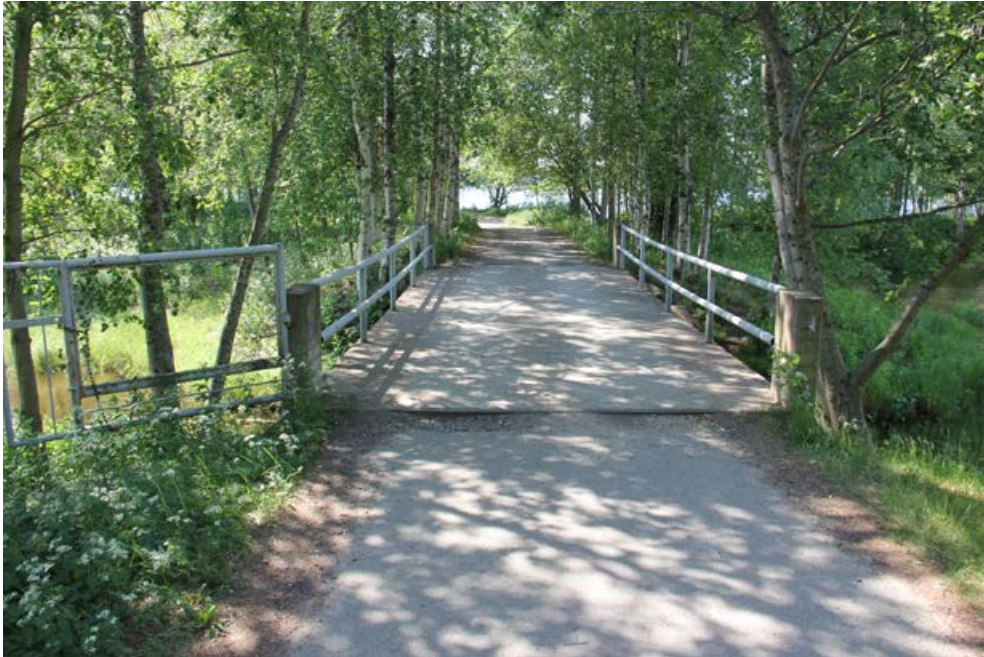
104. Tukkiisaaren ja rantatörmän välissä kulkee kapea uoma. Sen yli johtaa ajoneuvon kantava teräsbetonikantinen silta, joka on rakennettu Uiton talon tapaan vuonna 1938.

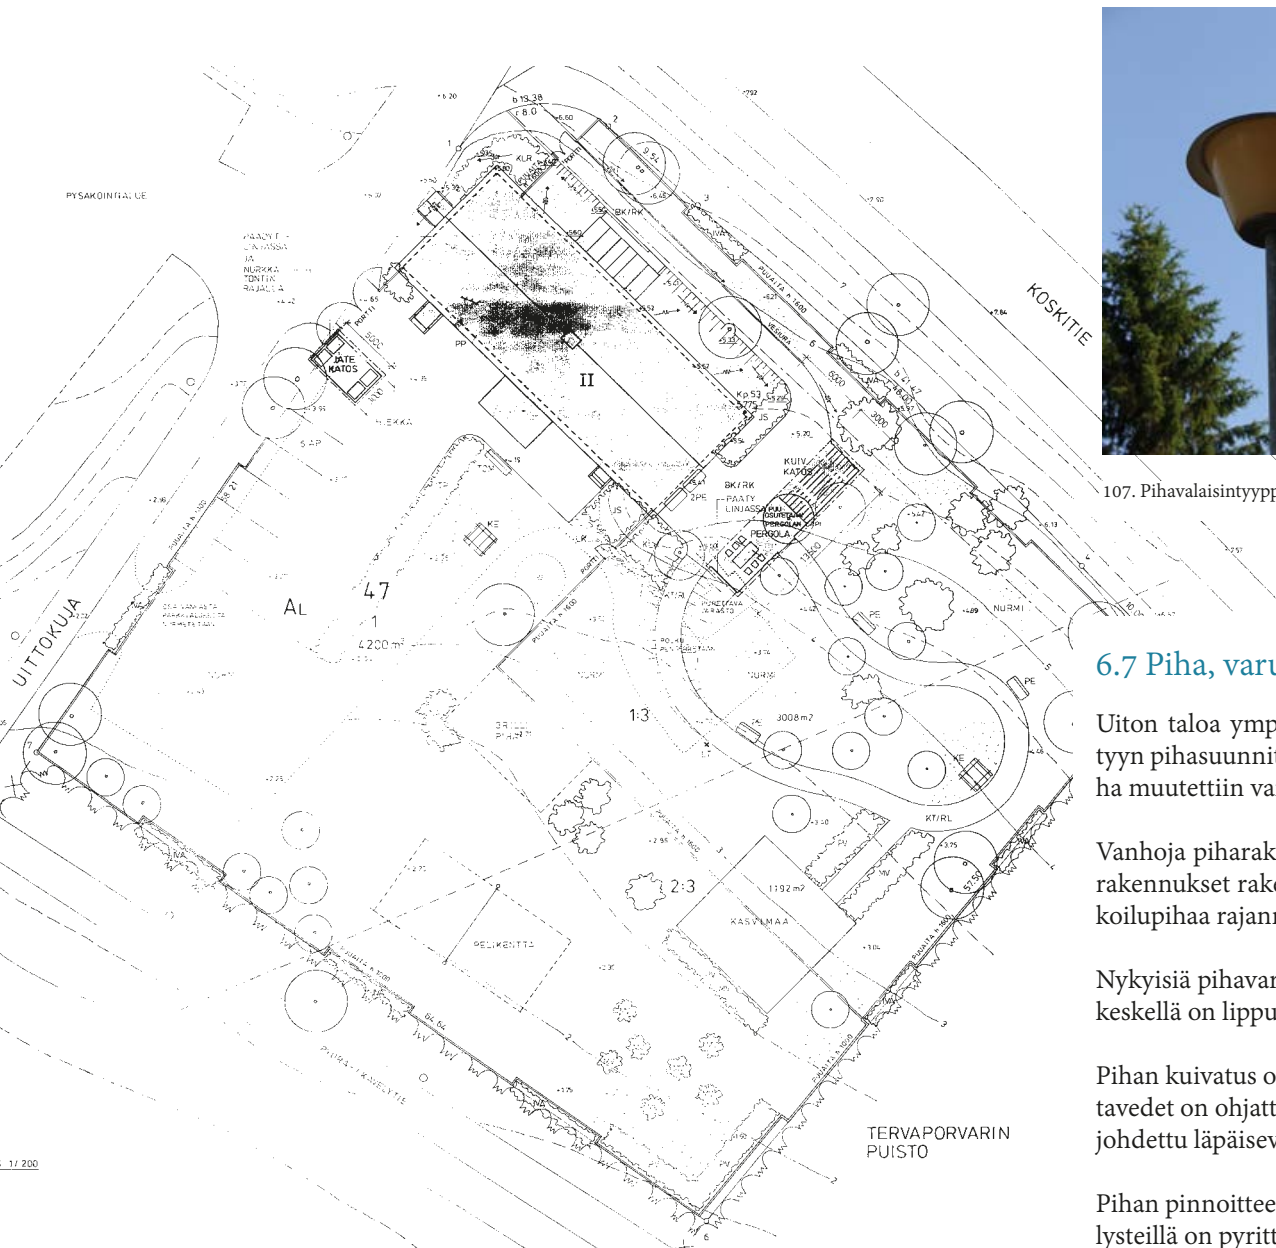
106. Arkkitehtitoimisto Veli Karjalaisen vuonna 1996 laatima asemapiirros. Uittokuja on nykyisin nimeltään Tukki-saarencuja. KUVA: Oulun Tilapalvelut -liikelaitos

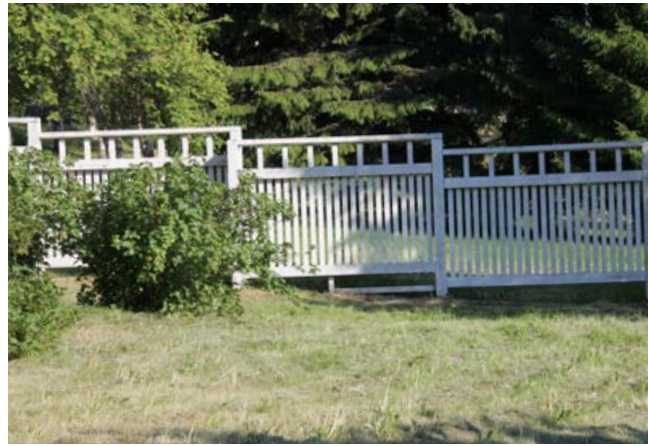
111. Puutarhaa ympäröi vuonna 1996 rakennettu puuaita. Aita on tontin yläpäässä 1,6 metriä korkea ja muuttuu rantaa kohden matalammaksi.

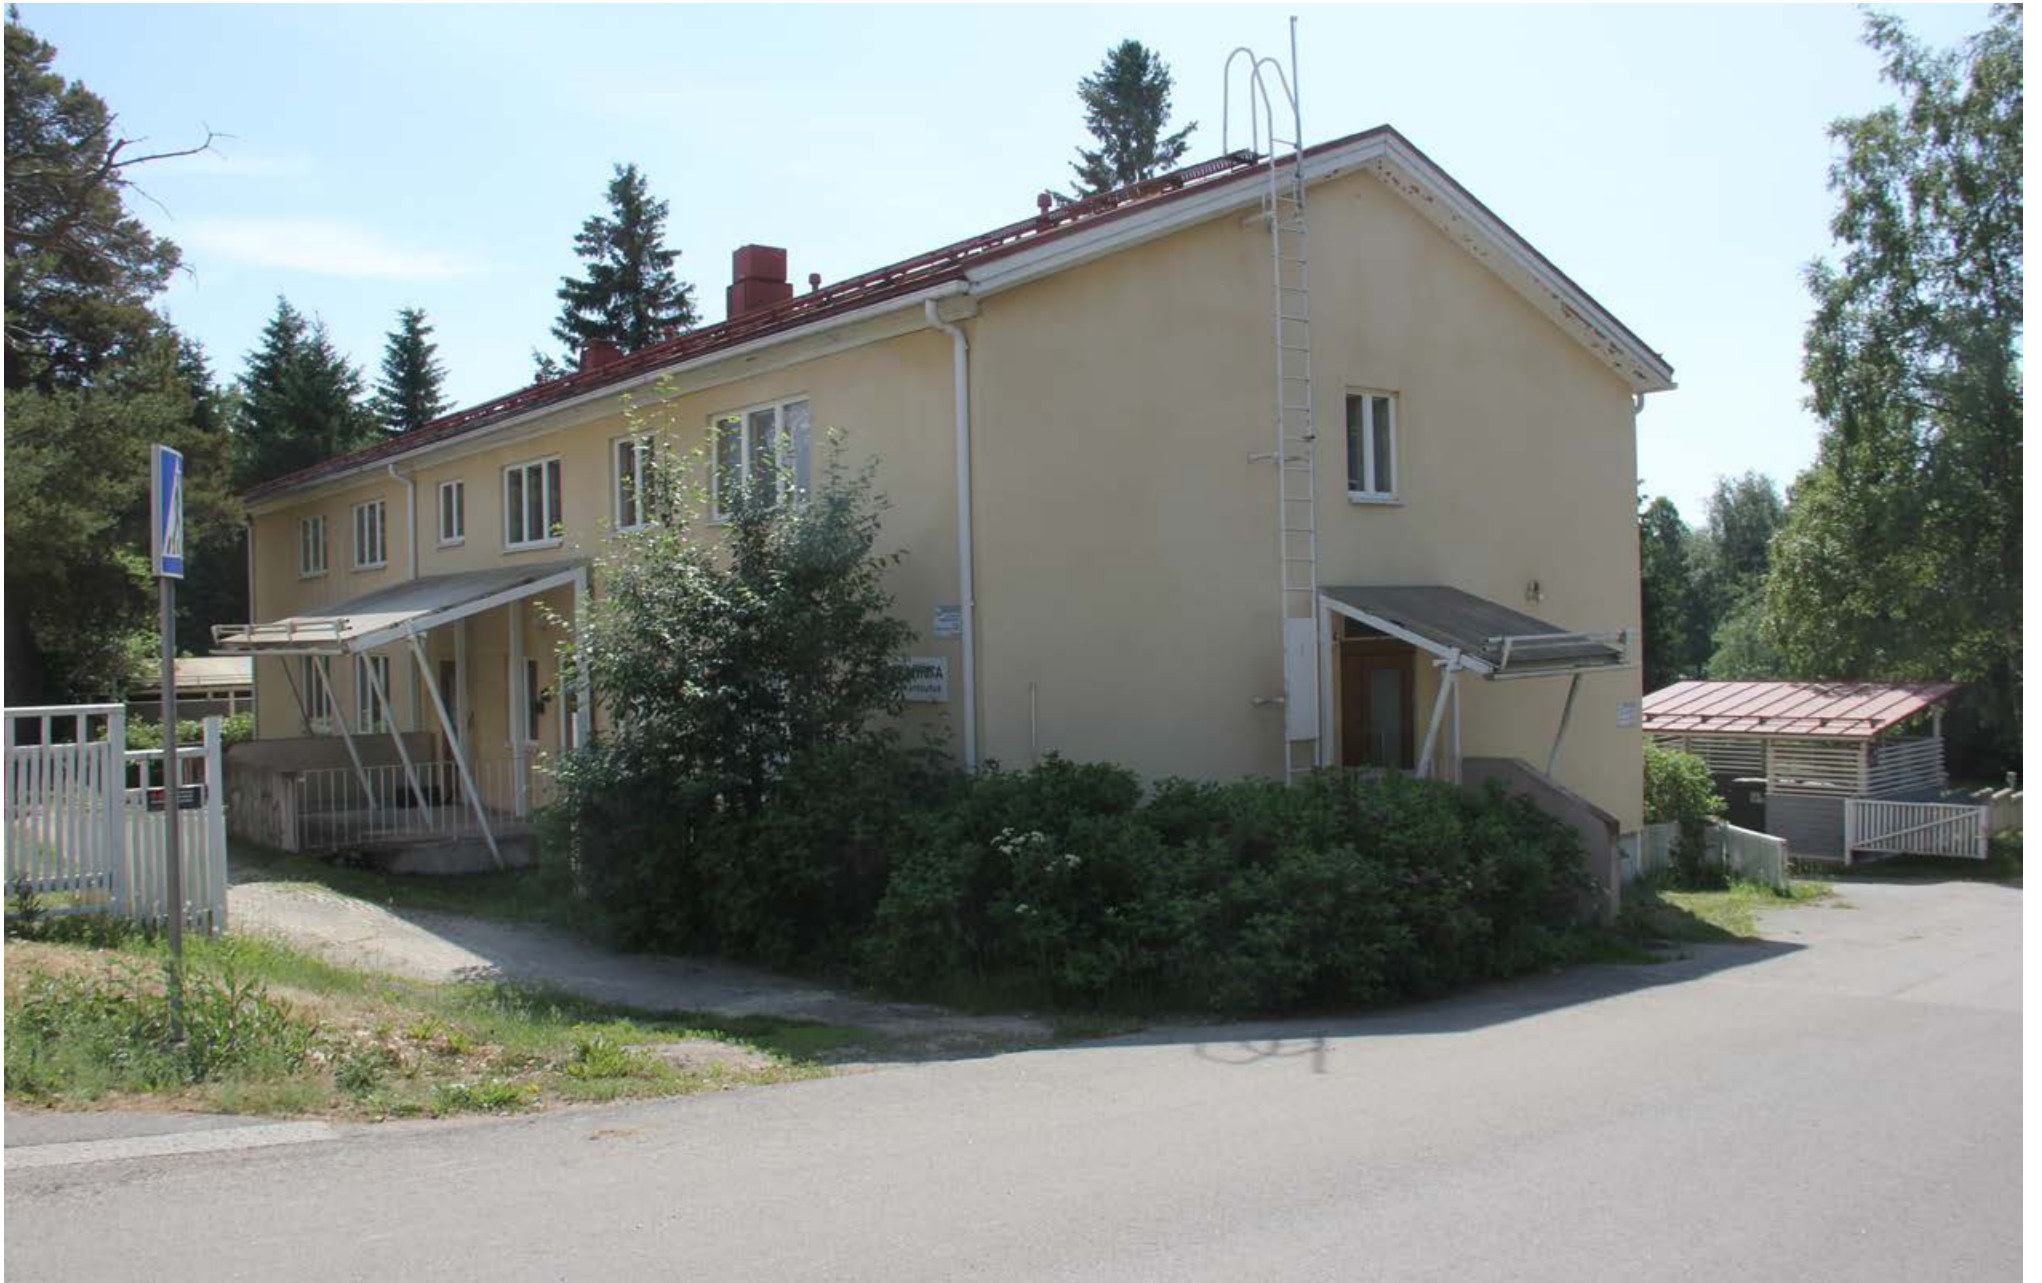
124. Julkisivu Koskitielle länsipäädystä nähtynä.

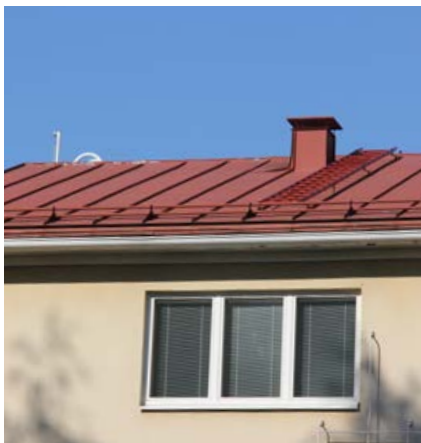
127. Vesikate uusittiin vuonna 2000. Samalla asennettiin uudet kattoturvatuotteet.

Vesikaton alkuperäinen materiaali oli eterniitti, joka 1950-luvulla korvattiin valssatulla betonitiilikatteella. Nykyinen katemateriaali on konesaumattu rivipelti, joka asennettiin vuonna 2000. Katto on maalattu tiilenpunaiseksi.

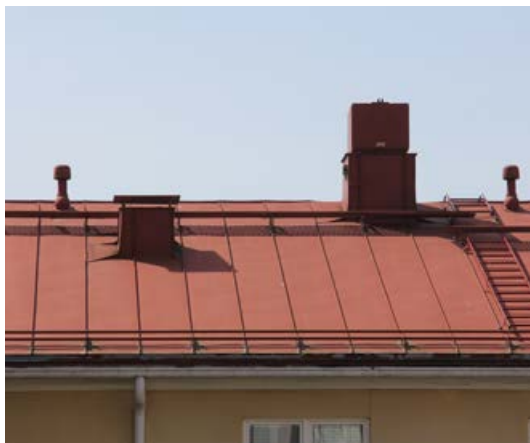
128. Katto Koskitien puolelta katsottuna. Yläpohjan tuuletusventtiilejä on harjalinjassa neljä. Korkeassa osassa on huippuimuri.

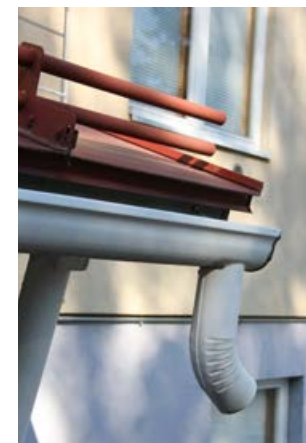
125. Koskitien puolella sadevesi johdetaan katolta maaperään.

Pitkillä sivuilla puolipyöreät teräksiset riippukourut johtavat sadevedet pyöreisiin syöksyihin. Sadevesi johdetaan rännikaivojen ja pihan painanteiden kautta maaperään. Salaojat uusittiin 1980-luvulla mutta niiden nykytilasta ei ole tietoa.

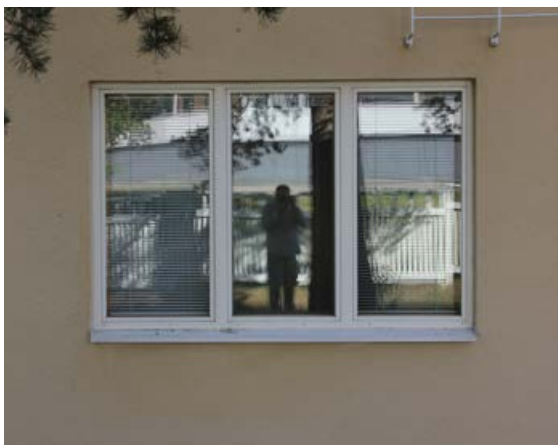
131. Ensimmäisen kerroksen vaakasuuntainen ikkuna-aukko on muodoiltaan alkuperäinen. Ikkuna on 1950-luvun mallia.

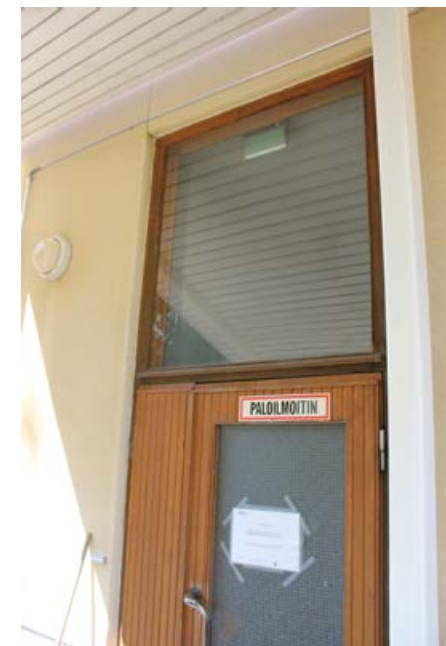
136. Oven yläpuolella olevaan ikkuna-aukkoa suurennettiin 1950-luvun muutoskorjauksessa.

Oviaukkoja levennettiin siten, että niihin voitiin asentaa vasikalliset pariovet. Samalla ovien päällä olevia ikkuna-aukkoja laajennettiin.

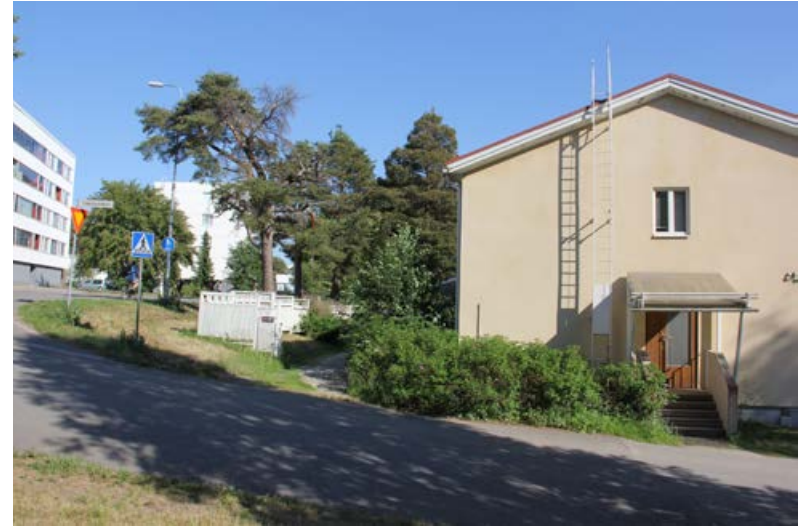
137. Esteetön sisäänkäynti on tehty Koskitien puolelle, jossa maa on ensimmäisen kerroksen tasalla.

Vuoden 1996 peruskorjauksessa sisäänkäynneille tehtiin katetut porrastasanteet ja betonikaiteet, jotka verhoiltiin 1950-luvun tyyliin luonnonkivellä. Koskitien puoleisesta sisäänkäynnistä tehtiin esteetön. Talossa ei ole hissiä, joten esteettömyys päättyy ensimmäiseen kerrokseen.

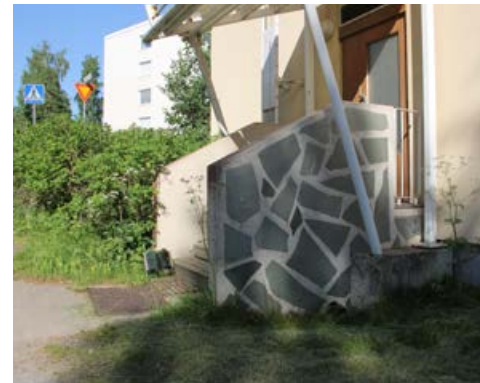
139. Porraskaiteet on tehty betonista ja verhoiltu luonnonkivillä.

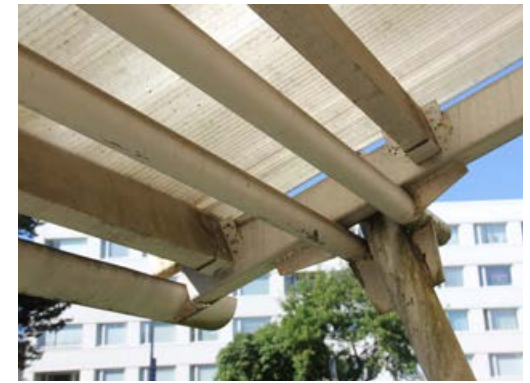
140. Teräsrunko kannattelee sisäänkäynnin valokatetta.

Koskitien ja länsipäädyn katokset tehtiin valokatteisina. Katoksiin tehtiin keveät teräsrungot, jotka ovat tunnistettavasti 1990-luvun lisäyksiä. Porraskelmat tehtiin puusta ja osa kaitteesta tehtiin teräksisinä pinnakaiteina.

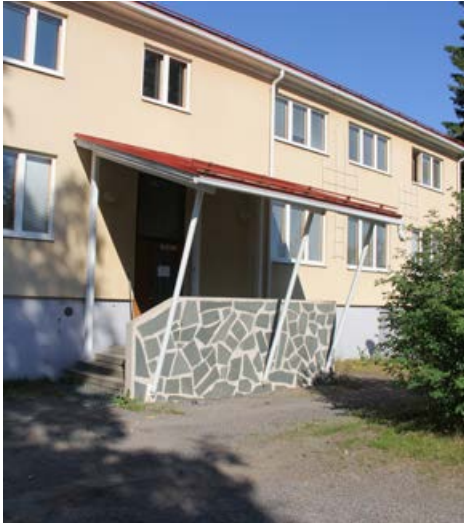
141. Rannan puoleinen sisäänkäynti sai uuden muodon vuonna 1996. Alkuperäinen katos oli pienempi.

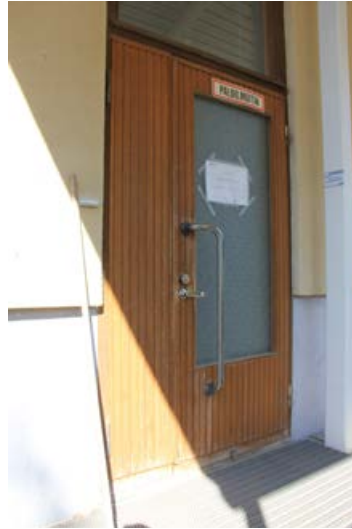
142. Vasikallinen ulko-ovi on vuodelta 1958 ja kunnostettu.

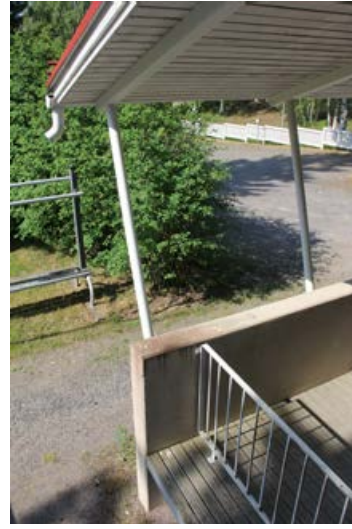
143. Rannan puolella katoksissa on peltikate. Porrastasanteen laita on varustettu teräskaitteella.

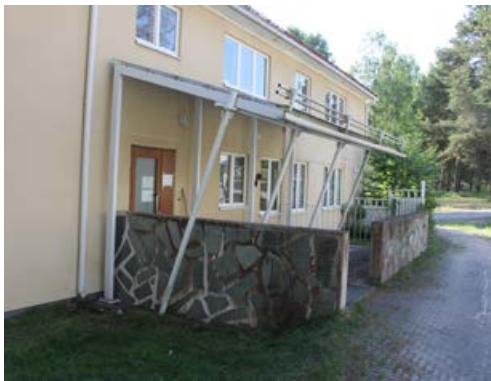
147. Koskitien puoleinen sisäänkäynti pihan perältä katsottuna. Katoksen edessä oleva piha on päällystetty betonikivellä.

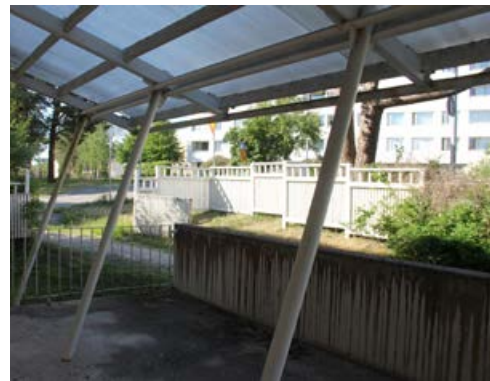
148. Valokatteinen terassi toimii odotusalueena.

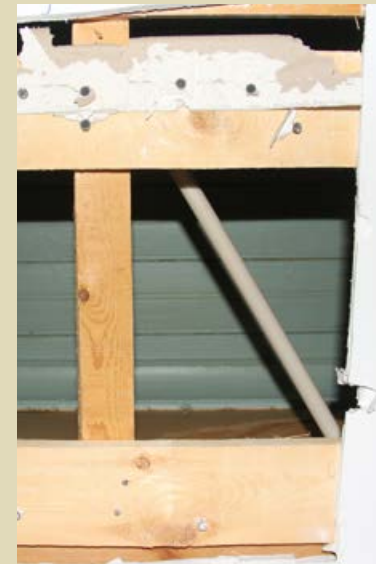
150. Alkuperäistä helmiponttipanelointia on säilynyt myöhempien alakattorakenteiden alla.

Välipohjat ovat puurakenteisia lukuun ottamatta luoteiskulman betoniholvia. Alkuperäisiä lankkulattioita on säilynyt myöhempien pintamateriaalien alla. Välipohjien täyteenä on kutterinlastua sekä myöhemmin lisättyä lasivillaa. Yläkerrassa on kaksitaitteinen alakatto. Ullakko on matala kolmiomainen laipio, johon on tehty myöhemmin palo-osastointi. Vanhaa paneloitua ja puukuitulevyllä päällystettyä sisäkattoa on säilynyt alas laskettujen levykattojen alla.
