UITON TALO

KOSKITIE 4, OULU

RAKENNUSHISTORIASELVITYS

Oulu 30.11.2020 Arkkitehtitoimisto Jorma Teppo Oy

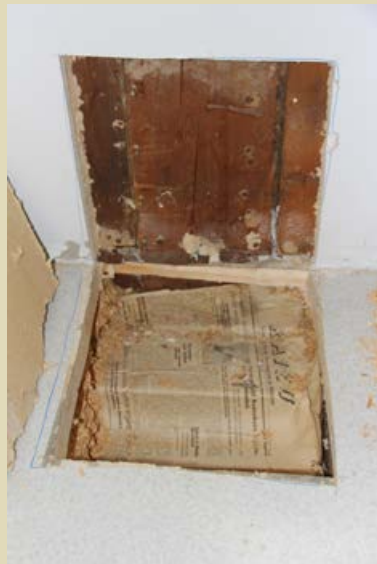
152. Pystyhirsirunko on tiivis ja tilkettä on tarvittu vähän. Tässä huoneessa sen sisäpuolelle on asennettu puukuitulevy ja kipsilevy.

Pystyhirsistä ladotut ulkoseinät muodostavat kantavan runkokehän. Sen lisäksi harjalinjan kohdalla kulkee rankarunkoinen kantava väliseinä. Kokoontumistiloissa rakennetta on vahvistettu teräspalkeilla ja -pilareilla. Hirren sisäpinnassa on useita kerrostumia seinäpahvia ja eri ikäisiä rakennuslevyjä. Ulkopuolelta hirsiseinät on lämpöräpattu.

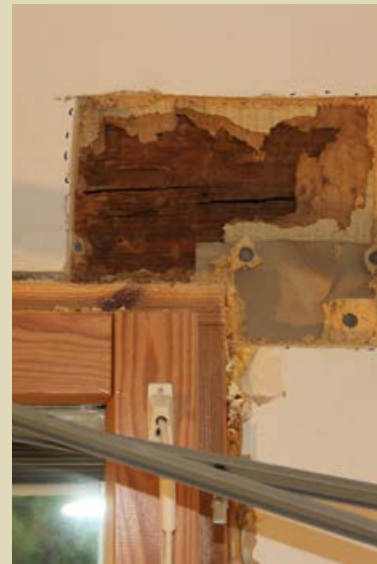
153. Ikkunan yläpuolella on vaakahirsi. Kuvassa näkyy myös tapettikerrostumia, joiden päälle on asennettu kipsilevy.

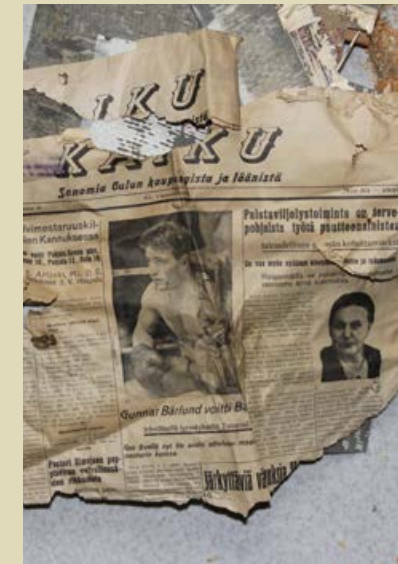
155. Lattian rakennekerroksia on erotettu toisistaan sanomalehdillä. Kuvassa 8.31938 Oulussa ilmestynyt Kaiku-lehti.

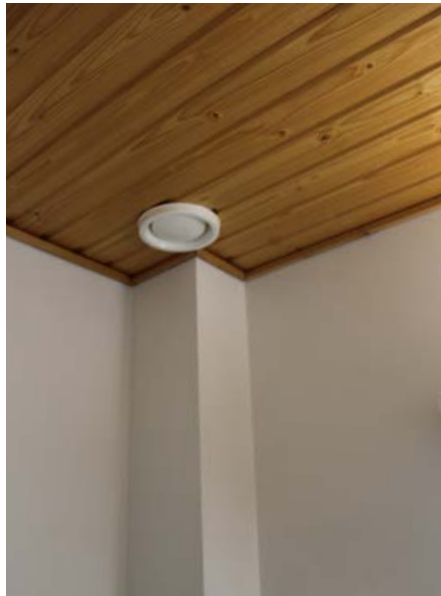
157. Saunoissa, wc:ssä ja pesutiloissa on paneloidut alakatot. Paneeli on lakattua mäntyä.

ja tehty valkoiseksi maalatusta kipsilevystä. Talotekniikka ja johdotukset on vedetty pääasiassa alakattojen suojissa. Saniteettitilojen alakatot ovat lakattua mäntypaneelia. Kellarin länsiosassa alakatot ovat maalattua betonia. Itäosassa ne on tehty toja-levystä ja rapattu valkoisiksi.

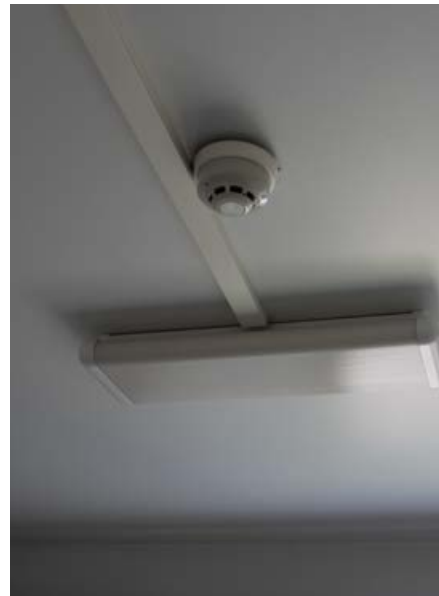
158. Ensimmäisen kerroksen asuinhuoneissa on suorat sisäkatot. Niihin on myöhemmin lisätty pinta-asennuksia.

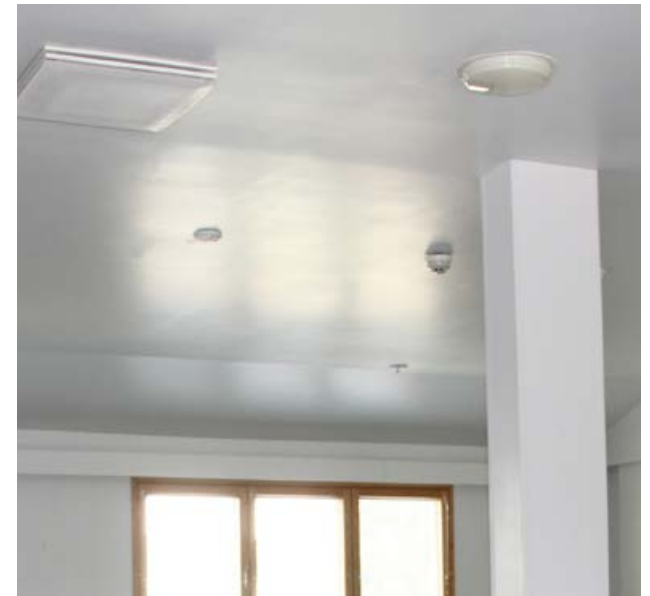
159. Kokoonmistilan alakatto on yhtenäinen levypinta. 1990-luvulla uusituissa katoissa ei ole listoituksia.

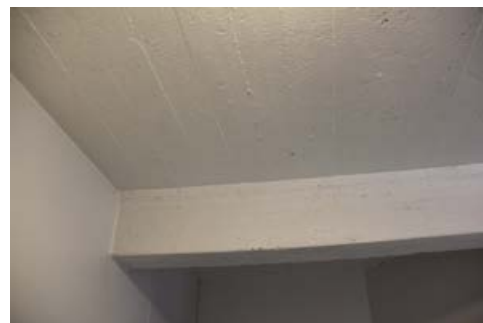
161. Kellarin länsiosan alakattona on alkuperäinen lautamuotittu valettu betonikatto, jonka alapalkit ovat näkyvillä.

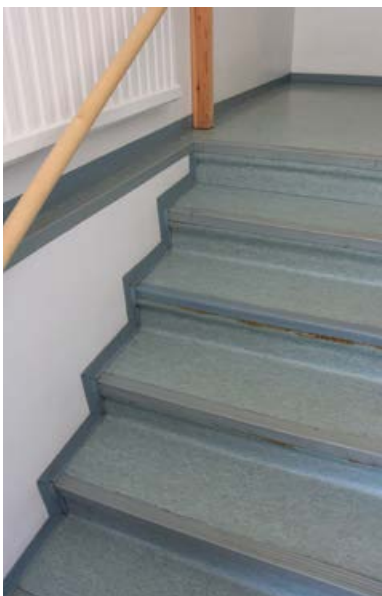
166. Porrashuoneen vihreä muovimatto on todennäköisesti 1990-luvulta.

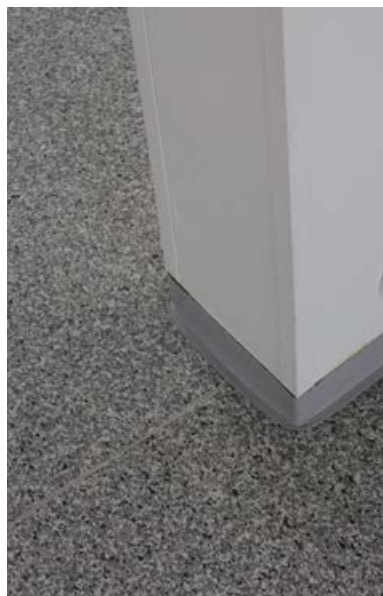
164. Kokoontumistiloissa lattia on tummanharmaa. Listoitus on tehty muovisella L-listalla.

Alkuperäisiä listoituksia ei ole säilynyt. Asuinkerroksissa on käytetty suoralinjaisia valkoiseksi maalatuja lattialistoja. Yleisissä tiloissa ja saniteettitiloissa on käytetty myös muovista L-listaa. Kynnyksiä on vahvistettu messinkilistoilla. Osa kynnyksistä on 1950-luvulta.

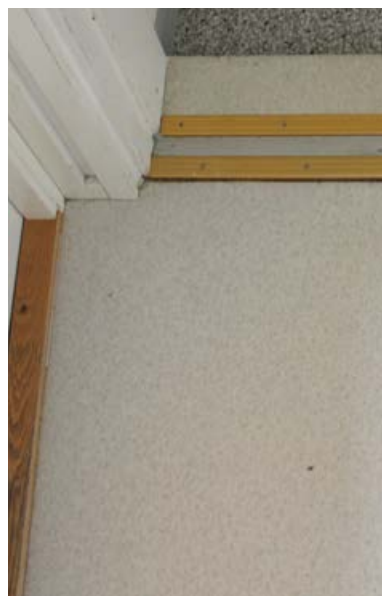
165. Käytävissä ja asuinhuoneissa on käytetty vaaleanharmaa vinyylimattoa.

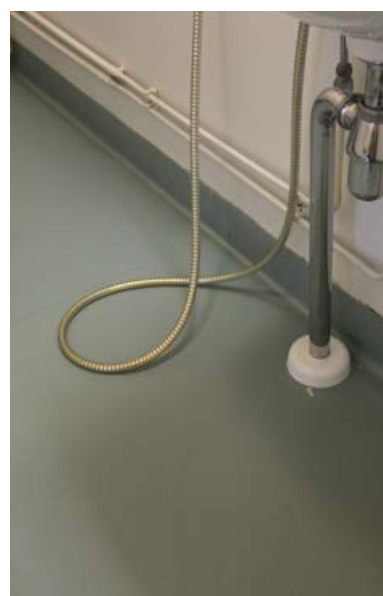
167. Märkätiloissa on käytetty siniharmaa muovimattoa.

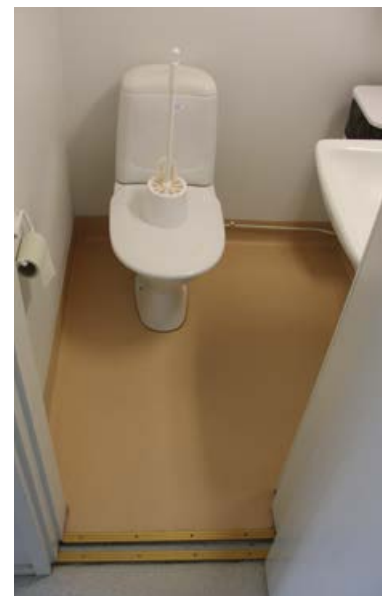
168. Vanhimmissa WC-tiloissa on käytetty ruskeaa muovimattoa

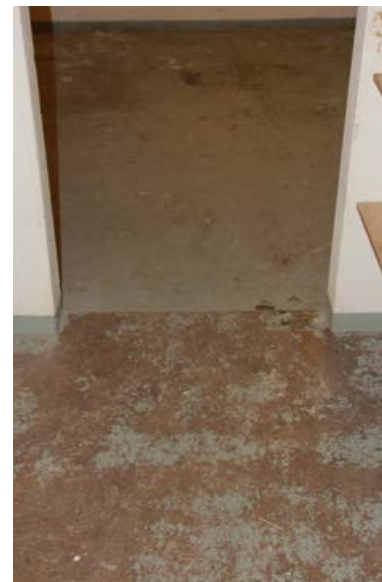
170. Itäpäädyn kellarissa on alkuperäinen maalattu betonilattia.

Vuonna 1996 kellarin rakennetun saunaosaston lattia on laatoitettu vaaleansinisellä keraamisella laattalla. Kellarin itäpäästä löytyvät rakennuksen vanhimmat lattiat, jotka ovat maalattua betonia.

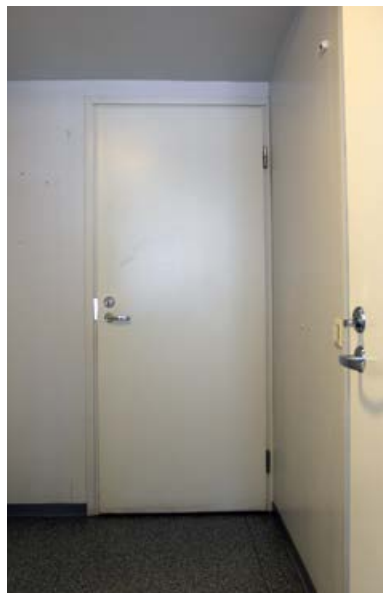
172. Asuinhuoneen huullettu laakaovi.

risteltu mäntylistoilla tehdyillä peilikuviolla. Uusimmat 1990-luvun ovet ovat huullettuja laakaovia. Myös saunojen pyöreällä ikkunalla varustetut mäntyovent ja osastoivat palo-ovet ovat viimeisimmästä peruskorjauksesta. Lähes kaikki helat ja lukot on uusittu 1990-luvulla tai myöhemmin.

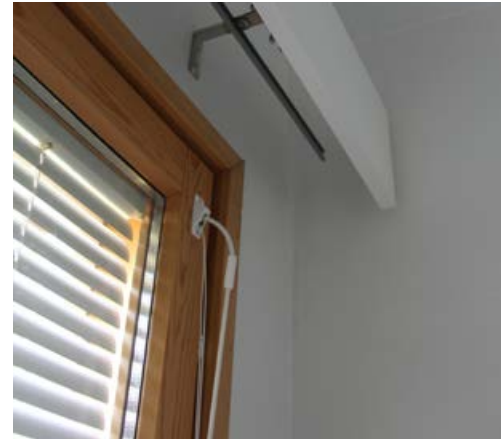
187. Ikkunoissa on sälekaihtimet sekä verholaudan taakse kätetty verhokisko.

Ikkunat on varustettu aukipitosalvoilla ja sälekaihtimilla. Ikkunoiden yläpuolella on verholauta. Sisäpuolella ei ole ikkunapenkkiä. Ikkunalauta on tehty iki-laminaattilevystä.

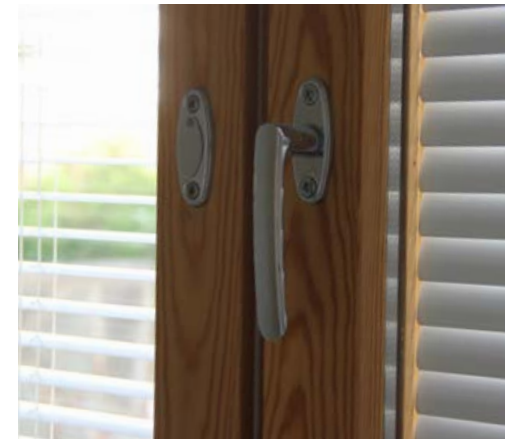
188. Sisemmässä ikkunassa on lämpölasia. Helat ovat tyypillisiä 1990-ikkunavarusteita.

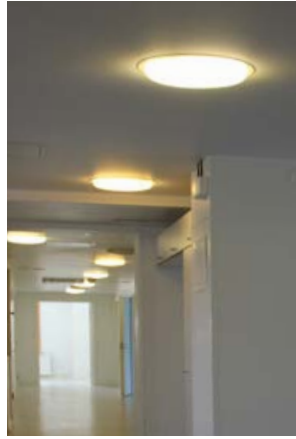
197. Käytävän suora valaistus on toteutettu kupuvalaisinten ketjulla.

Uiton talon valaistus on pääosin suoraa yleisvaloa, jonka lähteenä on kattoon sijoitettu loisteputki tai kupuvalaisin. Näin on toteutettu sekä asuinhuoneiden että yhteistilojen yleisvalaistus. Valaistusratkaisua on määrittänyt vanhustenhoitolaitoksille annetut valaistusnormit, esteettömyys ja käyttöturvallisuus. Rakennuksen sähköpääkeskus sijaitsee kellarin länsipäädyssä. Ryhmäkeskukset sijaitsevat kellarissa ja ensimmäisessä kerroksessa.

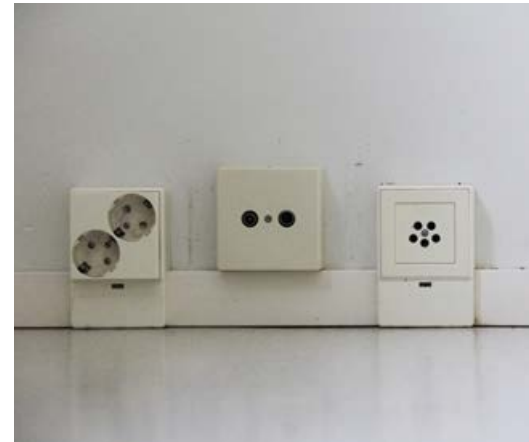
202. Lattialistaa on käytetty yleisesti johtokouruna.

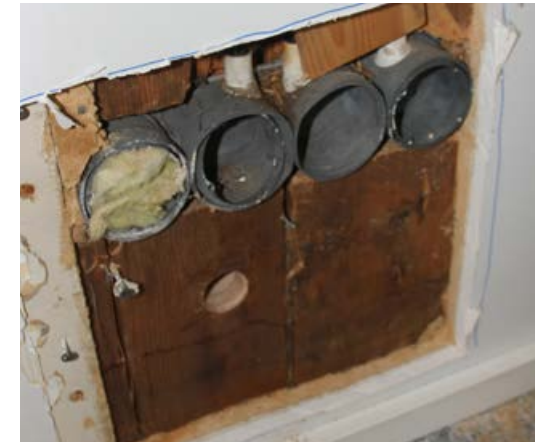
204. Vanhoja lyijykuorisia jakorasioita ulkoseinässä.

Sähkö-, puhelin- ja antenniverkko on uusittu 1990-luvun peruskorjauksessa. Tuolloin rakennettiin myös automaattinen turvajärjestelmä, jota täydennettiin 2000-luvulla. Sähkökalusteet ovat 1990-luvun mallistoa. Ulkoseinillä on säilynyt vanhoja lyijykuorisia sähkörasioita ja niille johtavia rautaisia suojaputkia. Nämä asennukset ovat todennäköisesti 1950-luvulta.

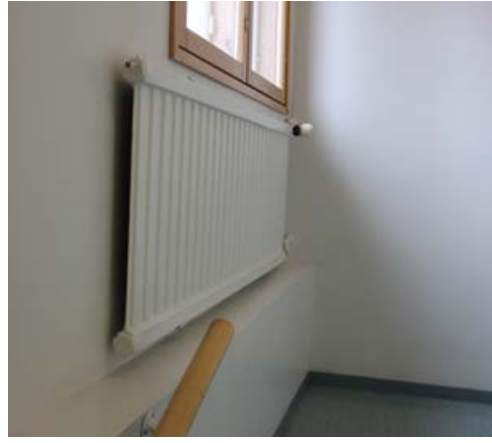
212. 1950-luvun vankkarakenteinen radiaattori porrashuoneessa.

Alkuperäiseen rakennukseen tehtiin keskuslämmitys, jonka kiinteä polttoaine vaihdettiin ensin öljyyn ja vuonna 1983 kaukolämpöön. Lämpö jaetaan kerroksiin patteriverkon kautta. Vanhimmat patterit ovat 1950-luvulta ja uusimmat 2000-luvulta. Kellarissa on myös yksi 1940-luvun putkipatteri. Rakennuksen alkuperäinen ilmanvaihto oli painovoimainen. Järjestelmään tehtiin koneellinen poisto 1950-luvulla.

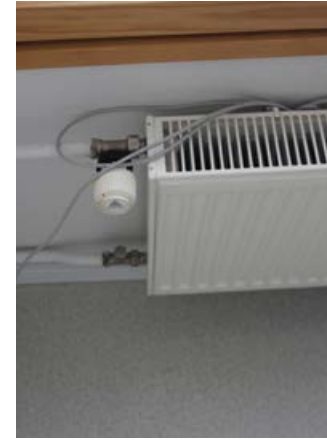
208. 2000-luvulla uusittu radiaattori

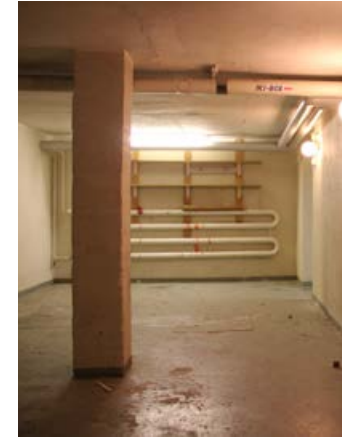
209. 1940-luvun putkipatteri kellarissa.

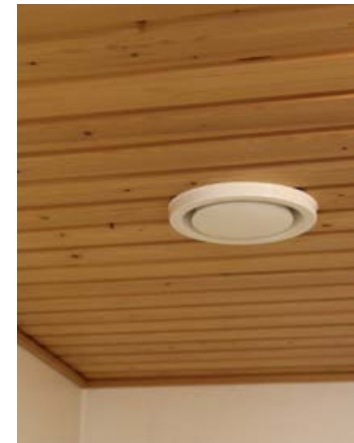
216. Poistoilmaventtiili WC:ssä

Nykyinen ilmanvaihtojärjestelmä tehtiin vuoden 1996 peruskorjauksessa. Tuolloin kellarisiin rakennettiin uusi ilmanvaihtokonehuone, jonne sijoitettiin tuloilmakone. Poisto tapahtuu katolle sijoitetun huippuimurin kautta. Ilmanvaihtokanavat on sijoitettu pääosin alakattoihin. Rakennuksen vesikalusteet on uusittu kokonaisuudessaan 1990-luvulla ja myöhemmin osin täydennetty.

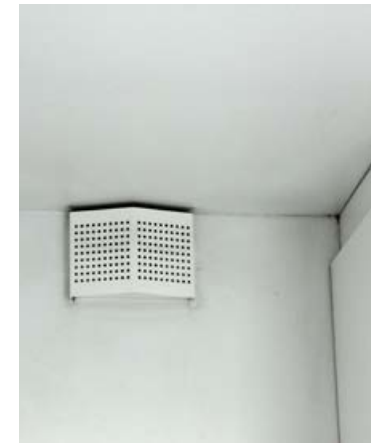
217. Tuloilmaventtiili asuinhuoneessa

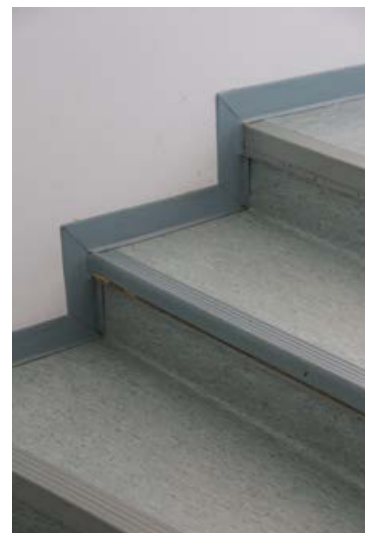
228. Porrasaskelmat on päällystetty vinyylimatolla. Ulkosärmässä on kumilista ja sivuilla muovilista.

Porrasaskelmat on päällystetty harmaalla vinyylimatolla, jonka etureunat on vahvistettu kumilistalla. Pyöreä käsijohde on lisätty 1990-luvulla.

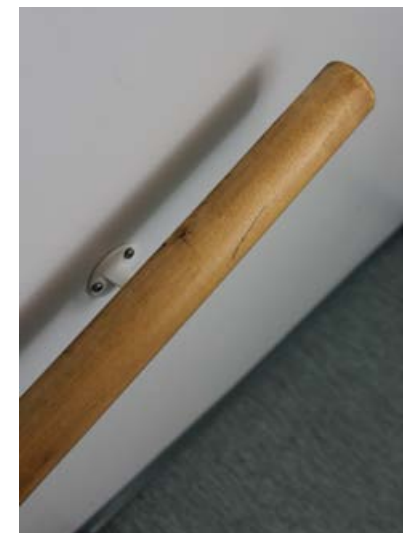
229. Pyöreä koivusta tehty käsijohde on uusittu 1990-luvulla.

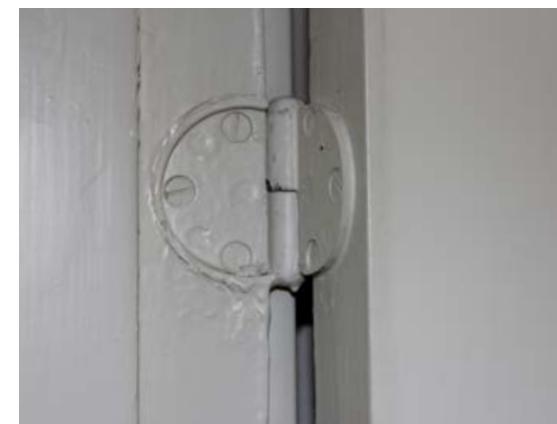
240. Toimiston väliovi on 1950-luvulta säilynyt laakaovi, jossa on aikakaudelle tyypilliset norjalaistyyppiset saranat.

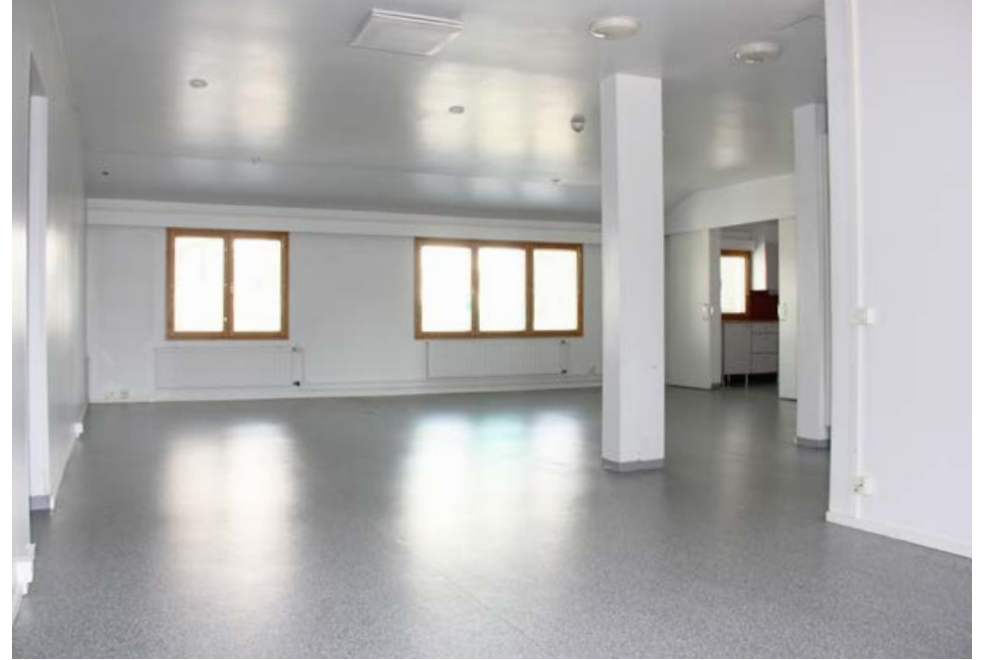
244. Toisen kerroksen kokoontumistila etelän puoleiselta seinustalta katsottuna. Purettu kantava seinälinja on korvattu pilareilla.

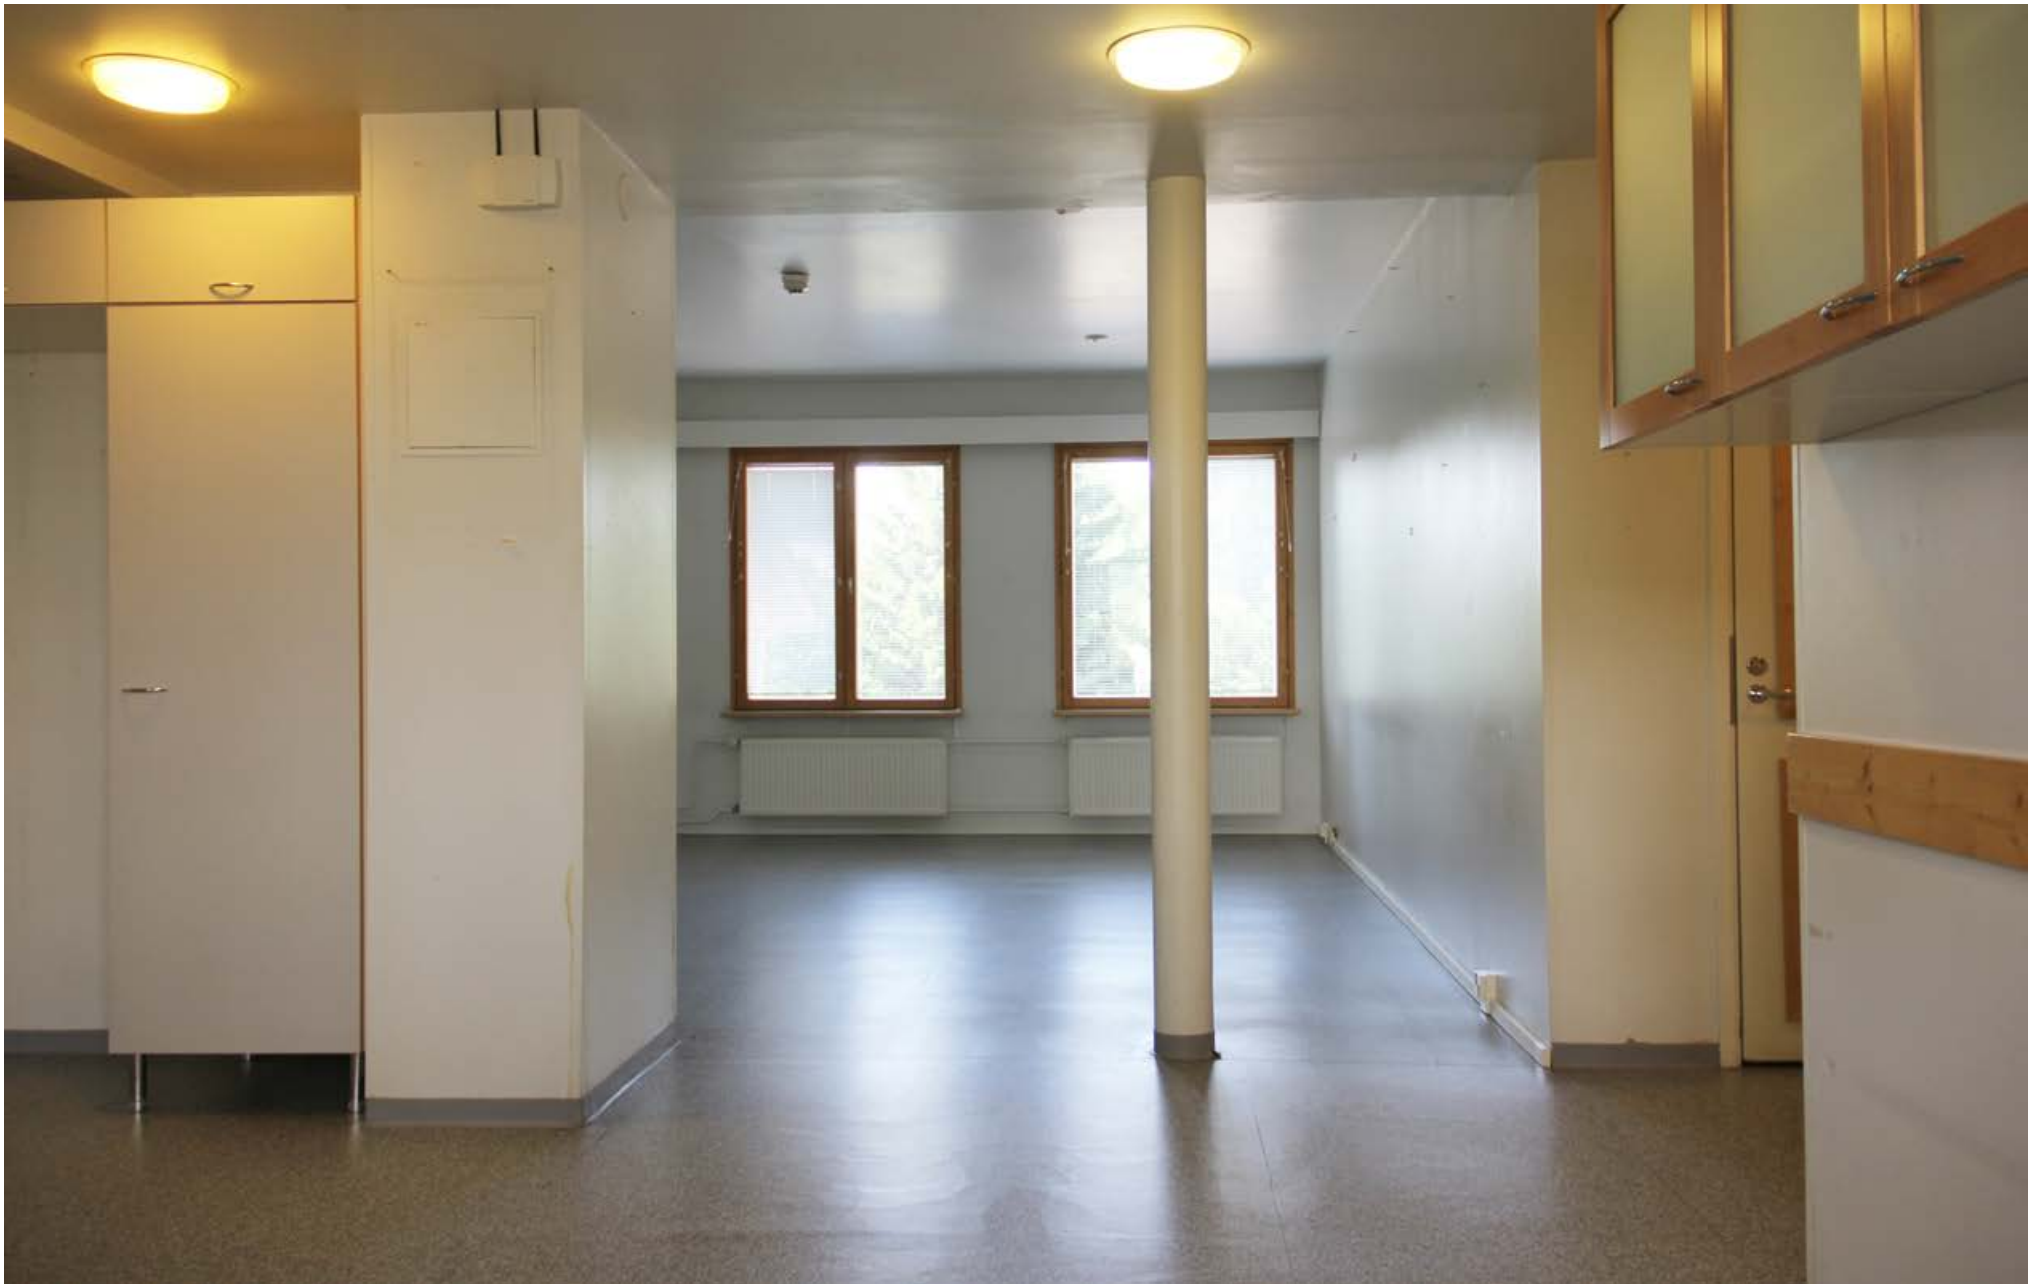
247. Ensimmäisen kerroksen kokoontumistila tupakeittiön suunnasta katsottuna. Vasemmalla on naulakkokomerot. Oikealla näkyvän seinän takana on saunaosasto. Kantavan seinälinjan paikalle on istutettu pyöreä teräspilari.

Nykyisissä kokoontumistiloissa on valkoiset levytetyt seinät ja alaslaskettu valkoinen sileä levykatto. Lattia on päällystetty tummanharmaalla muovimatolla. Kiintokalusteet ovat valkoiset tai vaalean harmaat. Ensimmäisessä kerroksessa on tilan yhteyteen rakennettu avoin keittiönurkkaus. Toisessa kerroksessa keittiö on tehty liukuovien taakse.

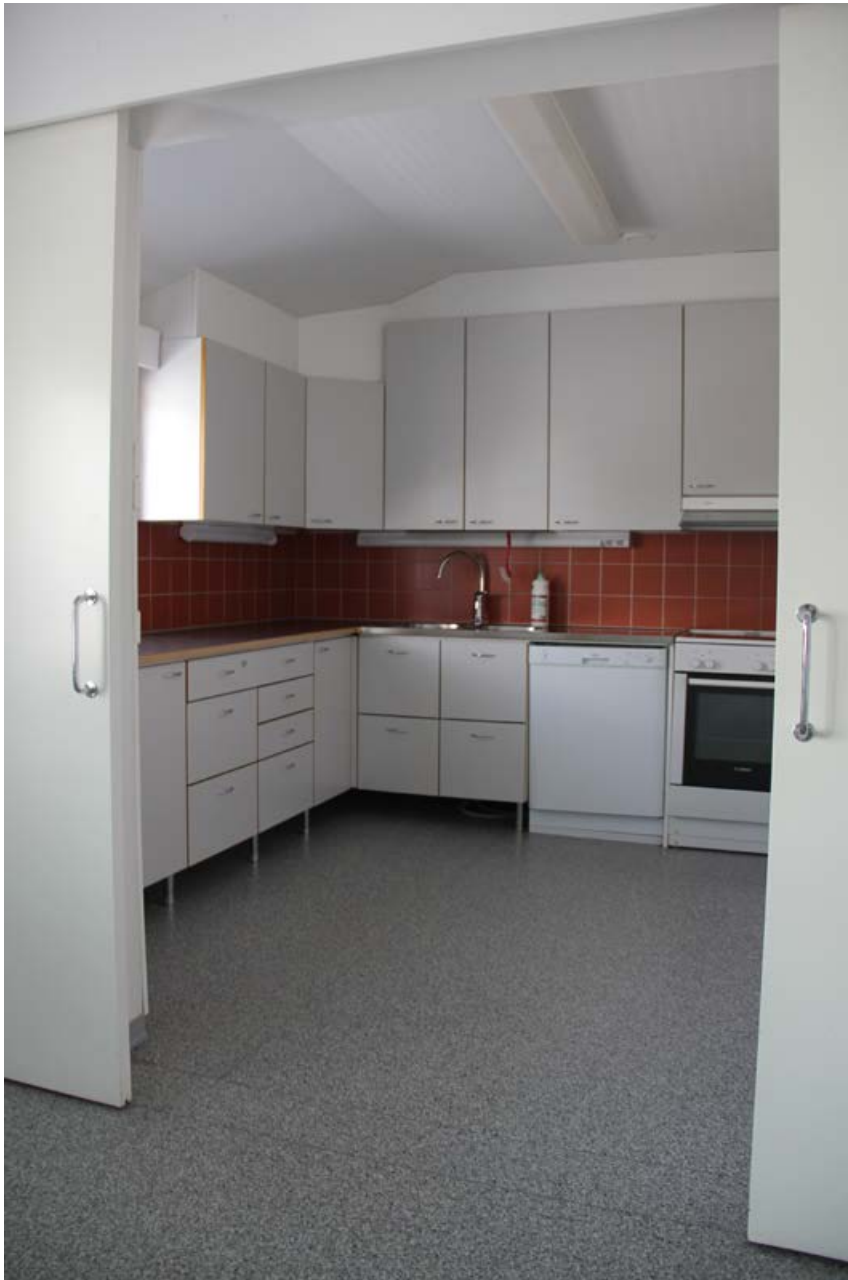
248. Toisen kerroksen keittiö on erotettu oleskelutiloista liukuovilla. Kaapiston välitilaan on valittu talon väriskaalasta poikkeava punainen laatoitus.

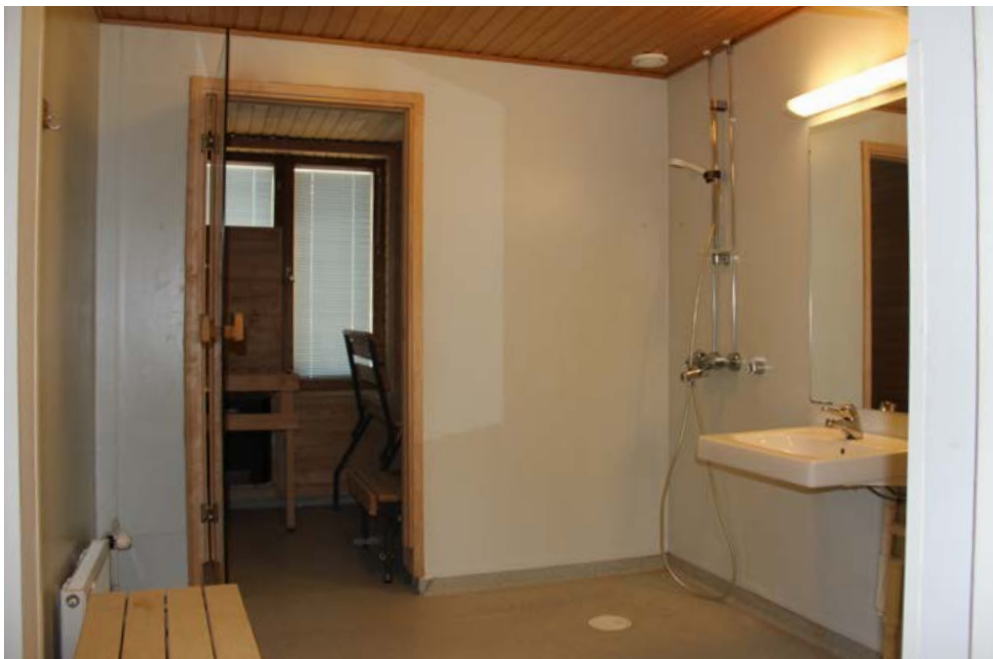
258. Ensimmäisen kerroksen saunatiloihin kuuluu pieni pukuhuone, invamitoitettu pesuhuone sekä perällä näkyvä löylyhuone. Tiloissa on kitkapintainen harmaa vinyylimatto.

Sauna rakennettiin liikkumiskyvyltään heikompien vanhusten saavutettavaksi. Tilojen mitoitus täyttää esteettömyyden vaatimukset ja löylyhuoneessa on kokoontaitettavat lauteet.

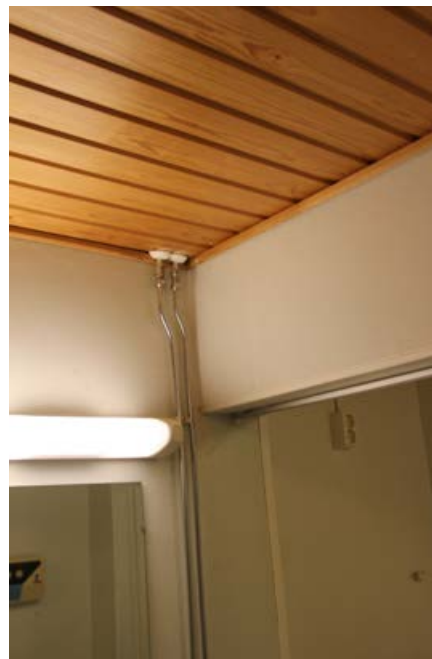
259. Vanha väliseinä pukuhuoneen ja suihkutilan väliltä on purettu. Sen yläosa on jätetty palkiksi.

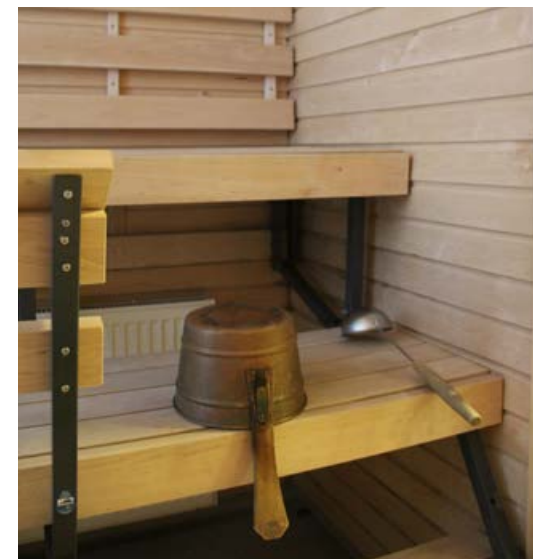
261. Saunassa on kokoontaitettavat lauteet.

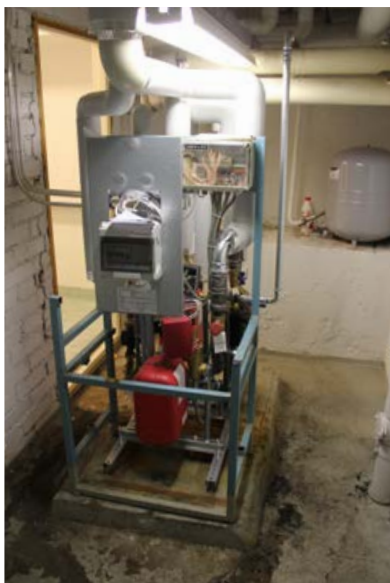
267. Talon lämmityskattila on korvattu kaukolämmön lämmönsiirtimellä 1980-luvulla.

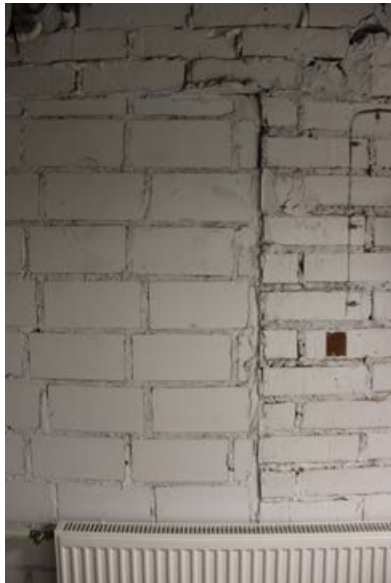
274. Lämmönjakuhuoneesta ryömintätilaan johtanut oviaukko on muurattu umpeen.

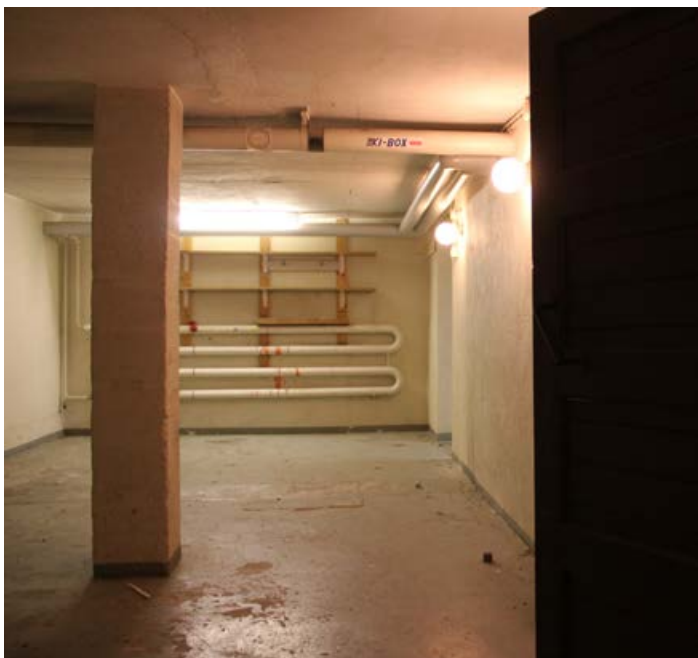
275. Kellarin keskiosaa on nykyisin avoin tila, josta kellarikomeroitten väliseinät on poistettu. Tilassa on rakennusta kannattelevia muurattuja harkkopilareita. Takaseinällä näkyy alkuperäinen putkipatteri.

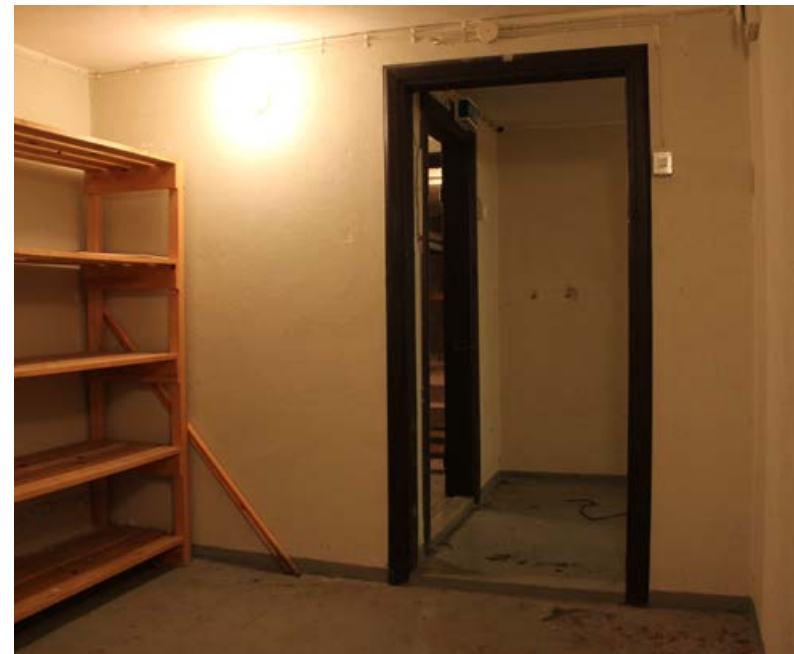
276. Kellarissa on kaksi erillistä varastohuonetta. Niiden välinen väliseinä on muurattu kahden tuuman tärytileistä.

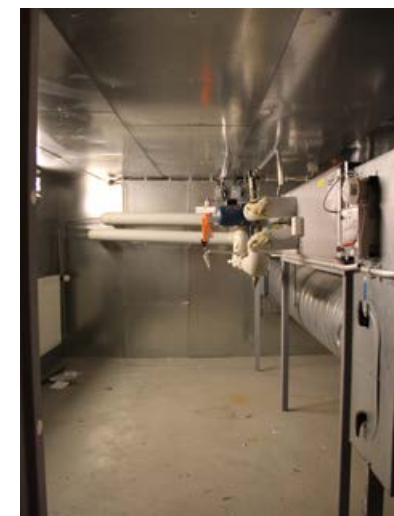
278. Ilmanvaihtokonehuone on rakennettu kellarisiin vuoden 1996 peruskorjauksessa.

Vuoden 1996 peruskorjauksessa kellarin keskiosaan tehtiin eristetty ilmanvaihtokonehuone. Samalla betonipohjaista kellarin lattiaa laajennettiin rakennuksen keskiosaa kohti ja puiseen välipohjaan tehtiin palosuojaus kipsilevyllä.

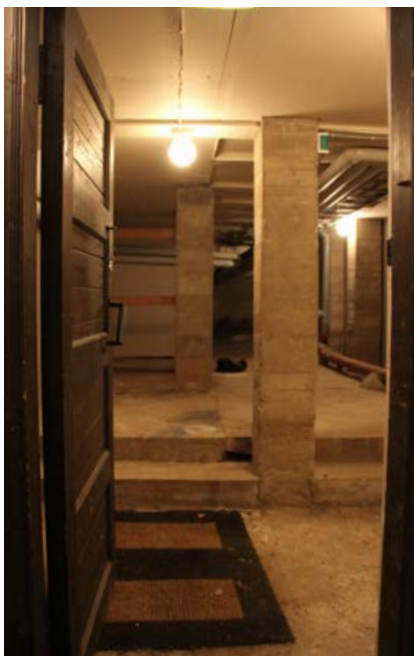
280. Näkymä kellarista kylmään ryömintätilaan, joka on osaksi betonoitu ja paloeristetty.

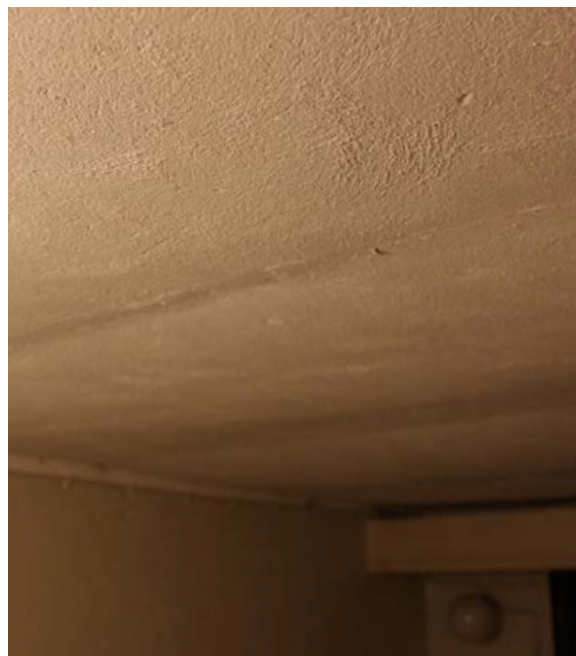
287. Itäpäädyssä kellarin alakatto on rapattu pehmeän toja-eristeen alapintaan. Levyt ovat loivasti notkolla.

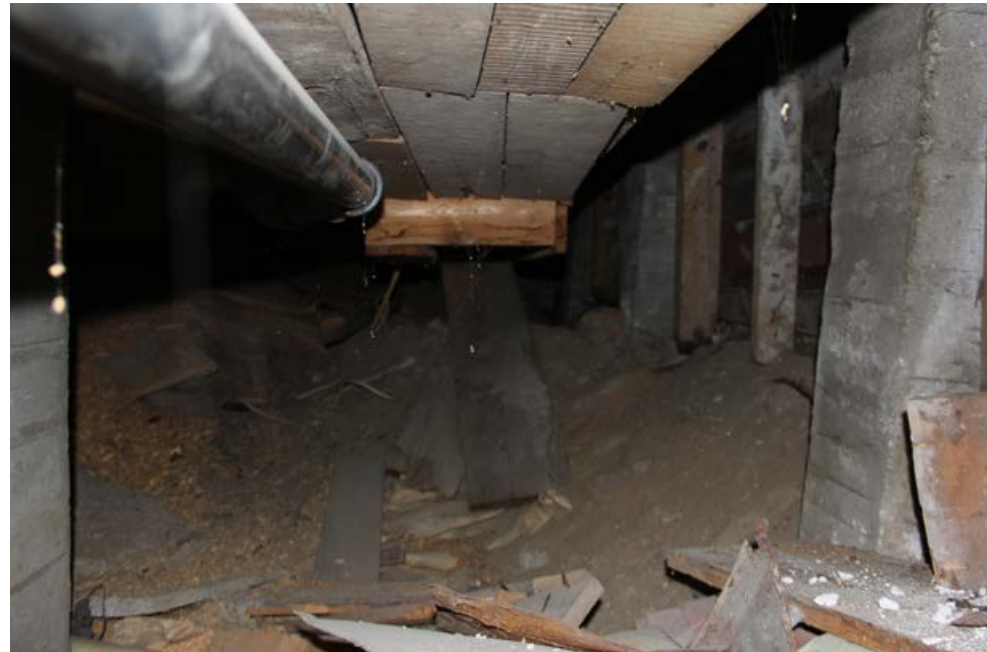
286. Noin kolmasosa rakennuksen alapuolisesta tilasta on edelleen kaivamatonta perusmaata. Vasemmalla näkyvä betonipilari tukee puurakenteista alapohjaa. Oikealla näkyy Koskitien puoleisen sokkelin betonipilareita.

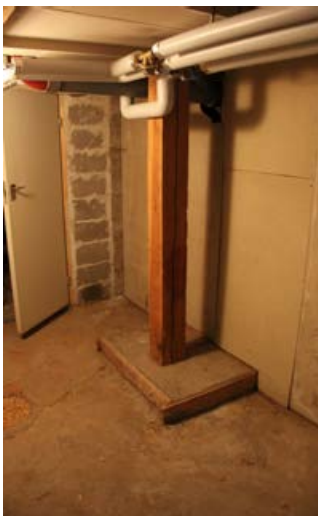
281. Entisessä maantutkimuslaboratorion verstaassa välipohjan kannatusta on vahvistettu puupilarilla

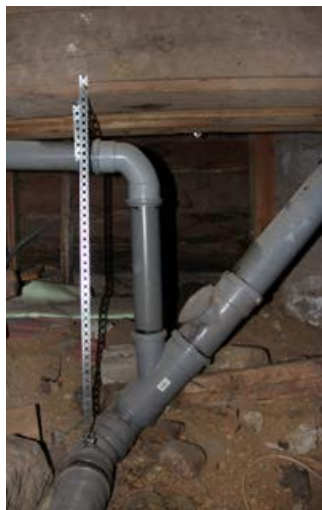
282. Uusittuja viemäriputkia ryömintätalassa. Putkia ei ole eristetty.

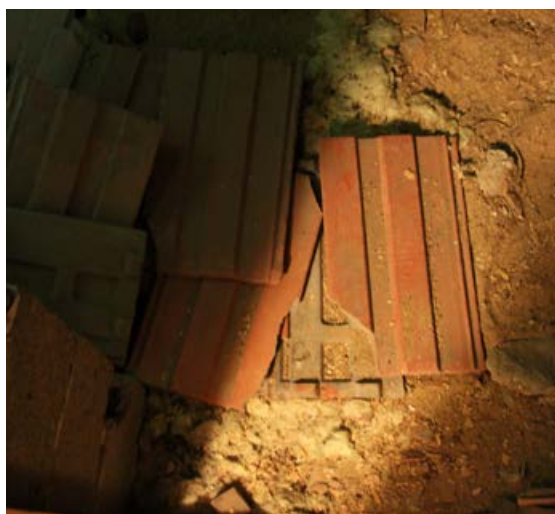
283. 1950-luvulla vesikaton eterniittikate vaihdettiin tiileen. Sementistä tehtyjä valssitiiliä on varastoitu kellarin ryömintätalassa.

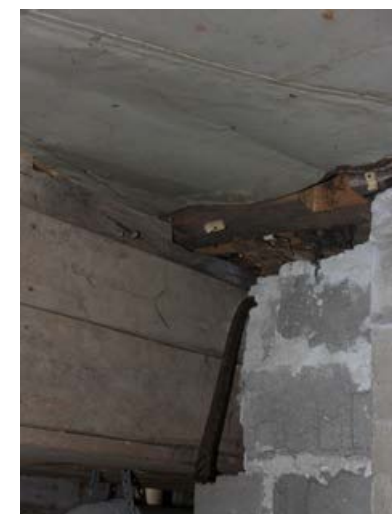
285. Kellarin alakattoa on vuorattu sinkkipeltilevyillä.

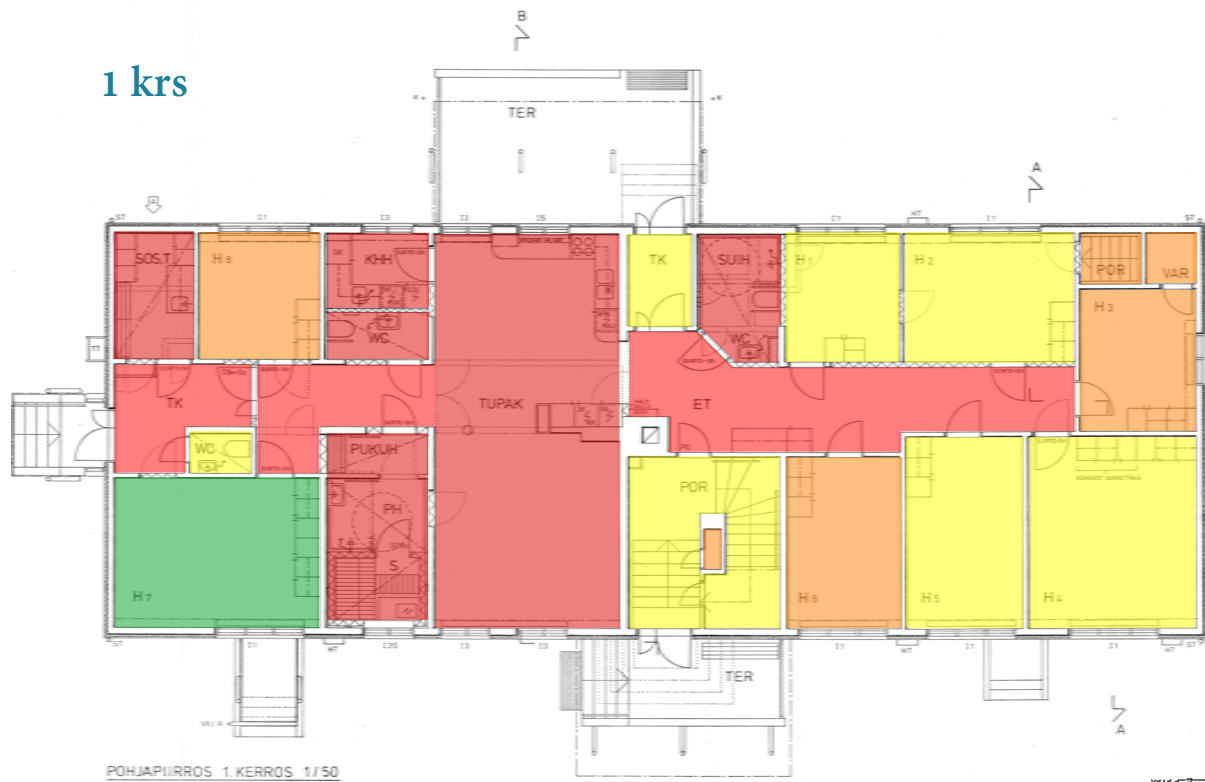
288. Uiton talon pohjapiirroksat säilyneisyys kaaviona. KUVA: Oulun Tilakeskus, Arkkitehtitoimisto Veli Karjalainen Ky 1996

Tilan muoto vastaa vuoden 1938 alkuperäistä suunnitelmaa. Alkuperäisiä rakennusosia ei ole säilynyt. Ovien ja ikkunoiden paikkoja ja muotoja on muutettu. Pintamateriaalit ja värit ovat 1990-luvun kerrostumaa.

Tilan muoto vastaa vuoden 1958 muutossuunnitelmaa. Ovien ja ikkunoiden paikkoja ja muotoja on muutettu. Aikakauden rakennusosia on säilynyt pistemäisesti. Pintamateriaalit ja värit ovat 1990-luvun kerrostumaa.

Tilan muoto vastaa vuoden 1983 muutossuunnitelmaa. Ovien ja ikkunoiden paikkoja ja muotoja on muutettu. Aikakauden rakennusosia on säilynyt pistemäisesti. Pintamateriaalit ja värit ovat 1990-luvun kerrostumaa.

Vuoden 1996 peruskorjauksen yhteydessä muutettu tai kokonaan uusi tila. Pintamateriaalit ja värit ovat kyseisen aikakauden kerrostumaa.

Kellari

1 krs

2 krs

Koska alkuperäisiksi luokiteltuja tiloja ei ole säilynyt, on oheisissa kaavioissa tarkastelu ajallisten kerrostumien säilyneisyyttä.
