Hintan vesilaitos	MITTAKAAVA 1:1500	<b>SITOWISE</b>
Kevyt luonto- ja maisemaselvitys 1/2		
S-K Konttori/T. Lievonen	PVM 11.9.2020

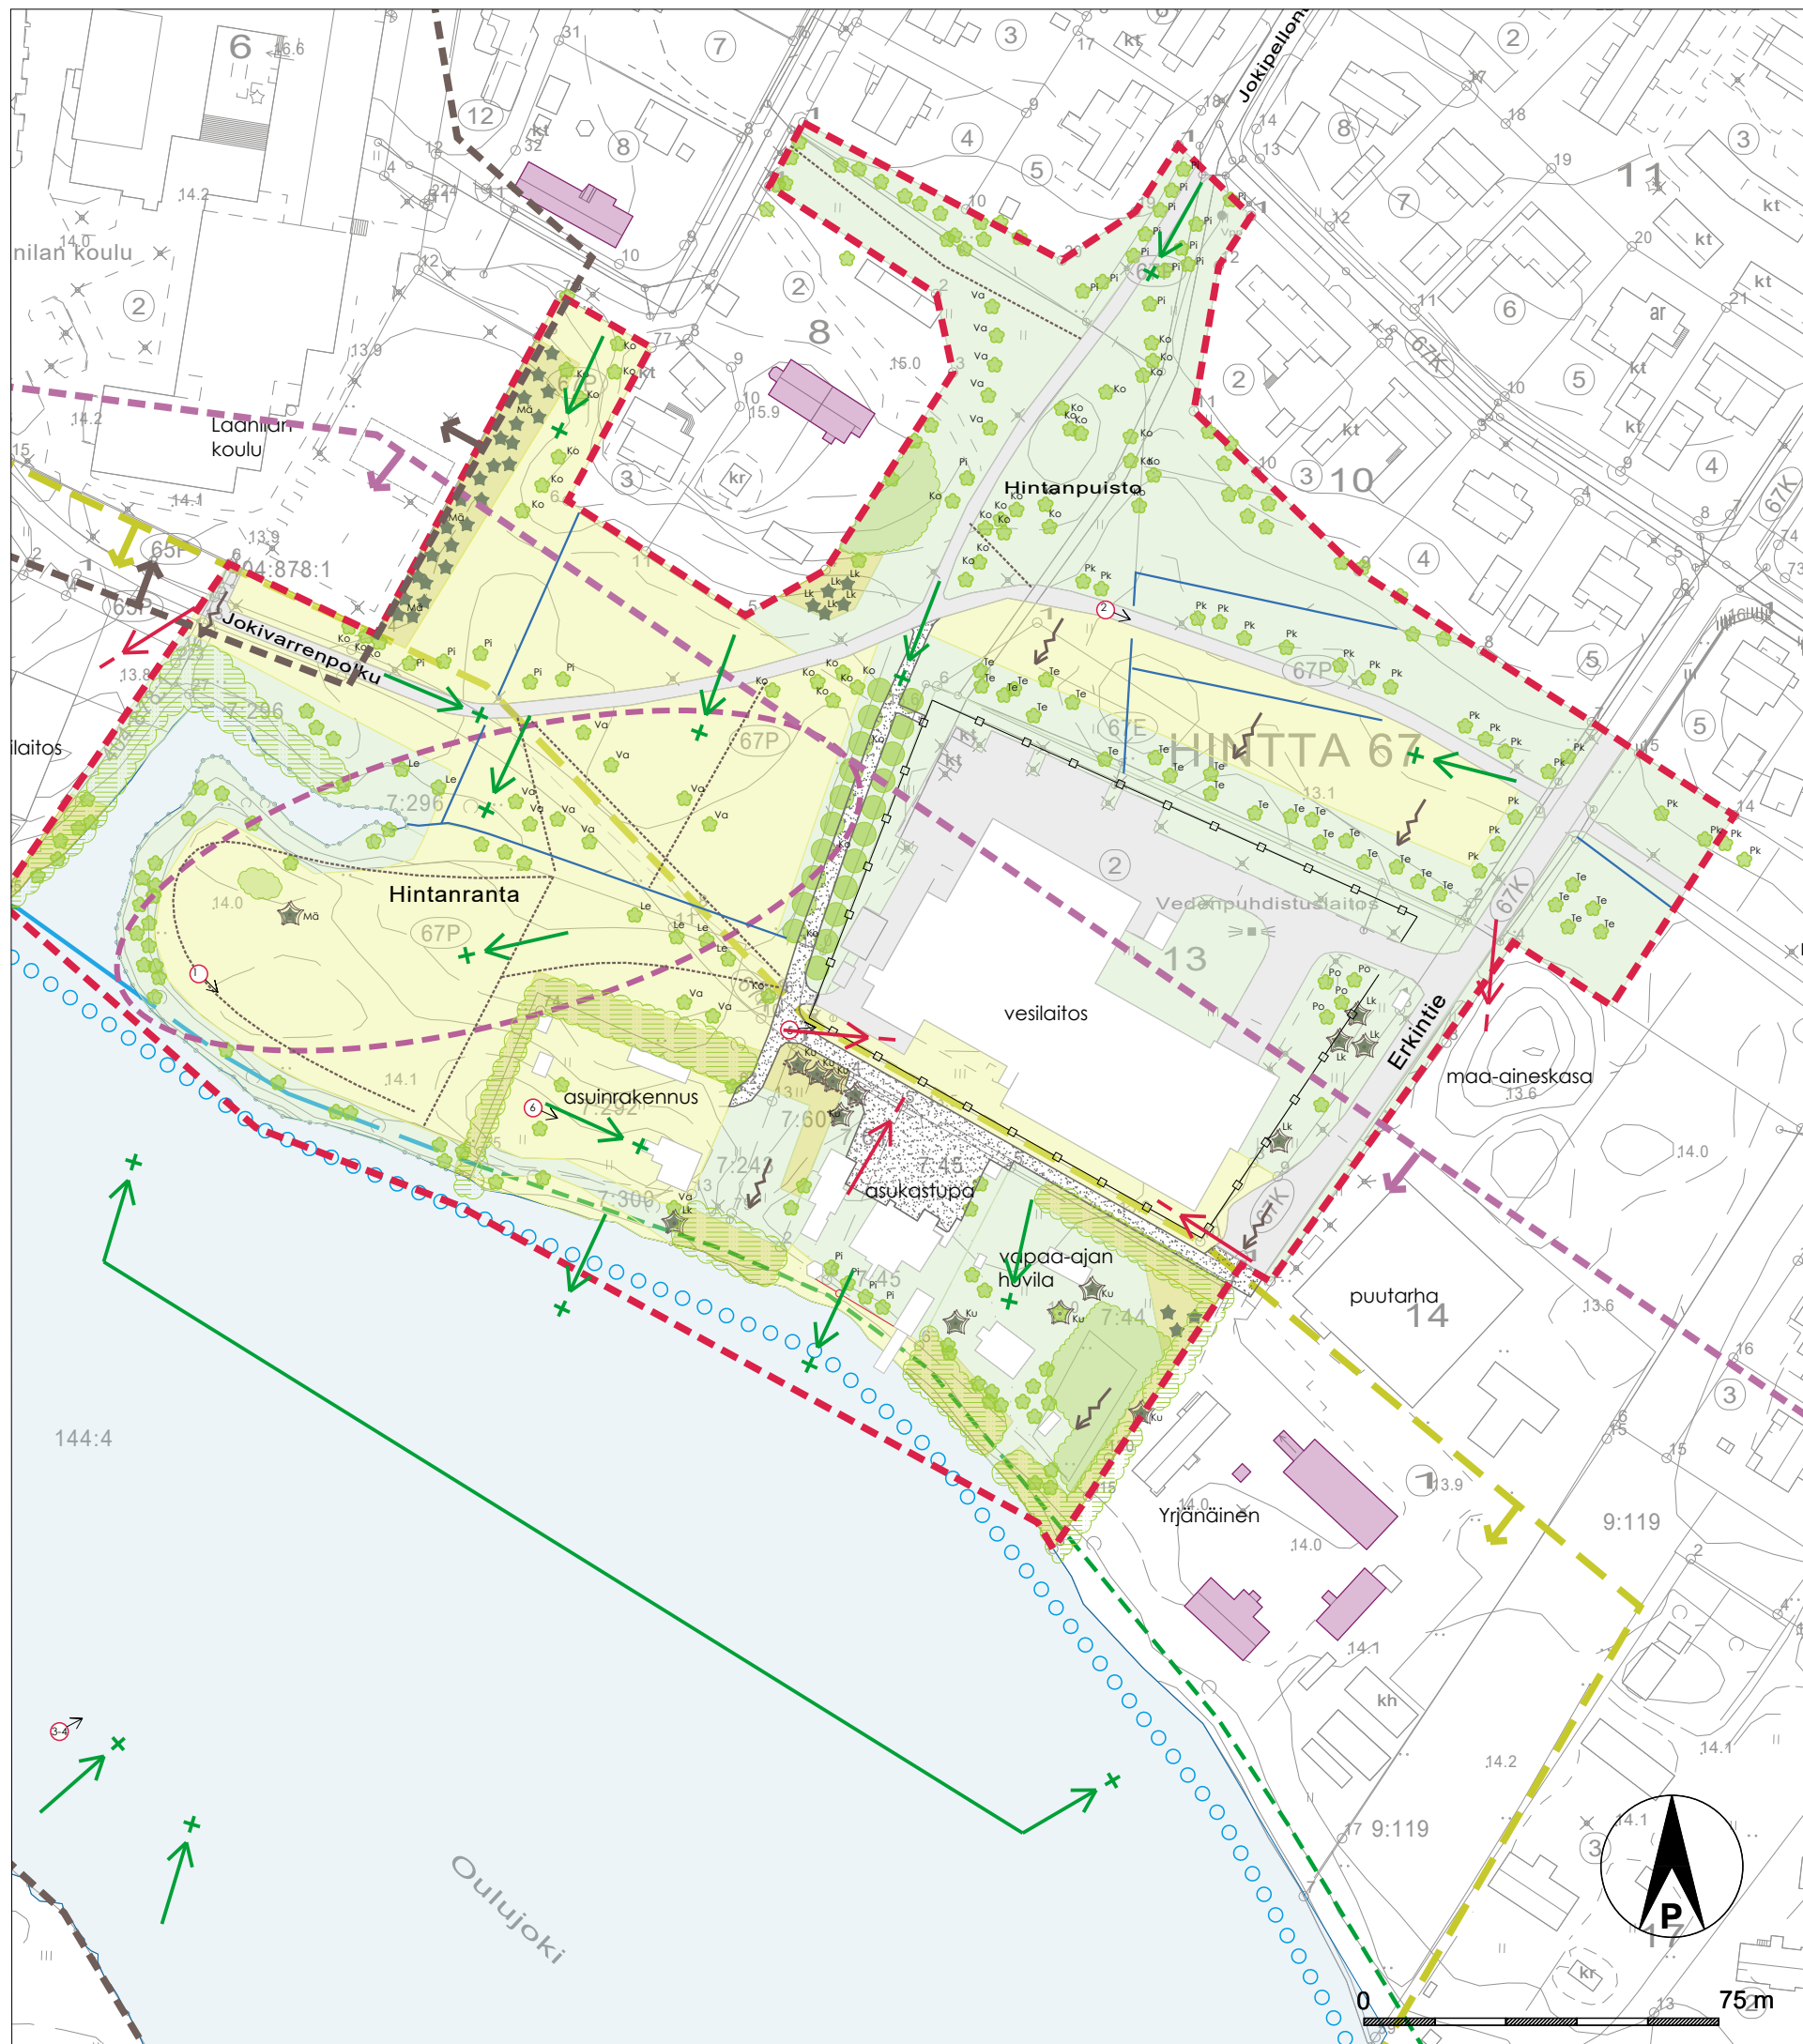
**SELITTEET**

-   Selvitysalueen raja
-   Valokuvan ottosuunta

- KASVILLISUUS JA NYKYISET RAKENTEET**
-   Yksittäinen havu-/lehtipuu. Merkittävimmät puustopuut lajimerkitty.  
(Ko=Koivu, Ku=Kuusi, Pi=Pihlaja, Pk=Pilvikirsikka, Po=poppeli, Te=Terijoensalava, Tu=Tuomi, Le=Lehmus, Lk=Lehtikuusi, Va=Vaahtera, Mä=mänty)
-   Pensasryhmä/pensaikko
-   Tiheä puusto
-   Oja/painanne
-

- MAISEMATILAT**
-   AVOIN VIHERALUE, nurmi- tai niittyntainen, nuorekkoja istutuksia
-   PUOLIAVOIN VIHERALUE, nurmipintainen, istutuksia
-

- PINTAMATERIAALIT**
-   Asfaltti
-   Sora

- ARVOKOhteET/ MAISEMAN VAHVUUDET**
-   Puurivi (koivu)
-   Merkittävä yksittäispuu tai puuryhmä
-   Maisemaniitty
-

- ONGELMA-ALUEET/ MAISEMAN HEIKKOUDET**
-   Estynyt näkymä
-   Epämiellyttävä näkymä

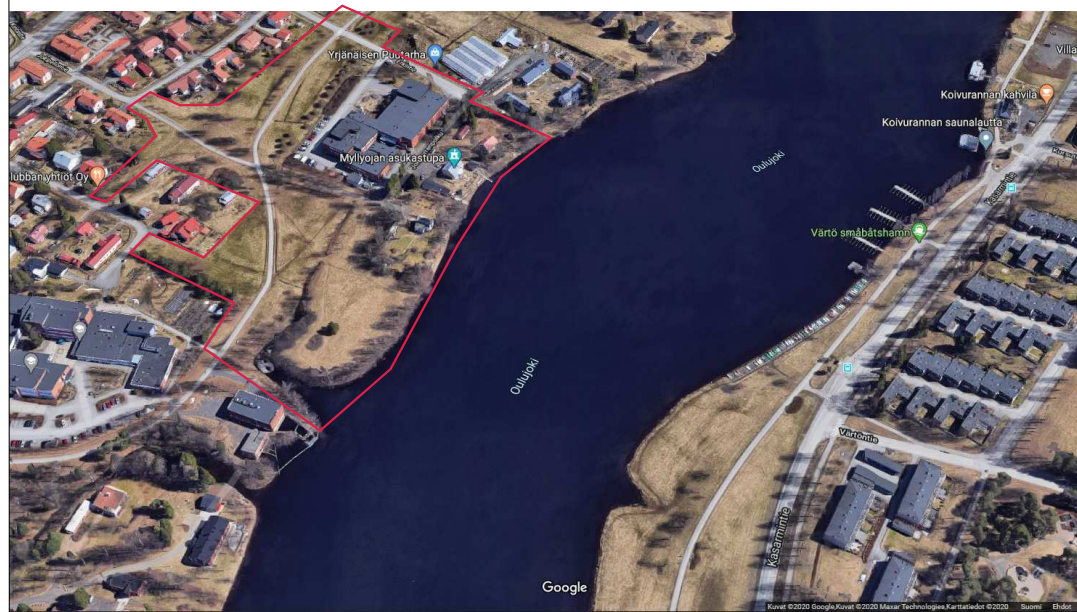
Selvitysalue rajattuna Google Mapsin viistoilmakuvaan. Alueen merkitys maisemassa korostuu selvitysalueen lisäksi etenkin Oulujoen etelärannalla Värtön alueella, jolle Oulujoen pohjoispuolen ranta muodostaa taustamaiseman.

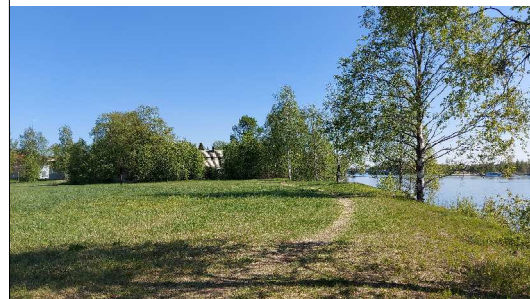
Kuva 1. Maisemapelto jokivarressa on säilynyt avoimena vuosisadan alusta saakka.

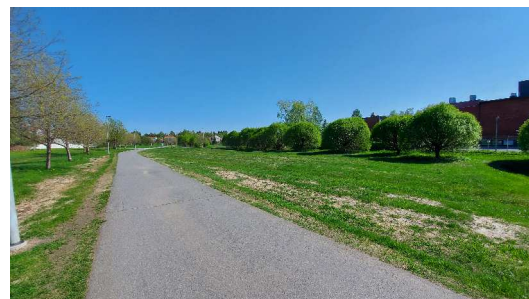
Kuva 2. Hintanpuistoon sijoittuva virkistyskäytössä suosittu jalankulku- ja pyöräilyväylä on maisemaltaan puoliavoin.

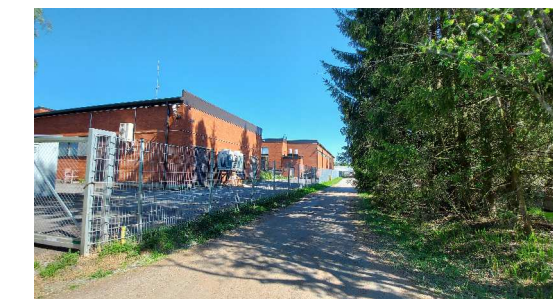
Kuva 5. Vesilaitoksen eteläseinusta ei sovi tyyliään ympäröivään maisemaan.
