ULKOSEINÄN LISÄLÄMMÖNERISTYS

pientalot

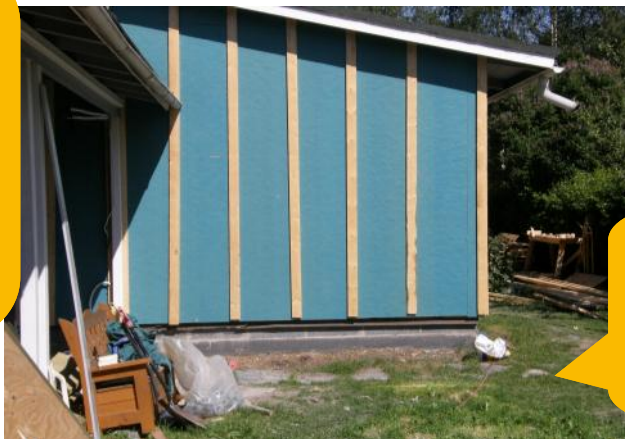
Puuseinän alaosan korjauksen yhteydessä on parannettu seinän lämmöneristävyttä.
