Julkisivu- ja parvekekorjaukset sekä parvekelasitukset

Kerrostalot

versio 14.6.2019

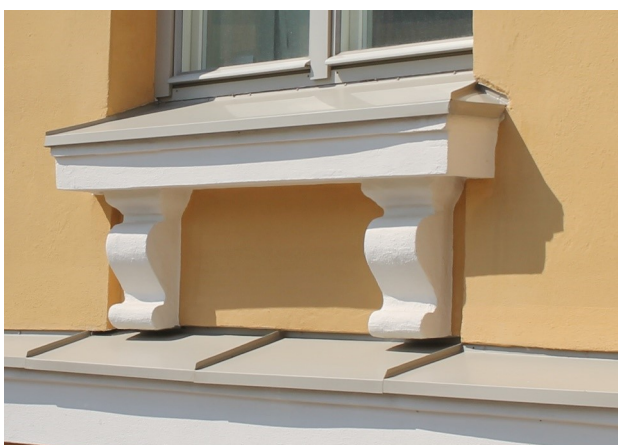
Ikkunan vesipeltien detaljisuunnittelu on tehtävä huolellisesti erityisesti rapatuissa julkisivuissa. Ylhäältä valuva vesi ei saa valua rakenteen sisälle, mutta ei myöskään rappauksen pinnalle. Esteettisen valumajälkihaitan lisäksi märkä rappaus vaurioituu helposti pakkasessa.
