OULUN KAUPUNKI
KULTTUURIYMPÄRISTÖSELVITYS

SELVITYS OULUN SALON RAKENNETUISTA KULTTUURIYMPÄRISTÖISTÄ

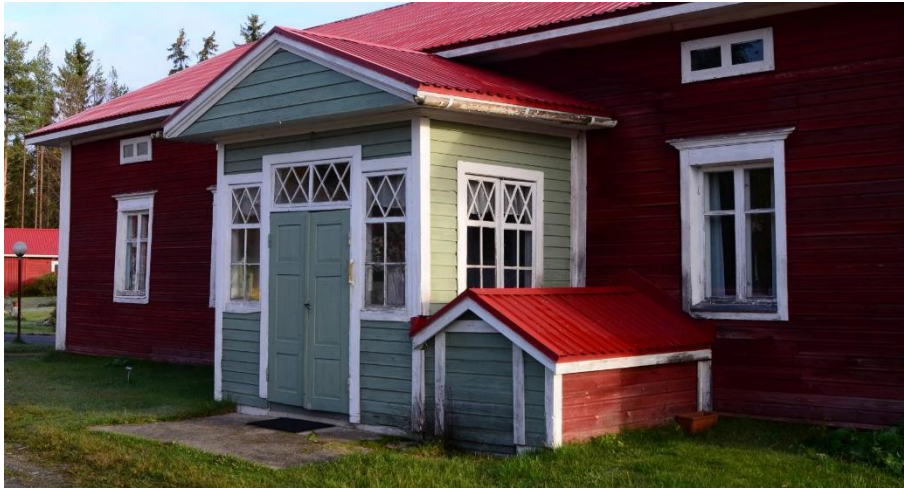
Kylänpuolen kylässä sijaitsevan Junkkosen asuinrakennuksen kuistissa on saman kaltaiset ruutuikkunat kuin Ala-Kaakisen kuistissa. Kuistin kulmia ei ole viistetty siten kuin mutterikuisteissa. Kuistin vieressä on kellarin johtava halssi. Kuistia on korostettu maalaamalla sen julkisivut eri värillä kuin asuinrakennuksessa.

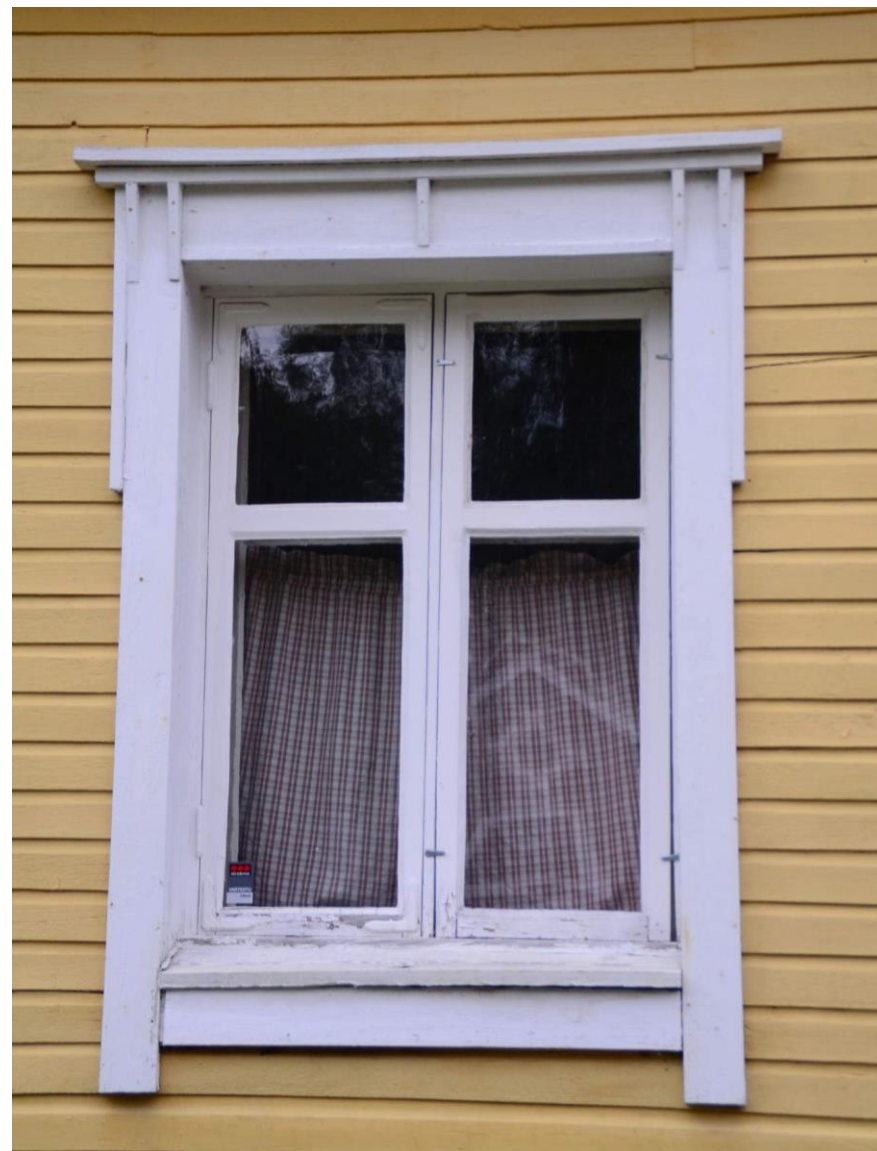
Kukkosen ikkunoiden vuorilautoissa on Ehnbergin ja Maksan kanssa saman kaltaiset mutta muodoltaan pelkistetyimmät koristeaiheet. Vuorilaudat lie jossain vaiheessa uusittu.

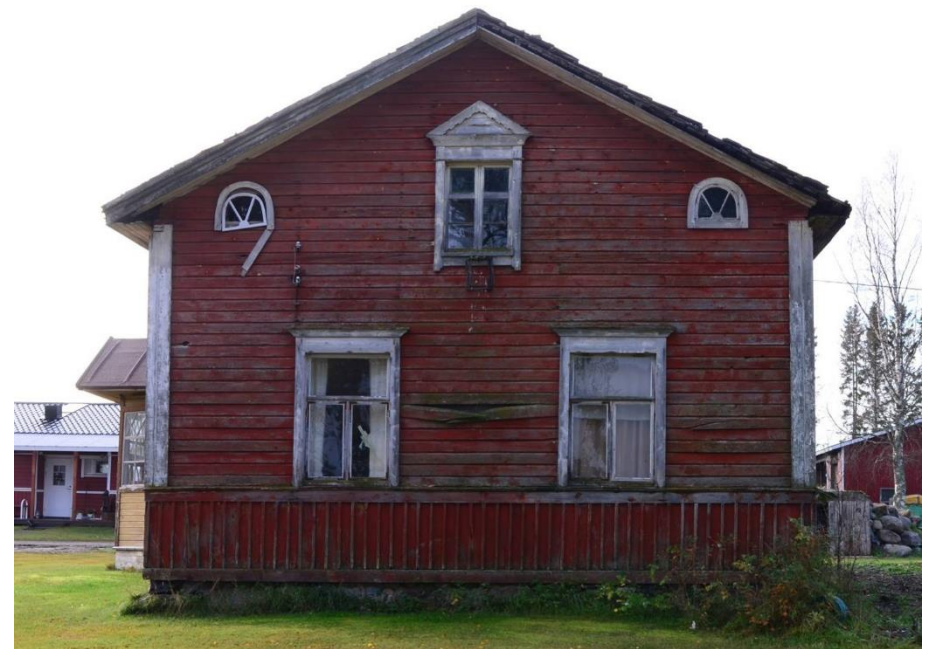
Ala-Kaakisen asuinrakennuksen T-karmi-ikkunat ja niitä kehystävät klassistiset vuorilaudat sekä ullakkokerroksen päätykolmiokoriste ja lunetti-ikkunat edustavat 1800-luvun talonpoikaista klassismia.

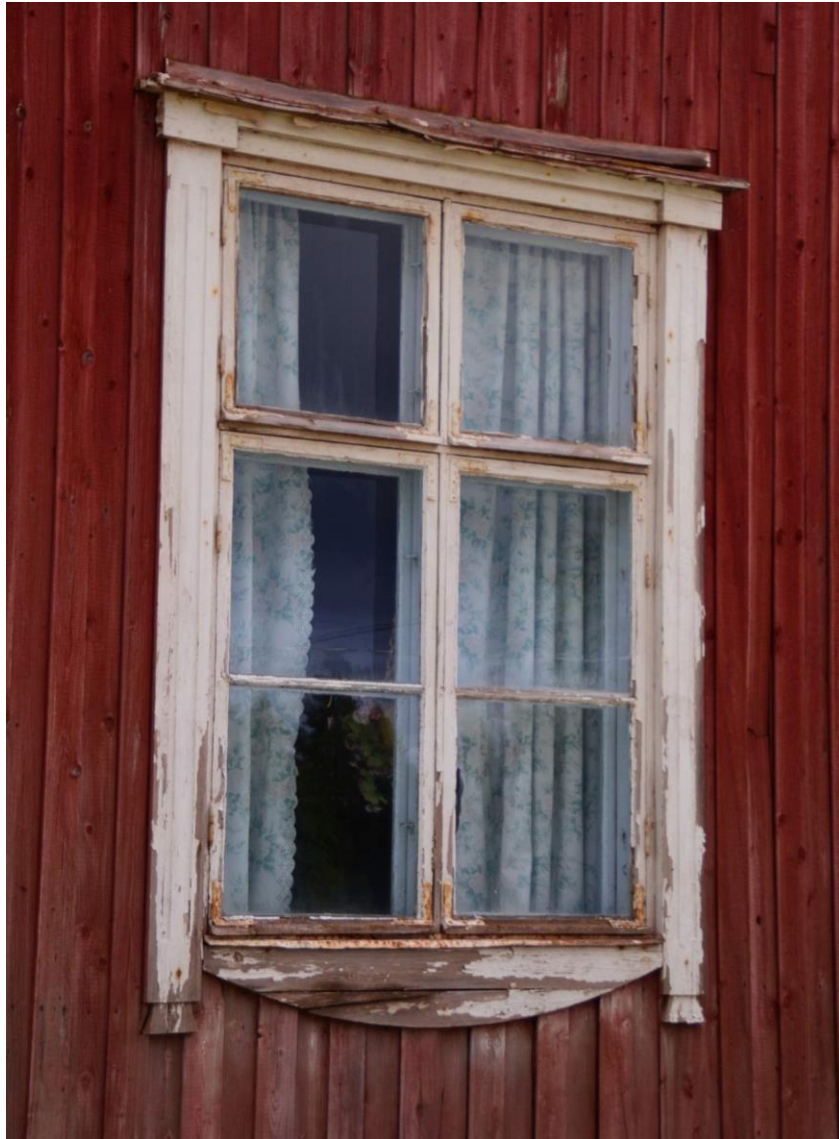
Jaakolan ikkunoita kehystävät samanlaiset vuorilaudat kuin Varjakansaaren rakennuksissa. Ikkunat ovat vanhat, todennäköisesti alkuperäiset.

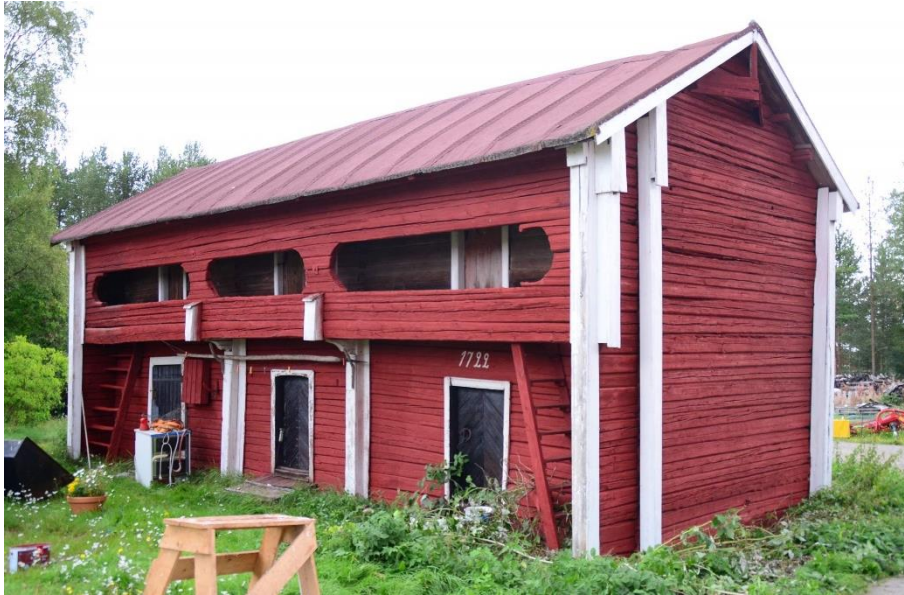
Kuivala-Lääkön pihapiiriä rajaava luhtiaitta on rakennettu vuonna 1722. Keskellä ollut läpiajosola on rakennettu umpeen.

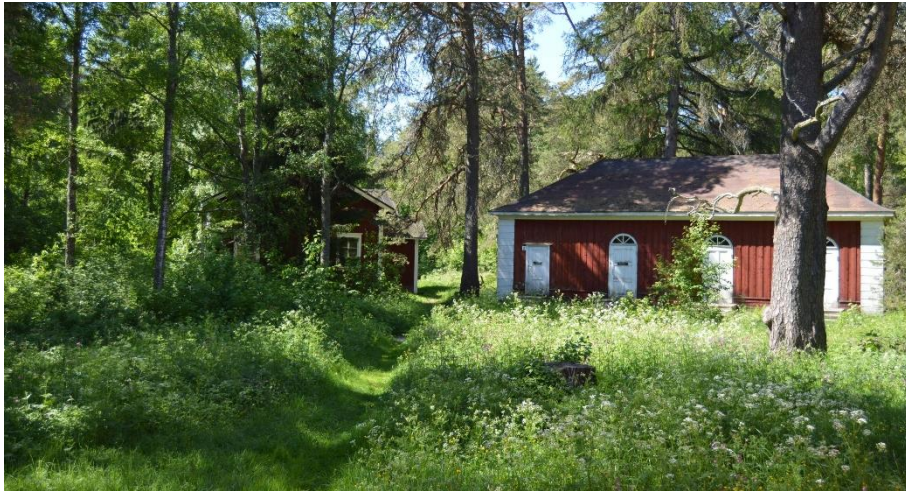
Sahan konttorin pihapiirissä on aumakattoinen ulkohuonerakennus, jossa on käymälät. Taustalla näkyy Varjakan vanhin säilynyt rakennus, joka on siirretty Pudasjärven Petäjäkankaalta vuonna 1899. (Kuva Oulun kaupunki).

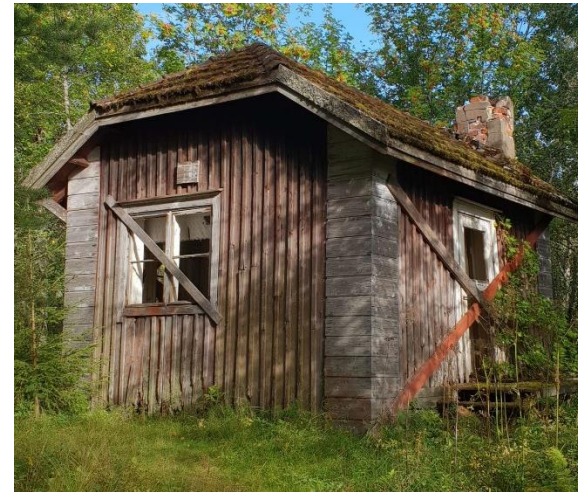
Saunarakennus. Rakennuksessa on samanlainen päädyistä aumattu katto kuin asuinrakennuksissa. (Kuva Oulun kaupunki).

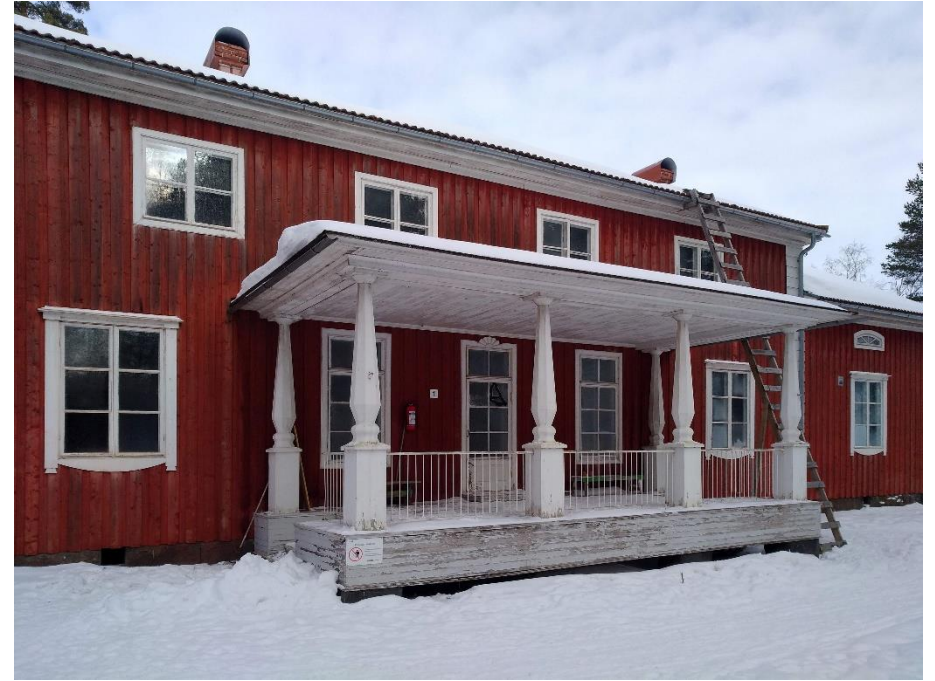
*Varjakan sahan konttorirakennus. Arkkitehti Harald Andersinin Varjakkaan suunnittelemat ko-
meat, tyyliltään 1920-luvun pohjoismaista klassismia edustavat rakennukset ovat toimineet
Oulunsalossa esikuvina. Saman kaltaisia tyylipiirteitä näkee edelleen muutamissa alueen ra-
kennuksissa.*

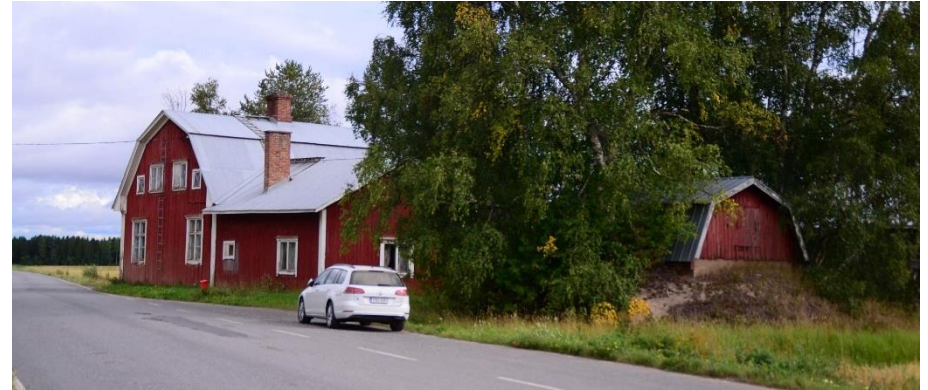
Asuinrakennus ja maakellari. Asuinrakennus sijaitsee näkyvästi Salonpääntien varressa. Se erottuu sekä sijaintinsa että ulkoasunsa puolesta maamerkkikohteena.

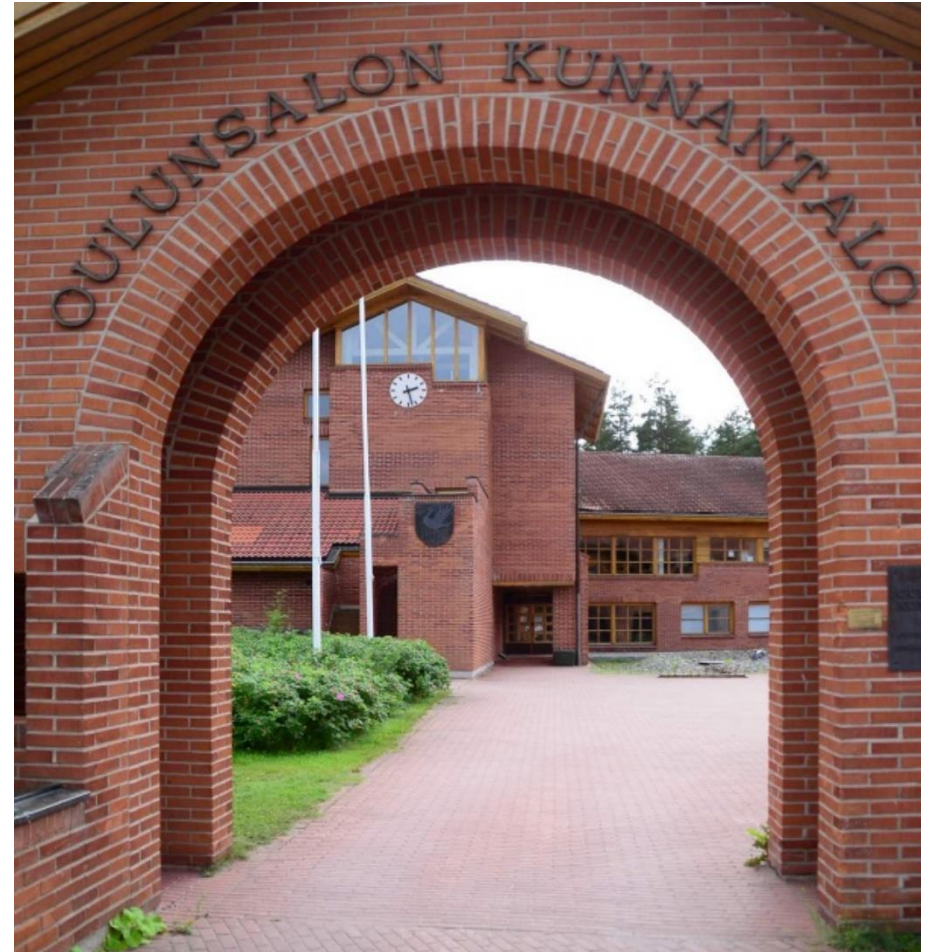
Oulunsalon kunnantalon tilat kiertyvät sisäpihan ympärille. Pihalle on kulku portin kautta.

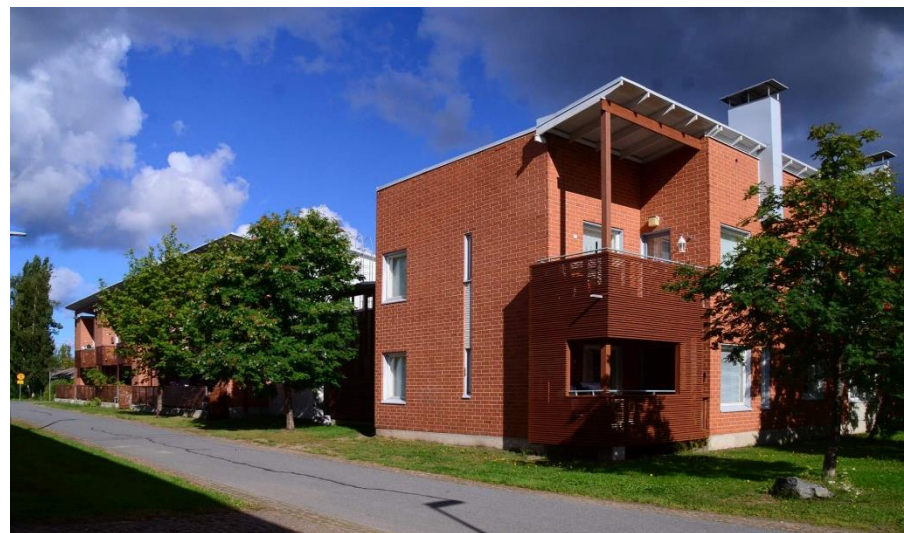
Rakennusten ulkoasua hallitsevat muurimaiset punatiilijulkisivut.

Kaksikerroksiset asuinrakennukset muodostavat umpikorttelin. Ne rajaavat keskelleen suojaisan korttelipihan. Rakennusten arkkitehtuuri korostaa sisäpihan suojaisaa luonnetta – korttelin ulkopuolelle avautuvat punatiiliset julkisivut ovat selkeäpiirteiset ja muurimaiset, sisäpihan puolella lautaverhoillut ja vaaleiksi maalatut julkisivut ovat keveämmät ja elävämmiin jäsennellyt. Portaikot, katokset, parvekkeet ja sivukäytävät liittävät asunnot sisäpihaan. Korttelin ulkopuolen ja sisäpuolen välinen eroavaisuus hahmottuu korttelissa omaleimaisena erityispiirteenä.

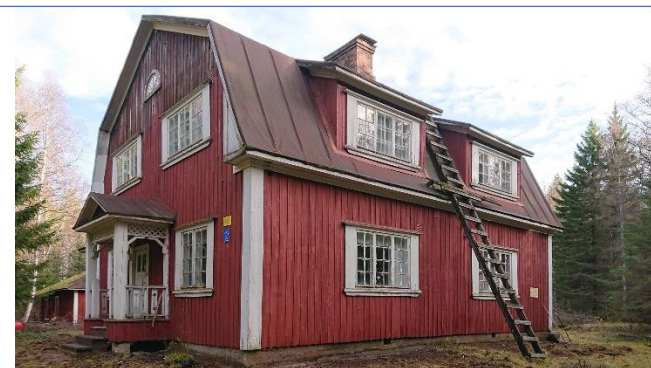
Pyydyskarin asuinrakennus, taustalla näkyy aumakattoinen talousrakennus. (Kuva Leea Nieminen).

Nykyään Pyydyskarissa on suuri mansardikattoinen asuinrakennus, aumakattoinen talousrakennus ja pieni satulakattoinen sauna. Kookas, komea asuinrakennus edustaa tyyliään koristeellista 1920-luvun klassismia. Rakennuksen alkuperäinen asu on hyvin säilynyt. Eri-tyyppispiirteinä erottuvat koristeelliset avokuistit, ullakko-kerroksen lapekattoiset poikkipäädyt ja pikkuruutuiset, leveiden listojen kehystämät ikkunat. Pieni sauna lie-nee uudempaa perua.

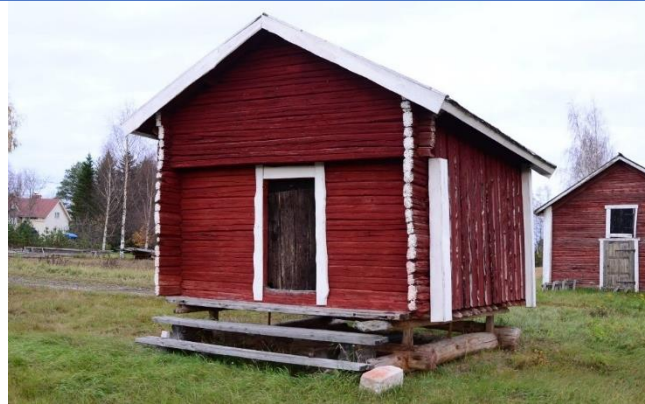
Vuonna 1764 rakennettu pärekattoinen kala-aitta sijaitsee alkuperäisellä paikallaan entisellä meren rannalla. Aitta on entistetty. Aitan etuseinä on hirsipinnalla, alaosa hieman sisäänvedettynä. Aitan muut seinät on verhoiltu leveällä, puun muodon näyttävällä pystysuuntaisella lomittaisella lankulla. Aitta on nostettu ilmastavasti puujalkojen varaan. Samassa pihapiirissä sijaitsee myös perinteistä rakentamistapaa edustava vanha asuinrakennus, talli, aitta, maakellari, uusi varastorakennus ja komea jälleenrakennuskauden kahitiilinavetta. Perinteinen rakennusryhmä sijaitsee peltoaukeiden laidalla Kyläpuolen viljelysmaisemassa.

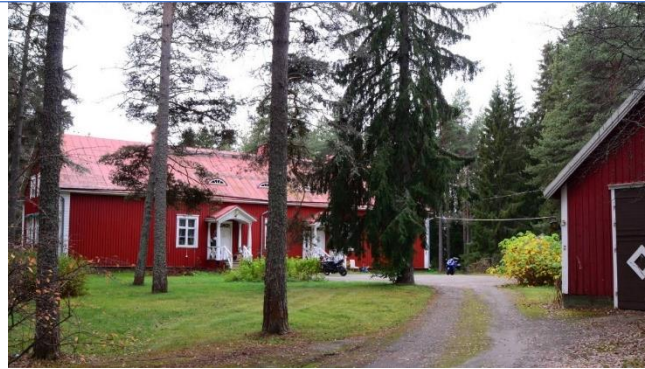
Saloila eli Väärälän koulu on valmistunut vuonna 1928. Yksikerroksinen rakennus edustaa 1920-luvun klassismia. Koulurakennuksessa on voimakkaita klassishenkisiä koristeaiheita kuten nurkkien vuorilaudoitus, ikkunoiden vinoruudut, puolipyöreät koristeikkunat sekä kolme koristeellista, katettua avokuistia. Pihapiirissä on sauna ja varasto.

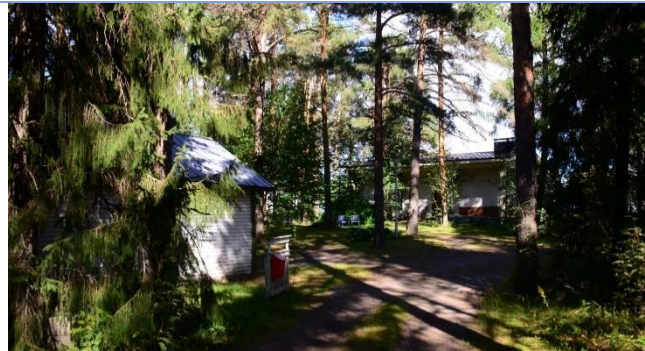
Hessenrinne on vuonna 1965 valmistunut asuinrakennus, jonka on suunnitellut arkkitehti Seppo Autio. Terrassoitu tasakattoinen rakennus sijaitsee meren rannalla mäntyvaltaisessa rinteessä. Kaksikerroksisen rakennuksen laajat ikkunapinnat aukeavat merelle. Julkisivut ovat pääosin valkeaksi käsiteltyä vaakapaneelia. Tyylikkäästi detaljoidut ovet ja ikkunat ovat alkuperäiset. Pihapiirissä sijaitsee myös viereiseen huvila-asutukseen liittyvä pieni huvimaja sekä rantas sauna.
