Haukiputaan kivikoulu

Rakennushistoriaselvitys

3.9.2019

Kohde: Haukiputaan kivikoulu, rakennushistoriaselvitys

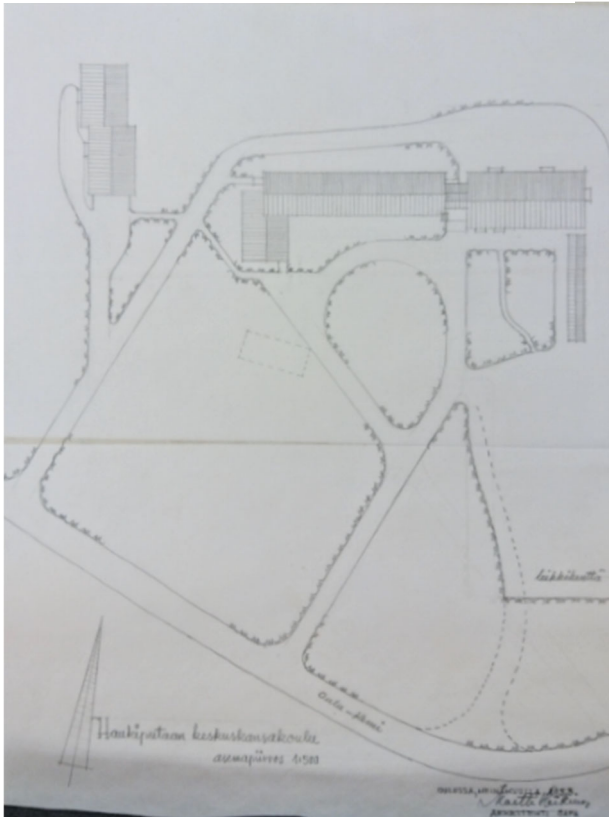
1-3. kerroksen pohjapiirrokset.
Ylinnä 1. kerros, johon sijoituivat mm. kirjasto ja ruokasali. 2. kerroksen voimistelusalit on korkea tila, joka ulottuu 3. kerrokseen saakka. Porrashuoneen yläpuolella on vielä 4. taso, jossa sijaitsi teknisiä tiloja.

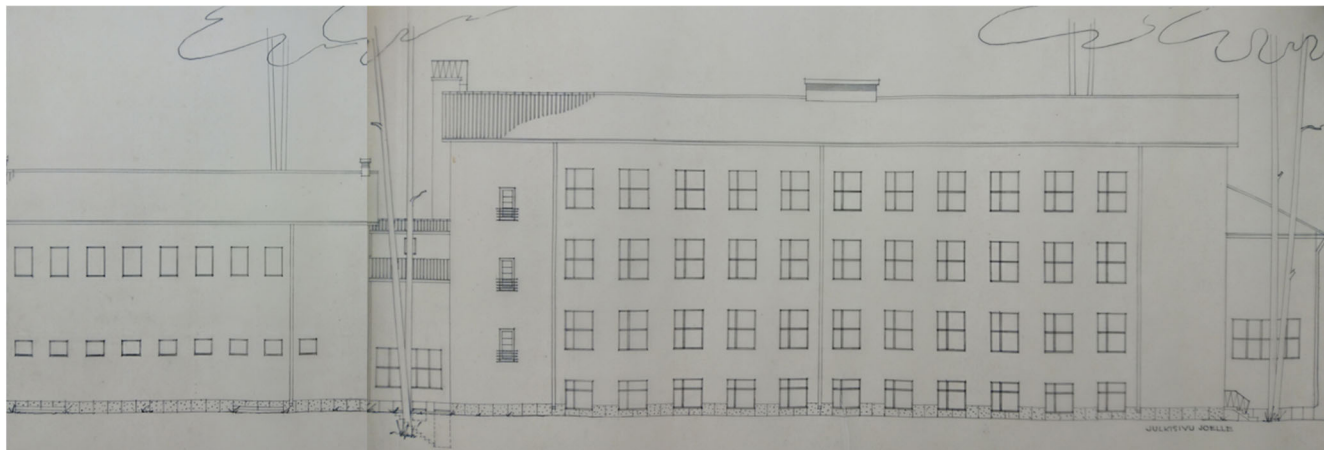
Julkisivu joelle päin. Suuret ikkunat sijaitsivat sivukäytävien varrella tuoden niihin valoa. Kaikkia piirustuksen ikkunoita ei kuitenkaan toteutettu, vaan joka neljäs päällekkäin ikkunarivi jäi toteutusvaiheessa pois.

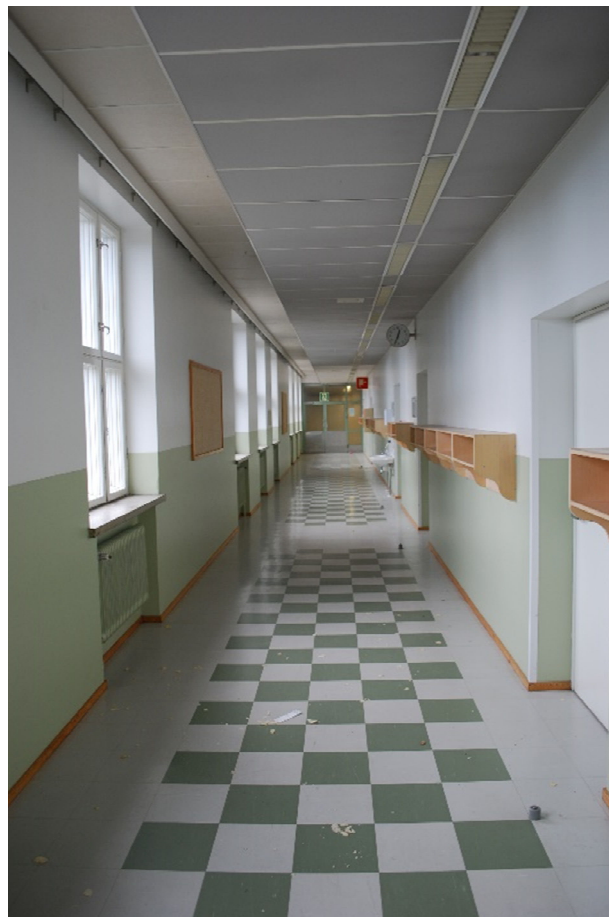
Luokkasiiven sivukäytävät ovat tunnusomainen piirre alkuperäisen osan aikakaudelta. Kuva 3. kerroksesta, jossa pintoja ja värejä on uudistettu 1984 perusparannuksen yhteydessä.

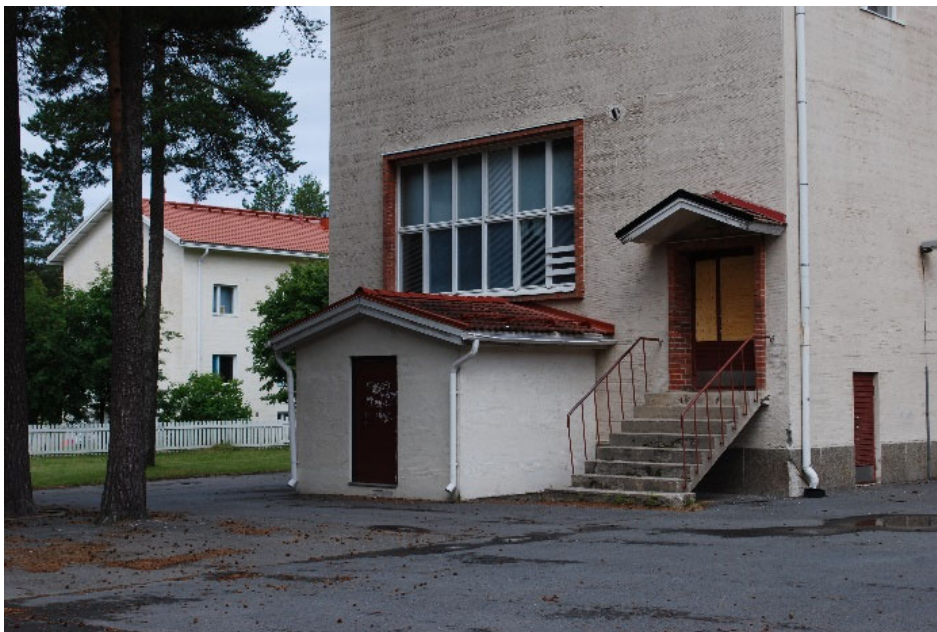
Vuoden 2005 laajennus on vain 12 m² laajuinen, mutta näkyvällä paikalla.

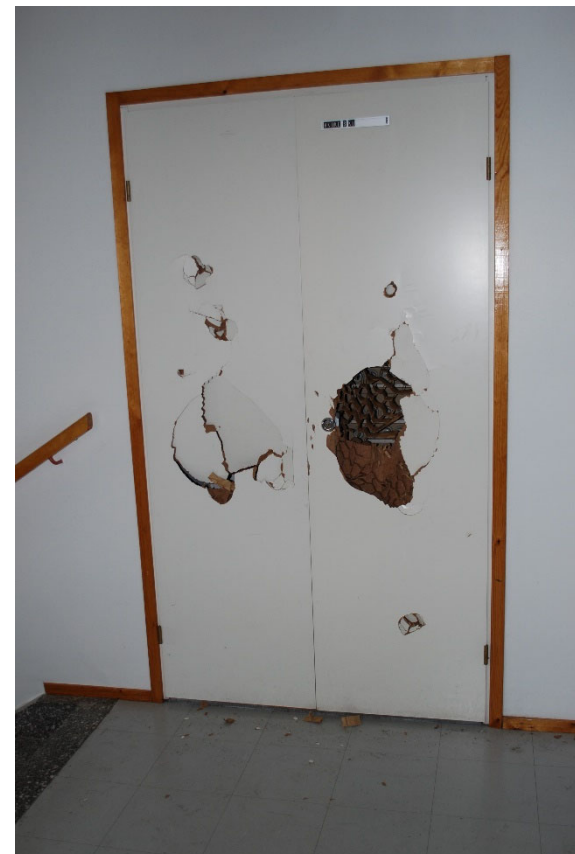
Yllä pari esimerkkiä sisätiloissa tapahtuneista tuhotöistä.

Rakennuksen jäätyä tyhjilleen vuonna 2016 sen silmälläpito vähentyi, ja valitettavasti rakennusta on päästy turmelemaan. Vahingot kohdistuvat lähinnä ikkunoihin ja sisätilojen kevyisiin rakenteisiin: lukuisia ikkunoita ja väliovia on rikottu, sekä paikkoja sotkettu. Myös kaikenlaista pientä tavaraa on levitetty ympäriinsä. Nämä vahingot on toki korjattavissa, mutta niitä on melko runsaasti eri puolilla rakennusta. Tällä hetkellä ensimmäisen kerroksen ikkunat ja ulko-ovet on suojattu vanerilevyin, ja rakennuksen vartiointia tehostettu.

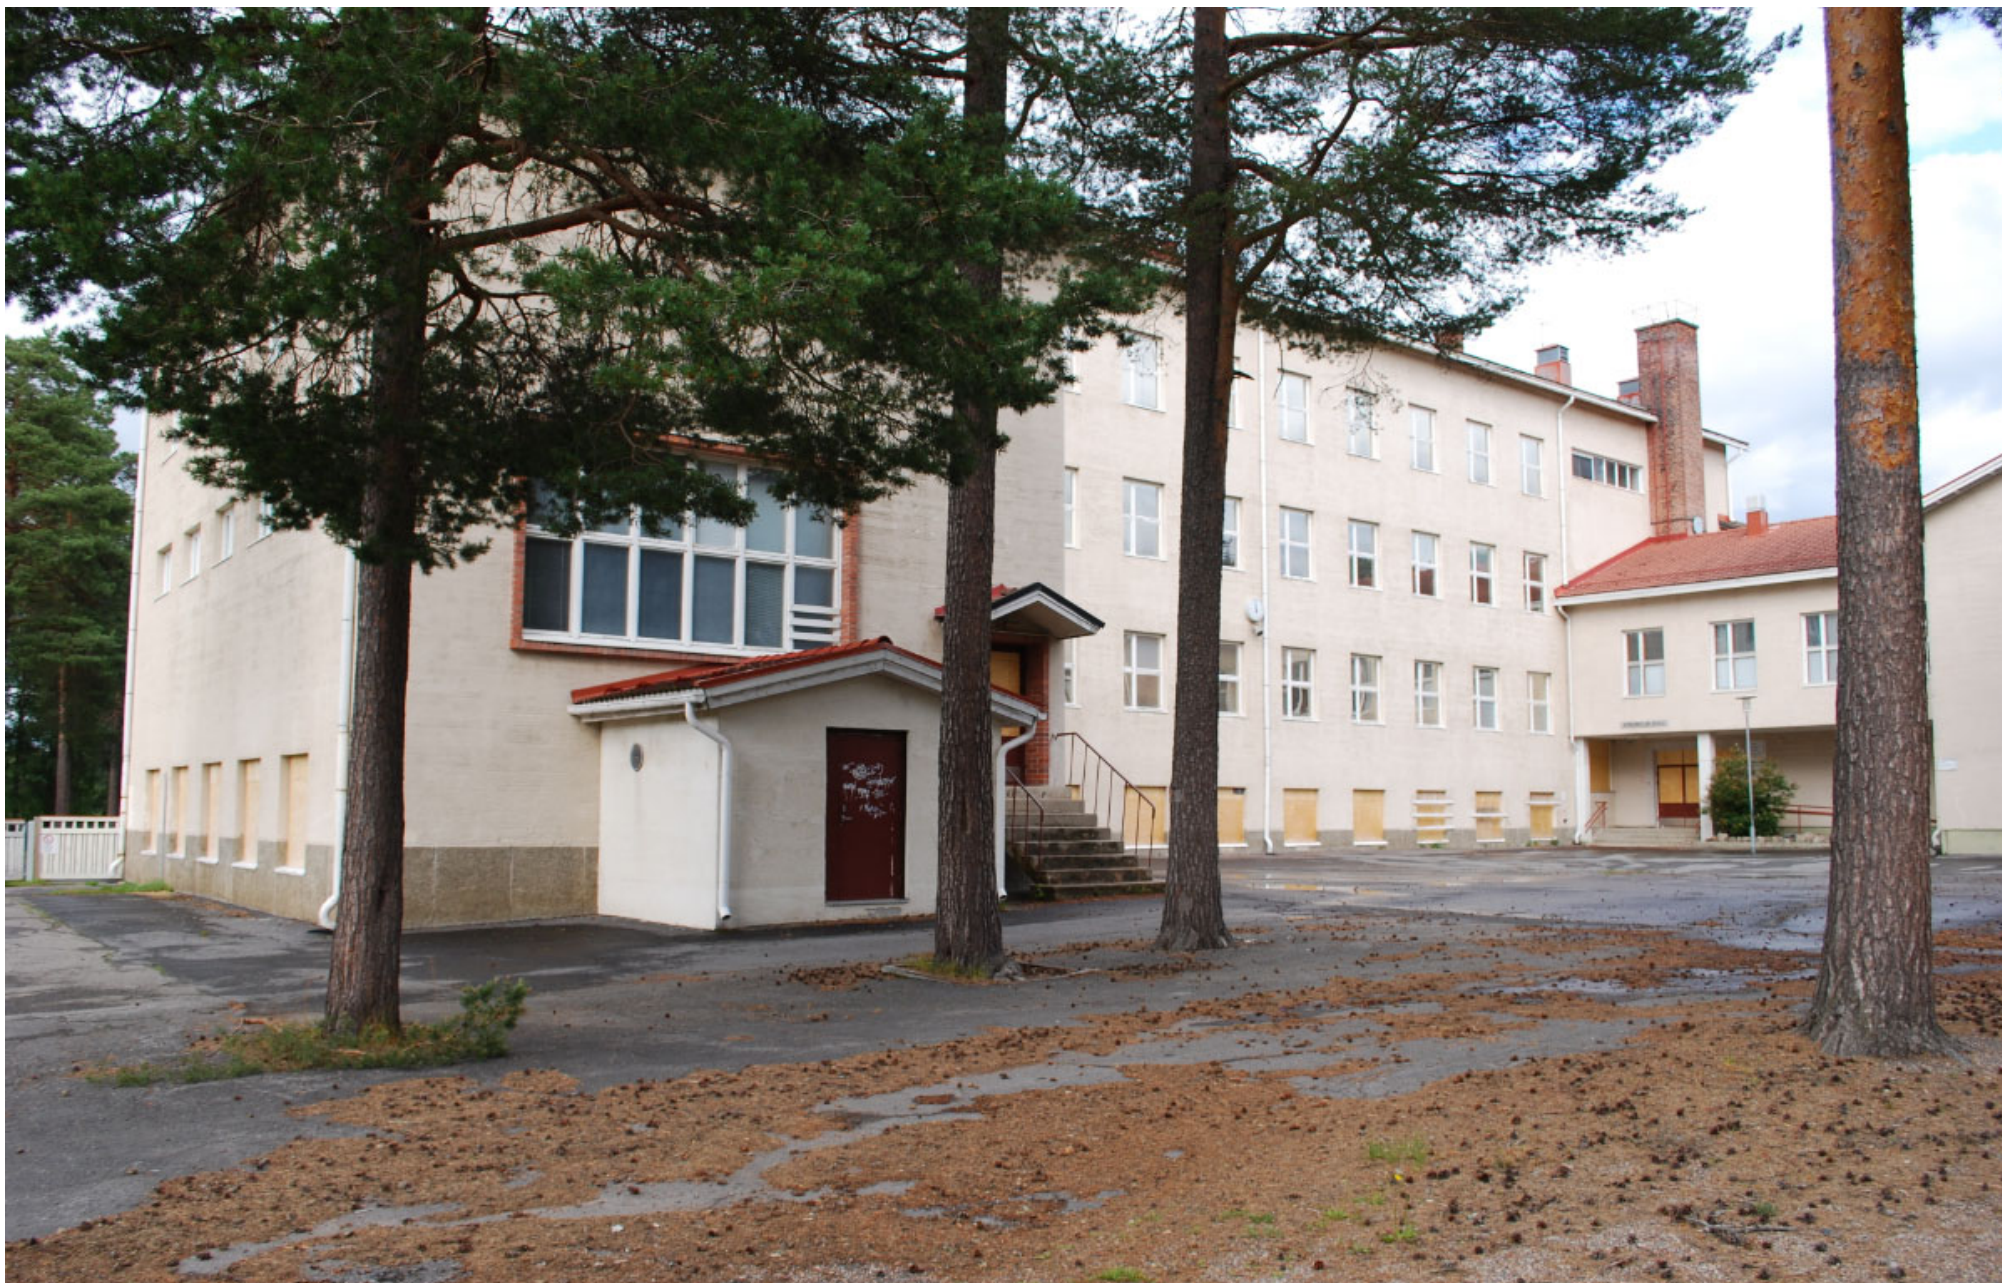
Alkuperäiseen kirjastoon oli erillinen sisäänkäynti. Sekä ovi että kirjaston ikkuna on kehystetty tiilimuurauksella ajan tavan mukaan.

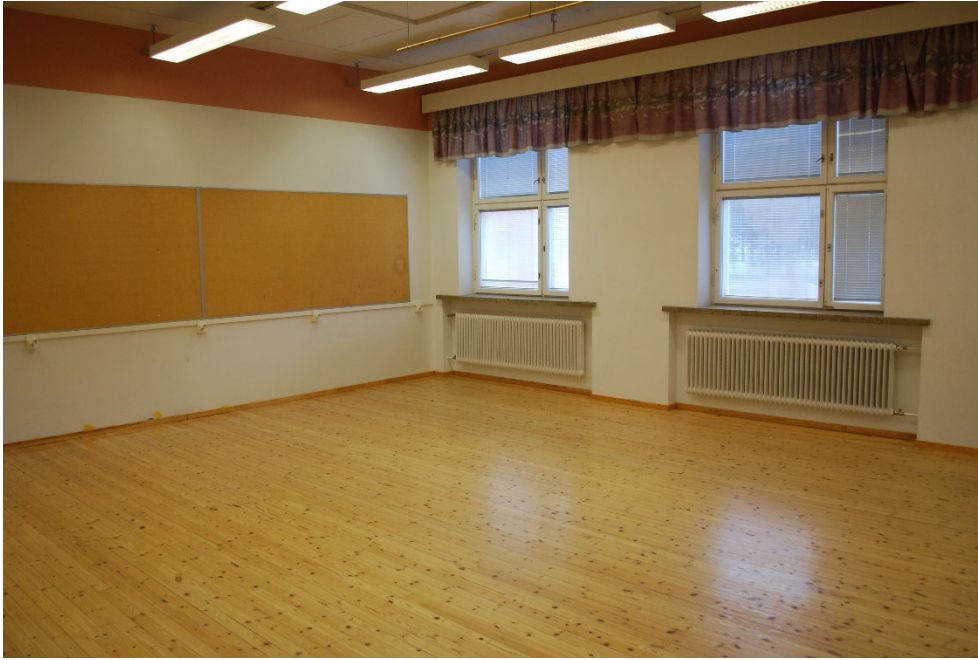
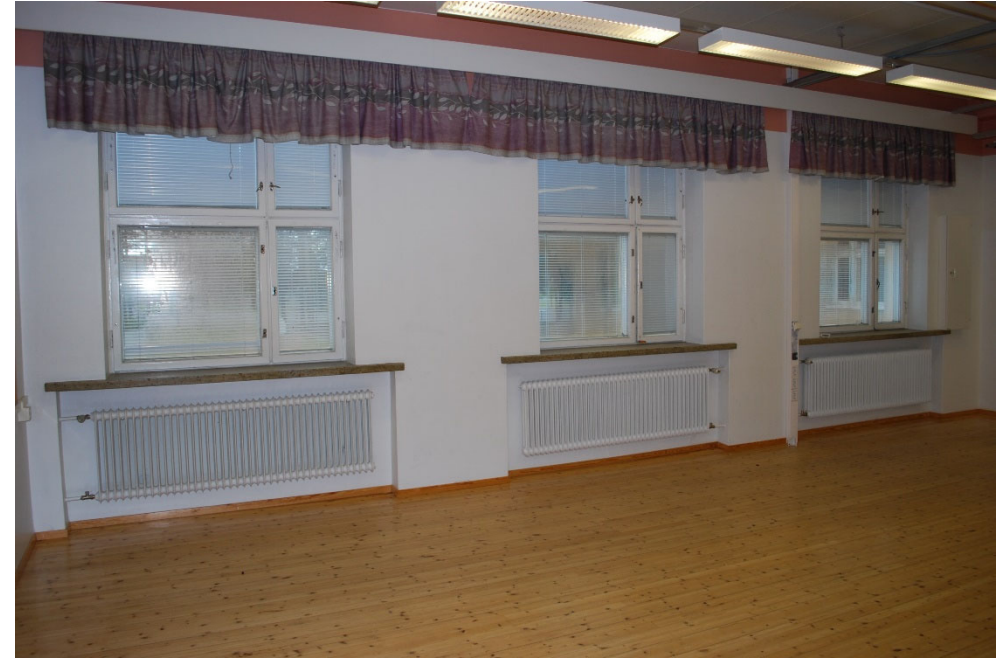
Kuvia vanhan osan luokkahuoneesta, jonka lattia on kunnostettu, tekniikkaa lisätty ja seiniä maalattu 1980-luvun perusparannuksessa.

Luokkahuoneet ovat alkuperäisen kokoisia ja muotoisia. Niissä ei ole juurikaan tapahtunut väliseinä- tai muita rakenteellisia muutoksia. Vanhan osan luokkatiloissa on säilytetty lattaat. Sen sijaan kattoihin on asennettu akustiikka-levyjä ja kattokiskoja opetustekniikan tarpeita varten. Seinäpintoja on maalattu uudelleen, noudattaen eri kerrosten ”värikoodauksen” mukaisia värejä. Lisäksi vesikalusteet on uusittu 1980-luvun mallein.

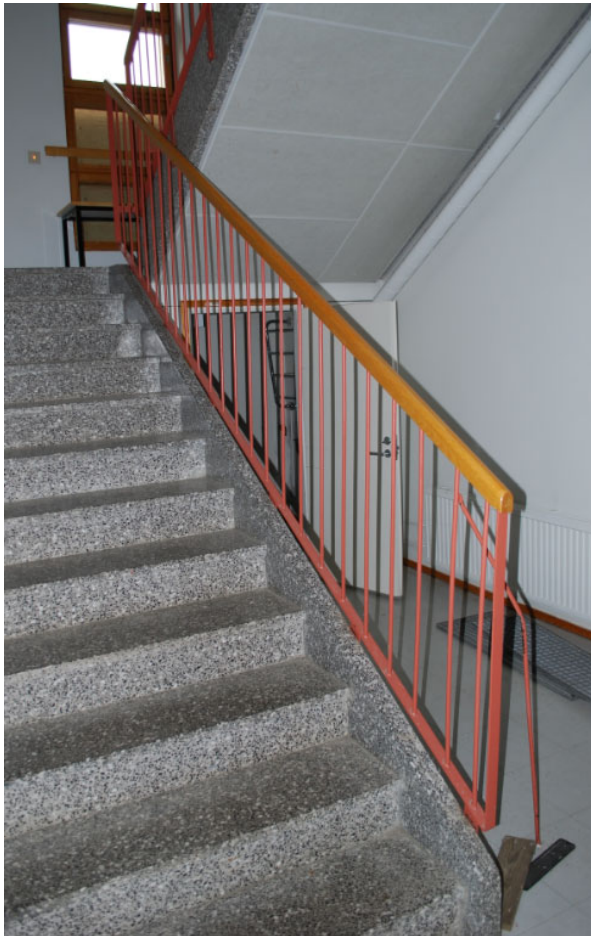
Laajennusosan portaikon kaide.

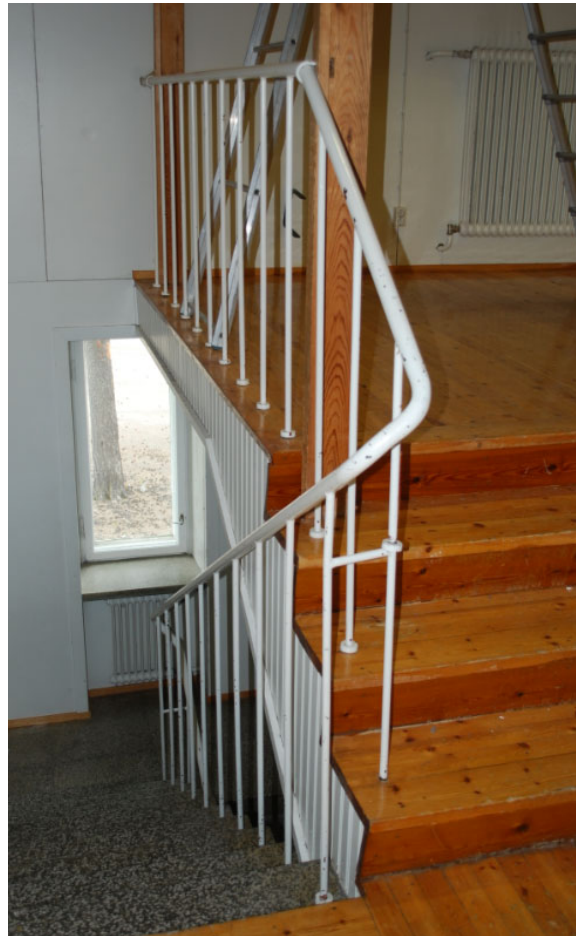
Alkuperäiset liikuntasalin portaat.

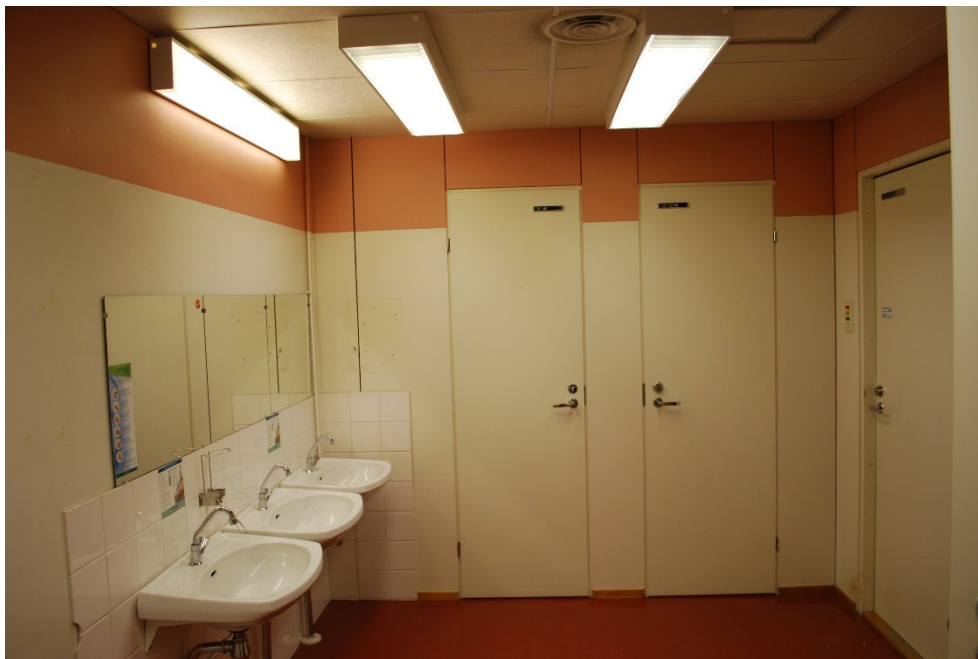
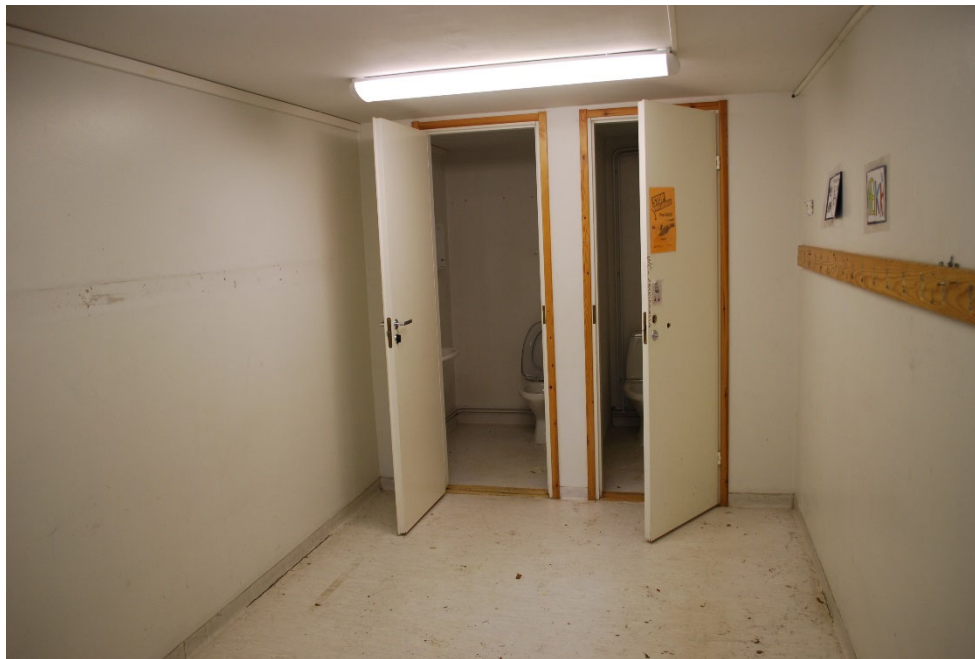
WC-tilat etuhuoneineen eivät ole alkuperäisiä. Kuvat 1. kerroksesta ja kellarista.

Käytävien ja luokkien vesikalusteet on uusittu ilmeisesti vuoden 2007 tekniikkaremontin yhteydessä.
