RAKENNUSHISTORIASELVITYS

# OULUN SALON KIRKON KYLÄN KANSAKOULU

**OULUNSALON KIRKONKYLÄN KANSAKOULU**

SWECO FINLAND OY  
KAISA WINBLAD ja TIIA LUUKKONEN  
3.6.2024

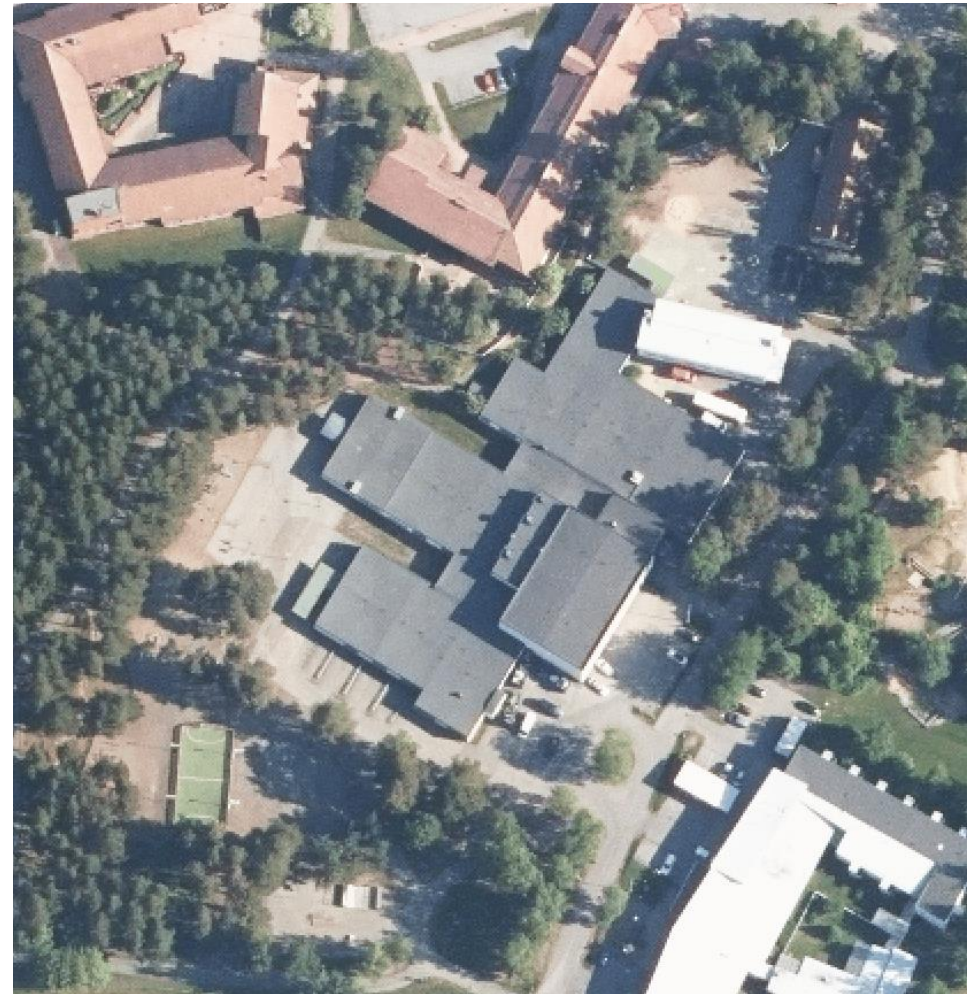
Vanha puukoulu sijaitsee kuvassa yläoikealla. Sitä ympäröivät suuret männöt, joiden varjoon se kuvassa jää. Hieman sen alapuolella vaaleakattoisena erottuu vuoden 1958 kivikoulu, jonka yhteyteen rakennettiin vuonna 1978 suurempi koulurakennus. Vuoden 1978 rakennuksen lounaispuolella erottuu koulun ulkoilualueita. (Ilmakuva Maanmittauslaitos / Paikkatietoikkuna).

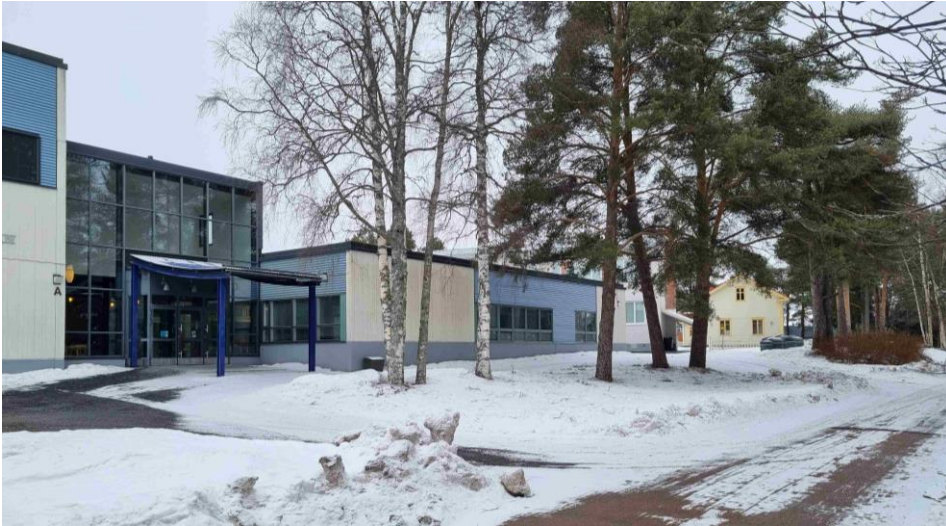
Koulualueen rakennukset. Kuvassa etualalla on vuonna 1978 valmistunut laajennus, Oulunsalon ala-aste. Sen takana näkyy vuonna 1958 valmistuneen kivikoulun itäpäätty. Taaimpana erottuu vuonna 1887 valmistuneet puukoulun pääty.

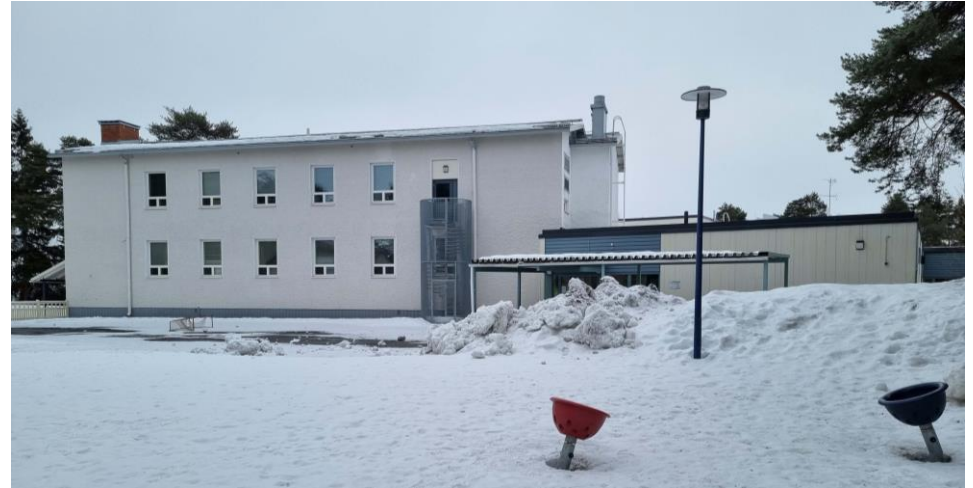
Kivikoulun julkisivu pohjoiseen. Rakennuksen länsipäättyyn yhdistyy vuonna 1978 valmistunut laajennusosa.

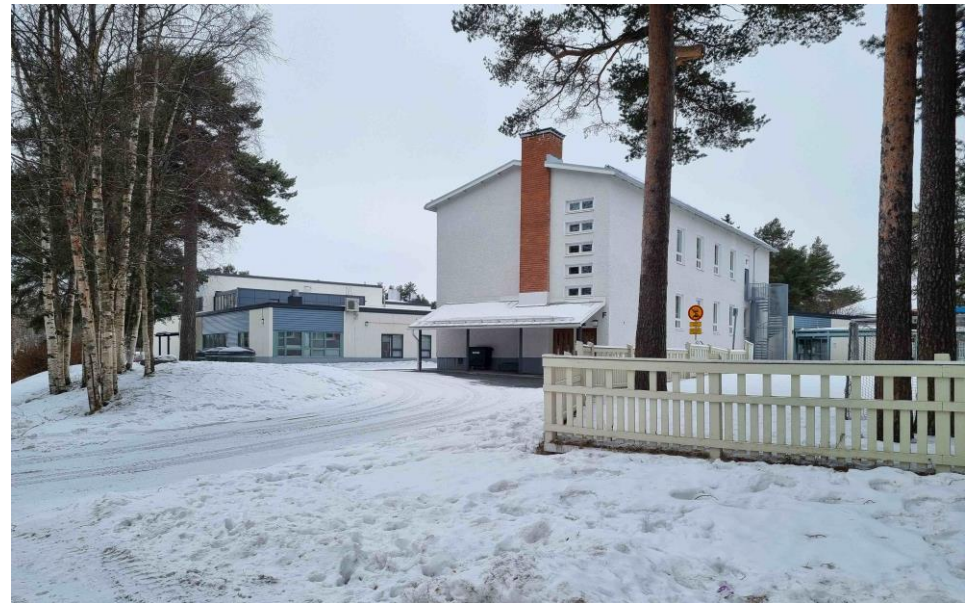
Kivikoulun pääty itään, vasemmalla vuonna 1978 valmistunut koulurakennus.

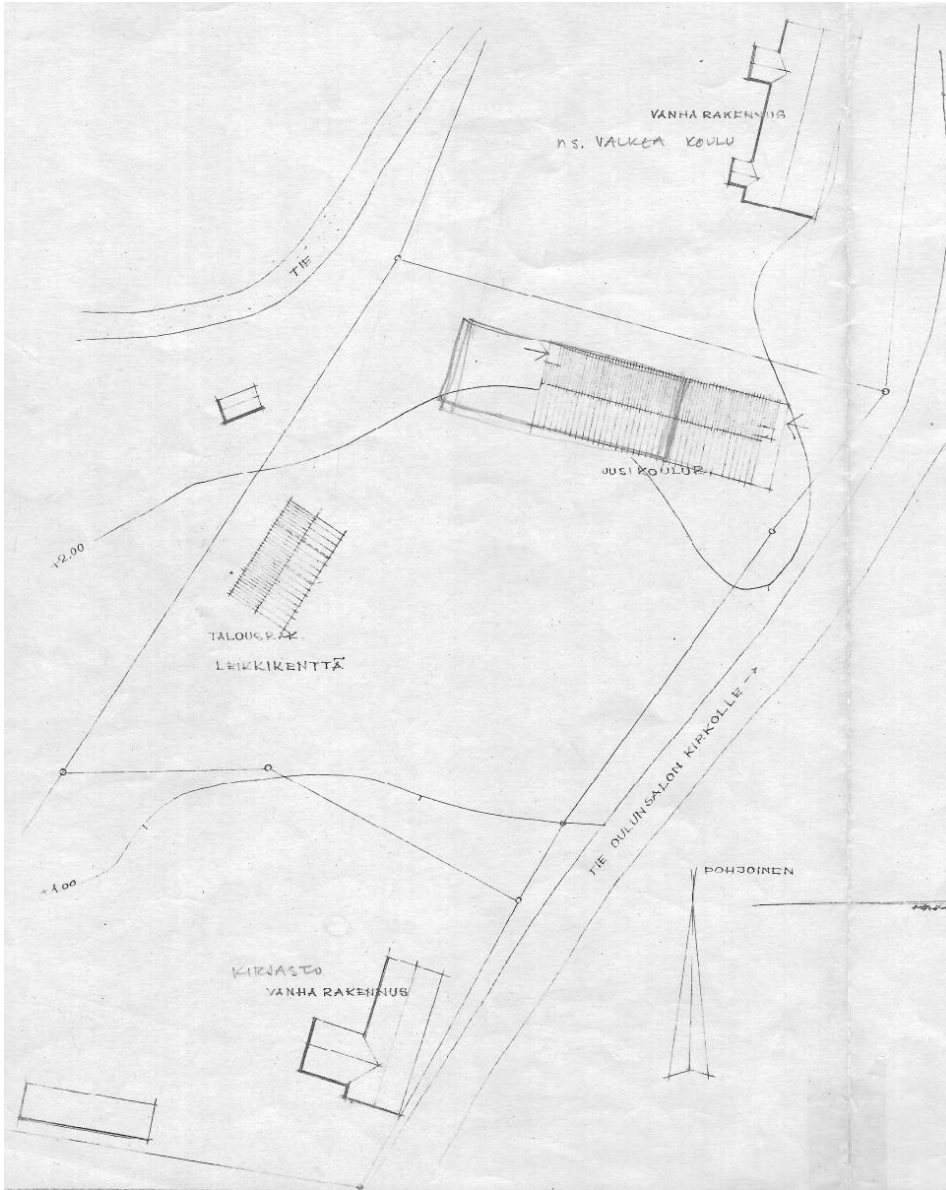
Kuva vasemmalla: Uuden koulurakennuksen asemapiirustuksessa vuodelta 1957 näkyvät kansakoulun tontilla tuolloin sijainneet rakennukset. Tontin pohjoisosassa sijaitsee vanha puukoulu, valkea koulu. Tontin eteläosassa sijaitsee rakennus, joka on merkitty asemapiirustukseen nimillä vanha rakennus / kirjasto. Sen vieressä on pieni talusrakennus. Uusi koulu, kivikoulu, sijaitsee tontin keskellä. Sen lounaispuolella on talusrakennus. Piirustukseen on hahmoteltu lyijykynällä uuden koulurakennuksen lopullinen sijainti – se rakennettiin hieman kauemmaksi tiestä kuin mitä asemapiirustuksessa oli alun perin esitetty. (Suunnittelu Oy E. Niemelä, Oulu / 57).

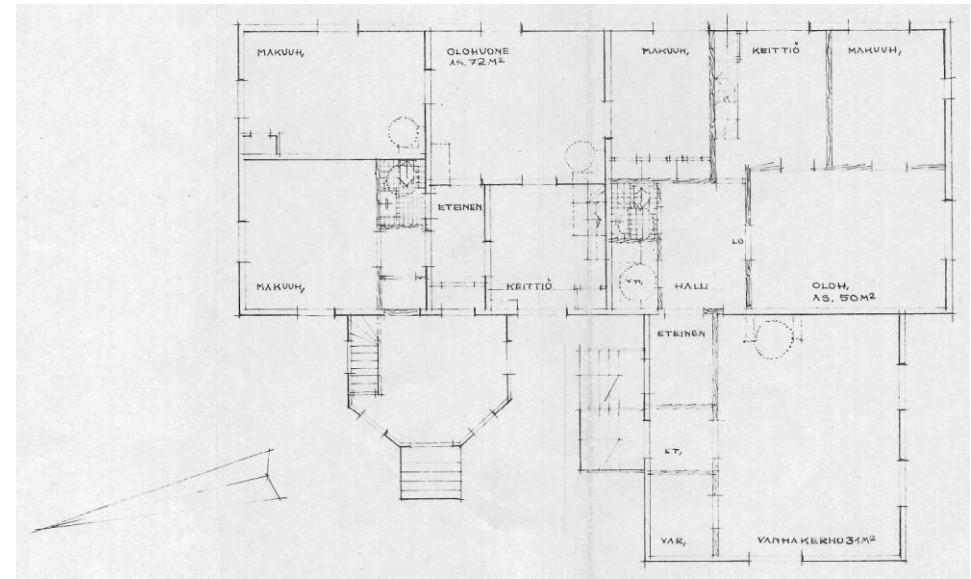
Vuoden 1957 piirustussarjaan kuuluu myös Oulunsalon kirkonkylän kansakoulun opettajien asuinrakennuksen muutospiirustus. Pohjamuodosta päätellen kyseessä on asemapiirustuksessa näkyvä vanha rakennus. Ilmakuvien vertailun mukaan pihan puolella sijainnut mutterikuisti on purettu pois vuosien 1948 ja 1955 välissä. Pohjapiirustuksen mukaan rakennuksen pohjoispäädyssä on asunto, johon kuuluu kaksi makuuhuonetta, olohuone ja keittiö. Piirustuksessa asunnon yhteyteen on suunniteltu toisesta makuuhuoneesta erotettu wc. Rakennuksen eteläpäätyyn on suunniteltu samankaltainen kahden makuuhuoneen asunto. Pihan puolella siipiosassa sijaitseva iso huone on nimetty piirustuksessa vanhaksi kerhoksi. (Suunnittelu Oy E. Niemelä, Oulu / 54).

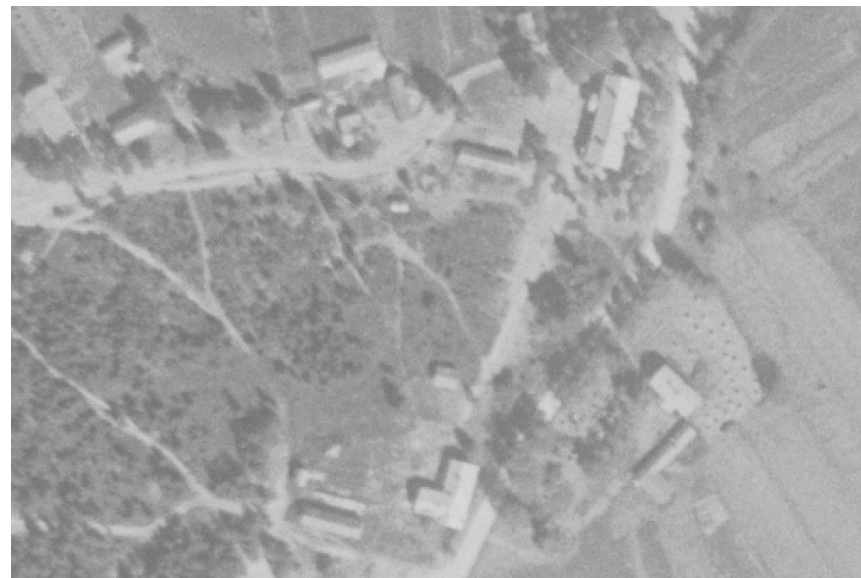
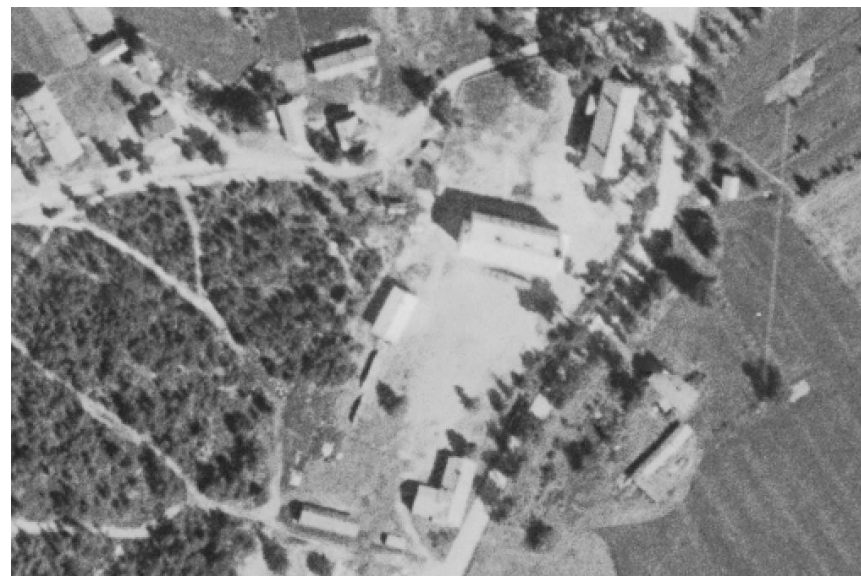
Koulun alue vuosien 1955 ja 1961 ilmakuissa, ennen kivikoulun rakentamista ja sen jälkeen. Kivikoulun rakentamisen yhteydessä on purettu pois vanhan puukoulun pihan etelälaidalla sijainnut talousrakennus. (Ilmakuvat MML Paikkatietoikkuna / Historialliset ilmakuvat).

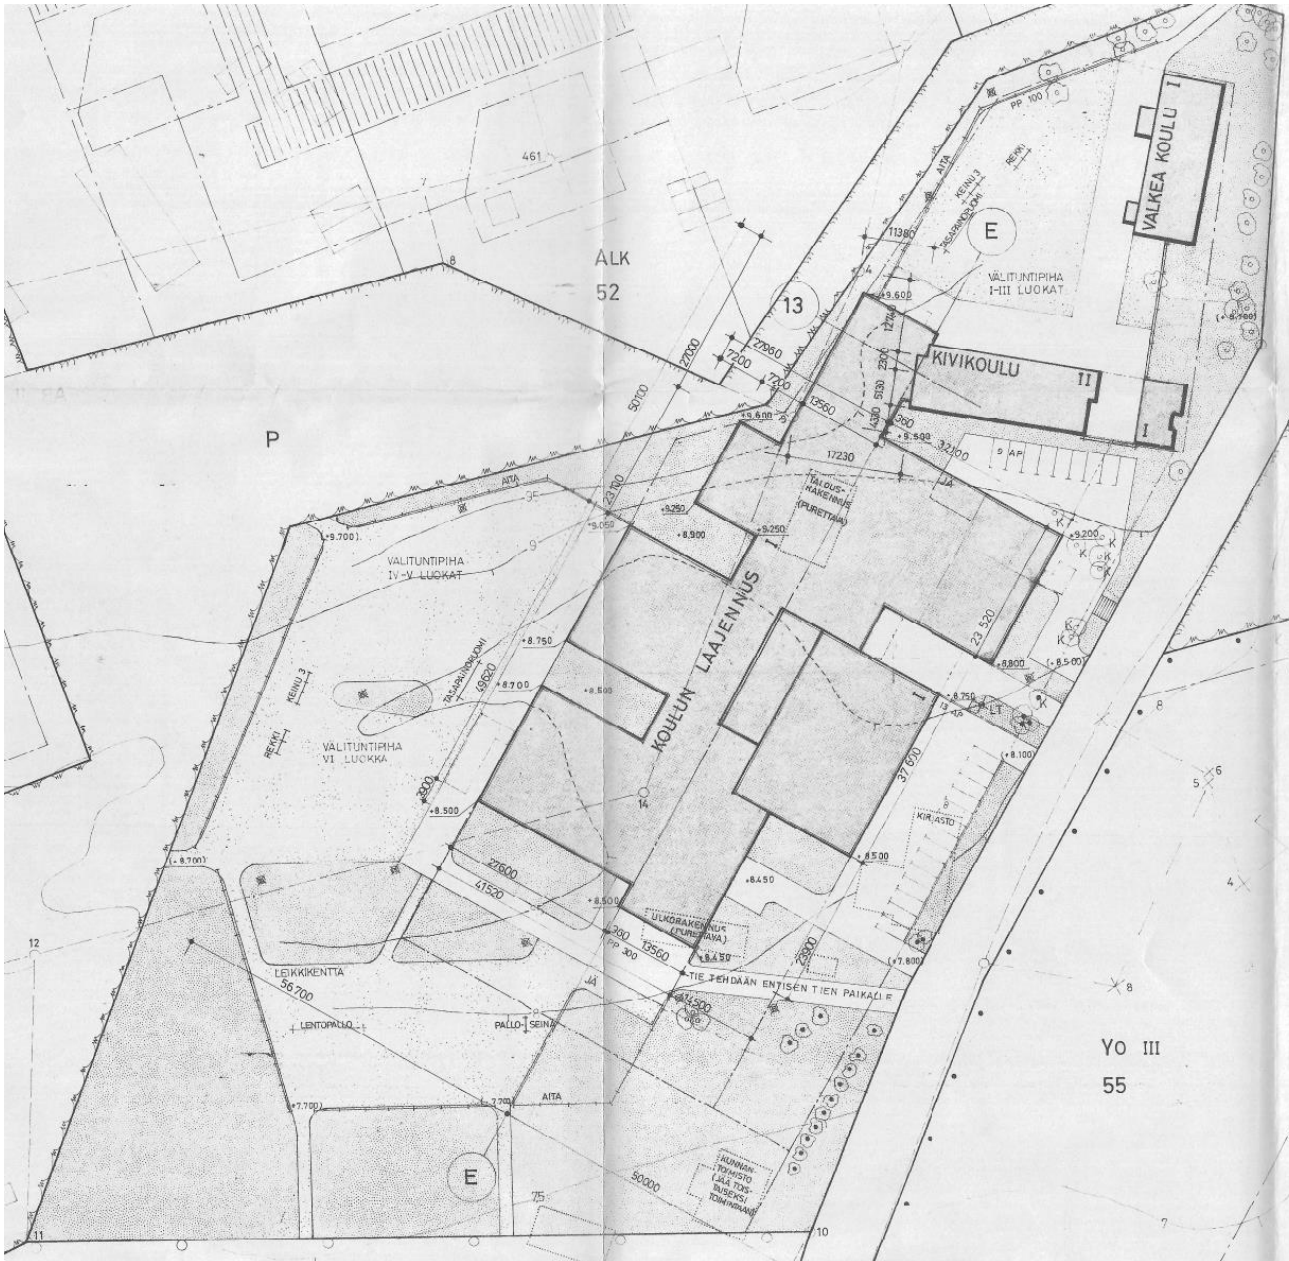
Vuoden 1976 asemapiirustuksessa näkyvät koulun alueella tuolloin sijainneet rakennukset. Tontin pohjoisosassa sijaitsee vanha kansakoulu / valkea koulu. Sen eteläpuolella on kivi-koulu. Kivikoulun vieressä sijaitseva talousrakennus jää koulun laajennuksen alle ja se osoitetaan piirustuksessa purettavana rakennuksena. Tontin eteläosassa sijaitseva vanha opettajien asuinrakennus (piirustuksessa kirjasto) sekä sen vieressä sijaitseva talousrakennus osoitetaan piirustuksessa purettavina rakennuksina. Koulun alueen eteläreunalla sijaitsee vanha kunnantoinnisto. Piirustuksessa se osoitetaan rakennuksena, joka jää toistaiseksi toimintaan. Vanha kunnantoinnisto on purettu ennen vuotta 2020.

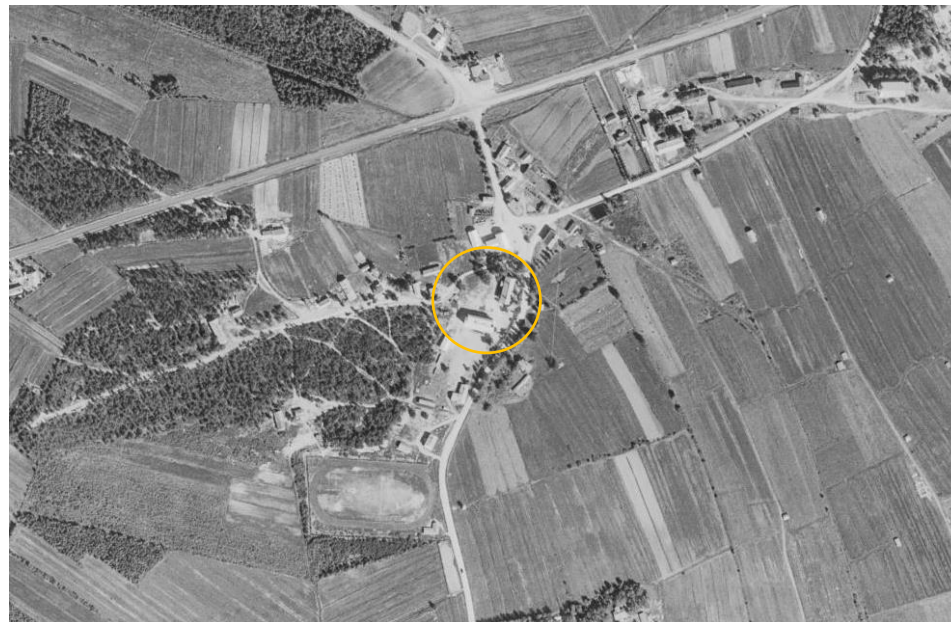
Vuoden 1961 ilmakuvassa näkyy puukoulun viereen 1958 rakennettu kivikoulu. Peltomaisemaa halkoo uusi tielinja kohti vuonna 1953 käyttöön vihittyä Oulunsalon lentokenttää. Muutoin tiestö on vuoden 1946 ilmakuvaan verrattuna pysynyt ennallaan. Muutamia uusia rakennuksia on rakennettu teiden ympärille ja urheilukenttä on rakennettu koulurakennuksista lounaan suuntaan.

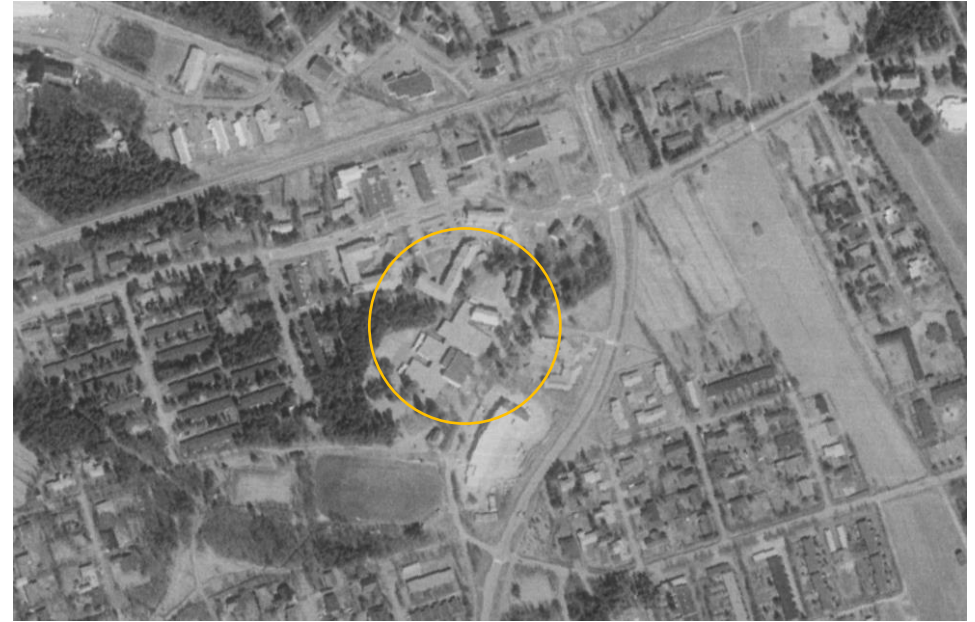
Vuoden 1996 ilmakuvasa maisema on selvästi muuttunut: avoin rakentamaton viljelymaisema on muuttunut rakennetuksi taajama-alueeksi. Koulun alueella vanhan puukoulun lounaispuolelle kivikoulun yhteyteen on valmistunut vuonna 1978 uusi koulurakennus / laajennus. Koulun alueen kaakkoispuolella sijainneelle laajalle peltoalueelle on rakentunut pientaloalue. Koulun alueen länsipuolen metsäiselle alueelle on rakentunut rivitaloalue. Rakentamisen seurauksena myös tiestöä on tullut alueelle lisää. Pääväylä, joka ennen on mennyt koulurakennusten ohitse, on siirtynyt hieman idemmäs. Tien ja koulurakennusten väliin jäävälle maa-alueelle on rakennettu mm. Saloilan päiväkoti vuonna 1987.

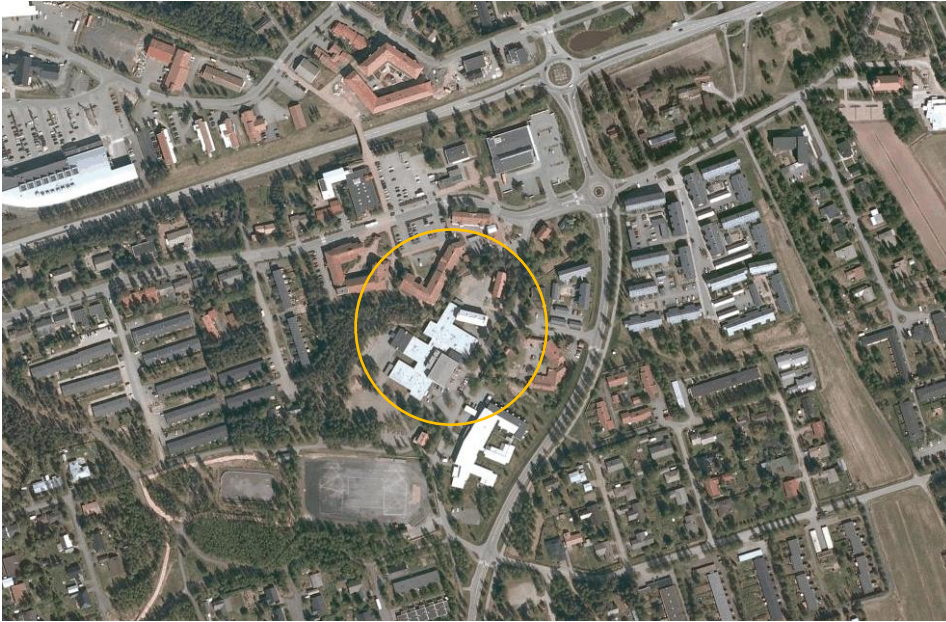
Vuoden 2010 ilmakuvassa taajamarakenne on vuoteen 1996 verrattuna tiivistynyt. Oulunsalon keskustan alue alkaa olla saavuttanut nykyisen muotonsa. Pääväylille (Lentokentäntie ja Kylänpuolentie) on rakennettu kiertoliittymät. Lentokentäntien pohjoispuolelle on rakennettu kauppakeskus Kapteeni (kuvassa ylävasemmalla). Koulun alueella vuonna 1978 valmistunutta koulurakennusta on laajennettu vuonna 2007. Laajennusosa näkyy vanhemman koulurakennuksen luoteissiivessä mustakattoisena.

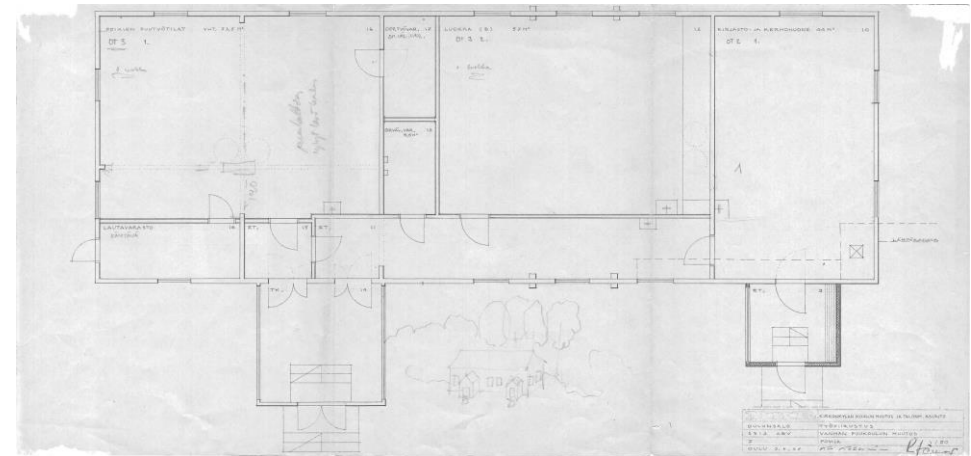
Oulunsalo. Kirkonkylän koulun muutos ja talonm. asunto. Työpiirustus. Vanhan puukoulun muutos. Pohja. Oulu 3.6.67.

Koulujen suunnittelua jatkettiin myös 1960-luvulla. Tyyppiirustuksista siirryttiin yksilöllisempään suunnitteluun. Tuolloin suunniteltiin myös Oulunsalon vanhan kansakoulun muutos ja talonmiehen asunto.

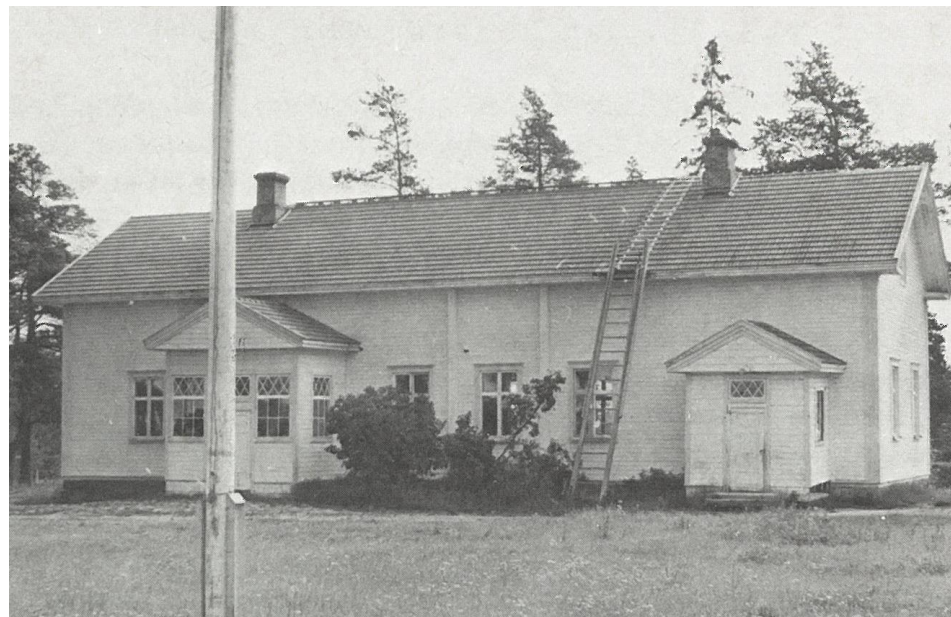
Kirkonkylän vuonna 1887 valmistunut valkea koulu vuonna 1966. Kuva on otettu ennen rakennuksen peruskorjausta, suunnitelmat on päivätty vuosina 1967 ja 1968. Rakennus on kuvan ottamisen aikaan lähes 80 vuotta vanha, joten jotain korjauksia ja muutoksia siihen lienee tehty jo aikaisemmin. (Kuva Räisänen 1981).

Ensimmäisen kerroksen ikkunat on uusittu, todennäköisesti vuoden 1967 muutostöiden yhteydessä (vuoden 1966 valokuvassa rakennuksessa on vielä vanhat ristikarmi-ikkunat). Alkuperäiset ikkunat ovat olleet korkeat ristikarmi-ikkunat. Nykyisissä ikkunoissa ruutujako muistuttaa etäisesti alkuperäistä, mutta pysty- ja vaakapuitteiden väliset suhteet ovat erilaiset kuin alkuperäisissä ikkunoissa. Nykyiset ikkunat ovat sisäänaukeavat, joten ikkunoissa keskellä oleva pystypuite on selvästi leveämpi kuin alkuperäisissä sisään-ulosaukeavissa ikkunoissa. Ikkunoiden yläosissa vaakapuitteet ovat selvästi liian kapeat, joten vaikutelmaa ristikarmi-ikkunoista ei muodostu. Rakennuksen nykyiset ikkunat on asennettu ulkoseinäpintaan nähden syvemmälle kuin alkuperäiset ikkunat.

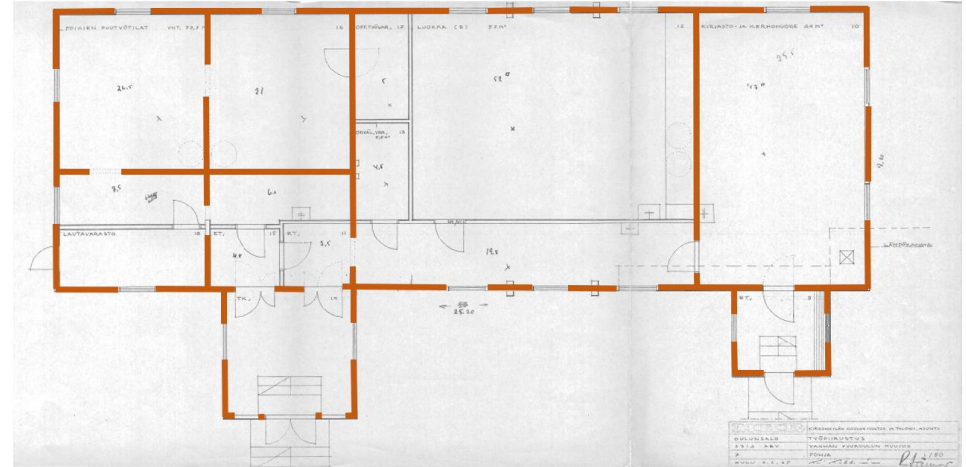
Kuvan pohjana on puukoulu vuonna 1967 laadittujen muutospiirustusten mukaan. Punaisella on merkitty rakennuksen oletettu alkuperäinen pohjaratkaisu.

Alkuperäisiä piirustuksia vanhasta puukoulusta ei ole löytynyt, joten alkuperäinen pohjaratkaisu ei ole tarkalleen tiedossa. Vuonna 1967 päivytyissä piirustuksista on pääteltävissä osa alkuperäisistä seinälinjoista.

Rakennus on pohjaltaan pitkänomaisen suorakaiteen muotoinen. Vaikka alkuperäisiä piirustuksia ei ole säilynyt, alkuperäinen pohjaratkaisu on pääteltävissä vuoden 1967 laadituista muutospiirustuksista.

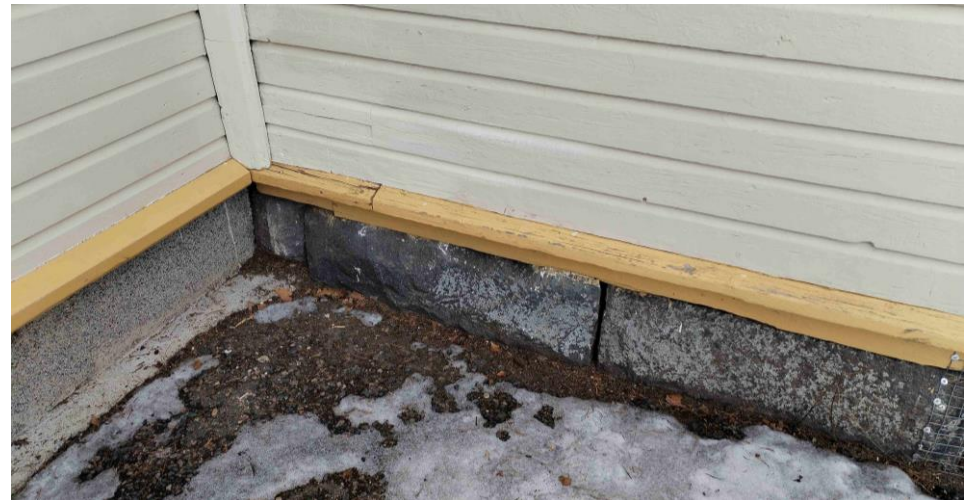
Koulurakennus on perustettu suurille luonnonkiviharkoille. Kuistien kohdalla sokkelin ulkopinta on betonia. Koska kuistit ovat alkuperäiset, niiden perustukset lienevät alkuperäiset. Betonipinta lienee peräisin jossain vaiheessa tehdystä perustusten korjauksesta.

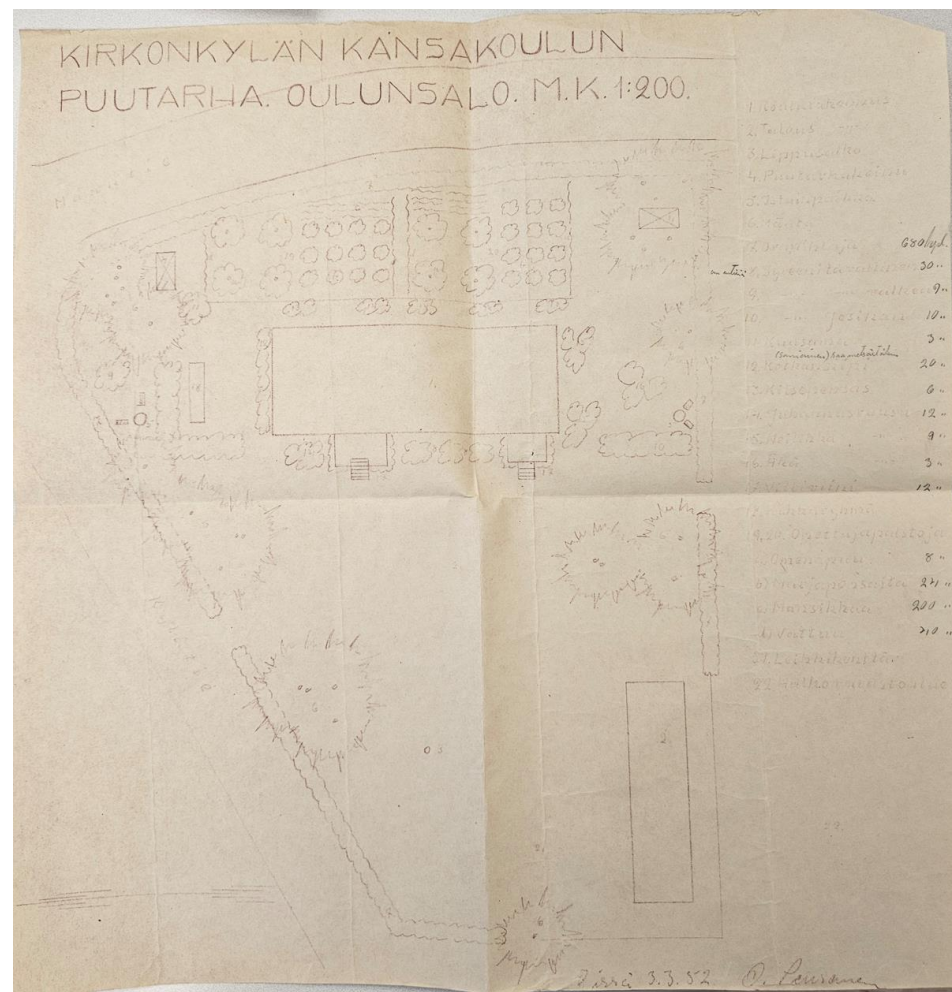
Kirkonkylän kansakoulun puutarha. Oulunsalo. 1.3.1952. (Oulun kaupunginarkisto).

Koulurakennuksen ympärillä on pensasistutuksia, joihin kuuluvat kuusama, syreeni (tavallinen, valkea ja josikaea (eli unkarinsyreeni)), juhannusruusu ja kilsepensas (eli hopeapensas). Kasvillisuuden lomassa on kukkaryhmiä, kaksi istuskelupaikkaa ja kaksi puutarhakeinua.

Koulurakennuksen länsipuolelle kuistien väliin on piirustuksessa osoitettu kolme tavallista (eli siniviolettia) syreeniä. Kuisteja ympäröivät villiviinit. Rakennuksen päätyjen edustalle on osoitettu kotkansiipiä.

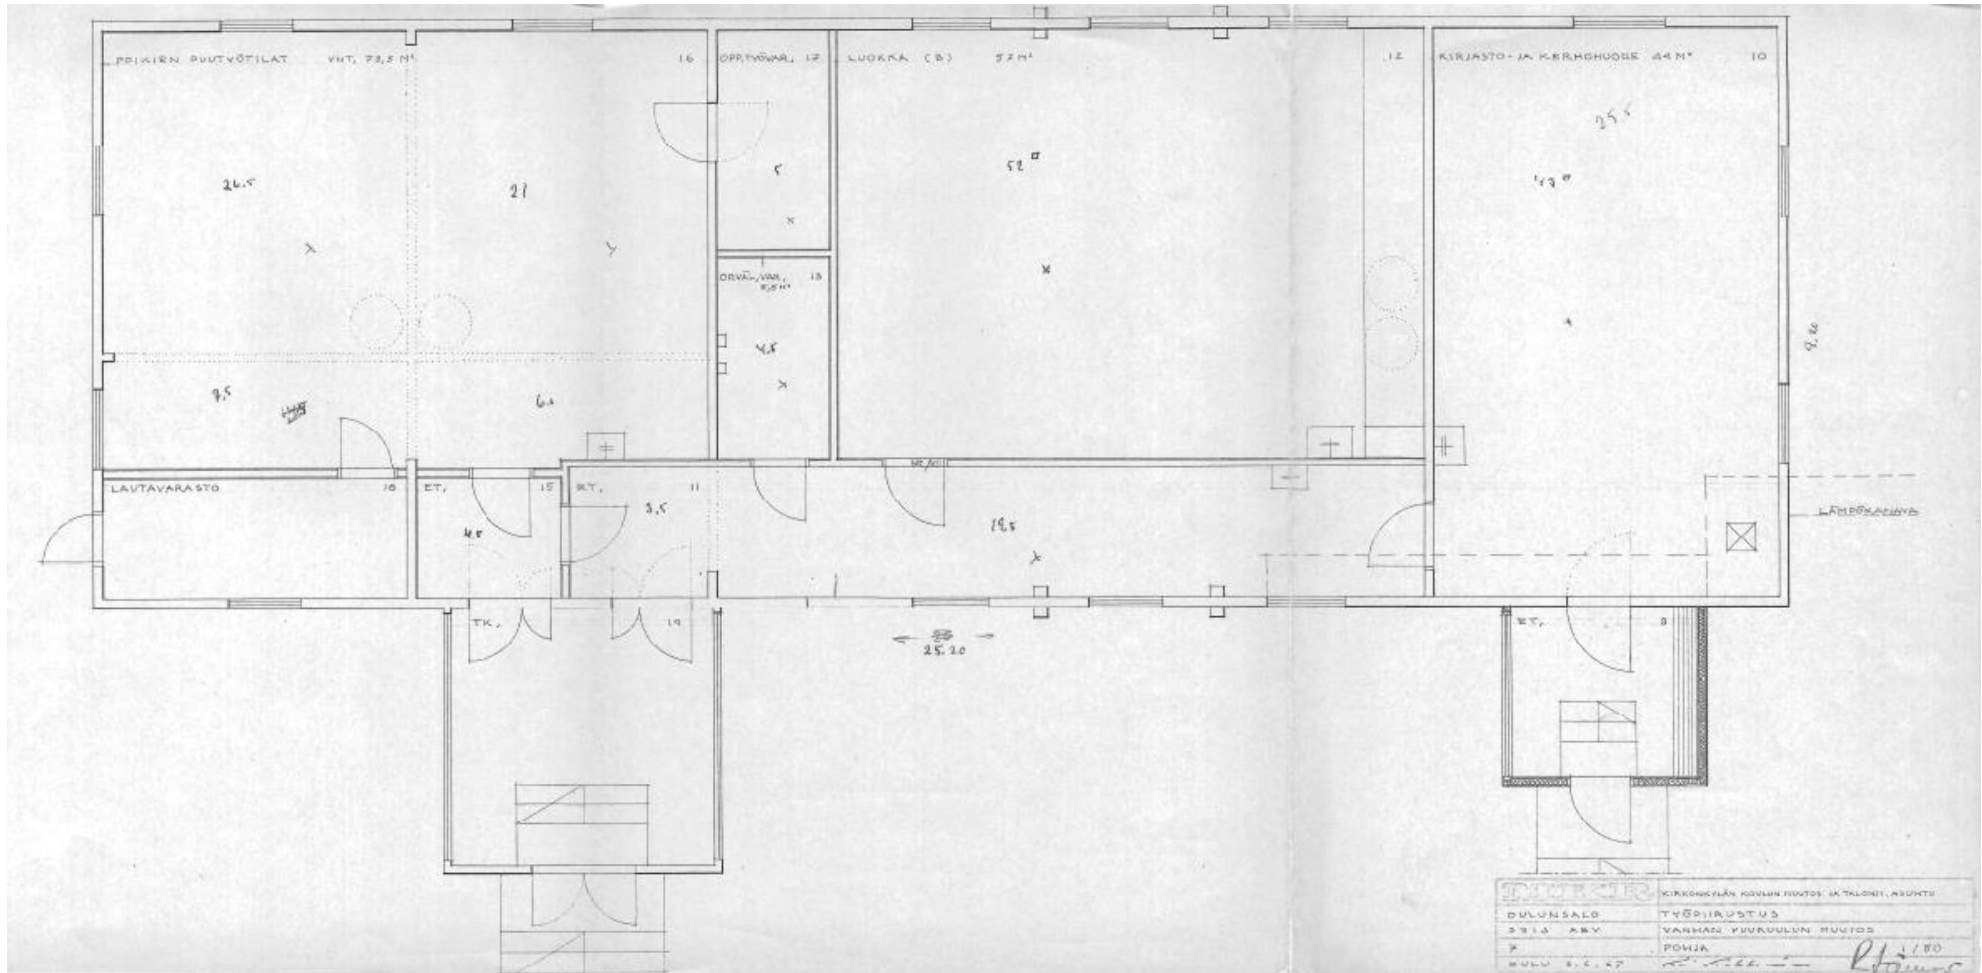
Kirkonkylän koulun muutoksen työpiirustus 3.6.1967. Piirustuksessa näkyy katkoviivalla talon pohjoispäädyssä olleiden asuinhuoneistojen purettavien seinien ja pönttöuunien paikat. Osa pohjoispäädyestä on erotettu uudella väliseinällä lautavarastoksi palvelemaan asuinhuoneiden tilalle tullutta poikien puutyötilaa. Myös käytävältä on purettu osa väliseinää pois suuremman kuistin sisäänkäynnin läheisyydestä. Rakennuksen keskellä sijaitsevasta luokahuoneesta on erotettu uusilla väliseinillä pihan puolella sijaitseva pitkänomainen käytävä sekä kaksi varastotilaa, joista toinen avautuu käytävälle ja toinen puutyötilaan. Kuisteille johtavien ovien aukeamissuunnat on muutettu ulosaukeaviksi, ilmeisesti vanhat ovet on käännetty. Luokahuoneen pönttöuunit osoitetaan piirustuksessa purettavina. Pienemmän kuistin ulkoseiniin osoitetaan piirustuksessa lämpöeristeet, kuisti on voinut olla tähän saakka eristämätöntä kylmää tilaa.

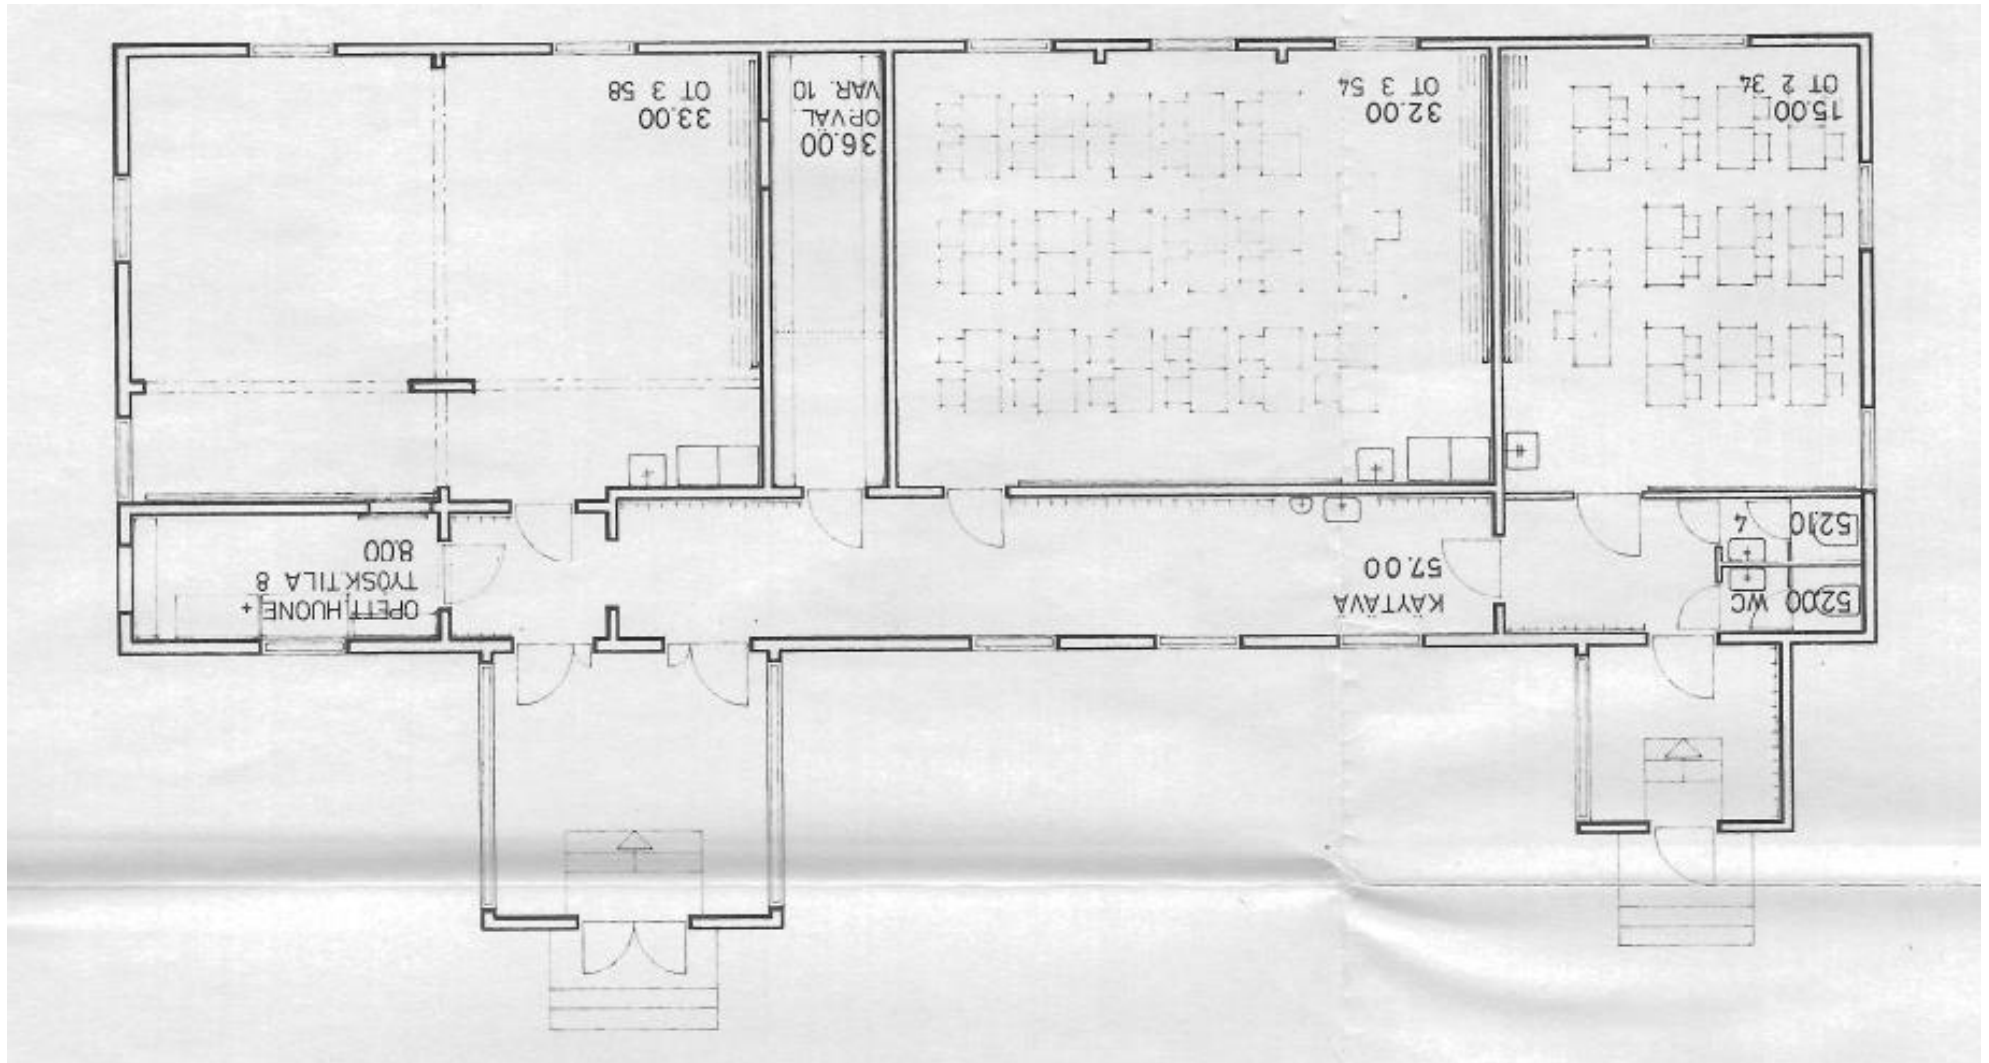
Vuoden 1976 piirustuksissa lautavarasto on muutettu opettajanhuoneeksi ja osa käytävän eteläpään luokkatilasta on muutettu eteis- ja wc-tiloiksi. Kahden luokkahuoneen väliset varastot on yhdistetty yhdeksi tilaksi.

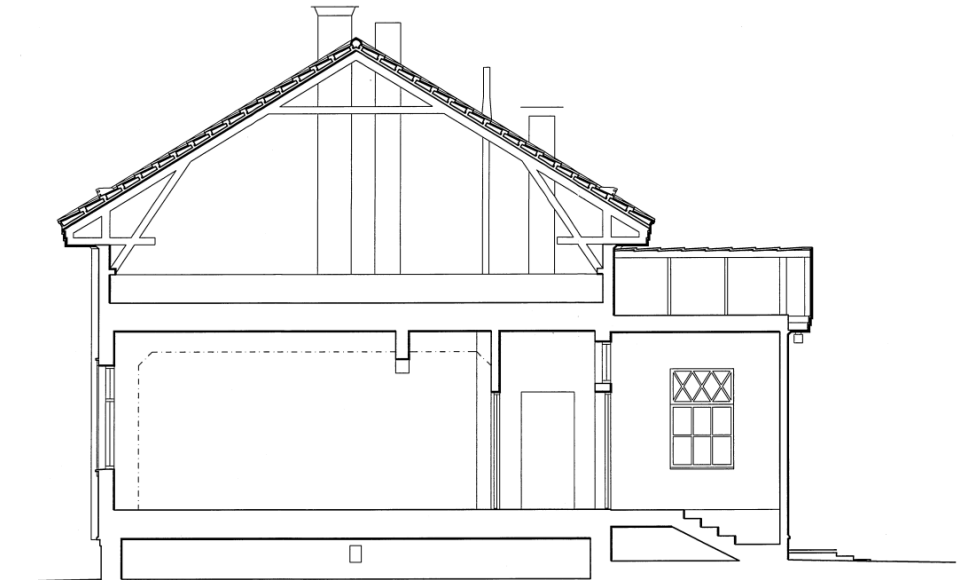
Kirkonkylän koulu. Työpiirustus. Puukoulu, leikkaus A-A. Arkkitehtitoimisto Martti Karsikas 31.1.2006.

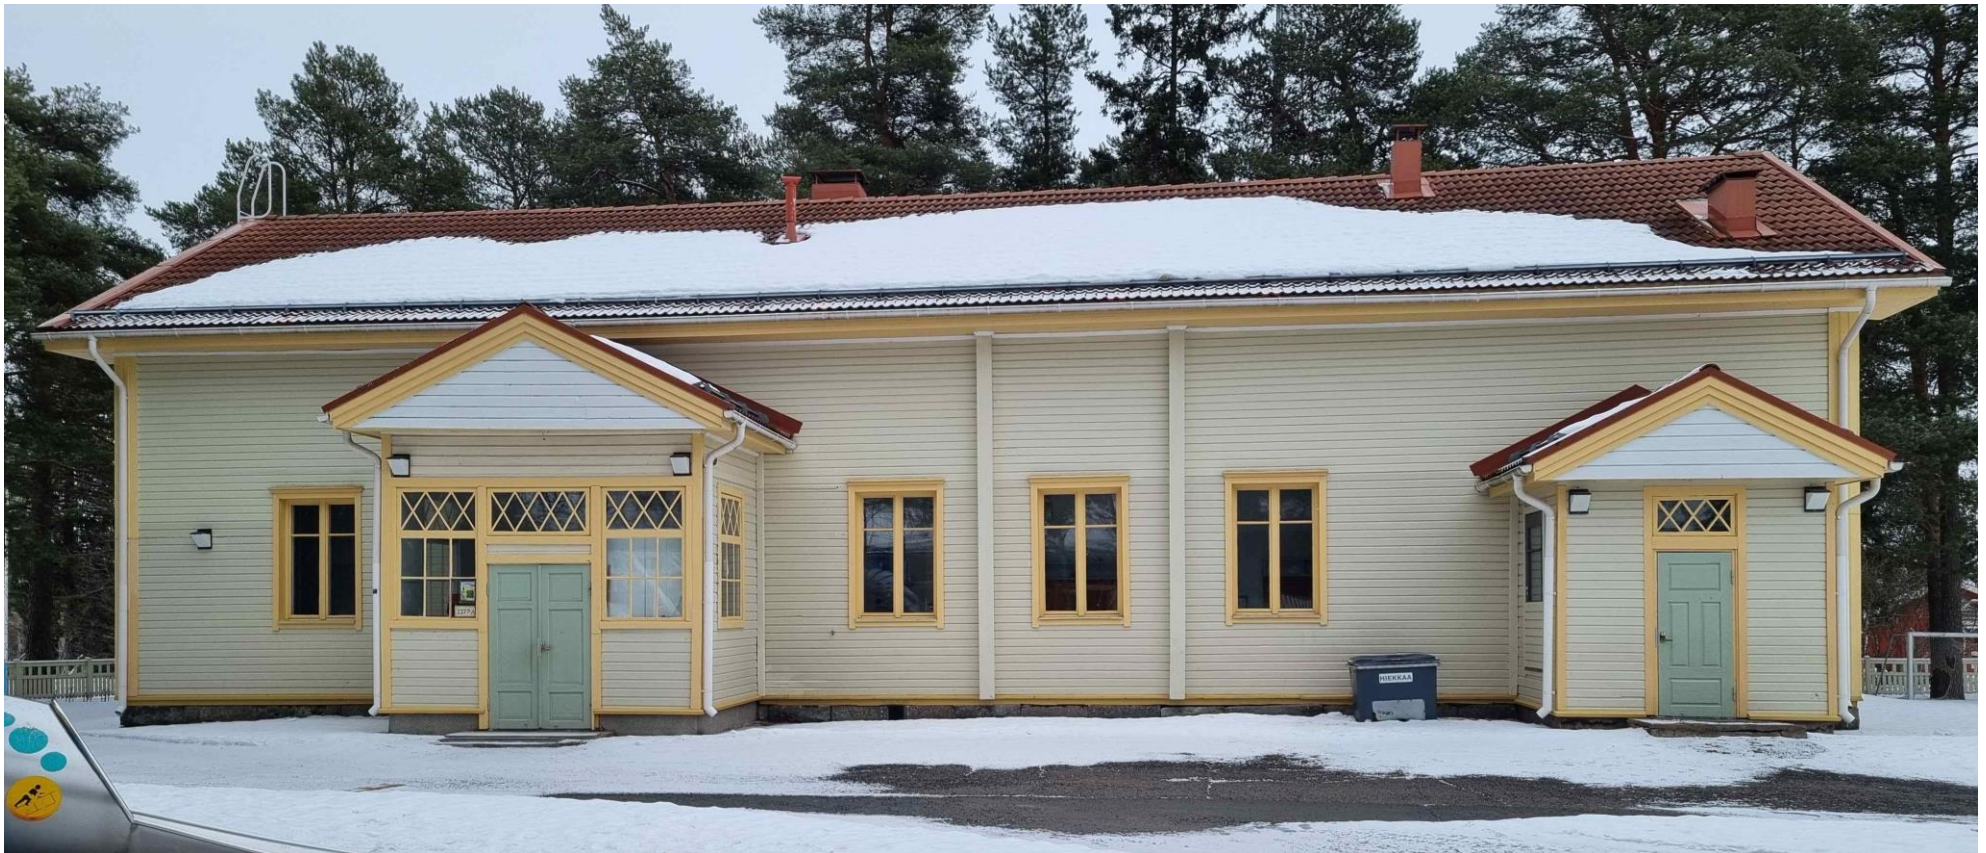
**JULKISIVUVÄRIT**

Vesikatto, tiilikate, punainen  
Vesikatteen ja piipujen peilitykset, punainen  
Rüystölaudotus, plasterit, kullisten nurkkalaudat, ikkunat, listoitukset, vaalea okrankeltainen  
Seinät, vaakalaudotus, kattotikka, vaalea harmaa  
Ovet, vihertävän siniharmaat  
Sokkeli osin luonnonkivi, osin maadattu betoni

Julkisivupiirustukset on päivätty 31.1.2006. Piirustuksissa on määritelty julkisivuvärit seuraavasti:

- Vesikatto, tiilikate, punainen
- Vesikatteen ja piippujen pellitykset, punainen
- Rästyslaudoitus, pilasterit, kuistien nurkkalaudat, ikkunat, listoitukset, vaalea okrankeltainen
- Seinät, vaakalaudoitus, kattotikas, vaalean harmaa
- Ovet, vihertävän siniharmaat
- Sokkeli osin luonnonkivi, osin maalattu betoni

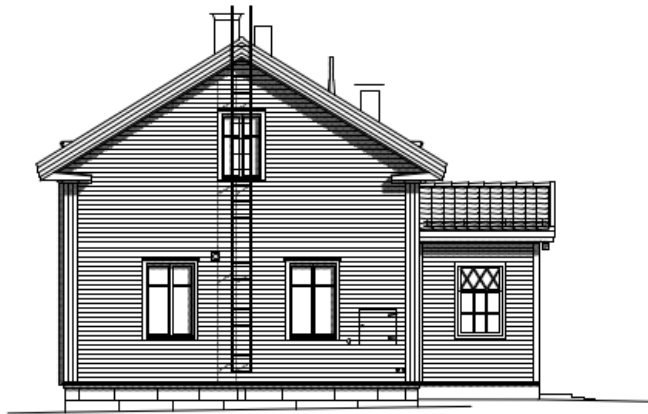
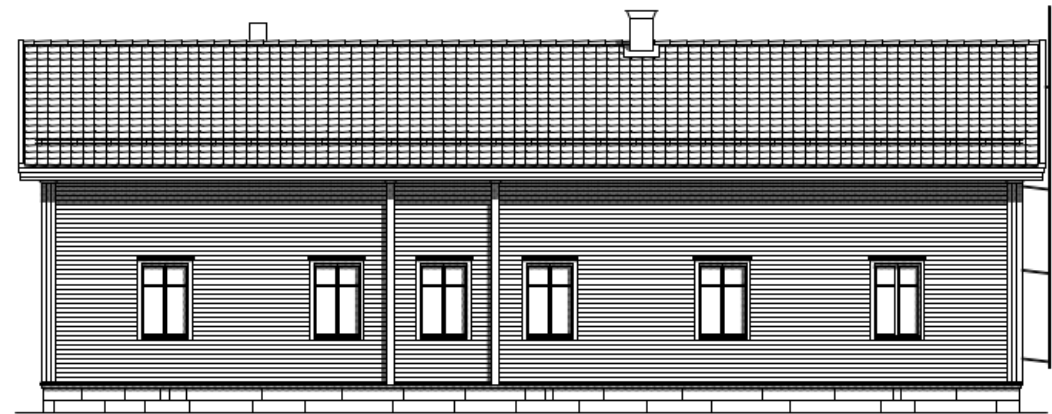
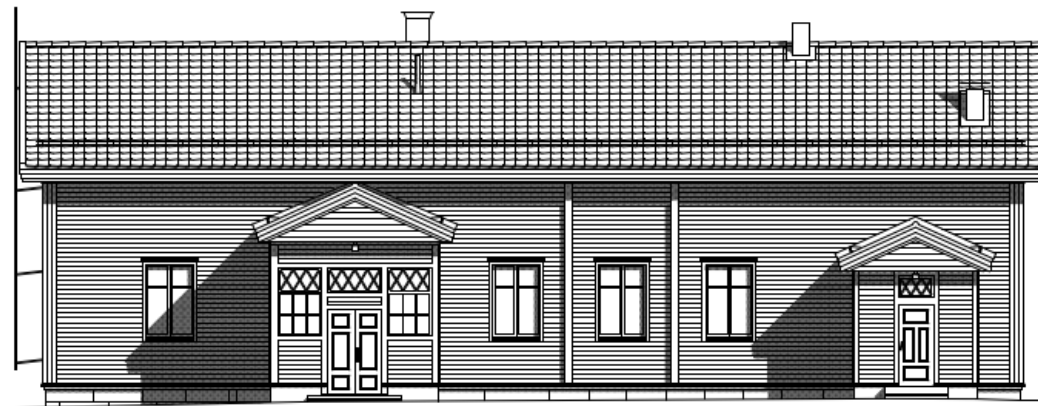
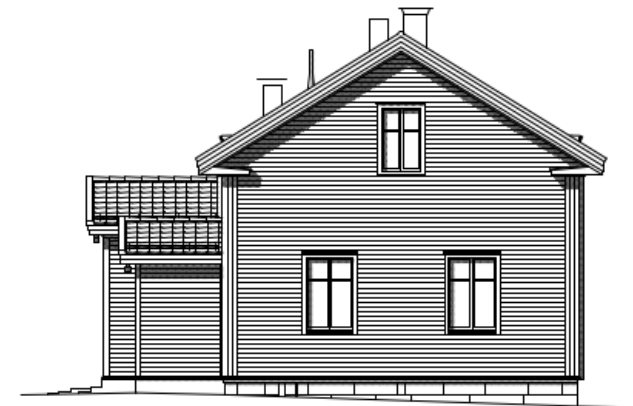
Oulunsalon kirkonkylän vanha puukoulu, julkisivut. Arkkitehtitoimisto Martti Karsikas, 30.8.2007. Valkean koulun julkisivut ja julkisivuvärit 2000-luvun alun muutos- ja korjaustöiden piirustusten mukaan. Pohjoiseen avautuvalla julkisivulla (ylhäällä vasemmalla) näkyy lautavarastoa palvellut luukku, joka sijaitsee oikeanpuoleisen ikkunan vieressä.
