RAKENNUSHISTORIASELVITYS

# OULUN SALON KIRKON KYLÄN KANSAKOULU

**OULUNSALON KIRKONKYLÄN KANSAKOULU**

SWECO FINLAND OY  
KAISA WINBLAD ja TIIA LUUKKONEN  
3.6.2024

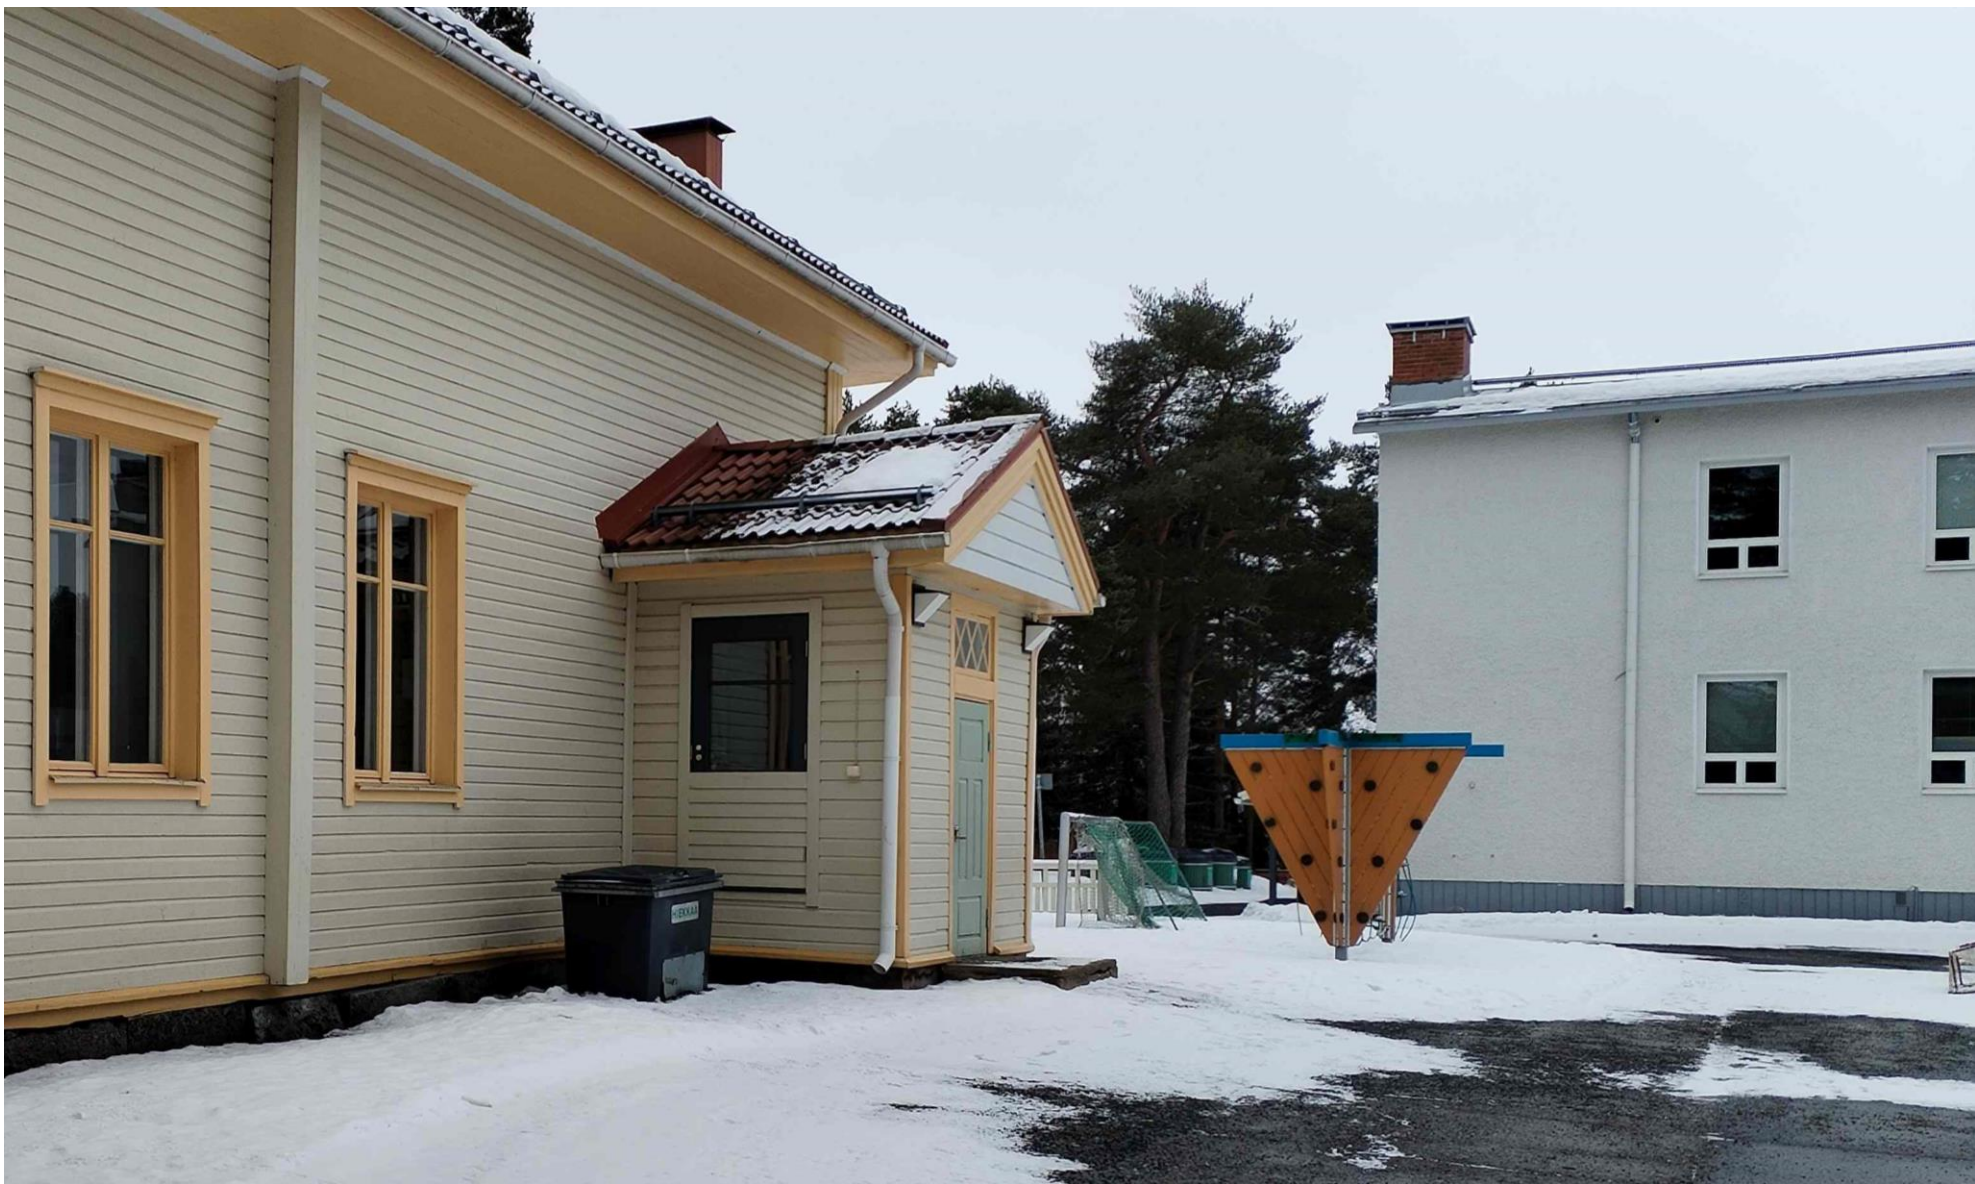
Pienemmän umpikuistin sivulla on uudenaikaisempi ovi mahdollista esteettömän sisäänkäynnin lisäystä varten. Ovi on alaosasta laudoitettu vastaamaan ulkovoorausta, jotta ovi istuisi paremmin rakennukseen.

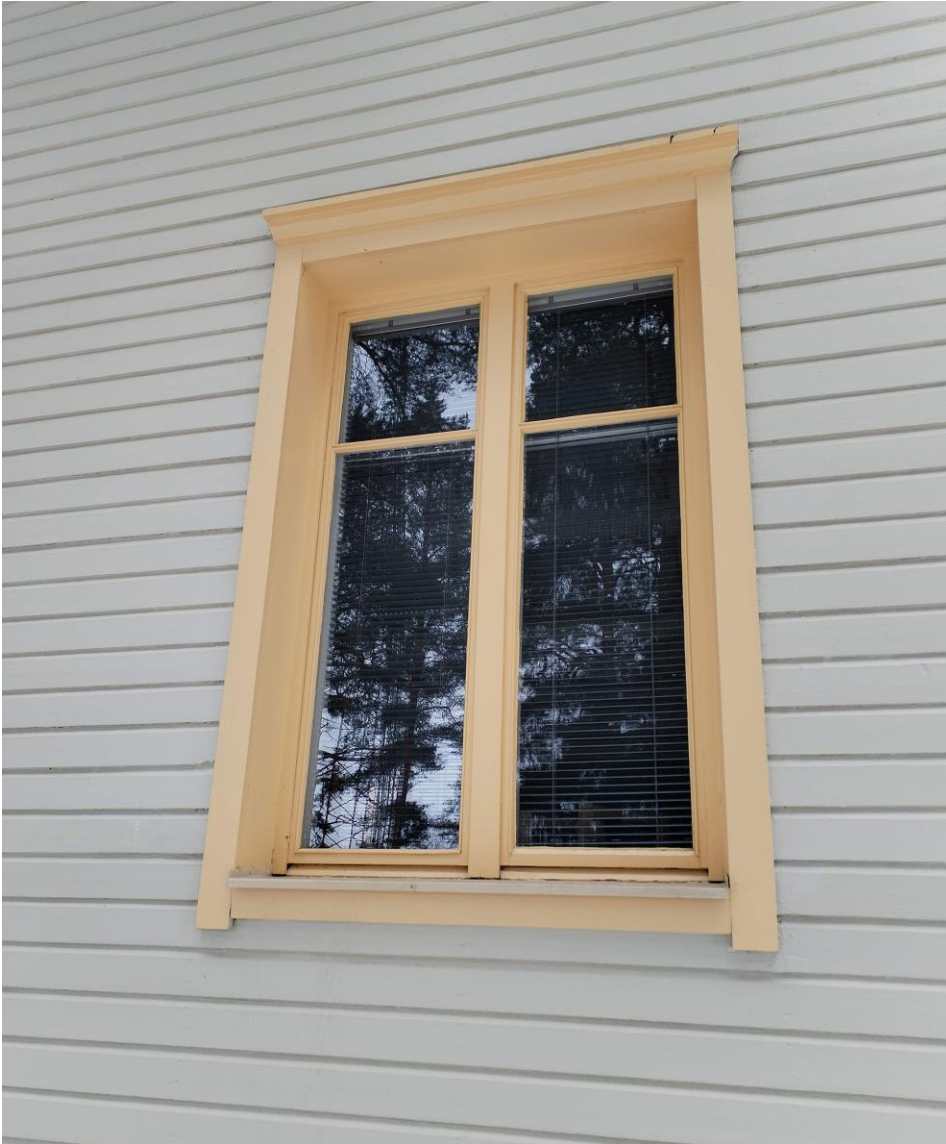
Puukoulun ikkunat on uusittu, todennäköisesti 1960-luvun muutosten yhteydessä. Nykyiset ikkunat ovat sisäänaukeavat. Ikkunoiden keskellä oleva pystypuite on leveämpi kuin alun perin.

Ensimmäisen kerroksen ikkunat on uusittu, todennäköisesti vuoden 1967 muutostöiden yhteydessä (vuoden 1966 valokuvassa rakennuksessa on vielä vanhat ristikarmi-ikkunat). Alkuperäiset ikkunat ovat olleet korkeat ristikarmi-ikkunat. Nykyisissä ikkunoissa ruutujako muistuttaa etäisesti alkuperäistä, mutta pysty- ja vaakapuitteiden väliset suhteet ovat erilaiset kuin alkuperäisissä ikkunoissa. Nykyiset ikkunat ovat sisäänaukeavat, joten ikkunoissa keskellä oleva pystypuite on selvästi leveämpi kuin alkuperäisissä sisään-ulosaukeavissa ikkunoissa. Ikkunoiden yläosissa vaakapuitteet ovat selvästi liian kapeat, joten vaikutelmaa ristikarmi-ikkunoista ei muodostu. Rakennuksen nykyiset ikkunat on asennettu ulkoseinäpintaan nähden syvemmälle kuin alkuperäiset ikkunat.

Ullakkokerroksessa rakennuksen päädyissä sekä molemmilla kuisteilla ikkunat ovat alkuperäiset.

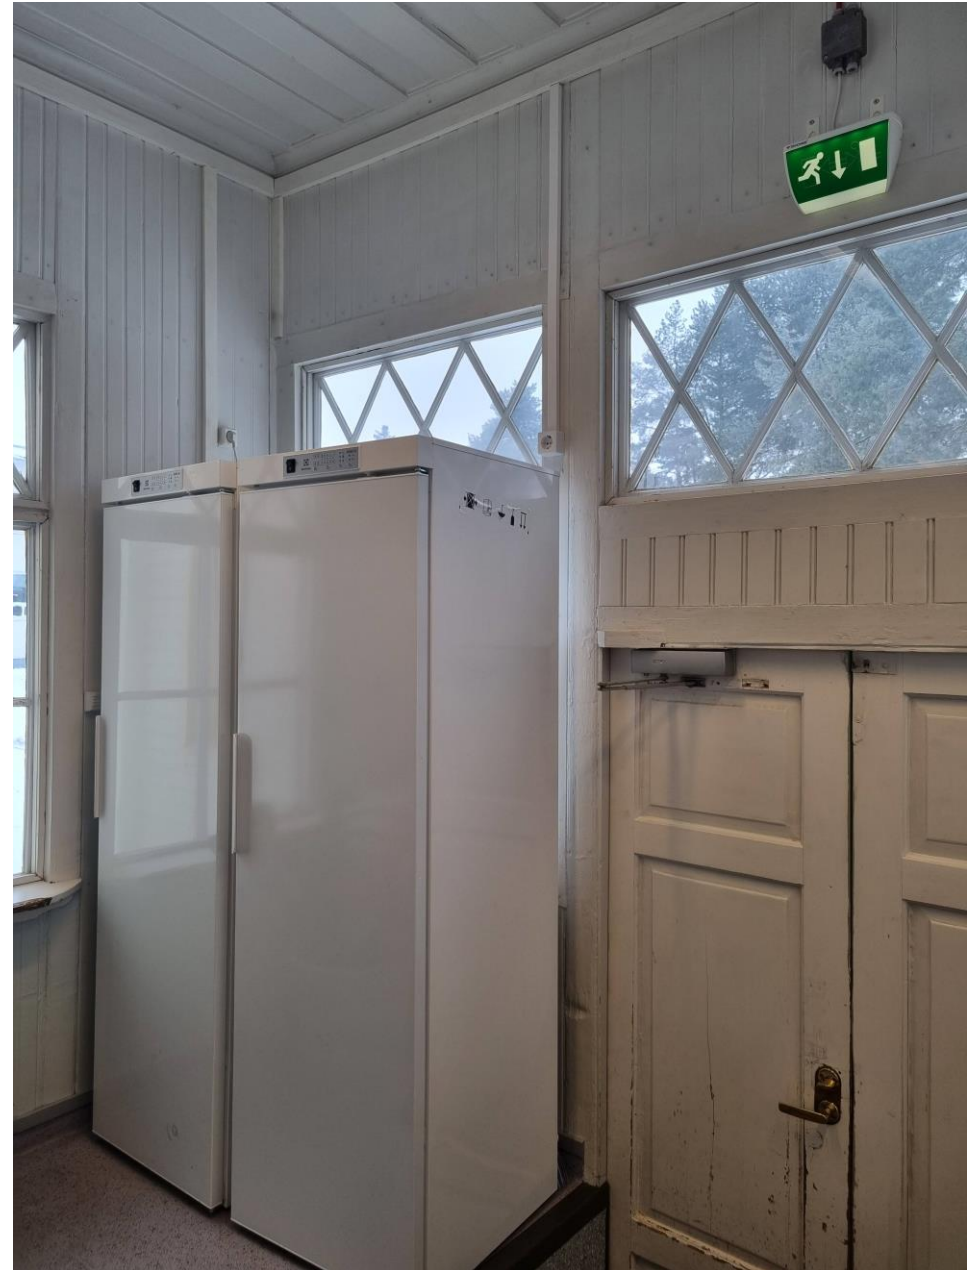
Suuremmalta kuistilta sisätiloihin johtavat parioret ovat todennäköisesti alkuperäiset. Ovien peilijako on 1880-luvun uusrenessanssityylille tyypillinen.

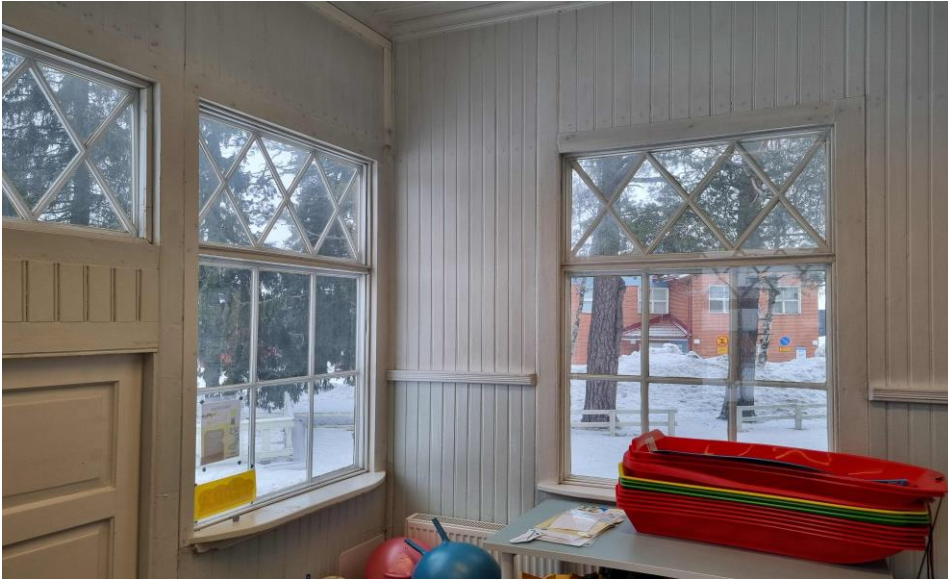
Suuremman kuistin ikkunat ja seinäpinnat ovat alkuperäiset. Pinnat on maalattu uudelleen vuosien saatossa, edellisen kerran luultavasti vuonna 2006.

Suurempi kuisteista on säilynyt hyvin pitkälle alkuperäisessä asussaan. Kuistilla katto- ja seinäpinnat sekä ovet ja ikkunat ovat alkuperäiset. Seinissä on vanha, todennäköisesti alkuperäinen pystysuuntainen helmiponttipaneeliverhous. Noin puolessa välissä seinää kulkee ulkoneva uritettu koristelista. Kattopaneeli on alkuperäinen. Kolmella sivulla katon rajassa on leveä kattolista. Seinät ja katto on maalattu luultavasti viimeisimmän korjaustyön yhteydessä vuonna 2006. Lattia ja sisäportaat on vuoden 2006 piirustusten mukaan uusittu, nykyinen lattiapinta on harmaata muovimattoa.

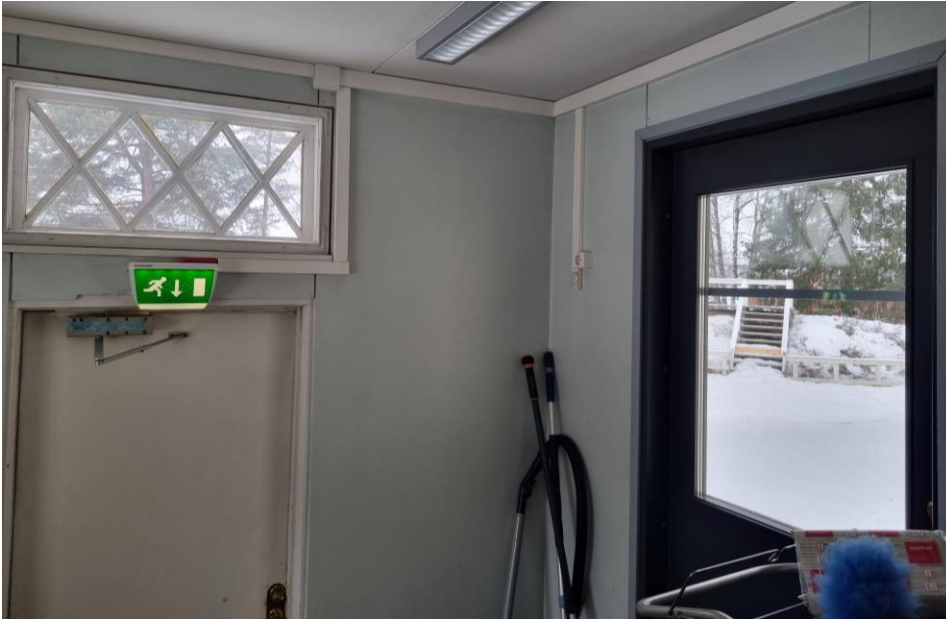
Pienemmän kuistin sisäpinnat on uusittu 1960-luvulla, kun kuisti on muutettu lämpimäksi tilaksi. Seinä- ja kattopinnat ovat lastulevyä tai muuta vastaavan kaltaista rakennuslevyä. Esteettömän sisäänkäynnin rakentamisen mahdollistava ovi on lisätty toiselle ulkoseinälle vuonna 2006.

Kuva oikealla alhaalla: kuistilta eteiseen johtava peiliovi lienee alkuperäinen. Oven peilijako on 1800-luvun lopun uusrenessanssille tyypillinen.

Pienempi kuisti on muutettu lämpimäksi tilaksi 1960-luvun peruskorjauksen yhteydessä. Nykyiset seinä- ja kattopinnat ovat peräisin tuolta ajalta, ne ovat lastulevyä tai muuta sileäpintaista rakennuslevyä. Pinnat on maalattu uudelleen, todennäköisesti vuoden 2006 korjaustöiden yhteydessä. Lattia ja portaat on uusittu vuonna 2006. Pieneltä kuistilta eteiseen johtava peiliovi on alkuperäinen.

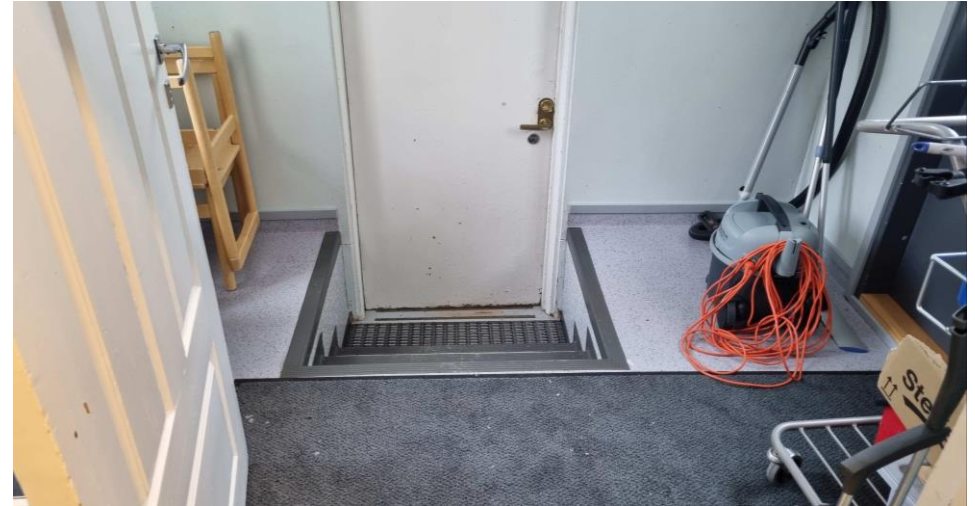
Kuistin lattia ja porras on uusittu vuonna 2006. nykyinen lattiapinta on muovimattoa.

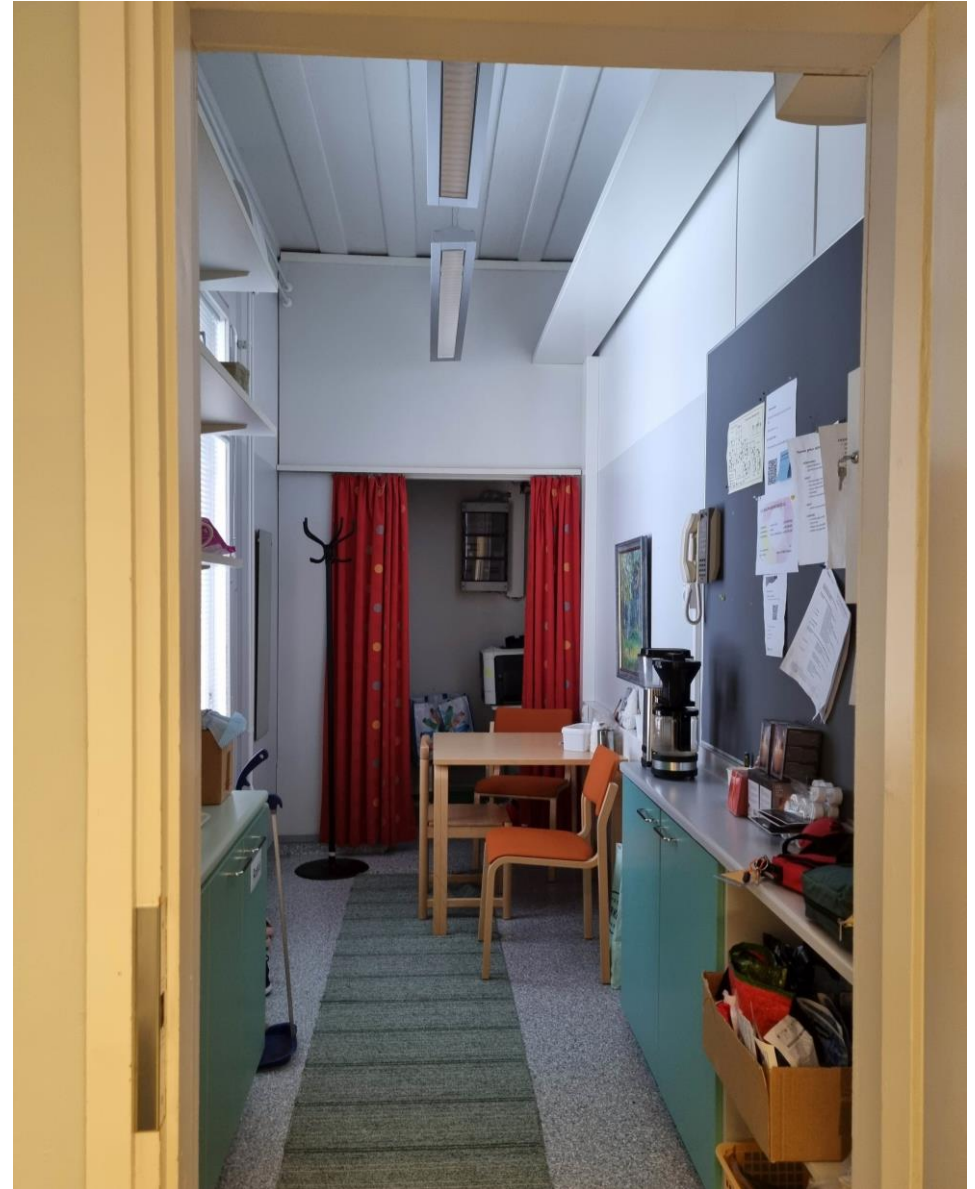
Nykyisen opettajainhuoneen pinnat on peruskorjausten yhteydessä uusittu. Tilassa on kuitenkin näkyvillä alkuperäinen kattopaneeli, toisin kuin muissa rakennuksen sisätiloissa.

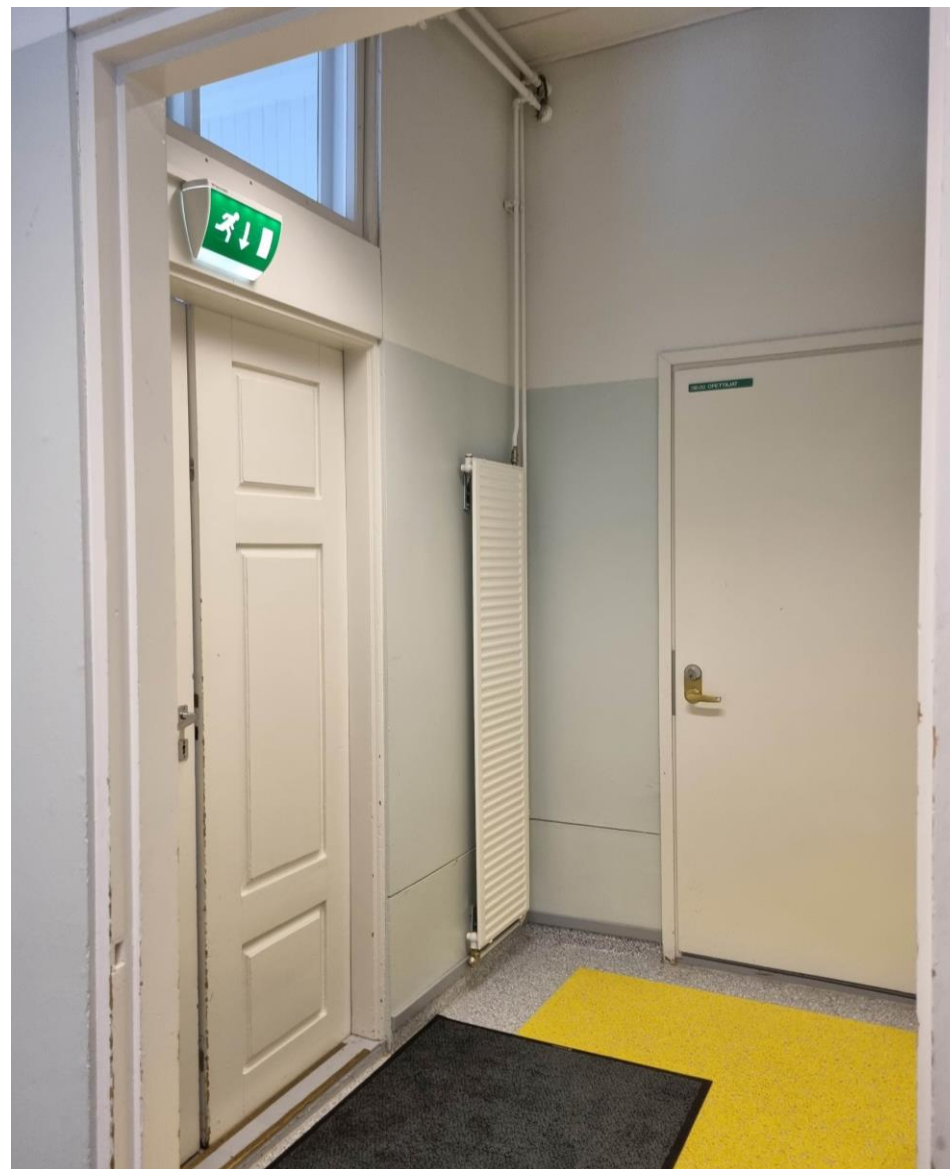
Käytävän pohjoispäädystä sijaitsevasta eteistilasta on kulku suuremmalle kuistille, opettajainhuoneeseen ja yhteen luokkahuoneista. Pinnat on uusittu peruskorjausten yhteydessä kauttaaltaan. Vain kuistille johtava ovi on alkuperäinen.

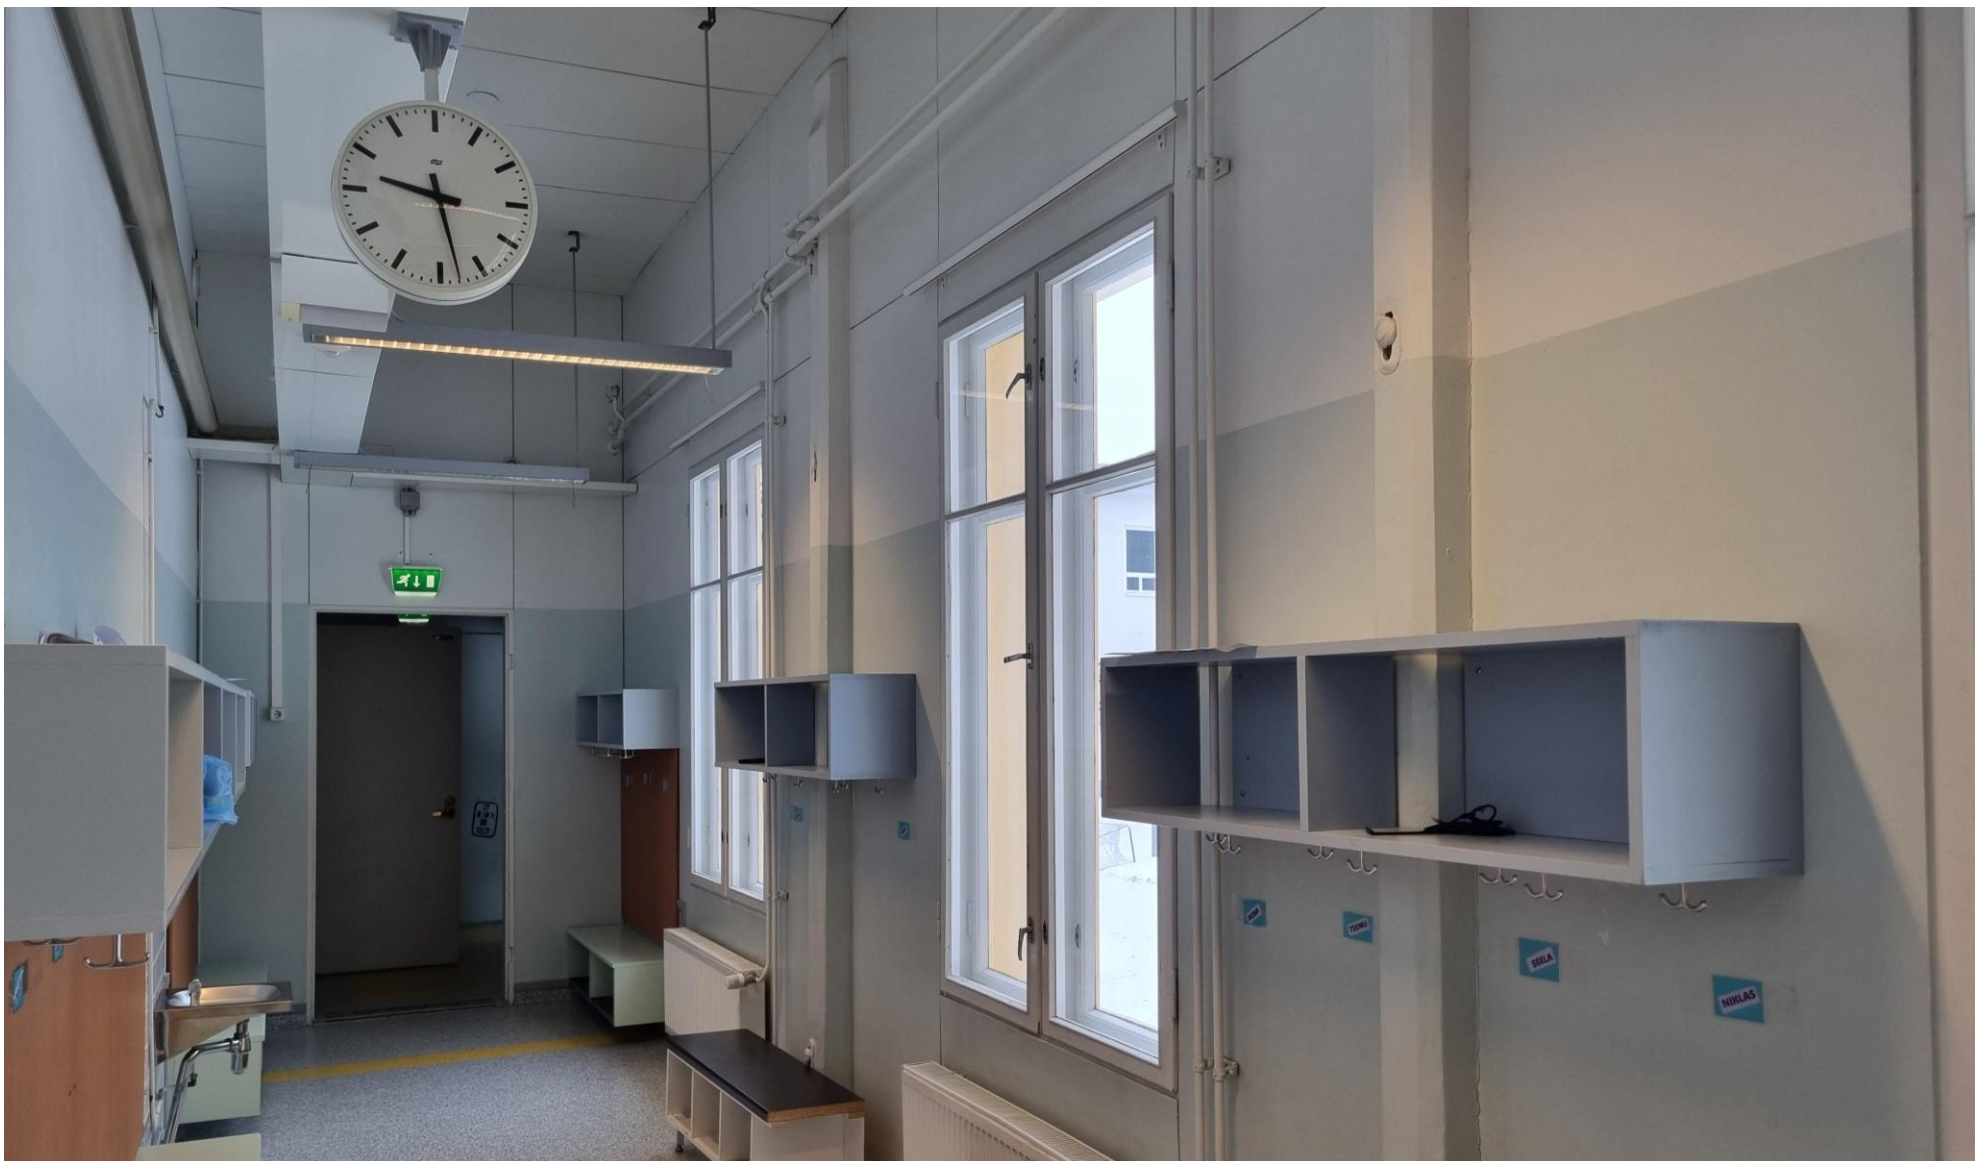
Näkymä käytävältä etelän suuntaan pienemmän kuistin sisäänkäyntiä kohden. Käytävän lattia on vuoden 2006 piirustusten mukaan uusittu, nykyinen lattiapinnoite on muovimattoa. Lastulevyillä verhoillut seinät kertovat tilojen remontoinnista 1960- ja 1970-luvuilla. Kalusteet ja väritys on uusittu vuoden 2006 korjaustöiden yhteydessä. Käytävällä huonetila on säilynyt korkeana. Kattoon on asennettu akustiikkalevyt. Korkeat ikkunat tuovat luonnonvaloa käytävään. Katosta ripustetut sähköhyllyt ja valaisimet mataloittavat suotta tilaa, korkeana käytävä olisi juhlava tila.

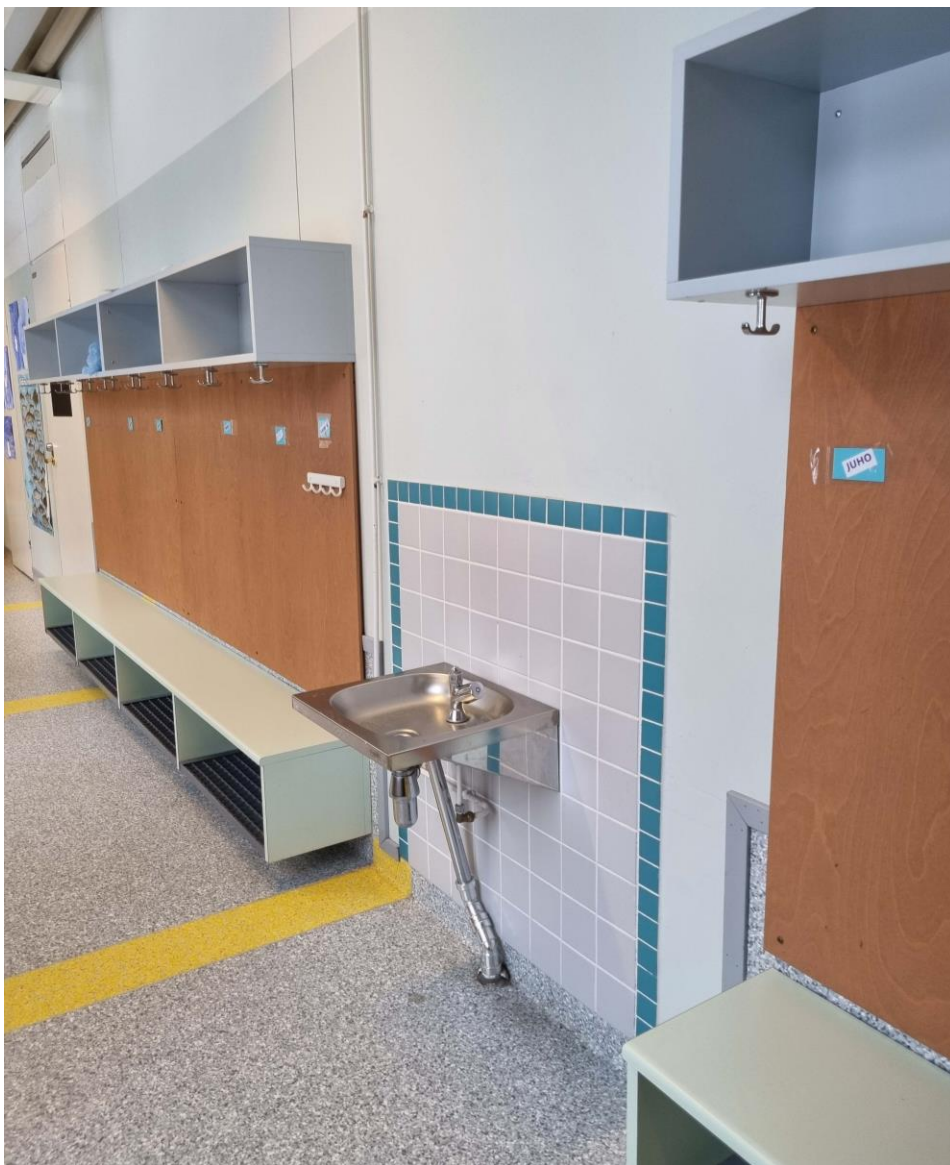
Käytävätilassa korostuvat vuoden 2006 kalusteet ja värimaailma. Nykyinen väritys, joka henki oman aikakautensa uudisrakentamisen tyyliä, ei parhaalla mahdollisella tavalla sovi historiallisesti arvokkaaseen rakennukseen.

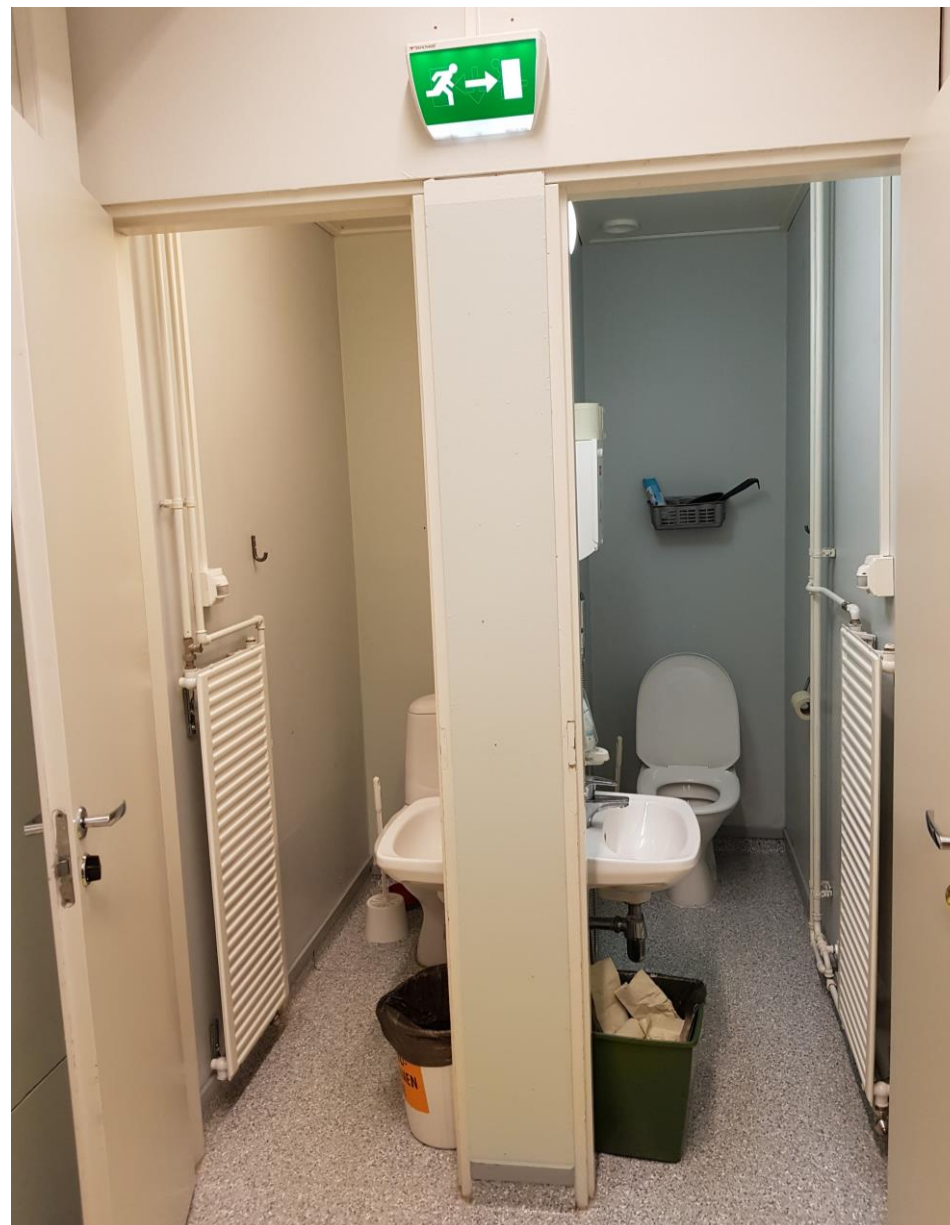
Käytävän päässä sijaitsevat wc-tilat on rakennettu vuonna 1976. kalusteet on uusittu vuonna 2006.

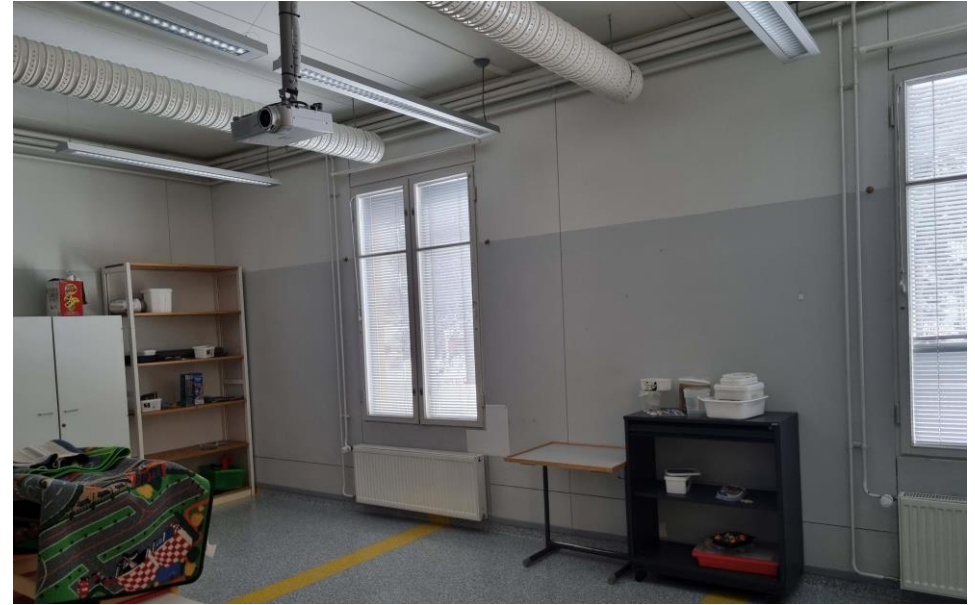
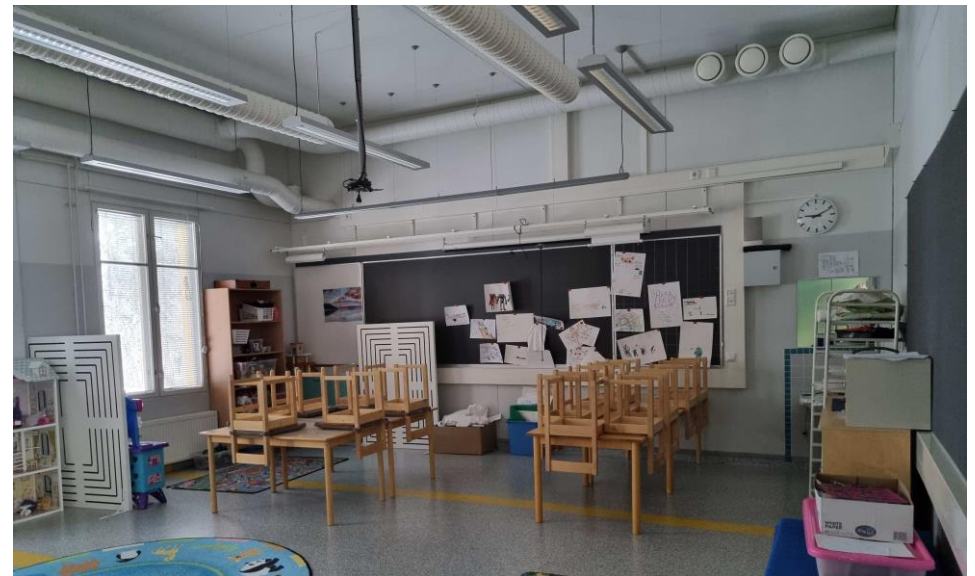
Yllä eteläpäädyssä sijaitseva luokkahuone, alla alkuperäinen suuri luokkahuone. Tiloissa ei hahmotu, että kyseessä on vanha koulurakennus.

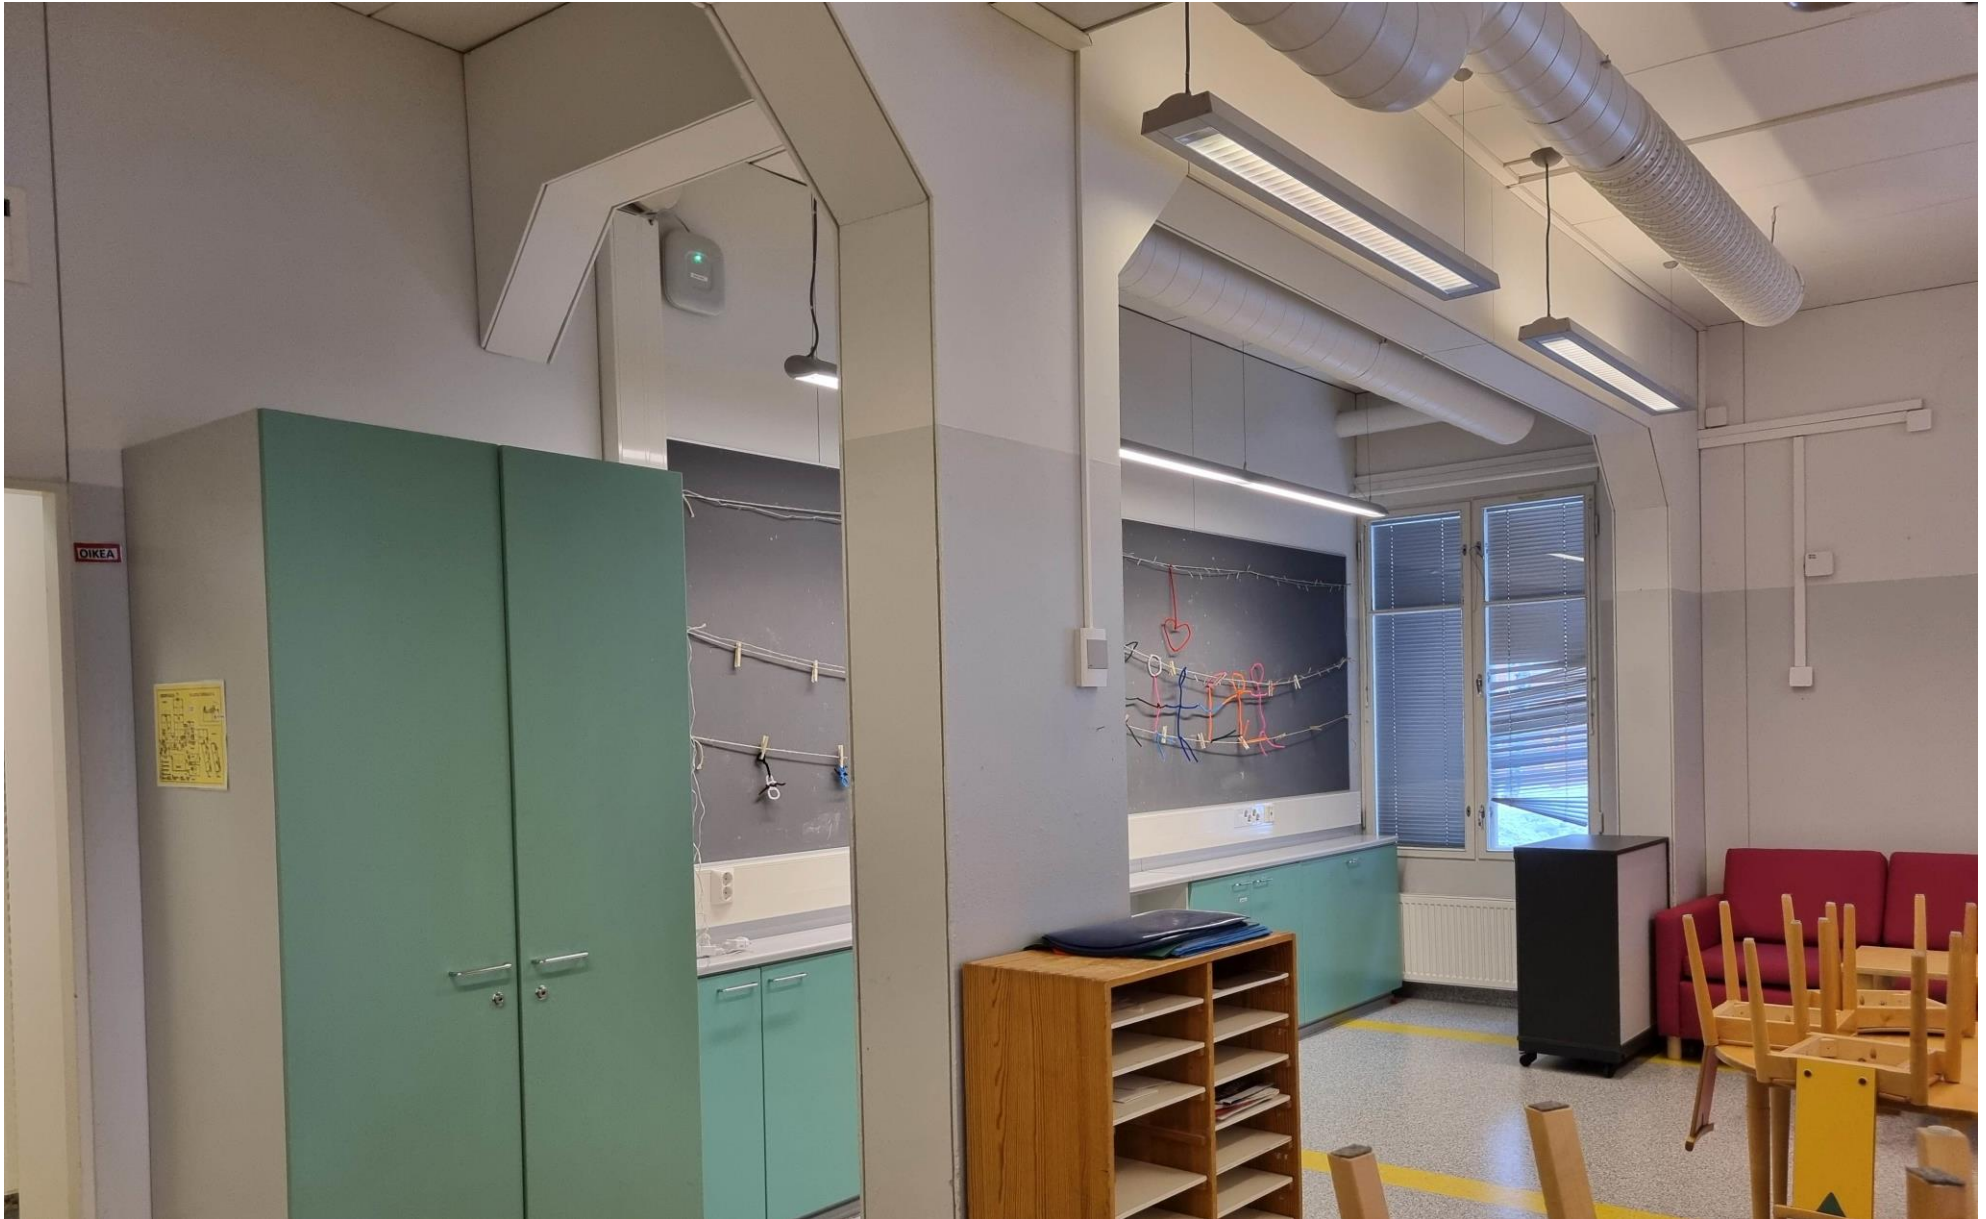
Rakennuksen pohjoiskulmassa sijaitsevan luokkahuoneen paikalla ovat alun perin sijainneet opettajan asuinhuoneet. Niistä kertovat enää seinien purkamisen jälkeen jääneet koteloidut tukirakenteet.

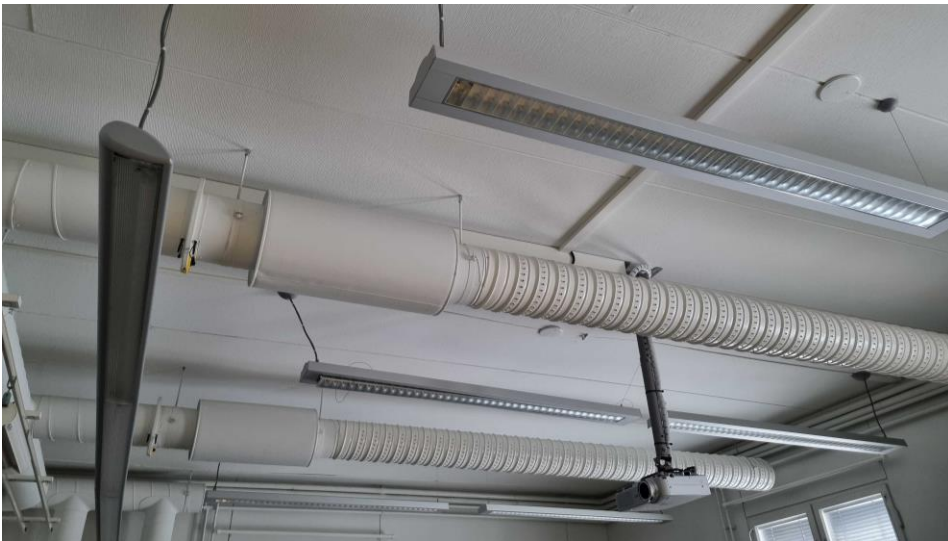
Luokkahuoneissa on erilaisia sisäkattoverhouksia. Ilmastointikanavat erottuvat tiloissa hallitsevina.

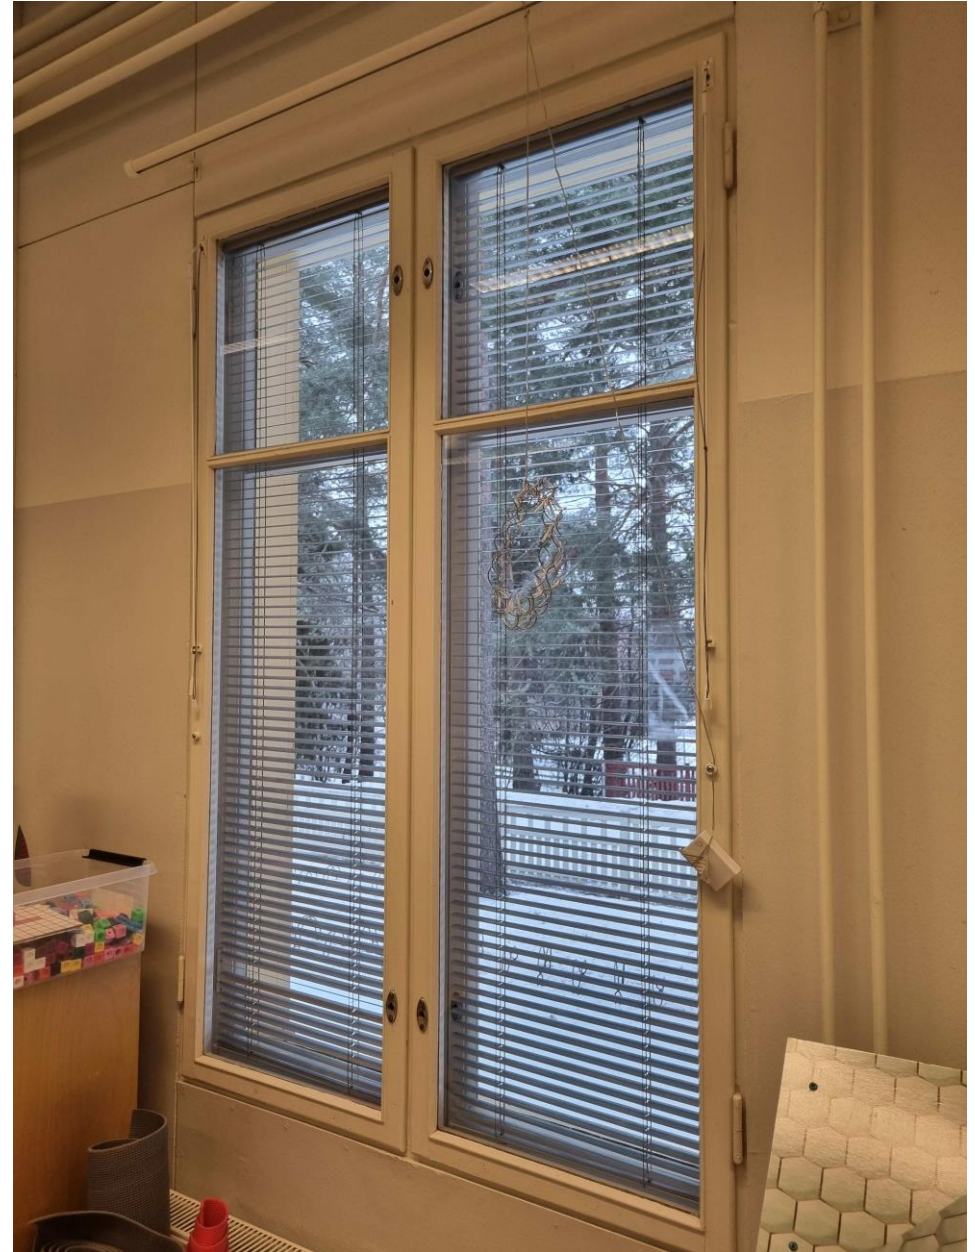
Kuva oikealla: Rakennuksen ikkunat ovat kuisteja ja ullakkoa lukuun ottamatta peräisin 1960-luvulta. Alkuperäisten ristikarmi-ikkunoiden tunnelmaa ei ole onnistuttu ikkunoiden uusimisen yhteydessä säilyttämään.

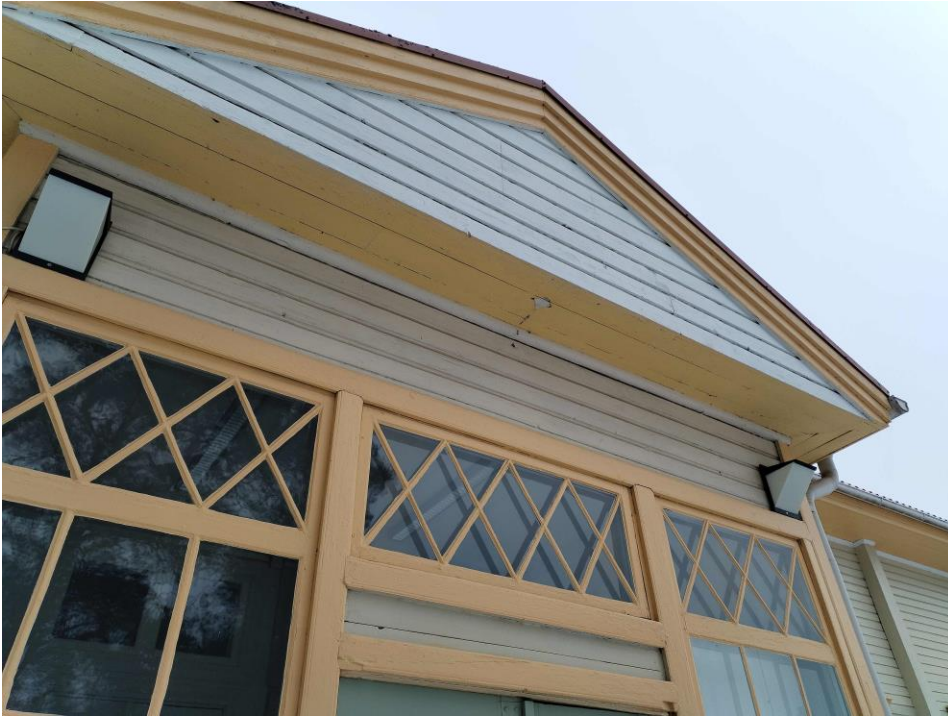
Kuistien ikkunoiden yläosassa on alkuperäinen, siro vinoruutukuviointi. Suuremmalla kuistilla on ikkunat sekä sivuseinillä että pääoven molemmin puolin. Oven päällä on matala vinoruutuikkuna.

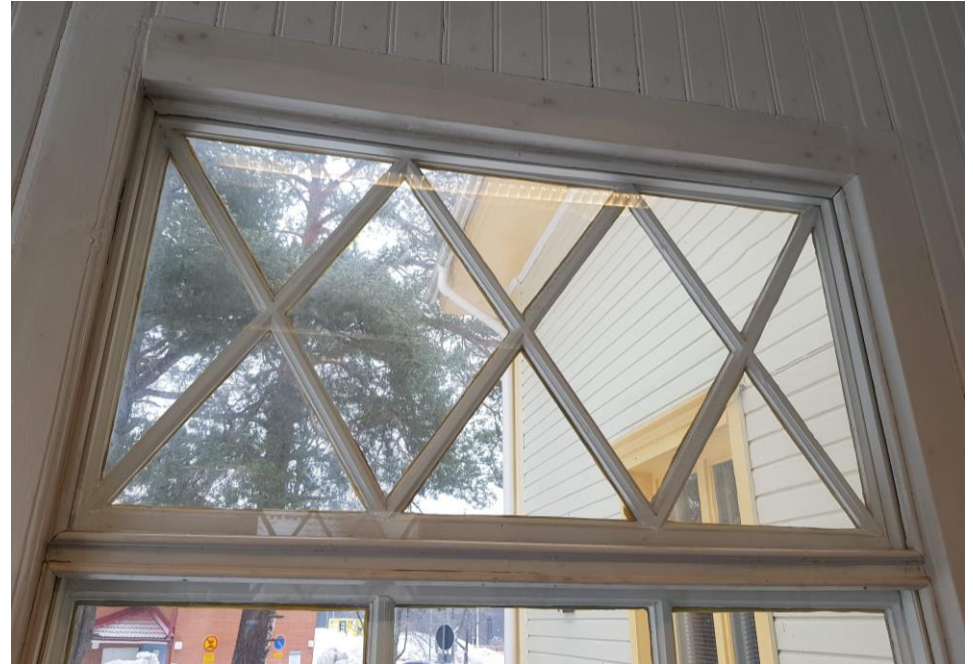
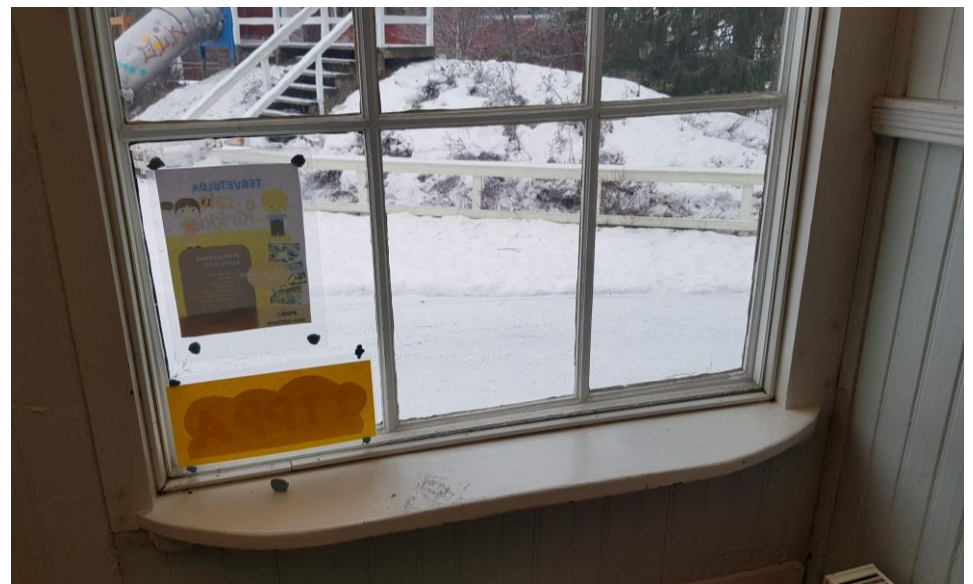
Kuvat oikealla: alun perin kuistien ikkunat ovat olleet yksinkertaiset. Sisäpuolelle on lisätty yhte-näiset lasit siinä vaiheessa, kun kuistit on muutettu lämpimiksi tiloiksi. Suuren kuistin ikkunoissa on alkuperäiset reunoistaan kaarevat ikkunalaudat.

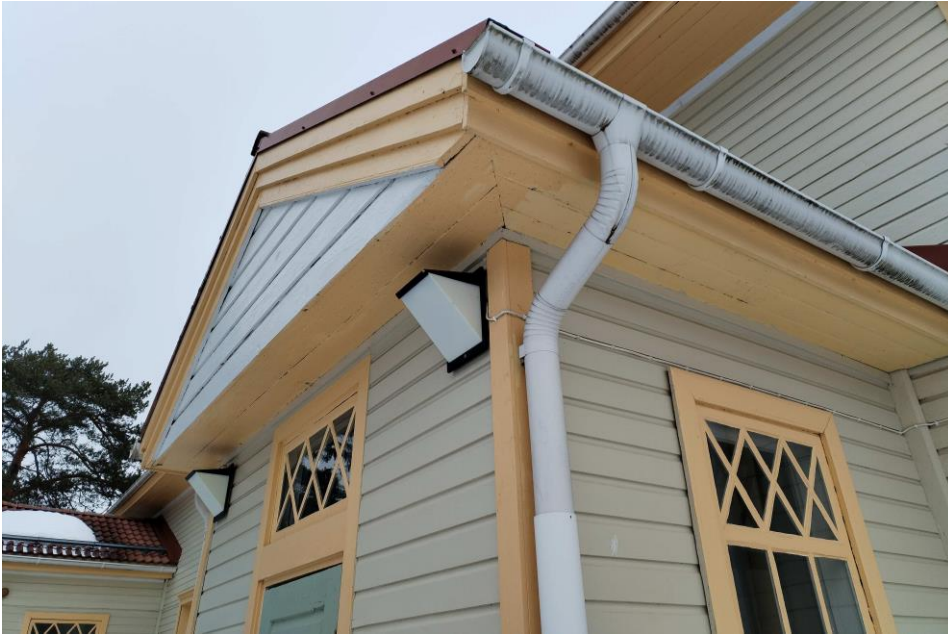
Pienemmän kuistin ikkunat.
